Приложение к акту обследования объекта

«Дом Кытманова» 2-я четв. XIX в.»
(Красноярский край, г. Енисейск, ул. Ленина, д. 105)

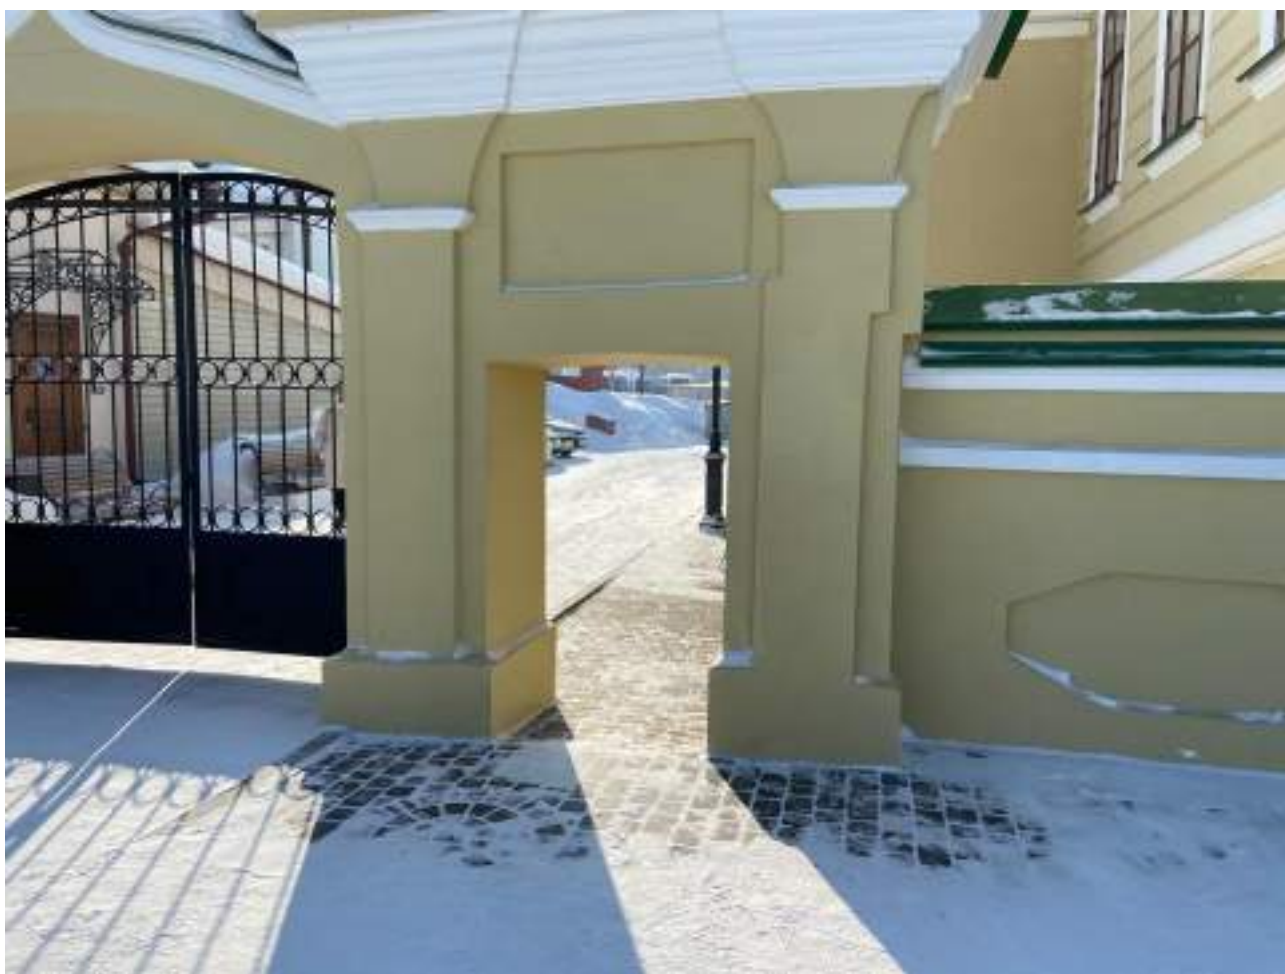
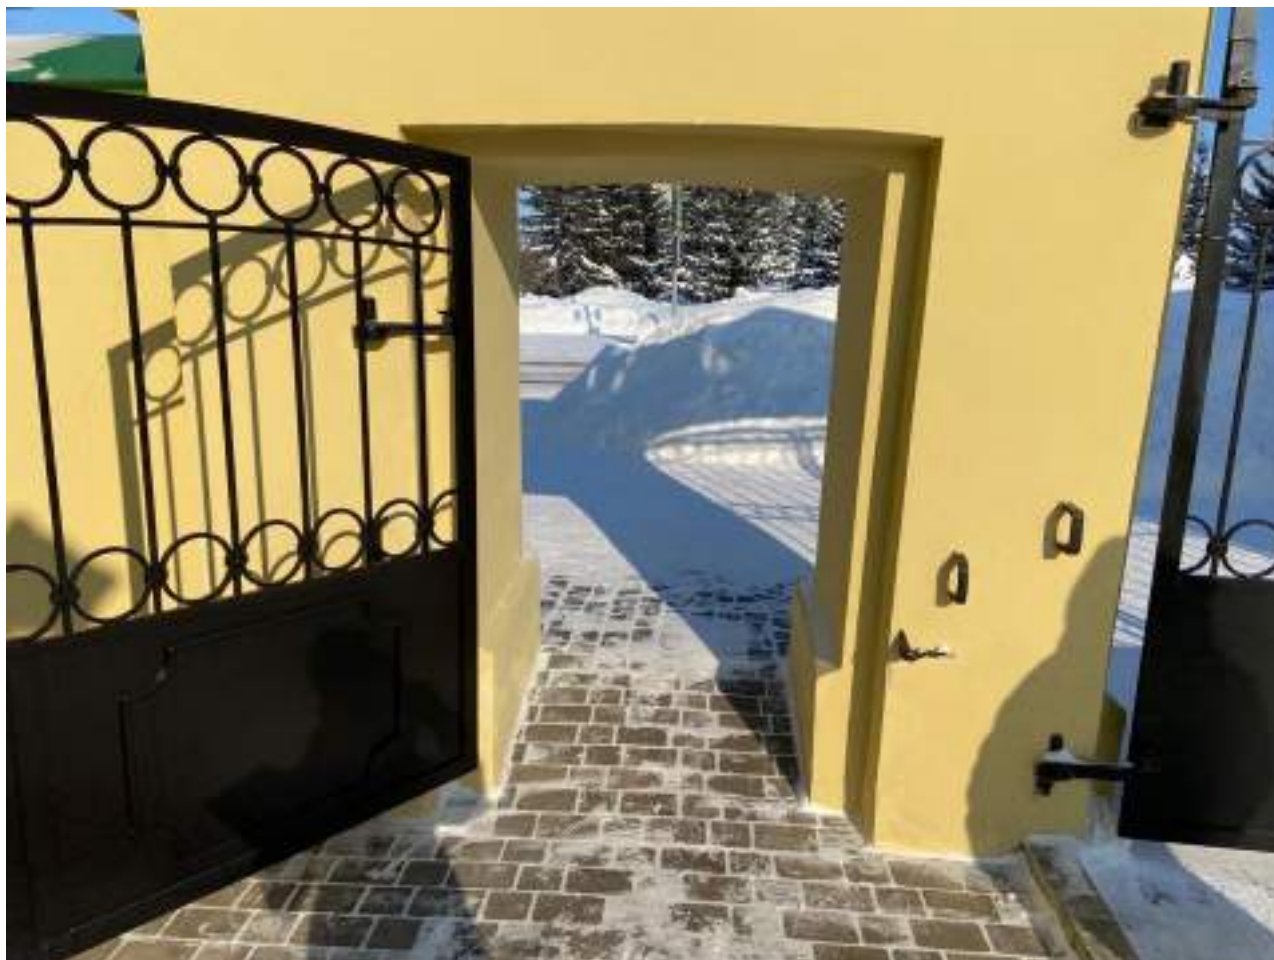
1.1	Вход (входы) на территорию	1.1 - 1.2	<p>1. Вход на территорию не оборудован элементами информации об объекте (СП 59.13330.2016 п. 5.1.1)</p> <p>2. Отсутствуют тактильно-контрастные указатели перед калиткой (СП 59.13330.2016 п. 5.1.10)</p>	Все	<p>1. Необходимо оборудовать вход на территорию информацией об объекте доступной для всех категорий МГН.</p> <p>2. Необходимо разместить тактильно-контрастные указатели на расстоянии 0.8-0.9 метра (если дверь открывается на себя) и на расстоянии 0,3 метра (если дверь открывается от себя). Глубина предупреждающего указателя должна быть в пределах 0,5 - 0,6 м и входить в общее нормируемое расстояние до препятствия. Указатели должны иметь высоту рифов 5 мм.</p> <p>Пояснение: <i>Необходимо разместить тактильную табличку со шрифтом Брайля с названием учреждения при входе на территорию.</i></p> <p><i>Здание относится к объектам культурного наследия. В связи с этим по согласованию с ККО ВОС размещать тактильные напольные указатели на улице перед входом на территорию не требуется.</i></p> <p><i>Все остальные виды работ необходимо согласовывать со службой по государственной охране объектов культурного наследия.</i></p> <p><i>До момента проведения капитальных работ может оказываться ситуационная помощь сотрудниками учреждения. Информацию об оказании ситуационной помощи можно разместить на официальном сайте организации и других источниках.</i></p>	Текущий ремонт, индивидуальное решение

Рисунок 1.1 Вход на территорию объекта

Рисунок 1.2 Вход на территорию. Вид со стороны объекта

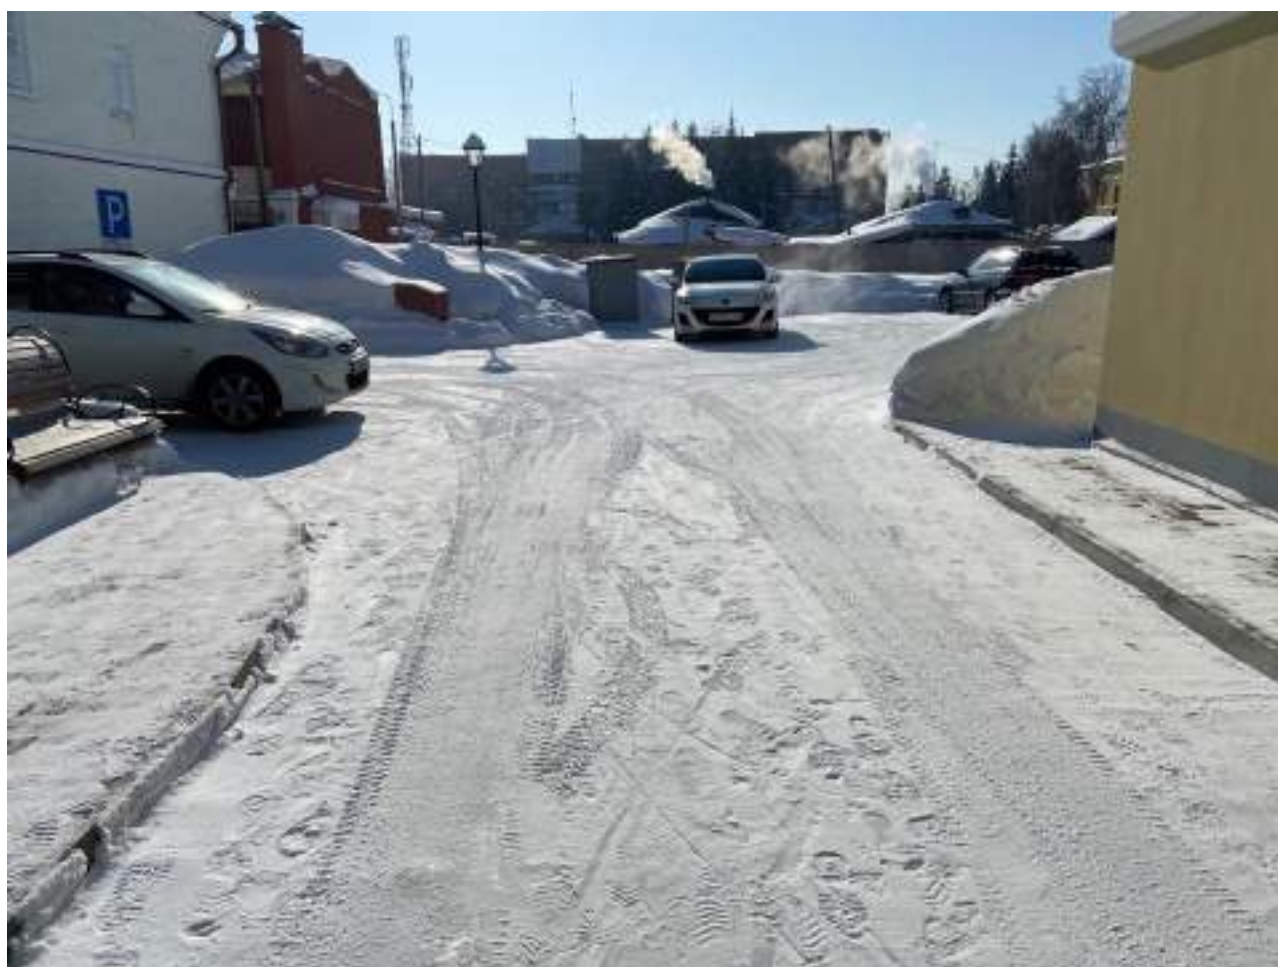
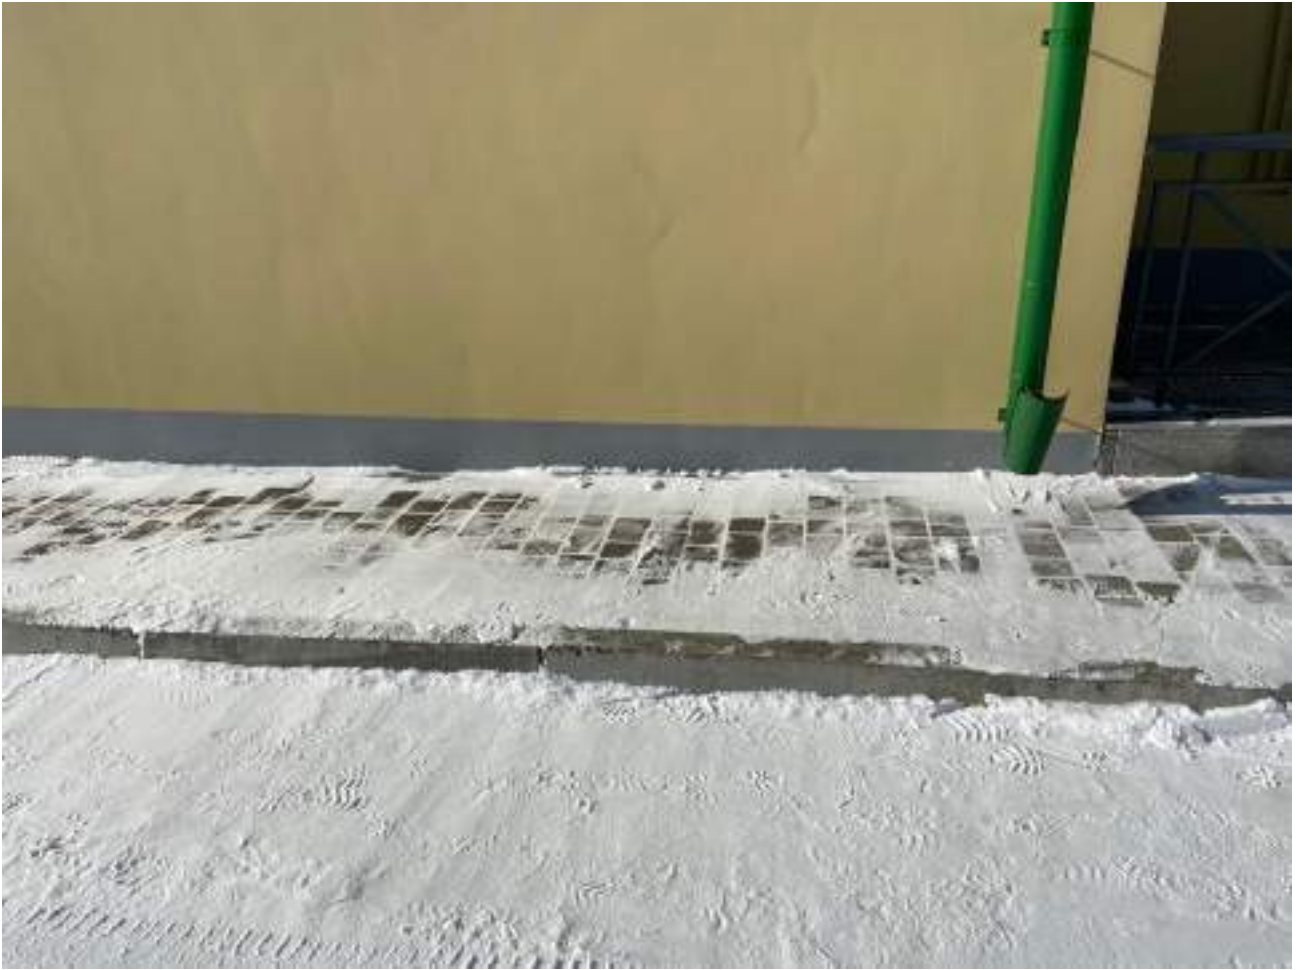
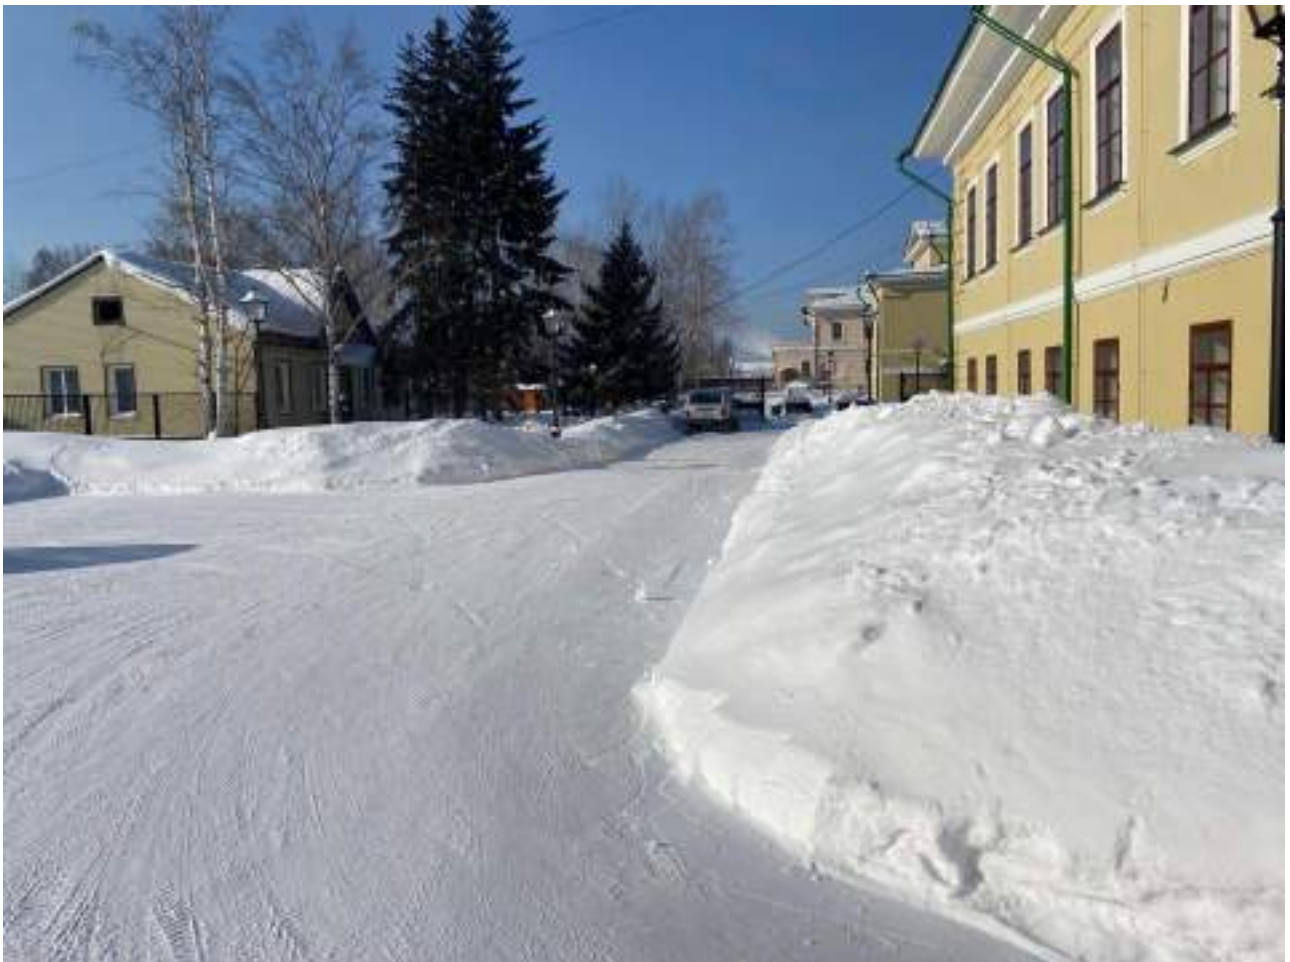
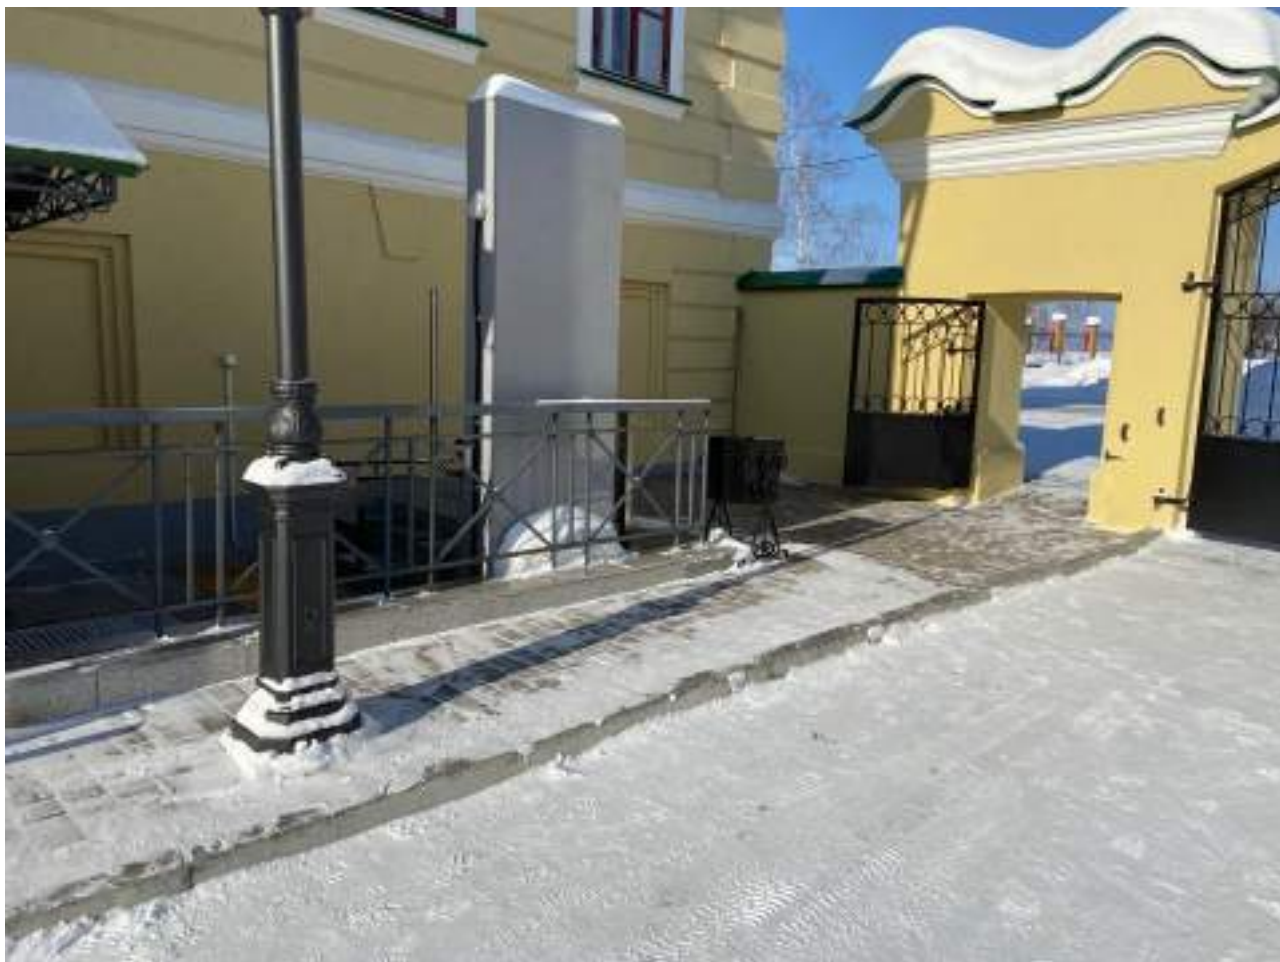
1.2	Путь (пути) движения на территории	1.3 - 1.6	1. При движении с парковочной зоны не установлены бордюрные съезды (пониженные бордюры) шириной не менее 1.5 метра (СП 59.13330.2016 п. 5.1.5)	Все	<p>1. Необходимо установить бордюрные съезды шириной не менее 1.5 метра.</p> <p>Пояснение: Необходимо устранить перепады высот на путях движения по территории (понижение бордюрного камня).</p> <p>В связи с тем, что здание является объектом культурного наследия, данный вид работ необходимо согласовывать со службой по государственной охране объектов культурного наследия.</p> <p>До момента проведения капитальных работ необходимо разместить кнопку вызова помощи в зону, доступную для инвалидов на креслах-колясках. Информацию об оказании ситуационной помощи можно разместить на официальном сайте организации и других источниках.</p>	Капитальный ремонт

Рисунок 1.3 Пути движения на территории

Рисунок 1.4 Отсутствует понижение бордюрного камня

Рисунок 1.5 Пути движения на территории

Рисунок 1.6 Пути движения на территории

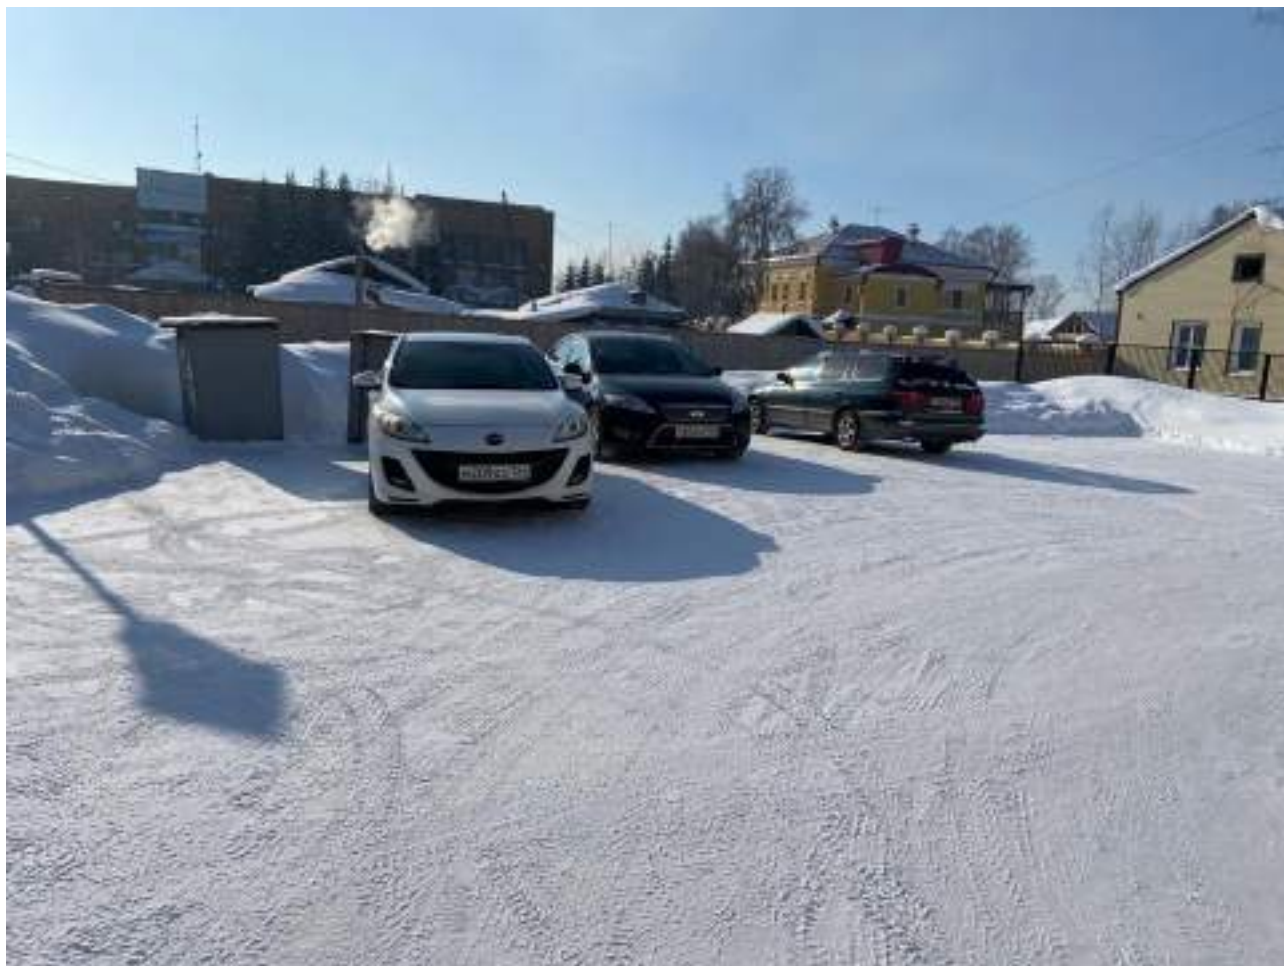
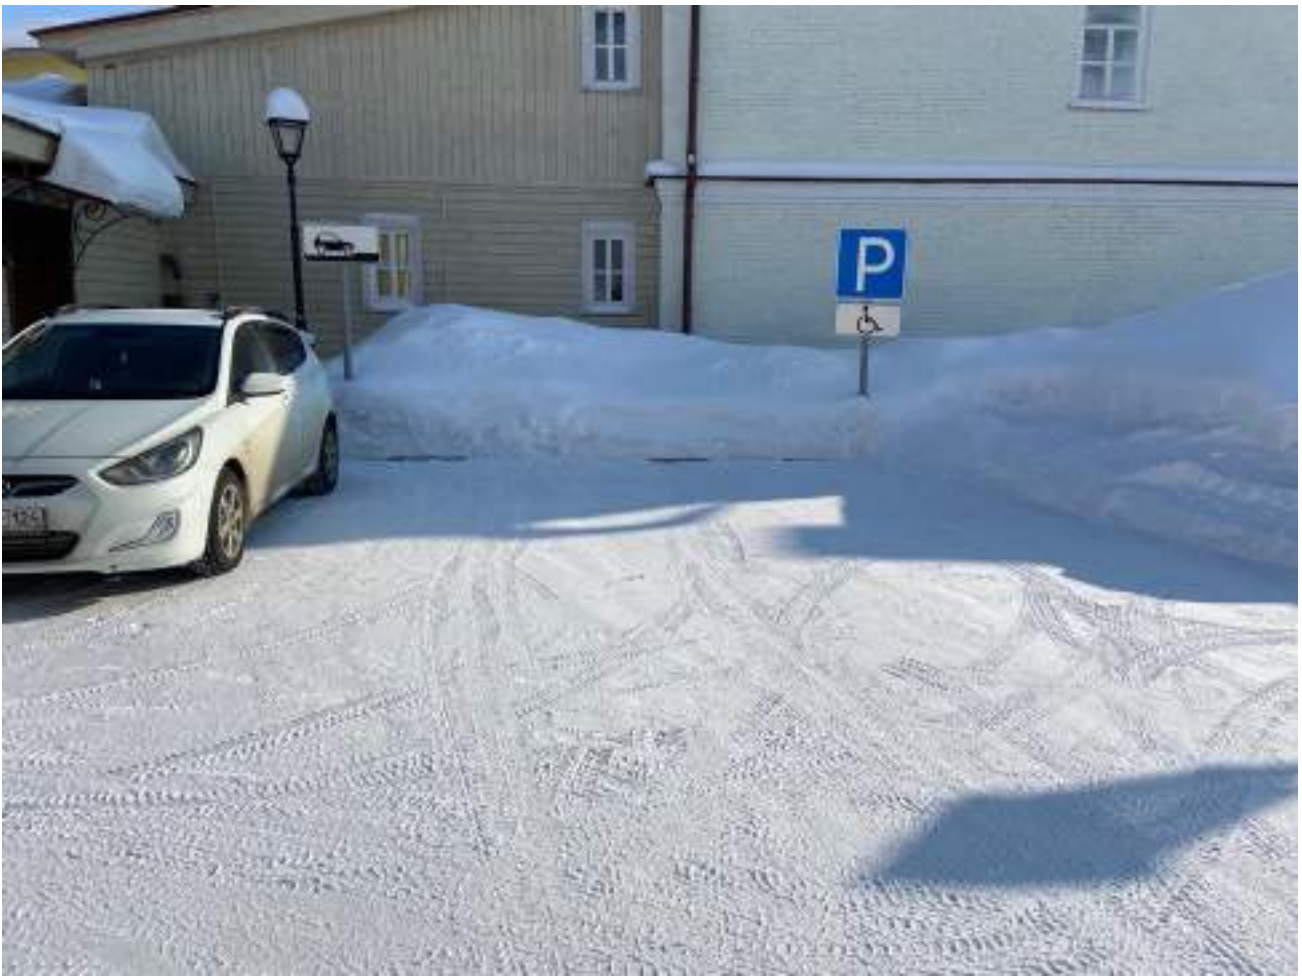
1.3	Лестница	-	Нет	-	-	-
1.4	Пандус	-	Нет	-	-	-
1.5	Автостоянка и парковка	1.7 - 1.8	1. Парковочное место не обозначено дорожной разметкой (СП 59.13330.2016 п. 5.2.1)	Все	<p>1. Выделяемое машино-место должно обозначаться дорожной разметкой и, кроме того, на участке около здания - дорожными знаками, выполняемым на вертикальной поверхности (стене, стойке и т.п.) на высоте от 1,5 до 2,0 м (знак «Парковка» и табличка «Инвалид»).</p> <p>Разметку места для стоянки (парковки) транспортных средств инвалида на кресле-коляске следует предусматривать размерами 6,0 x 3,6 м, что дает возможность создать безопасную зону сбоку и сзади машины.</p>	Текущий ремонт

Рисунок 1.7 Парковочная зона на территории объекта

Рисунок 1.8 Парковочное место для МГН

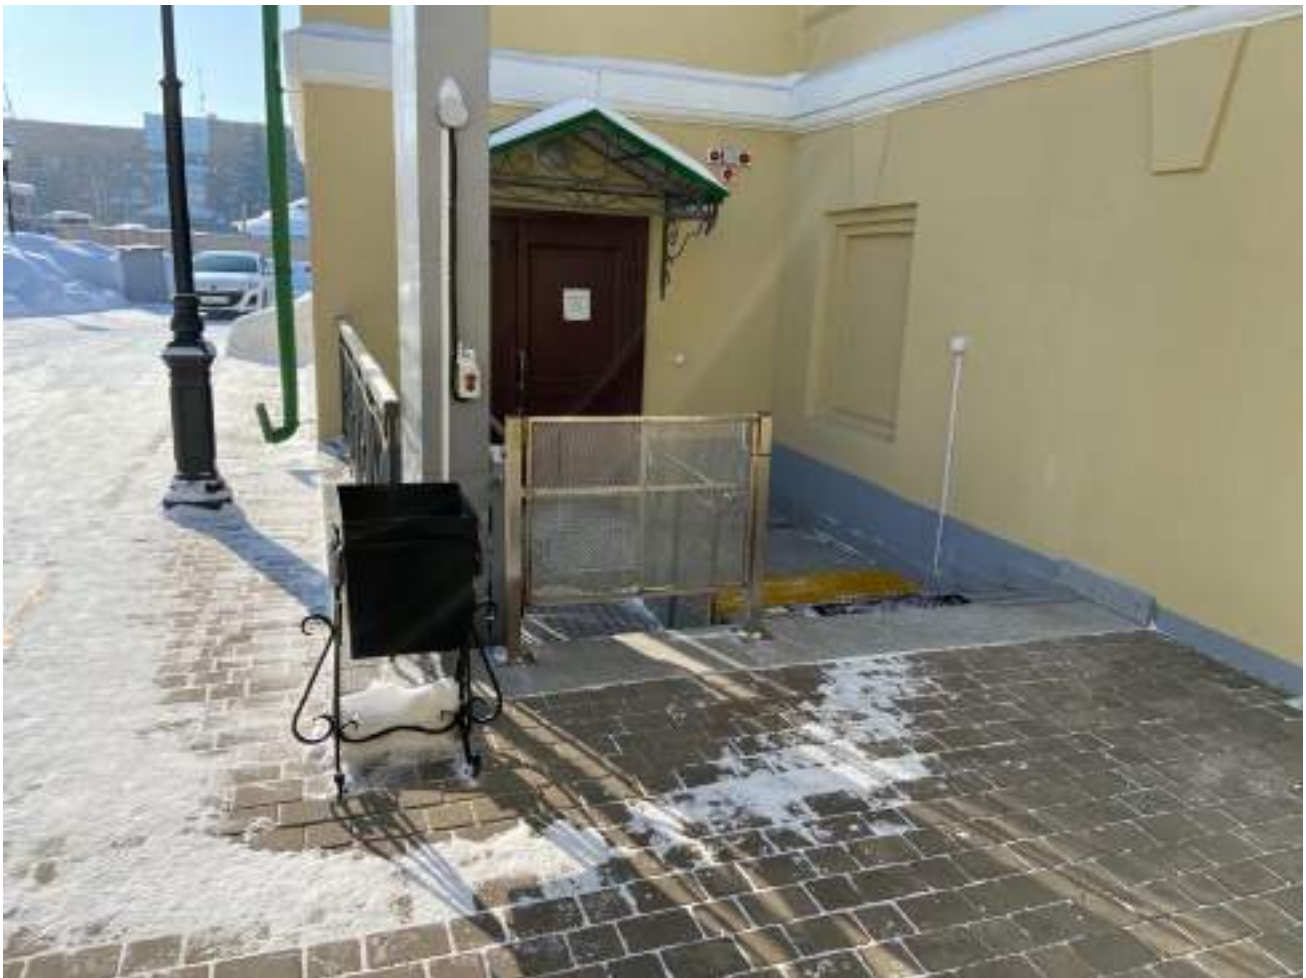
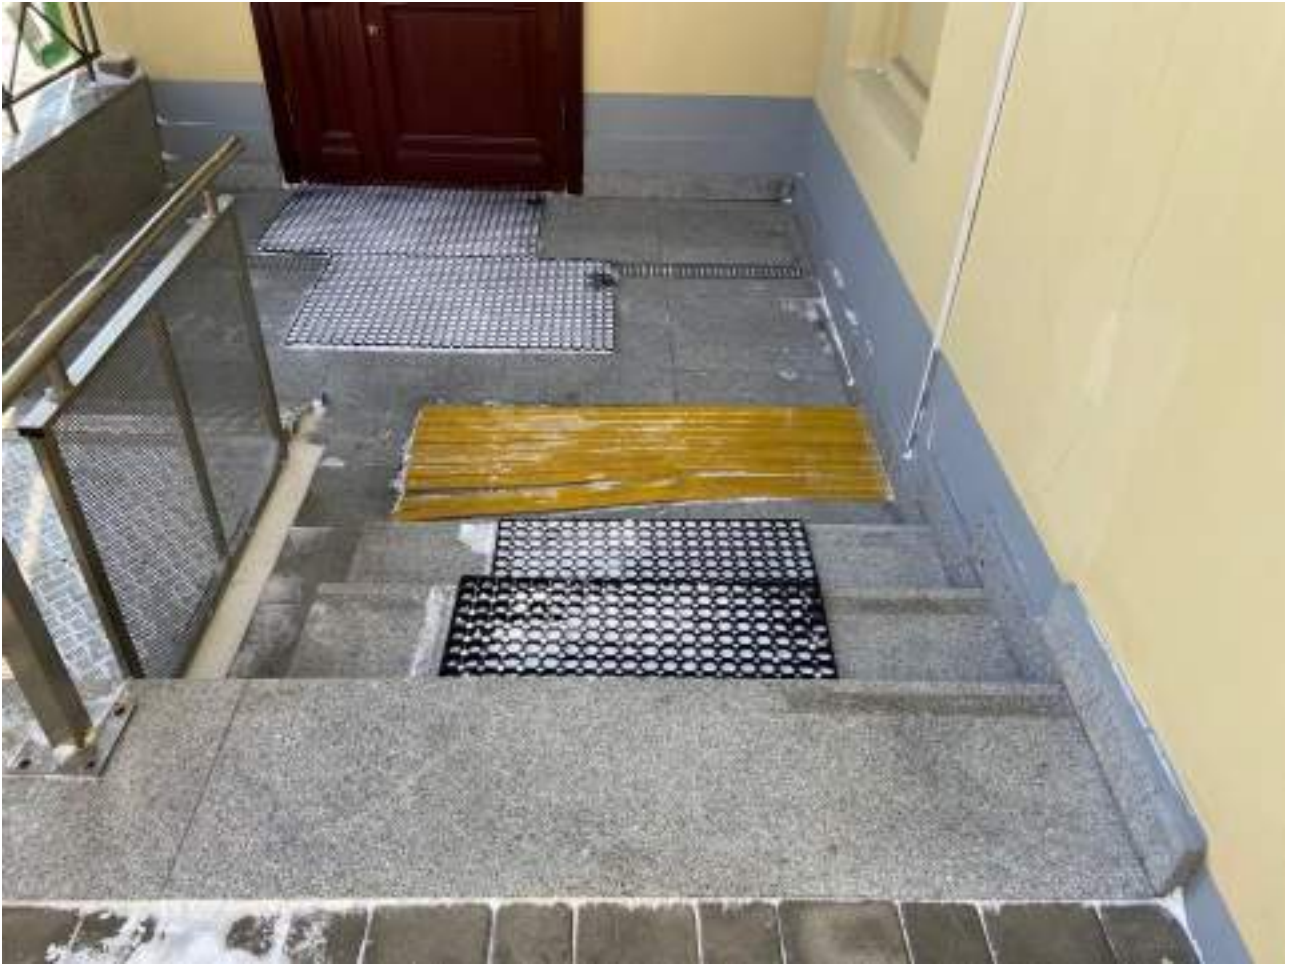
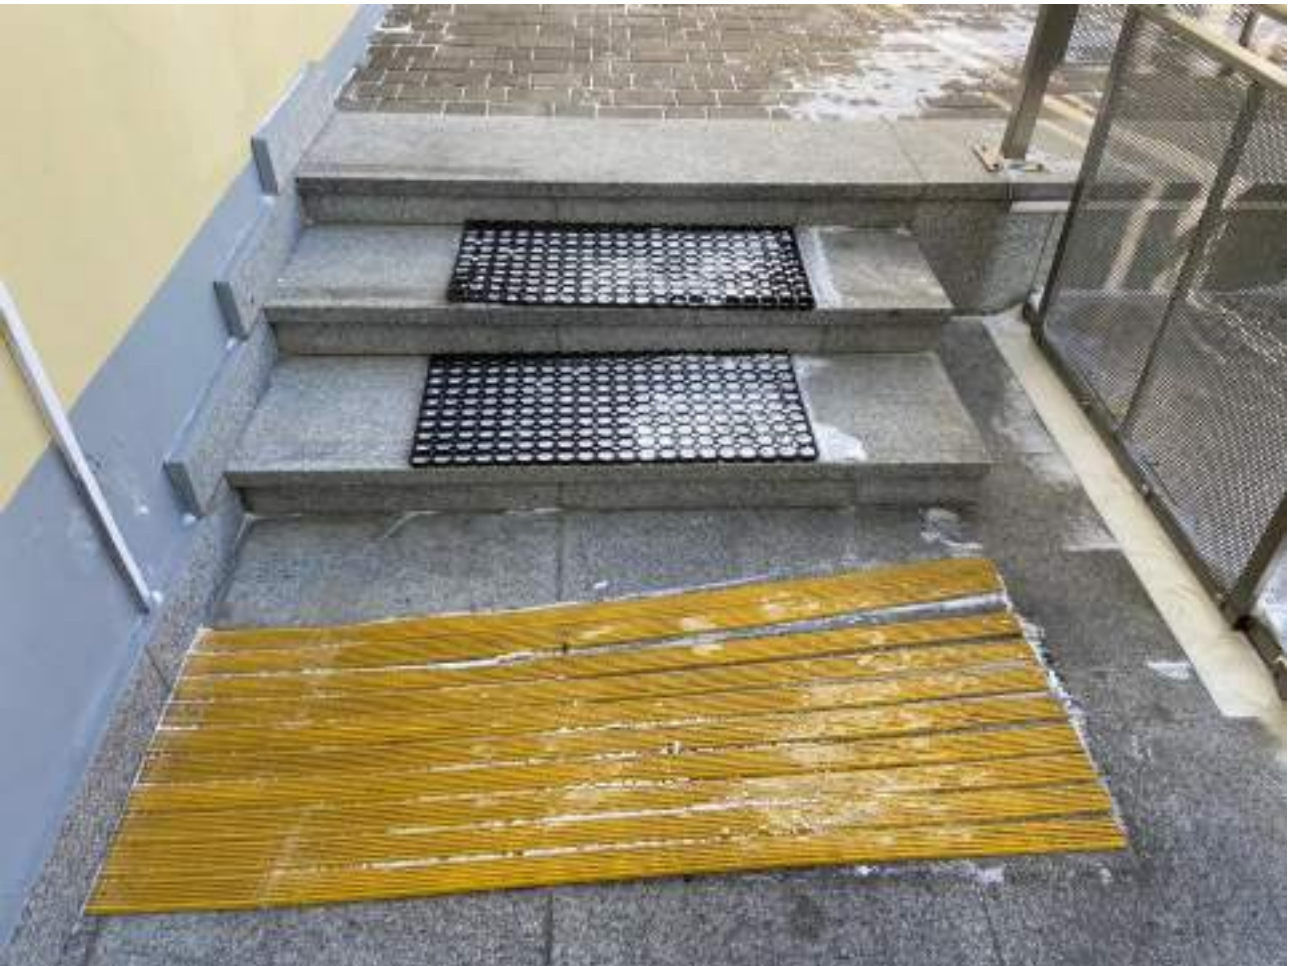
2.1	Лестница (наружная)	2.1 - 2.3	1. На краевых ступенях лестничного марша отсутствует одна или несколько полос, контрастных поверхности, с шириной 8-10 см (СП 59.13330.2016 п. 5.1.12) 2. До лестницы не обустроены предупреждающие тактильно-контрастные указатели (СП 59.13330.2016 п. 5.1.12)	ОС	1. На проступях краевых ступеней лестничных маршей должны быть нанесены одна или несколько полос, контрастных с поверхностью ступени, (например, желтого цвета), имеющие общую ширину в пределах 0,08 - 0,1 м. Расстояние между контрастной полосой и краем проступи - от 0,03 до 0,04 м. 2. Необходимо перед лестницей обустроить предупреждающие тактильно-контрастные указатели глубиной 0.5-0.6 метра на расстоянии 0.3 метра от внешнего края проступи. Требуется уложить предупреждающие тактильно-контрастные указатели в начале и конце лестницы. <i>Пояснение:</i> <i>Здание относится к объектам культурного наследия. В связи с этим по согласованию с ККО ВОС размещать тактильные напольные указатели на улице перед лестничным маршем не требуется.</i> <i>В связи с тем, что здание является объектом культурного наследия, контрастную маркировку ступеней лестничного марша необходимо согласовывать со службой по государственной охране объектов культурного наследия.</i>	Текущий ремонт, индивидуальное решение

Рисунок 2.1 Вход на объект

Рисунок 2.2 Лестничный марш при входе

Рисунок 2.3 Лестничный марш

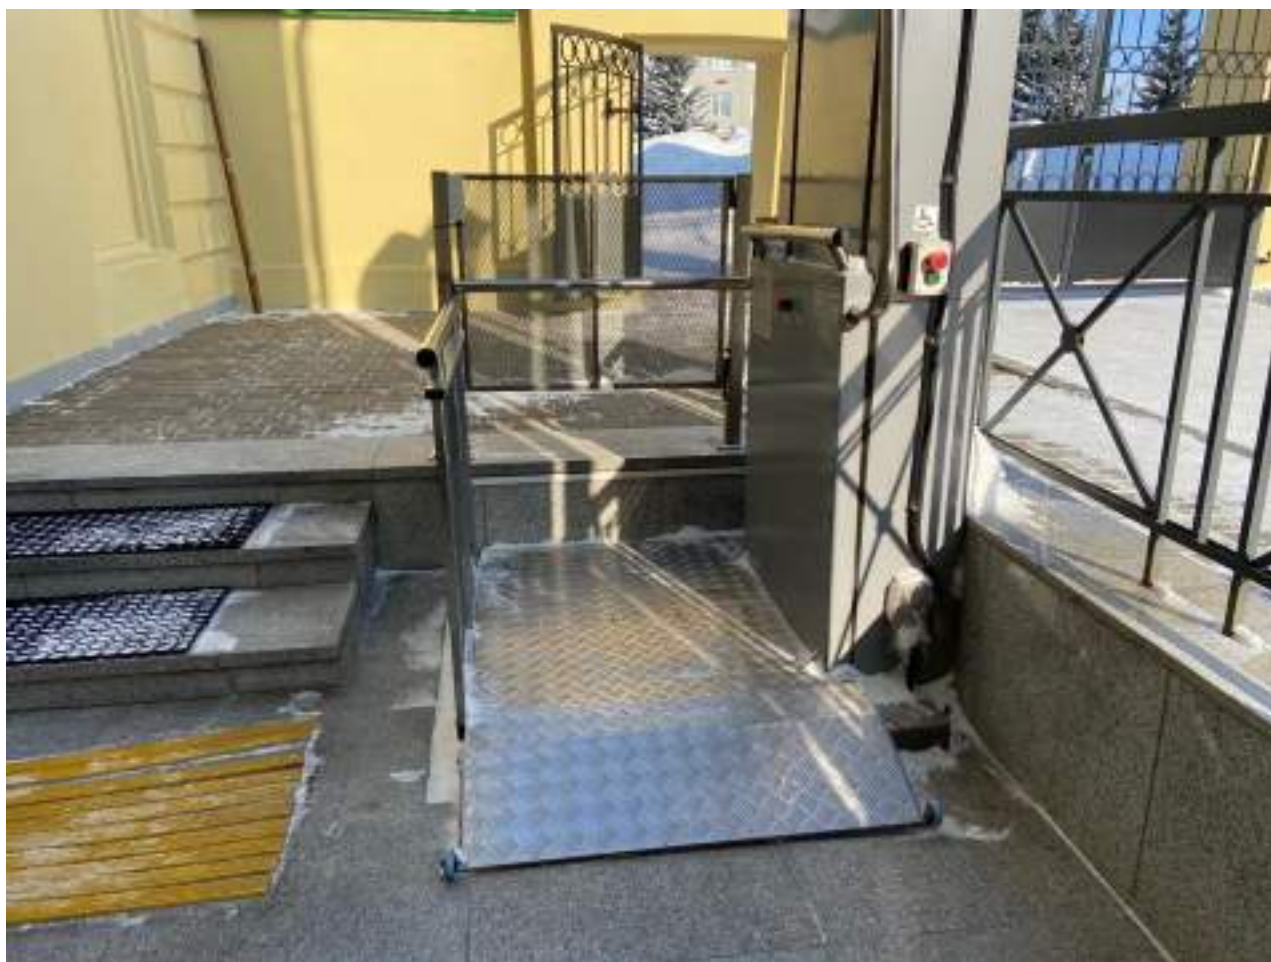
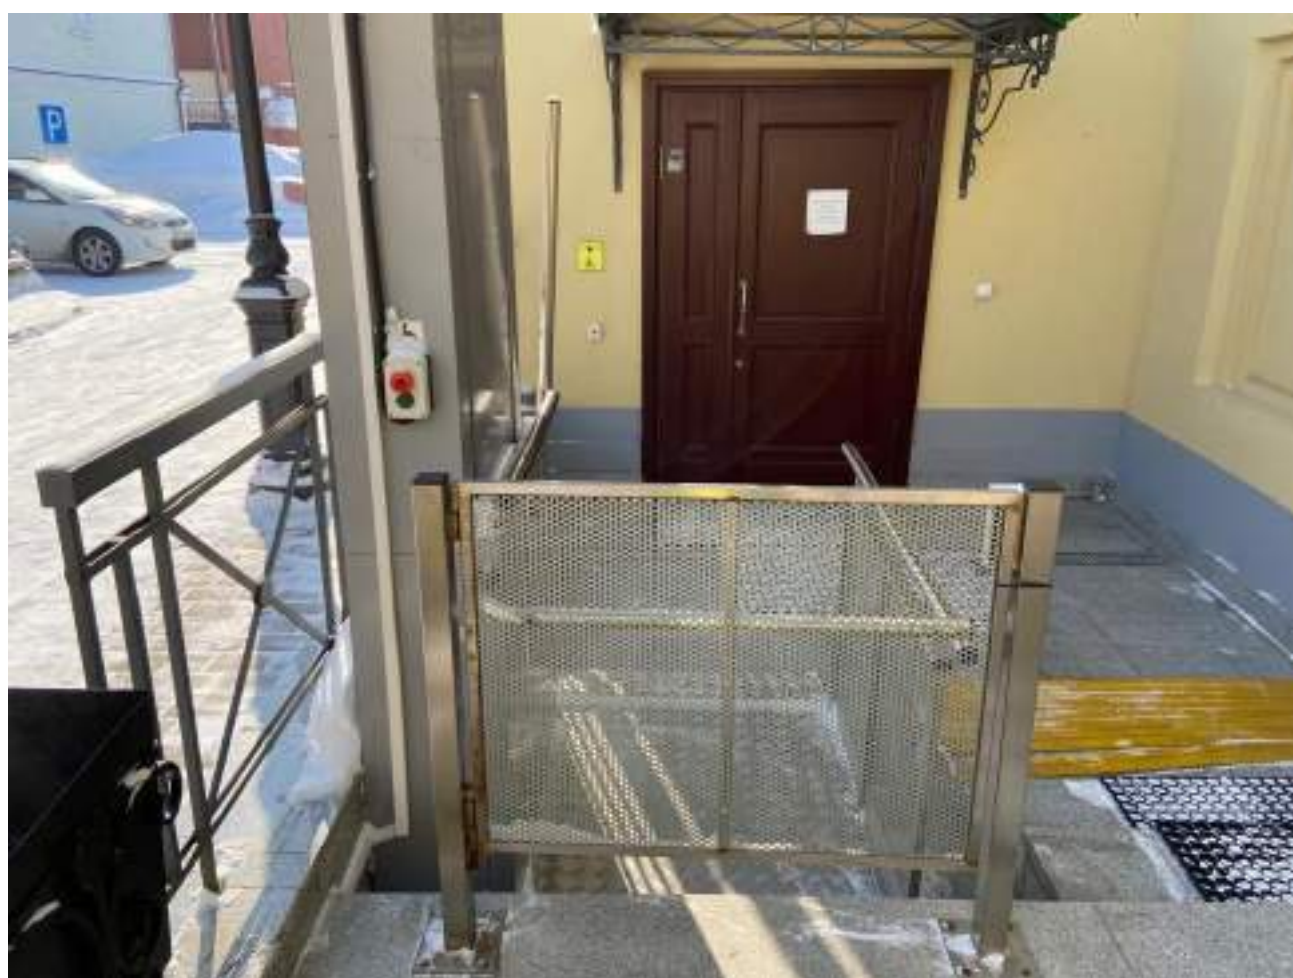
2.2	Пандус (наружный)	2.4 - 2.5	Имеется подъемная платформа	К	Необходимо перенести и разместить кнопку вызова помощи рядом с подъемной платформой и/или разместить информационную табличку с номером телефона сотрудника для оказания ситуационной помощи.	Индивидуальное решение

Рисунок 2.4 Подъемная платформа

Рисунок 2.5 Подъемная платформа

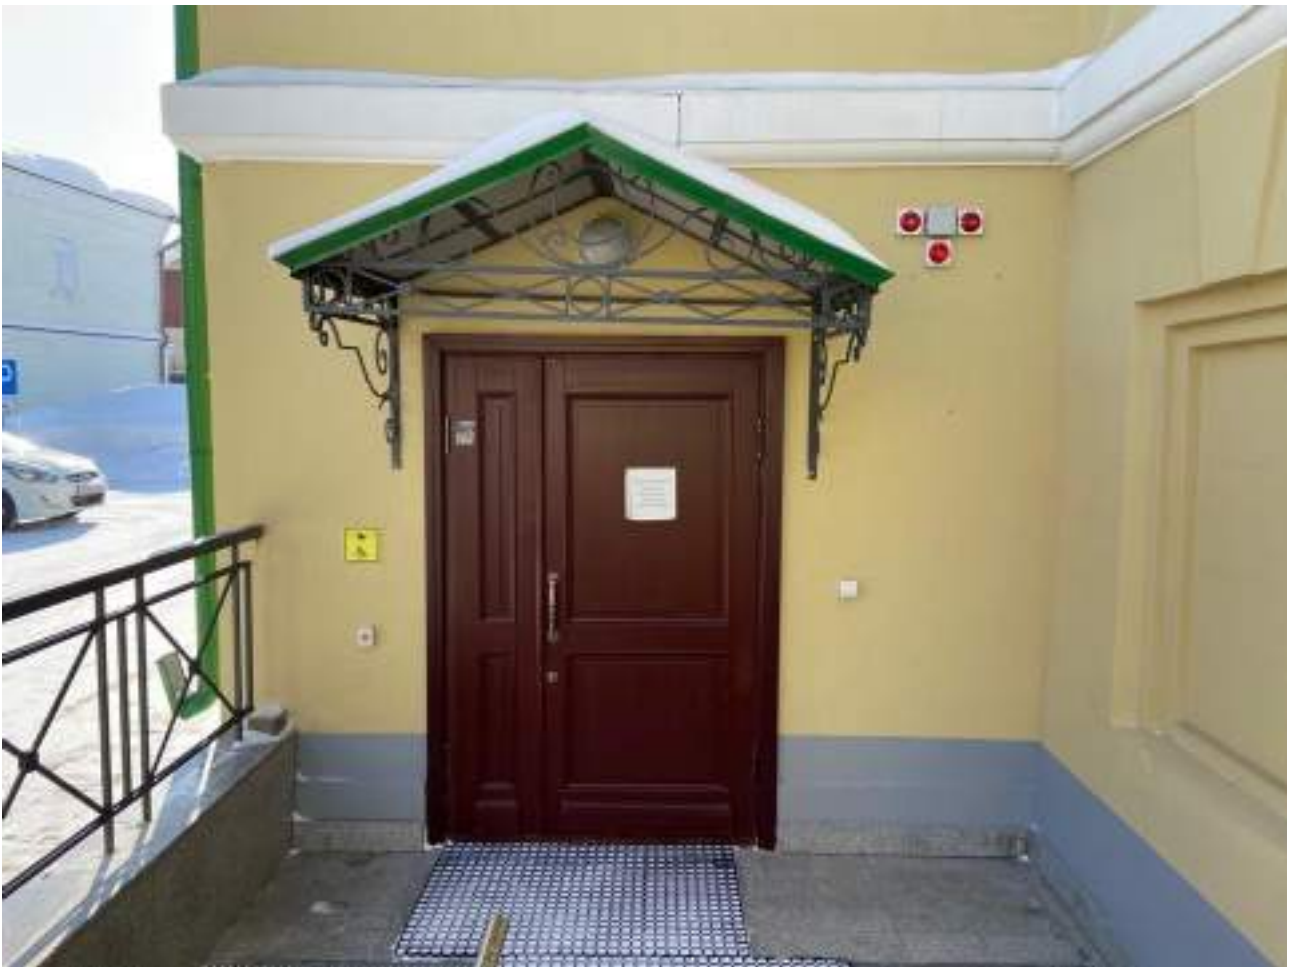
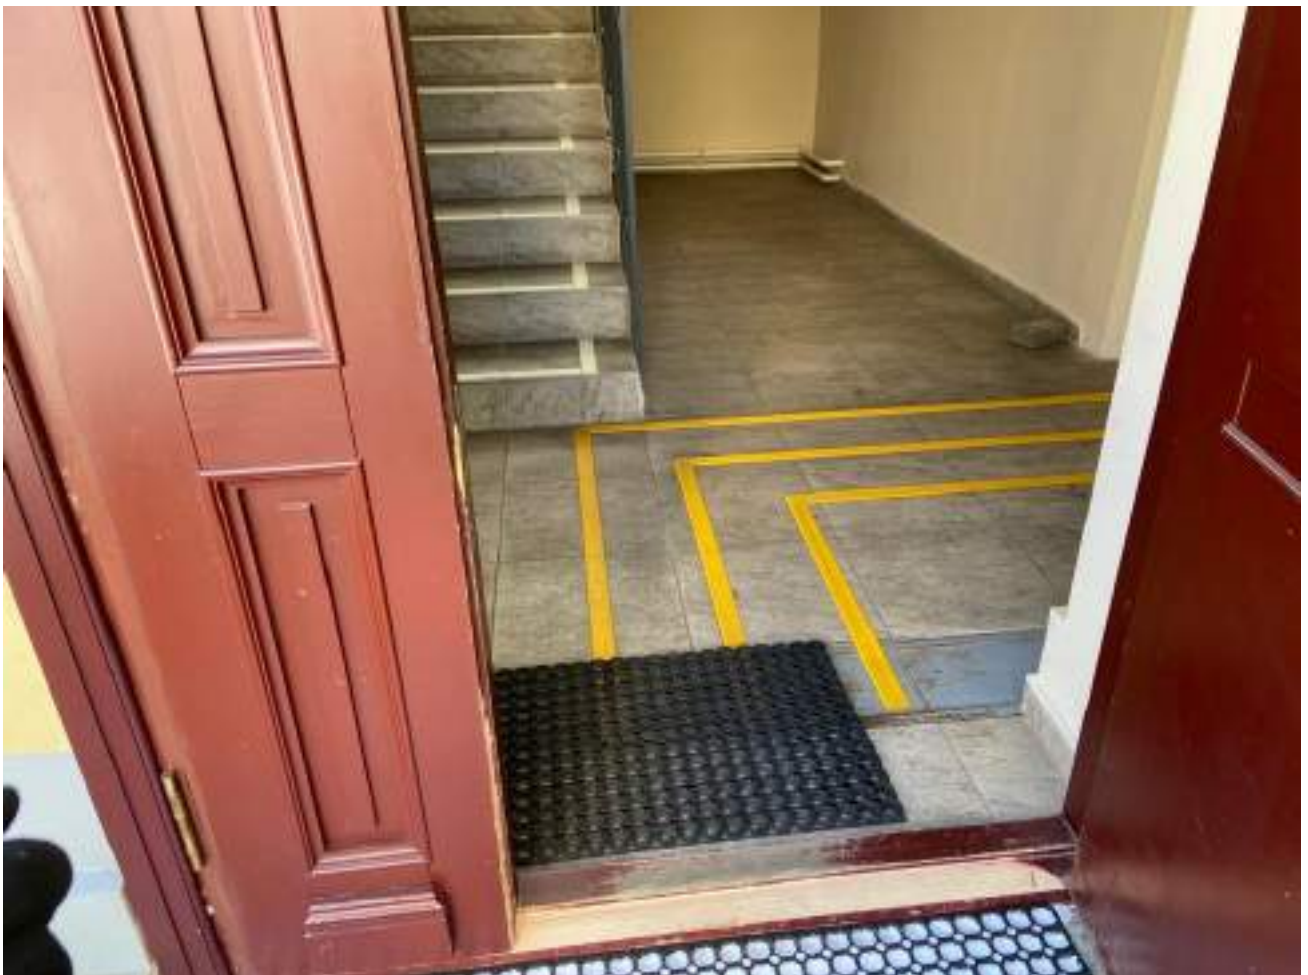
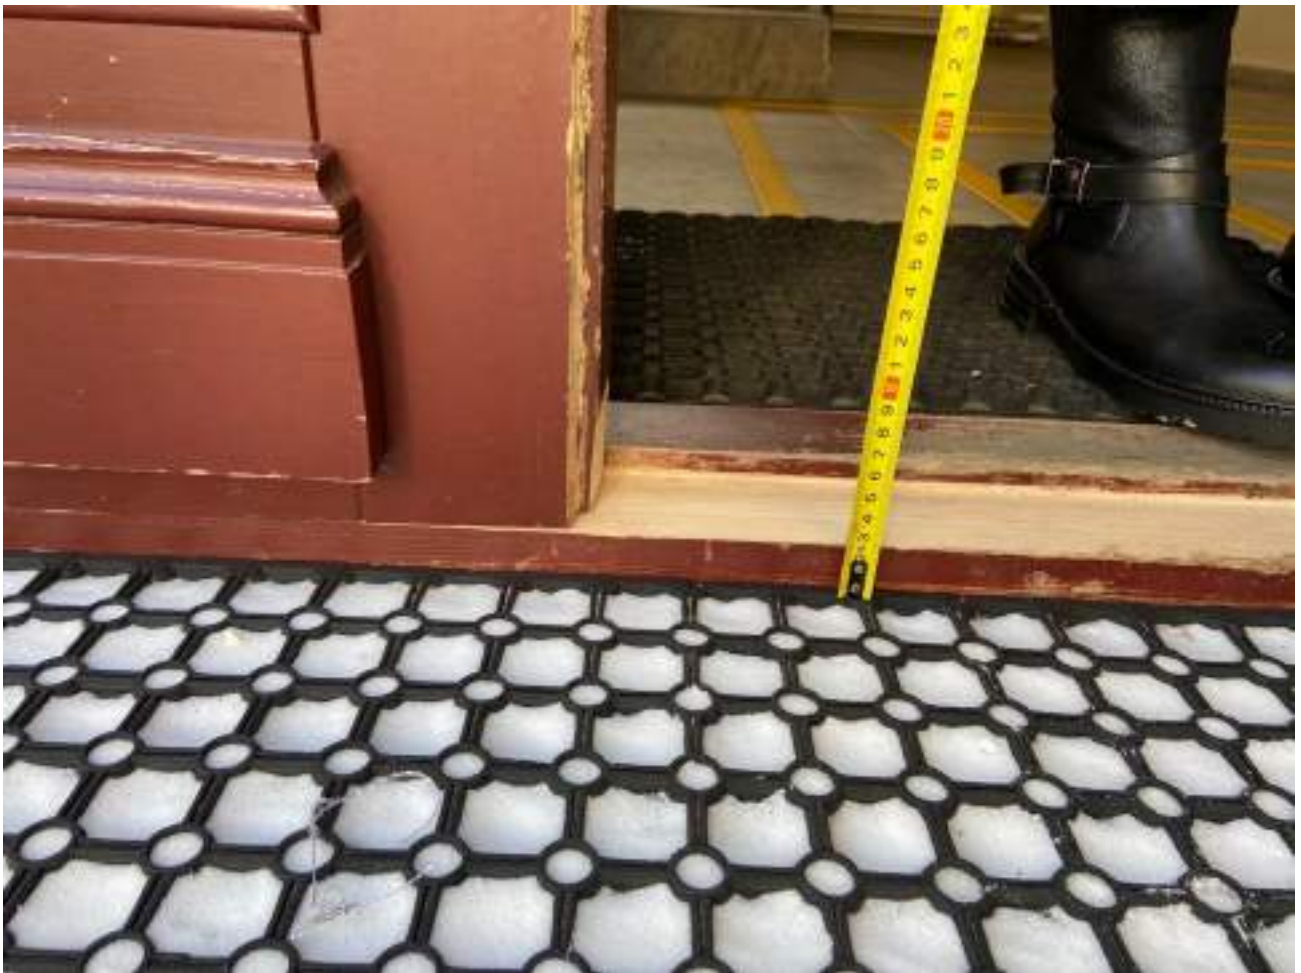
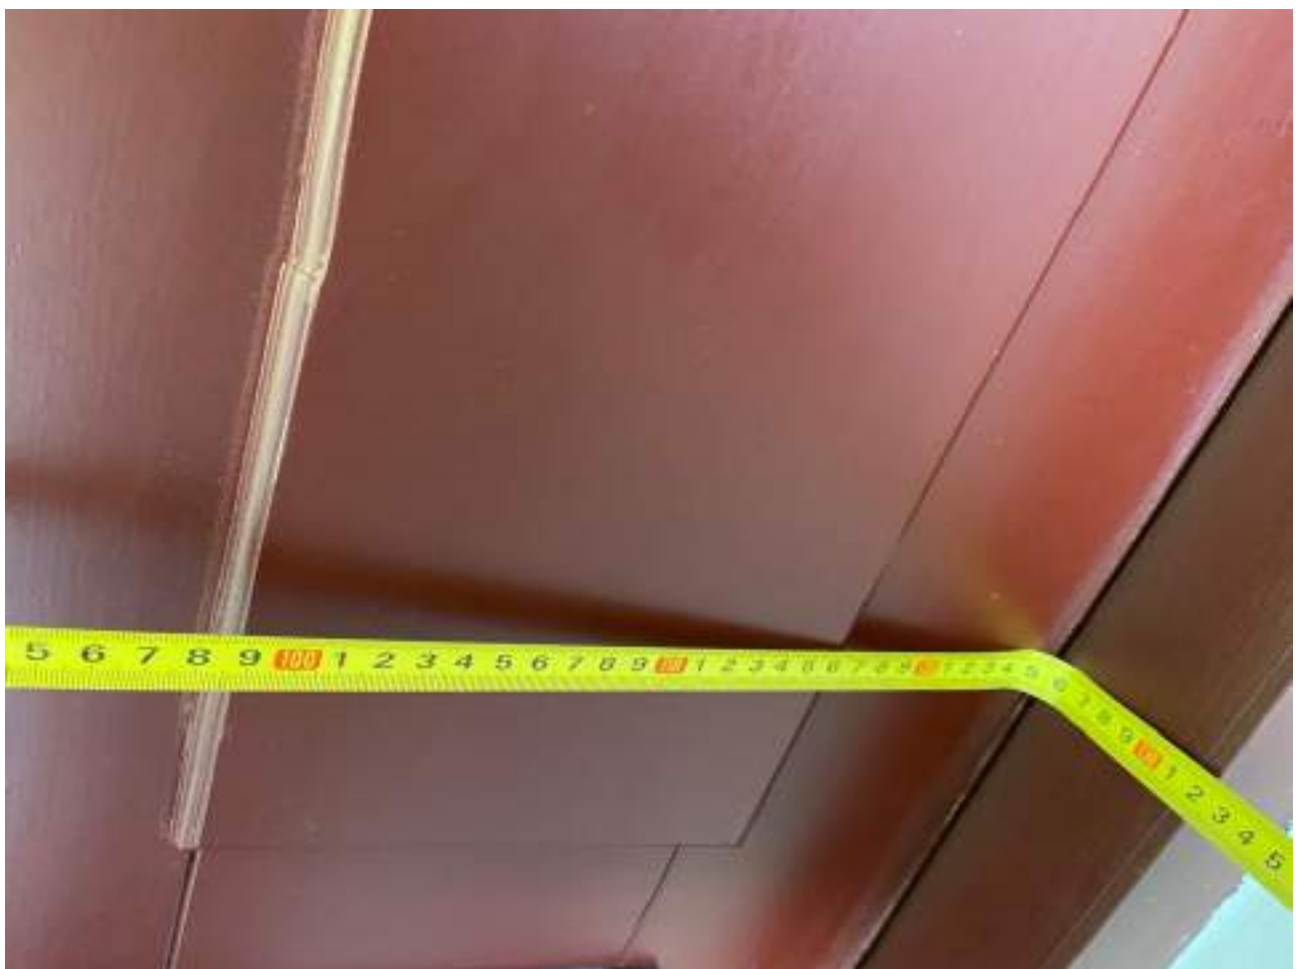
2.3	Дверь (входная)	2.6 - 2.9	1. Усилие открытия двери более 50Нм (СП 59.13330.2016 п. 6.1.5) 2. У наружных дверей не предусмотрены смотровые панели, прозрачные с	КОС	1. Необходимо ослабить усилие для открытия двери или использовать доводчики 2. Необходимо использовать наружные двери со смотровыми панелями из прочного ударостойкого	Капитальный ремонт, текущий ремонт, индивидуальное решение

ударостойким материалом (СП 59.13330.2016 п. 6.1.5) 3. Дверной порог больше 0.014м (СП 59.13330.2016 п. 6.1.5) 4. Отсутствует тактильная предупреждающая плитка перед входной дверью (СП 59.13330.2016 п. 6.1.8) 5. Перед входом в учреждение отсутствует информационная тактильная табличка для людей с нарушением зрения (СП 59.13330.2016 п. 6.5.9)		материала. Необходимо использовать двери со смотровыми панелями на высоте 1.0-1.6 метра от пола. 3. Необходимо устранить порог 4. Необходимо разместить тактильную плитку за 0.9 метра от навесной двери. Тактильно-контрастные указатели должны быть глубиной 0.5-0.6 метра и укладываться на всю ширину дверного проема. 5. Информационные тактильные таблички для людей с нарушением зрения с использованием рельефных знаков и символов, а также рельефно-точечного шрифта Брайля должны размещаться рядом с дверью со стороны дверной ручки на высоте от 1,2 до 1,6 м: - перед входом в здание с указанием наименования учреждения, времени оказания услуг (приемных часов). Пояснение: <i>Здание относится к объектам культурного наследия. В связи с этим по согласованию с ККО ВОС размещать тактильные напольные указатели на улице перед входом в учреждение не требуется.</i> <i>Все остальные виды работ необходимо согласовывать со службой по государственной охране объектов культурного наследия.</i>

Рисунок 2.6 Входная дверь

Рисунок 2.7 Дверной порог при входе в здание

Рисунок 2.8 Высота дверного порога 6 см

Рисунок 2.9 Ширина дверного проема соответствует норме (125 см)
