Приложение к акту обследования объекта

«Дом Кытманова» 2-я четв. XIX в.»
(Красноярский край, г. Енисейск, ул. Ленина, д. 105)

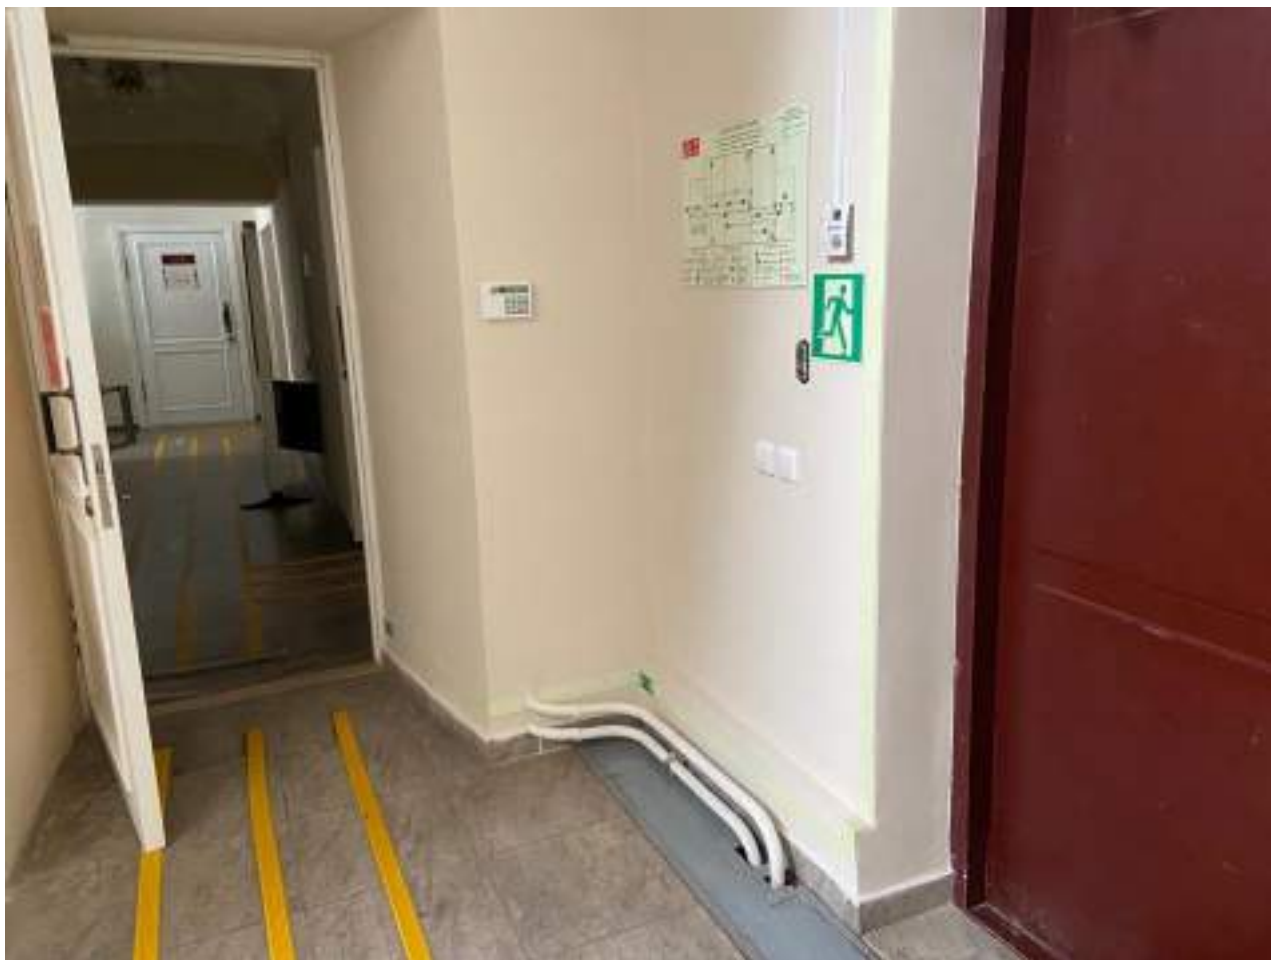
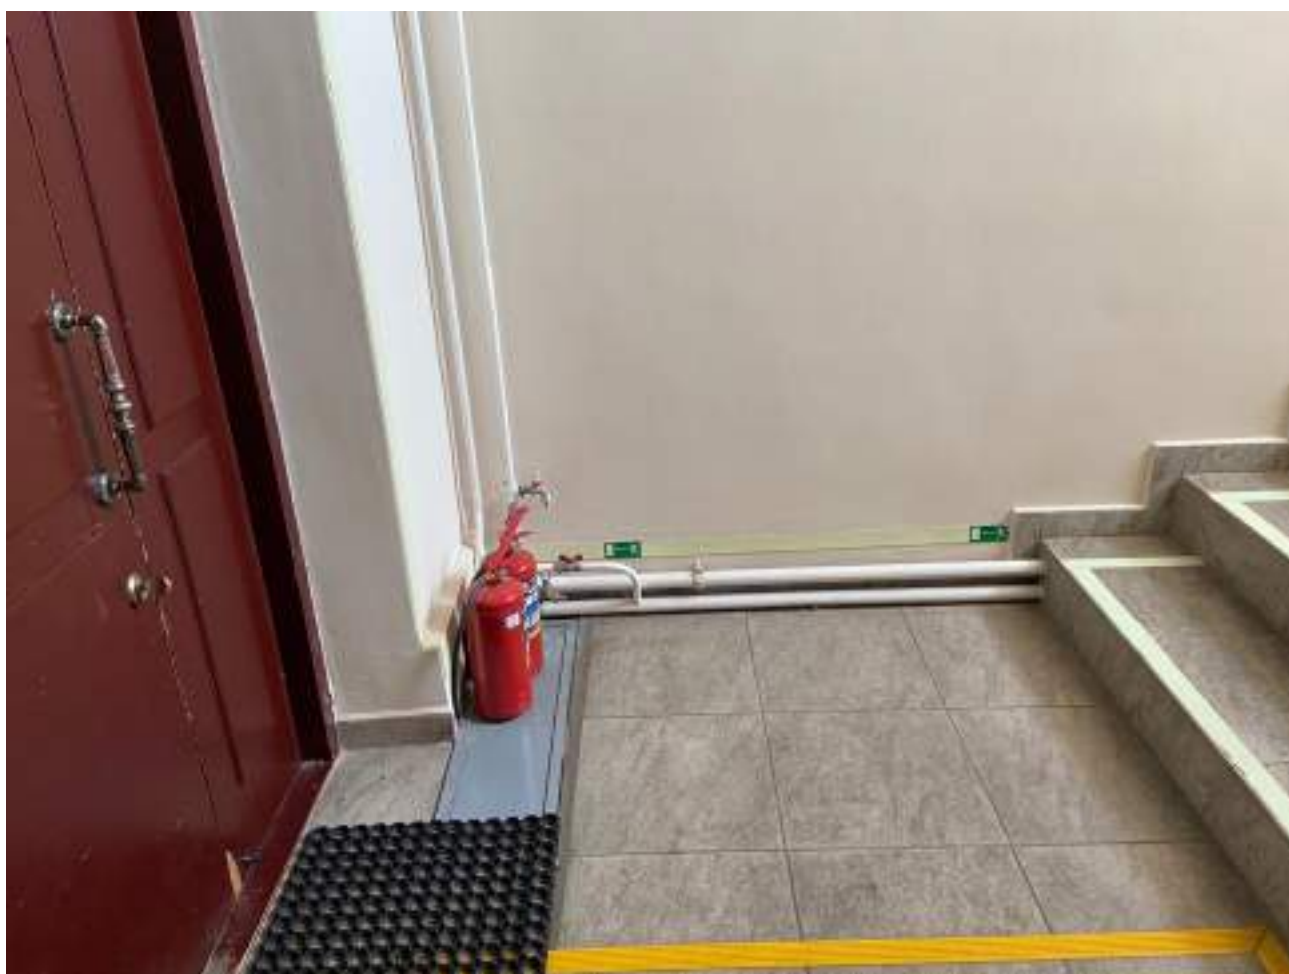
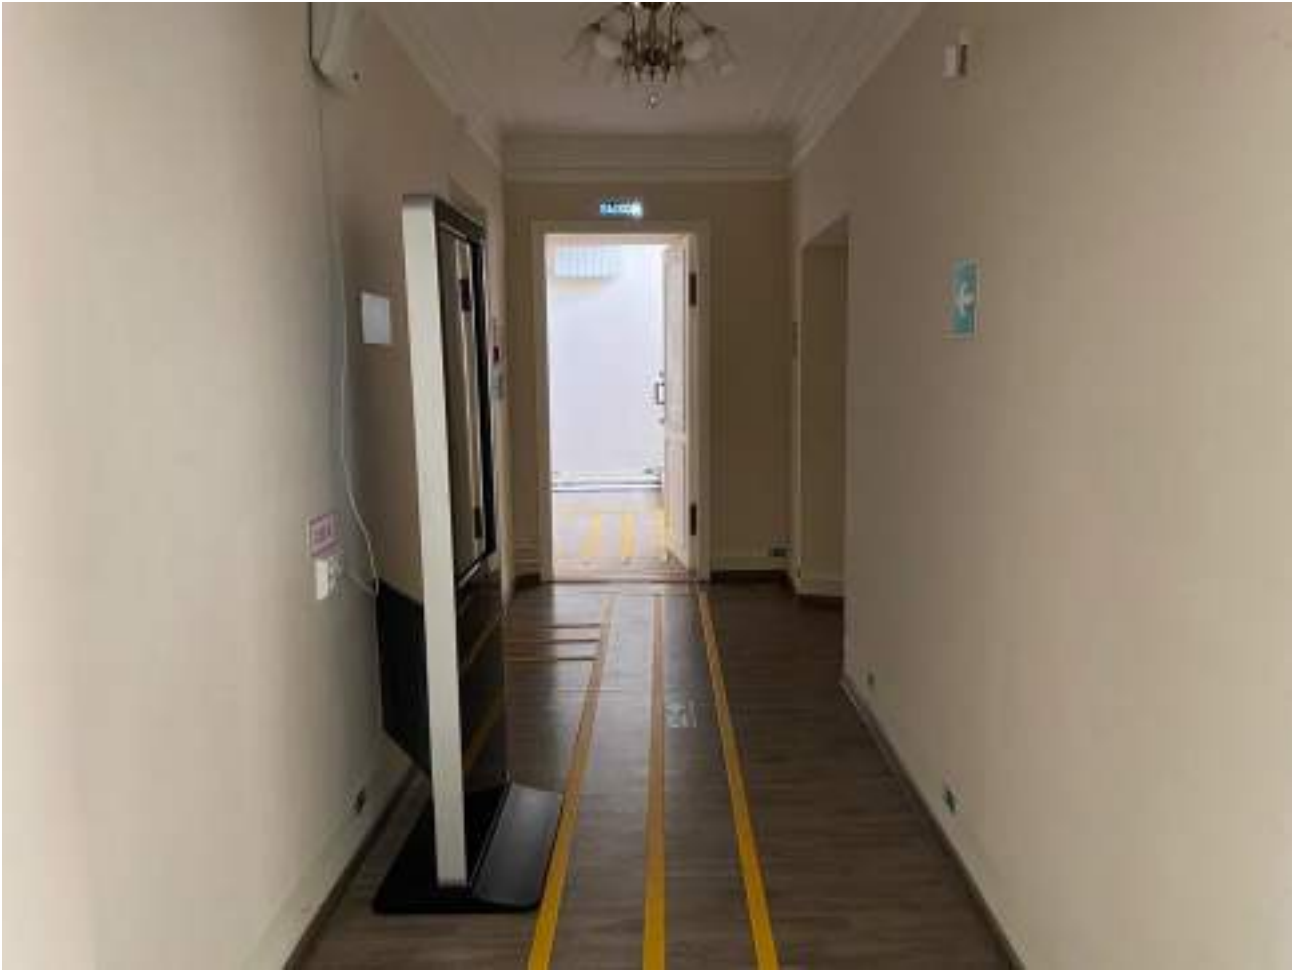
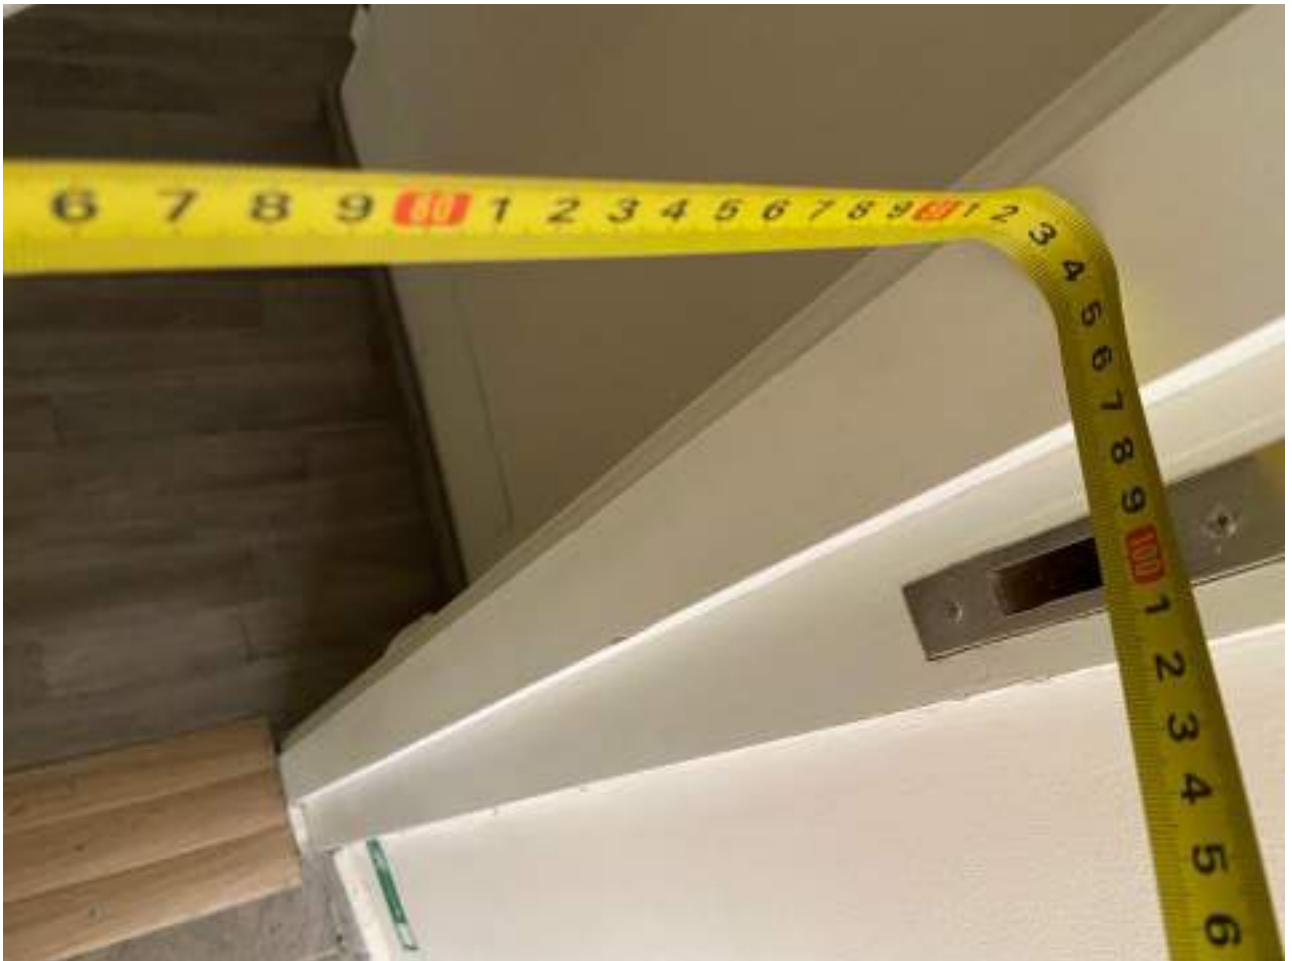
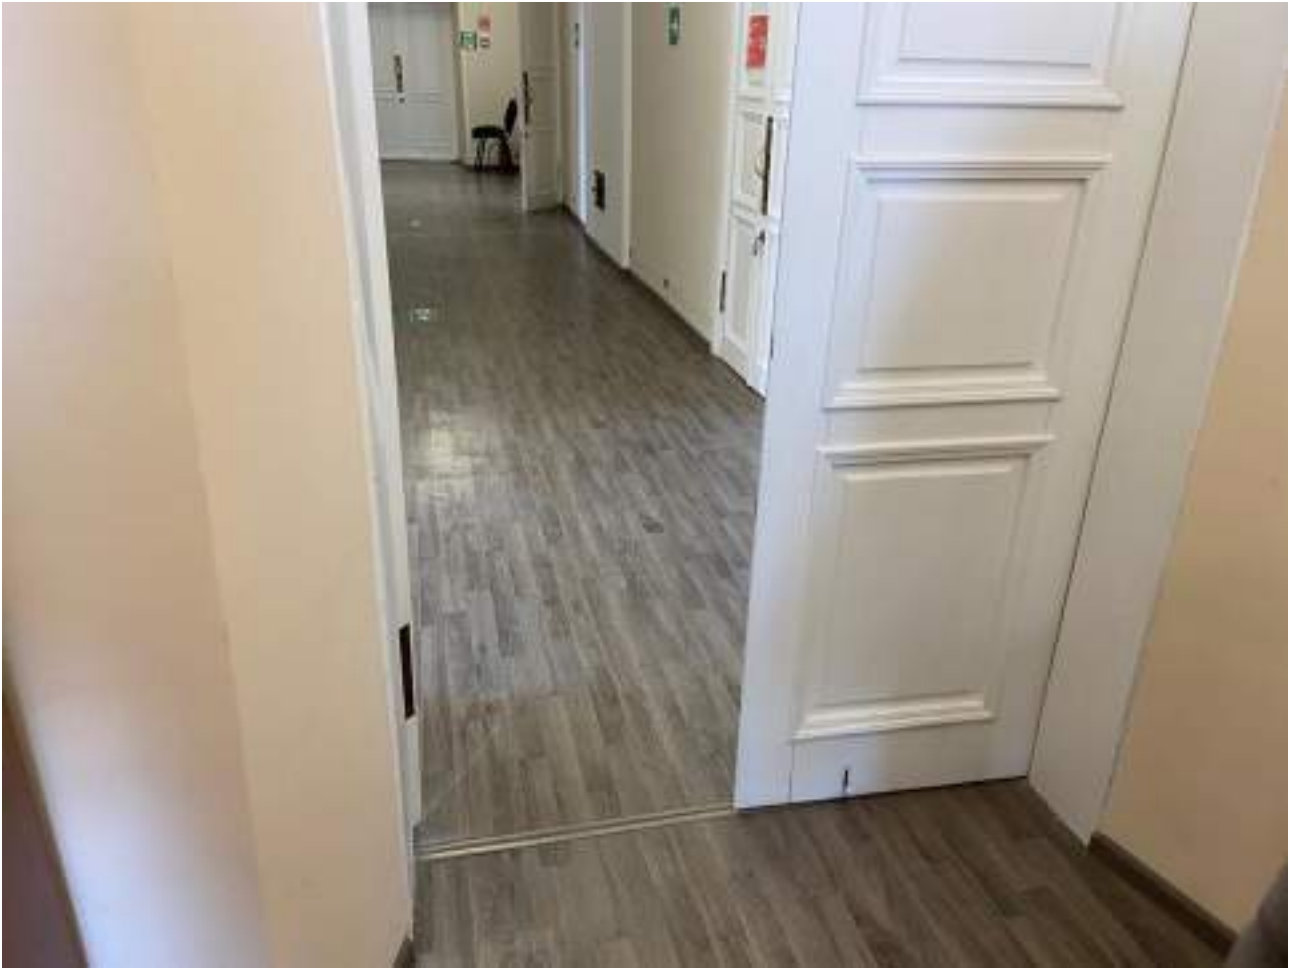
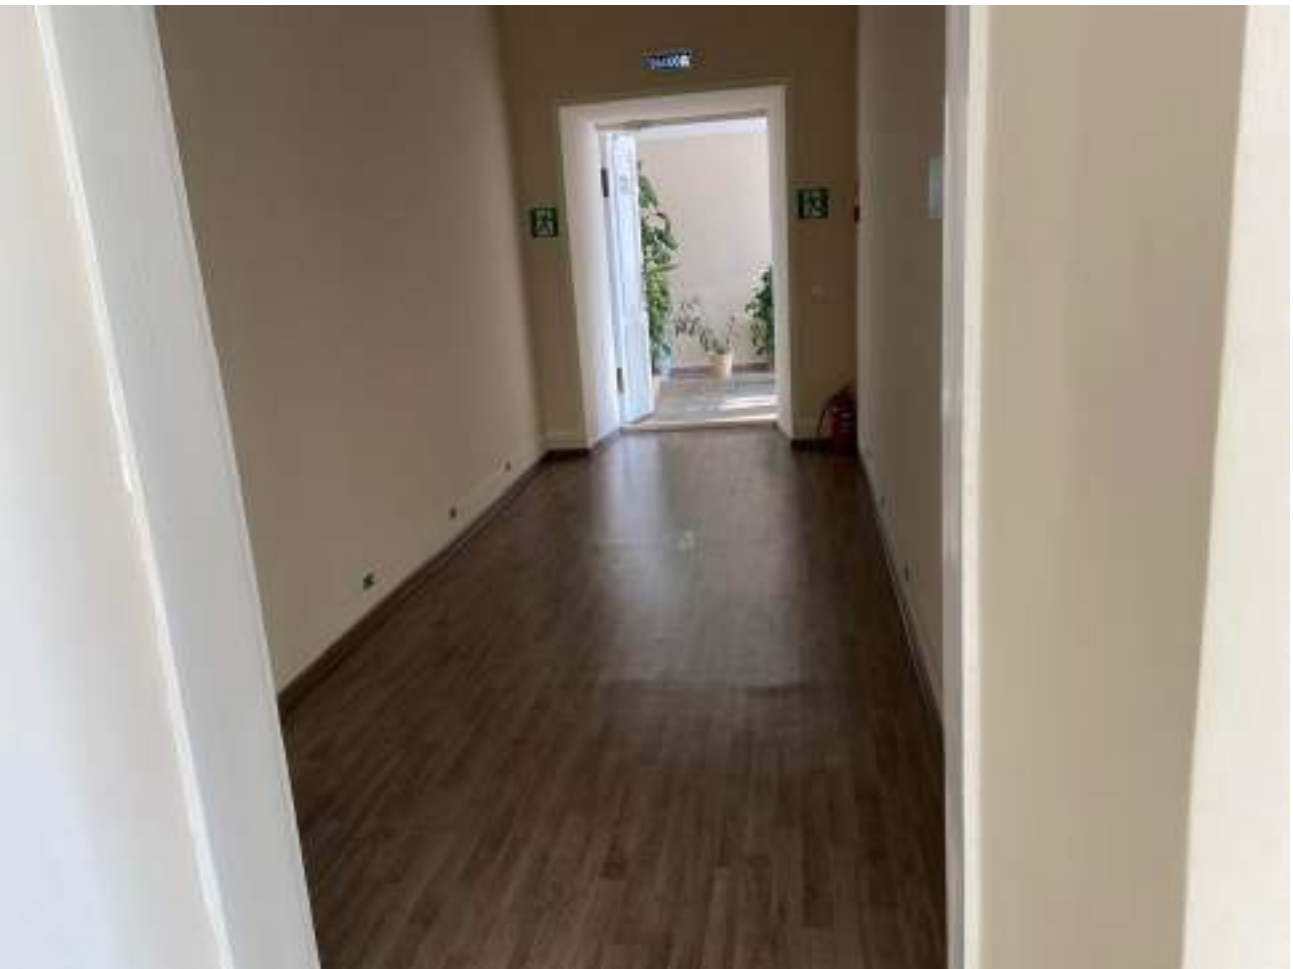
3.1	Коридор (вестибюль, зона ожидания)	3.1 - 3.6	<p>1. Отсутствуют тактильно контрастные указатели перед препятствиями (СП 59.13330.2016 п. 6.2.3)</p> <p>2. Дверной порог в некоторых местах не соответствует норме, более 0,014 м (СП 59.13330.2016 п. 6.1.5)</p> <p>3. Отсутствует тактильная мнемосхема помещения при входе в здание (СП 59.13330.2016 п. 8.1.6)</p> <p>4. Не допускается устраивать направляющие напольные указатели в коридорах шириной менее 4 м (ГОСТ Р 52875-2018 п. 4.3.5)</p> <p>5. Отсутствуют зоны ожидания на каждом этаже (СП 59.13330.2016 п. 6.2.5)</p>	КОС	<p>1. Необходимо расположить тактильно контрастные указатели на расстоянии 0,3 м от препятствия или дверного проема, если дверь открывается по ходу движения. Необходимо расположить тактильно контрастные указатели на расстоянии ширины полотна от плоскости дверного полотна, если дверь открывается наружу.</p> <p>2. Необходимо устранить порог.</p> <p>3. При входах в здания массового посещения (вокзалы всех видов транспорта, учреждения социального назначения, торговые предприятия, административно-управленческие учреждения, многофункциональные комплексы и т.п.) для инвалидов по зрению должна быть установлена информационная тактильная или тактильно-звуковая мнемосхема, отображающая информацию о помещениях в здании, не мешающая основному потоку посетителей. Она должна размещаться с правой стороны по ходу движения на удалении от 2 до 4 м от входа.</p> <p>4. Необходимо устранить направляющие полосы.</p> <p>5. Необходимо на каждом этаже предусмотреть зоны ожидания на 2-3 места. Необходимо обозначить знаками доступности специальные зоны отдыха и ожидания для МГН</p> <p>Пояснение: Здание относится к объектам культурного наследия. В связи с этим по согласованию с ККО ВОС разместить тактильные напольные указатели необходимо только перед</p>	Капитальный ремонт, текущий ремонт, индивидуальное решение

<p><i>выходом из учреждения и перед основными лестничными маршами. Перед препятствиями, расположенными фронтально на путях движения, тактильные напольные указатели на данный момент не устраиваются по согласованию с ККО ВОС.</i></p> <p><i>Все остальные виды работ необходимо согласовывать со службой по государственной охране объектов культурного наследия.</i></p> <p><i>Необходимо предусмотреть возможность оказания услуг МГН на первом этаже.</i></p>

Рисунок 3.1 Коридор на первом этаже

Рисунок 3.2 Выход из учреждения

Рисунок 3.3 Коридор на первом этаже

Рисунок 3.4 Ширина дверного проема на путях движения (1 этаж) соответствует норме (91 см)

Рисунок 3.5 Коридор на втором этаже

Рисунок 3.6 Коридор на втором этаже

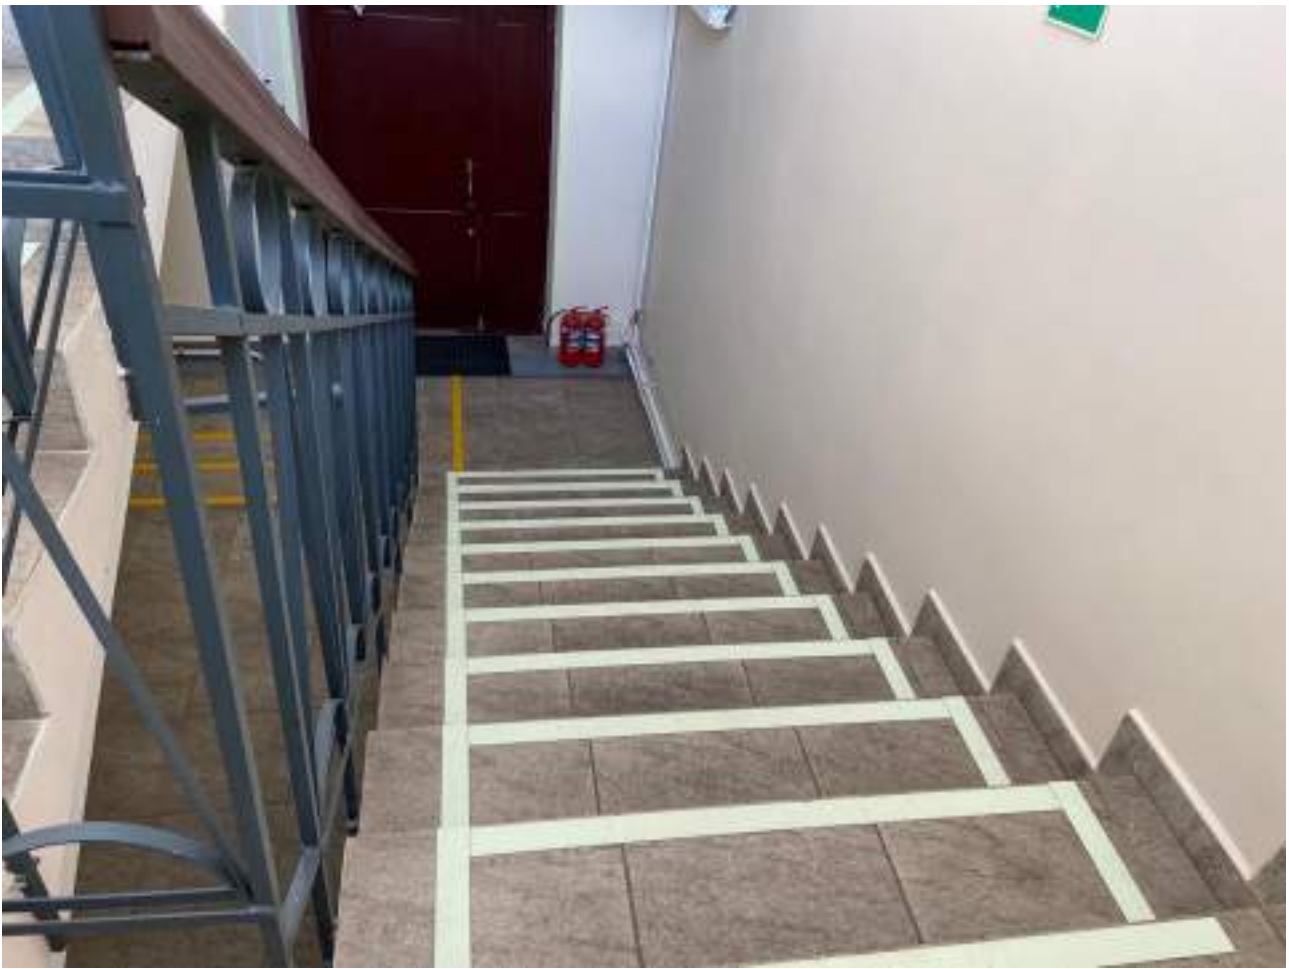
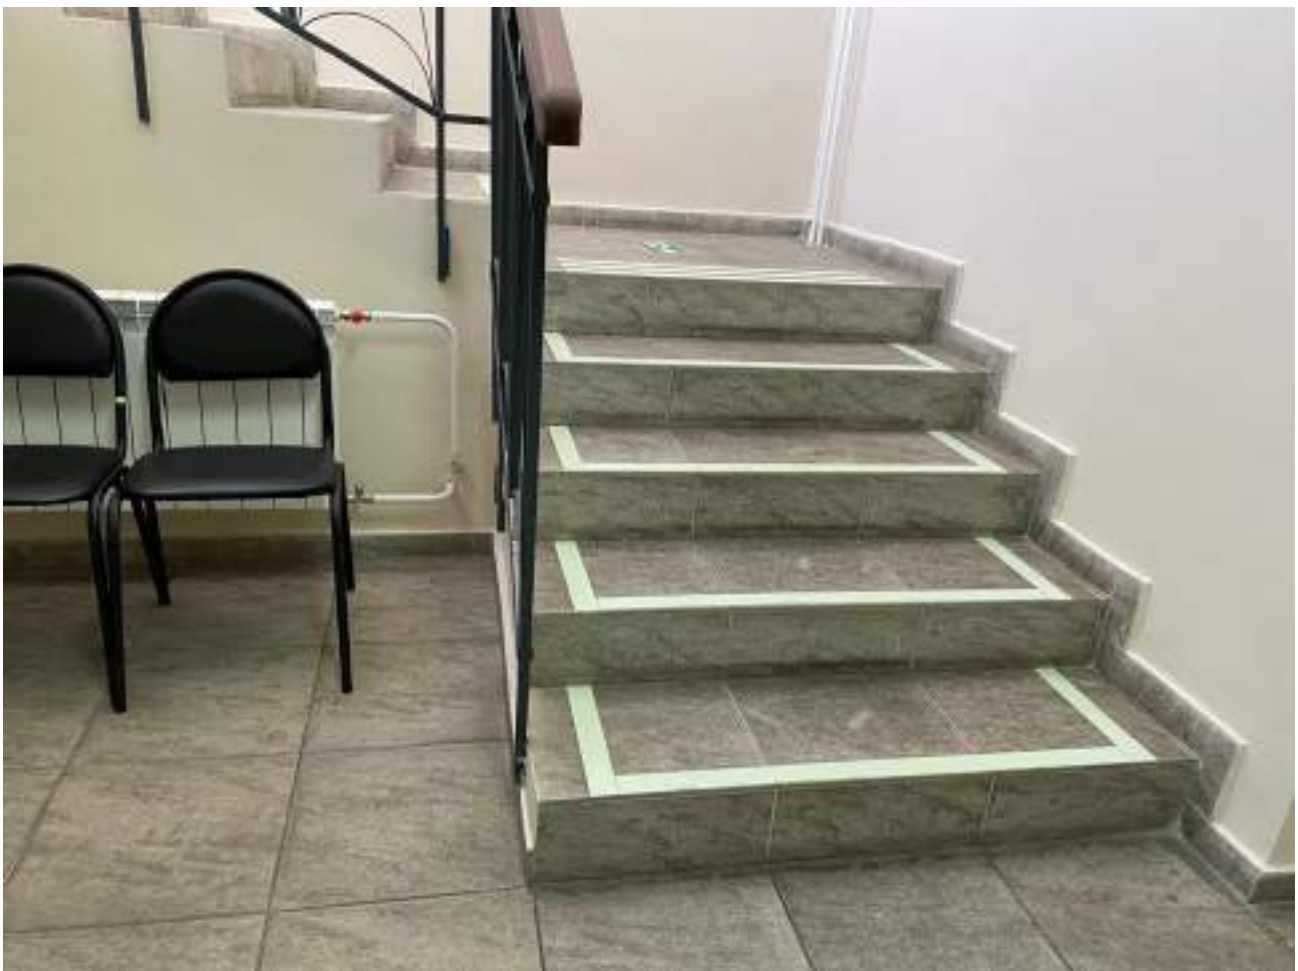
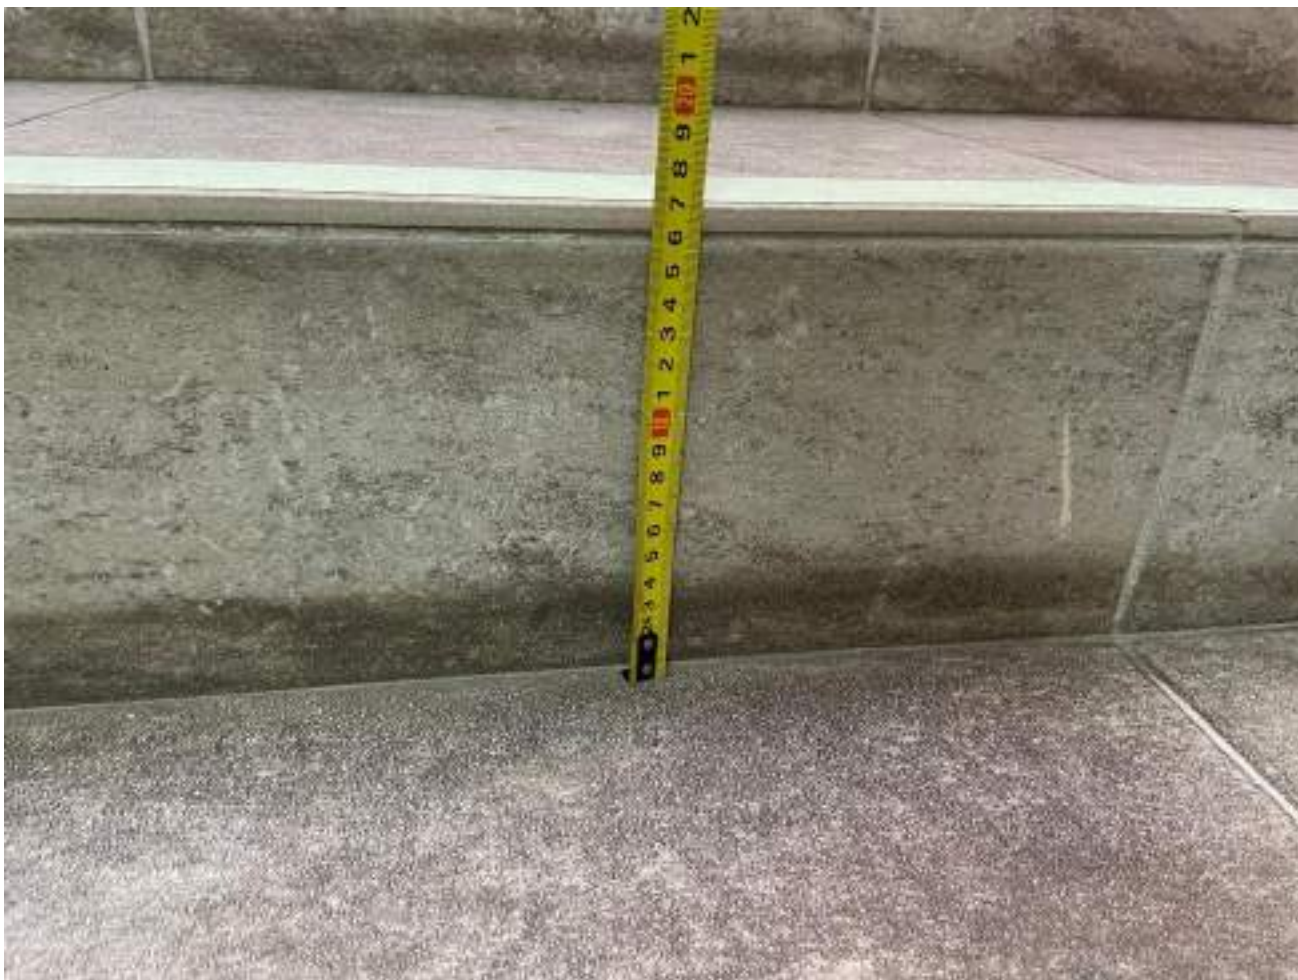
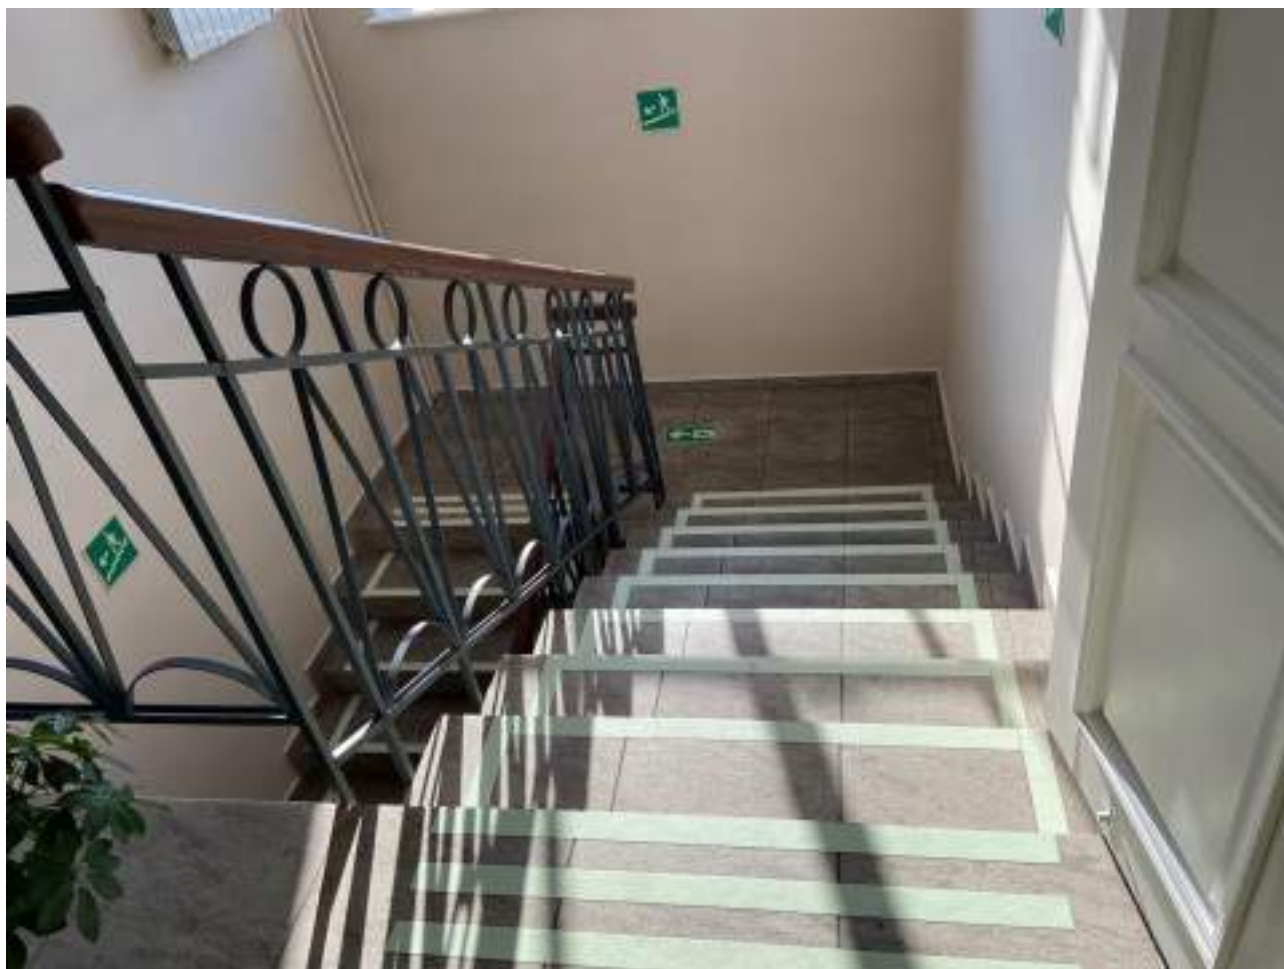
3.2	Лестница (внутри здания)	3.7 - 3.10	<p>1. Отсутствуют тактильно контрастные указатели на расстоянии 0.3 метра от внешнего края проступи верхней и нижней ступени, непосредственно перед выходом на лестничную площадку (СП 59.13330.2016 п. 6.2.3)</p> <p>2. Боковые края ступеней, не примыкающие к стенам, не имеют бортики высотой не менее 0.02 м (СП 59.13330.2016 п. 6.2.8)</p> <p>3. Отсутствуют нормативные поручни на лестничном марше (СП 59.13330.2016 п. 6.2.11)</p> <p>4. На боковой, внешней по отношению к маршу, поверхности поручней, отсутствуют рельефные обозначения этажей, а также предупредительные полосы об окончании перил (СП 59.13330.2016 п. 6.2.12)</p> <p>5. На проступях краевых ступеней нанесенная маркировка не соответствует требованиям (СП 59.13330.2016 п. 6.2.8)</p>	ОС	<p>1. Необходимо расположить тактильно контрастные указатели на расстоянии 0.3 метра от внешнего края проступи верхней и нижней ступени. Участки пола на коммуникационных путях перед доступными дверными проемами, находящимися фронтально по ходу движения, входами на лестничные клетки, открытыми лестничными маршами, стационарными препятствиями должны иметь тактильно-контрастные предупреждающие указатели глубиной 0,5 - 0,6 м, с высотой рифов 4 мм.</p> <p>2. Требуется установить на боковые края ступеней не примыкающие к стенам бортики высотой не менее 0.02 м</p> <p>3. Вдоль обеих сторон всех пандусов и открытых лестниц, а также у всех перепадов высот горизонтальных поверхностей более 0,45 м необходимо устанавливать ограждения с поручнями. Поручни следует располагать на высоте 0,9 м (допускается от 0,85 до 0,92 м). Поручень перил с внутренней стороны лестницы должен быть непрерывным по всей ее высоте. Завершающие горизонтальные части поручня должны быть длиннее марша лестницы или наклонной части пандуса на 0,3 м (допускается от 0,27 до 0,33 м) и иметь не травмирующее завершение.</p>	Капитальный ремонт, текущий ремонт, индивидуальное решение

<p>4. Необходимо предусмотреть рельефные обозначения этажей, а также предупредительные полосы об окончании перил, на боковой, внешней по отношению к маршу, поверхности поручней</p> <p>5. При замене контрастной маркировки, ее необходимо выполнить согласно нормативным требованиям: нанести одну или несколько противоскользящих полос, контрастных с поверхностью ступени, шириной 0.08-0.1м. Расстояние между краем контрастной полосы и краем проступи ступени - от 0,03 до 0,04 м.</p> <p>Пояснение: <i>В связи с тем, что здание является объектом культурного наследия, все виды работ необходимо согласовывать со службой по государственной охране объектов культурного наследия.</i></p> <p><i>В данном учреждении необходимо предусмотреть обслуживание МГН на первом этаже. При необходимости посетителя на кресле-коляске, сотрудники учреждения с помощью гусеничного лестничного подъемника могут сопроводить его на верхний этаж.</i></p>

Рисунок 3.7 Лестничный марш

Рисунок 3.8 Лестничный марш

Рисунок 3.9 Высота подступенка в пределах нормы (17 см)

Рисунок 3.10 Лестничный марш. Вид со второго этажа

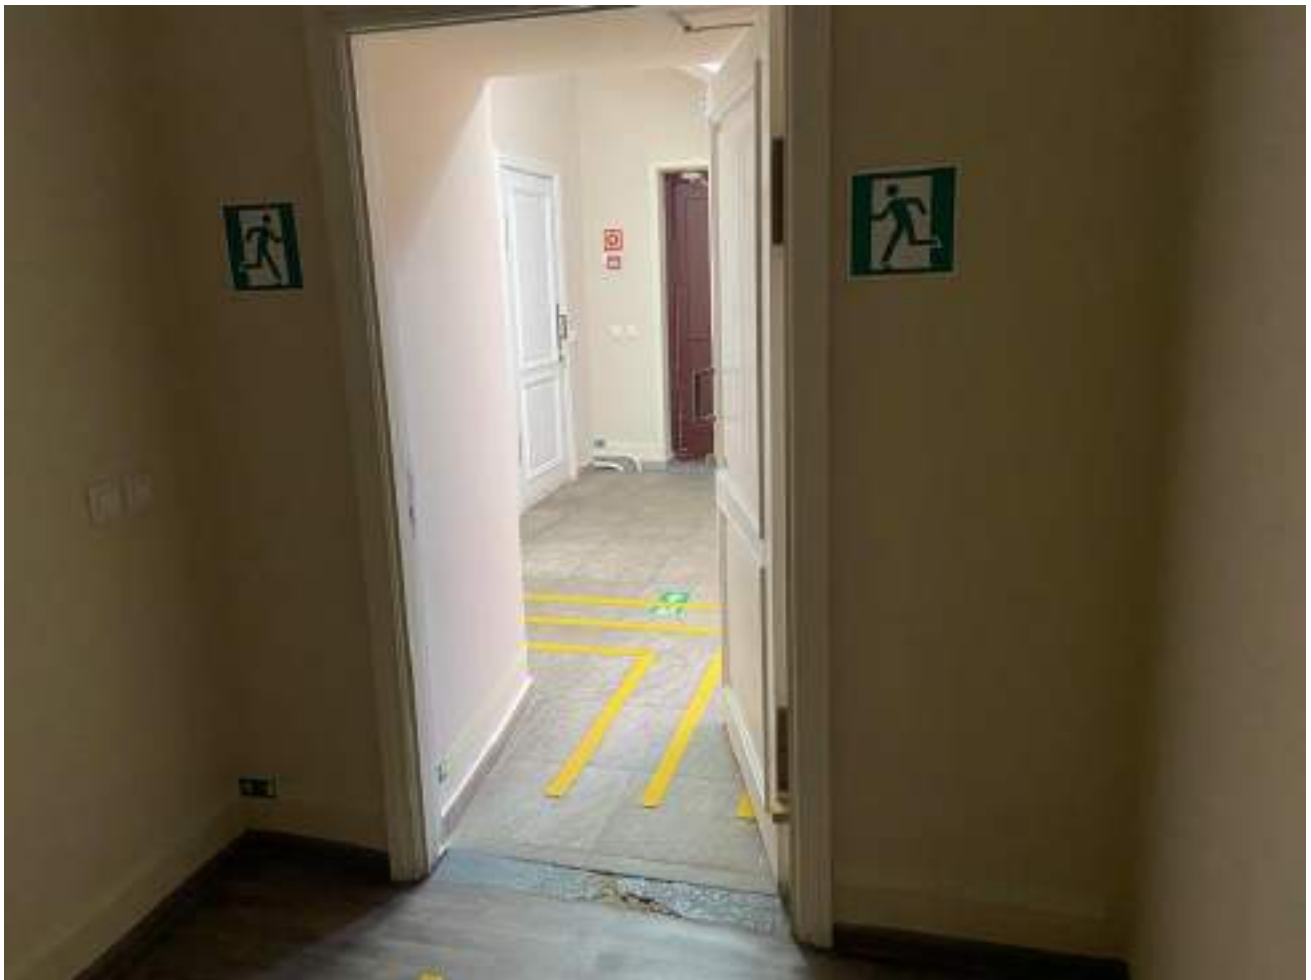
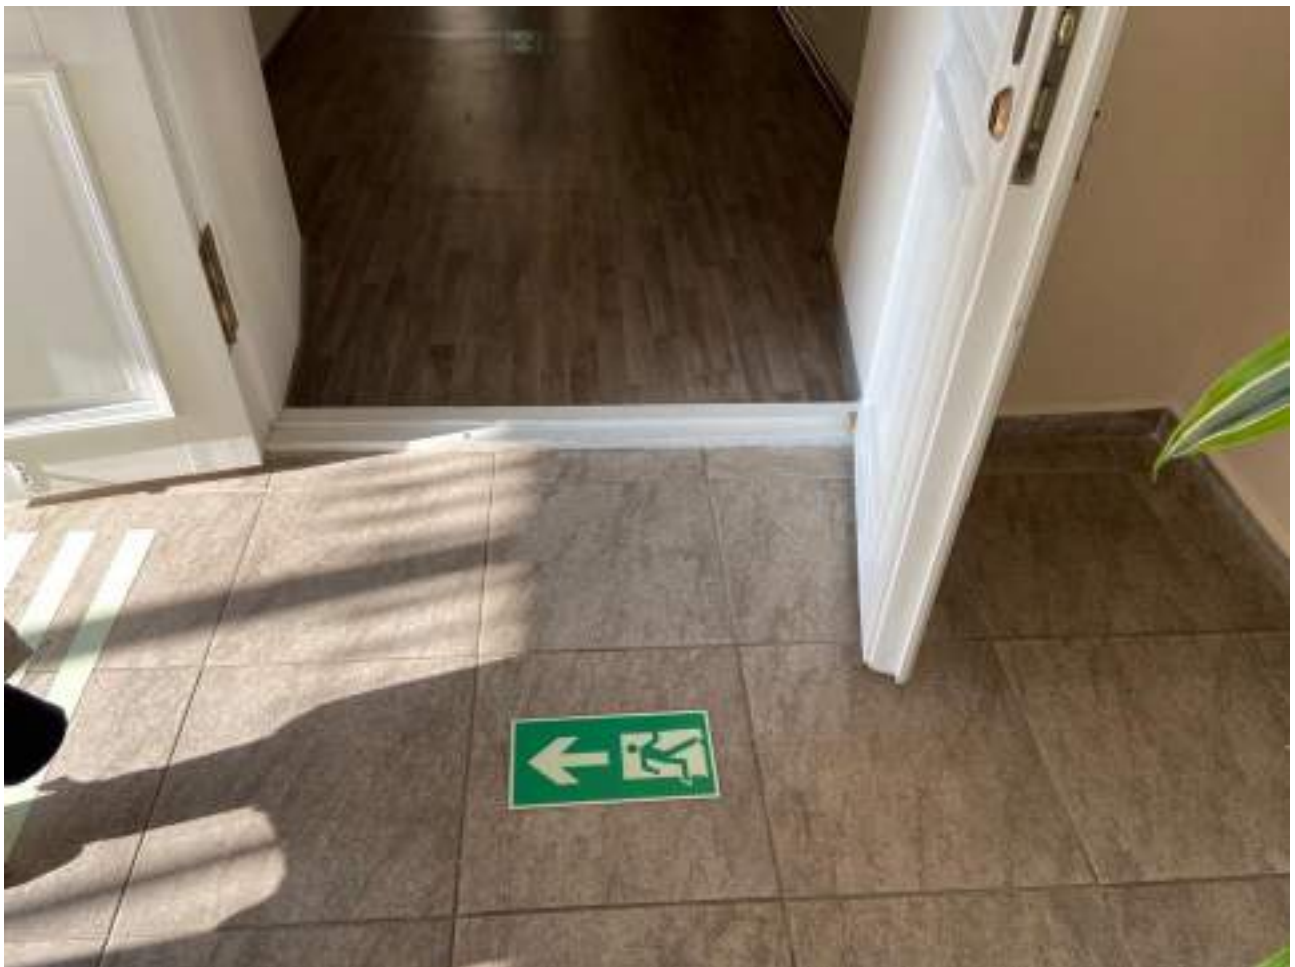
3.3	Пандус (внутри здания)	-	Нет	-	-	-
3.4	Лифт	-	Нет	-	-	-
3.5	Дверь	3.11 - 3.12	<p>1. Отсутствуют тактильно контрастные указатели на расстоянии 0.3 м от дверного проема, если дверь открывается по ходу движения (СП 59.13330.2016 п. 6.2.3)</p> <p>2. Дверной порог при входе в отдельные помещения не соответствует норме (СП 59.13330.2016 п. 6.1.5)</p> <p>3. Отсутствуют информирующие тактильные таблички для людей с нарушением зрения, которые должны размещаться рядом с дверью со стороны дверной ручки на высоте 1.2-1.6м (СП 59.13330.2016 п. 6.5.9)</p>	КОС	<p>1. Необходимо расположить тактильно контрастные указатели на расстоянии 0,3 м от препятствия или дверного проема, если дверь открывается по ходу движения</p> <p>2. Необходимо устранить порог. В проемах дверей, доступных для МГН, допускаются пороги высотой не более 0,014 м.</p> <p>3. Необходимо установить информирующие тактильные таблички для людей с нарушением зрения рядом с дверью со стороны дверной ручки на высоте 1.2-1.6м: - перед входами во внутренние помещения, в которых оказываются услуги, с указанием номера и</p>	Капитальный ремонт, текущий ремонт, индивидуальное решение

<p>назначения помещения.</p> <p>Пояснение: Здание относится к объектам культурного наследия. В связи с этим по согласованию с ККО ВОС тактильные напольные указатели необходимо разместить только перед основными лестничными маршами и выходом из учреждения. Перед препятствиями на путях движения расположенными фронтально, на данный период времени обустройство тактильными контрастными напольными указателями не требуются.</p> <p>Все остальные виды работ необходимо согласовывать со службой по государственной охране объектов культурного наследия.</p>

Рисунок 3.11 Двери на путях движения

Рисунок 3.12 Дверной проем на втором этаже
