Приложение к акту обследования объекта

«Дом Кытманова» 2-я четв. XIX в.»
(Красноярский край, г. Енисейск, ул. Ленина, д. 105)

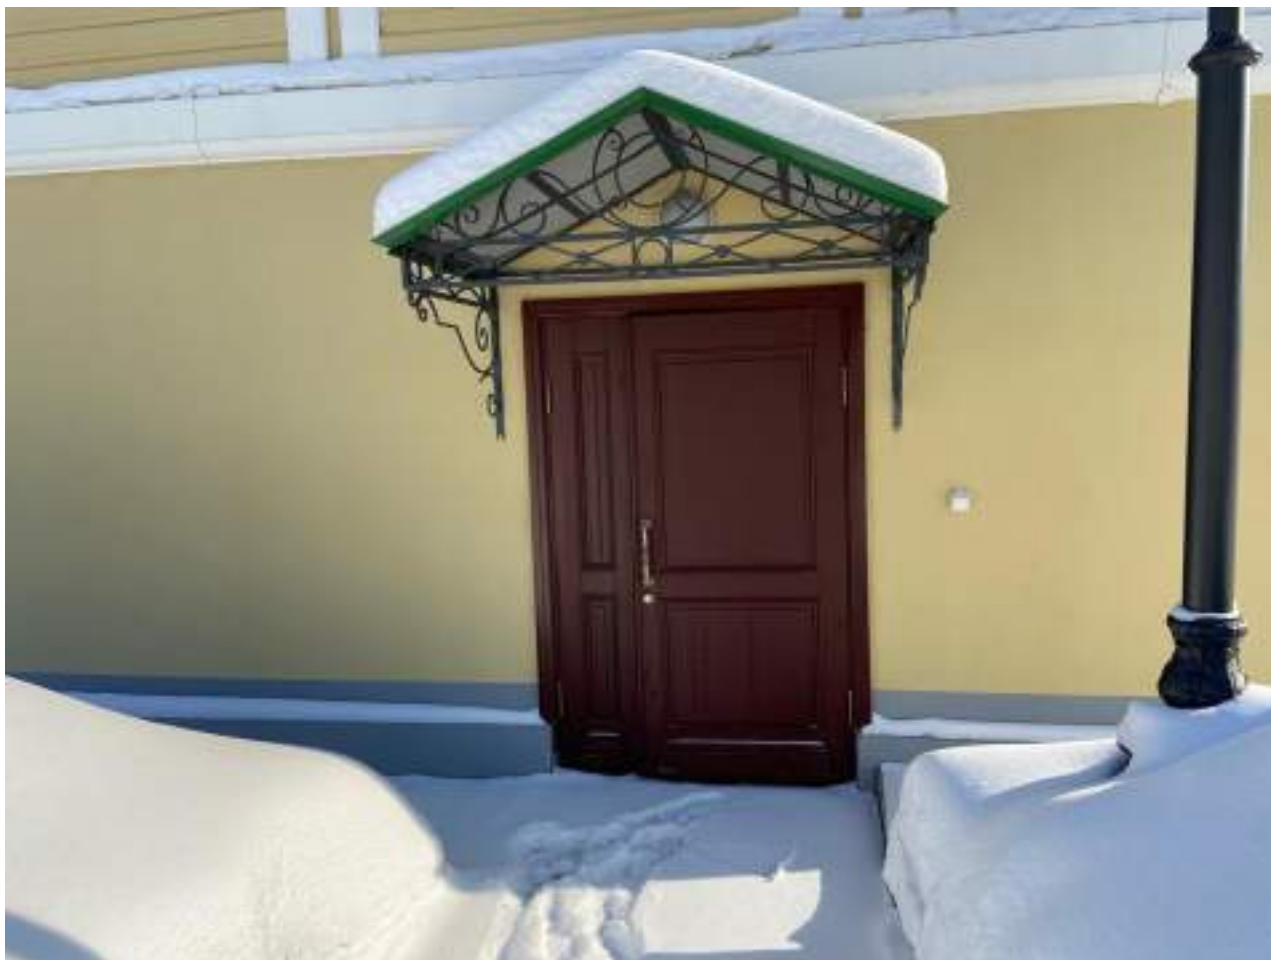
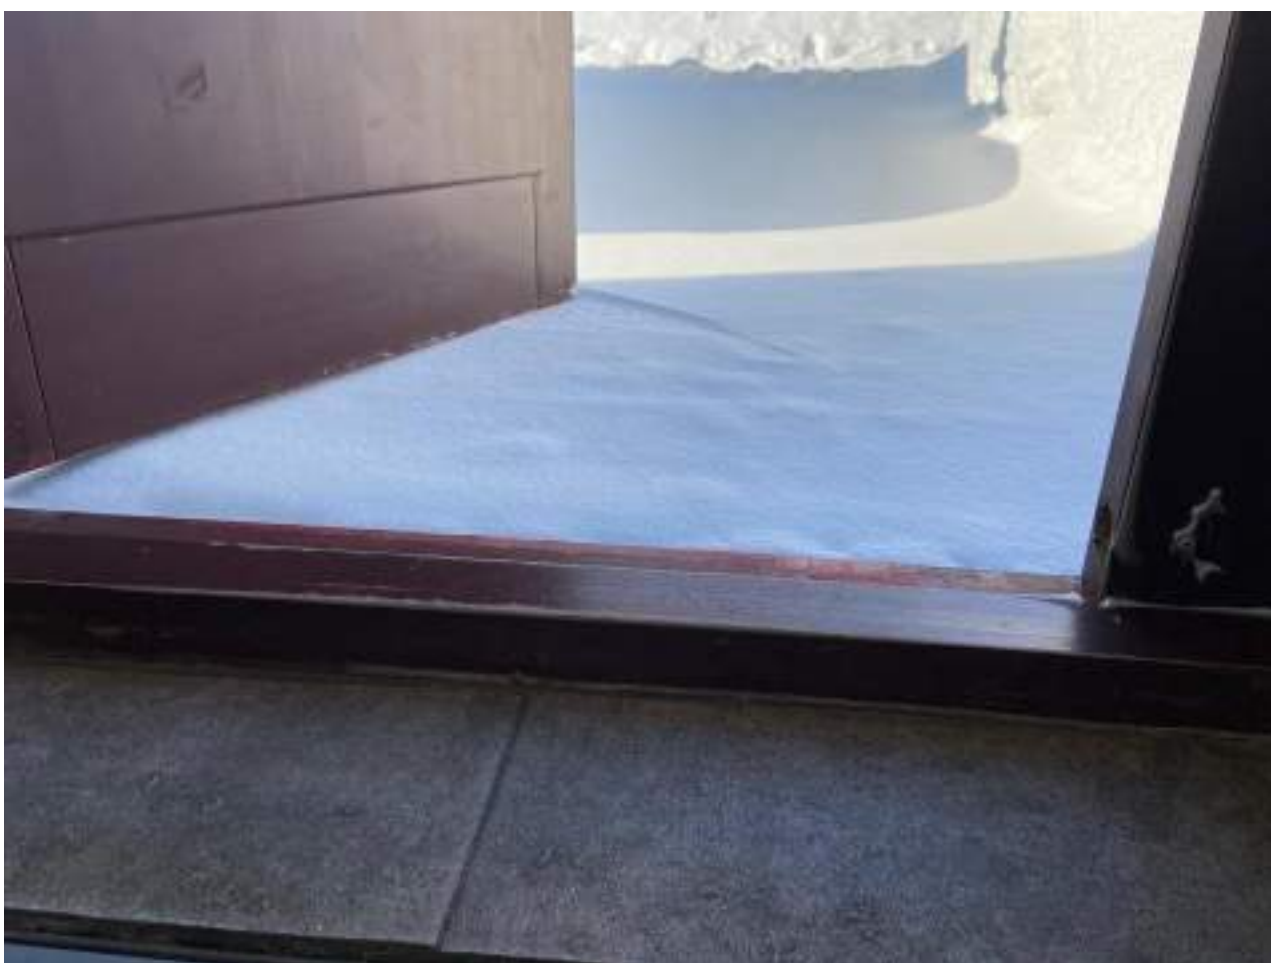
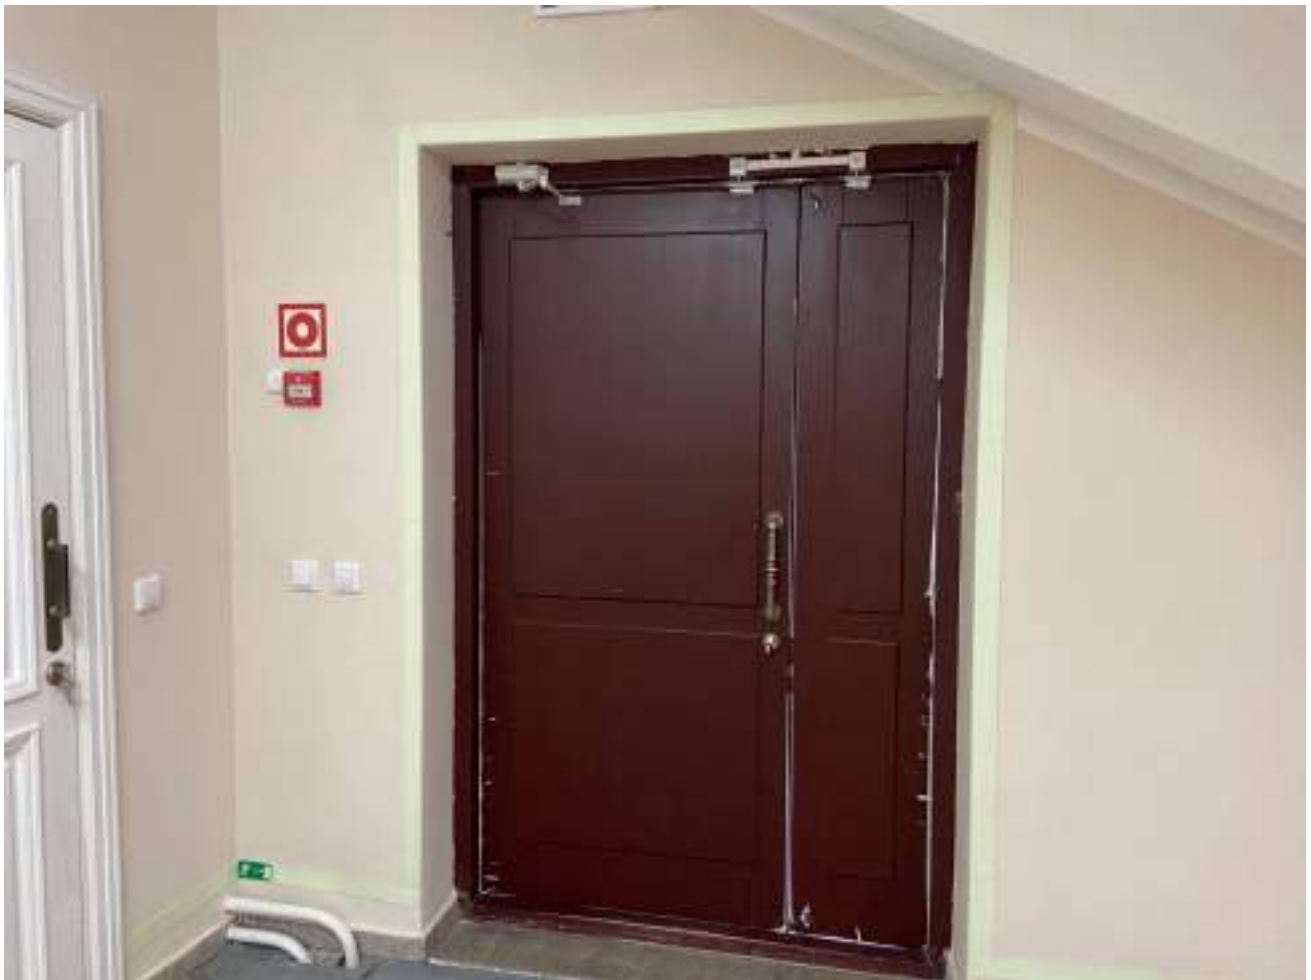
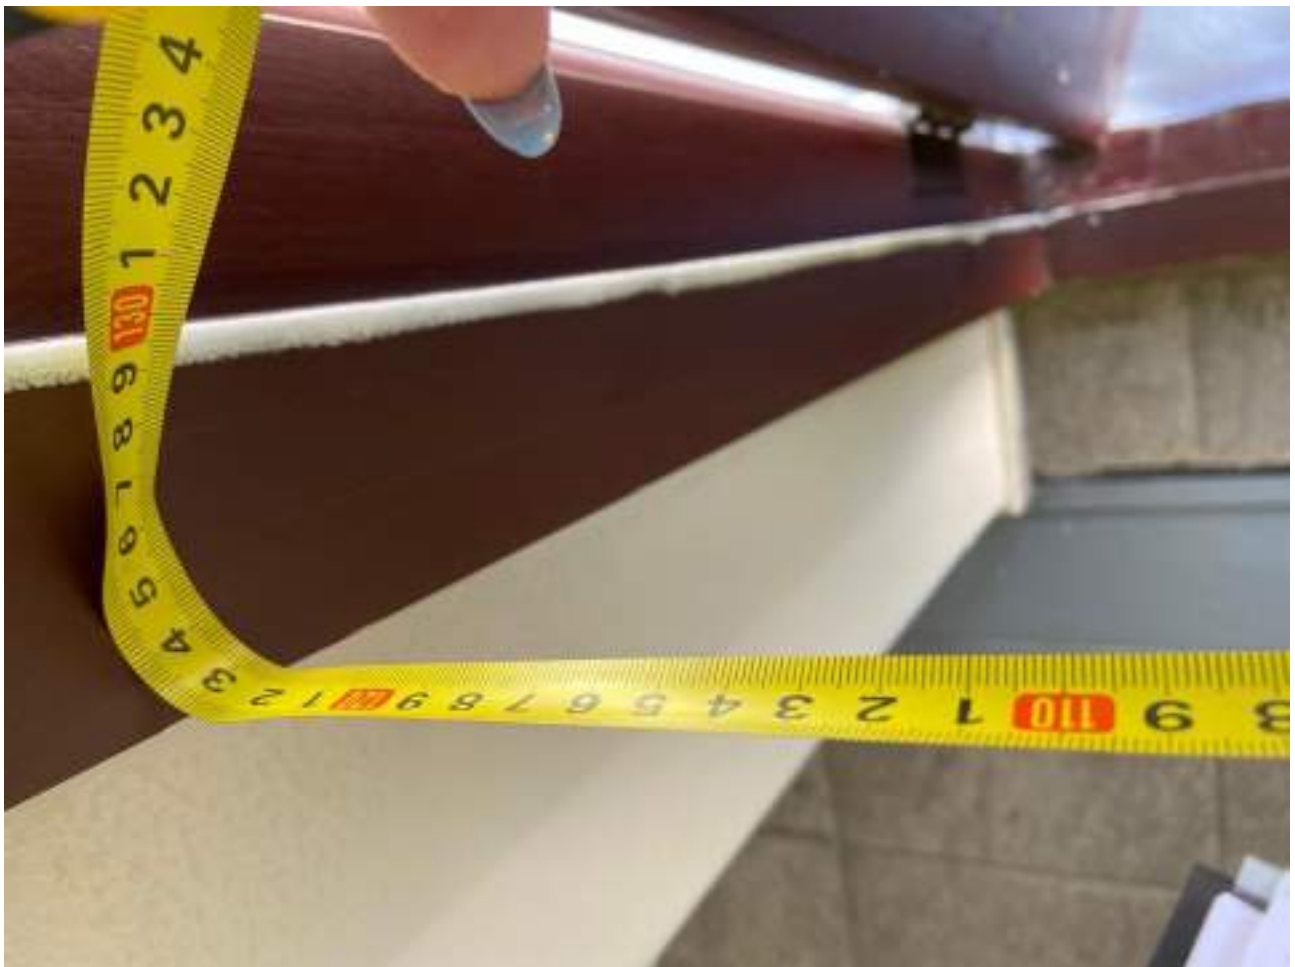
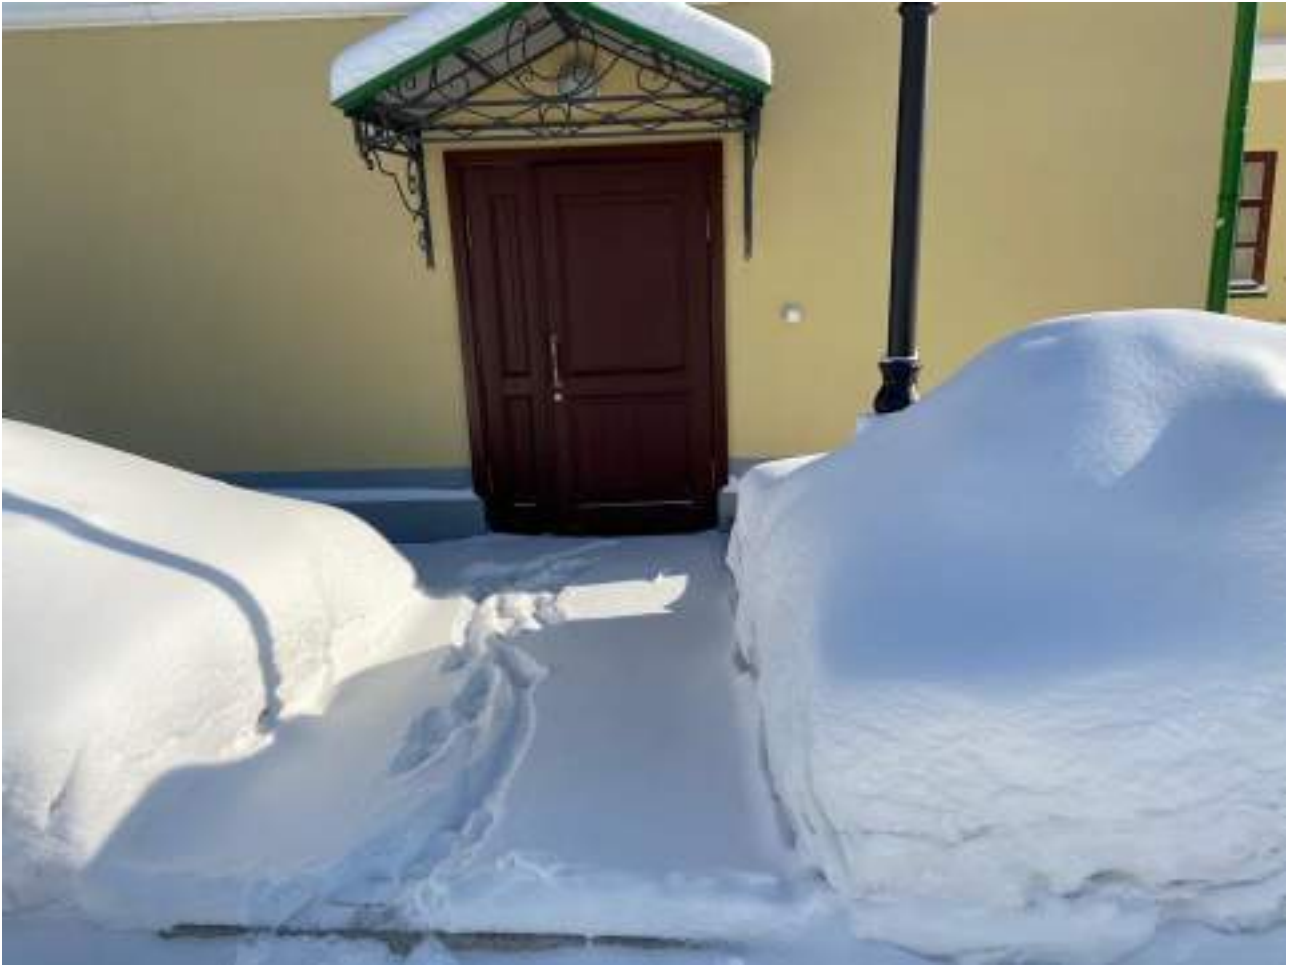
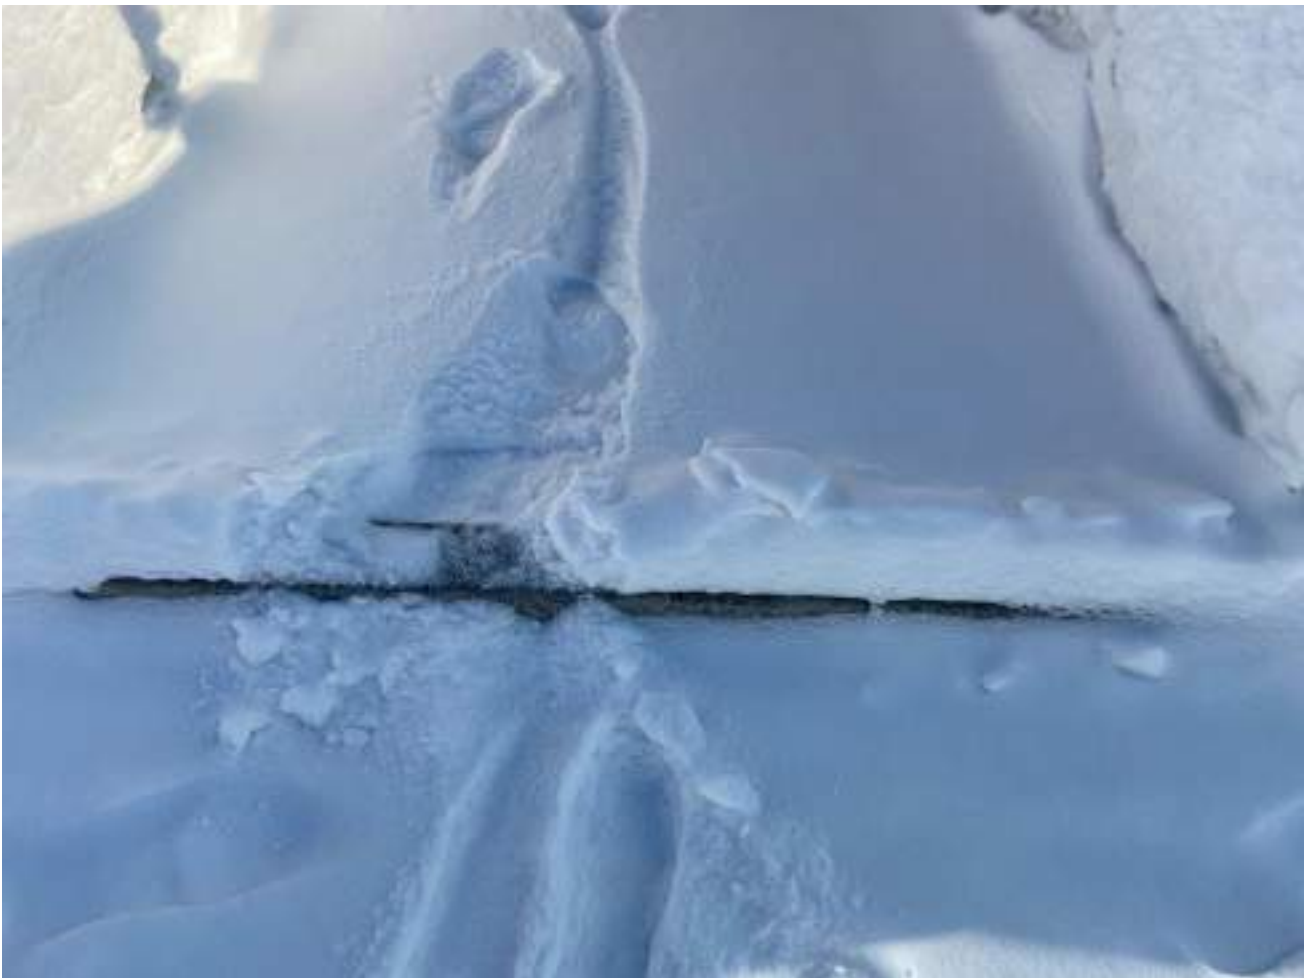
3.6	Пути эвакуации (в т.ч. зоны безопасности)	3.13 - 3.18	<p>1. Дверной порог больше 0.014м (СП 59.13330.2016 п. 6.1.5)</p> <p>2. На улице возле эвакуационного выхода имеется препятствие в виде бордюрного камня (СП 59.13330.2016 п. 6.2.8)</p>	<p>Все</p> <p>1. Необходимо устранить порог</p> <p>2. Необходимо понизить бордюрный камень</p> <p>Пояснение: В связи с тем, что здание является объектом культурного наследия, все виды работ необходимо согласовывать со службой по государственной охране объектов культурного наследия.</p> <p>Необходимо предусмотреть обслуживание МГН на первом этаже, т.к. на втором этаже отсутствуют безопасные зоны в случае экстренной ситуации.</p> <p>На данный момент сотрудниками учреждения оказывается ситуационная помощь. Дополнительно необходимо в должностных инструкциях прописать обязанности сотрудникам и назначить ответственного человека за эвакуацию МГН.</p>	Капитальный ремонт

Рисунок 3.13 Эвакуационный выход

Рисунок 3.14 Дверной порог эвакуационного выхода

Рисунок 3.15 Эвакуационный выход

Рисунок 3.16 Ширина дверного проема эвакуационного выхода 122 см

Рисунок 3.17 Эвакуационный выход. Вид с улицы

Рисунок 3.18 Препятствие на пути эвакуации в виде бордюрного камня

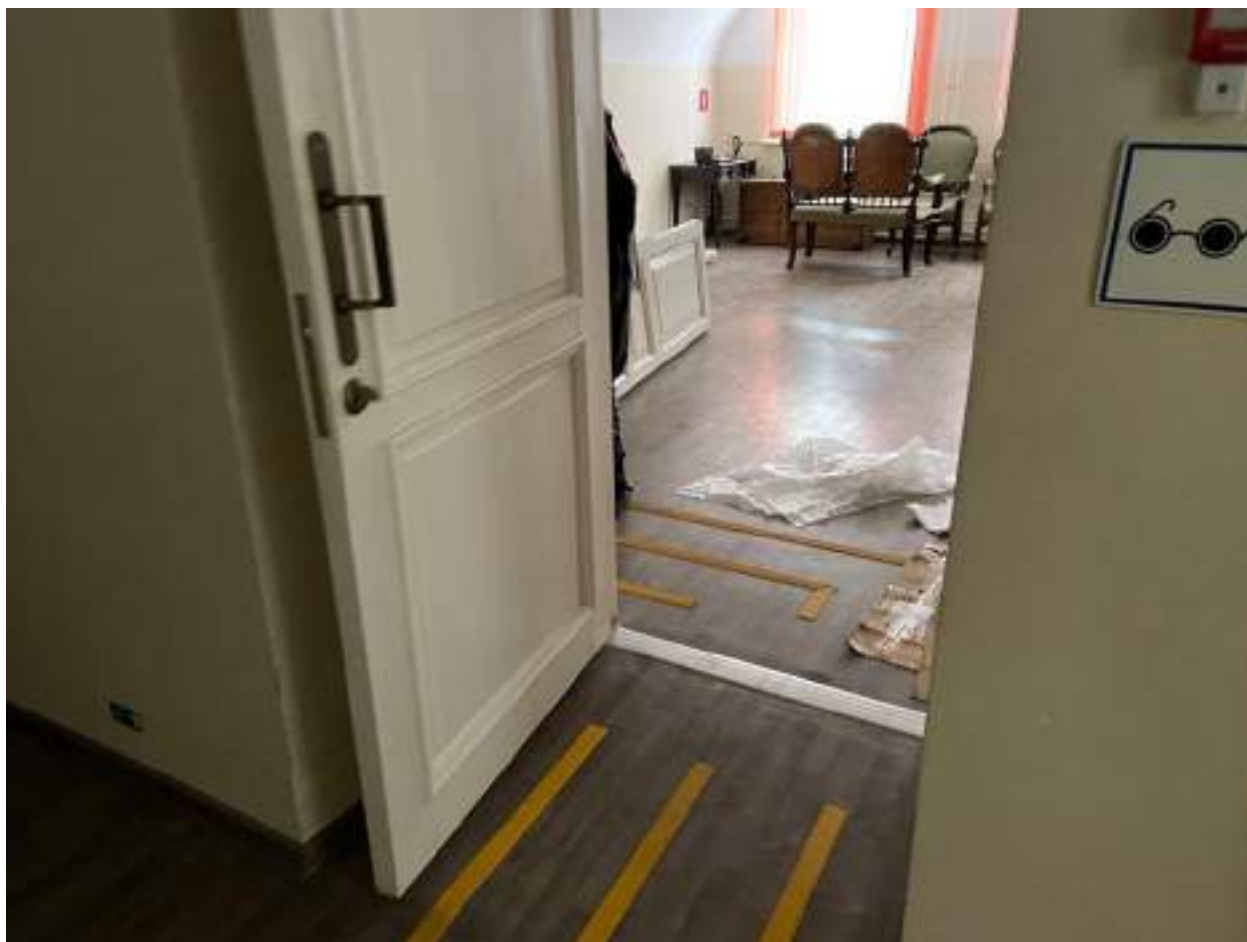
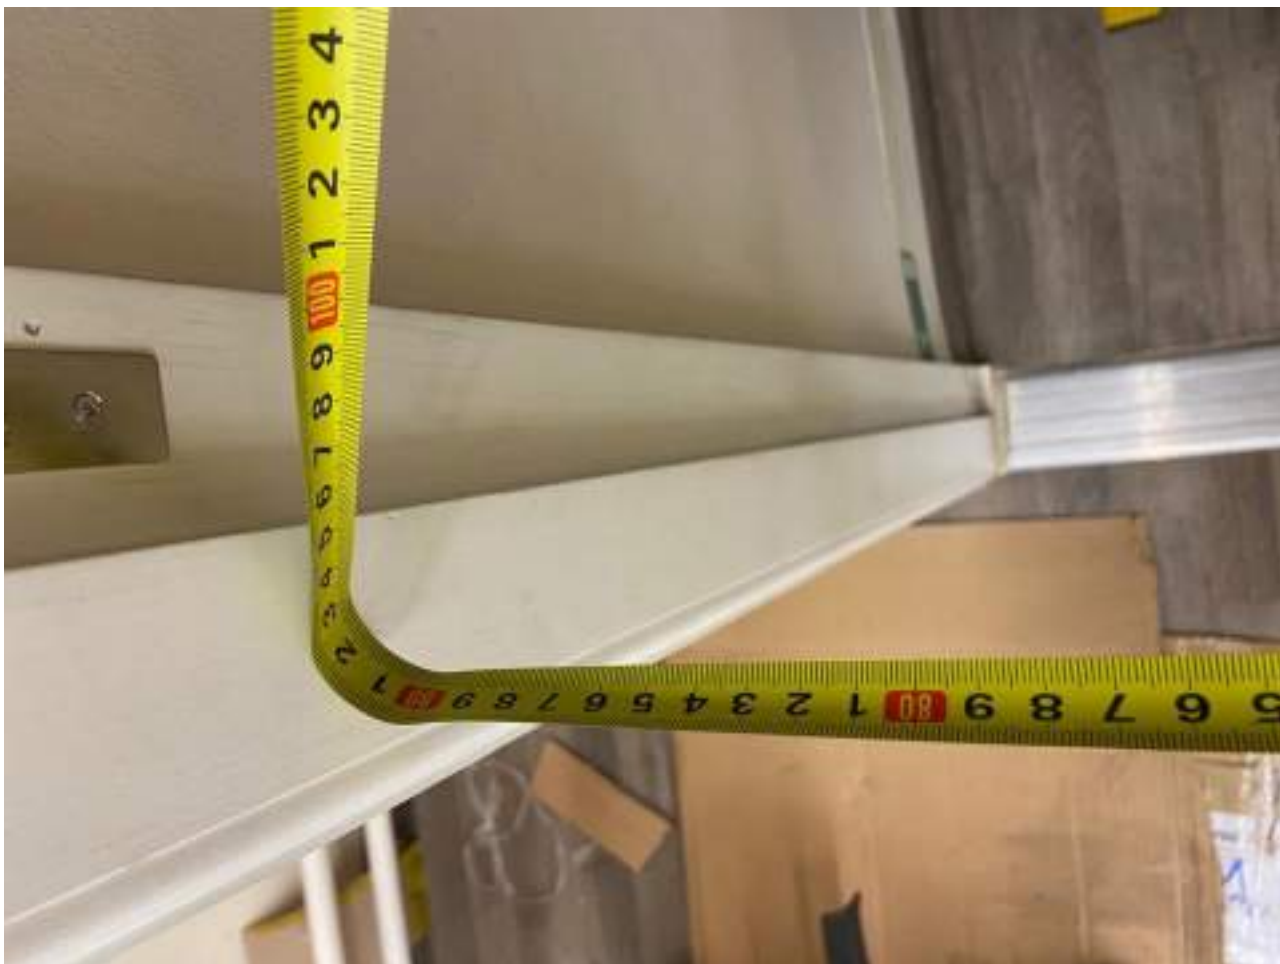
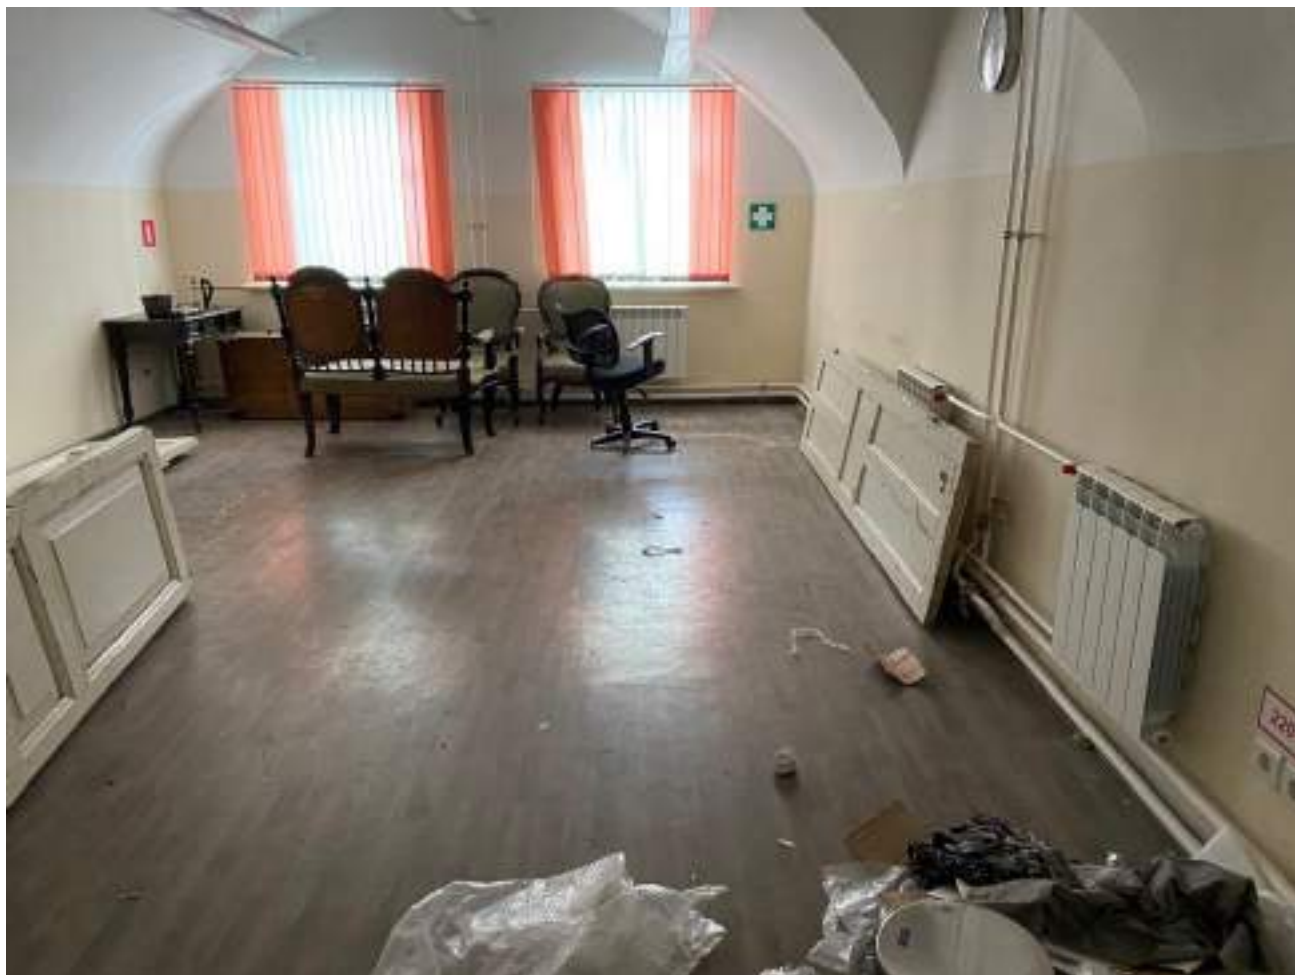
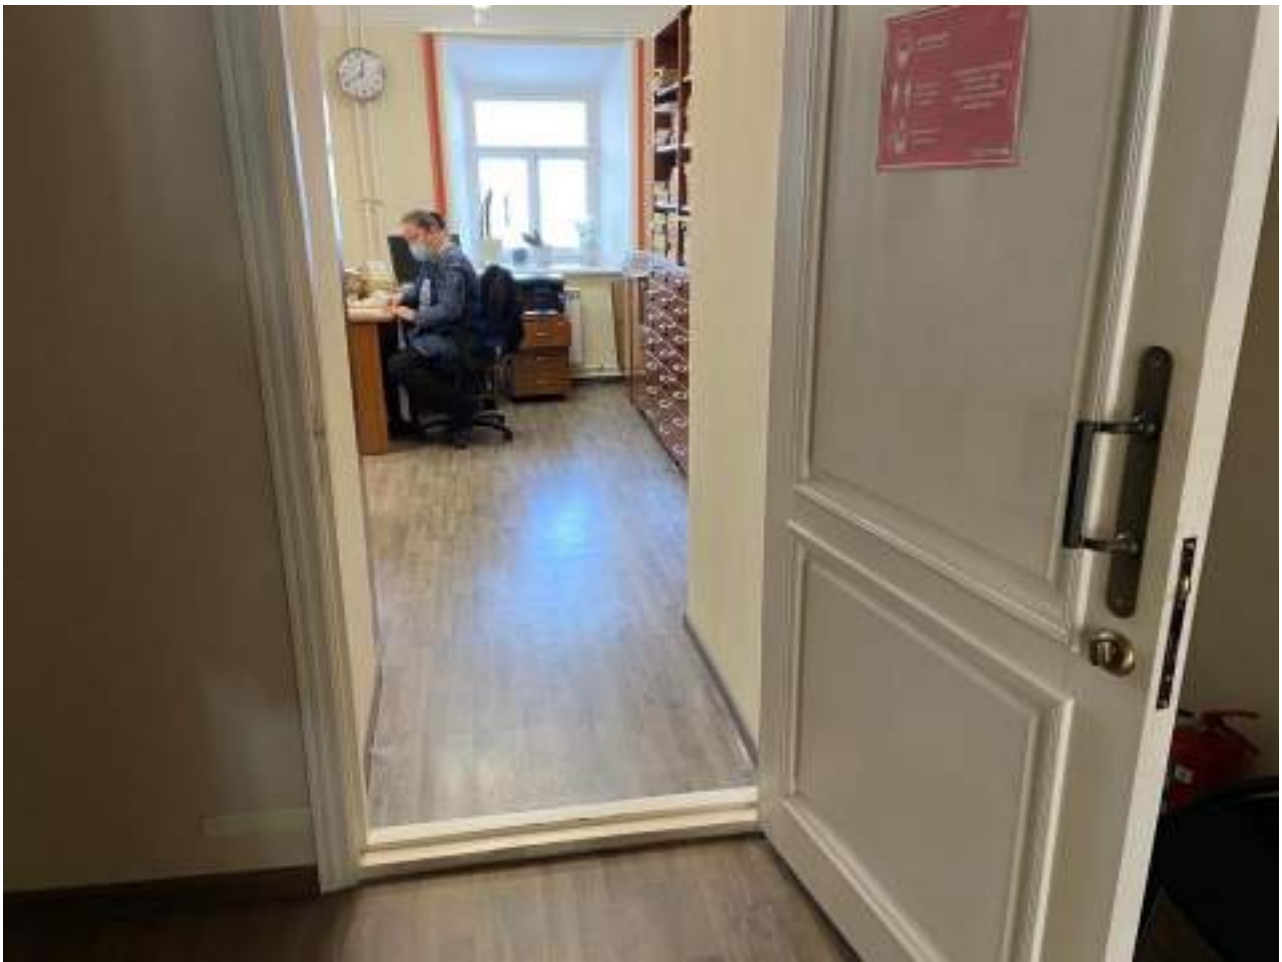
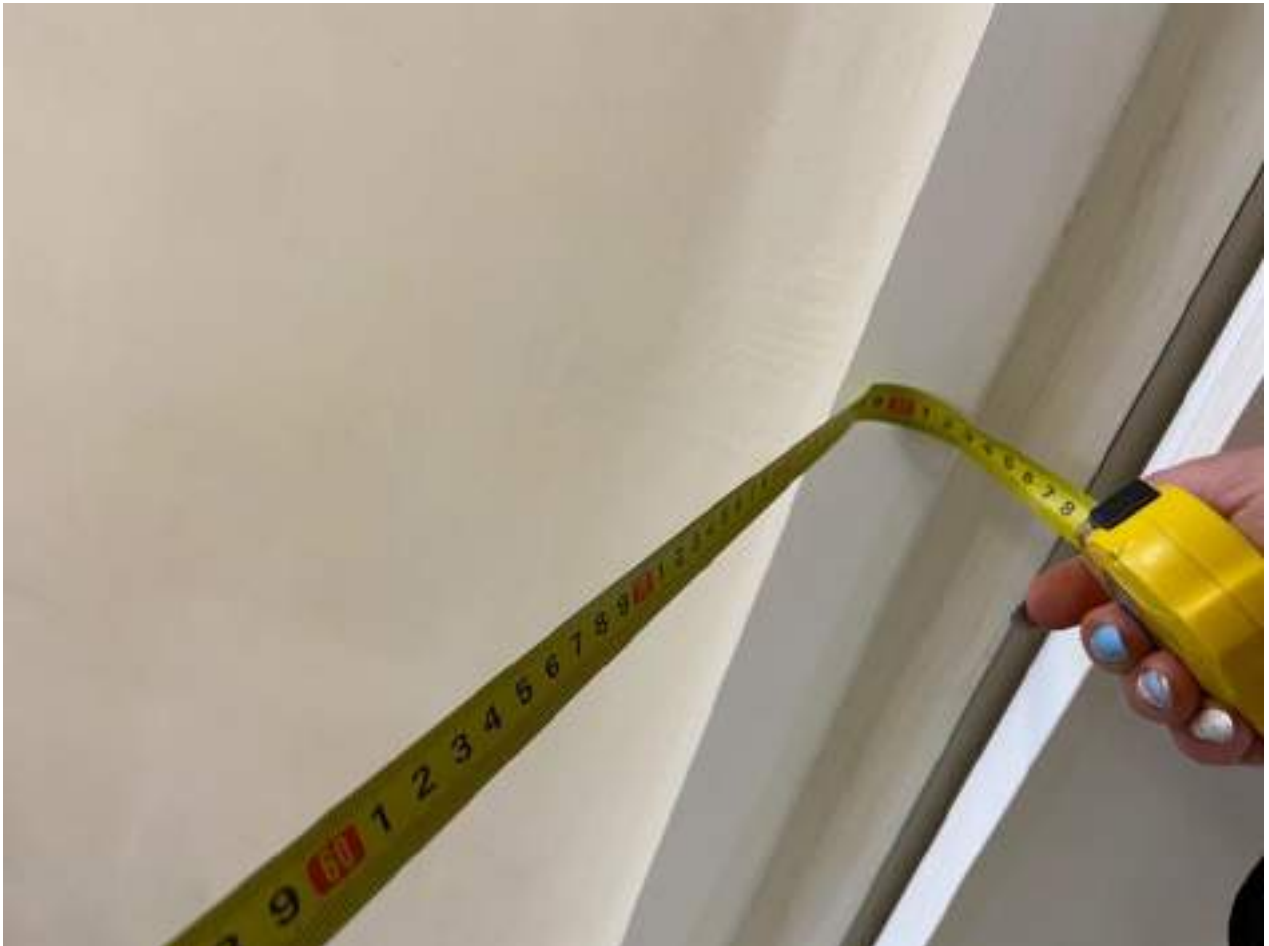
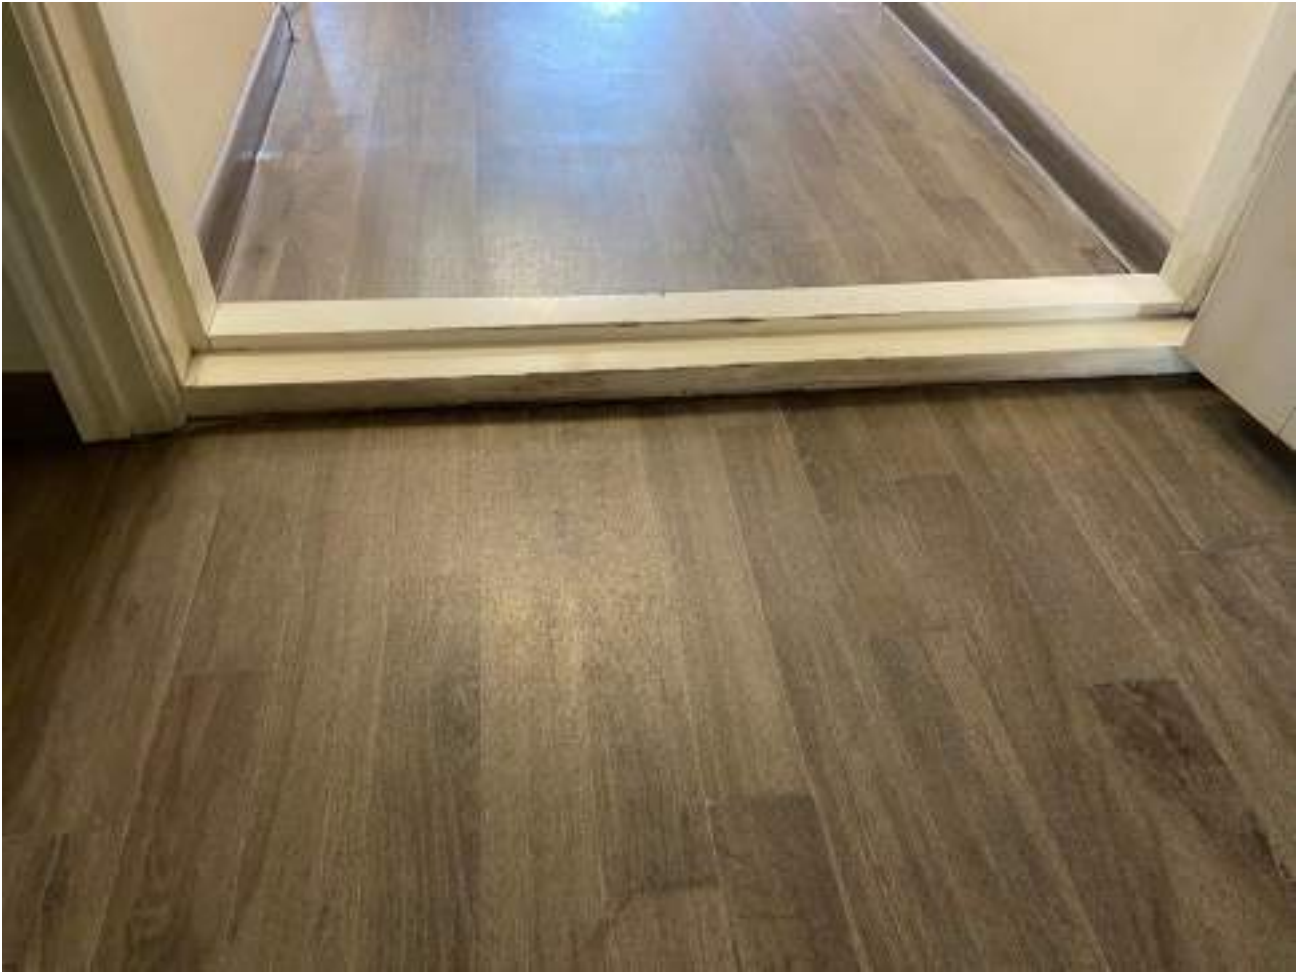
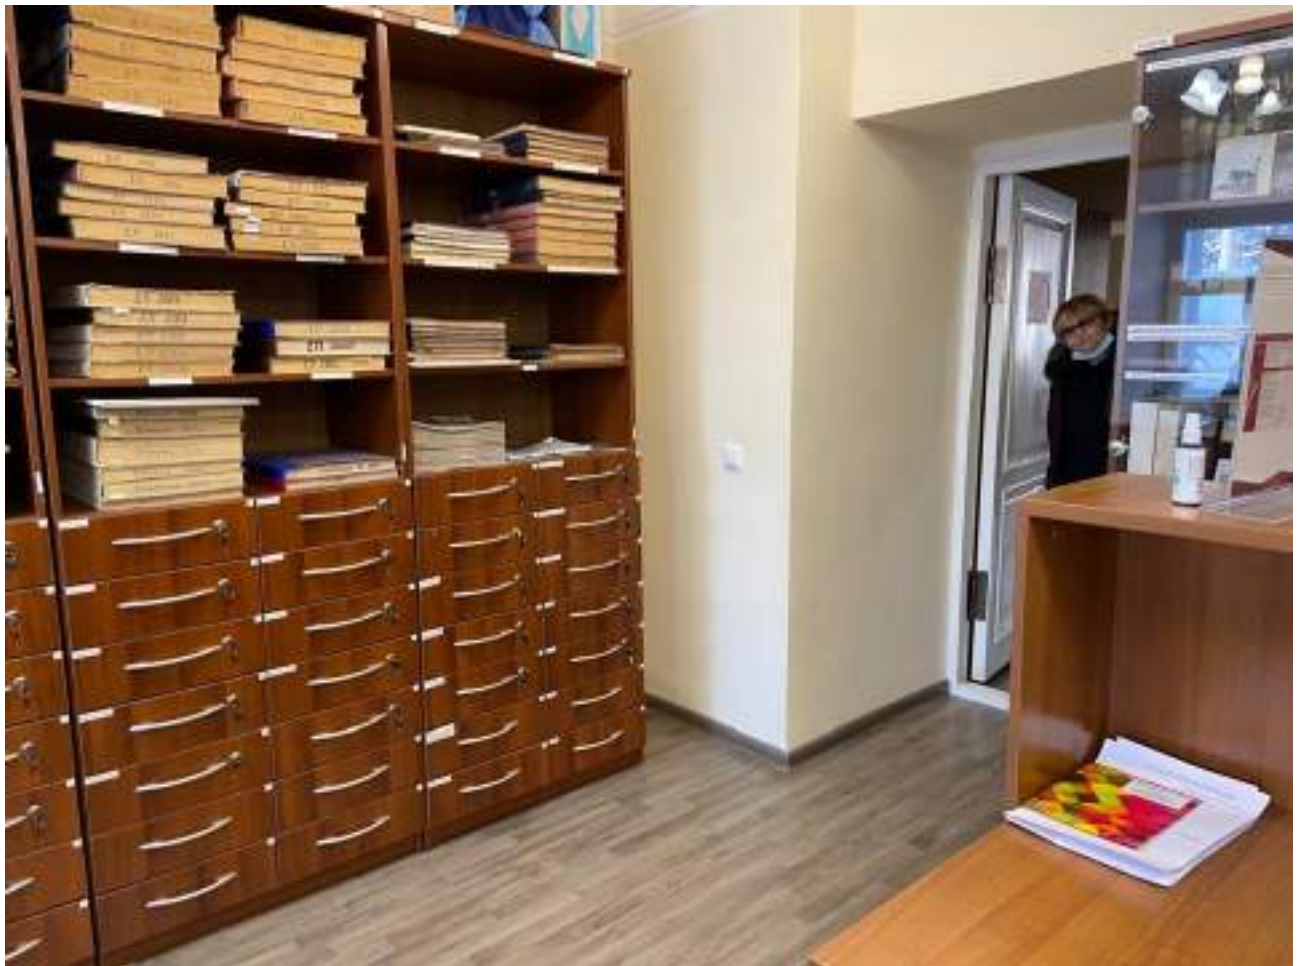
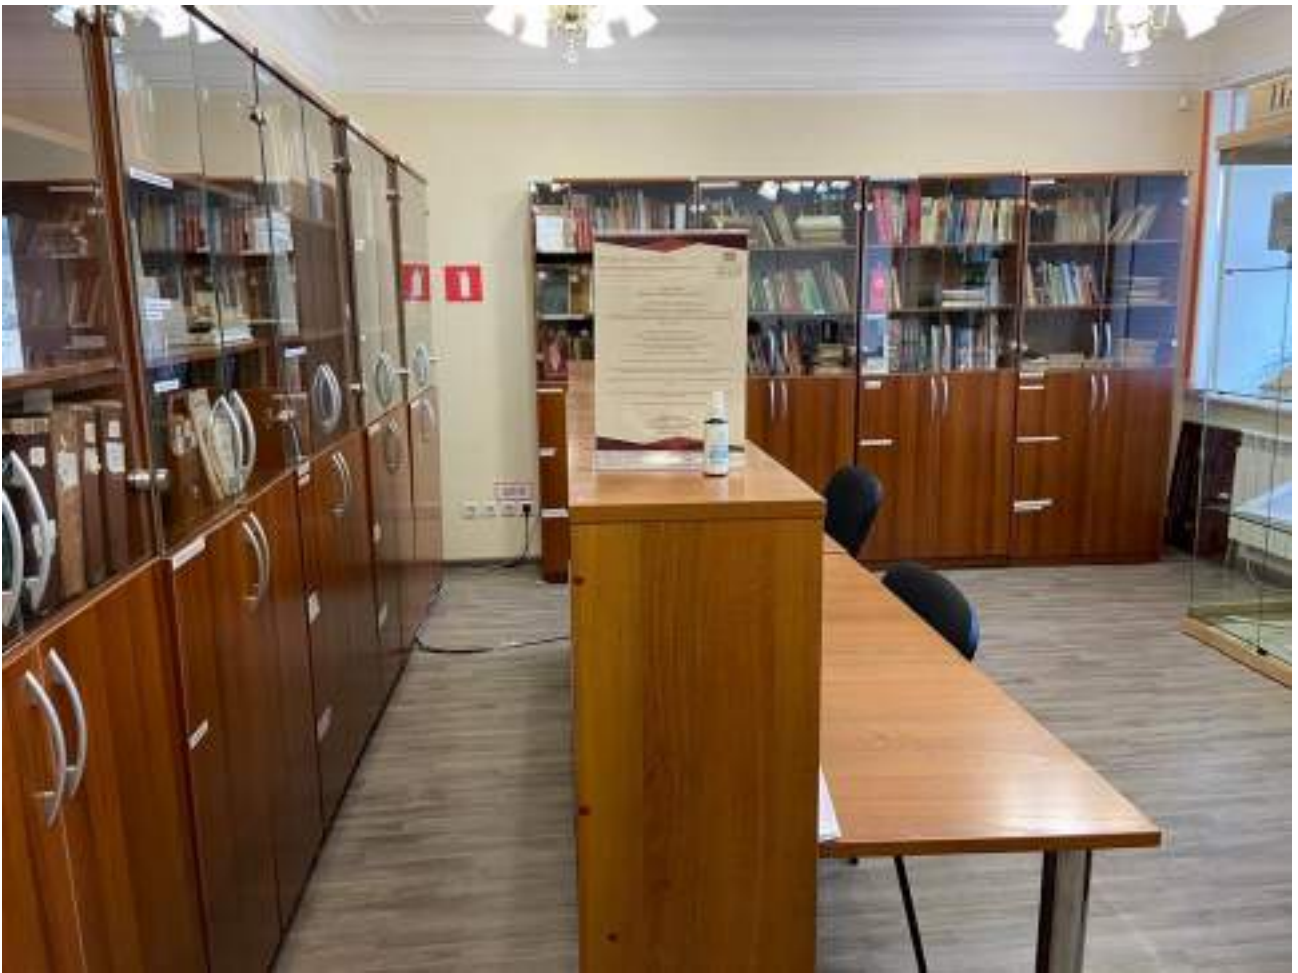
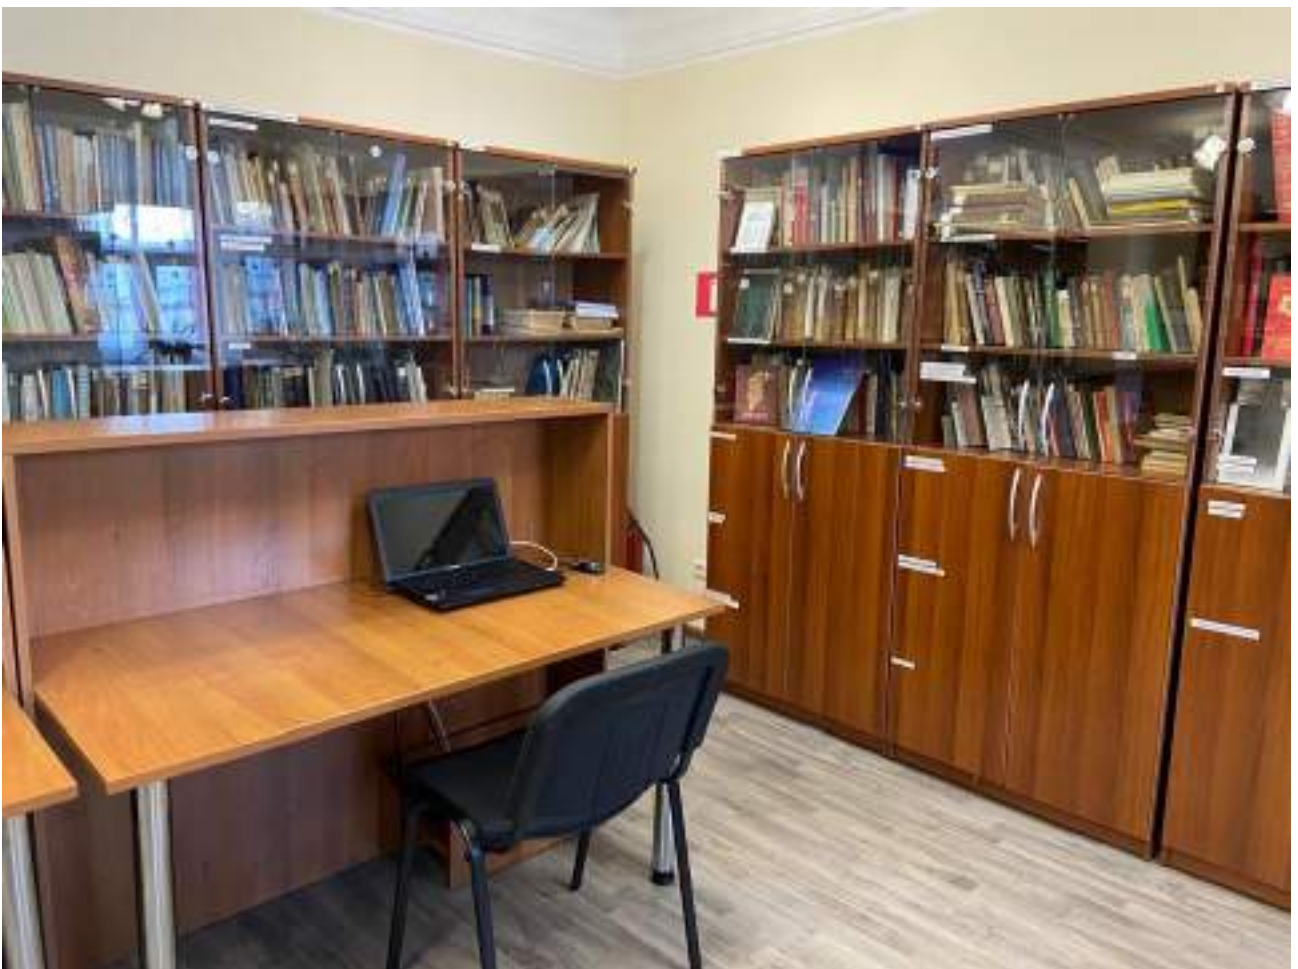
4.1	Кабинетная форма обслуживания (выставочный зал, библиотека, залы читателей)	4.1 - 4.9	<p>1. Не обеспечена возможность нахождения кабинета (визуальная, звуковая, тактильная информация) (СП 59.13330.2016 п. 6.5.9)</p> <p>2. Дверной порог при входе в отдельные помещения не соответствует норме (СП 59.13330.2016 п. 6.2.4)</p> <p>3. Ширина дверного проема в отдельных помещениях менее 90 см (СП 59.13330.2016 п. 6.1.5)</p>	Все	<p>1. Необходимо установить информирующие тактильные таблички для людей с нарушением зрения рядом с дверью со стороны дверной ручки на высоте 1.2-1.6м: - перед входами во внутренние помещения, в которых оказываются услуги, с указанием номера и назначения помещения.</p> <p>2. Необходимо устранить порог. В проемах дверей, доступных для МГН, допускаются пороги высотой не более 0,014 м.</p> <p>3. Необходимо расширить дверной проем.</p> <p>Пояснение: <i>В связи с тем, что здание относится к объектам культурного наследия, все виды работ необходимо согласовывать со службой по государственной охране объектов культурного наследия.</i></p> <p><i>Необходимо предусмотреть возможность оказания услуг в доступных помещениях на первом этаже.</i></p> <p><i>Для слабослышающих посетителей имеется переносная индукционная система. Сотрудниками учреждения оказывается ситуационная помощь.</i></p>	Текущий ремонт, капитальный ремонт

Рисунок 4.1. Вход в выставочный зал

Рисунок 4.2. Ширина дверного проема в выставочном зале 90 см

Рисунок 4.3. Выставочный зал

Рисунок 4.4. Вход в библиотеку

Рисунок 4.5 Дверной проем в библиотеке не соответствует норме (83 см)

Рисунок 4.6 Дверной порог при входе в библиотеку

Рисунок 4.7 Библиотека

Рисунок 4.8 Библиотека

Рисунок 4.9 Библиотека
