Приложение к акту обследования объекта

«Дом Кытманова» 2-я четв. XIX в.»
(Красноярский край, г. Енисейск, ул. Ленина, д. 105)

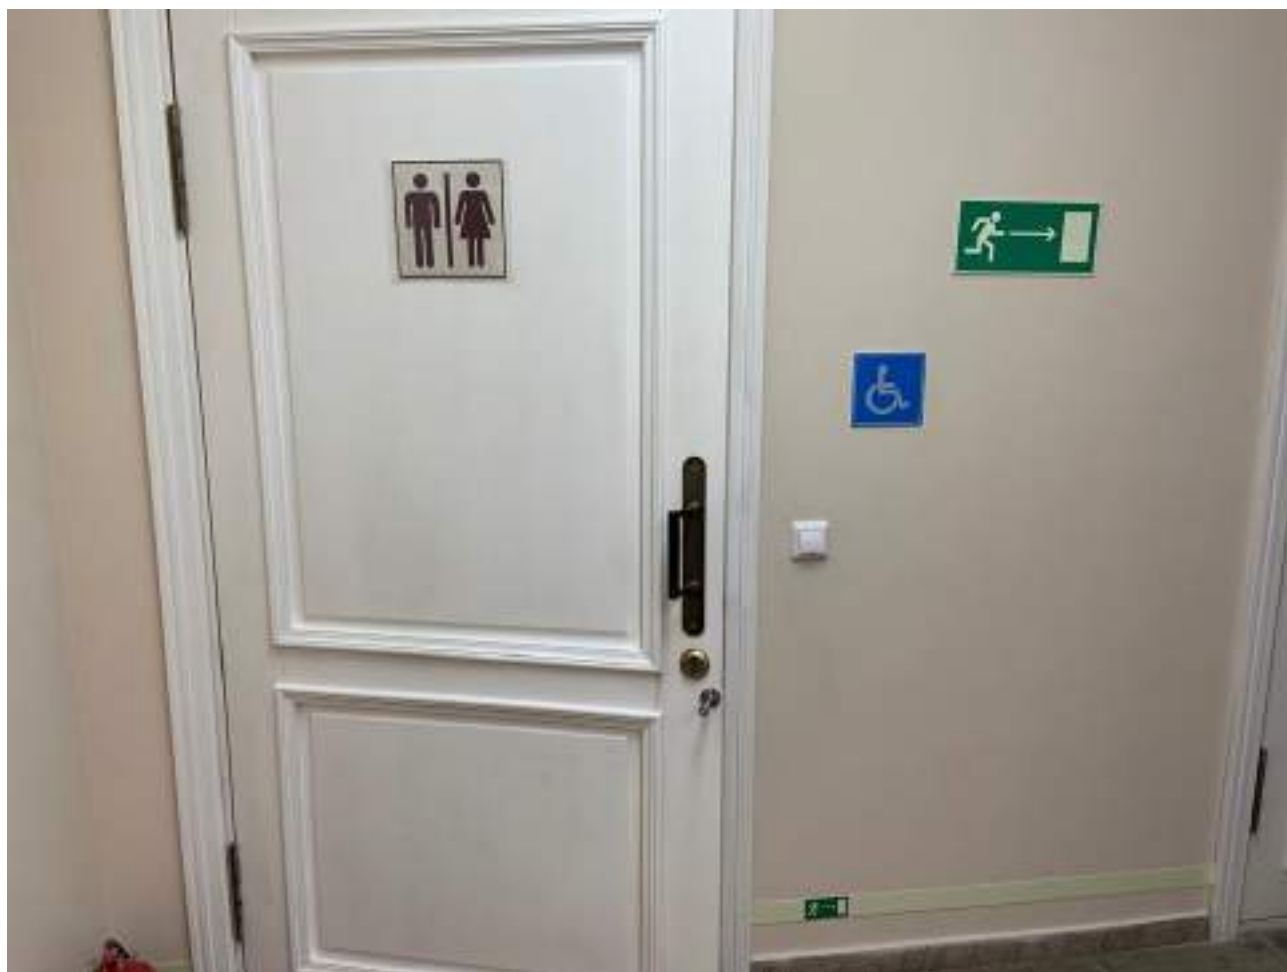
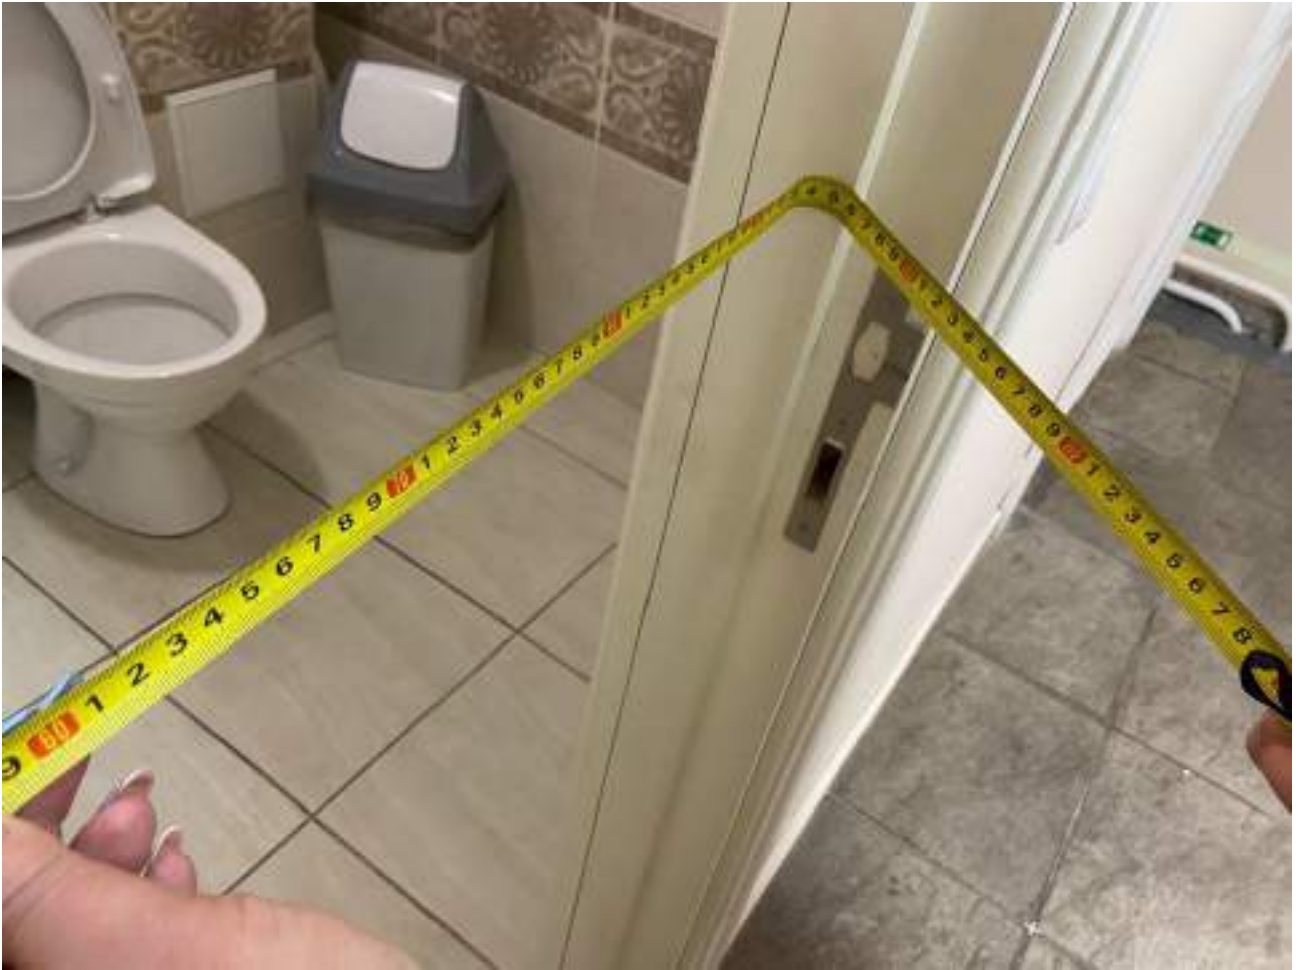
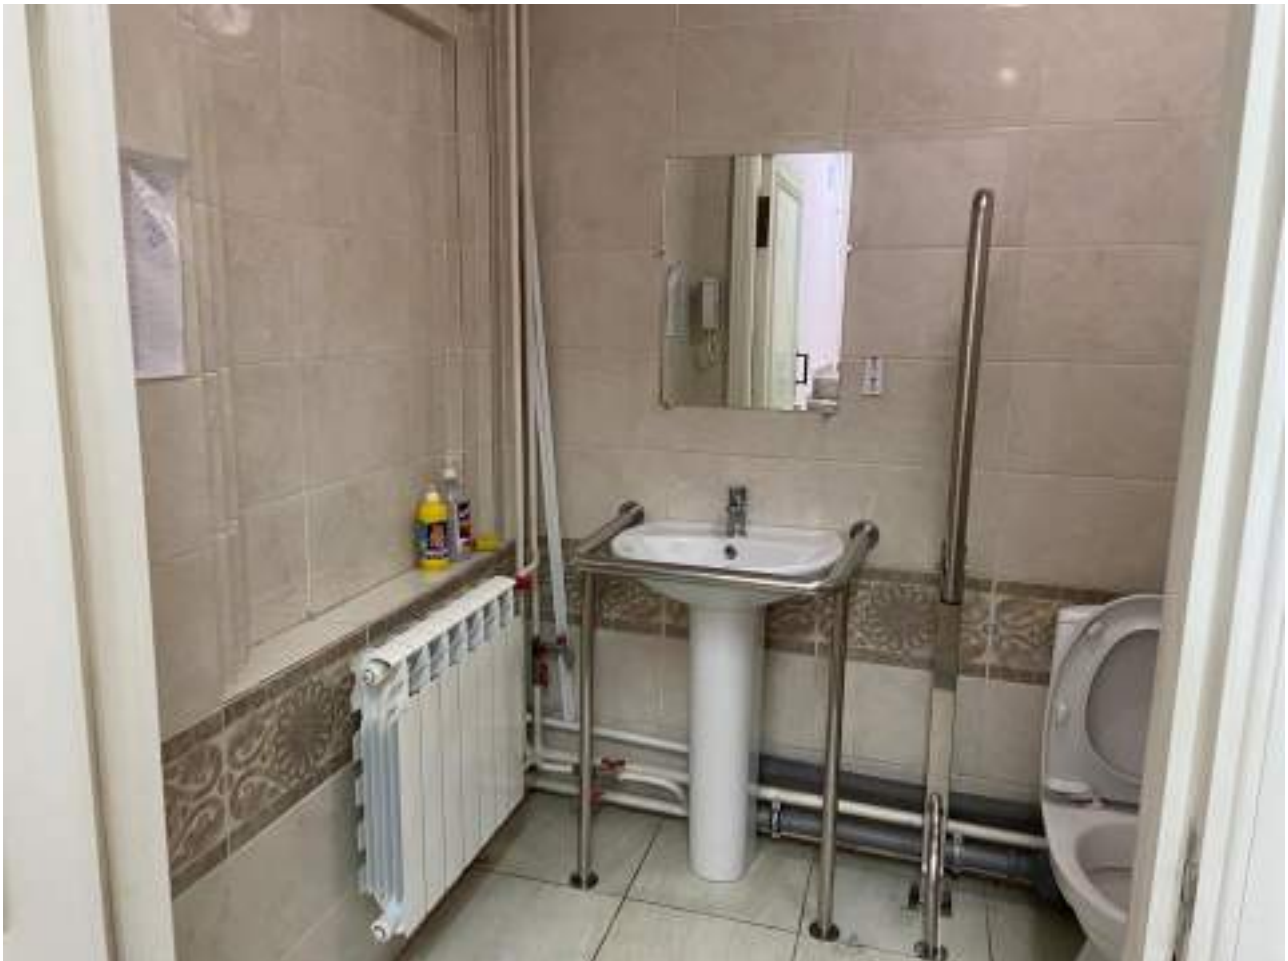
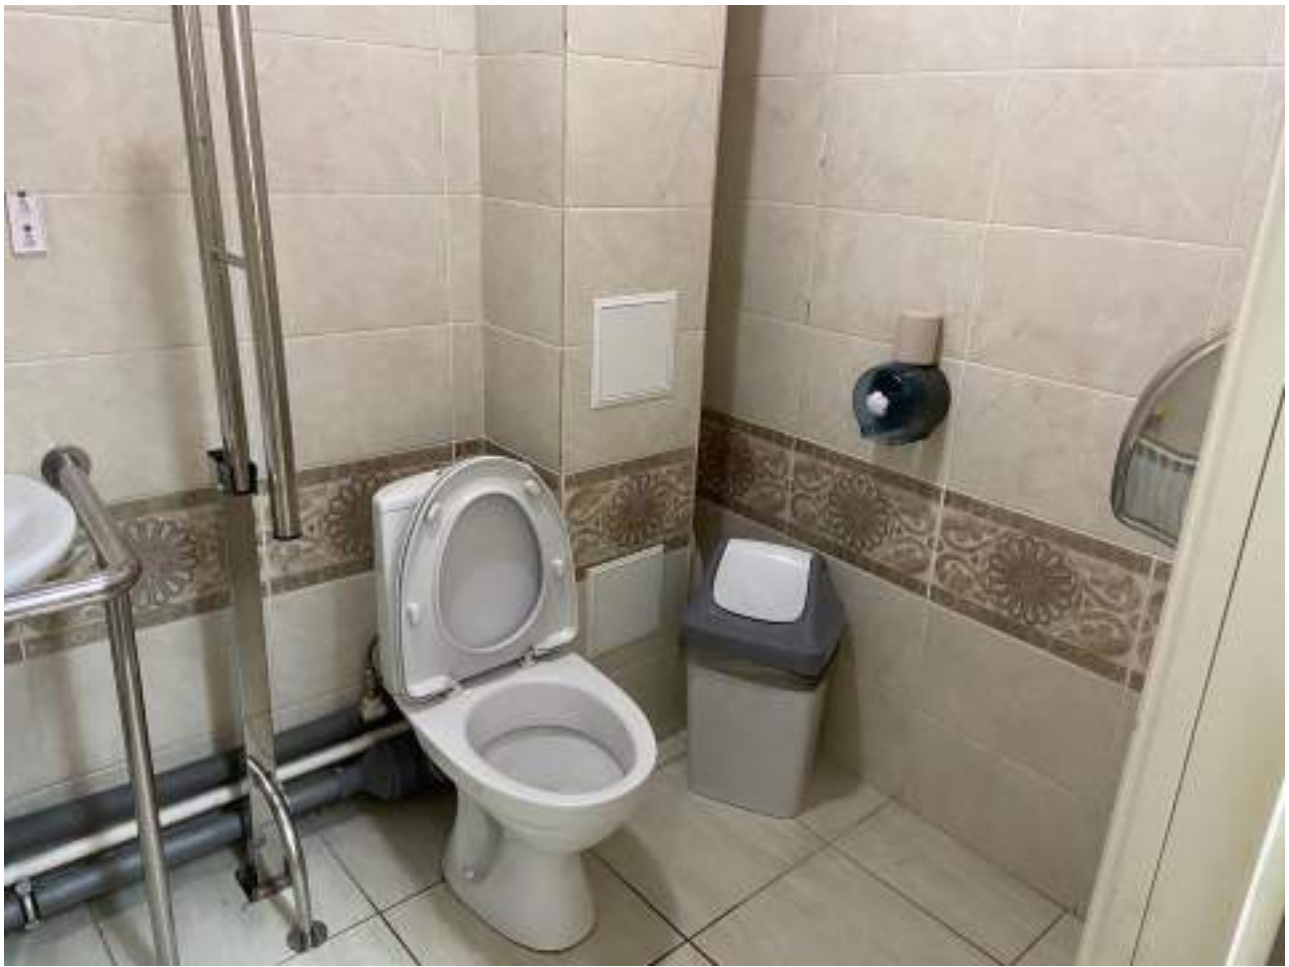
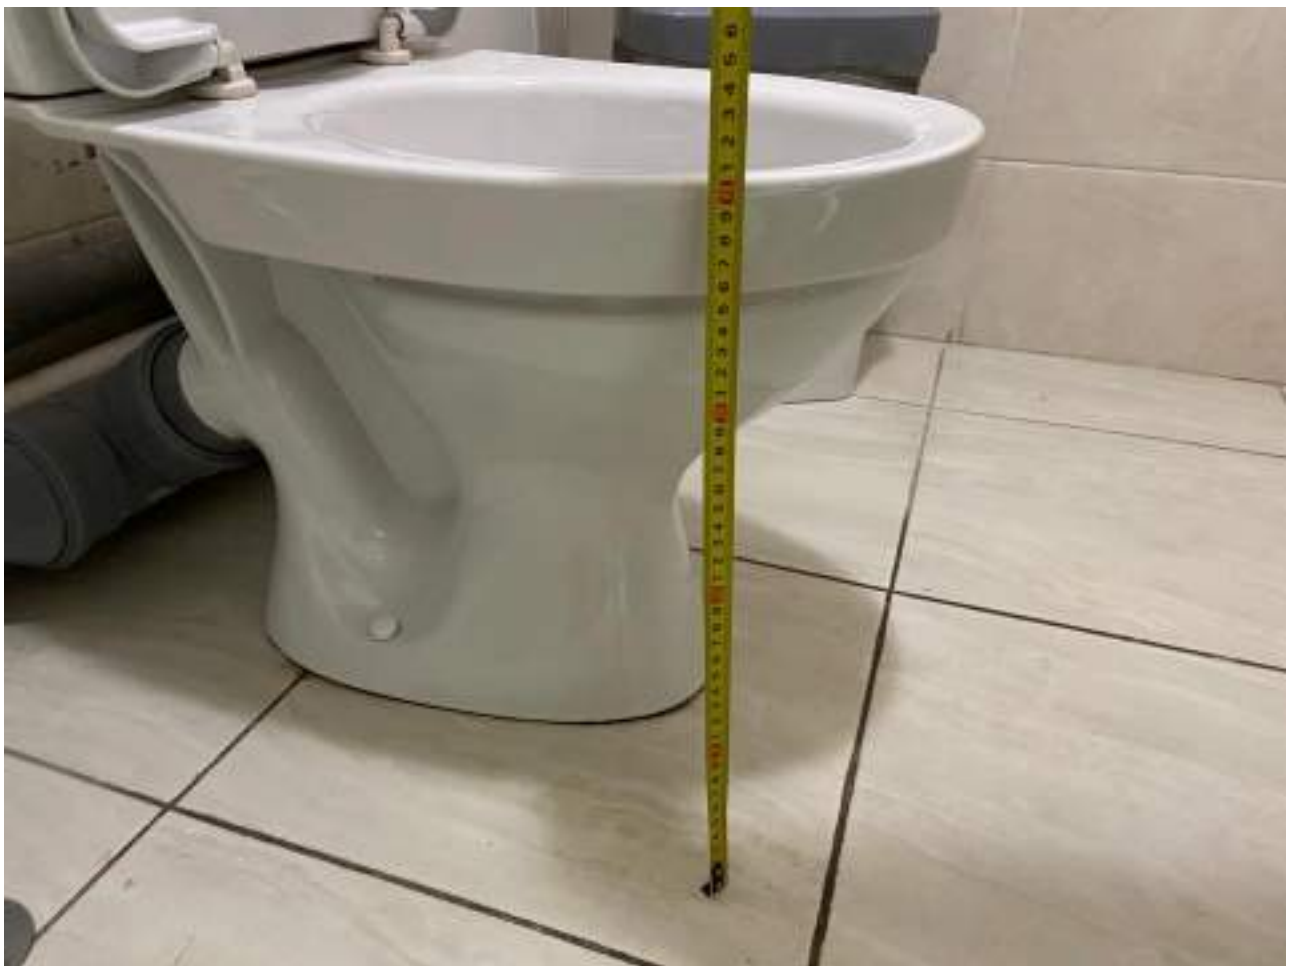
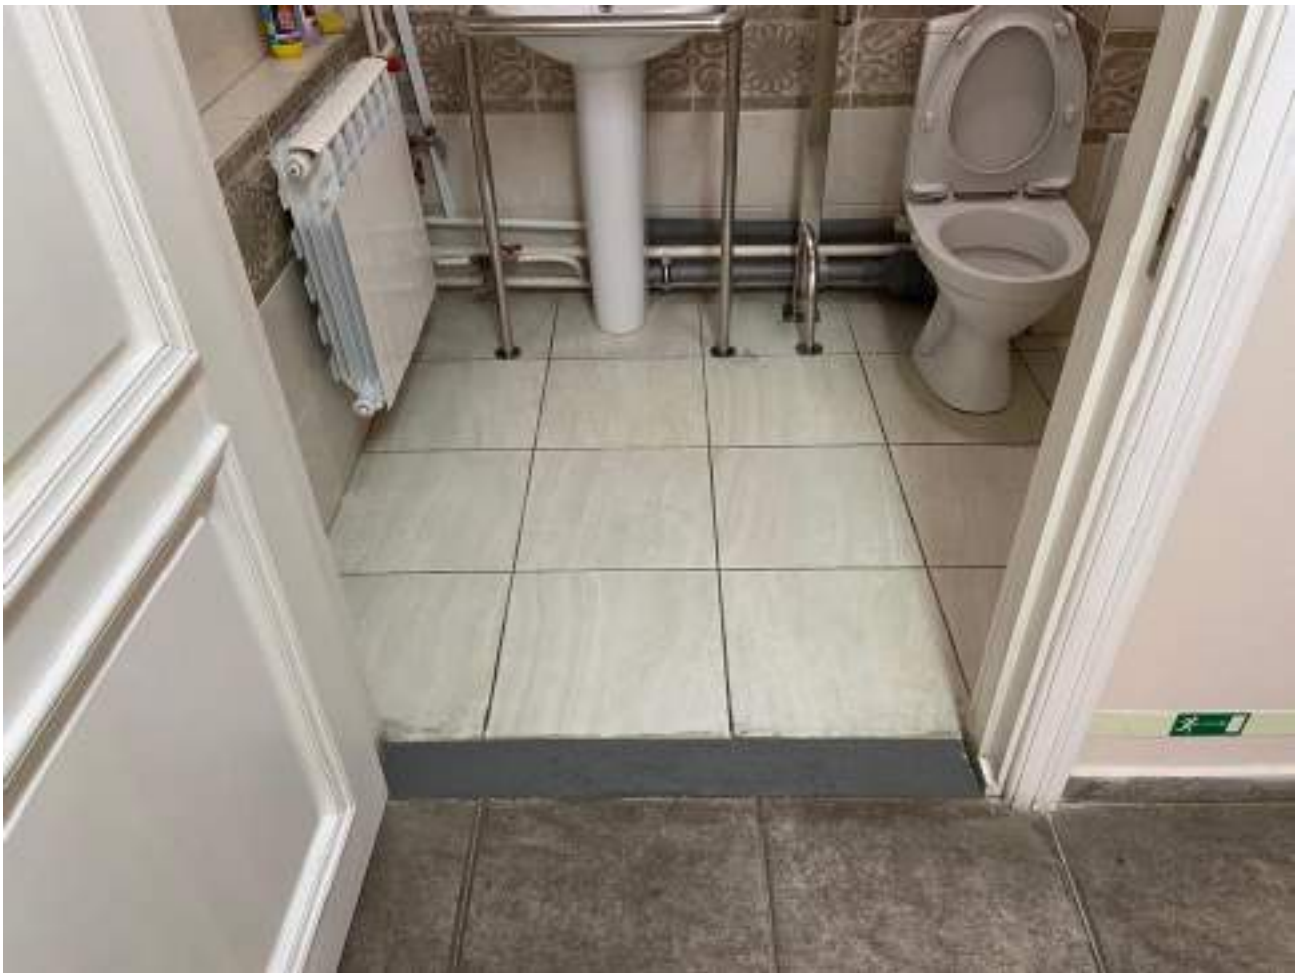
5.1	Туалетная комната	5.1 - 5.6	<p>1. Сбоку от унитаза не предусмотрено пространство для размещения кресла-коляски (СП 59.13330.2016 п. 6.3.3)</p> <p>2. Отсутствует крючок для костылей (СП 59.13330.2016 п. 6.3.3)</p> <p>3. Установленные унитазы не соответствуют норме. (СП 59.13330.2016 п. 6.3.3)</p> <p>4. Снаружи закрытого помещения над дверью не предусмотрено комбинированное устройство звуковой и визуальной аварийной сигнализации (СП 59.13330.2016 п. 6.5.8)</p> <p>5. Система двусторонней связи с дежурным расположена в недоступном месте для людей на креслах-колясках</p> <p>6. Зеркало расположено на высоком уровне</p> <p>7. Установленная раковина ограничивает подъезд людям на креслах-колясках</p> <p>8. Отсутствует поручень для унитаза с противоположной стороны</p>	Все	<p>Необходимо произвести перепланировку пространства санузла с заменой и более удобным размещением сантехнического оборудования:</p> <p>1. Необходимо сбоку от унитаза предусмотреть пространство не менее 0.8 м для размещения кресла-коляски</p> <p>2. Необходимо сбоку от унитаза предусмотреть пространство для размещения крючка для костылей</p> <p>3. Необходима замена унитаза на унитаз, имеющий опору для спины, высота 0.45-0.5 м и длину 0.7 м. Бачок унитаза должен плотно прилегать к стене, чтобы человек при необходимости мог облокотиться на него.</p> <p>4. Необходимо снаружи закрытого помещения над дверью предусмотреть комбинированное устройство звуковой и визуальной аварийной сигнализации, аварийное освещение.</p> <p>5. Необходимо перенести систему двусторонней связи на расстоянии 0,8 м от уровня пола</p> <p>6. Необходимо перенести зеркало на более низкий уровень, доступный для человека на кресле-коляске</p> <p>7. Необходимо заменить раковину на подвесную (без тюльпана)</p> <p>8. Поручни для унитаза должны быть расположены с двух сторон.</p> <p>Пояснение: В связи с тем, что здание относится к объектам культурного наследия, все виды работ необходимо согласовывать со службой по государственной охране объектов культурного наследия.</p>	Текущий ремонт

Рисунок 5.1. Вход в санузел

Рисунок 5.2. Ширина дверного проема соответствует норме (93 см)

Рисунок 5.3. Раковина в санузле

Рисунок 5.4. Санузел для МГН

Рисунок 5.5. Высота унитаза не соответствует норме (40 см)

Рисунок 5.6. Отсутствует дверной порог при входе в санузел

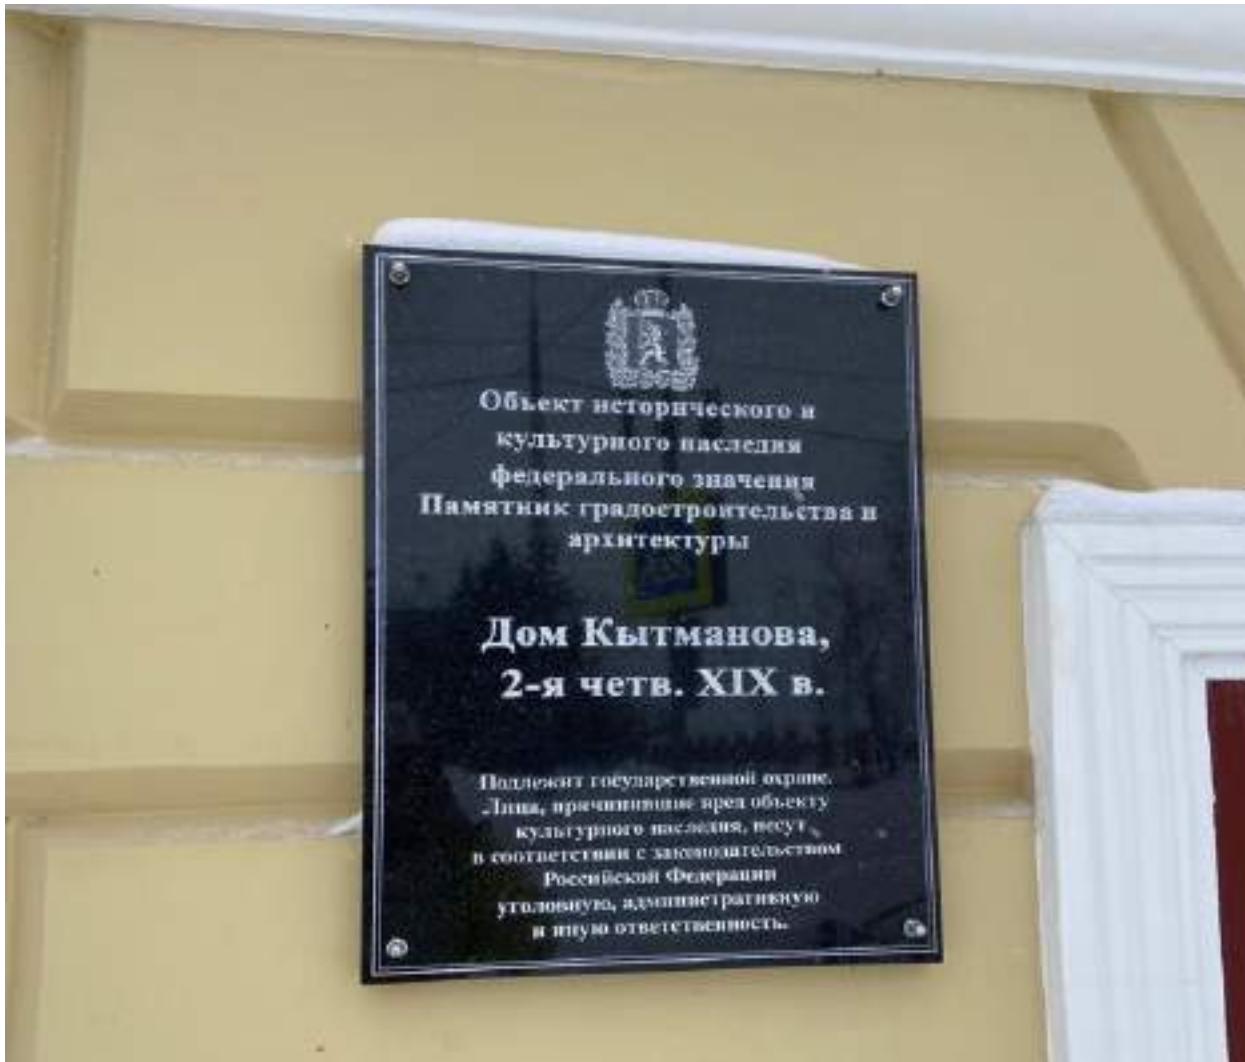
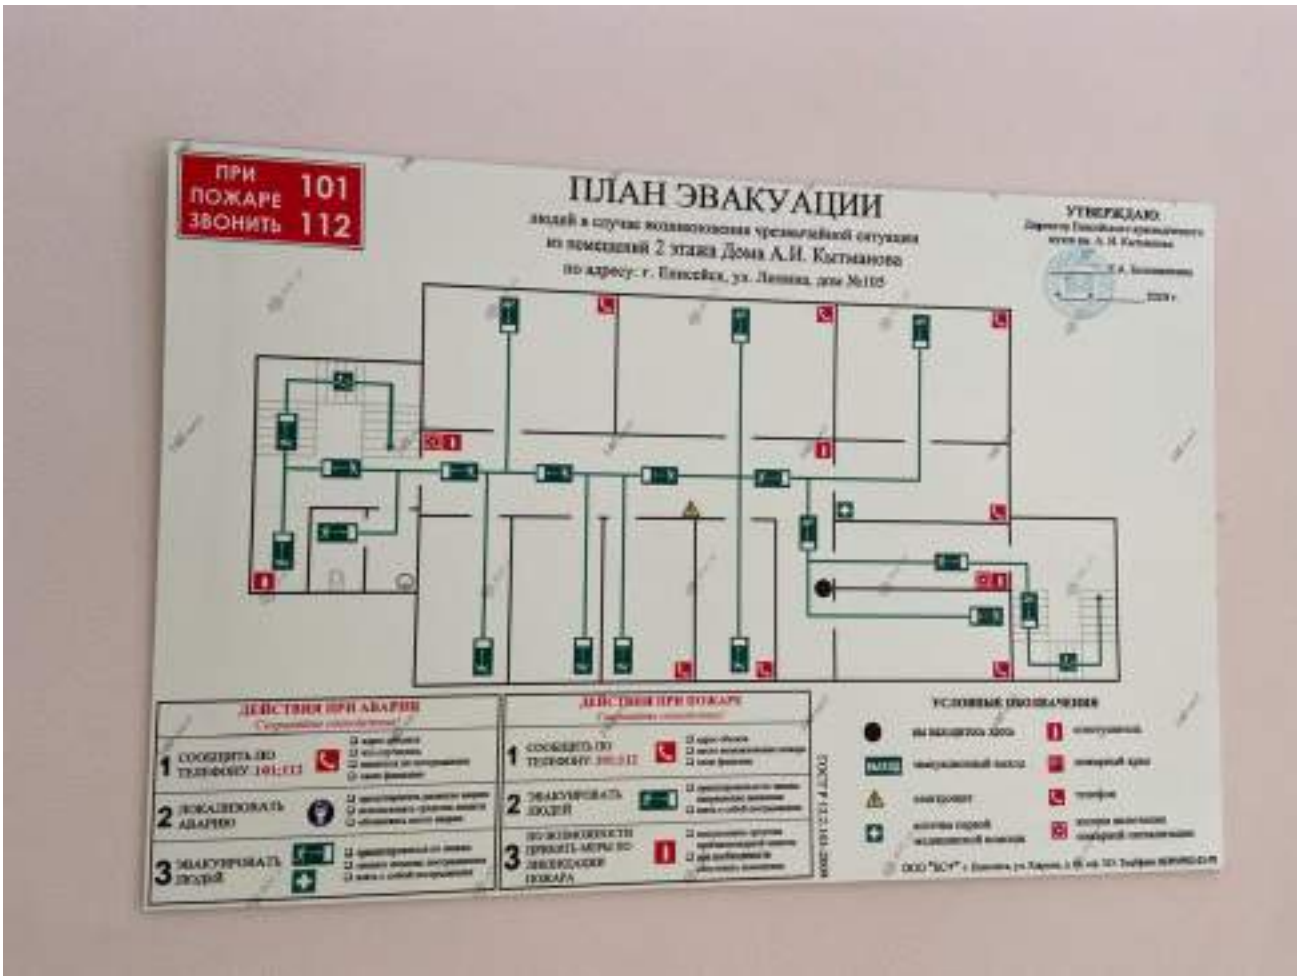
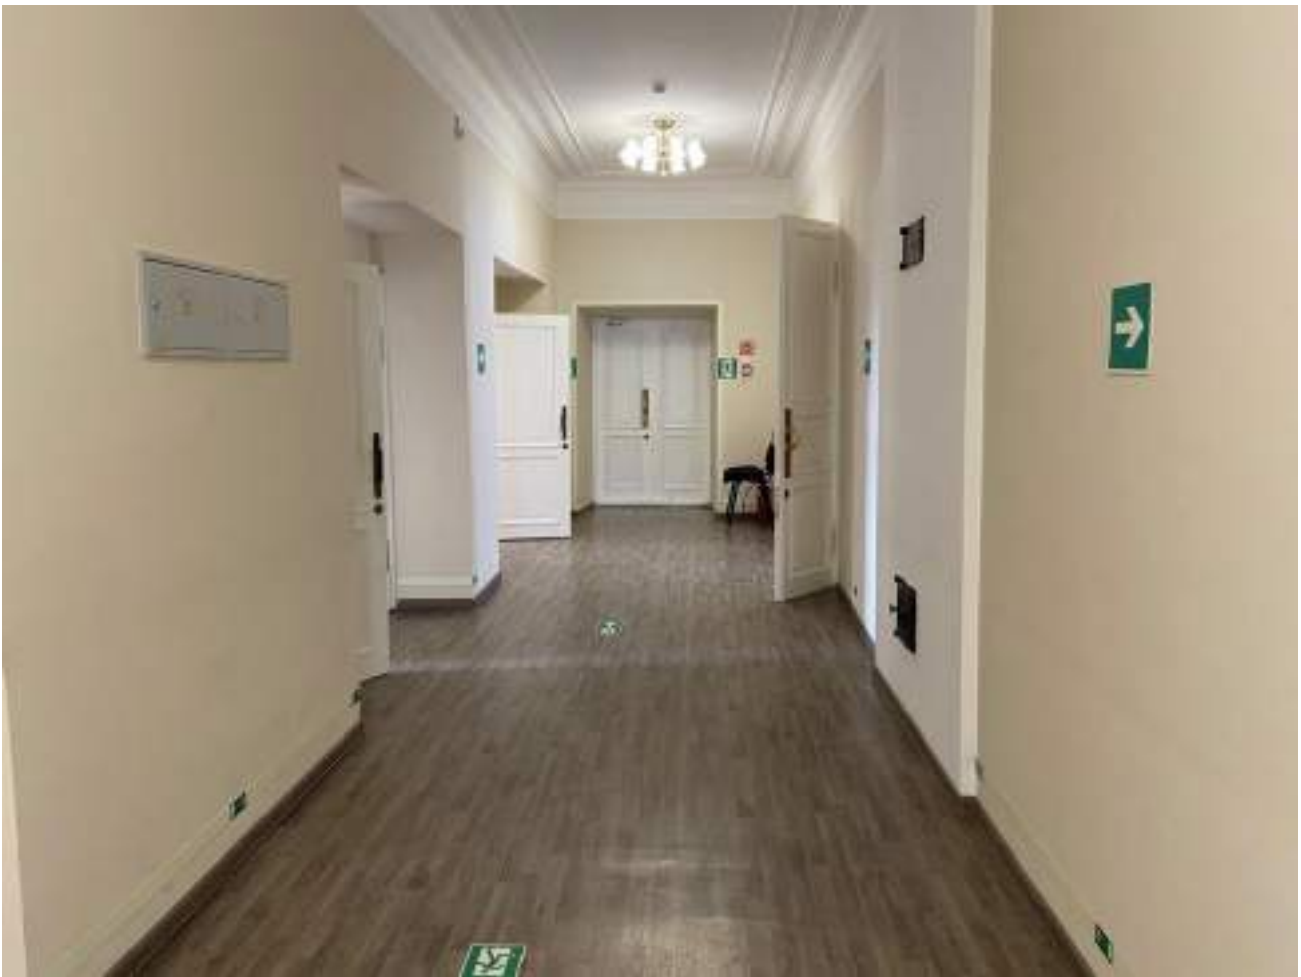
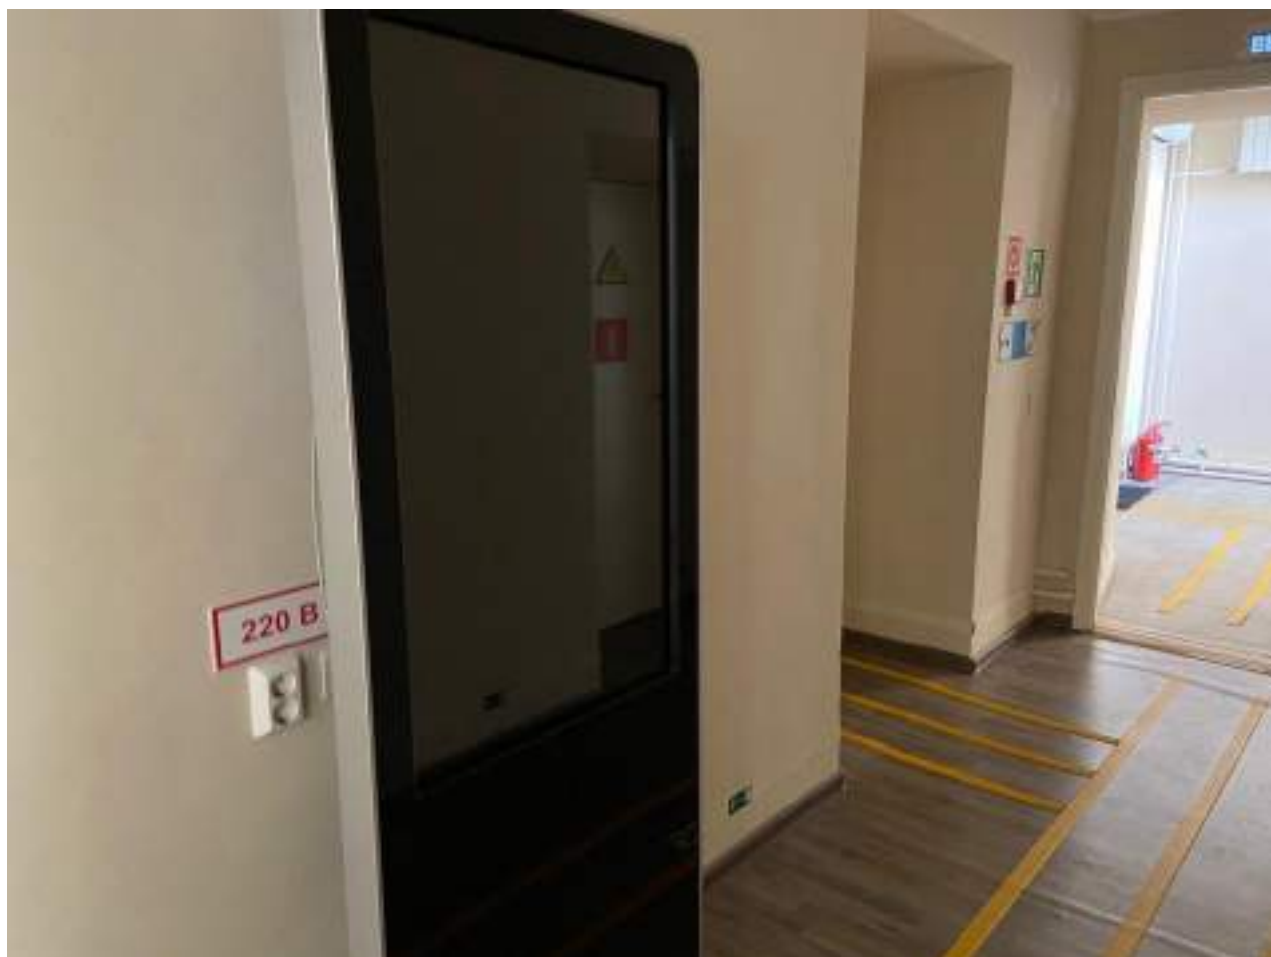
6.1	Визуальные средства	6.1 - 6.4	1. Не идентифицированы с помощью визуальных технических средств информирования, ориентирования следующие элементы: - парковочная зона; - зоны предоставления услуг для МГН (СП 59.13330.2016 п. 6.5.1)	Все	1. Необходима установка технических средств информирования. Средства информирования, ориентирования и сигнализации, размещаемые в помещениях, должны быть предназначены для пребывания различных категорий инвалидов и МГН, и на путях их движения, должны быть унифицированы и обеспечивать визуальную, звуковую, радио и тактильную информацию и сигнализацию, обеспечивающие указание направления движения, идентификацию мест и возможность получения услуги. <i>Пояснение: Необходимо нанести дорожную разметку на парковочное место для МГН. Также следует обозначить помещения, указать их назначение. На объекте имеется информационный терминал. Также размещена навигация для эвакуации. Обозначен доступный санузел.</i>	Текущий ремонт

Рисунок 6.1 Информационная табличка с названием учреждения

Рисунок 6.2 План эвакуации

Рисунок 6.3 Направление пути эвакуации

Рисунок 6.4 Информационный терминал

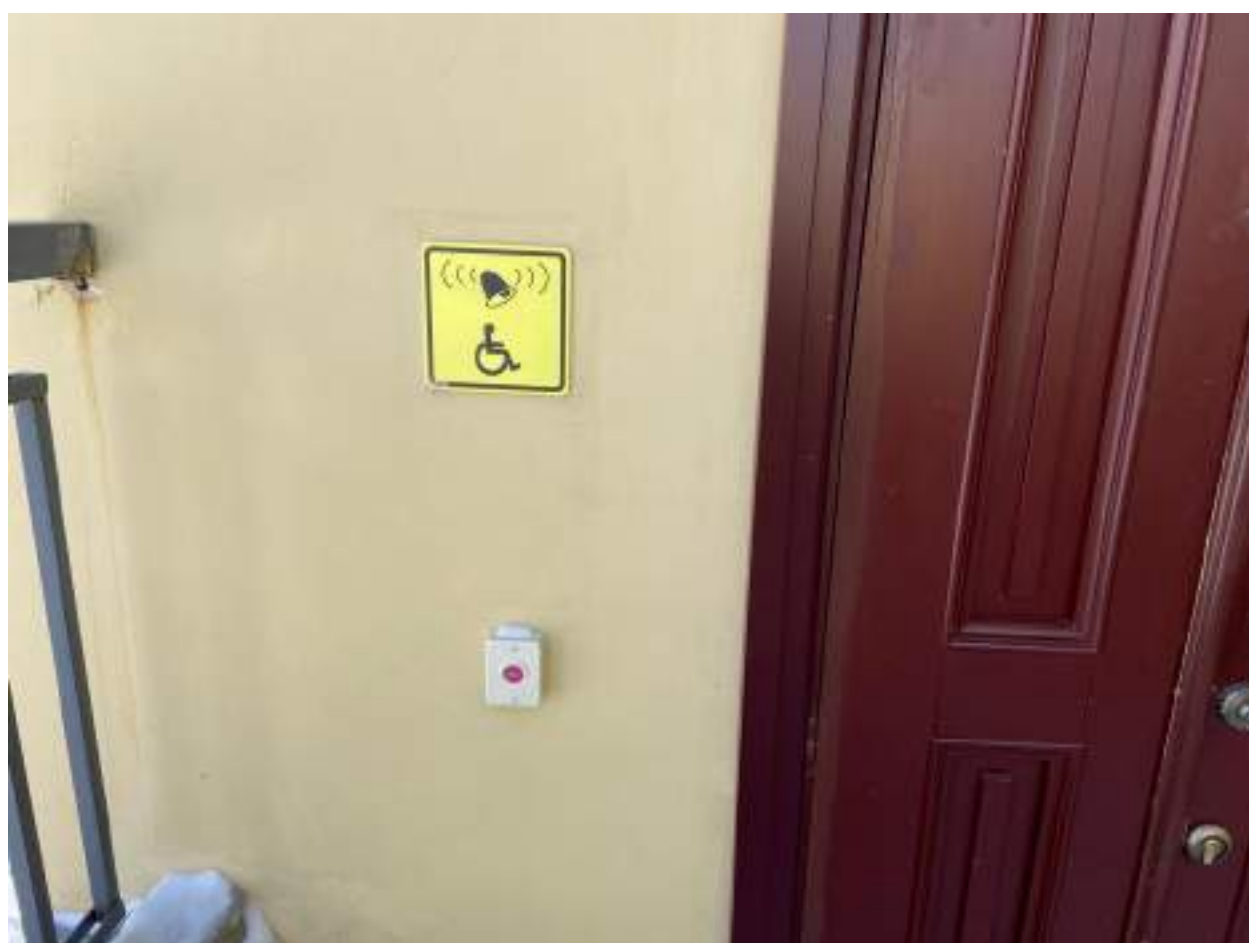
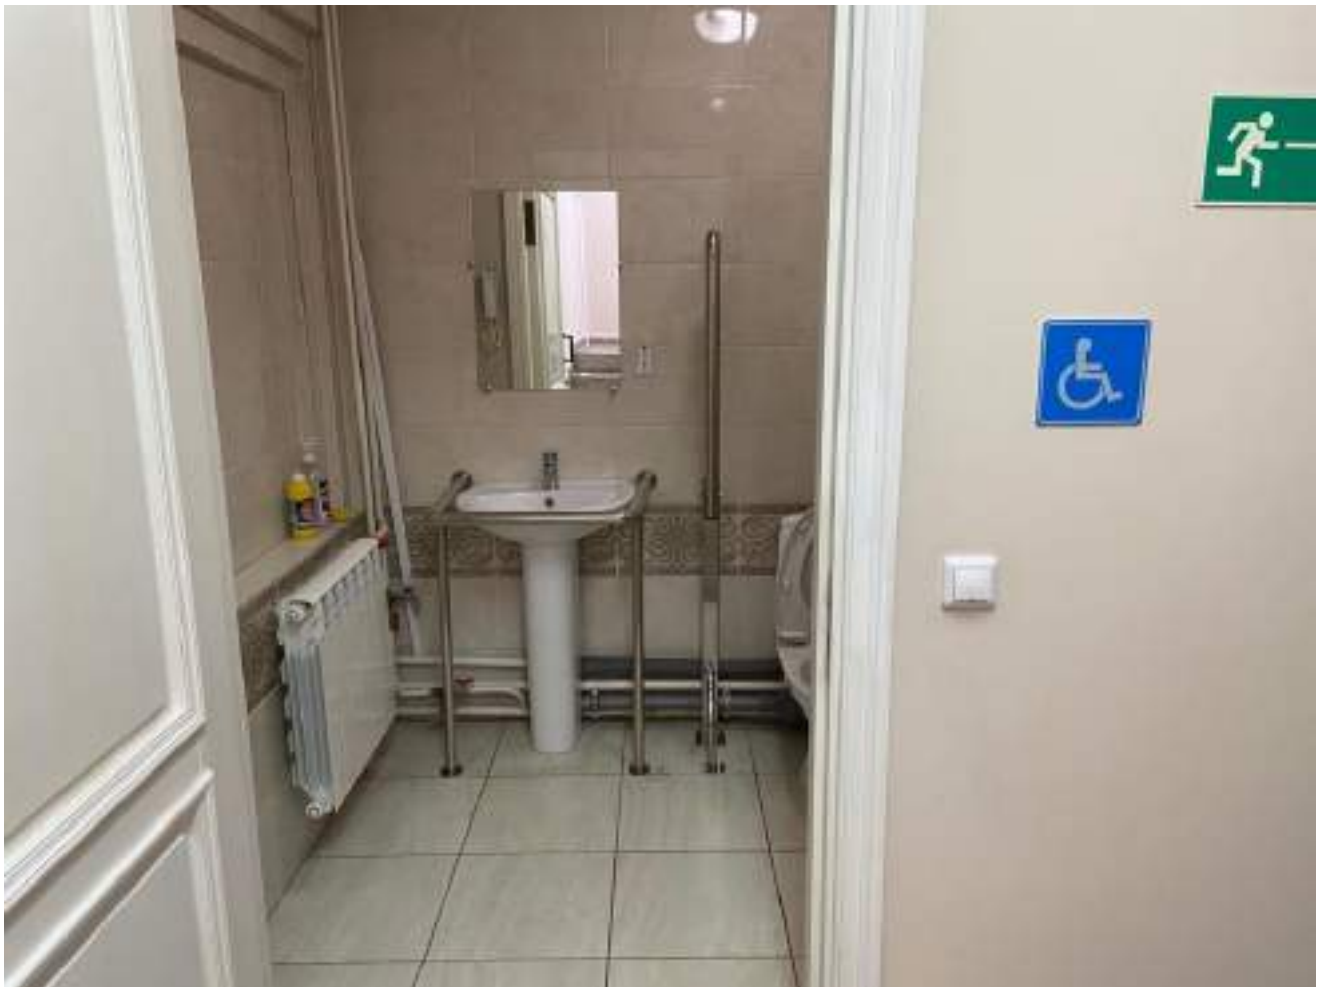
6.2	Акустические средства	6.4 - 6.5	1. Снаружи закрытого помещения над дверью не предусмотрено комбинированное устройство звуковой и визуальной аварийной сигнализации (СП 59.13330.2016 п. 6.5.8)	Все	1. Необходимо снаружи закрытого помещения над дверью предусмотреть комбинированное устройство звуковой и визуальной аварийной сигнализации, аварийное освещение (санузел для МГН) <i>Пояснение: На первом этаже в здании располагается специализированный информационный терминал. В кабине санузла имеется система двусторонней связи с дежурным. На входе установлена кнопка вызова помощи. Для слабослышащих посетителей используются</i>	Текущий ремонт

<i>индукционные системы.</i>	
6.3	Тактильные средства	6.5 - 6.6	<p>1. Отсутствуют тактильно-контрастные указатели, выполняющие функцию предупреждения (СП 59.13330.2016 п. 5.1.10, п. 5.1.12, п. 6.2.3)</p> <p>2. Отсутствует тактильная мнемосхема помещения (СП 59.13330.2016 п. 8.1.6)</p> <p>3. Отсутствуют информирующие тактильные таблички для людей с нарушением зрения (СП 59.13330.2016 п. 6.5.9)</p>	С	<p>1. Необходимо установить тактильно-контрастные указатели, выполняющие функцию предупреждения перед лестничными маршами, а также перед фронтальными дверьми и препятствиями на путях движения.</p> <p>Участки пола на коммуникационных путях перед доступными дверными проемами, находящимися фронтально по ходу движения, входами на лестничные клетки, открытыми лестничными маршами, стационарными препятствиями должны иметь тактильно-контрастные предупреждающие указатели глубиной 0,5 - 0,6 м, с высотой рифов 4 мм.</p> <p>Предупреждающие тактильно-контрастные указатели должны быть:</p> <ul style="list-style-type: none"> - на расстоянии 0,3 м от препятствия или плоскости дверного полотна, если дверь открывается по ходу движения; - на расстоянии ширины полотна двери от плоскости дверного полотна, если дверь открывается навстречу движению; - непосредственно перед выходом на лестничную площадку через открытый проем без двери; - на расстоянии 0,3 от внешнего края проступи верхней и нижней ступеней открытых лестничных маршей (если проступь ступени на верхней площадке выделена конструктивно, предупреждающий указатель должен непосредственно примыкать к проступи, независимо от ее ширины). <p>2. При входах в здания массового посещения (вокзалы всех видов транспорта, учреждения социального назначения, торговые предприятия, административно-управленческие учреждения, многофункциональные комплексы и т.п.) для инвалидов по зрению должна быть установлена информационная тактильная или тактильно-звуковая мнемосхема, отображающая</p>	Текущий ремонт, индивидуальное решение

Рисунок 6.5 Кнопка вызова помощи при входе

Рисунок 6.6 Тактильная пиктограмма санузла
