Приложение к акту обследования объекта

Объект культурного наследия «Дом Бородкина, 1861 г.»
(Красноярский край, г. Енисейск, ул. Рабоче-Крестьянская, д.62)

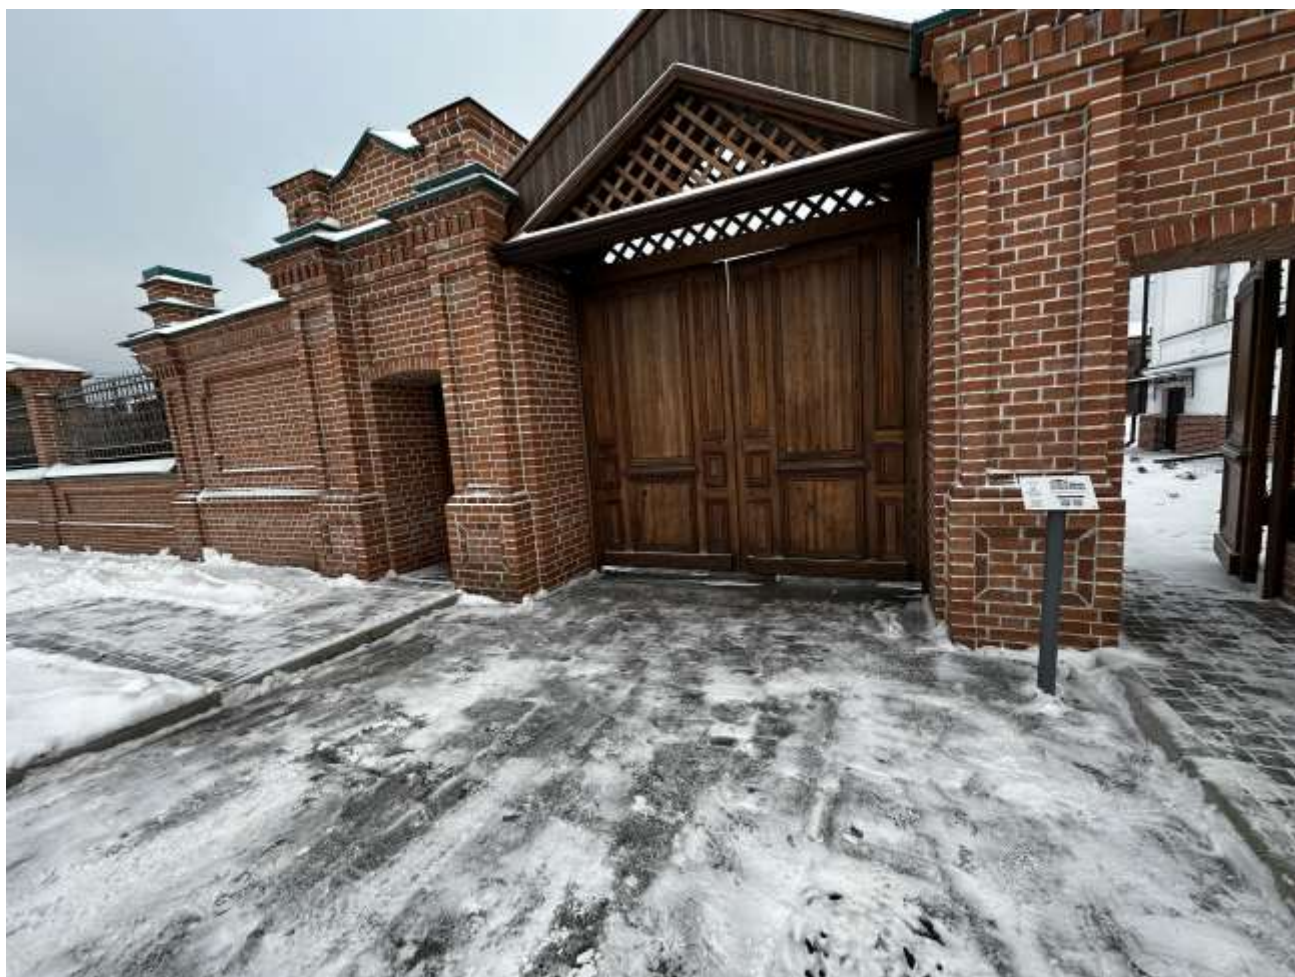
Рисунок 1.1 Вид на территорию объекта

1.1	Вход (входы) на территорию	1.1 - 1.2	<p>1. Вход на территорию не оборудован элементами информации об объекте (СП 59.13330.2020 п.5.1.1)</p> <p>2. Отсутствует информация о наличии парковочной зоны на территории объекта</p>	Все	<p>1. Вход на земельный участок проектируемого или приспособляемого объекта следует оборудовать доступными для МГН элементами информации об объекте.</p> <p>2. Рекомендуется разместить информацию о наличии парковки на территории объекта и номер телефона сотрудника, ответственного за открытие ворот для въезда на территорию.</p> <p>Пояснение: <i>Необходимо разместить тактильную табличку со шрифтом Брайля с названием учреждения при входе на территорию.</i></p> <p><i>Здание относится к объектам культурного наследия. Все виды работ необходимо согласовывать со службой по государственной охране объектов культурного наследия.</i></p>	<p>Текущий ремонт</p> <p>Текущий ремонт</p>

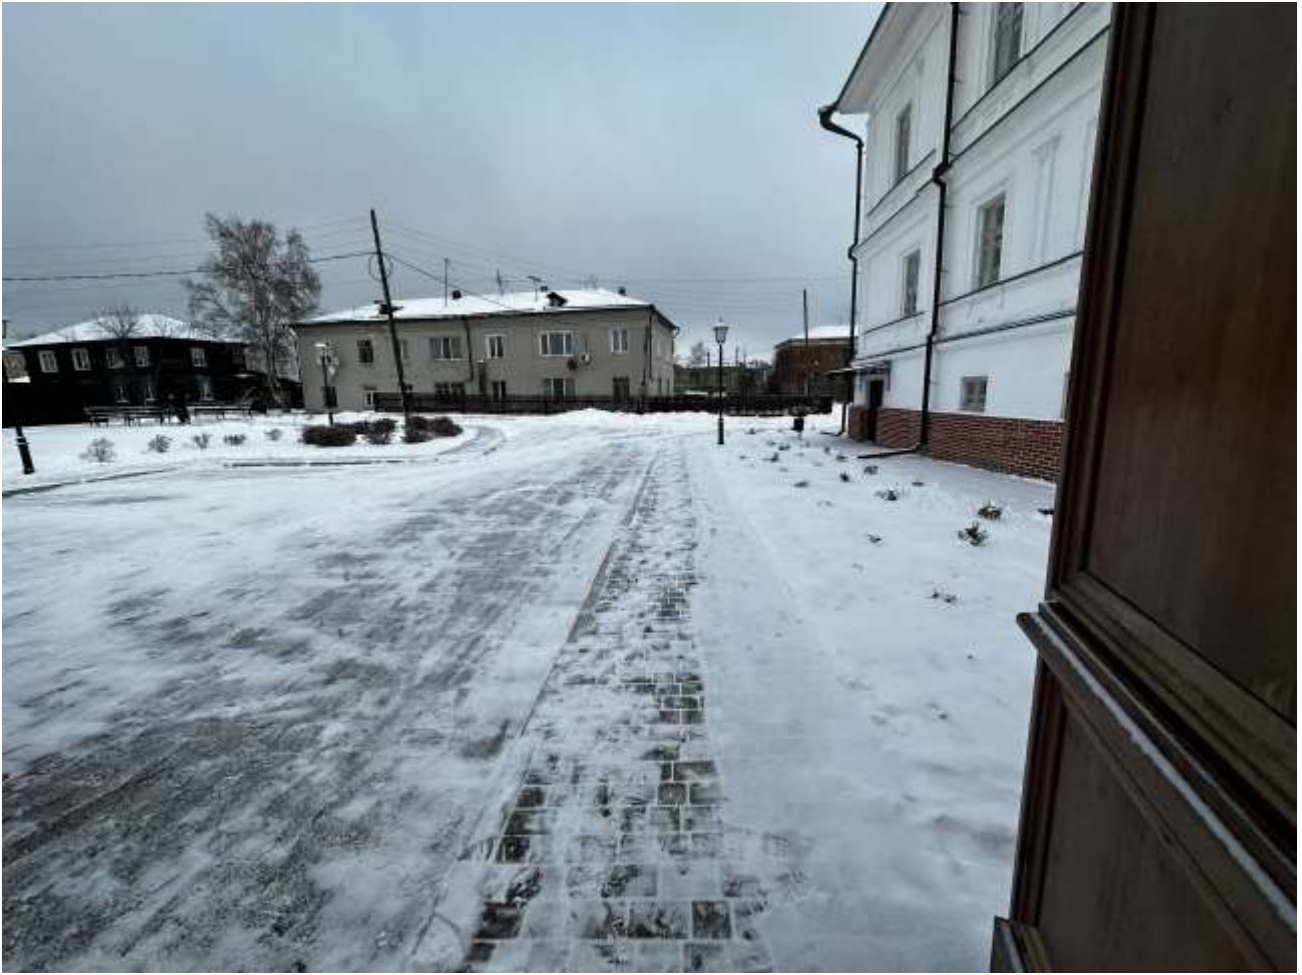
1.2	Путь (пути) движения на территории	1.3 - 1.6	<p>1. Отсутствуют указатели направления пути к доступному входу в здание (СП 59.13330.2020 п. 6.5.1)</p> <p>2. Отсутствует понижение бордюрного камня при движении к зоне отдыха (СП 59.13330.2020 п. 5.1.8)</p>	Все	<p>1. Требуется установить указатели направления пути к доступному входу в здание для людей на креслах-колясках</p> <p>2. В местах изменения высот поверхностей пешеходных путей их выполняют плавным понижением с уклоном не более 1:20 (50 %) или обустраивают пандусами бордюрными согласно 5.4.</p> <p>Пояснение: <i>До момента проведения ремонтных работ сотрудниками учреждения может оказываться ситуационная помощь. Информацию об оказании ситуационной помощи можно</i></p>	<p>Текущий ремонт</p> <p>Капитальный ремонт</p>

Рисунок 1.3 Пути движения на территории

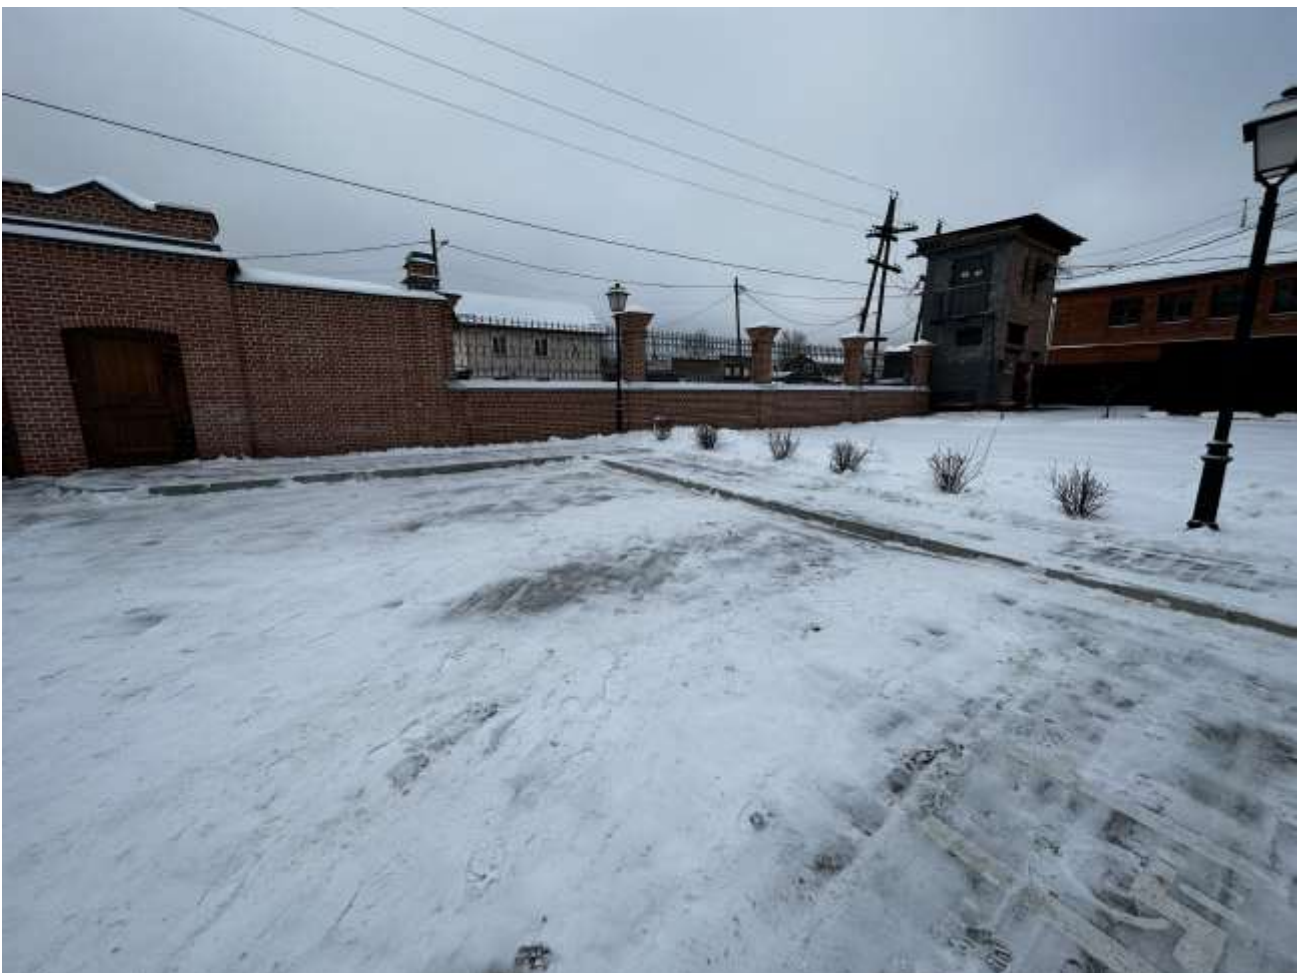
Рисунок 1.8 Парковочная зона на территории объекта

<i>разместить на официальном сайте организации и других источниках.</i>	
1.3	Лестница	-	Нет	-	-	-
1.4	Пандус	-	Нет	-	-	-
1.5	Автостоянка и парковка	1.7 - 1.10	1. Выделяемое машино-место для МГН не обозначено дорожными знаками (СП 59.13330.2020 п. 5.2.1)	Все	1. Выделяемое машино-место должно обозначаться дорожной разметкой и, кроме того, на участке около здания - дорожными знаками, выполняемым на вертикальной поверхности (стене, стойке и т.п.) на высоте от 1,5 до 2,0 м (знак «Парковка» и табличка «Инвалид»). Разметку места для стоянки (парковки) транспортных средств инвалида на кресле-коляске следует предусматривать размерами 6,0 х 3,6 м, что дает возможность создать безопасную зону сбоку и сзади машины.	Текущий ремонт

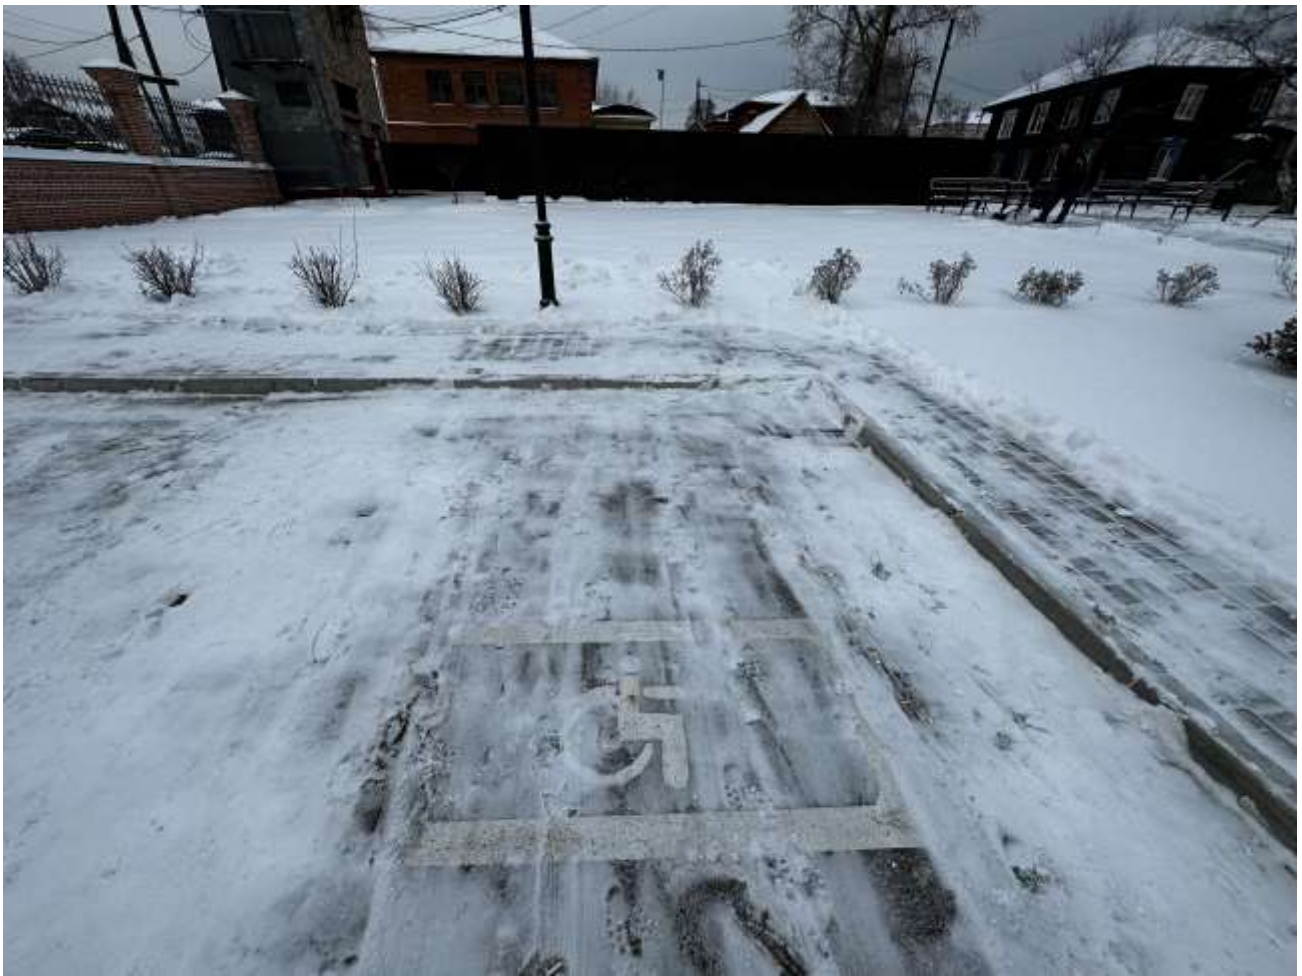
Рисунок 1.9 Дорожная разметка на парковочном месте для МГН

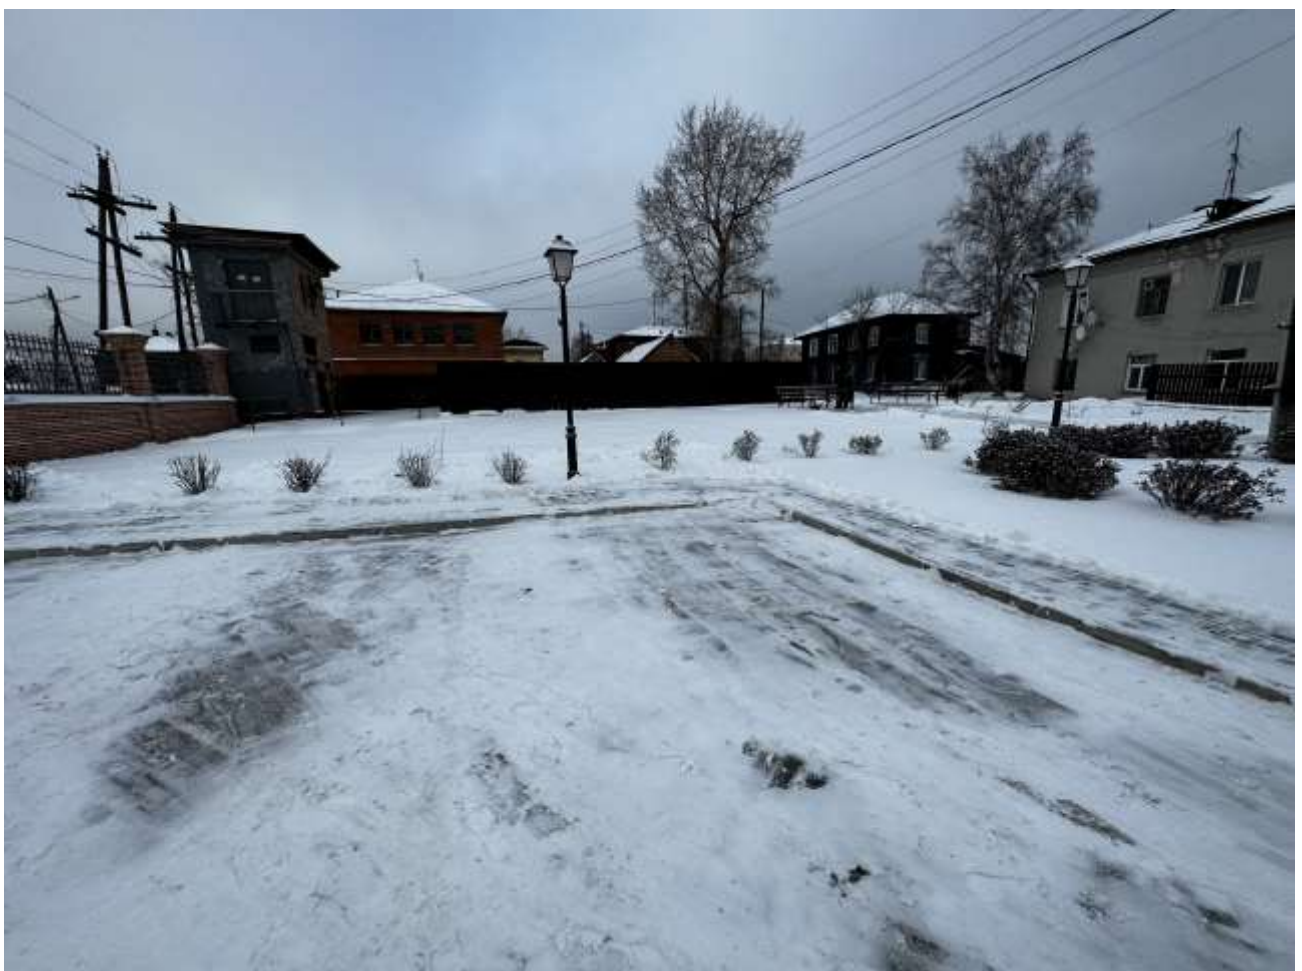
Рисунок 1.10 Вид на парковочное место для МГН

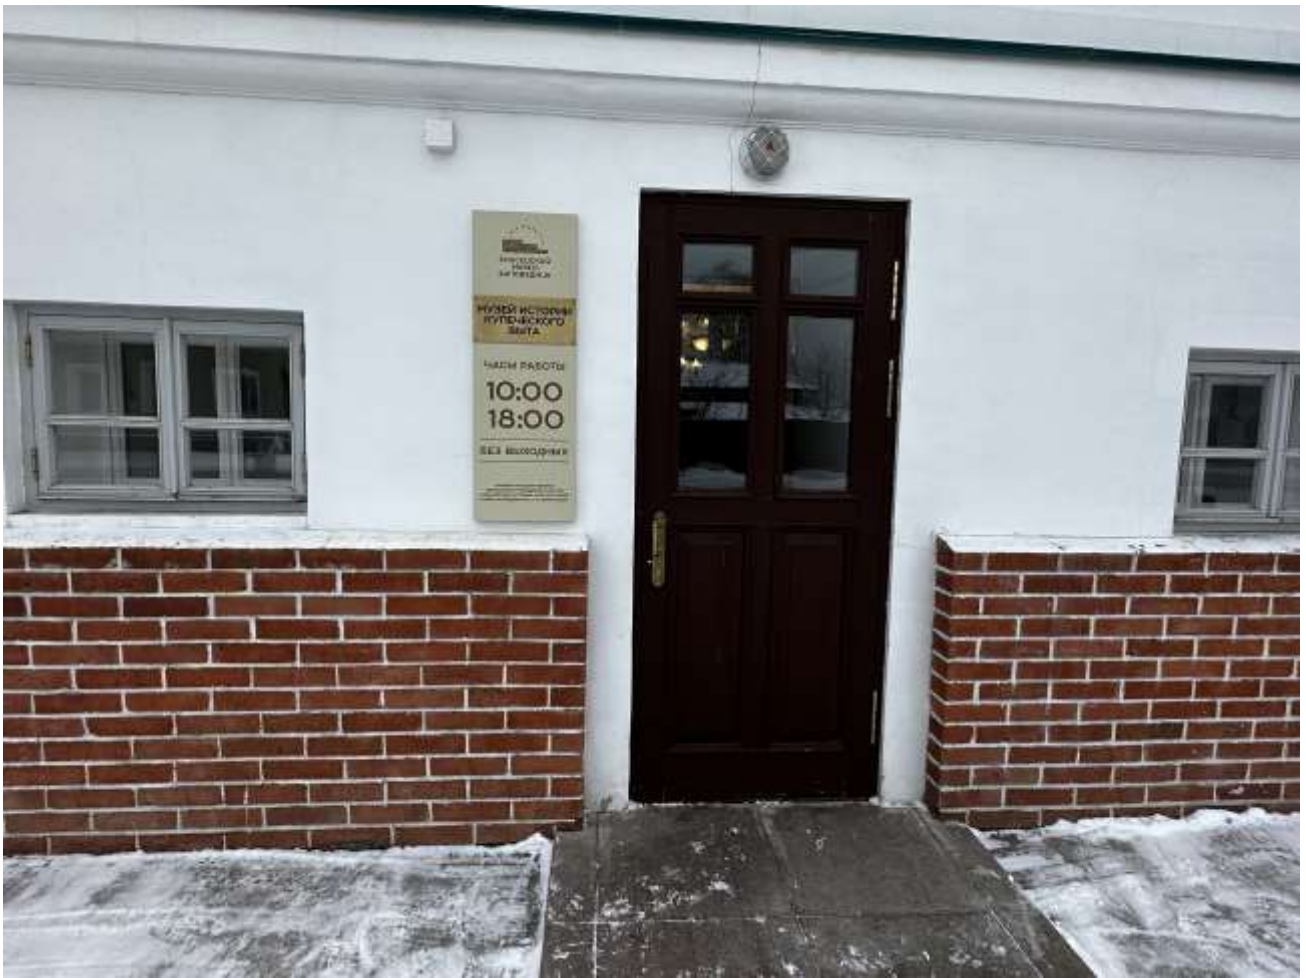
2.1	Лестница (наружная)	-	Нет	-	-	-
2.2	Пандус (наружный)	-	Нет	-	-	-
2.3	Дверь (входная)	2.1.1 - 2.1.3	<p>1. Усилие открытия двери более 50Нм (СП 59.13330.2020 п. 6.1.5)</p> <p>2. Входная площадка не соответствует размерам и имеет зазор с тротуаром шириной более 7 см (СП 59.13330.2020 п. 6.1.4, п. 5.1.11)</p> <p>3. Отсутствует тактильная предупреждающая плитка перед входной дверью (СП 59.13330.2020 п. 6.1.8, ГОСТ Р 52875, п. 4.3.2)</p> <p>4. Дверной порог больше 0,014м (СП 59.13330.2020 п. 6.2.4)</p> <p>5. Отсутствует навигация ко входу для людей на креслах-колясках (СП</p>	КОС	<p>1. Входные и противопожарные двери должны быть оборудованы доводчиками по ГОСТ Р 56177. Усилие открывания двери не должно превышать 50 Нм.</p> <p>2. Необходимо расширить входную площадку и устранить зазор между площадкой и тротуаром. Размеры входной площадки (ширина × глубина) при реконструкции или в рамках «разумного приспособления» – 1,4 × 1,8 м (при размещении дверных ручек по 6.4.2). Покрытие из бетонных плит или брусчатки должно иметь толщину швов между элементами покрытия не более 0,01 м.</p> <p>3. Необходимо разместить тактильную плитку перед входом и выходом из учреждения: если дверь открывается на себя – на расстоянии, равном ширине полотна двери. Тактильно-контрастные указатели (рисунок: конус в линейном порядке) должны быть глубиной 0.5-0.6 метра и укладываться на всю ширину дверного проема.</p> <p>4. Дверные проемы не должны иметь порогов и перепадов высот пола. При необходимости устройства порогов их высота или перепад высот не должны превышать 0,014 м</p> <p>5. Для посетителей на креслах-колясках организован</p>	<p>Текущий ремонт</p> <p>Капитальный ремонт</p> <p>Текущий ремонт</p> <p>Капитальный ремонт</p> <p>Текущий ремонт</p>

Рисунок 2.1.2 Дверь при входе в здание

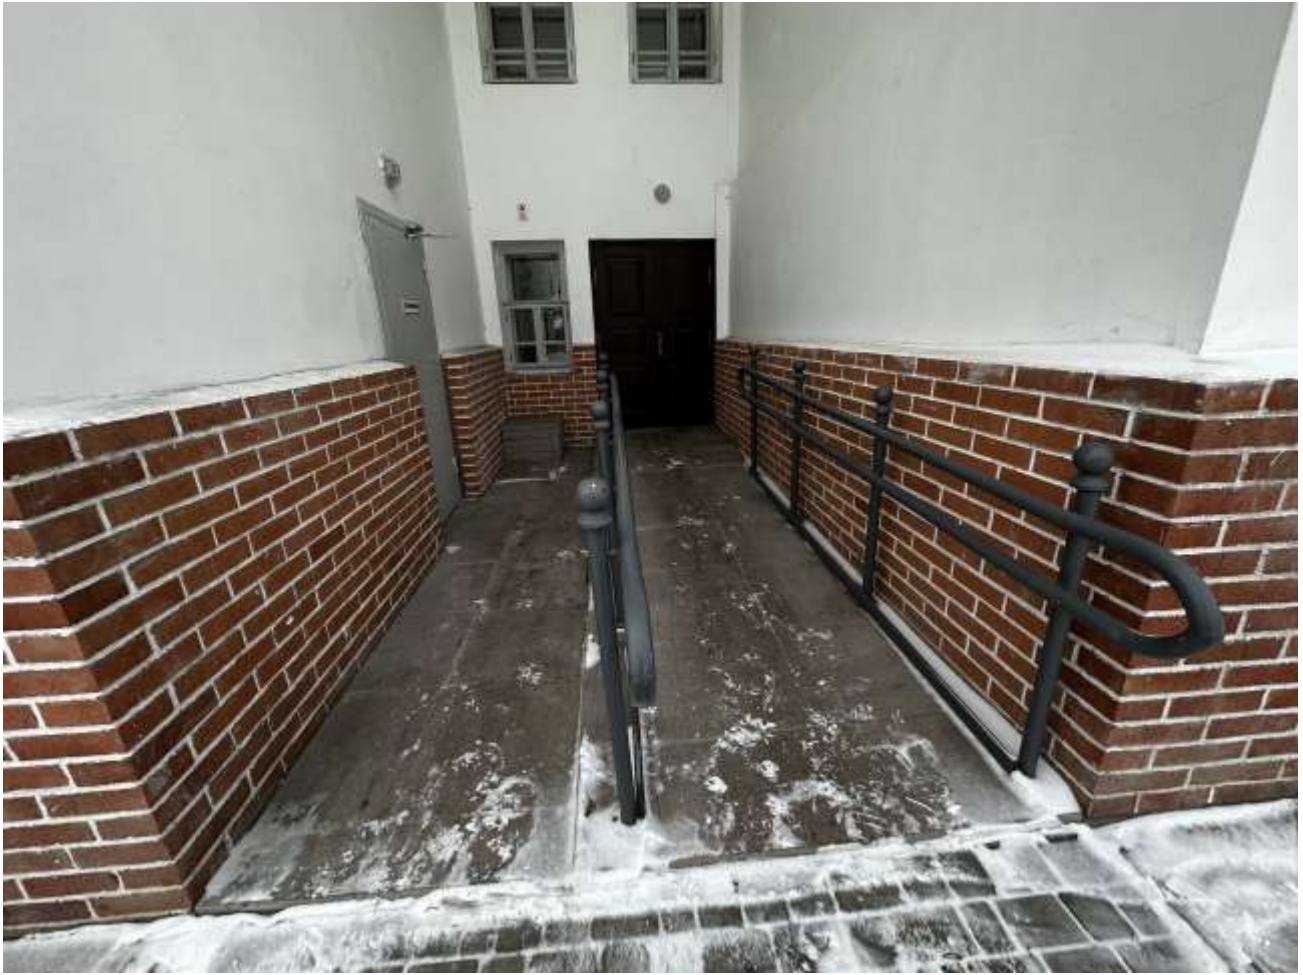
Рисунок 2.2.1 Вход для людей на креслах-колясках

2.1	Лестница (наружная)	-	Нет	-	-	-
2.2	Пандус (наружный)	2.2.1 - 2.2.4	1. Заезд на пандус имеет препятствие высотой 4 см	К	1. Необходимо устранить препятствие и сделать плавное понижение в начале пандуса <i>Пояснение:</i> <i>До момента проведения ремонтных работ необходимо установить кнопку вызова помощи рядом с пандусом (где отсутствует плавное понижение) и/или разместить информационную табличку с номером телефона сотрудника для оказания ситуационной помощи.</i>	Текущий ремонт

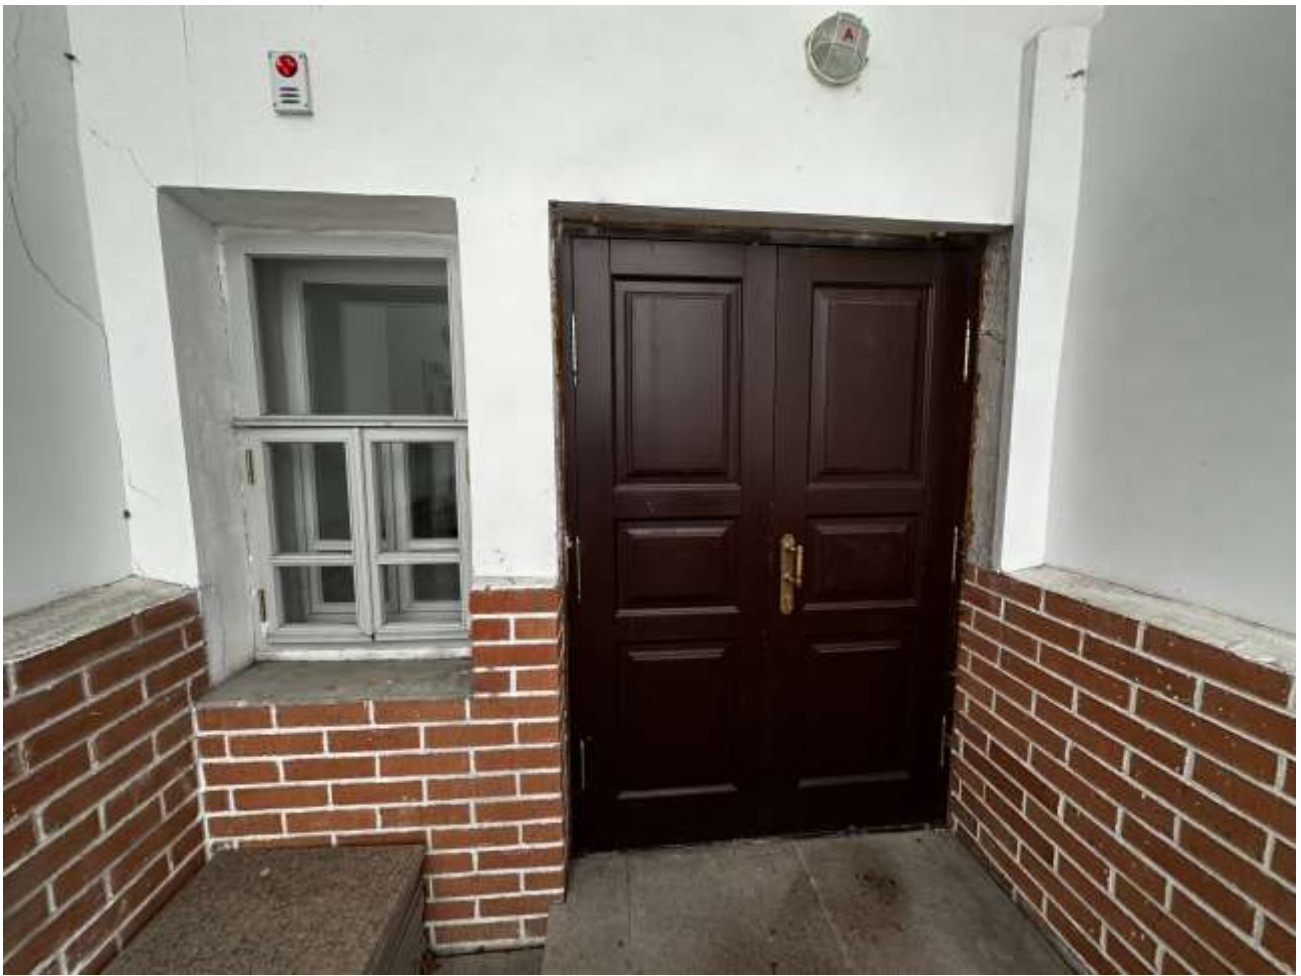
Рисунок 2.2.5 Входная дверь

2.3	Дверь (входная)	2.2.5 - 2.2.7	1. Усилие открытия двери более 50Нм (СП 59.13330.2020 п. 6.1.5) 2. Дверной порог больше 0,014м (СП 59.13330.2020 п. 6.2.4) 3. Входная дверь не обозначена знаком доступности здания (СП 59.13330.2020 п. 6.5.1) 4. Ширина одной створки менее 90 см (СП 59.13330.2020 п. 6.1.5)	КОС	1. Входные и противопожарные двери должны быть оборудованы доводчиками по ГОСТ Р 56177. Усилие открывания двери не должно превышать 50 Нм. 2. Необходимо устранить порог. Дверные проемы не должны иметь порогов и перепадов высот пола. При необходимости устройства порогов их высота или перепад высот не должны превышать 0,014 м 3. Необходимо установить знак доступности на входную дверь для инвалидов на креслах-колясках 4. Необходимо заменить двери с учетом ширины одной дверной створки не менее 0.9 метров. Дверные проемы, доступные для инвалидов на креслах-колясках во вновь проектируемых и реконструируемых зданиях и сооружениях, должны иметь ширину в свету не менее 0,9 м. При реконструкции в случае, если дверные проемы находятся в несущих конструкциях, допускается уменьшать ширину дверного	Текущий ремонт Капитальный ремонт Текущий ремонт Капитальный ремонт

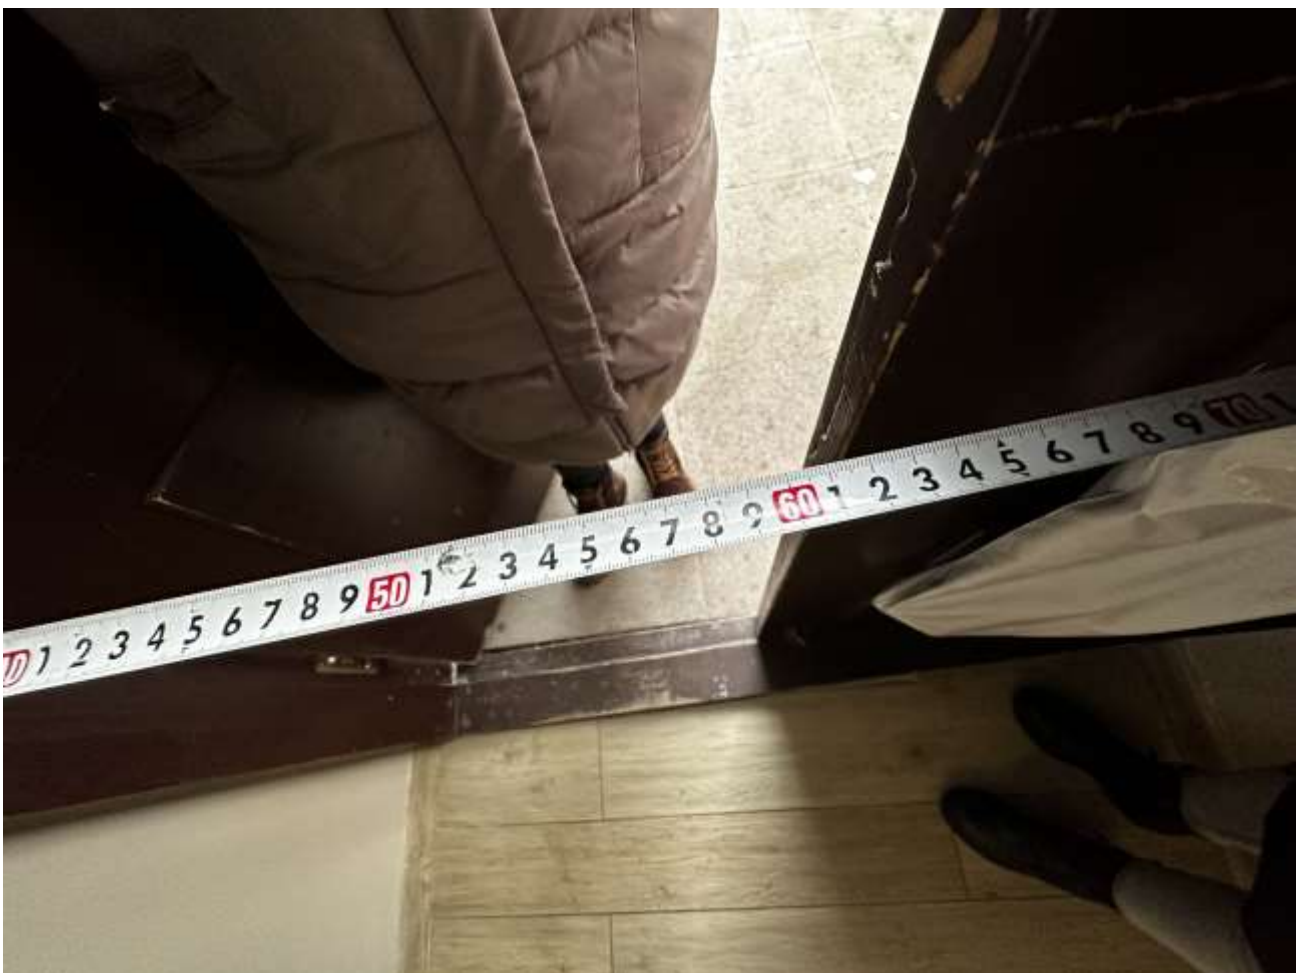
Рисунок 2.2.6 Ширина одной створки 61 см

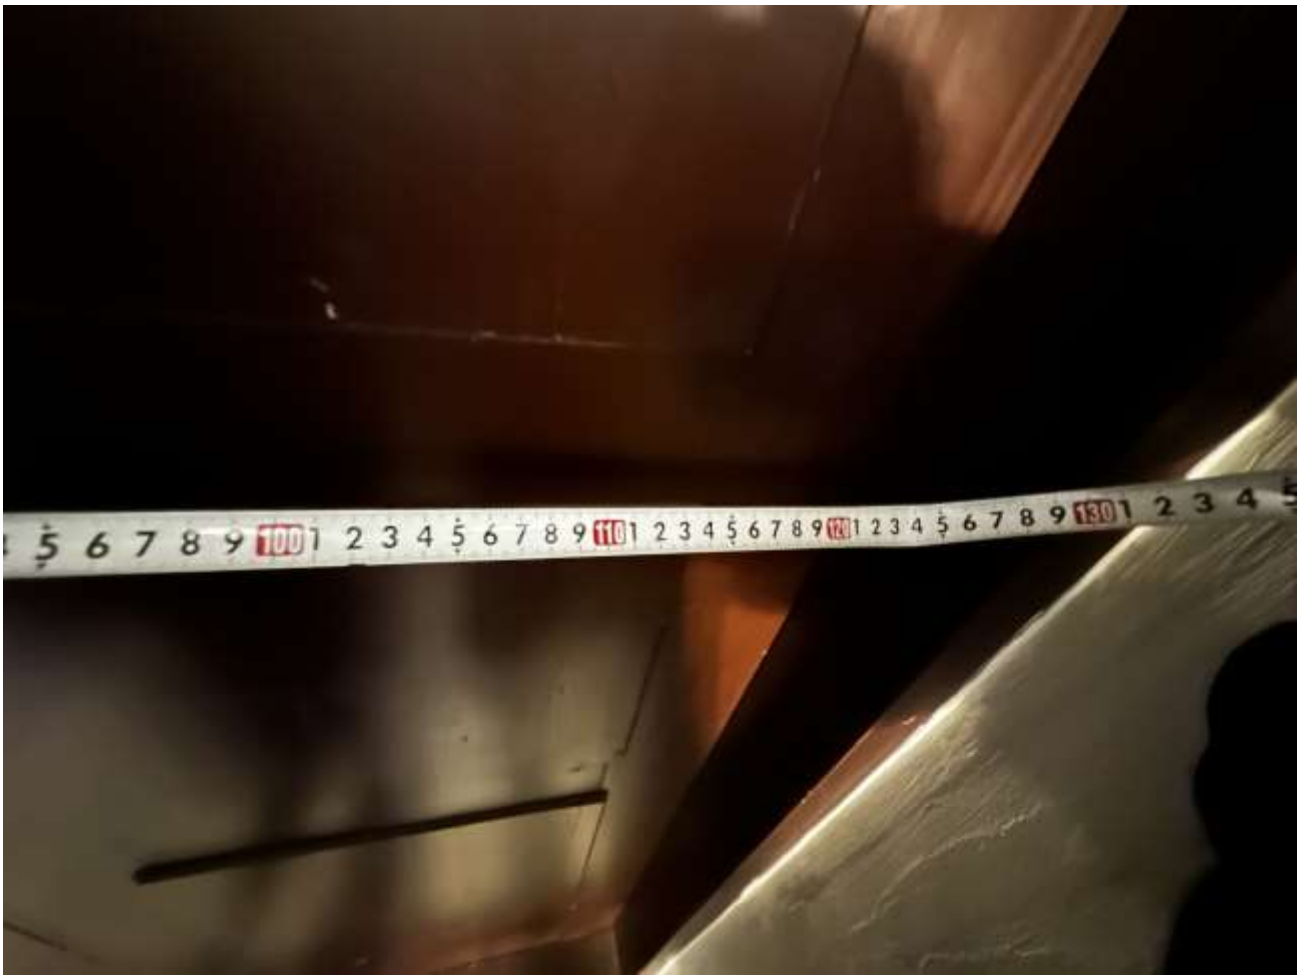
Рисунок 2.2.7 Ширина дверного проема при открытии двух створок 122 см

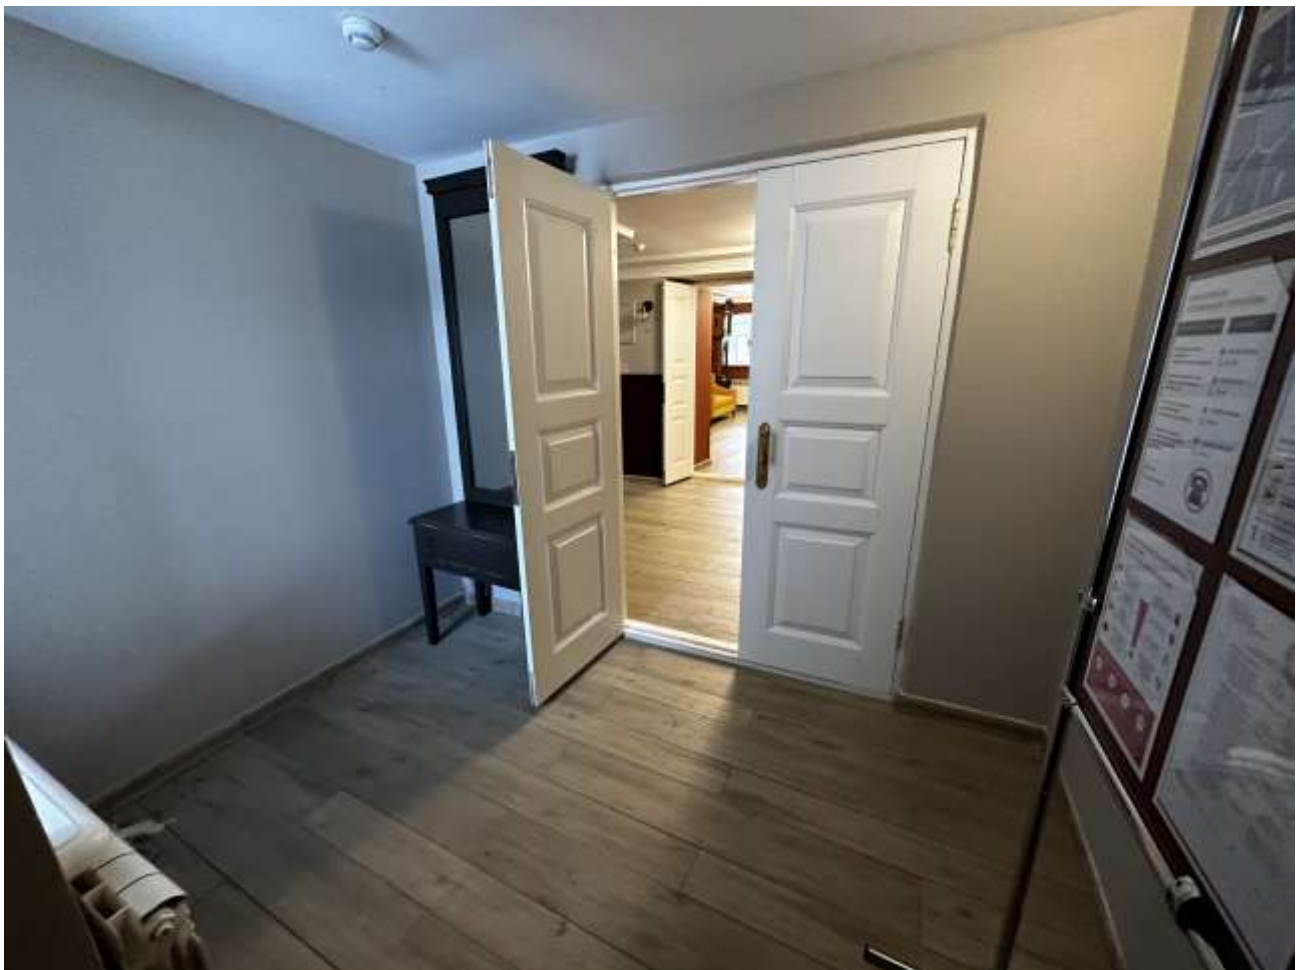
Рисунок 2.2.8 Тамбур

2.4	Тамбур	2.2.8 - 2.2.1 2	<p>1. Дверной порог больше 0,014м (СП 59.13330.2020 п. 6.2.4)</p> <p>2. Ширина одной створки менее 90 см (СП 59.13330.2020 п. 6.1.5)</p>	<p>Все</p> <p>1. Необходимо устранить порог. Дверные проемы не должны иметь порогов и перепадов высот пола. При необходимости устройства порогов их высота или перепад высот не должны превышать 0,014 м</p> <p>2. Необходимо заменить двери с учетом ширины одной дверной створки не менее 0.9 метров. Дверные проемы, доступные для инвалидов на креслах-колясках во вновь проектируемых и реконструируемых зданиях и сооружениях, должны иметь ширину в свету не менее 0,9 м. При реконструкции в случае, если дверные проемы находятся в несущих конструкциях, допускается уменьшать ширину дверного проема в свету до 0,8 м. При двухстворчатых входных дверях ширина одной створки должна быть 0,9 м.</p> <p>Пояснение: <i>До момента проведения ремонтных работ, сотрудниками учреждения может оказываться ситуационная помощь.</i></p>	<p>Капитальный ремонт</p> <p>Капитальный ремонт</p>

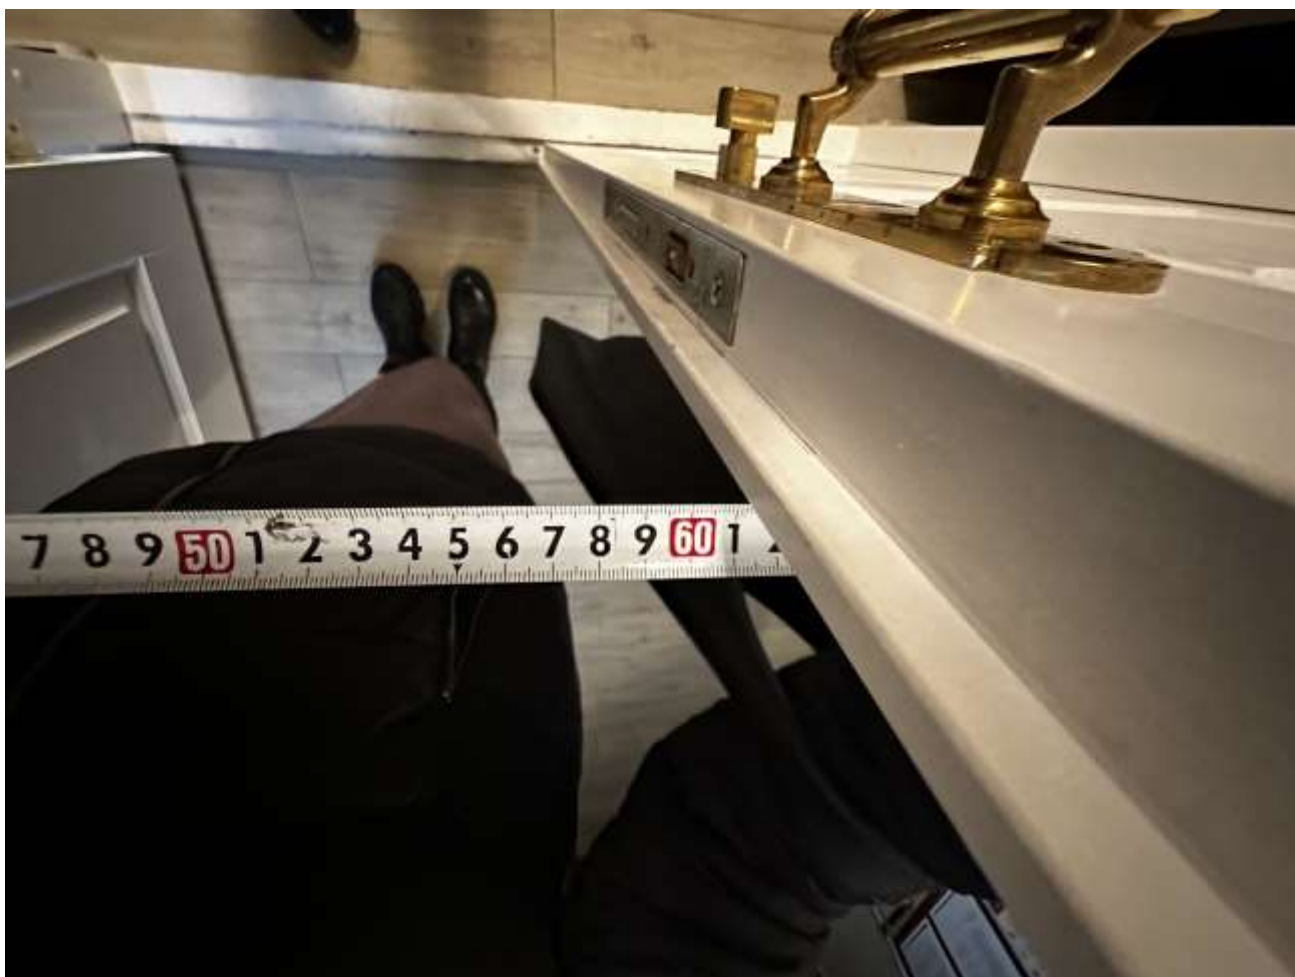
Рисунок 2.2.9 Ширина одной створки 61 см

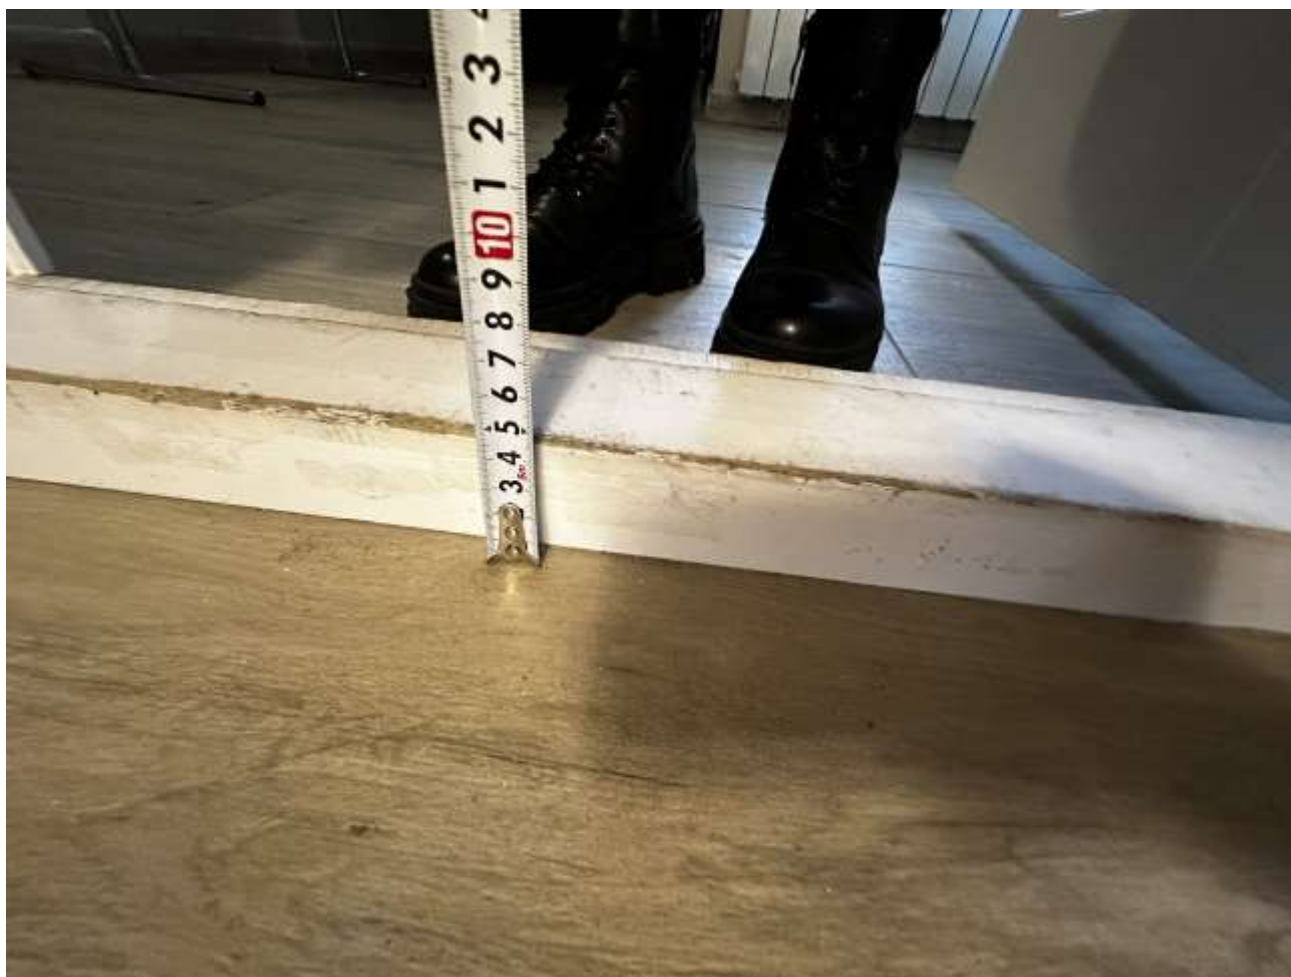
Рисунок 2.2.11 Высота порога 5 см

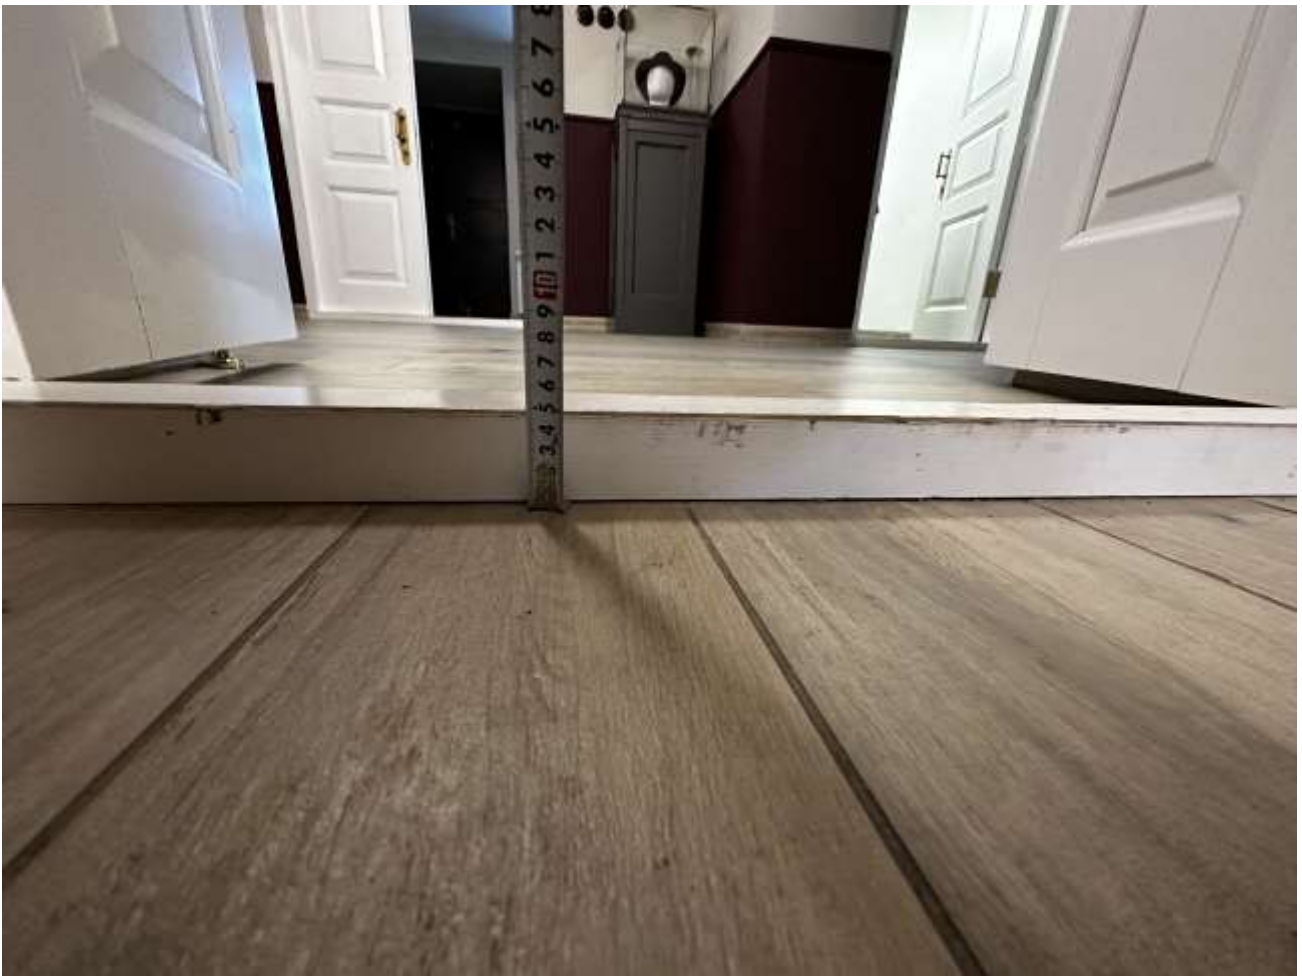
3.3	Пандус (внутри здания)	-	Нет	-	-	-
3.4	Лифт	-	Нет	-	-	-
3.5	Дверь	3.19 - 3.25	1. Дверной порог больше 0.014м (СП 59.13330.2020 п. 6.2.4)	Все	1. Необходимо устранить порог там, где это требуется	Капитальный ремонт

Рисунок 3.21 Высота порога 5 см

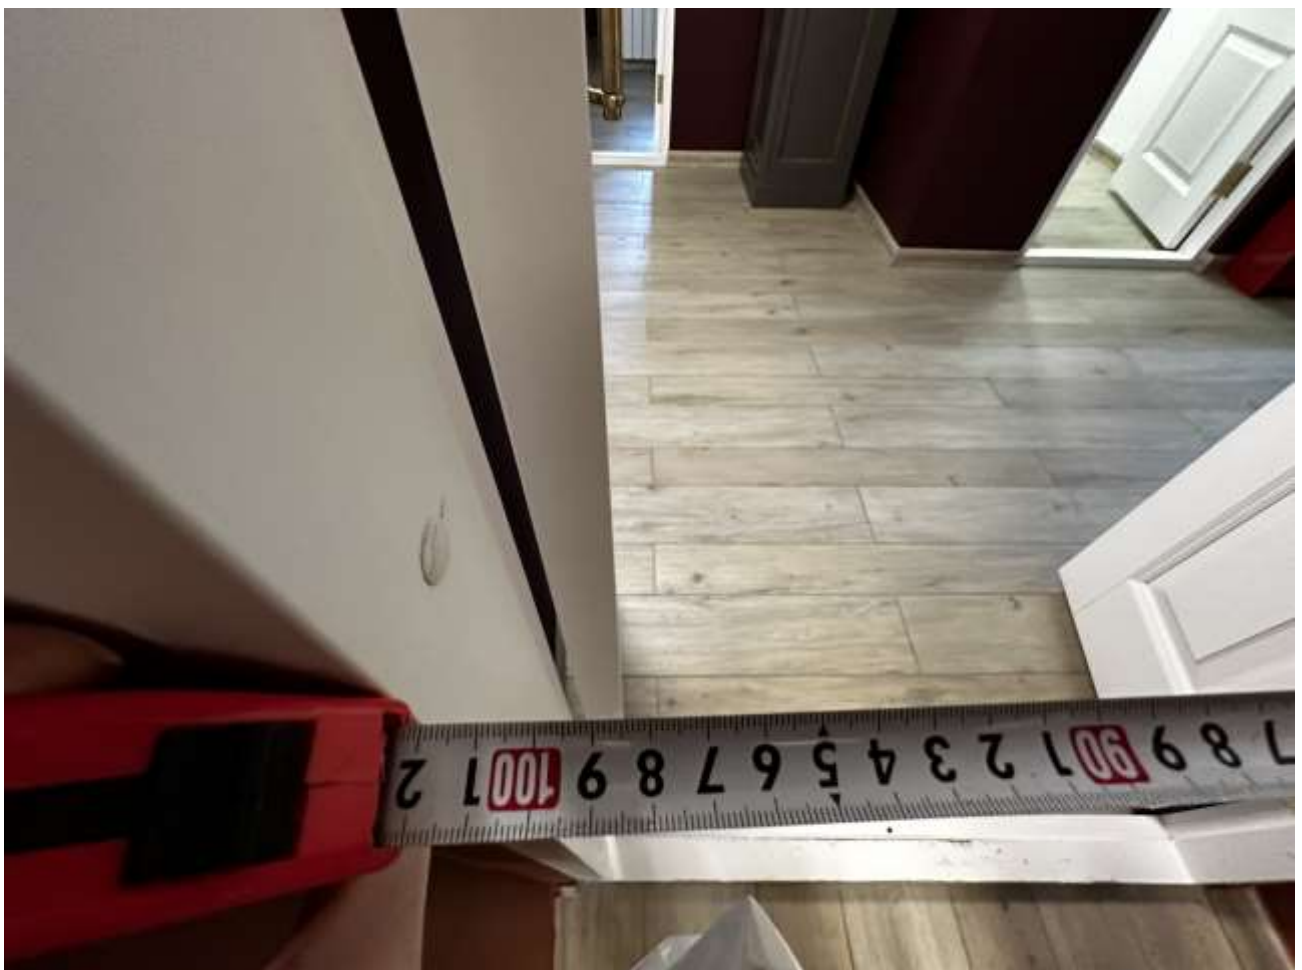
Рисунок 3.22 Ширина дверного проема 100 см

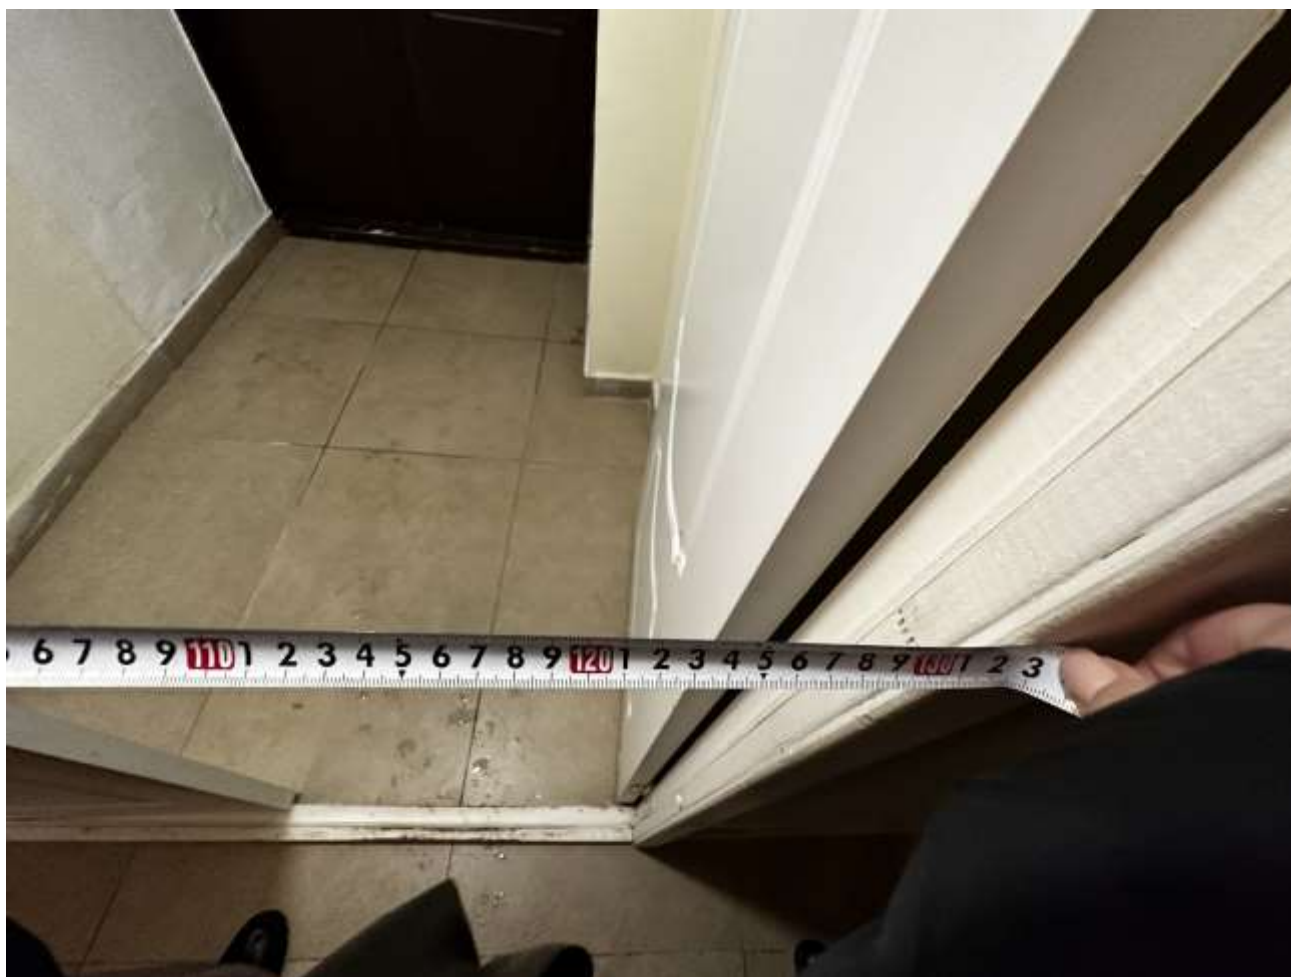
Рисунок 3.27 Ширина эвакуационного выхода 130 см
