Приложение к акту обследования объекта

Объект культурного наследия «Дом Бородкина, 1861 г.»
(Красноярский край, г. Енисейск, ул. Рабоче-Крестьянская, д.62)

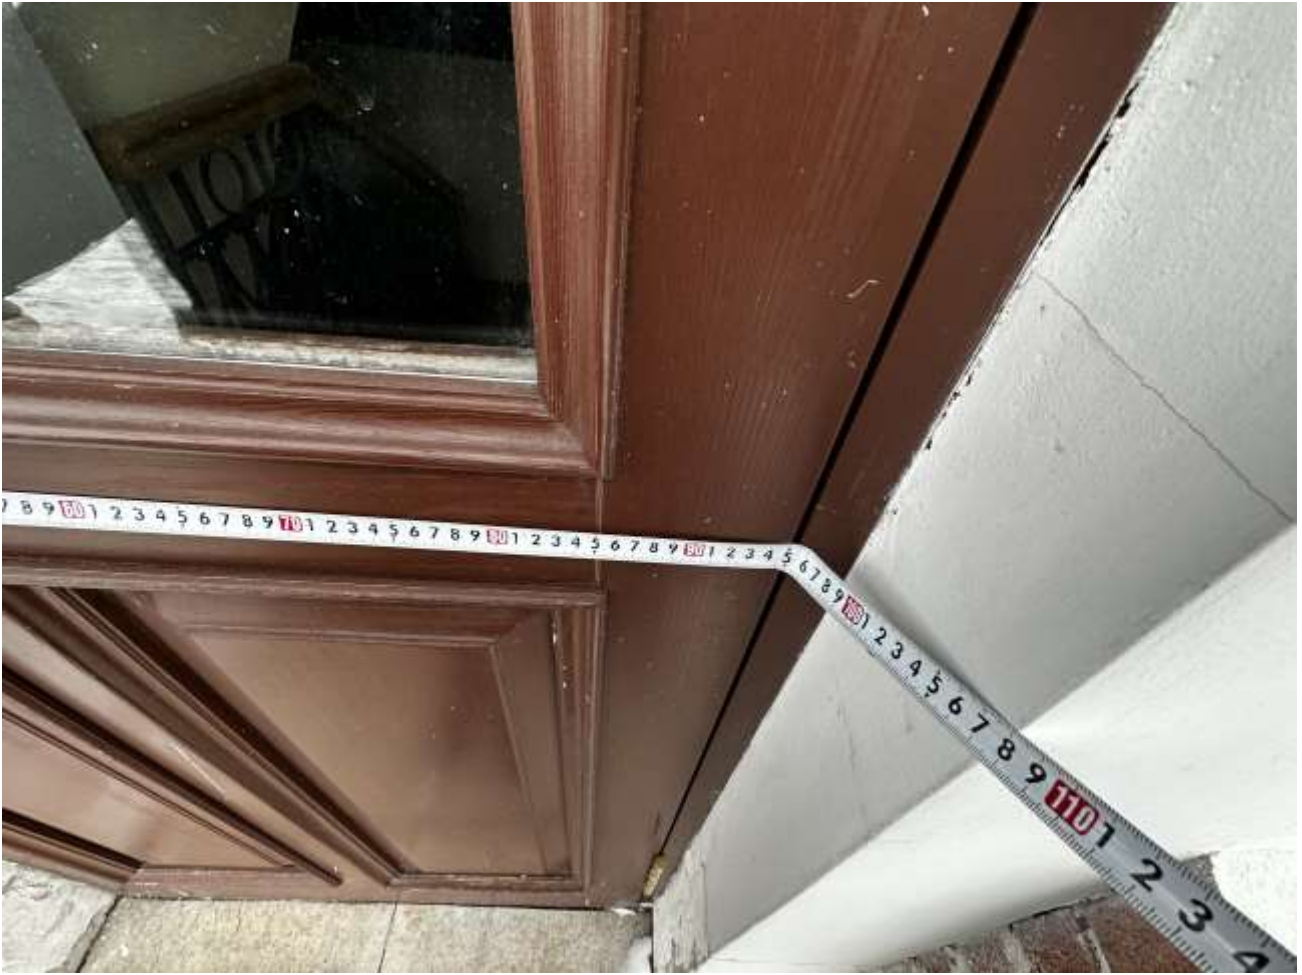
3.6	Пути эвакуации (в т.ч. зоны безопасности)	3.26 - 3.34	<p>1. Пути эвакуации некоторых эвакуационных выходов проходят через двери менее 1.2 метра (СП 59.13330.2020 п. 6.2.21)</p> <p>2. Отсутствуют обозначенные знаками доступности пути эвакуации инвалидов (СП 59.13330.20120 п. 6.5.1)</p> <p>3. Дверной порог больше 0.014м (СП 59.13330.2020 п. 6.2.4)</p> <p>4. Отсутствует контрастная маркировка ступеней лестничного марша (СП 59.13330.2020 п. 6.2.29)</p> <p>5. Лестница не дублируется пандусами или подъемными устройствами (СП 59.13330.2020 п. 5.1.14)</p>	<p>1. Необходимо расширить двери на пути эвакуации до 1.2 метра там, где это требуется.</p> <p>2. Необходимо обозначить знаками доступности пути эвакуации инвалидов</p> <p>3. Необходимо устранить порог</p> <p>4. На проступях верхней и нижней ступеней каждого марша эвакуационных лестниц в общественных и производственных зданиях и сооружениях, доступных МГН, должны быть нанесены контрастные или контрастные фотолюминесцентные полосы в соответствии с требованиями 6.2.8. На проступях краевых ступеней лестничных маршей должны быть нанесены одна или несколько противоскользящих полос, контрастных с поверхностью ступени, как правило, желтого цвета, общей шириной 0,08–0,1 м. Расстояние между краем контрастной полосы и краем проступи ступени – не более 0,04 м.</p> <p>5. Требуется установка пандуса или подъемного устройства.</p>	<p>Капитальный ремонт</p> <p>Текущий ремонт</p> <p>Капитальный ремонт</p> <p>Текущий ремонт</p> <p>Капитальный ремонт</p>

Рисунок 3.31 Эвакуационный выход №2. Ширина проема 94 см

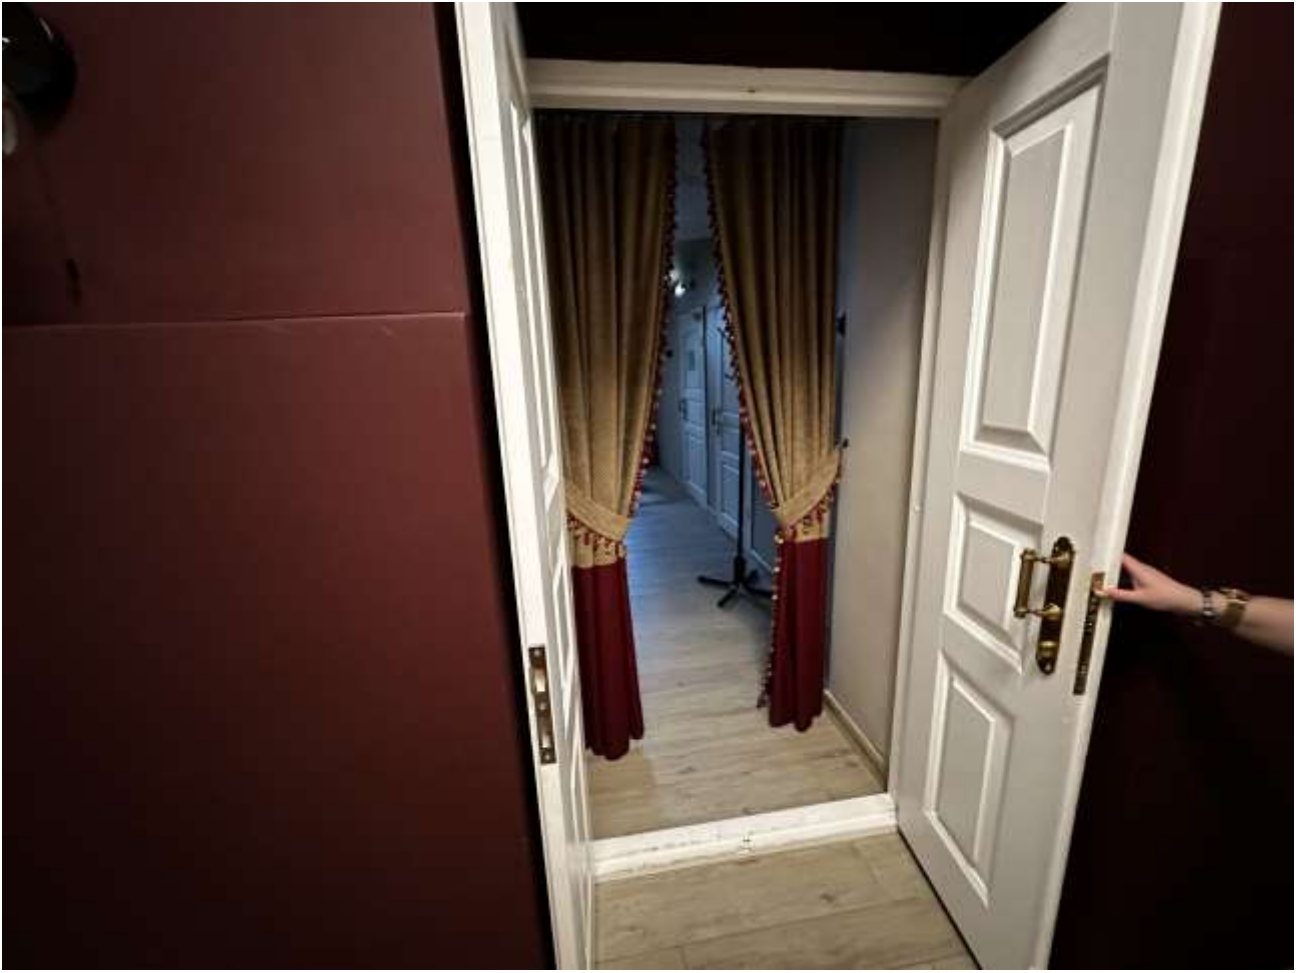
Рисунок 4.1.3 Вход в обеденный зал

4.1	Кабинетная форма обслуживания	-	Нет	-	-	-
4.2	Зальная форма обслуживания (обеденный зал)	4.1.1 - 4.1.6	<p>1. При входе во внутренние помещения отсутствуют тактильные таблички (СП 59.13330.2020 п. 6.5.9)</p> <p>2. Дверной порог больше 0.014м (СП 59.13330.2020 п. 6.2.4)</p> <p>3. Лестница не дублируется пандусами или подъемными устройствами (СП 59.13330.2020 п. 5.1.14)</p>	Все	<p>1. Информирование тактильные таблички (в том числе тактильно-звуковые) для идентификации помещений с использованием рельефно-линейного шрифта, а также рельефно-точечного шрифта Брайля для людей с нарушением зрения должны размещаться рядом с дверью со стороны дверной ручки на высоте от 1,2 до 1,6 м от уровня пола и на расстоянии 0,1 м от края таблички до края дверного проема: - перед входами во внутренние помещения, в которых оказываются услуги, с указанием назначения помещения;</p> <p>2. Необходимо устранить порог</p> <p>3. Требуется установка пандуса или подъемного устройства.</p> <p>4. При необходимости персонал учреждения может доставить заказ в номер гостя.</p> <p>Пояснение: <i>В связи с тем, что здание является объектом культурного наследия, все виды работ необходимо согласовывать со службой по государственной охране объектов культурного наследия.</i></p> <p><i>Для преодоления препятствий на объекте могут применяться инвентарные пандусы.</i></p> <p><i>В обеденном зале персонал заранее накрывает столы для посетителей. При необходимости персонал может</i></p>	<p>Текущий ремонт</p> <p>Капитальный ремонт</p> <p>Капитальный ремонт</p>

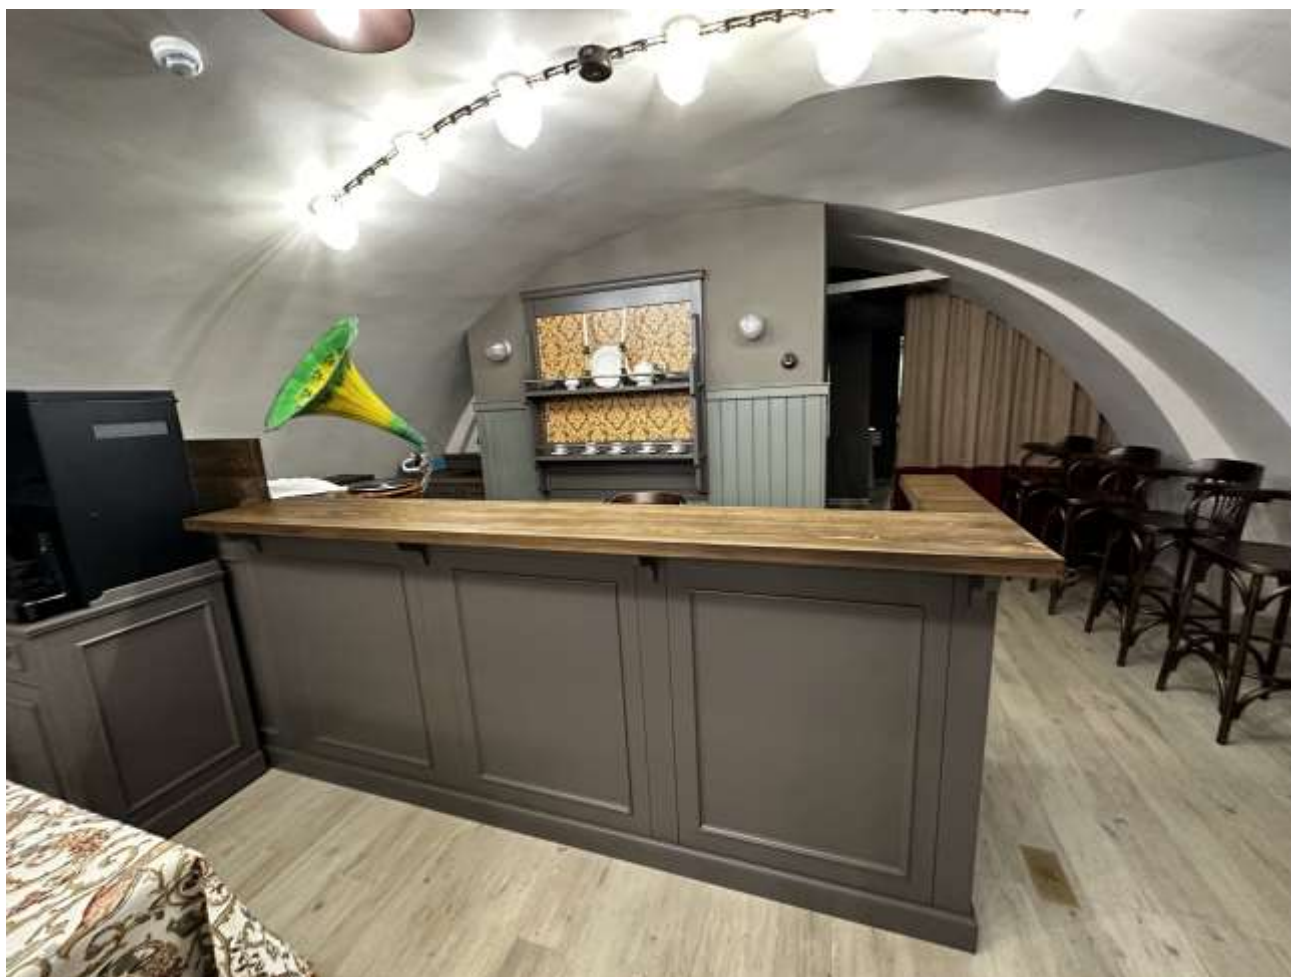
Рисунок 4.1.7 Стойка в обеденном зале

<i>доставить заказ в номер гостя.</i>	
4.3	Прилавочная форма обслуживания (стойка администратора, стойка в обеденном зале)	4.1.7 - 4.1.1 0	1. На стойке обслуживания отсутствует система усиления слышимости (СП 59.13330.2020 п. 8.1.7) 2. Поверхность столов индивидуального пользования, прилавков, низа окон касс, находится выше нормы (СП 59.13330.2020 п. 8.1.7)	Все	1. Необходимо установить систему усиления слышимости на стойке обслуживания 2. Необходимо понизить уровень прилавка на высоту 0.80-0.85 м над уровнем пола Пояснение: <i>При необходимости сотрудниками учреждения оказывается ситуационная помощь.</i>	Текущий ремонт Текущий ремонт
4.4	Форма обслуживания с перемещением по маршруту	-	Нет	-	-	-
4.5	Кабина индивидуального обслуживания	-	Нет	-	-	-

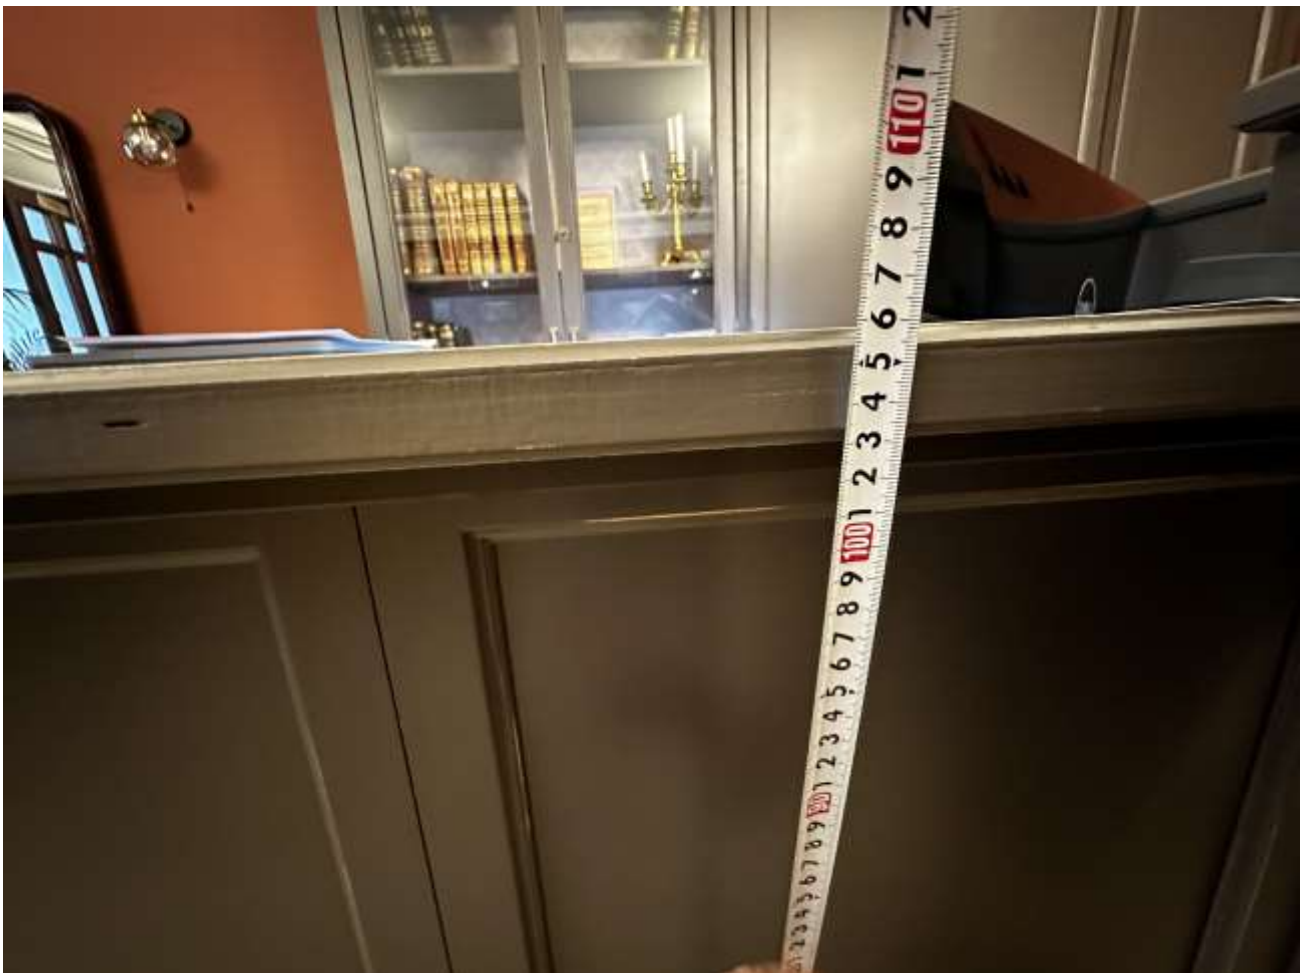
Рисунок 4.1.10 Высота стойки 105 см

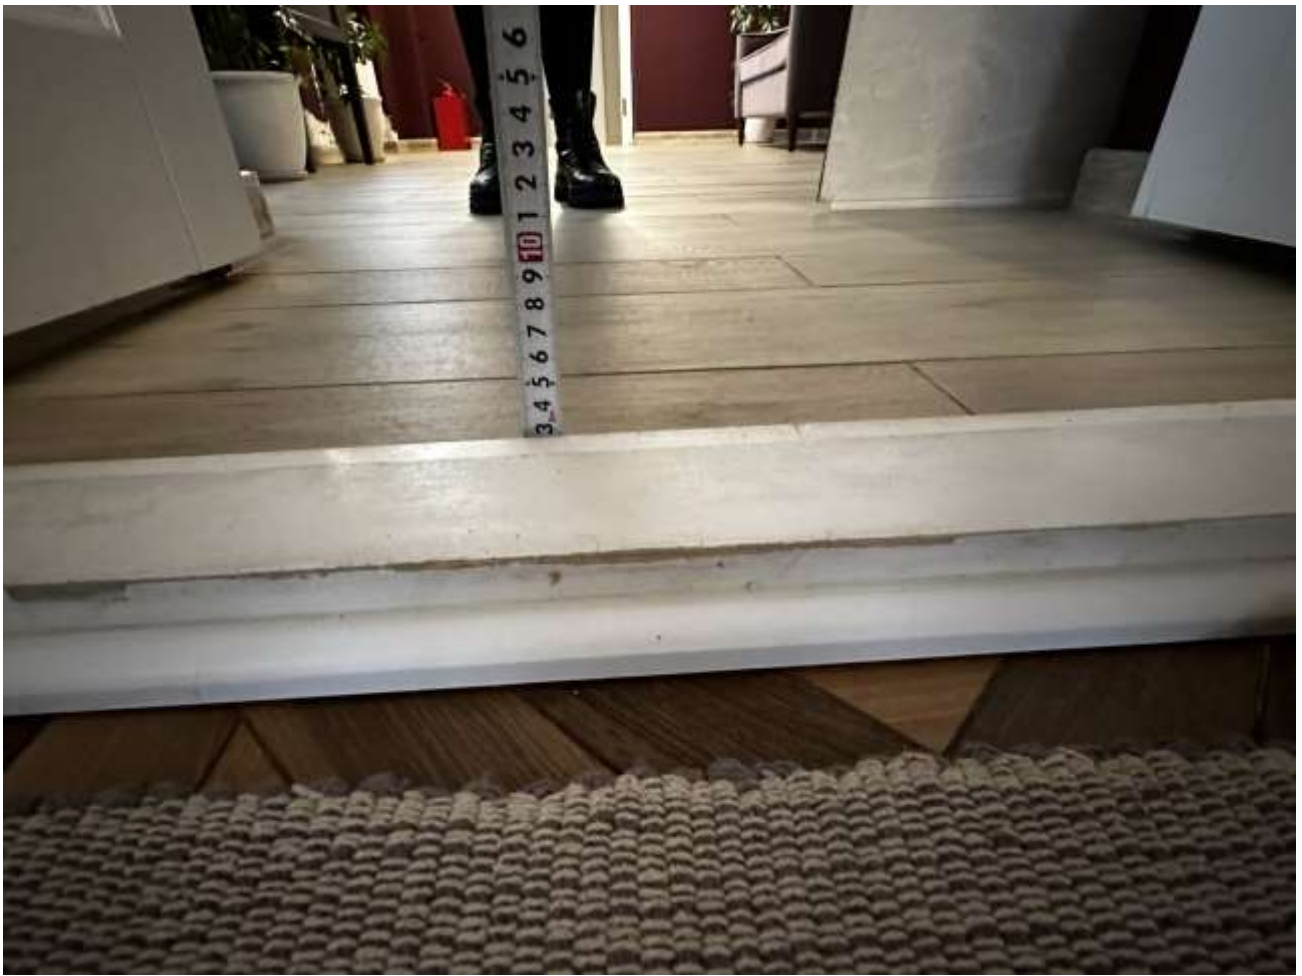
2. Дверной порог больше 0.014м (СП 59.13330.2020 п. 6.2.4)		2. Необходимо устранить порог там, где это требуется	Капитальный ремонт
		3. При входе во внутренние помещения отсутствуют тактильные таблички (СП 59.13330.2020 п. 6.5.9)		3. Информирование тактильные таблички (в том числе тактильно-звуковые) для идентификации помещений с использованием рельефно-линейного шрифта, а также рельефно-точечного шрифта Брайля для людей с нарушением зрения должны размещаться рядом с дверью со стороны дверной ручки на высоте от 1,2 до 1,6 м от уровня пола и на расстоянии 0,1 м от края таблички до края дверного проема: - перед входами во внутренние помещения, в которых оказываются услуги, с указанием назначения помещения;	Текущий ремонт

Рисунок 4.2.3 Высота порога 3 см

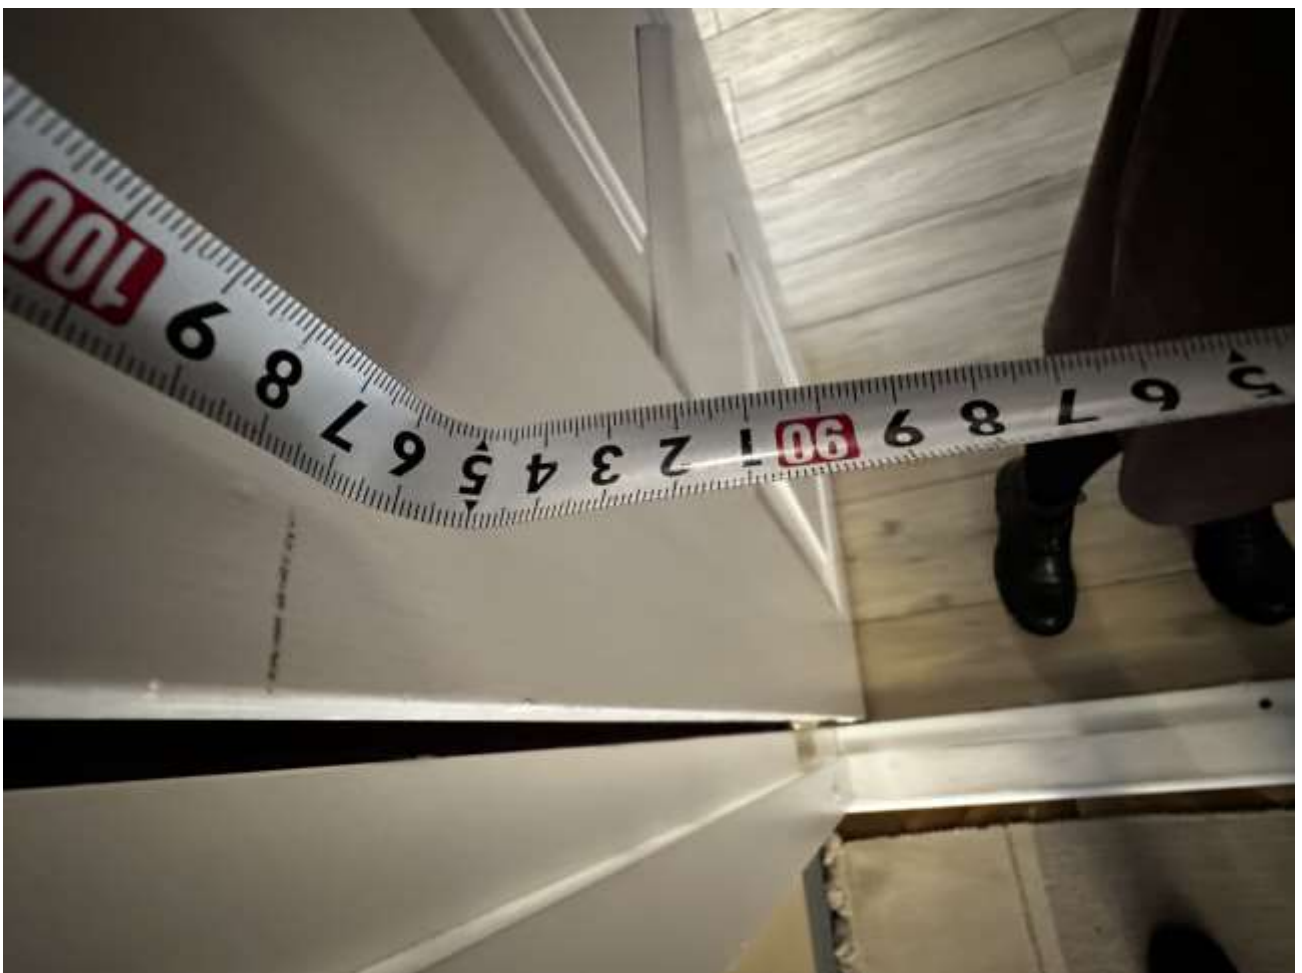
Рисунок 4.2.4 Ширина дверного проема 95 см

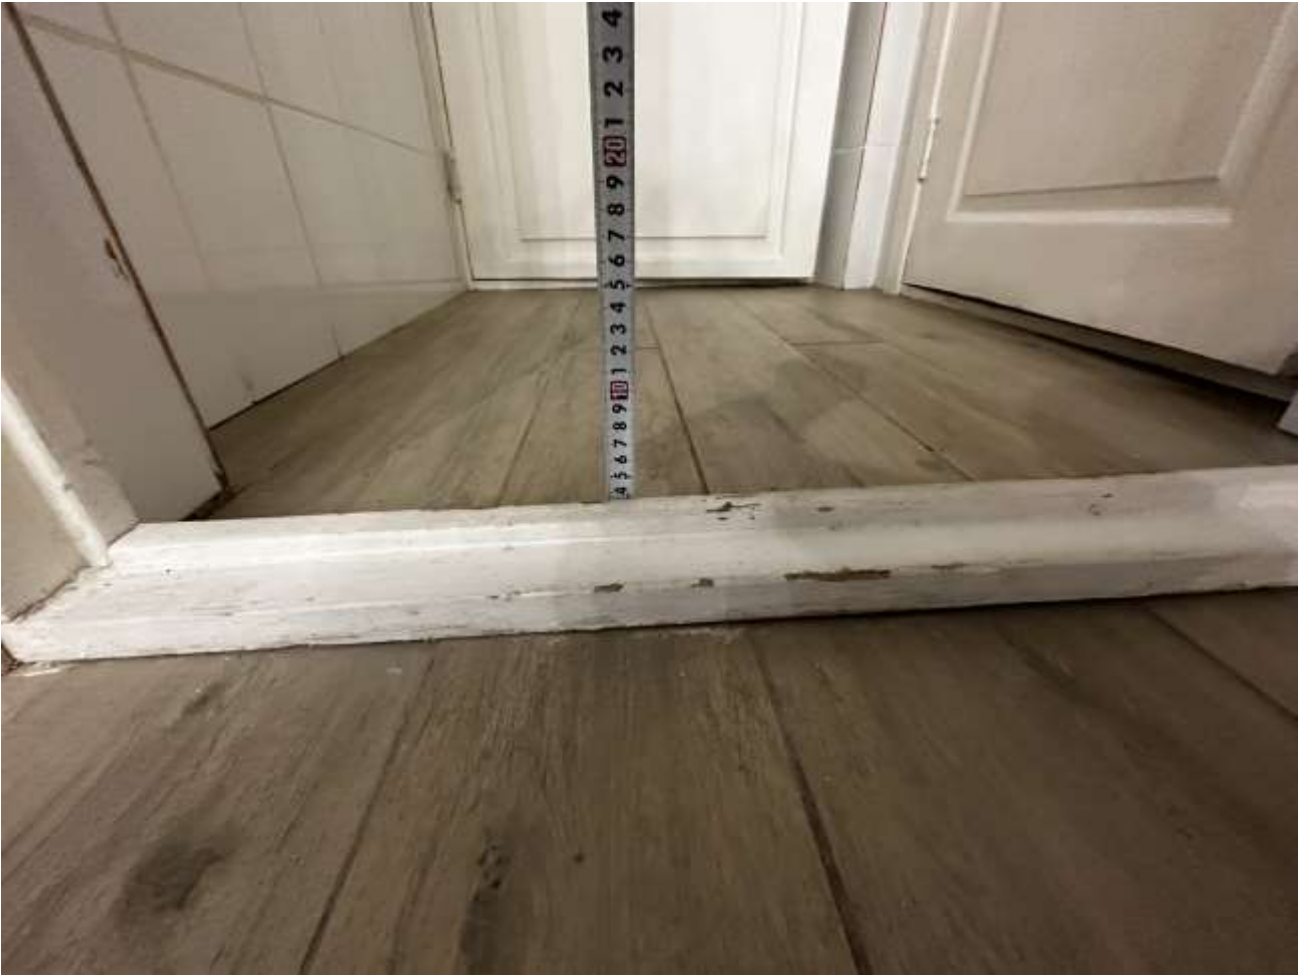
Рисунок 5.3. Высота порога 3,5 см
