Приложение к акту обследования объекта

Объект культурного наследия «Церковь Иверской Богородицы 1871-1872 гг.»
(Красноярский край, г. Енисейск, ул. Ленина, д.100)

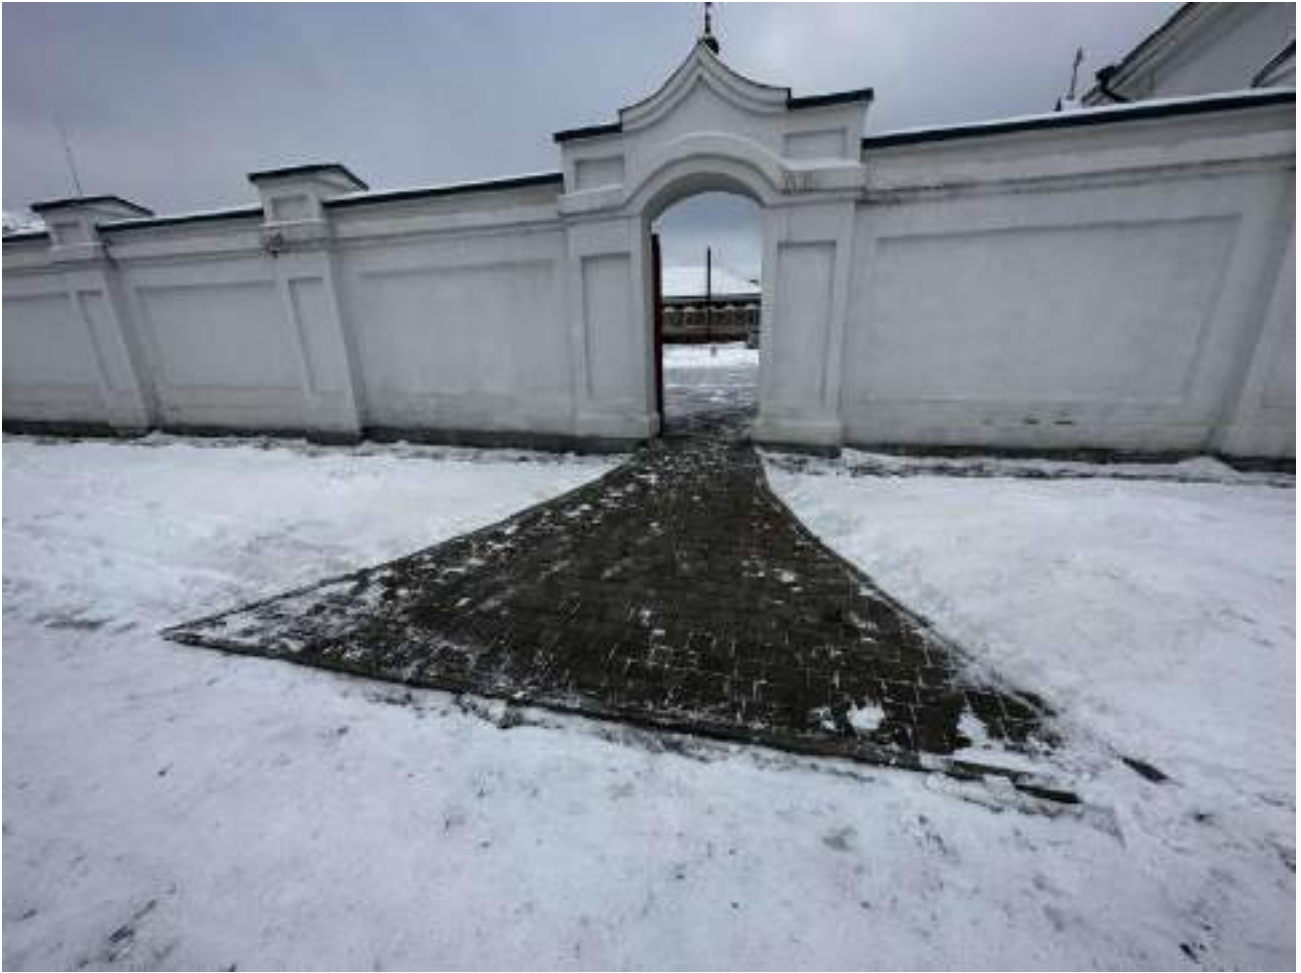
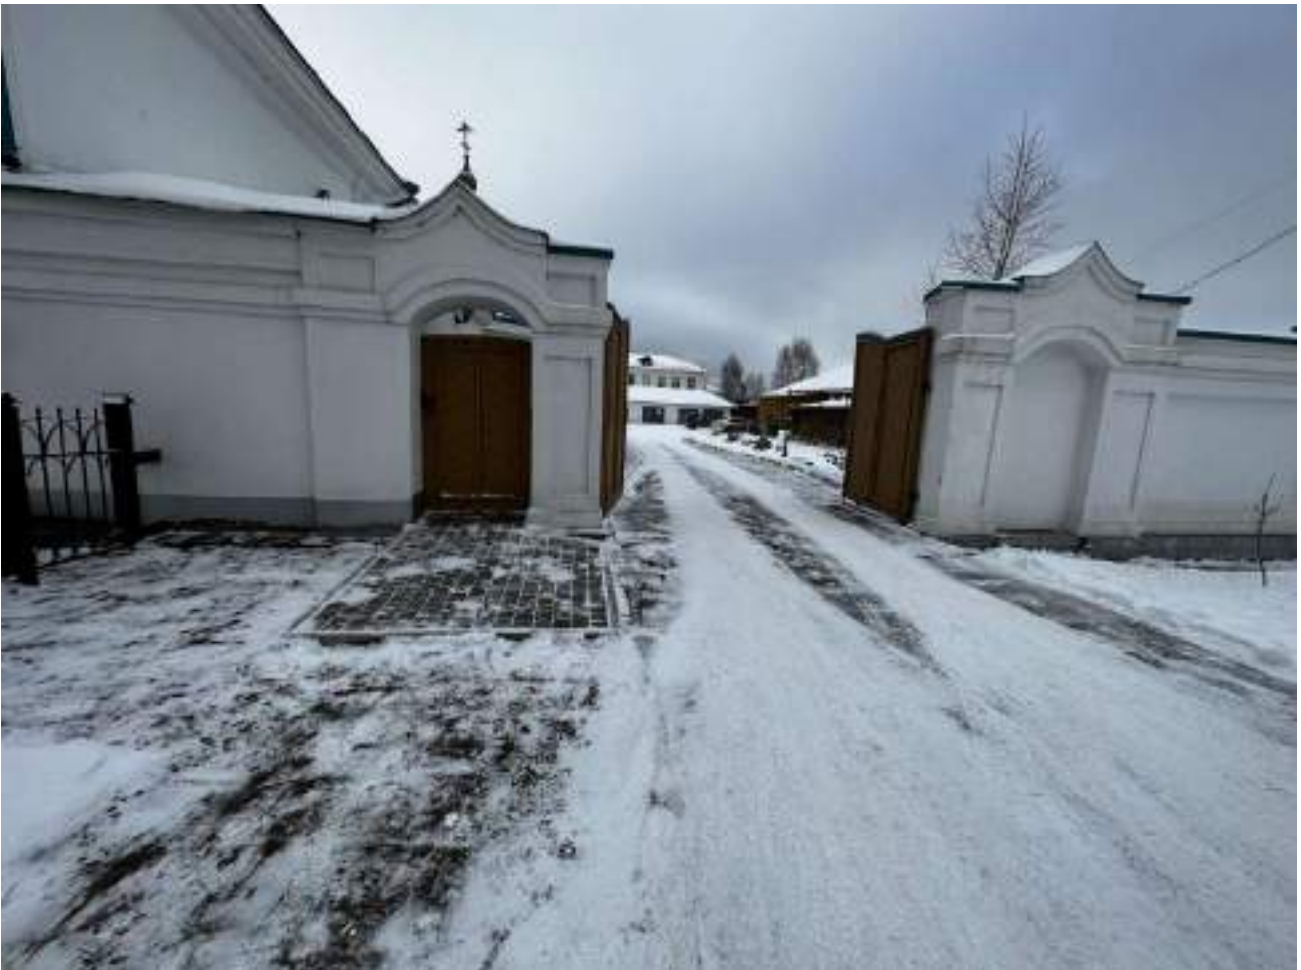
1.1	Вход (входы) на территорию	1.1 - 1.2	<p>1. Вход на территорию не оборудован элементами информации об объекте (СП 59.13330.2020 п.5.1.1)</p> <p>2. Отсутствует информация о наличии парковочной зоны на территории объекта</p> <p>3. При входе на территорию имеется препятствие в виде бордюрного камня (СП 59.13330.2020 п. 5.1.8)</p>	Все	<p>1. Вход на земельный участок проектируемого или приспособляемого объекта следует оборудовать доступными для МГН элементами информации об объекте.</p> <p>2. Рекомендуется разместить информацию о наличии парковки на территории объекта и номер телефона сотрудника, ответственного за открытие ворот для въезда на территорию.</p> <p>3. В местах изменения высот поверхностей пешеходных путей их выполняют плавным понижением с уклоном не более 1:20 (50 %) или устраивают пандусами бордюрными согласно 5.4.</p> <p>Пояснение: <i>Необходимо разместить тактильную табличку со шрифтом Брайля с названием учреждения при входе на территорию.</i></p> <p><i>Здание относится к объектам культурного наследия. Все виды работ необходимо согласовывать со службой по государственной охране объектов культурного наследия.</i></p>	<p>Текущий ремонт</p> <p>Текущий ремонт</p> <p>Капитальный ремонт силами организации, в чьем ведомстве находится прилегающая территория</p>

Рисунок 1.1 Вход на территорию объекта

Рисунок 1.2 Въезд на парковочную зону

В связи с тем, что прилегающая территория не относится к собственности учреждения, необходимо уведомить о проблемах доступности участка организацию, в чьем ведомстве находится данная территория.

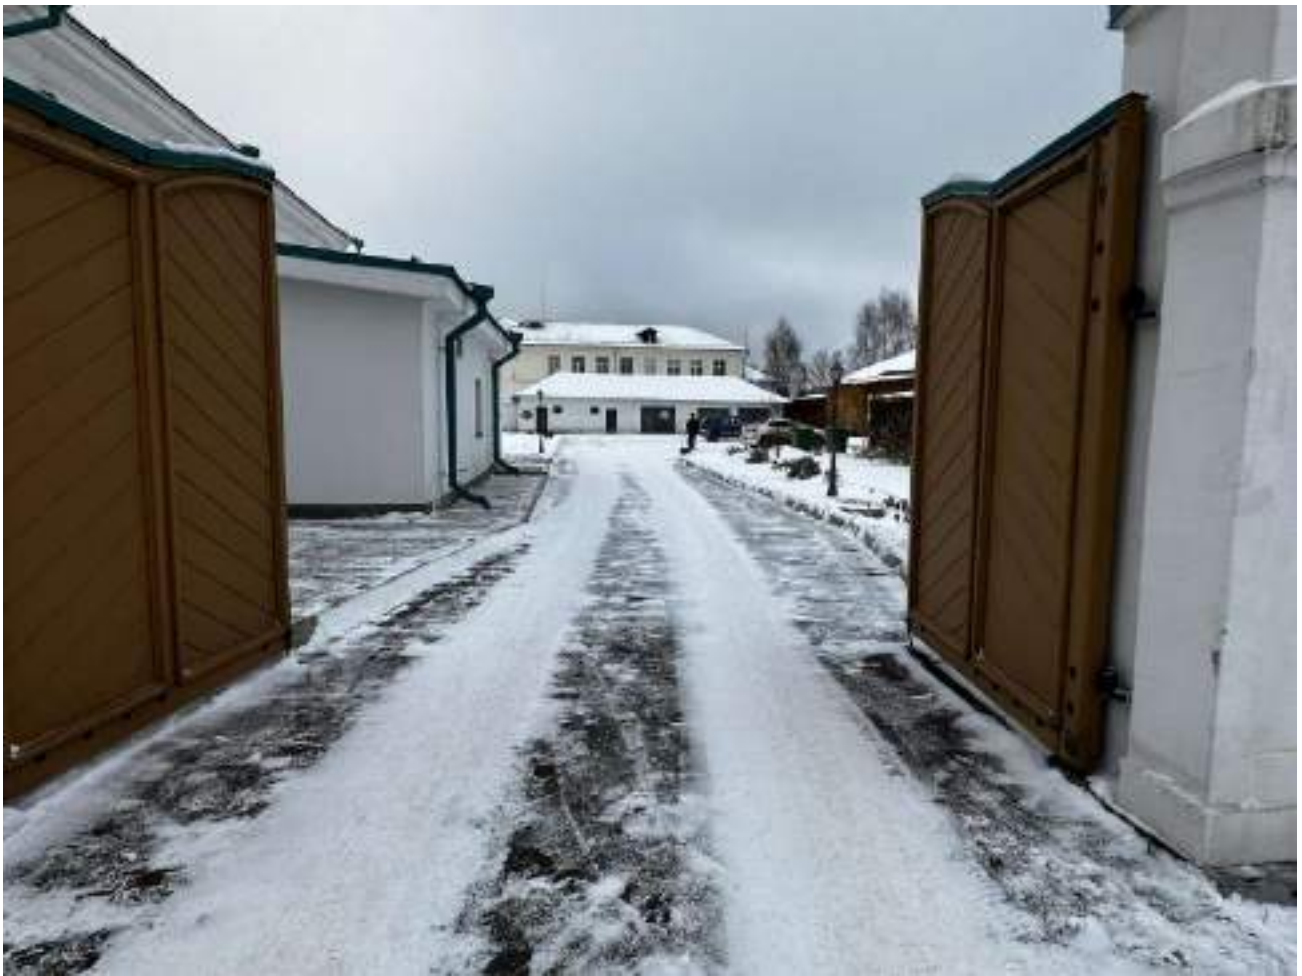
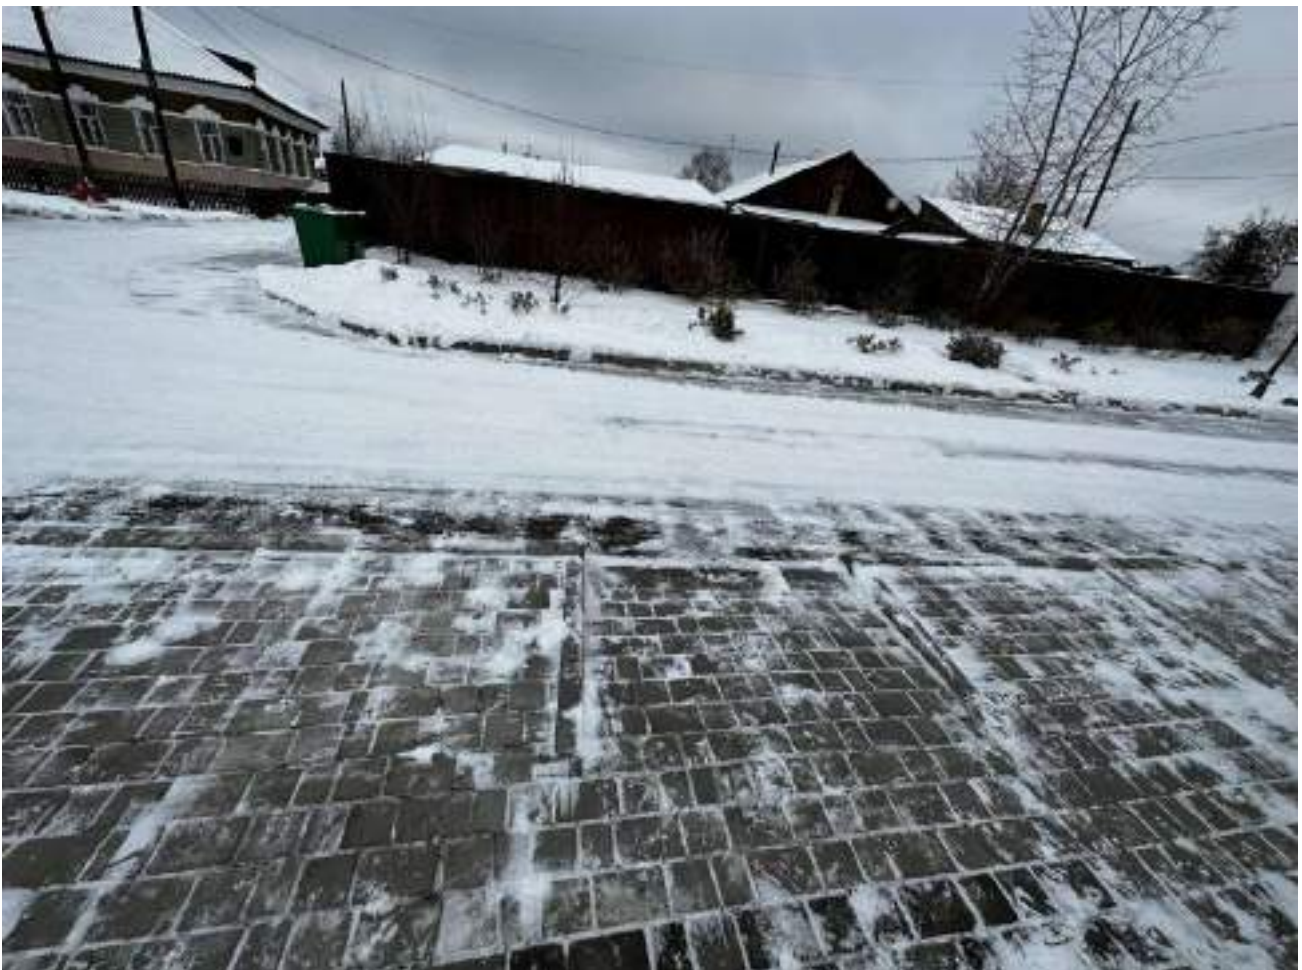
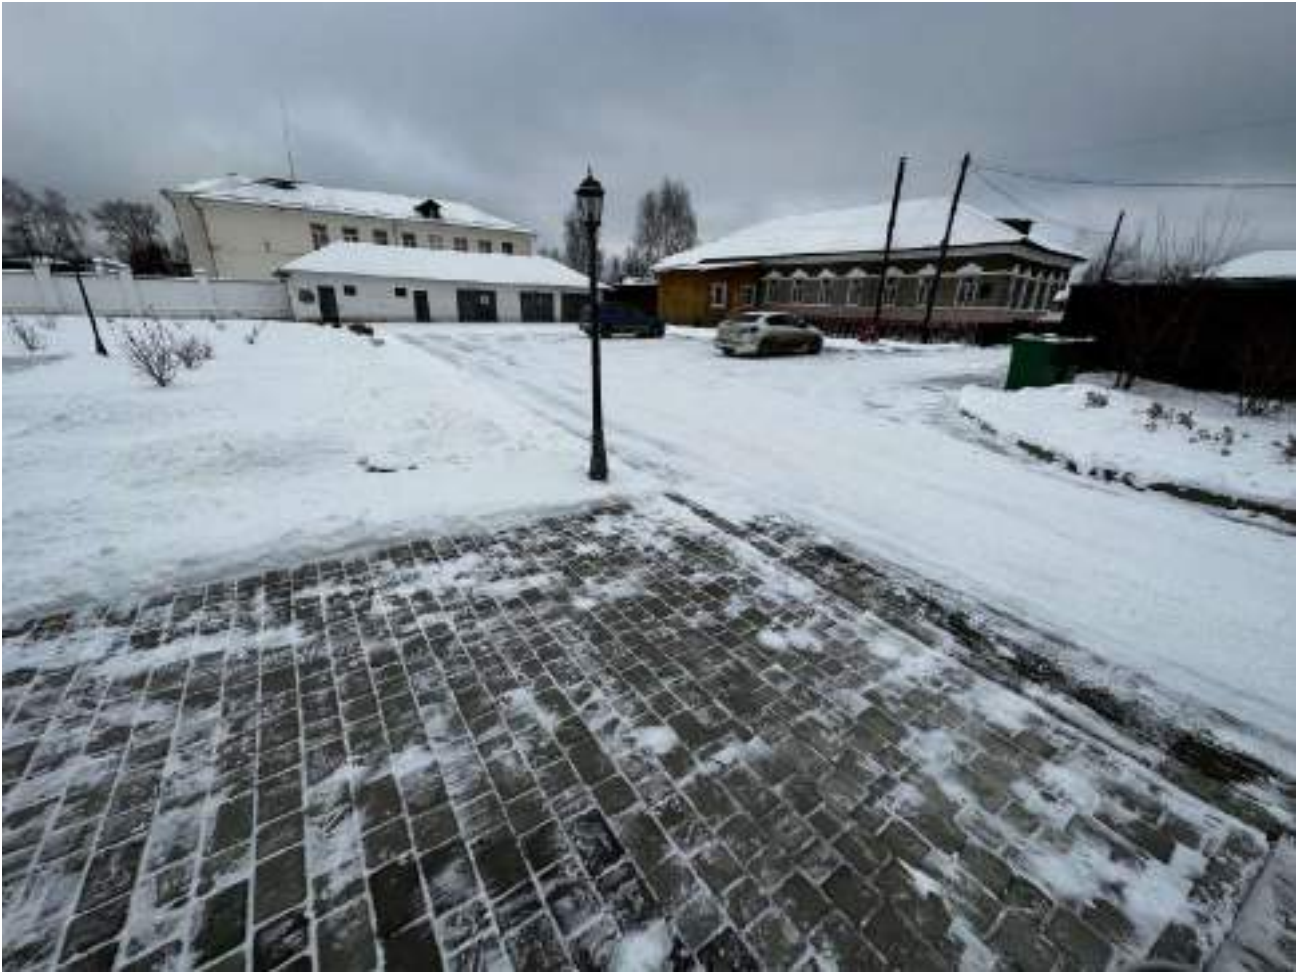
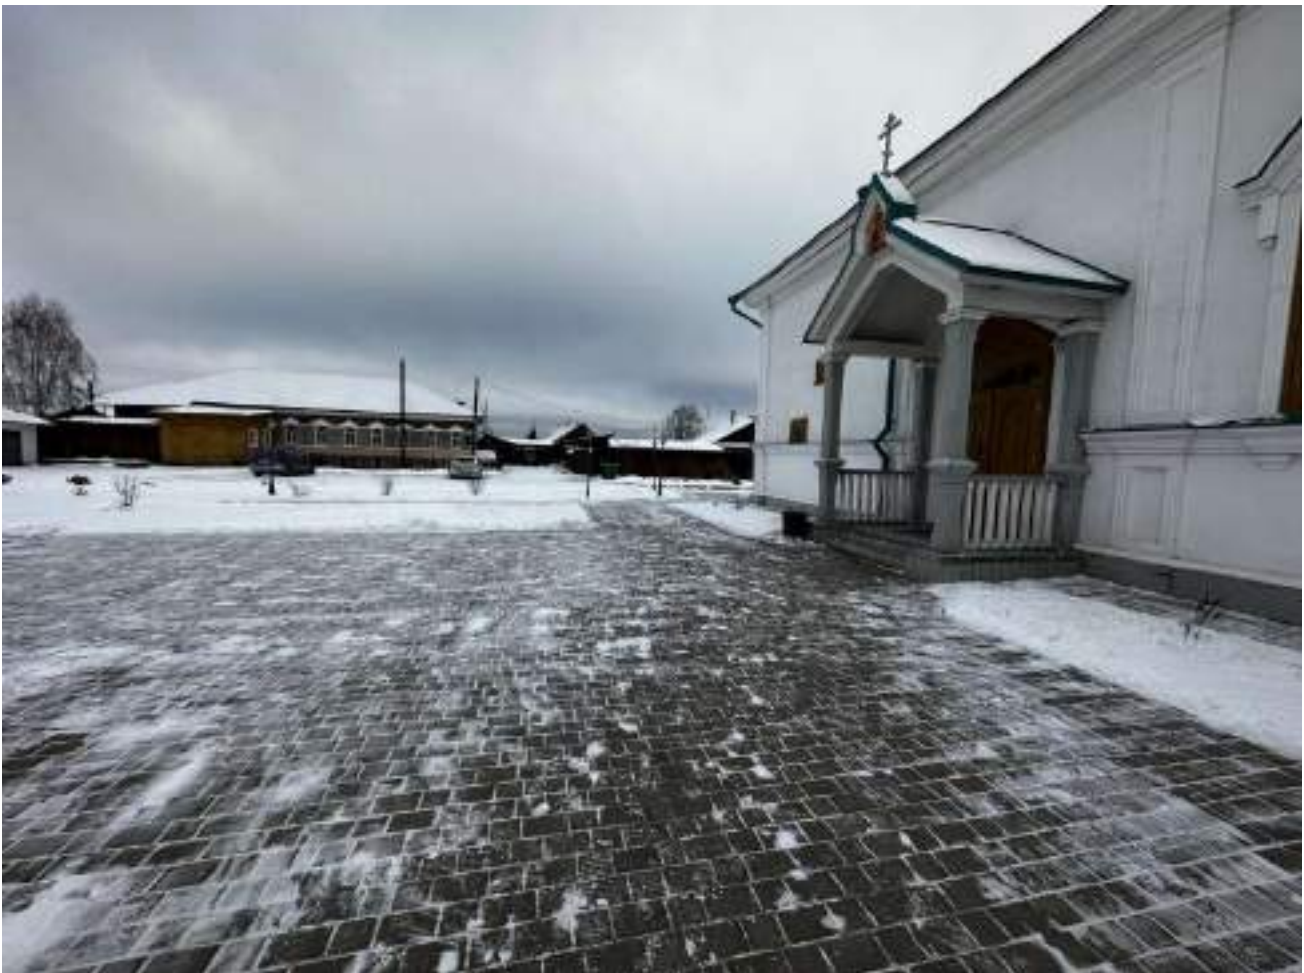
1.2	Путь (пути) движения на территории	1.3 - 1.6	1. Отсутствуют указатели направления пути к доступному входу в здание (СП 59.13330.2020 п. 6.5.1)	Все	1. Требуется установить указатели направления пути к доступному входу в здание для людей на креслах-колясках	Текущий ремонт

Рисунок 1.3 Пути движения на территории

Рисунок 1.4 Пути движения на территории. Понижение бордюрного камня

Рисунок 1.5 Пути движения на территории. Вид на парковочную зону

Рисунок 1.6 Пути движения на территории

Для безбарьерного передвижения инвалидов покрытие тротуаров от входа на территорию объекта к его доступному входу должно быть ровным, без зазоров, повреждений, просадок, выбоин и выступов, не создающим вибрацию кресла-коляски при движении, а также предотвращающим скольжение, т.е. сохраняющим крепкое сцепление подошвы обуви, опор вспомогательных средств хождения (костылей, трости, ходунков) и колес кресла-коляски при сырости и снеге. Вибрация коляски на неровном покрытии болезненна для инвалида на кресле-коляске, неровности покрытия затрудняют передвижение человека на костылях и возможность ориентирования на путях движения слепому с белой тростью.

Самостоятельное преодоление на кресле-коляске перепада высоты более 0,15 м для большинства инвалидов невозможно. Для безбарьерного передвижения людей, использующих кресла-коляски, в местах сопряжения двух разноуровневых поверхностей на тротуарах выполняется съезд (короткий пандус, не оборудованный поручнями). Уклон съезда должен быть максимально пологим, но не более 8%. На узких тротуарах допустимы съезды с уклоном 10% на перепаде высоты не более 0,1 м.

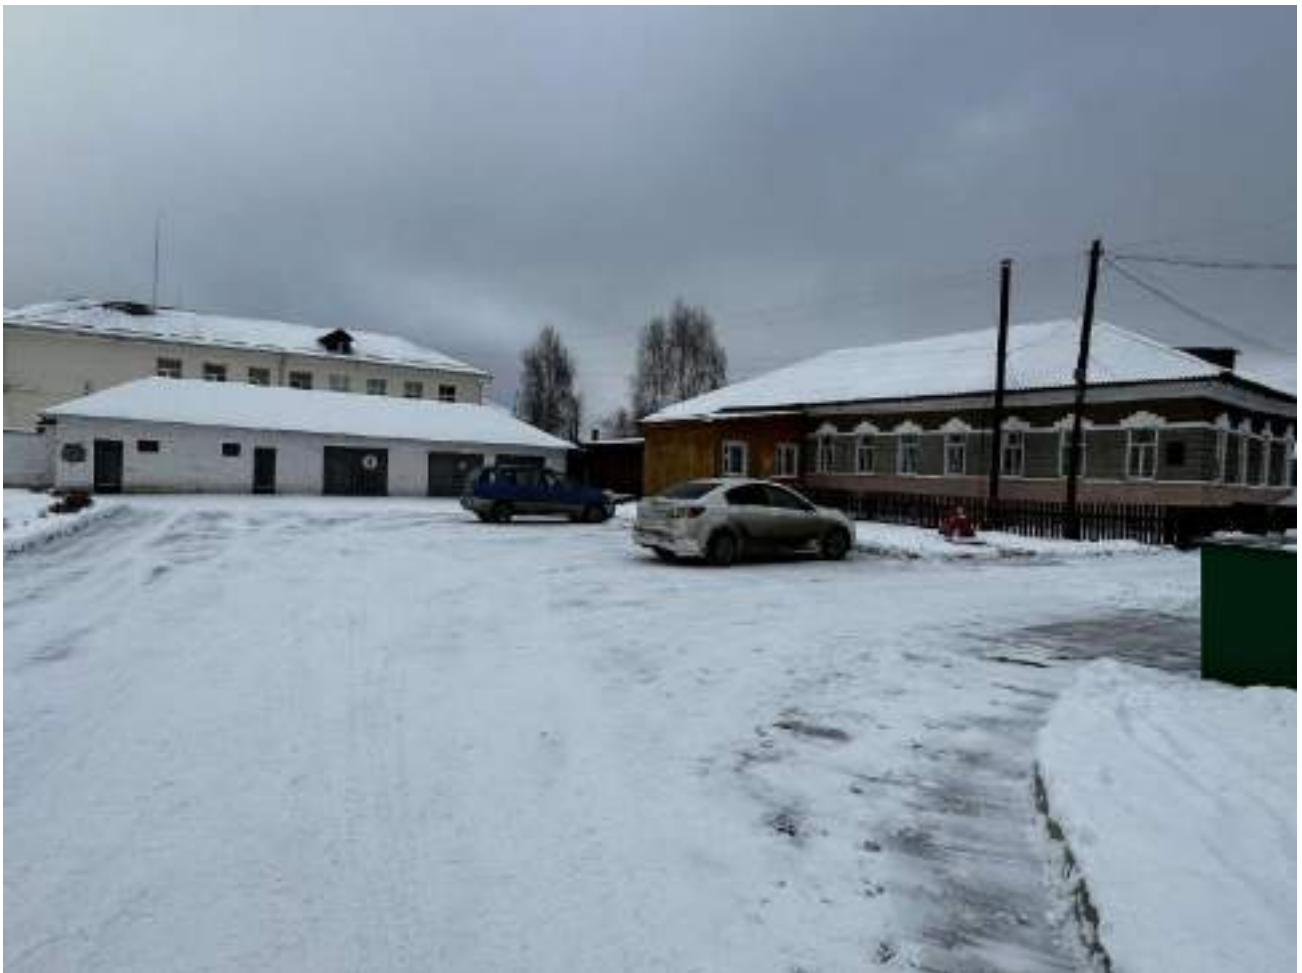
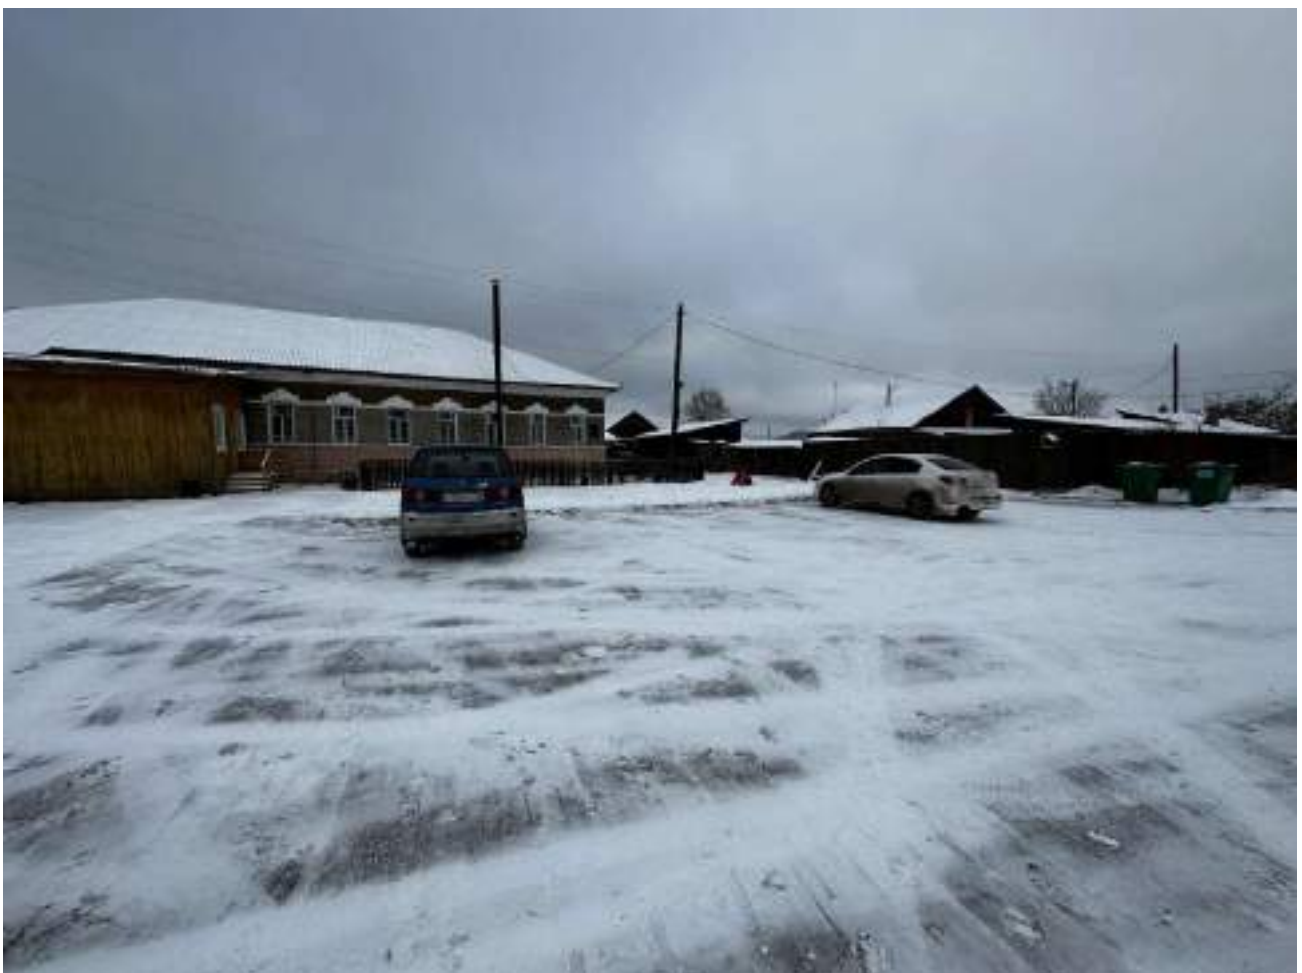
1.3	Лестница	-	Нет	-	-	-
1.4	Пандус	-	Нет	-	-	-
1.5	Автостоянка и парковка	1.7 - 1.8	1. Не организовано парковочное место для	Все	1. На стоянке (парковке) транспортных средств личного пользования, расположенной	Текущий ремонт силами

МГН (СП 59.13330.2020 п.п. 5.2.1 – 5.2.4)		<p>на участке около здания организации, следует выделять 10% машино-мест (но не менее одного места) для людей с инвалидностью.</p> <p>2. Выделяемое машино-место должно обозначаться дорожной разметкой и, кроме того, на участке около здания - дорожными знаками, выполняемым на вертикальной поверхности (стене, стойке и т.п.) на высоте от 1,5 до 2,0 м (знак «Парковка» и табличка «Инвалид»).</p> <p>Разметку места для стоянки (парковки) транспортных средств инвалида на кресле-коляске следует предусматривать размерами 6,0 x 3,6 м, что дает возможность создать безопасную зону сбоку и сзади машины.</p>	организации, в чьем ведомстве находится прилегающая территория
--	--	---	--	---	--

Рисунок 1.7 Вид на парковочную зону

Рисунок 1.8 Парковочная зона на территории объекта

На открытых стоянках автомобилей около учреждений должны быть выделены места для личных автотранспортных средств инвалидов - до 10%, но не менее 1 места. Эта норма установлена Законом «О социальной защите инвалидов в Российской Федерации». Парковочные места для инвалидов должны быть организованы как можно ближе, но не далее 50 м от входа, учитывая то, что люди с нарушением опорно-двигательного аппарата передвигаются медленнее и затрачивают на передвижение значительные усилия. Для посадки и высадки из машины инвалида на кресле-коляске требуется расширенный проход между машинами. Габариты специализированных расширенных машино-мест для транспортных средств инвалидов составляют не менее 6,0 x 3,6 м, что дает возможность создать безопасную зону сбоку и сзади машины.

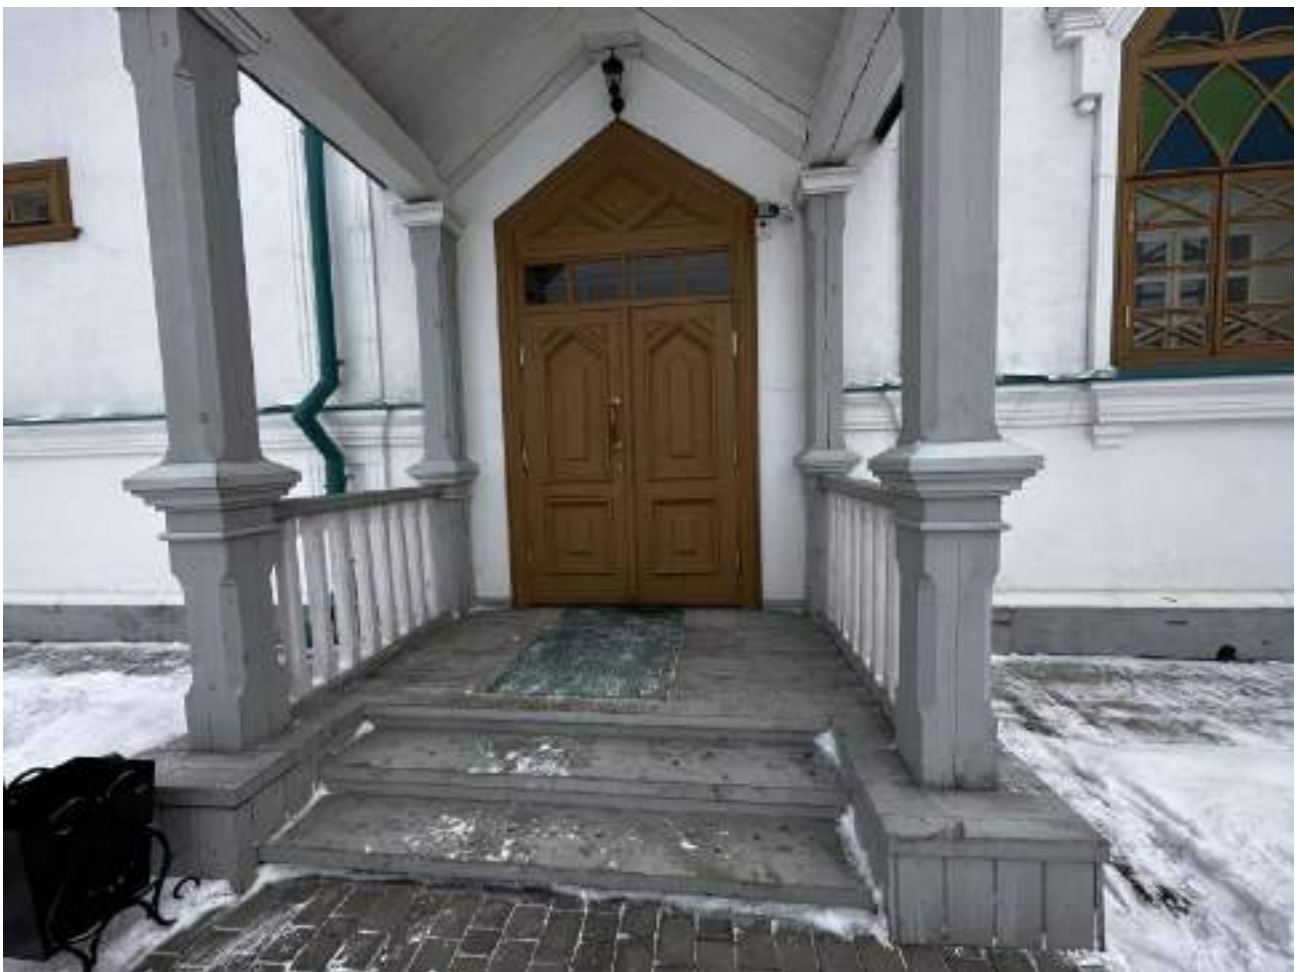
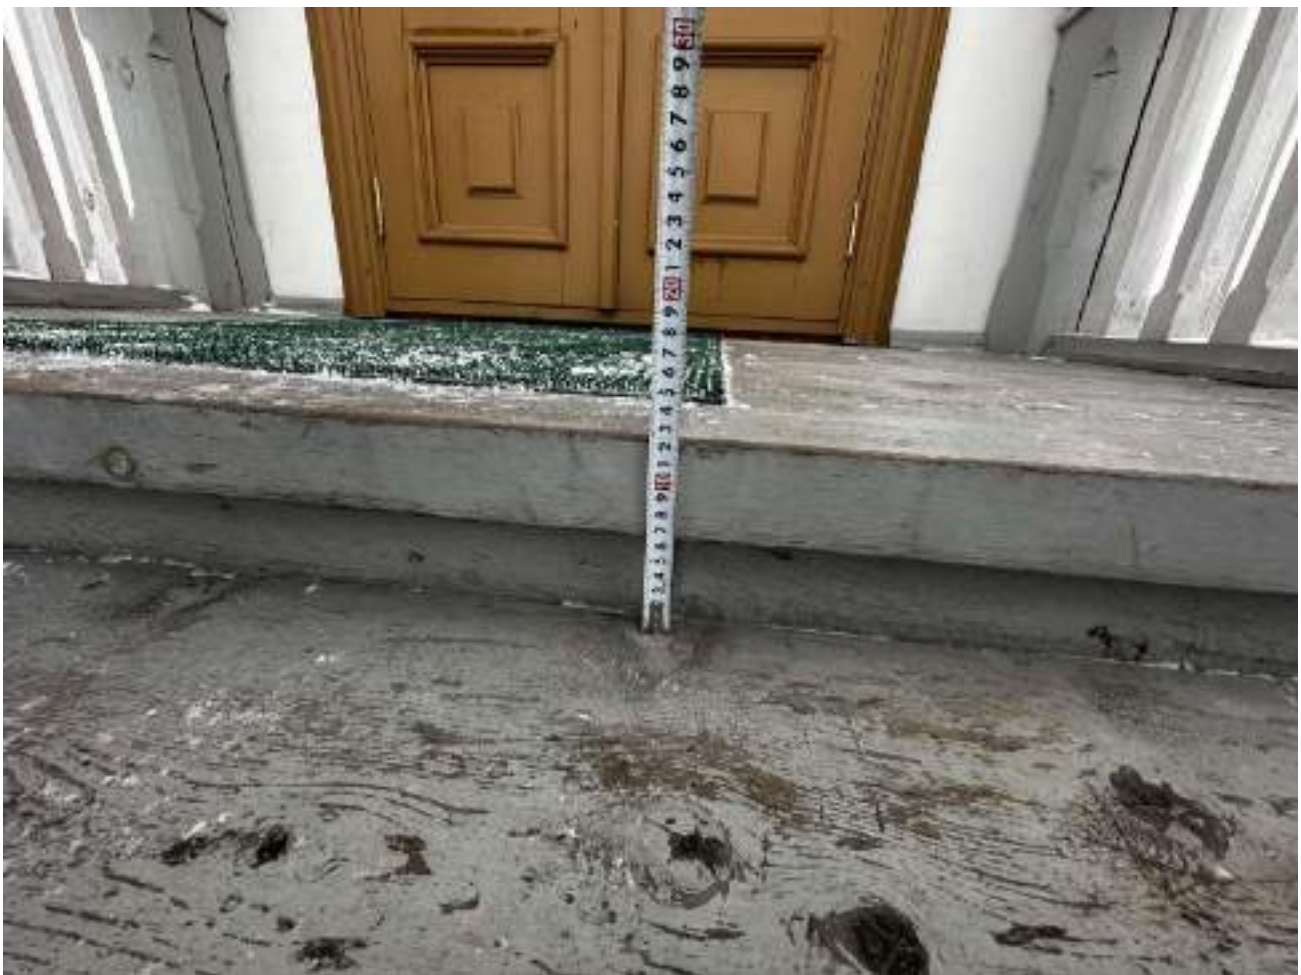
2.1	Лестница (наружная)	2.1.1 - 2.1.3	<p>1. Ступени лестничного марша имеют разную высоту (СП 59.13330.2020 п. 5.1.12)</p> <p>2. На краевых ступенях лестничного марша отсутствует контрастная маркировка (СП 59.13330.2020 п. 6.2.8)</p> <p>3. На лестнице не установлены поручни (СП 59.13330.2020 п. 5.1.13)</p>	ОС	<p>1. Все ступени лестниц в пределах одного марша должны быть одинаковыми по форме в плане, по размерам ширины проступи и высоты подъема ступеней.</p> <p>2. На проступях краевых ступеней лестничных маршей должны быть нанесены одна или несколько противоскользящих полос, контрастных с поверхностью ступени, общей шириной 0,08–0,1 м. Расстояние между краем контрастной полосы и краем проступи ступени – не более 0,04 м. Необходимо промаркировать первую и последнюю ступень лестничного марша по всей длине.</p> <p>3. С двух сторон одно- и многомаршевых внешних лестниц следует предусматривать непрерывные по всей их длине ограждения и поручни в соответствии с ГОСТ Р 51261. Высоту поручня определяют от его верхней части до поверхности проступи ступеней и принимают 0,9 м. Края поручней со стороны пешеходных путей должны быть расположены в одной вертикальной плоскости с границами прохожей части внешней лестницы. Перед нижним и верхним маршами внешней лестницы следует предусматривать завершающие части поручней, которые должны быть горизонтальными и выступать за границы лестничных маршей на 0,3 м. В стесненных условиях допускается выполнять завершающие части поручней под углом 90 градусов во внешнюю сторону.</p>	<p>Капитальный ремонт</p> <p>Текущий ремонт</p> <p>Капитальный ремонт</p>

<p>4. Отсутствует навигация ко входу для людей на креслах-колясках (СП 59.13330.2020 п. 6.5.1)</p> <p>5. До лестницы не обустроены предупреждающие тактильно-контрастные указатели (СП 59.13330.2020 п. 5.1.10)</p>		<p>Форма завершающих частей поручней должна быть травмобезопасной: с плавным завершением вниз, в сторону ограждения или стены и т. п. Расстояние любой прилегающей поверхности до поручней в свету должно быть не менее 0,06 м.</p> <p>4. Для посетителей на креслах-колясках организован отдельный вход. Необходимо разместить указатели к данному входу.</p> <p>5. Информацию для инвалидов с нарушениями зрения о приближении их к зонам повышенной опасности (отдельно стоящим опорам, стойкам и другим препятствиям, лестницам, пешеходным переходам и т. д.) следует обеспечивать устройством тактильно-контрастных наземных указателей по ГОСТ Р 52875 или изменением фактуры поверхности пешеходного пути с подобными характеристиками. Необходимо перед лестницей обустроить предупреждающие тактильно-контрастные указатели (рисунок: конус в линейном порядке) глубиной 0.5-0.6 метра на расстоянии 0.3 метра от внешнего края проступи. Требуется уложить предупреждающие тактильно-контрастные указатели в начале и конце лестницы.</p> <p>Пояснение: <i>Здание относится к объектам культурного наследия. Все виды работ необходимо согласовывать со службой по государственной охране объектов культурного наследия.</i></p> <p><i>Для посетителей на креслах-колясках организован отдельный вход.</i></p>	<p>Текущий ремонт</p> <p>Текущий ремонт</p>

Рисунок 2.1.1 Вход в здание

Рисунок 2.1.3 Высота ступени 13 см

Лестницы являются серьезным препятствием для инвалидов-опорников, инвалидов по зрению и иных представителей маломобильных групп населения (пожилых, родителей с детьми). Наибольшее число падений бывает именно на лестницах. Обеспечить безопасное и комфортное передвижение по лестницам помогают поручни. Поручни задают направление передвижения по лестнице (в том числе для незрячих) и обеспечивают поддержку в сохранении равновесия всем группам населения для безопасного спуска и подъема.

Лестницы, не выделенные визуально, опасны, особенно для людей с недостатками зрения. Для уверенного опознавания лестницы и в целом входной группы на крайних ступенях лестницы, внизу и вверху рекомендуется обустроить предупреждающие контрастные указатели на всю ширину лестничного марша. На проступях краевых ступеней лестничных маршей должны быть нанесены одна или несколько полос, контрастных с поверхностью ступени, имеющие общую ширину в пределах 0,08 - 0,1 м. Расстояние между контрастной полосой и краем проступи – от 0,03 м до 0,04 м.

Для уверенного опознавания слепыми людьми лестницы и в целом входной группы на расстоянии 0,3 м от края первой ступени лестницы, внизу и вверху следует предусмотреть предупреждающие тактильно-контрастные указатели на всю ширину лестницы. Глубина предупреждающего указателя должна быть в пределах 0,5 - 0,6 м и входить в общее нормируемое расстояние до препятствия, таким образом, чтобы тактильный указатель заканчиваться до начала первого подступенка лестницы на расстоянии 0,3 м.

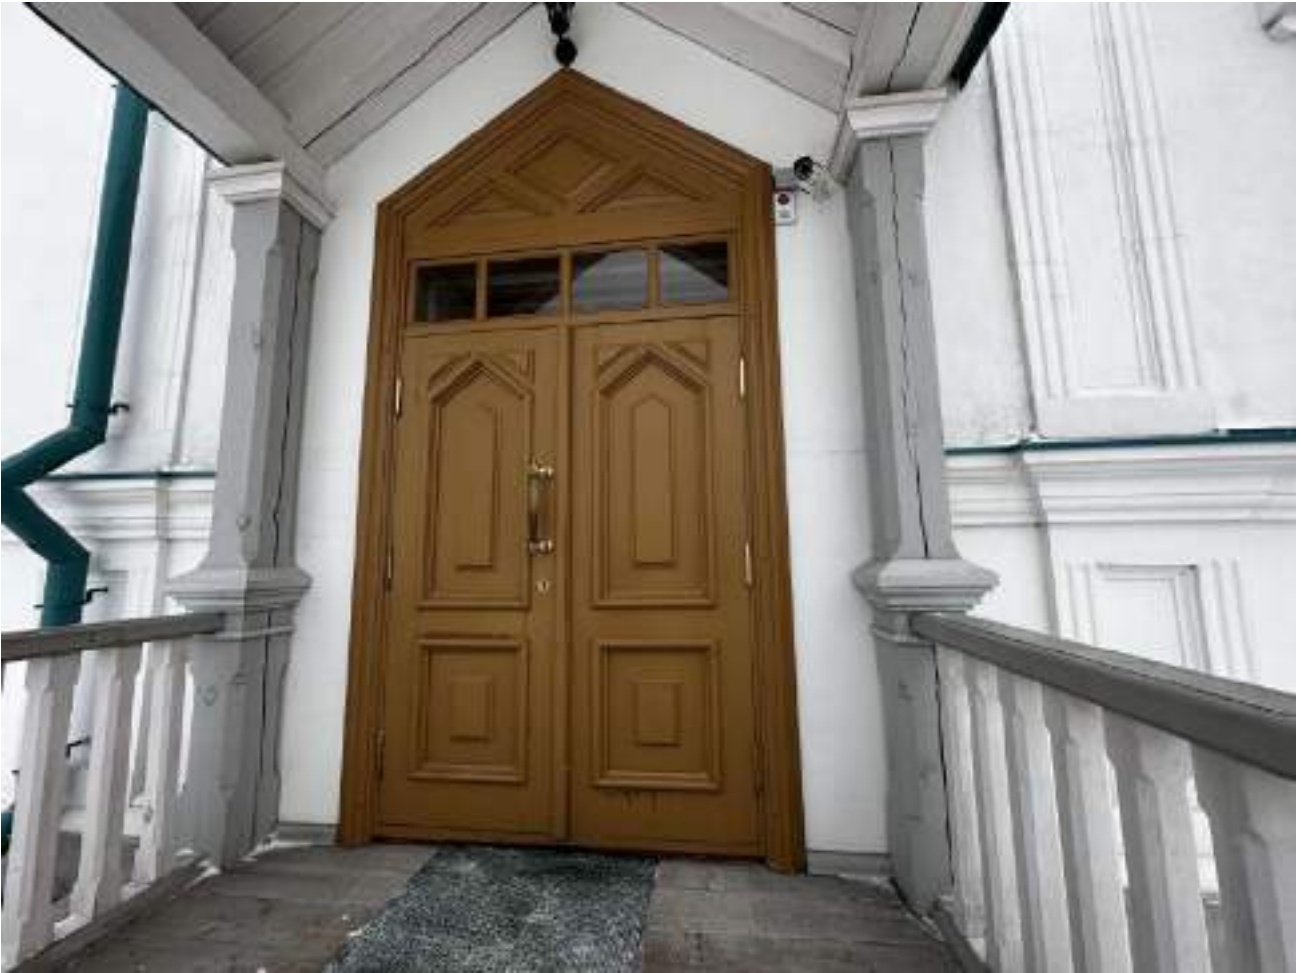
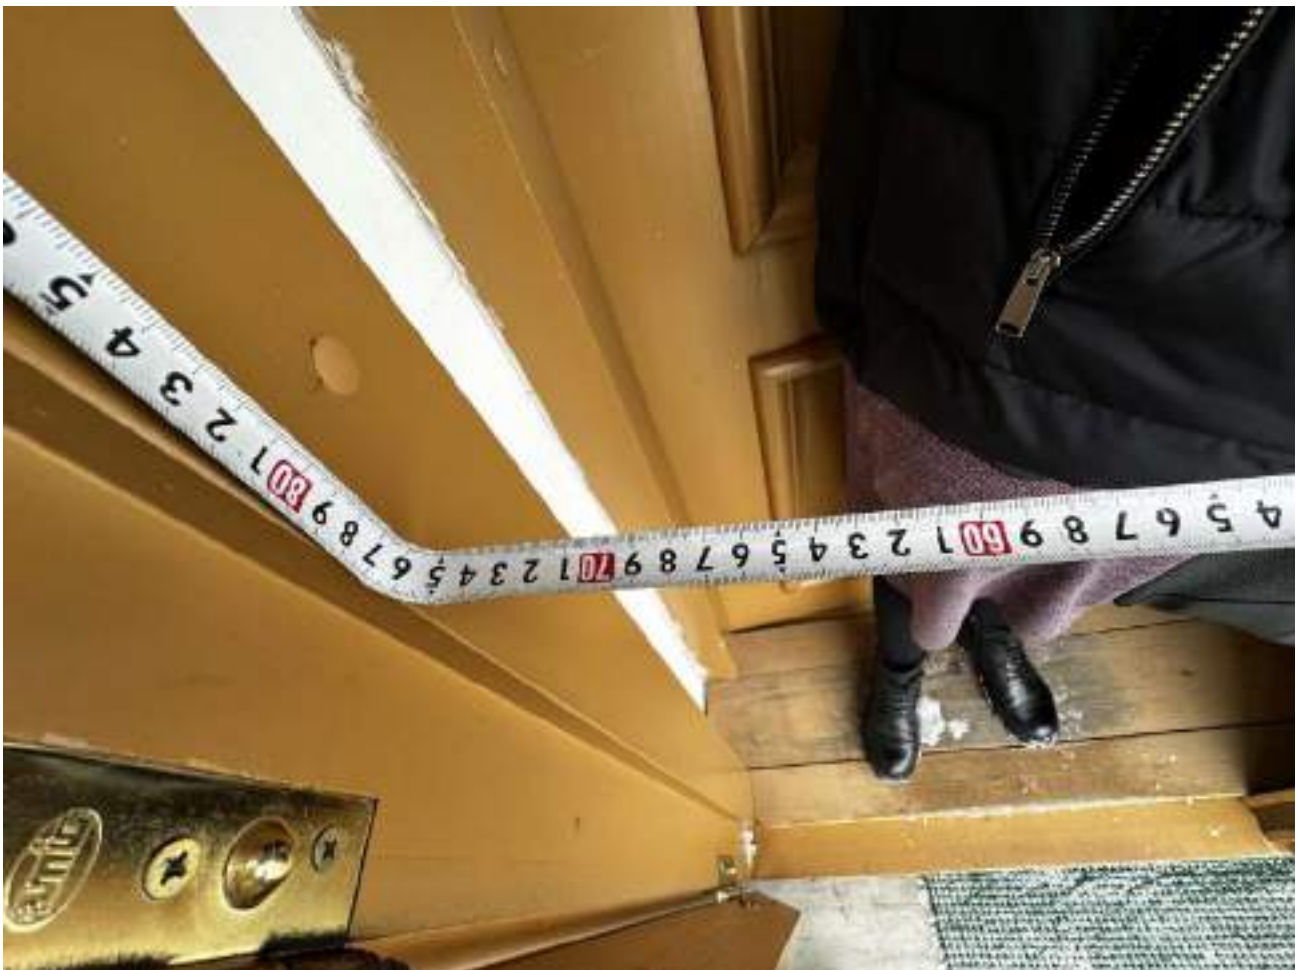
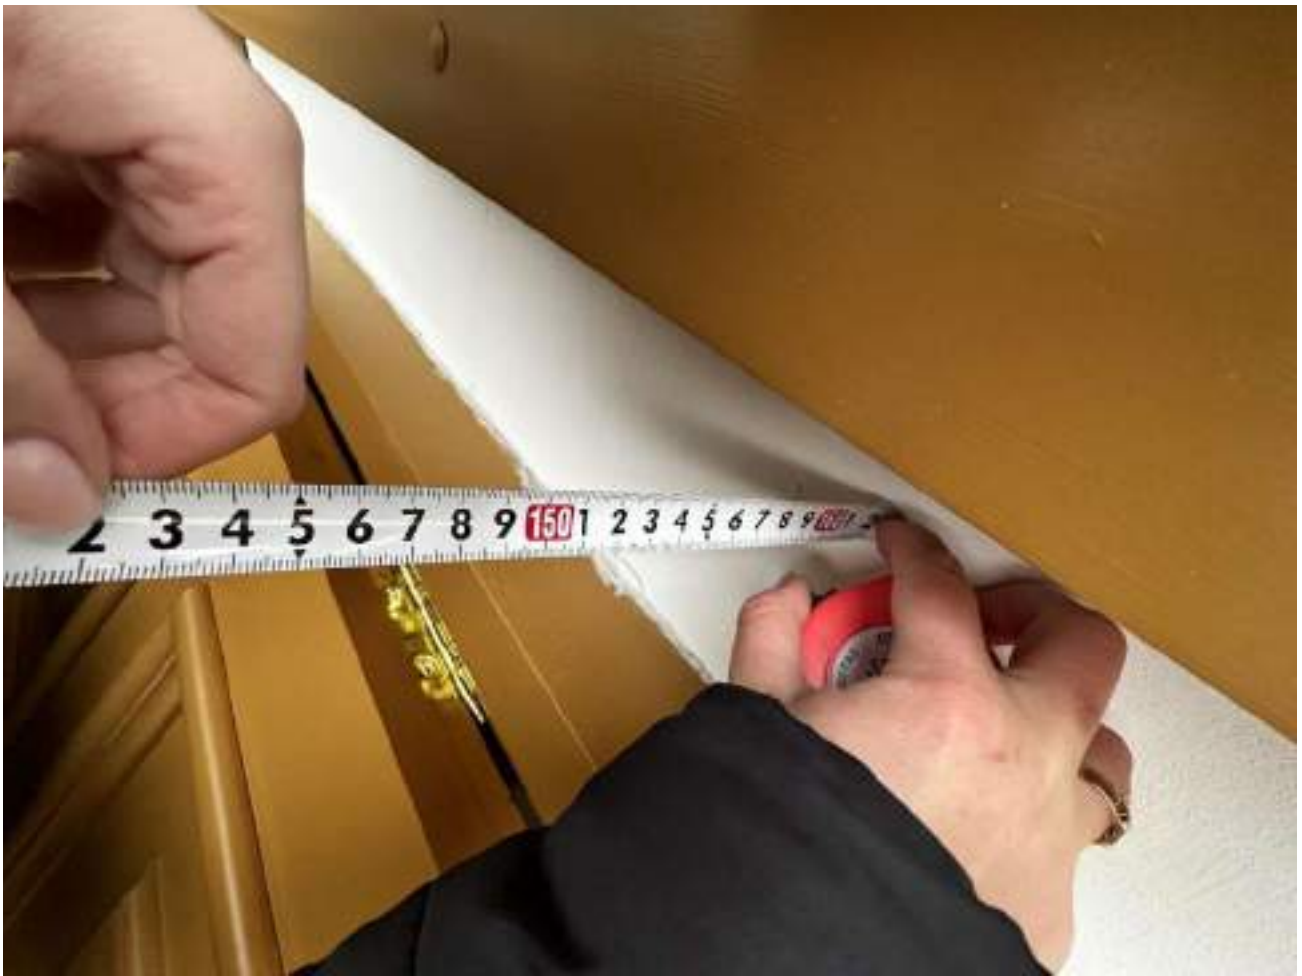
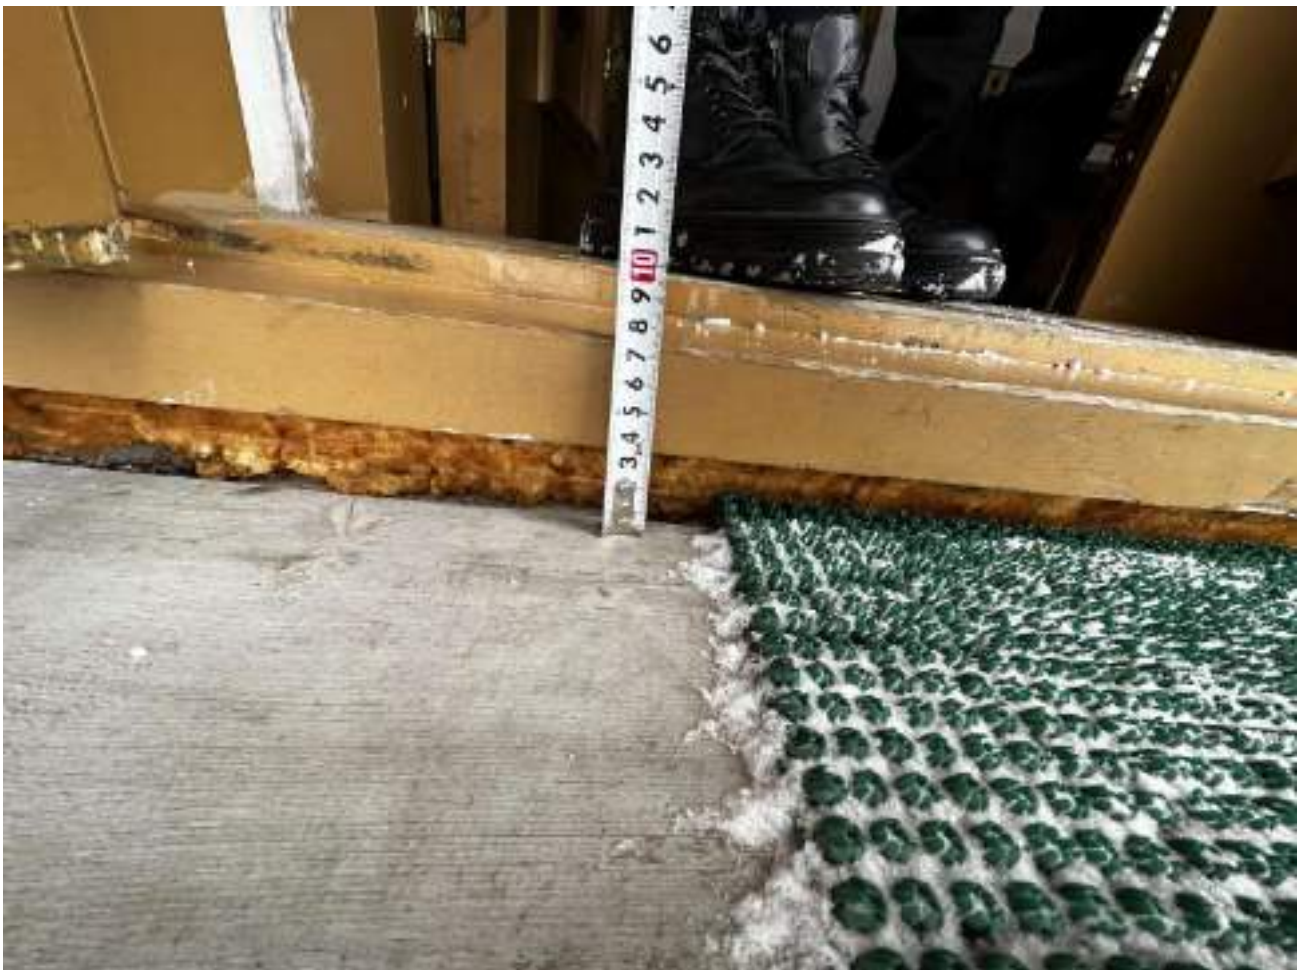
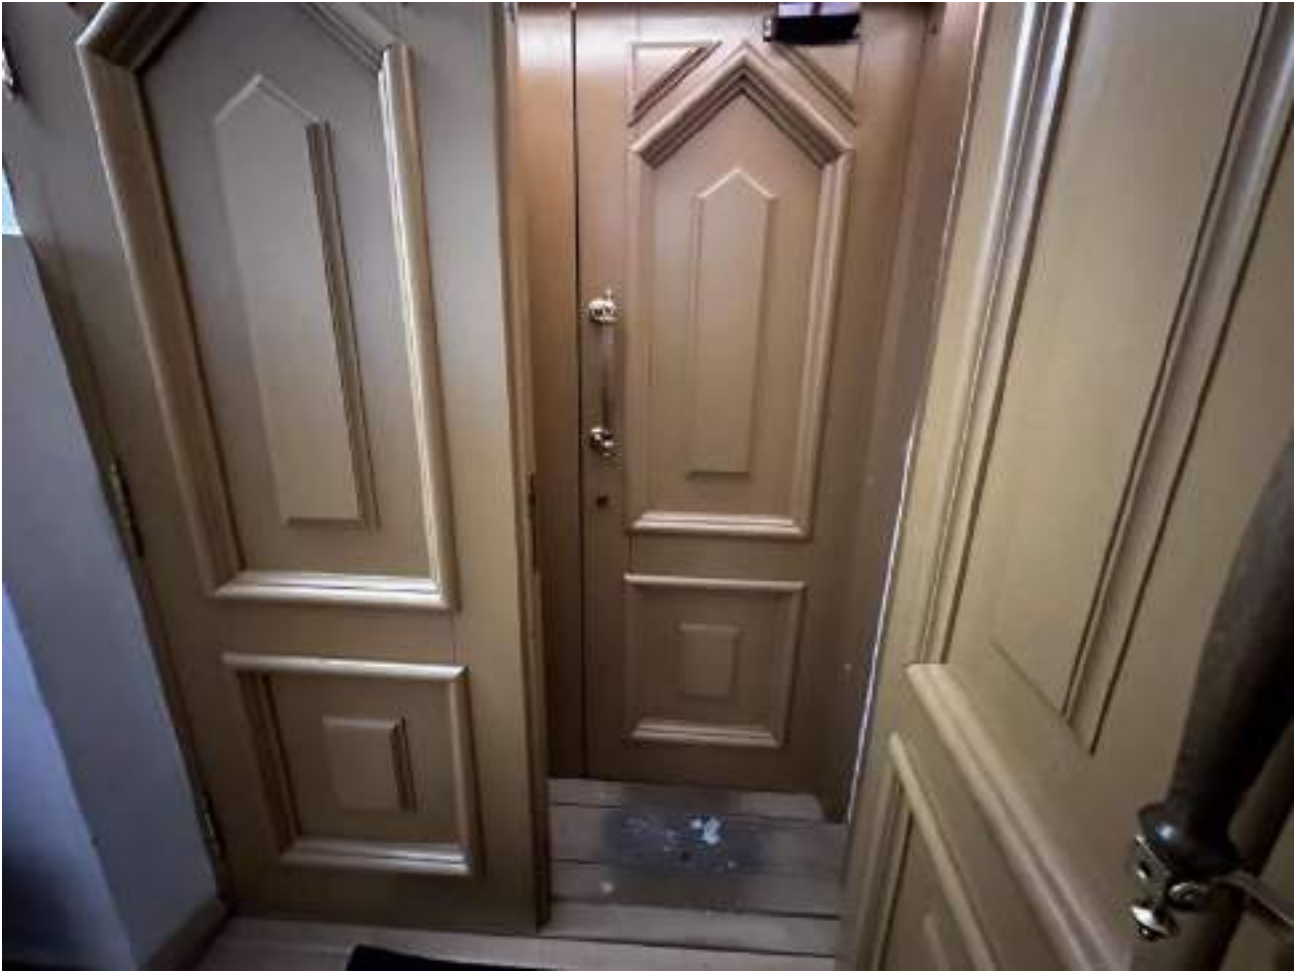
2.2	Пандус (наружный)	-	Нет	-	-	-
2.3	Дверь (входная)	2.1.4 - 2.1.8	1. Усилие открытия двери более 50Нм (СП 59.13330.2020 п. 6.1.5)	КОС	1. Входные и противопожарные двери должны быть оборудованы доводчиками	Текущий ремонт

<p>2. Отсутствует тактильная предупреждающая плитка перед входной дверью (СП 59.13330.2020 п. 6.1.8, ГОСТ Р 52875, п. 4.3.2)</p> <p>3. Дверной порог больше 0,014м (СП 59.13330.2020 п. 6.2.4)</p>	<p>по ГОСТ Р 56177. Усилие открывания двери не должно превышать 50 Нм.</p> <p>2. Необходимо разместить тактильную плитку перед входом и выходом из учреждения: если дверь открывается на себя – на расстоянии, равном ширине полотна двери. Тактильно-контрастные указатели (рисунок: конус в линейном порядке) должны быть глубиной 0.5-0.6 метра и укладываться на всю ширину дверного проема.</p> <p>3. Дверные проемы не должны иметь порогов и перепадов высот пола. При необходимости устройства порогов их высота или перепад высот не должны превышать 0,014 м</p> <p>Пояснение: <i>Для посетителей на креслах-колясках организован отдельный вход.</i></p> <p><i>Здание относится к объектам культурного наследия. Все виды работ необходимо согласовывать со службой по государственной охране объектов культурного наследия.</i></p> <p><i>При необходимости у двери открывается две створки, и ширина дверного проема составляет 150 см.</i></p>	<p>Текущий ремонт</p> <p>Капитальный ремонт</p>

Рисунок 2.1.4 Входная дверь

Рисунок 2.1.5 Ширина одной створки 75 см

Рисунок 2.1.6 При открытии двух створок ширина дверного проема 150 см

Рисунок 2.1.7 Высота порога 10 см

Рисунок 2.1.8 Входная дверь. Вид со стороны притвора
