Приложение к акту обследования объекта

Объект культурного наследия «Церковь Иверской Богородицы 1871-1872 гг.»
(Красноярский край, г. Енисейск, ул. Ленина, д.100)

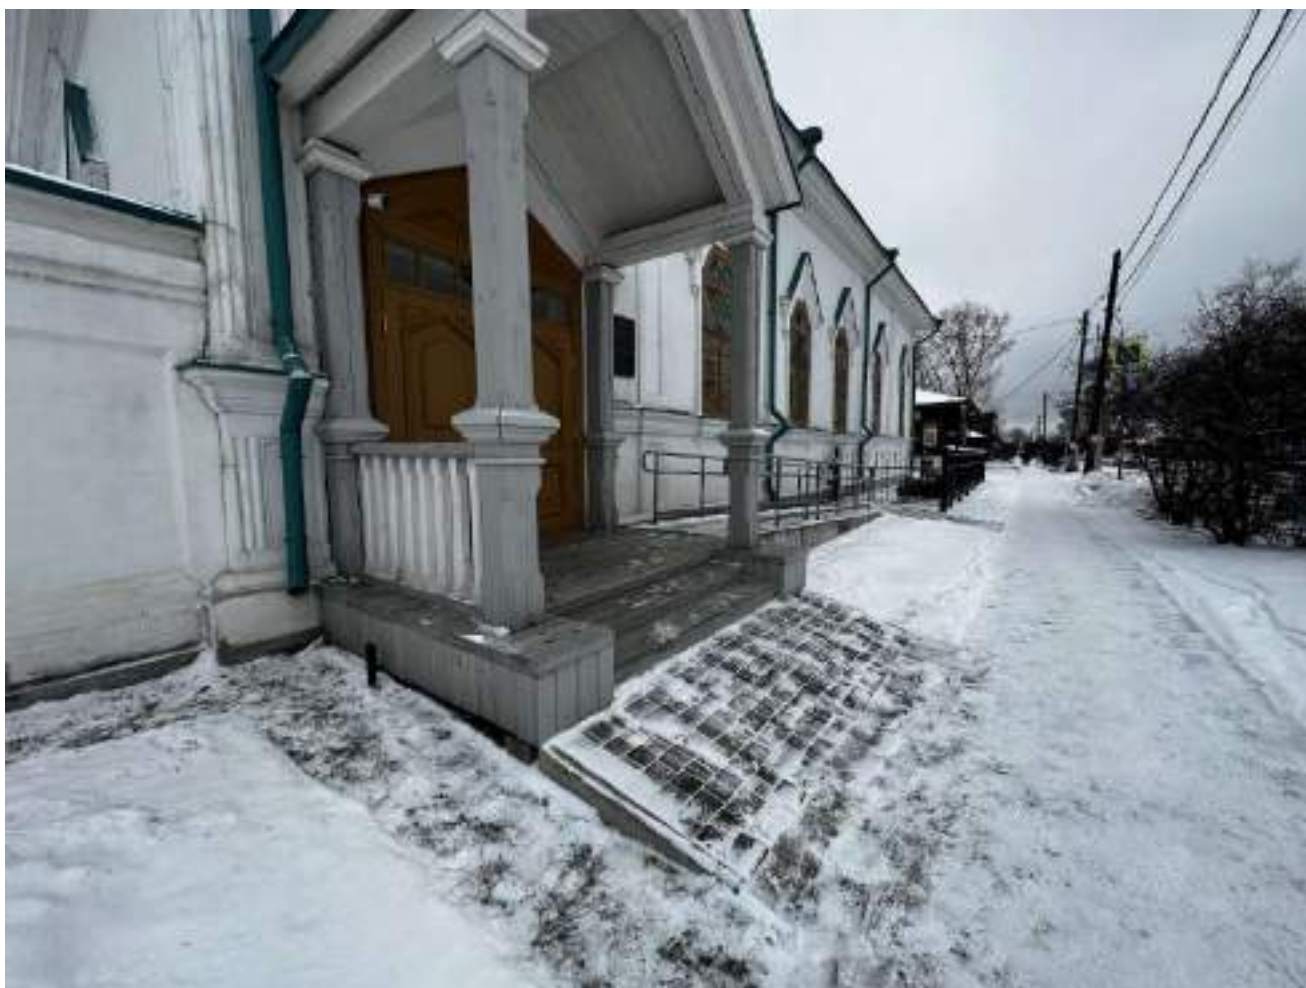
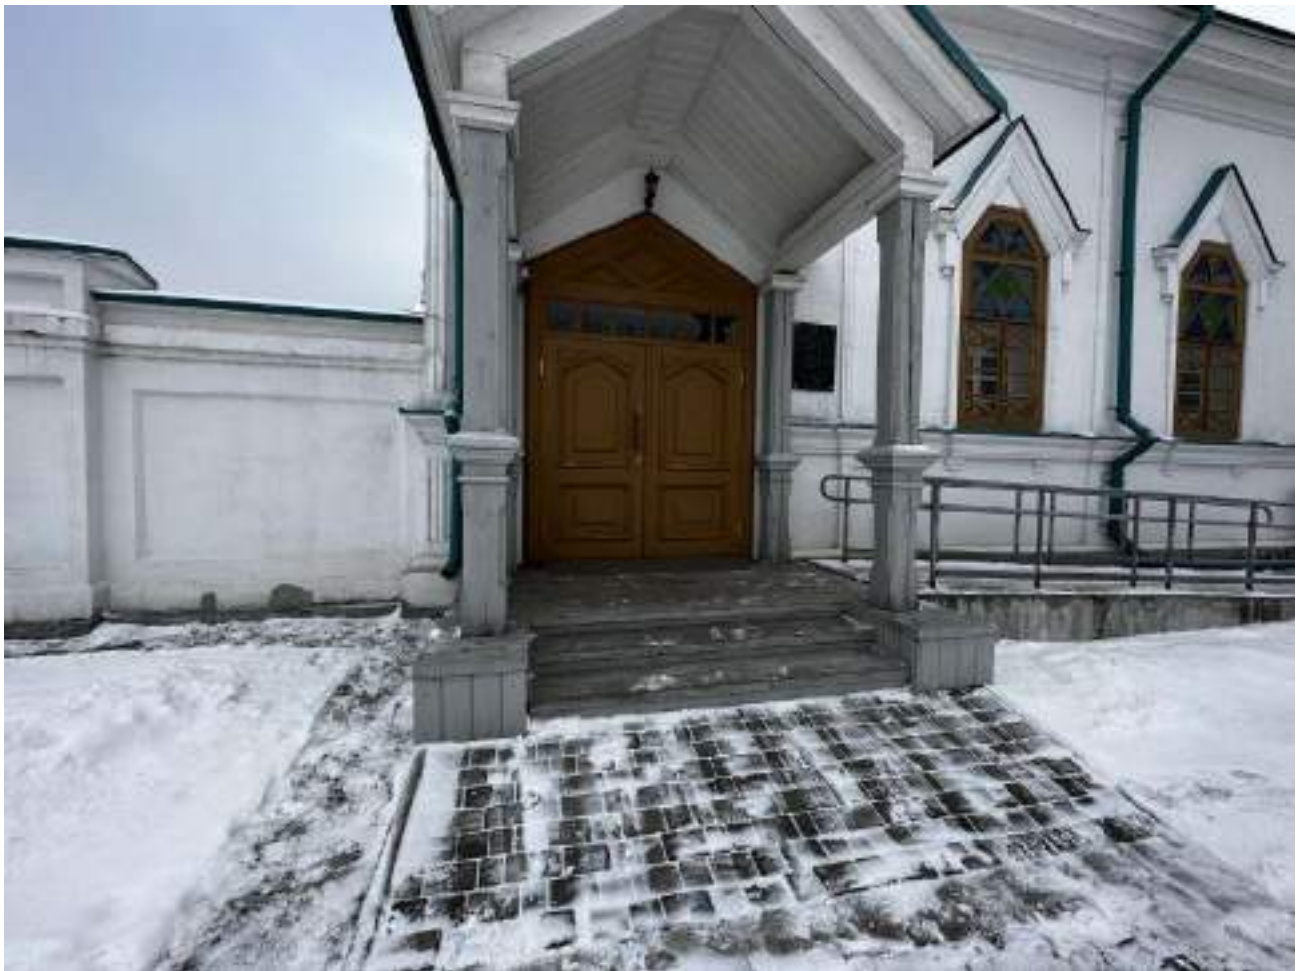
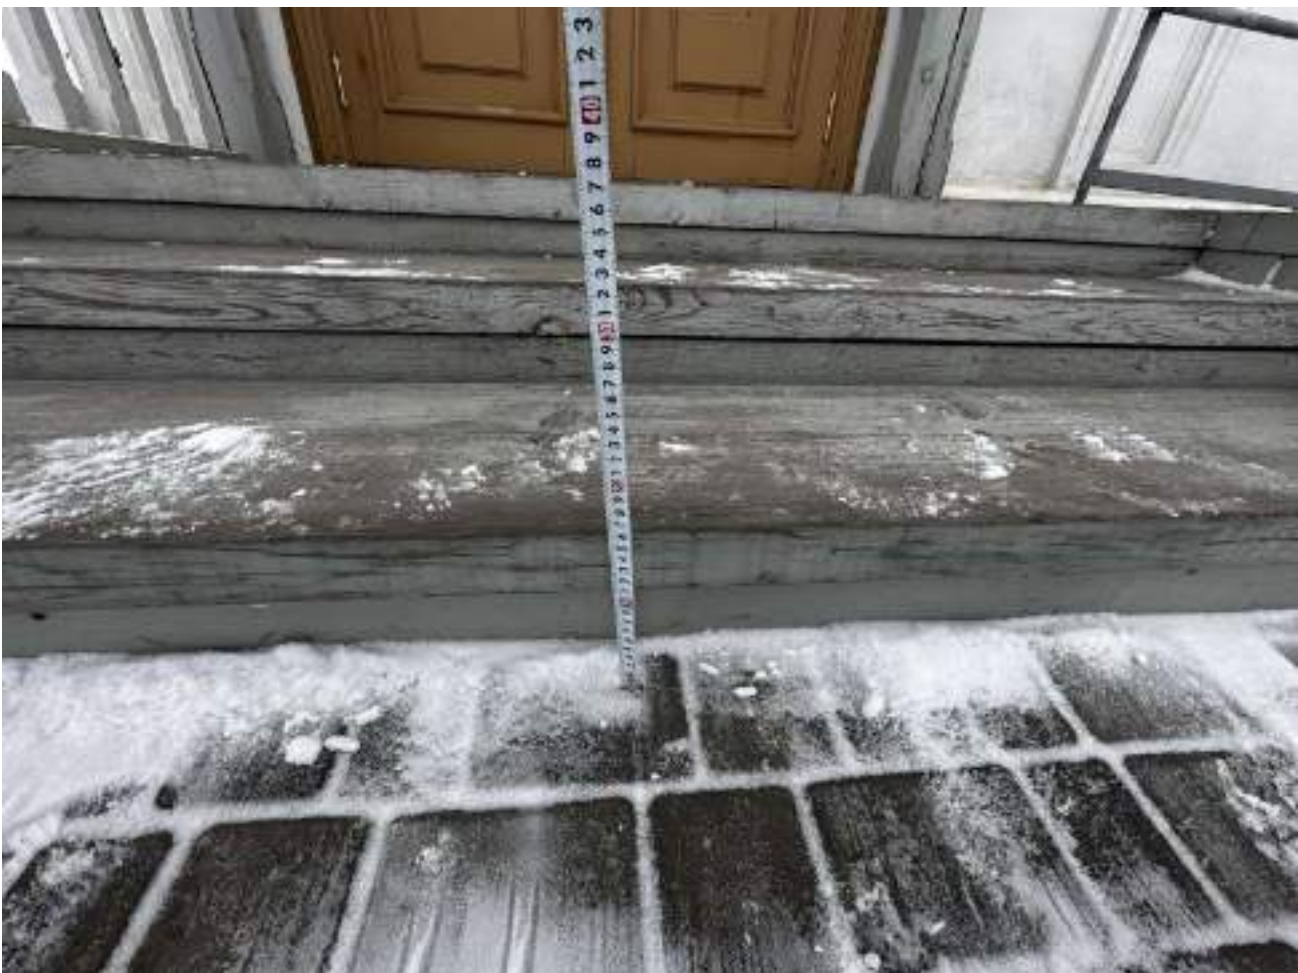
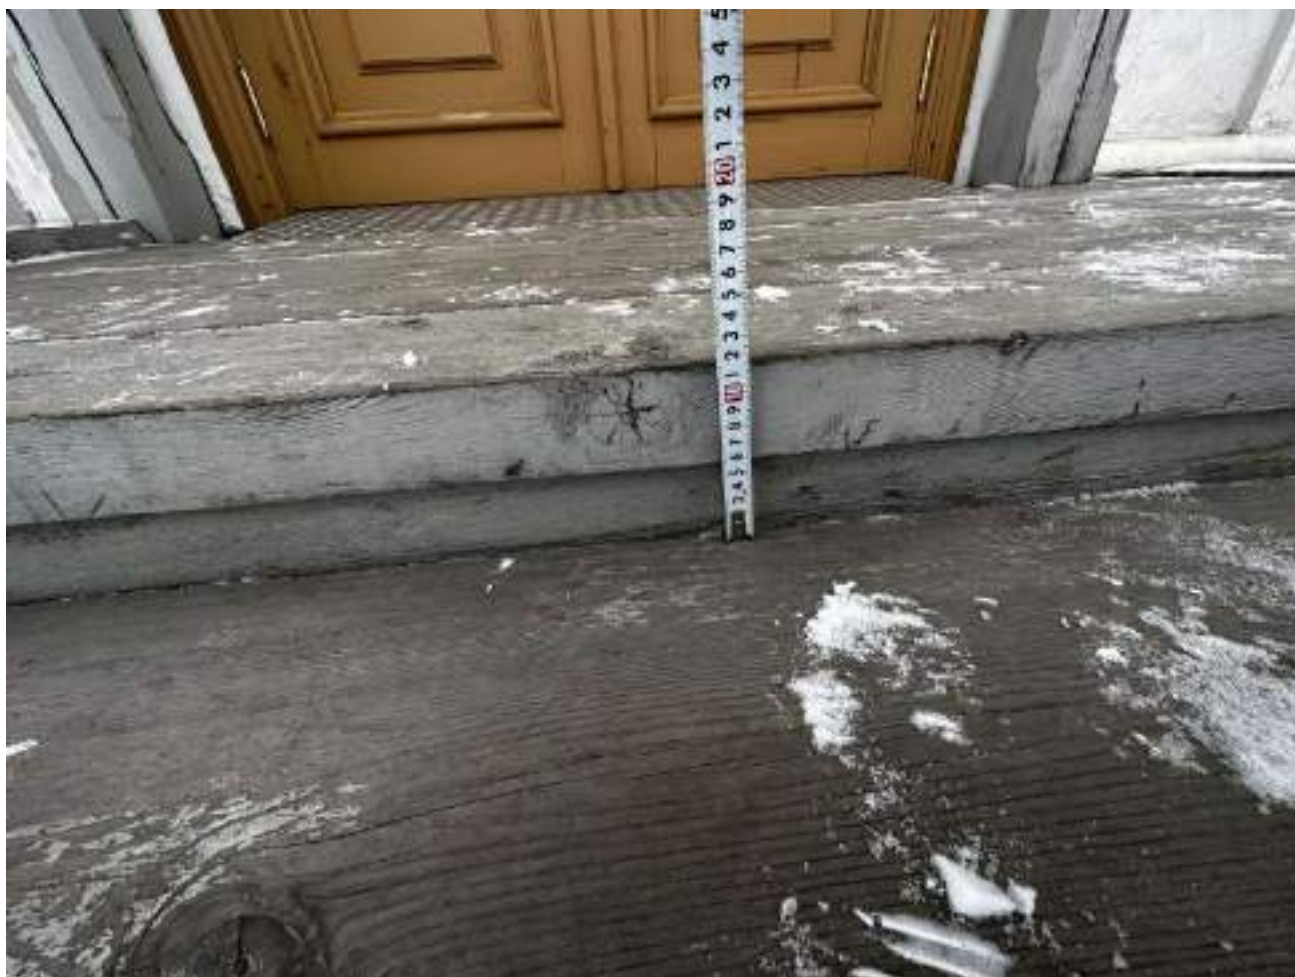
2.1	Лестница (наружная)	2.2.1 - 2.2.4	<p>1. Ступени лестничного марша имеют разную высоту (СП 59.13330.2020 п. 5.1.12)</p> <p>2. На краевых ступенях лестничного марша отсутствует контрастная маркировка (СП 59.13330.2020 п. 6.2.8)</p> <p>3. На лестнице не установлены поручни (СП 59.13330.2020 п. 5.1.13)</p>	ОС	<p>1. Все ступени лестниц в пределах одного марша должны быть одинаковыми по форме в плане, по размерам ширины проступи и высоты подъема ступеней.</p> <p>2. На проступях краевых ступеней лестничных маршей должны быть нанесены одна или несколько противоскользящих полос, контрастных с поверхностью ступени, общей шириной 0,08–0,1 м. Расстояние между краем контрастной полосы и краем проступи ступени – не более 0,04 м. Необходимо промаркировать первую и последнюю ступень лестничного марша по всей длине.</p> <p>3. С двух сторон одно- и многомаршевых внешних лестниц следует предусматривать непрерывные по всей их длине ограждения и поручни в соответствии с ГОСТ Р 51261. Высоту поручня определяют от его верхней части до поверхности проступи ступеней и принимают 0,9 м. Края поручней со стороны пешеходных путей должны быть расположены в одной вертикальной плоскости с границами прохожей части внешней лестницы. Перед нижним и верхним маршами внешней лестницы следует предусматривать завершающие части поручней, которые должны быть горизонтальными и выступать за границы лестничных маршей на 0,3 м. В стесненных условиях допускается выполнять завершающие части поручней под углом 90 градусов во внешнюю сторону. Форма завершающих частей поручней должна быть травмобезопасной: с</p>	<p>Капитальный ремонт</p> <p>Текущий ремонт</p> <p>Капитальный ремонт</p>

<p>плавным завершением вниз, в сторону ограждения или стены и т. п. Расстояние любой прилегающей поверхности до поручней в свету должно быть не менее 0,06 м.</p> <p>Пояснение: Здание относится к объектам культурного наследия. Все виды работ необходимо согласовывать со службой по государственной охране объектов культурного наследия.</p> <p>До момента проведения ремонтных работ необходимо разместить кнопку вызова помощи рядом с входной группой и/или разместить информационную табличку с номером телефона сотрудника для оказания ситуационной помощи.</p>

Рисунок 2.2.1 Вход для людей на креслах-колясках

Рисунок 2.2.2 Вход для людей на креслах-колясках

Рисунок 2.2.3 Высота ступени 17 см

Рисунок 2.2.4 Высота ступени 12 см

Для людей на креслах-колясках необходимо разместить навигационные указатели на территории к наиболее доступному входу, установить кнопку вызова помощи и/или разместить информационную табличку с номером телефона сотрудника для оказания ситуационной помощи.

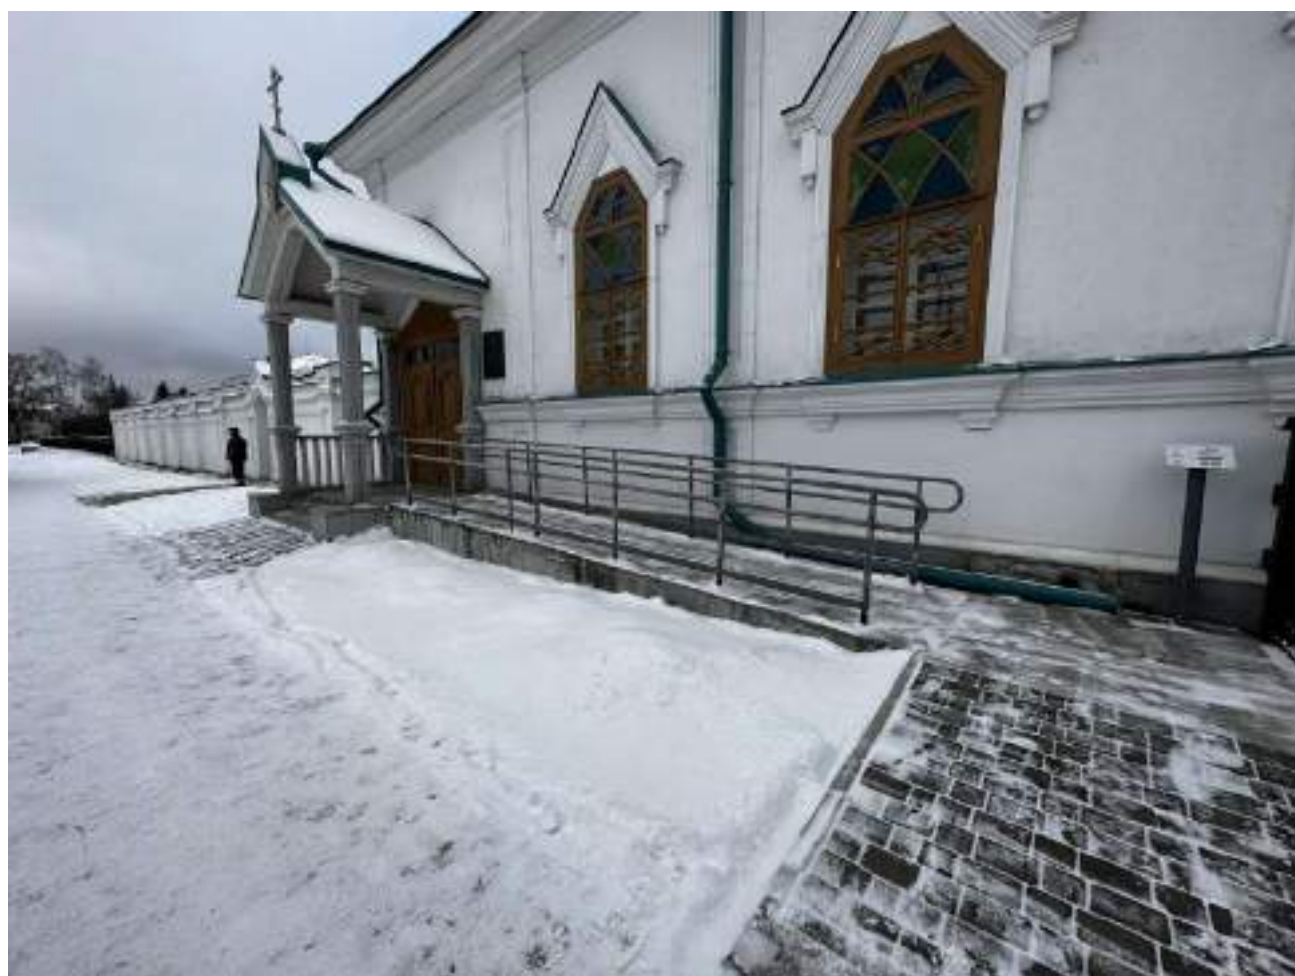
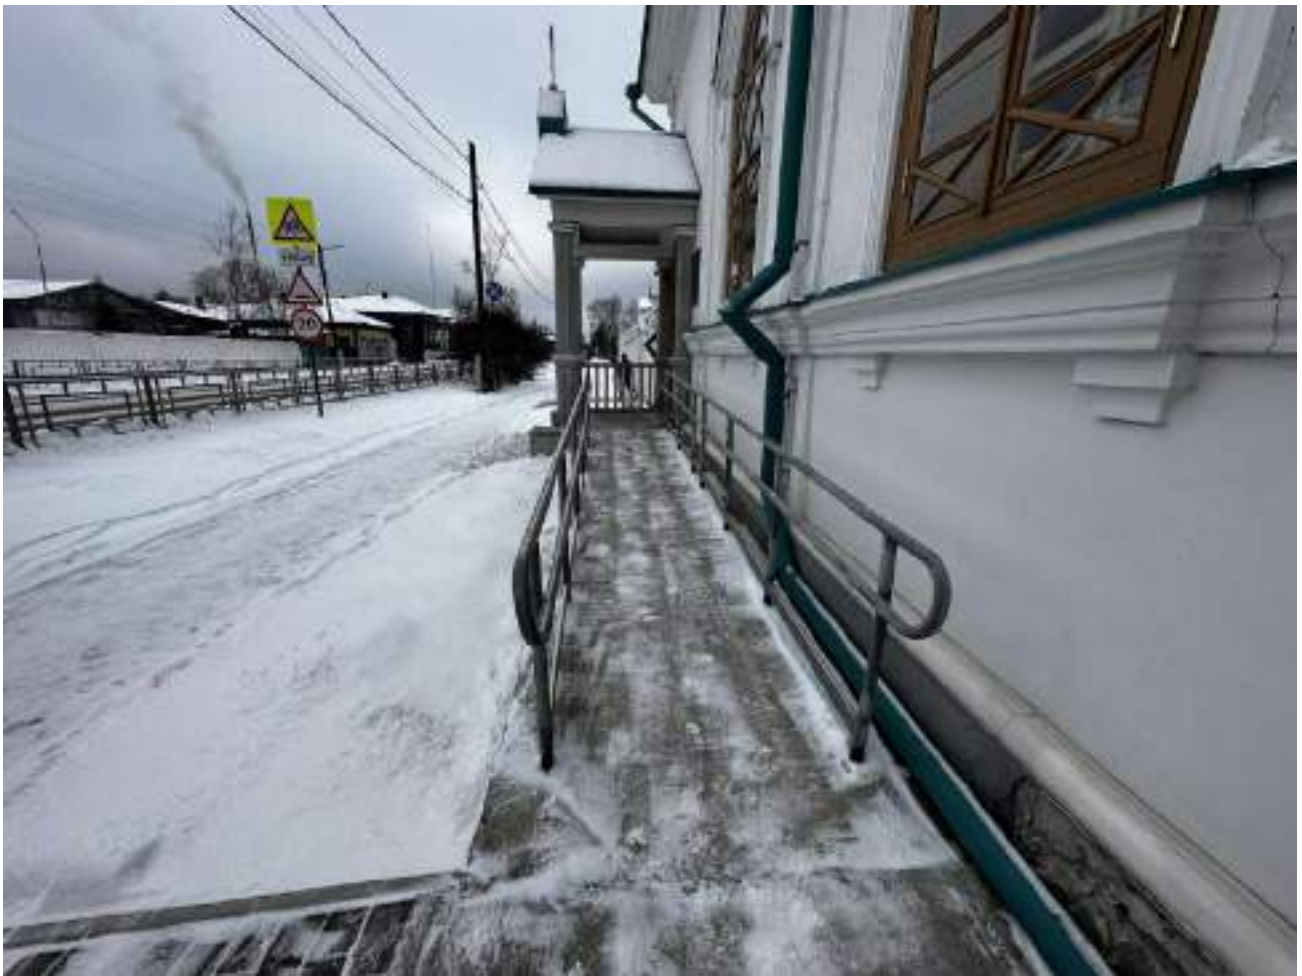
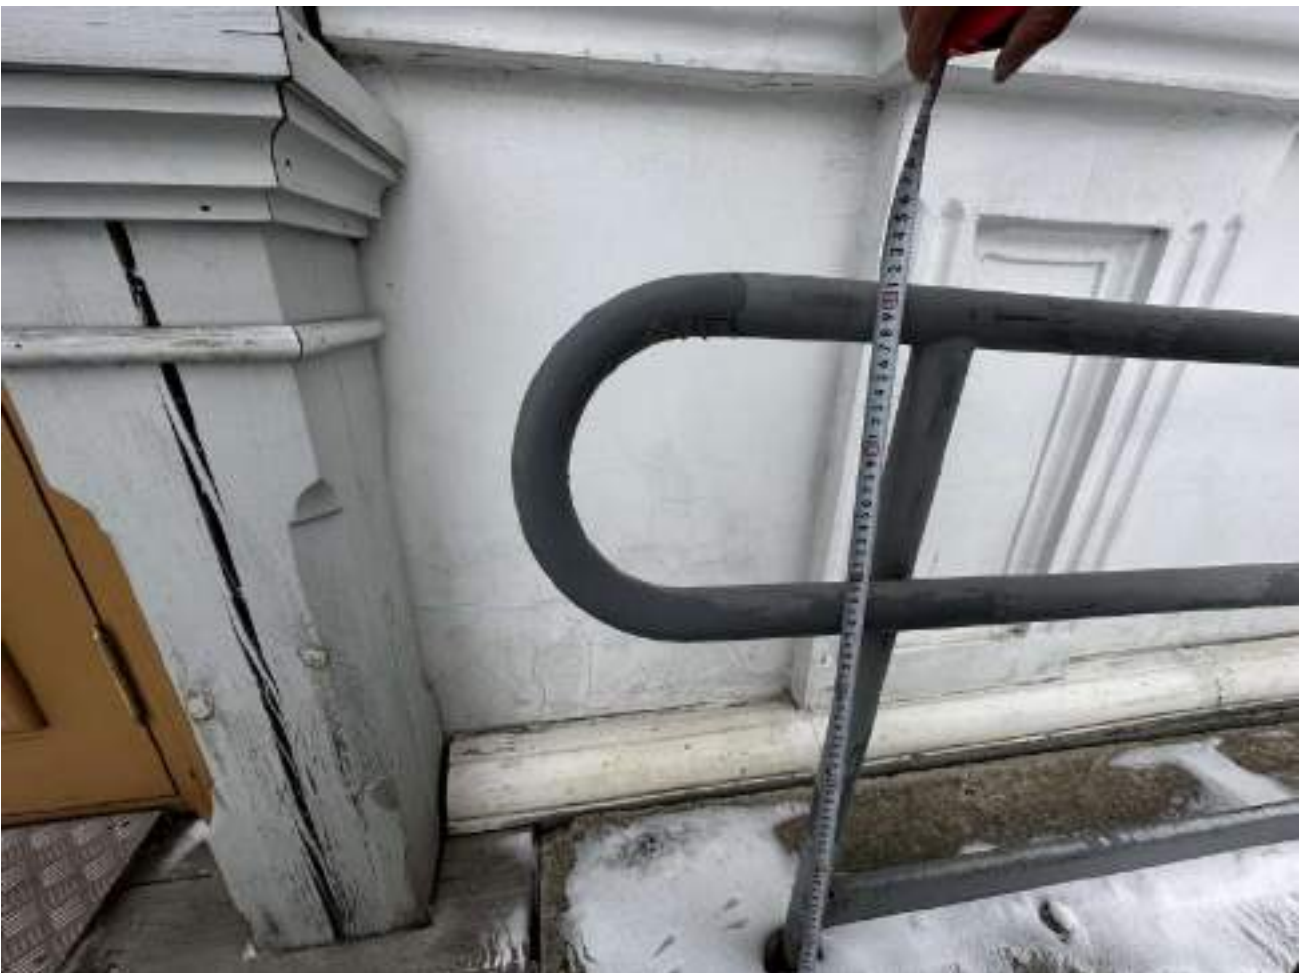
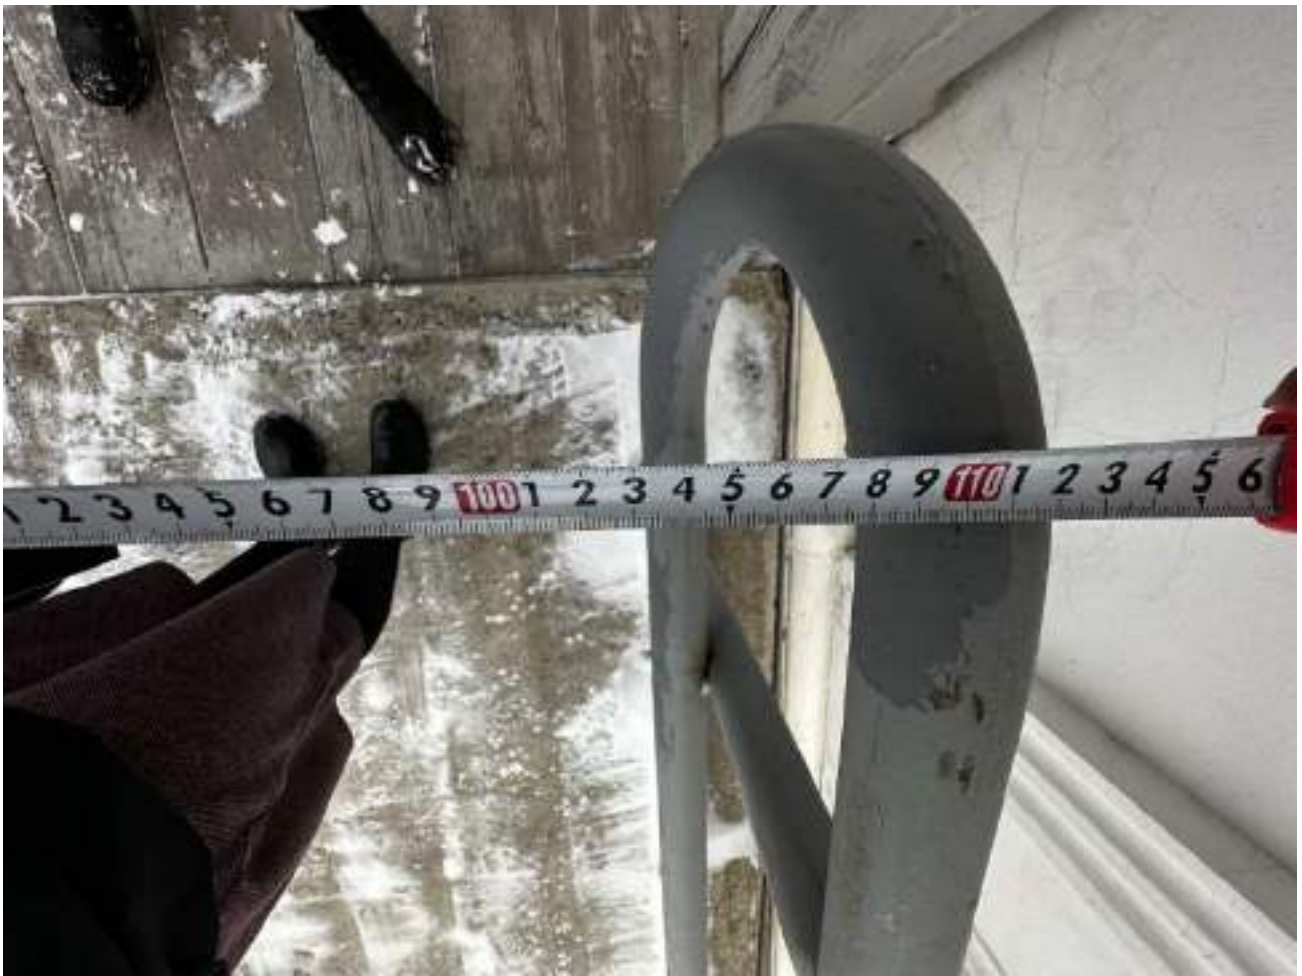
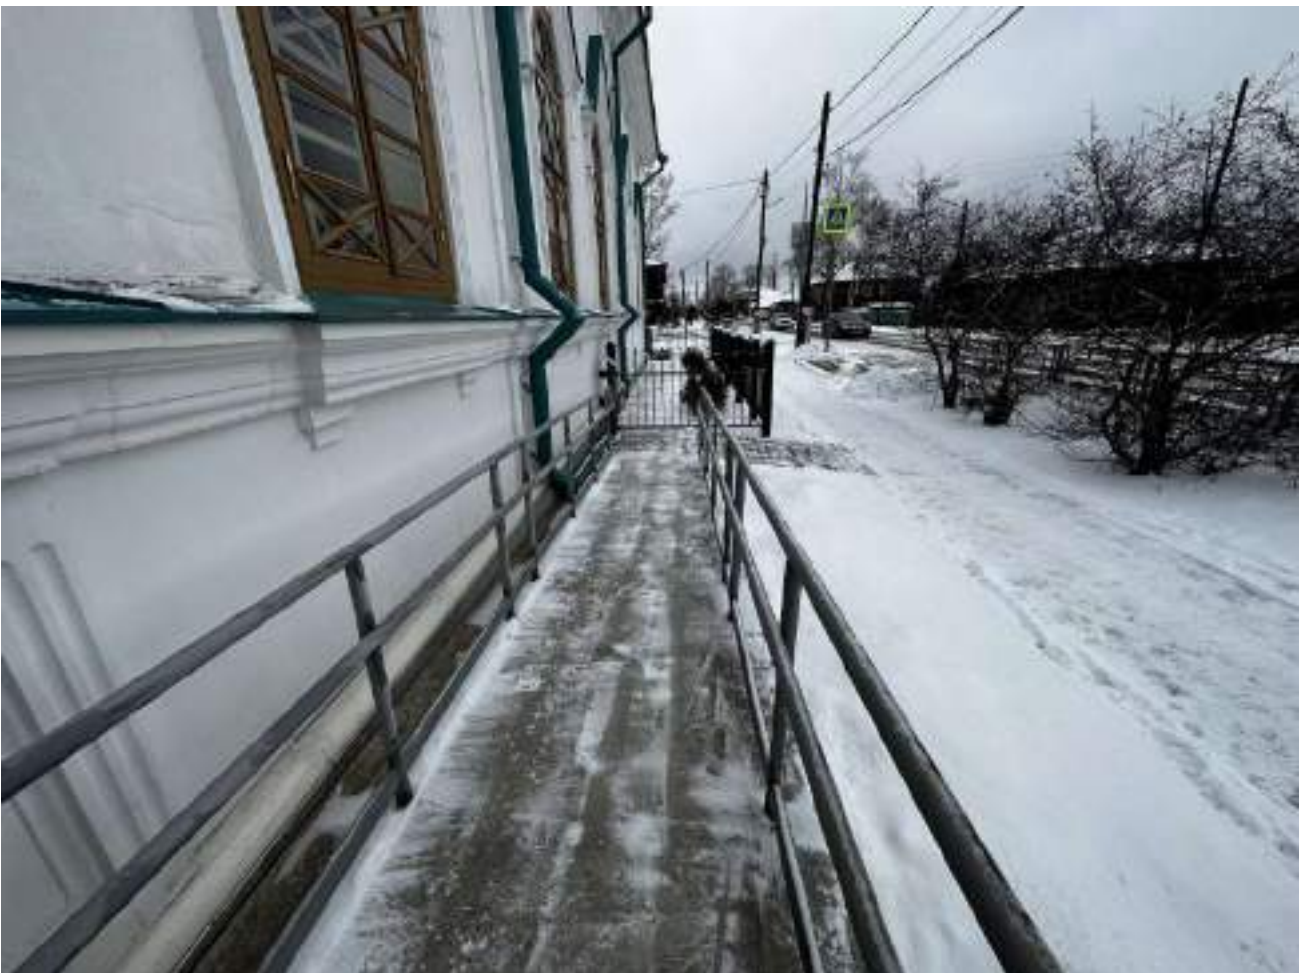
2.2	Пандус (наружный)	2.2.5 - 2.2.9	<p>1. Расстояние между поручнями пандуса не соответствует требованиям (СП 59.13330.2020 п. 5.1.16)</p> <p>2. По продольным краям марша пандуса отсутствуют бортики (СП 59.13330.2020 п. 5.1.16)</p>	К	<p>1. Ширина марша пандуса (расстояние между поручнями ограждений пандуса) с движением в одном направлении должна быть в пределах от 0,9 до 1,0 м</p> <p>2. По продольным краям марша пандуса следует устанавливать бортики высотой не менее 0,05 м.</p> <p>Пояснение: Здание относится к объектам культурного наследия. Все виды работ необходимо согласовывать со службой по государственной охране объектов культурного наследия.</p>	<p>Капитальный ремонт</p> <p>Капитальный ремонт</p>

Рисунок 2.2.5 Пандус

Рисунок 2.2.6 Пандус

Рисунок 2.2.7 Высота поручней соответствует требованиям

Рисунок 2.2.8 Расстояние между поручнями 108 см

Рисунок 2.2.9 Пандус

В зданиях памятников архитектуры и культуры или при временном приспособлении зданий для обеспечения доступа инвалидов могут применяться инвентарные пандусы. Инвентарный пандус должен соответствовать следующим параметрам: ширина – не менее 0,8 м; продольный уклон – не более 1:12 (80 ‰); максимальная нагрузка – не менее 250 кг/м².

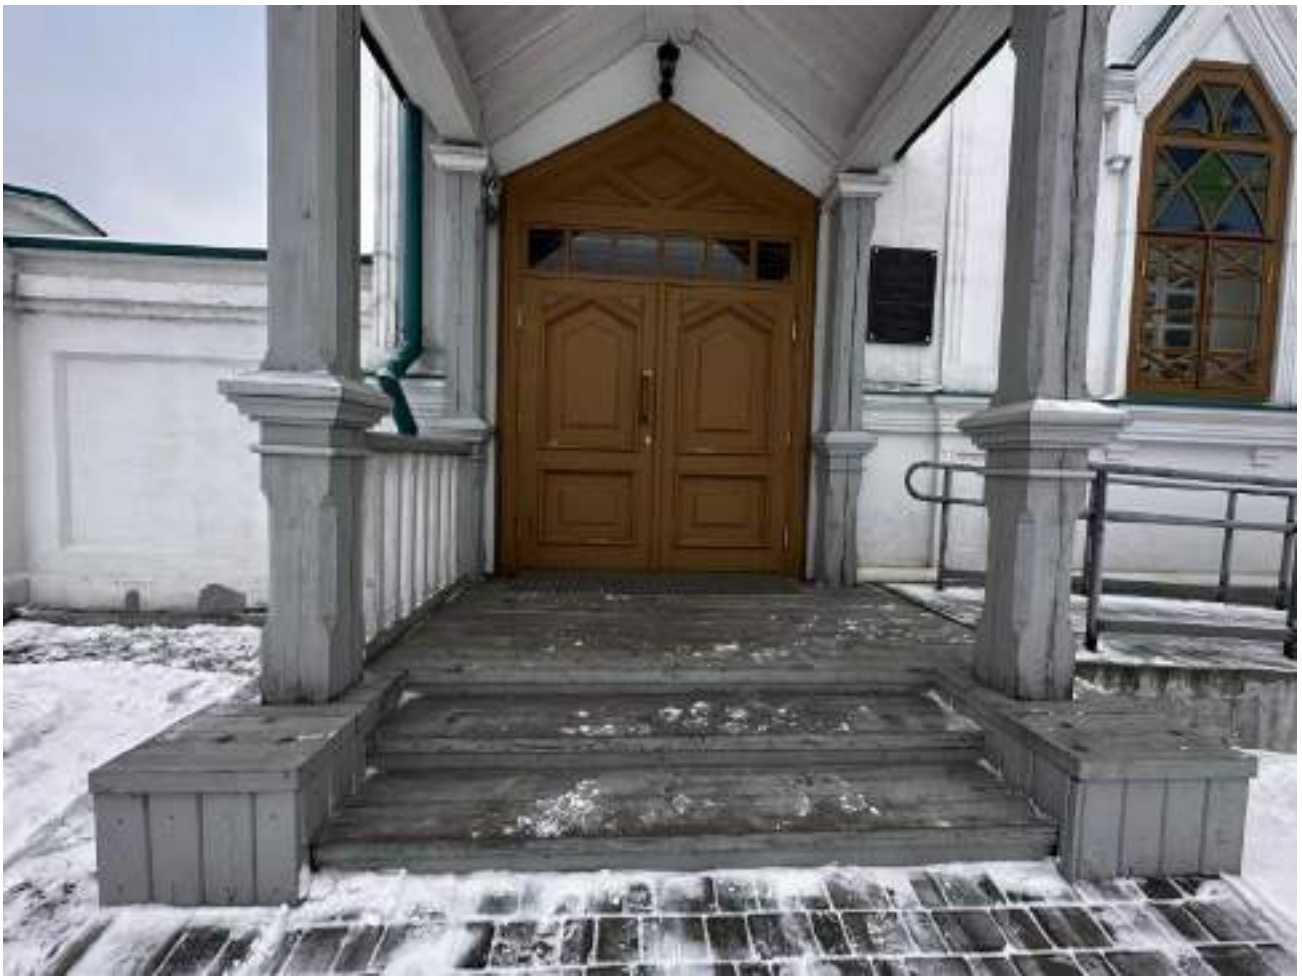
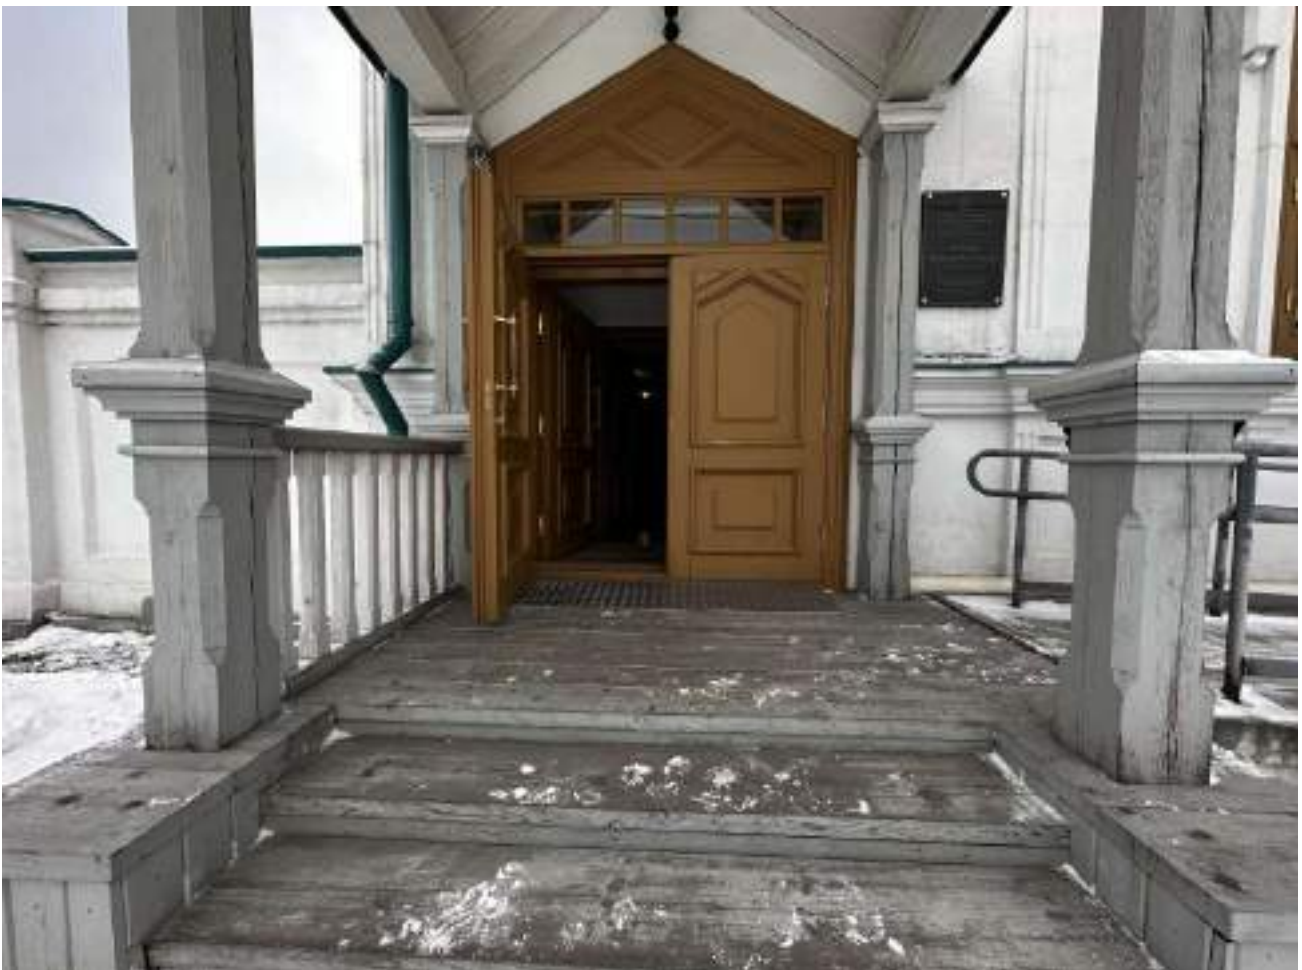
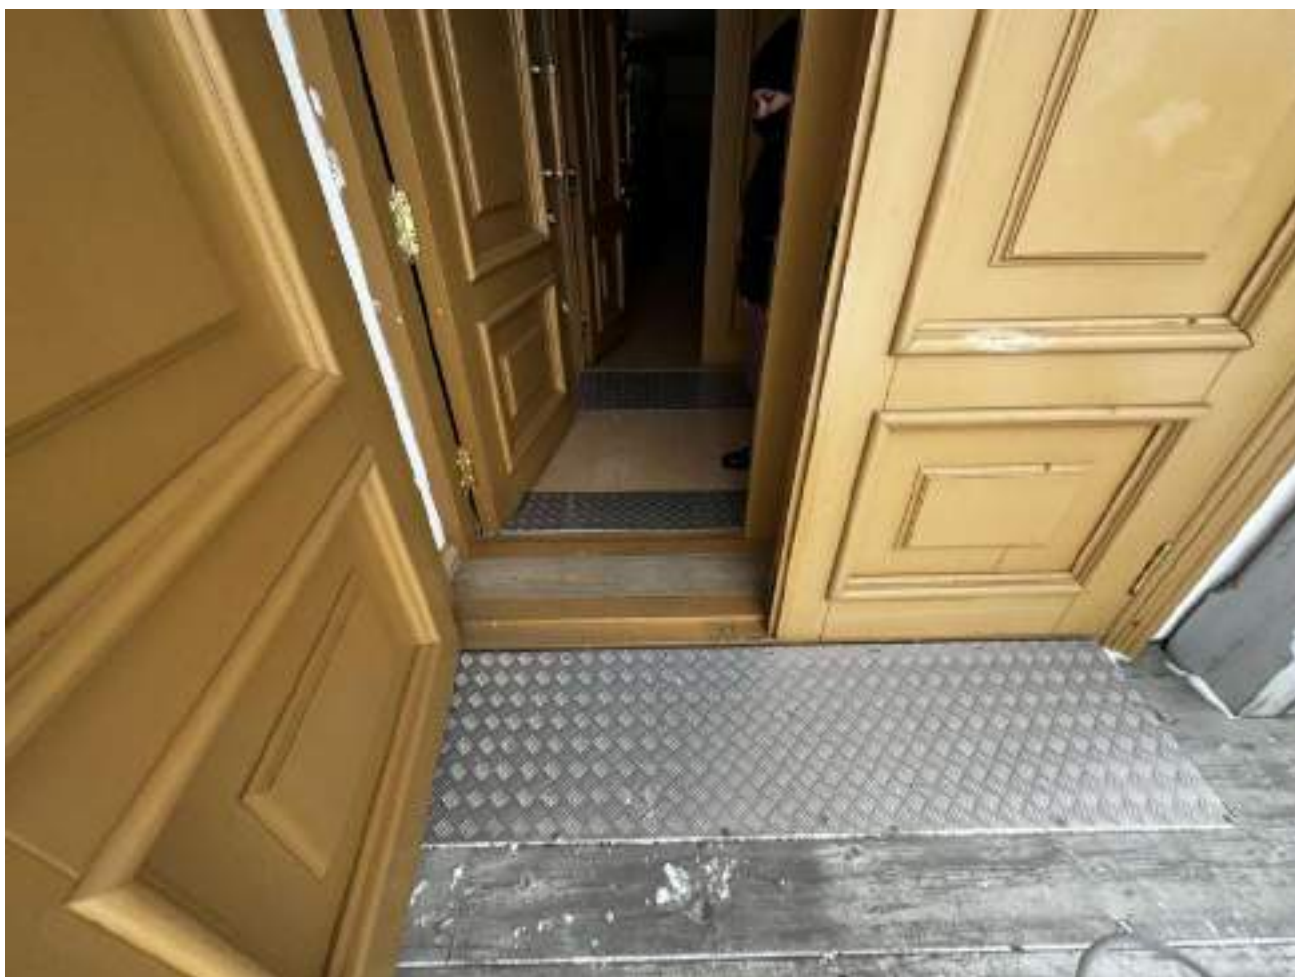
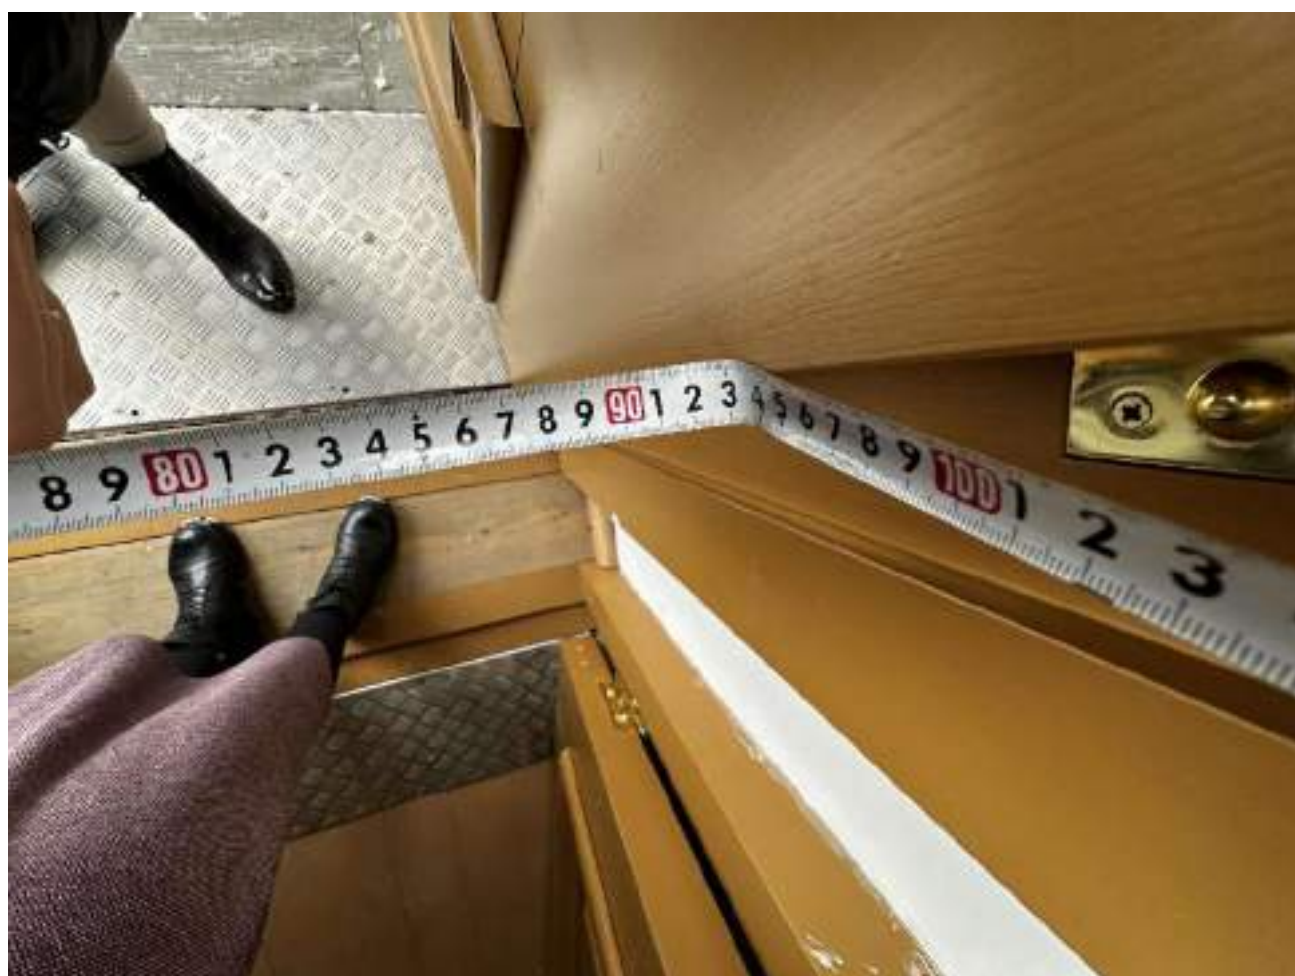
2.3	Дверь (входная)	2.2.1 0 2.2.1 3	<p>1. Усилие открытия двери более 50Нм (СП 59.13330.2020 п. 6.1.5)</p> <p>2. Входная дверь не обозначена знаком доступности здания (СП 59.13330.2020 п. 6.5.1)</p>	КОС	<p>1. Входные и противопожарные двери должны быть оборудованы доводчиками по ГОСТ Р 56177. Усилие открывания двери не должно превышать 50 Нм.</p> <p>2. Необходимо установить знак доступности на входную дверь для инвалидов на креслах-колясках и разместить указатели направления движения к данному входу</p> <p>Пояснение: Здание относится к объектам культурного наследия.</p>	<p>Текущий ремонт</p> <p>Текущий ремонт</p>

Рисунок 2.2.10 Вход

Рисунок 2.2.11 Вход

Рисунок 2.2.12 Вход

Рисунок 2.2.13 Ширина дверной створки 93 см

Вызывное устройство должно размещаться на видном месте с доступом с уровня тротуара. Кнопка должна располагаться на высоте 0,85 м-1,2 м от уровня доступной для человека на кресле-коляске поверхности передвижения.
