Приложение к акту обследования объекта

Объект культурного наследия «Церковь Иверской Богородицы 1871-1872 гг.»
(Красноярский край, г. Енисейск, ул. Ленина, д.100)

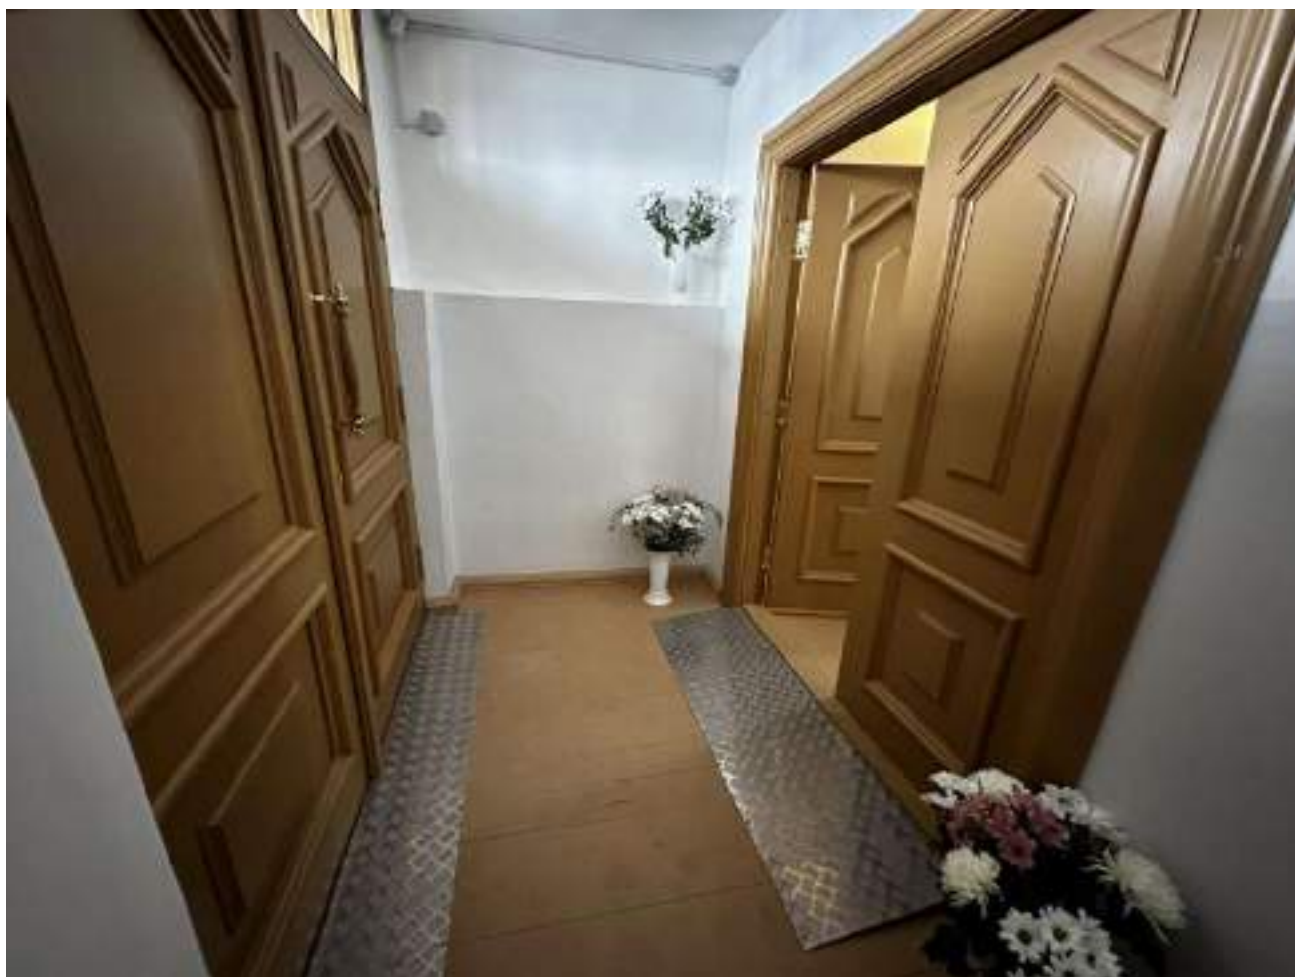
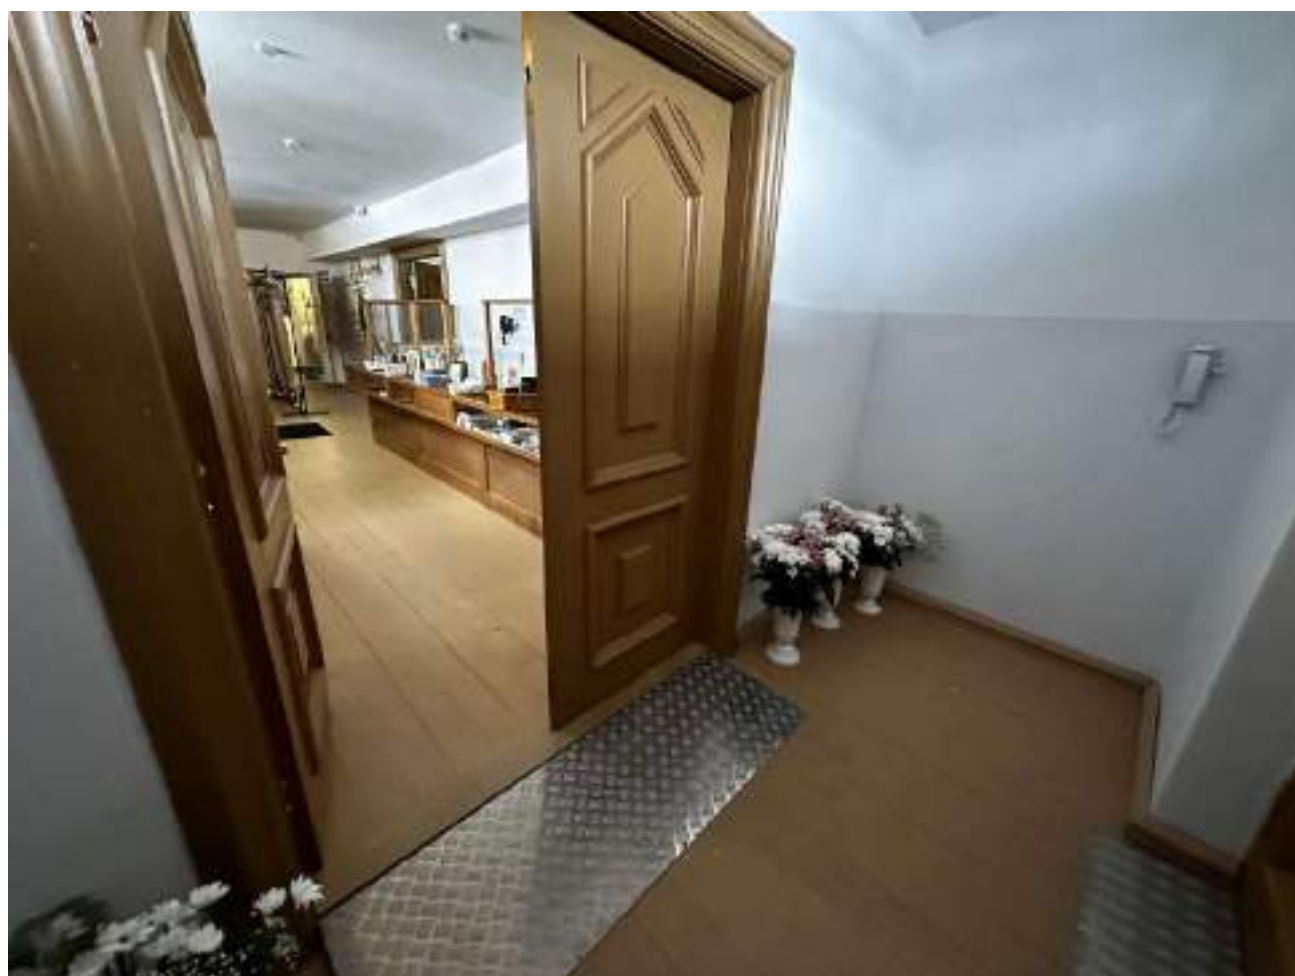
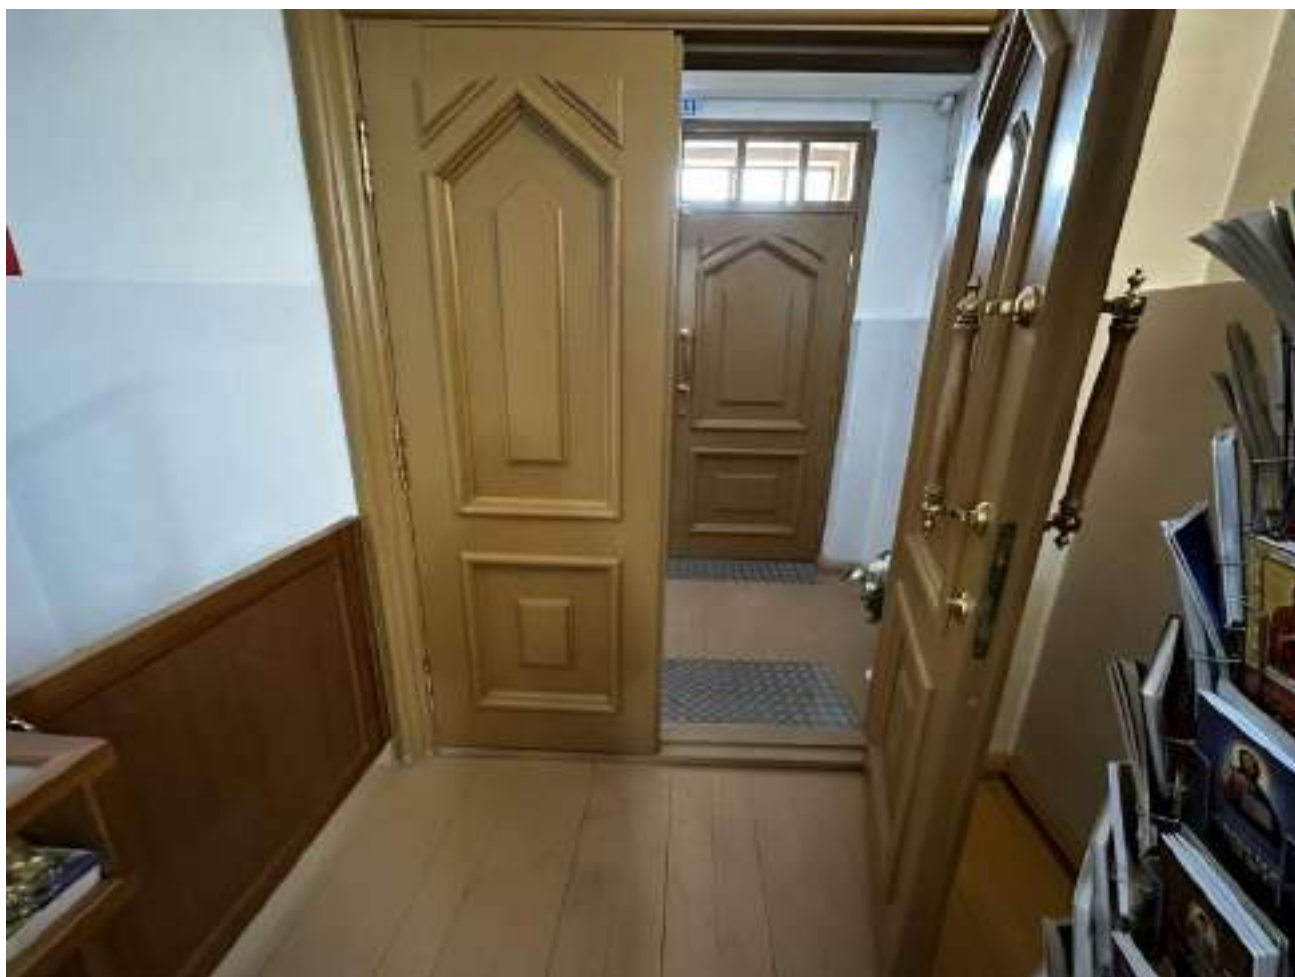
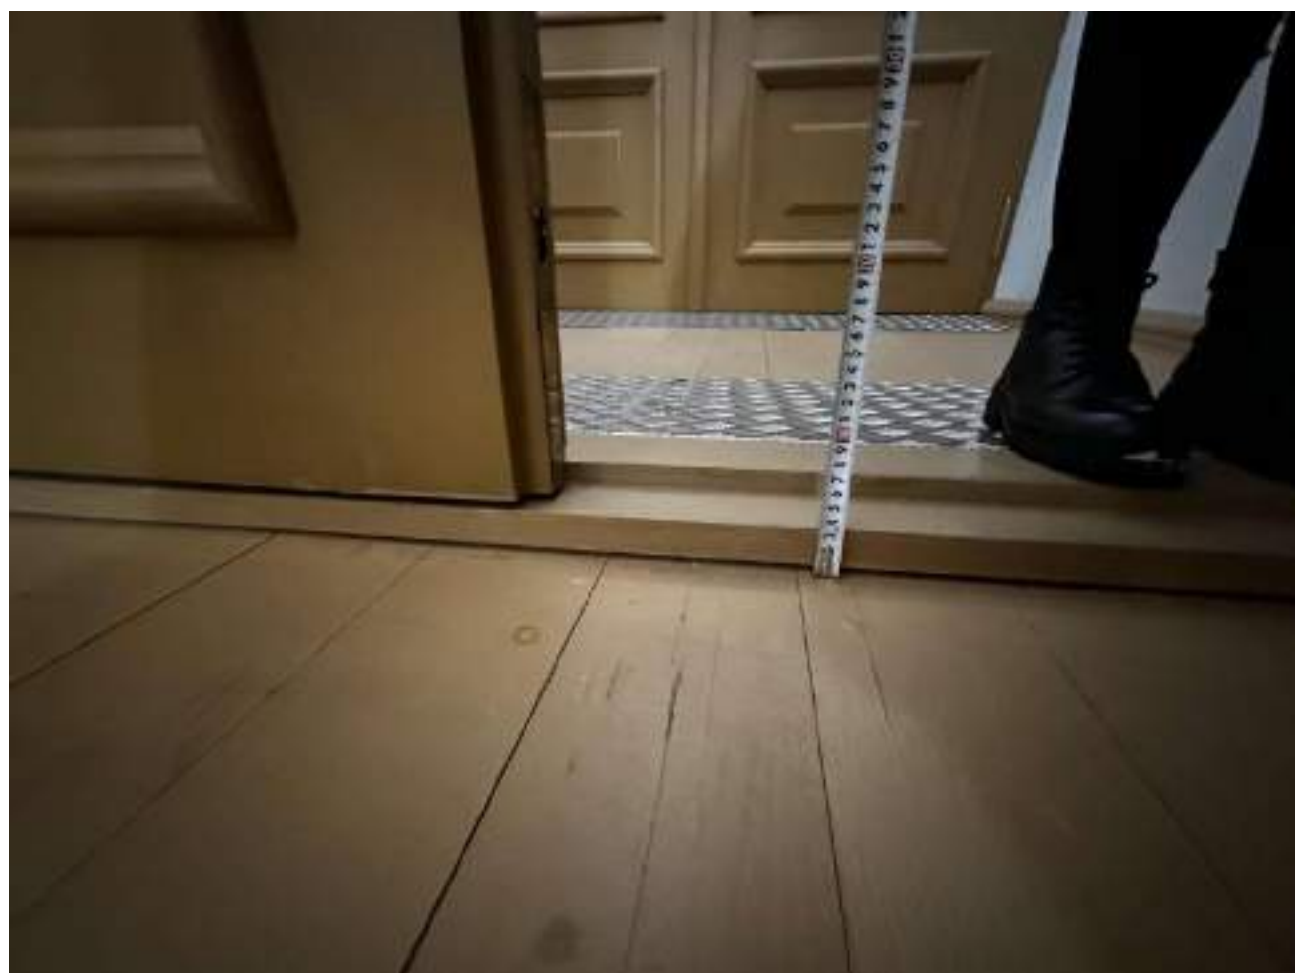
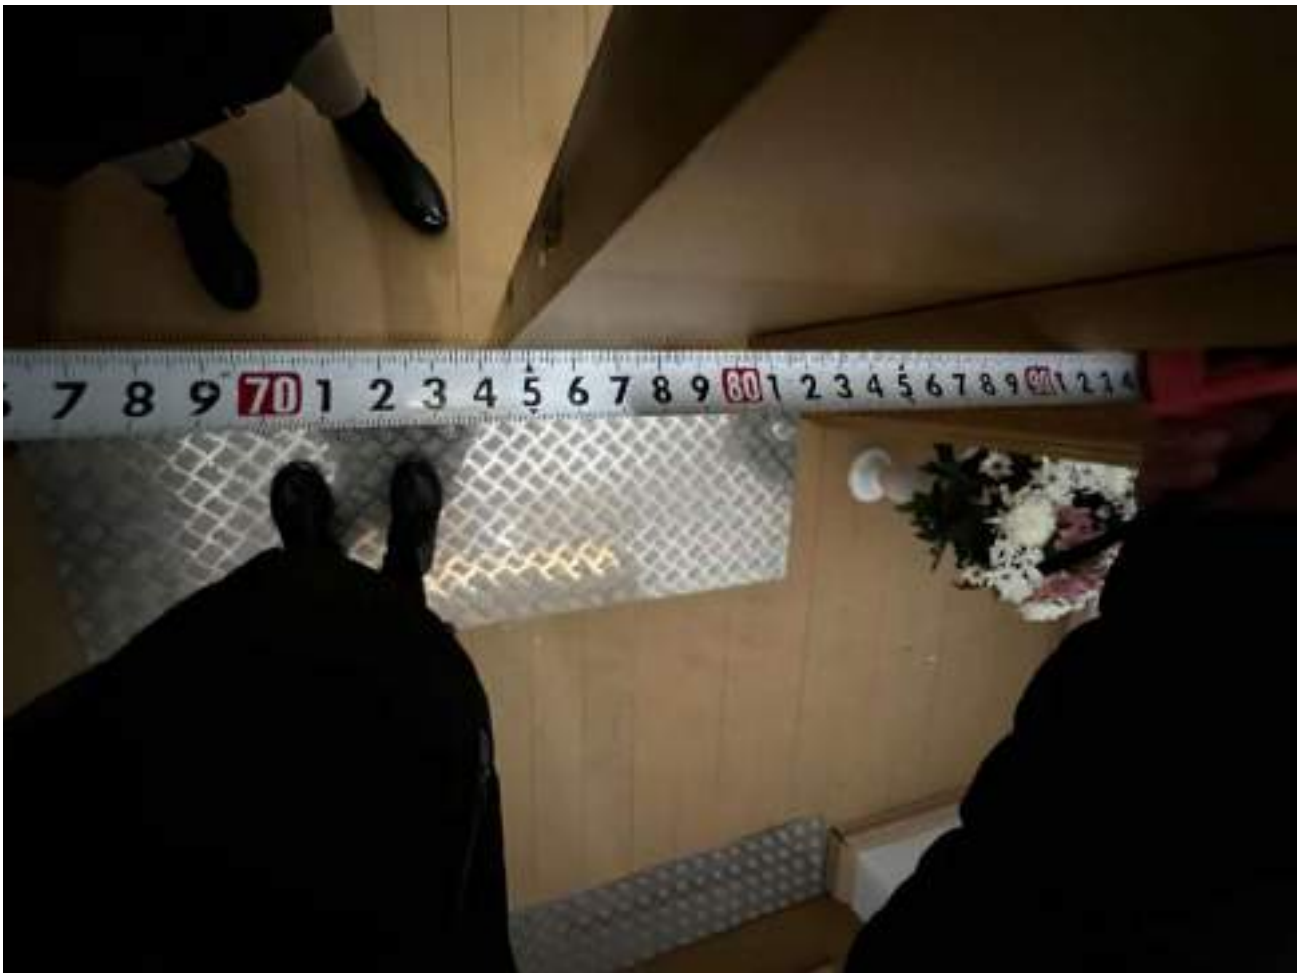
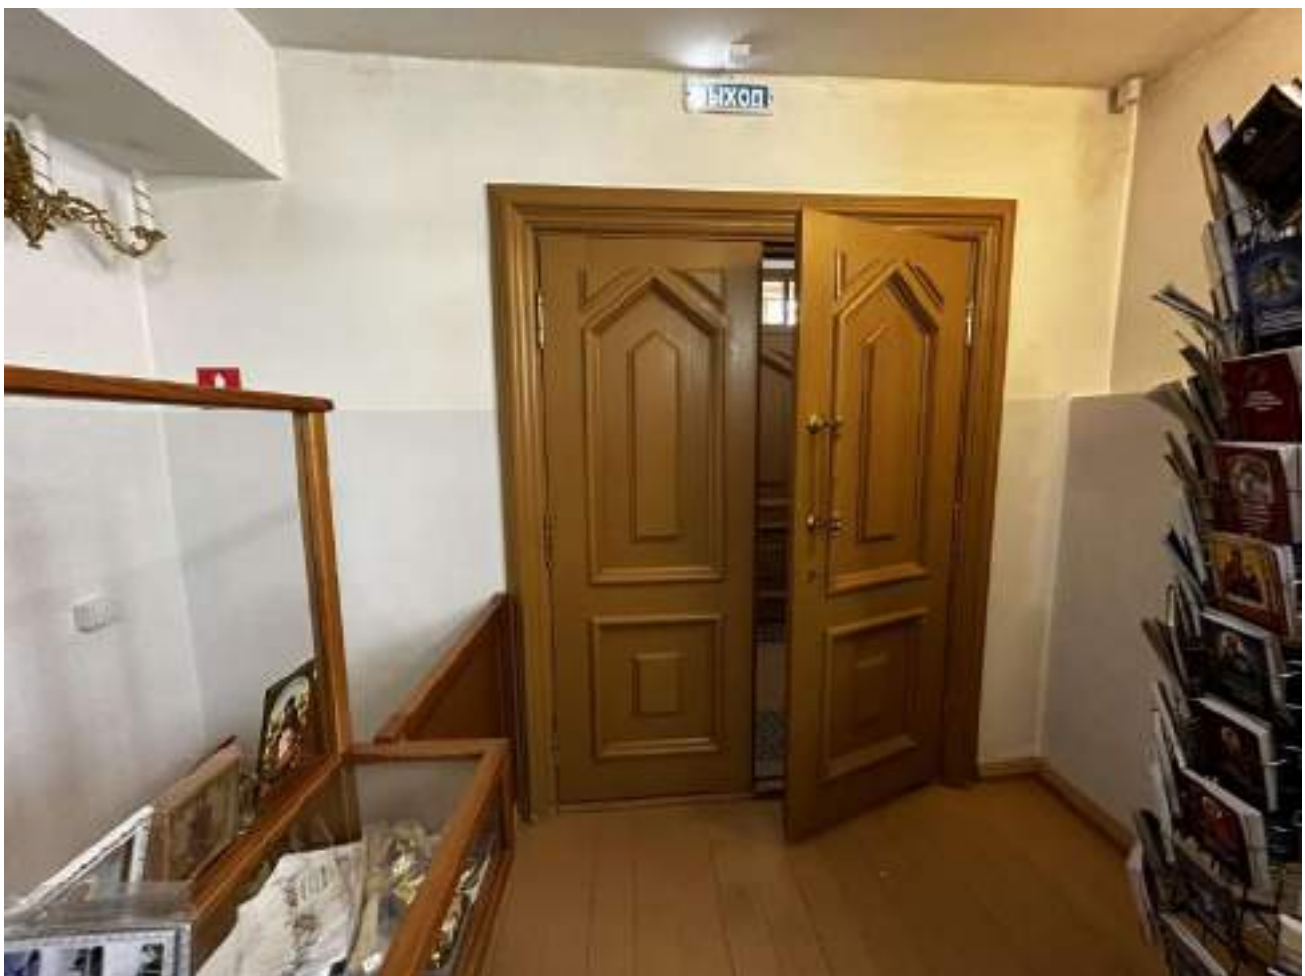
<i>Все виды работ необходимо согласовывать со службой по государственной охране объектов культурного наследия.</i>	
2.4	Тамбур	2.2.1 4- 2.2.1 9	<p>1. Дверной порог больше 0,014м (СП 59.13330.2020 п. 6.2.4)</p> <p>2. Ширина одной створки менее 90 см (СП 59.13330.2020 п. 6.1.5)</p>	Все	<p>1. Необходимо устранить порог. Дверные проемы не должны иметь порогов и перепадов высот пола. При необходимости устройства порогов их высота или перепад высот не должны превышать 0,014 м</p> <p>2. Необходимо заменить двери с учетом ширины одной дверной створки не менее 0,9 метров. Дверные проемы, доступные для инвалидов на креслах-колясках во вновь проектируемых и реконструируемых зданиях и сооружениях, должны иметь ширину в свету не менее 0,9 м. При реконструкции в случае, если дверные проемы находятся в несущих конструкциях, допускается уменьшать ширину дверного проема в свету до 0,8 м. При двухстворчатых входных дверях ширина одной створки должна быть 0,9 м.</p> <p>Пояснение: <i>До момента проведения ремонтных работ, сотрудниками учреждения может оказываться ситуационная помощь.</i></p> <p><i>При необходимости у двери открывается вторая створка и ширина дверного проема составляет 150 см.</i></p> <p><i>В связи с тем, что здание является объектом культурного наследия все виды работ необходимо согласовывать со службой по государственной охране объектов культурного наследия.</i></p>	<p>Капитальный ремонт</p> <p>Капитальный ремонт</p>

Рисунок 2.2.14 Тамбур

Рисунок 2.2.15 Тамбур

Рисунок 2.2.16 Вид на тамбур

Рисунок 2.2.17 Высота порога 6 см

Рисунок 2.2.18 Ширина одной створки 75 см

Рисунок 2.2.19 Двери тамбура

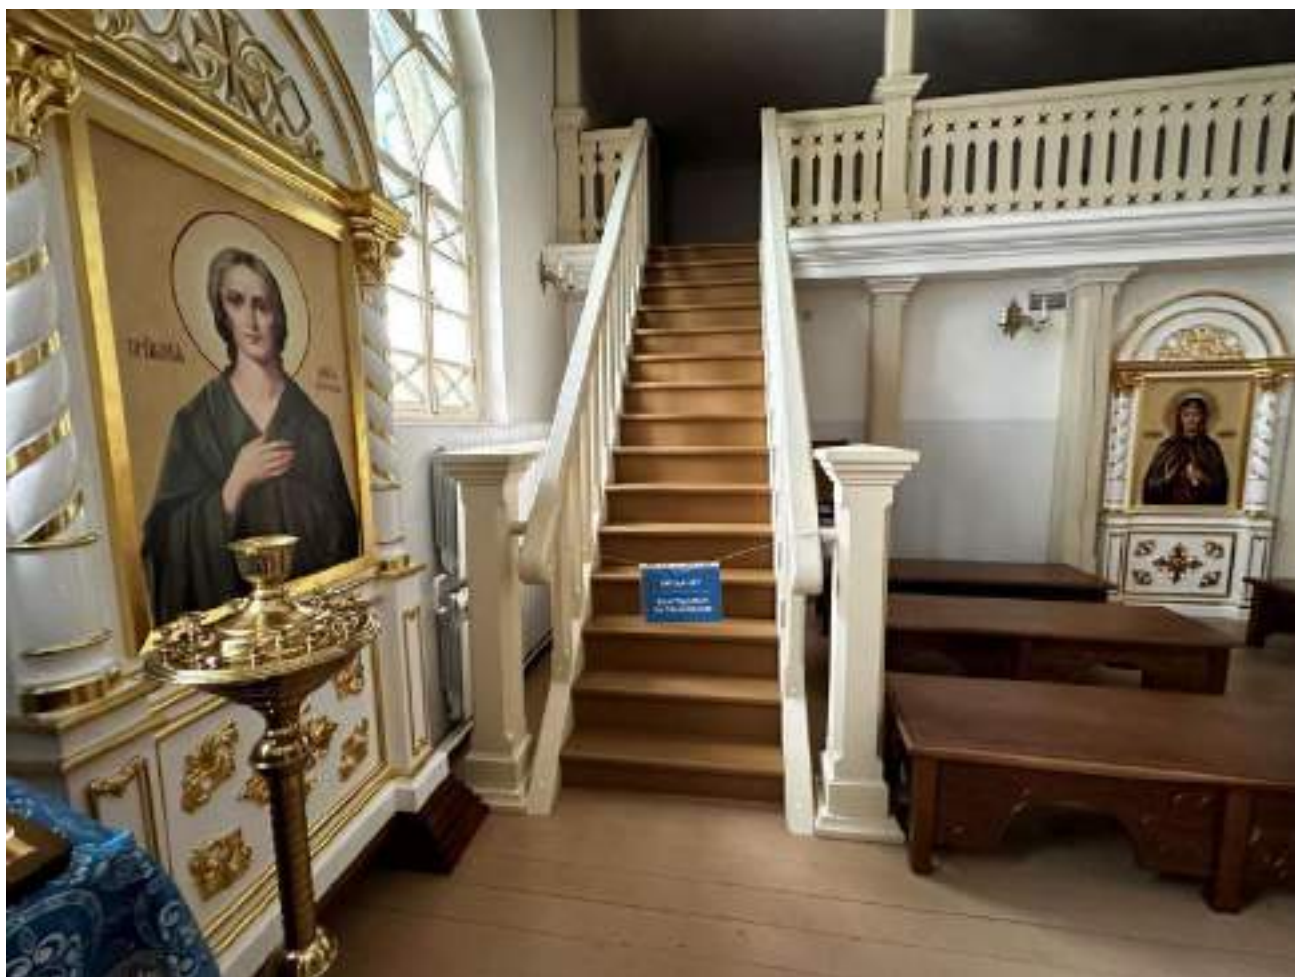
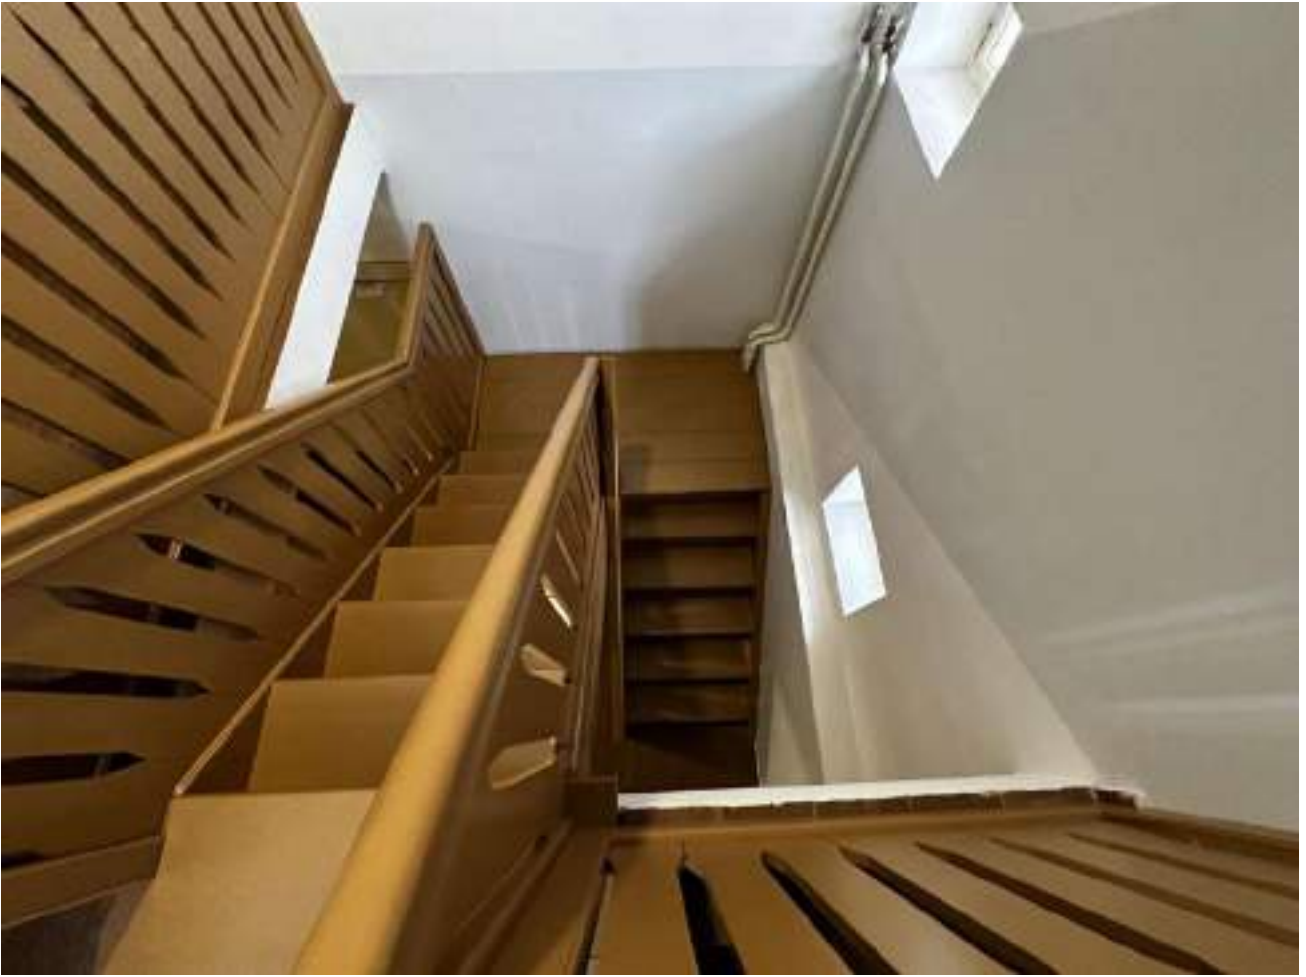
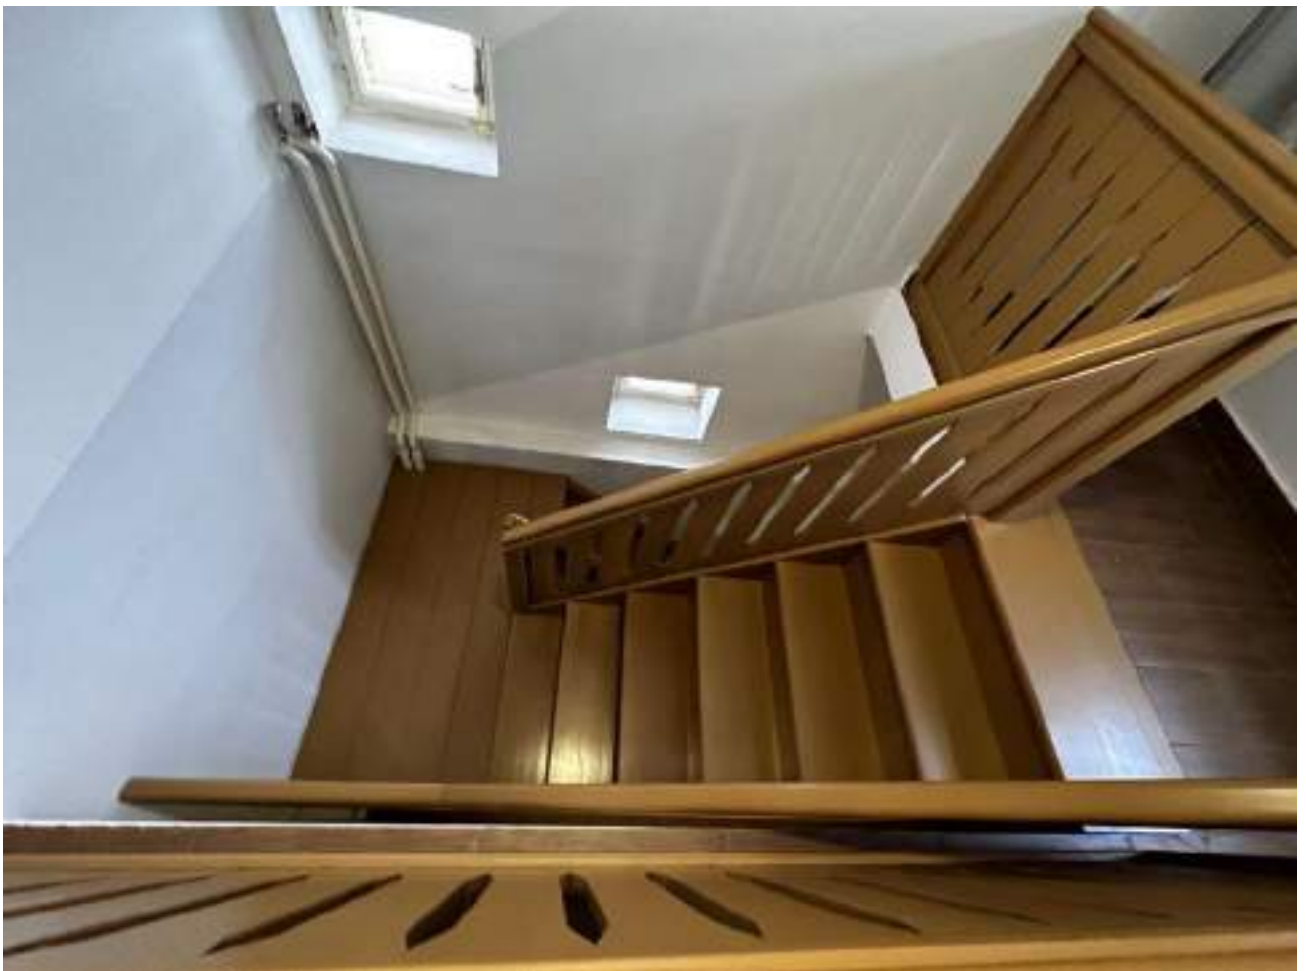
3.1	Коридор (вестибюль, зона ожидания)	3.1 - 3.2	Замечаний нет	КОС	-	-
3.2	Лестница (внутри здания)	3.3 - 3.6	1. На лестничных маршах на краевых ступенях отсутствует контрастная маркировка (СП 59.13330.2020 п. 6.2.8)	ОС	1. На проступях краевых ступеней лестничных маршей должны быть нанесены одна или несколько противоскользящих полос, контрастных с поверхностью ступени, общей шириной 0,08–0,1 м. Расстояние между краем контрастной полосы и краем проступи ступени – не более 0,04 м. Необходимо промаркировать первую и последнюю ступень лестничного марша по всей длине. 2. Обслуживание посетителей предусмотрено на первом этаже учреждения. Пояснение: <i>Обслуживание посетителей предусмотрено на первом этаже. На втором этаже данного учреждения располагаются только сотрудники. Прием граждан не предусмотрен. При необходимости сотрудник может спуститься к посетителю на первый этаж.</i> <i>В связи с тем, что здание является объектом культурного наследия, все виды работ необходимо согласовывать со службой по государственной охране объектов культурного наследия.</i>	Текущий ремонт

Рисунок 3.3 Лестница на балкон второго этажа

Рисунок 3.5 Лестничный марш. Вид со второго этажа

Рисунок 3.6 Лестничный марш

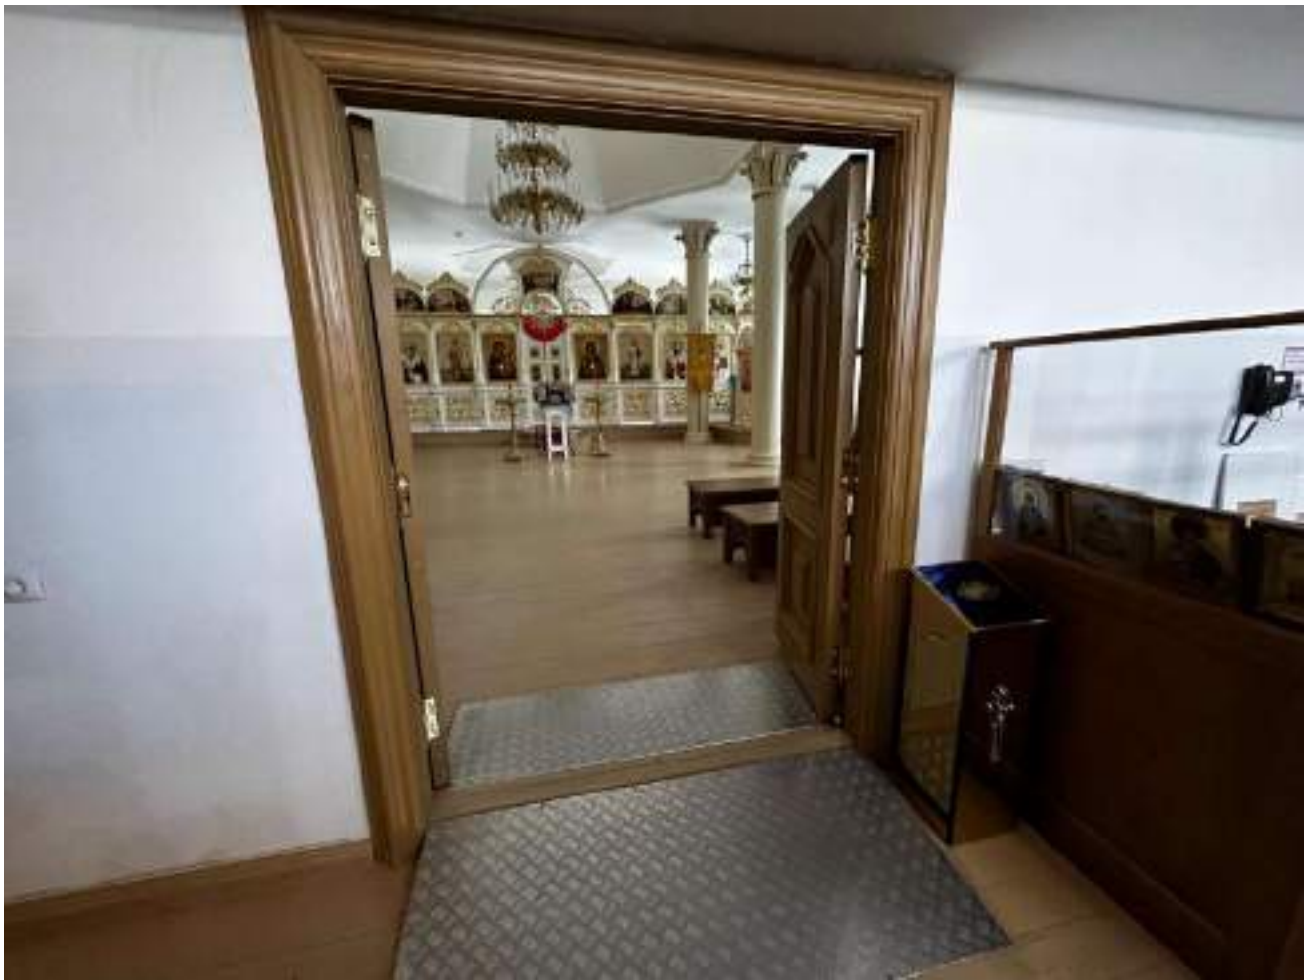
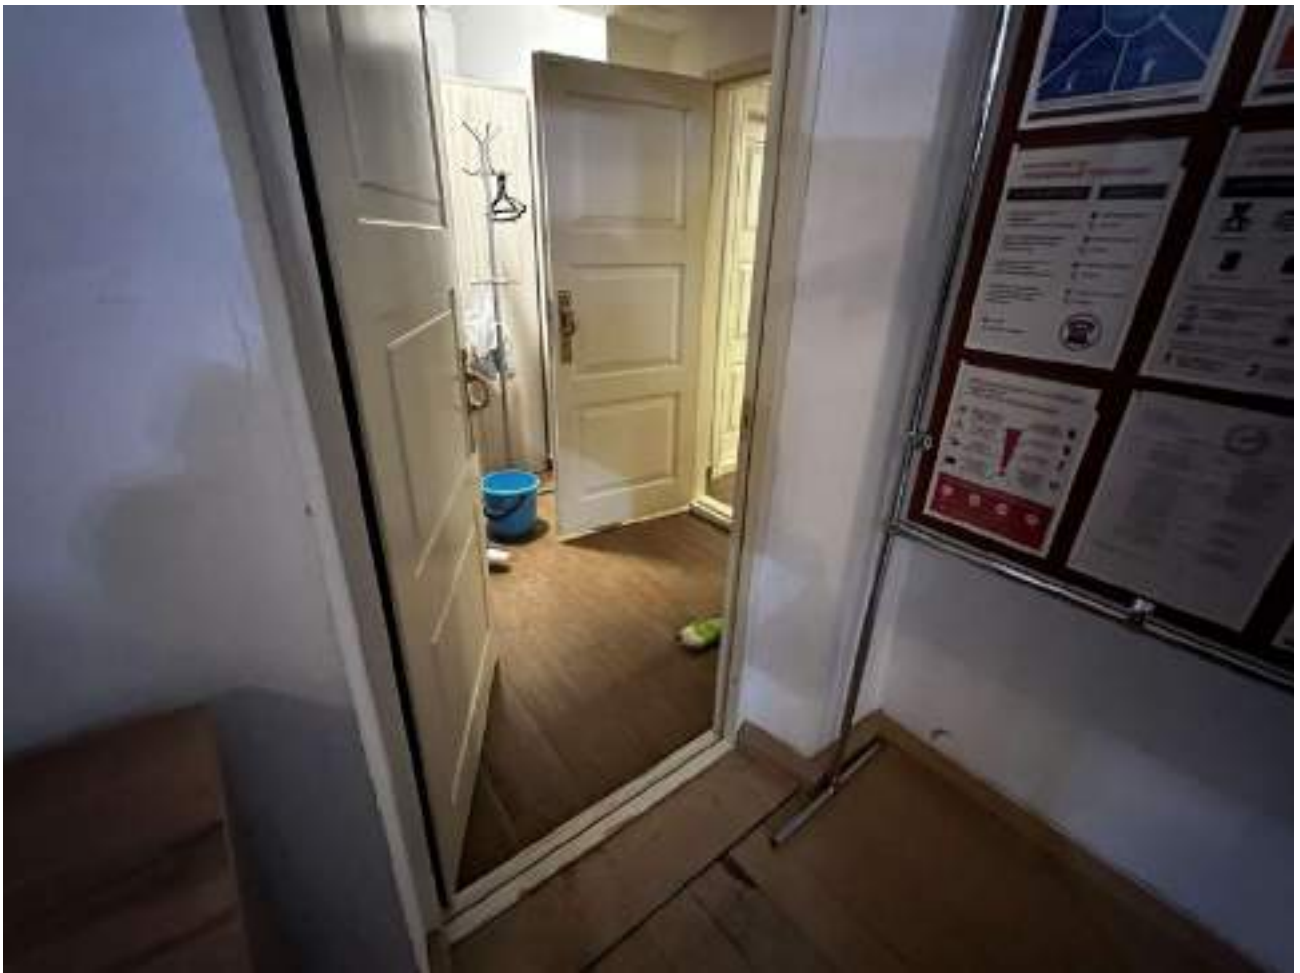
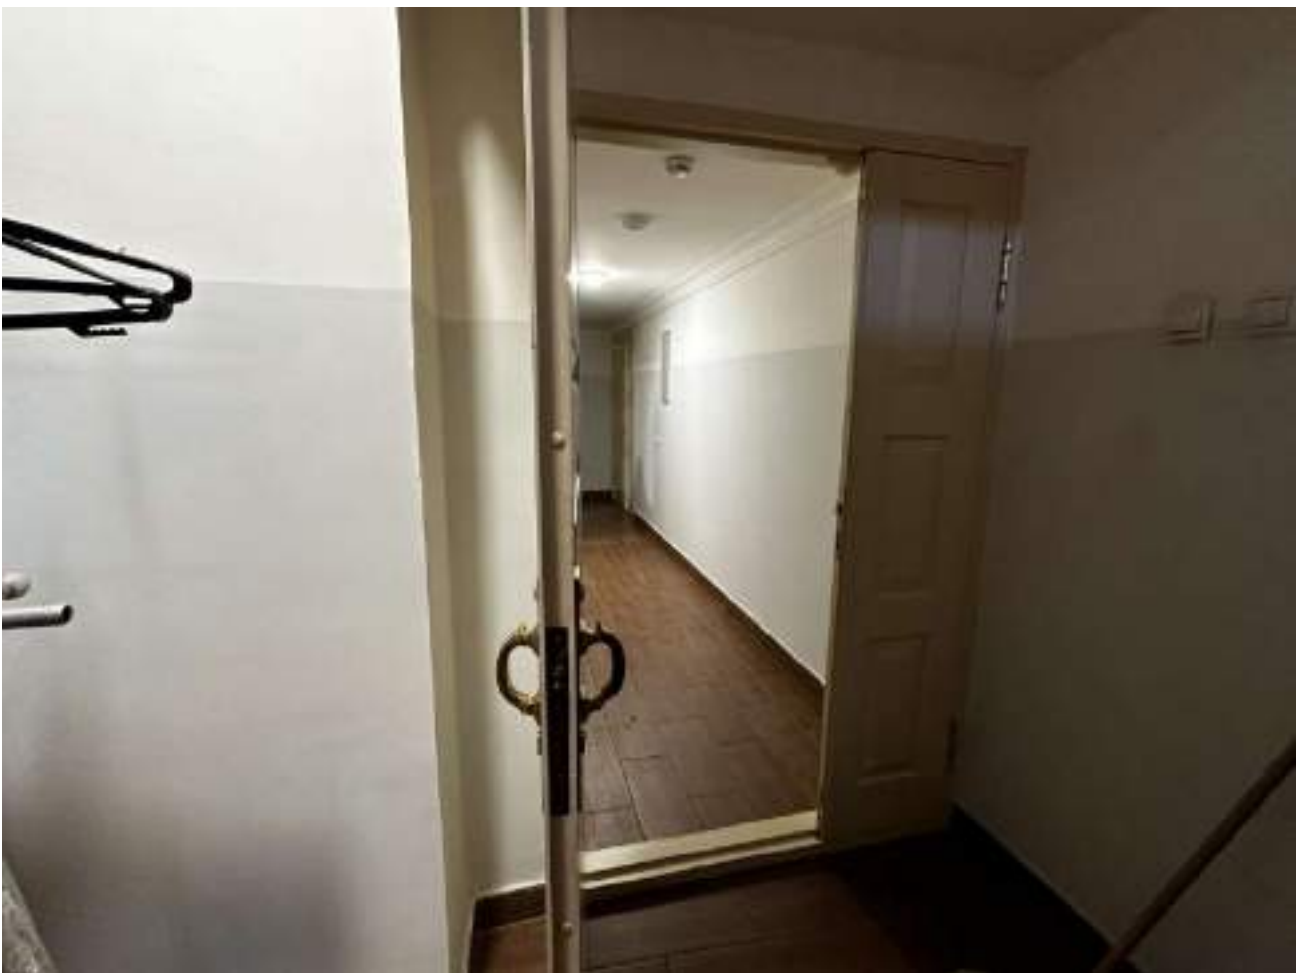
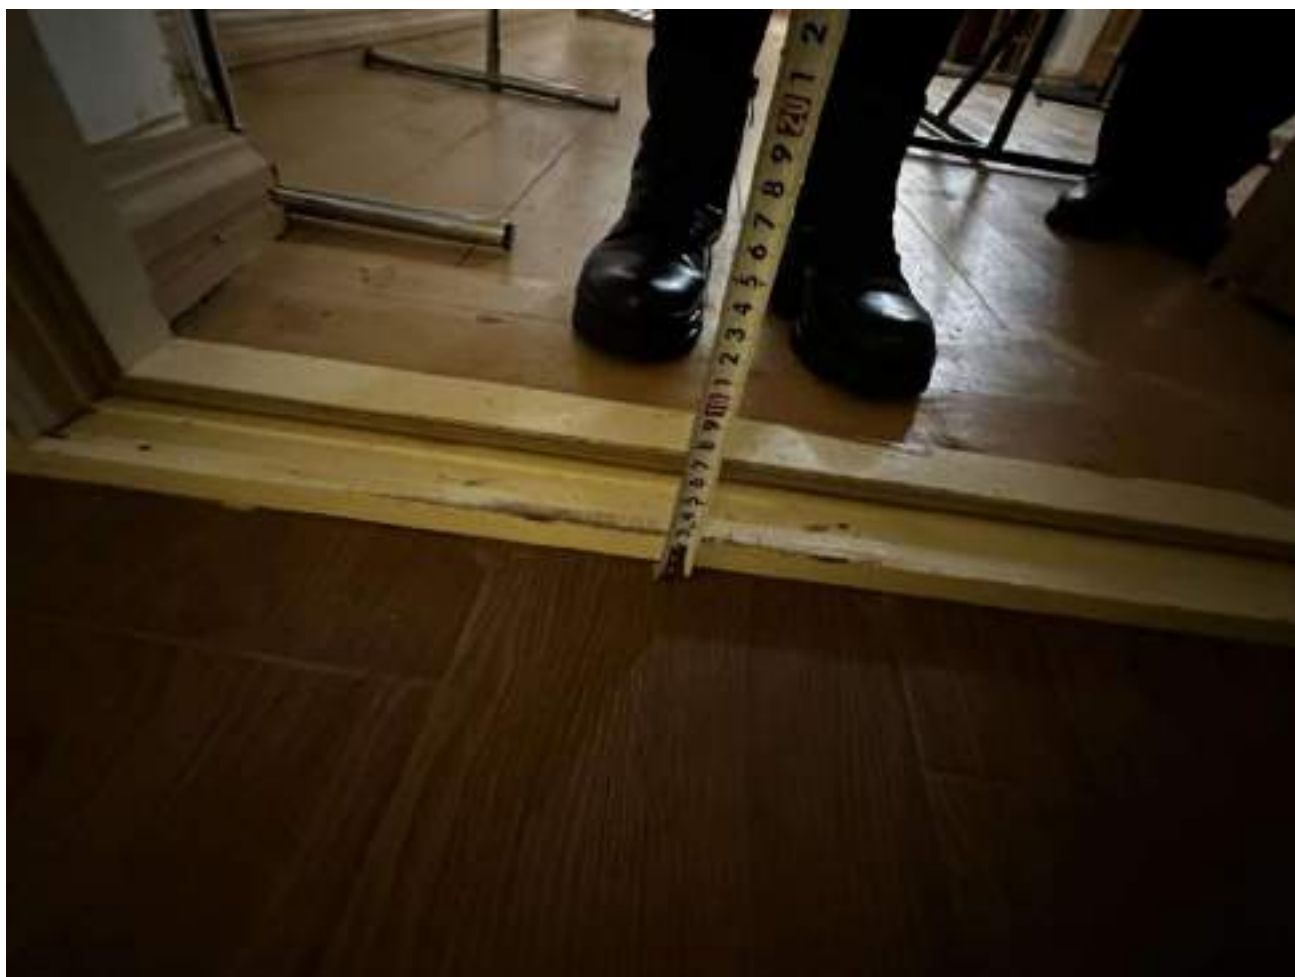
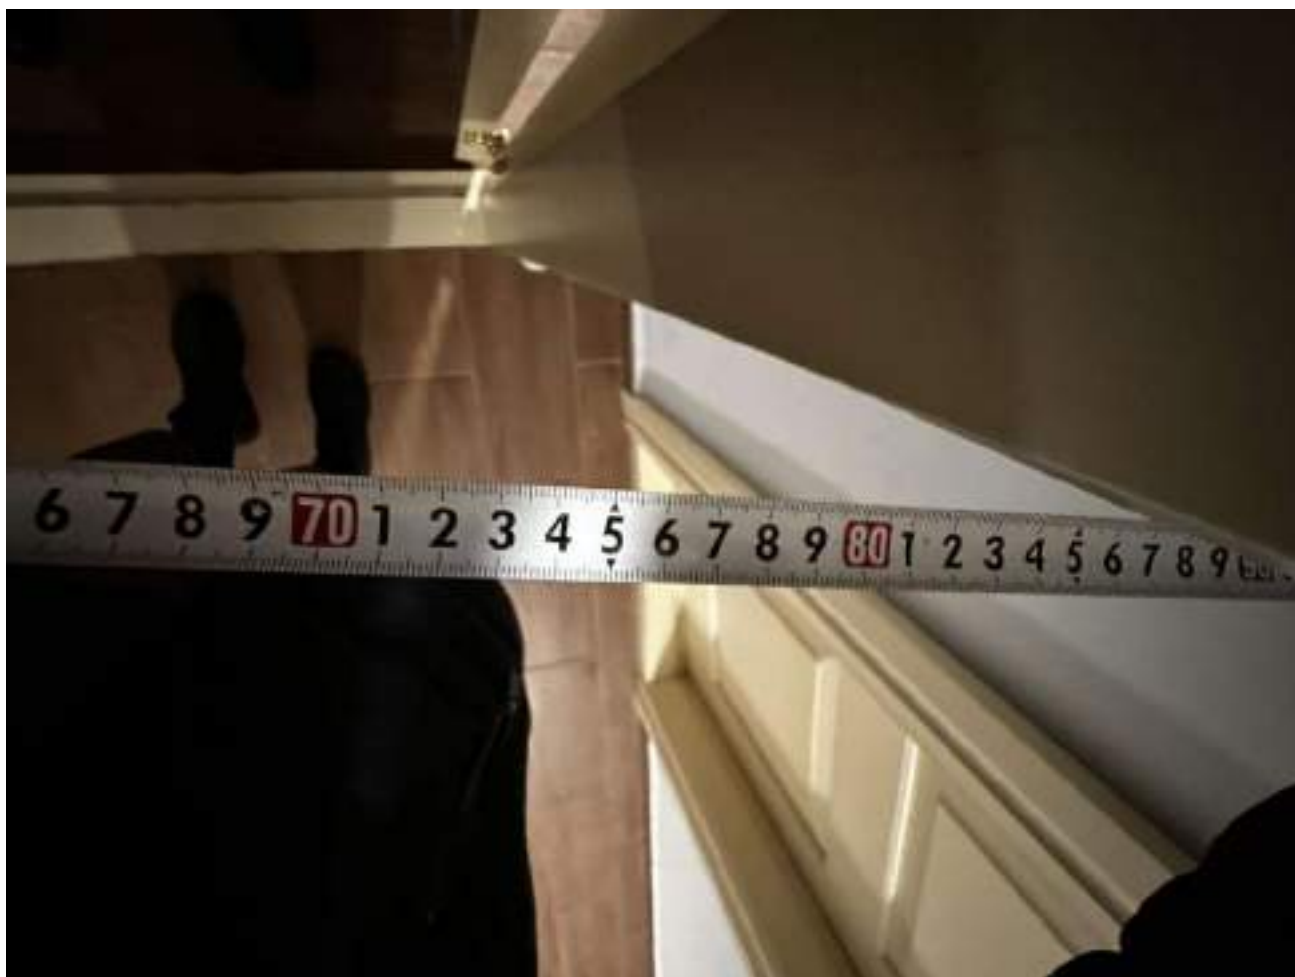
3.3	Пандус (внутри здания)	-	Нет	-	-	-
3.4	Лифт	-	Нет	-	-	-
3.5	Дверь	3.7 - 3.14	1. Дверной порог больше 0.014м (СП 59.13330.2020 п. 6.2.4) 2. Ширина дверных полотен на некоторых	Все	1. Необходимо устранить порог там, где это требуется 2. Ширина дверных полотен и открытых проемов в стене, а	Капитальный ремонт Капитальный ремонт

участках не соответствует требованиям (СП 59.13330.2020 п. 6.2.4)		<p>также выходов из помещений и коридоров на лестничную клетку должна быть не менее 0,9 м.</p> <p>Пояснение: <i>При необходимости и двери открывается вторая створка и ширина проема составляет 125 см.</i></p> <p><i>В связи с тем, что здание является объектом культурного наследия, все виды работ необходимо согласовывать со службой по государственной охране объектов культурного наследия.</i></p> <p><i>Для преодоления порогов на объекте могут применяться инвентарные пандусы.</i></p>

Рисунок 3.7 Двери на путях движения

Рисунок 3.9 Двери на путях движения в санузел

Рисунок 3.10 Двери на путях движения в санузел

Рисунок 3.11 Высота порога 3 см

Рисунок 3.12 Высота порога 6 см

Рисунок 3.13 Ширина проема 82 см

Двери на путях движения инвалида к зоне обслуживания должны быть шириной не менее 0,9 м с порогом высотой не более чем 0,014 м. Доступная для конкретного инвалида ширина дверного проема зависит от ширины его коляски. Стандартной считается коляска шириной 0,7 м. Проезд через узкий дверной проем менее 0,7 м для инвалида на кресло-коляске будет невозможен (хотя некоторые активные инвалиды пользуются колясками с шириной 0,6 м). Все двери должны легко открываться. Усилие открывания двери не должно превышать 50 Нм. Пороги должны отсутствовать или быть не более 0,014 м.
