Приложение к акту обследования объекта

Объект культурного наследия «Церковь Иверской Богородицы 1871-1872 гг.»
(Красноярский край, г. Енисейск, ул. Ленина, д.100)

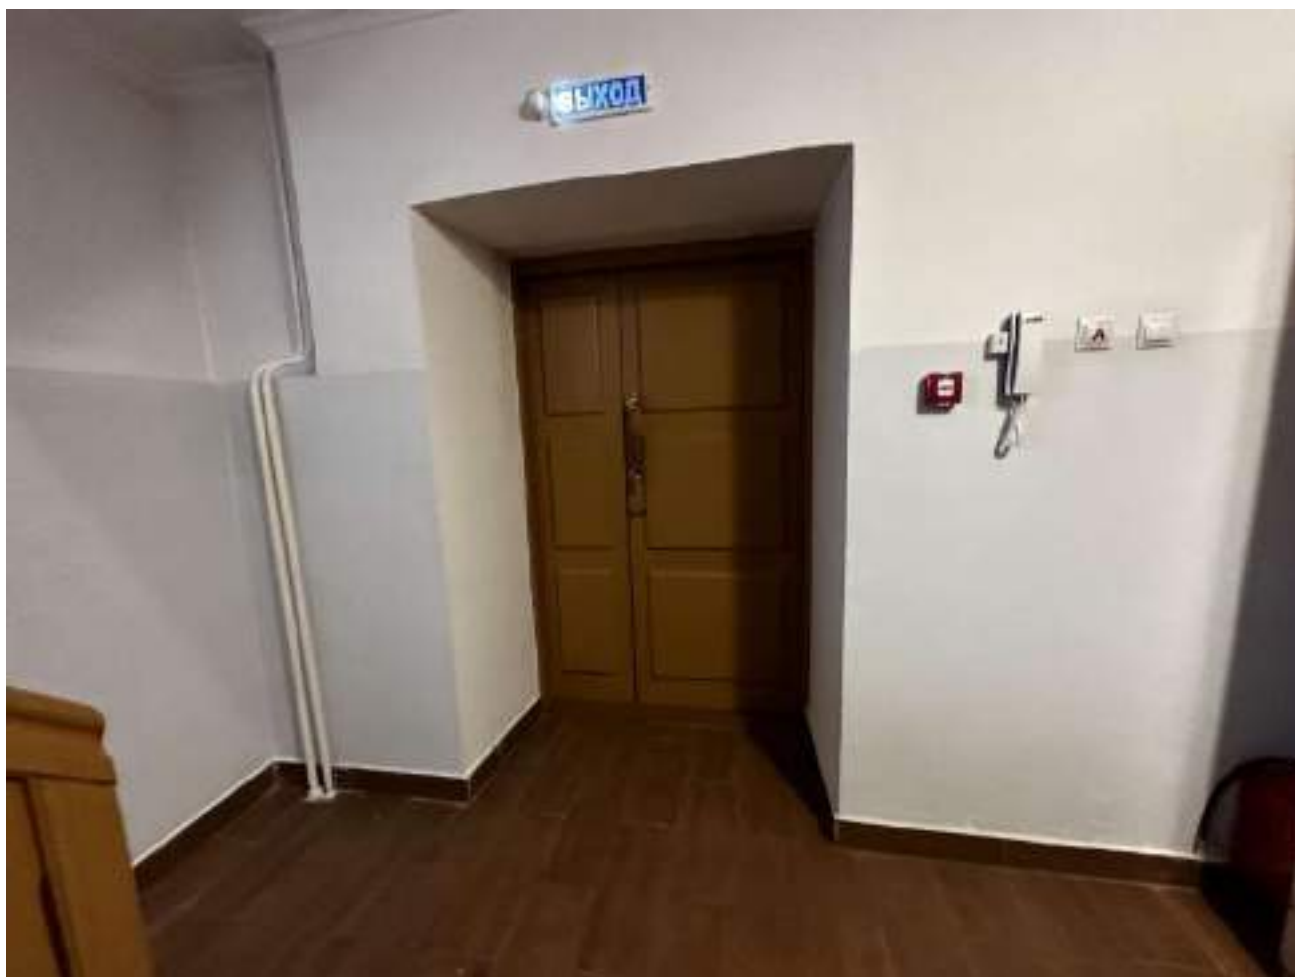
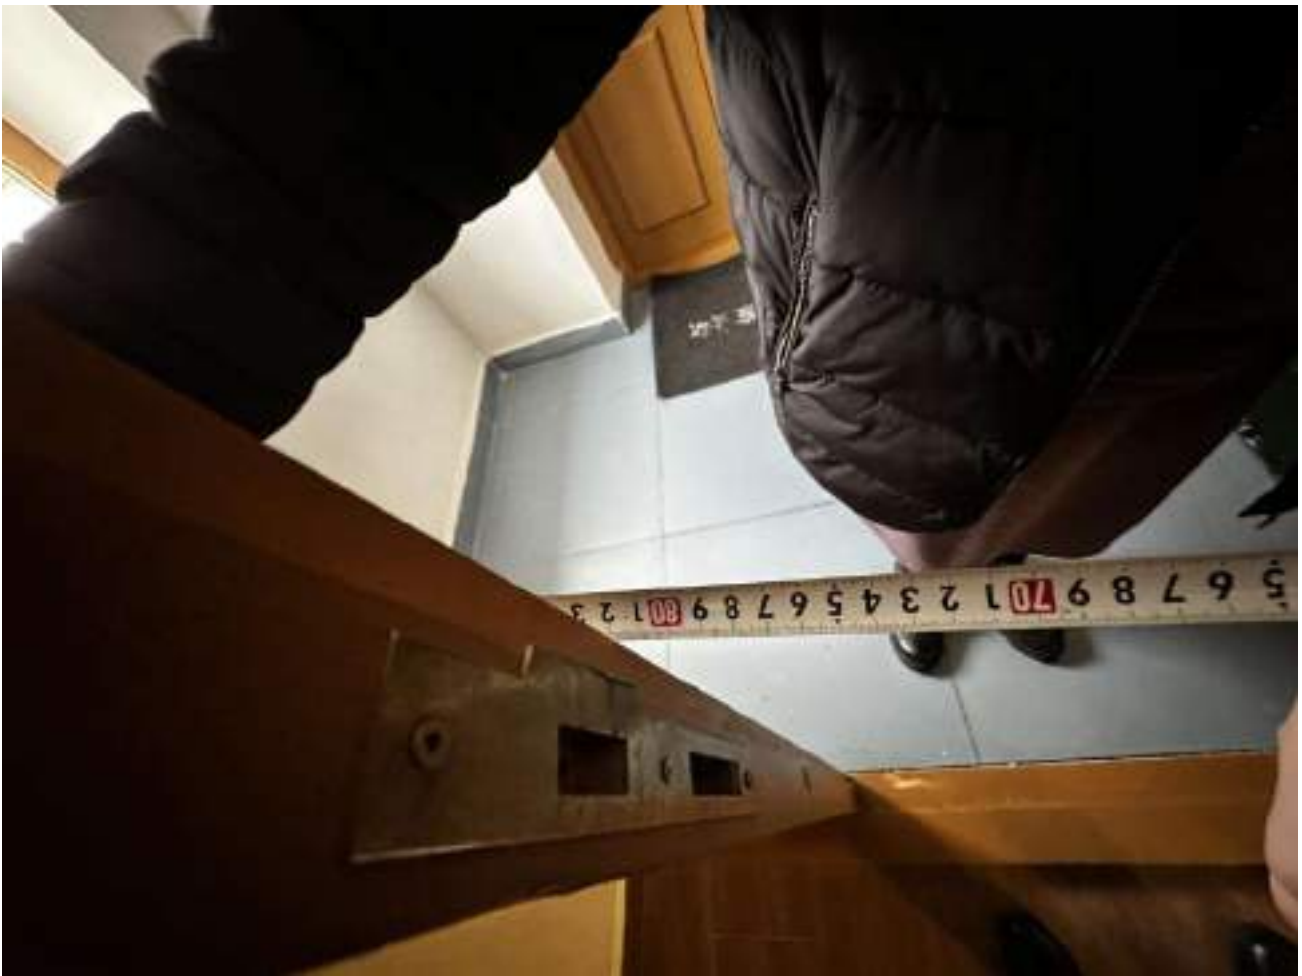
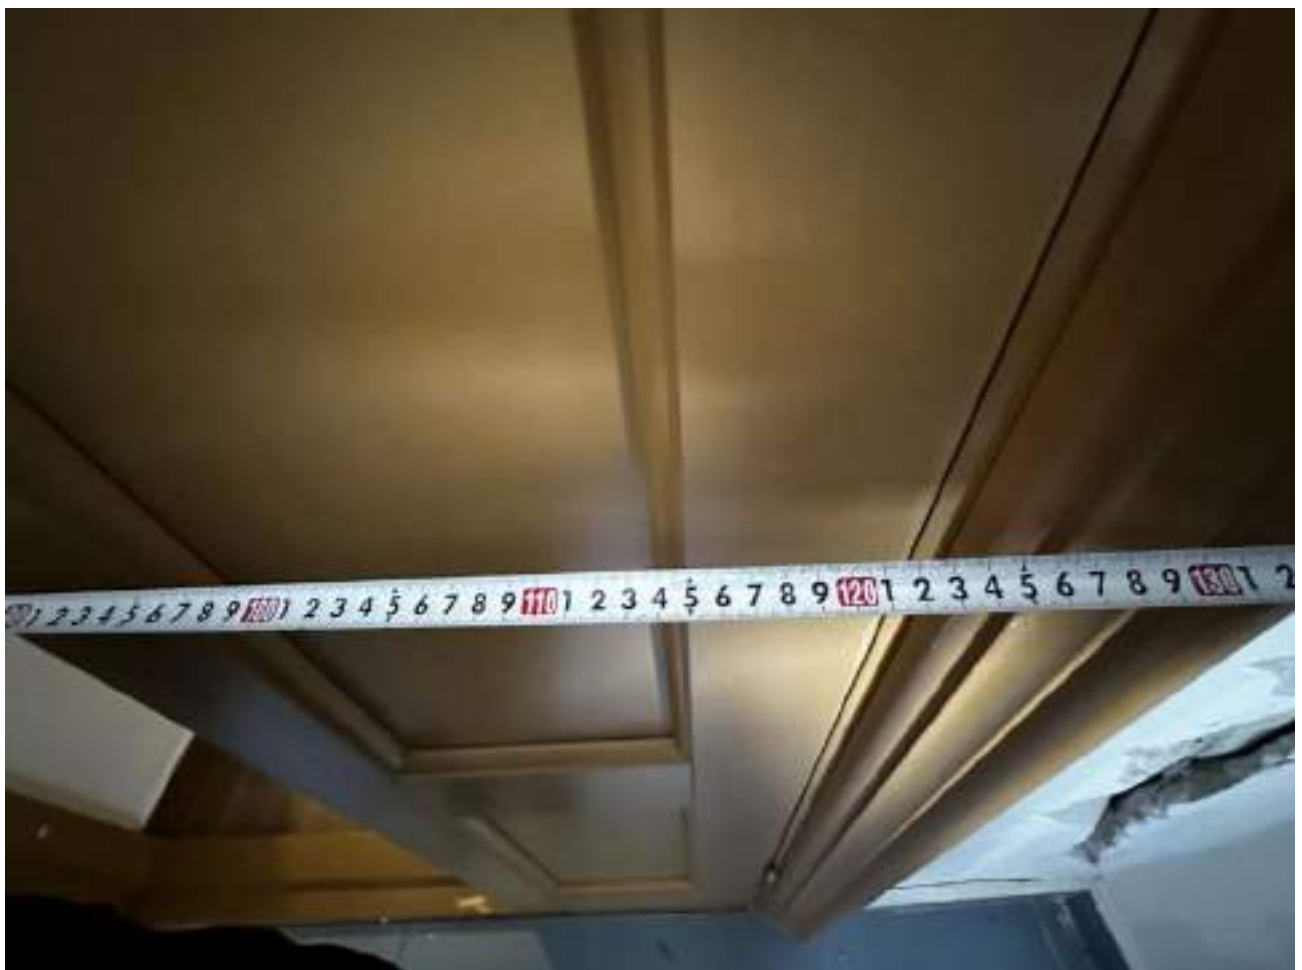
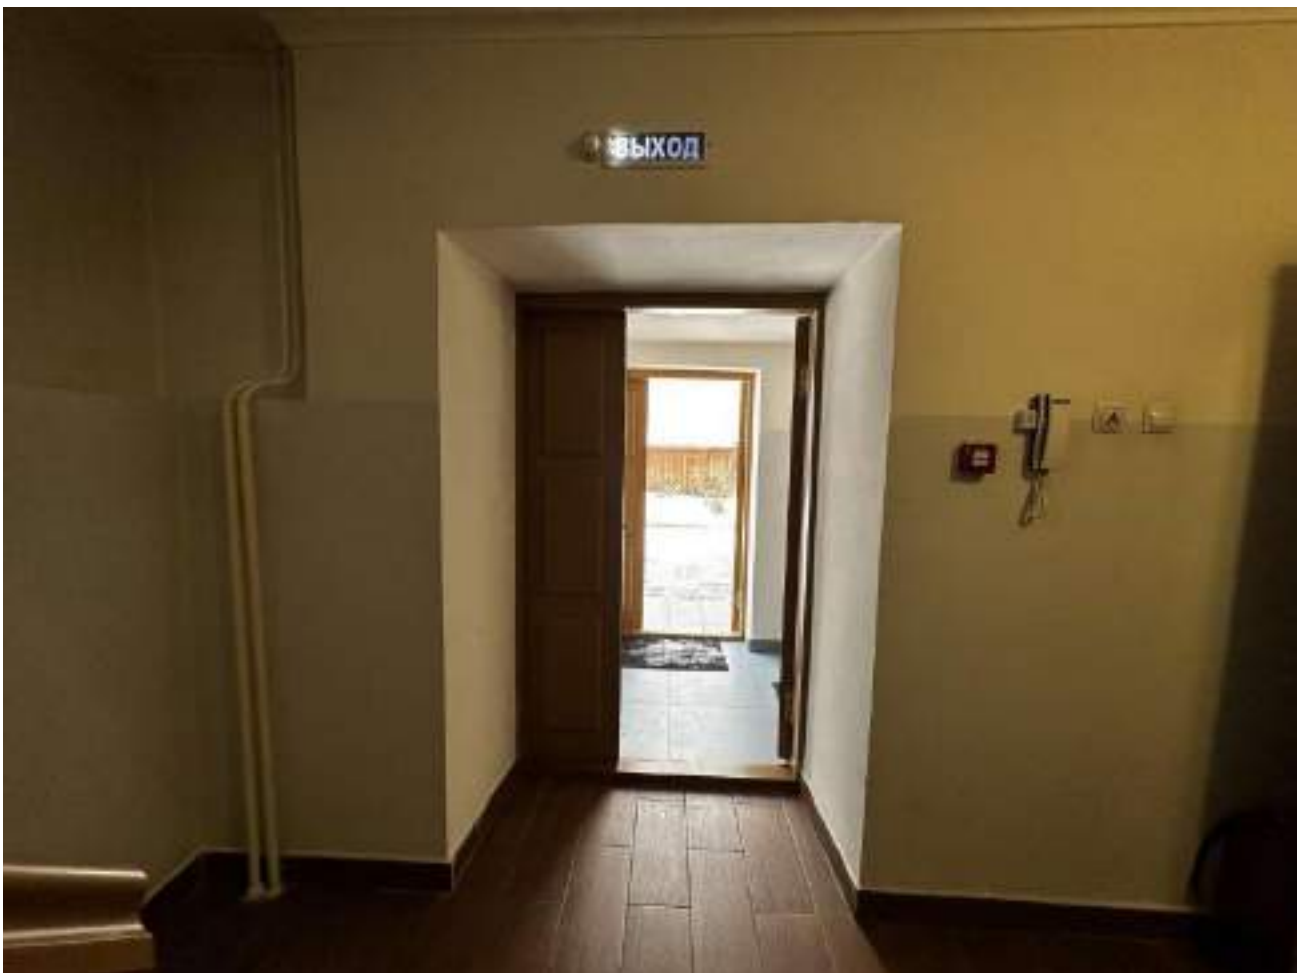
3.6	Пути эвакуации (в т.ч. зоны безопасности)	3.15 - 3.28	<p>1. Отсутствуют обозначенные знаками доступности пути эвакуации инвалидов (СП 59.13330.20120 п. 6.5.1)</p> <p>2. Дверной порог больше 0.014м (СП 59.13330.2020 п. 6.2.4)</p> <p>3. Отсутствует контрастная маркировка ступеней лестничного марша (СП 59.13330.2020 п. 6.2.29)</p> <p>4. Лестница не дублируется пандусами или подъемными устройствами (СП 59.13330.2020 п. 5.1.14)</p> <p>5. Усилие открытия на некоторых дверях более</p>	Все	<p>1. Необходимо обозначить знаками доступности пути эвакуации инвалидов</p> <p>2. Необходимо устранить порог</p> <p>3. На проступях верхней и нижней ступеней каждого марша эвакуационных лестниц в общественных и производственных зданиях и сооружениях, доступных МГН, должны быть нанесены контрастные или контрастные фотолюминесцентные полосы в соответствии с требованиями 6.2.8. На проступях краевых ступеней лестничных маршей должны быть нанесены одна или несколько противоскользящих полос, контрастных с поверхностью ступени, как правило, желтого цвета, общей шириной 0,08–0,1 м. Расстояние между краем контрастной полосы и краем проступи ступени – не более 0,04 м.</p> <p>4. Требуется установка пандуса или подъемного устройства.</p> <p>5. Входные и противопожарные двери</p>	<p>Текущий ремонт</p> <p>Капитальный ремонт</p> <p>Текущий ремонт</p> <p>Капитальный ремонт</p> <p>Текущий ремонт</p>

<p>50Нм (СП 59.13330.2020 п. 6.1.5)</p> <p>6. Отсутствуют поручни на лестничном марше (СП 59.13330.2020 п. 6.2.11)</p> <p>7. Ступени лестничного марша имеют разную высоту (СП 59.13330.2020 п. 5.1.12)</p>	<p>должны быть оборудованы доводчиками по ГОСТ Р 56177. Усилие открывания двери не должно превышать 50 Нм.</p> <p>6. Вдоль обеих сторон всех пандусов и открытых лестниц, а также у всех перепадов высот горизонтальных поверхностей более 0,45 м необходимо устанавливать ограждения с поручнями. Поручни следует располагать на высоте 0,9 м (допускается от 0,85 до 0,92 м). Поручень перил с внутренней стороны лестницы должен быть непрерывным по всей ее высоте. Завершающие горизонтальные части поручня должны быть длиннее марша лестницы или наклонной части пандуса на 0,3 м (допускается от 0,27 до 0,33 м) и иметь не травмирующее завершение.</p> <p>7. Все ступени лестниц в пределах одного марша должны быть одинаковыми по форме в плане, по размерам ширины проступи и высоты подъема ступеней.</p> <p>Пояснение: <i>В связи с тем, что здание является объектом культурного наследия, все виды работ необходимо согласовывать со службой по государственной охране объектов культурного наследия.</i></p> <p><i>До момента проведения ремонтных работ сотрудниками учреждения оказывается ситуационная помощь.</i></p> <p><i>Необходимо разместить навигацию для эвакуации посетителей с инвалидностью. Дополнительно необходимо в должностных инструкциях прописать обязанности сотрудникам и назначить ответственного человека за эвакуацию МГН.</i></p>	<p>Капитальный ремонт</p> <p>Капитальный ремонт</p>

Рисунок 3.15 Эвакуационный выход

Рисунок 3.16 Высота порога 5 см

Рисунок 3.17 Ширина дверного проема при открытии одной створки 80 см

Рисунок 3.18 Ширина дверного проема при открытии двух створок 121 см

Рисунок 3.19 Эвакуационный выход

Рисунок 3.20 Эвакуационный выход

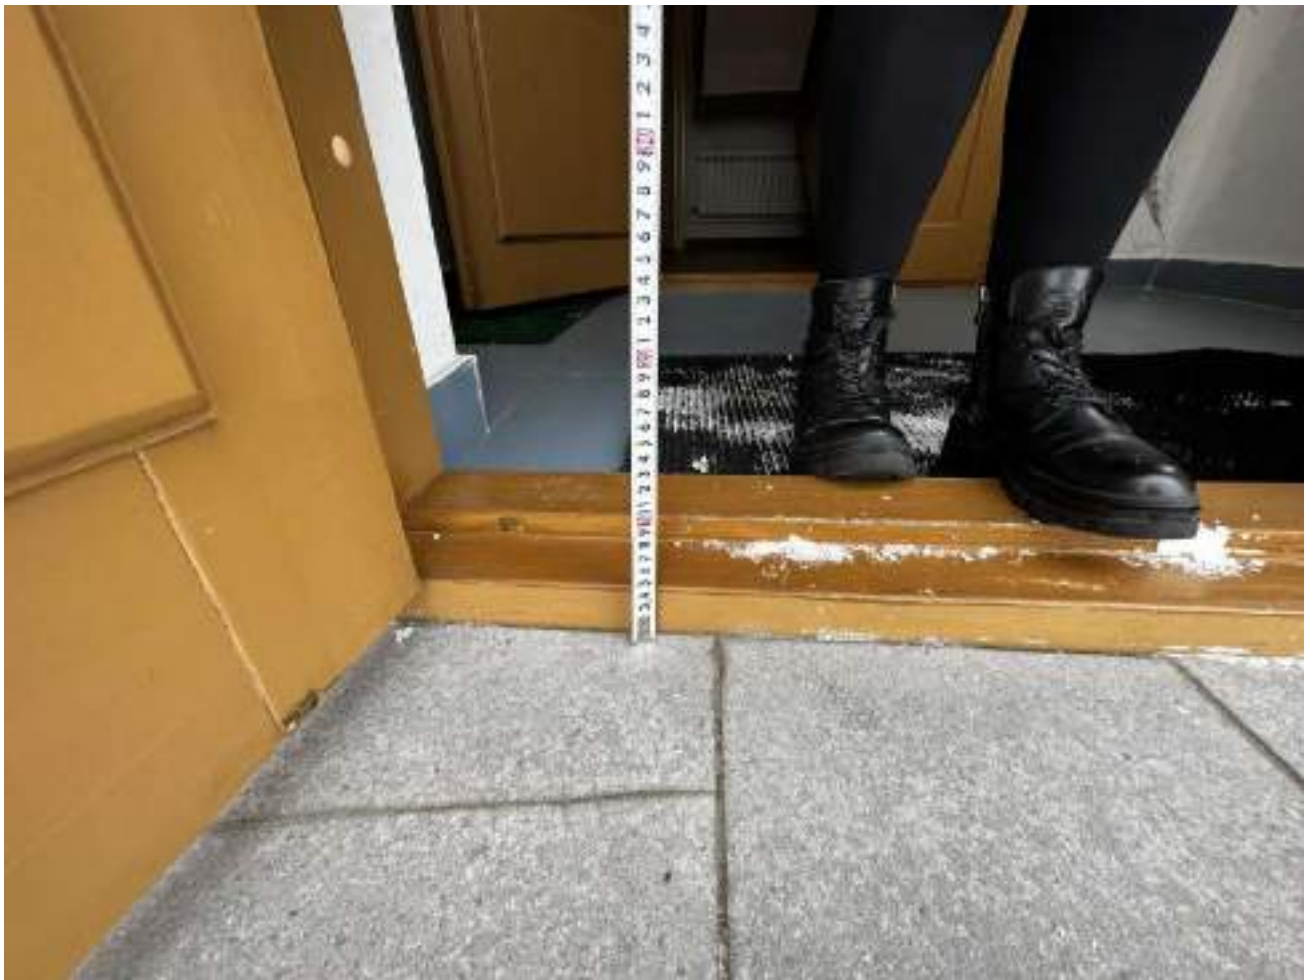
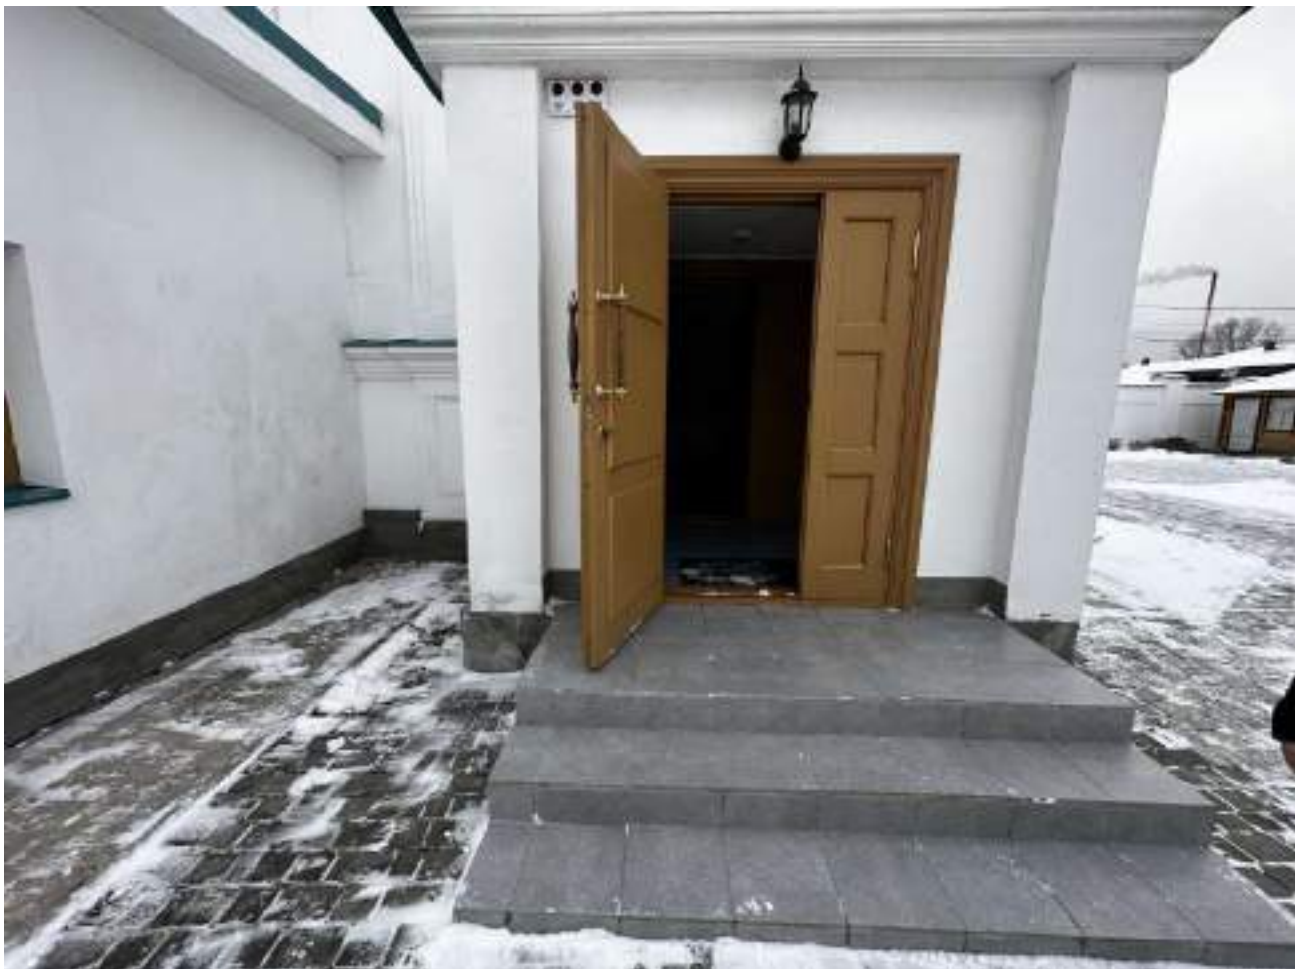
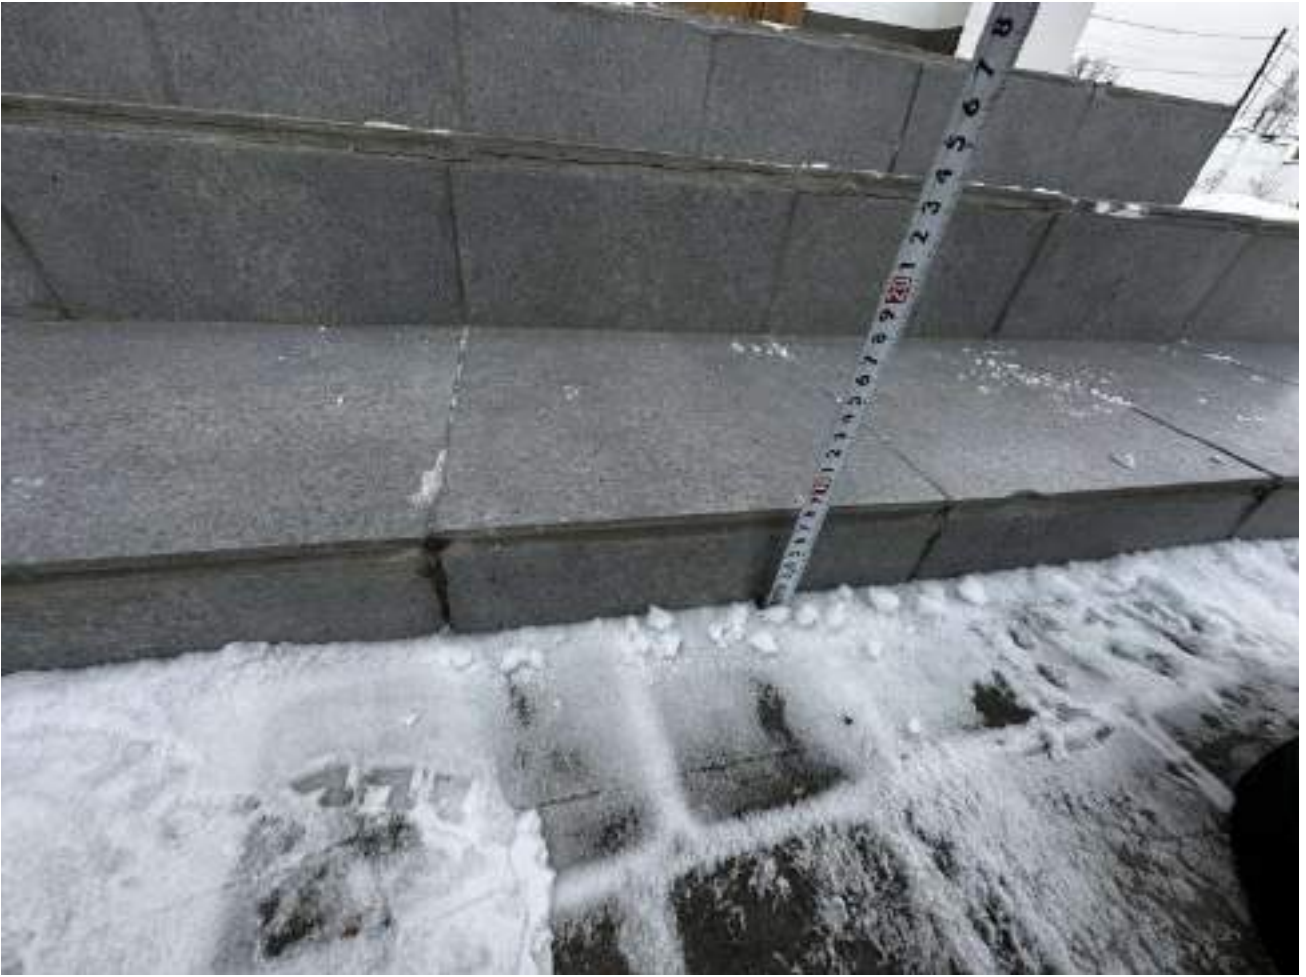
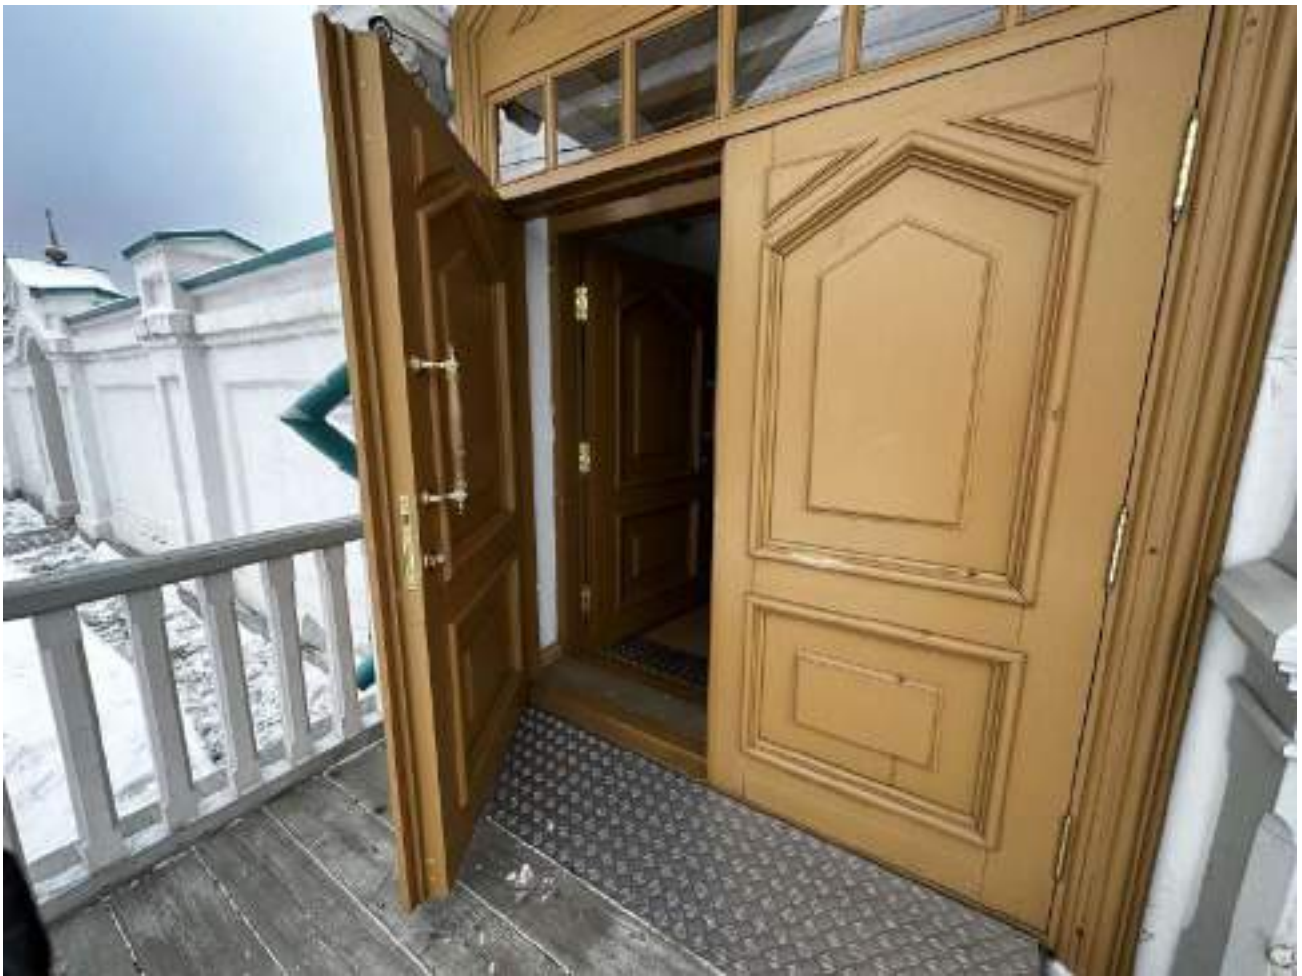
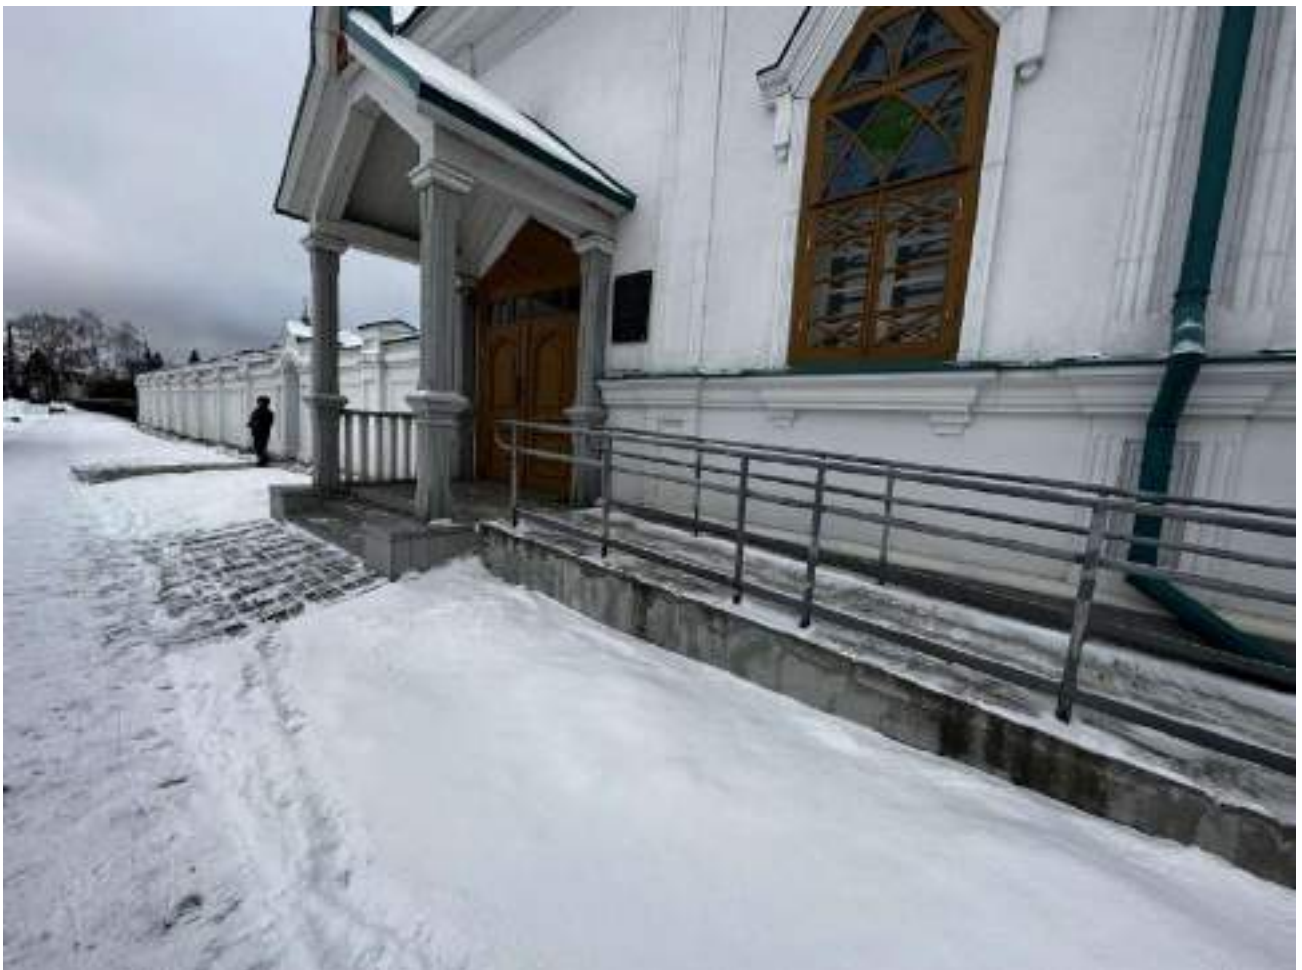
Рисунок 3.21 Высота порога 7 см

Рисунок 3.22 Эвакуационный выход. Вид с улицы

Рисунок 3.23 высота ступени 8 см

Рисунок 3.24 Высота ступени 16 см

Рисунок 3.27 Эвакуационный выход № 2. Вид с улицы

Рисунок 3.28 Эвакуационный выход №2. Вид с улицы

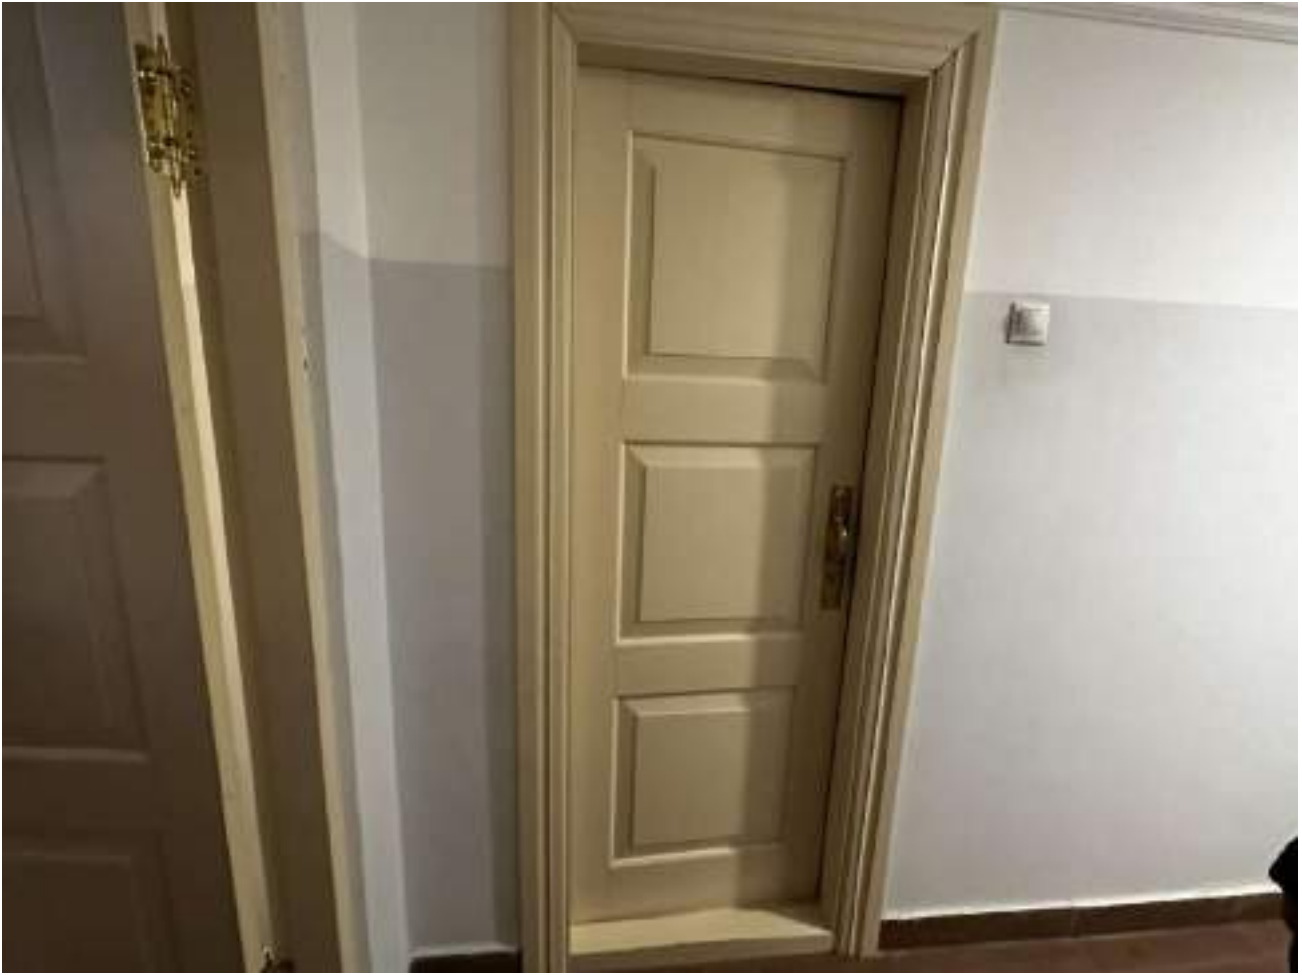
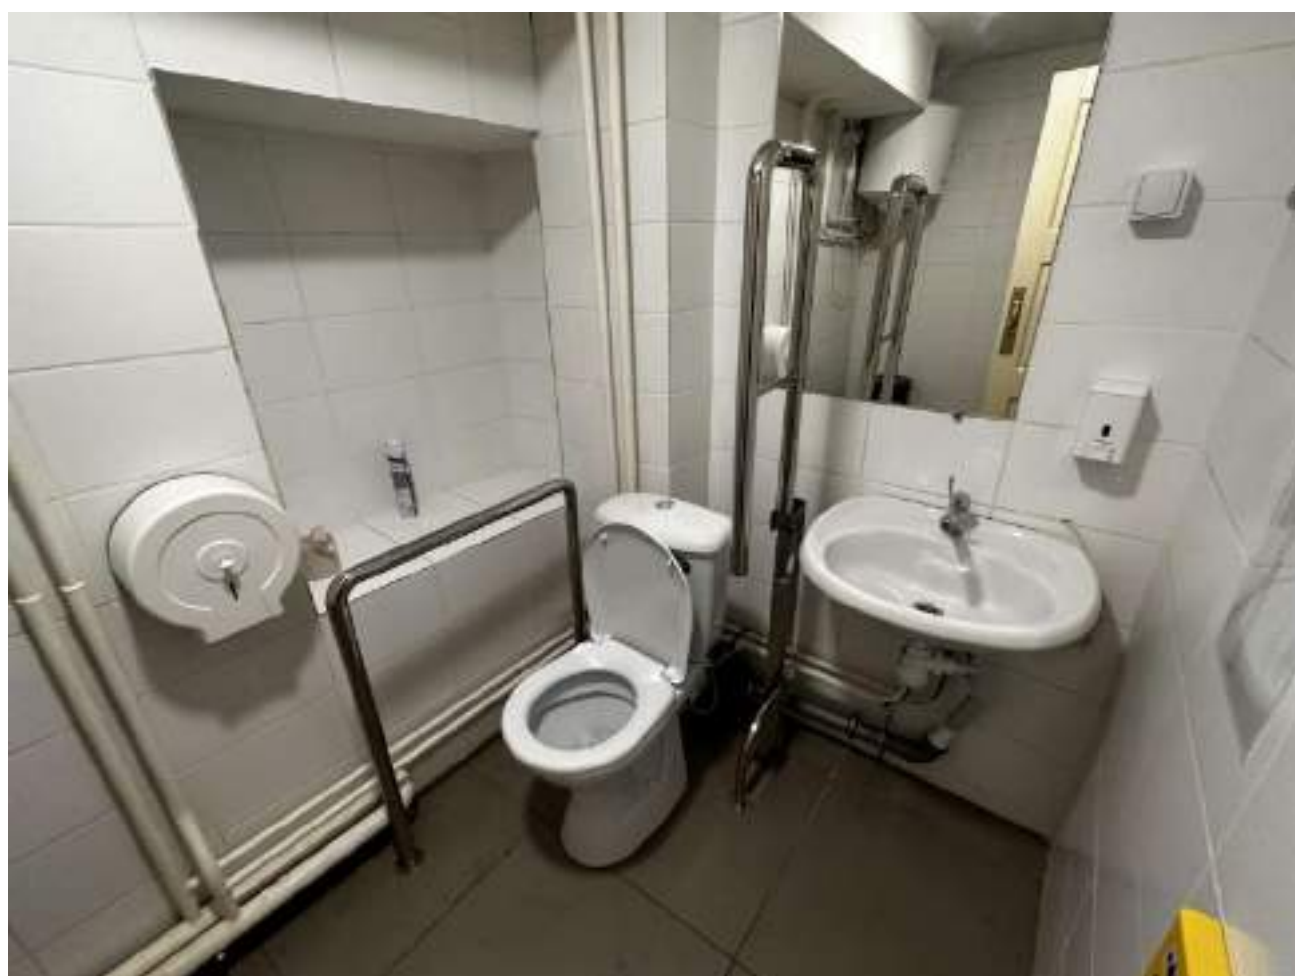
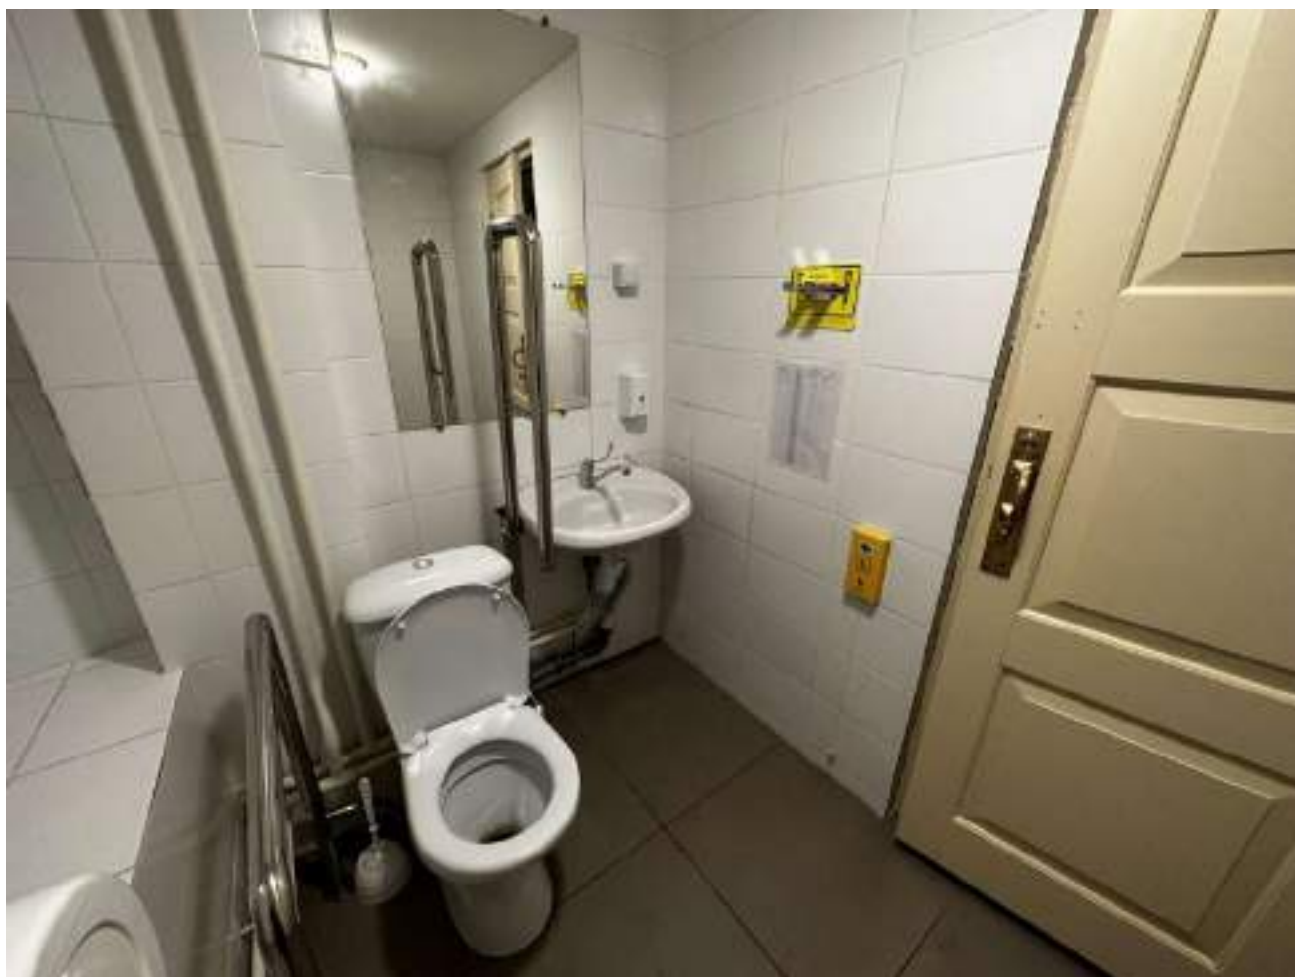
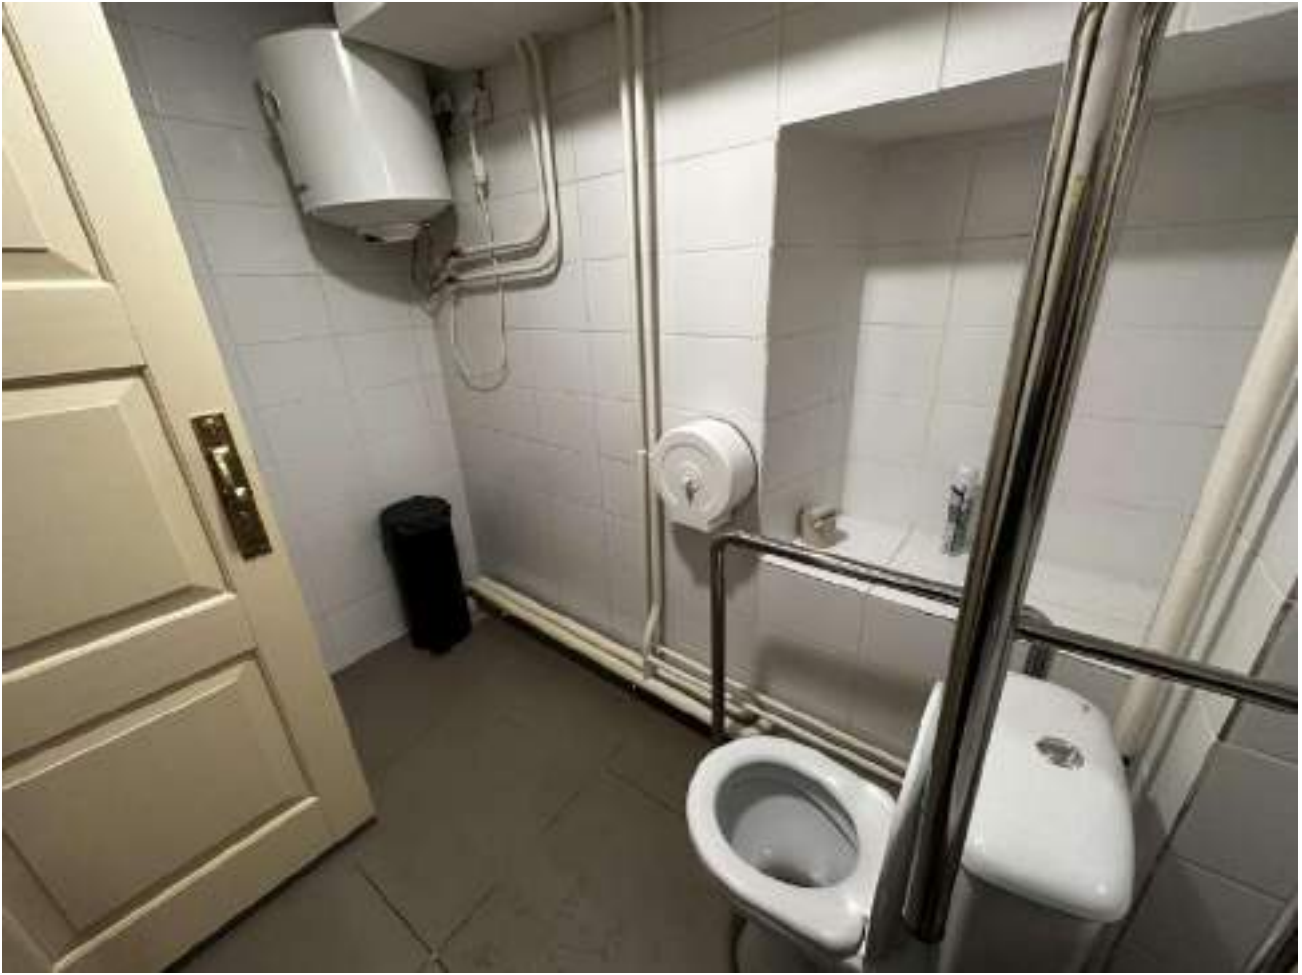
5.1	Туалетная комната	5.1 - 5.7	<p>1. Ширина дверного проема в свету не соответствует норме (СП 59.13330.2020 п. 6.2.4)</p> <p>2. Отсутствует информационная табличка со шрифтом Брайля (59.13330.2020 п. 6.3.6)</p> <p>3. Дверной порог больше 0.014м (СП 59.13330.2020 п. 6.2.4)</p> <p>4. Мусорное ведро имеет педаль для нажатия ногой</p> <p>5. В кабине сбоку от унитаза отсутствует пространство рядом с унитазом шириной 0,8 м (СП 59.13330.2020 п. 6.3.3)</p> <p>6. Высота размещения некоторого оборудования находится на недоступном уровне для человека на кресло-коляске (СП 59.13330.2020 п. 6.4.2)</p>	Все	<p>Необходимо произвести перепланировку пространства санузла с более удобным размещением сантехнического оборудования:</p> <p>1. Необходимо расширить дверной проем до 0,9 м.</p> <p>2. У дверей блоков санитарно-бытовых помещений, включающих в себя доступные кабины (уборных, душевых, ванн и т. п.), и универсальной кабины уборной следует предусматривать со стороны ручки информационные таблички помещений (выполненные рельефно-графическим и рельефно-точечным способом), расположенные на высоте от 1,2 до 1,6 м от уровня пола и на расстоянии 0,1–0,5 м от края двери.</p> <p>3. Необходимо устранить порог</p> <p>4. Рекомендуется заменить мусорное ведро на открытое, либо с вращающейся крышкой</p> <p>5. В кабине сбоку от унитаза следует предусматривать пространство рядом с унитазом шириной не менее 0,8 м для размещения кресла-коляски</p> <p>6. Необходимо разместить оборудование (электровыключатели, розетки, зеркало) на уровень доступный для человека на кресло-коляске. Ручки, рычаги, краны и кнопки различных аппаратов, информационные дисплеи и прочие устройства, которыми могут воспользоваться инвалиды на креслах-колясках,</p>	<p>Капитальный ремонт</p> <p>Текущий ремонт</p> <p>Капитальный ремонт</p> <p>Текущий ремонт</p> <p>Капитальный ремонт</p> <p>Текущий ремонт</p>

<p>следует размещать на высоте 0,85–1,1 м. Электророзетки в помещениях следует предусматривать на высоте от 0,4 до 0,8 м от уровня пола. Электровыключатель должен быть установлен в зоне его досягаемости на высоте от пола не более 1,2 м.</p> <p>Пояснение: В связи с тем, что здание является объектом культурного наследия, все виды работ необходимо согласовывать со службой по государственной охране объектов культурного наследия.</p>	
5.2	Душевая/ ванная комната	-	Нет	-	-	-
5.3	Бытовая комната (гардеробная)	5.8	Нет	-	При входе в учреждение имеется вешалка. При необходимости персоналом оказывается ситуационная помощь.	-

Рисунок 5.1 Туалет

Рисунок 5.3 Высота порога 6 см

Рисунок 5.4 Кабина санузла

Рисунок 5.5 Кабина санузла

Рисунок 5.7 Кабина санузла

К кабине туалета предъявляются особые требования, чтобы им мог воспользоваться инвалид на кресле-коляске. При пользовании санузлом инвалиду колясочнику необходимо пересесть из кресла-коляски на унитаз. В большинстве случаев используется боковое пересаживание: коляска ставится рядом с унитазом сбоку. В непосредственной близости от унитаза должна быть свободная зона для размещения коляски.

Электровыключатель должен быть установлен в зоне его досягаемости (на высоте от пола не более 1,2 м), чтобы инвалид на кресле-коляске мог самостоятельно воспользоваться санузлом или для включения освещения применен датчик движения.

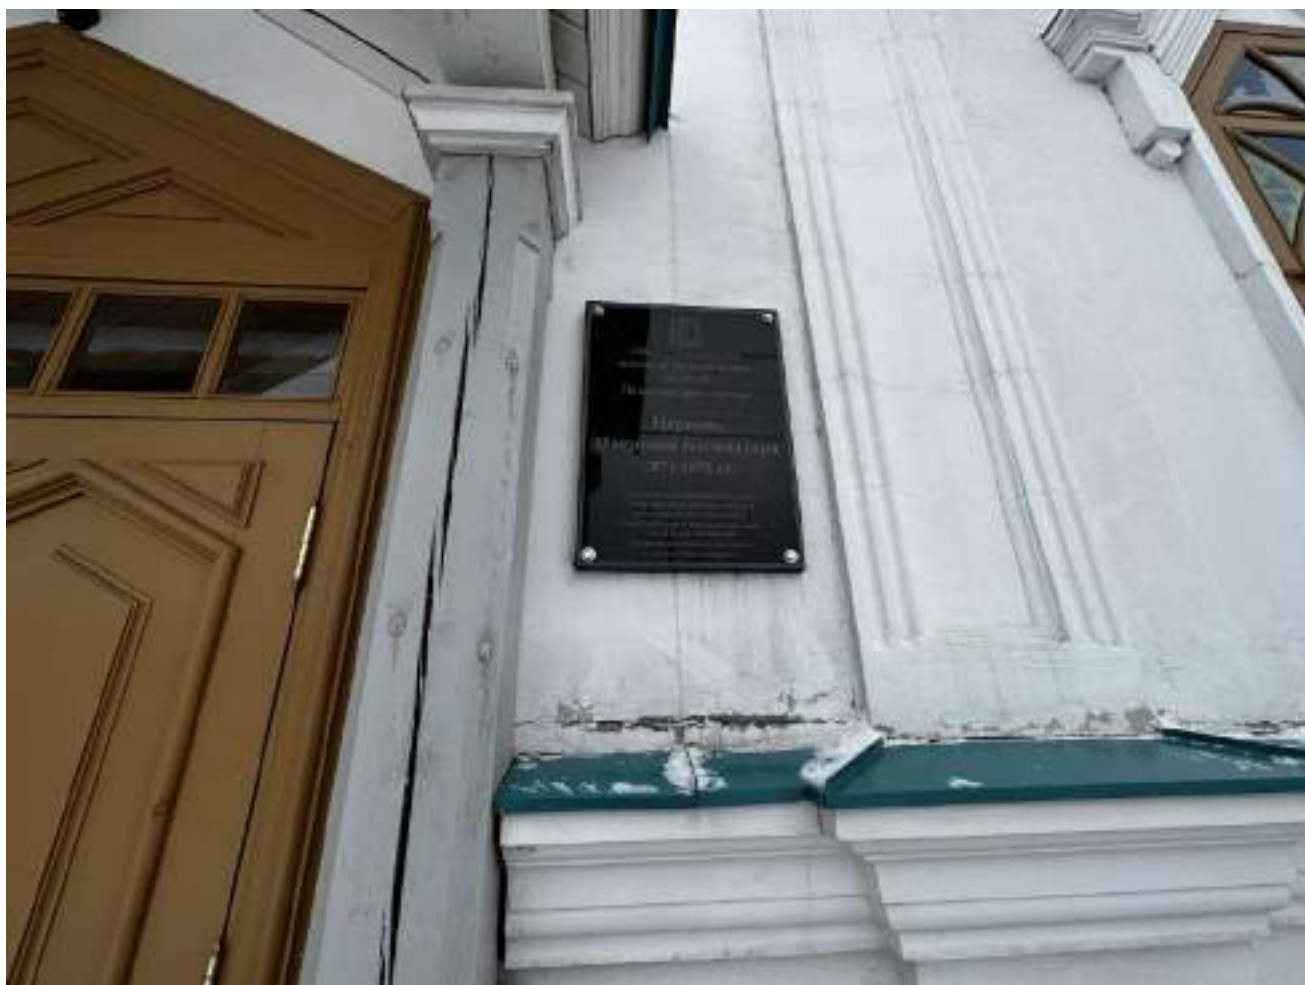
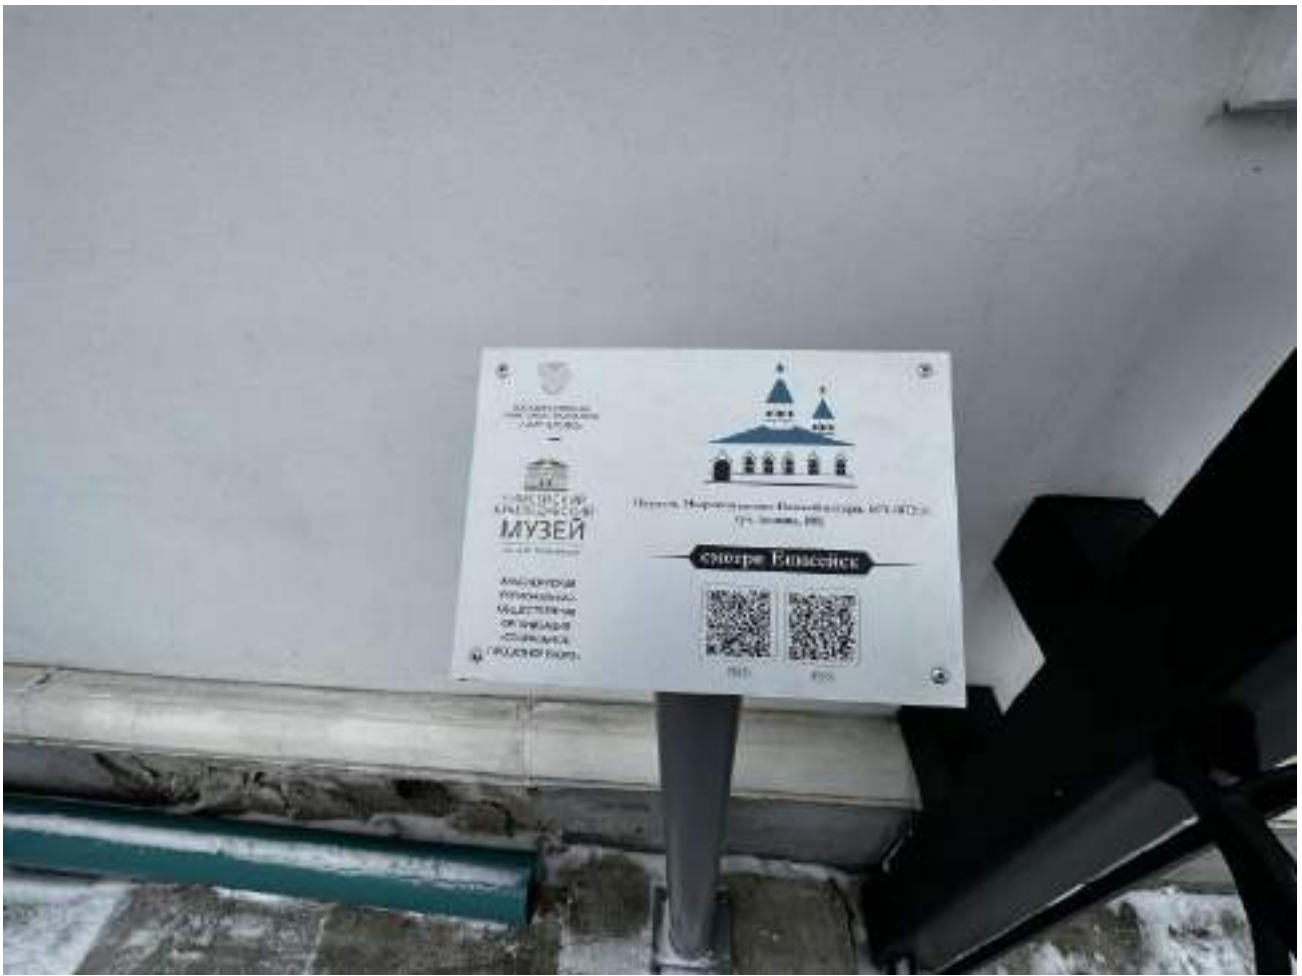
6.1	Визуальные средства	6.1 - 6.3	1. Отсутствуют технические средства информирования, ориентации и сигнализации, размещаемые в помещениях, которые должны обеспечивать визуальную, звуковую, радио и тактильную информацию (СП 59.13330.2020 п. 6.5.1-6.5.3)	Все	1. Знаком доступности для МГН необходимо обозначить: - стоянки (парковки) транспортных средств; - доступные пути эвакуации инвалидов на креслах-колясках; - входы и выходы, доступные для инвалидов на креслах-колясках; - входы в общественные уборные для информирования инвалидов с нарушением зрения; - доступные санитарно-бытовые помещения для инвалидов на креслах-колясках; <i>Пояснение: Необходимо организовать парковочное место для МГН, разместить навигацию ко входу для людей на креслах-колясках, а также обозначить помещения и пути эвакуации.</i>	Текущий ремонт

Рисунок 6.1 Табличка при входе в учреждение

Рисунок 6.2 Информационная табличка

Рисунок 6.3 План эвакуации на первом этаже

Чтобы обеспечить максимальную простоту восприятия информации, необходимо использовать единую систему знаков и символов в пределах предприятия или другого объекта. Создание универсальной безбарьерной среды проводится с соблюдением международных стандартов, чтобы лицам с ограниченными возможностями было проще ориентироваться. Важно, чтобы информационные и навигационные знаки позволяли людям с инвалидностью быстро находить такие объекты как: парковочные места; вход и выход; зоны посадки в транспорт и высадки из него; пункты сервисного обслуживания (справочные, кассы, приемная администратора); лифты и подъемники; служебные помещения; пути перемещения и эвакуации.
