Приложение к акту обследования объекта

«Усадьба Баландина, сер. XIX в.» (Лавки)
(Красноярский край, г. Енисейск, ул. Ленина, д. 103)

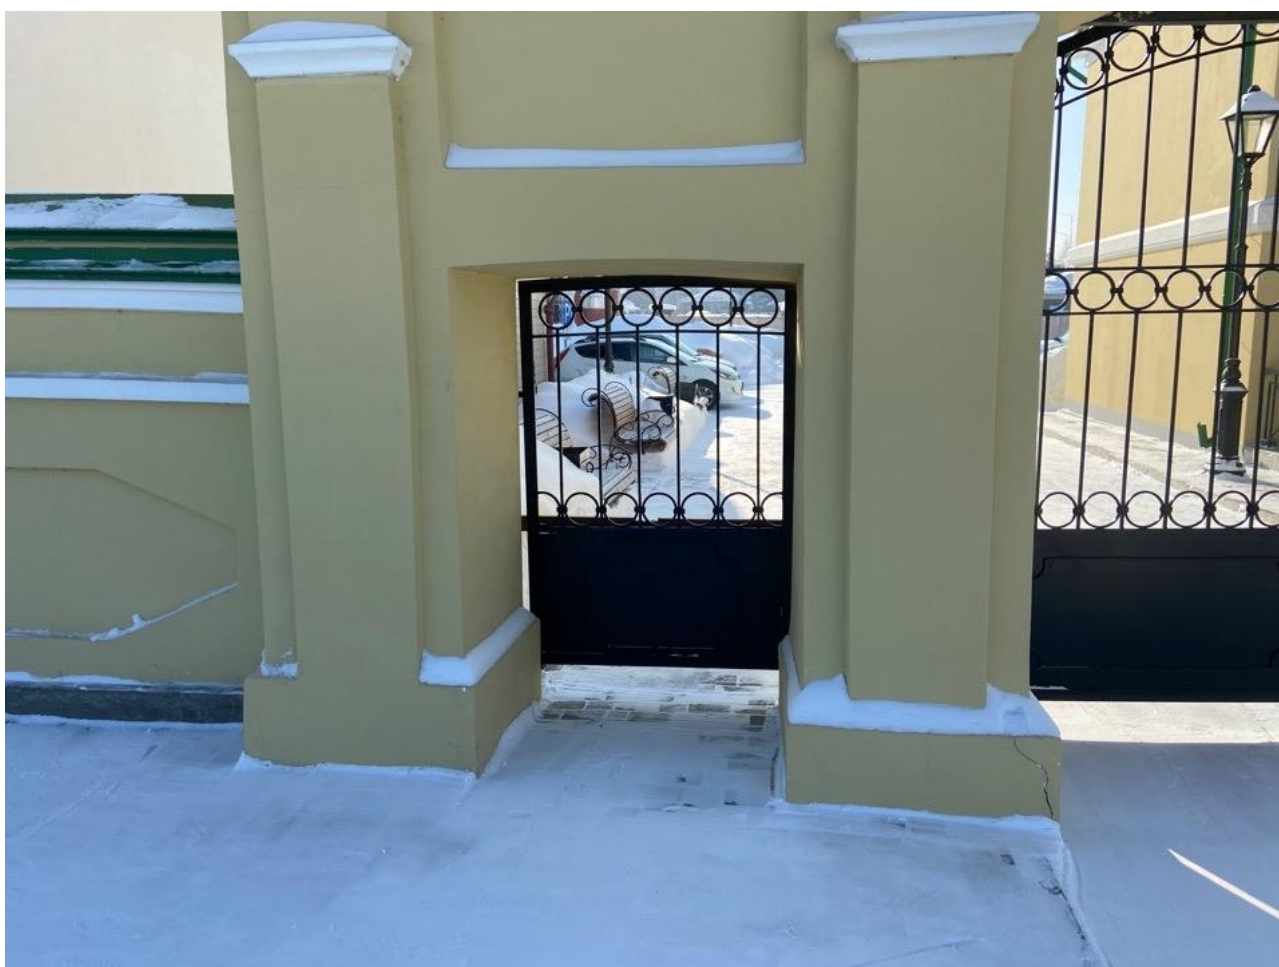
Рисунок 1.1 Вход на территорию объекта

1.1	Вход (входы) на территорию	1.1	<p>1. Вход на территорию не оборудован элементами информации об объекте (СП 59.13330.2016 п. 5.1.1)</p> <p>2. Отсутствуют тактильно-контрастные указатели перед калиткой (СП 59.13330.2016 п. 5.1.10)</p>	Все	<p>1. Необходимо оборудовать вход на территорию информацией об объекте доступной для всех категорий МГН.</p> <p>2. Необходимо разместить тактильно-контрастные указатели на расстоянии 0.8-0.9 метра (если дверь открывается на себя) и на расстоянии 0,3 метра (если дверь открывается от себя). Глубина предупреждающего указателя должна быть в пределах 0,5 - 0,6 м и входить в общее нормируемое расстояние до препятствия. Указатели должны иметь высоту рифов 5 мм.</p> <p>Пояснение: <i>Необходимо разместить тактильную табличку со шрифтом Брайля с названием учреждения при входе на территорию.</i></p> <p><i>Здание относится к объектам культурного наследия. В связи с этим по согласованию с ККО ВОС размещать тактильные напольные указатели на улице перед входом на территорию не требуется.</i></p> <p><i>Все остальные виды работ необходимо согласовывать со службой по государственной охране объектов культурного наследия.</i></p>	Текущий ремонт, индивидуальное решение

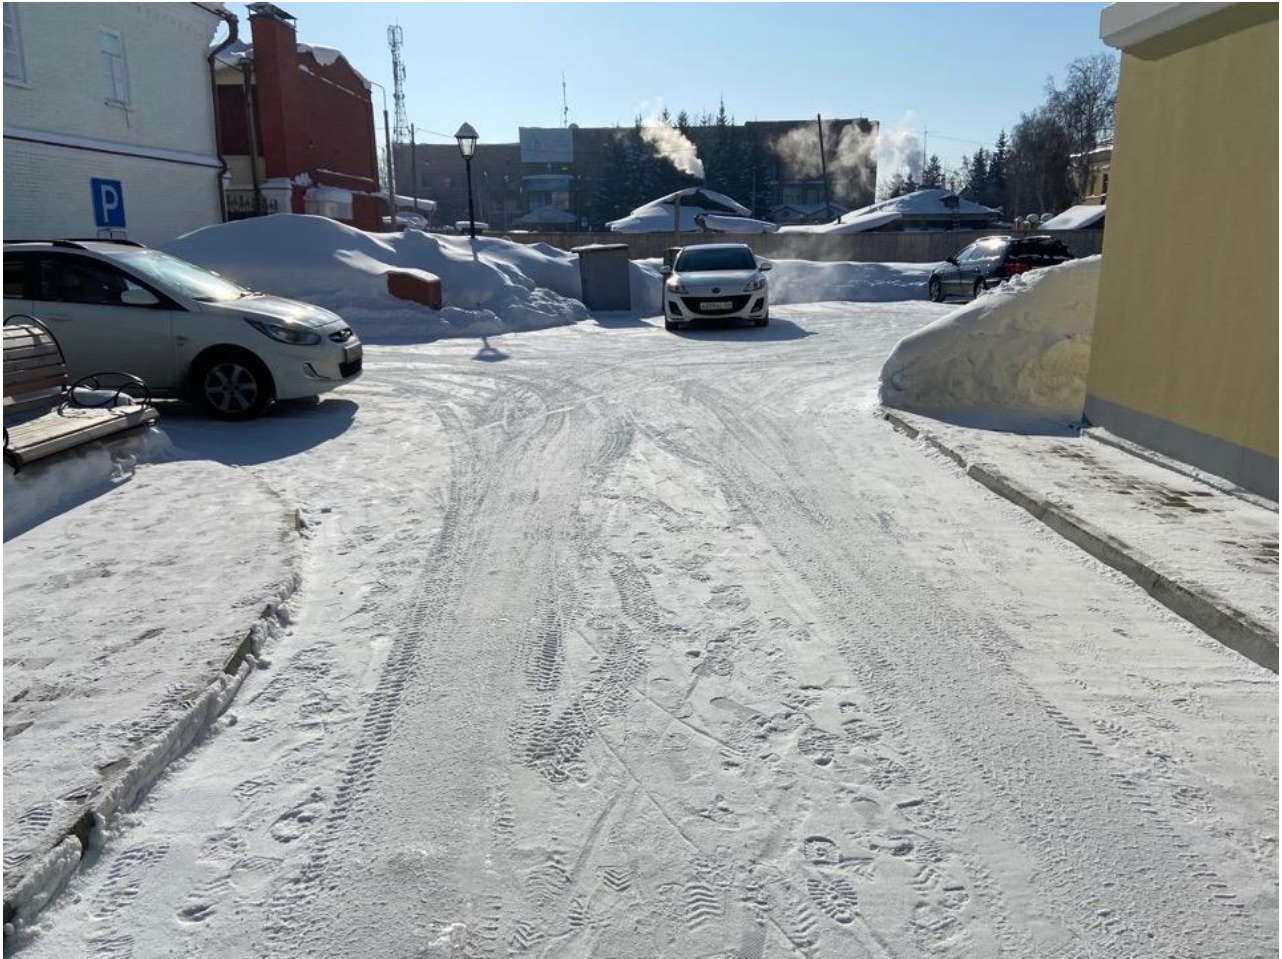
Рисунок 1.2 Пути движения на территории

1.2	Путь (пути) движения на территории	1.2 - 1.4	1. При движении с парковочной зоны не установлены бордюрные съезды (пониженные бордюры) шириной не менее 1.5 метра (СП 59.13330.2016 п. 5.1.5) 2. Отсутствует навигация направления движения к доступному входу для людей на креслах-колясках (СП 59.13330.2016 п. 5.1.10)	Все	<p>1. Необходимо установить бордюрные съезды шириной не менее 1.5 метра.</p> <p>2. Необходимо разместить навигацию и обозначить входы и выходы доступные для МГН знаком доступности</p> <p>Пояснение: <i>Необходимо устранить перепады высот на путях движения по территории (понижение бордюрного камня).</i></p> <p><i>В связи с тем, что здание является объектом культурного наследия, все виды работ необходимо согласовывать со службой по государственной охране объектов культурного наследия.</i></p> <p><i>До момента проведения капитальных работ необходимо разместить кнопку вызова помощи в зону, доступную для инвалидов на креслах-колясках. Информацию об оказании ситуационной помощи можно разместить на официальном сайте организации и других источниках.</i></p>	Капитальный ремонт, текущий ремонт

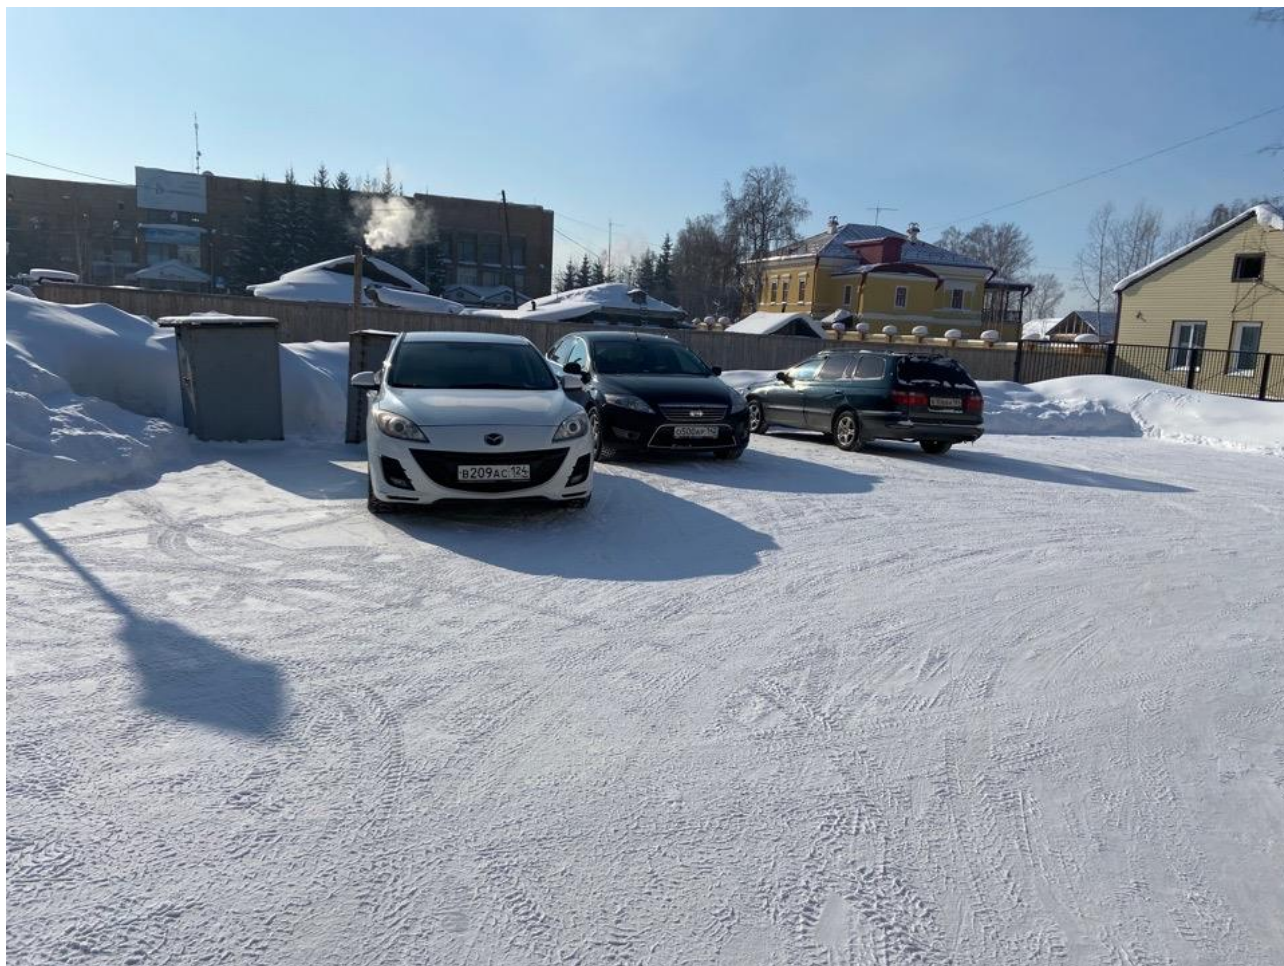
Рисунок 1.5 Парковочная зона на территории объекта

1.3	Лестница	-	Нет	-	-	-
1.4	Пандус	-	Нет	-	-	-
1.5	Автостоянка и парковка	1.5 - 1.6	1. Парковочное место не обозначено дорожной разметкой (СП 59.13330.2016 п. 5.2.1)	Все	<p>1. Выделяемое машино-место должно обозначаться дорожной разметкой и, кроме того, на участке около здания - дорожными знаками, выполняемым на вертикальной поверхности (стене, стойке и т.п.) на высоте от 1,5 до 2,0 м (знак «Парковка» и табличка «Инвалид»).</p> <p>Разметку места для стоянки (парковки) транспортных средств инвалида на кресле-коляске следует предусматривать размерами 6,0 х 3,6 м, что дает возможность создать безопасную зону сбоку и сзади машины.</p>	Текущий ремонт

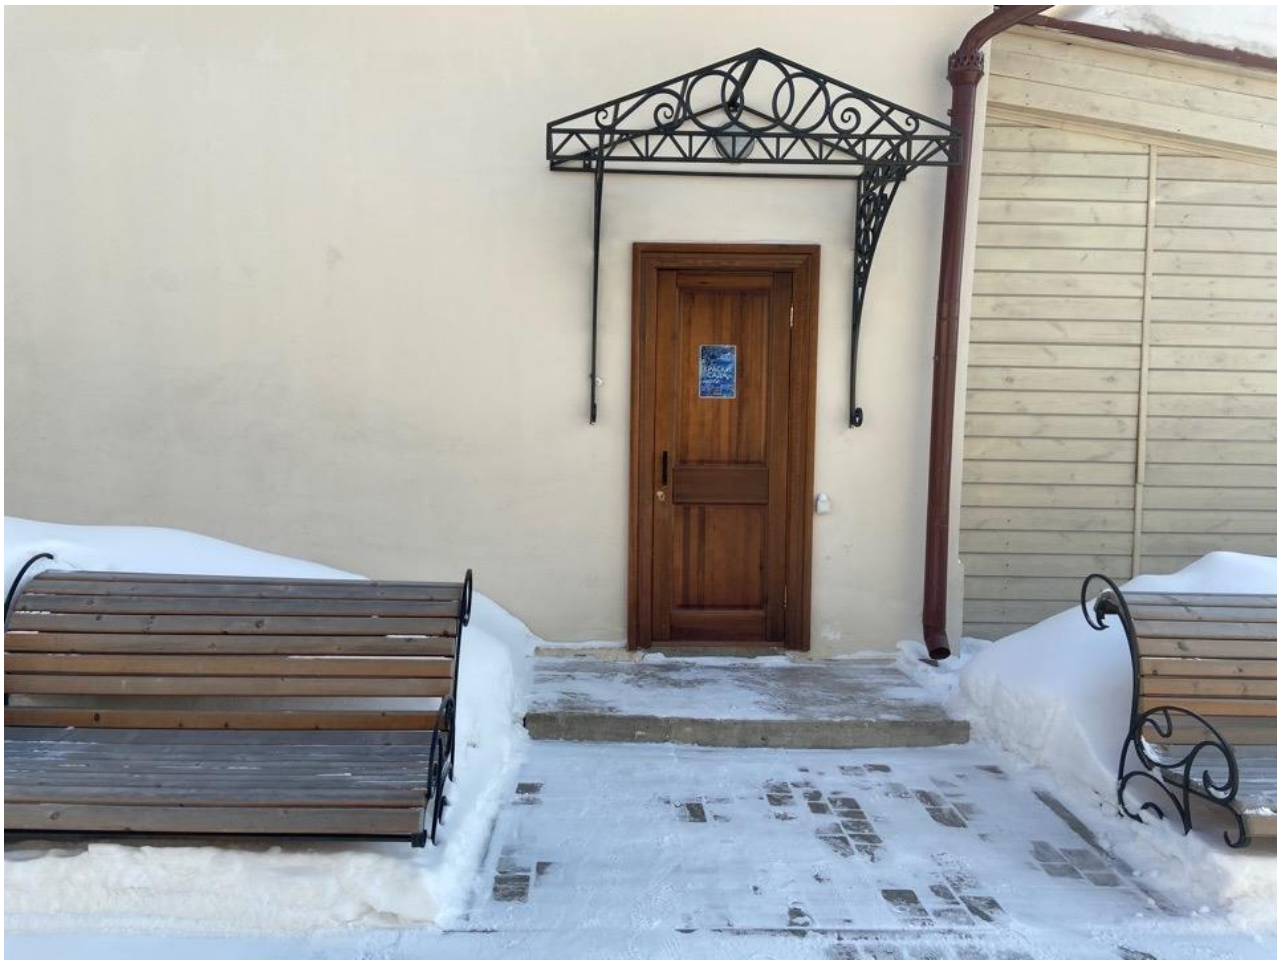
Рисунок 2.1 Центральный вход на объект

2.1	Лестница (наружная) (ступень при входе)	2.1 - 2.2	1. При входе на объект имеется препятствие в виде одной ступени (СП 59.13330.2016 п. 5.1.12) 2. На ступени отсутствует одна или несколько полос, контрастных поверхности, с шириной 8-10 см (СП 59.13330.2016 п. 5.1.12)	ОС	1. Необходимо устранить препятствие. Недопустимо применение одиночных ступеней, которые должны заменяться съездами. 2. На проступях краевых ступеней лестничных маршей должны быть нанесены одна или несколько полос, контрастных с поверхностью ступени, (например, желтого цвета), имеющие общую ширину в пределах 0,08 - 0,1 м. Расстояние между контрастной полосой и краем проступи - от 0,03 до 0,04 м. Пояснение: <i>До момента проведения капитального ремонта необходимо обозначить контрастным цветом ступень, согласно нормативным требованиям, чтобы люди со слабым зрением не споткнулись и не получили травму. В связи с тем, что здание является объектом культурного наследия, все виды работ необходимо согласовывать со службой по государственной охране объектов культурного наследия.</i> <i>Для людей на креслах-колясках организован отдельный вход со стороны автобусной остановки.</i>	Текущий ремонт, капитальный ремонт, индивидуальное решение

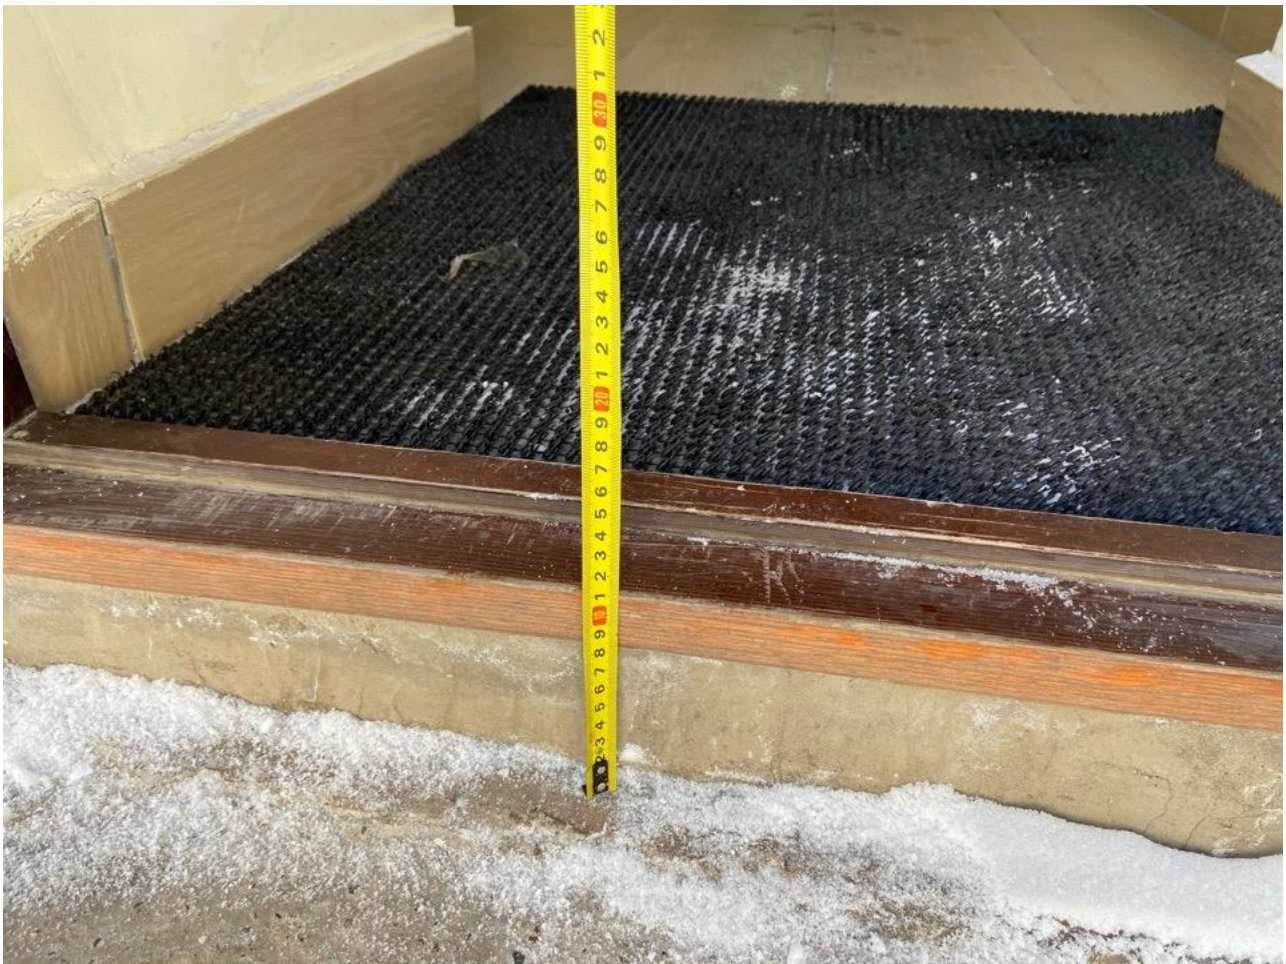
Рисунок 2.3 Высота дверного порога при входе 12 см

2.2	Пандус (наружный)	-	Нет	-	-	-
2.3	Дверь (входная) (Центральный вход)	2.1, 2.3 - 2.5	1. Усилие открытия двери более 50Нм (СП 59.13330.2016 п. 6.1.5) 2. У наружных дверей не предусмотрены смотровые панели, прозрачные с ударостойким материалом (СП 59.13330.2016 п. 6.1.5) 3. Дверной порог больше 0.014м (СП 59.13330.2016 п. 6.1.5)	КОС	1. Необходимо ослабить усилие для открытия двери или использовать доводчики 2. Необходимо использовать наружные двери со смотровыми панелями из прочного ударостойкого материала. Необходимо использовать двери со смотровыми панелями на высоте 1.0-1.6 метра от пола. 3. Необходимо устранить порог 4. Необходимо разместить	Капитальный ремонт, текущий ремонт индивидуальное решение

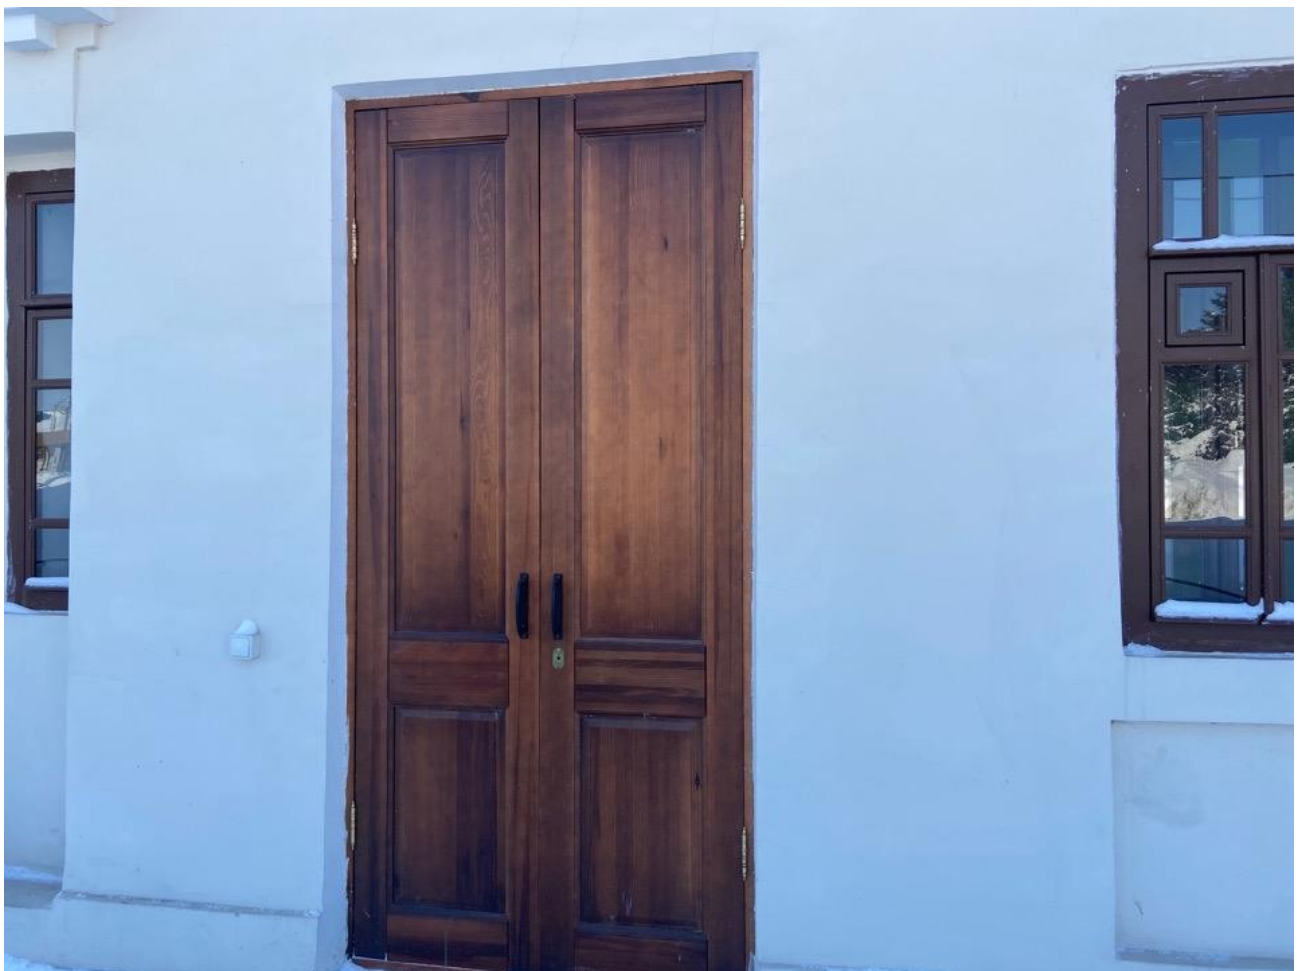
Рисунок 2.6 Вход для людей на креслах-колясках

Дверь (входная) (Вход для людей на креслах-колясках)	2.6 - 2.8	<p>1. Усилие открытия двери более 50Нм (СП 59.13330.2016 п. 6.1.5)</p> <p>2. У наружных дверей не предусмотрены смотровые панели, прозрачные с ударостойким материалом (СП 59.13330.2016 п. 6.1.5)</p> <p>3. Дверной порог больше 0.014м (СП 59.13330.2016 п. 6.1.5)</p> <p>4. Отсутствует навигация направления движения к доступному входу для людей на креслах-колясках (СП</p>	КОС	<p>1. Необходимо ослабить усилие для открытия двери или использовать доводчики</p> <p>2. Необходимо использовать наружные двери со смотровыми панелями из прочного ударостойкого материала.</p> <p>Необходимо использовать двери со смотровыми панелями на высоте 1.0-1.6 метра от пола.</p> <p>3. Необходимо устранить порог</p> <p>4. Необходимо разместить навигацию и обозначить входы и выходы доступные для МГН знаком доступности</p> <p>Пояснение:</p>	Капитальный ремонт, текущий ремонт

59.13330.2016 п. 5.1.10)		<p><i>Необходимо разместить навигацию к данному входу. До момента проведения капитального ремонта необходимо установить кнопку вызова помощи и/или информационную табличку с номером телефона сотрудника для оказания ситуационной помощи. Для преодоления порога можно использовать инвентарный пандус. Сотрудники учреждения должны быть проинструктированы.</i></p> <p><i>В связи с тем, что здание относится к объектам культурного наследия, все виды работ необходимо согласовывать со службой по государственной охране объектов культурного наследия.</i></p>	
2.4	Тамбур	-	Нет	-	-	-

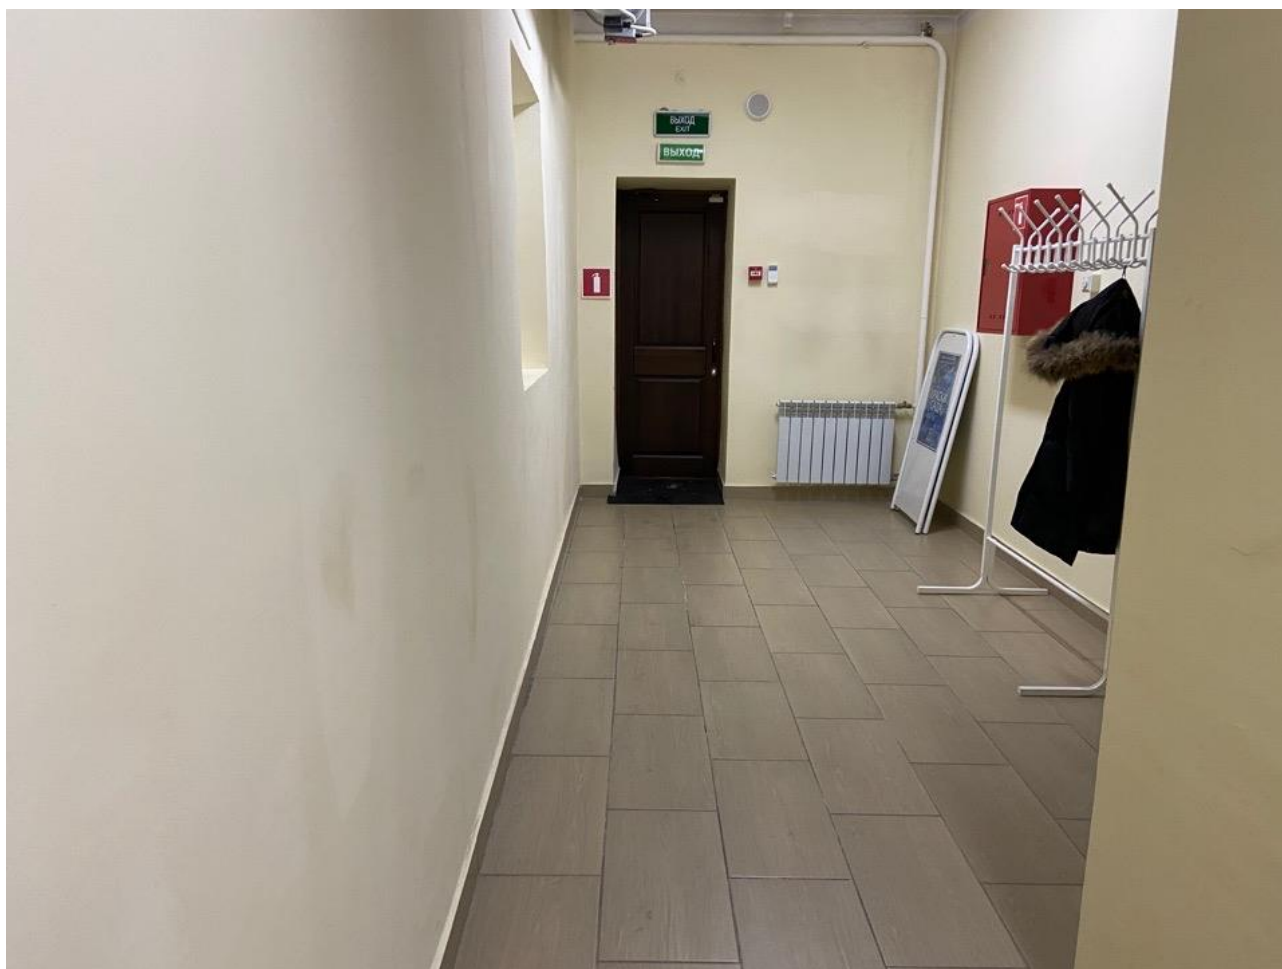
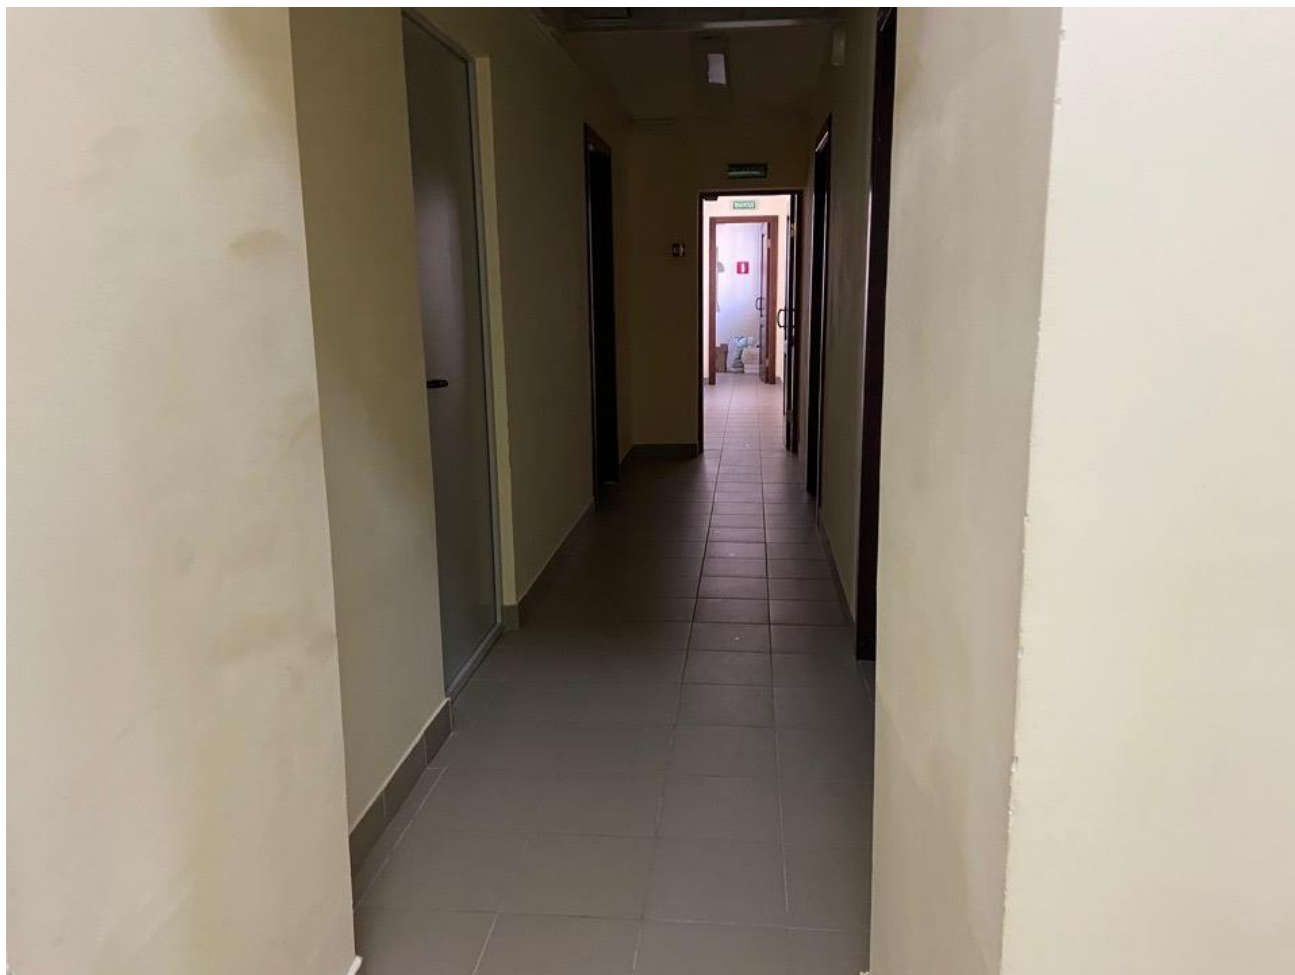
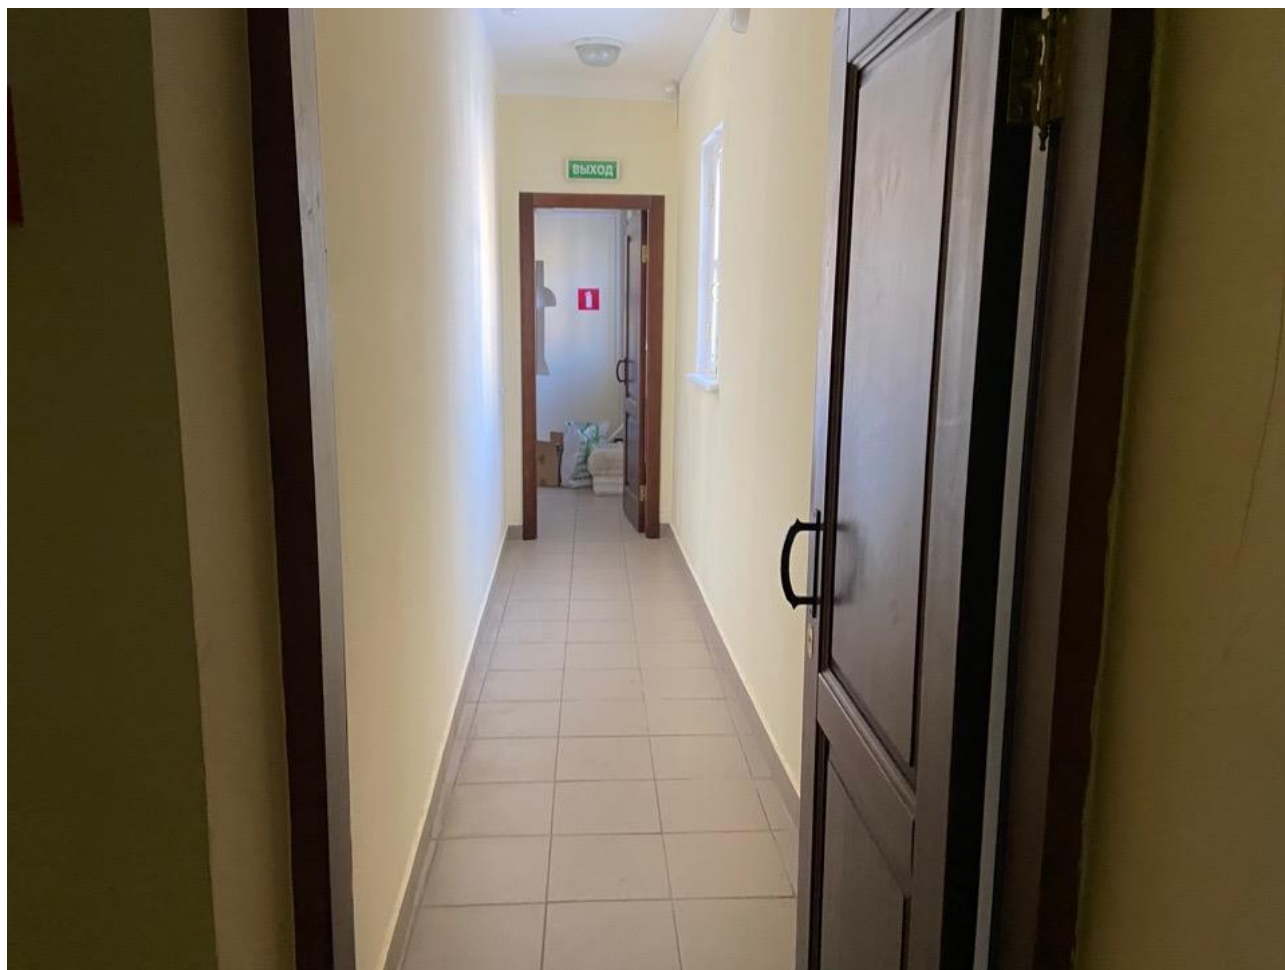
3.1	Коридор (вестибюль, зона ожидания)	3.1 - 3.3	<p>1. Отсутствуют тактильно контрастные указатели перед препятствиями (СП 59.13330.2016 п. 6.2.3)</p> <p>2. Отсутствует тактильная мнемосхема помещения при входе в здание (СП 59.13330.2016 п. 8.1.6)</p> <p>3. Ширина пути движения в здании, в некоторых местах, менее 1.5-1.8 метра (СП 59.13330.2016 п. 6.2.1)</p>	КОС	<p>1. Необходимо расположить тактильно контрастные указатели на расстоянии 0,3 м от препятствия или дверного проема, если дверь открывается по ходу движения. Необходимо расположить тактильно контрастные указатели на расстоянии ширины полотна от плоскости дверного полотна, если дверь открывается наружу.</p> <p>2. При входах в здания массового посещения (вокзалы всех видов транспорта, учреждения социального назначения, торговые предприятия, административно-управленческие учреждения, многофункциональные комплексы и т.п.) для инвалидов по зрению должна быть установлена информационная тактильная или тактильно-звуковая мнемосхема, отображающая информацию о помещениях в здании, не мешающая основному потоку посетителей. Она должна размещаться с правой стороны по ходу движения на удалении от 2 до 4 м от входа.</p> <p>3. Пути движения к помещениям, зонам и местам обслуживания внутри здания следует проектировать в соответствии с нормативными требованиями к путям эвакуации людей из здания. Ширина пути движения (в коридорах, галереях и т.п.) должна быть не менее:</p> <ul style="list-style-type: none"> - при движении кресла-коляски в одном направлении - 1,5 м; - при встречном движении - 1,8 м. <p>Пояснение: Здание относится к объектам культурного наследия. В связи с этим по согласованию с ККО ВОС</p>	Текущий ремонт, капитальный ремонт, индивидуальное решение

Рисунок 3.1 Вестибюль. Вид на центральный вход

Рисунок 3.2 Коридор

Рисунок 3.3 Коридор

<p><i>разместить тактильные напольные указатели необходимо только перед центральным выходом из учреждения.</i></p> <p><i>Все остальные виды работ необходимо согласовывать со службой по государственной охране объектов культурного наследия.</i></p>

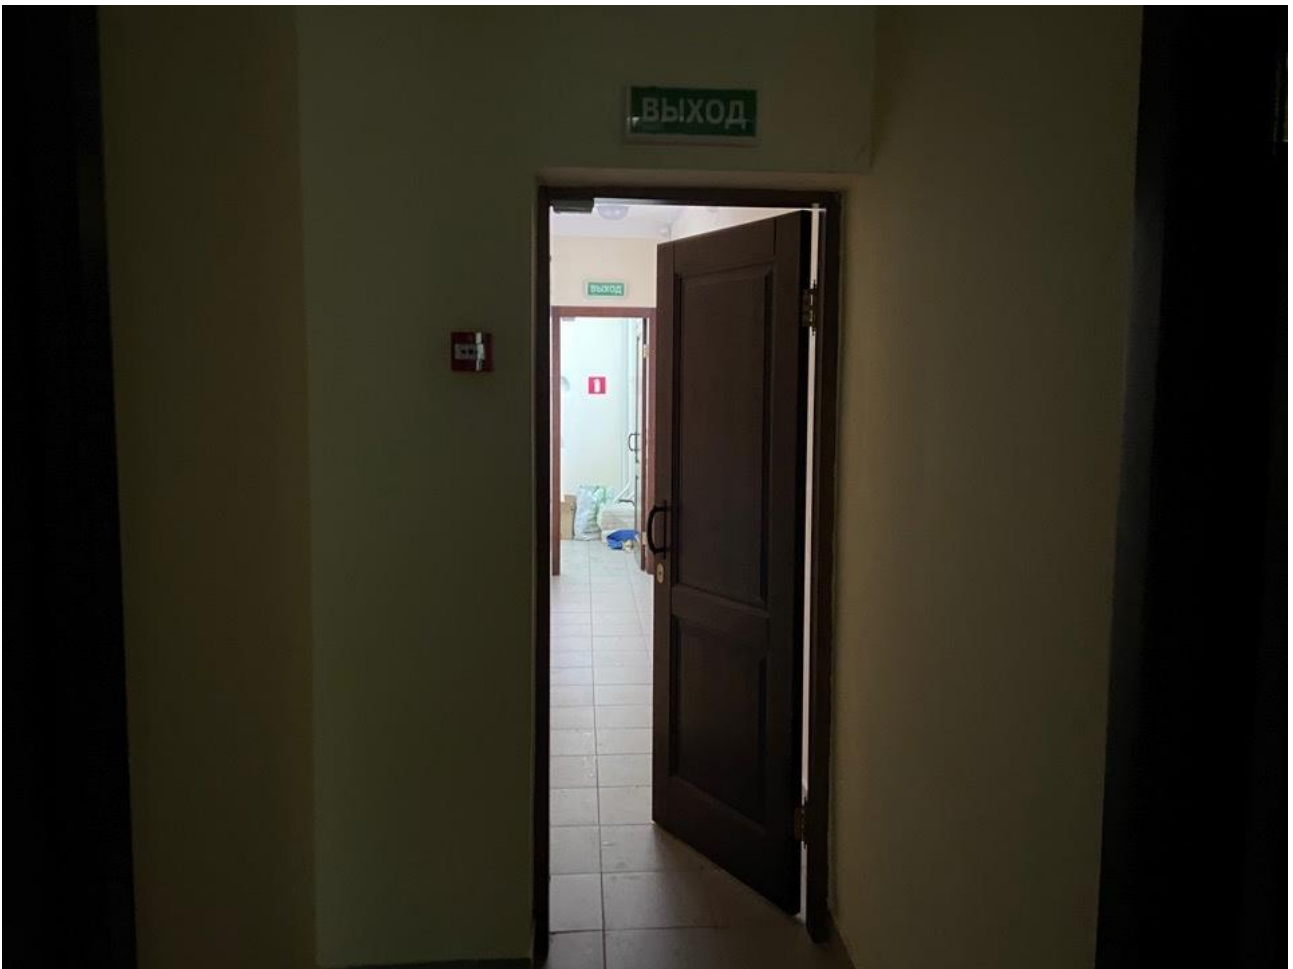
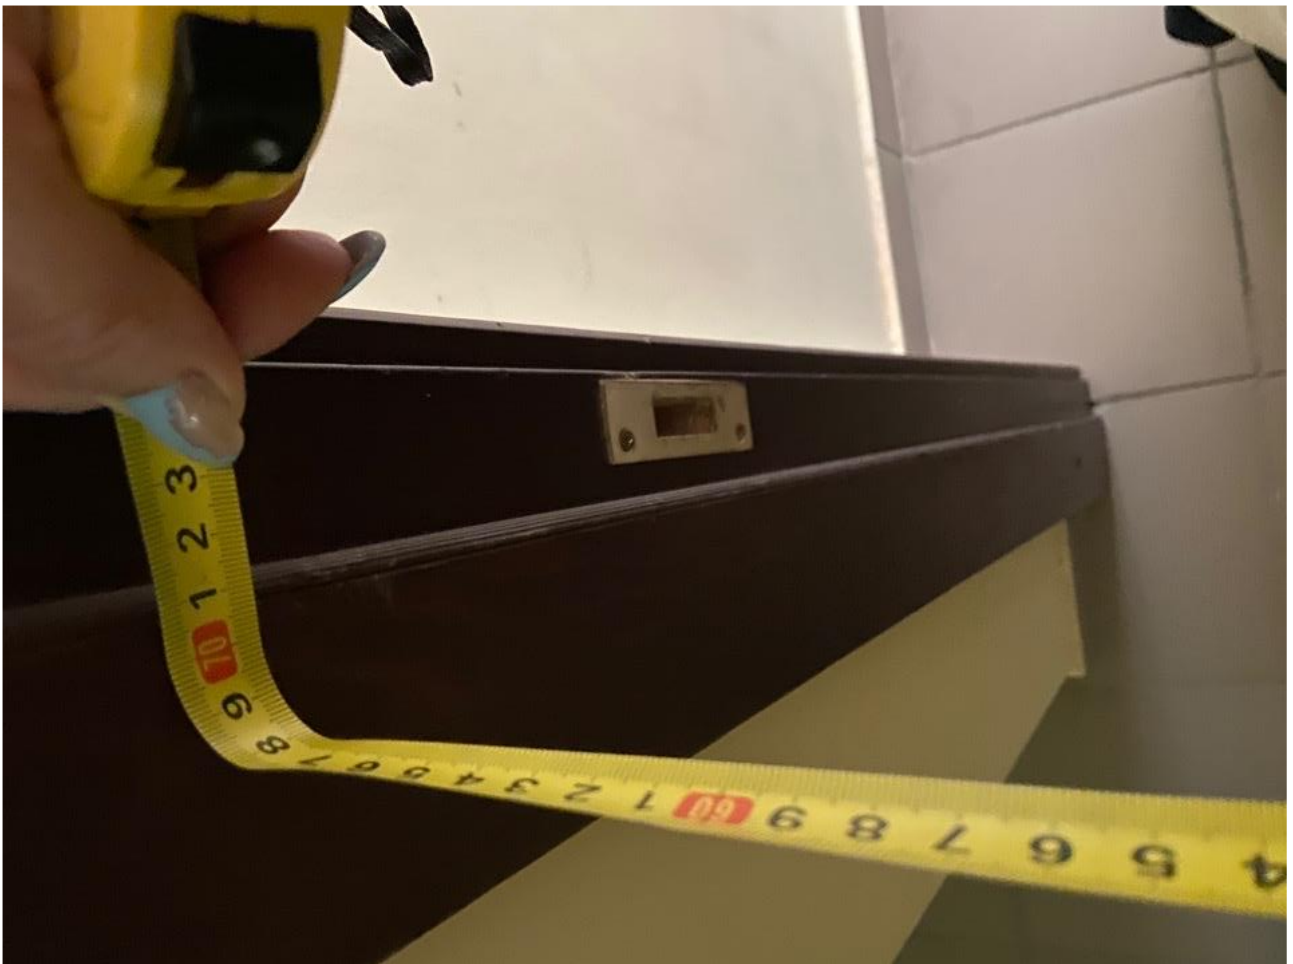
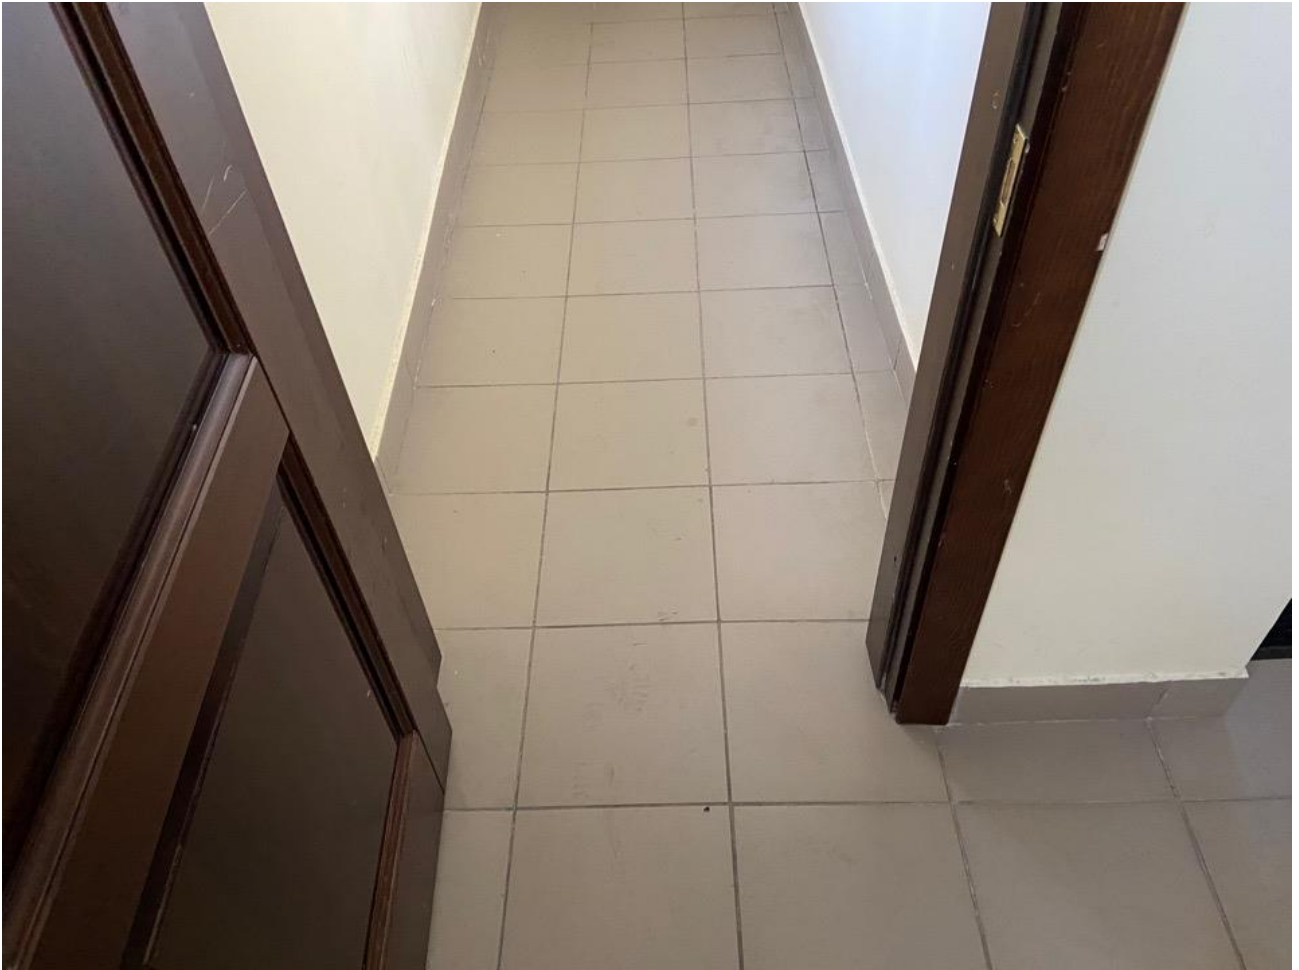
3.2	Лестница (внутри здания)	-	Нет	-	-	-
3.3	Пандус (внутри здания)	-	Нет	-	-	-
3.4	Лифт	-	Нет	-	-	-
3.5	Дверь	3.3 - 3.6	<p>1. Отсутствуют тактильно контрастные указатели на расстоянии 0.3 м от дверного проема, если дверь открывается по ходу движения (СП 59.13330.2016 п. 6.2.3)</p> <p>2. Отсутствуют информирующие тактильные таблички для людей с нарушением зрения, которые должны размещаться рядом с дверью со стороны дверной ручки на высоте 1.2-1.6м (СП 59.13330.2016 п. 6.5.9)</p> <p>3. Ширина дверного проема не соответствует норме, менее 90 см (СП 59.13330.2016 п. 6.1.5)</p>	КОС	<p>1. Необходимо расположить тактильно контрастные указатели на расстоянии 0,3 м от препятствия или дверного проема, если дверь открывается по ходу движения</p> <p>2. Необходимо установить информирующие тактильные таблички для людей с нарушением зрения рядом с дверью со стороны дверной ручки на высоте 1.2-1.6м: - перед входами во внутренние помещения, в которых оказываются услуги, с указанием номера и назначения помещения.</p> <p>3. Необходимо заменить двери с учетом ширины одной дверной створки не менее 0.9 метров</p> <p>Пояснение: <i>В связи с тем, что здание относится к объектам культурного наследия, все виды работ необходимо согласовывать со службой по государственной охране объектов культурного наследия.</i></p> <p><i>По согласованию с ККО ВОС разместить тактильные напольные указатели на путях движения кроме входной группы (выхода из учреждения) не требуется.</i></p>	Капитальный ремонт, текущий ремонт, индивидуальное решение

Рисунок 3.4 Двери на путях движения

Рисунок 3.5 Ширина дверного проема на путях движения 68 см

Рисунок 3.6 Двери на путях движения

Двери на путях движения инвалида к зоне обслуживания должны быть шириной не менее 0,9 м с порогом высотой не более чем 0,014 м. Доступная для конкретного инвалида ширина дверного проема зависит от ширины его коляски. Стандартной считается коляска шириной 0,7 м. Проезд через узкий дверной проем менее 0,7 м для инвалида на кресле-коляске будет невозможен (хотя некоторые активные инвалиды пользуются колясками с шириной 0,6 м). Все двери должны легко открываться. Усилие открывания двери не должно превышать 50 Нм. Пороги должны отсутствовать или быть не более 0,014 м.
