Приложение к акту обследования объекта

«Усадьба Баландина, сер. XIX в.» (Лавки)
(Красноярский край, г. Енисейск, ул. Ленина, д. 103)

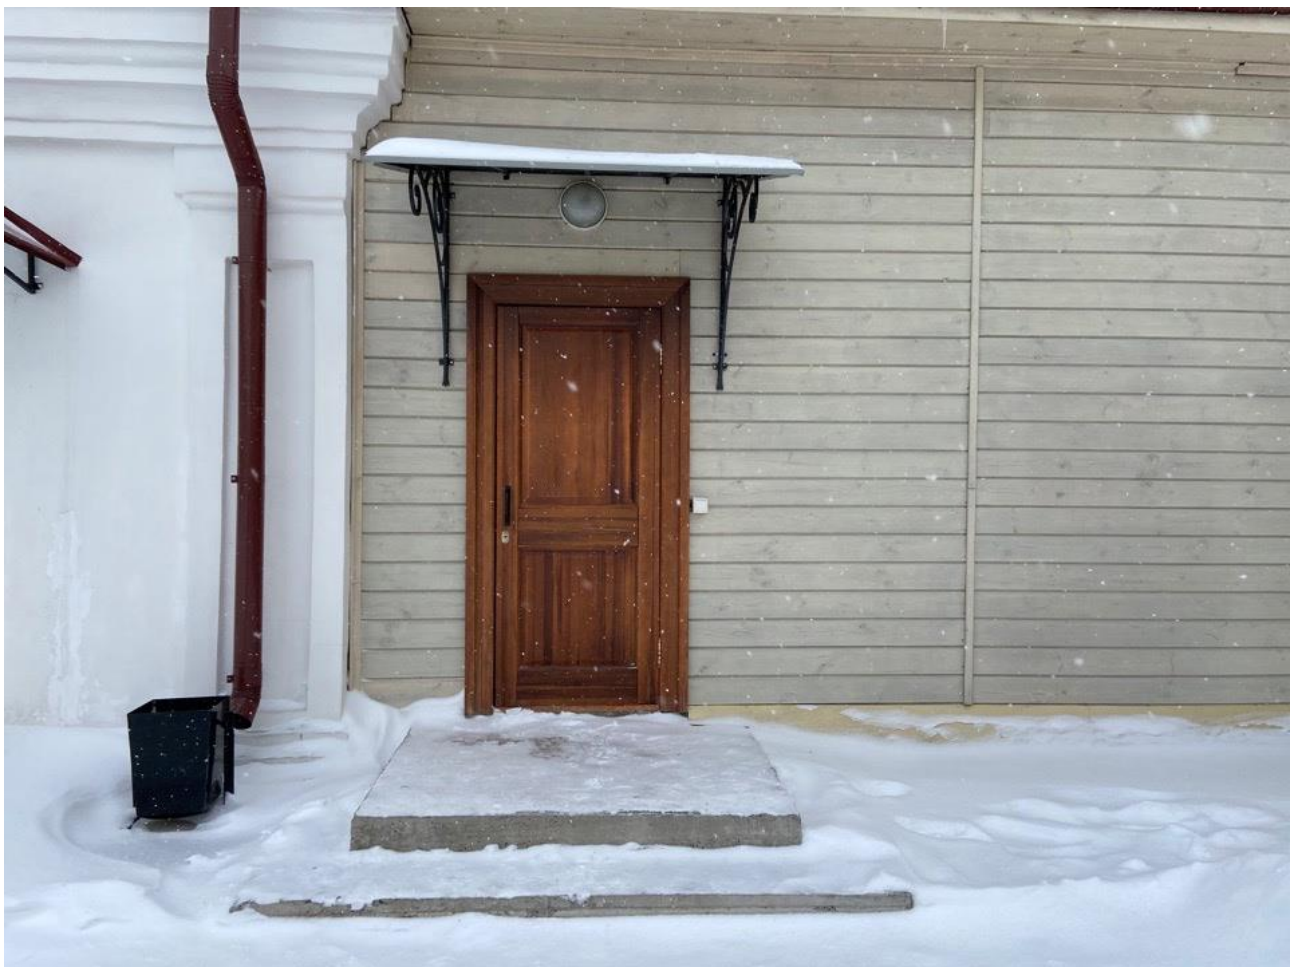
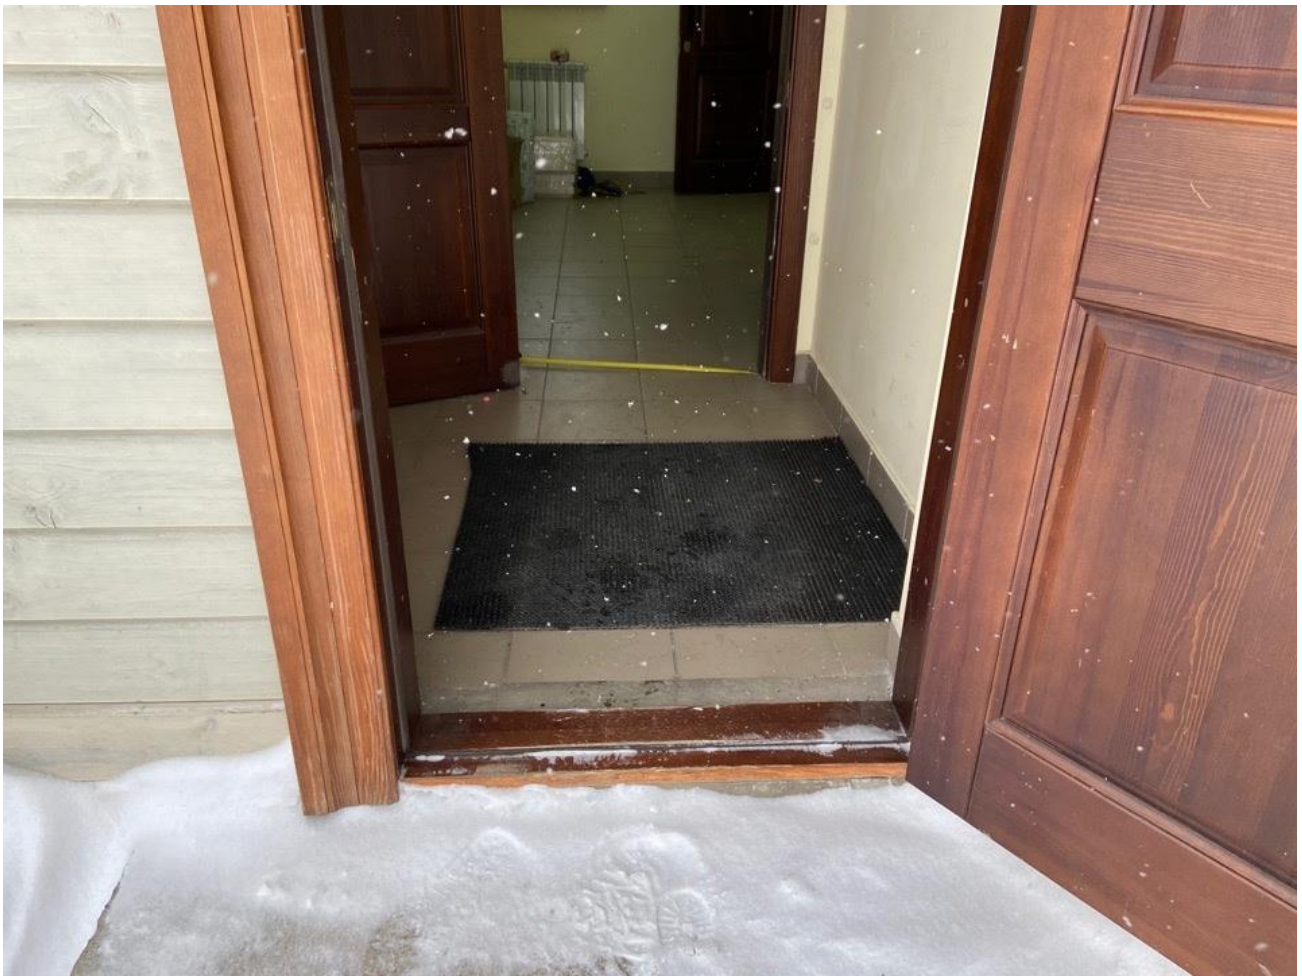
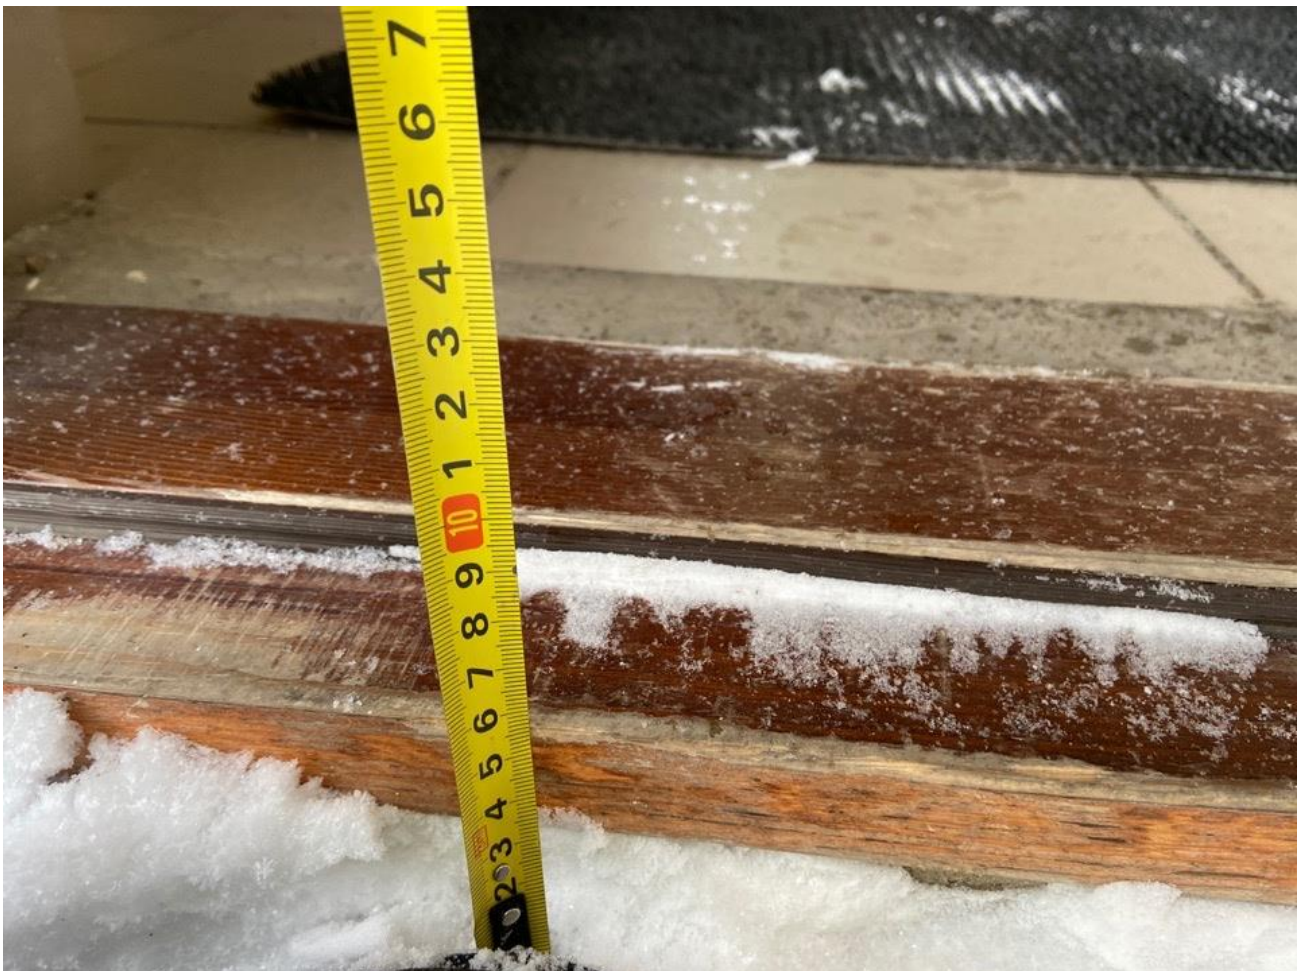
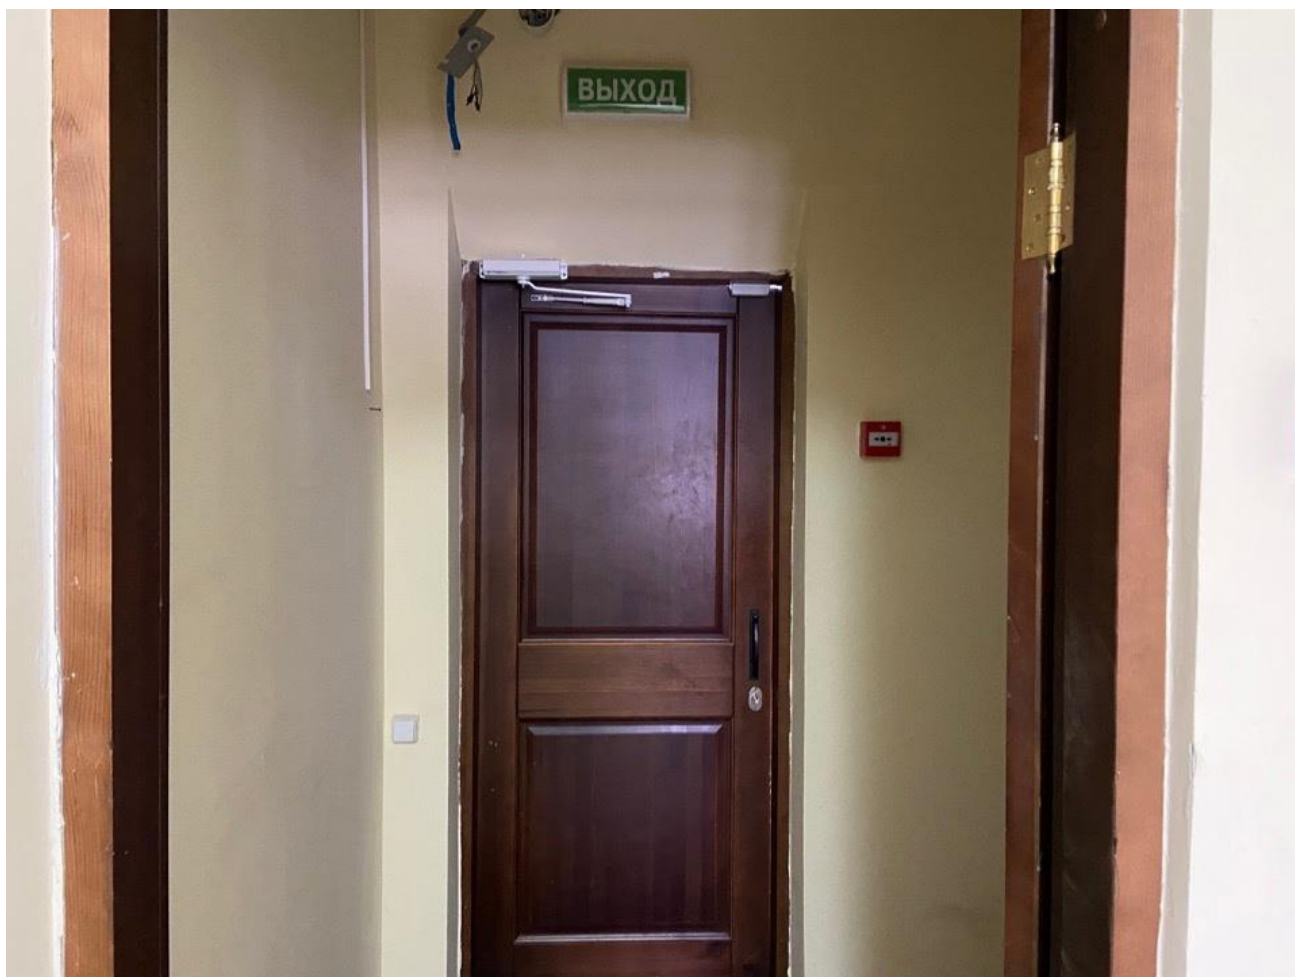
3.6	Пути эвакуации (в т.ч. зоны безопасности)	3.7 - 3.10	<p>1. Дверной порог больше 0.014м (СП 59.13330.2016 п. 6.1.5)</p> <p>2. Отсутствуют обозначенные знаками доступности пути эвакуации инвалидов (СП 59.13330.2016 п. 6.5.1)</p> <p>3. На проступях краевых ступеней отсутствует контрастная маркировка</p>	Все	<p>1. Необходимо устранить порог</p> <p>2. Необходимо обозначить знаками доступности пути эвакуации инвалидов</p> <p>3. Необходимо нанести одну или несколько противоскользящих полос, контрастных с поверхностью ступени, шириной 0.08-0.1м. Расстояние между краем</p>	Капитальный ремонт, текущий ремонт

Рисунок 3.7 Эвакуационный выход

Рисунок 3.8 Эвакуационный выход

Рисунок 3.9 Дверной порог эвакуационного выхода 6 см

Рисунок 3.10 Эвакуационный выход

<p>(СП 59.13330.2016 п. 6.2.8) 4. Ширина дверного проема на путях эвакуации не соответствует требованиям (СП 59.13330.2016 п. 6.2.21) 5. На улице возле эвакуационного выхода имеется препятствие в виде двух ступеней (СП 59.13330.2016 п. 6.2.8)</p>	<p>контрастной полосы и краем проступи ступени - от 0,03 до 0,04 м. 4. Необходимо расширить проёмы на пути эвакуации до 0.9 м 5. При перепаде высот пола в здании или сооружении следует предусматривать лестницы, пандусы или подъемные устройства, доступные для МГН</p> <p>Пояснение: <i>В связи с тем, что здание является объектом культурного наследия, все виды работ необходимо согласовывать со службой по государственной охране объектов культурного наследия.</i></p> <p><i>Необходимо обозначить пути эвакуации МГН. Также необходимо предусмотреть эвакуацию для людей на креслах-колясках. Для этого в качестве временного решения эвакуационный выход рекомендуется оборудовать техническими средствами для эвакуации инвалидов на креслах-колясках. Это может быть инвентарный пандус или специальное эвакуационное кресло. Также необходимо в должностных инструкциях прописать обязанности сотрудникам и назначить ответственного человека за эвакуацию МГН.</i></p>

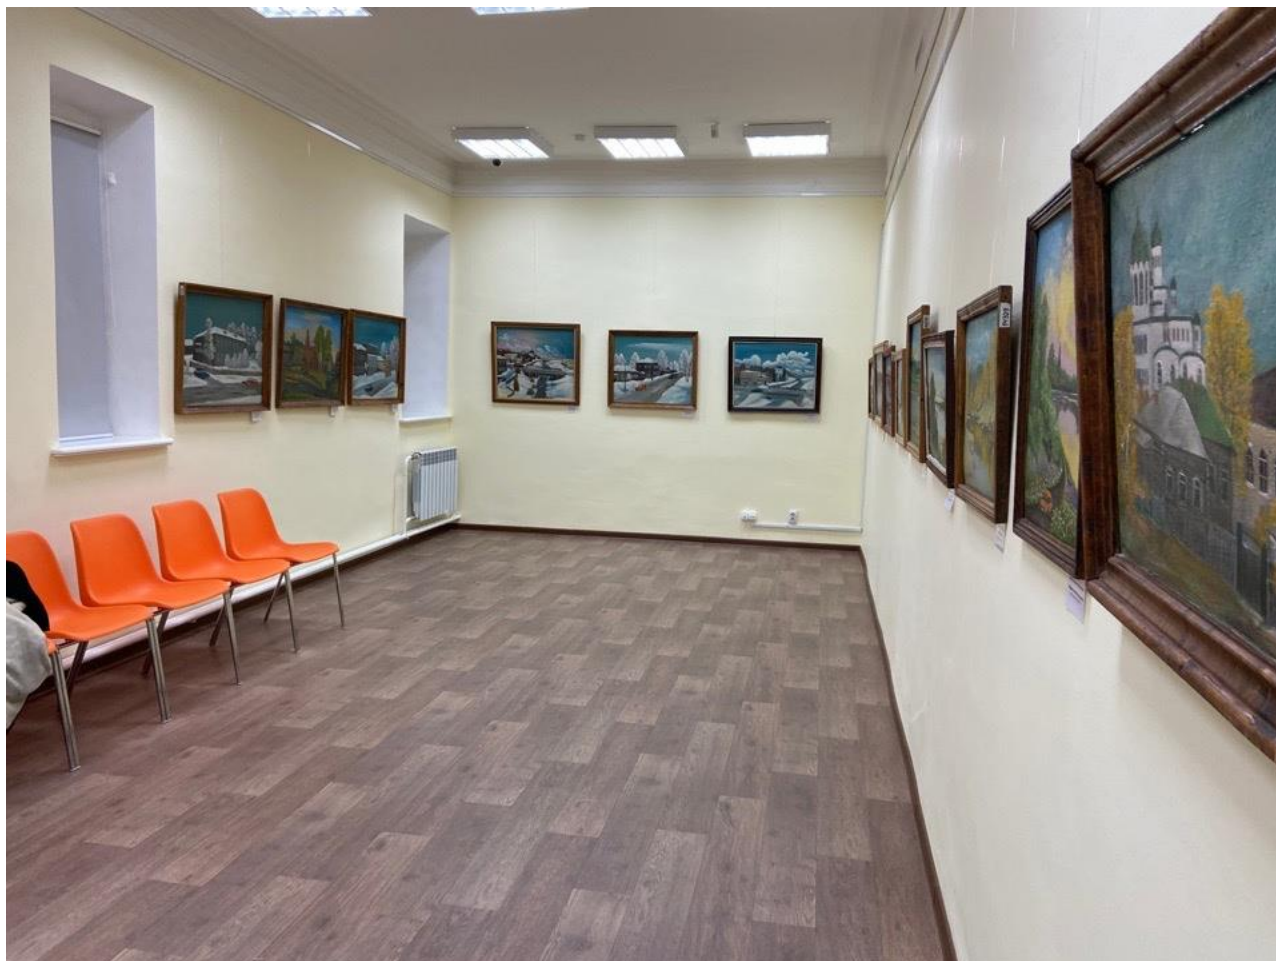
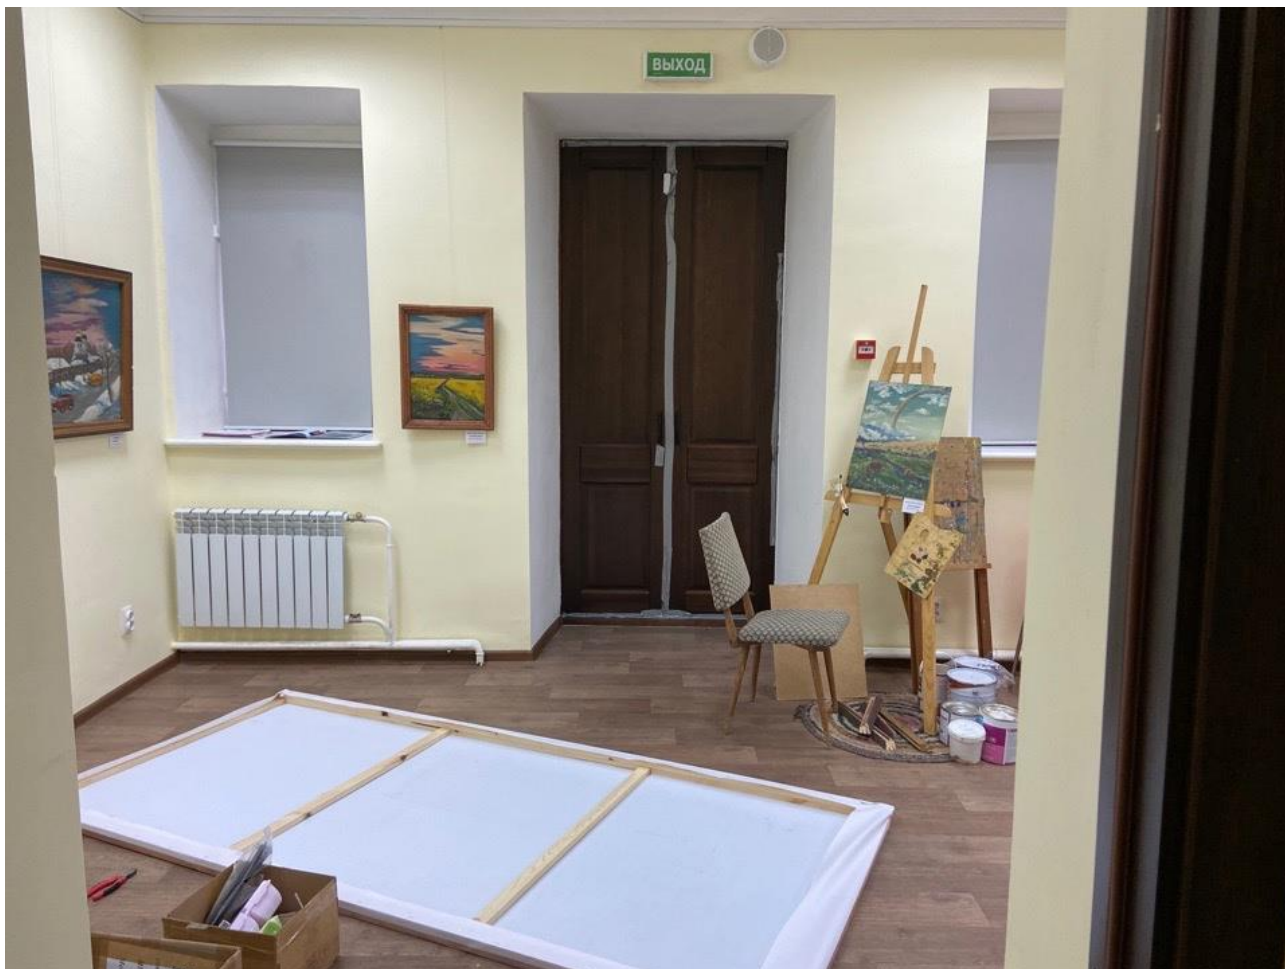
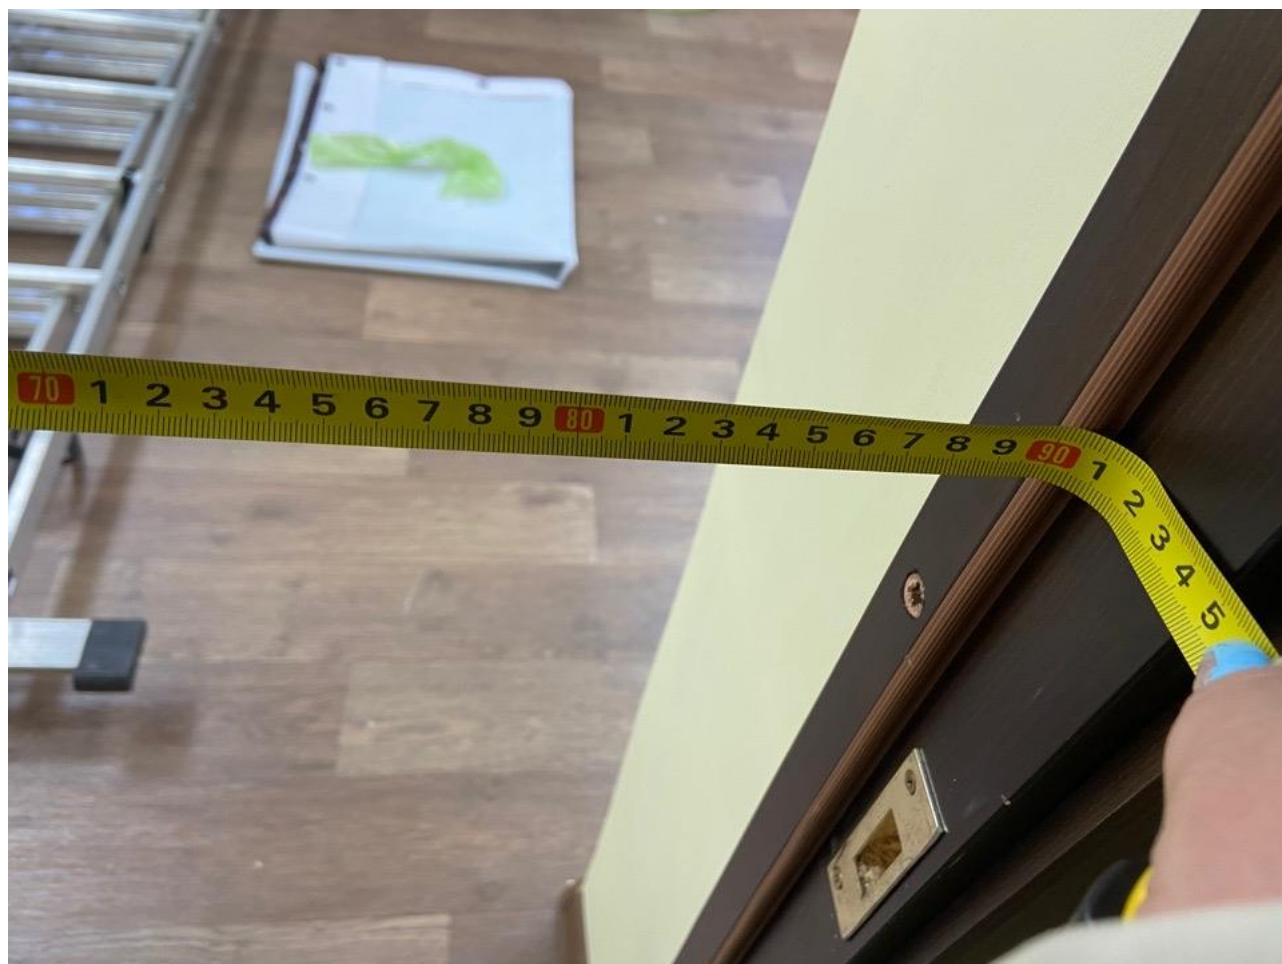
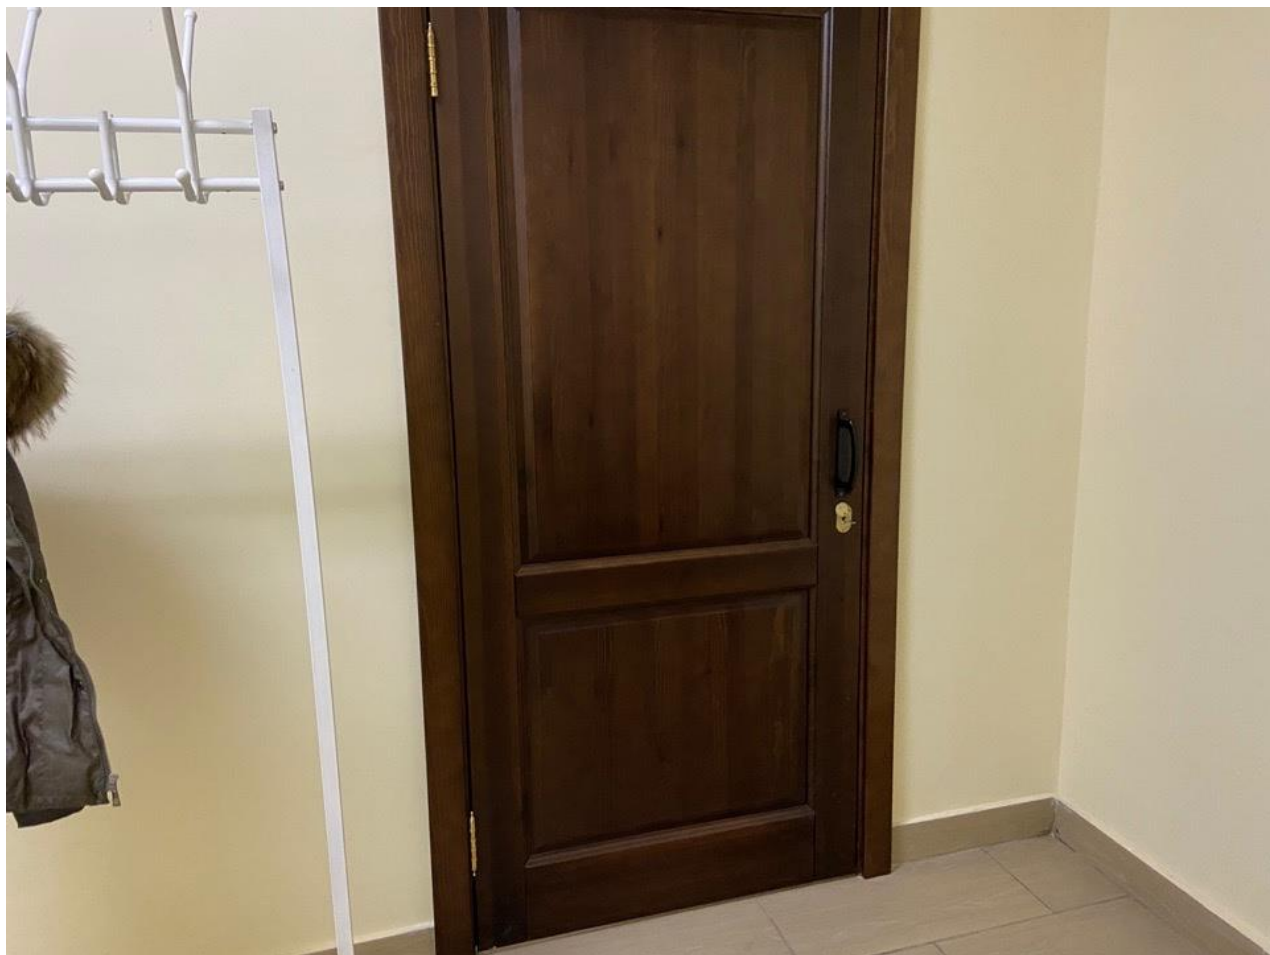
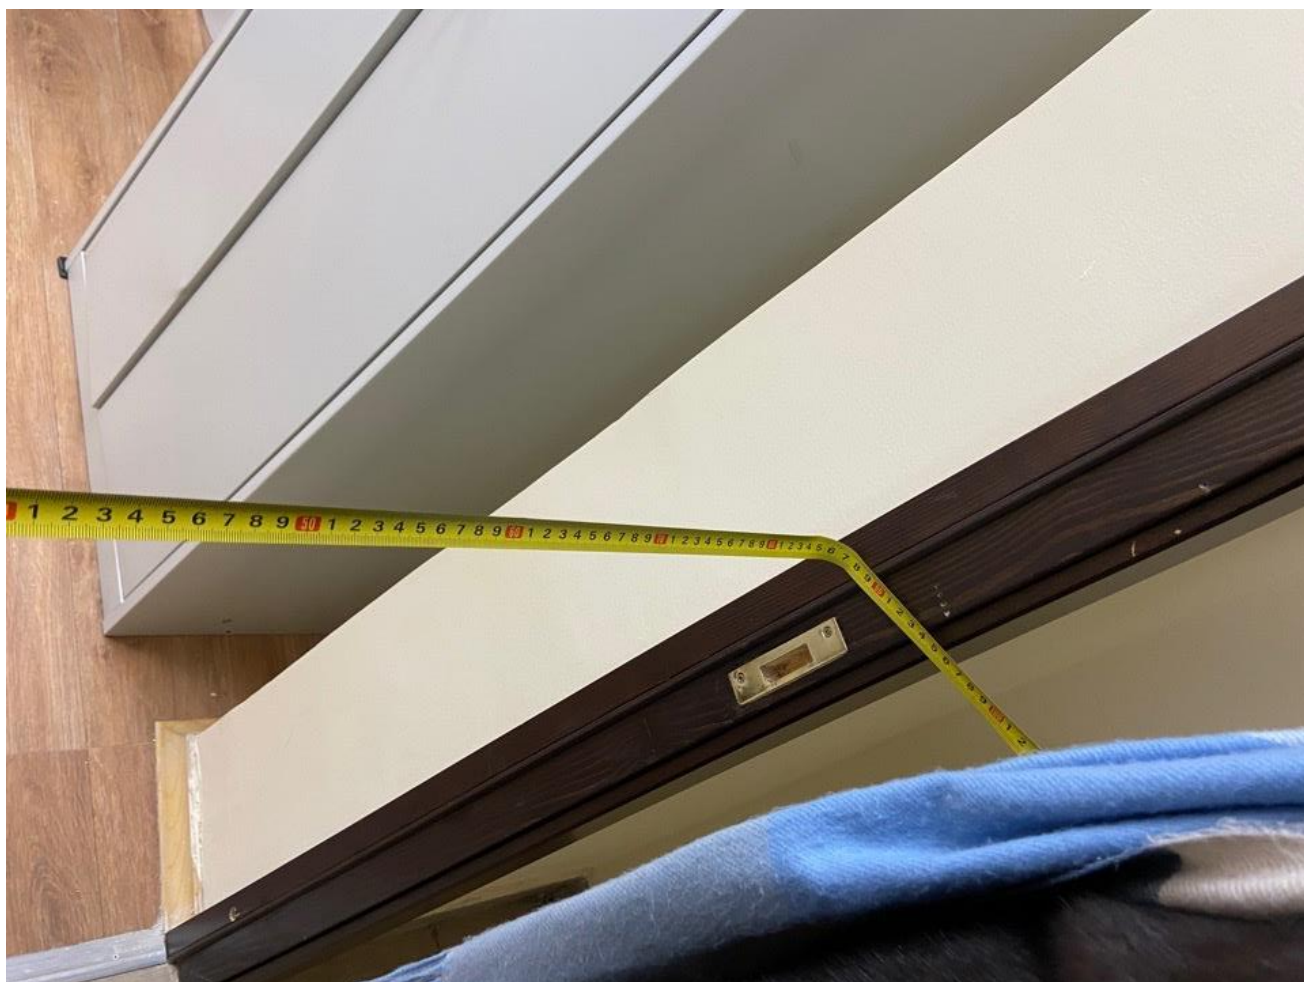
4.1	Кабинетная форма обслуживания (выставочный зал, кабинет)	4.1 - 4.5	1. Не обеспечена возможность нахождения кабинета (визуальная, звуковая, тактильная информация) (СП 59.13330.2016 п. 6.5.9) 2. Ширина дверного проема в отдельных помещениях менее 90 см (СП 59.13330.2016 п. 6.1.5) 3. В зале не предусмотрена система для слабослышащих (СП 59.13330.2016 п. 8.1.10)	Все	1. Необходимо установить информирующие тактильные таблички для людей с нарушением зрения рядом с дверью со стороны дверной ручки на высоте 1.2-1.6м: - перед входами во внутренние помещения, в которых оказываются услуги, с указанием номера и назначения помещения. 2. Необходимо расширить дверной проем. 3. Необходимо предусмотреть использование в залах индукционных контуров/систем для слабослышащих посетителей <i>Пояснение:</i> <i>В связи с тем, что здание относится к объектам культурного наследия, все виды работ необходимо согласовывать со службой по государственной охране объектов культурного наследия.</i> <i>До момента проведения капитального ремонта сотрудниками учреждения оказывается ситуационная помощь.</i>	Текущий ремонт, капитальный ремонт

Рисунок 4.1. Выставочный зал

Рисунок 4.2. Выставочный зал

Рисунок 4.3. Ширина дверного проема в выставочном зале 90 см

Рисунок 4.4. Вход в кабинет

Рисунок 4.5 Ширина дверного проема в кабинете 85 см

В связи с тем, что здание относится к объектам культурного наследия, все виды работ необходимо согласовывать со службой по государственной охране объектов культурного наследия. Сотрудниками учреждения оказывается ситуационная помощь. Для слабослышащих посетителей необходимо приобрести индукционные системы для усиления звука.

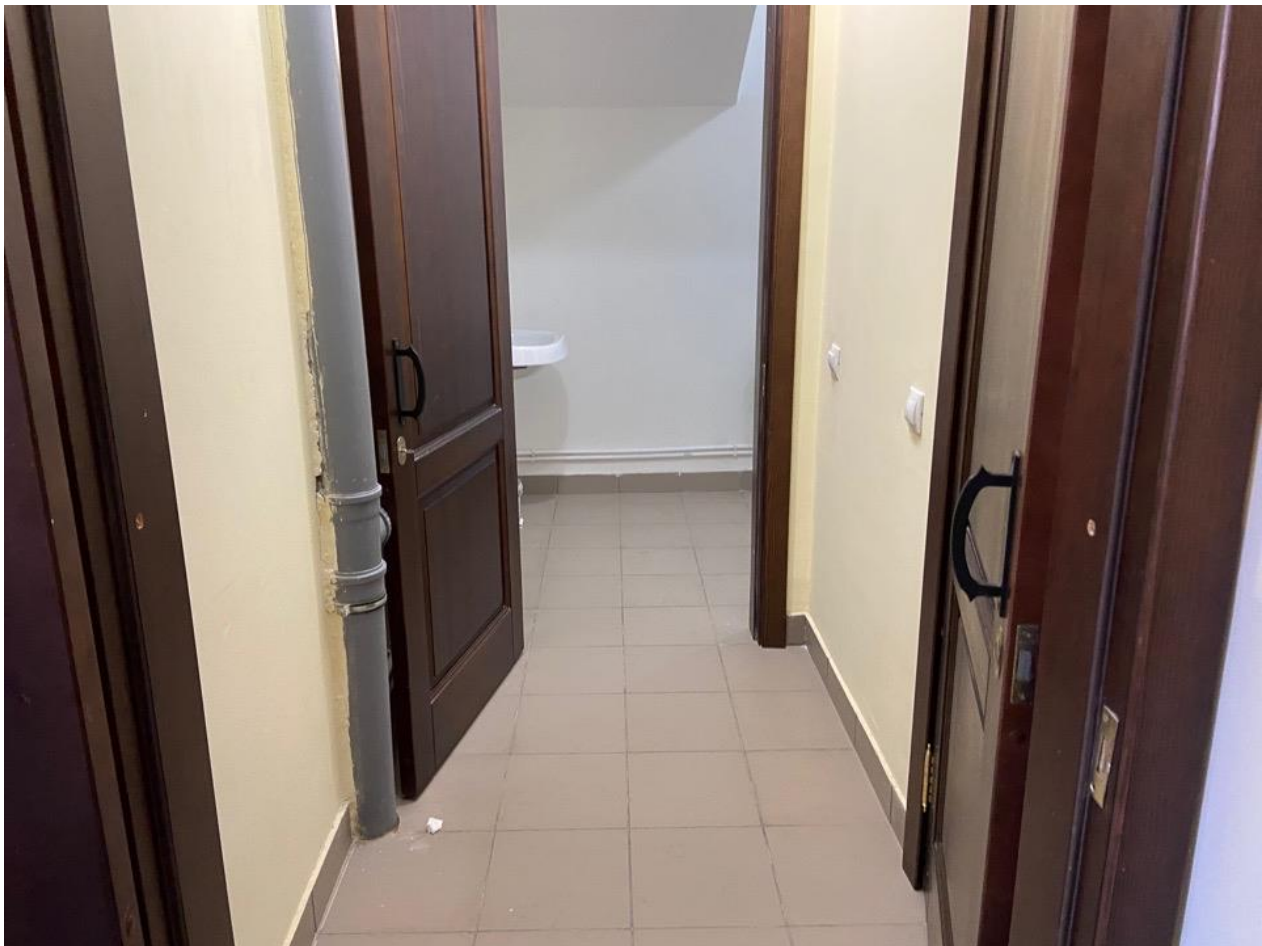
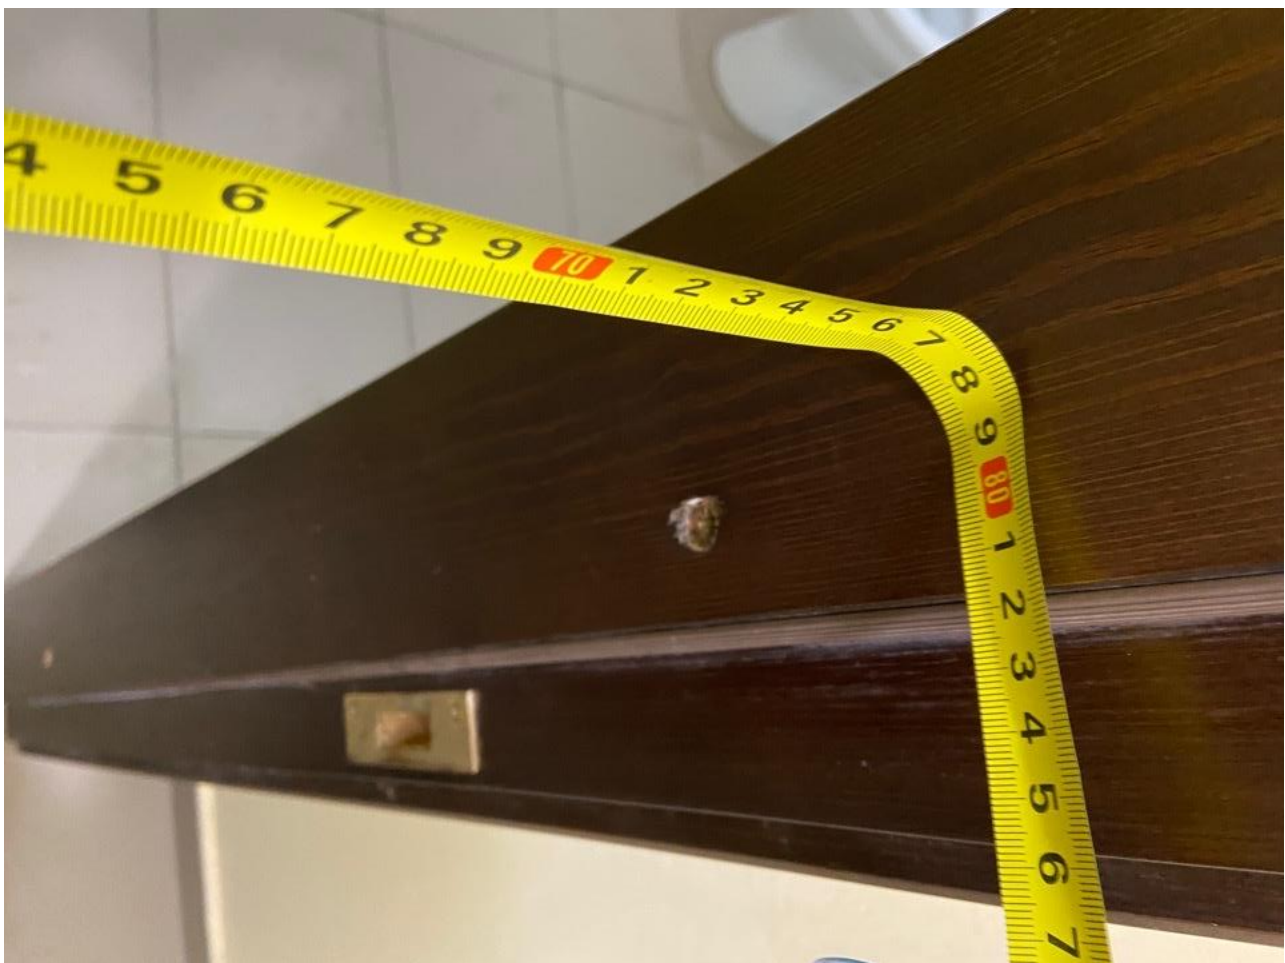
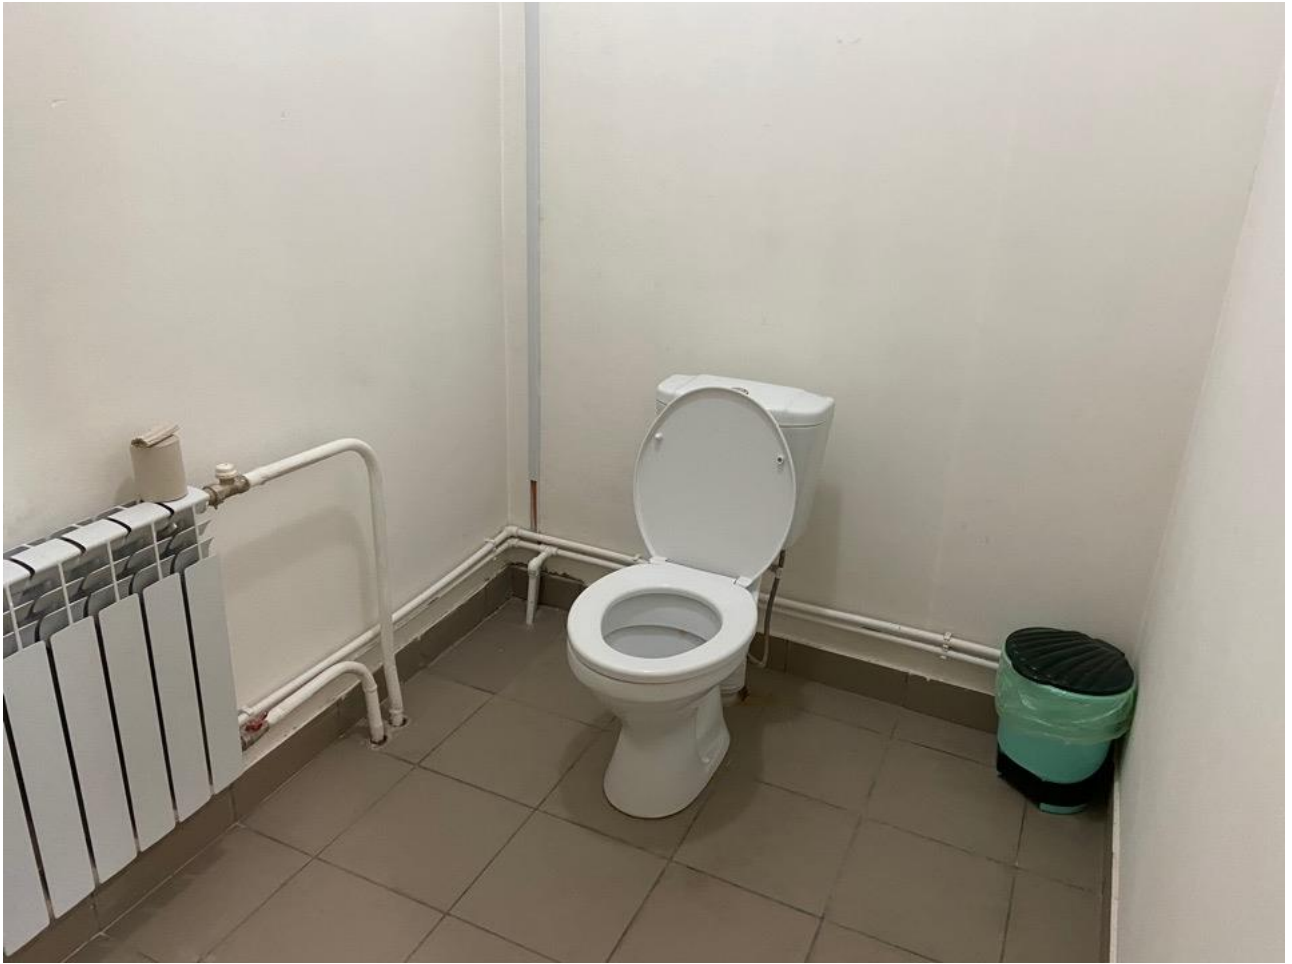
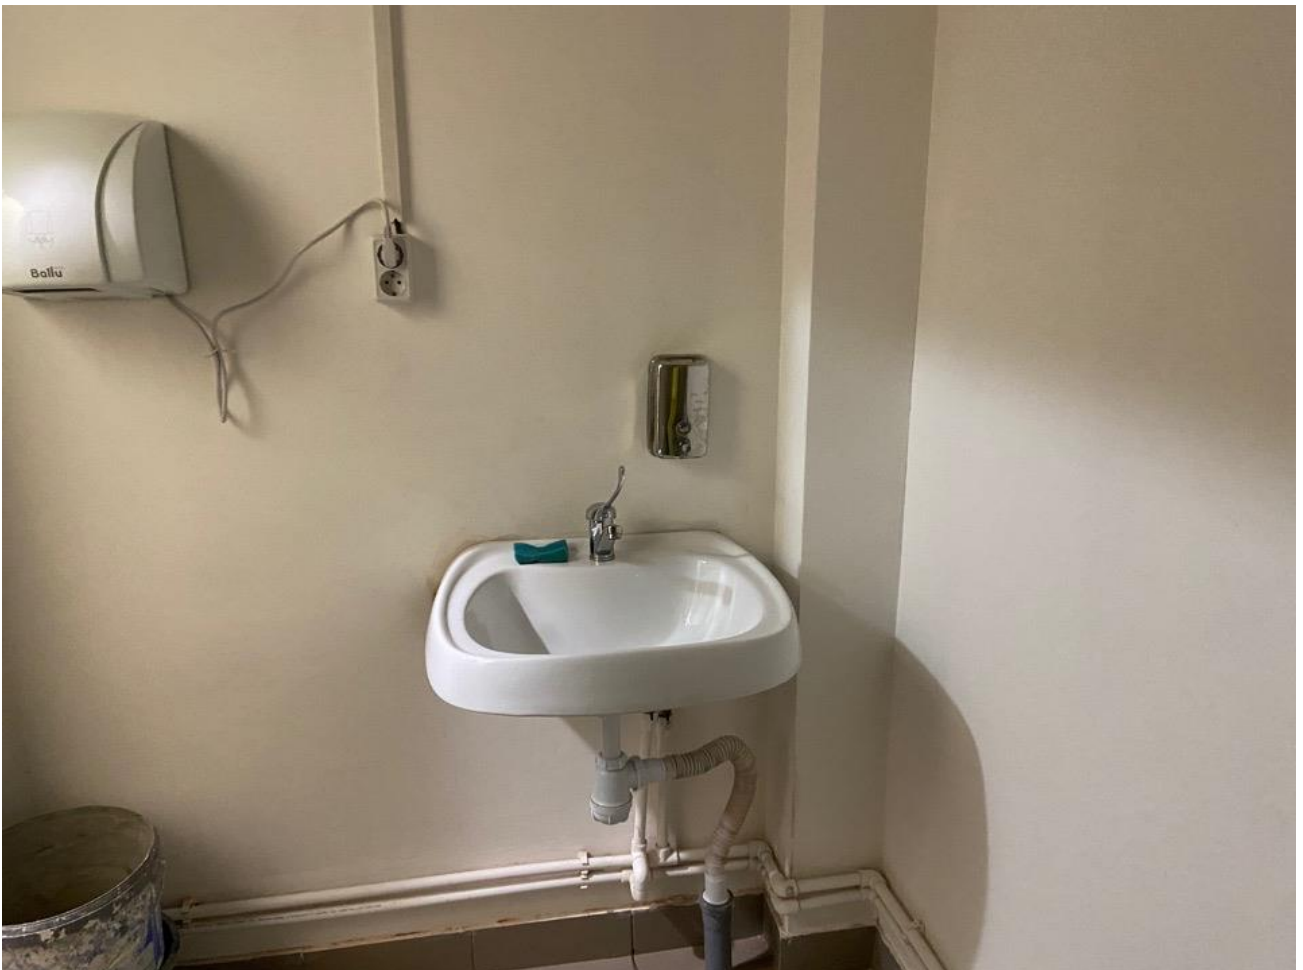
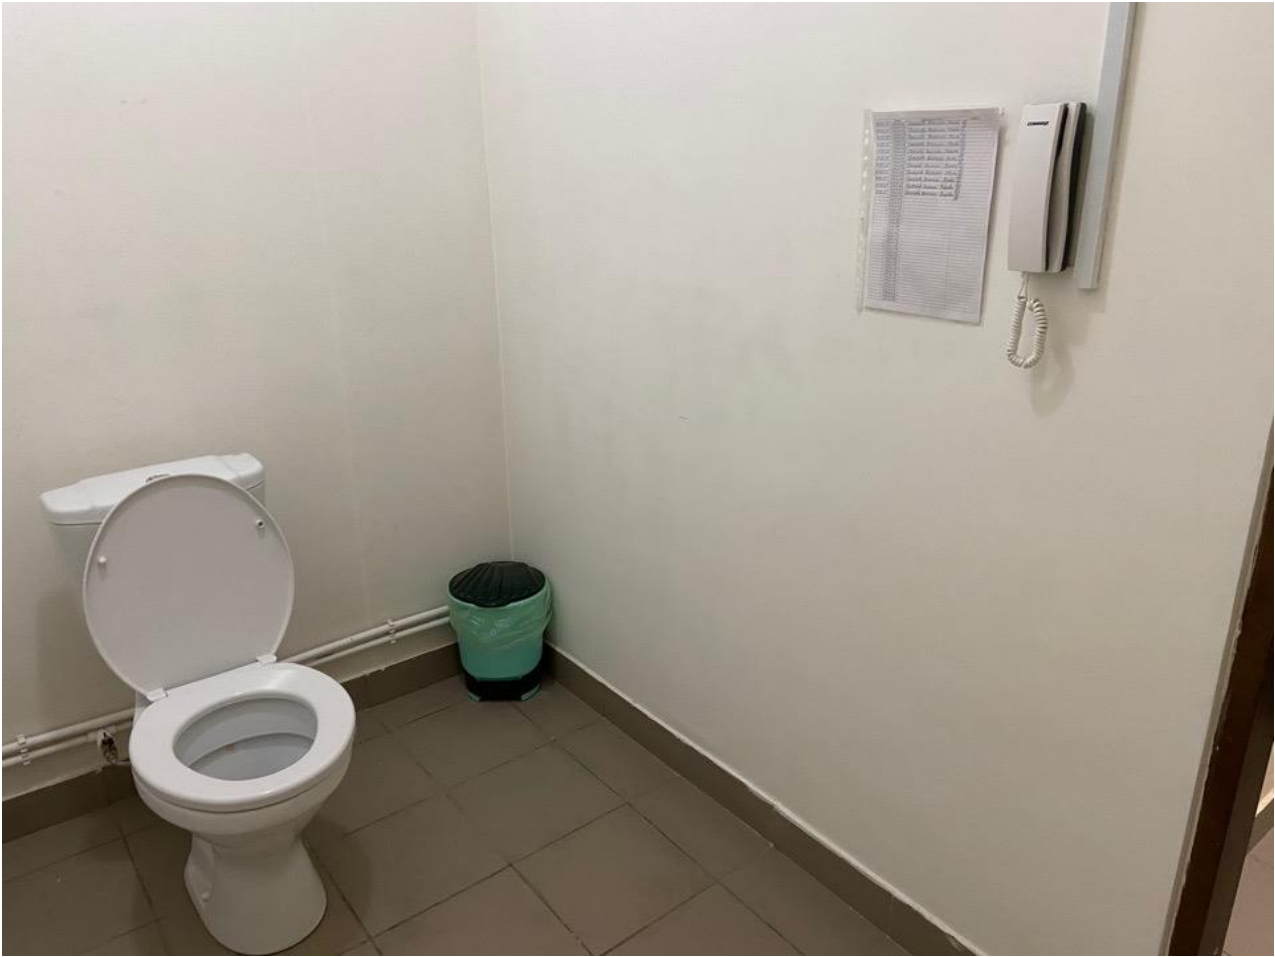
5.1	Туалетная комната	5.1 - 5.5	<p>1. Установленные унитазы не соответствуют норме. (СП 59.13330.2016 п. 6.3.3)</p> <p>2. Отсутствует обозначение доступного санузла. (СП 59.13330.2016 п. 6.5.1)</p> <p>3. Вход в санузел не соответствует норме (СП 59.13330.2016 п. 6.2.4)</p> <p>4. Отсутствуют поручни для унитаза (СП 59.13330.2016 п. 6.3.3)</p> <p>5. Сбоку от унитаза отсутствует крючок для костылей (СП 59.13330.2016 п. 6.3.3)</p> <p>6. Снаружи закрытого помещения над дверью не предусмотрено комбинированное устройство звуковой и визуальной аварийной сигнализации (СП 59.13330.2016 п. 6.5.8)</p> <p>7. Система двусторонней связи с дежурным расположена на недоступном уровне для людей на креслах-колясках</p>	Все	<p>1. Необходима замена унитаза на унитаз, имеющий опору для спины, высота 0.45-0.5 м и длину 0.7 м. Бачок унитаза должен плотно прилегать к стене, чтобы человек при необходимости мог облокотиться на него.</p> <p>2. Необходимо обозначить знаками доступности универсальные уборные кабины</p> <p>3. Необходимо расширить дверной проем (не менее 90 см)</p> <p>4. В универсальной кабине и других санитарно-бытовых помещениях, предназначенных для пользования всеми категориями граждан, в том числе инвалидов, следует предусматривать возможность установки стационарных и откидных опорных поручней.</p> <p>5. Необходимо сбоку от унитаза предусмотреть пространство для размещения крючка для костылей</p> <p>6. Необходимо снаружи закрытого помещения над дверью предусмотреть комбинированное устройство звуковой и визуальной аварийной сигнализации, аварийное освещение.</p> <p>7. Необходимо перенести систему двусторонней связи на расстоянии 0,8 м от уровня пола, а также перенести приборы в санузле на уровень доступный для инвалидов на креслах-колясках</p> <p>Пояснение: В связи с тем, что здание относится к объектам культурного наследия, все виды работ необходимо согласовывать со службой по государственной охране объектов культурного наследия.</p>	Капитальный ремонт, текущий ремонт

Рисунок 5.1. Вход в санузел

Рисунок 5.2. Ширина дверного проема 77 см

Рисунок 5.3. Кабина санузла

Рисунок 5.4. Раковина в санузле

Рисунок 5.5. Устройство двусторонней связи с дежурным

К кабине туалета предъявляются особые требования, чтобы им мог воспользоваться инвалид на кресле-коляске. При пользовании санузлом инвалиду колясочнику необходимо пересесть из кресла-коляски на унитаз. В большинстве случаев используется боковое пересаживание: коляска ставится рядом с унитазом сбоку. В непосредственной близости от унитаза должна быть свободная зона габаритами не менее 0,8×1,2 м для размещения коляски.

Размеры кабины для инвалида определяются возможностью размещения в ней кресла-коляски для инвалида вблизи унитаза, а для удобства въезда-выезда необходима свободная площадь для разворота коляски. Доступная кабина должна иметь размеры в плане не менее, м: ширина – 1,65, глубина – 2,2, ширина двери – 0,9. В кабине сбоку от унитаза следует предусматривать пространство рядом с унитазом шириной не менее 0,8 м для размещения кресла-коляски, а также крючки для одежды, костылей и других принадлежностей. В кабине должно быть свободное пространство диаметром 1,4 м для разворота кресла-коляски. Двери должны открываться наружу.

Для облегчения пересадки из коляски на унитаз и обратно необходимы поручни. Пристенный поручень используется инвалидом на кресле-коляске во время пересаживания с коляски на унитаз. Желательно, чтобы он был под правую руку. Поручень со стороны посадки должен откидываться. При наличии зоны для пересаживания с двух сторон оба поручня выполняются откидными. Двумя поручнями сразу пользуются инвалиды опорники, которым тяжело вставать и садиться без подлокотников. Рекомендуется наличие опорных поручней у раковины.

Важным элементом, обеспечивающим доступность санузла, является раковина. Раковина должна быть максимально плоской, чтобы у инвалида-колясочника не было затруднений при подъезде к ней вплотную. Высота размещения раковины 0,8-0,85 м.
