## Приложение к акту обследования объекта

«Дом Жилой, XIX в.»  
(Красноярский край, г. Енисейск, ул. Ленина, д. 106)

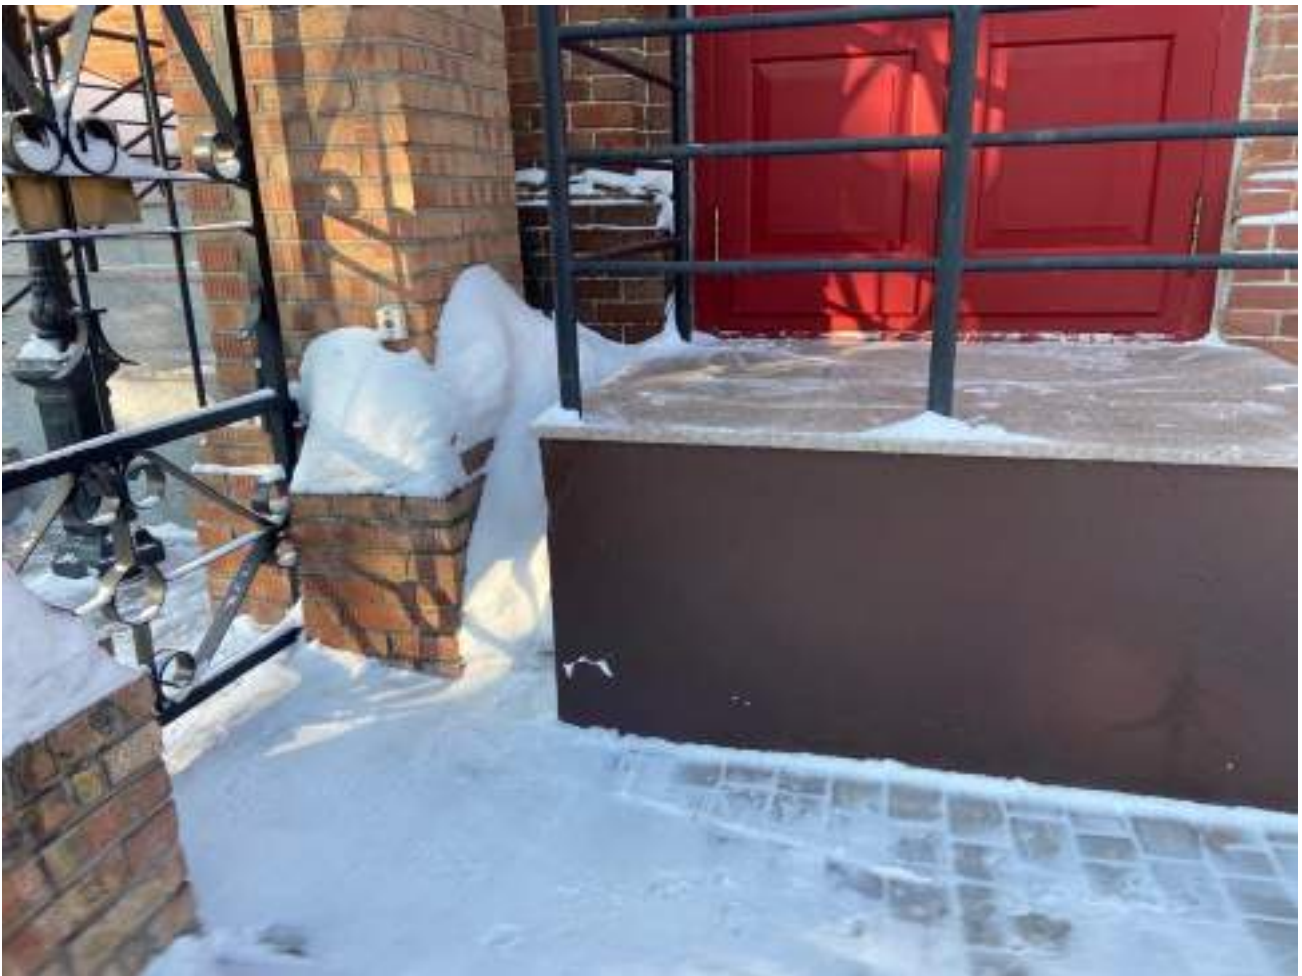
1.1	Вход (входы) на территорию	1.1 - 1.4	<p>1. Вход на территорию не оборудован элементами информации об объекте (СП 59.13330.2016 п. 5.1.1)</p> <p>2. Отсутствуют тактильно-контрастные указатели перед калиткой (СП 59.13330.2016 п. 5.1.10)</p> <p>3. Кнопка вызова помощи находится в недоступном месте для инвалидов на креслах-колясках</p> <p>4. Отсутствует навигация к доступному входу для людей на креслах-колясках</p>	Все	<p>1. Необходимо оборудовать вход на территорию информацией об объекте доступной для всех категорий МГН.</p> <p>2. Необходимо разместить тактильно-контрастные указатели на расстоянии 0.8-0.9 метра (если дверь открывается на себя) и на расстоянии 0,3 метра (если дверь открывается от себя). Глубина предупреждающего указателя должна быть в пределах 0,5 - 0,6 м и входить в общее нормируемое расстояние до препятствия. Указатели должны иметь высоту рифов 5 мм.</p> <p>3. Необходимо перенести кнопку вызова помощи в доступное место для инвалидов на креслах-колясках</p> <p>4. Рекомендуется разместить навигацию и информационную табличку с указанием направления к доступному входу для людей на креслах-колясках</p> <p><b>Пояснение:</b> <i>Необходимо разместить тактильную табличку со шрифтом Брайля с названием учреждения при входе на территорию.</i></p> <p><i>Здание относится к объектам культурного наследия. В связи с этим по согласованию с ККО ВОС размещать тактильные напольные указатели на улице перед входом на территорию не требуется.</i></p> <p><i>Все остальные виды работ необходимо согласовывать со службой по государственной охране объектов культурного наследия.</i></p> <p><i>До момента проведения капитальных работ может</i></p>	Текущий ремонт, индивидуальное решение

Рисунок 1.4 Кнопка вызова помощи расположена в недоступном месте

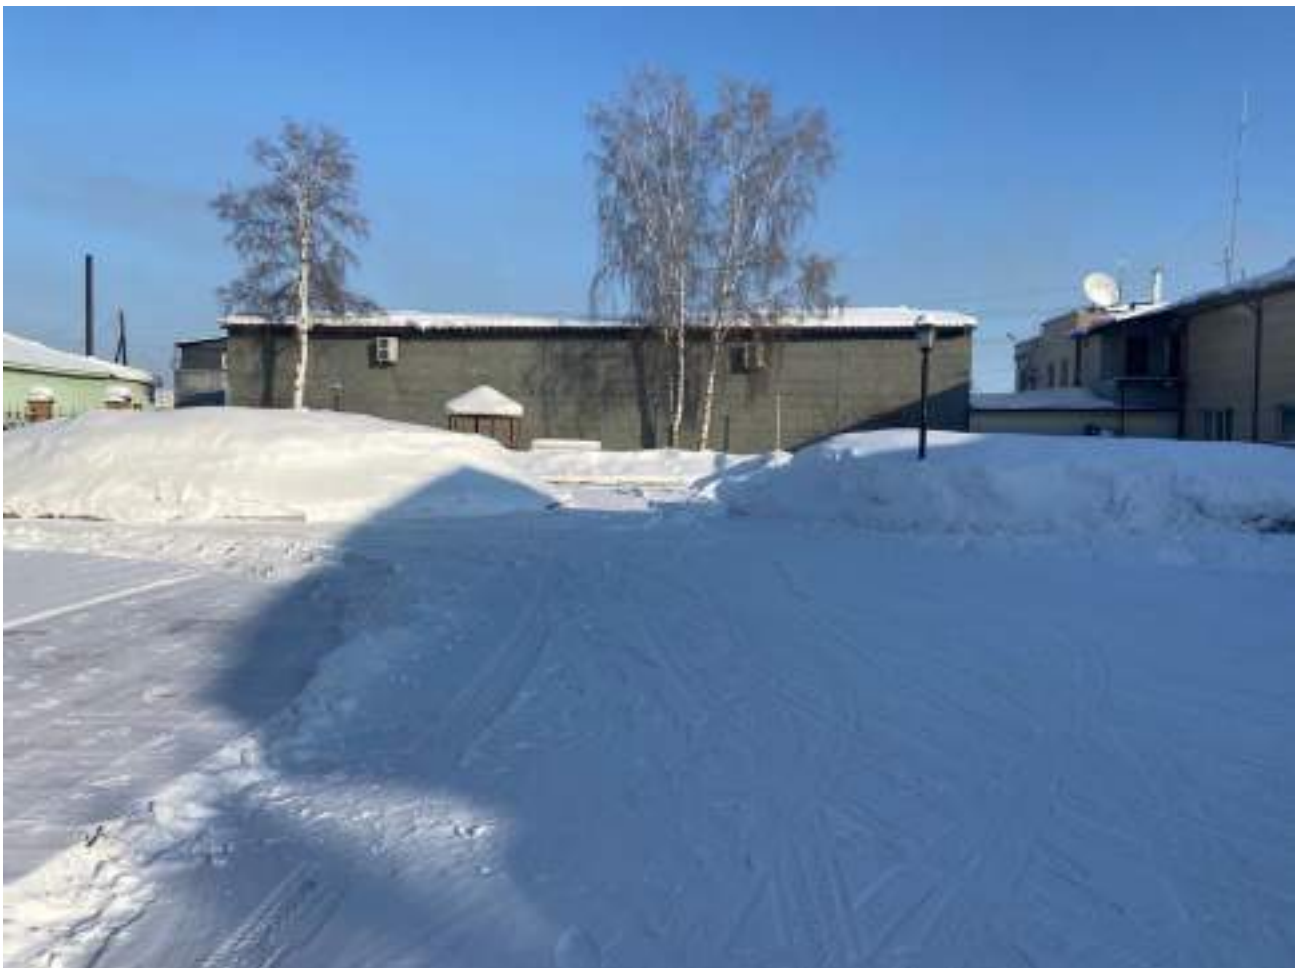
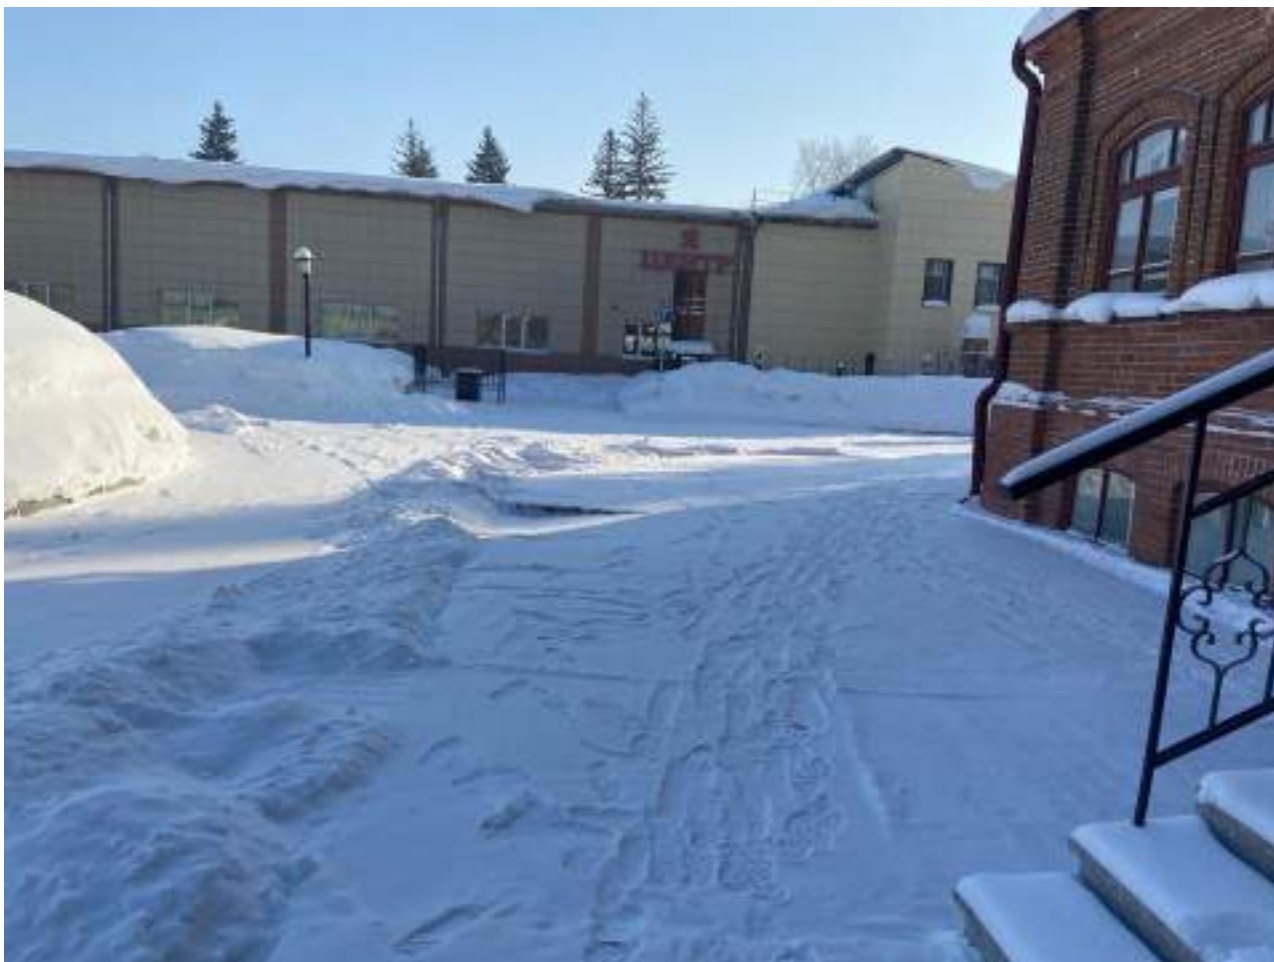
1.2	Путь (пути) движения на территории	1.5 - 1.6	1. Отсутствуют указатели направления пути к доступному входу в здание (СП 59.13330.2016 п. 6.5.1)	Все	1. Требуется установить указатели направления пути к доступному входу в здание  <b>Пояснение:</b> <i>При необходимости сотрудниками учреждения может оказываться ситуационная помощь. Информацию об оказании ситуационной помощи можно разместить на официальном сайте организации и других источниках.</i>	Текущий ремонт

Рисунок 1.5 Пути движения на территории

Рисунок 1.6 Пути движения на территории

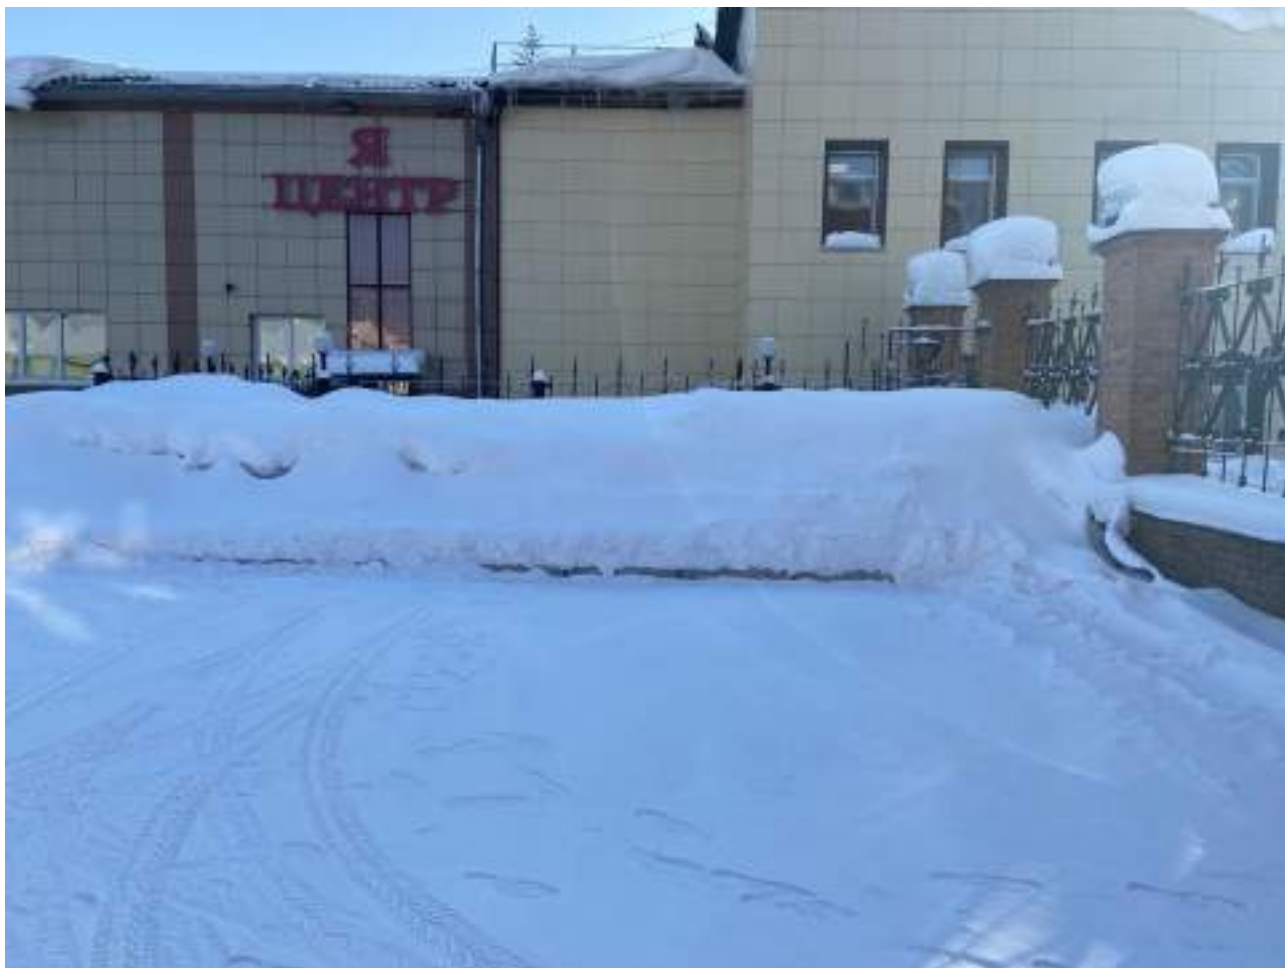
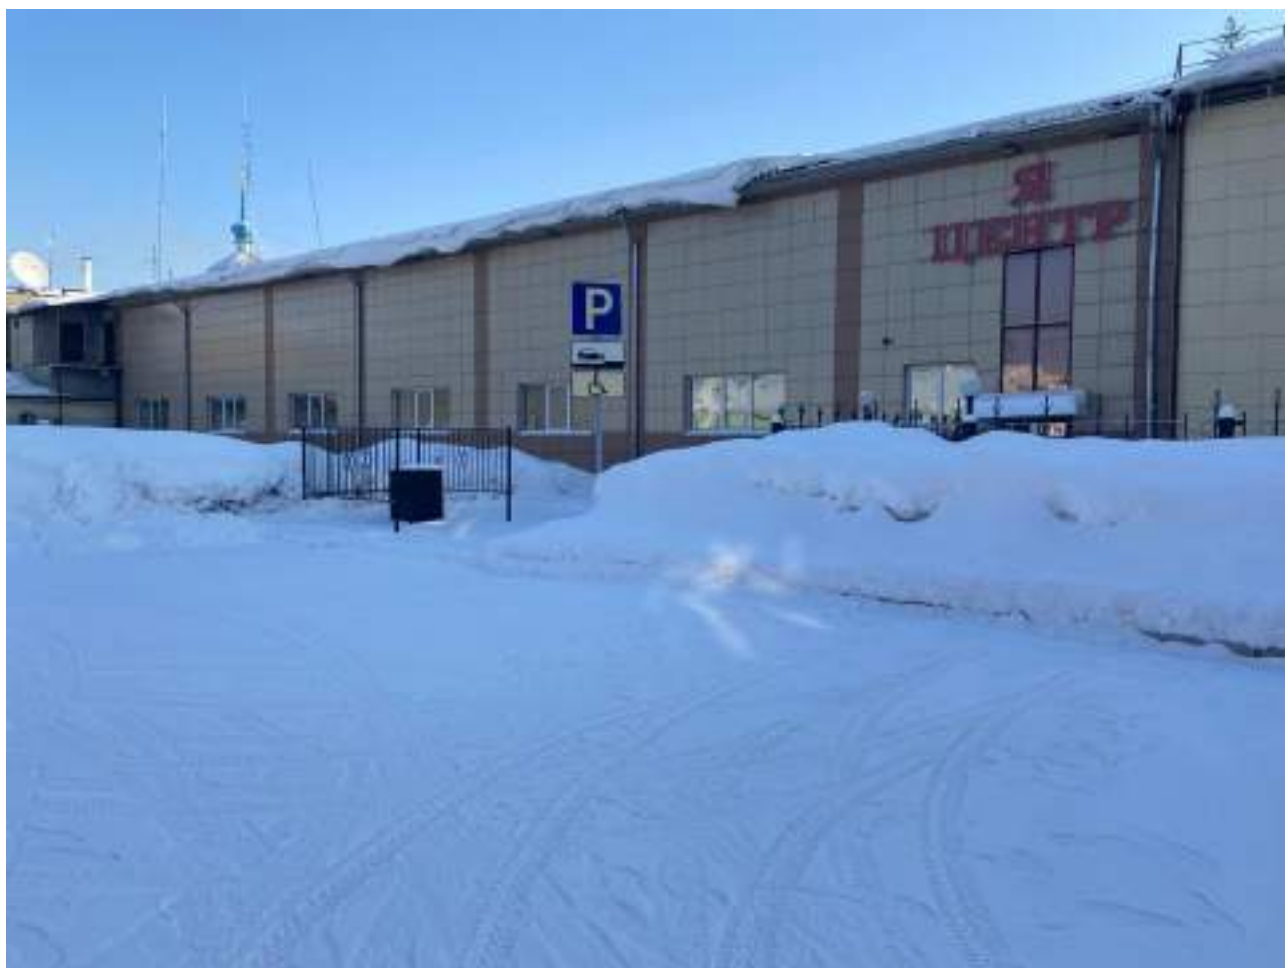
1.3	Лестница	-	Нет	-	-	-
1.4	Пандус	-	Нет	-	-	-
1.5	Автостоянка и парковка	1.7 - 1.8	1. Парковочное место не обозначено дорожной разметкой (СП 59.13330.2016 п. 5.2.1)	Все	1. Выделяемое машино-место должно обозначаться дорожной разметкой и, кроме того, на участке около здания - дорожными знаками, выполняемым на вертикальной поверхности (стене, стойке и т.п.) на высоте от 1,5 до 2,0 м (знак «Парковка» и табличка «Инвалид»). Разметку места для стоянки (парковки) транспортных средств инвалида на кресле-коляске следует предусматривать размерами 6,0 х 3,6 м, что дает возможность создать безопасную зону сбоку и сзади машины.  <b>Пояснение:</b> <i>В связи с тем, что здание является объектом культурного наследия, данный вид работ необходимо согласовывать со службой по государственной охране объектов культурного наследия.</i>	Текущий ремонт

Рисунок 1.7 Парковочная зона на территории объекта

Рисунок 1.8 Парковочное место для МГН

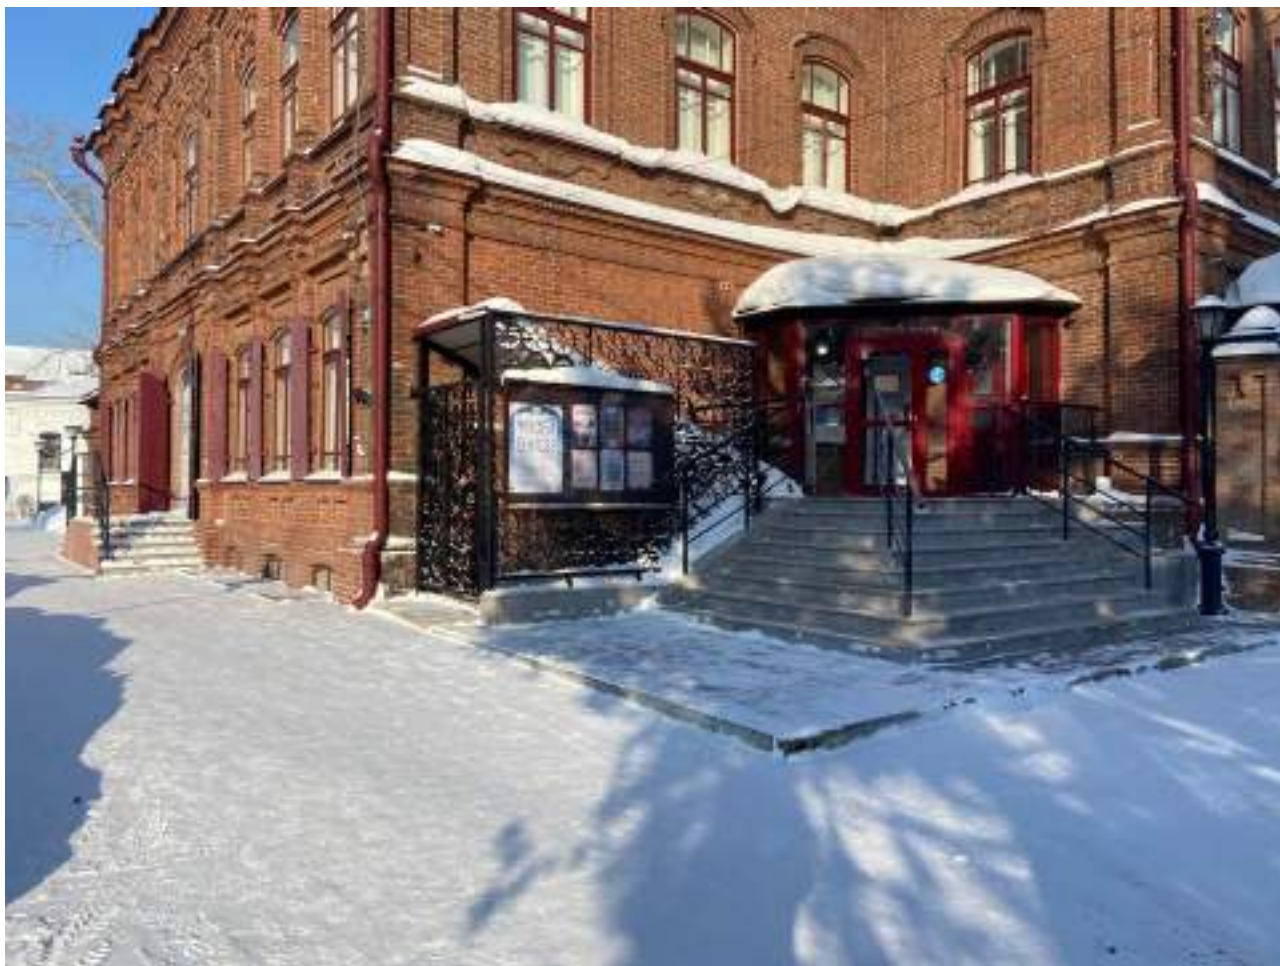
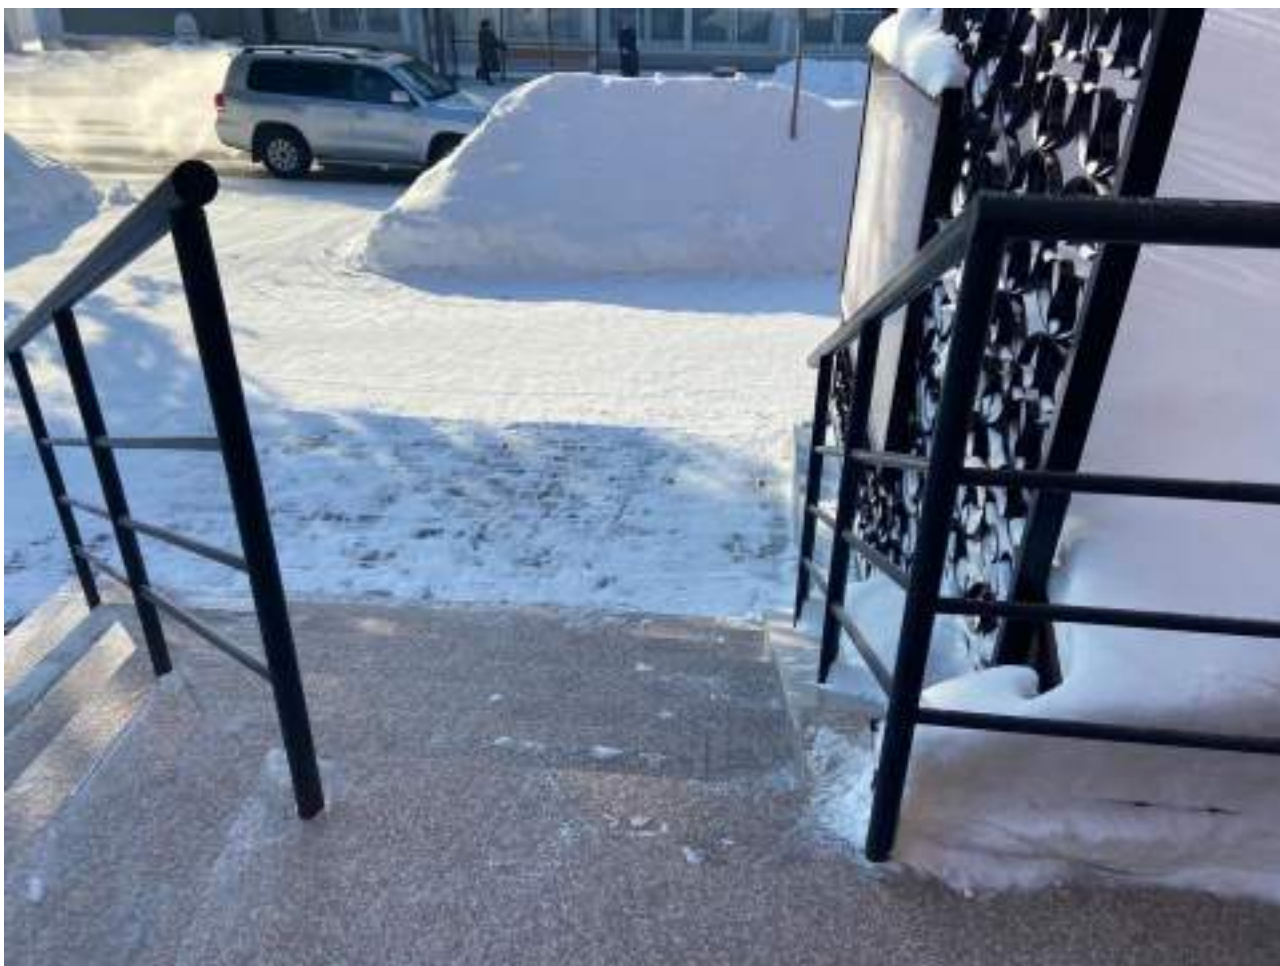
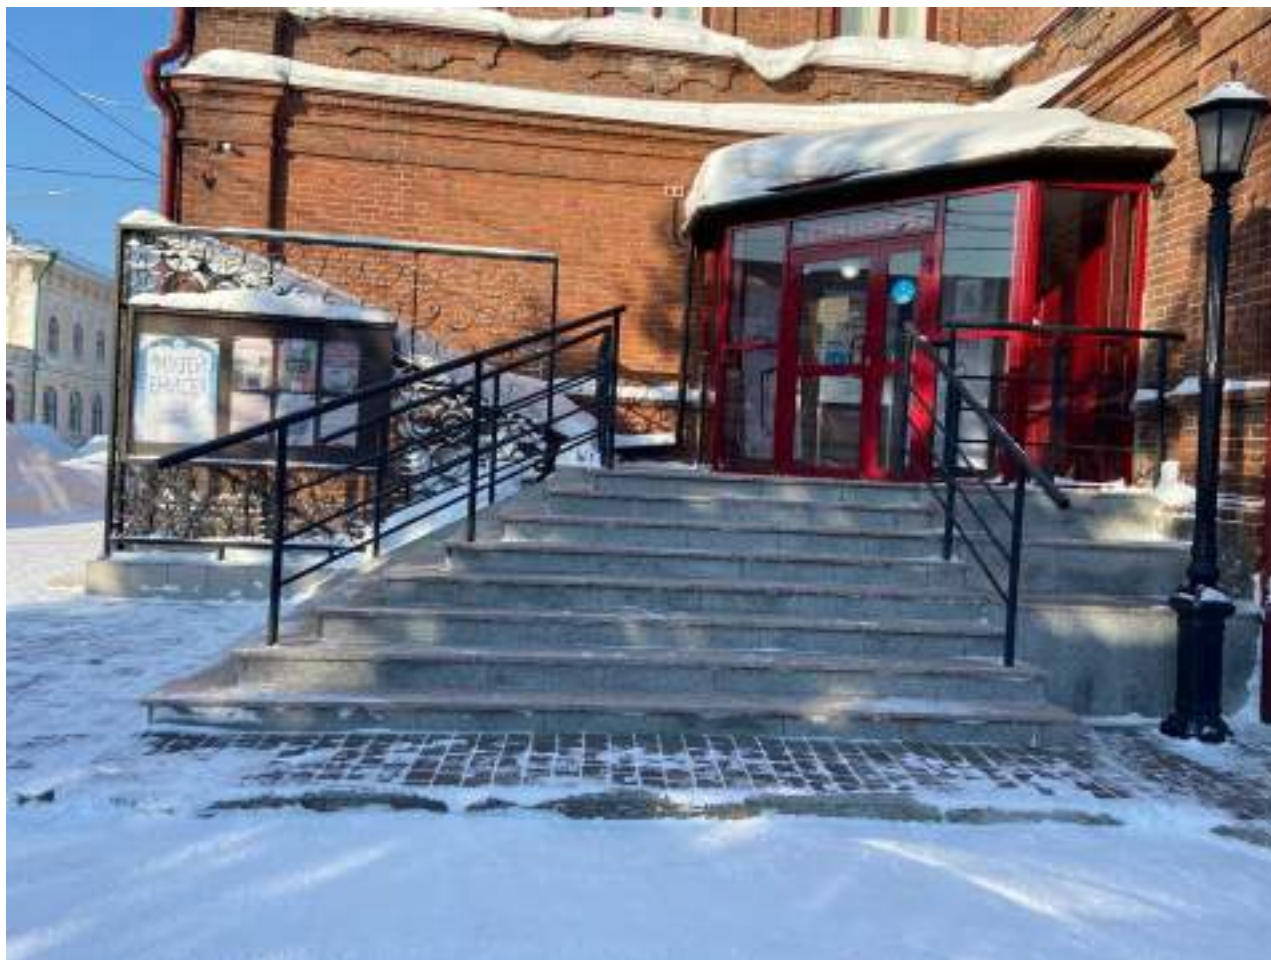
2.1	Лестница (наружная)	2.1 - 2.3	<p>1. На краевых ступенях лестничного марша отсутствует одна или несколько полос, контрастных поверхности, с шириной 8-10 см (СП 59.13330.2016 п. 5.1.12)</p> <p>2. До лестницы не обустроены предупреждающие тактильно-контрастные указатели (СП 59.13330.2016 п. 5.1.12)</p> <p>3. На лестнице установлены поручни, не соответствующие нормативам (СП 59.13330.2016 п. 6.2.11)</p>	ОС	<p>1. На проступях краевых ступеней лестничных маршей должны быть нанесены одна или несколько полос, контрастных с поверхностью ступени, (например, желтого цвета), имеющие общую ширину в пределах 0,08 - 0,1 м. Расстояние между контрастной полосой и краем проступи - от 0,03 до 0,04 м.</p> <p>2. Необходимо перед лестницей обустроить предупреждающие тактильно-контрастные указатели глубиной 0.5-0.6 метра на расстоянии 0.3 метра от внешнего края проступи. Требуется уложить предупреждающие тактильно-контрастные указатели в начале и конце лестницы.</p> <p>3. Вдоль обеих сторон открытых лестниц, а также у всех перепадов высот горизонтальных поверхностей более 0,45 м необходимо устанавливать ограждения с поручнями. Поручни следует располагать на высоте 0,9 м.</p> <p>Поручень перил с внутренней стороны лестницы должен быть непрерывным по всей ее высоте. Завершающие горизонтальные части поручня должны быть длиннее марша лестницы или наклонной части пандуса на 0,3 м и иметь травмобезопасное исполнение.</p> <p><b>Пояснение:</b> Здание относится к объектам культурного наследия. В связи с этим по согласованию с ККО ВОС размещать тактильные напольные указатели на улице перед лестничным маршем на данный период времени не требуется. Необходимо запланировать размещение тактильных напольных указателей на период проведения капитального</p>	Текущий ремонт, индивидуальное решение

Рисунок 2.1 Лестничный марш при входе в здание

Рисунок 2.2 Лестничный марш, вид сверху

Рисунок 2.3 Лестничный марш

Лестницы, не выделенные визуально, опасны, особенно для людей с недостатками зрения. Для уверенного опознавания лестницы и в целом входной группы на крайних ступенях лестницы, внизу и вверху рекомендуется обустроить предупреждающие контрастные указатели на всю ширину лестничного марша. На проступях краевых ступеней лестничных маршей должны быть нанесены одна или несколько полос, контрастных с поверхностью ступени, имеющие общую ширину в пределах 0,08 - 0,1 м. Расстояние между контрастной полосой и краем проступи – от 0,03 м до 0,04 м.

Для уверенного опознавания слепыми людьми лестницы и в целом входной группы на расстоянии 0,3 м от края первой ступени лестницы, внизу и вверху следует предусмотреть предупреждающие тактильно-контрастные указатели на всю ширину лестницы. Глубина предупреждающего указателя должна быть в пределах 0,5 - 0,6 м и входить в общее нормируемое расстояние до препятствия, таким образом, чтобы тактильный указатель заканчиваться до начала первого подступенка лестницы на расстоянии 0,3 м. Ширина тактильной полосы 0,6 м в направлении движения – это размер одного шага.

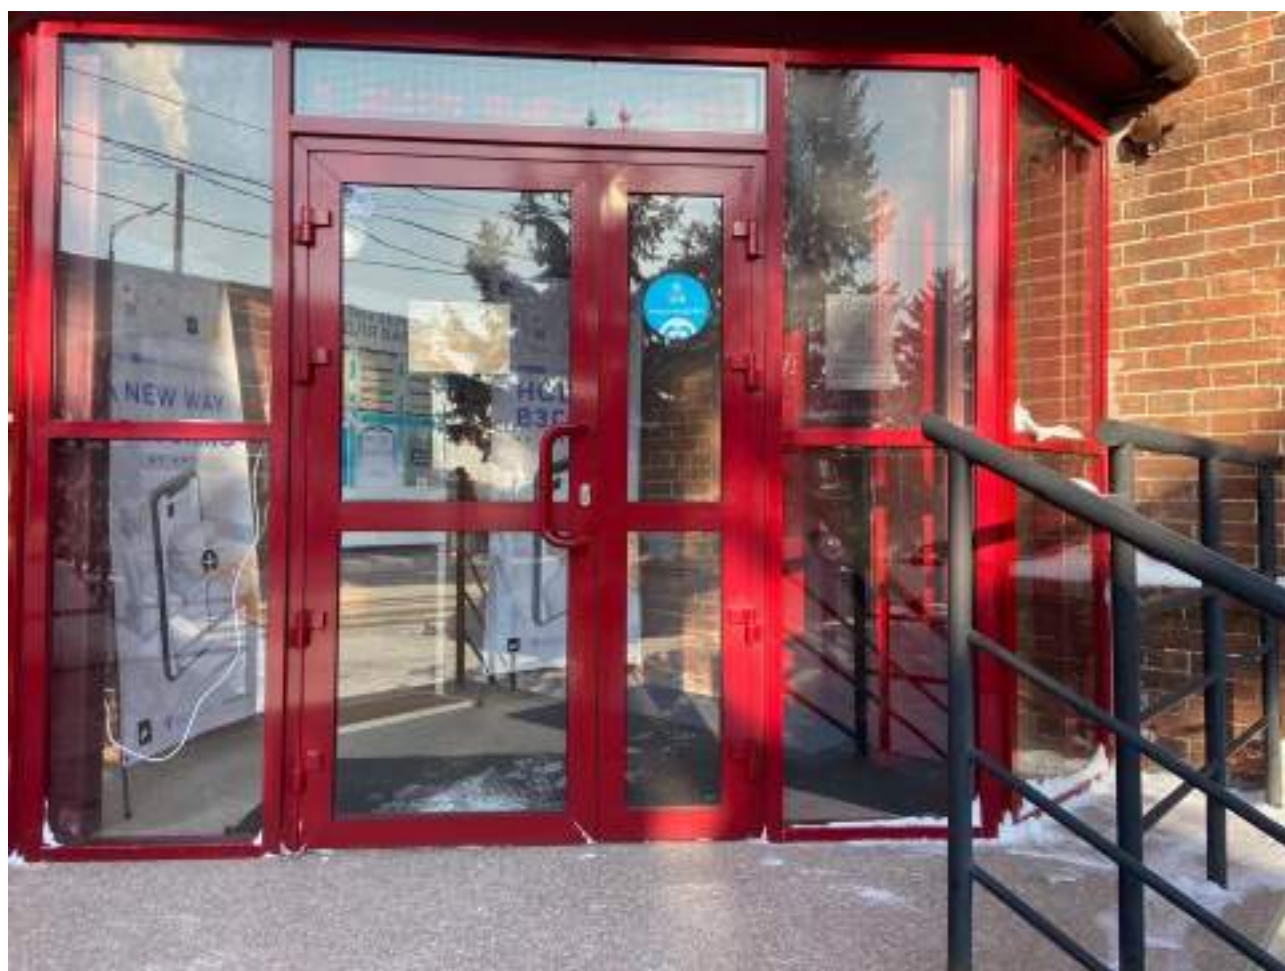
2.3	Дверь (входная)	2.4	<p>1. Усилие открытия двери более 50Нм (СП 59.13330.2016 п. 6.1.5)</p> <p>2. Отсутствует тактильная предупреждающая плитка перед входной дверью (СП 59.13330.2016 п. 6.1.8)</p> <p>3. Перед входом в учреждение отсутствует информационная тактильная табличка для людей с нарушением зрения (СП 59.13330.2016 п. 6.5.9)</p>	КОС	<p>1. Необходимо ослабить усилие для открытия двери или использовать доводчики</p> <p>2. Необходимо разместить тактильную плитку за 0.9 метра от навесной двери. Тактильно-контрастные указатели должны быть глубиной 0.5-0.6 метра и укладываться на всю ширину дверного проема.</p> <p>3. Информирование тактильные таблички для людей с нарушением зрения с использованием рельефных знаков и символов, а также рельефно-точечного шрифта Брайля должны размещаться рядом с дверью со стороны дверной ручки на высоте от 1,2 до 1,6 м: - перед входом в здание с указанием наименования учреждения, времени оказания услуг (приемных часов).</p> <p><b>Пояснение:</b>  <i>Для посетителей на креслах-колясках организован отдельный вход.</i></p> <p><i>Здание относится к объектам культурного наследия. В связи с этим по согласованию с ККО ВОС размещать тактильные напольные указатели на улице перед входом в учреждение не требуется.</i></p> <p><i>Все остальные виды работ необходимо согласовывать со службой по государственной охране объектов культурного наследия.</i></p>	Текущий ремонт индивидуальное решение

Рисунок 2.4 Дверь входная

Перед входной дверью со стороны входной площадки должна быть обустроена напольная тактильная полоса шириной равной ширине дверного проема глубиной в направлении движения 0,6 м расположенная на расстоянии ширины полотна двери от положения двери в закрытом состоянии, если дверь открывается на себя. Если дверь открывается от себя – на расстоянии 0,3 м от положения двери в закрытом состоянии.

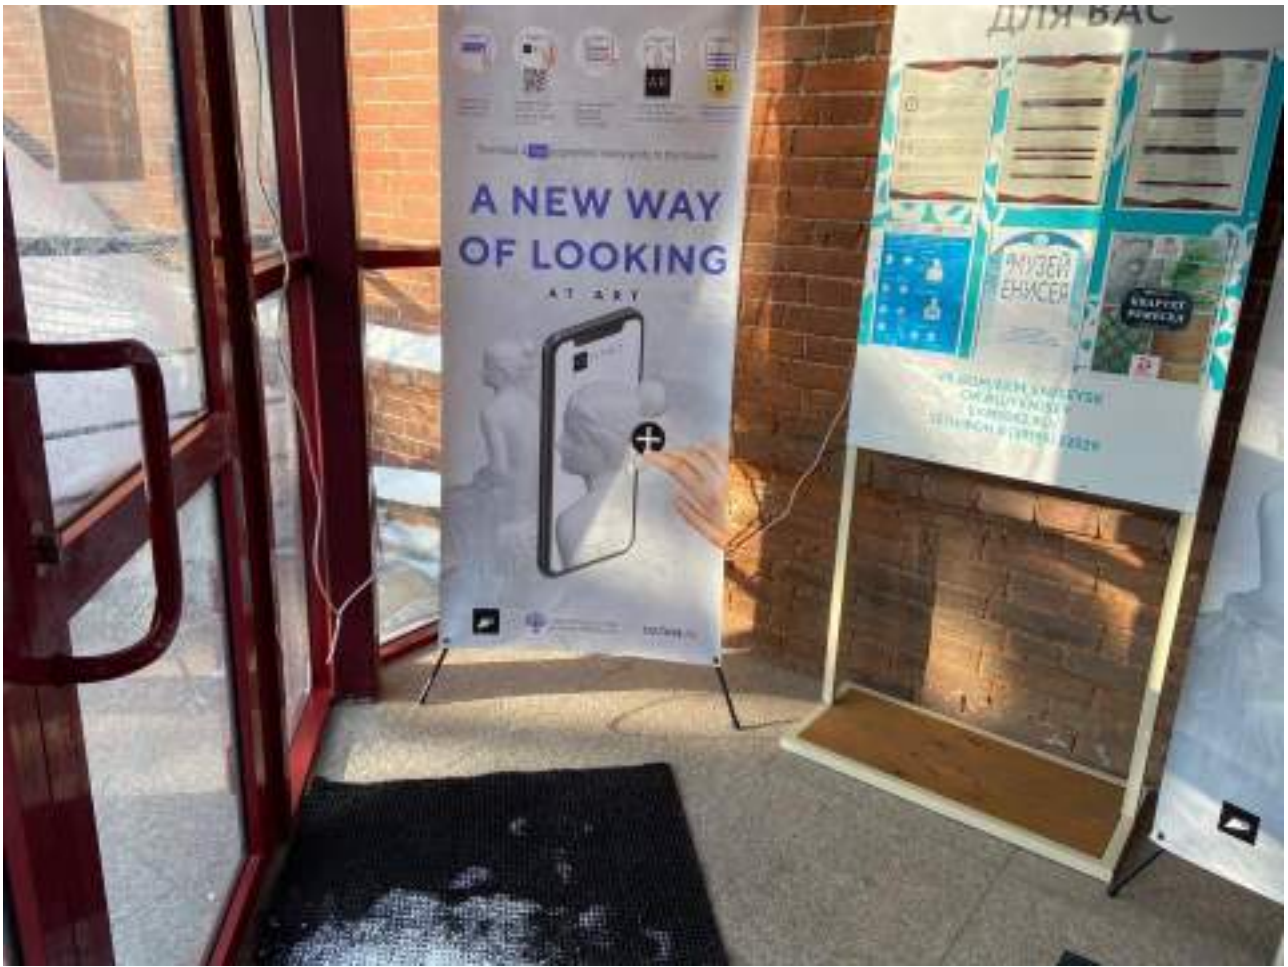
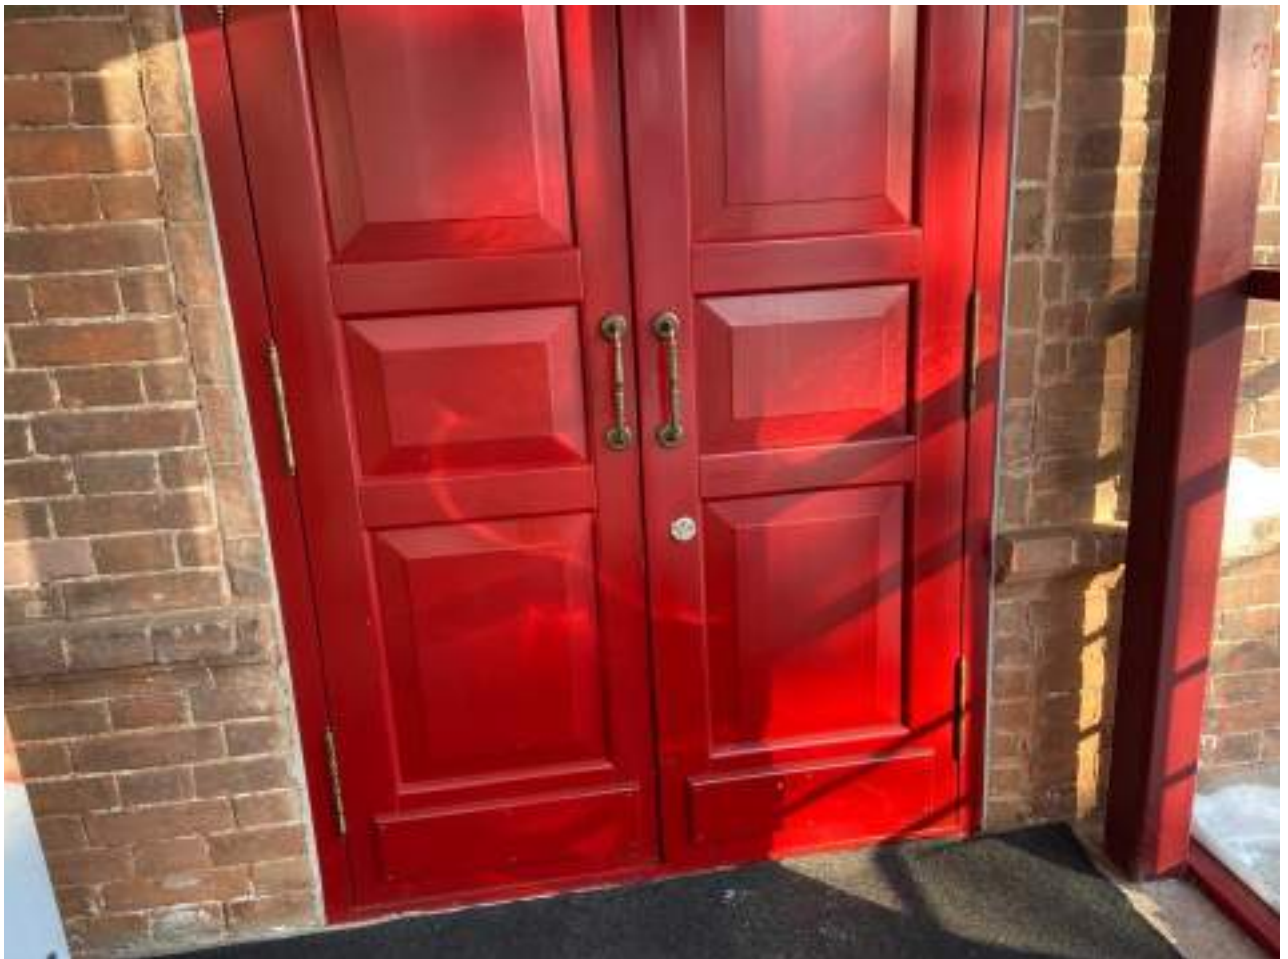
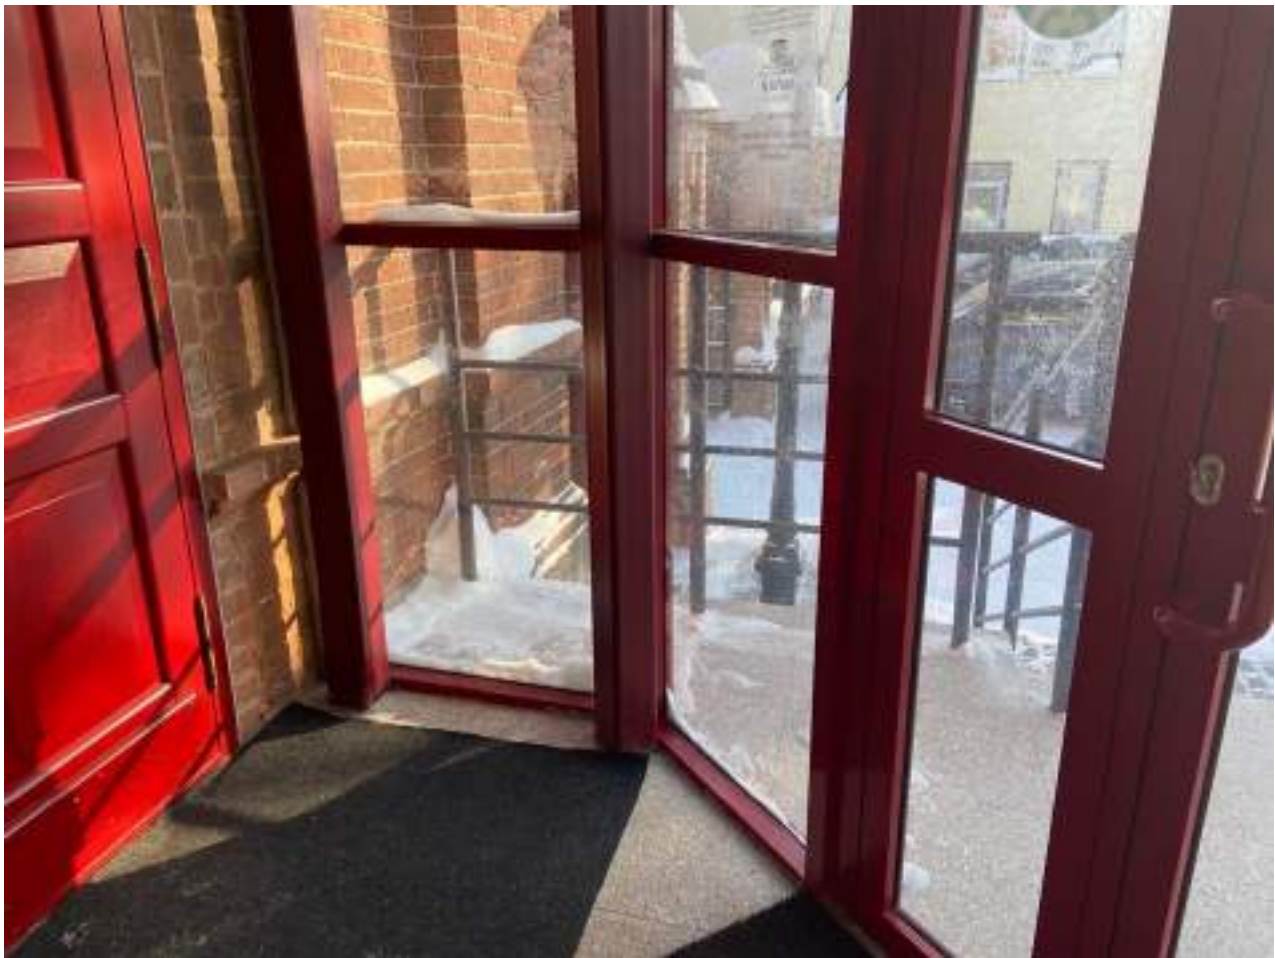
2.4	Тамбур	2.5 - 2.7	1. Усилие открытия двери более 50Нм (СП 59.13330.2016 п. 6.1.5)	Все	1. Необходимо ослабить усилие для открытия двери или использовать доводчики	Текущий ремонт

Рисунок 2.5 Тамбур

Рисунок 2.6 Входная дверь в тамбуре

Рисунок 2.7 Тамбур

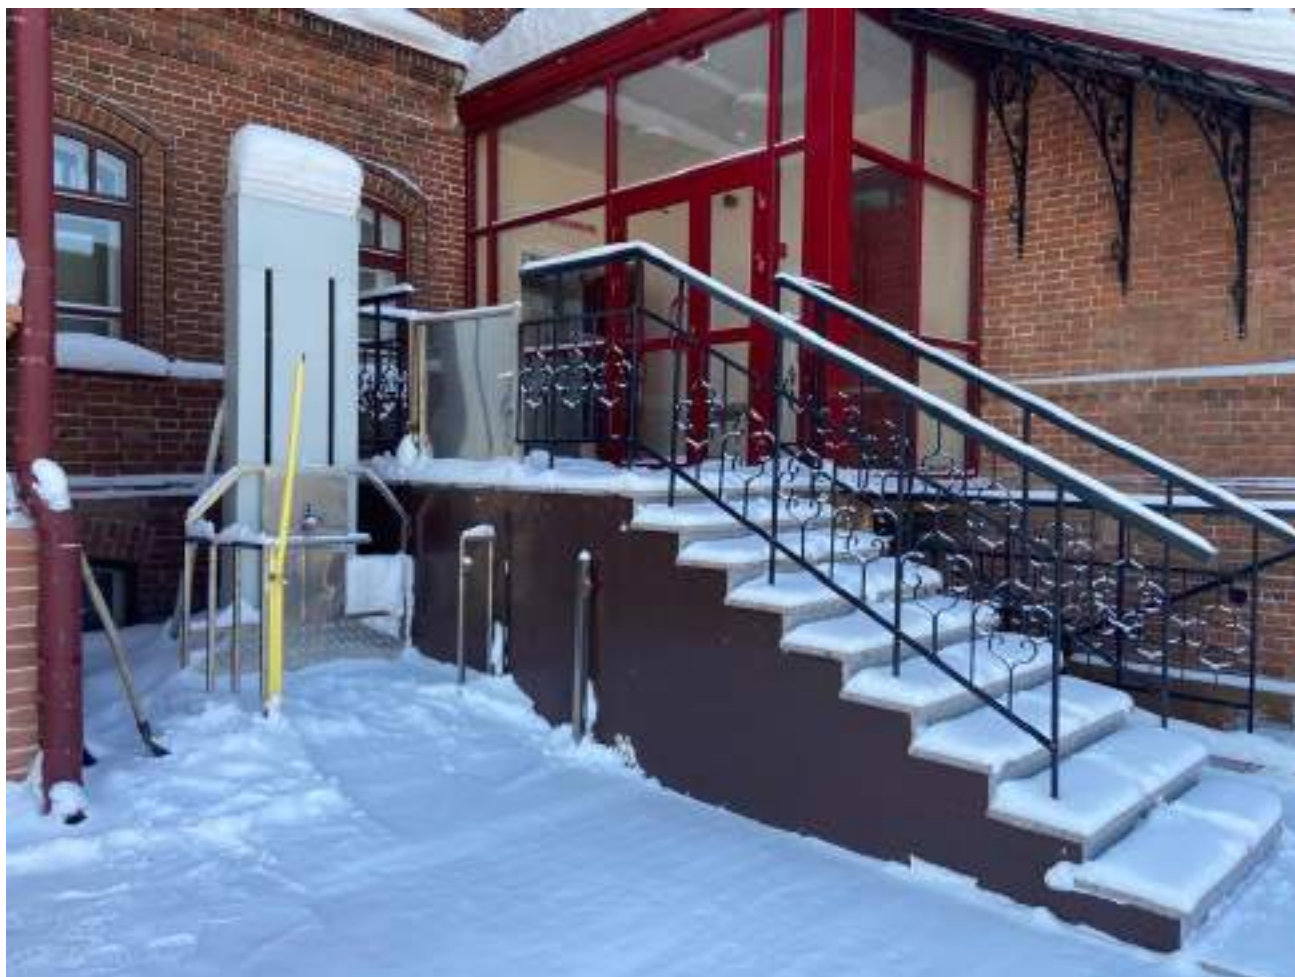
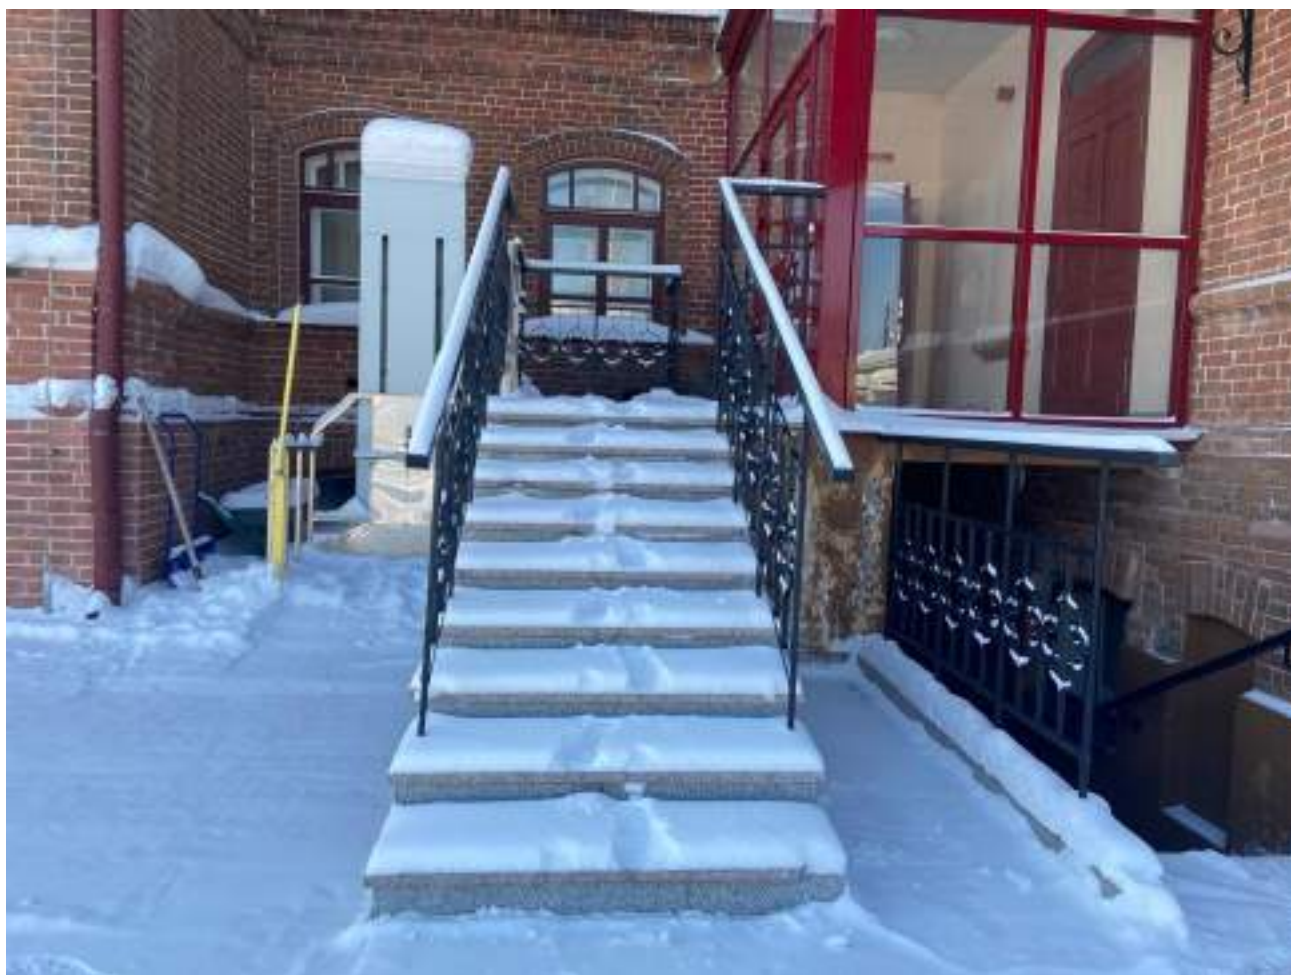
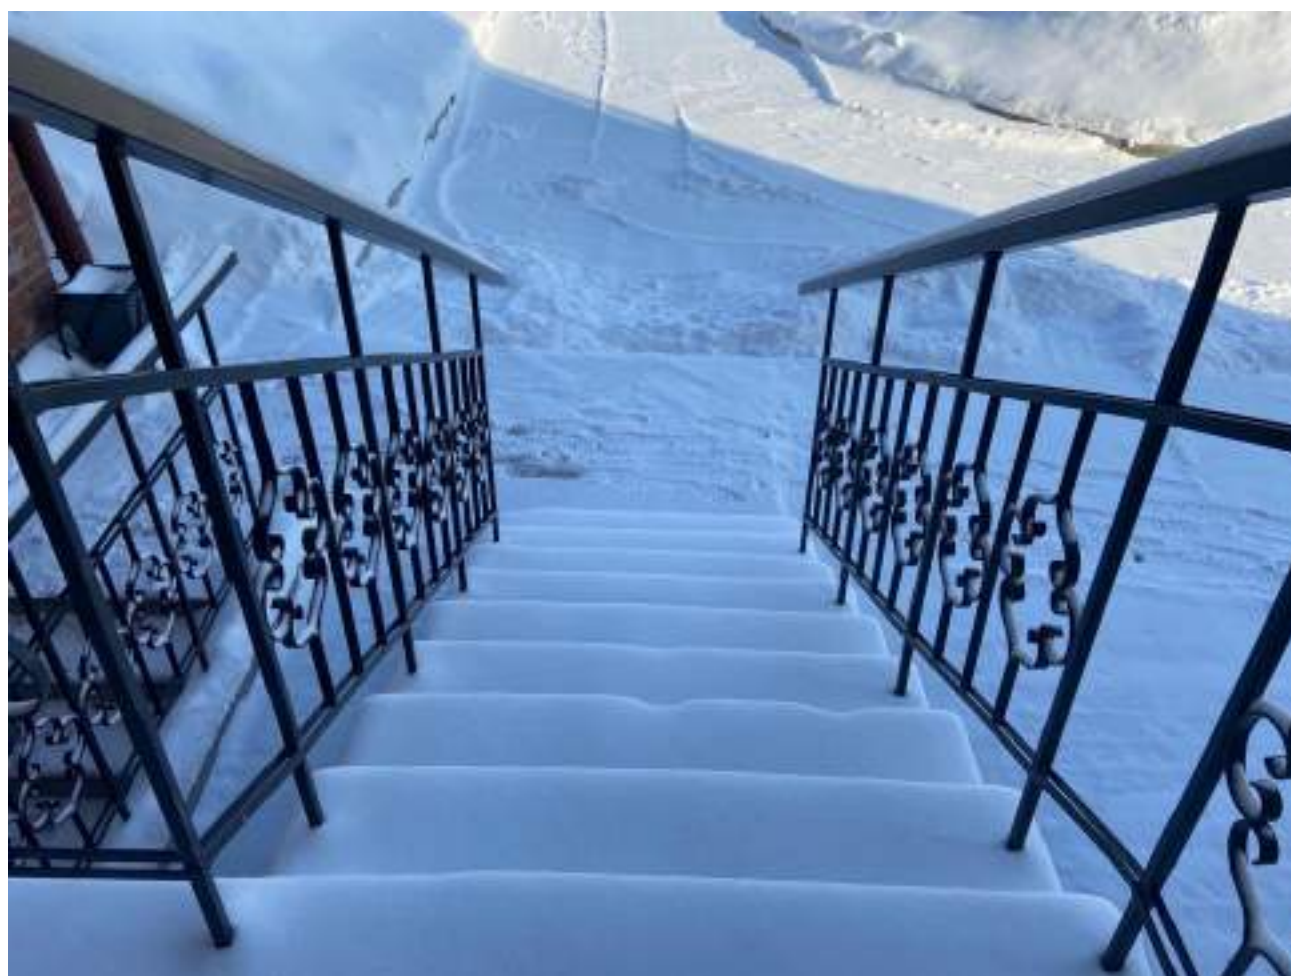
2.1	Лестница (наружная)	2.2.1 - 2.2.3	<p>1. На краевых ступенях лестничного марша отсутствует одна или несколько полос, контрастных поверхности, с шириной 8-10 см (СП 59.13330.2016 п. 5.1.12)</p> <p>2. До лестницы не обустроены предупреждающие тактильно-контрастные указатели (СП 59.13330.2016 п. 5.1.12)</p> <p>3. На лестнице установлены поручни, не соответствующие нормативам (СП 59.13330.2016 п. 6.2.11)</p>	ОС	<p>1. На проступях краевых ступеней лестничных маршей должны быть нанесены одна или несколько полос, контрастных с поверхностью ступени, (например, желтого цвета), имеющие общую ширину в пределах 0,08 - 0,1 м. Расстояние между контрастной полосой и краем проступи - от 0,03 до 0,04 м.</p> <p>2. Необходимо перед лестницей обустроить предупреждающие тактильно-контрастные указатели глубиной 0.5-0.6 метра на расстоянии 0.3 метра от внешнего края проступи. Требуется уложить предупреждающие тактильно-контрастные указатели в начале и конце лестницы.</p> <p>3. Вдоль обеих сторон открытых лестниц, а также у всех перепадов высот горизонтальных поверхностей более 0,45 м необходимо устанавливать ограждения с поручнями. Поручни следует располагать на высоте 0,9 м.</p> <p>Поручень перил с внутренней стороны лестницы должен быть непрерывным по всей ее высоте. Завершающие горизонтальные части поручня должны быть длиннее марша лестницы или наклонной части пандуса на 0,3 м и иметь травмобезопасное исполнение.</p> <p><b>Пояснение:</b> Здание относится к объектам культурного наследия. В связи с этим, по согласованию с ККО ВОС размещать тактильные напольные указатели на улице перед лестничным маршем на данный период времени не требуется.</p> <p>В связи с тем, что здание является объектом культурного наследия все виды работ необходимо согласовывать со службой по государственной охране</p>	Текущий ремонт, индивидуальное решение

Рисунок 2.2.1 Лестничный марш

Рисунок 2.2.2 Лестничный марш

Рисунок 2.2.3 Лестничный марш. Вид сверху

Также необходимо обозначить контрастным цветом ступени согласно нормативным требованиям.
