## Приложение к акту обследования объекта

«Дом Жилой, XIX в.»  
(Красноярский край, г. Енисейск, ул. Ленина, д. 106)

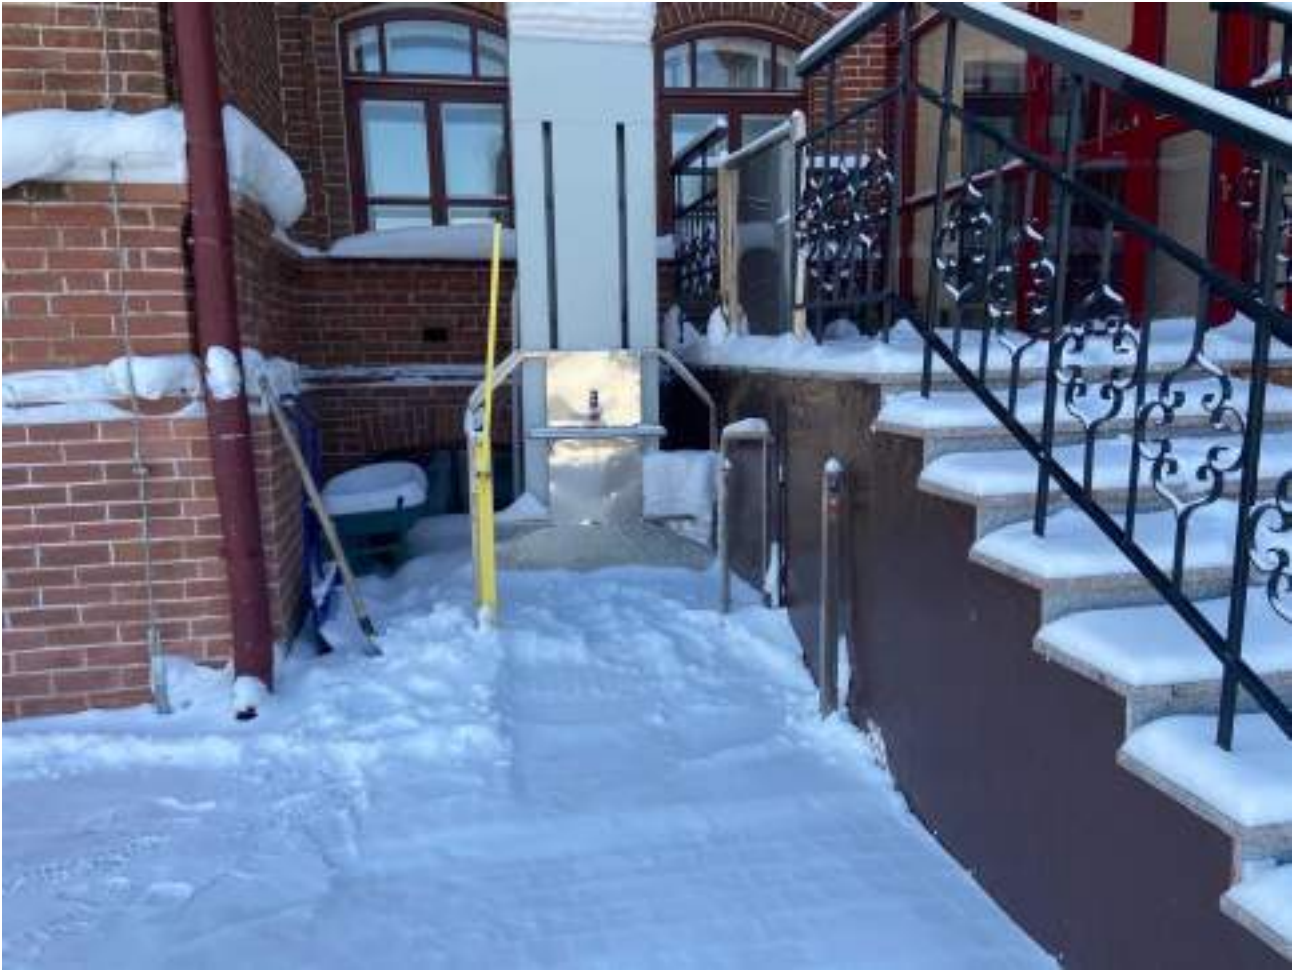
<i>объектов культурного наследия.</i>	
2.2	Пандус (наружный)	2.2.4	Имеется подъемная платформа	К	Необходимо разместить кнопку вызова помощи рядом с подъемной платформой и/или разместить информационную табличку с номером телефона сотрудника для оказания ситуационной помощи.	Индивидуальное решение

Рисунок 2.2.4 Подъемная платформа

Для людей на креслах-колясках необходимо разместить навигационные указатели на территории, установить кнопку вызова помощи рядом с подъемной платформой и/или разместить информационную табличку с номером телефона сотрудника для оказания ситуационной помощи, также устранить пороги и установить дверные доводчики. До момента проведения капитального ремонта должна оказываться ситуационная помощь сотрудниками учреждения. Вызывное устройство должно размещаться на видном месте с доступом с уровня тротуара. Кнопка должна располагаться на высоте 0,85 м-1,2 м от уровня доступной для человека на кресле-коляске поверхности передвижения.

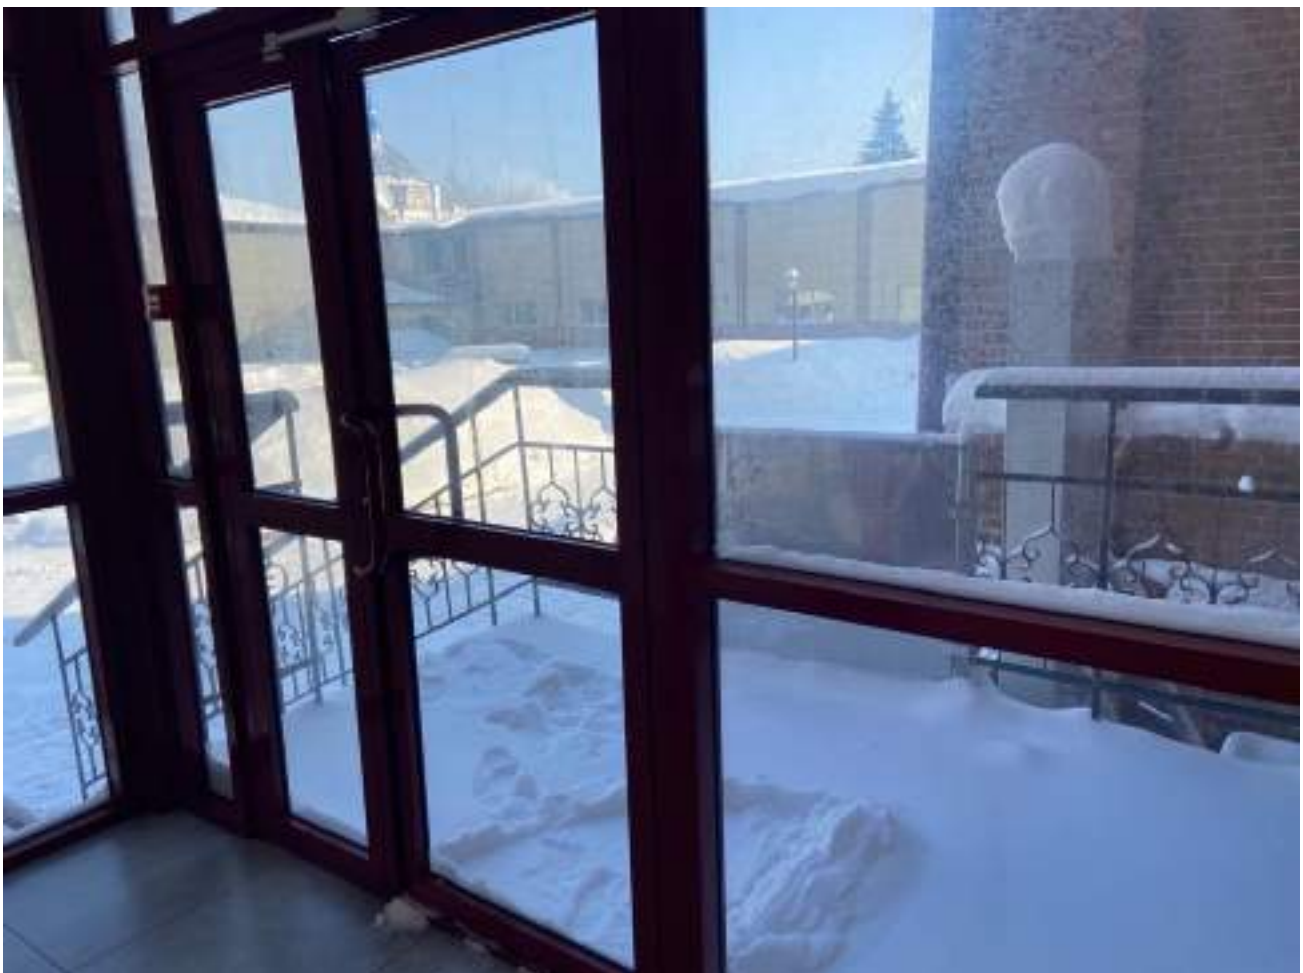
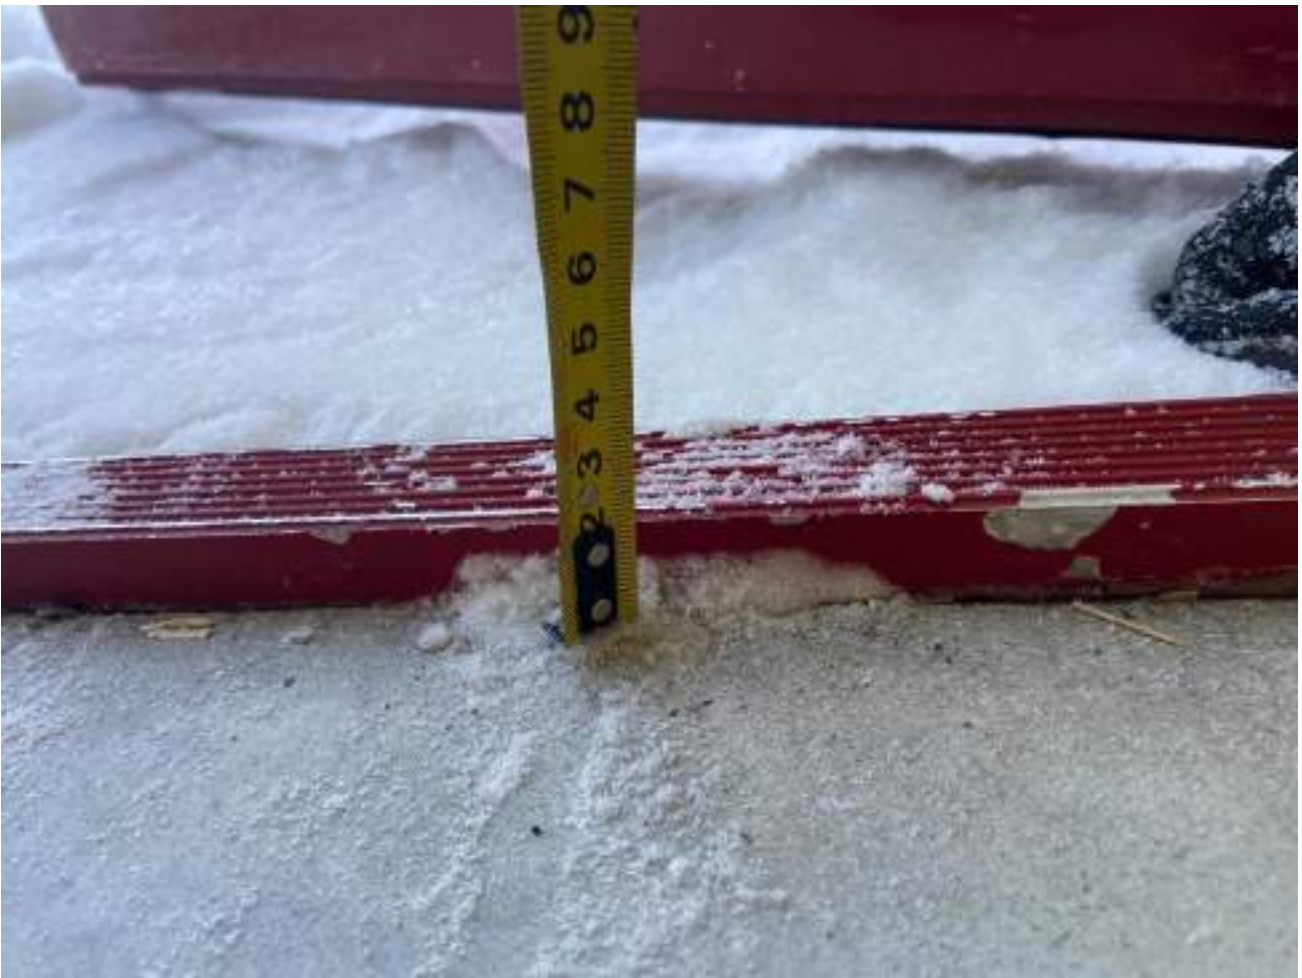
2.3	Дверь (входная)	2.2.5 - 2.2.6	1. Усилие открытия двери более 50Нм (СП 59.13330.2016 п. 6.1.5) 2. Отсутствует тактильная предупреждающая плитка перед входной дверью (СП 59.13330.2016 п. 6.1.8) 3. Дверной порог больше 0.014м (СП 59.13330.2016 п. 6.1.5) 4. На прозрачных дверях не предусмотрена контрастная маркировка (СП 59.13330.2016 п. 6.1.6) 5. Входная дверь не обозначена знаком доступности здания (СП 59.13330.2016 п. 6.1.7)	КОС	1. Необходимо ослабить усилие для открытия двери или использовать доводчики 2. Необходимо разместить тактильную плитку за 0.9 метра от навесной двери. Тактильно-контрастные указатели должны быть глубиной 0.5-0.6 метра и укладываться на всю ширину дверного проема. 3. Необходимо устранить порог 4. Необходимо на прозрачных дверях установить контрастную маркировку в форме прямоугольника или в форме круга. Примечание - Контрастную маркировку допускается заменять декоративными рисунками или фирменными знаками, узорами и т.п. той же яркости. 5. Необходимо установить знак доступности на входную дверь, доступную для инвалидов на креслах-колясках  <b>Пояснение:</b> <i>Здание относится к объектам культурного наследия. В связи с этим и из-за ограниченного пространства на входной площадке, по согласованию с ККО ВОС размещать тактильные напольные указатели на улице перед входом в учреждение не требуется.</i> <i>Все остальные виды работ необходимо согласовывать со службой по государственной охране объектов культурного наследия.</i>	Текущий ремонт, капитальный ремонт, индивидуальное решение

Рисунок 2.2.5 Входная дверь

Рисунок 2.2.6 Дверной порог входной двери 2 см

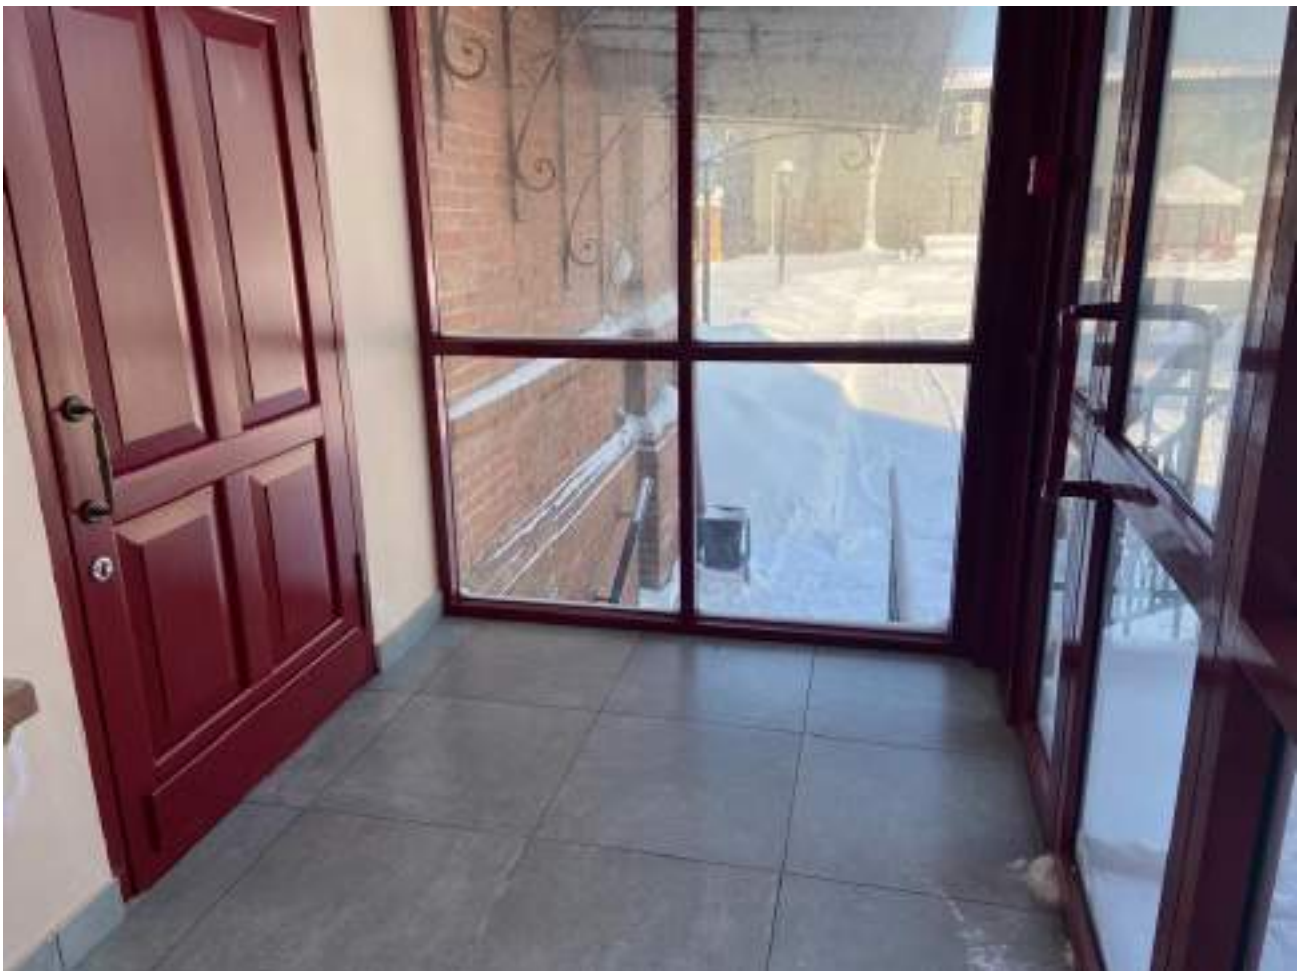
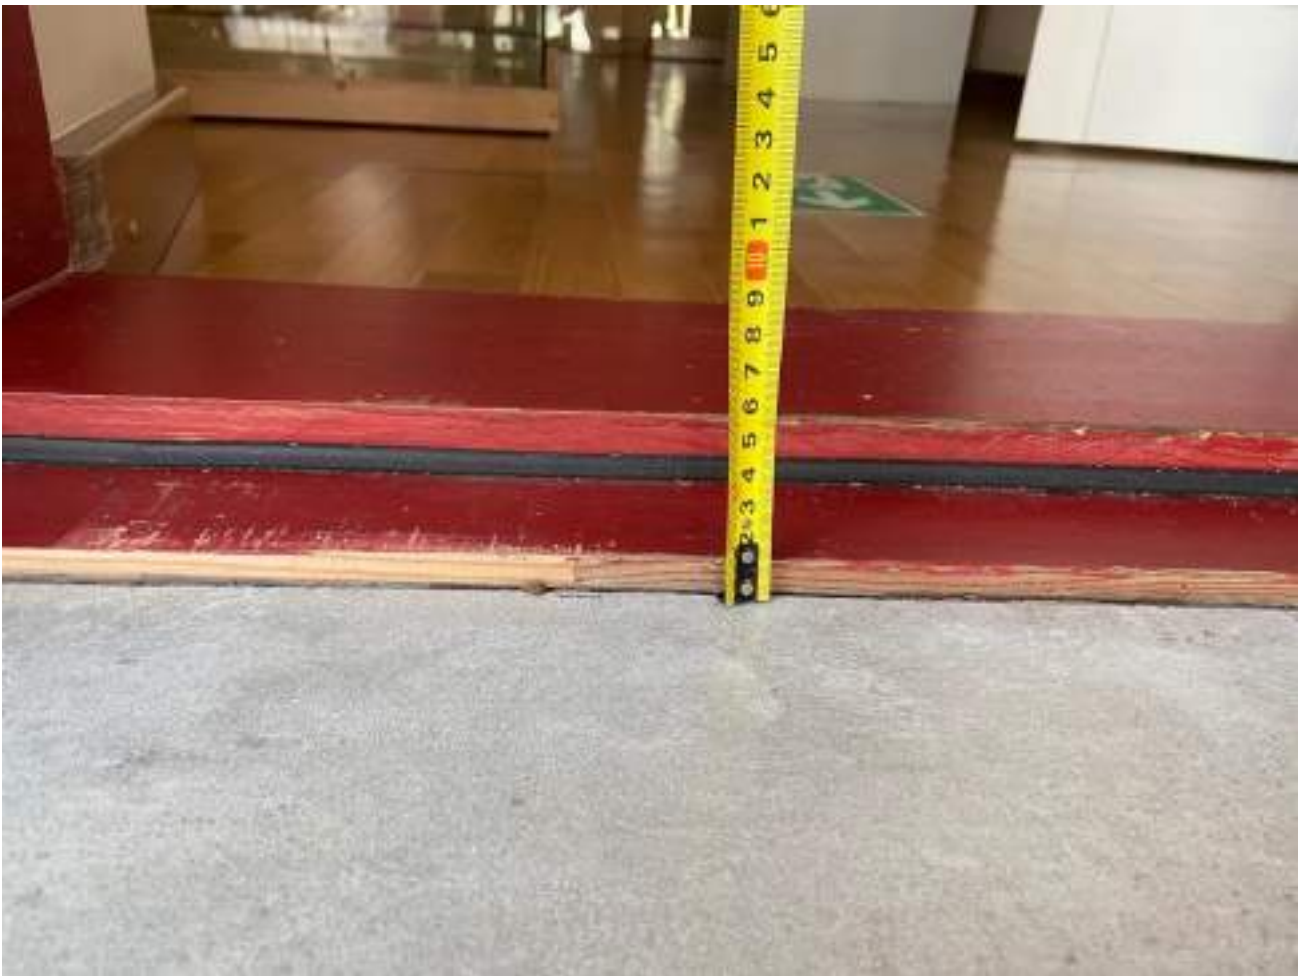
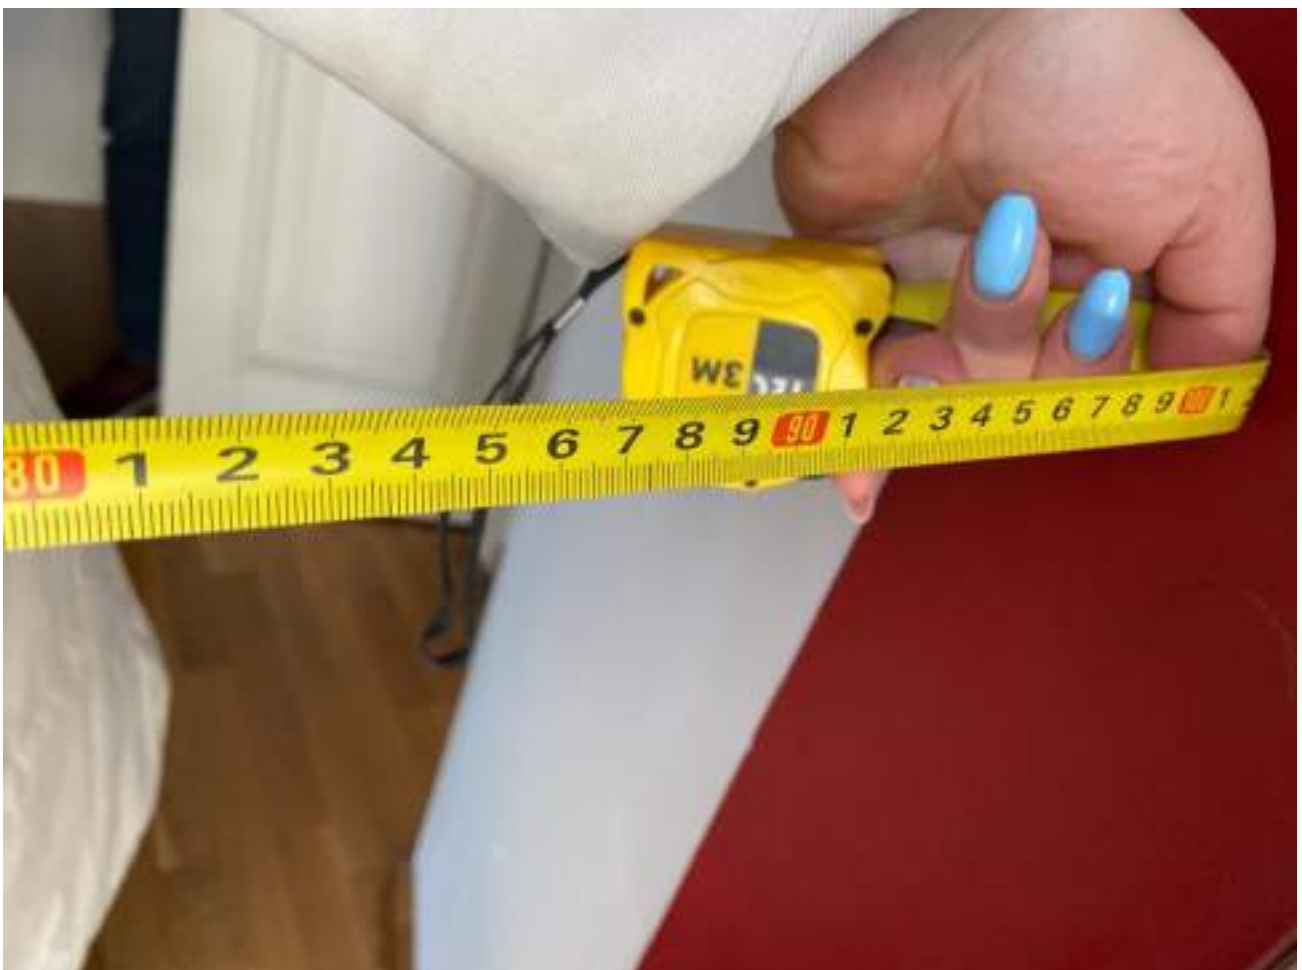
2.4	Тамбур	2.2.7 - 2.2.9	1. Усилие открытия двери более 50Нм (СП 59.13330.2016 п. 6.1.5) 2. Дверной порог больше 0.014м (СП 59.13330.2016 п. 6.1.5)	Все	1. Необходимо ослабить усилие для открытия двери или использовать доводчики 2. Необходимо устранить порог  <b>Пояснение:</b> <i>В связи с тем, что здание является объектом культурного наследия все виды работ необходимо согласовывать со службой по государственной охране объектов культурного наследия.</i>	Текущий ремонт, капитальный ремонт

Рисунок 2.2.7 Тамбур

Рисунок 2.2.8 Дверной порог в тамбуре 6 см

Рисунок 2.2.9 Ширина дверного проема в тамбуре соответствует норме

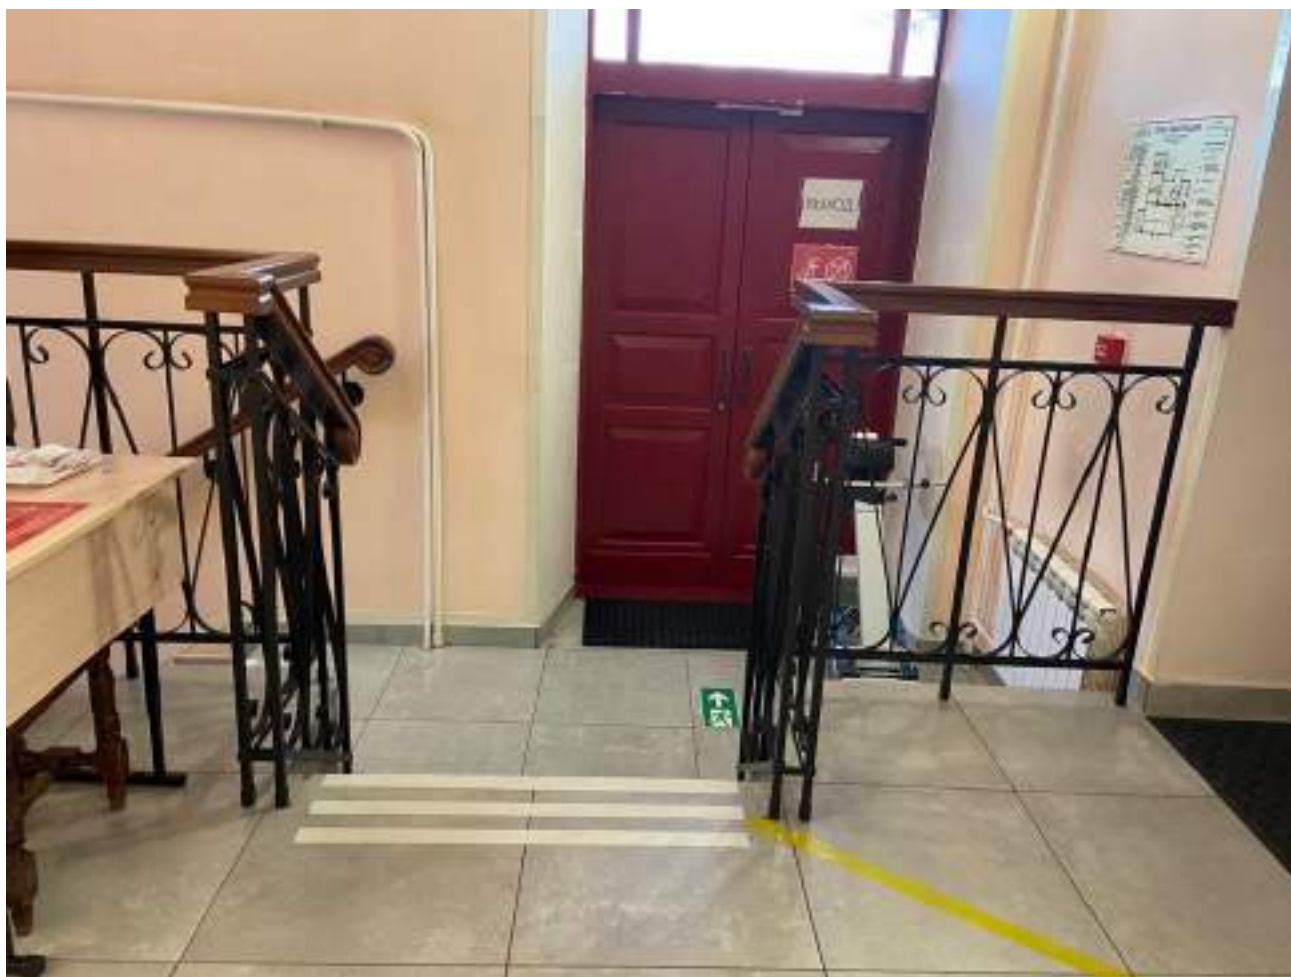
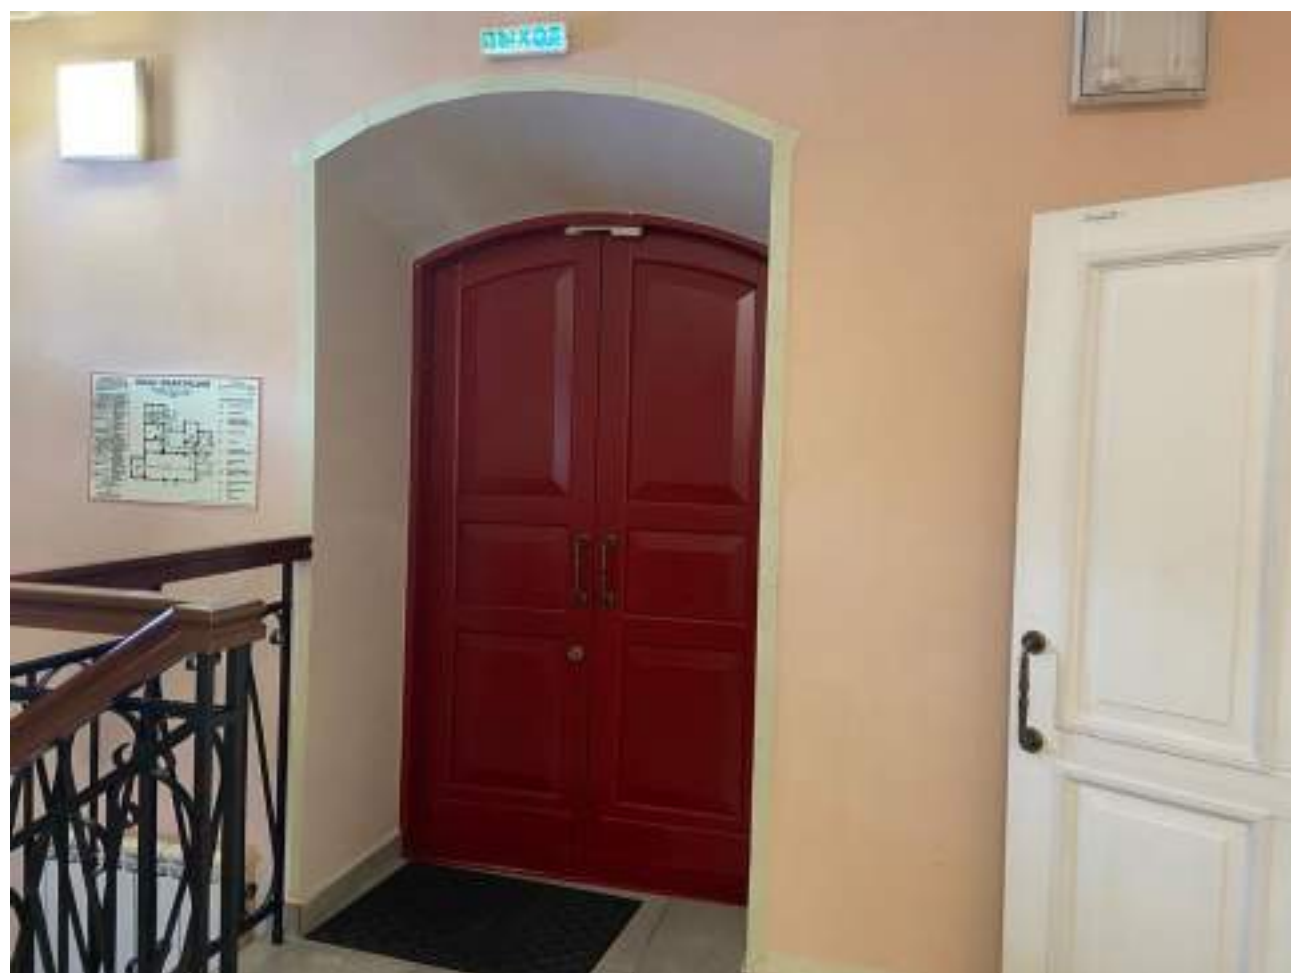
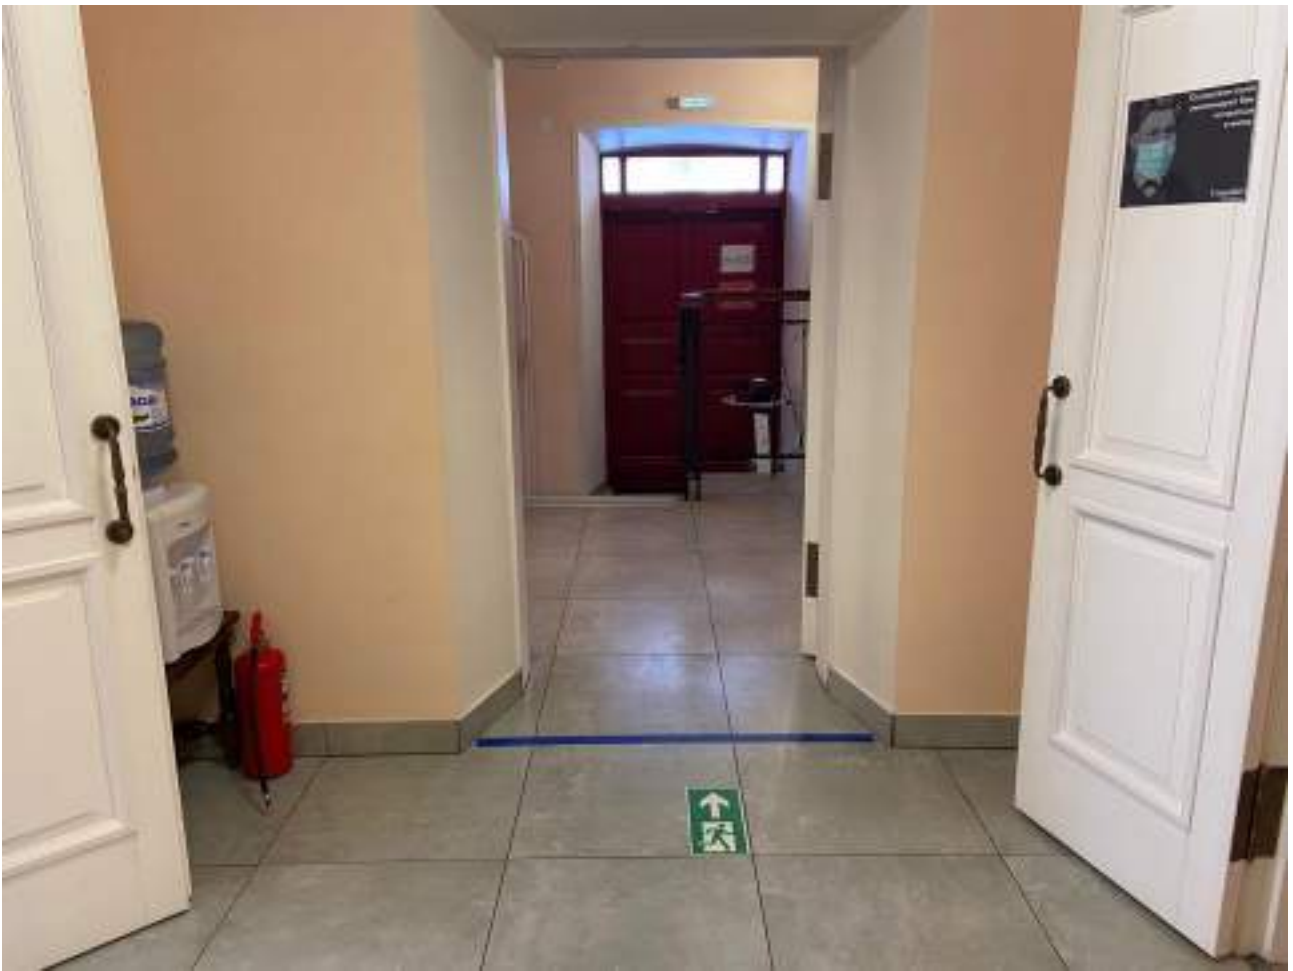
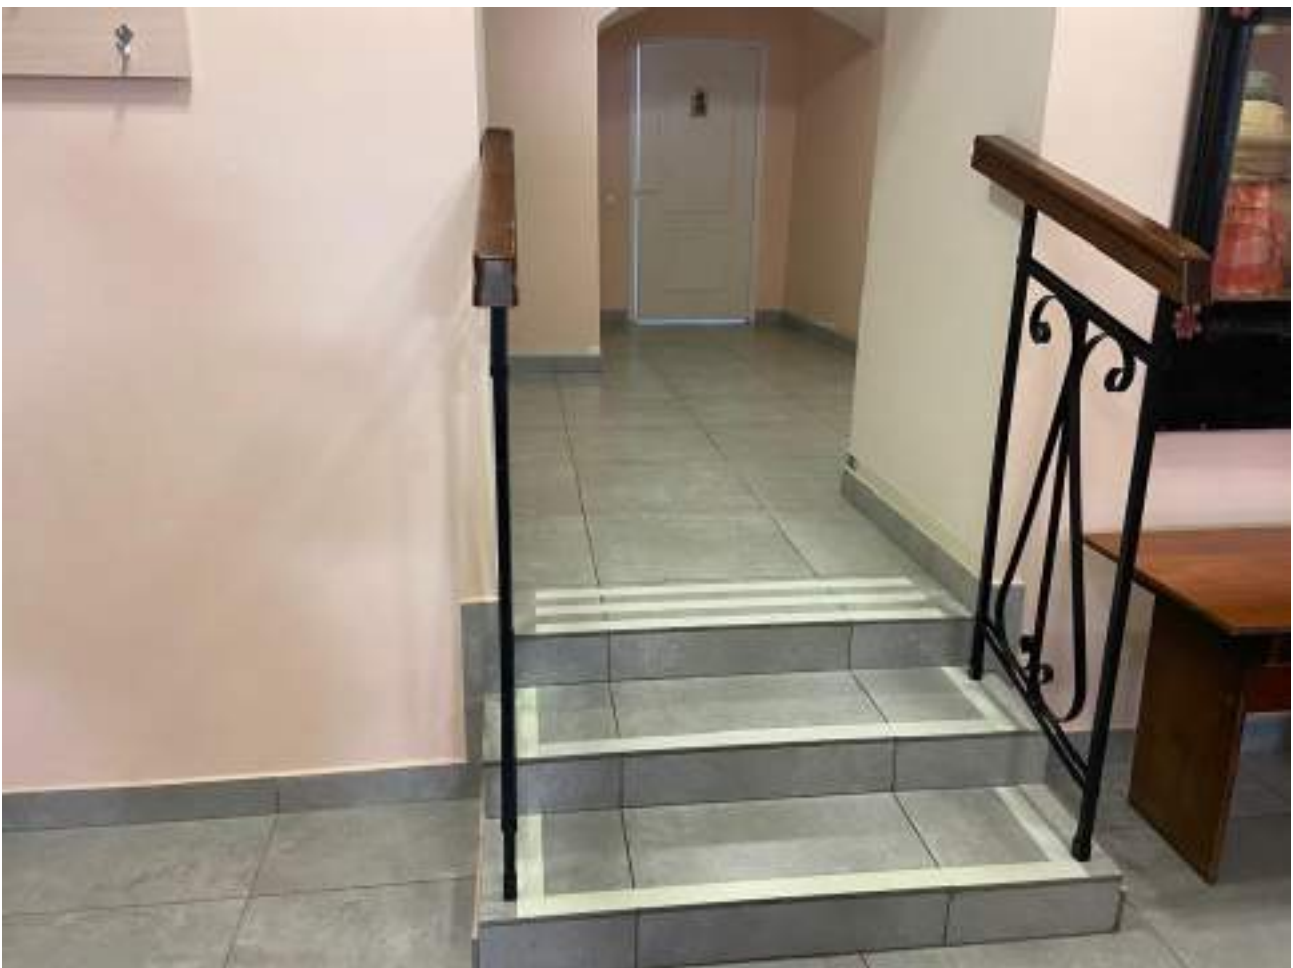
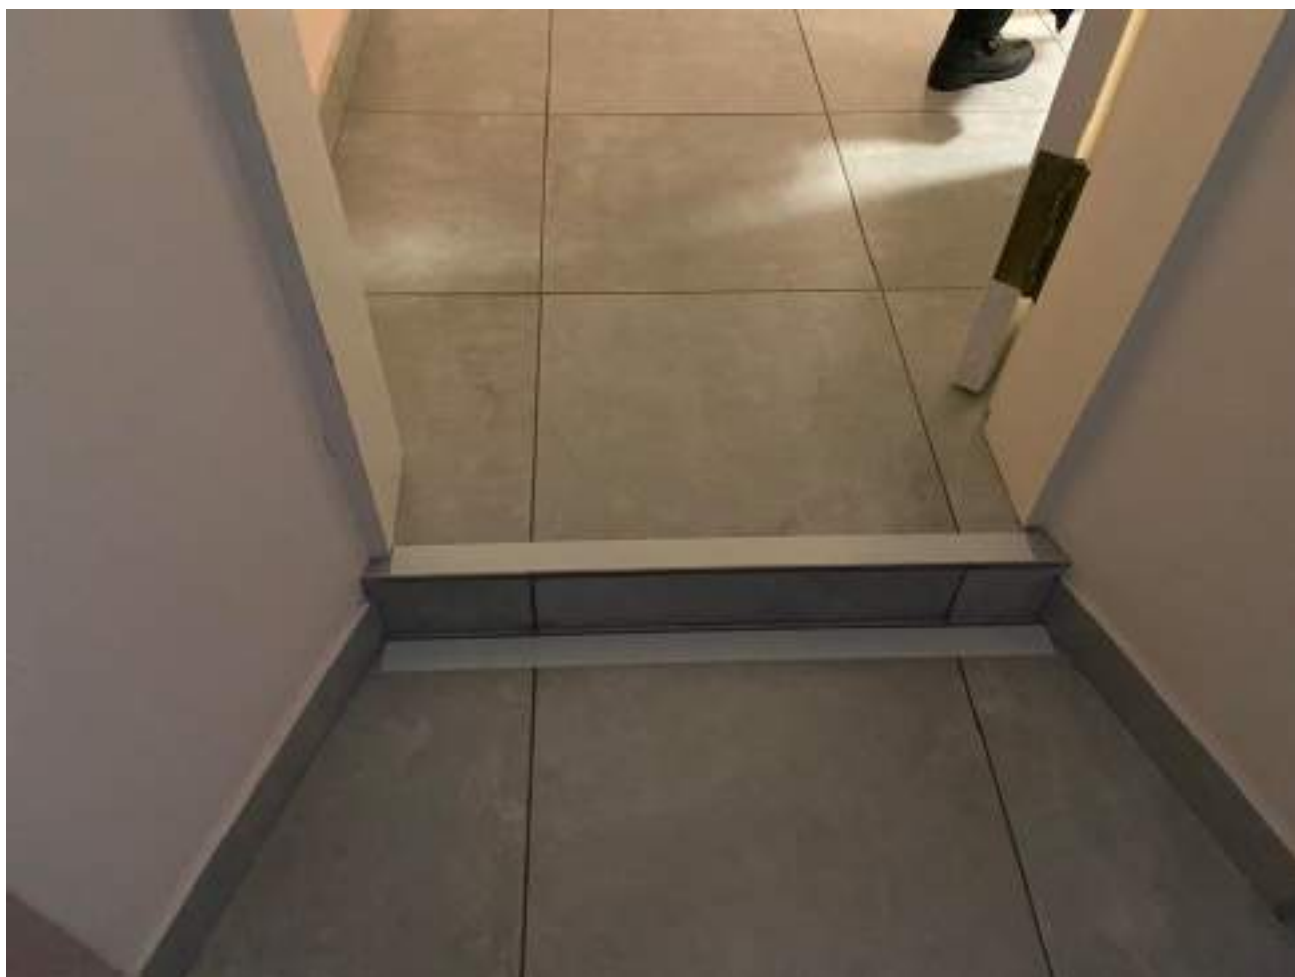
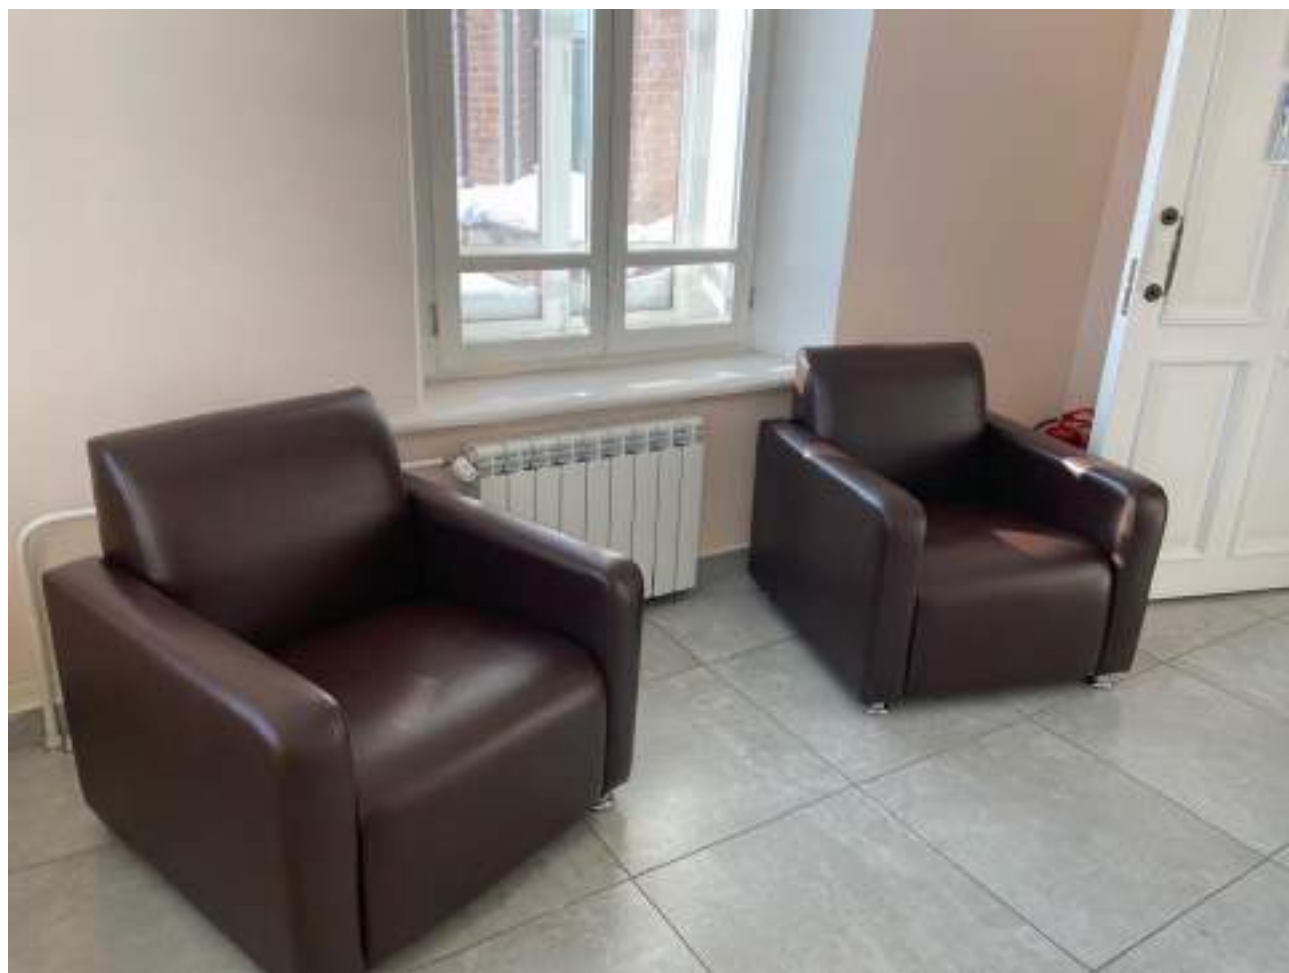
3.1	Коридор (вестибюль, зона ожидания)	3.1 - 3.6	<p>1. Отсутствуют тактильно контрастные указатели перед препятствиями (СП 59.13330.2016 п. 6.2.3)</p> <p>2. Дверной порог в некоторых местах не соответствует норме, более 0,014 м (СП 59.13330.2016 п. 6.1.5)</p> <p>3. Отсутствует тактильная мнемосхема помещения при входе в здание (СП 59.13330.2016 п. 8.1.6)</p> <p>4. Зоны ожидания не обозначены специальными знаками доступности (СП 59.13330.2016 п. 6.5.1)</p> <p>5. На путях движения имеются препятствия в виде ступени</p>	КОС	<p>1. Необходимо расположить тактильно контрастные указатели на расстоянии 0,3 м от препятствия или дверного проема, если дверь открывается по ходу движения. Необходимо расположить тактильно контрастные указатели на расстоянии ширины полотна от плоскости дверного полотна, если дверь открывается наружу.</p> <p>2. Необходимо устранить порог.</p> <p>3. При входах в здания массового посещения (вокзалы всех видов транспорта, учреждения социального назначения, торговые предприятия, административно-управленческие учреждения, многофункциональные комплексы и т.п.) для инвалидов по зрению должна быть установлена информационная тактильная или тактильно-звуковая мнемосхема, отображающая информацию о помещениях в здании, не мешающая основному потоку посетителей. Она должна размещаться с правой стороны по ходу движения на удалении от 2 до 4 м от входа.</p> <p>4. Необходимо обозначить знаками доступности специальные зоны отдыха и ожидания для МГН</p> <p>5. Необходимо устранить препятствия</p> <p><b>Пояснение:</b> Здание относится к объектам культурного наследия. В связи с этим по согласованию с ККО ВОС разместить тактильные напольные указатели необходимо только перед выходом из учреждения и перед основными лестничными маршами.</p>	Капитальный ремонт, текущий ремонт, индивидуальное решение

Рисунок 3.5 Препятствия на путях движения

<p><i>Перед препятствиями, расположенными фронтально на путях движения, тактильные напольные указатели на данный момент не обустроиваются по согласованию с ККО ВОС.</i></p> <p><i>Все остальные виды работ необходимо согласовывать со службой по государственной охране объектов культурного наследия.</i></p> <p><i>Необходимо предусмотреть возможность оказания услуг инвалидам на креслах-колясках на первом этаже.</i></p>

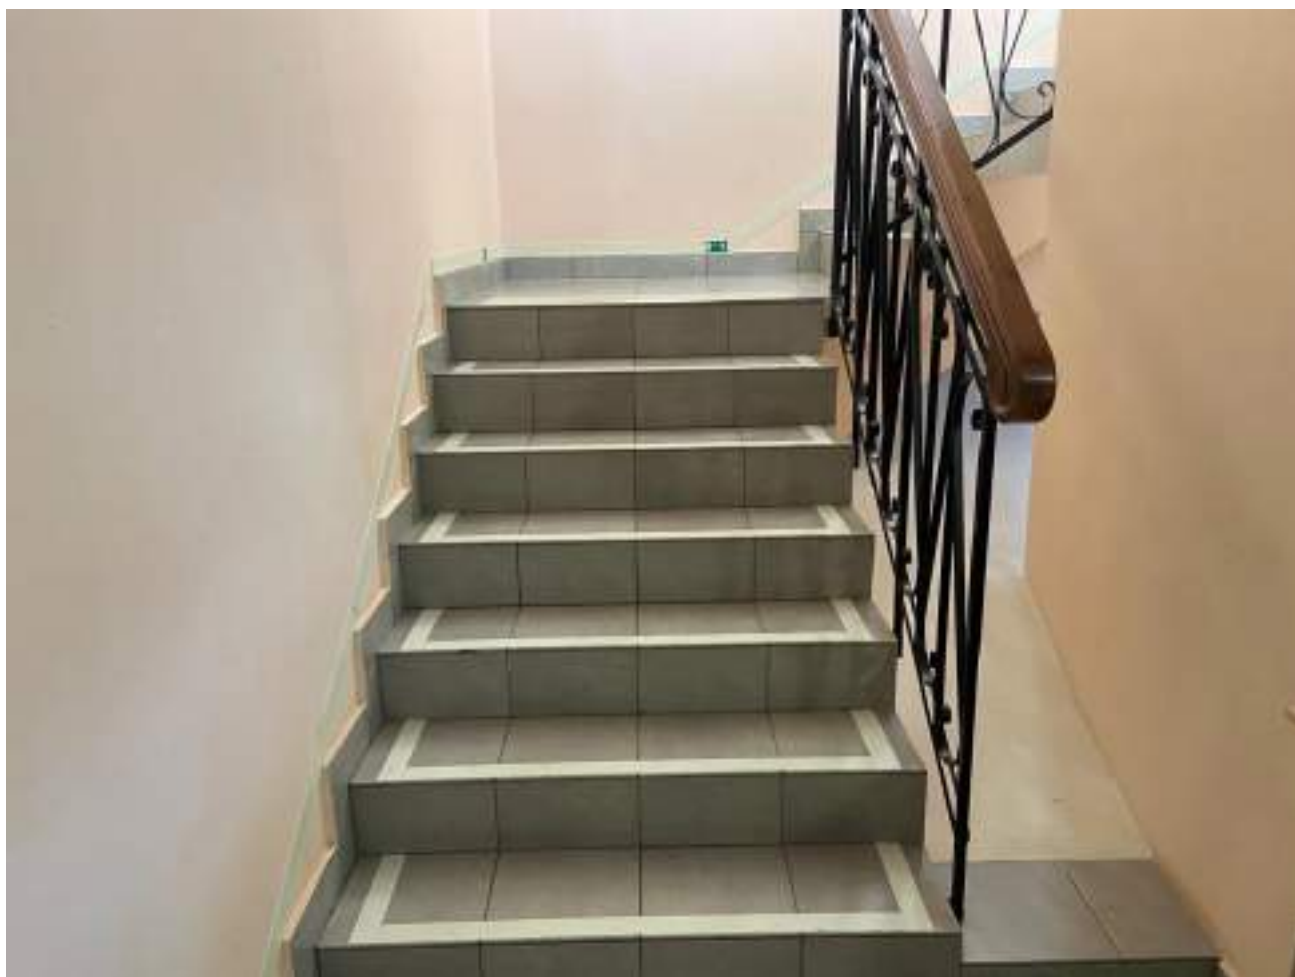
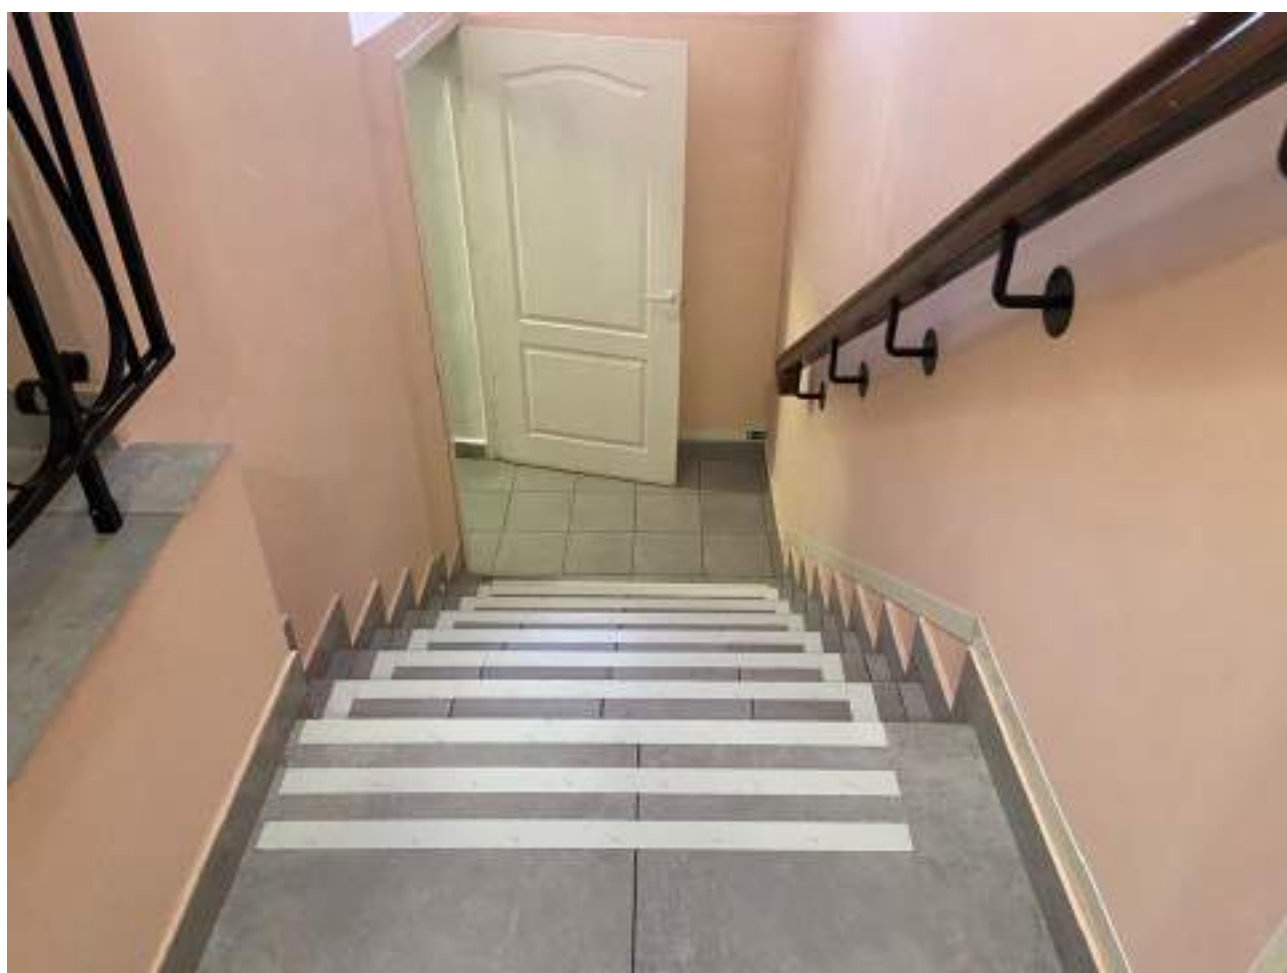
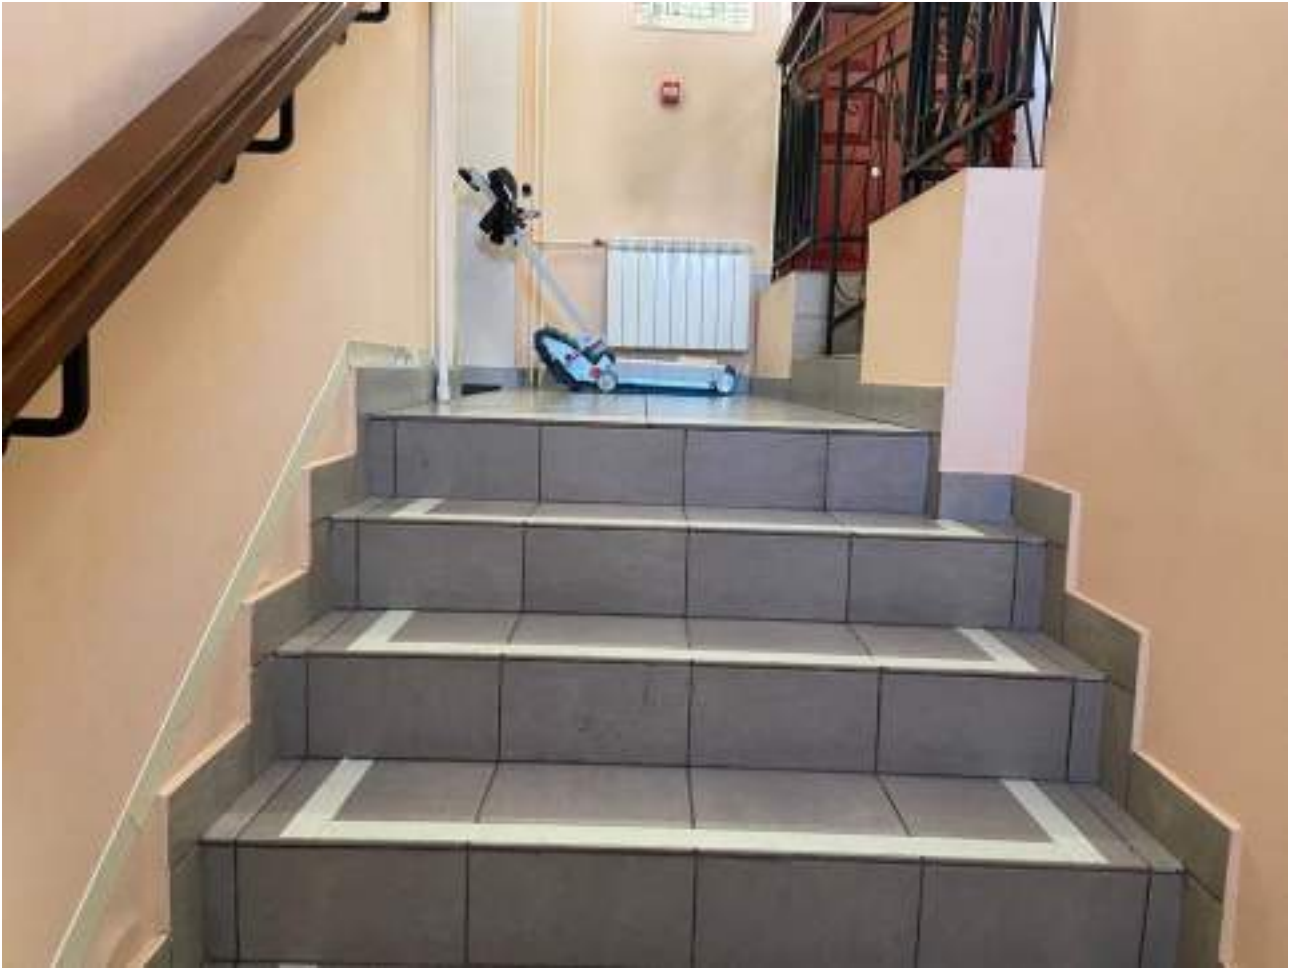
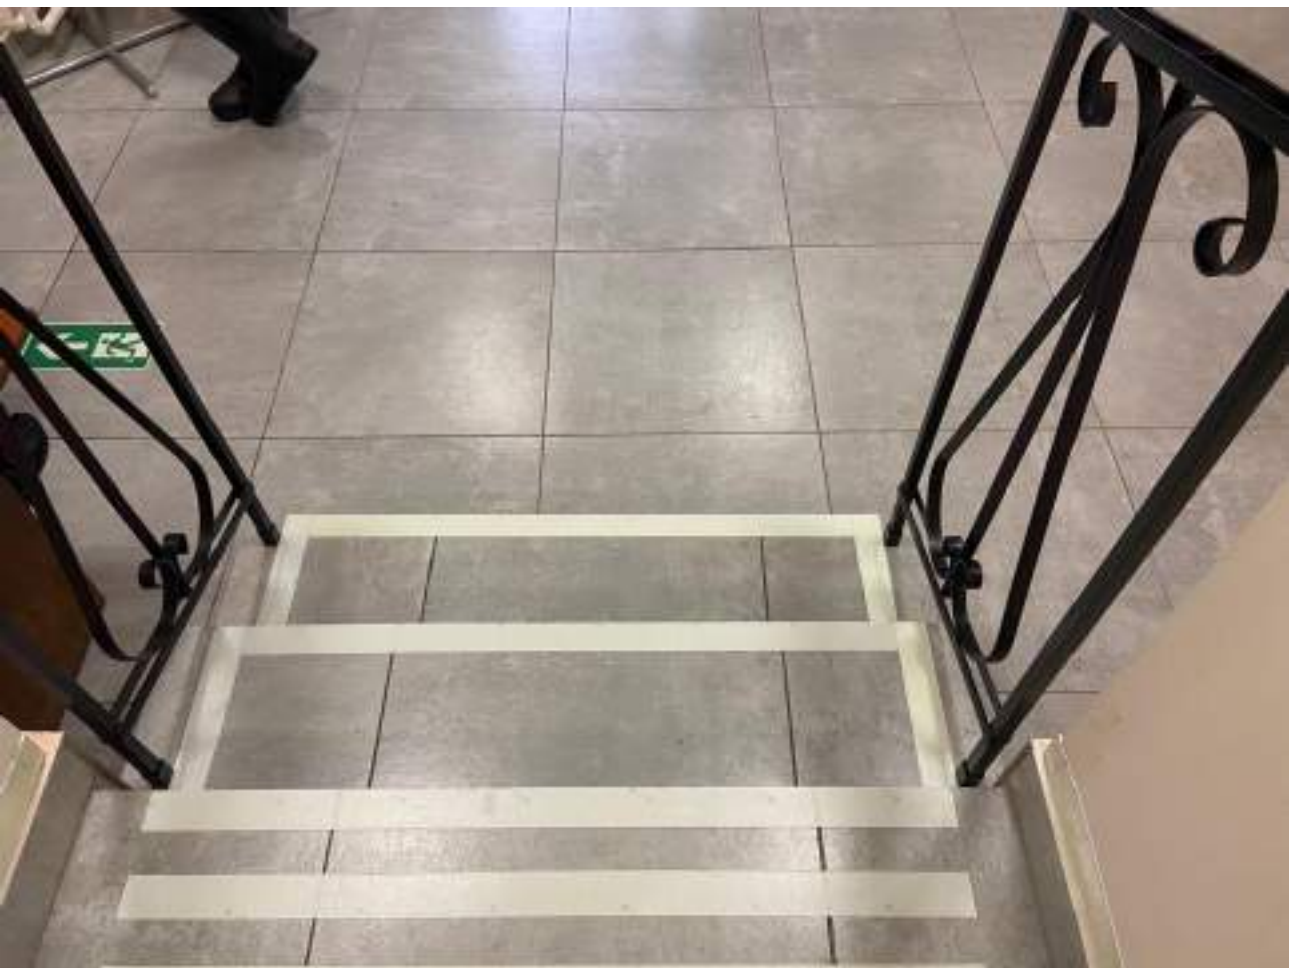
3.2	Лестница (внутри здания)	3.7 - 3.10	<p>1. Отсутствуют тактильно контрастные указатели на расстоянии 0.3 метра от внешнего края проступи верхней и нижней ступени, непосредственно перед выходом на лестничную площадку (СП 59.13330.2016 п. 6.2.3)</p> <p>2. Боковые края ступеней, не примыкающие к стенам, не имеют бортики высотой не менее 0.02 м (СП 59.13330.2016 п. 6.2.8)</p> <p>3. Отсутствуют нормативные поручни на лестничном марше (СП 59.13330.2016 п. 6.2.11)</p> <p>4. На боковой, внешней по отношению к маршу, поверхности поручней, отсутствуют рельефные обозначения этажей, а также предупредительные полосы об окончании перил (СП 59.13330.2016 п. 6.2.12)</p> <p>5. На проступях краевых ступеней нанесенная маркировка не соответствует требованиям (СП 59.13330.2016 п. 6.2.8)</p>	ОС	<p>1. Необходимо расположить тактильно контрастные указатели на расстоянии 0.3 метра от внешнего края проступи верхней и нижней ступени.</p> <p>Участки пола на коммуникационных путях перед доступными дверными проемами, находящимися фронтально по ходу движения, входами на лестничные клетки, открытыми лестничными маршами, стационарными препятствиями должны иметь тактильно-контрастные предупреждающие указатели глубиной 0,5 - 0,6 м, с высотой рифов 4 мм.</p> <p>2. Требуется установить на боковые края ступеней не примыкающие к стенам бортики высотой не менее 0.02 м</p> <p>3. Вдоль обеих сторон всех пандусов и открытых лестниц, а также у всех перепадов высот горизонтальных поверхностей более 0,45 м необходимо устанавливать ограждения с поручнями. Поручни следует располагать на высоте 0,9 м (допускается от 0,85 до 0,92 м).</p> <p>Поручень перил с внутренней стороны лестницы должен быть непрерывным по всей ее высоте. Завершающие горизонтальные части поручня должны быть длиннее марша лестницы или наклонной части пандуса на 0,3 м (допускается от 0,27 до 0,33 м) и иметь не травмирующее завершение.</p> <p>4. Необходимо предусмотреть рельефные обозначения</p>	Капитальный ремонт, текущий ремонт, индивидуальное решение

Рисунок 3.7 Лестничный марш

<p>этажей, а также предупредительные полосы об окончании перил, на боковой, внешней по отношению к маршу, поверхности поручней</p> <p>5. При проведении текущих ремонтов по замене разметки необходимо нанести одну или несколько противоскользящих полос, контрастных с поверхностью ступени, шириной 0.08-0.1м. Расстояние между краем контрастной полосы и краем проступи ступени - от 0,03 до 0,04 м.</p> <p><b>Пояснение:</b> Здание относится к объектам культурного наследия. В связи с этим по согласованию с ККО ВОС разместить тактильные напольные указатели необходимо только перед основными лестничными маршами.</p> <p>В связи с тем, что здание является объектом культурного наследия, все виды работ необходимо согласовывать со службой по государственной охране объектов культурного наследия.</p> <p>В данном учреждении необходимо предусмотреть возможность оказания услуг инвалидам на креслах-колясках на первом этаже.</p> <p>При необходимости посетителя на кресле-коляске сотрудники учреждения с помощью гусеничного лестничного подъемника могут сопроводить на верхний этаж.</p>
