## Приложение к акту обследования объекта

«Дом Жилой, XIX в.»  
(Красноярский край, г. Енисейск, ул. Ленина, д. 106)

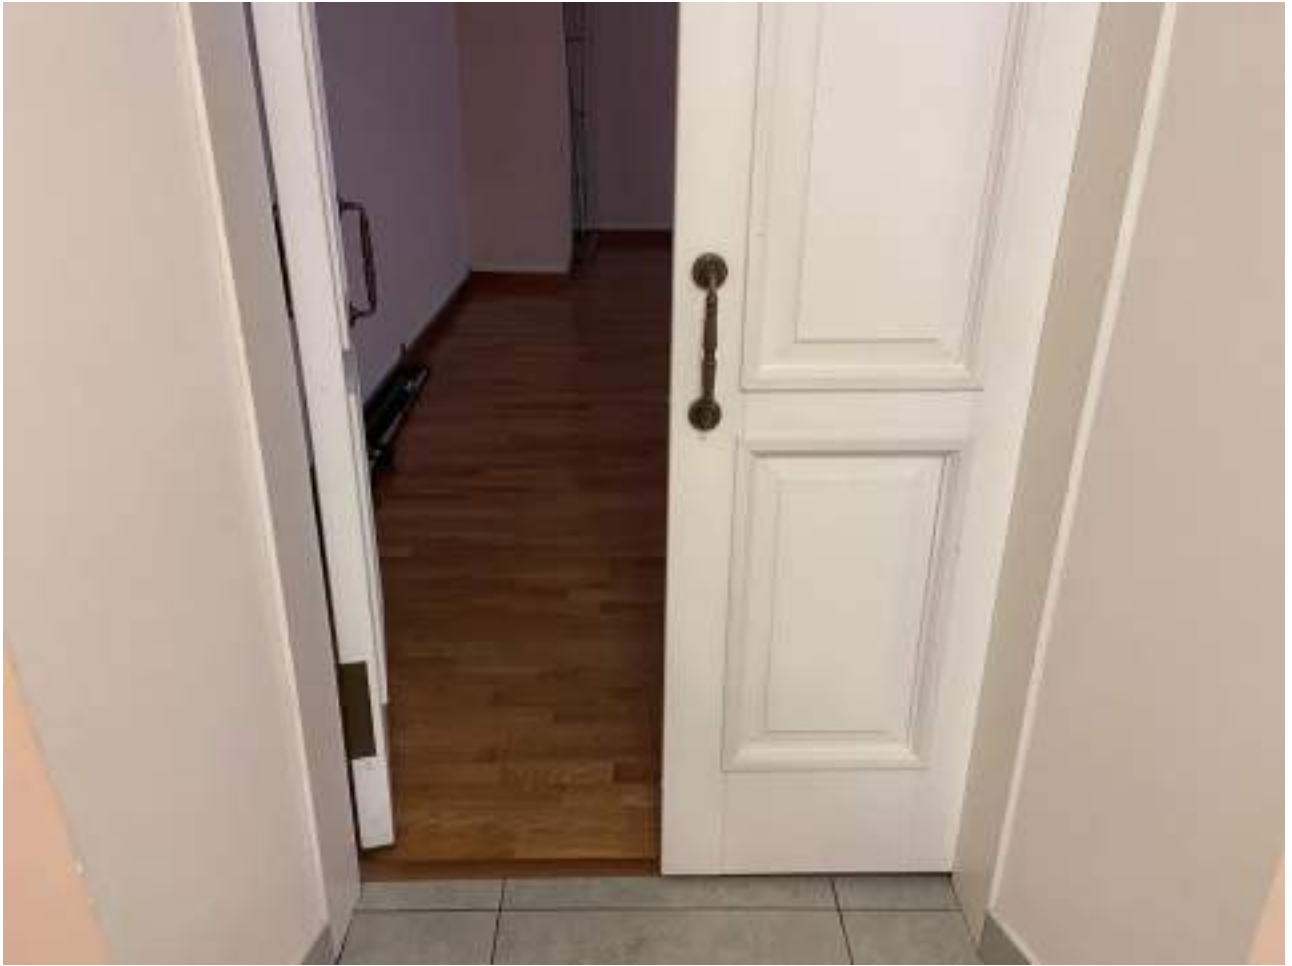
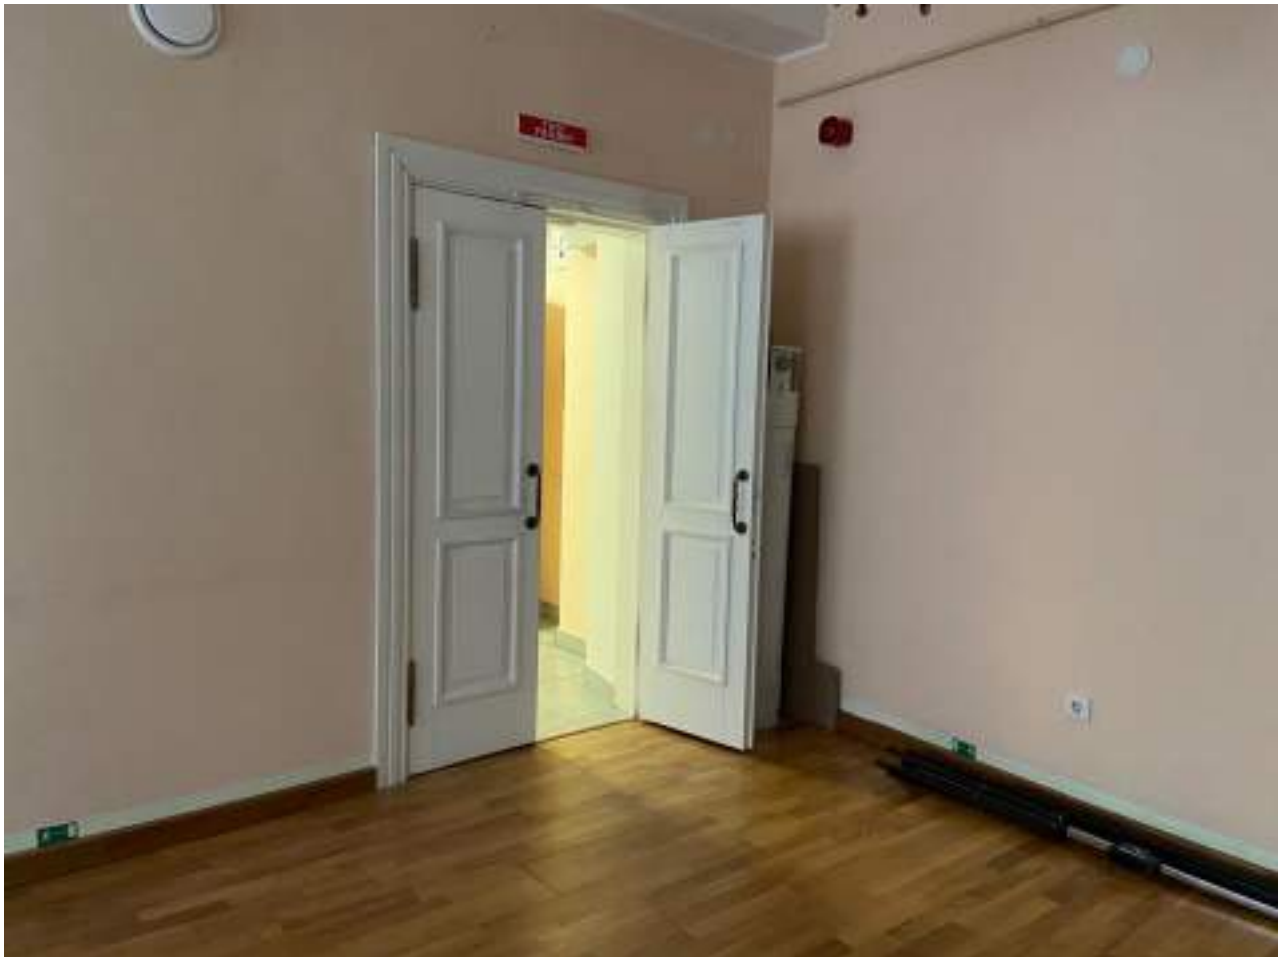
3.3	Пандус (внутри здания)	3.9	Нет	-	В учреждении имеется гусеничный лестничный подъемник.	Индивидуальное решение
3.4	Лифт	-	Нет	-	-	-
3.5	Дверь	3.11 - 3.12	1. Отсутствуют информирующие тактильные таблички для людей с нарушением зрения, которые должны размещаться рядом с дверью со стороны дверной ручки на высоте 1.2-1.6м (СП 59.13330.2016 п. 6.5.9)	КОС	1. Необходимо установить информирующие тактильные таблички для людей с нарушением зрения рядом с дверью со стороны дверной ручки на высоте 1.2-1.6м: - перед входами во внутренние помещения, в которых оказываются услуги, с указанием номера и назначения помещения.	Текущий ремонт

Рисунок 3.11 Двери

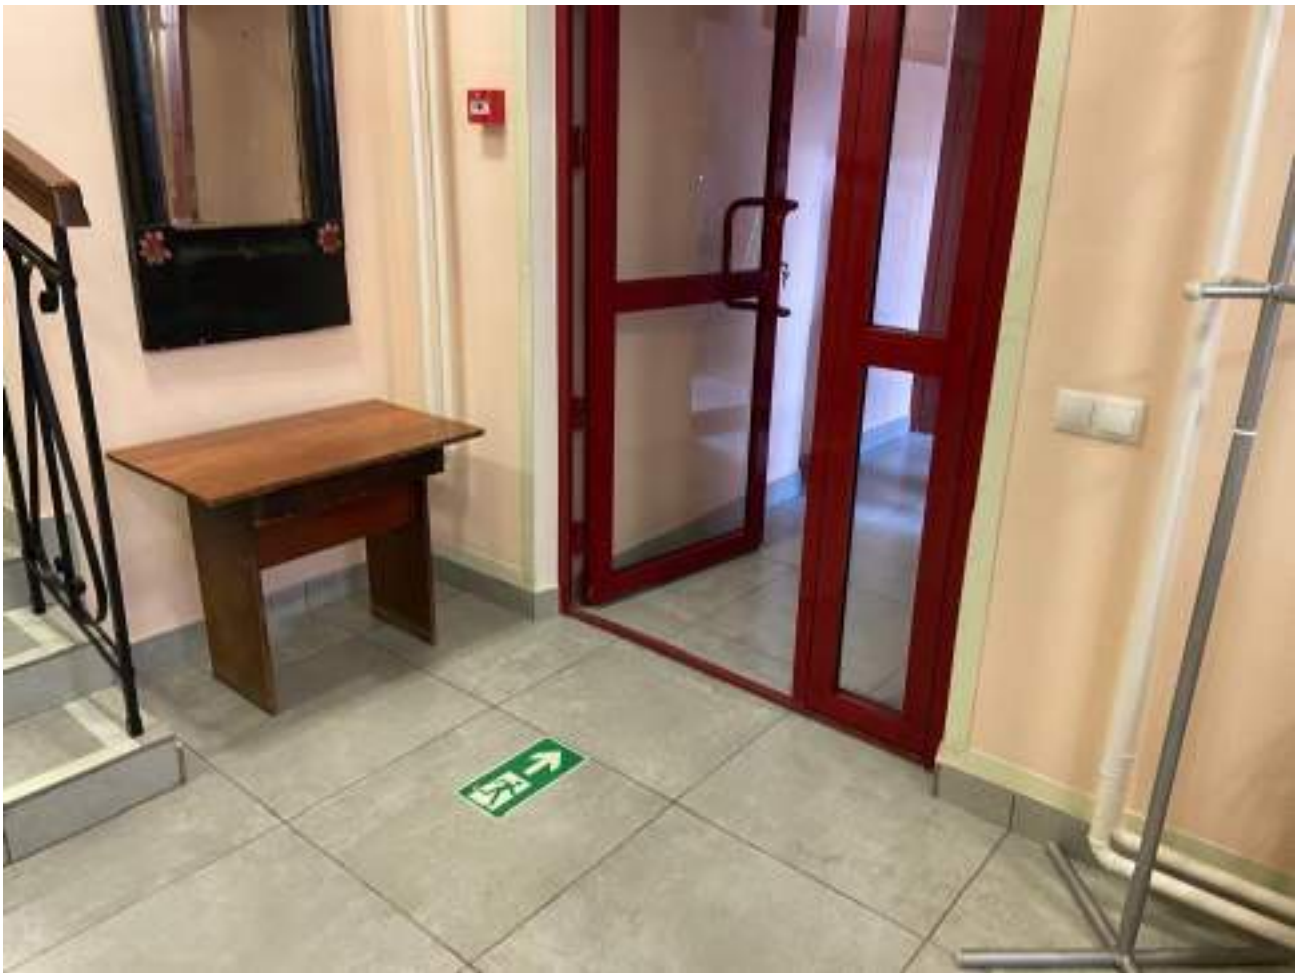
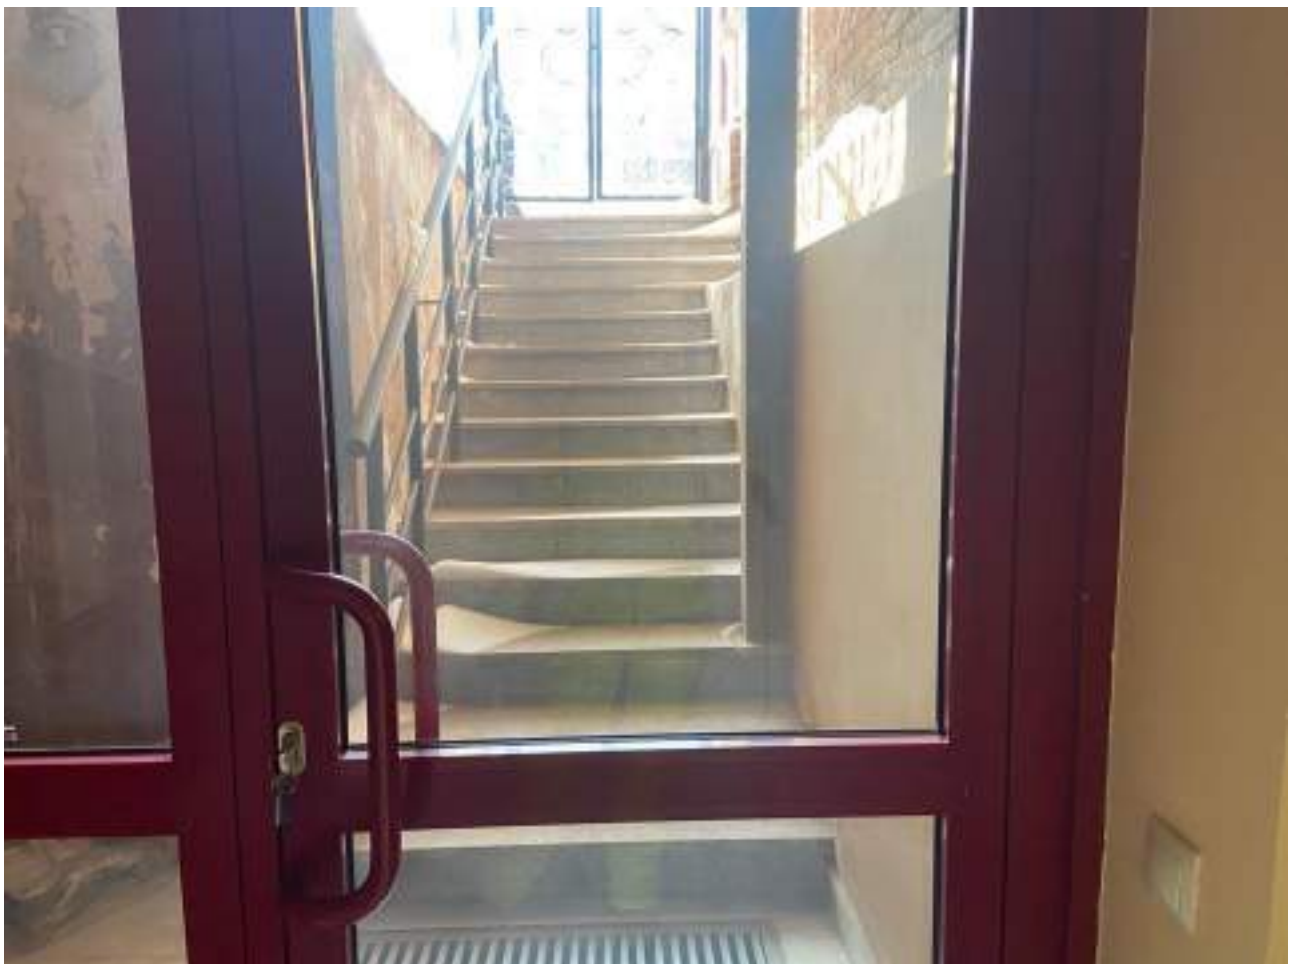
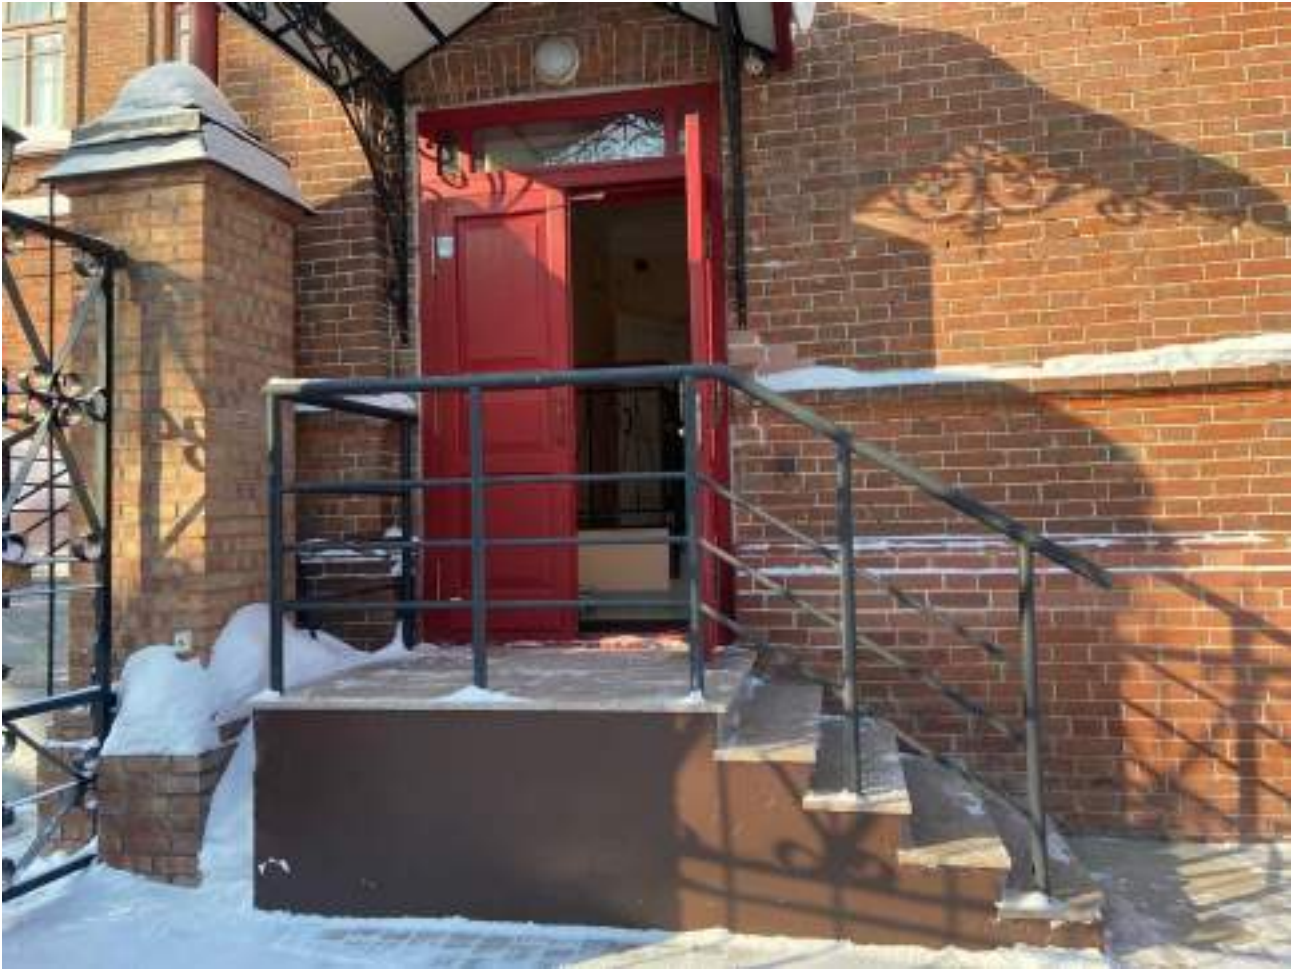
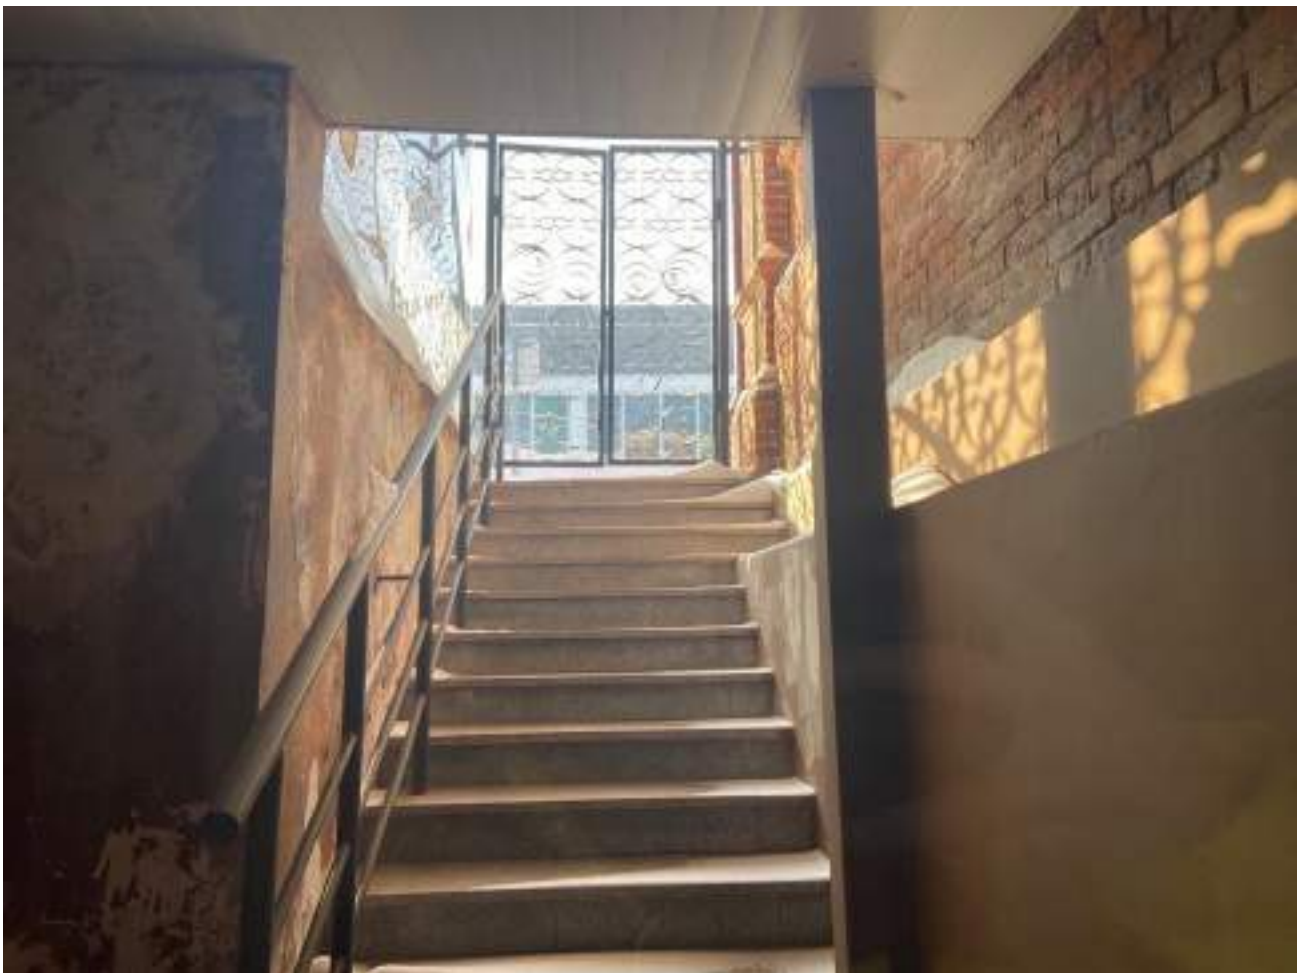
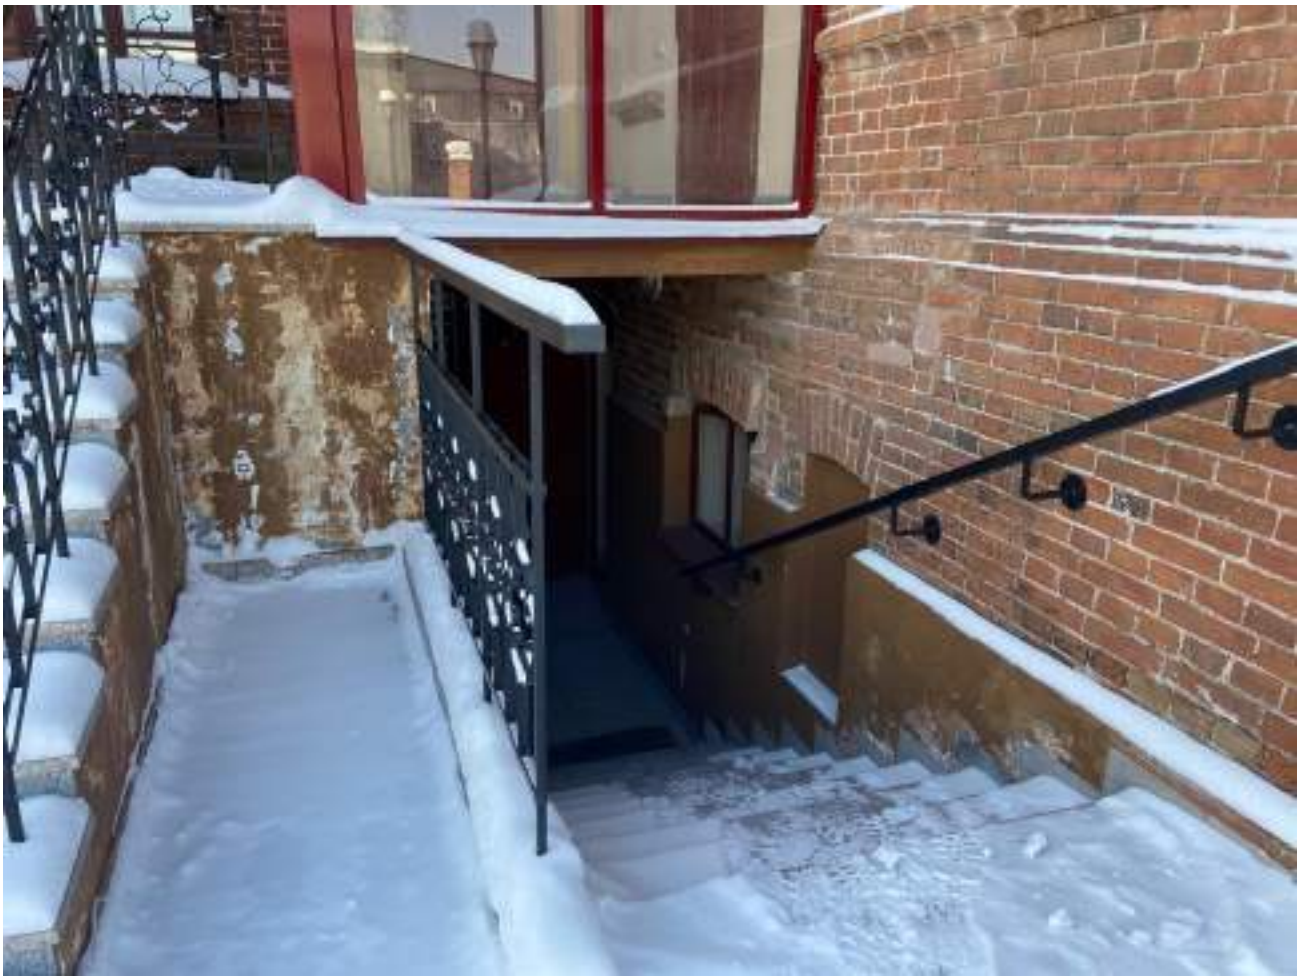
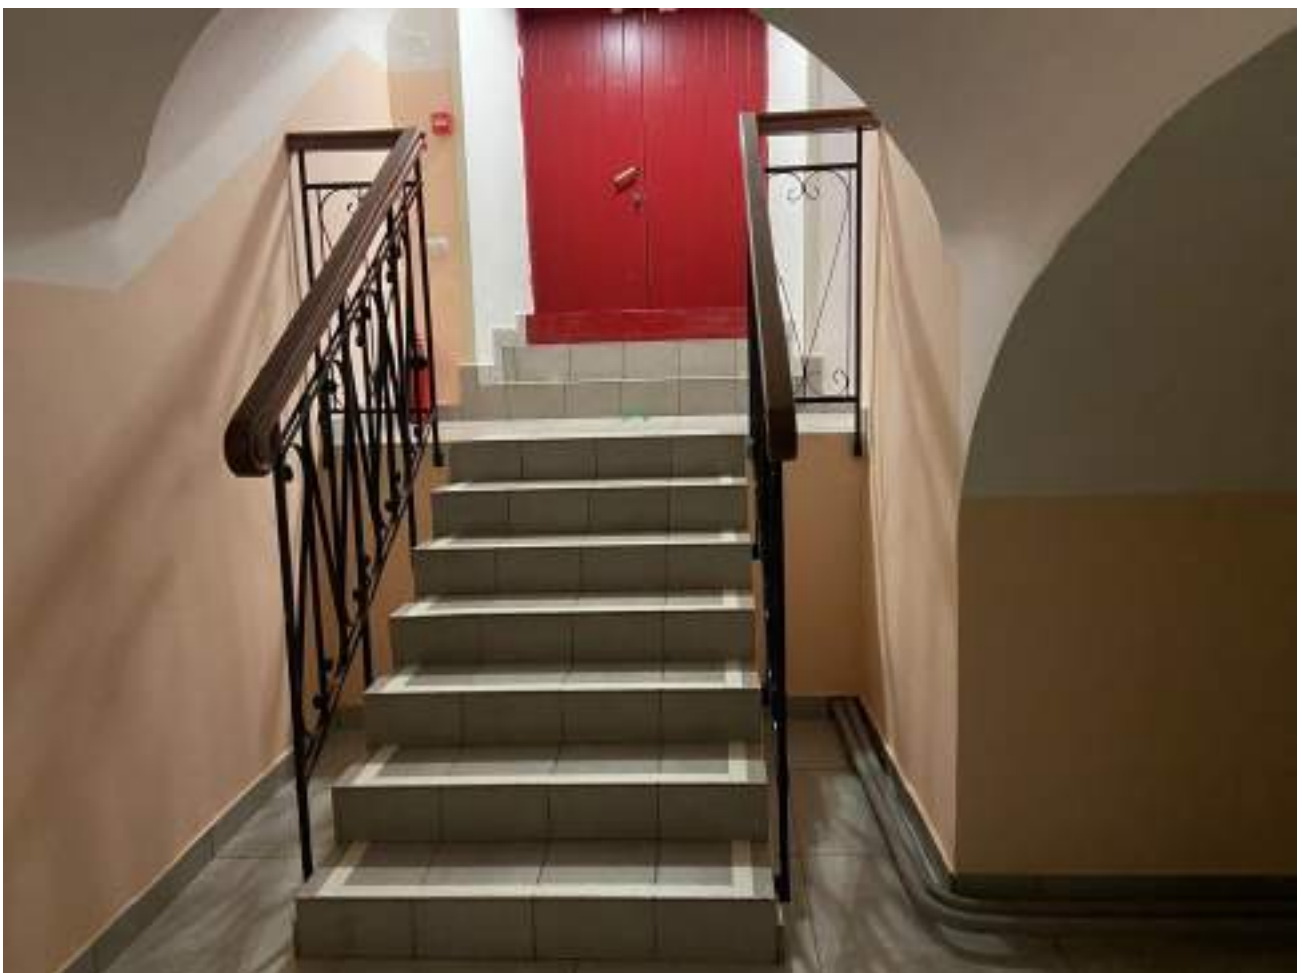
3.6	Пути эвакуации (в т.ч. зоны безопасности)	3.13 - 3.18	<p>1. Дверной порог больше 0.014м (СП 59.13330.2016 п. 6.1.5)</p> <p>2. На проступях краевых ступеней нанесенная маркировка не соответствует требованиям (СП 59.13330.2016 п. 6.2.8)</p> <p>3. Отсутствуют нормативные поручни на лестничном марше (СП 59.13330.2016 п. 6.2.11)</p>	<p>Все</p> <p>1. Необходимо устранить порог</p> <p>2. Необходимо нанести одну или несколько противоскользящих полос, контрастных с поверхностью ступени, шириной 0.08-0.1м. Расстояние между краем контрастной полосы и краем проступи ступени - от 0,03 до 0,04 м.</p> <p>3. Вдоль обеих сторон всех пандусов и открытых лестниц, а также у всех перепадов высот горизонтальных поверхностей более 0,45 м необходимо устанавливать ограждения с поручнями. Поручни следует располагать на высоте 0,9 м (допускается от 0,85 до 0,92 м). Поручень перил с внутренней стороны лестницы должен быть непрерывным по всей ее высоте. Завершающие горизонтальные части поручня должны быть длиннее марша лестницы или наклонной части пандуса на 0,3 м (допускается от 0,27 до 0,33 м) и иметь не травмирующее завершение.</p> <p><b>Пояснение:</b> <i>Все виды работ необходимо согласовывать со службой по государственной охране объектов культурного наследия.</i></p> <p><i>Необходимо предусмотреть обслуживание людей на креслах-колясках на первом этаже, т.к. на втором этаже отсутствуют безопасные зоны в случае экстренной ситуации.</i></p> <p><i>Необходимо предусмотреть эвакуацию для людей на креслах-колясках. Для этого в качестве временного решения эвакуационный выход рекомендуется оборудовать техническими средствами для эвакуации инвалидов на креслах-колясках. Это может быть инвентарный пандус или специальное эвакуационное кресло. Также необходимо в должностных инструкциях прописать обязанности сотрудникам и назначить ответственного человека за эвакуацию МГН.</i></p>	Капитальный ремонт, текущий ремонт

Рисунок 3.13 Пути эвакуации

Рисунок 3.14 Лестничный марш на пути эвакуации

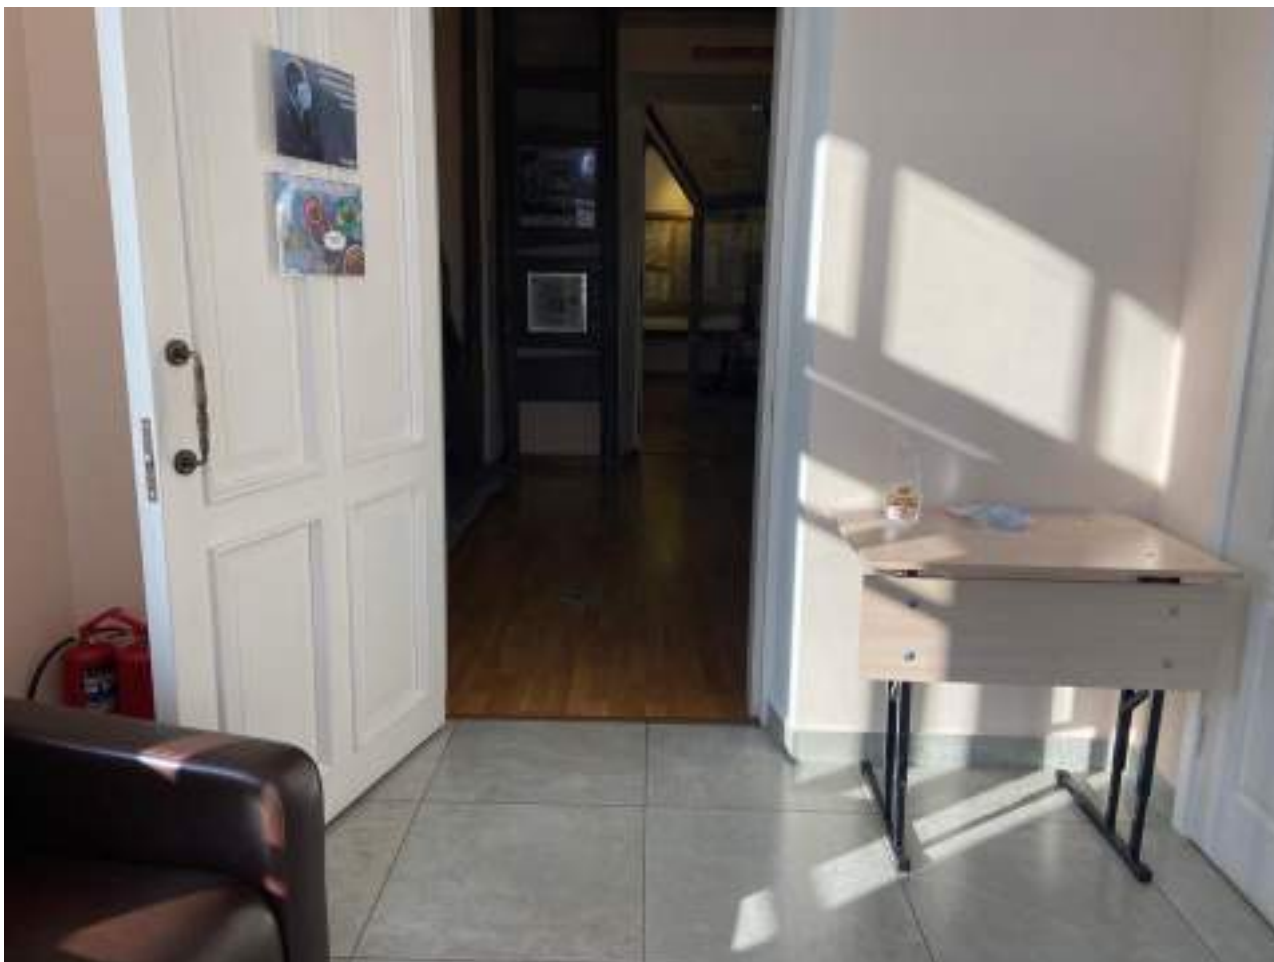
4.1	Кабинетная форма обслуживания	-	Нет	-	-	-
4.2	Зальная форма обслуживания (выставочные залы)	4.1 - 4.8	1. Не обеспечена возможность нахождения кабинета (визуальная, звуковая, тактильная информация) (СП 59.13330.2016 п. 6.5.9) 2. При входе в выставочный зал на первом этаже имеется препятствие в виде ступеней	Все	1. Необходимо установить информирующие тактильные таблички для людей с нарушением зрения рядом с дверью со стороны дверной ручки на высоте 1.2-1.6м: - перед входами во внутренние помещения, в которых оказываются услуги, с указанием номера и назначения помещения. 2. Для преодоления препятствий в виде ступеней организация использует гусеничный лестничный подъемник и оказывается ситуационная помощь сотрудниками учреждения  <i>Пояснение:</i> <i>На объекте имеется специализированное оборудование – аудиогид.</i>  <i>Обслуживание людей на креслах-колясках необходимо предусмотреть на первом этаже. Для этого можно использовать специальное оборудование (интерактивные или печатные носители) для демонстрации экспозиций со второго этажа.</i>	Текущий ремонт, индивидуальное решение

Рисунок 4.4. Вход в выставочный зал на 2 этаже. Ширина дверного проема более 90 см

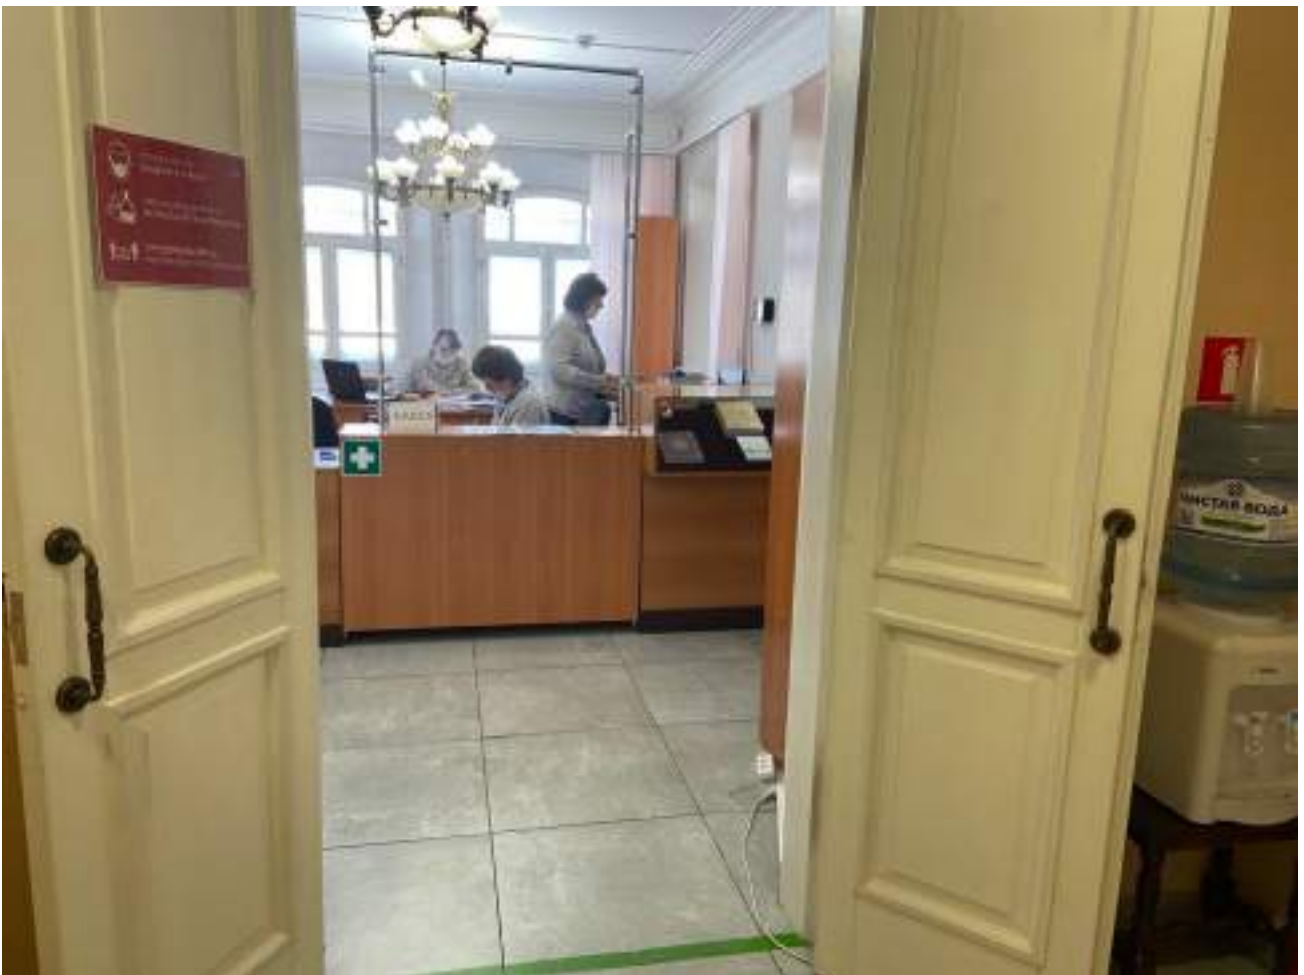
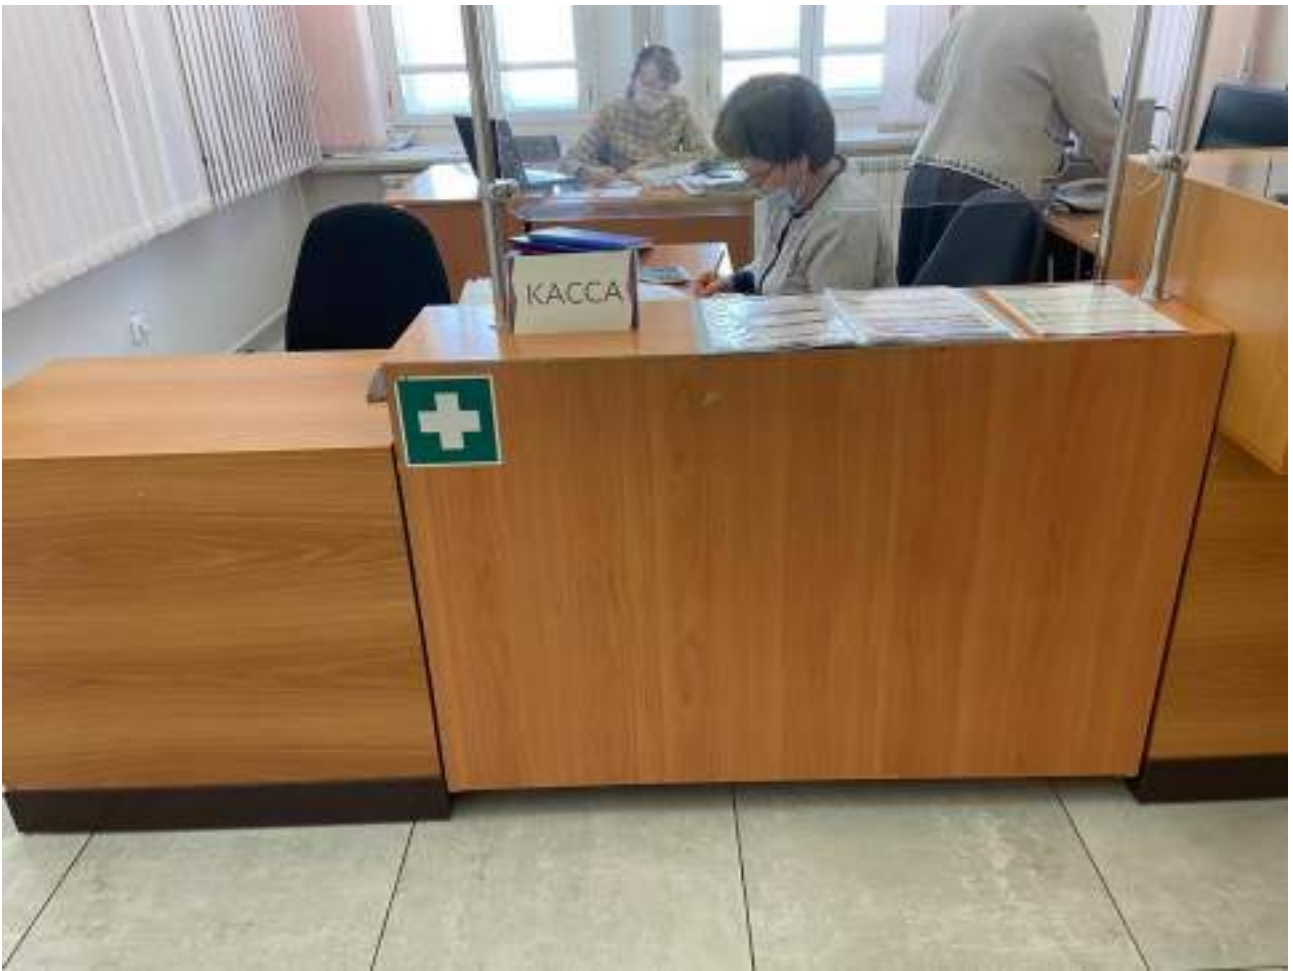
4.3	Прилавочная форма обслуживания (касса)	4.9 - 4.10	1. На стойке обслуживания отсутствует система усиления слышимости (СП 59.13330.2016 п. 8.1.7)	Все	1. Необходимо установить систему усиления слышимости на стойке обслуживания	Текущий ремонт

Рисунок 4.9 Касса

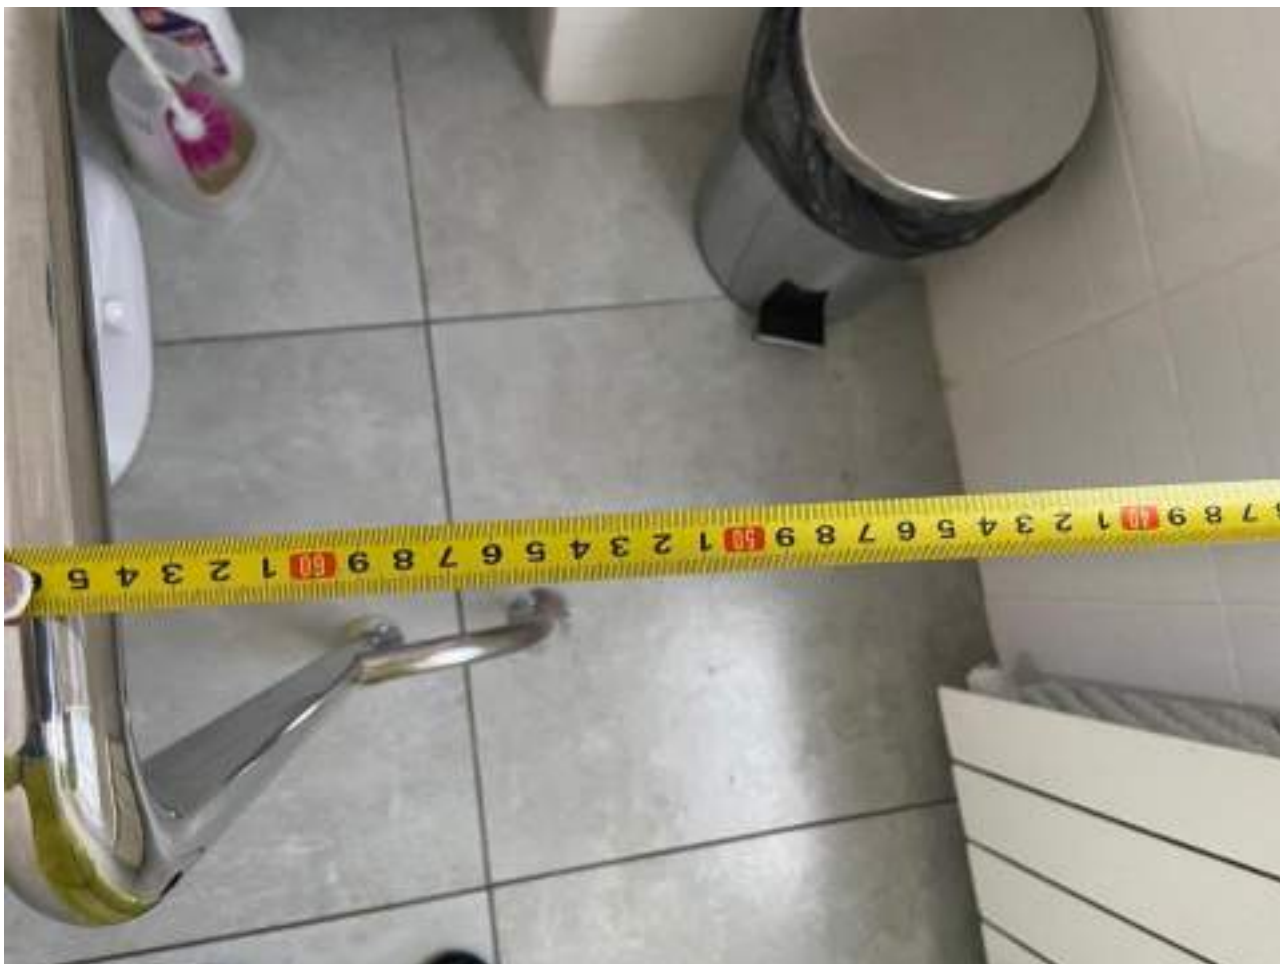
5.1	Туалетная комната	5.1 - 5.8	<p>1. Сбоку от унитаза не предусмотрено пространство для размещения кресла-коляски (СП 59.13330.2016 п. 6.3.3)</p> <p>2. Установленные унитазы не соответствуют норме. (СП 59.13330.2016 п. 6.3.3)</p> <p>3. Снаружи закрытого помещения над дверью не предусмотрено комбинированное устройство звуковой и визуальной аварийной сигнализации (СП 59.13330.2016 п. 6.5.8)</p> <p>4. Смеситель не соответствует требованиям (СП 59.13330.2016 п. 6.3.9)</p> <p>5. Система двусторонней связи с дежурным расположена в недоступном месте для людей на креслах-колясках</p> <p>6. Установленная раковина ограничивает подъезд людям на креслах-колясках</p> <p>7. Мусорное ведро имеет педаль для нажатия ногой</p> <p>8. Доступный санузел не обозначен знаками доступности (СП 59.13330.2016 п. 6.5.1)</p>	Все	<p>Необходимо произвести перепланировку пространства санузла с заменой и более удобным размещением сантехнического оборудования (сместить унитаз и стационарный поручень вправо):</p> <p>1. Необходимо сбоку от унитаза предусмотреть пространство не менее 0.8 м для размещения кресла-коляски</p> <p>2. Необходима замена унитаза на унитаз, имеющий опору для спины, высота 0.45-0.5 м и длину 0.7 м. Бачок унитаза должен плотно прилегать к стене, чтобы человек при необходимости мог облокотиться на него.</p> <p>3. Необходимо снаружи закрытого помещения над дверью предусмотреть комбинированное устройство звуковой и визуальной аварийной сигнализации, аварийное освещение.</p> <p>4. В доступных кабинках (душевых, ванных) и универсальных кабинках уборных следует применять водопроводные краны с рычажной рукояткой и термостатом, а при возможности - с автоматическими и сенсорными кранами бесконтактного типа.</p> <p>5. Необходимо перенести систему двусторонней связи в доступное место на расстоянии 0,8 м от уровня пола</p> <p>6. Необходимо заменить раковину на подвесную (без тюльпана)</p> <p>7. Рекомендуется заменить мусорное ведро на открытое, либо с вращающейся крышкой</p> <p>8. Необходимо обозначить знаками доступности универсальные уборные кабины</p> <p><b>Пояснение:</b> Все виды работ необходимо согласовывать со службой по</p>	Текущий ремонт

Рисунок 5.2. Сбоку от унитаза отсутствует место для размещения кресло-коляски

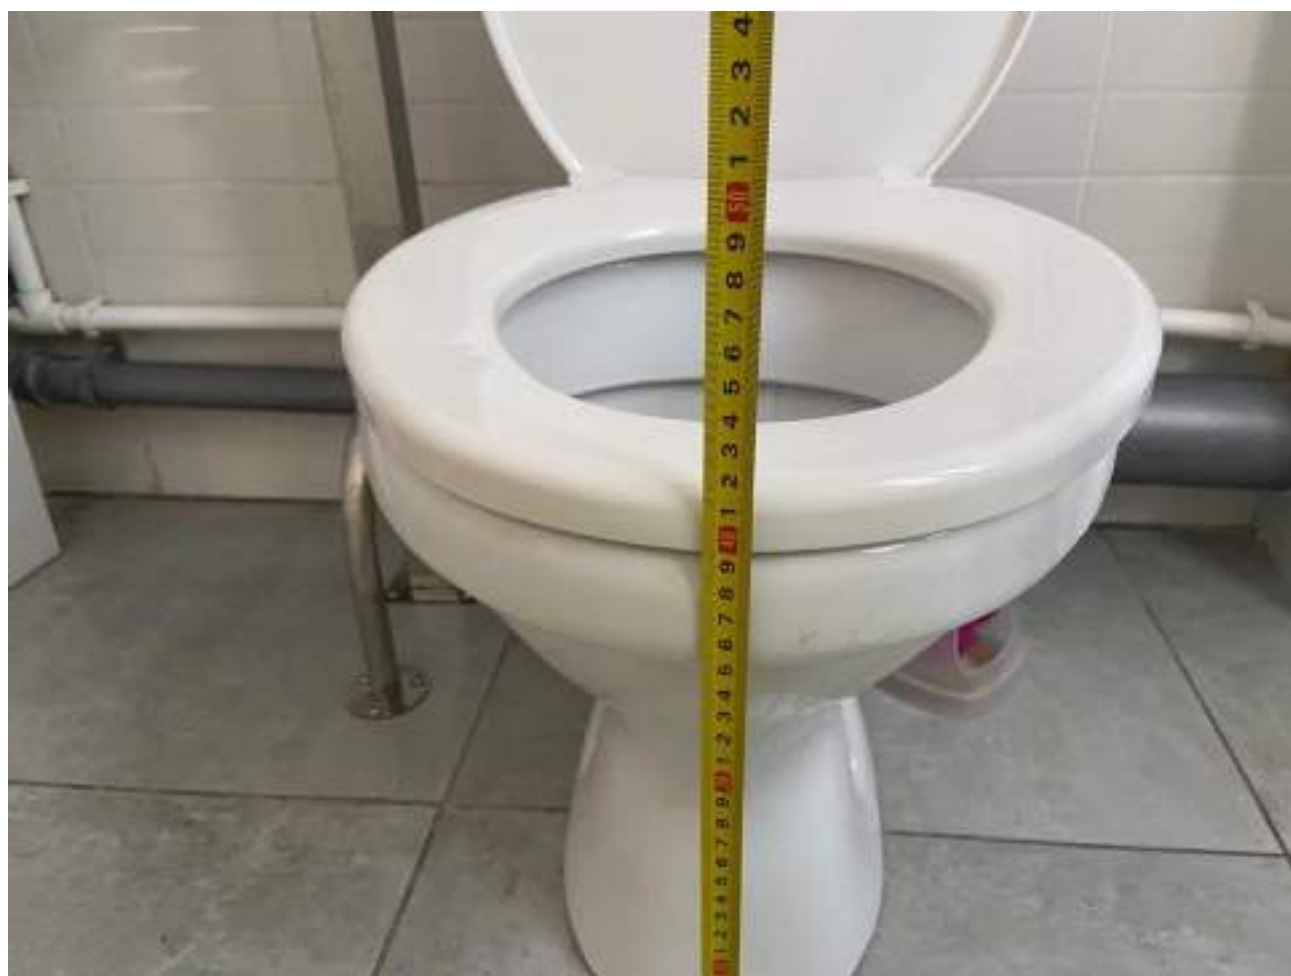
Рисунок 5.5. Высота унитаза не соответствует норме (41 см)

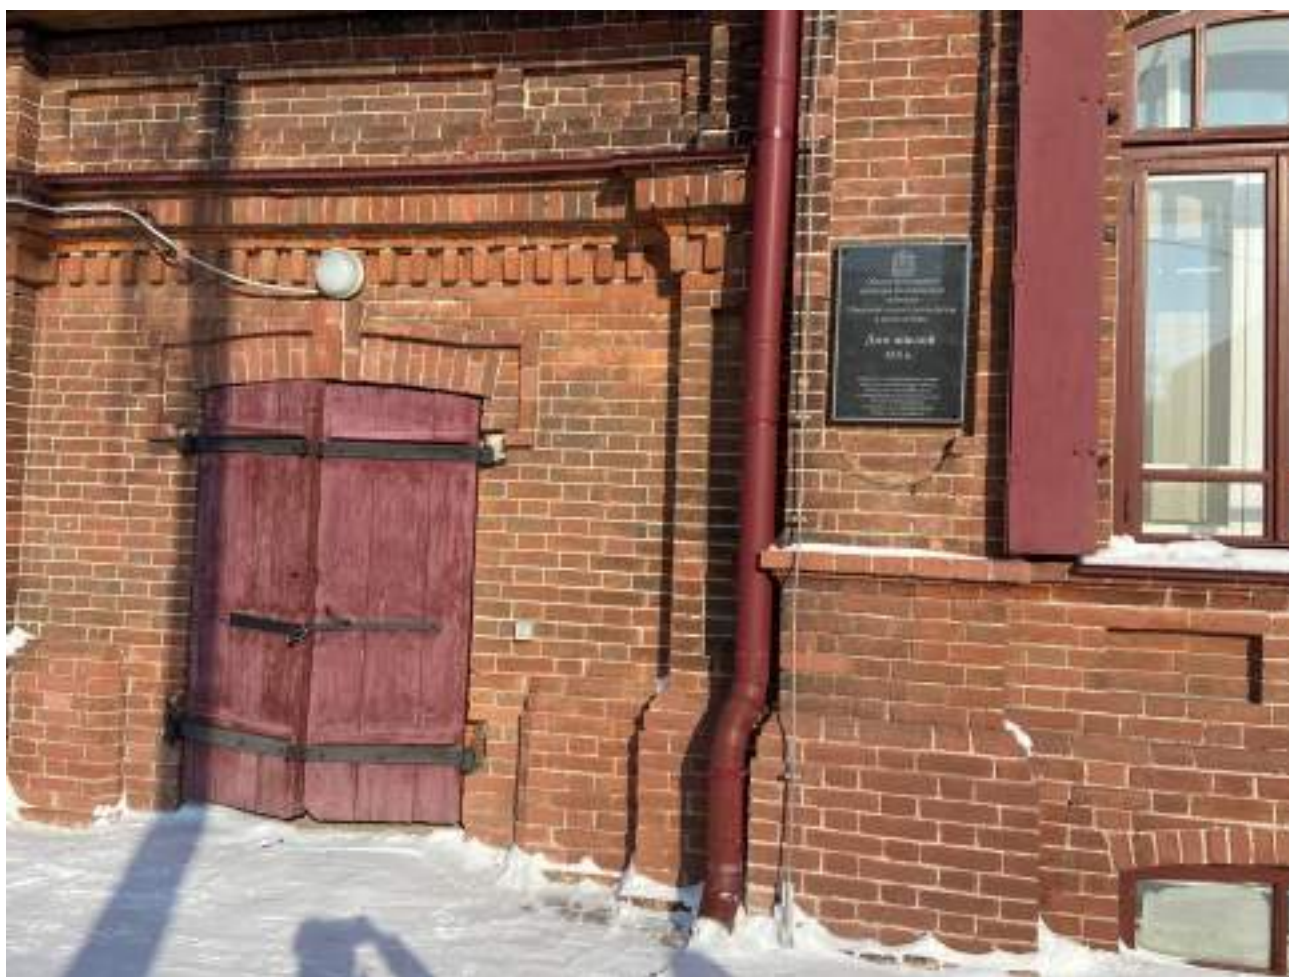
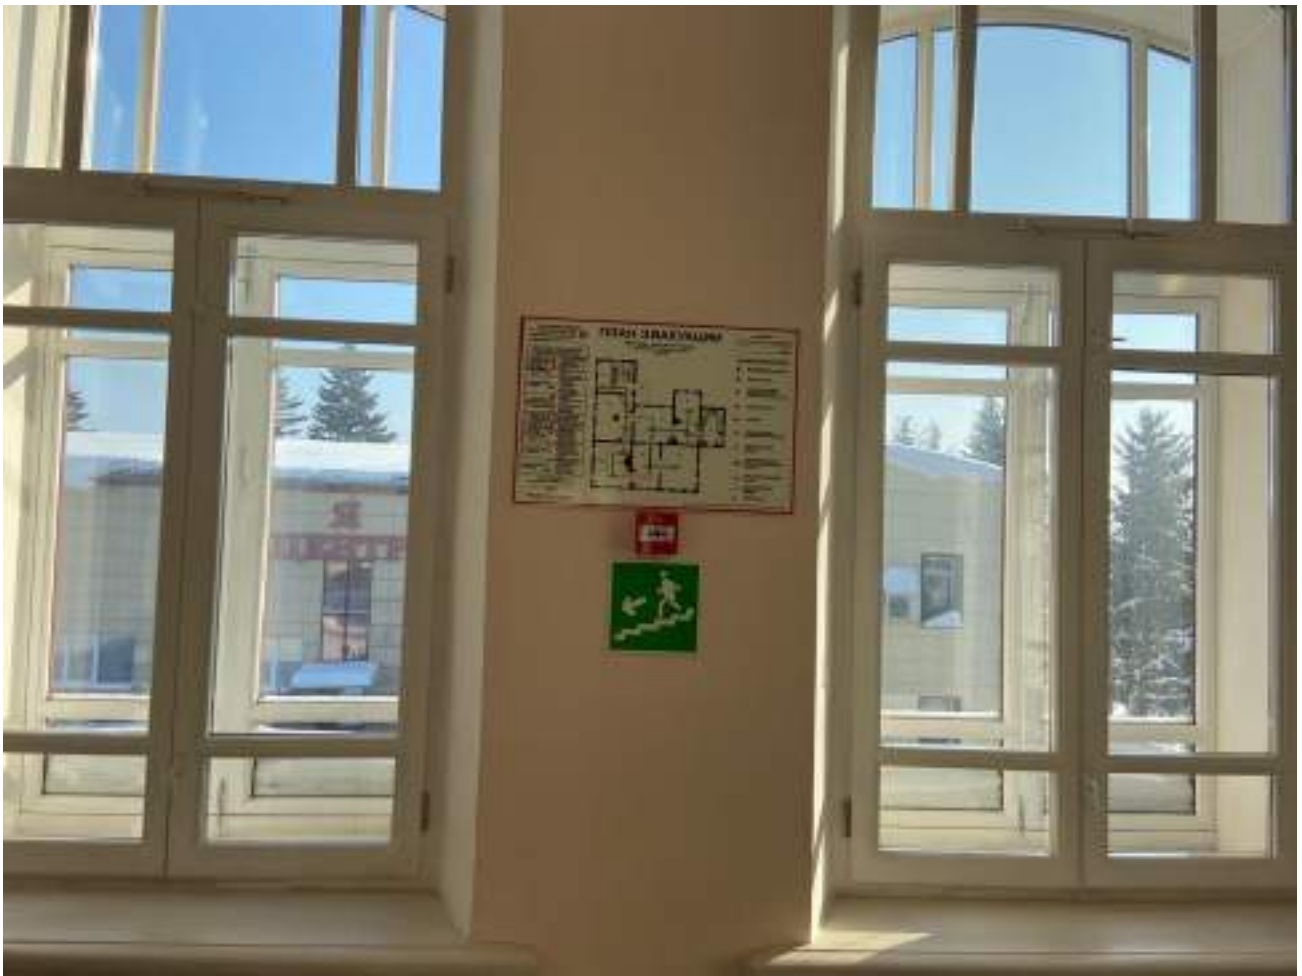
6.1	Визуальные средства	6.1 - 6.2	1. Не идентифицированы с помощью визуальных технических средств информирования, ориентирования следующие элементы: - парковочная зона; - навигация на территории - зоны предоставления услуг для МГН (СП 59.13330.2016 п. 6.5.1)	Все	1. Необходима установка технических средств информирования. Средства информирования, ориентирования и сигнализации, размещаемые в помещениях, должны быть предназначены для пребывания различных категорий инвалидов и МГН, и на путях их движения, должны быть унифицированы и обеспечивать визуальную, звуковую, радио и тактильную информацию и сигнализацию, обеспечивающие указание направления движения, идентификацию мест и возможность получения услуги.  <i><b>Пояснение:</b></i> <i>Необходимо нанести дорожную разметку на парковочное место для МГН, разместить навигацию к доступному входу для людей на креслах-колясках. Также следует обозначить помещения, указать их назначение.</i>  <i>На объекте при входе имеется бегущая строка. Также размещена навигация для эвакуации.</i>	Текущий ремонт

Рисунок 6.1 Информационная табличка с названием учреждения

Рисунок 6.2 План эвакуации
