## Приложение к акту обследования объекта

«Дом Жилой, XIX в.»  
(Красноярский край, г. Енисейск, ул. Ленина, д. 106)

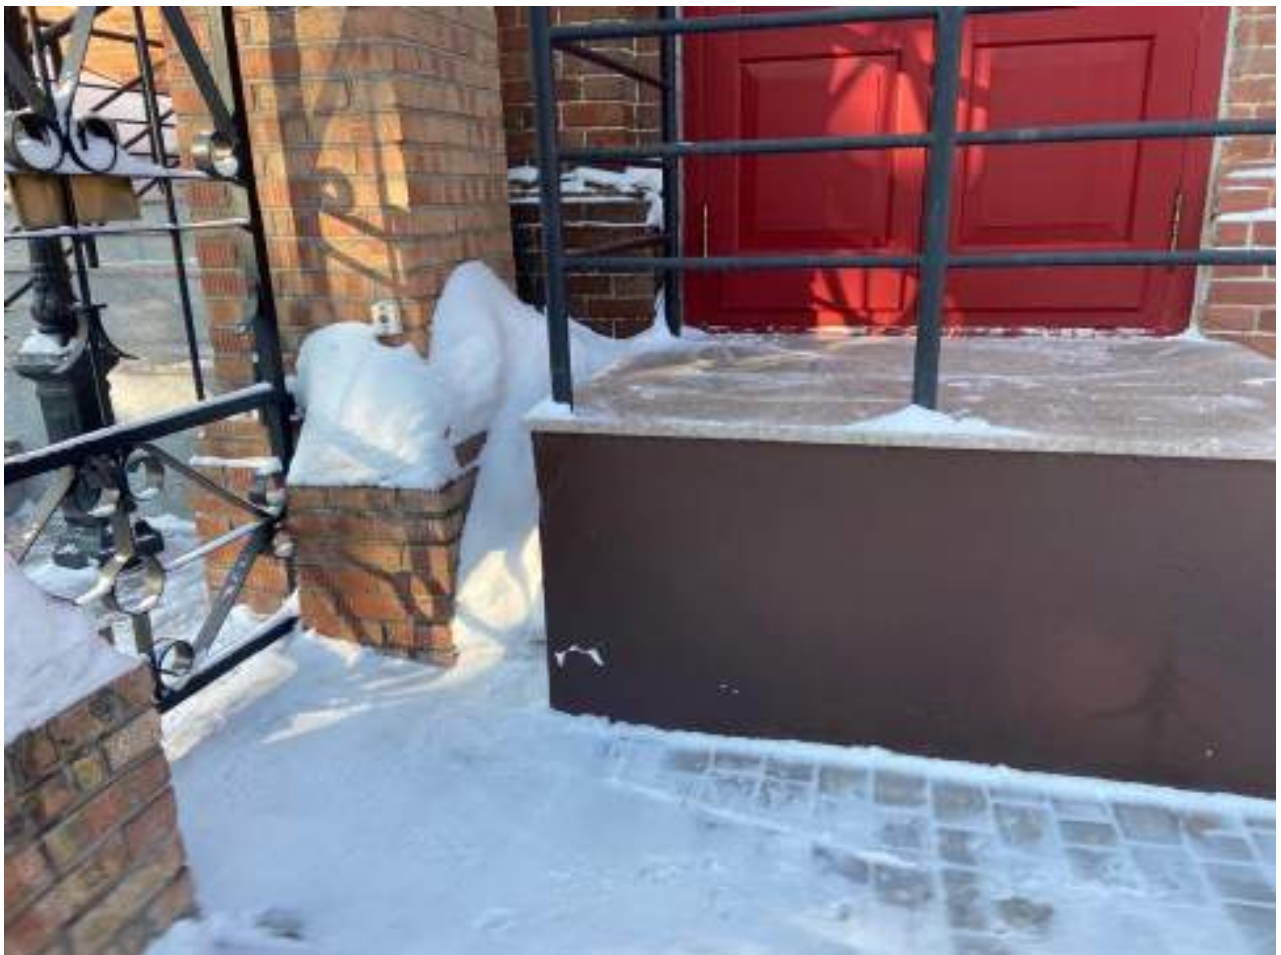
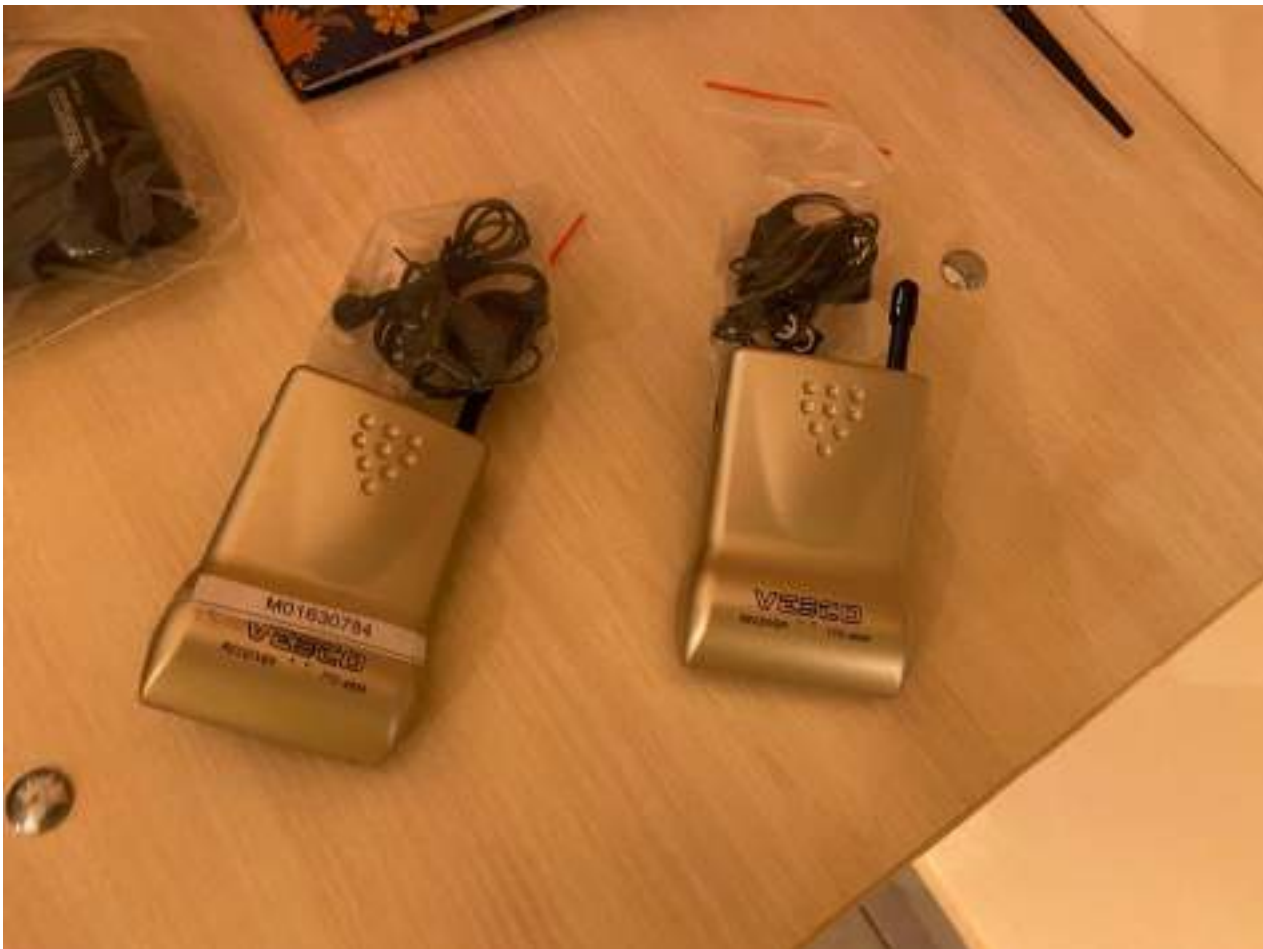
6.2	Акустические средства	6.3 - 6.4	1. Снаружи закрытого помещения над дверью не предусмотрено комбинированное устройство звуковой и визуальной аварийной сигнализации (СП 59.13330.2016 п. 6.5.8) 2. На стойке обслуживания отсутствует система усиления слышимости (СП 59.13330.2016 п. 8.1.7)	Все	1. Необходимо снаружи закрытого помещения над дверью предусмотреть комбинированное устройство звуковой и визуальной аварийной сигнализации, аварийное освещение (санузел для МГН) 2. Необходимо установить систему усиления слышимости на стойке обслуживания  <i><b>Пояснение:</b></i> <i>В кабине санузла имеется система двусторонней связи с дежурным. На входе установлена кнопка вызова помощи.</i> <i>Для слабослышащих и</i>	Текущий ремонт

Рисунок 6.3 Кнопка вызова помощи

Рисунок 6.4 Аудиогид
