Приложение к акту обследования объекта

«Усадьба Баландина, сер. XIX в.» (Пакгауз)
(Красноярский край, г. Енисейск, ул. Ленина, д. 103)

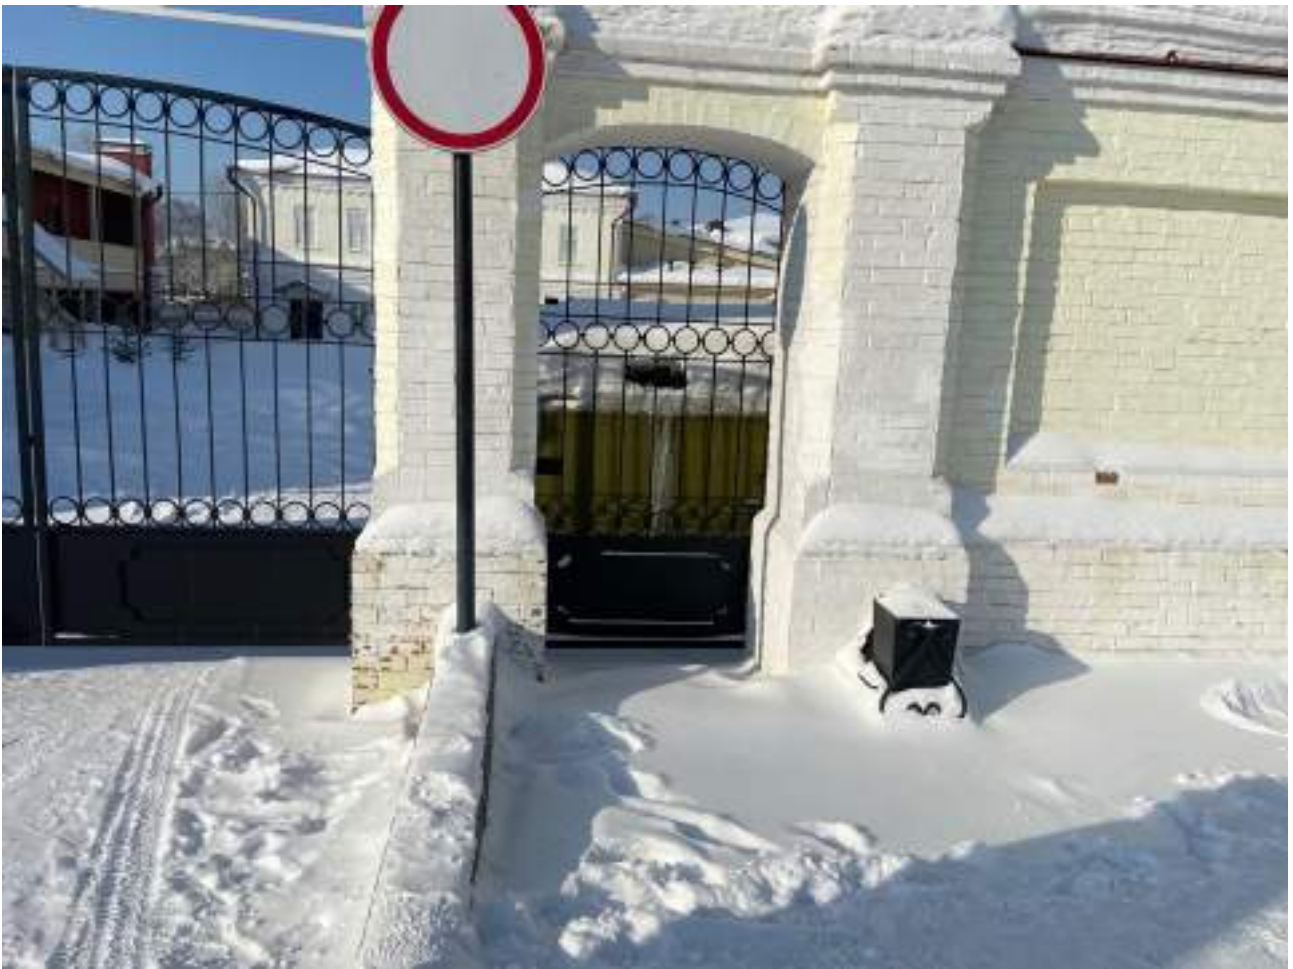
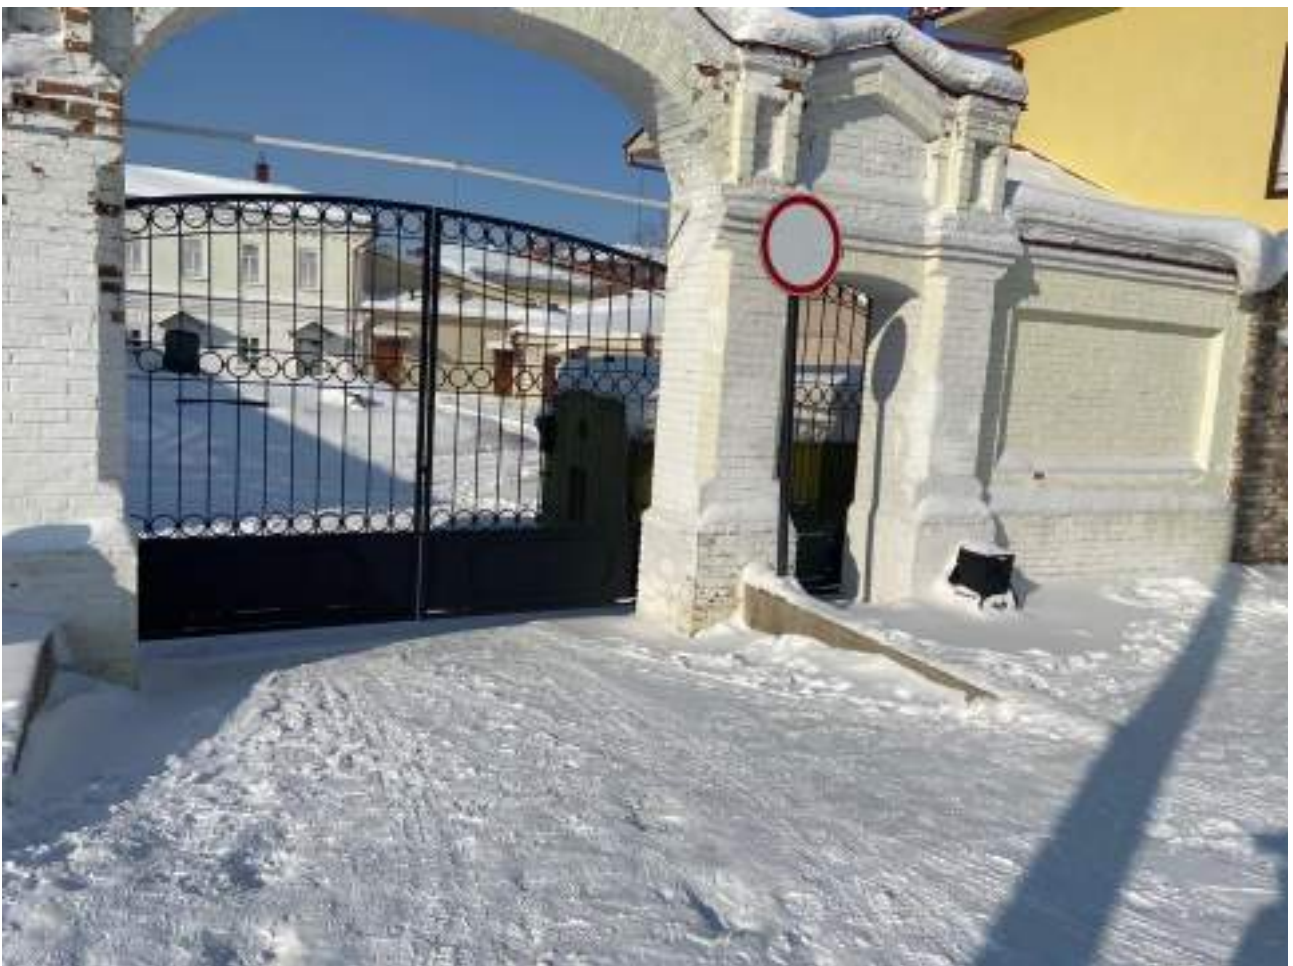
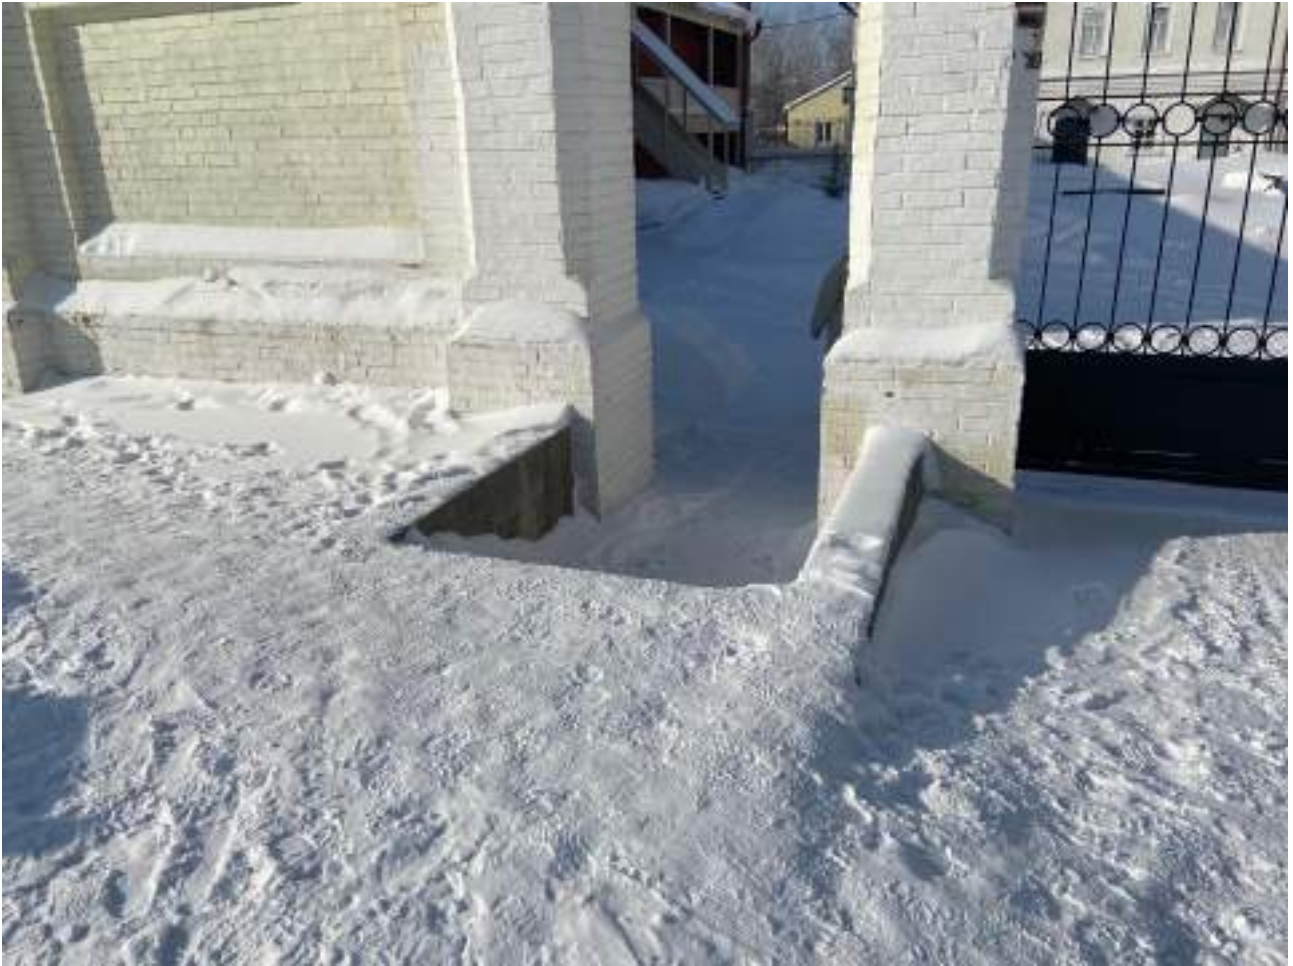
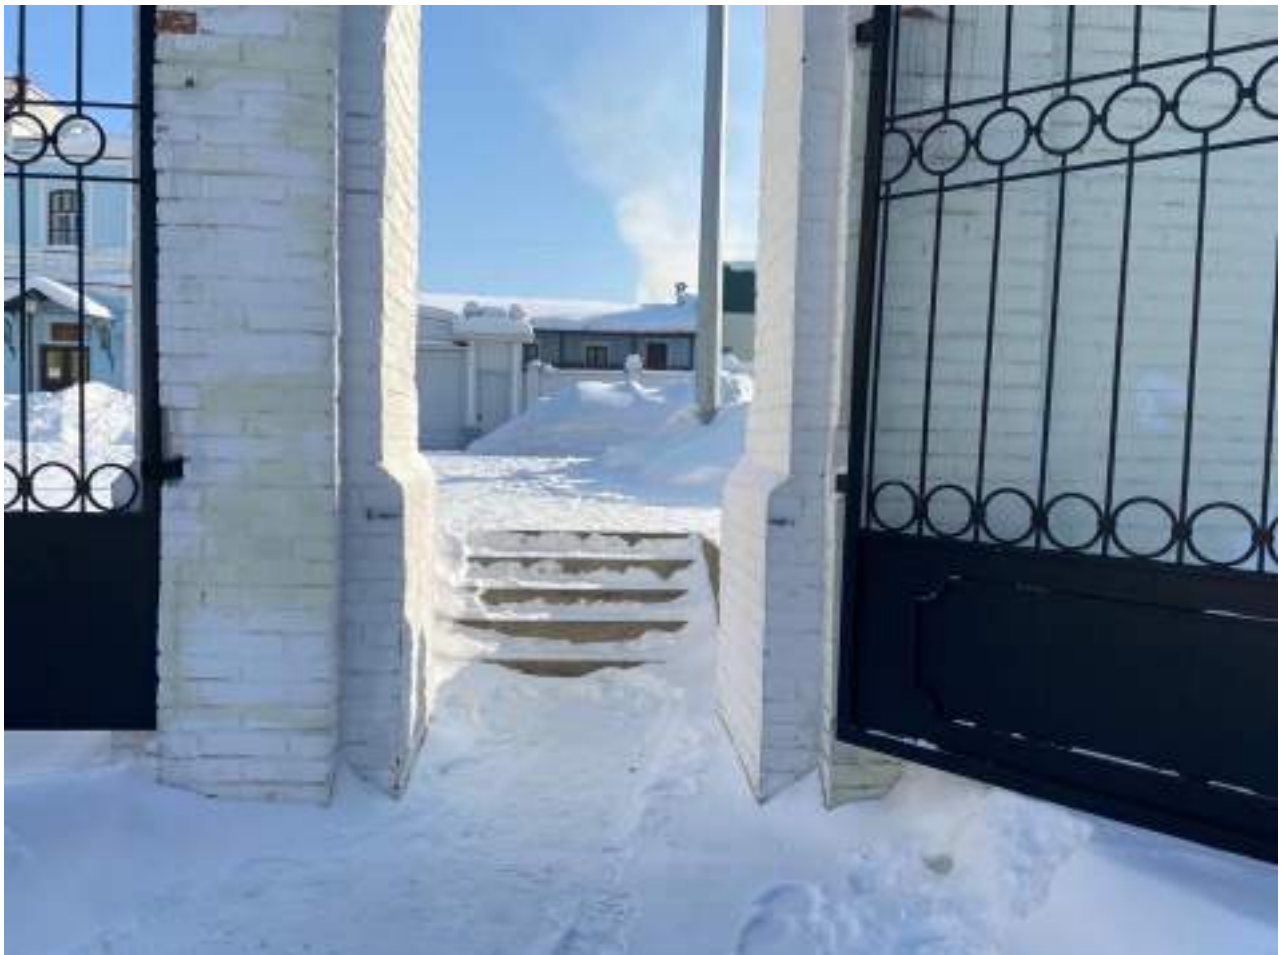
1.1	Вход (входы) на территорию	1.1 - 1.4	<p>1. Вход на территорию не оборудован элементами информации об объекте (СП 59.13330.2016 п. 5.1.1)</p> <p>2. Отсутствуют тактильно-контрастные указатели перед калиткой (СП 59.13330.2016 п. 5.1.10)</p> <p>3. Не обозначены доступные входы на территорию для людей на креслах-колясках (СП 59.13330.2016 п. 5.1.10)</p>	Все	<p>1. Необходимо оборудовать вход на территорию информацией об объекте доступной для всех категорий МГН.</p> <p>2. Необходимо разместить тактильно-контрастные указатели на расстоянии 0.8-0.9 метра (если дверь открывается на себя) и на расстоянии 0,3 метра (если дверь открывается от себя). Глубина предупреждающего указателя должна быть в пределах 0,5 - 0,6 м и входить в общее нормируемое расстояние до препятствия. Указатели должны иметь высоту рифов 5 мм.</p> <p>3. Необходимо обозначить входы и выходы доступные для МГН знаком доступности (заезд возможен через центральные ворота). Рекомендуется разместить информационную табличку и/или кнопку вызова помощи при входе на территорию, чтобы сотрудник учреждения вышел и открыл ворота, либо открыть одну створку ворот, чтобы посетитель самостоятельно смог попасть на территорию объекта.</p> <p>Пояснение: Необходимо разместить тактильную табличку со шрифтом Брайля с названием учреждения при входе на территорию.</p> <p><i>Здание относится к объектам культурного наследия. В связи с этим по согласованию с ККО ВОС размещать тактильные напольные указатели на улице перед входом на территорию не требуется.</i></p> <p><i>Все остальные виды работ необходимо согласовывать со службой по государственной</i></p>	Текущий ремонт, индивидуальное решение

<p>охране объектов культурного наследия.</p> <p><i>До момента проведения ремонтных работ может оказываться ситуационная помощь сотрудниками учреждения. Для этого необходимо перед входом установить кнопку вызова помощи и/или информационную табличку с номером телефона сотрудника для оказания ситуационной помощи в доступном месте для людей на креслах-колясках. Информацию об оказании ситуационной помощи можно разместить на официальном сайте организации и других источниках.</i></p>

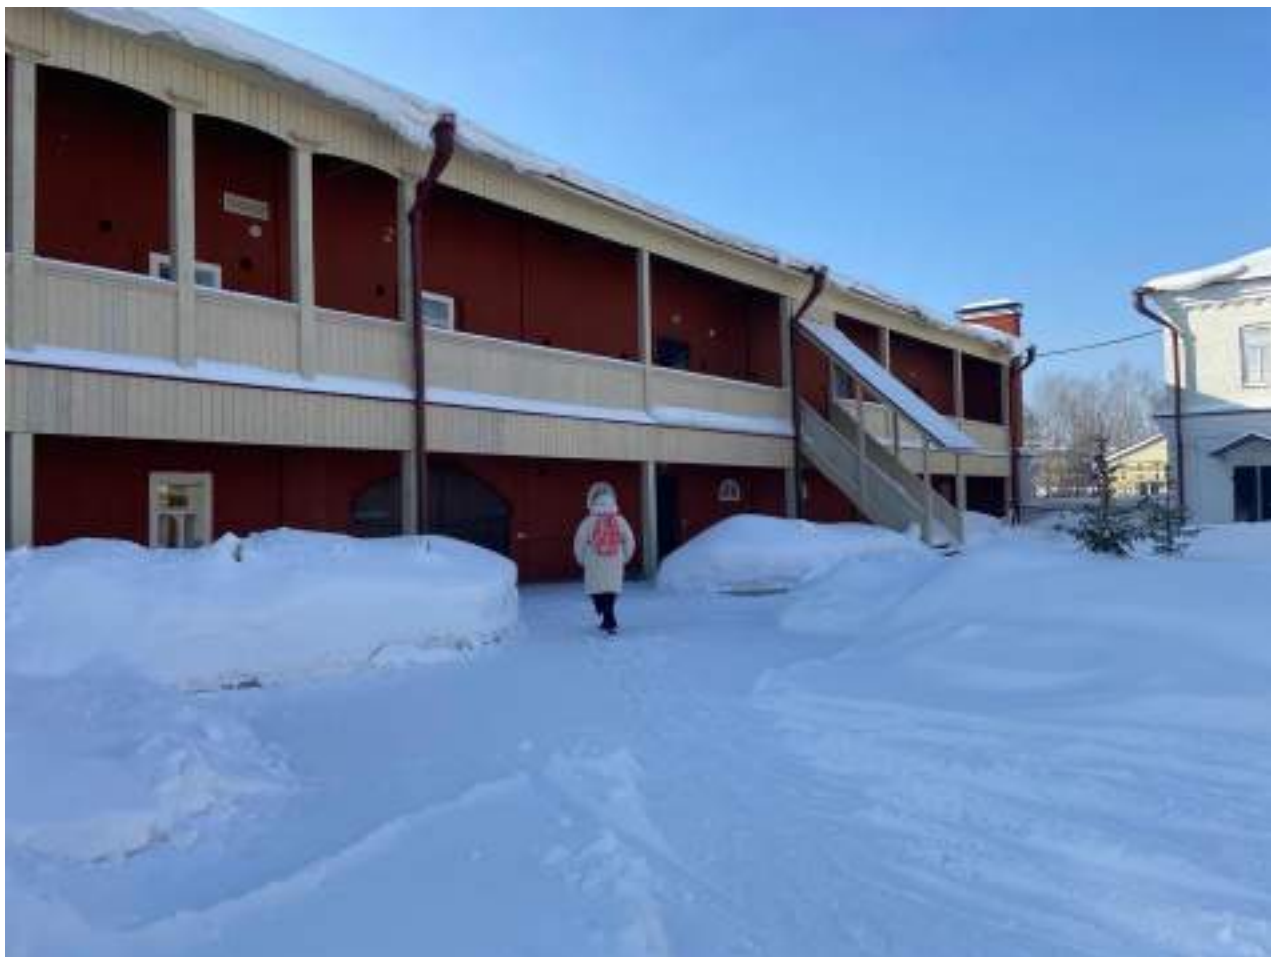
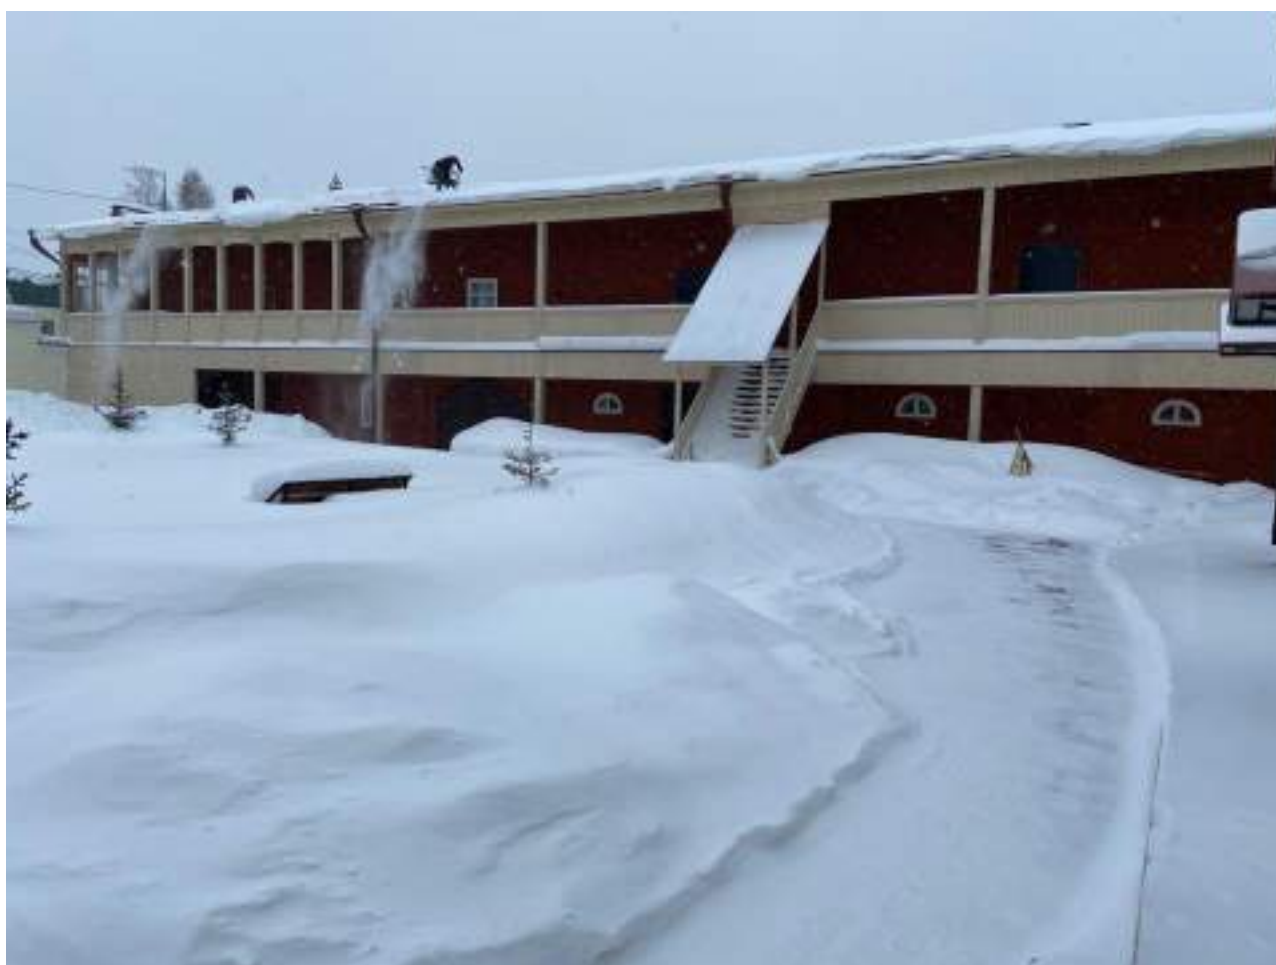
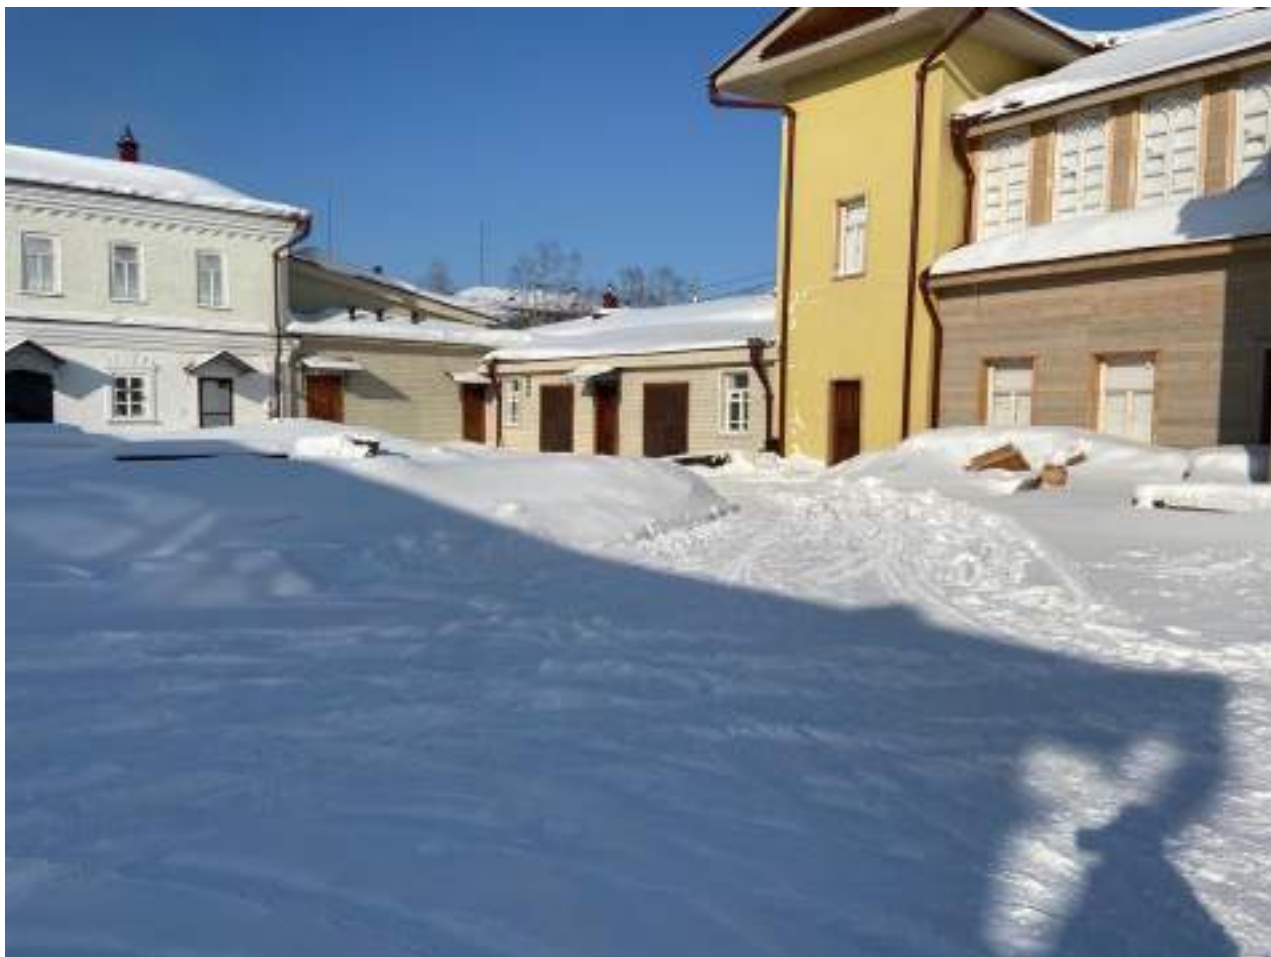
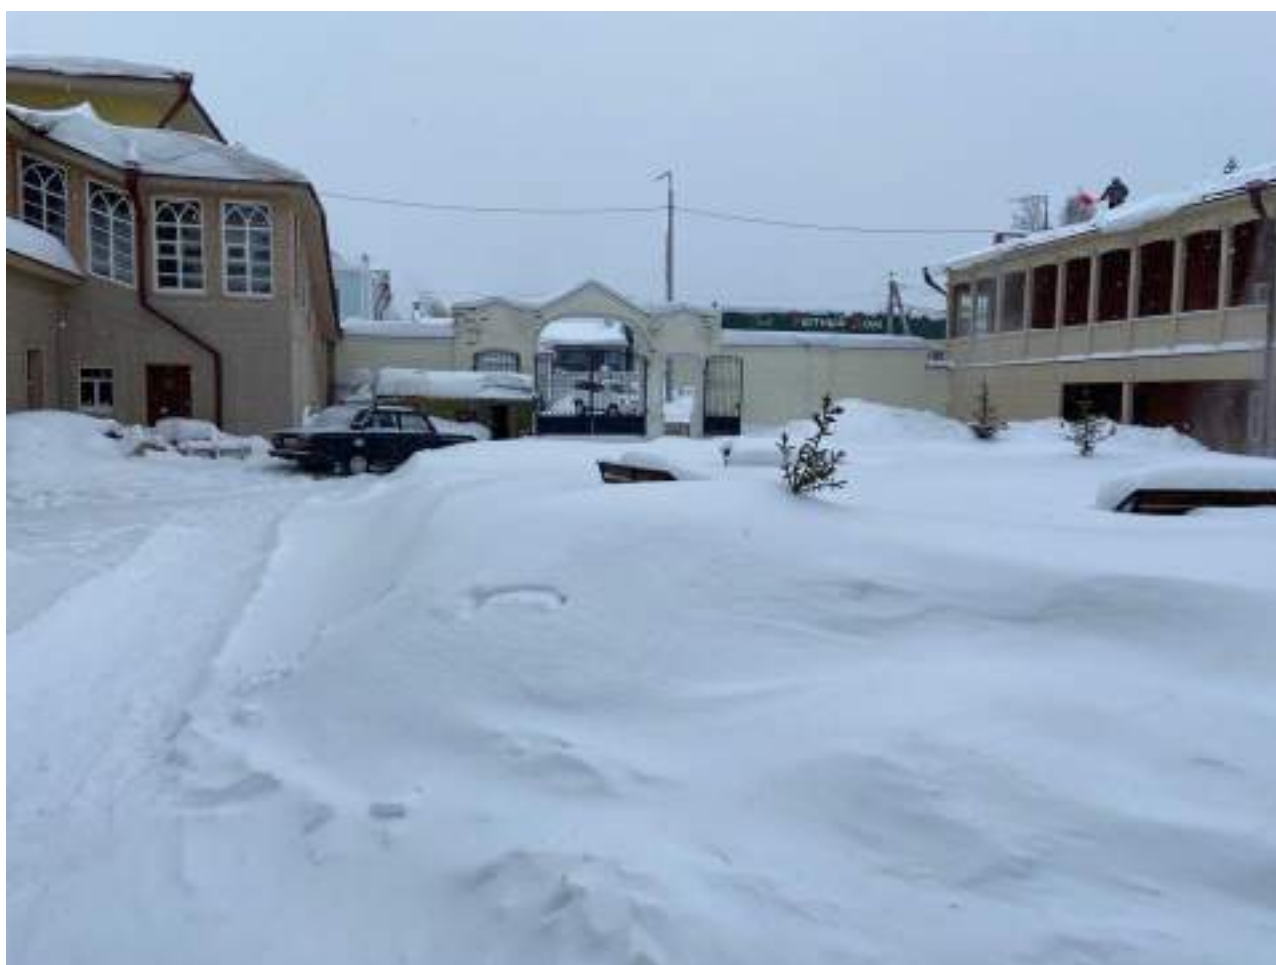
1.2	Путь (пути) движения на территории	1.5 - 1.8	1. Отсутствует навигация направления движения к доступному входу (СП 59.13330.2016 п. 5.1.10)	Все	1. Необходимо разместить навигацию и обозначить входы и выходы доступные для МГН знаком доступности	Текущий ремонт

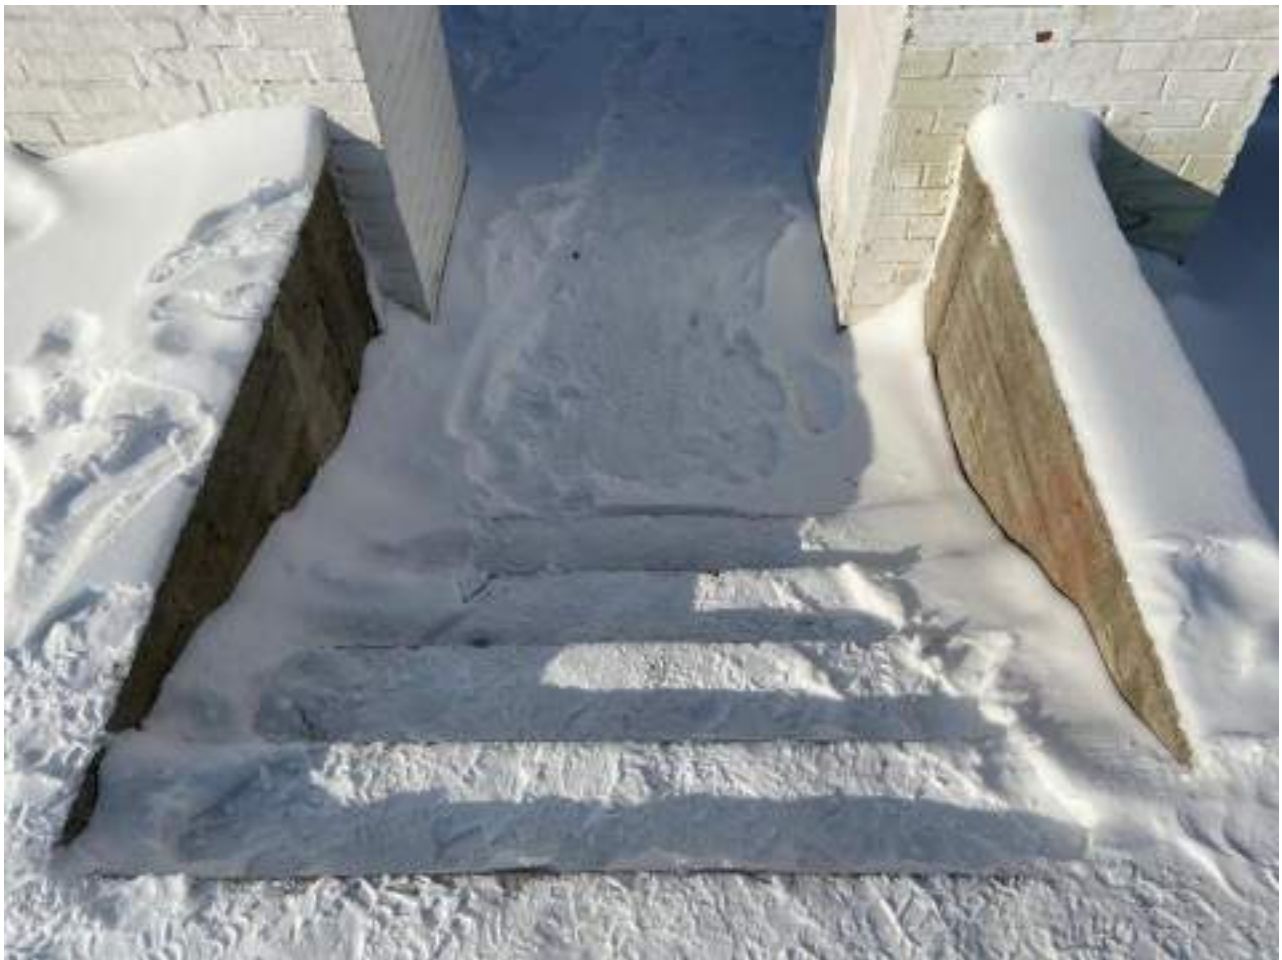
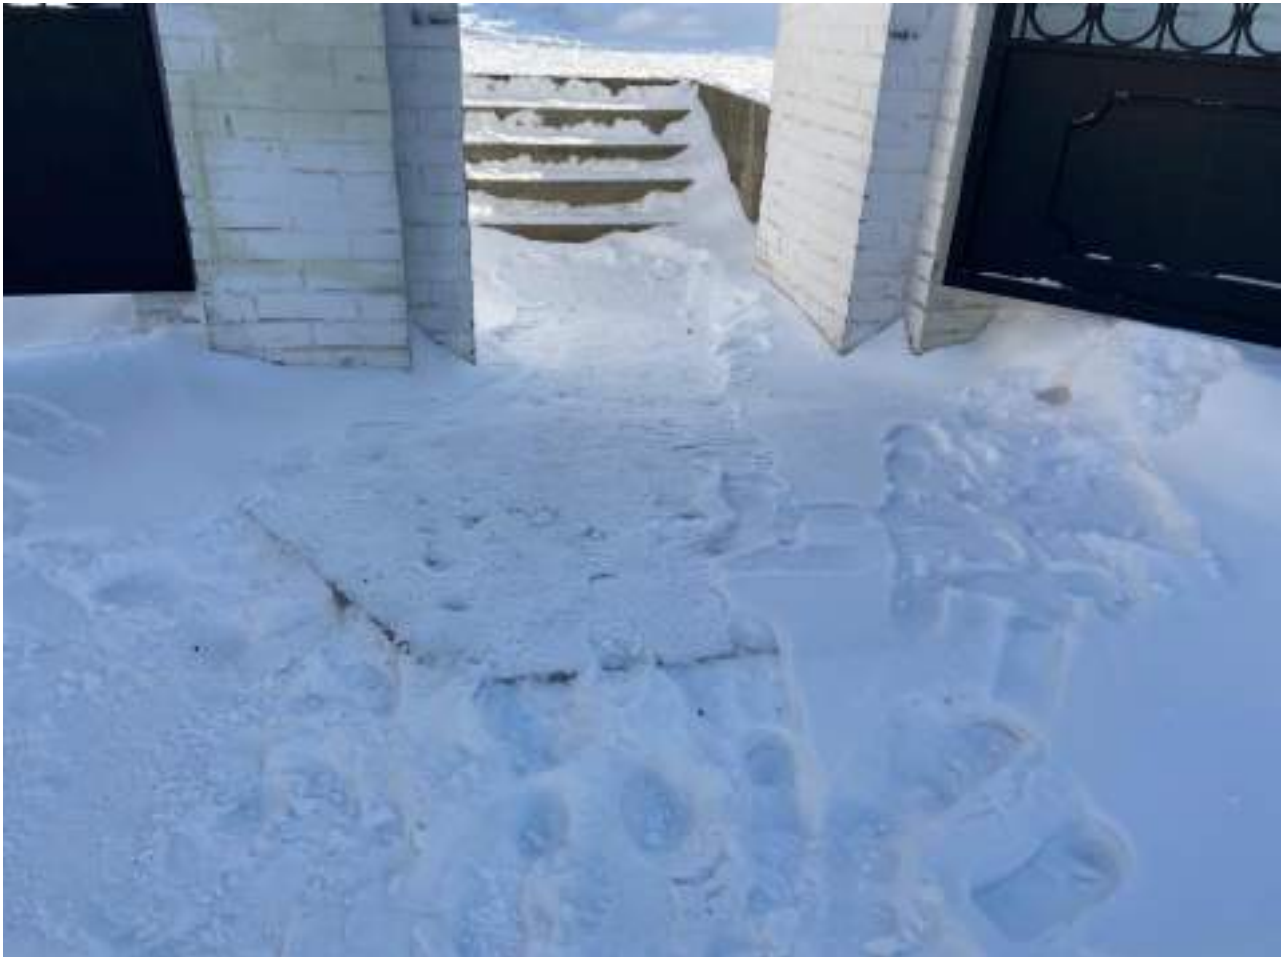
1.3	Лестница	1.3, 1.4, 1.9 - 1.10	<p>1. На краевых ступенях лестничных маршей отсутствует одна или несколько полос, контрастных поверхности, с шириной 8-10 см (СП 59.13330.2016 п. 5.1.12)</p> <p>2. До лестницы не обустроены предупреждающие тактильно-контрастные указатели длиной 0.5-0.6 метра на расстоянии 0.3 метра от внешнего края проступи (СП 59.13330.2016 п. 5.1.12)</p>	ОС	<p>1. Необходимо нанести одну или несколько полос на краевые ступени лестничных маршей с шириной 8-10 см. Необходимо выдержать расстояние между контрастной полосой и краем проступи от 0.03 до 0.04 м</p> <p>2. Необходимо перед лестницей обустроить предупреждающие тактильно-контрастные указатели глубиной 0.5-0.6 метра на расстоянии 0.3 метра от внешнего края проступи</p> <p>Пояснение: <i>Здание относится к объектам культурного наследия. В связи с этим по согласованию с ККО ВОС размещение тактильных напольных указателей на улице перед лестничным маршем на данный период времени не требуется.</i></p> <p><i>Все виды работ необходимо согласовывать со службой по государственной охране объектов культурного наследия.</i></p>	Текущий ремонт, индивидуальное решение

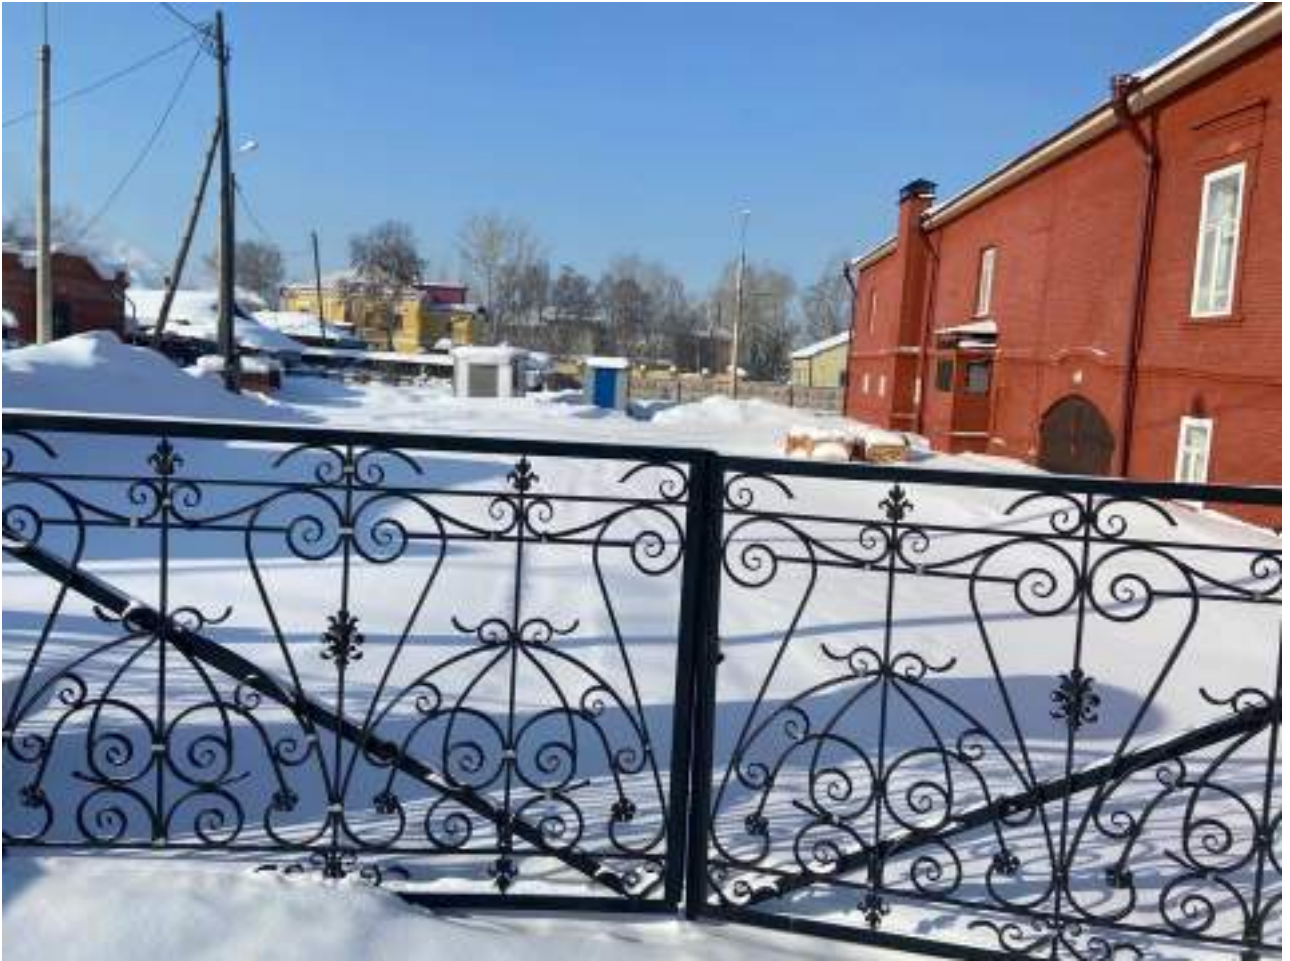
Рисунок 1.11 Парковочная зона

1.5	Автостоянка и парковка	1.11	1. Нет выделенных мест для парковки инвалидов (СП 59.13330.2016 п. 5.2.1) 2. Место стоянки не оборудовано знаками, отсутствует дорожная разметка. (СП 59.13330.2016 п. 5.2.1)	Все	1. На стоянке (парковке) транспортных средств личного пользования, расположенной на участке около здания организации, следует выделять 10% машино-мест для людей с инвалидностью. 2. Выделяемое машино-место должно обозначаться дорожной разметкой и, кроме того, на участке около здания - дорожными знаками, выполняемым на вертикальной поверхности (стене, стойке и т.п.) на высоте от 1,5 до 2,0 м (знак «Парковка» и табличка «Инвалид»). Разметку места для стоянки (парковки) транспортных средств инвалида на кресле-коляске следует предусматривать размерами 6,0 х 3,6 м, что дает возможность создать безопасную зону сбоку и сзади машины.	Текущий ремонт
-----	------------------------	------	--	-----	--	----------------

На открытых стоянках автомобилей около предприятий должны быть выделены места для личных автотранспортных средств инвалидов - до 10%, но не менее 1 места. Эта норма установлена Законом «О социальной защите инвалидов в Российской Федерации». Парковочные места для инвалидов должны быть организованы как можно ближе, но не далее 50 м от входа, учитывая то, что люди с нарушением опорно-двигательного аппарата передвигаются медленнее и затрачивают на передвижение значительные усилия. Для посадки и высадки из машины инвалида на кресле-коляске требуется расширенный проход между машинами. Габариты специализированных расширенных машино-мест для транспортных средств инвалидов составляют не менее 6,0 х 3,6 м, что дает возможность создать безопасную зону сбоку и сзади машины.

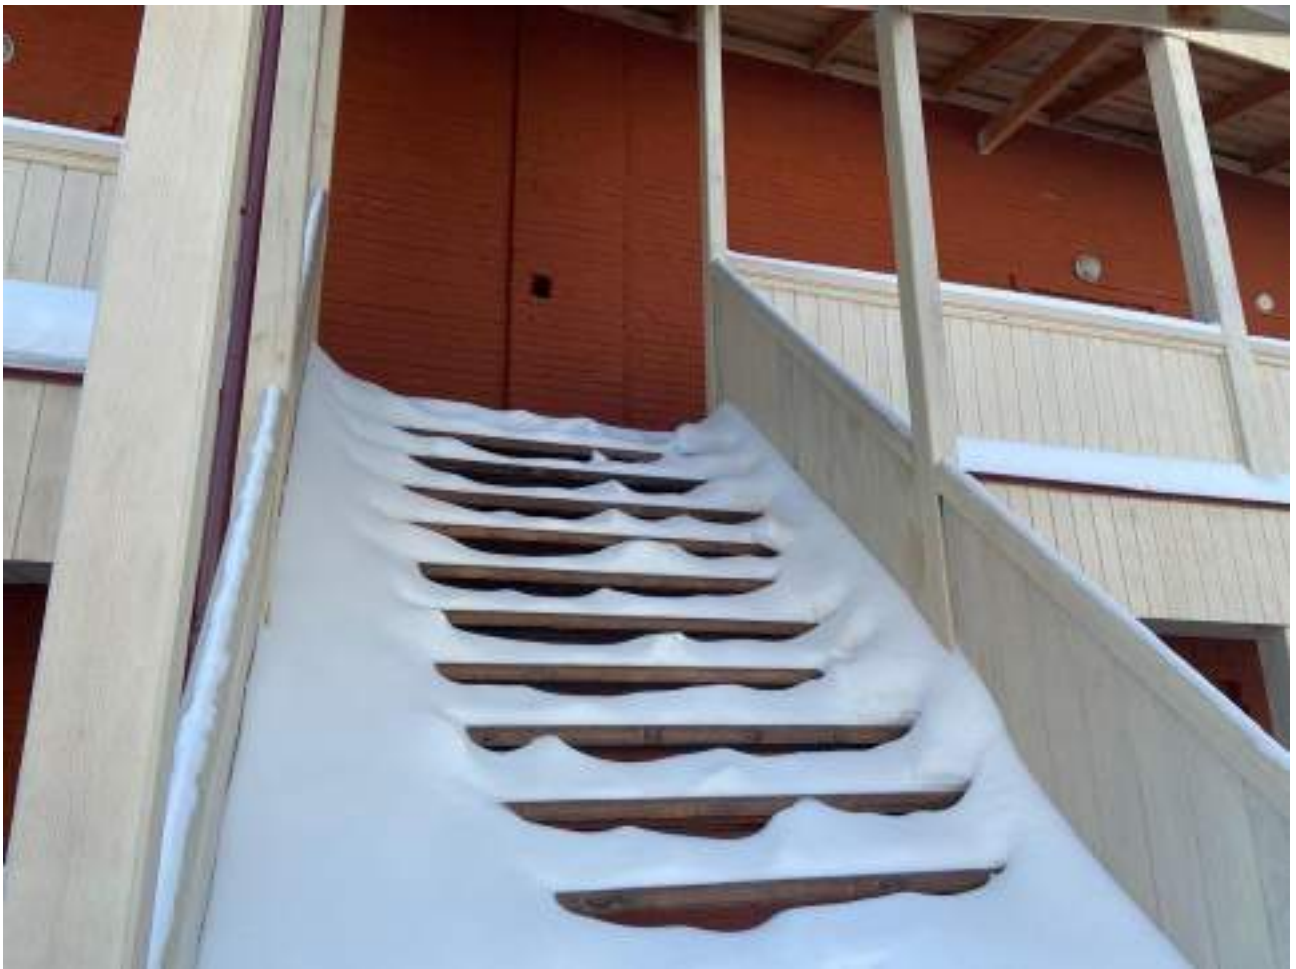
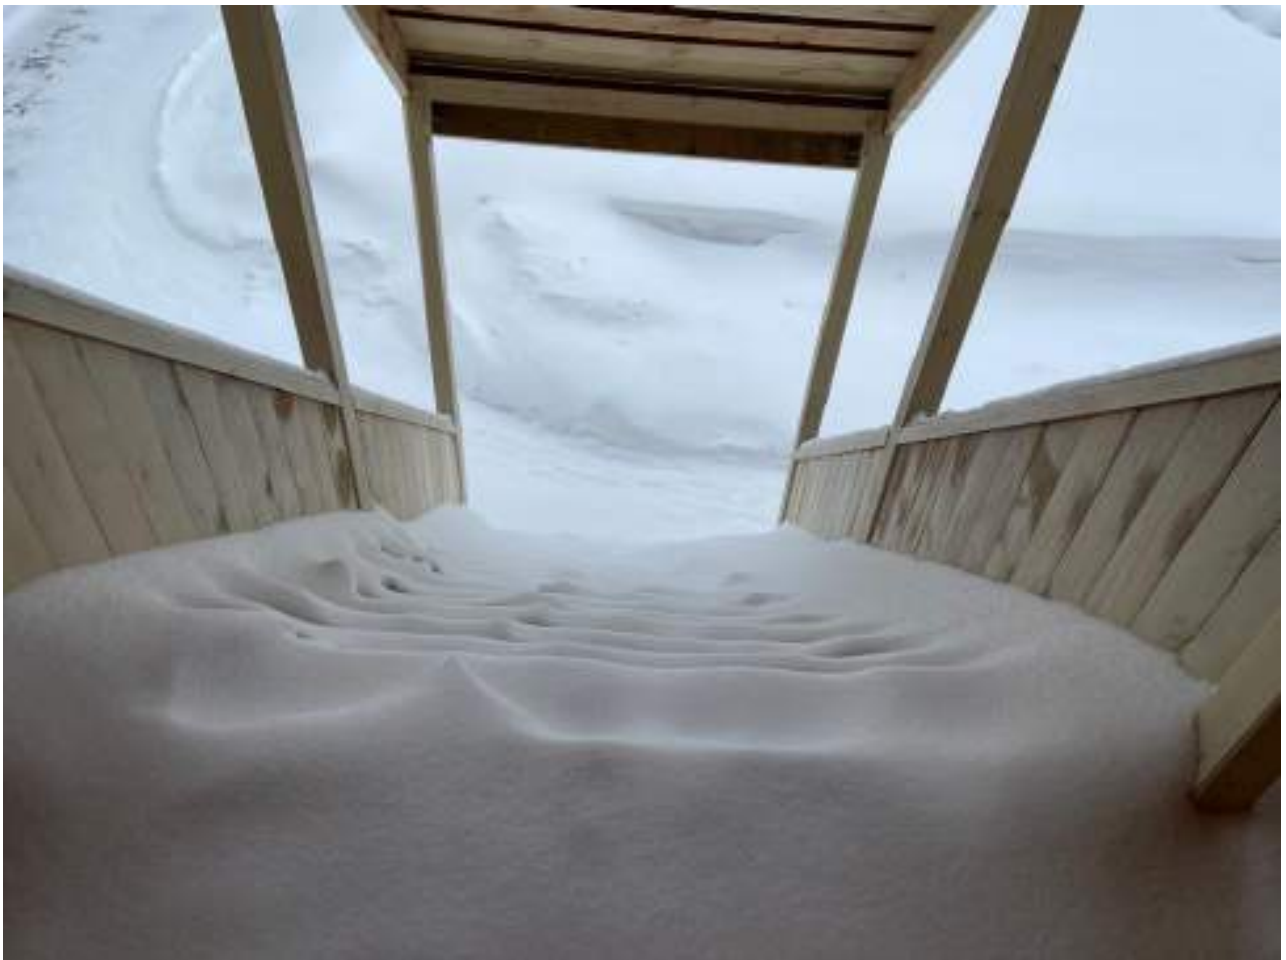
2.1	Лестница (наружная) (при входе на веранду в кафе)	2.1 - 2.2	<p>1. На краевых ступенях лестничных маршей отсутствует одна или несколько полос, контрастных поверхности, с шириной 8-10 см (СП 59.13330.2016 п. 6.2.8)</p> <p>2. До лестницы не обустроены предупреждающие тактильно-контрастные указатели длиной 0.5-0.6 метра на расстоянии 0.3 метра от внешнего края проступи (СП 59.13330.2016 п. 5.1.12)</p> <p>3. Лестничный марш имеет открытые подступенки (СП 59.13330.2016 п. 5.1.12)</p>	ОС	<p>1. Необходимо нанести одну или несколько полос на краевые ступени лестничных маршей с шириной 8-10 см. Необходимо выдержать расстояние между контрастной полосой и краем проступи от 0.03 до 0.04 м</p> <p>2. Необходимо перед лестницей обустроить предупреждающие тактильно-контрастные указатели глубиной 0.5-0.6 метра на расстоянии 0.3 метра от внешнего края проступи</p> <p>3. Необходимо закрыть открытые подступенки.</p> <p>Пояснение: <i>Здание относится к объектам культурного наследия. В связи с этим по согласованию с ККО ВОС размещение тактильных напольных указателей на улице перед лестничным маршем необходимо запланировать на момент проведения капитального ремонта.</i></p> <p><i>Все виды работ необходимо согласовывать со службой по государственной охране объектов культурного наследия.</i></p> <p><i>Люди на креслах-колясках попадают в кафе на лифте, который находится внутри здания.</i></p>	Текущий ремонт, индивидуальное решение

К лестничным маршам применяются следующие требования:

- ступени лестниц должны быть ровными, без выступов и с шероховатой поверхностью. Ребро ступени должно иметь закругление радиусом не более 5 см. Боковые края ступеней, не примыкающие к стенам, должны иметь бортики высотой не менее 2 см;

- ширина ступеней должны быть от 0.28 до 0.35 м, а высота – от 0.13 до 0.17 м. Не допускается использование открытых ступеней без подступенка, а также ступеней, различающихся по высоте и ширине в пределах одного марша;

- по краям первой и последней ступеней лестничных маршей должны быть нанесены одна или несколько предупреждающих тактильных противоскользящих полос, контрастных с поверхностью ступени, как правило, желтого цвета, общей шириной от 8 до 10 см. В случае, если лестница включает в себя несколько маршей, тактильная полоса обустраивается только перед верхней ступенью верхнего марша и нижней ступенью нижнего марша.
