Приложение к акту обследования объекта

«Усадьба Баландина, сер. XIX в.» (Пакгауз)
(Красноярский край, г. Енисейск, ул. Ленина, д. 103)

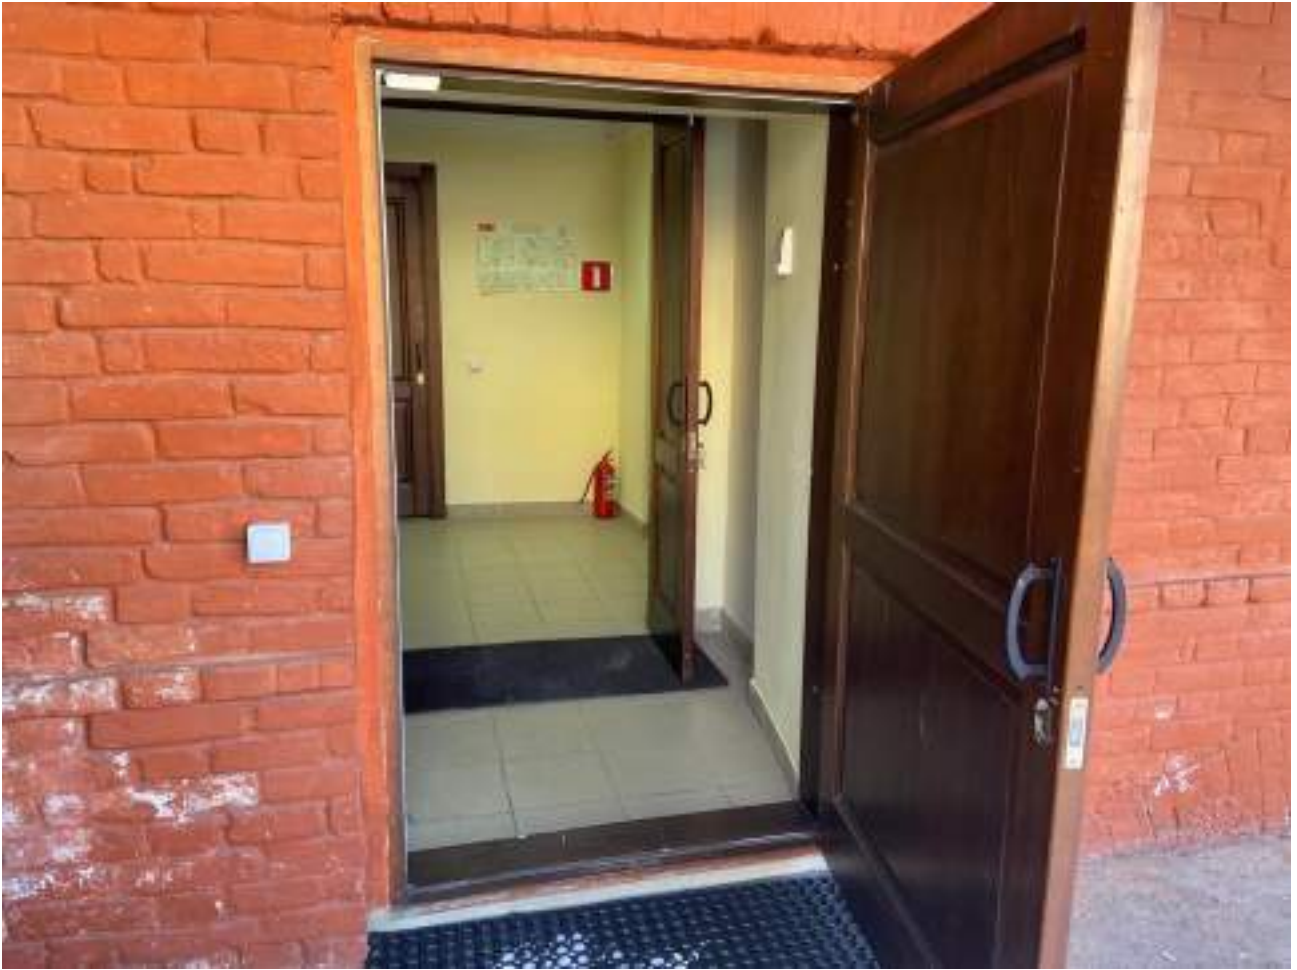
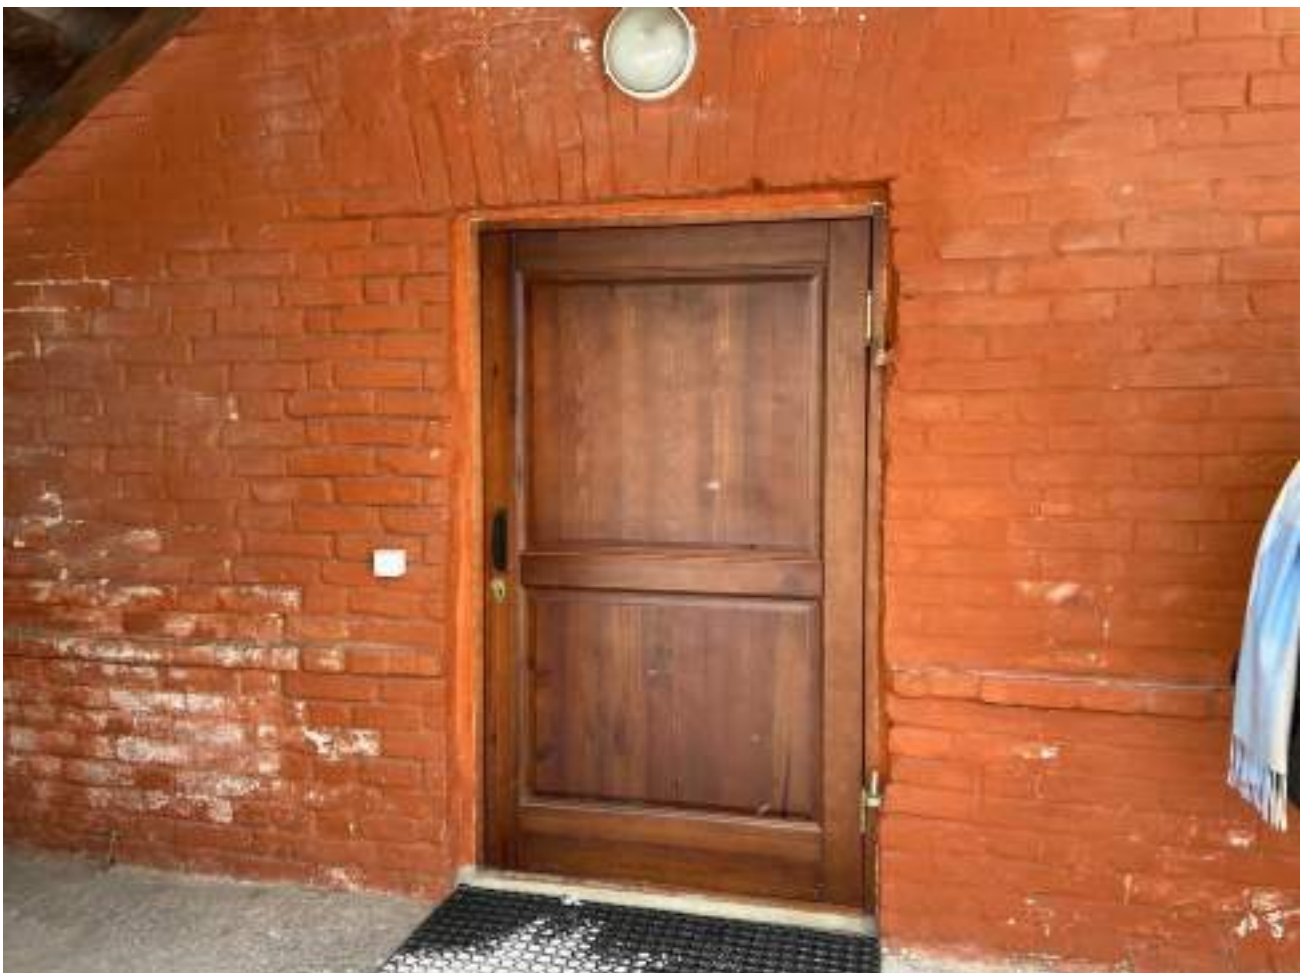
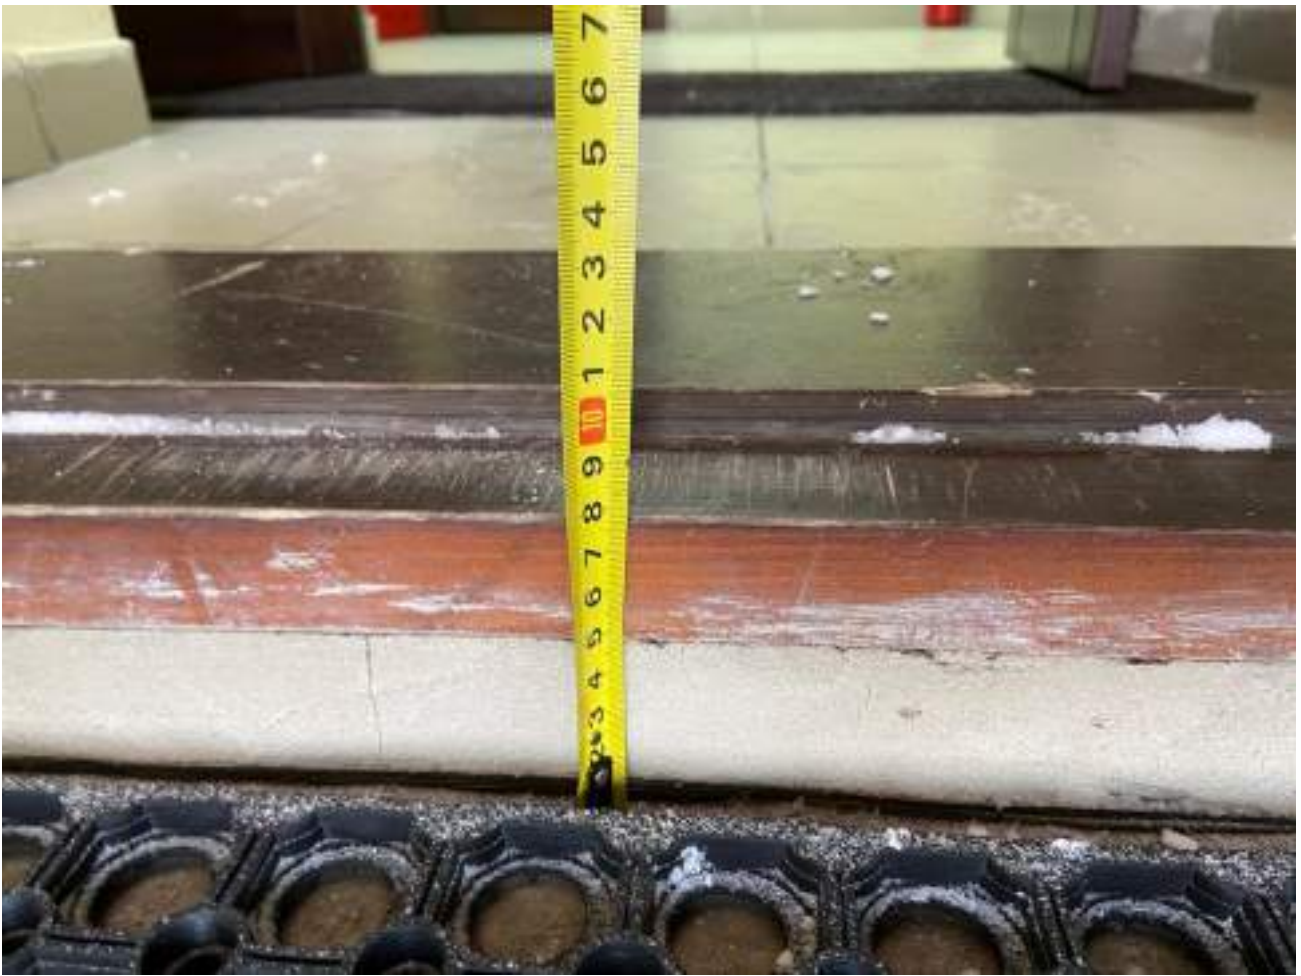
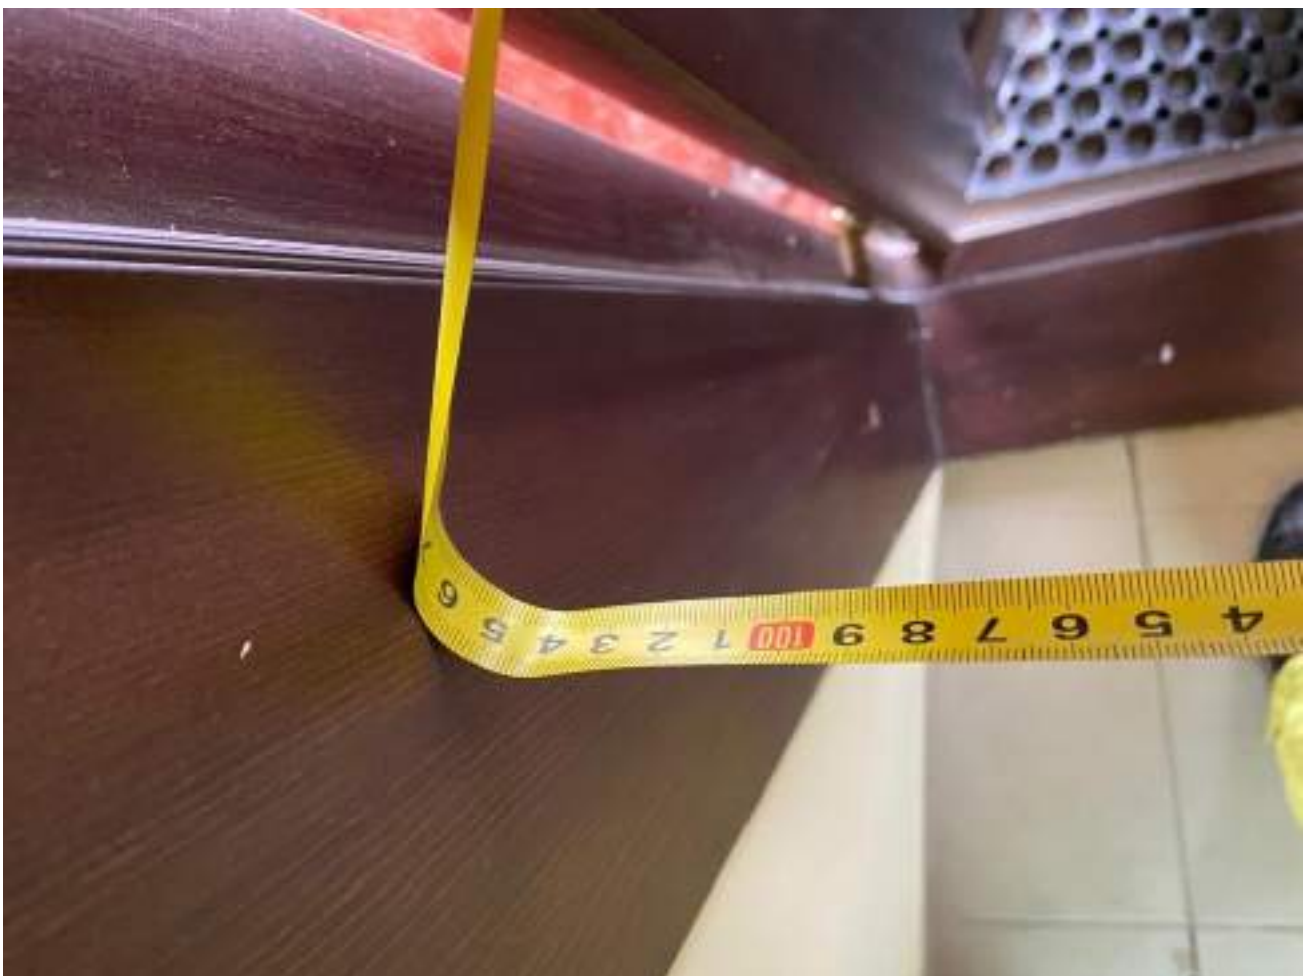
2.2	Пандус (наружный)	-	Нет	-	-	-
2.3	Дверь (входная)	2.3 - 2.6	<p>1. Усилие открытия двери более 50Нм (СП 59.13330.2016 п. 6.1.5)</p> <p>2. У наружных дверей не предусмотрены смотровые панели, прозрачные с ударостойким материалом (СП 59.13330.2016 п. 6.1.5)</p> <p>3. Дверной порог больше 0.014м (СП 59.13330.2016 п. 6.1.5)</p> <p>4. Отсутствует тактильная</p>	КОС	<p>1. Необходимо ослабить усилие для открытия двери или использовать доводчики</p> <p>2. Необходимо использовать наружные двери со смотровыми панелями из прочного ударостойкого материала. Необходимо использовать двери со смотровыми панелями на высоте 1.0-1.6 метра от пола.</p> <p>3. Необходимо устранить порог</p> <p>4. Необходимо разместить тактильную плитку за 0.9 метра</p>	Капитальный ремонт, текущий ремонт индивидуальное решение

<p>предупреждающая плитка перед входной дверью (СП 59.13330.2016 п. 6.1.8)</p> <p>5. Перед входом в учреждение отсутствует информационная тактильная табличка для людей с нарушением зрения (СП 59.13330.2016 п. 6.5.9)</p>		<p>от навесной двери. Тактильно-контрастные указатели должны быть глубиной 0.5-0.6 метра и укладываться на всю ширину дверного проема.</p> <p>5. Информирование тактильные таблички для людей с нарушением зрения с использованием рельефных знаков и символов, а также рельефно-точечного шрифта Брайля должны размещаться рядом с дверью со стороны дверной ручки на высоте от 1,2 до 1,6 м: - перед входом в здание с указанием наименования учреждения, времени оказания услуг (приемных часов).</p> <p>Пояснение: Здание относится к объектам культурного наследия. В связи с этим по согласованию с ККО ВОС размещать тактильные напольные указатели на улице перед входом в учреждение на данный период времени не требуется.</p> <p>Все остальные виды работ необходимо согласовывать со службой по государственной охране объектов культурного наследия.</p> <p>До момента проведения капитального ремонта необходимо разместить кнопку вызова помощи и/или информационную табличку с номером телефона сотрудника для оказания ситуационной помощи. Для преодоления порогов можно использовать инвентарный пандус.</p> <p>Сотрудниками учреждения должна оказываться ситуационная помощь.</p> <p>Персонал должен быть проинструктирован.</p>

Рисунок 2.5 Дверной порог при входе в здание 10 см

Рисунок 2.6 Ширина дверного проема 104 см

Чтобы сделать вход на объект доступным для МГН, необходимо произвести капитальные ремонтные работы. До момента проведения капитального ремонта необходимо установить кнопку вызова помощи и/или информационную табличку с номером телефона сотрудника, приобрести инвентарный пандус для преодоления порогов. Кнопка вызова помощи должна располагаться на высоте 0,85 м-1,2 м от уровня доступной для человека на кресле-коляске поверхности передвижения. Сотрудниками учреждения должна оказываться ситуационная помощь. Персонал должен быть проинструктирован на предмет оказания ситуационной помощи и этики общения с маломобильными гражданами.

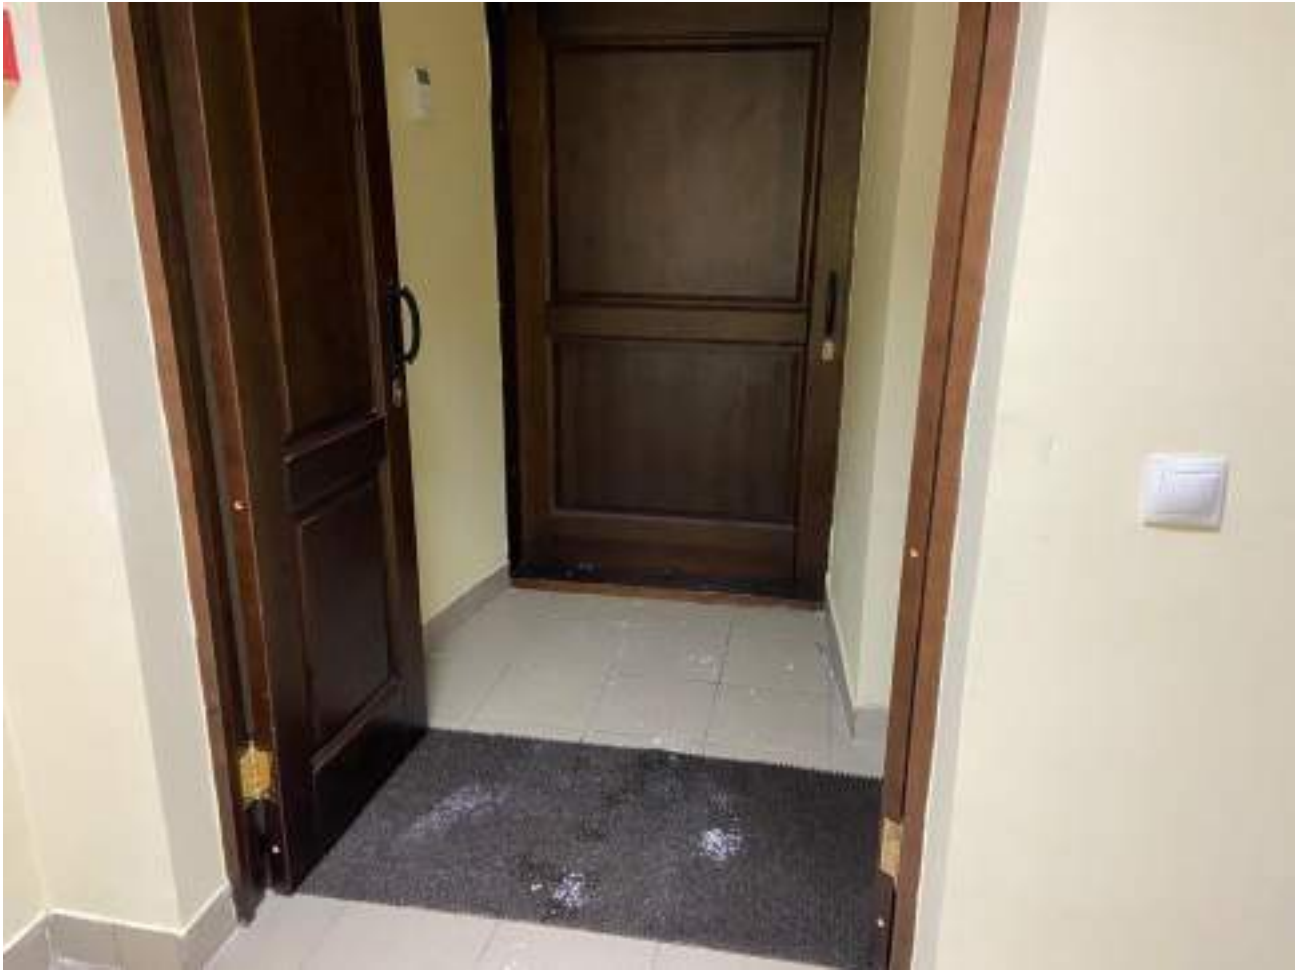
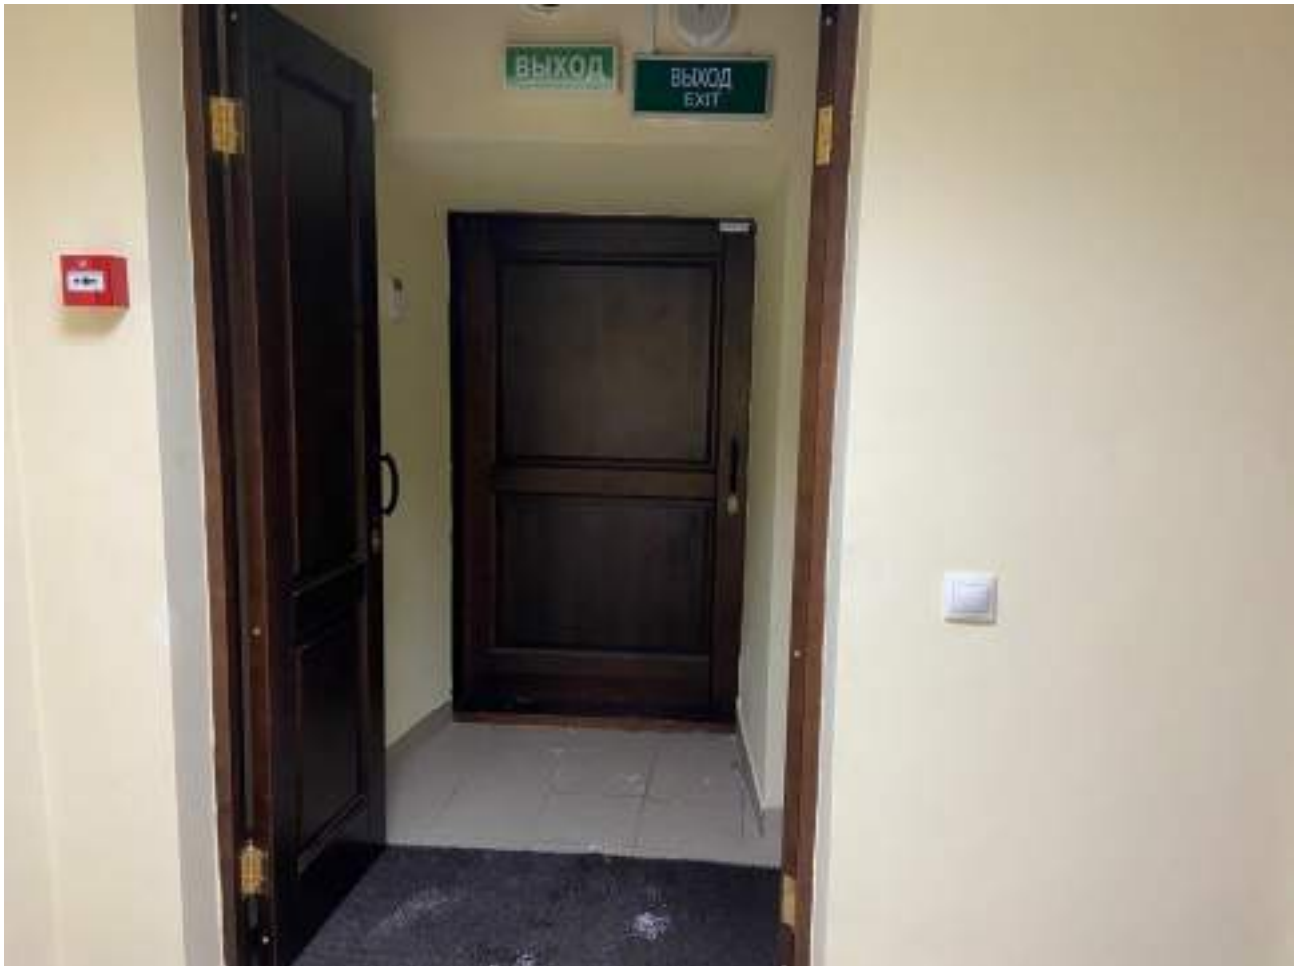
2.4	Тамбур	2.7 - 2.8	1. Глубина тамбура не соответствует норме. (СП 59.13330.2016 п. 6.1.8)	К	<p>1. Необходимо расширить тамбур до 2.45 на 1.6 метра.</p> <p>Пояснение: Здание относится к объектам культурного наследия. Все виды работ необходимо согласовывать со службой по государственной охране объектов культурного наследия.</p>	Капитальный ремонт

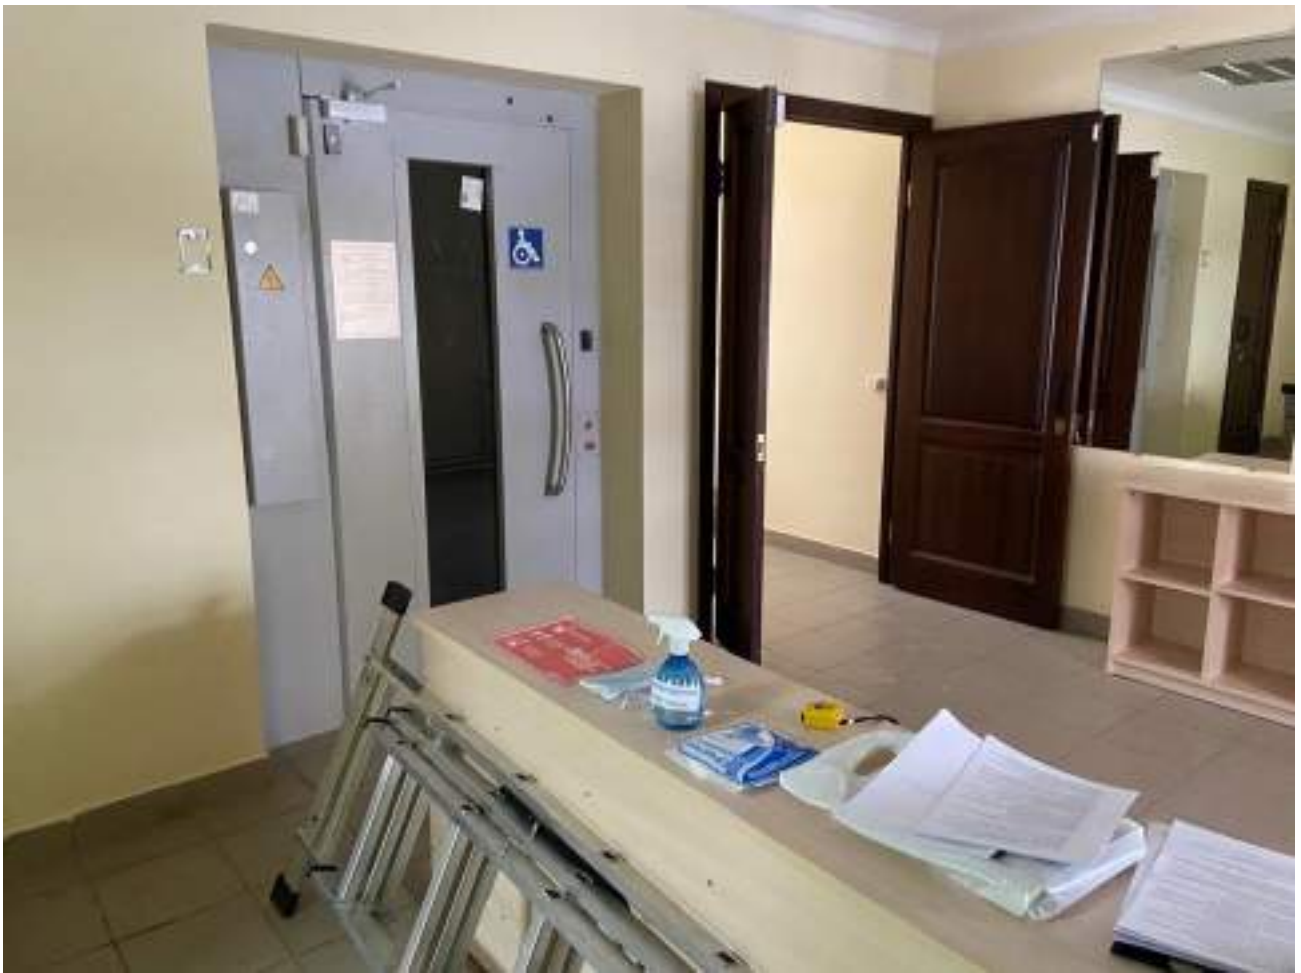
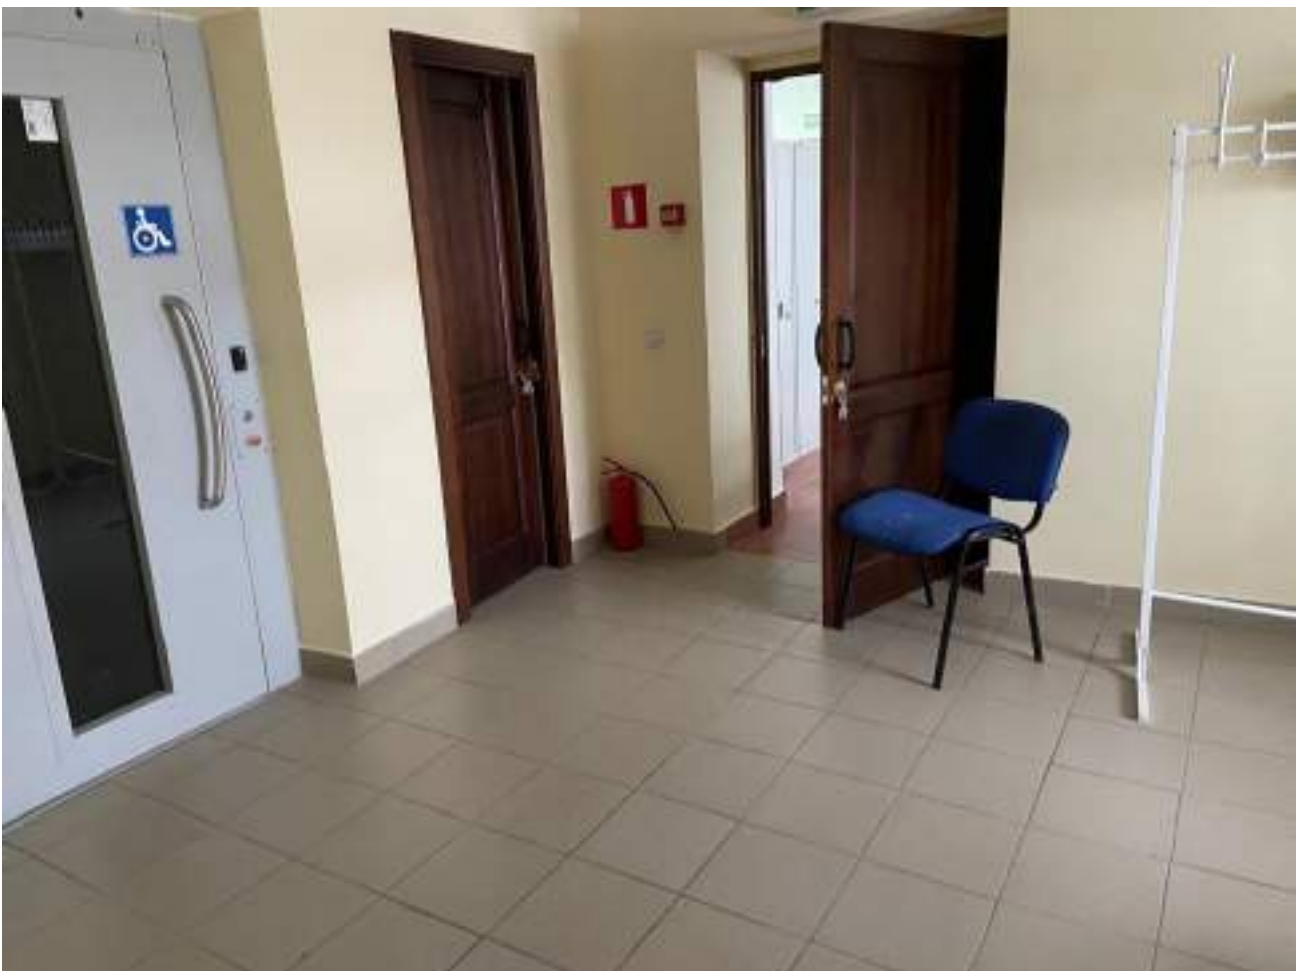
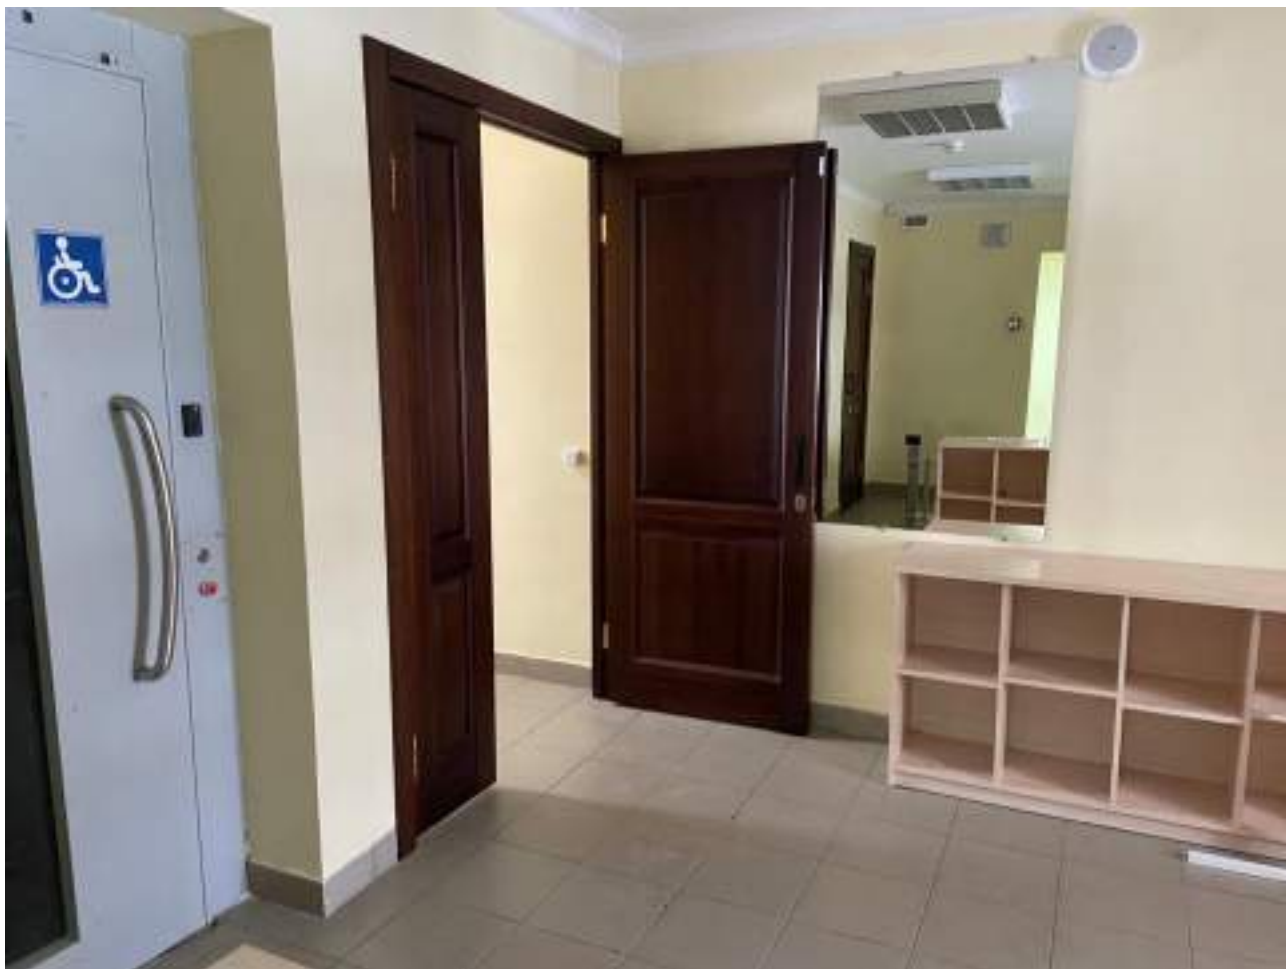
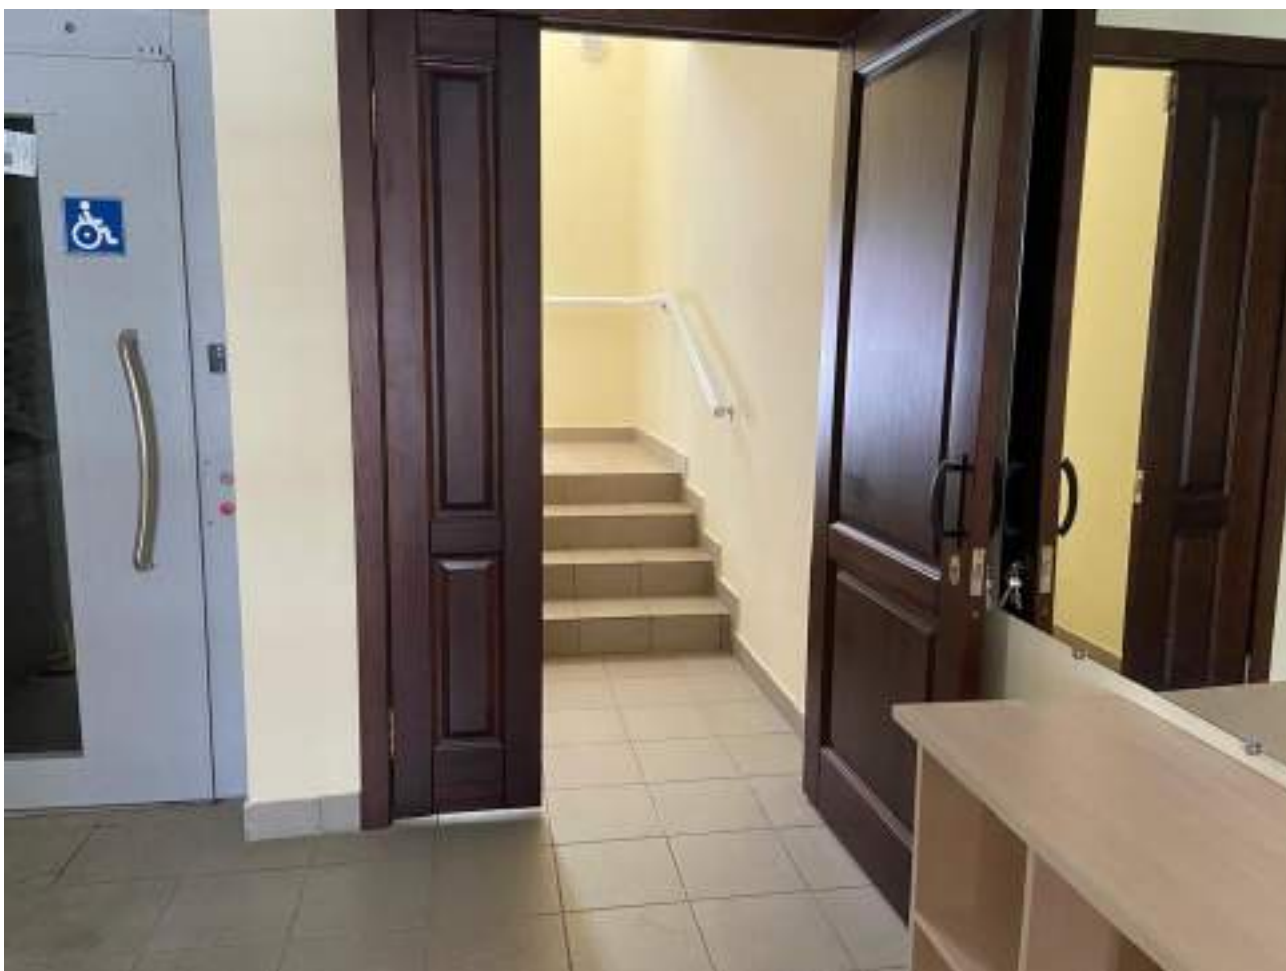
3.1	Коридор (вестибюль, зона ожидания)	3.1 - 3.4	1. Отсутствуют тактильно контрастные указатели перед препятствиями (СП 59.13330.2016 п. 6.2.3) 2. Отсутствует тактильная мнемосхема помещения при входе в здание (СП 59.13330.2016 п. 8.1.6)	КОС	1. Участки пола на коммуникационных путях перед доступными дверными проемами, находящимися фронтально по ходу движения, входами на лестничные клетки, открытыми лестничными маршами, стационарными препятствиями должны иметь тактильно-контрастные предупреждающие указатели глубиной 0,5 - 0,6 м, с высотой рифов 4 мм Необходимо расположить тактильно контрастные указатели на расстоянии 0,3 м от препятствия или дверного проема, если дверь открывается по ходу движения. Необходимо расположить тактильно контрастные указатели на расстоянии ширины полотна от плоскости дверного полотна, если дверь открывается наружу. 2. При входах в здания массового посещения (вокзалы всех видов транспорта, учреждения социального назначения, торговые предприятия, административно-управленческие учреждения, многофункциональные комплексы и т.п.) для инвалидов по зрению должна быть установлена информационная тактильная или тактильно-звуковая мнемосхема, отображающая информацию о помещениях в здании, не мешающая основному потоку посетителей. Она должна размещаться с правой стороны по ходу движения на удалении от 2 до 4 м от входа. <i>Пояснение:</i> Здание относится к объектам культурного наследия. Перед препятствиями,	Текущий ремонт, индивидуальное решение

3.5	Дверь	3.2 - 3.4	<p>1. Отсутствуют тактильно контрастные указатели на расстоянии 0.3 м от дверного проема, если дверь открывается по ходу движения (СП 59.13330.2016 п. 6.2.3)</p> <p>2. Отсутствуют информирующие тактильные таблички для людей с нарушением зрения, которые должны размещаться рядом с дверью со стороны дверной ручки на высоте 1.2-1.6м (СП 59.13330.2016 п. 6.5.9)</p> <p>3. Ширина дверного проема в некоторых местах не соответствует норме, менее 90 см (СП 59.13330.2016 п. 6.1.5)</p>	КОС	<p>1. Необходимо расположить тактильно контрастные указатели на расстоянии 0,3 м от препятствия или дверного проема, если дверь открывается по ходу движения</p> <p>2. Необходимо установить информирующие тактильные таблички для людей с нарушением зрения рядом с дверью со стороны дверной ручки на высоте 1.2-1.6м: - перед входами во внутренние помещения, в которых оказываются услуги, с указанием номера и назначения помещения.</p> <p>3. Необходимо заменить двери с учетом ширины одной дверной створки не менее 0.9 метров</p> <p>Пояснение: <i>Здание относится к объектам культурного наследия. Перед препятствиями, расположенными</i></p>	Капитальный ремонт, текущий ремонт, индивидуальное решение

<p><i>расположенными фронтально на путях движения, тактильные напольные указатели на данный момент не обустраиваются по согласованию с ККО ВОС. Необходимо разместить тактильные напольные указатели только перед выходом из учреждения и перед лестничным маршем внутри здания.</i></p> <p><i>Все остальные виды работ необходимо согласовывать со службой по государственной охране объектов культурного наследия.</i></p>

<p><i>фронтально, тактильные напольные указатели на данный момент не обустроиваются по согласованию с ККО ВОС.</i></p> <p><i>В связи с тем, что здание относится к объектам культурного наследия все виды работ необходимо согласовывать со службой по государственной охране объектов культурного наследия.</i></p>

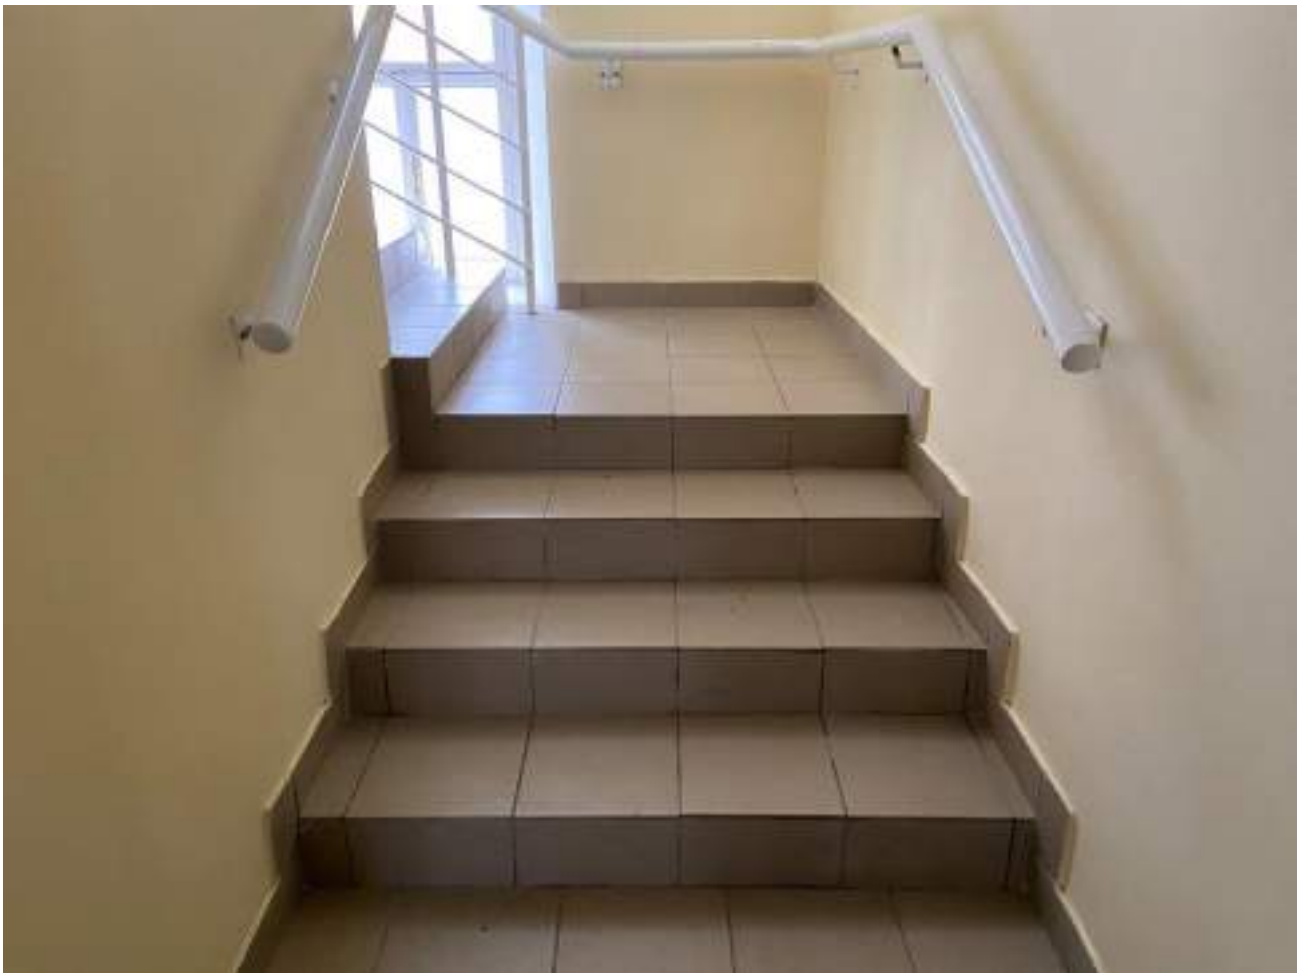
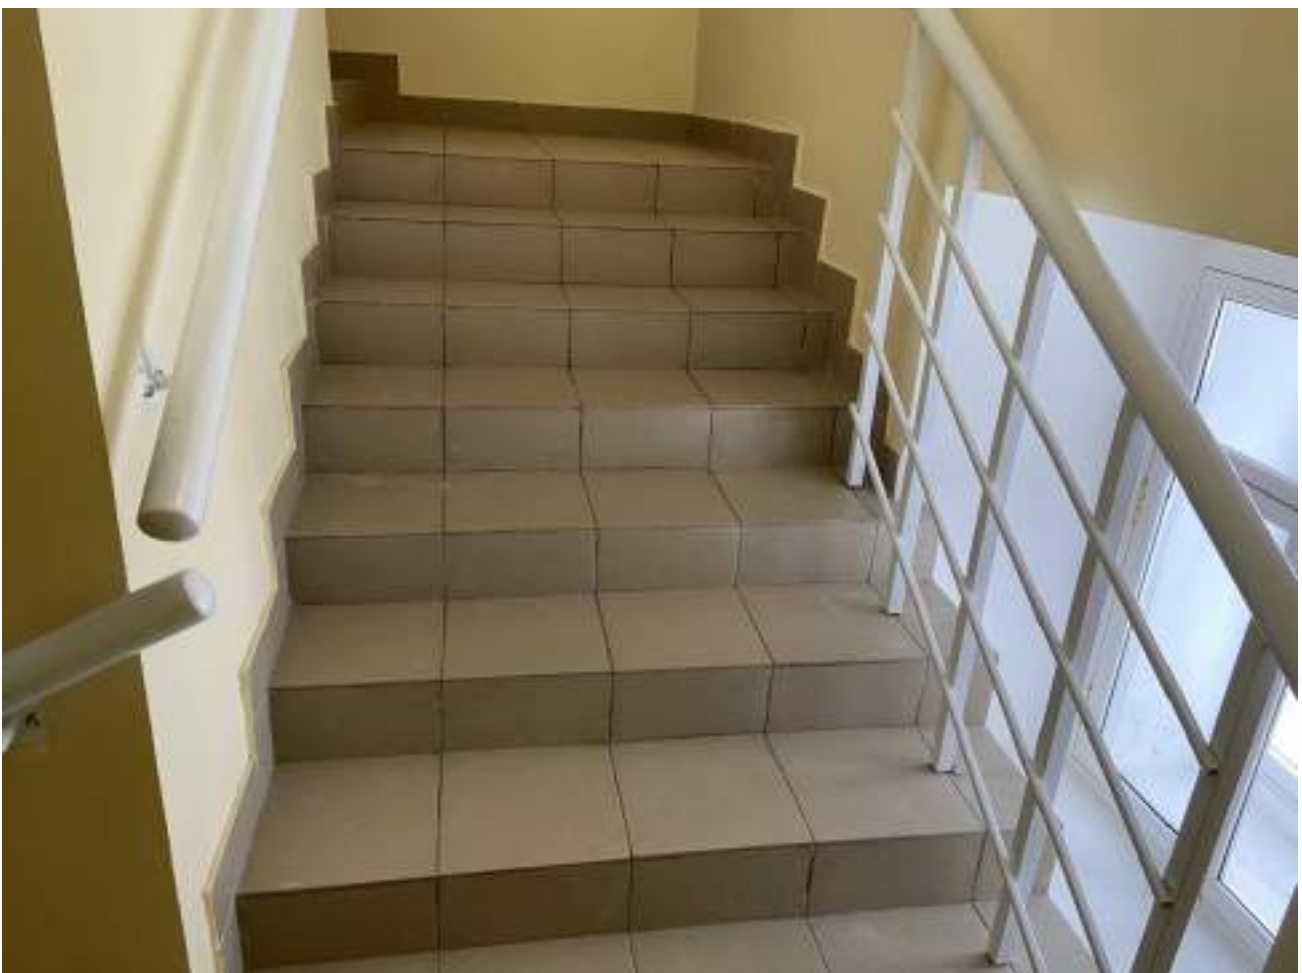
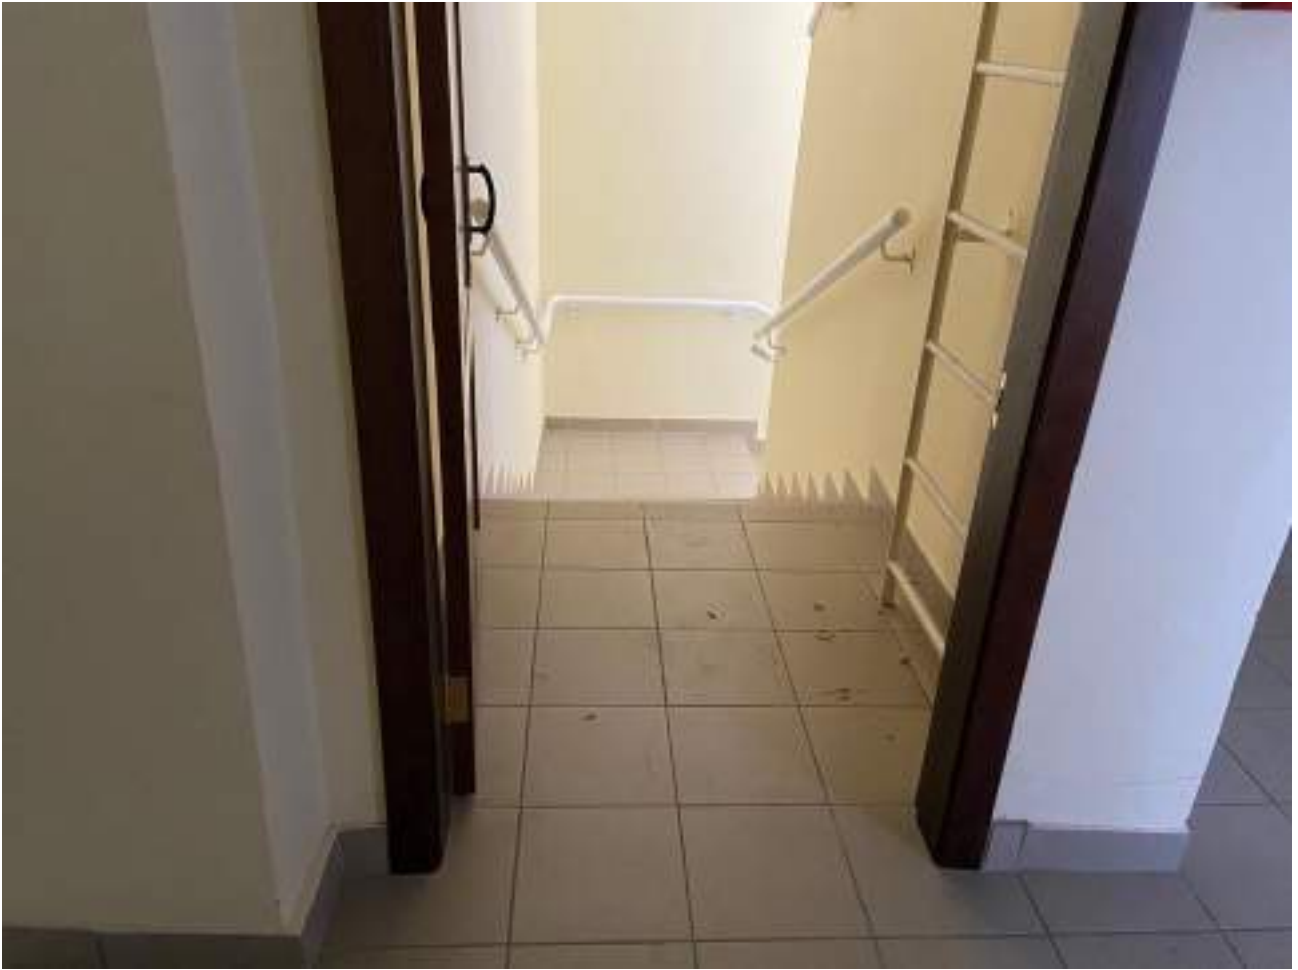
3.2	Лестница (внутри здания)	3.5 - 3.7	<p>1. Отсутствуют тактильно контрастные указатели на расстоянии 0.3 метра от внешнего края проступи верхней и нижней ступени, непосредственно перед выходом на лестничную площадку (СП 59.13330.2016 п. 6.2.3)</p> <p>2. Отсутствуют нормативные поручни на лестничном марше (СП 59.13330.2016 п. 6.2.11)</p> <p>3. На боковой, внешней по отношению к маршу, поверхности поручней, отсутствуют рельефные обозначения этажей, а также предупредительные полосы об окончании перил (СП 59.13330.2016 п. 6.2.12)</p> <p>4. На проступях краевых ступеней отсутствует контрастная маркировка (СП 59.13330.2016 п. 6.2.8)</p>	ОС	<p>1. Необходимо расположить тактильно контрастные указатели на расстоянии 0.3 метра от внешнего края проступи верхней и нижней ступени.</p> <p>Участки пола на коммуникационных путях перед доступными дверными проемами, находящимися фронтально по ходу движения, входами на лестничные клетки, открытыми лестничными маршами, стационарными препятствиями должны иметь тактильно-контрастные предупреждающие указатели глубиной 0,5 - 0,6 м, с высотой рифов 4 мм.</p> <p>2. Поручни следует располагать на высоте 0,9 м (допускается от 0,85 до 0,92 м).</p> <p>Поручень перил с внутренней стороны лестницы должен быть непрерывным по всей ее высоте. Завершающие горизонтальные части поручня должны быть длиннее марша лестницы или наклонной части пандуса на 0,3 м (допускается от 0,27 до 0,33 м) и иметь не травмирующее завершение.</p> <p>3. Необходимо предусмотреть рельефные обозначения этажей, а также предупредительные полосы об окончании перил, на боковой, внешней по отношению к маршу, поверхности поручней</p> <p>4. Необходимо нанести одну или несколько противоскользящих полос, контрастных с поверхностью ступени, шириной 0.08-0.1м. Расстояние между краем</p>	Текущий ремонт

<p>контрастной полосы и краем проступи ступени - от 0,03 до 0,04 м.</p> <p>Пояснение: <i>В связи с тем, что здание является объектом культурного наследия, все виды работ необходимо согласовывать со службой по государственной охране объектов культурного наследия.</i></p> <p><i>В данном учреждении необходимо предусмотреть обслуживание людей на креслах-колясках на первом этаже. При необходимости посетителя на кресле-коляске, сотрудники учреждения с помощью лифта могут сопроводить на верхний этаж.</i></p>

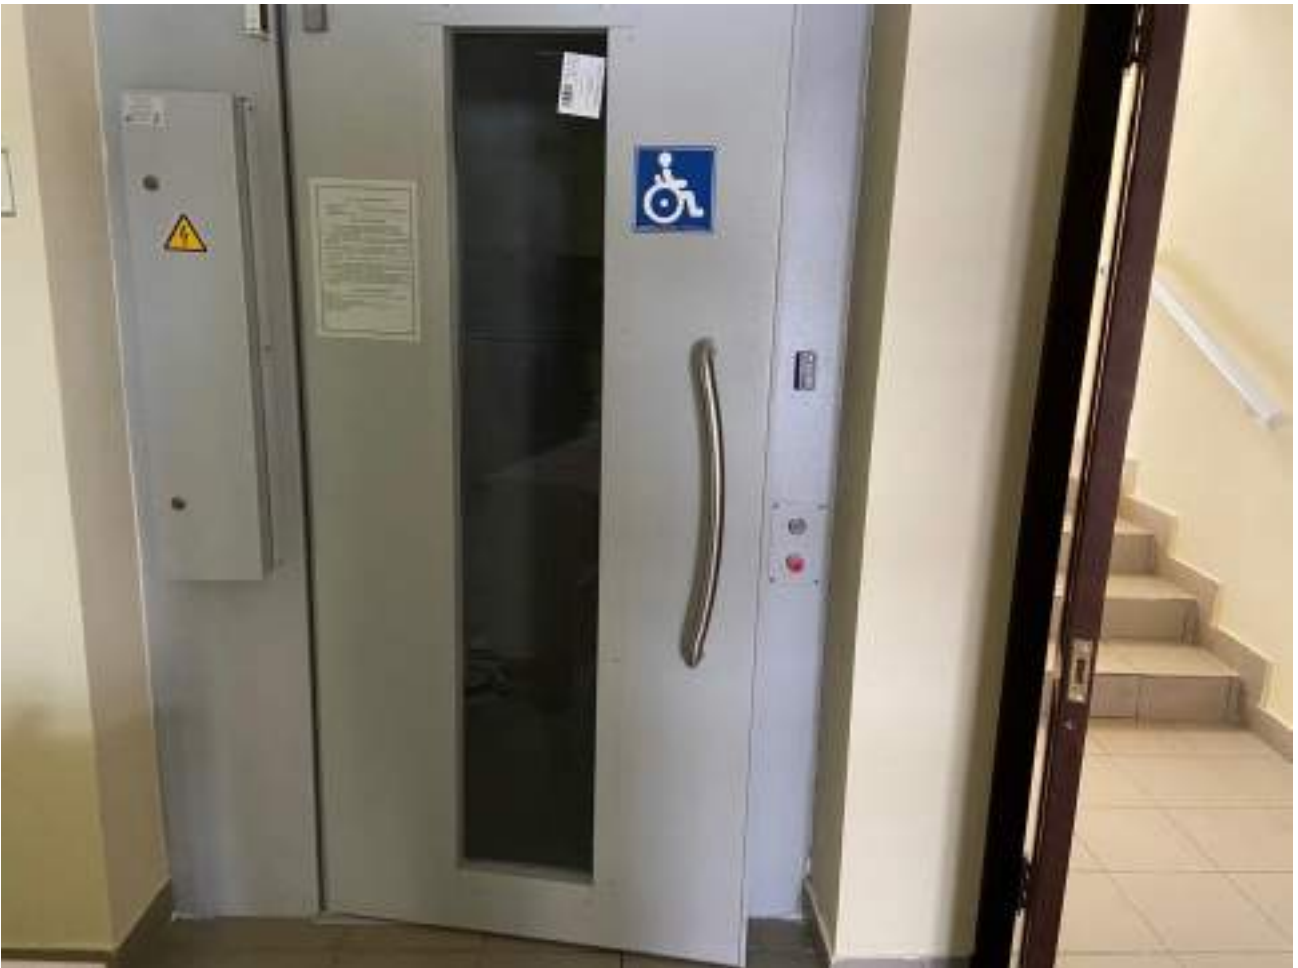
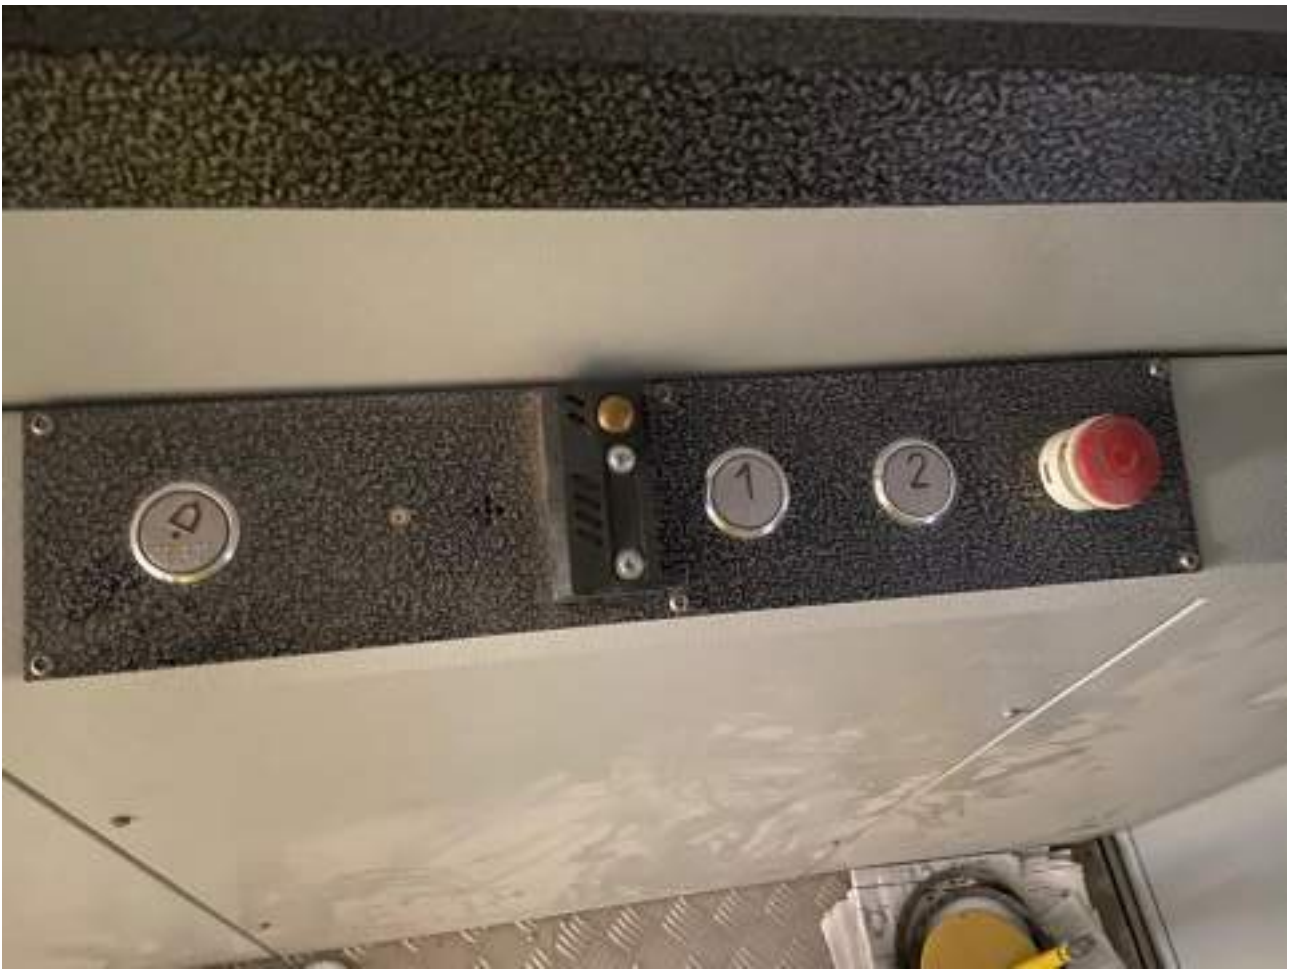
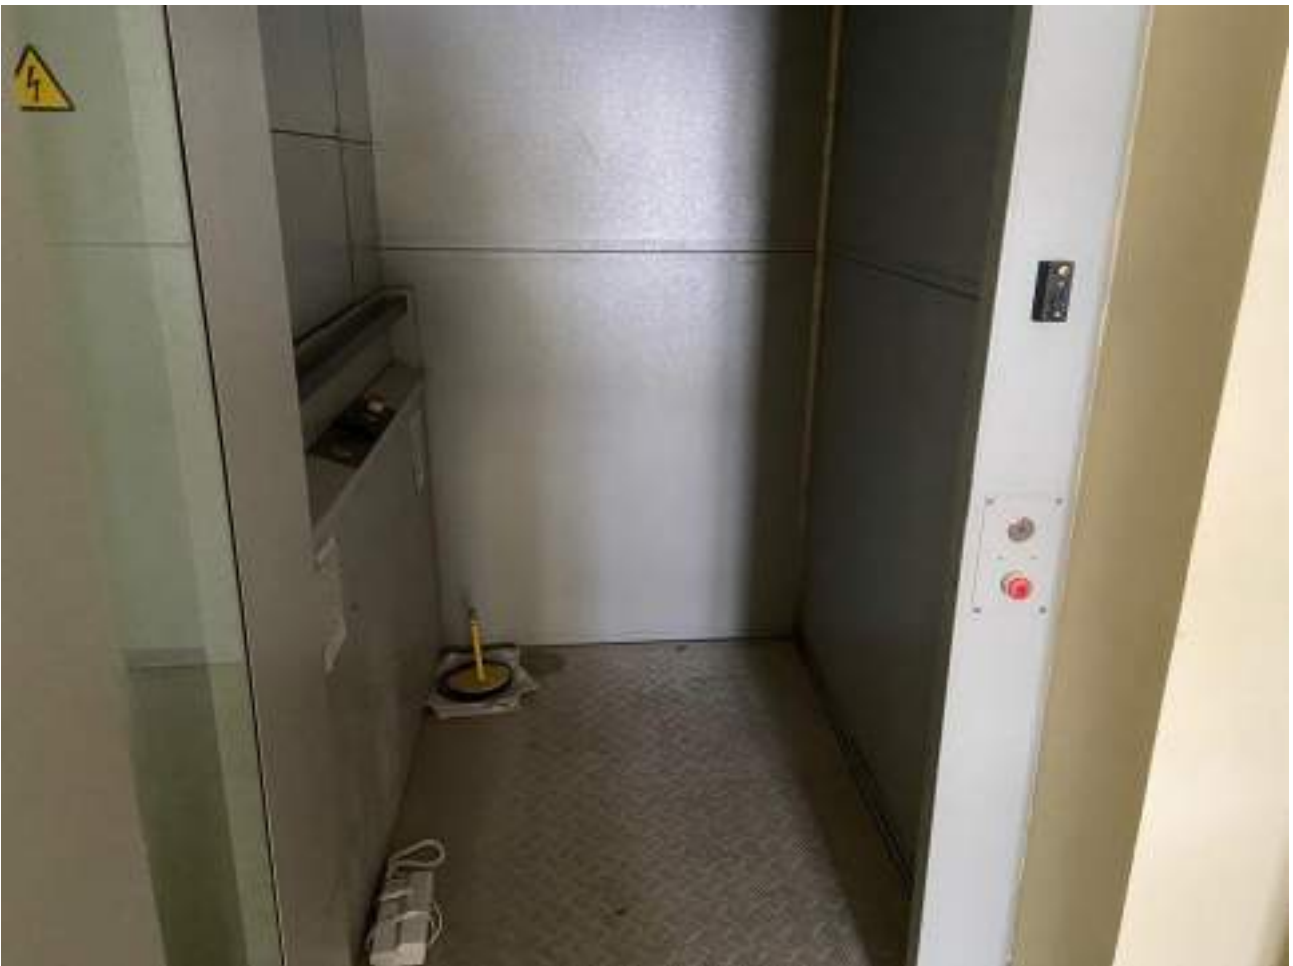
3.3	Пандус (внутри здания)	-	Нет	-	-	-
3.4	Лифт	3.8 - 3.10	<p>1. Напротив выхода из лифтов отсутствует цифровое обозначение этажа размером не менее 150 мм (СП 59.13330.2016 п. 6.2.16)</p> <p>2. В кабине лифта отсутствует световая и звуковая информирующая сигнализация (СП 59.13330.2016 п. 6.2.16)</p>	Все	<p>1. Необходимо напротив выхода из лифтов, на высоте 1.5 метра установить цифровое обозначение этажа размером не менее 150 мм. Если стена отсутствует, обозначение наносят на боковом откосе проема лифта.</p> <p>2. Необходимо установить световую и звуковую сигнализацию в кабине лифта</p>	Текущий ремонт

Рисунок 3.9 Кнопки лифта продублированы шрифтом Брайля
