Приложение к акту обследования объекта

«Усадьба Баландина, сер. XIX в.» (Пакгауз)
(Красноярский край, г. Енисейск, ул. Ленина, д. 103)

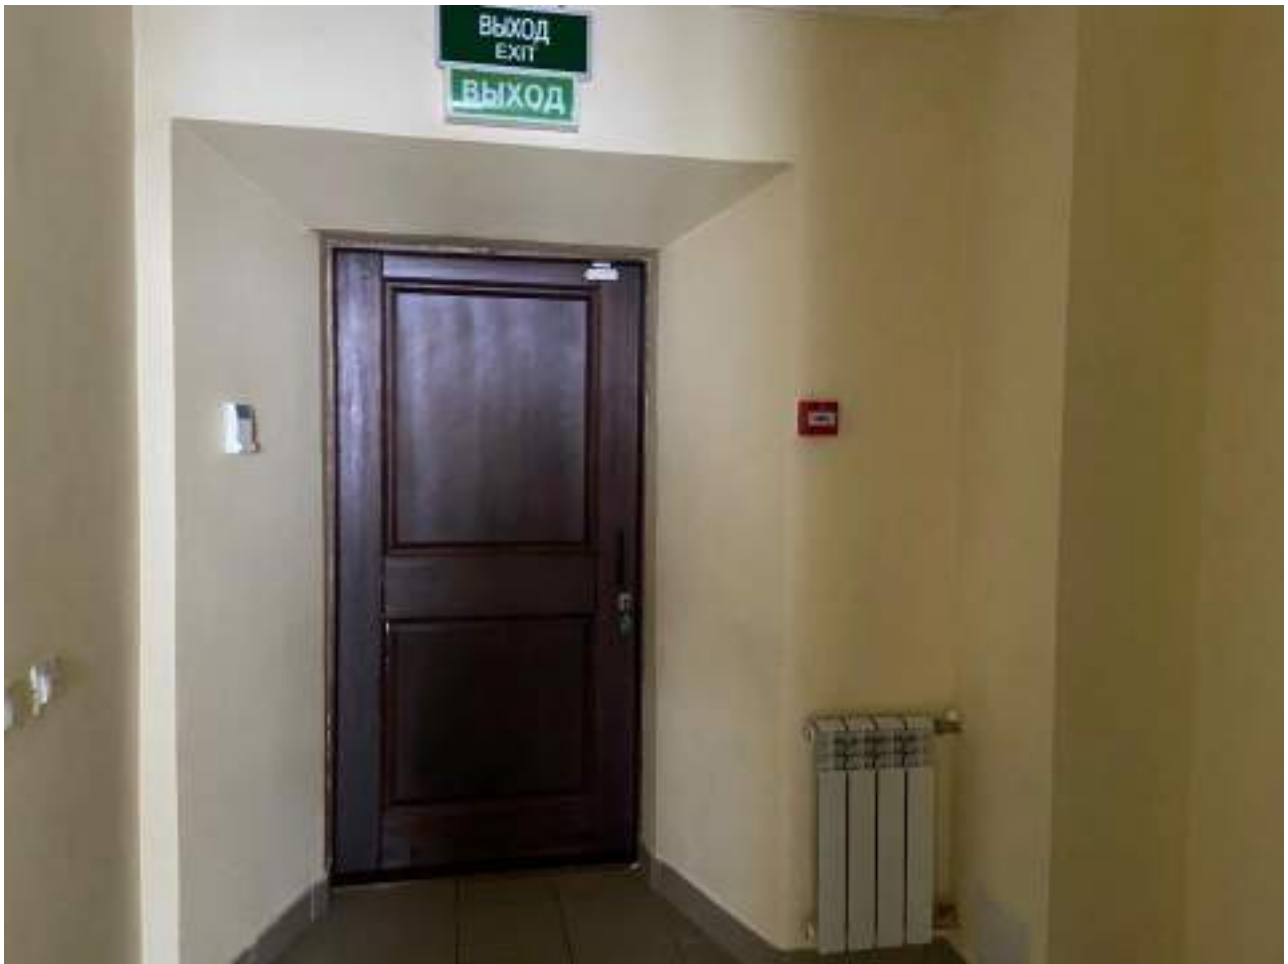
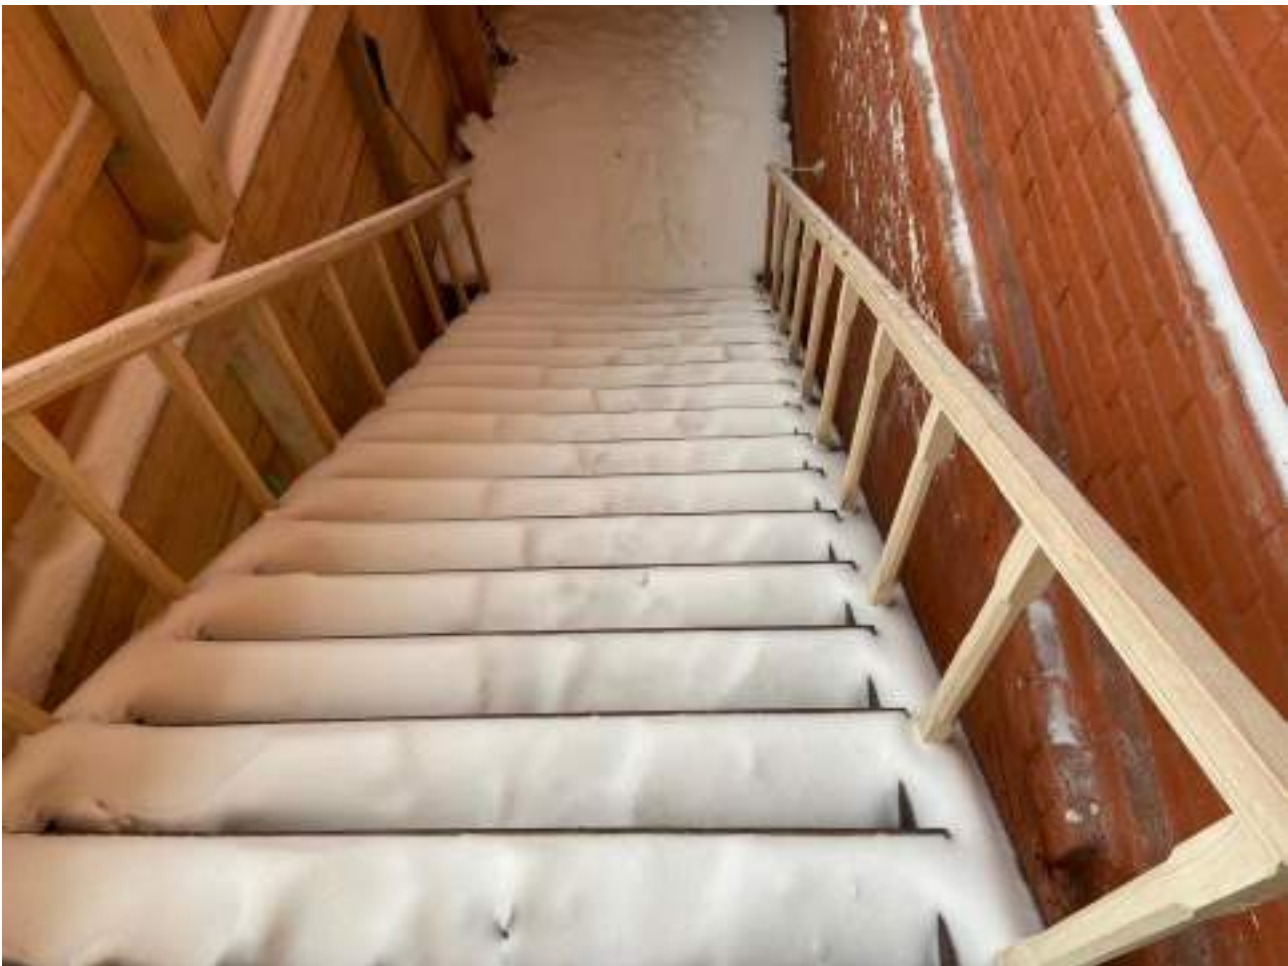
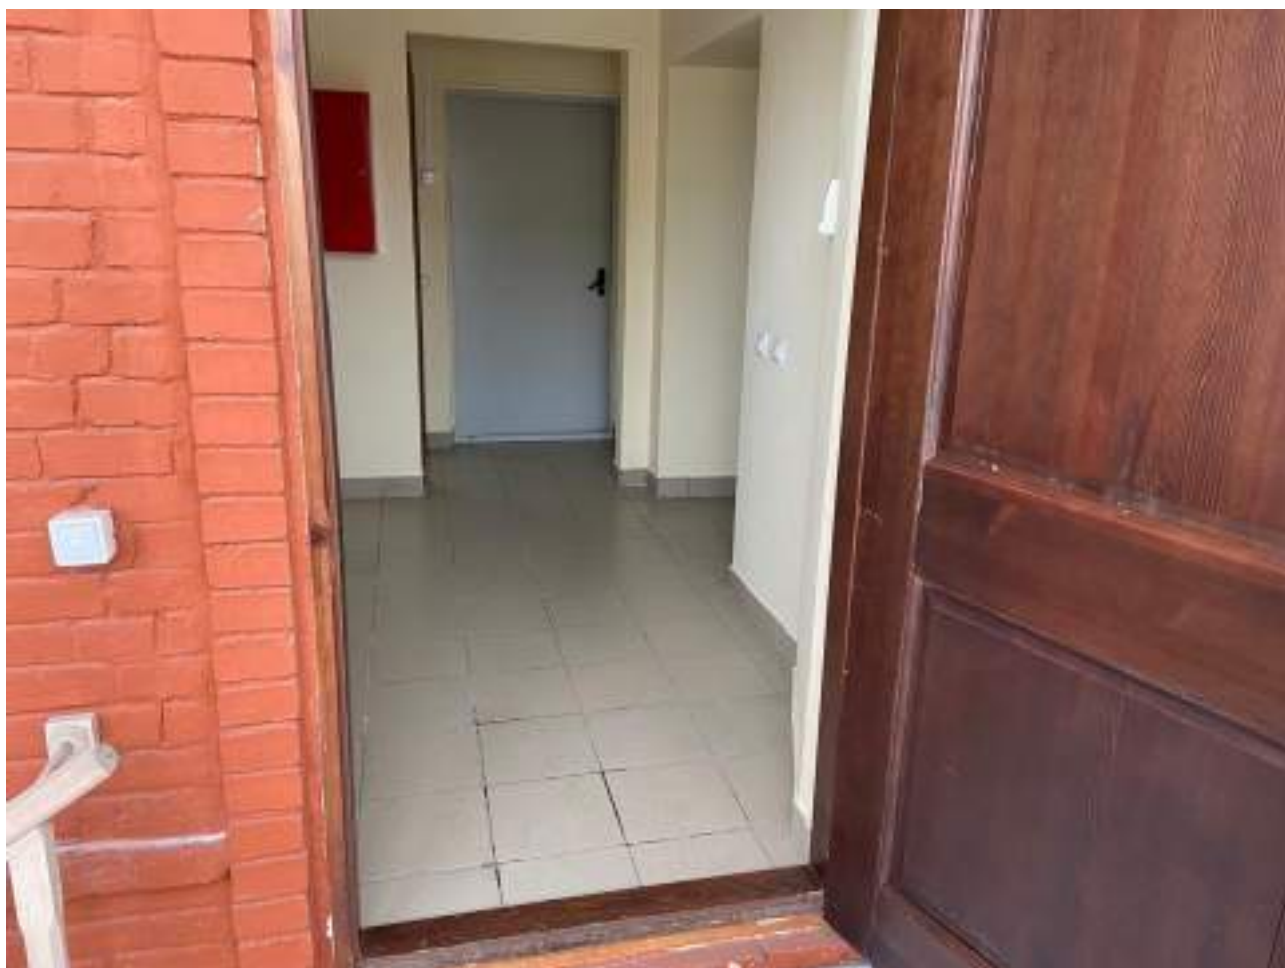
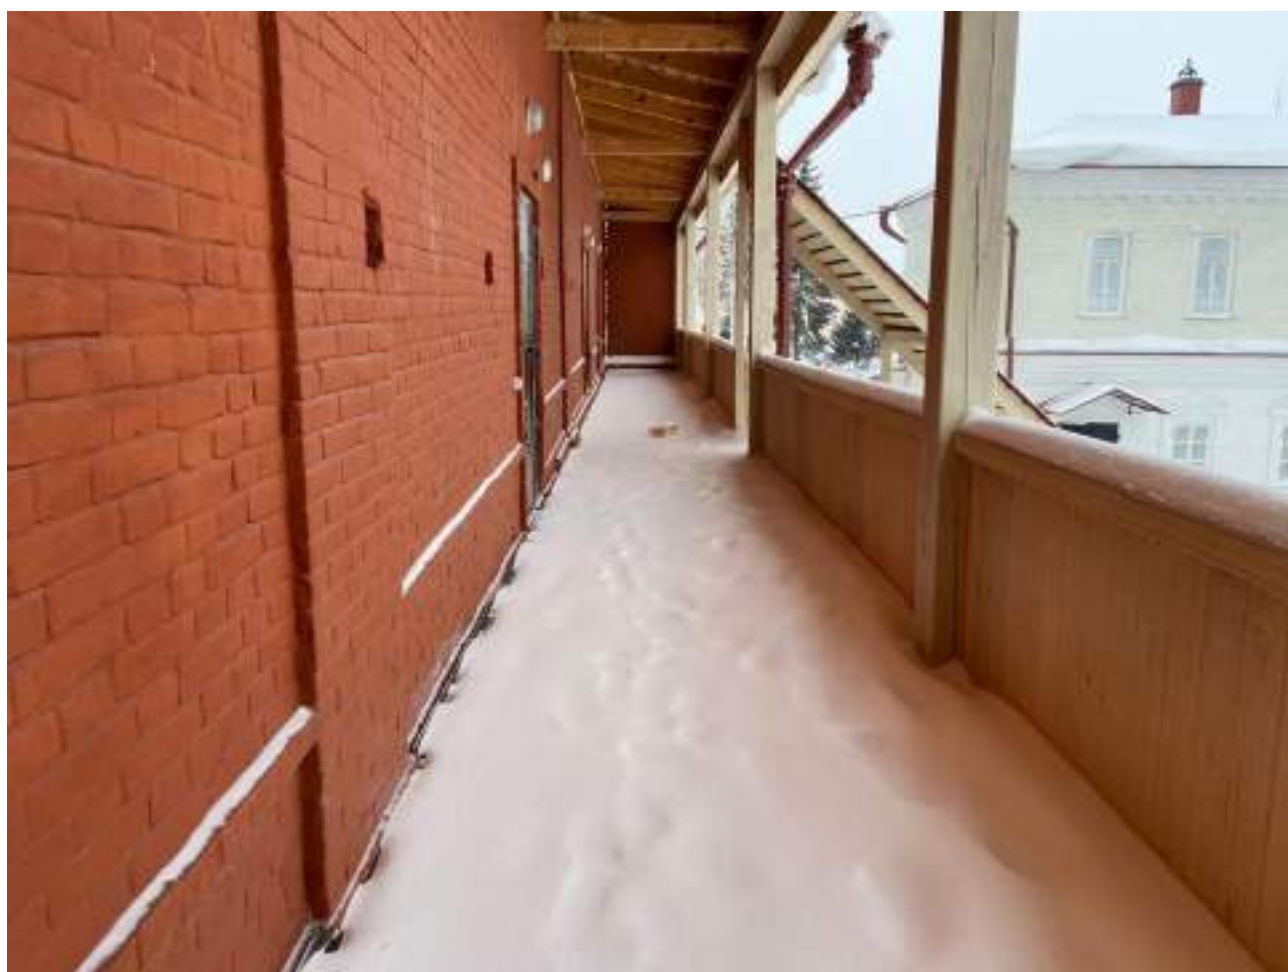
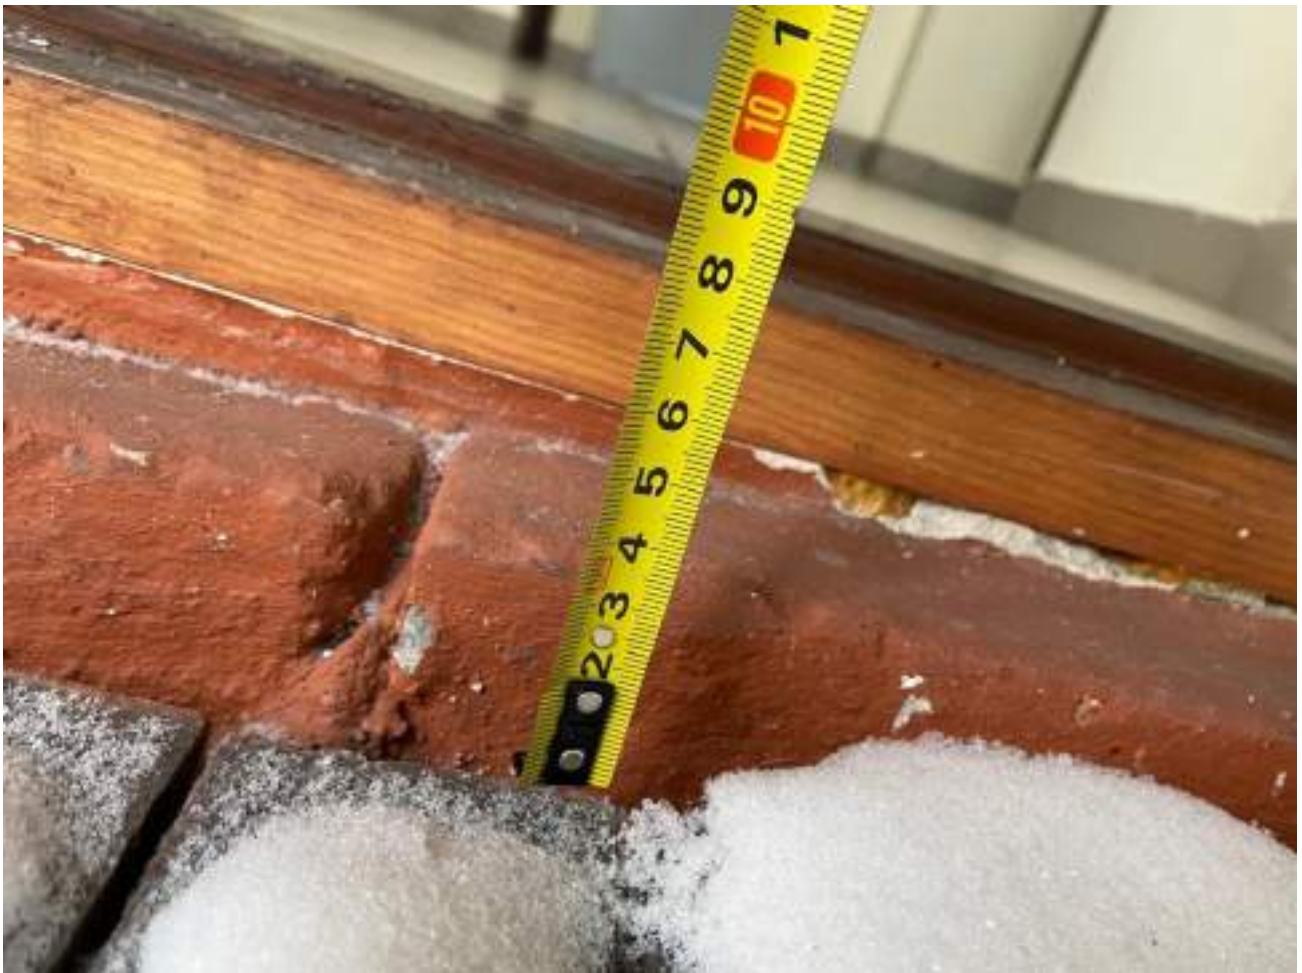
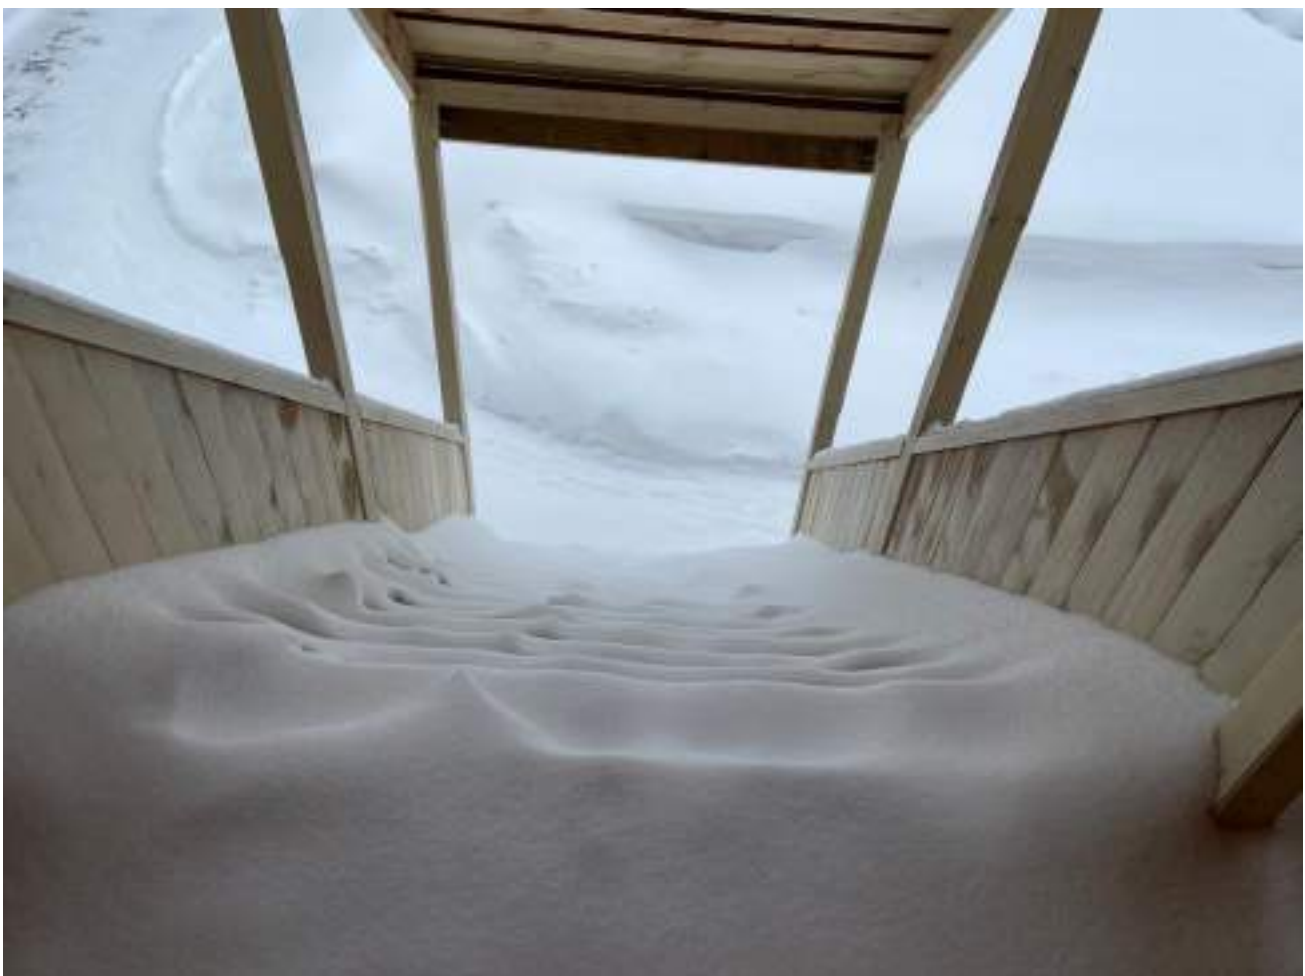
3.6	Пути эвакуации (в т.ч. зоны безопасности)	3.11 - 3.16	<p>1. Дверной порог больше 0.014м (СП 59.13330.2016 п. 6.1.5)</p> <p>2. Отсутствуют обозначенные знаками доступности пути эвакуации инвалидов (СП 59.13330.2016 п. 6.5.1)</p> <p>3. На проступях краевых ступеней отсутствует контрастная маркировка (СП 59.13330.2016 п. 6.2.8)</p> <p>4. Лестничный марш имеет открытые подступенки (СП 59.13330.2016 п. 6.2.8)</p>	<p>1. Необходимо устранить порог</p> <p>2. Необходимо обозначить знаками доступности пути эвакуации инвалидов</p> <p>3. Необходимо нанести одну или несколько противоскользящих полос, контрастных с поверхностью ступени, шириной 0.08-0.1м. Расстояние между краем контрастной полосы и краем проступи ступени - от 0,03 до 0,04 м.</p> <p>4. Применение открытых ступеней (без подступенка) не допускается. Необходимо закрыть подступенки</p> <p>Пояснение: <i>Обслуживание людей на креслах-колясках рекомендуется предусмотреть на первом этаже из-за отсутствия безопасных зон.</i></p> <p><i>В связи с тем, что здание является объектом культурного наследия, все виды работ необходимо согласовывать со службой по государственной охране объектов культурного наследия.</i></p> <p><i>Необходимо обозначить пути эвакуации МГН. Также необходимо предусмотреть эвакуацию для людей на креслах-колясках. Для этого в качестве временного решения эвакуационный выход рекомендуется оборудовать техническими средствами для эвакуации инвалидов на креслах-колясках. Это может быть инвентарный пандус или специальное эвакуационное кресло. Также необходимо в должностных инструкциях прописать</i></p>	Капитальный ремонт, текущий ремонт

Рисунок 3.15 Дверной порог эвакуационного выхода 9 см

обязанности сотрудникам и назначить ответственного человека за эвакуацию МГН.
--	--	--	--	--	---

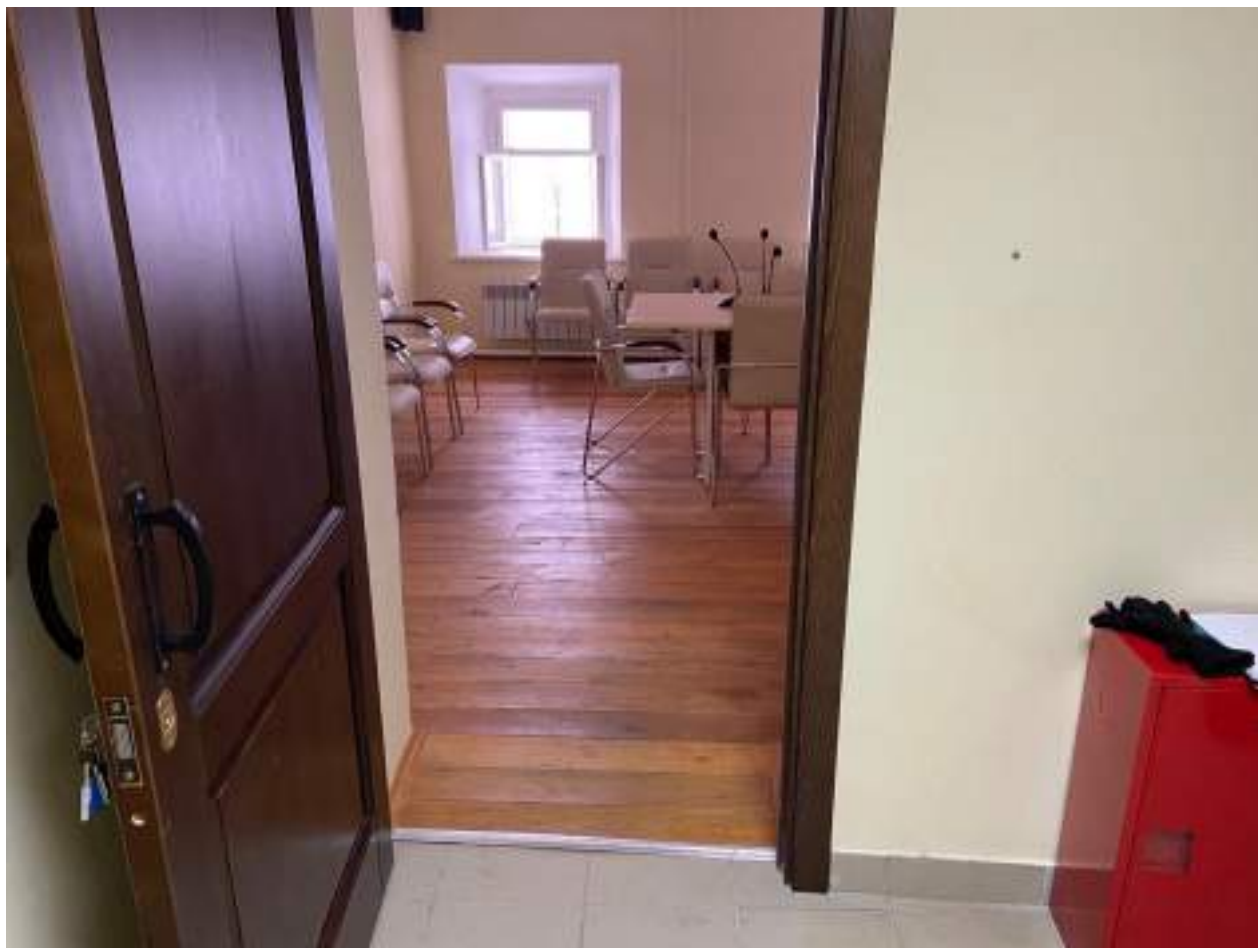
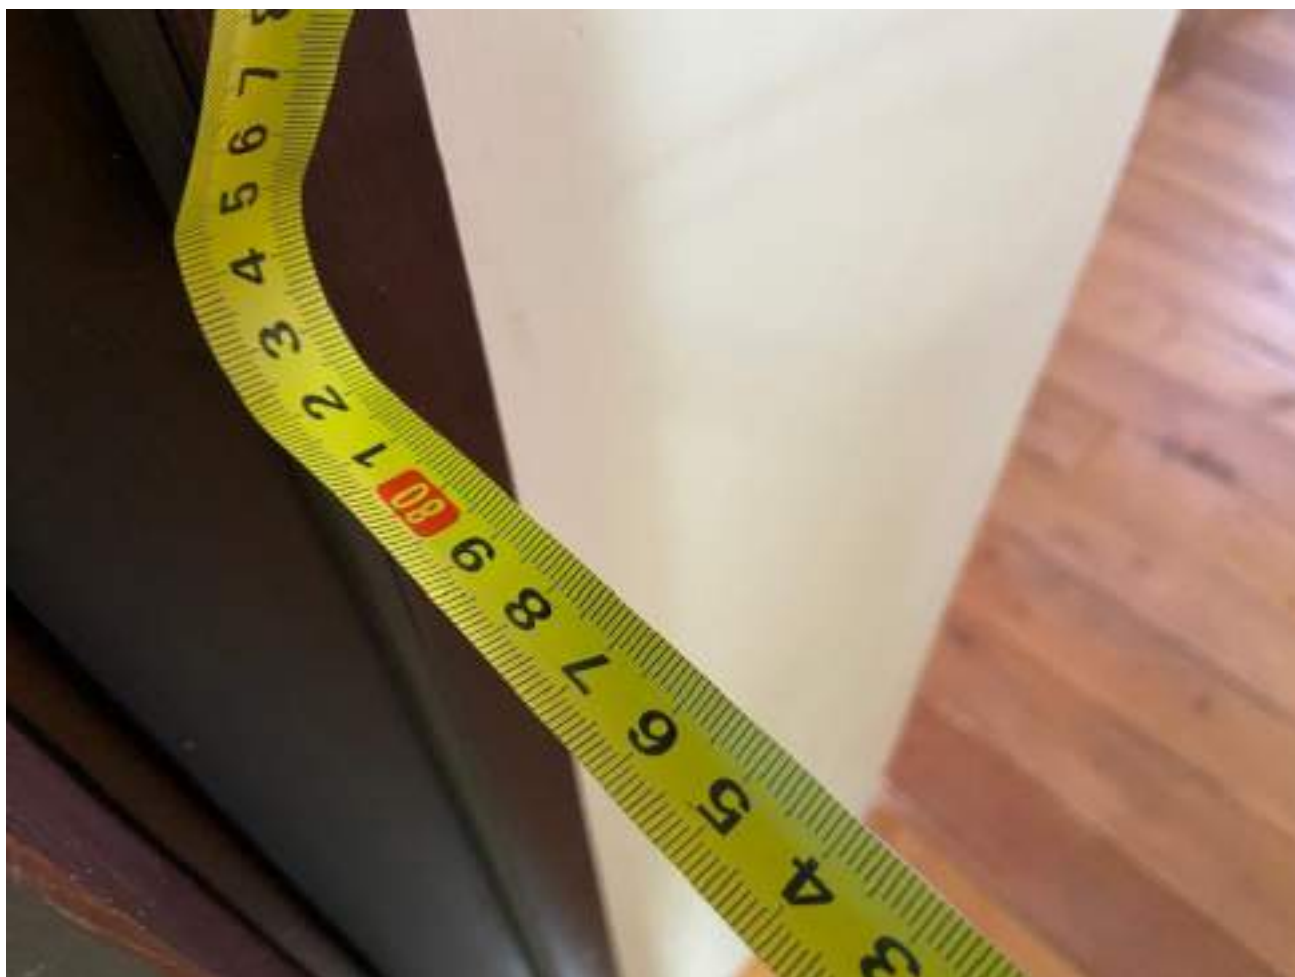
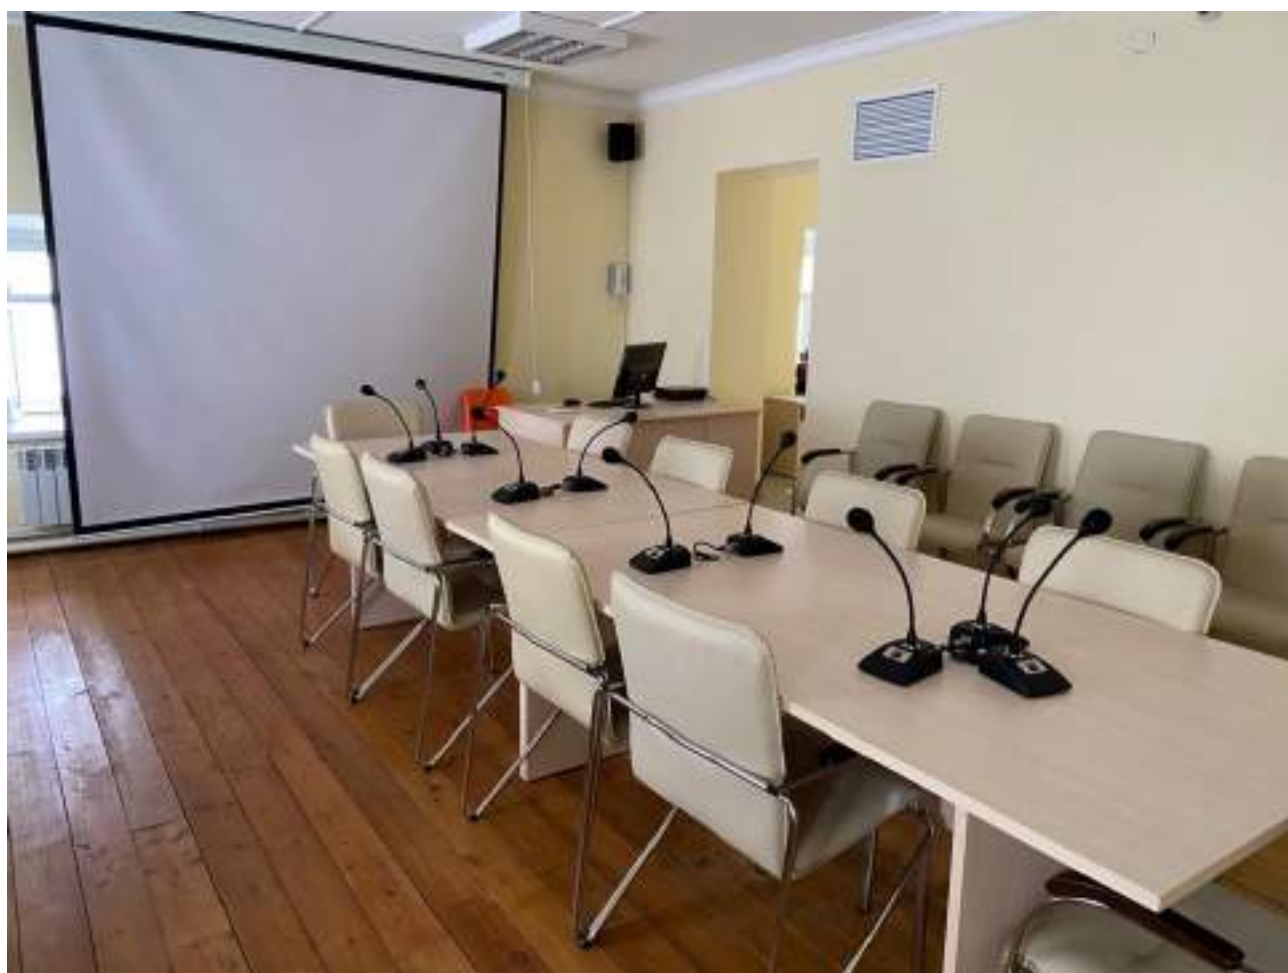
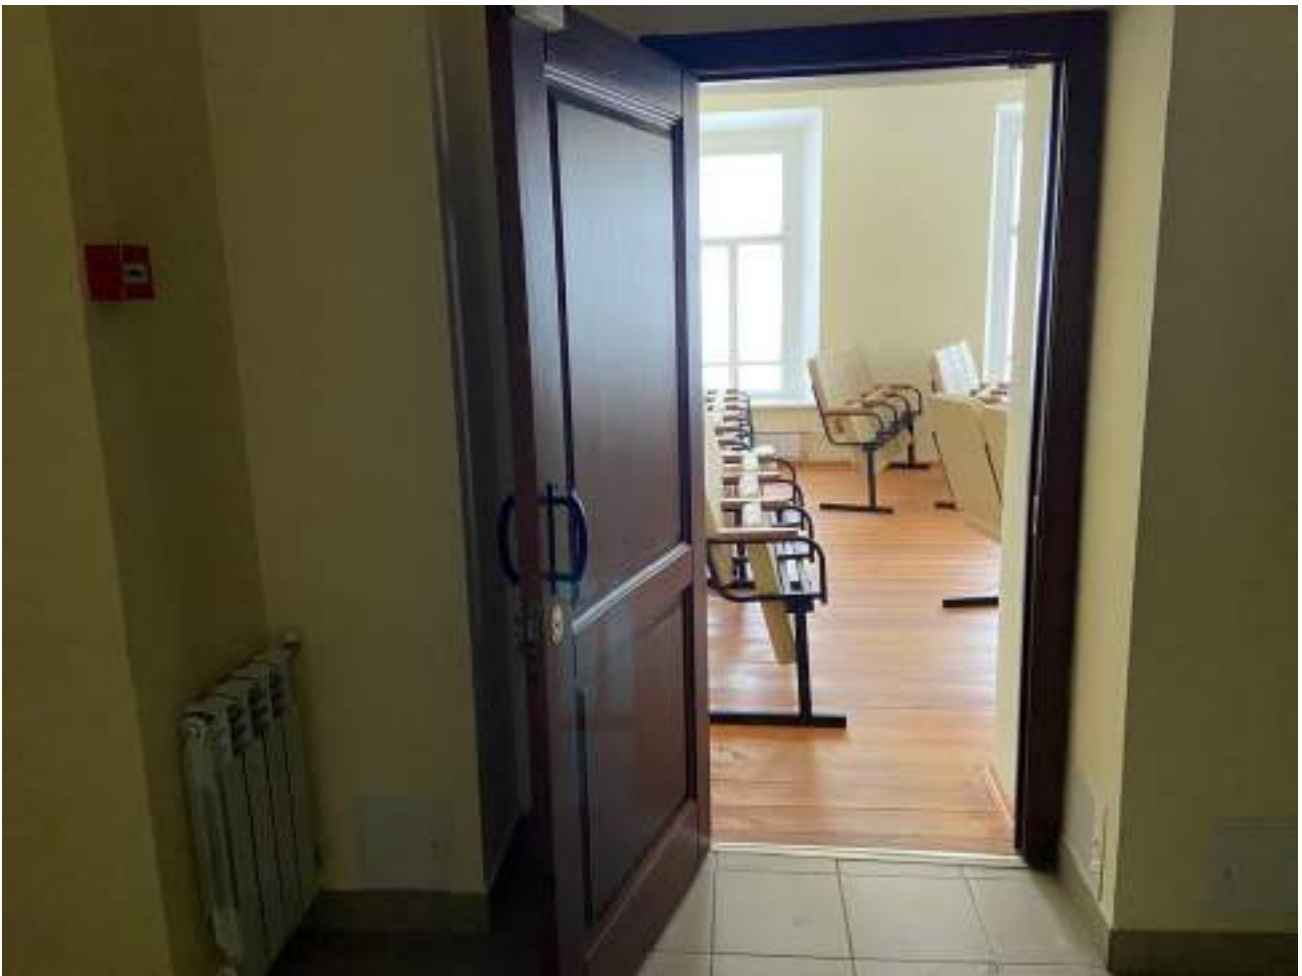
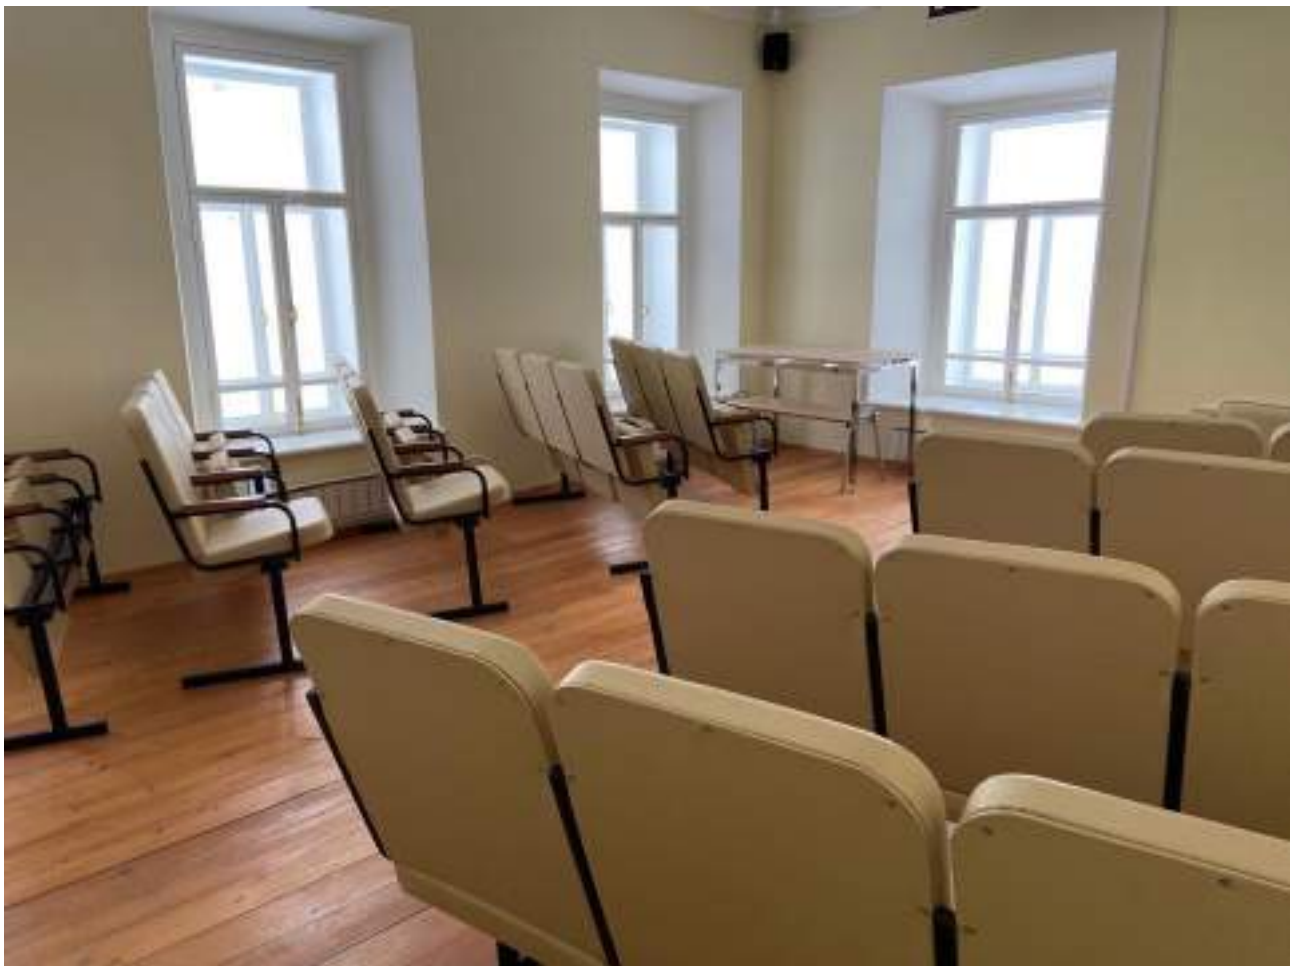
4.1	Кабинетная форма обслуживания (конференц-зал)	4.1 - 4.5	<p>1. Не обеспечена возможность нахождения кабинета (визуальная, звуковая, тактильная информация) (СП 59.13330.2016 п. 6.5.9)</p> <p>2. Ширина дверного проема в отдельных помещениях менее 90 см (СП 59.13330.2016 п. 6.1.5)</p> <p>3. В зале не предусмотрена система для слабослышащих (СП 59.13330.2016 п. 8.1.10)</p>	Все	<p>1. Необходимо установить информирующие тактильные таблички для людей с нарушением зрения рядом с дверью со стороны дверной ручки на высоте 1.2-1.6м: - перед входами во внутренние помещения, в которых оказываются услуги, с указанием номера и назначения помещения.</p> <p>2. Необходимо расширить дверной проем.</p> <p>3. Необходимо предусмотреть использование в залах индукционных контуров/систем для слабослышащих посетителей</p> <p>Пояснение: <i>В связи с тем, что здание относится к объектам культурного наследия, все виды работ необходимо согласовывать со службой по государственной охране объектов культурного наследия.</i></p> <p><i>Необходимо предусмотреть обслуживание посетителей на креслах-колясках на первом этаже.</i></p> <p><i>До момента проведения капитального ремонта сотрудниками учреждения оказывается ситуационная помощь.</i></p>	Текущий ремонт, капитальный ремонт

Рисунок 4.2. Ширина дверного проема 82 см

В связи с тем, что здание относится к объектам культурного наследия, все виды работ необходимо согласовывать со службой по государственной охране объектов культурного наследия. Рекомендуется предусмотреть обслуживание людей на креслах-колясках на первом этаже здания.

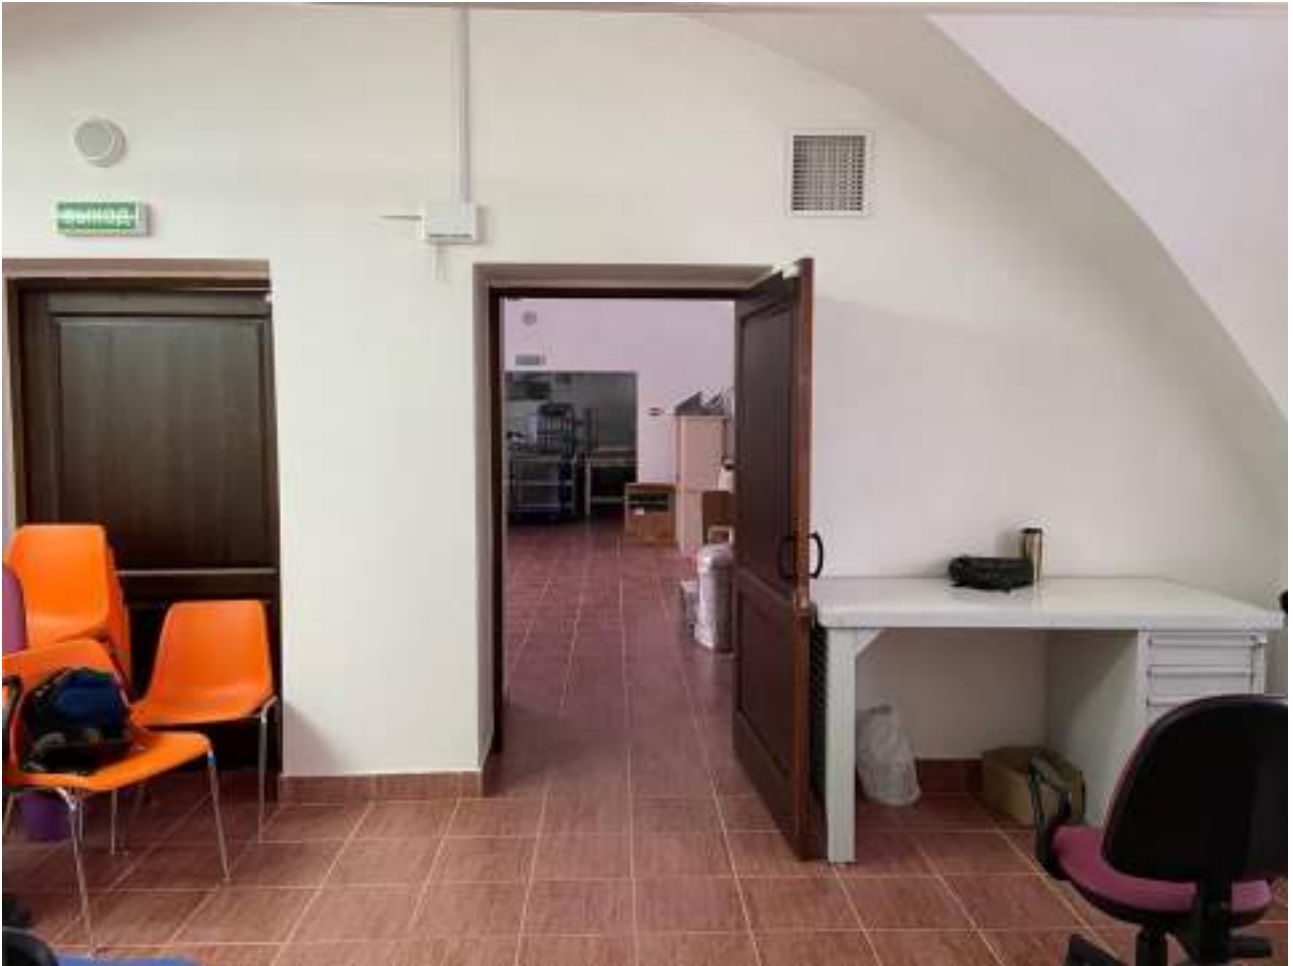
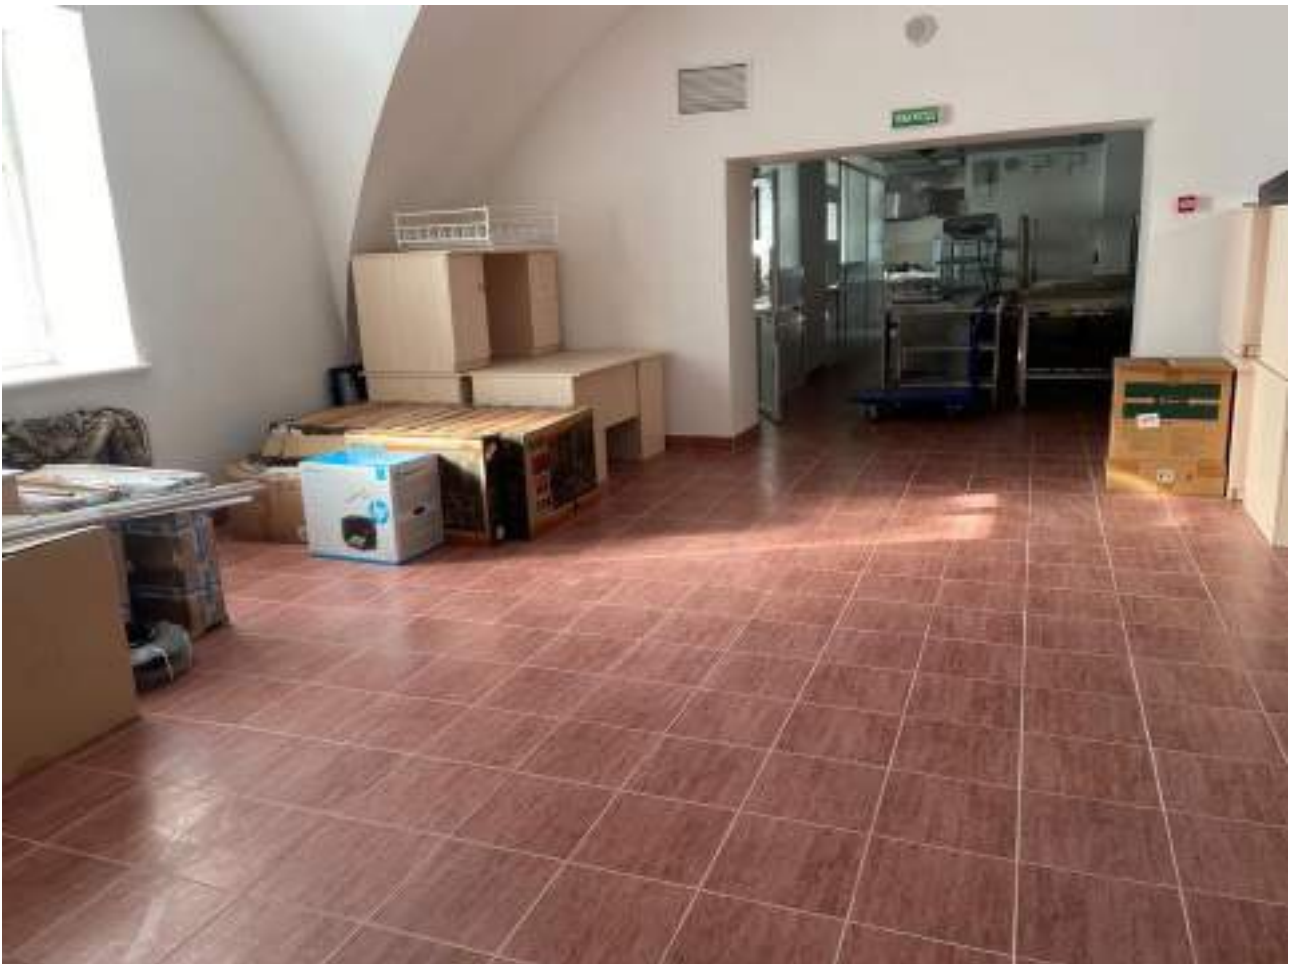
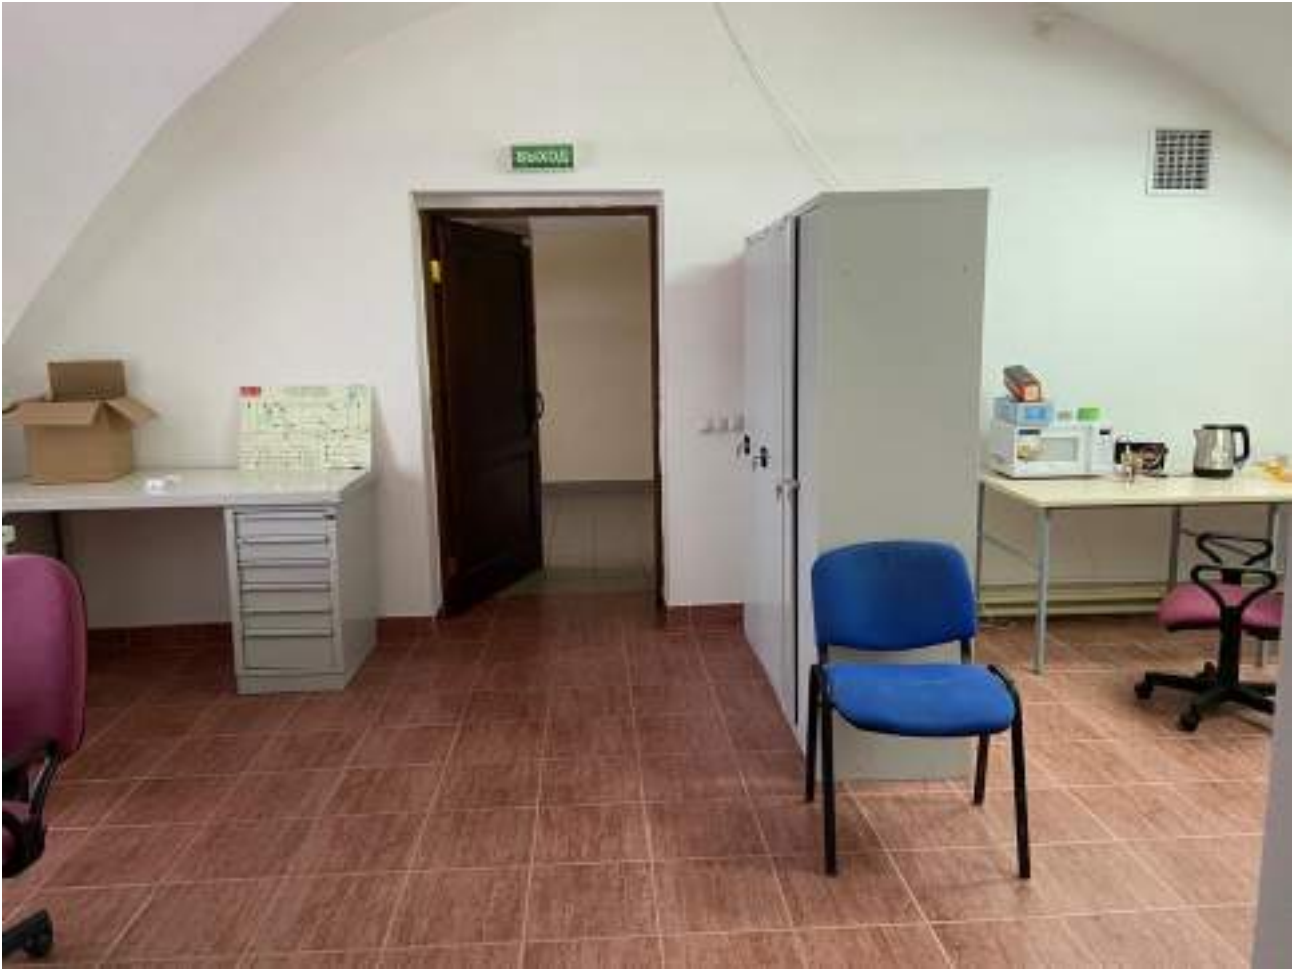
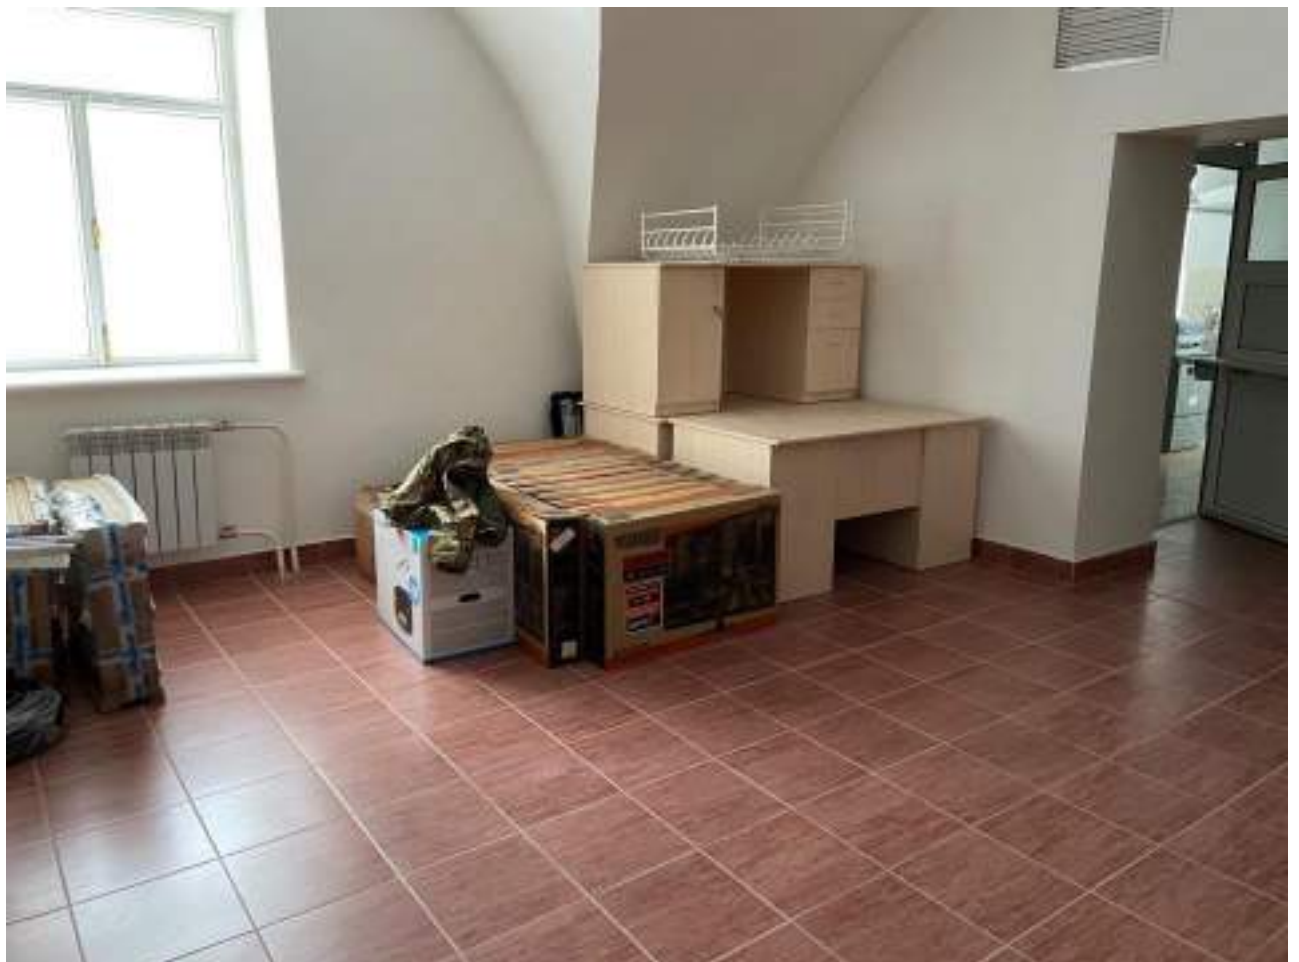
4.2	Зальная форма обслуживания (кафе)	4.6 - 4.9	<p>1. Не обеспечена возможность нахождения кафе (тактильная информация, навигация) (СП 59.13330.2016 п. 6.5.9)</p> <p>2. Отсутствует система усиления звука на стойке обслуживания (СП 59.13330.2016 п. 8.1.7)</p>	Все	<p>1. Необходимо обозначить информирующими тактильными табличками зоны предоставления услуг для инвалидов</p> <p>2. Необходимо установить систему усиления слышимости на стойке обслуживания</p> <p>3. При проектировании интерьеров, подборе и расстановке приборов и устройств, технологического и другого оборудования следует исходить из того, что зона досягаемости для посетителя в кресле-коляске должна находиться в пределах: - при расположении сбоку от посетителя - не выше 1,4 м и не ниже 0,3 м от пола;</p>	Текущий ремонт

<p>- при фронтальном подходе - не выше 1,2 м и не ниже 0,4 м от пола.</p> <p>Поверхность столов индивидуального пользования, прилавков, низа окон касс, справочных и других мест обслуживания, используемых посетителями-инвалидами на креслах-колясках, должна находиться на высоте не более 0,80 - 0,85 м над уровнем пола.</p> <p>Ширина и высота проема для ног должна быть не менее 0,75 м, глубина - не менее 0,5 м.</p> <p>Ширина рабочего фронта прилавка, стола, стойки, барьера и т.п. у места получения услуги должна быть не менее 1,0 м.</p> <p>В помещениях обеденных залов расстановка столов, инвентаря и оборудования должна обеспечивать беспрепятственное движение инвалидов.</p> <p>Ширина прохода около прилавков для сервирования блюд в предприятиях самообслуживания должна быть не менее 0,9 м. Для обеспечения свободного огибания при проезде кресла-коляски ширину прохода увеличивается до 1,1 м, а в ресторане - не менее 1,2 м. В буфетах и закусочных должно быть не менее одного стола высотой 0,8 - 0,85 м.</p> <p>Пояснение: <i>В связи с тем, что здание относится к объектам культурного наследия, все виды работ необходимо согласовывать со службой по государственной охране объектов культурного наследия.</i></p> <p><i>Необходимо предусмотреть обслуживание посетителей на креслах-колясках на первом этаже.</i></p> <p><i>До момента проведения ремонтных работ сотрудниками учреждения оказывается ситуационная помощь.</i></p>
