Приложение к акту обследования объекта

«Усадьба Баландина, сер. XIX в.» (Пакгауз)
(Красноярский край, г. Енисейск, ул. Ленина, д. 103)

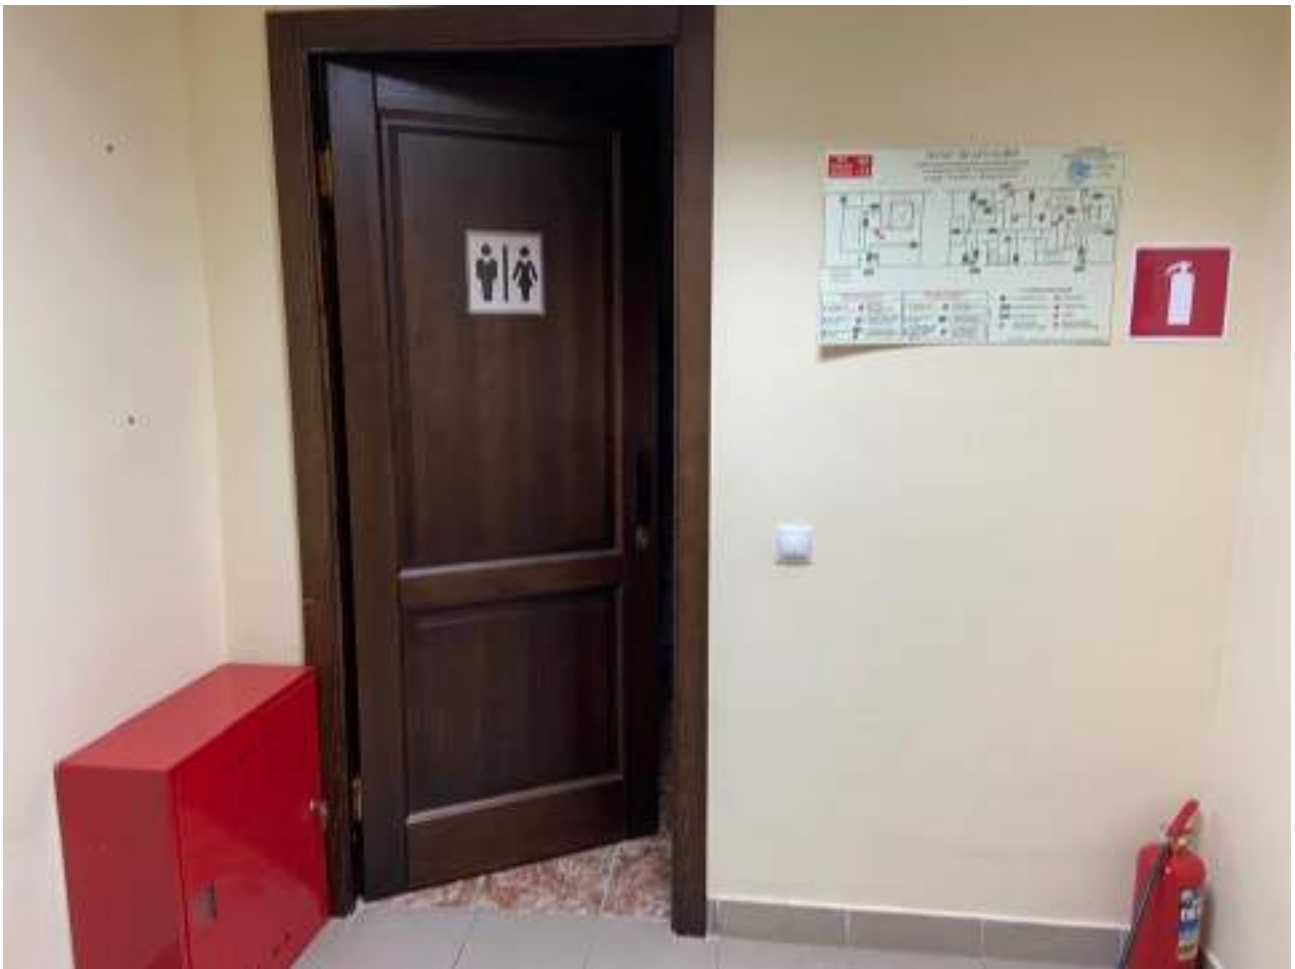
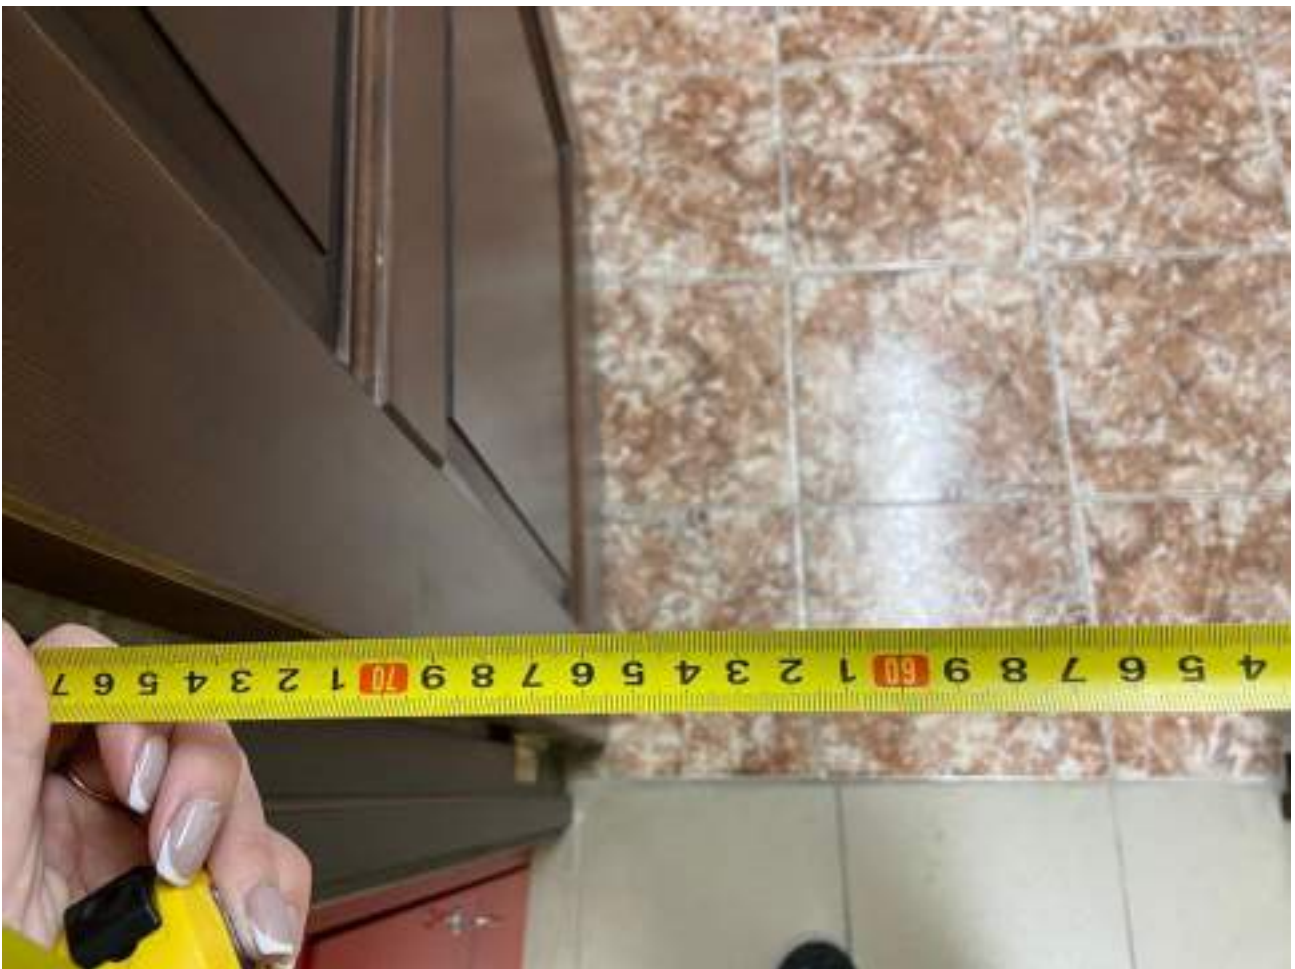
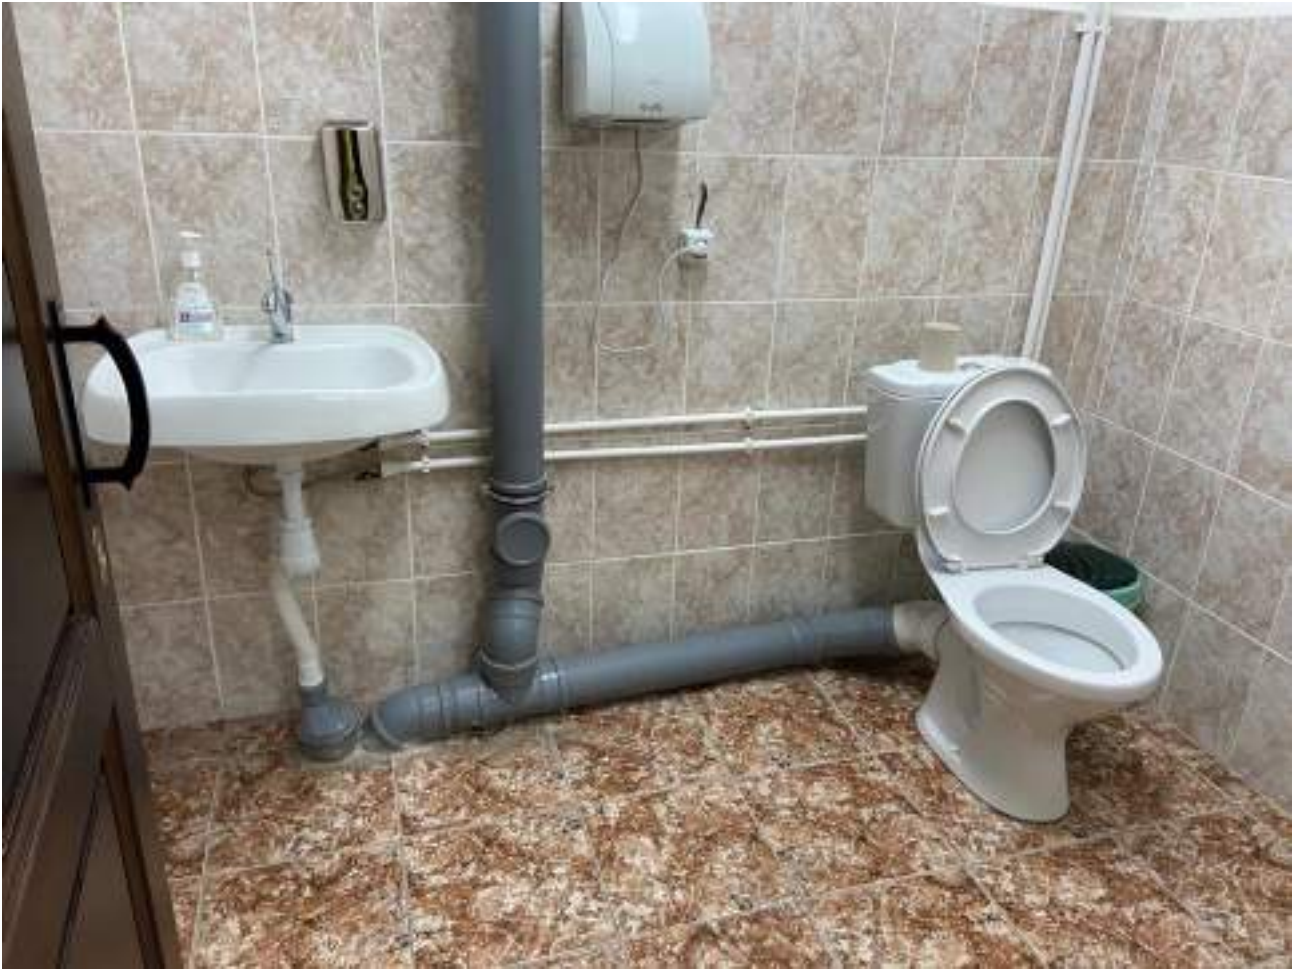
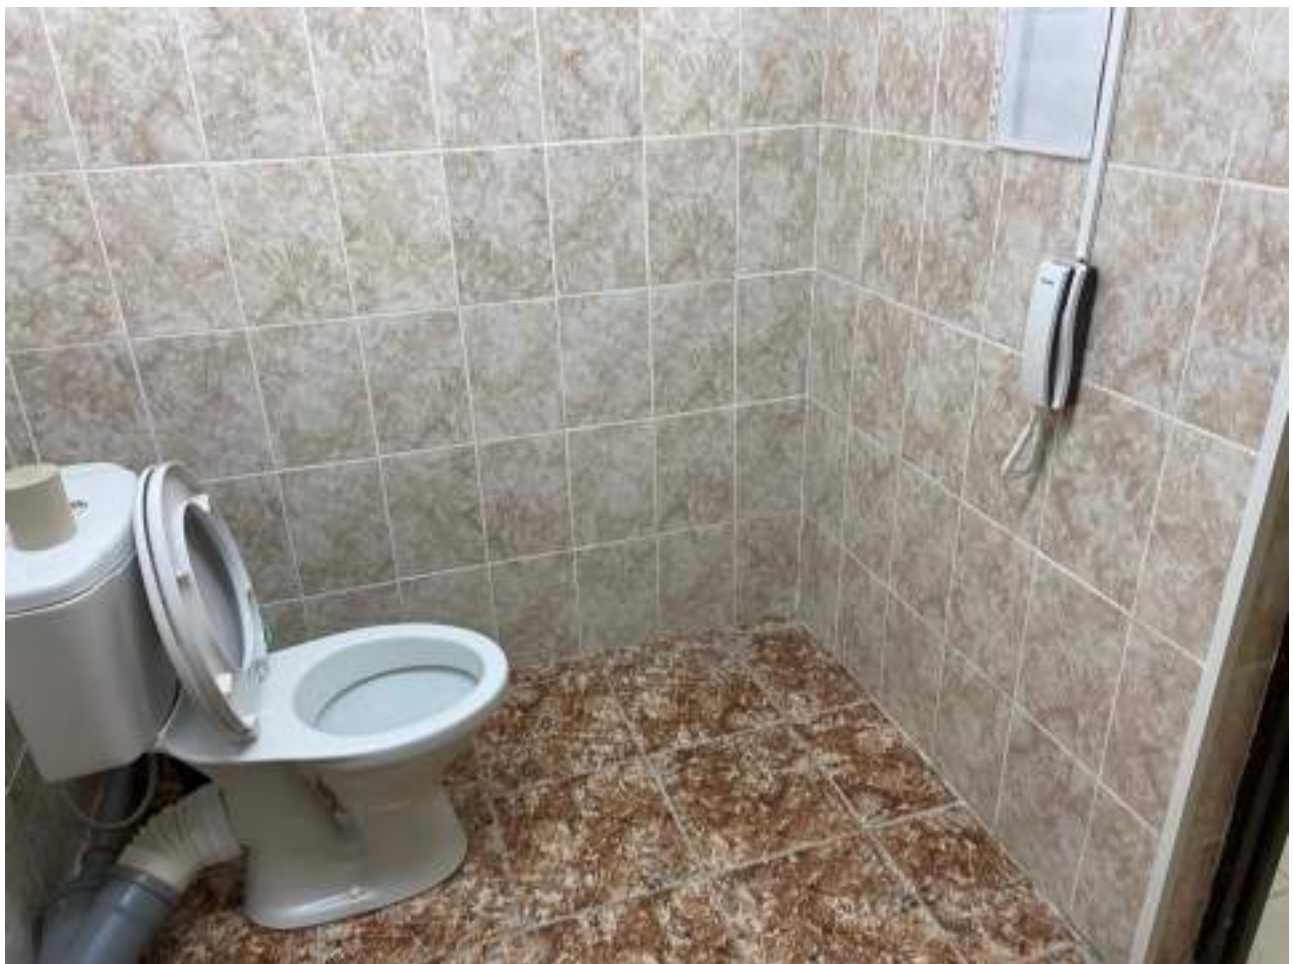
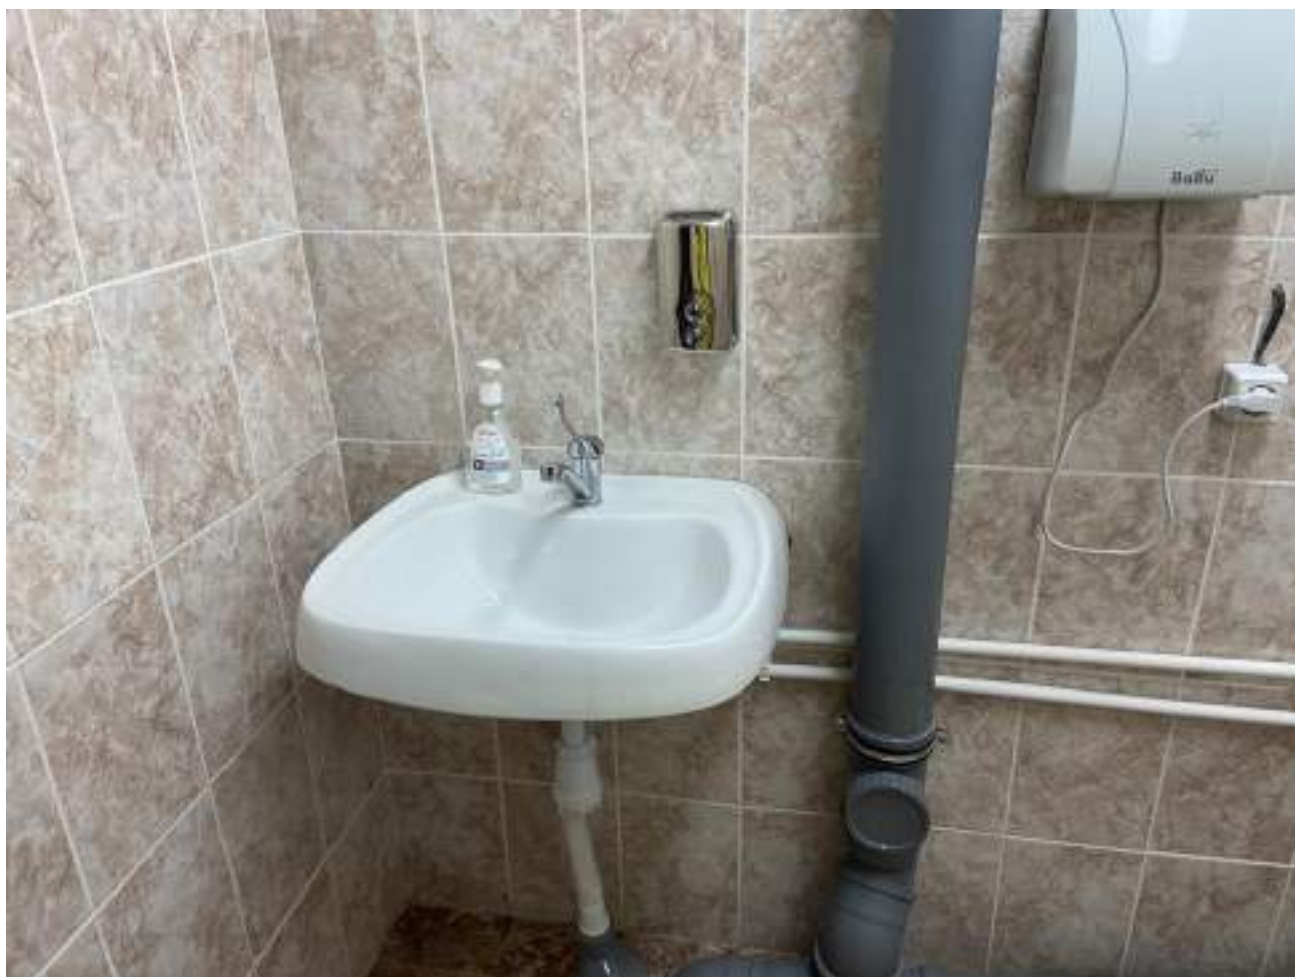
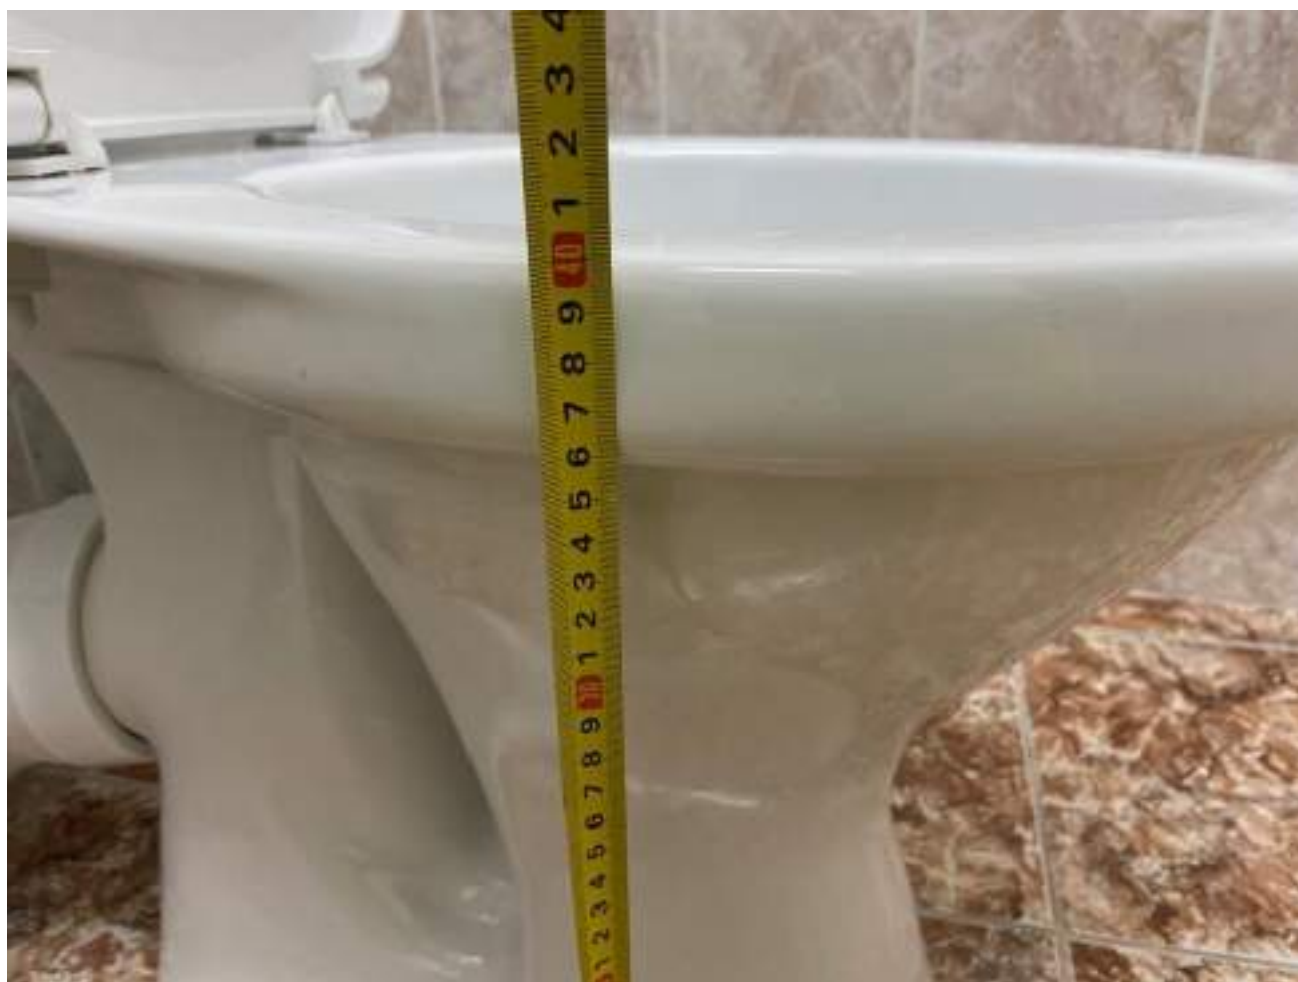
5.1	Туалетная комната	5.1 - 5.6	<p>1. Установленные унитазы не соответствуют норме. (СП 59.13330.2016 п. 6.3.3)</p> <p>2. Отсутствует обозначение доступного санузла. (СП 59.13330.2016 п. 6.5.1)</p> <p>3. Вход в санузел не соответствует норме (СП 59.13330.2016 п. 6.2.4)</p> <p>4. Отсутствуют поручни для унитаза (СП 59.13330.2016 п. 6.3.3)</p> <p>5. Сбоку от унитаза отсутствует крючок для костылей (СП 59.13330.2016 п. 6.3.3)</p> <p>6. Снаружи закрытого помещения над дверью не предусмотрено комбинированное устройство звуковой и визуальной аварийной сигнализации (СП 59.13330.2016 п. 6.5.8)</p> <p>7. Мусорное ведро имеет педаль для нажатия ногой</p>	Все	<p>1. Необходима замена унитаза на унитаз, имеющий опору для спины, высота 0.45-0.5 м и длину 0.7 м. Бачок унитаза должен плотно прилегать к стене, чтобы человек при необходимости мог облокотиться на него.</p> <p>2. Необходимо обозначить знаками доступности универсальные уборные кабины</p> <p>3. Необходимо расширить дверной проем (не менее 90 см)</p> <p>4. В универсальной кабине и других санитарно-бытовых помещениях, предназначенных для пользования всеми категориями граждан, в том числе инвалидов, следует предусматривать возможность установки стационарных и откидных опорных поручней.</p> <p>5. Необходимо сбоку от унитаза предусмотреть пространство для размещения крючка для костылей</p> <p>6. Необходимо снаружи закрытого помещения над дверью предусмотреть комбинированное устройство звуковой и визуальной аварийной сигнализации, аварийное освещение.</p> <p>7. Рекомендуется заменить мусорное ведро на открытое, либо с вращающейся крышкой</p> <p>Пояснение: В связи с тем, что здание относится к объектам культурного наследия, все виды работ необходимо согласовывать со службой по государственной охране объектов культурного наследия.</p>	Капитальный ремонт, текущий ремонт

Рисунок 5.2. Ширина дверного проема 77 см

Рисунок 5.6. Высота унитаза 40 см

К кабине туалета предъявляются особые требования, чтобы им мог воспользоваться инвалид на кресле-коляске. При пользовании санузлом инвалиду колясочнику необходимо пересесть из кресла-коляски на унитаз. В большинстве случаев используется боковое пересаживание: коляска ставится рядом с унитазом сбоку. В непосредственной близости от унитаза должна быть свободная зона габаритами не менее 0,8×1,2 м для размещения коляски.

Размеры кабины для инвалида определяются возможностью размещения в ней кресла-коляски для инвалида вблизи унитаза, а для удобства въезда-выезда необходима свободная площадь для разворота коляски. Доступная кабина должна иметь размеры в плане не менее, м: ширина – 1,65, глубина – 2,2, ширина двери – 0,9. В кабине сбоку от унитаза следует предусматривать пространство рядом с унитазом шириной не менее 0,8 м для размещения кресла-коляски, а также крючки для одежды, костылей и других принадлежностей. В кабине должно быть свободное пространство диаметром 1,4 м для разворота кресла-коляски. Двери должны открываться наружу.

Для облегчения пересадки из коляски на унитаз и обратно необходимы поручни. Пристенный поручень используется инвалидом на кресле-коляске во время пересаживания с коляски на унитаз. Желательно, чтобы он был под правую руку. Поручень со стороны посадки должен откидываться. При наличии зоны для пересаживания с двух сторон оба поручня выполняются откидными. Двумя поручнями сразу пользуются инвалиды опорники, которым тяжело вставать и садиться без подлокотников. Рекомендуется наличие опорных поручней у раковины.

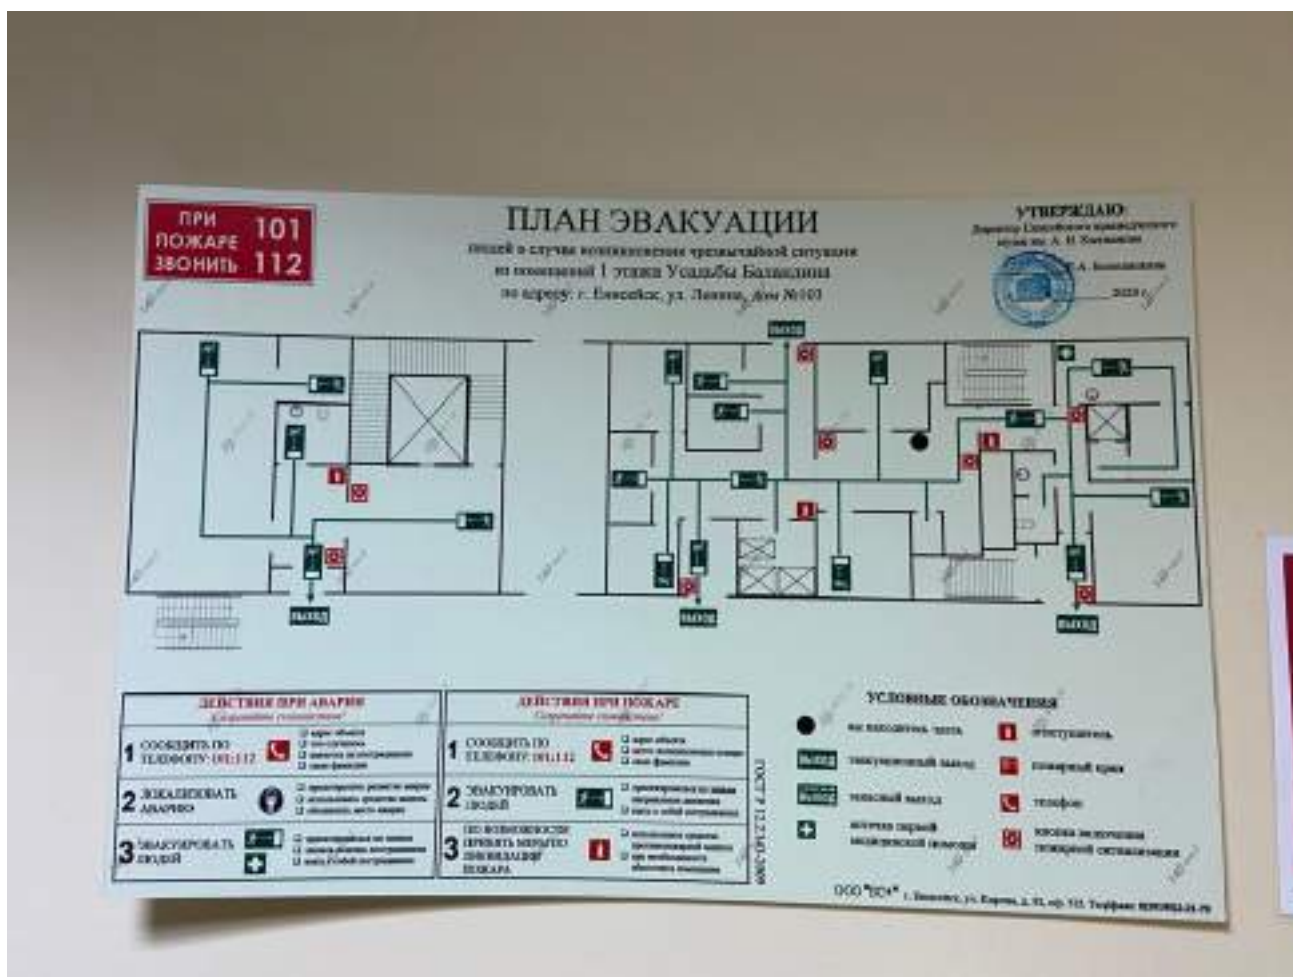
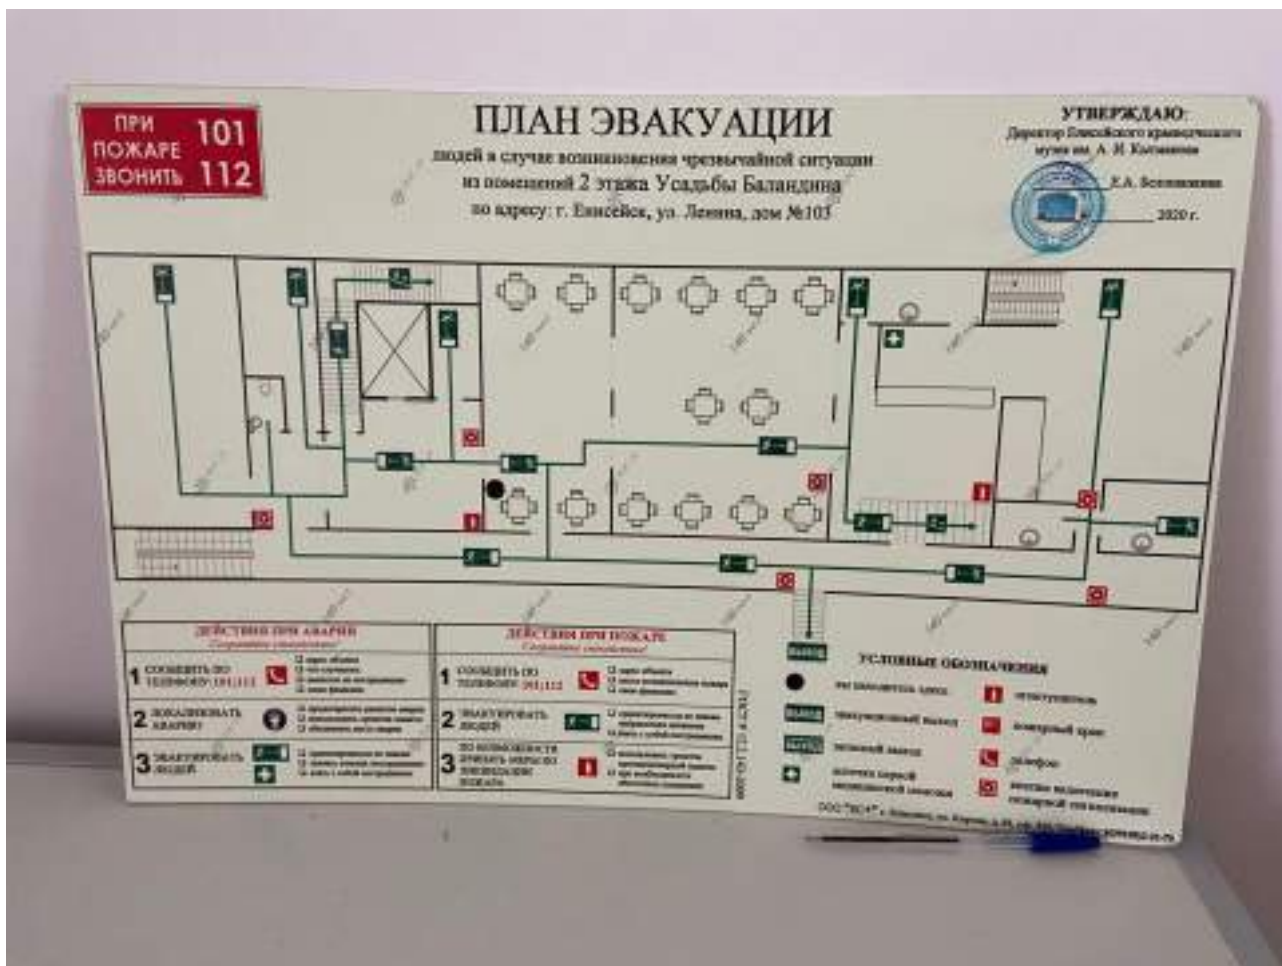
6.1	Визуальные средства	6.1 - 6.2	1. Не идентифицированы с помощью визуальных технических средств информирования, ориентирования следующие элементы: - парковочная зона; - входы доступные для МГН - вход с названием учреждения - помещения внутри здания (СП 59.13330.2016 п. 6.5.1)	Все	1. Необходима установка технических средств информирования. Средства информирования, ориентирования и сигнализации, размещаемые в помещениях, должны быть предназначены для пребывания различных категорий инвалидов и МГН, и на путях их движения, должны быть унифицированы и обеспечивать визуальную, звуковую, радио и тактильную информацию и сигнализацию, обеспечивающие указание направления движения, идентификацию мест и возможность получения услуги. <i>Пояснение:</i> <i>Необходимо нанести дорожную разметку на парковочное место для МГН и установить дорожные знаки. Также следует разместить навигацию к доступному входу для людей на креслах-колясках. Необходимо разместить информационную табличку с названием объекта при входе на территорию и в организацию, а также разместить информационные таблички на помещения внутри здания.</i>	Текущий ремонт
