Приложение к акту обследования объекта

«Троицкая церковь, 1772-1782 гг.»
(Красноярский край, г. Енисейск, ул. Перенсона, д. 34)

I Результаты обследования:

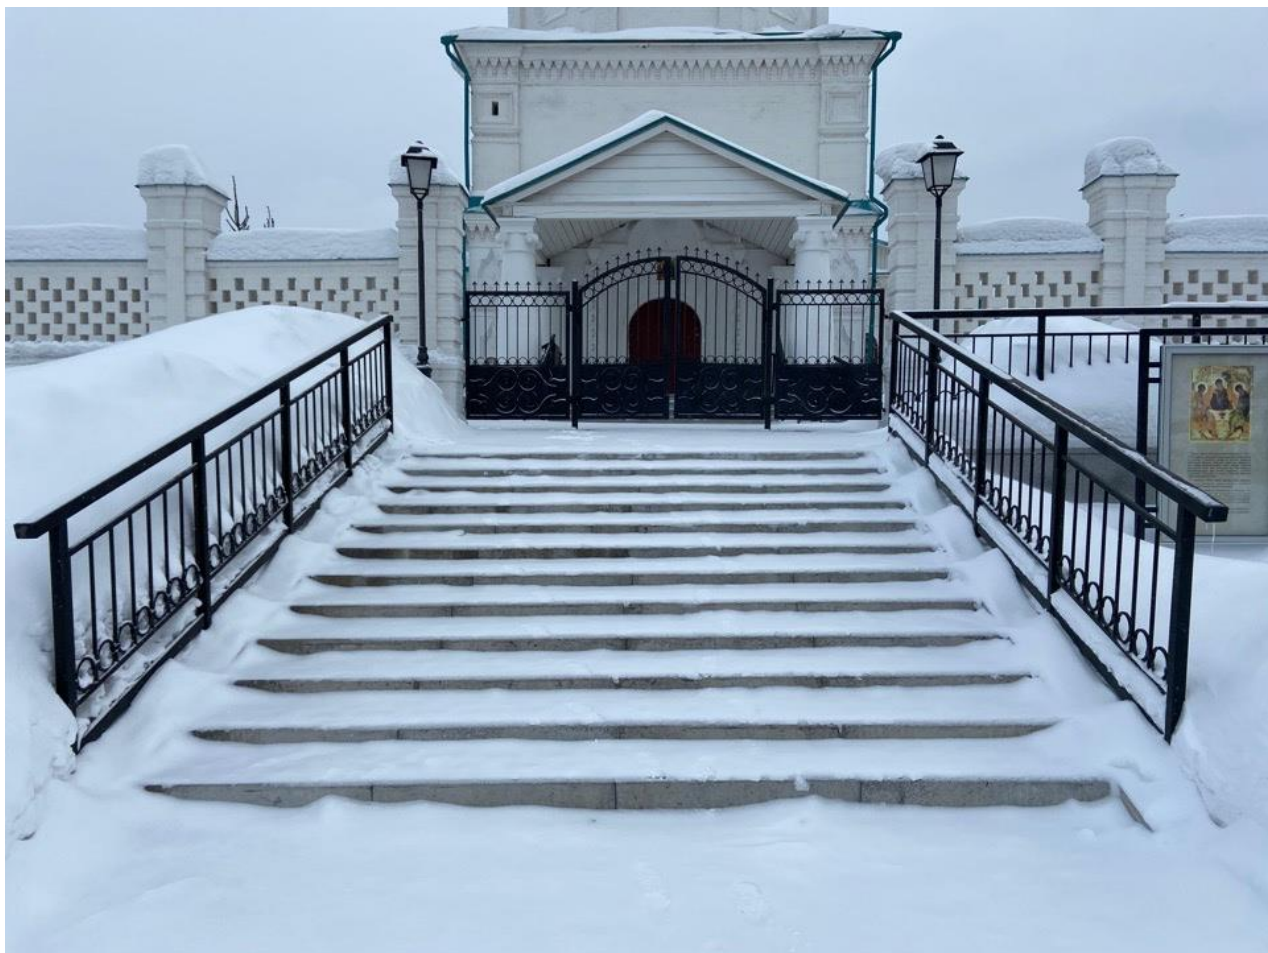
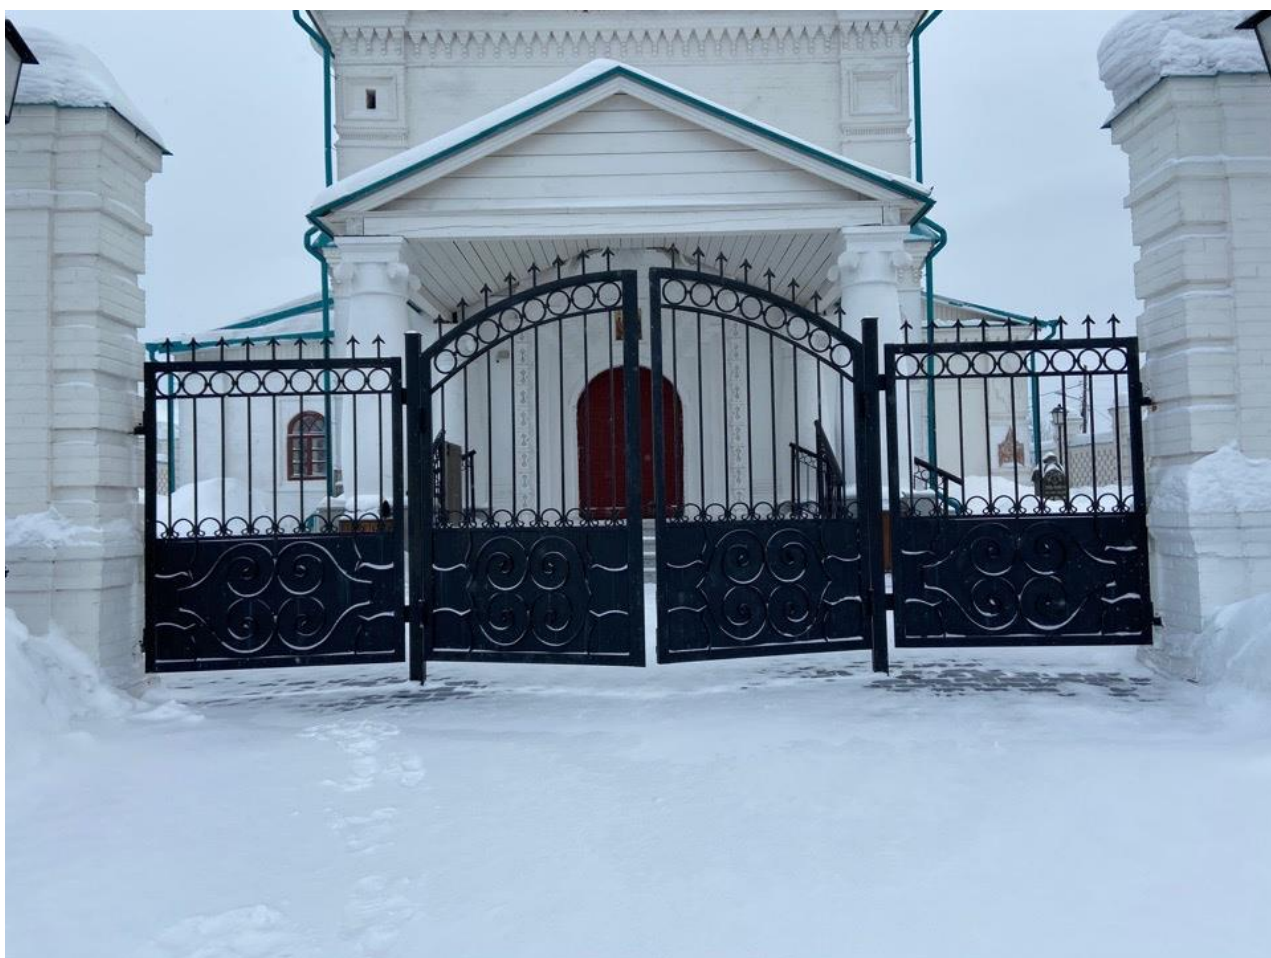
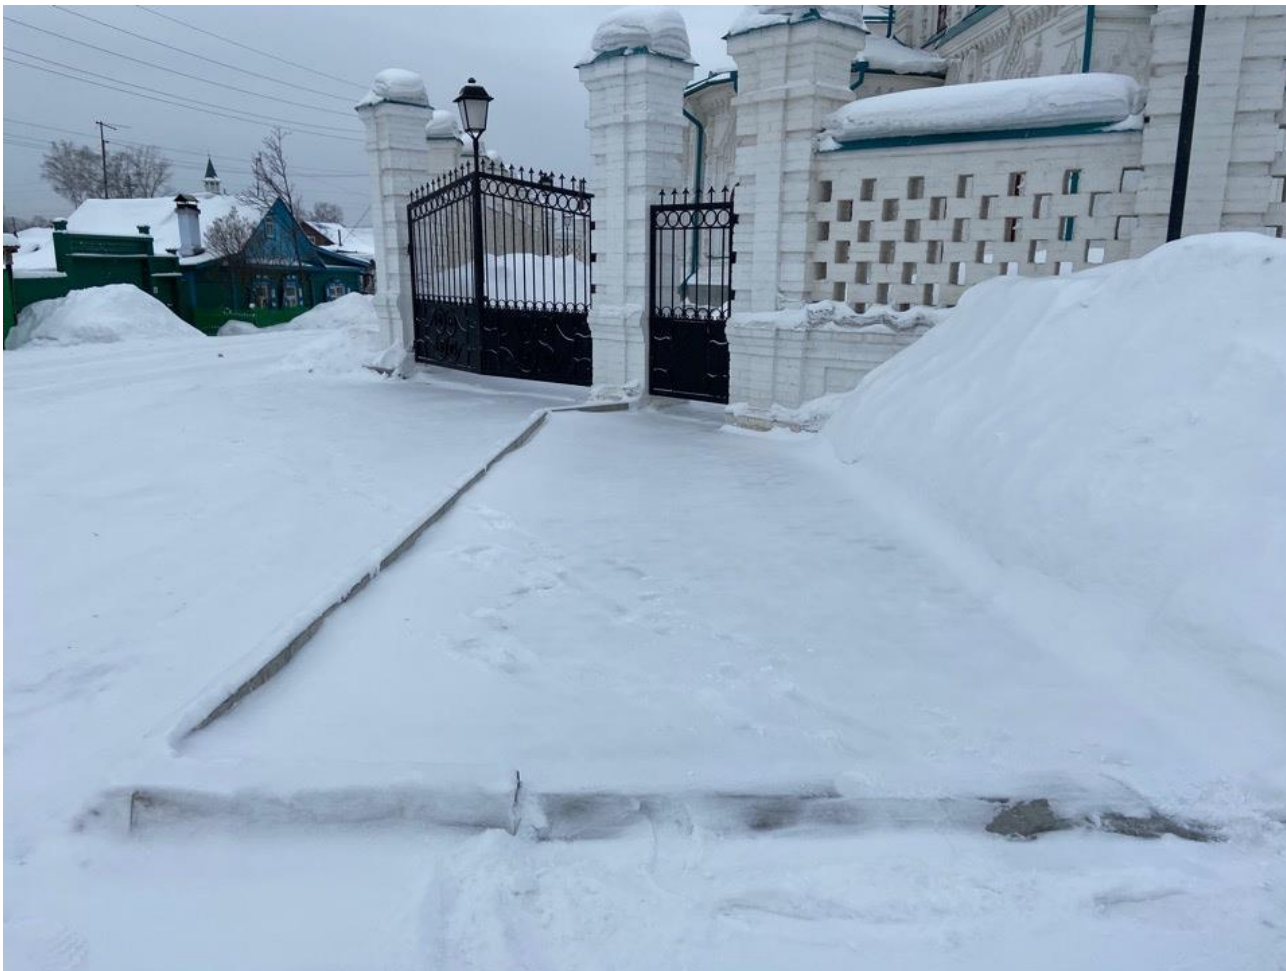
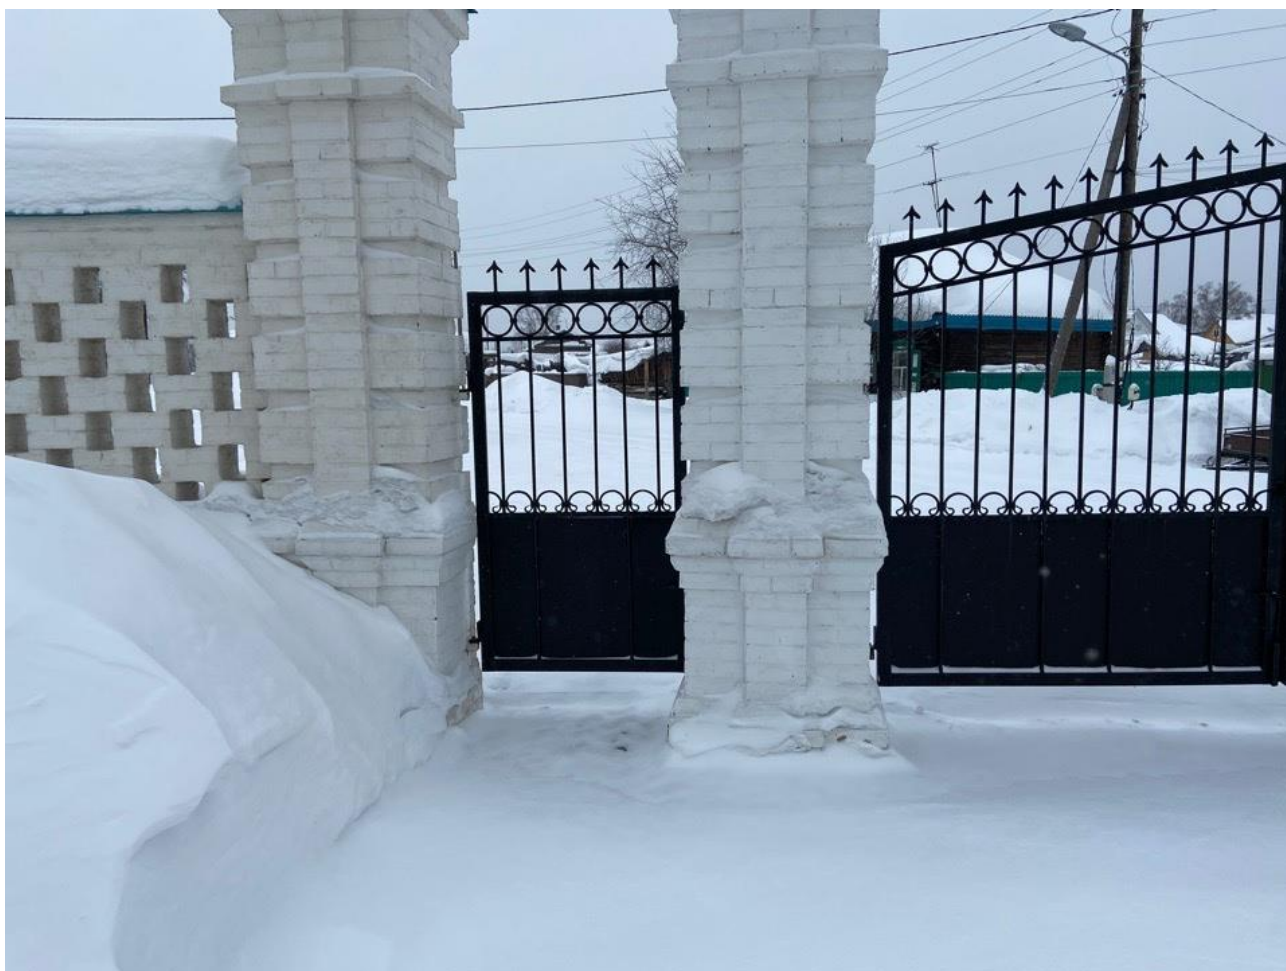
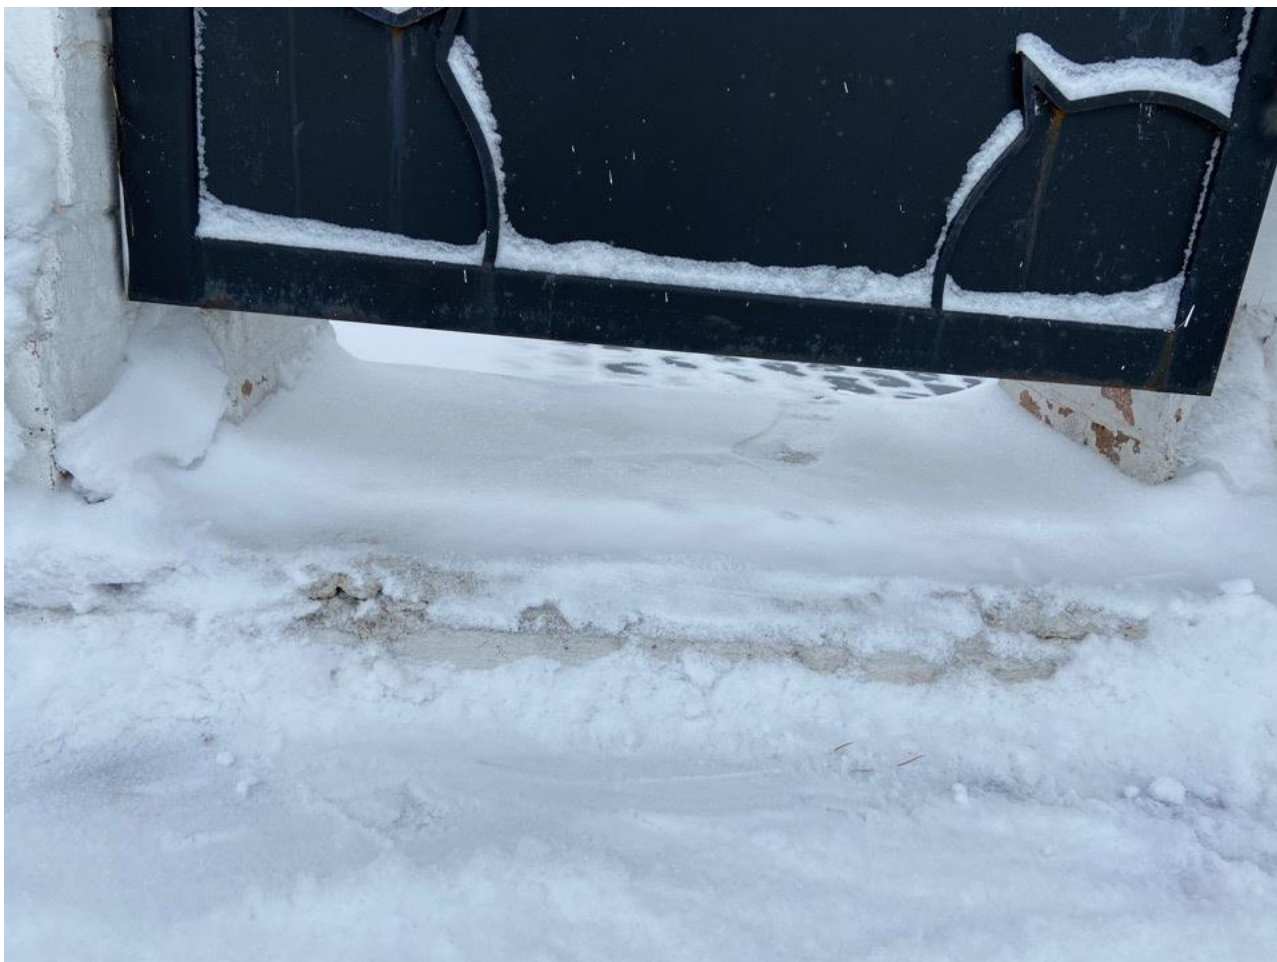
1.1	Вход (входы) на территорию	1.1 - 1.5	<p>1. Вход на территорию не оборудован элементами информации об объекте (СП 59.13330.2016 п. 5.1.1)</p> <p>2. Отсутствуют тактильно-контрастные указатели перед калиткой (СП 59.13330.2016 п. 5.1.10)</p> <p>3. Не все входы доступны на территорию (СП 59.13330.2016 п. 5.1.10)</p> <p>4. Высота порога (бордюрного камня) при входе на территорию с торца здания не соответствует норме (СП 59.13330.2016 п. 6.1.5)</p>	Все	<p>1. Необходимо оборудовать вход на территорию информацией об объекте доступной для всех категорий МГН.</p> <p>2. Необходимо разместить тактильно-контрастные указатели на расстоянии 0.8-0.9 метра (если дверь открывается на себя) и на расстоянии 0,3 метра (если дверь открывается от себя). Глубина предупреждающего указателя должна быть в пределах 0,5 - 0,6 м и входить в общее нормируемое расстояние до препятствия. Указатели должны иметь высоту рифов 5 мм.</p> <p>3. Необходимо обозначить входы и выходы доступные для МГН знаком доступности</p> <p>4. Необходимо устранить препятствие в виде порога. Максимальная высота порога 0,014 м</p> <p>Пояснение: <i>Необходимо разместить тактильную табличку со шрифтом Брайля с названием учреждения при входе на территорию.</i></p> <p><i>Необходимо разместить навигацию к доступному входу для инвалидов на креслах-колясках. Данный вход необходимо организовать с торца здания, где имеется понижение бордюрного камня. До момента проведения капитального ремонта необходимо установить кнопку вызова помощи и/или разместить информационную табличку с номером телефона сотрудника для оказания ситуационной помощи. Для преодоления препятствий в виде бордюрного камня до момента проведения</i></p>	Текущий ремонт, капитальный ремонт, индивидуальное решение

Рисунок 1.1 Центральный вход на территорию

Рисунок 1.2 Центральный вход на территорию объекта

Рисунок 1.3 Рекомендуемый вход для инвалидов на креслах-колясках

Рисунок 1.4 Рекомендуемый вход для инвалидов на креслах-колясках

Рисунок 1.5 Препятствие при входе в виде бордюрного камня

<p><i>капитального ремонта можно использовать инвентарный пандус.</i></p> <p><i>Здание относится к объектам культурного наследия. В связи с этим по согласованию с ККО ВОС размещать тактильные напольные указатели на улице перед входом на территорию не требуется.</i></p> <p><i>Все остальные виды работ необходимо согласовывать со службой по государственной охране объектов культурного наследия.</i></p>

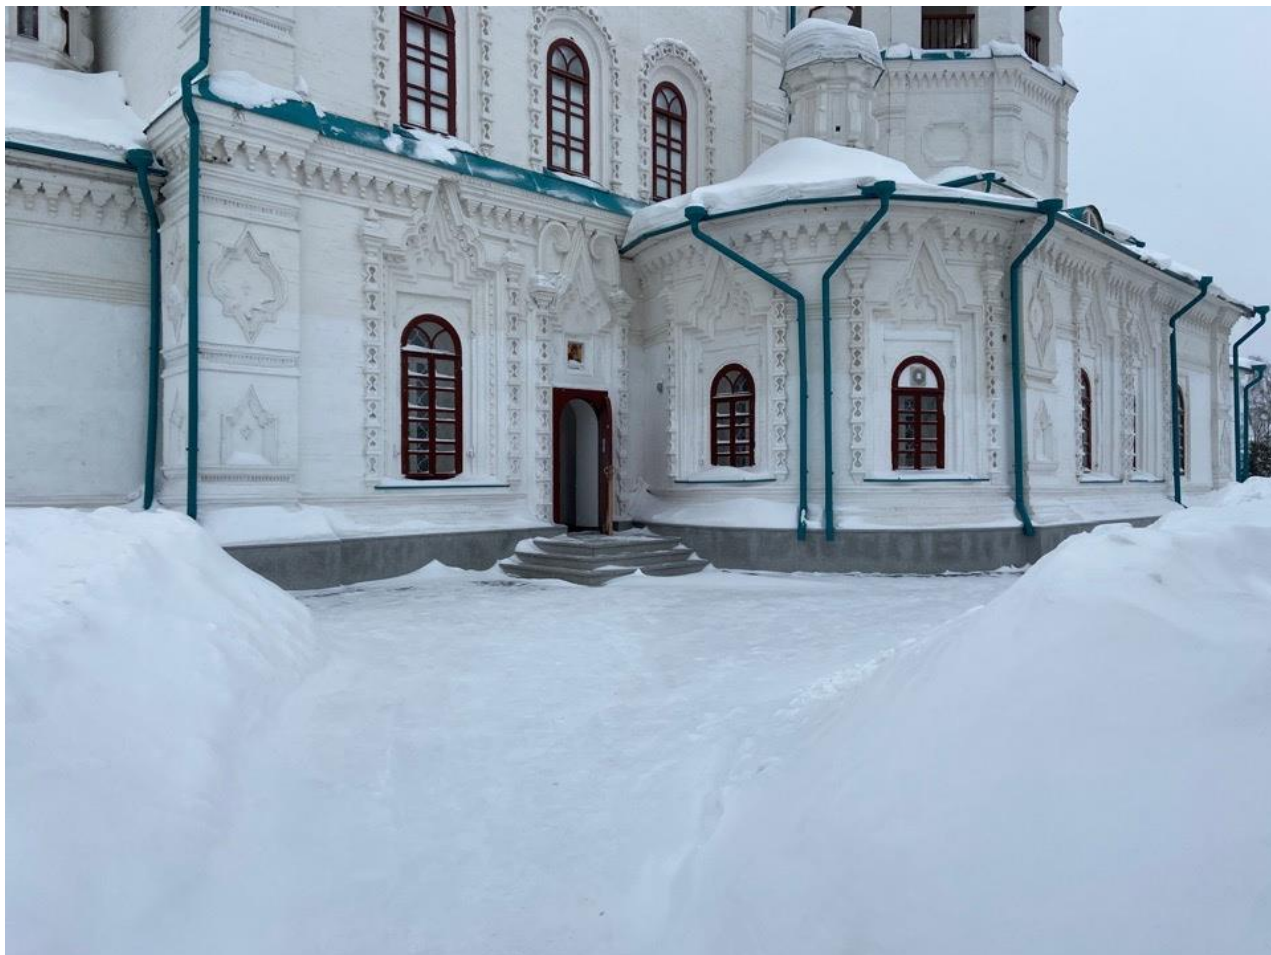
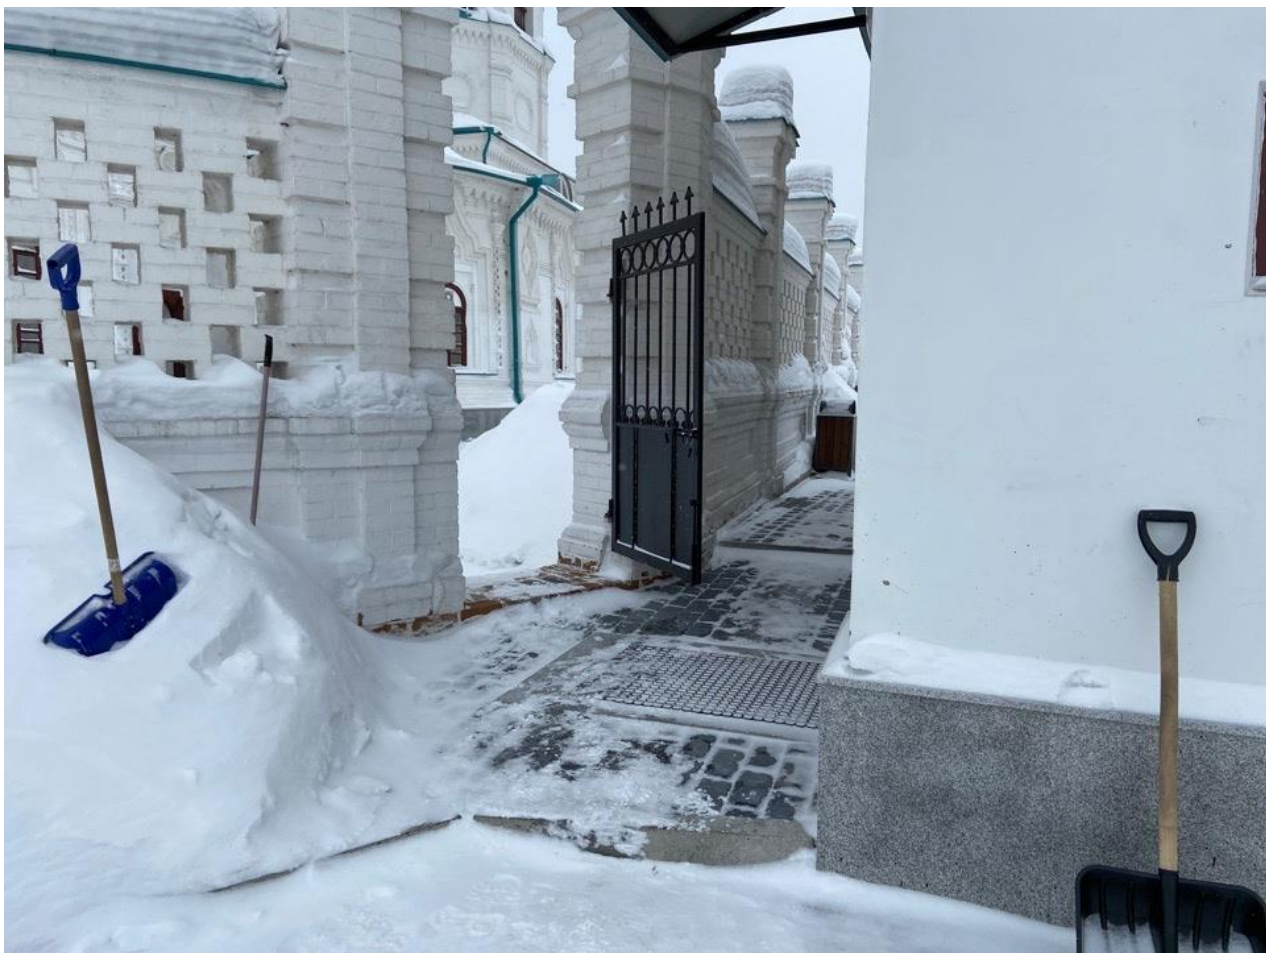
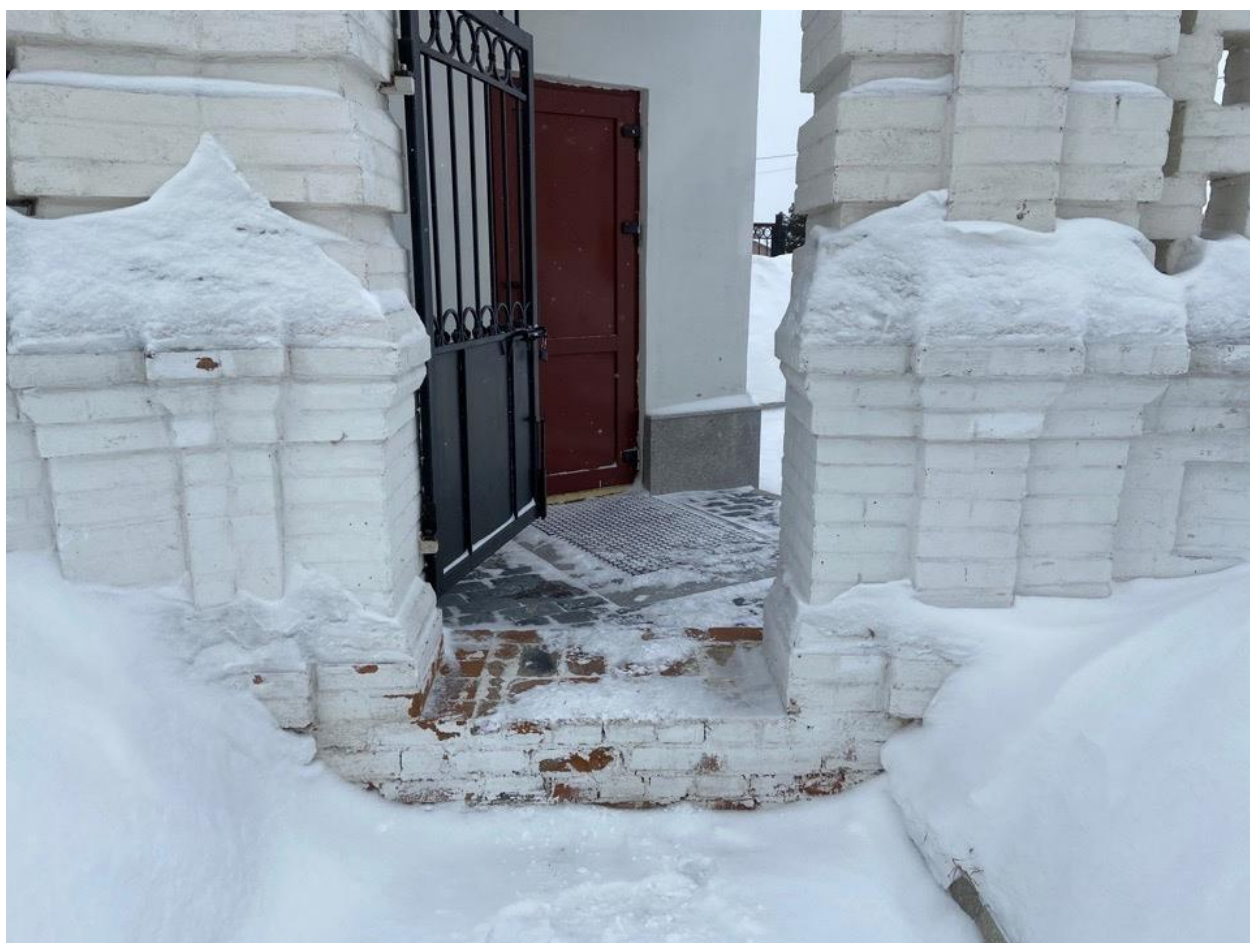
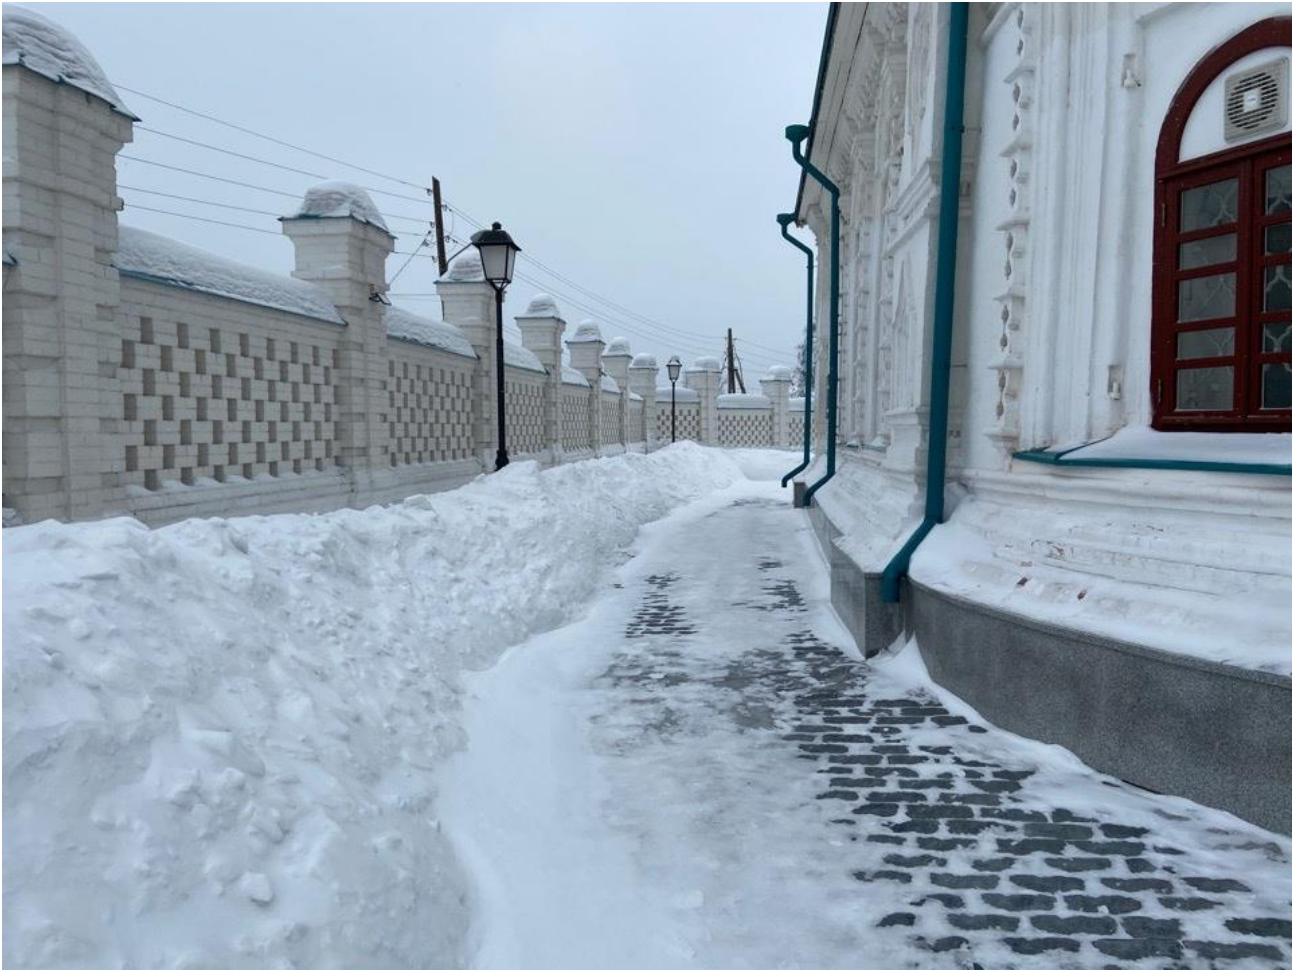
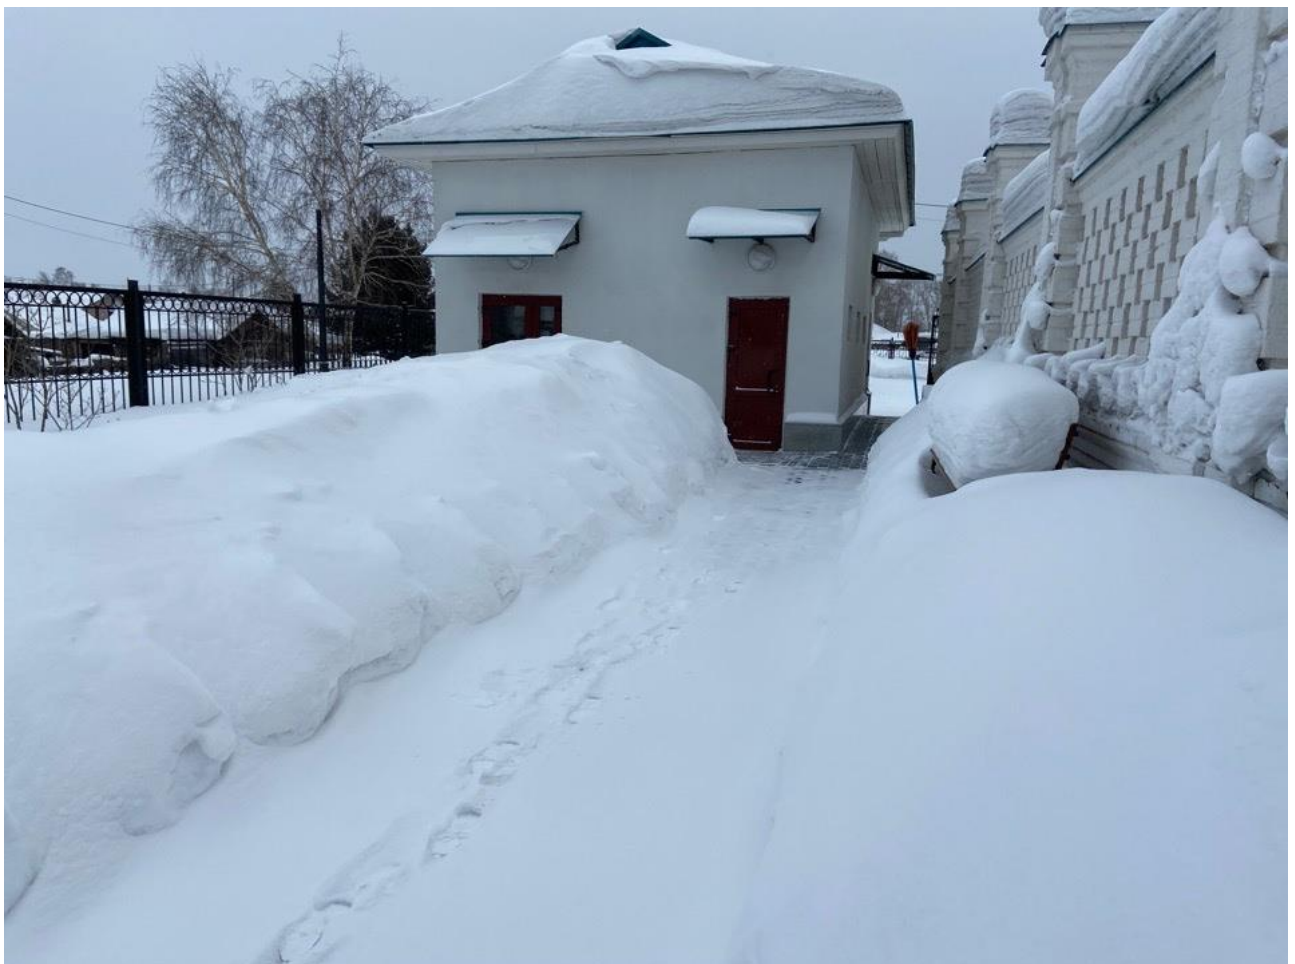
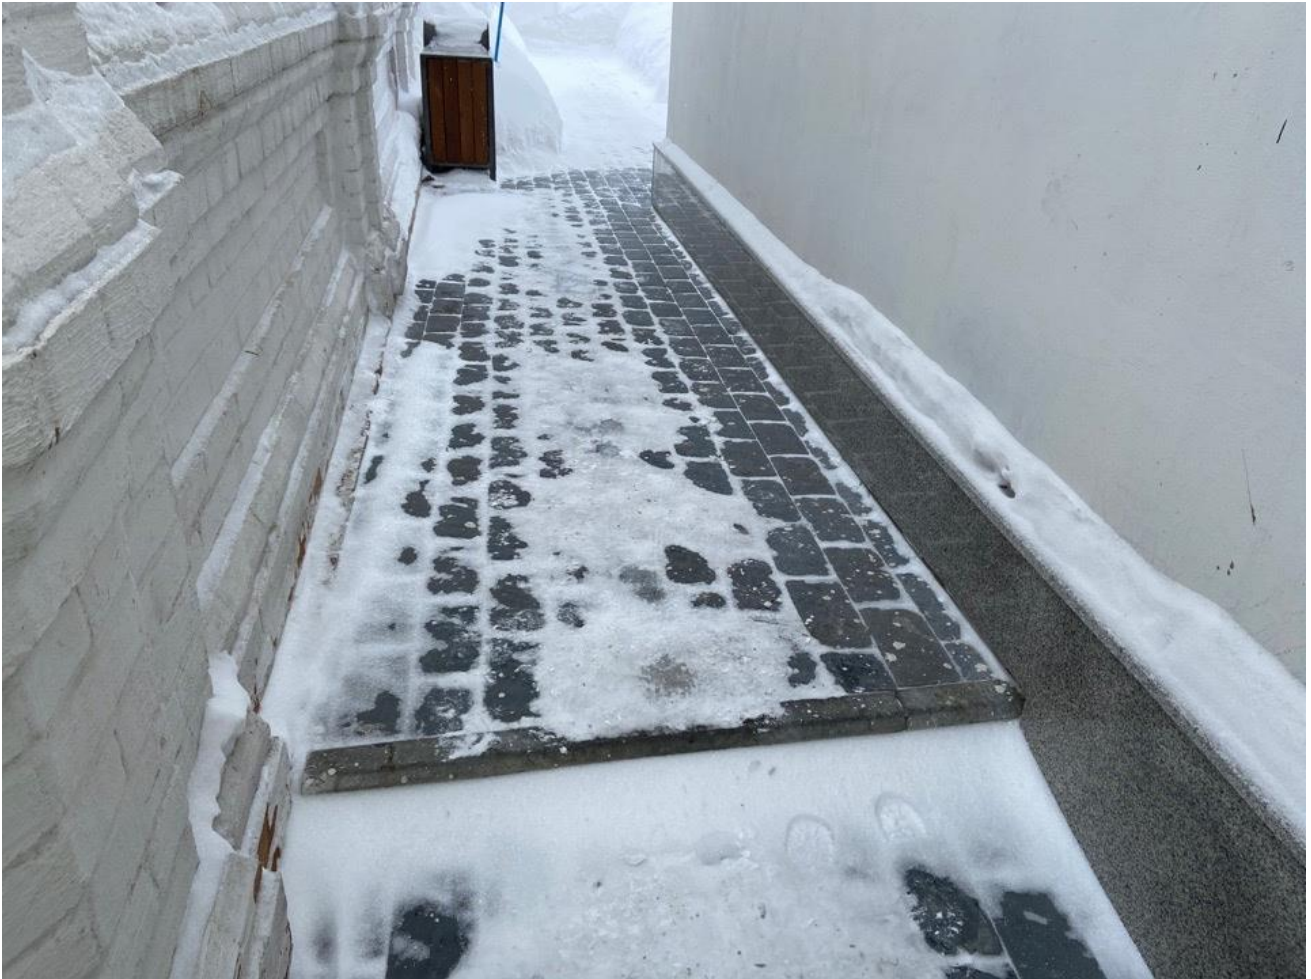
1.2	Путь (пути) движения на территории	1.6 - 1.11	<p>1. При движении по территории имеются препятствия в виде бордюрного камня (СП 59.13330.2016 п. 5.1.5)</p> <p>2. Не установлены указатели направления пути к доступному входу в здание (СП 59.13330.2016 п. 6.5.1)</p>	Все	<p>1. Необходимо устранить препятствия, либо организовать понижение бордюрного камня шириной не менее 1.5 метра. Максимальная высота препятствия допустима до 0,014 м</p> <p>2. Требуется установить указатели направления пути к доступному входу в здание</p> <p>Пояснение: <i>До момента проведения капитального ремонта сотрудниками учреждения должна оказываться ситуационная помощь. Для преодоления препятствий в виде бордюрных камней, можно использовать инвентарный пандус.</i></p> <p><i>В связи с тем, что здание является объектом культурного наследия, все виды работ необходимо согласовывать со службой по государственной охране объектов культурного наследия.</i></p>	Капитальный ремонт, текущий ремонт

Рисунок 1.6 Пути движения на территории

Рисунок 1.7 Пути движения на территории

Рисунок 1.8 Пути движения на территории

Рисунок 1.9 Пути движения на территории

Рисунок 1.10 Пути движения на территории к санузлу

Рисунок 1.11 Пути движения на территории

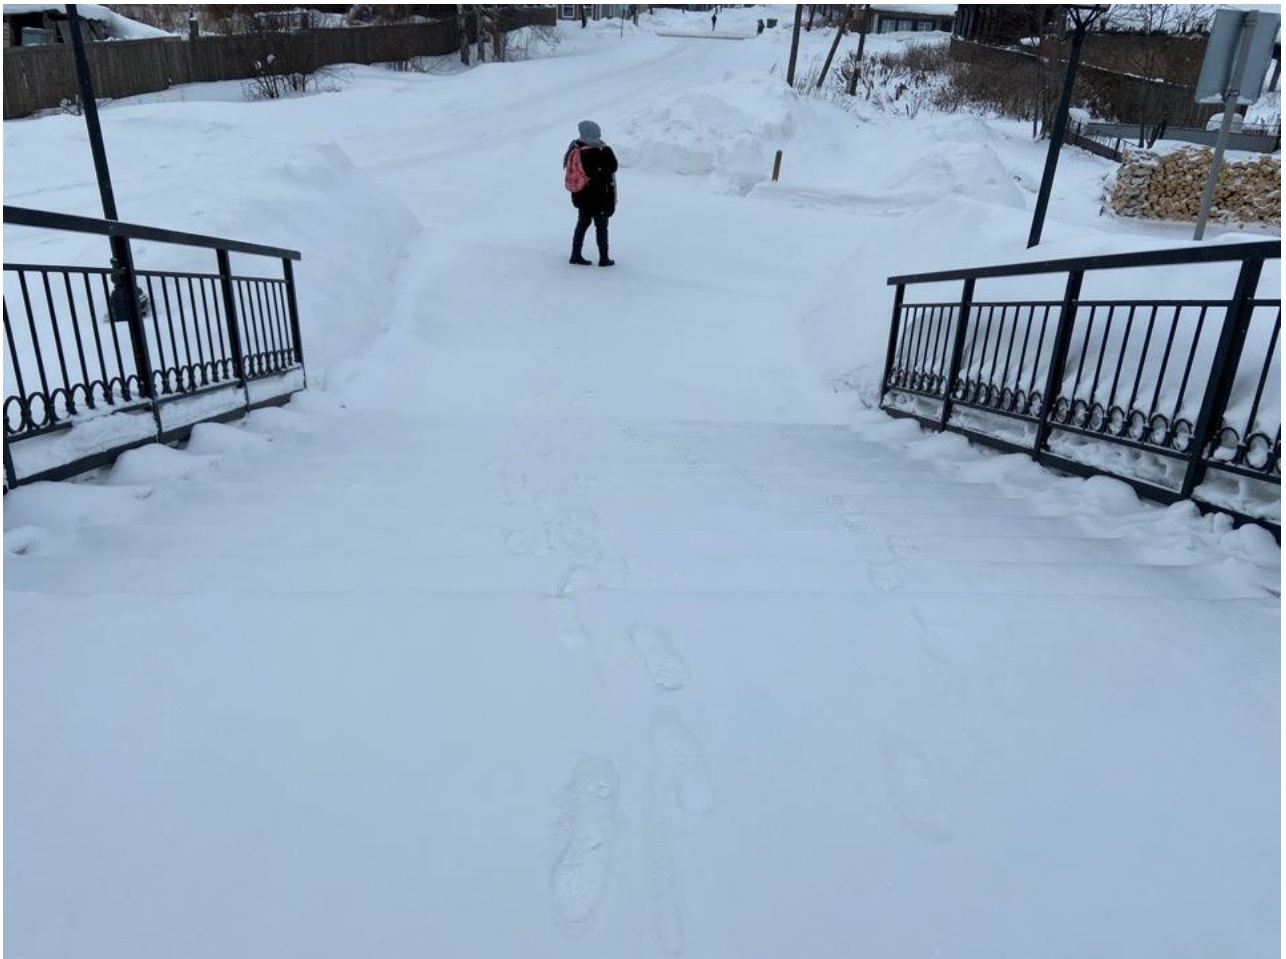
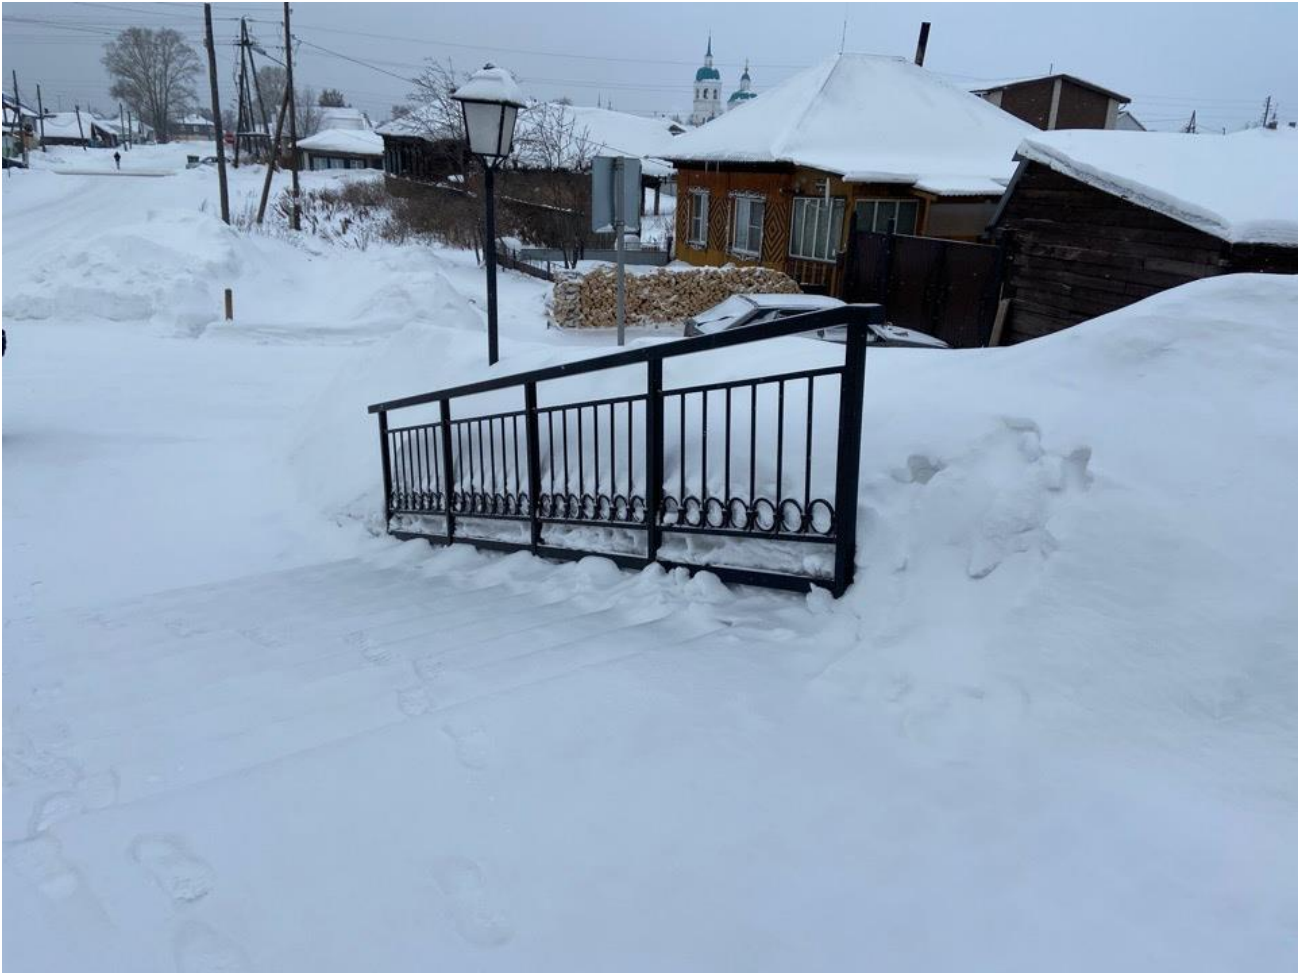
1.3	Лестница (при входе на территорию с центрального входа)	1.1, 1.12 - 1.13	<p>1. На краевых ступенях лестничного марша отсутствует одна или несколько полос, контрастных поверхности, с шириной 8-10 см (СП 59.13330.2016 п. 5.1.12)</p> <p>2. До лестницы не обустроены предупреждающие тактильно-контрастные указатели (СП 59.13330.2016 п. 5.1.12)</p> <p>3. На лестнице установлены поручни, не соответствующие нормативам (СП 59.13330.2016 п. 6.2.11)</p> <p>4. Лестница не дублируется пандусами</p>	ОС	<p>1. На проступях краевых ступеней лестничных маршей должны быть нанесены одна или несколько полос, контрастных с поверхностью ступени, (например, желтого цвета), имеющие общую ширину в пределах 0,08 - 0,1 м. Расстояние между контрастной полосой и краем проступи - от 0,03 до 0,04 м.</p> <p>2. Необходимо перед лестницей обустроить предупреждающие тактильно-контрастные указатели глубиной 0.5-0.6 метра на расстоянии 0.3 метра от внешнего края проступи. Требуется уложить предупреждающие тактильно-</p>	Текущий ремонт, капитальный ремонт, индивидуальное решение

или подъемными устройствами (СП 59.13330.2016 п. 5.1.14)		<p>контрастные указатели в начале и конце лестницы.</p> <p>3. Вдоль обеих сторон открытых лестниц, а также у всех перепадов высот горизонтальных поверхностей более 0,45 м необходимо устанавливать ограждения с поручнями. Поручни следует располагать на высоте 0,9 м.</p> <p>Поручень перил с внутренней стороны лестницы должен быть непрерывным по всей ее высоте. Завершающие горизонтальные части поручня должны быть длиннее марша лестницы или наклонной части пандуса на 0,3 м и иметь травмобезопасное исполнение.</p> <p>4. Требуется установка пандуса, подъемного устройства или организация входной группы с торца здания для возможности посещения церкви людьми на креслах-колясках</p> <p>Пояснение: Здание относится к объектам культурного наследия. В связи с этим по согласованию с ККО ВОС размещать тактильные напольные указатели на улице перед лестничным маршем на данный период времени не требуется. Необходимо запланировать размещение тактильных напольных указателей на период проведения капитального ремонта.</p> <p>Все виды работ необходимо согласовывать со службой по государственной охране объектов культурного наследия.</p>

Рисунок 1.12 Лестничный марш при входе на территорию

Рисунок 1.13 Лестничный марш при входе на территорию

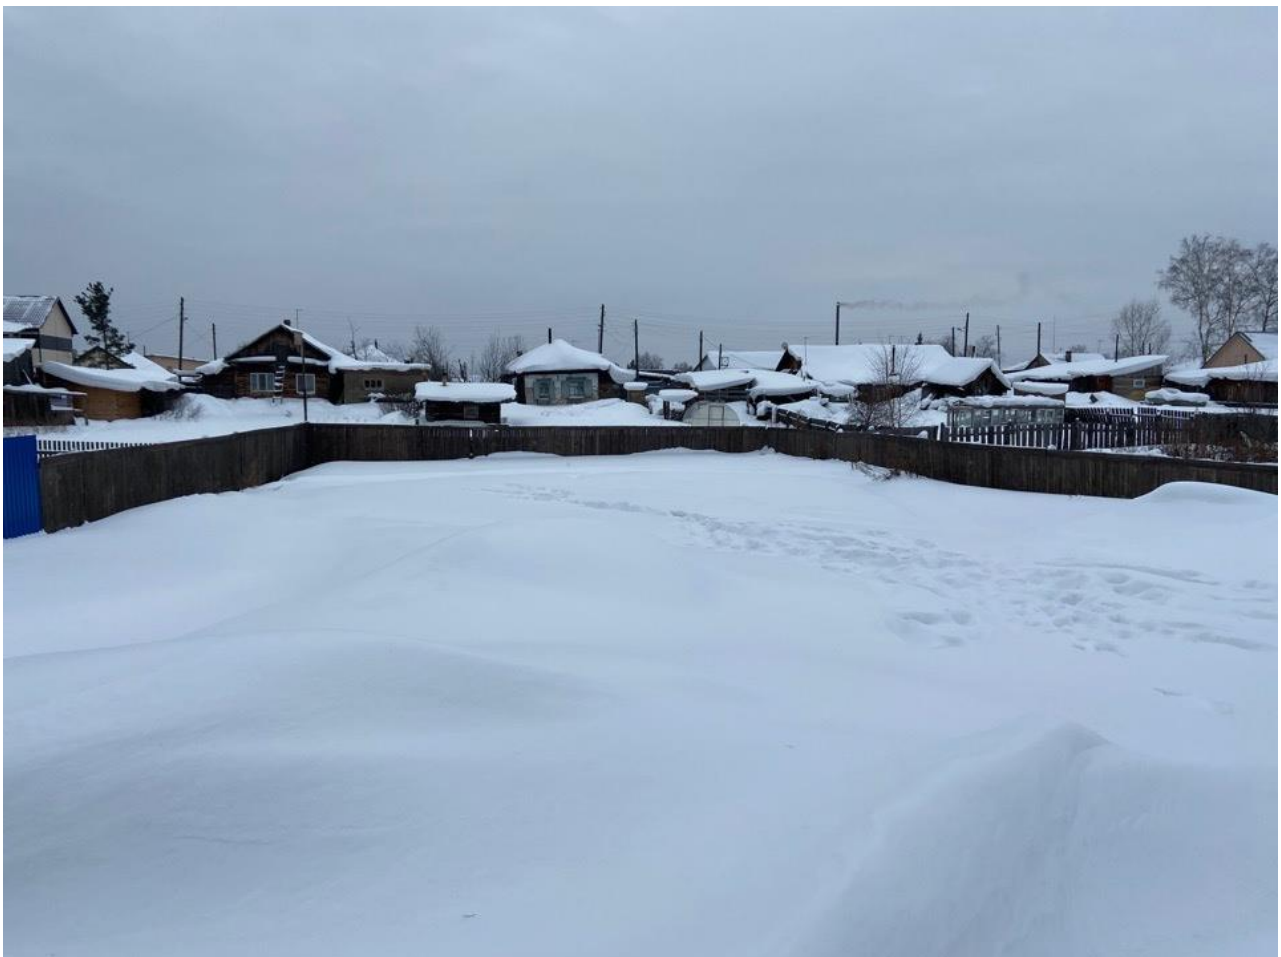
1.4	Пандус	-	Нет	-	-	-
1.5	Автостоянка и парковка	1.14	<p>1. Нет выделенных мест для парковки инвалидов (СП 59.13330.2016 п. 5.2.1)</p> <p>2. Место стоянки не оборудовано знаками, отсутствует дорожная разметка. (СП 59.13330.2016 п. 5.2.1)</p>	Все	<p>1. На стоянке (парковке) транспортных средств личного пользования, расположенной на участке около здания организации, следует выделять 10% машино-мест для людей с инвалидностью.</p> <p>2. Выделяемое машино-место должно обозначаться дорожной разметкой и, кроме того, на участке около здания - дорожными знаками, выполняемым на вертикальной поверхности (стене, стойке и т.п.) на высоте от 1,5 до 2,0 м (знак «Парковка» и табличка</p>	Текущий ремонт силами организации, в чьем ведомстве находится парковочная зона

Рисунок 1.14 Парковочная зона

«Инвалид»).	
					Разметку места для стоянки (парковки) транспортных средств инвалида на кресле-коляске следует предусматривать размерами 6,0 х 3,6 м, что дает возможность создать безопасную зону сбоку и сзади машины.
