Приложение к акту обследования объекта

«Троицкая церковь, 1772-1782 гг.»
(Красноярский край, г. Енисейск, ул. Перенсона, д. 34)

I Результаты обследования:

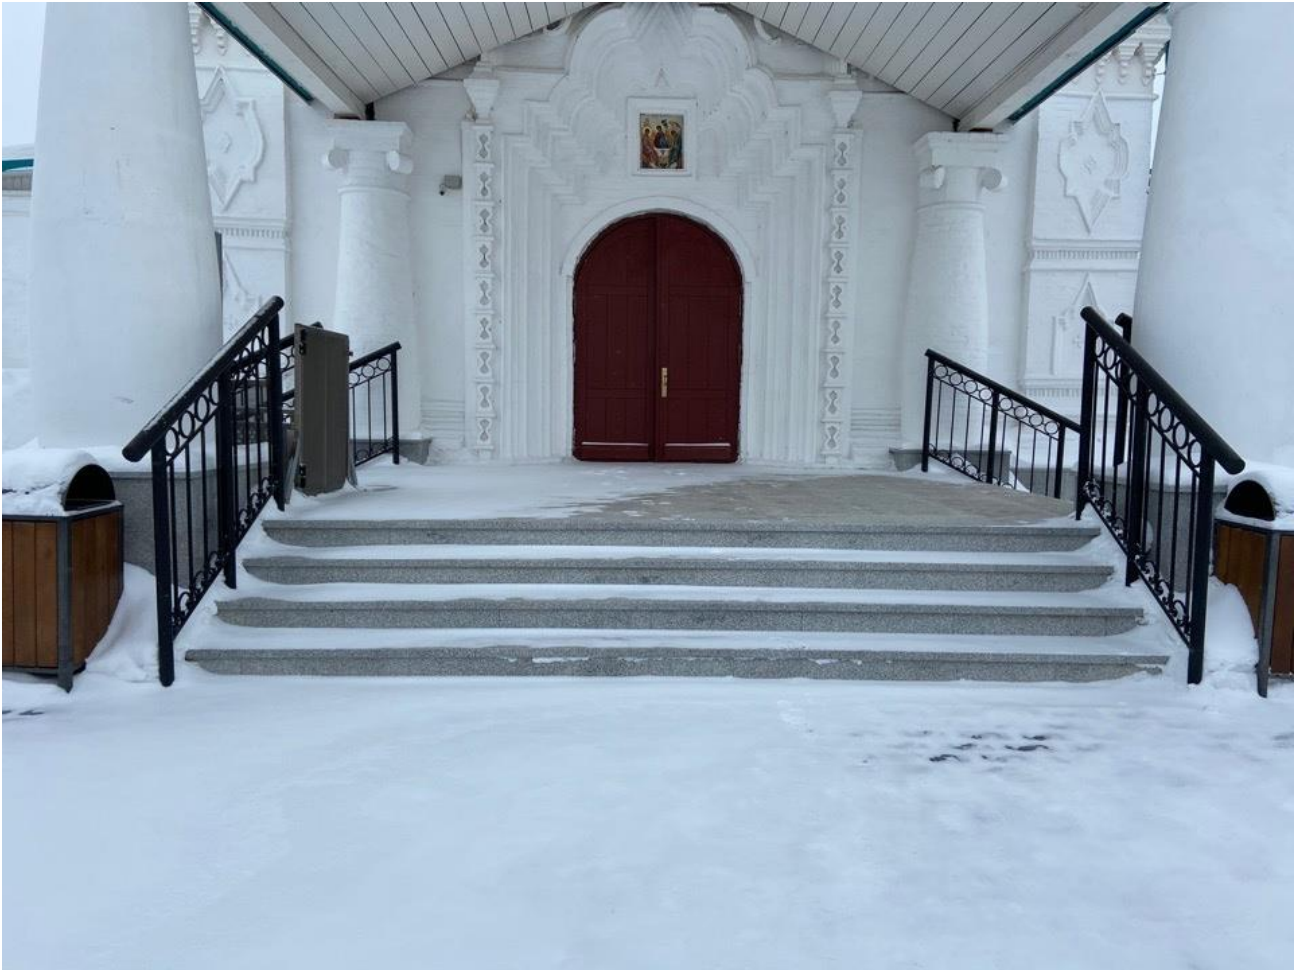
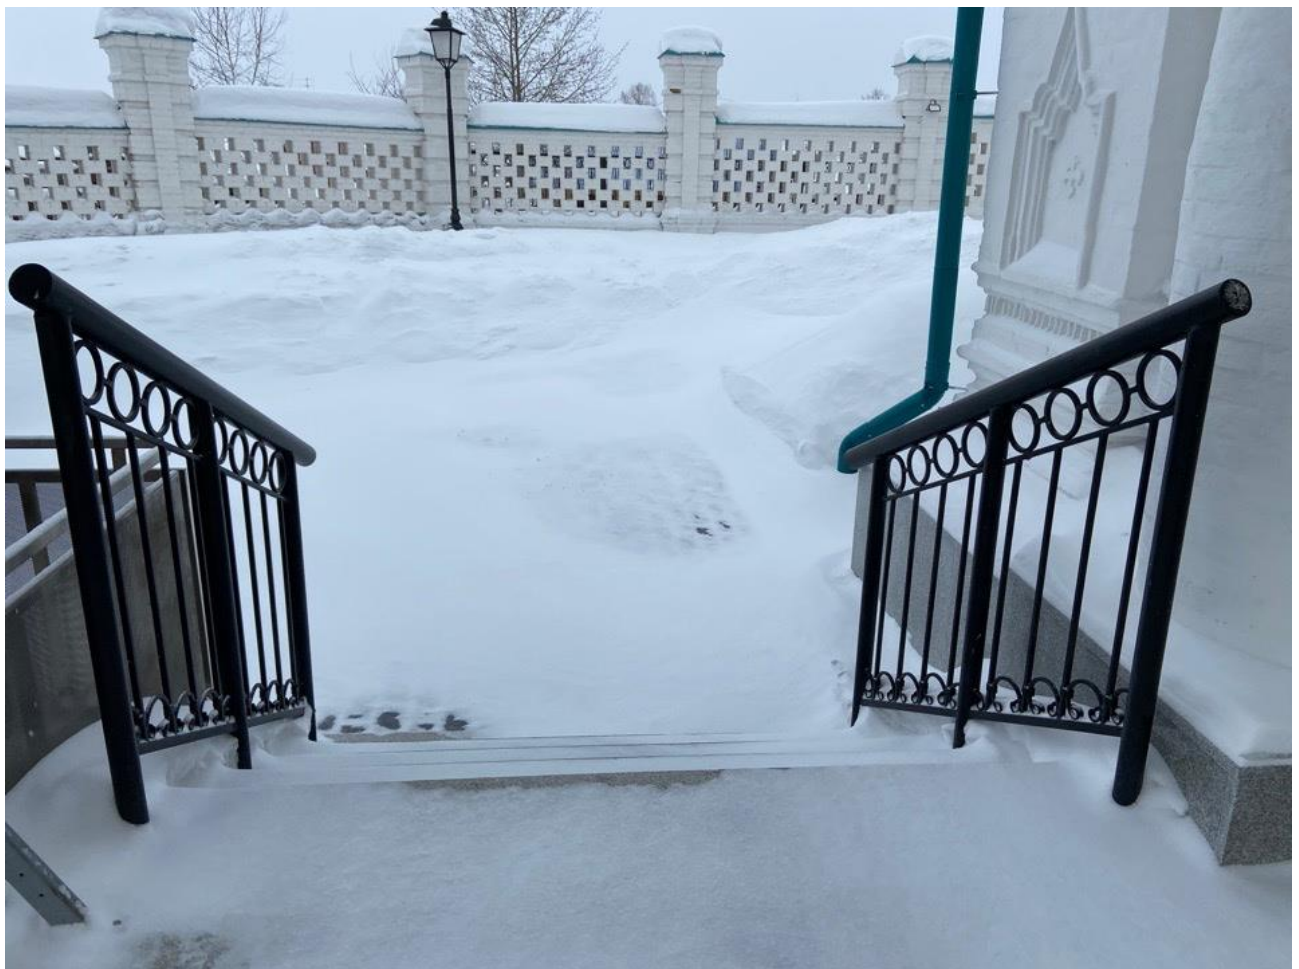
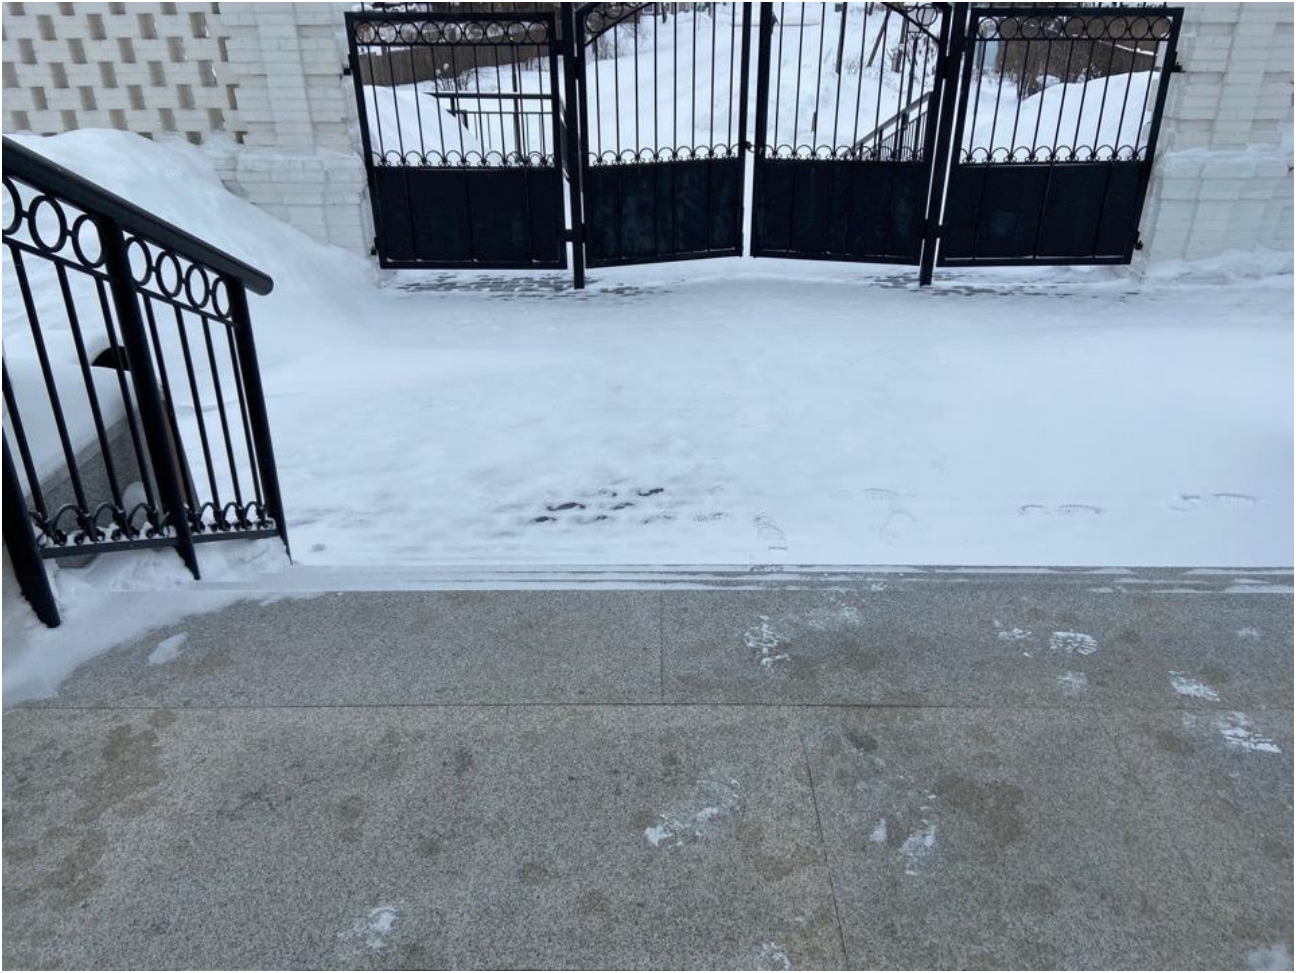
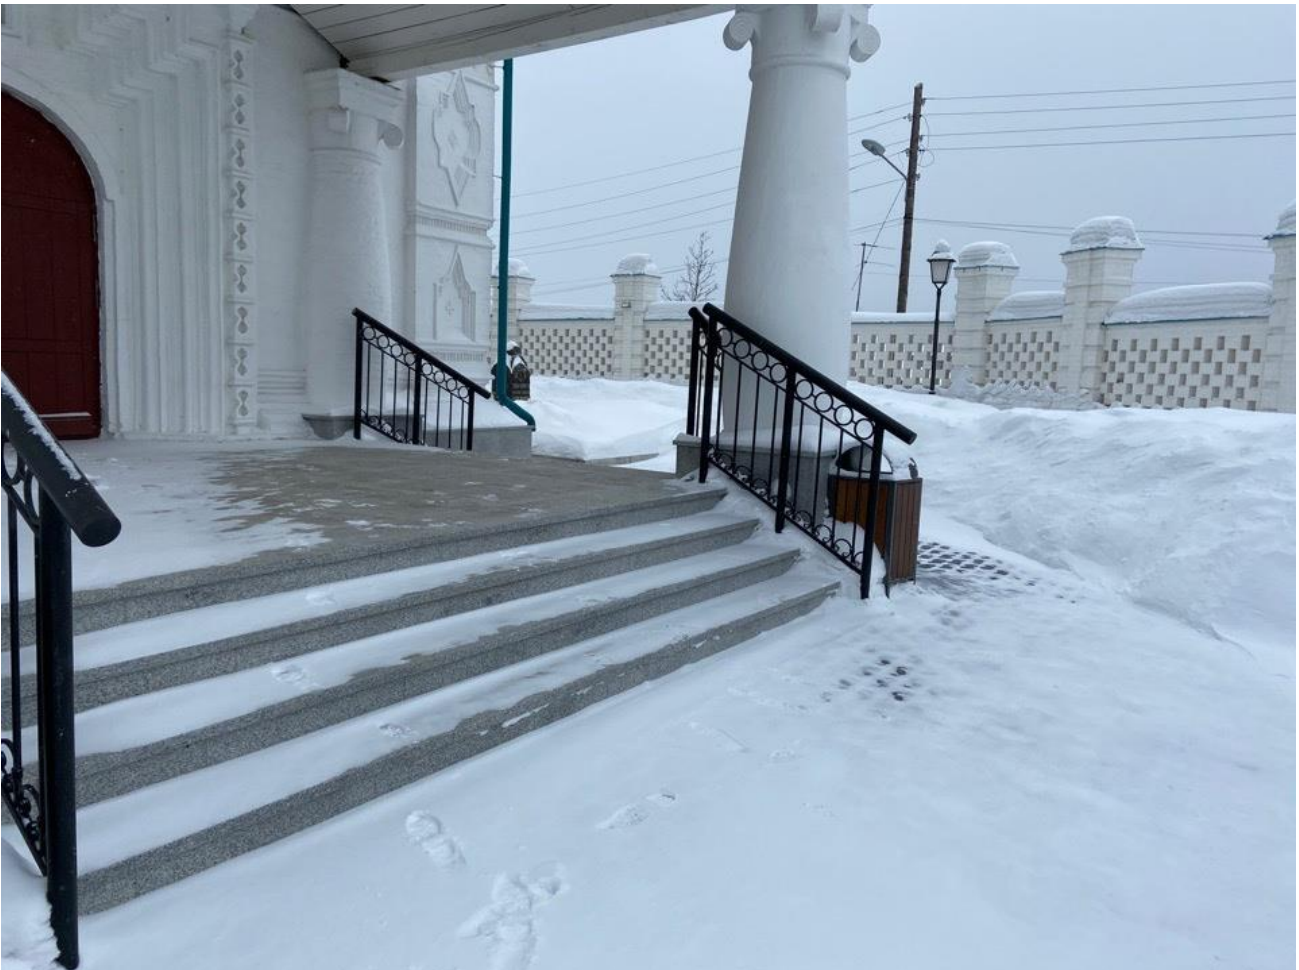
2.1	Лестница (наружная)	2.1 - 2.4	<p>1. На краевых ступенях лестничного марша отсутствует одна или несколько полос, контрастных поверхности, с шириной 8-10 см (СП 59.13330.2016 п. 5.1.12)</p> <p>2. До лестницы не обустроены предупреждающие тактильно-контрастные указатели (СП 59.13330.2016 п. 5.1.12)</p> <p>3. На лестнице установлены поручни, не соответствующие нормативам (СП 59.13330.2016 п. 6.2.11)</p>	ОС	<p>1. На проступях краевых ступеней лестничных маршей должны быть нанесены одна или несколько полос, контрастных с поверхностью ступени, (например, желтого цвета), имеющие общую ширину в пределах 0,08 - 0,1 м. Расстояние между контрастной полосой и краем проступи - от 0,03 до 0,04 м.</p> <p>2. Необходимо перед лестницей обустроить предупреждающие тактильно-контрастные указатели глубиной 0.5-0.6 метра на расстоянии 0.3 метра от внешнего края проступи. Требуется уложить предупреждающие тактильно-контрастные указатели в начале и конце лестницы.</p> <p>3. Вдоль обеих сторон открытых лестниц, а также у всех перепадов высот горизонтальных поверхностей более 0,45 м необходимо устанавливать ограждения с поручнями. Поручни следует располагать на высоте 0,9 м.</p> <p>Поручень перил с внутренней стороны лестницы должен быть непрерывным по всей ее высоте. Завершающие горизонтальные части поручня должны быть длиннее марша лестницы или наклонной части пандуса на 0,3 м и иметь травмобезопасное исполнение.</p> <p>Пояснение: <i>Здание относится к объектам культурного наследия. В связи с этим по согласованию с ККО ВОС размещать тактильные напольные указатели на улице перед лестничным маршем на данный период времени не требуется.</i></p> <p><i>Все виды работ необходимо согласовывать со службой по государственной охране объектов культурного наследия.</i></p>	Текущий ремонт, индивидуальное решение

Рисунок 2.1 Лестничный марш при входе в здание

Рисунок 2.2 Лестничный марш, вид сверху

Рисунок 2.3 Лестничный марш, вид сверху

Рисунок 2.4 Лестничный марш

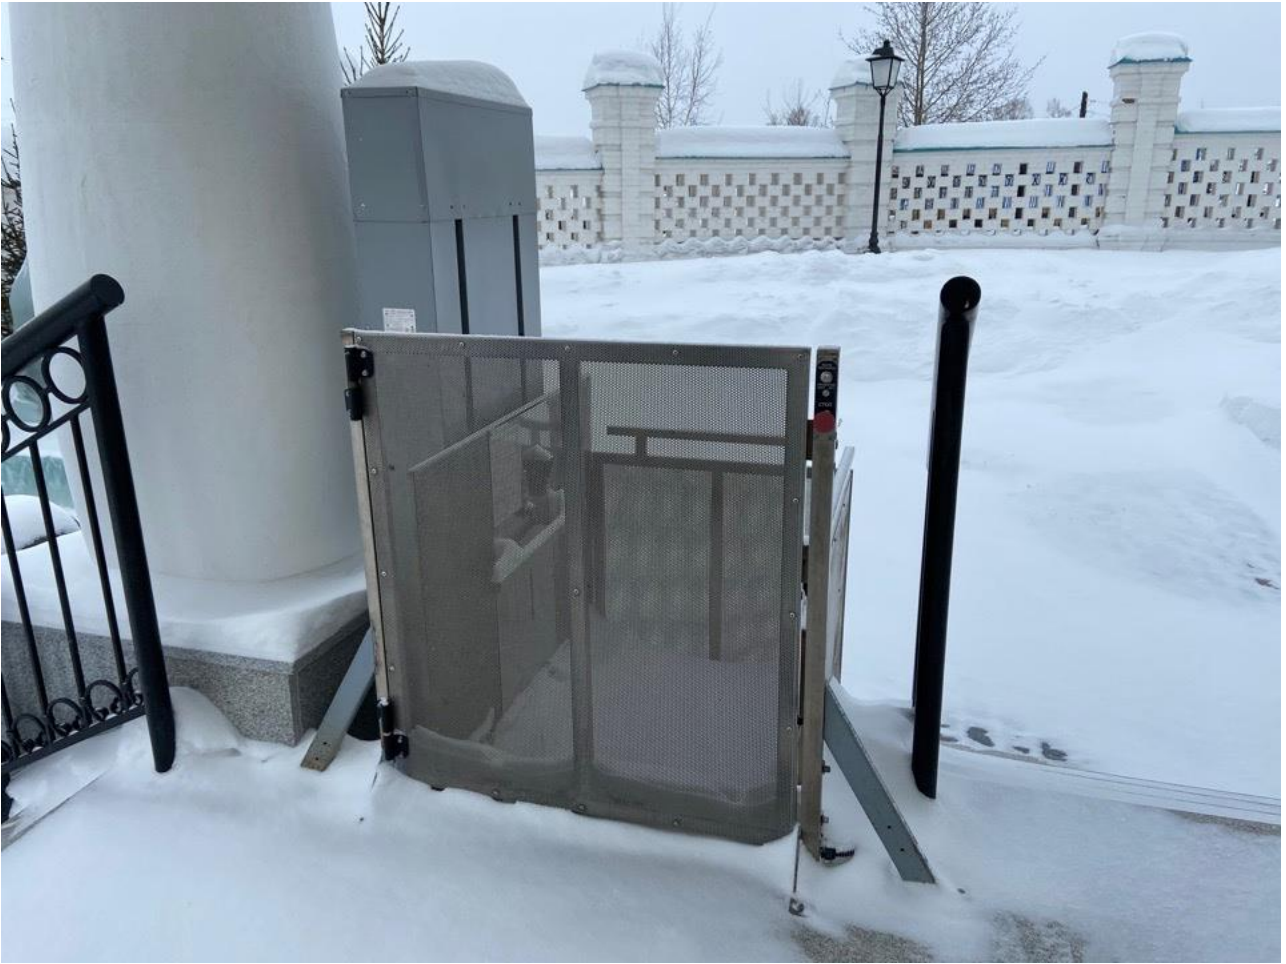
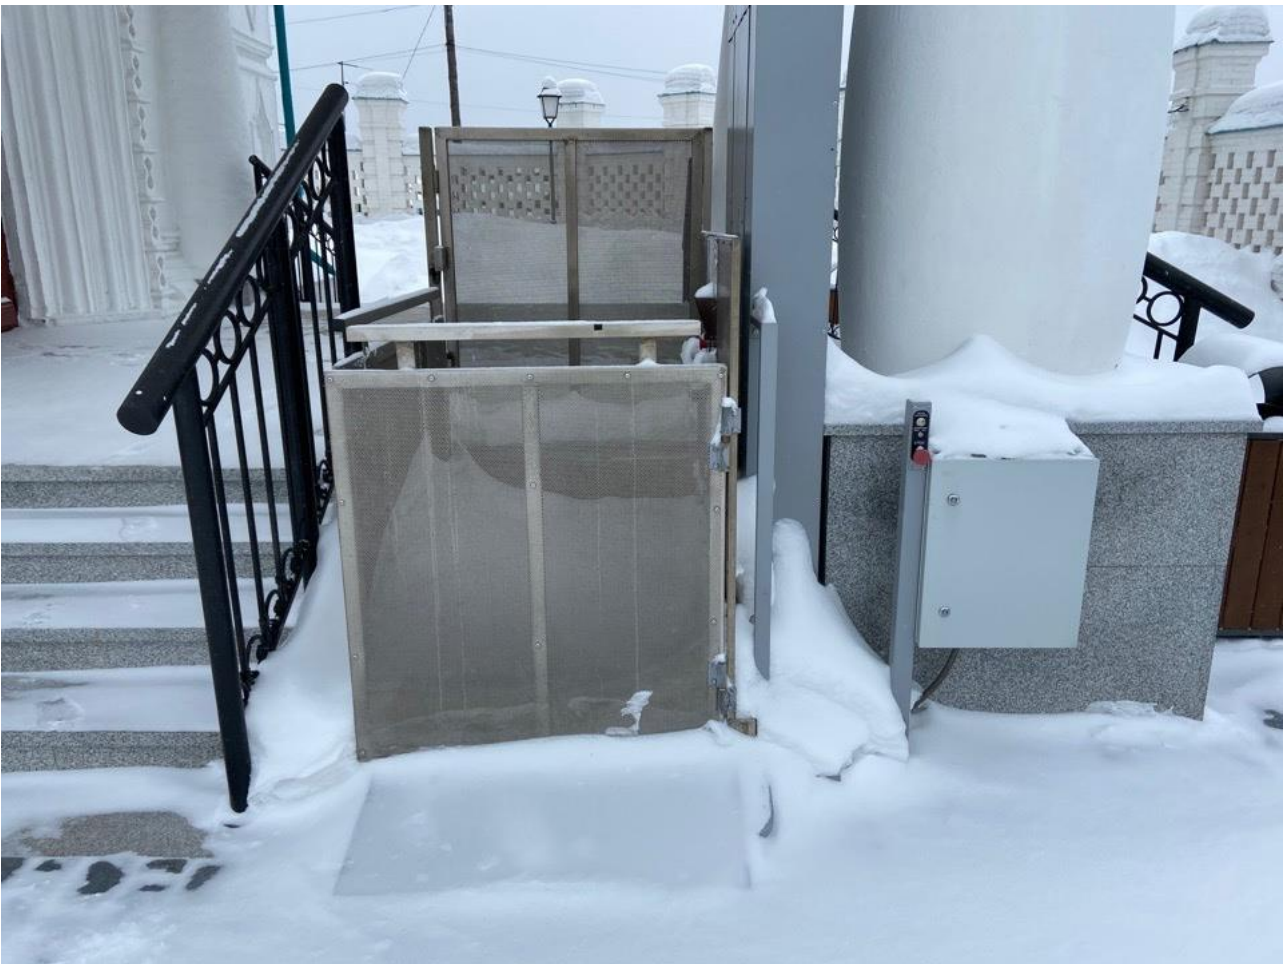
<i>На объекте при входе в учреждение имеется подъемная платформа.</i>	
2.2	Пандус (наружный)	2.5 - 2.6	Имеется подъемная платформа	К	Необходимо разместить кнопку вызова помощи рядом с подъемной платформой и/или разместить информационную табличку с номером телефона сотрудника для оказания ситуационной помощи.	Индивидуальное решение

Рисунок 2.5 Подъемная платформа

Рисунок 2.6 Подъемная платформа

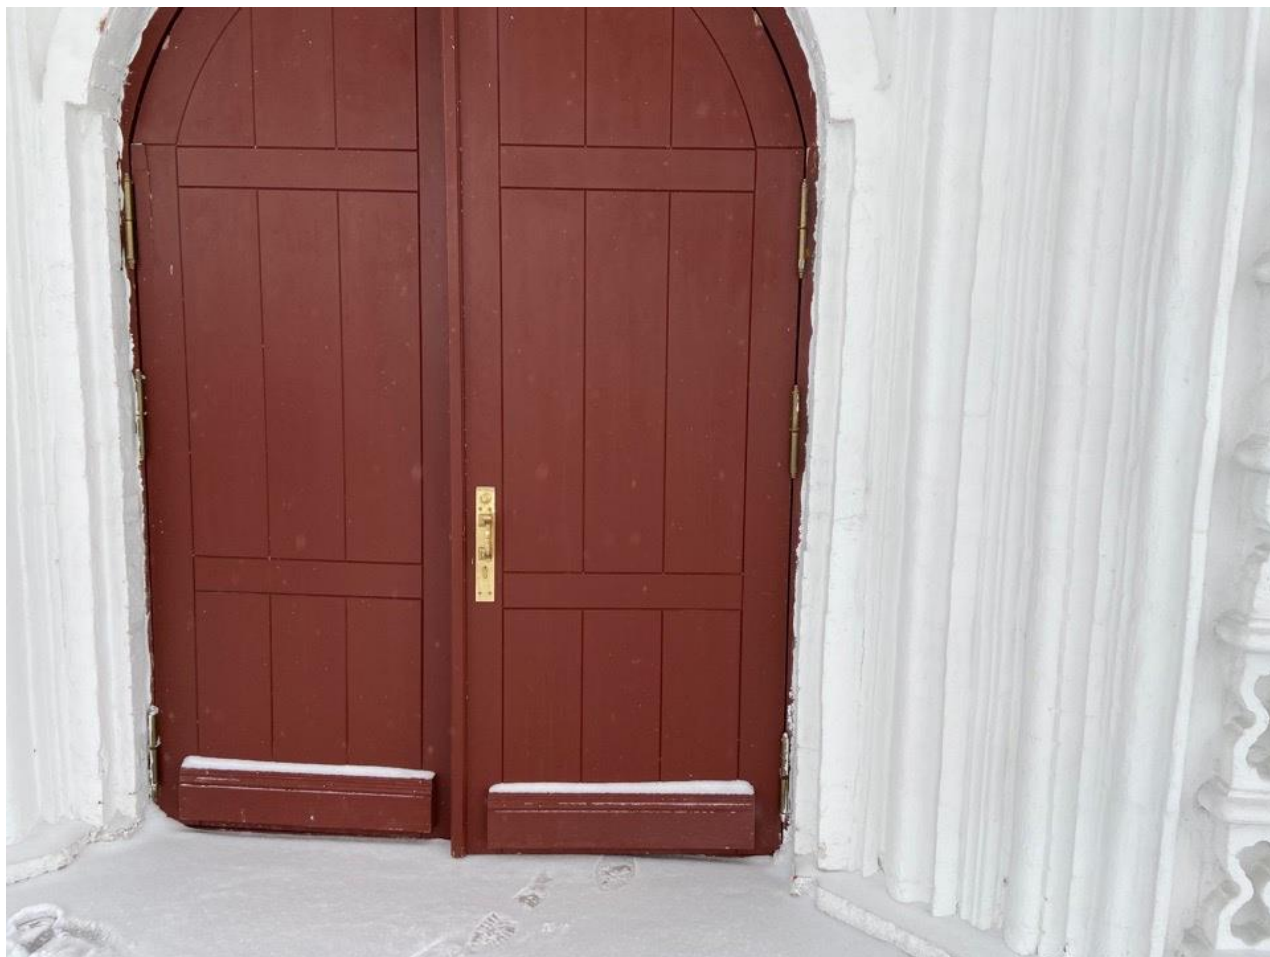
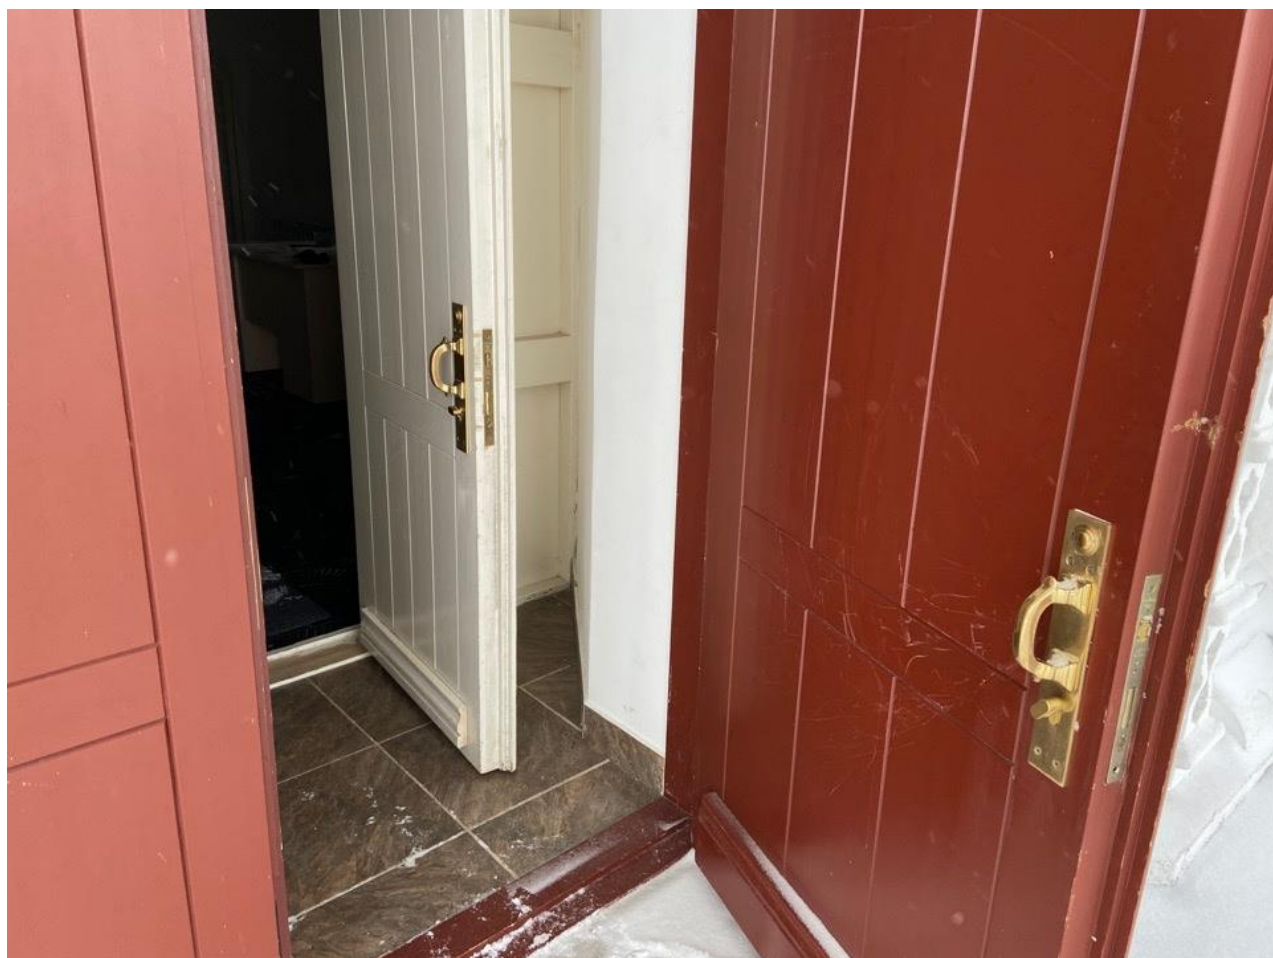
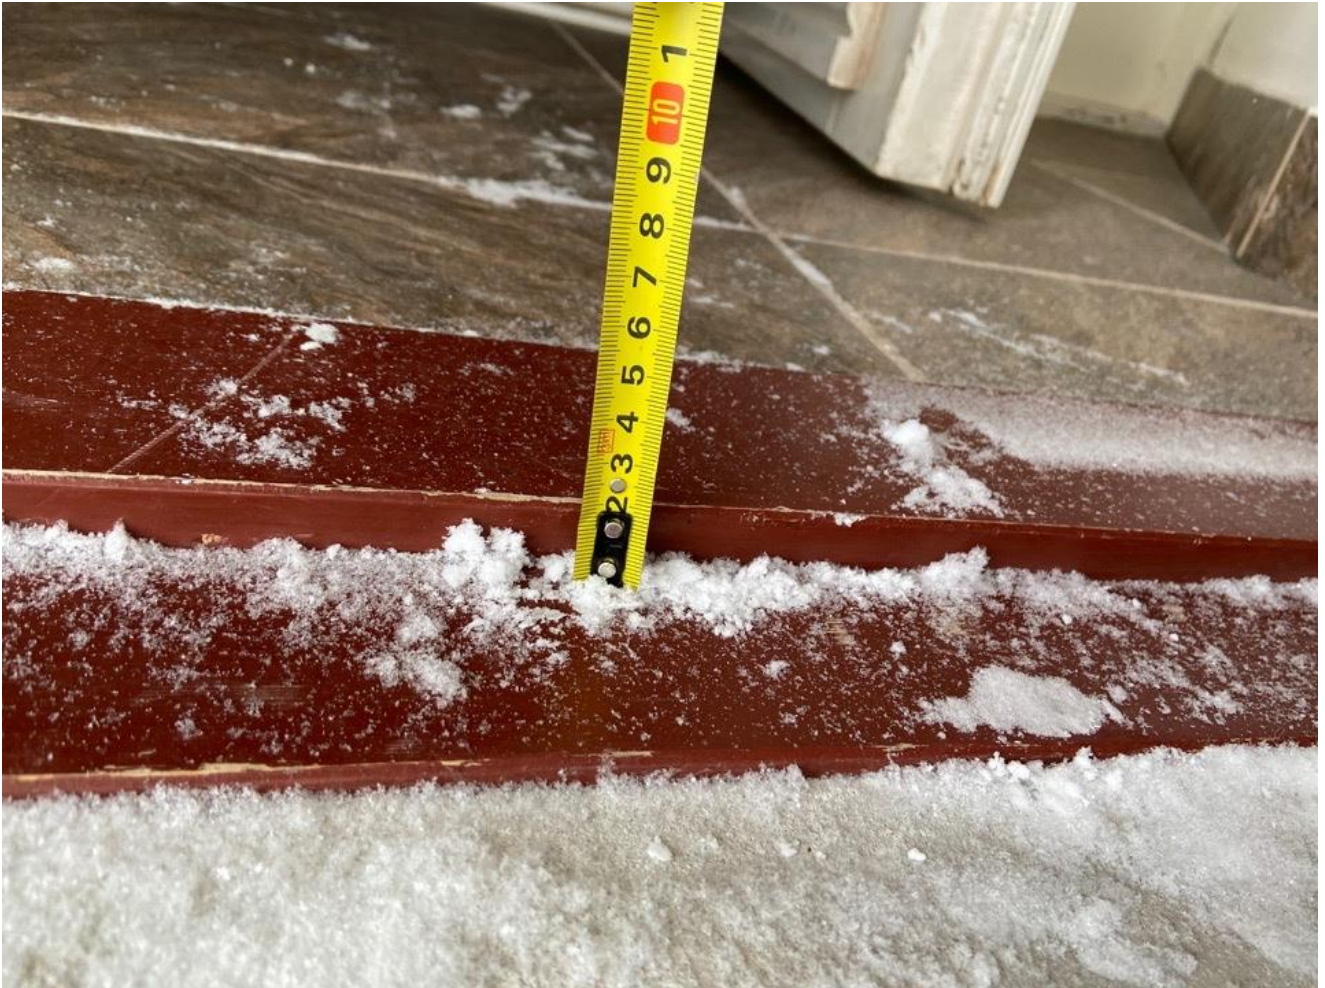
2.3	Дверь (входная)	2.7 - 2.9	<p>1. Отсутствует тактильная предупреждающая плитка перед входной дверью (СП 59.13330.2016 п. 6.1.8)</p> <p>2. Перед входом в учреждение отсутствует информационная тактильная табличка для людей с нарушением зрения (СП 59.13330.2016 п. 6.5.9)</p> <p>3. У наружных дверей не предусмотрены смотровые панели, прозрачные с ударостойким материалом (СП 59.13330.2016 п. 6.1.5)</p> <p>4. Дверной порог больше 0,014м (СП 59.13330.2016 п. 6.1.5)</p>	КОС	<p>1. Необходимо разместить тактильную плитку за 0.9 метра от навесной двери. Тактильно-контрастные указатели должны быть глубиной 0.5-0.6 метра и укладываться на всю ширину дверного проема.</p> <p>2. Информационные тактильные таблички для людей с нарушением зрения с использованием рельефных знаков и символов, а также рельефно-точечного шрифта Брайля должны размещаться рядом с дверью со стороны дверной ручки на высоте от 1,2 до 1,6 м: - перед входом в здание с указанием наименования учреждения, времени оказания услуг (приемных часов).</p> <p>3. Необходимо использовать наружные двери со смотровыми панелями из прочного ударостойкого материала.</p> <p>Необходимо использовать двери со смотровыми панелями на высоте 1.0-1.6 метра от пола</p> <p>4. Необходимо устранить порог</p> <p>Пояснение: Здание относится к объектам культурного наследия. В связи с этим по согласованию с ККО ВОС размещать тактильные напольные указатели на улице перед входом в учреждение не требуется.</p> <p>Все остальные виды работ необходимо согласовывать со службой по государственной охране объектов культурного наследия.</p> <p>До момента проведения капитального ремонта для преодоления порогов можно использовать инвентарные пандусы.</p>	Текущий ремонт, капитальный ремонт, индивидуальное решение

Рисунок 2.7 Дверь входная

Рисунок 2.8 Дверь входная

Рисунок 2.9 Дверной порог при входе 2,5 см

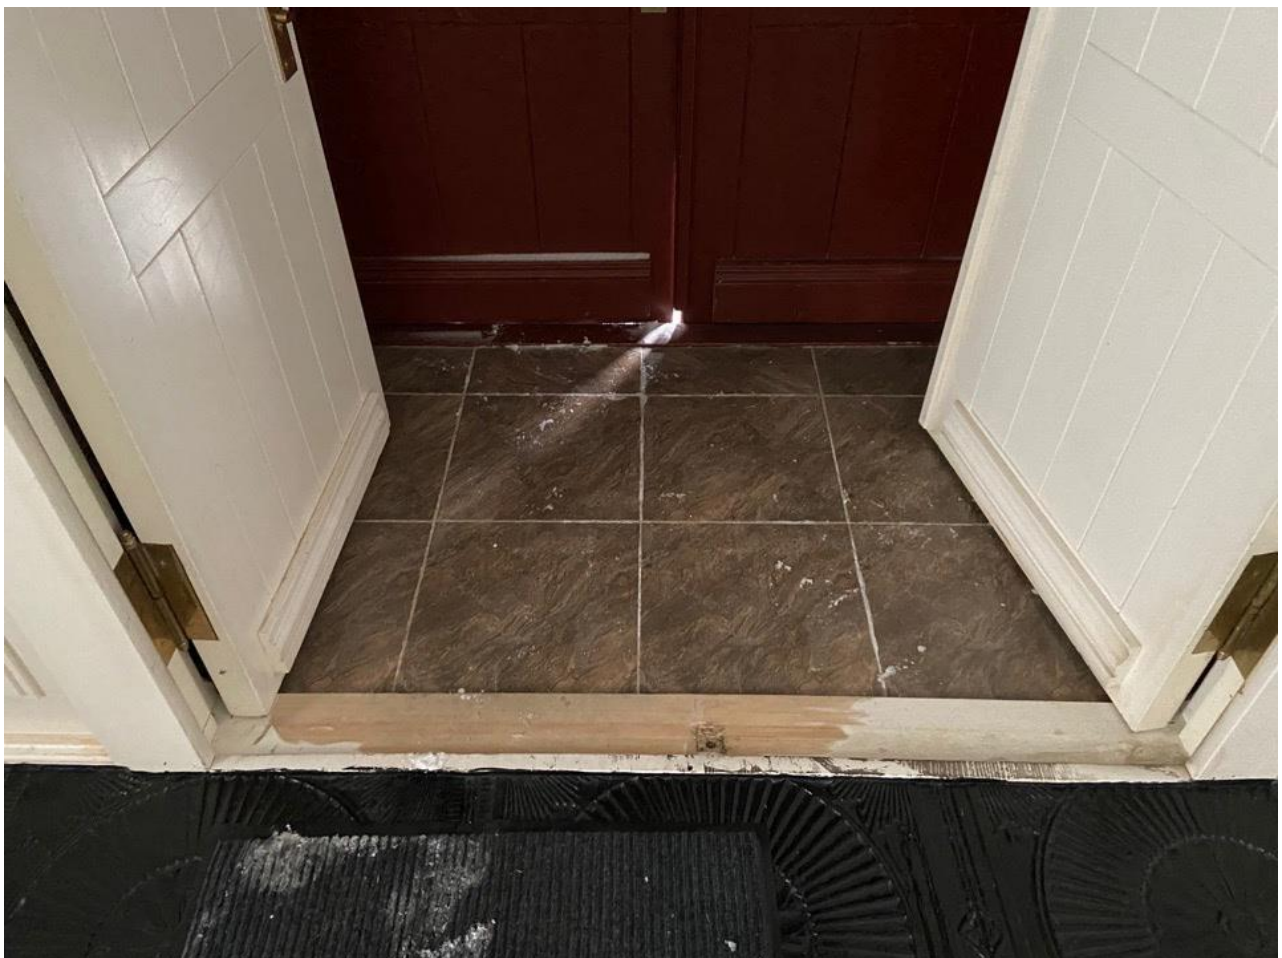
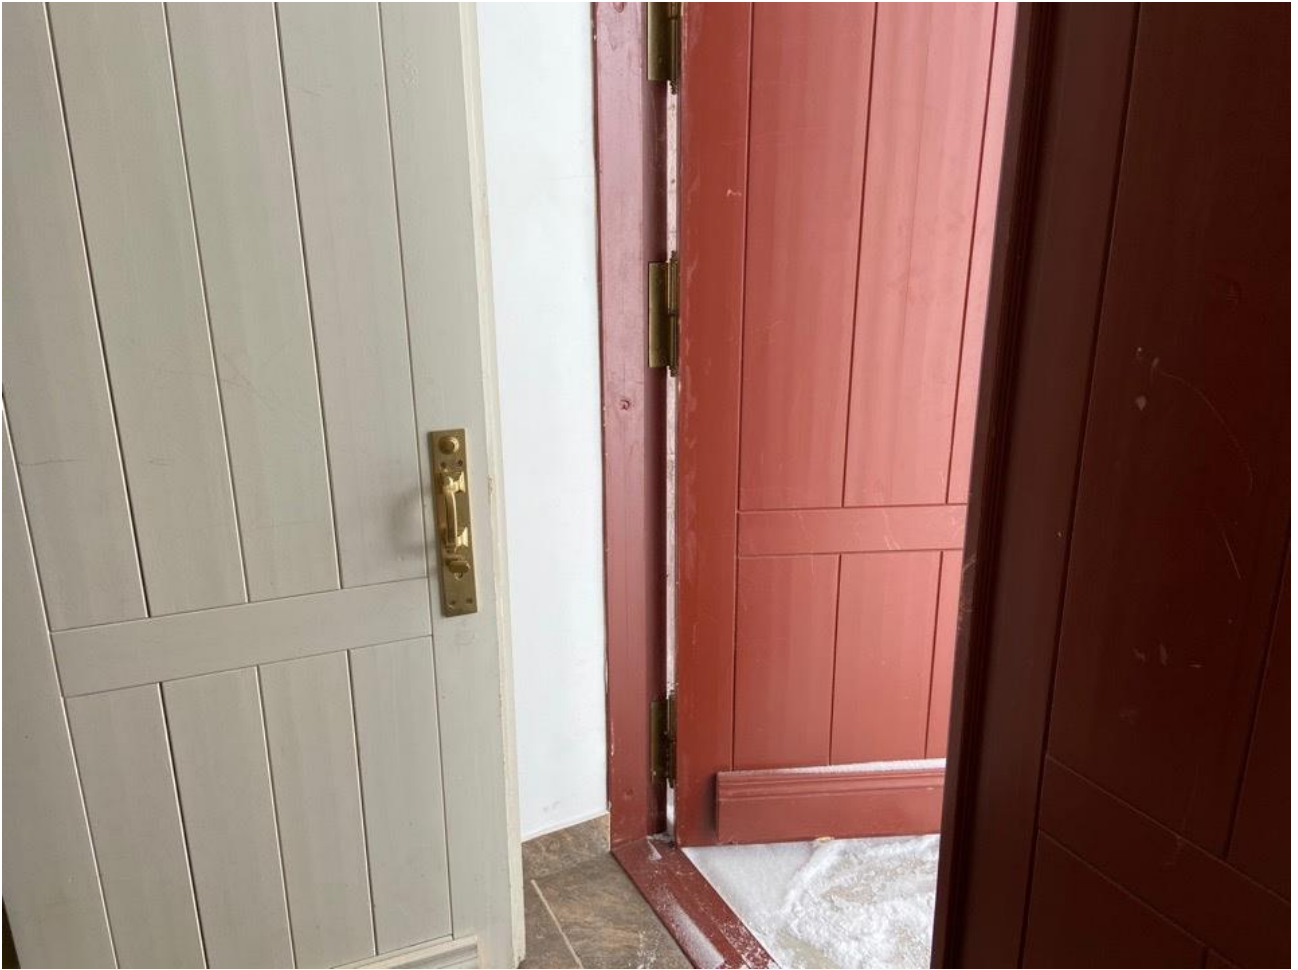
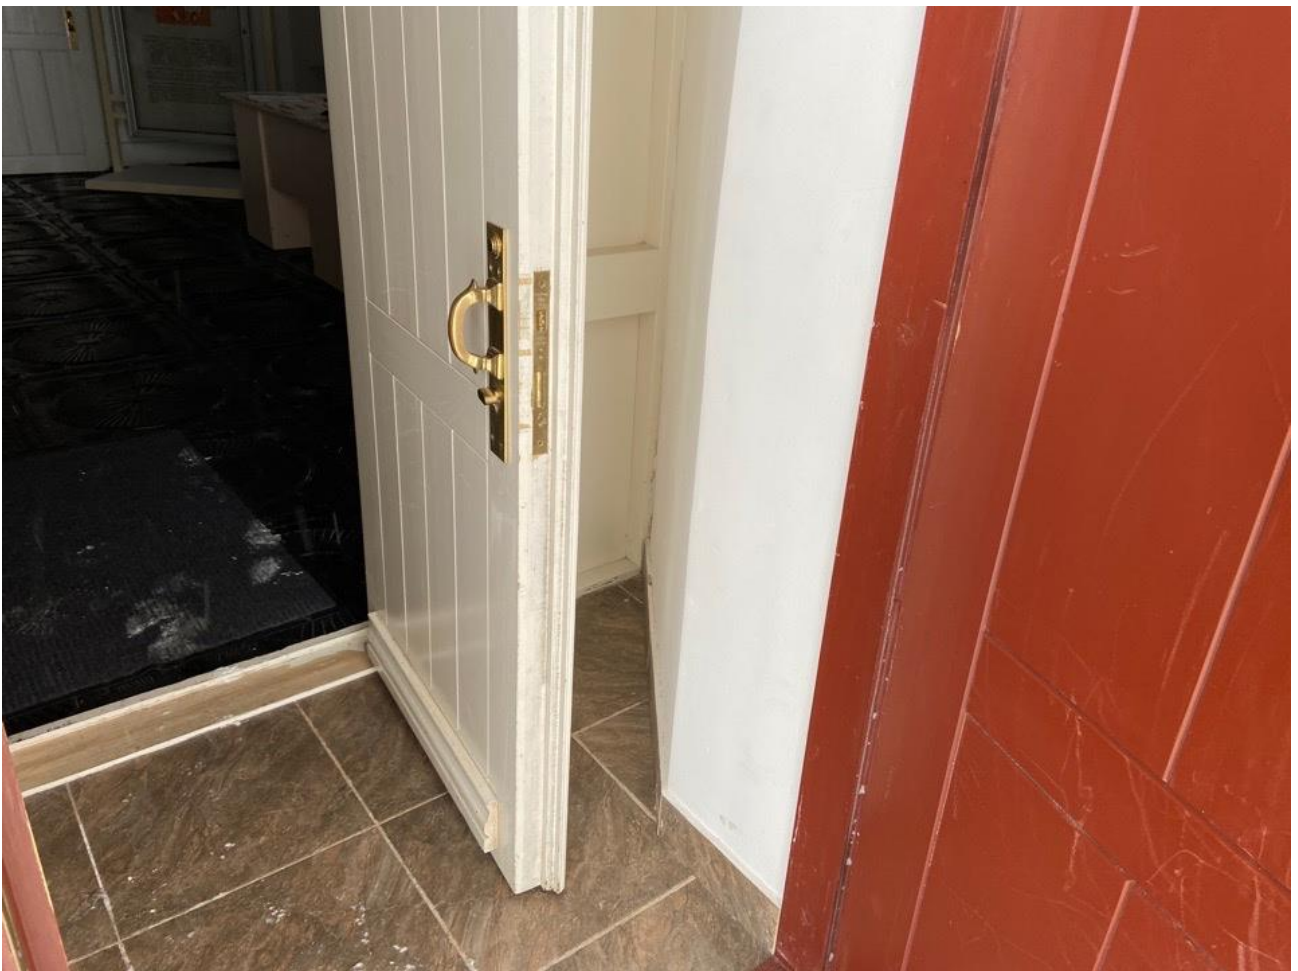
2.4	Тамбур	2.10 - 2.12	<p>1. Глубина тамбура не соответствует норме. (СП 59.13330.2016 п. 6.1.8)</p> <p>2. Дверной порог больше 0,014 м. (СП</p>	К	<p>1. Необходимо расширить тамбур до 2.45 на 1.6 метра</p> <p>2. Необходимо устранить порог</p>	Капитальный ремонт

Рисунок 2.10 Тамбур

Рисунок 2.11 Тамбур

Рисунок 2.12 Тамбур
