Приложение к акту обследования объекта

«Троицкая церковь, 1772-1782 гг.»
(Красноярский край, г. Енисейск, ул. Перенсона, д. 34)

I Результаты обследования:

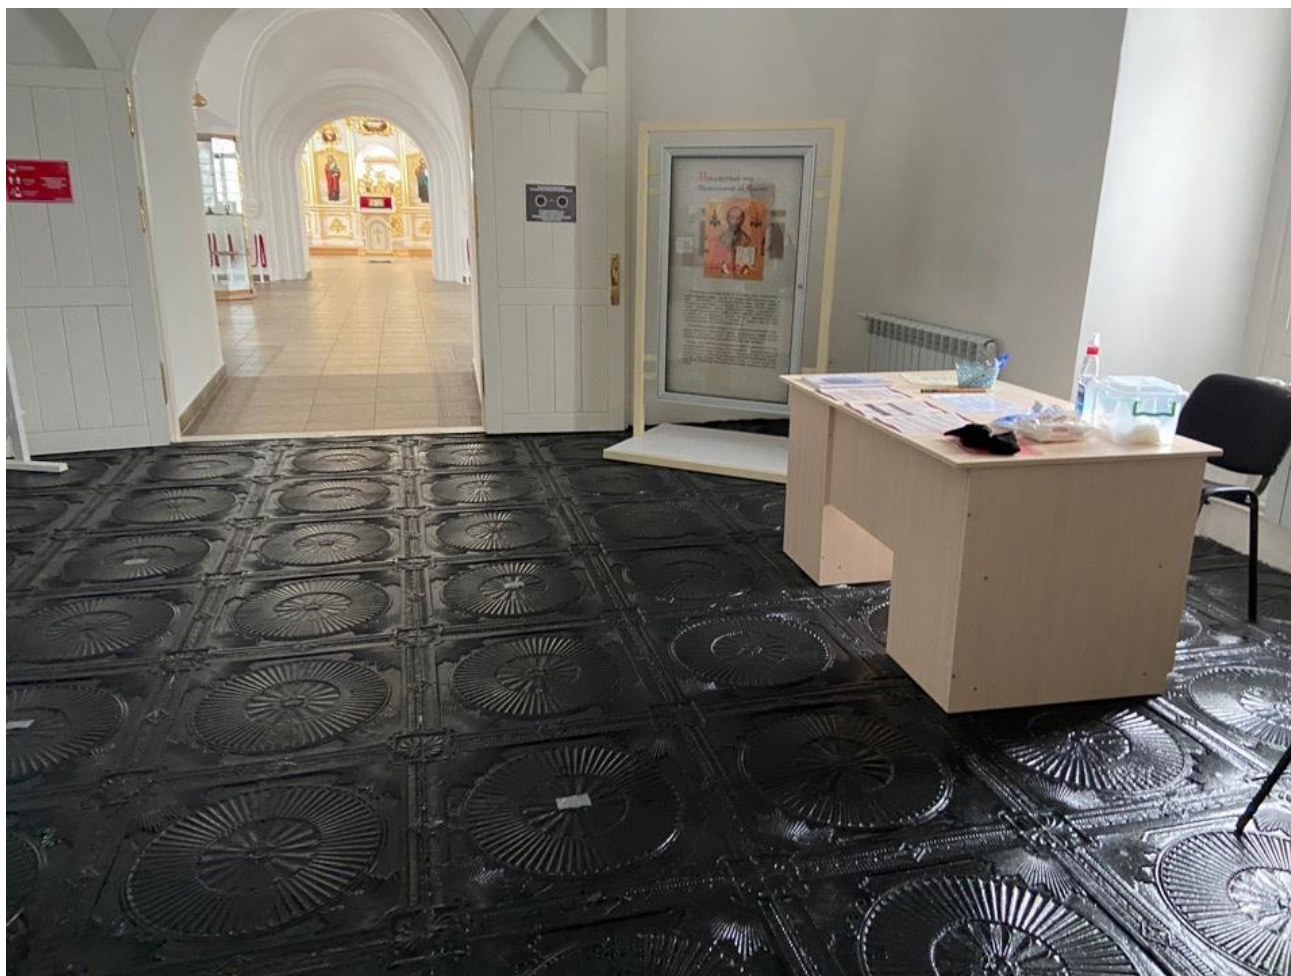
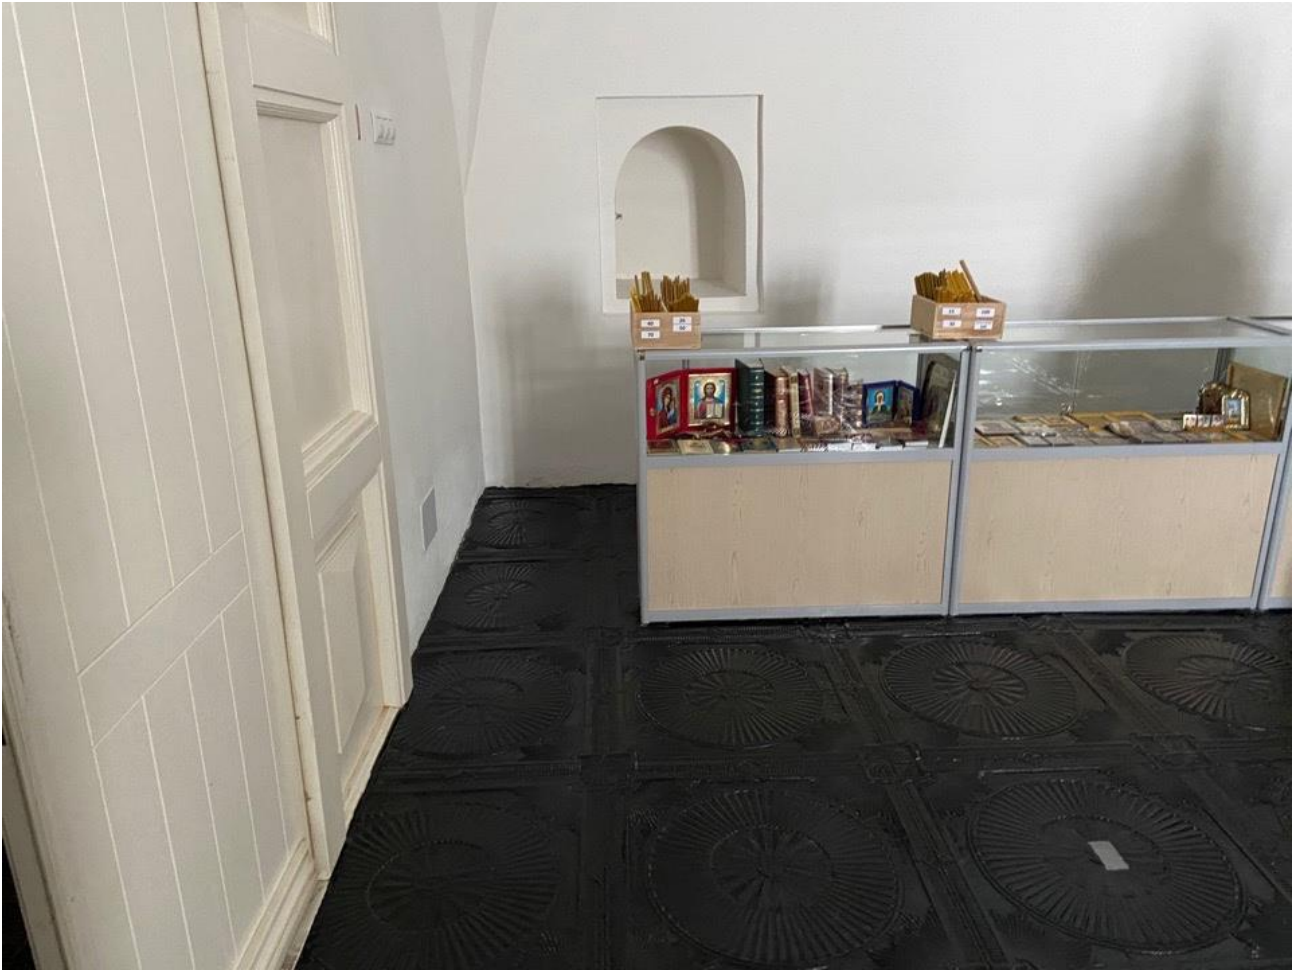
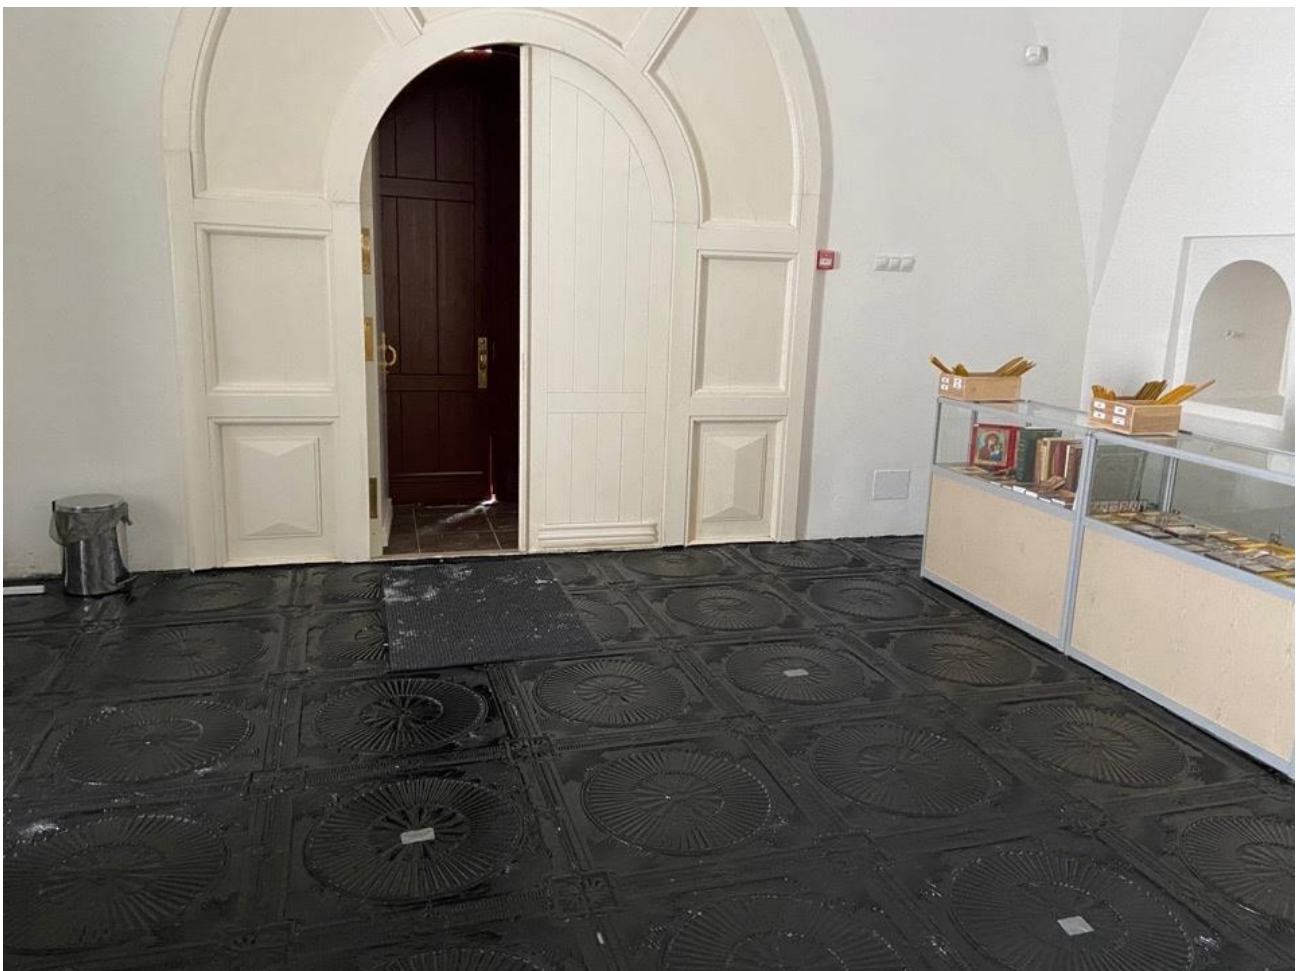
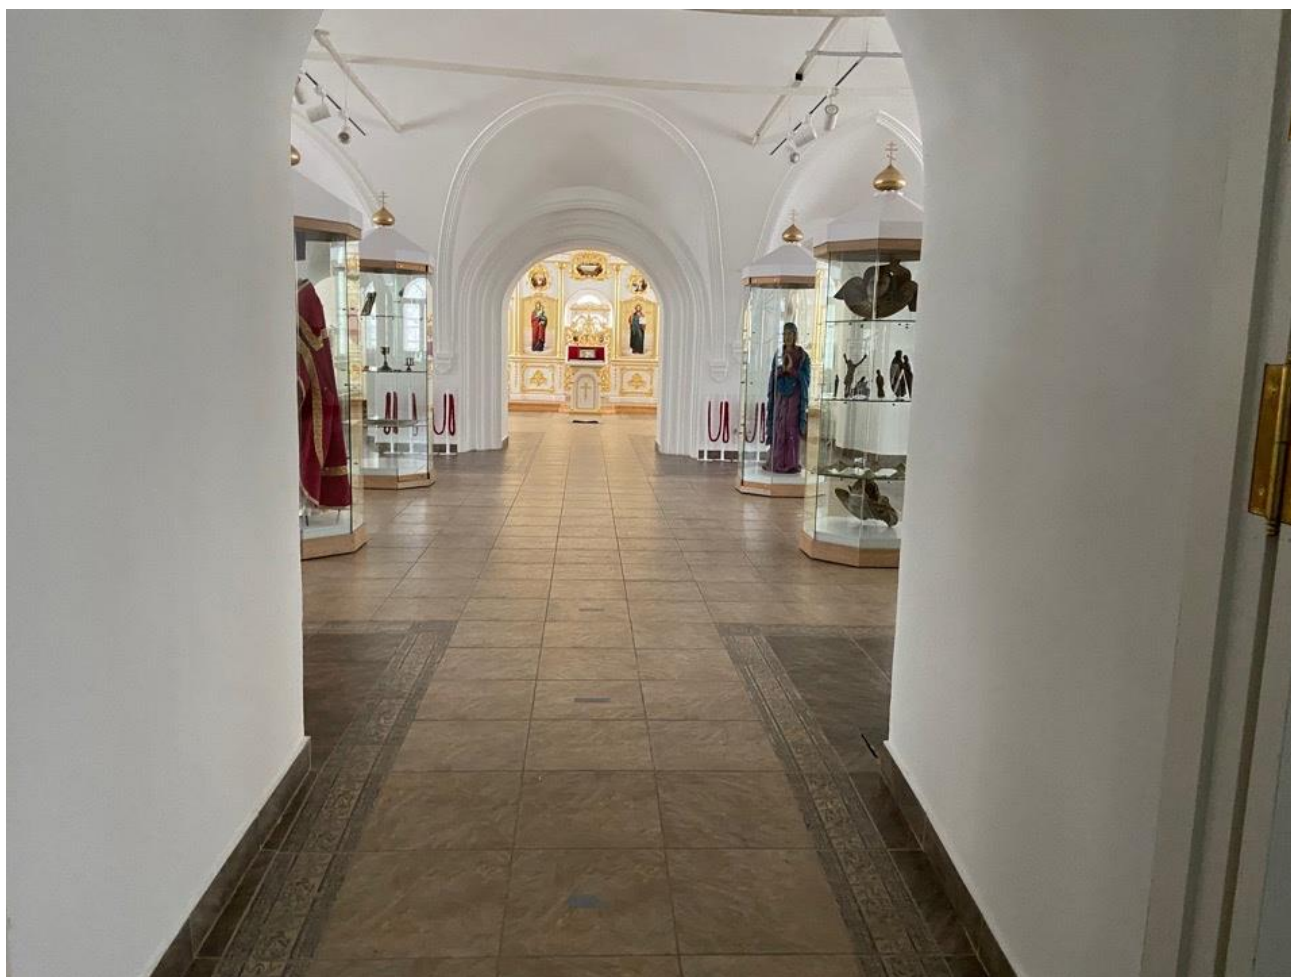
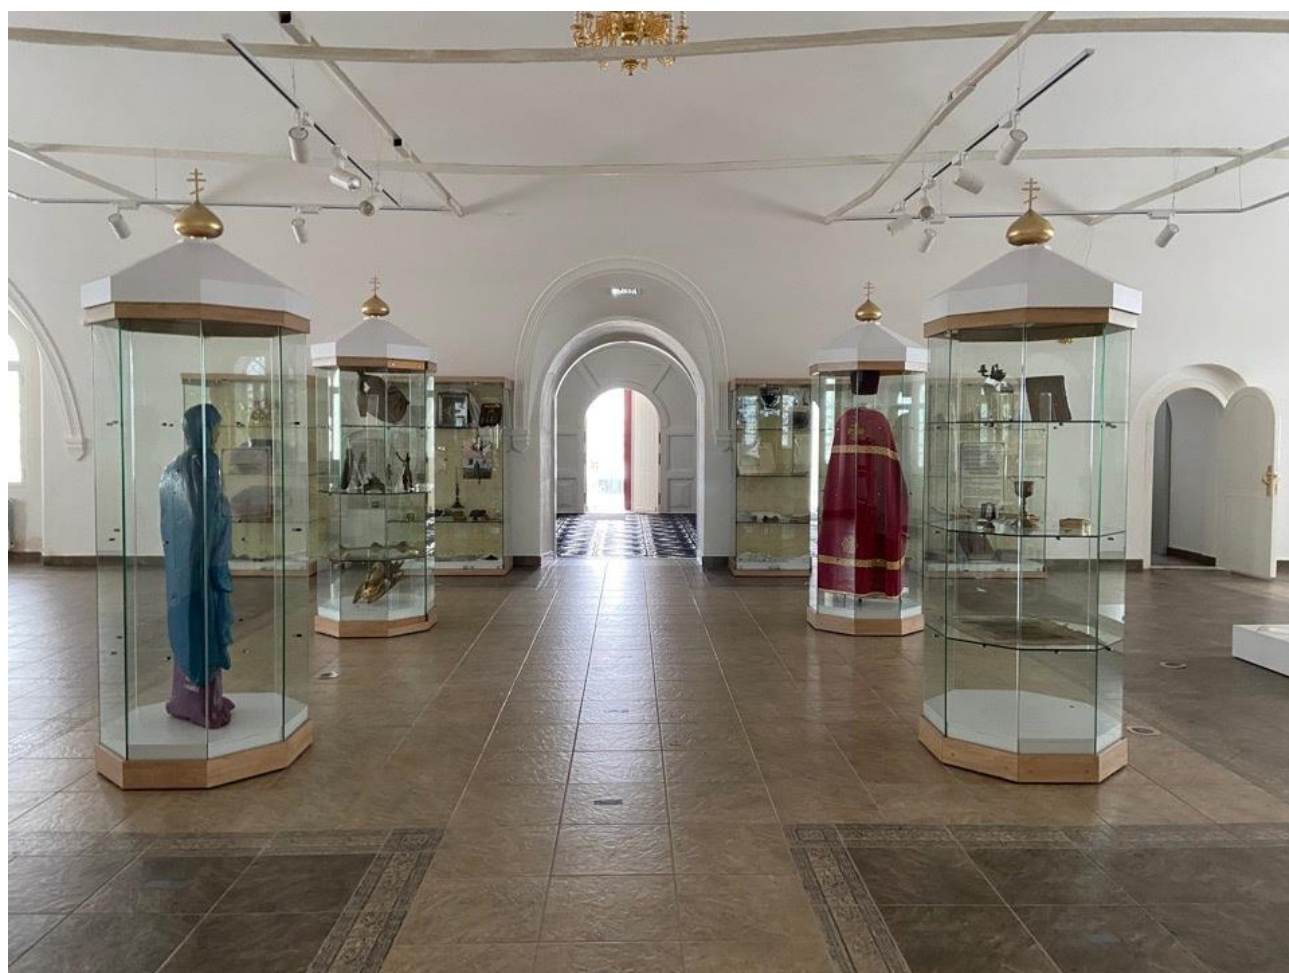
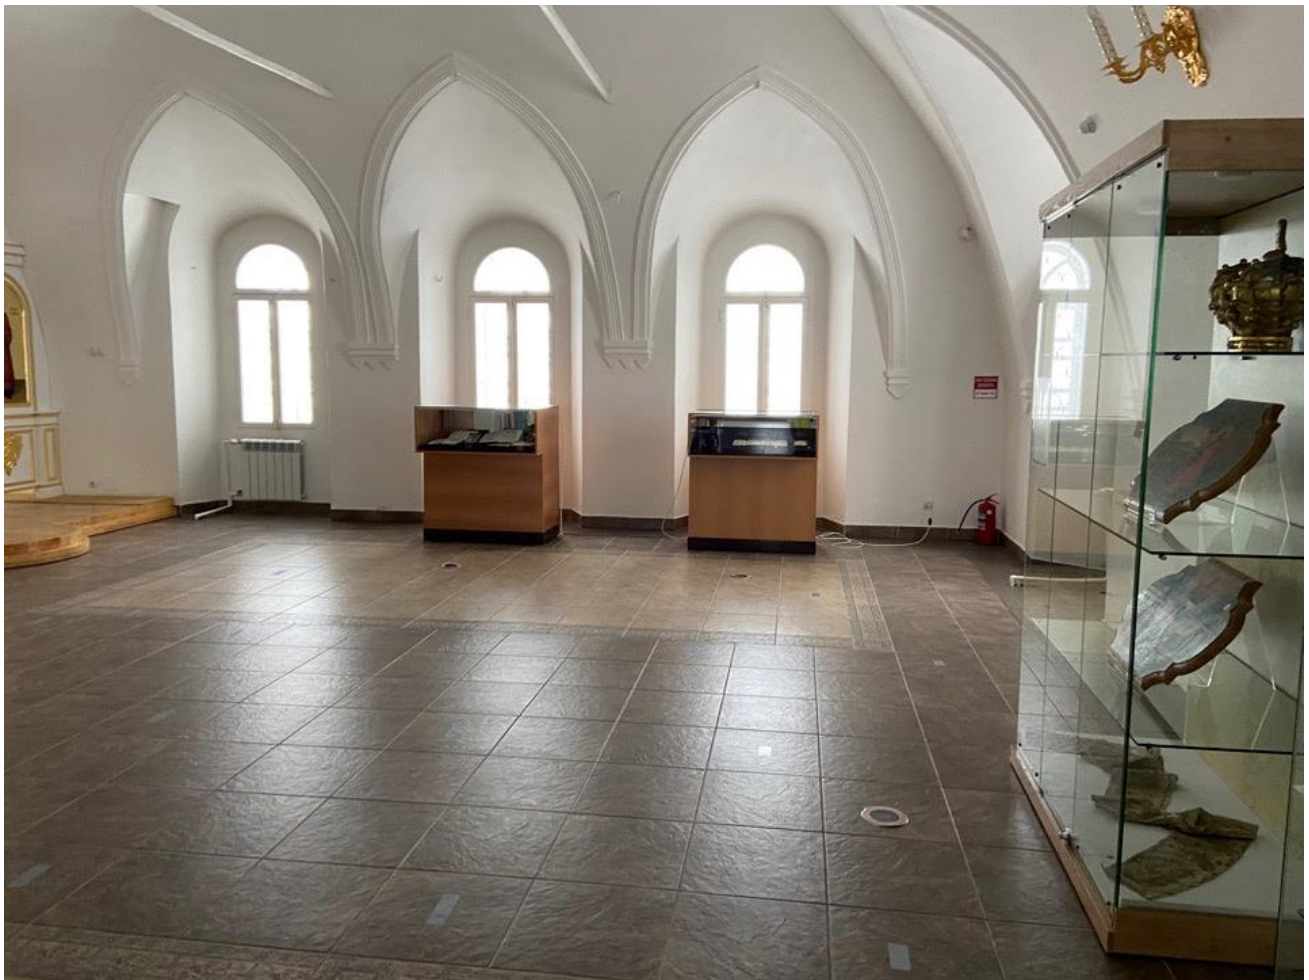
3.1	Коридор (вестибюль, зона ожидания)	3.1 - 3.8	<p>1. Отсутствуют тактильно контрастные указатели перед препятствиями (СП 59.13330.2016 п. 6.2.3)</p> <p>2. Дверной порог не соответствует норме, более 0,014 м (СП 59.13330.2016 п. 6.1.5)</p> <p>3. Отсутствует тактильная мнемосхема помещения при входе в здание (СП 59.13330.2016 п. 8.1.6)</p>	КОС	<p>1. Необходимо расположить тактильно контрастные указатели на расстоянии 0,3 м от препятствия или дверного проема, если дверь открывается по ходу движения. Необходимо расположить тактильно контрастные указатели на расстоянии ширины полотна от плоскости дверного полотна, если дверь открывается наружу.</p> <p>2. Необходимо устранить порог.</p> <p>3. При входах в здания массового посещения (вокзалы всех видов транспорта, учреждения социального назначения, торговые предприятия, административно-управленческие учреждения, многофункциональные комплексы и т.п.) для инвалидов по зрению должна быть установлена информационная тактильная или тактильно-звуковая мнемосхема, отображающая информацию о помещениях в здании, не мешающая основному потоку посетителей. Она должна размещаться с правой стороны по ходу движения на удалении от 2 до 4 м от входа.</p> <p>Пояснение: Здание относится к объектам культурного наследия. В связи с этим по согласованию с ККО ВОС разместить тактильные напольные указатели перед препятствиями, расположенными фронтально, не требуется.</p> <p>Все остальные виды работ необходимо согласовывать со службой по государственной охране объектов культурного наследия.</p>	Капитальный ремонт, текущий ремонт, индивидуальное решение

Рисунок 3.1 Вестибюль

Рисунок 3.2 Вестибюль

Рисунок 3.3 Вестибюль. Вид на входную дверь

Рисунок 3.4 Пути движения

Рисунок 3.5 Пути движения

Рисунок 3.6 Пути движения

<i>До момента проведения капитального ремонта для преодоления препятствий в виде порогов может использоваться инвентарный пандус и оказываться ситуационная помощь сотрудниками учреждения.</i>

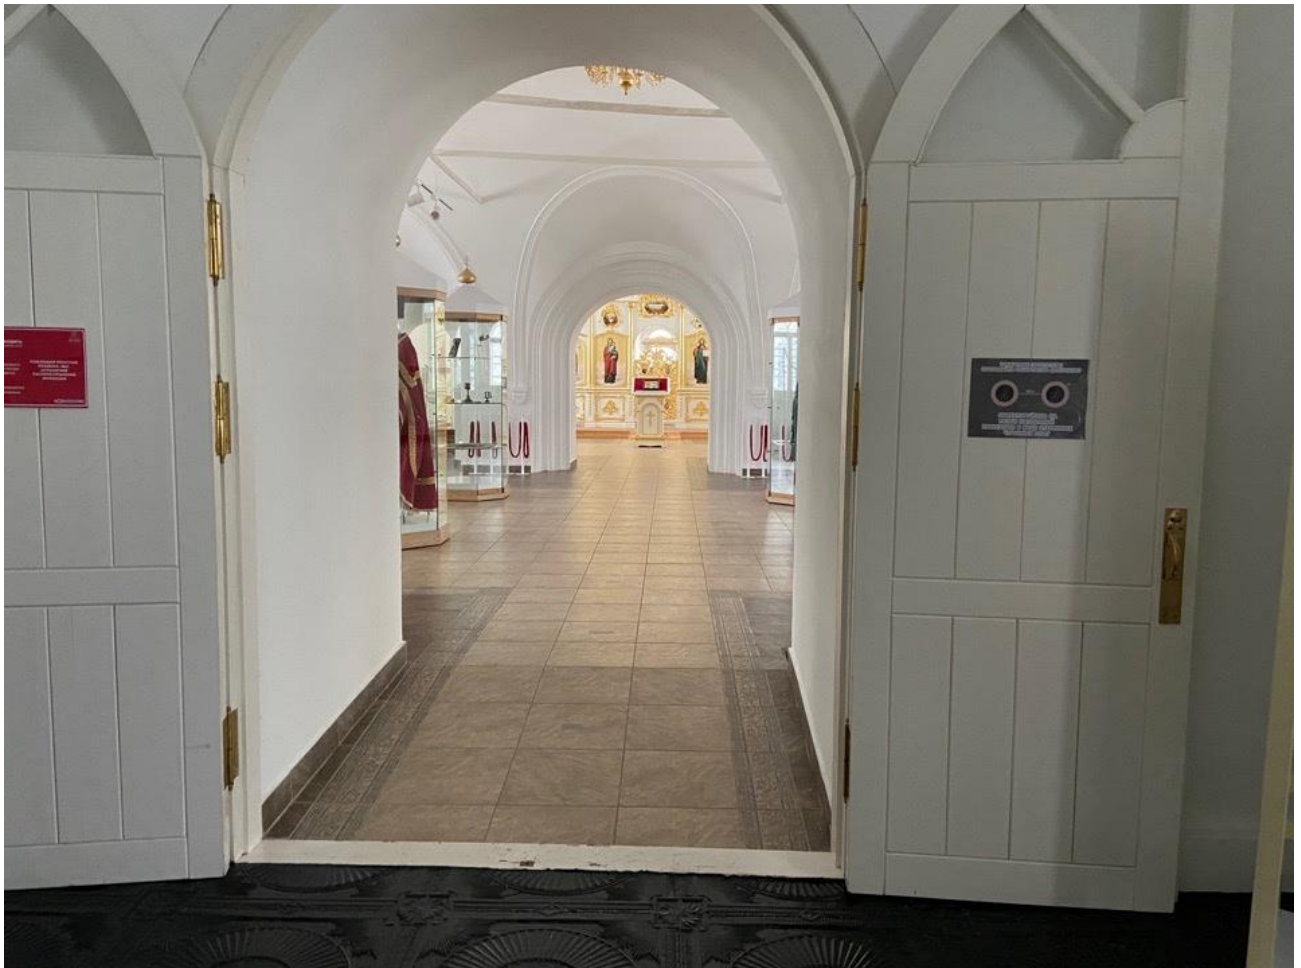
Рисунок 3.9 Двери на путях движения

3.2	Лестница (внутри здания)	-	Нет	-	-	-
3.3	Пандус (внутри здания)	-	Нет	-	-	-
3.4	Лифт	-	Нет	-	-	-
3.5	Дверь	3.9	<p>1. Отсутствуют тактильно контрастные указатели на расстоянии 0.3 м от дверного проема, если дверь открывается по ходу движения (СП 59.13330.2016 п. 6.2.3)</p> <p>2. Отсутствуют информирующие тактильные таблички для людей с нарушением зрения, которые должны размещаться рядом с дверью со стороны дверной ручки на высоте 1.2-1.6м (СП 59.13330.2016 п. 6.5.9)</p> <p>3. Дверной порог не соответствует норме, более 0,014 м (СП 59.13330.2016 п. 6.1.5)</p>	КОС	<p>1. Необходимо расположить тактильно контрастные указатели на расстоянии 0,3 м от препятствия или дверного проема, если дверь открывается по ходу движения; на расстоянии ширины полотна двери от плоскости дверного полотна, если дверь открывается навстречу движению.</p> <p>2. Необходимо установить информирующие тактильные таблички для людей с нарушением зрения рядом с дверью со стороны дверной ручки на высоте 1.2-1.6м: - перед входами во внутренние помещения, в которых оказываются услуги, с указанием номера и назначения помещения.</p> <p>3. Необходимо устранить порог</p> <p>Пояснение: <i>Здание относится к объектам культурного наследия. В связи с этим по согласованию с ККО ВОС тактильные напольные указатели перед препятствиями на путях движения, на данный период времени, обустроить не требуются.</i></p> <p><i>До момента проведения капитального ремонта для преодоления препятствий в виде порогов может использоваться инвентарный пандус и оказываться ситуационная помощь сотрудниками учреждения.</i></p>	Текущий ремонт, капитальный ремонт, индивидуальное решение

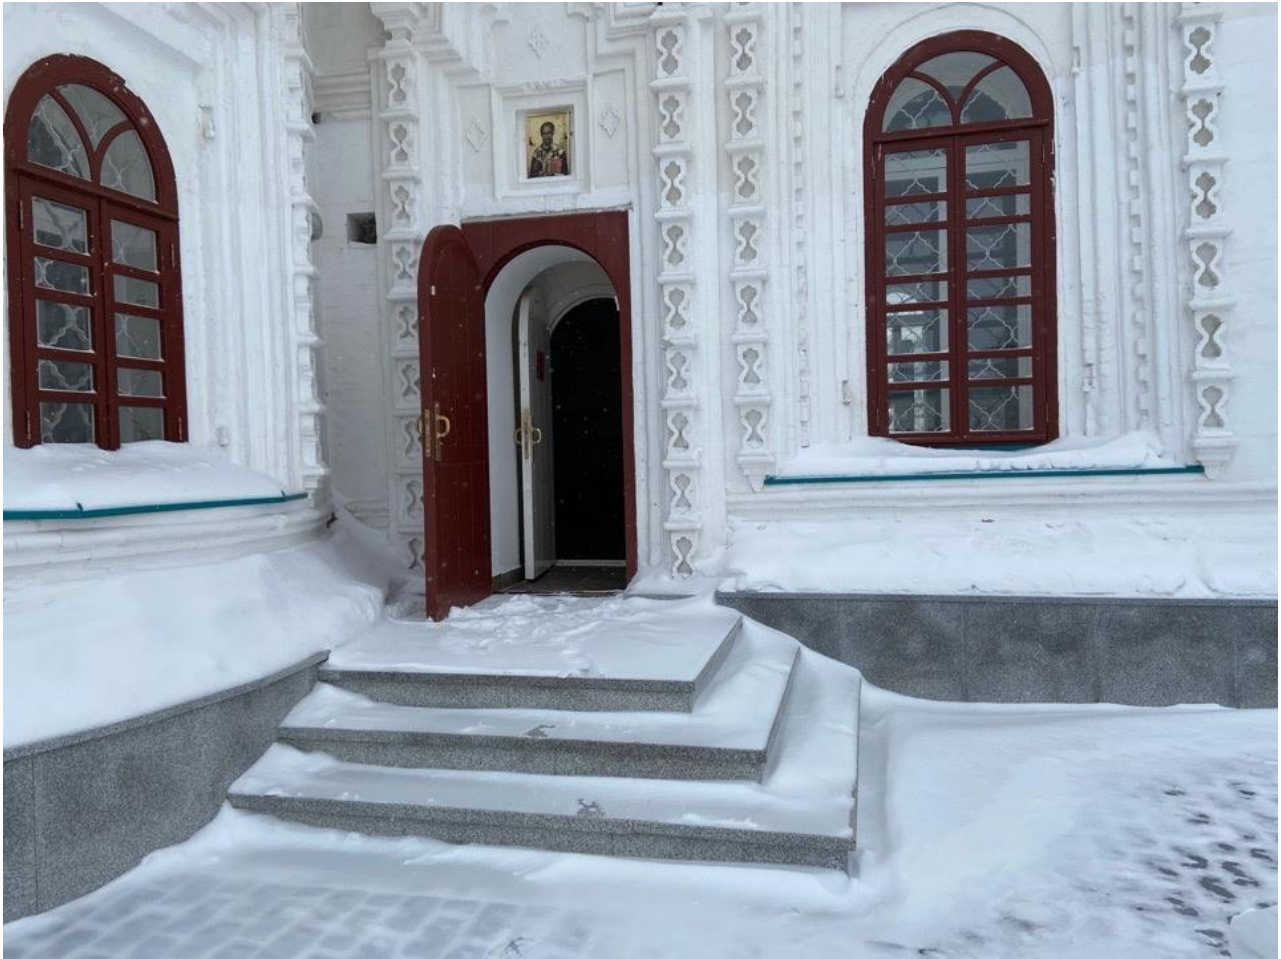
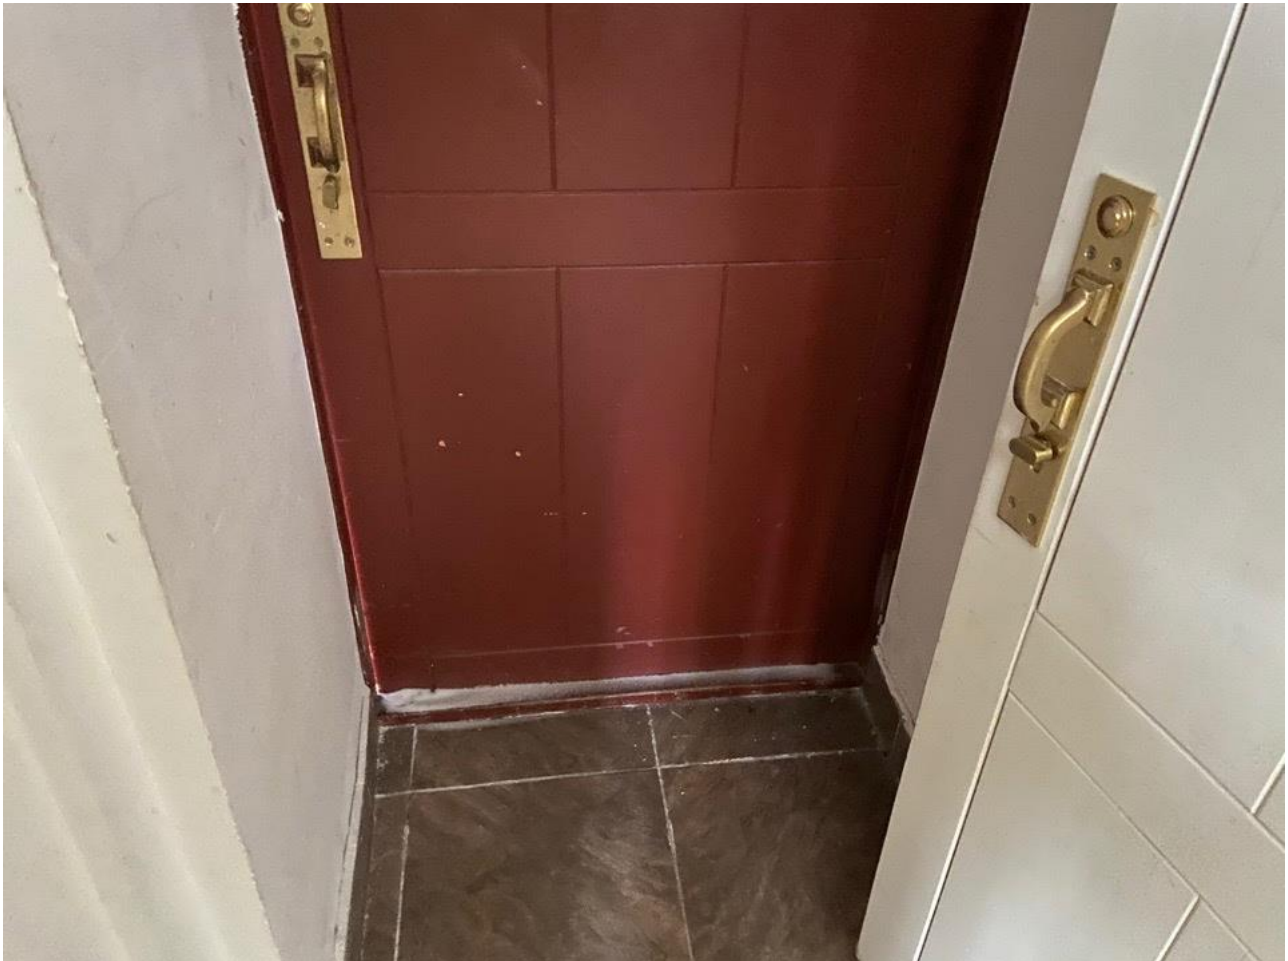
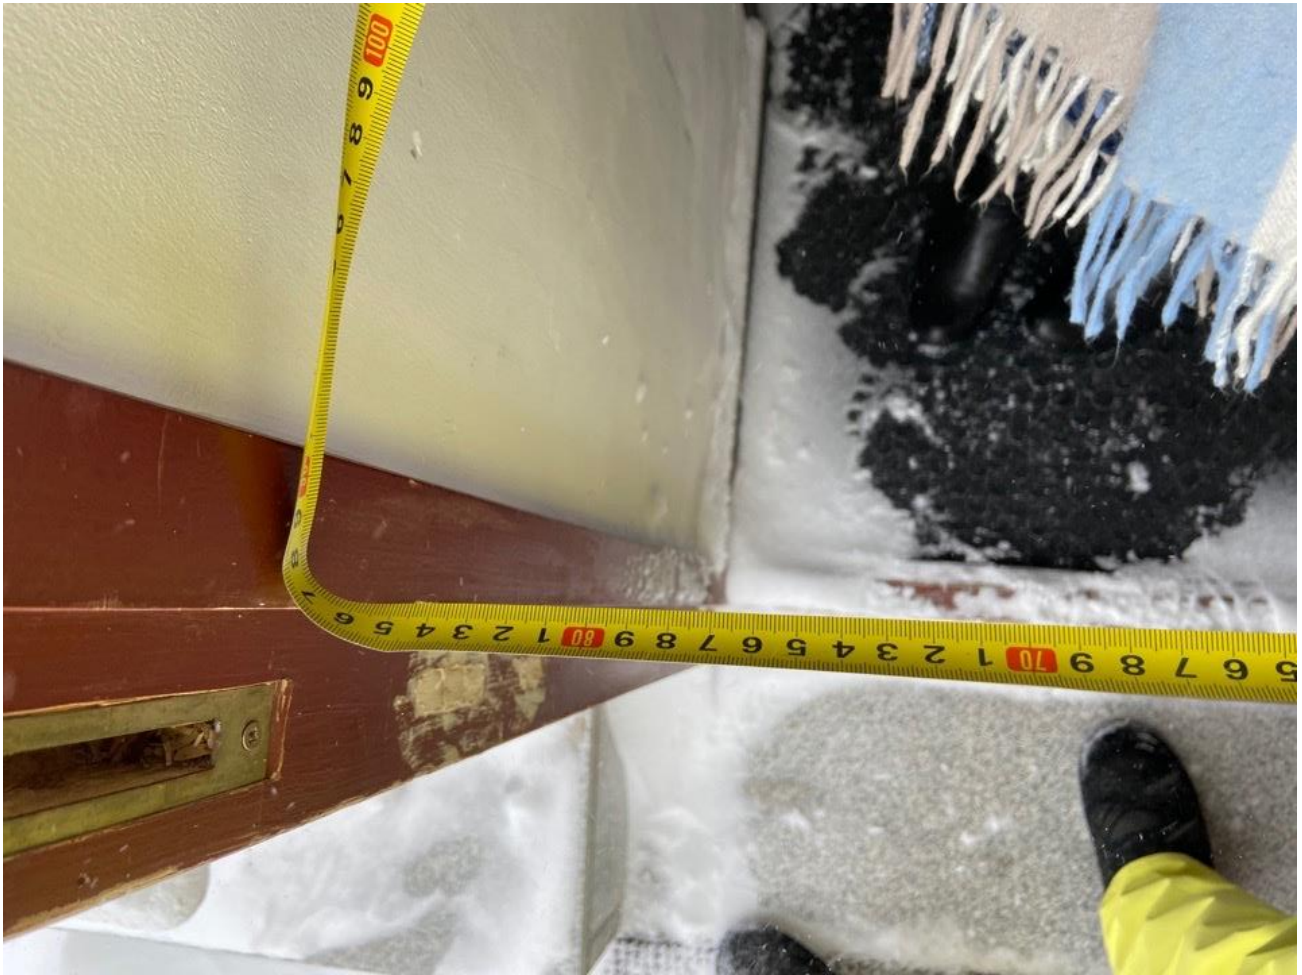
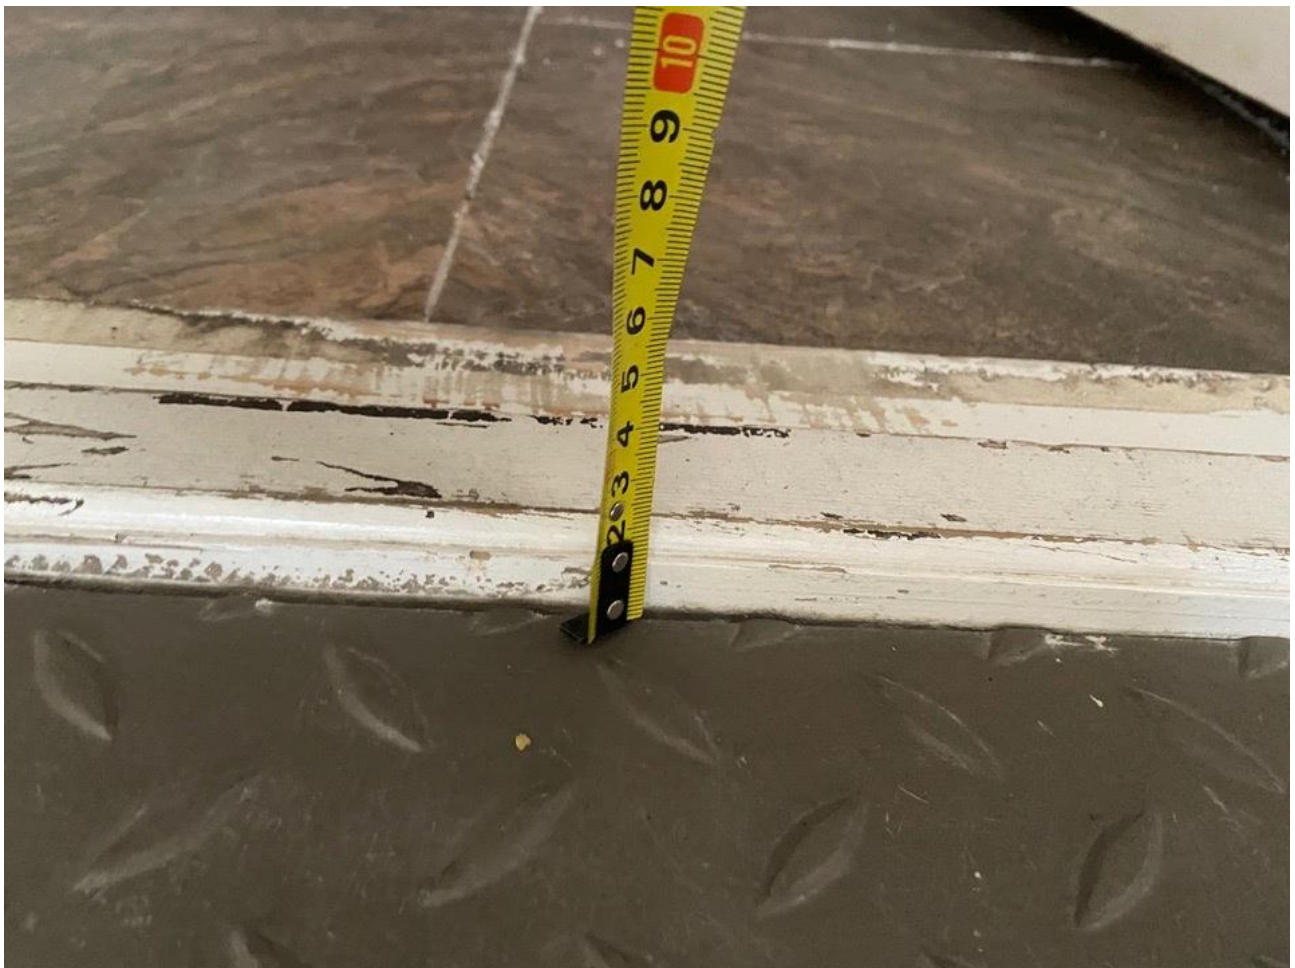
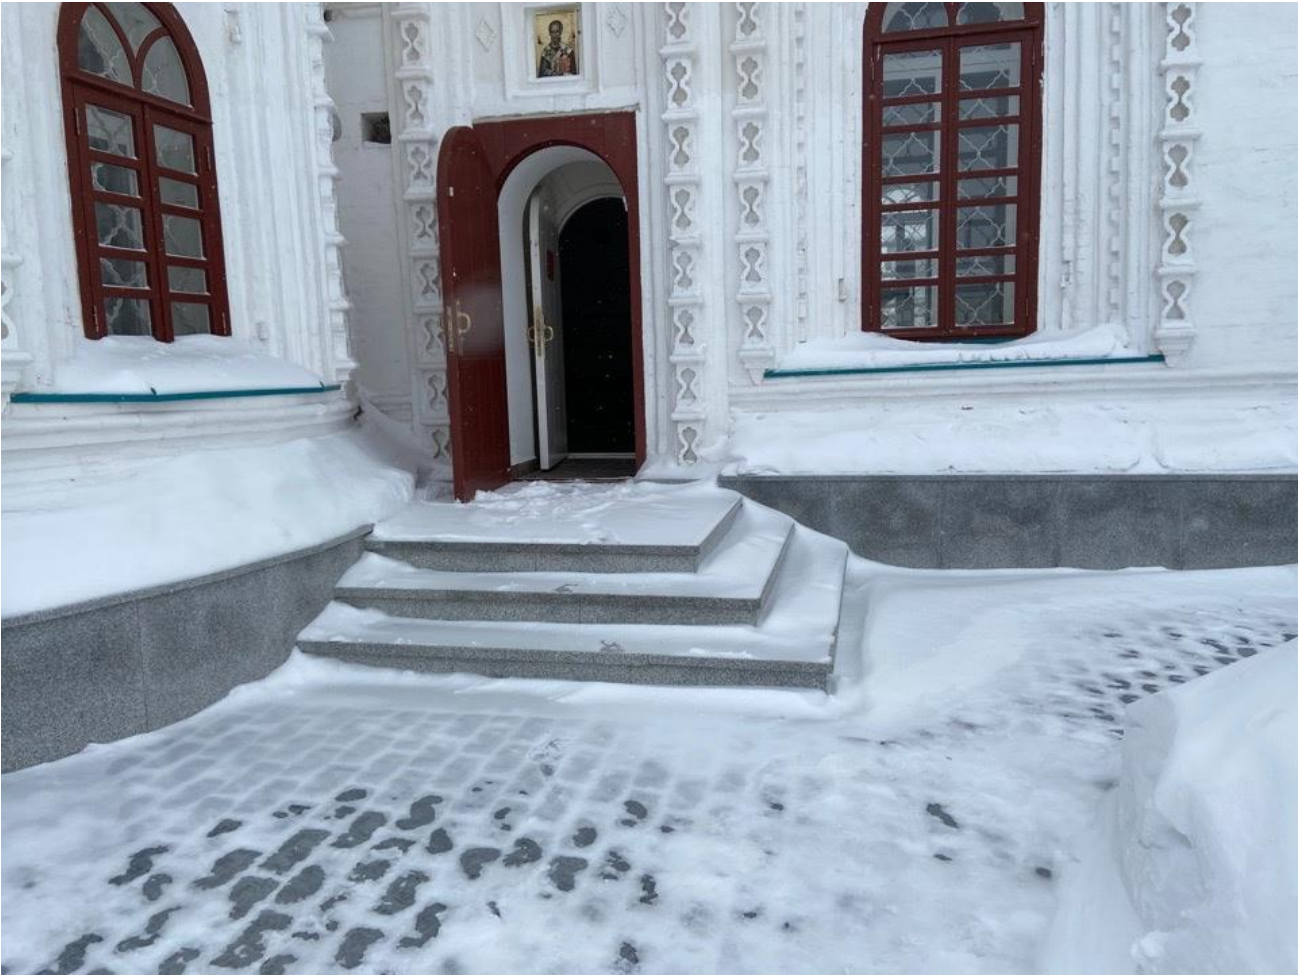
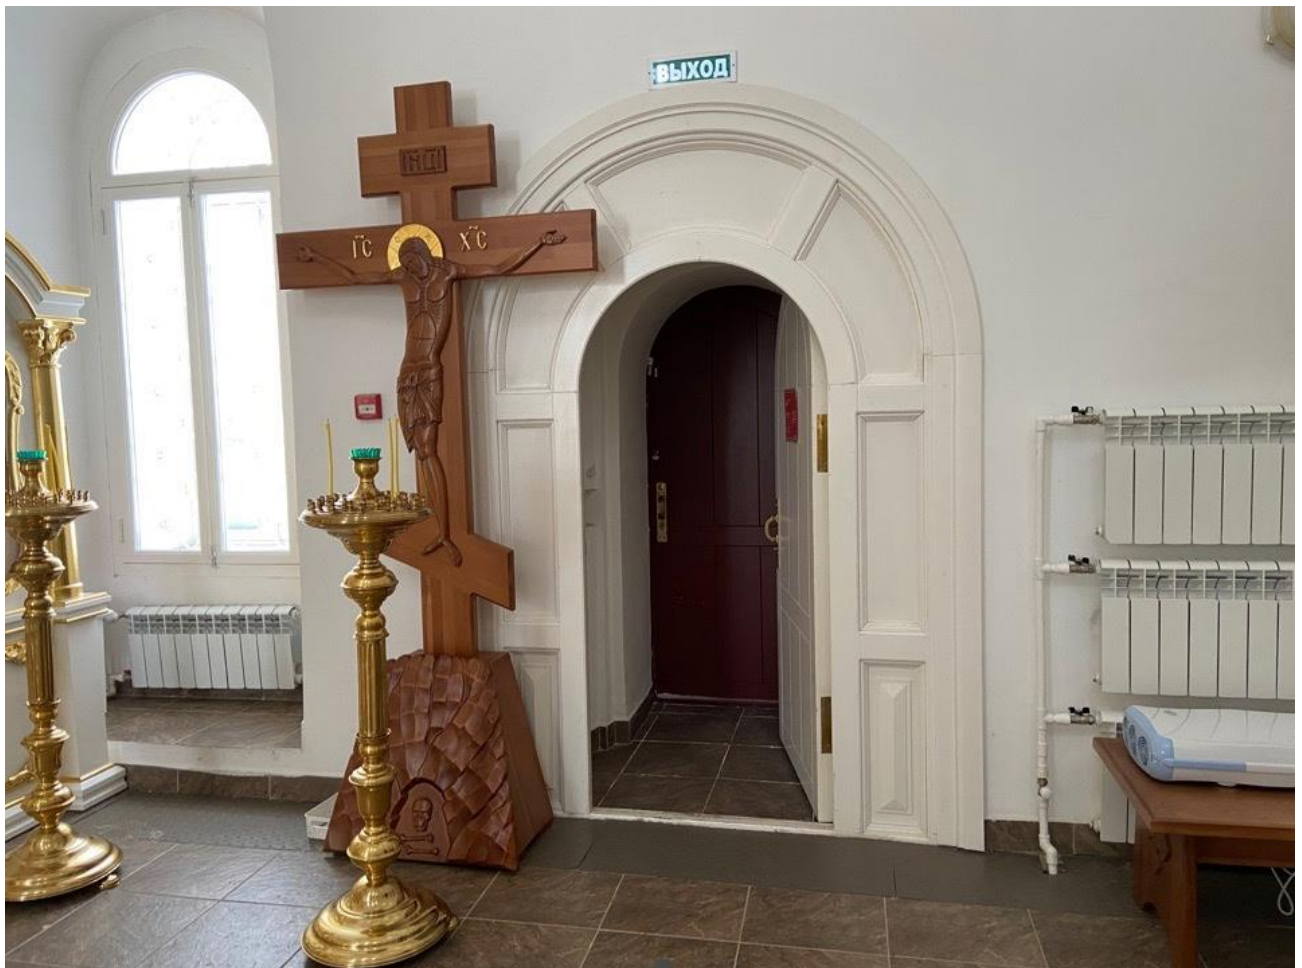
3.6	Пути эвакуации (в т.ч. зоны безопасности)	3.10 - 3.16	<p>1. Дверной порог больше 0.014м (СП 59.13330.2016 п. 6.1.5)</p> <p>2. Отсутствуют обозначенные знаками доступности пути эвакуации инвалидов (СП 59.13330.2016 п. 6.5.1)</p>	Все	<p>1. Необходимо устранить порог</p> <p>2. Необходимо обозначить знаками доступности пути эвакуации инвалидов</p> <p>3. Необходимо нанести одну или несколько противоскользящих полос,</p>	Капитальный ремонт, текущий ремонт

<p>3. На проступях краевых ступеней отсутствует контрастная маркировка (СП 59.13330.2016 п. 6.2.8)</p> <p>4. Отсутствуют поручни на лестничном марше (СП 59.13330.2016 п. 6.2.11)</p> <p>5. Ширина дверного проема на путях эвакуации не соответствует требованиям (СП 59.13330.2016 п. 6.2.21)</p>	<p>контрастных с поверхностью ступени, шириной 0.08-0.1м. Расстояние между краем контрастной полосы и краем проступи ступени - от 0,03 до 0,04 м.</p> <p>4. Вдоль обеих сторон всех пандусов и открытых лестниц, а также у всех перепадов высот горизонтальных поверхностей более 0,45 м необходимо устанавливать ограждения с поручнями. Поручни следует располагать на высоте 0,9 м (допускается от 0,85 до 0,92 м).</p> <p>Поручень перил с внутренней стороны лестницы должен быть непрерывным по всей ее высоте. Завершающие горизонтальные части поручня должны быть длиннее марша лестницы или наклонной части пандуса на 0,3 м (допускается от 0,27 до 0,33 м) и иметь не травмирующее завершение.</p> <p>5. Необходимо расширить проёмы на пути эвакуации до 0.9 м</p> <p>Пояснение: <i>В связи с тем, что здание является объектом культурного наследия, все виды работ необходимо согласовывать со службой по государственной охране объектов культурного наследия.</i></p> <p><i>Необходимо обозначить пути эвакуации МГН. Также необходимо предусмотреть эвакуацию для людей на креслах-колясках. Для этого в качестве временного решения эвакуационный выход рекомендуется оборудовать техническими средствами для эвакуации инвалидов на креслах-колясках. Это может быть инвентарный пандус или специальное эвакуационное кресло. Также необходимо в должностных инструкциях прописать обязанности сотрудникам и назначить ответственного человека за эвакуацию МГН.</i></p>

Рисунок 3.10 Пути эвакуации

Рисунок 3.11 Эвакуационный выход

Рисунок 3.12 Ширина эвакуационного выхода 86 см

Рисунок 3.13 Высота порога эвакуационного выхода 3 см

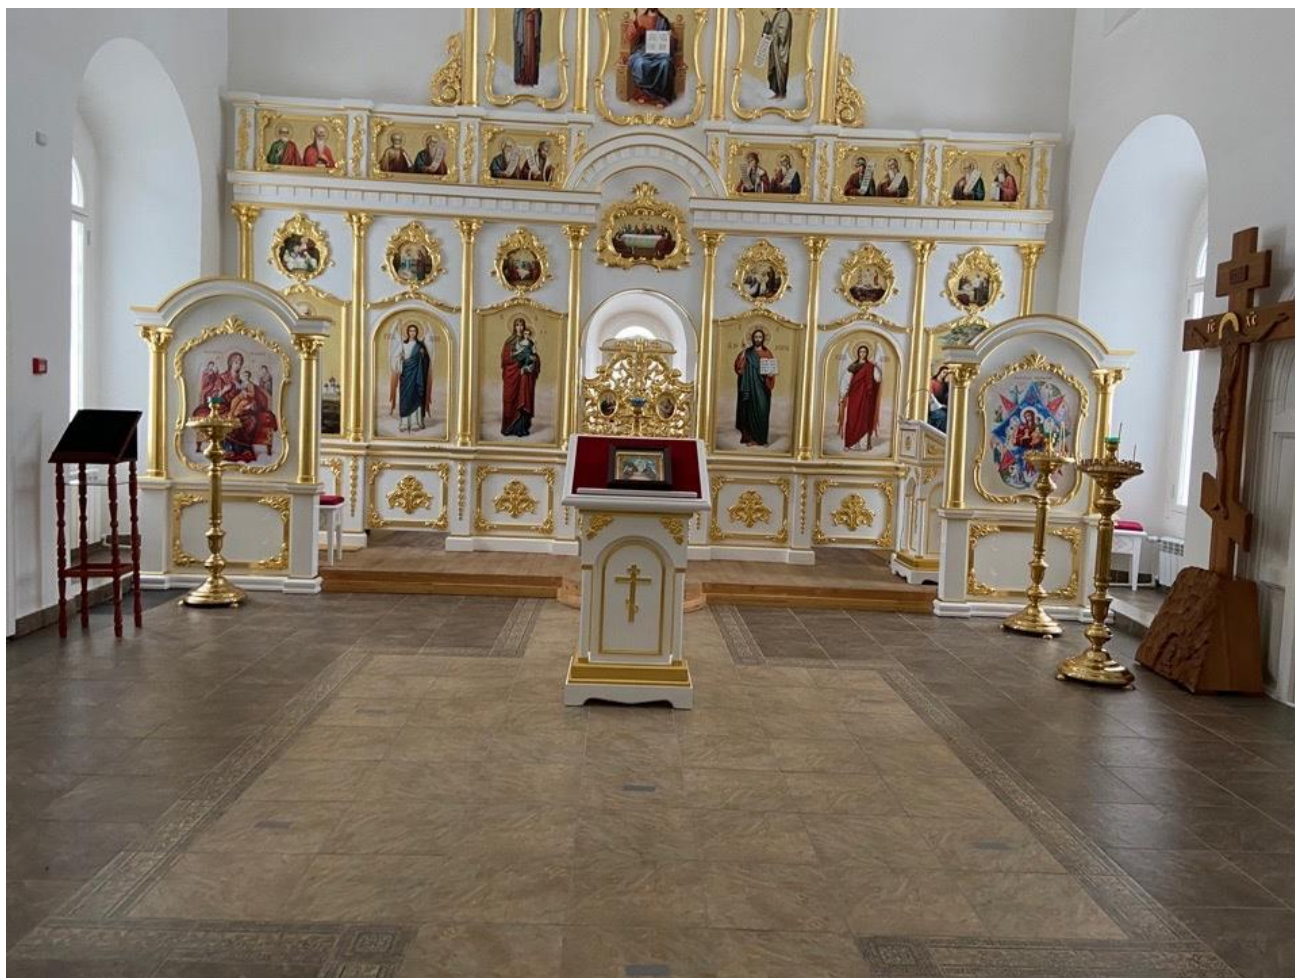
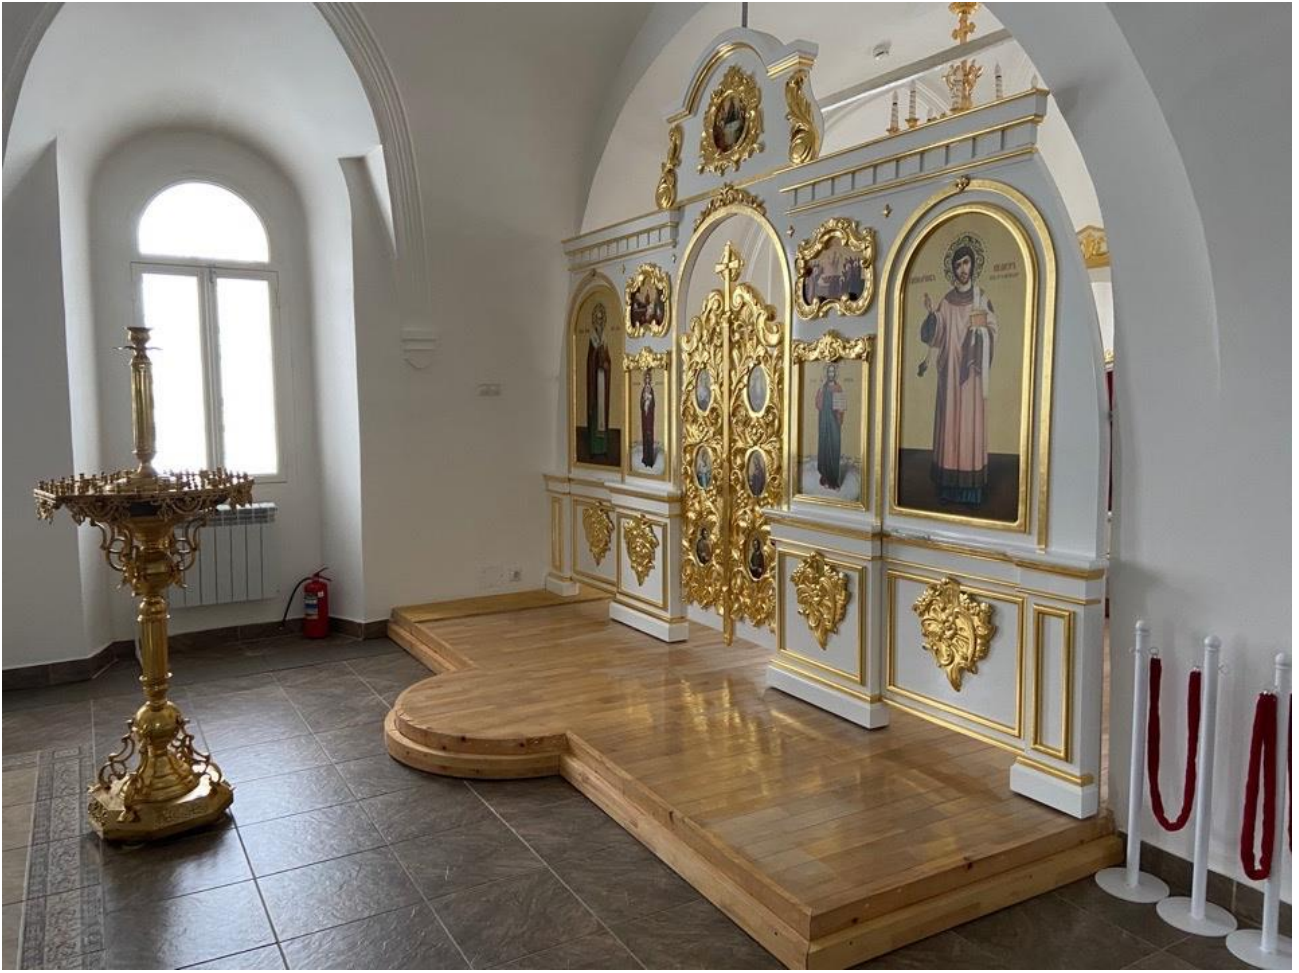
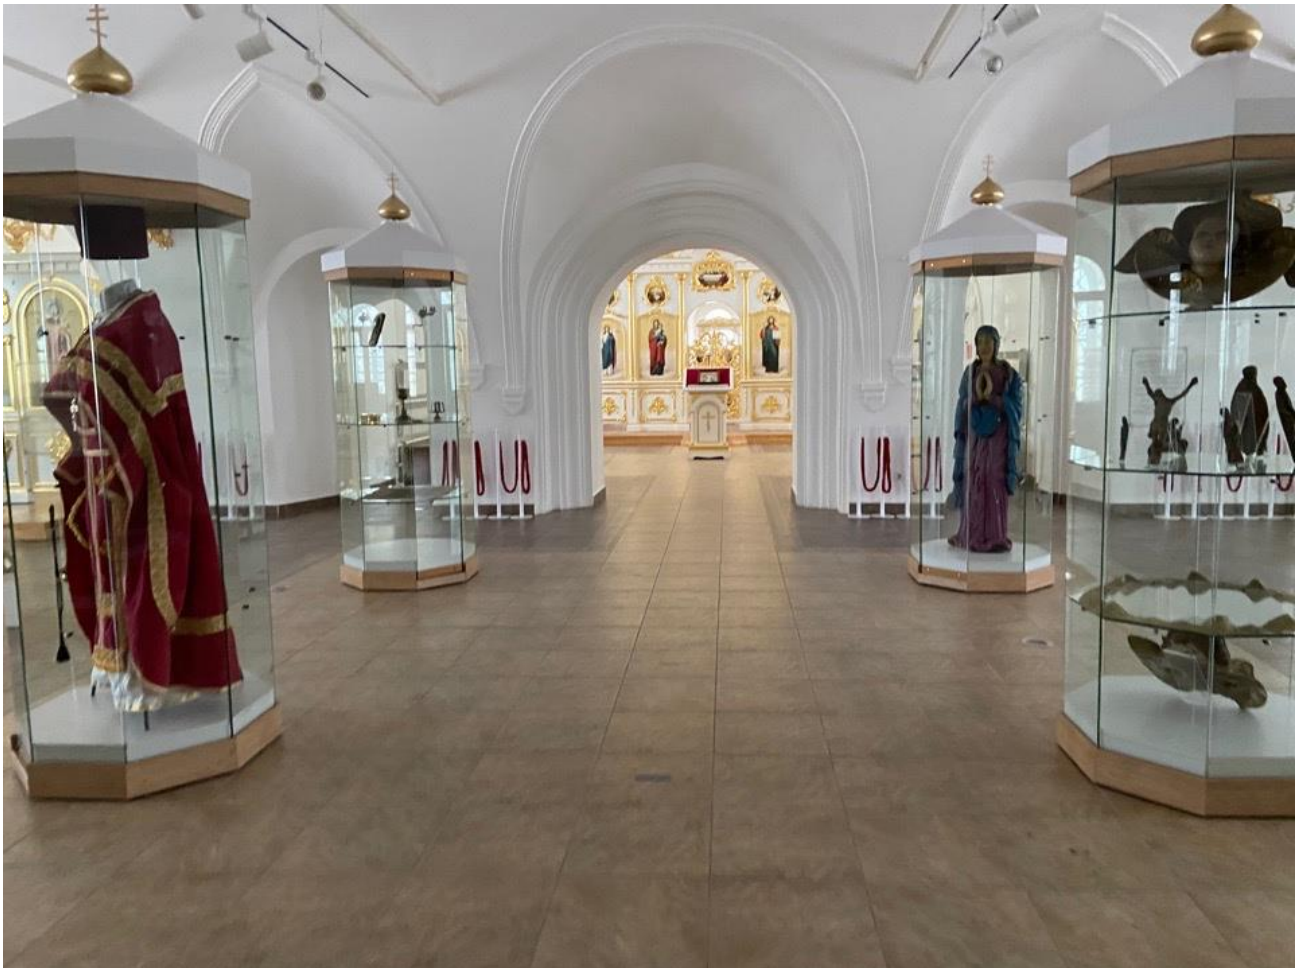
4.1	Кабинетная форма обслуживания	-	Нет	-	-	-
4.2	Зальная форма обслуживания (церковный зал)	4.1 - 4.3	1. Не обеспечена возможность нахождения залов (визуальная, звуковая, тактильная информация) (СП 59.13330.2016 п. 6.5.9) 2. Дверной порог больше 0.014м (СП 59.13330.2016 п. 6.1.5) 3. В зале не предусмотрена система для слабослышащих (СП 59.13330.2016 п. 8.1.10)	Все	1. Необходимо установить информирующие тактильные таблички для людей с нарушением зрения рядом с дверью со стороны дверной ручки на высоте 1.2-1.6м 2. Необходимо устранить порог 3. Необходимо предусмотреть использование в залах индукционных контуров/систем для слабослышащих посетителей <i>Пояснение:</i> <i>В связи с тем, что здание относится к объектам культурного наследия, все виды работ необходимо согласовывать со службой по государственной охране объектов культурного наследия.</i> <i>До момента проведения капитального ремонта для преодоления препятствий в виде порогов может использоваться инвентарный пандус и оказываться ситуационная помощь сотрудниками учреждения.</i>	Текущий ремонт, капитальный ремонт

Рисунок 4.1. Церковный зал

Рисунок 4.2. Церковный зал

Рисунок 4.3. Церковный зал

В связи с тем, что здание относится к объектам культурного наследия, все виды работ необходимо согласовывать со службой по государственной охране объектов культурного наследия. Для преодоления небольших препятствий организация может использовать инвентарные пандусы. Сотрудниками учреждения оказывается помощь. Для слабослышащих посетителей необходимо приобрести индукционные системы для усиления звука.
