Приложение к акту обследования объекта

«Троицкая церковь, 1772-1782 гг.»
(Красноярский край, г. Енисейск, ул. Перенсона, д. 34)

I Результаты обследования:

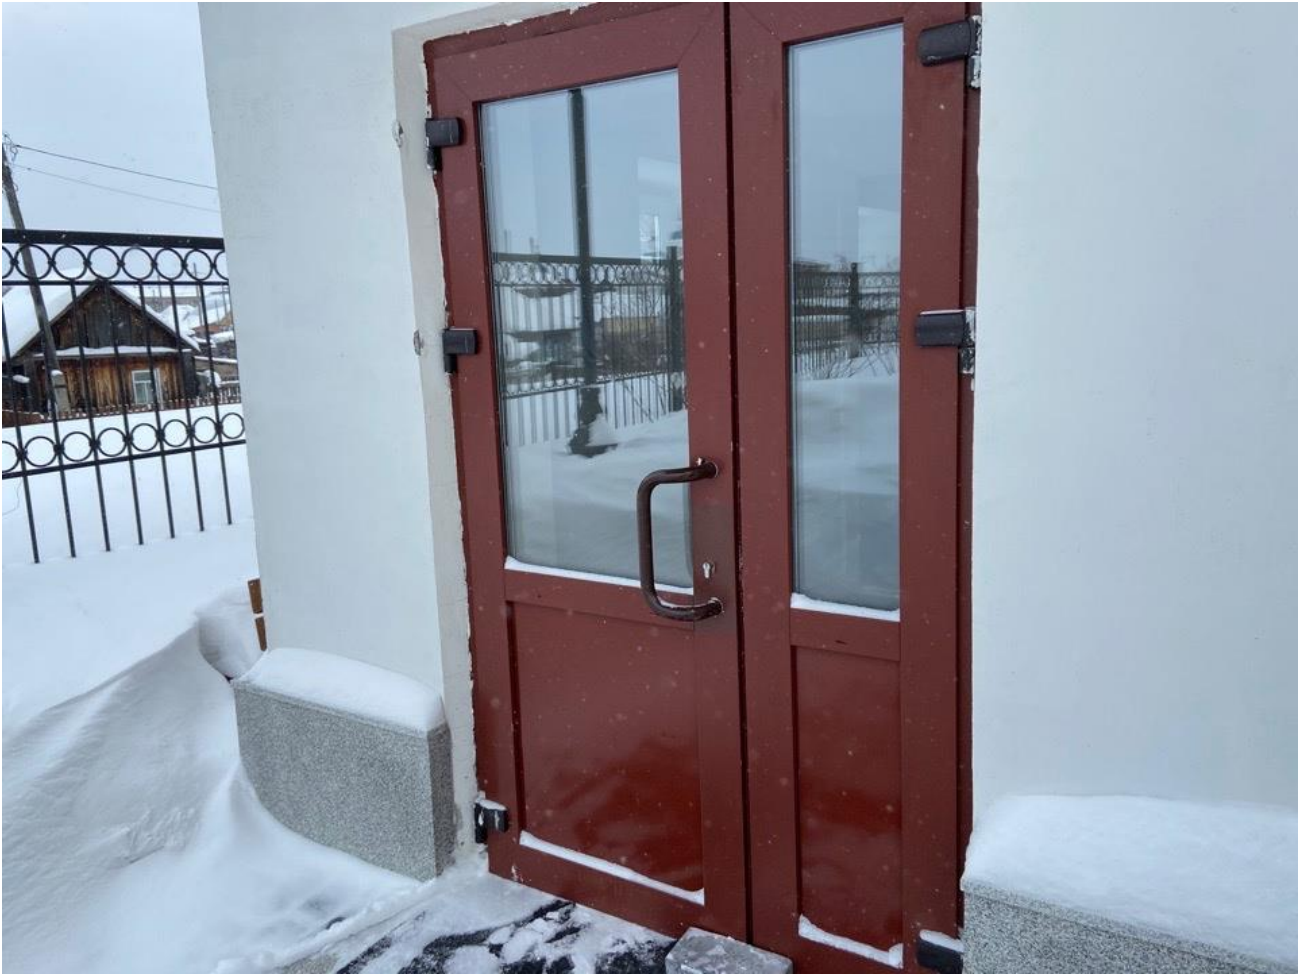
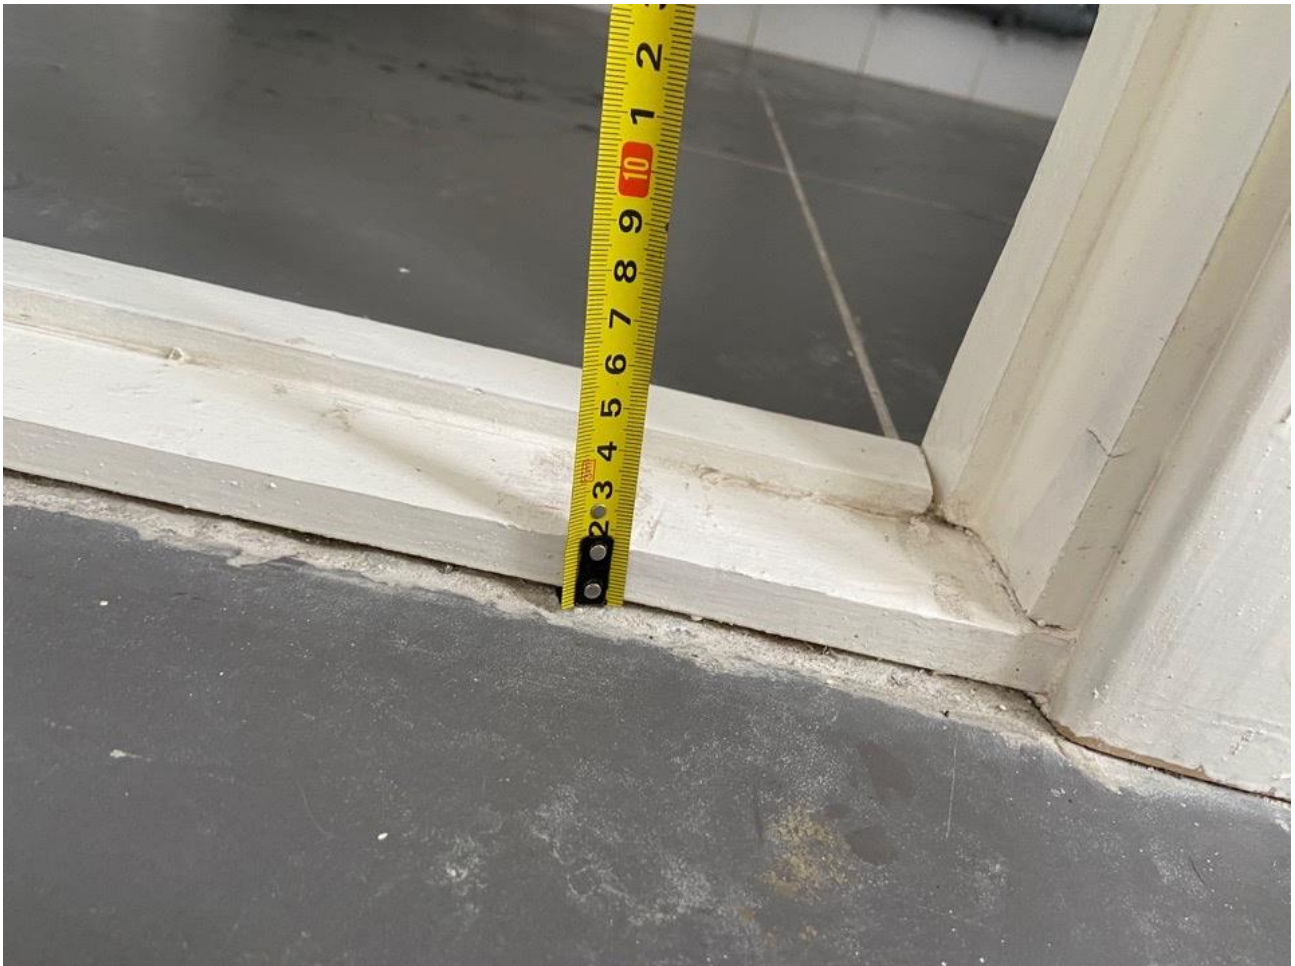
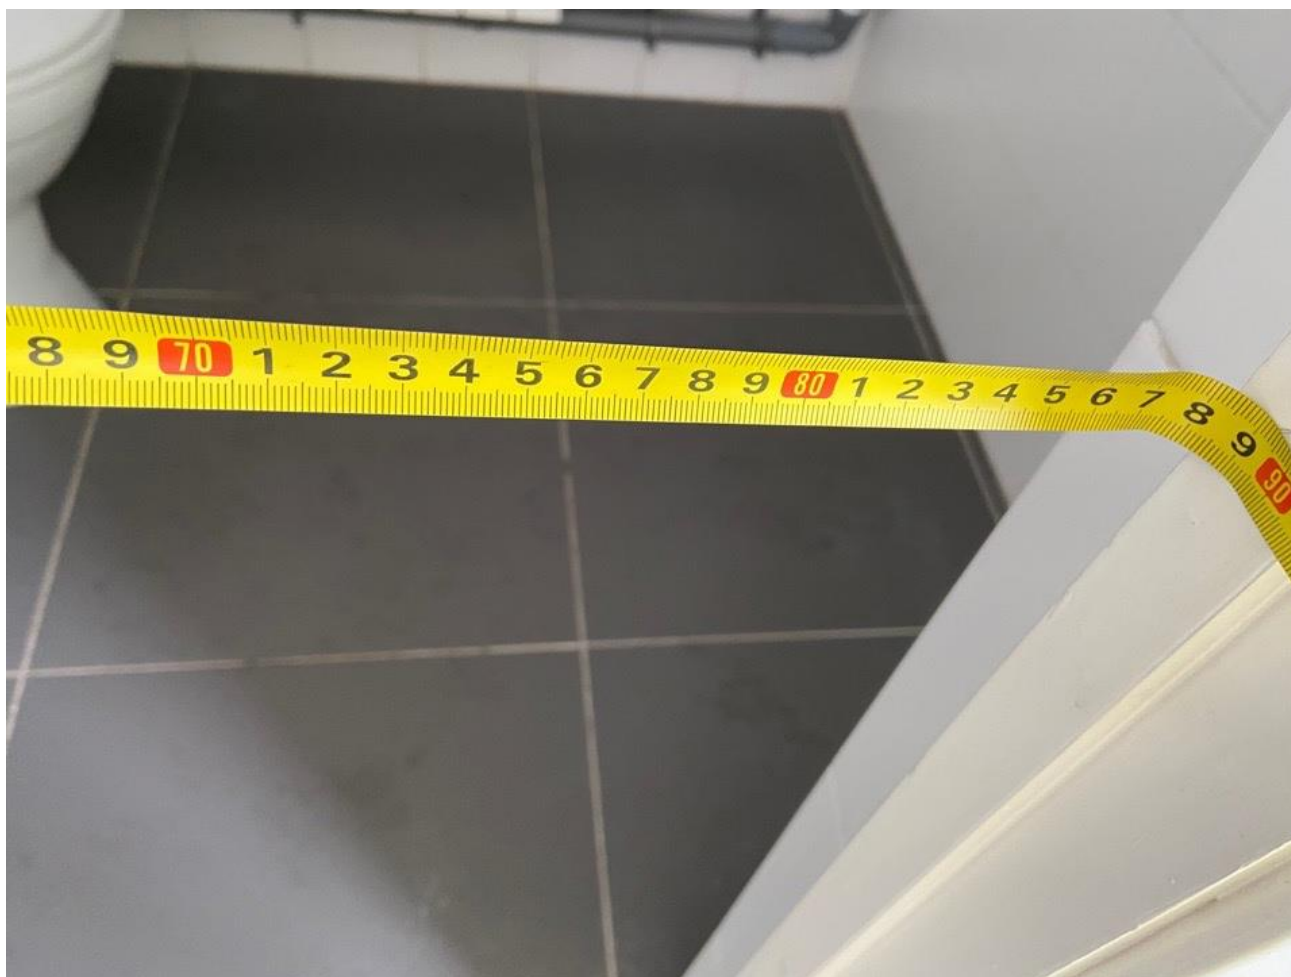
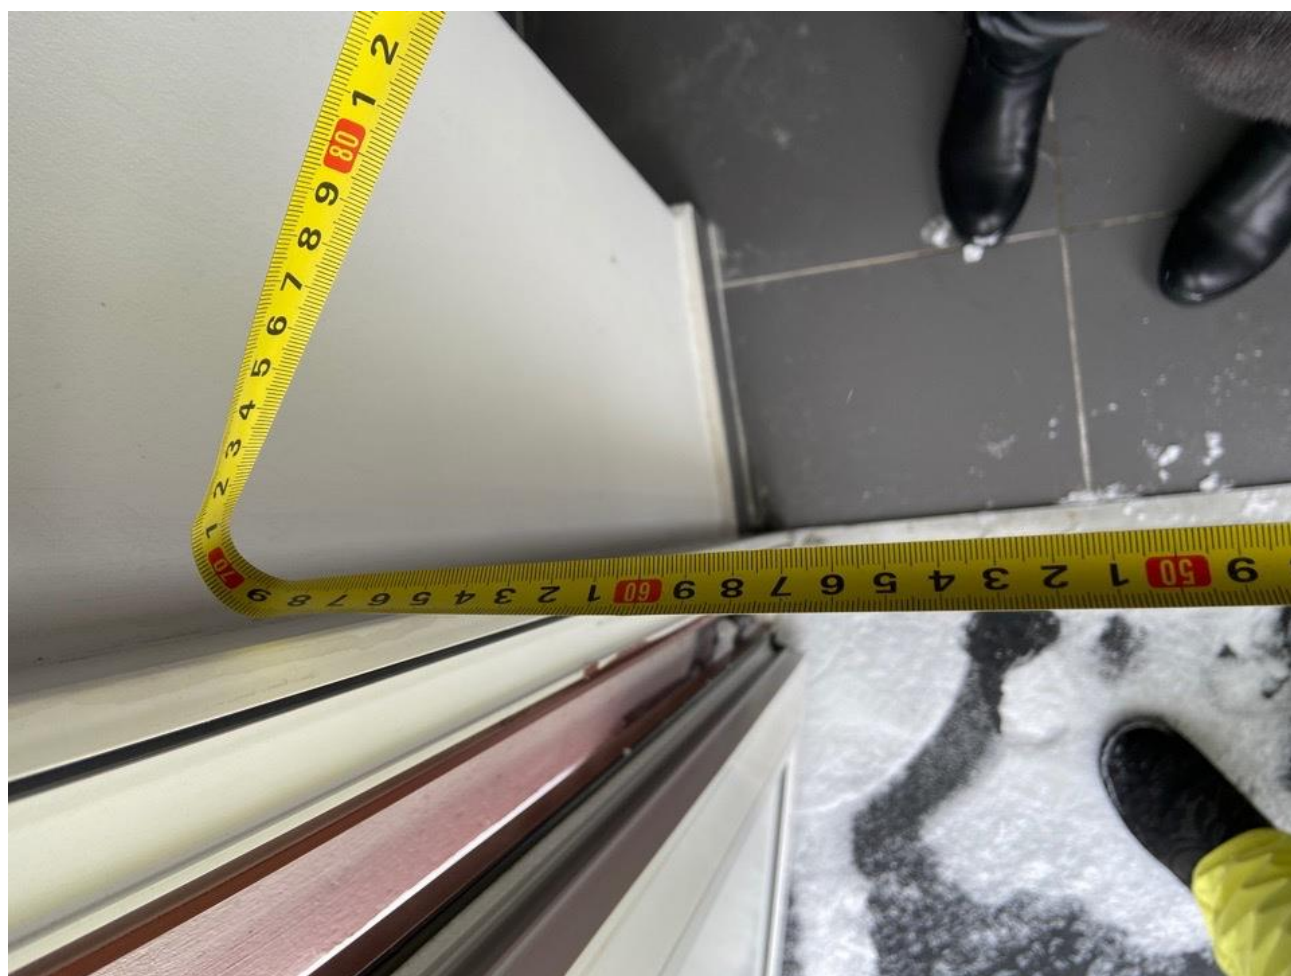
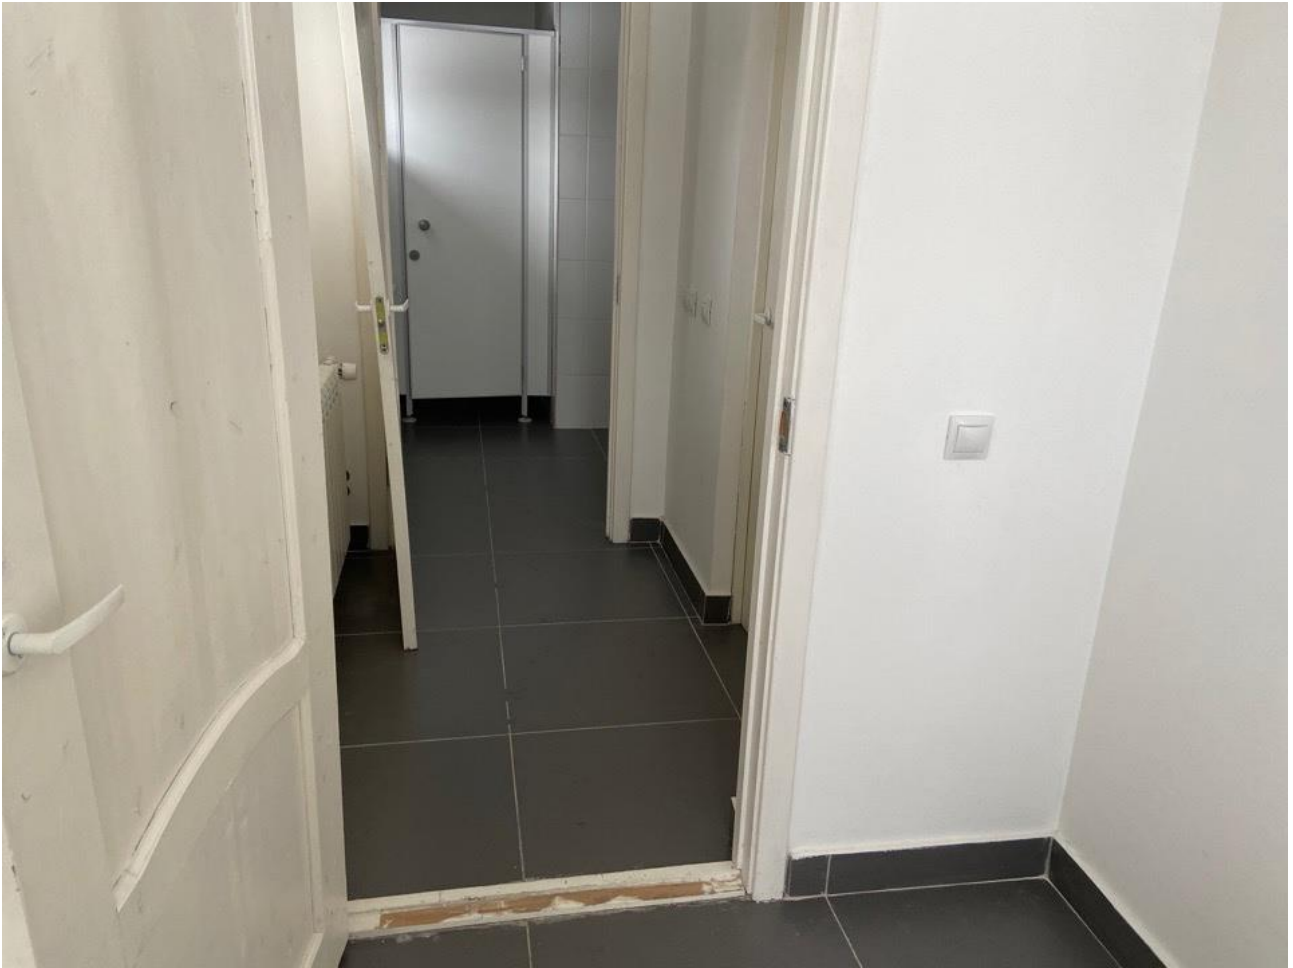
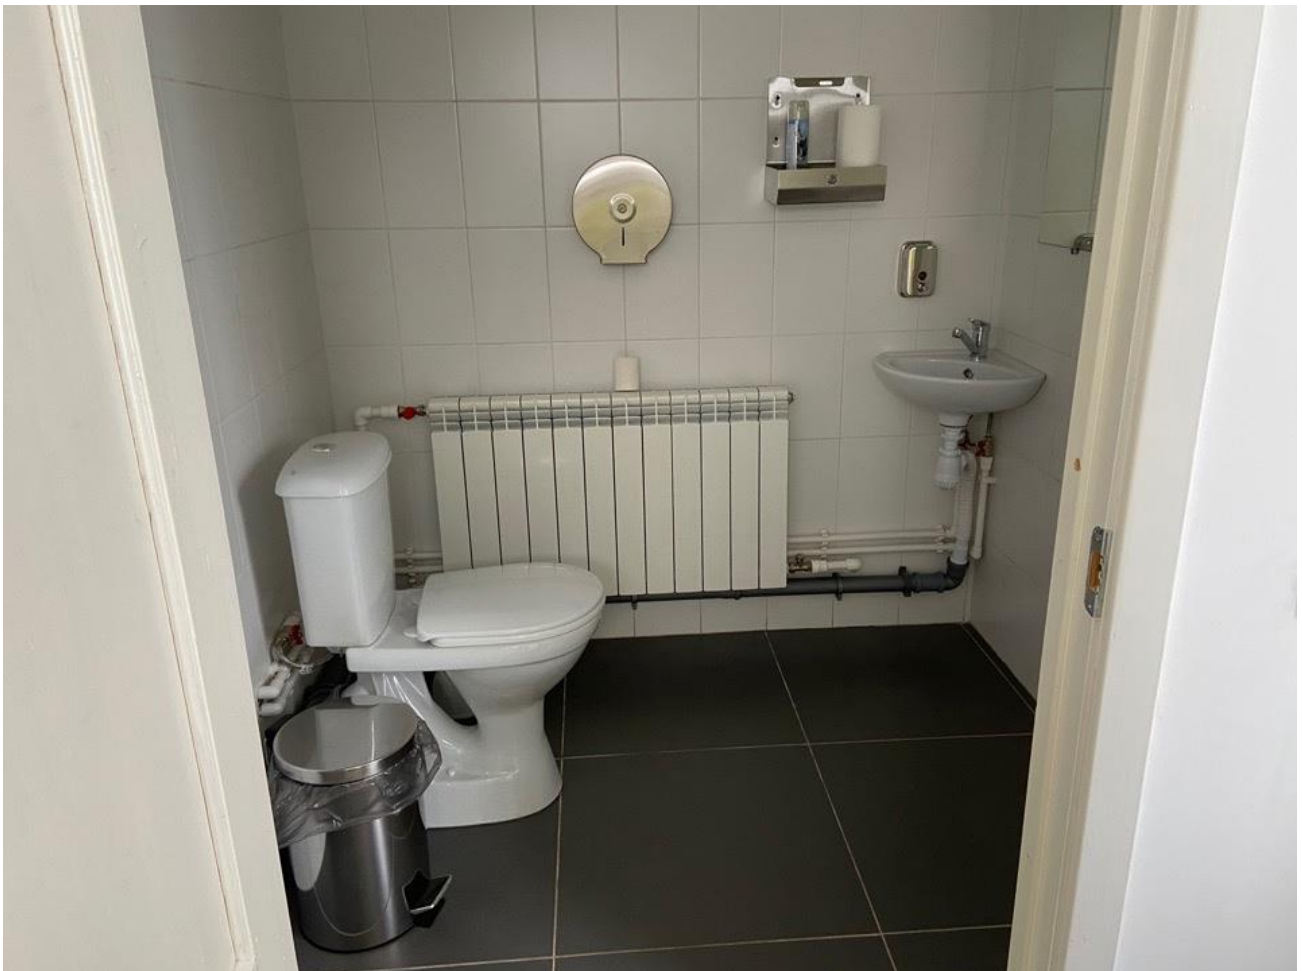
5.1	Туалетная комната	5.1 - 5.7	<p>1. Бачок унитаза не плотно прилегает к стене (СП 59.13330.2016 п. 6.3.3)</p> <p>2. Отсутствует обозначение доступного санузла. (СП 59.13330.2016 п. 6.5.1)</p> <p>3. Вход в санузел не соответствует норме (СП 59.13330.2016 п. 6.2.4)</p> <p>4. Отсутствуют поручни для унитаза (СП 59.13330.2016 п. 6.3.3)</p> <p>5. Сбоку от унитаза отсутствует крючок для костылей (СП 59.13330.2016 п. 6.3.3)</p> <p>6. Кабина не оборудована системой тревожной сигнализации или системой двухсторонней громкоговорящей связи (СП 59.13330.2016 п. 6.3.6)</p> <p>7. Снаружи закрытого помещения над дверью не предусмотрено комбинированное устройство звуковой и визуальной аварийной сигнализации (СП 59.13330.2016 п. 6.5.8)</p> <p>8. Дверной порог больше 0.014м (СП 59.13330.2016 п. 6.1.5)</p> <p>9. Сбоку от унитаза не предусмотрено пространство для размещения кресла-коляски (СП 59.13330.2016 п. 6.3.3)</p>	Все	<p>1. Бачок унитаза должен плотно прилегать к стене, чтобы человек при необходимости мог облокотиться на него.</p> <p>2. Необходимо обозначить знаками доступности универсальные уборные кабины, а также разместить навигацию по территории к месту расположения санузла</p> <p>3. Необходимо расширить дверной проем (не менее 90 см)</p> <p>4. В универсальной кабине и других санитарно-бытовых помещениях, предназначенных для пользования всеми категориями граждан, в том числе инвалидов, следует предусматривать возможность установки стационарных и откидных опорных поручней.</p> <p>5. Необходимо сбоку от унитаза предусмотреть пространство для размещения крючка для костылей</p> <p>6. Необходимо доступные кабины оборудовать системой тревожной сигнализации или системой двухсторонней громкоговорящей связи.</p> <p>7. Необходимо снаружи закрытого помещения над дверью предусмотреть комбинированное устройство звуковой и визуальной аварийной сигнализации, аварийное освещение.</p> <p>8. Необходимо устранить порог</p> <p>9. Необходимо сбоку от унитаза предусмотреть пространство не менее 0.8 м для размещения кресла-коляски</p> <p>Пояснение: Необходимо организовать универсальную кабину санузла. Также по территории необходимо разместить навигацию к месту расположения санузла и устранить препятствия в виде бордюрных камней и порогов.</p>	Текущий ремонт, капитальный ремонт

Рисунок 5.1. Вход в санузел

Рисунок 5.2. Высота дверного порога в санузле 3 см

Рисунок 5.3. Ширина дверного проема в санузле 88 см

Рисунок 5.4. Ширина дверного проема при входе в санузел 67 см

Рисунок 5.5. Санузел

Рисунок 5.6. Кабина санузла

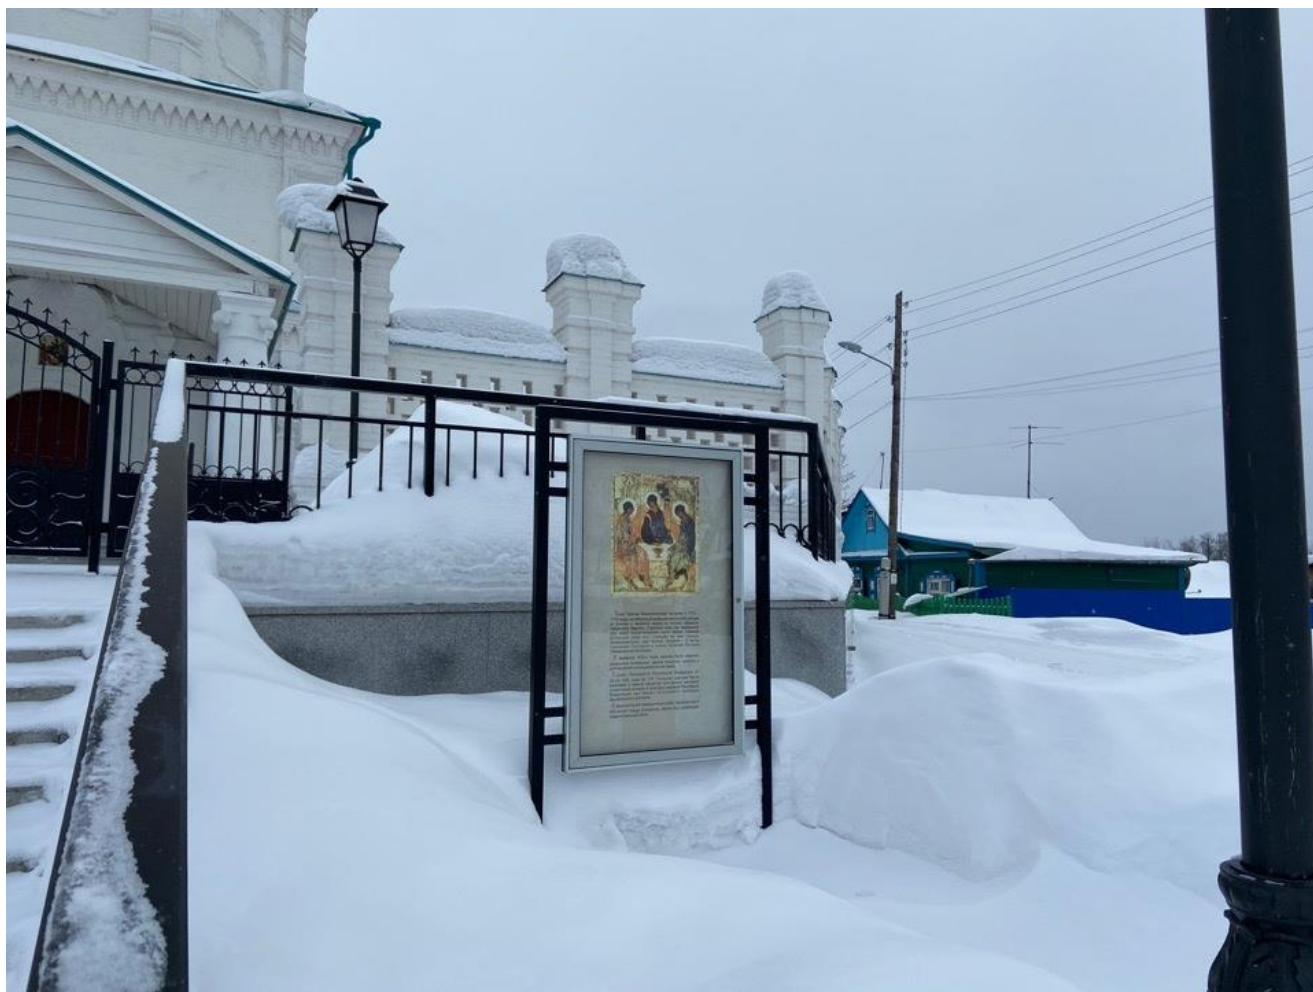
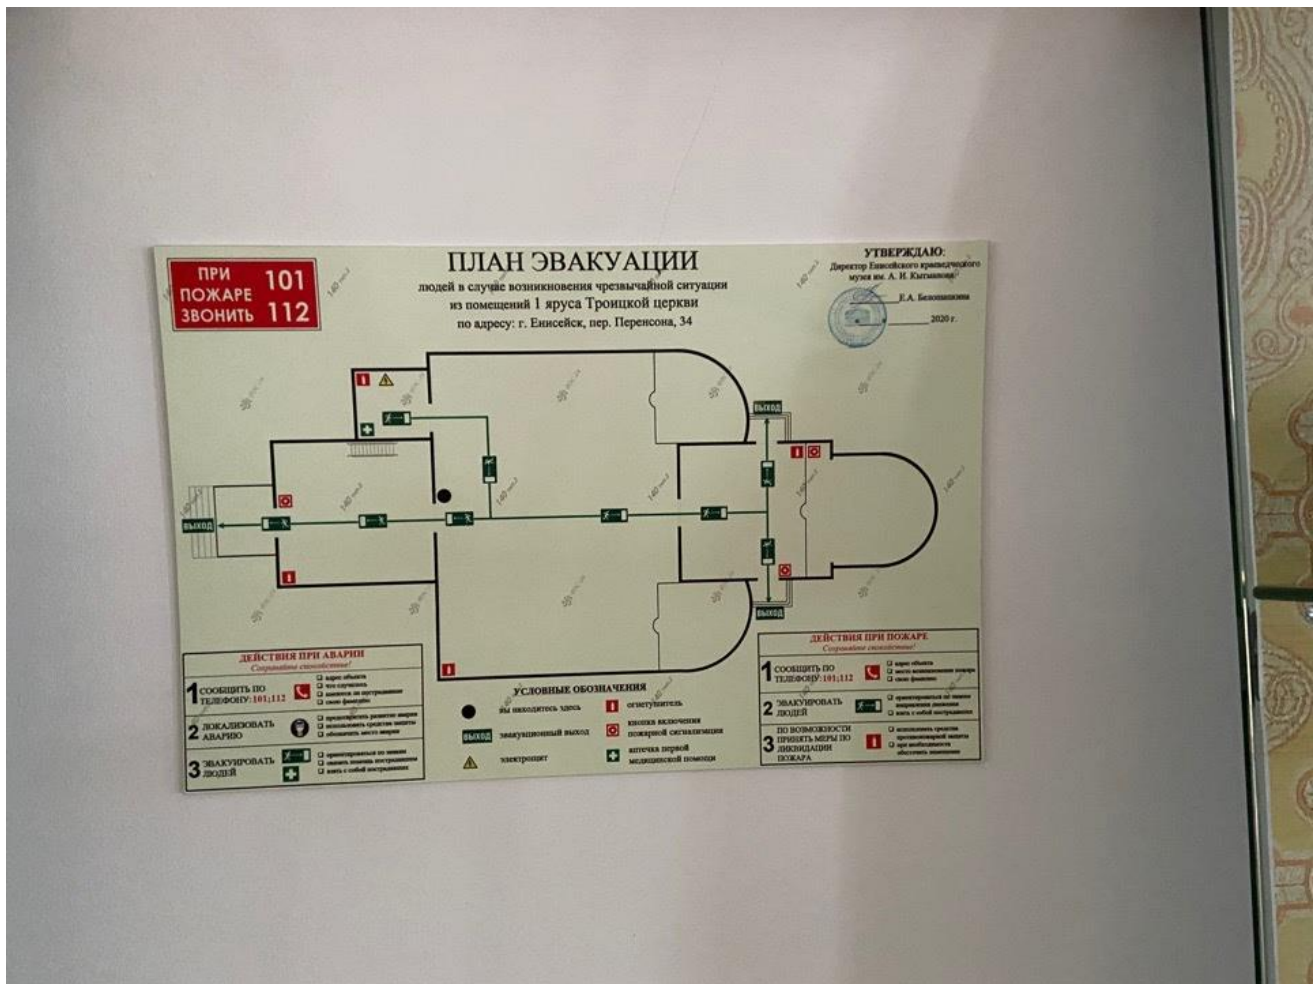
6.1	Визуальные средства	6.1 - 6.2	1. Не идентифицированы с помощью визуальных технических средств информирования, ориентирования следующие элементы: - парковочная зона; - входы доступные для МГН - навигация по территории к месту расположения санузла (СП 59.13330.2016 п. 6.5.1)	Все	1. Необходима установка технических средств информирования. Средства информирования, ориентирования и сигнализации, размещаемые в помещениях, должны быть предназначены для пребывания различных категорий инвалидов и МГН, и на путях их движения, должны быть унифицированы и обеспечивать визуальную, звуковую, радио и тактильную информацию и сигнализацию, обеспечивающие указание направления движения, идентификацию мест и возможность получения услуги. Пояснение: <i>Необходимо организовать парковочное место для МГН (установить парковочные знаки, нанести дорожную разметку), разместить навигацию к доступному входу на территорию объекта, а также по территории разместить навигационные таблички к доступному входу в здание для людей на креслах-колясках. Установить таблички с направлением движения к санузлу и разместить информационные таблички с номером телефона сотрудника для оказания ситуационной помощи.</i>	Текущий ремонт

Рисунок 6.1 Информация при входе в здание

Рисунок 6.2 План эвакуации
