Приложение к акту обследования объекта

«Богоявленский собор, 1738-1750 гг.»
(Красноярский край, г. Енисейск, пер. Пожарный, д. 1)

I Результаты обследования:

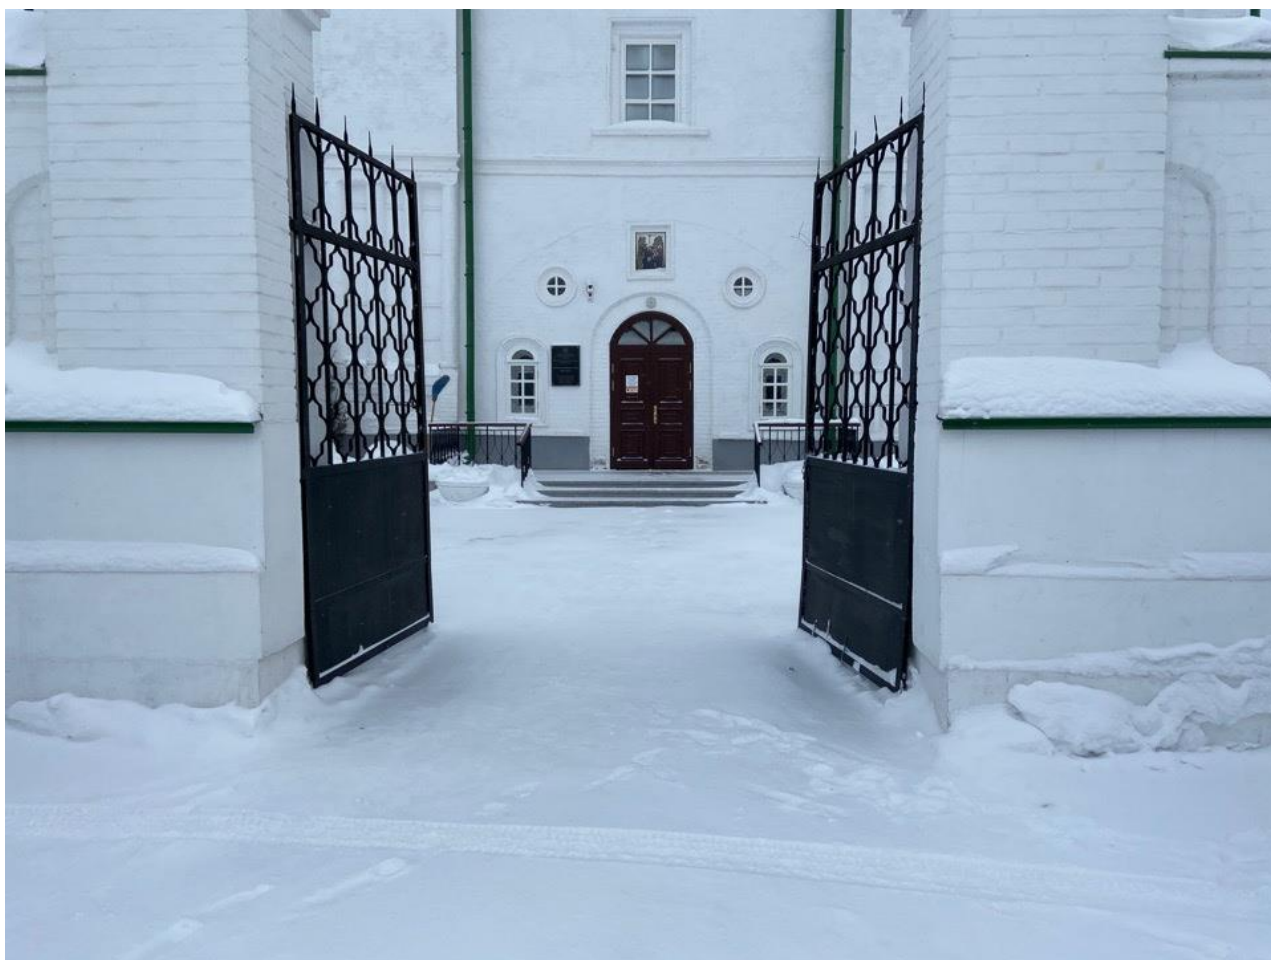
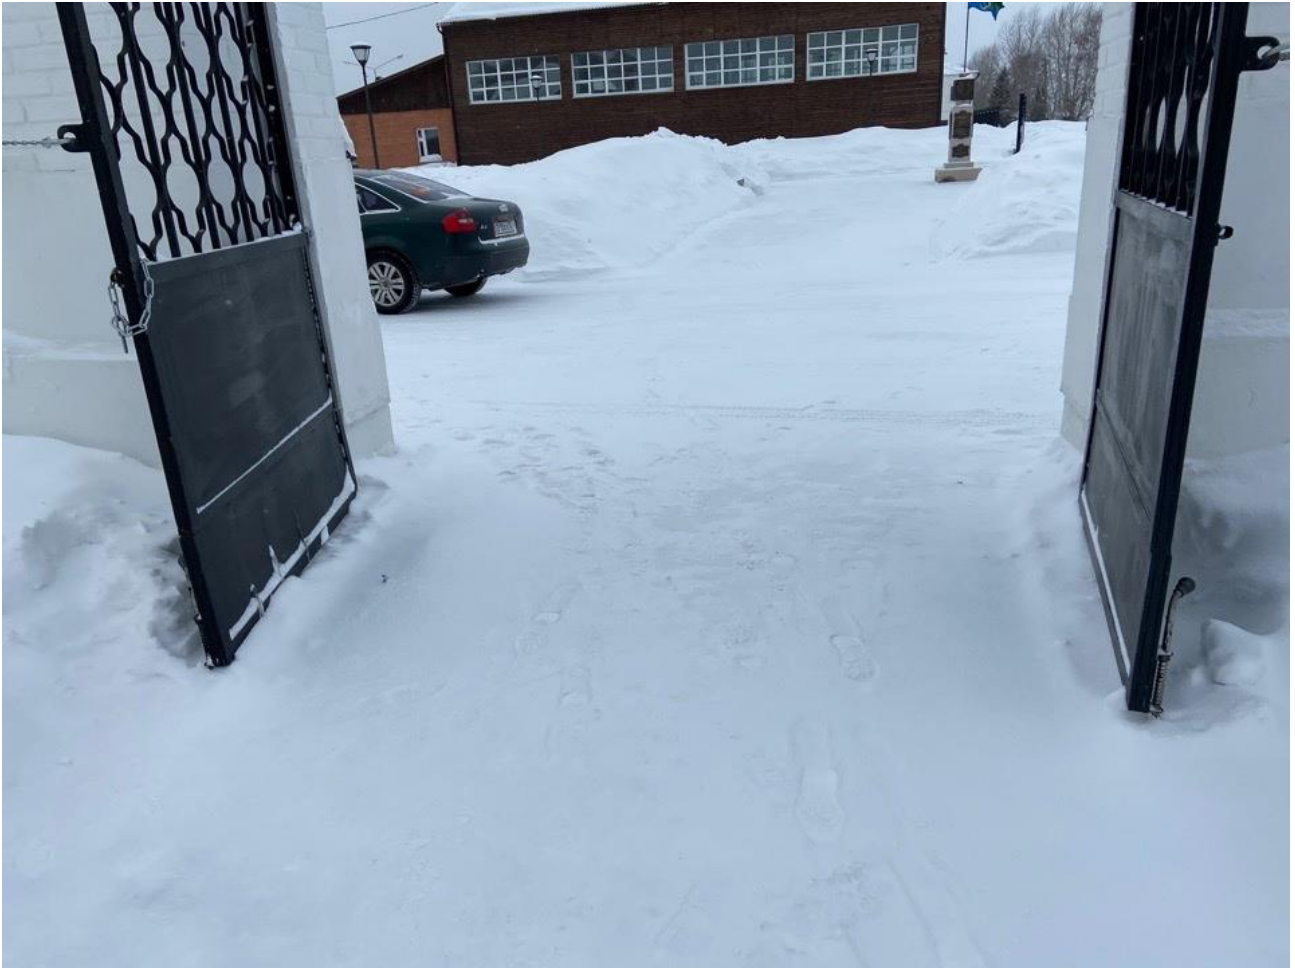
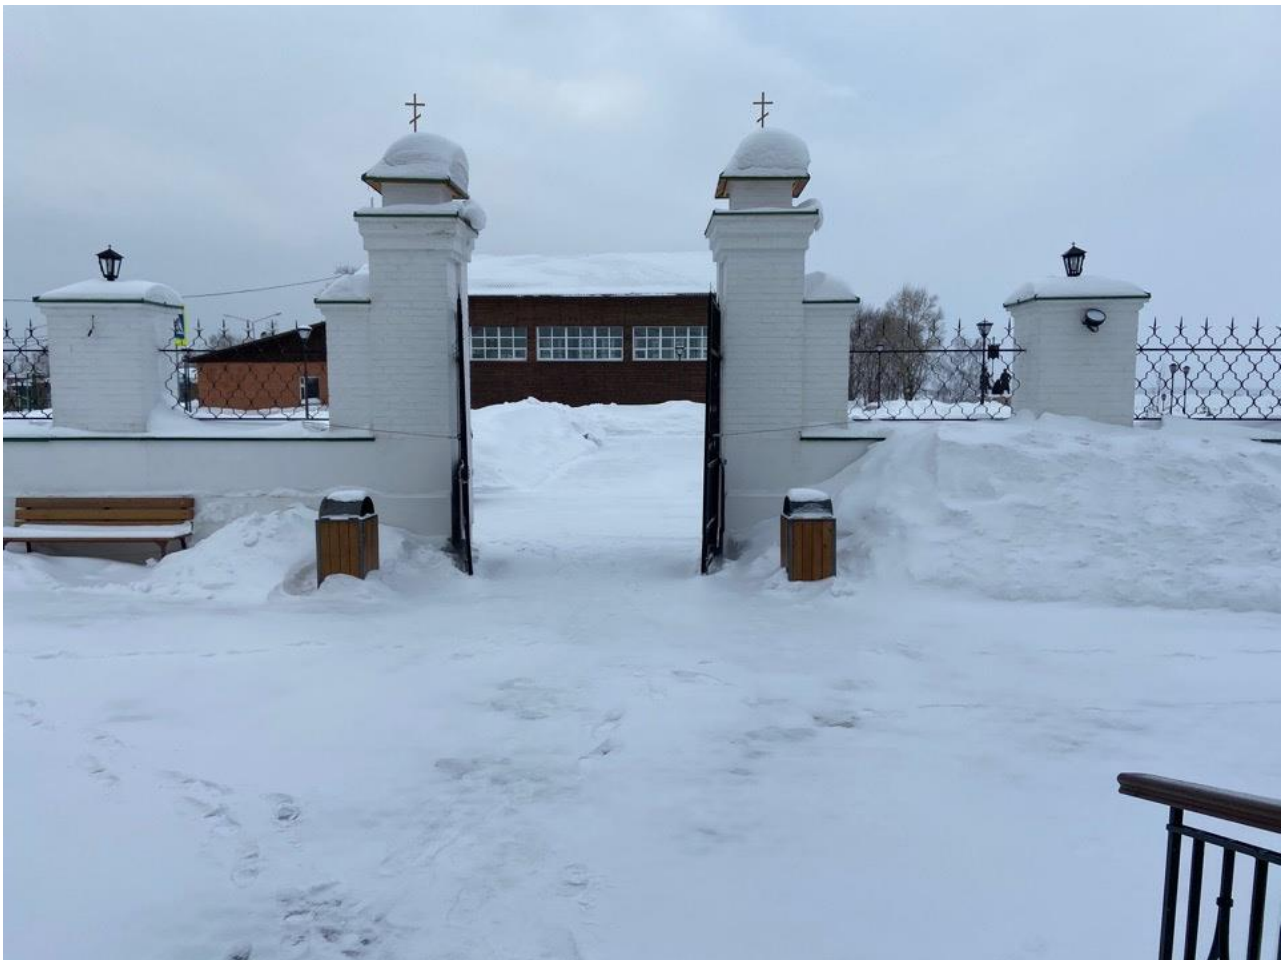
1.1	Вход (входы) на территорию	1.1 - 1.3	<p>1. Вход на территорию не оборудован элементами информации об объекте (СП 59.13330.2016 п. 5.1.1)</p> <p>2. Отсутствуют тактильно-контрастные указатели перед калиткой (СП 59.13330.2016 п. 5.1.10)</p> <p>3. При входе на территорию отсутствует понижение бордюрного камня (СП 59.13330.2016 п. 5.1.5)</p>	Все	<p>1. Необходимо оборудовать вход на территорию информацией об объекте доступной для всех категорий МГН.</p> <p>2. Необходимо разместить тактильно-контрастные указатели на расстоянии 0.8-0.9 метра (если дверь открывается на себя) и на расстоянии 0,3 метра (если дверь открывается от себя). Глубина предупреждающего указателя должна быть в пределах 0,5 - 0,6 м и входить в общее нормируемое расстояние до препятствия. Указатели должны иметь высоту рифов 5 мм.</p> <p>3. Необходимо установить бордюрные съезды шириной не менее 1.5 метра</p> <p>Пояснение: <i>Необходимо разместить тактильную табличку со шрифтом Брайля с названием учреждения при входе на территорию.</i></p> <p><i>Здание относится к объектам культурного наследия. В связи с этим по согласованию с ККО ВОС размещать тактильные напольные указатели на улице перед входом на территорию не требуется.</i></p> <p><i>Все остальные виды работ необходимо согласовывать со службой по государственной охране объектов культурного наследия.</i></p> <p><i>До момента проведения капитальных работ необходимо установить кнопку вызова помощи перед препятствием в виде бордюрного камня и/или разместить информационную табличку с номером телефона сотрудника для оказания</i></p>	Текущий ремонт, капитальный ремонт, индивидуальное решение

Рисунок 1.1 Вход на территорию объекта

Рисунок 1.2 Вход на территорию. Вид со стороны объекта

Рисунок 1.3 Вход на территорию. Вид со стороны объекта

<i>ситуационной помощи. Также можно разместить навигацию с направлением движения для ближайшего понижения бордюрного камня.</i>	
1.2	Путь (пути) движения на территории	1.4 - 1.7	Замечаний не выявлено	Все	-	-

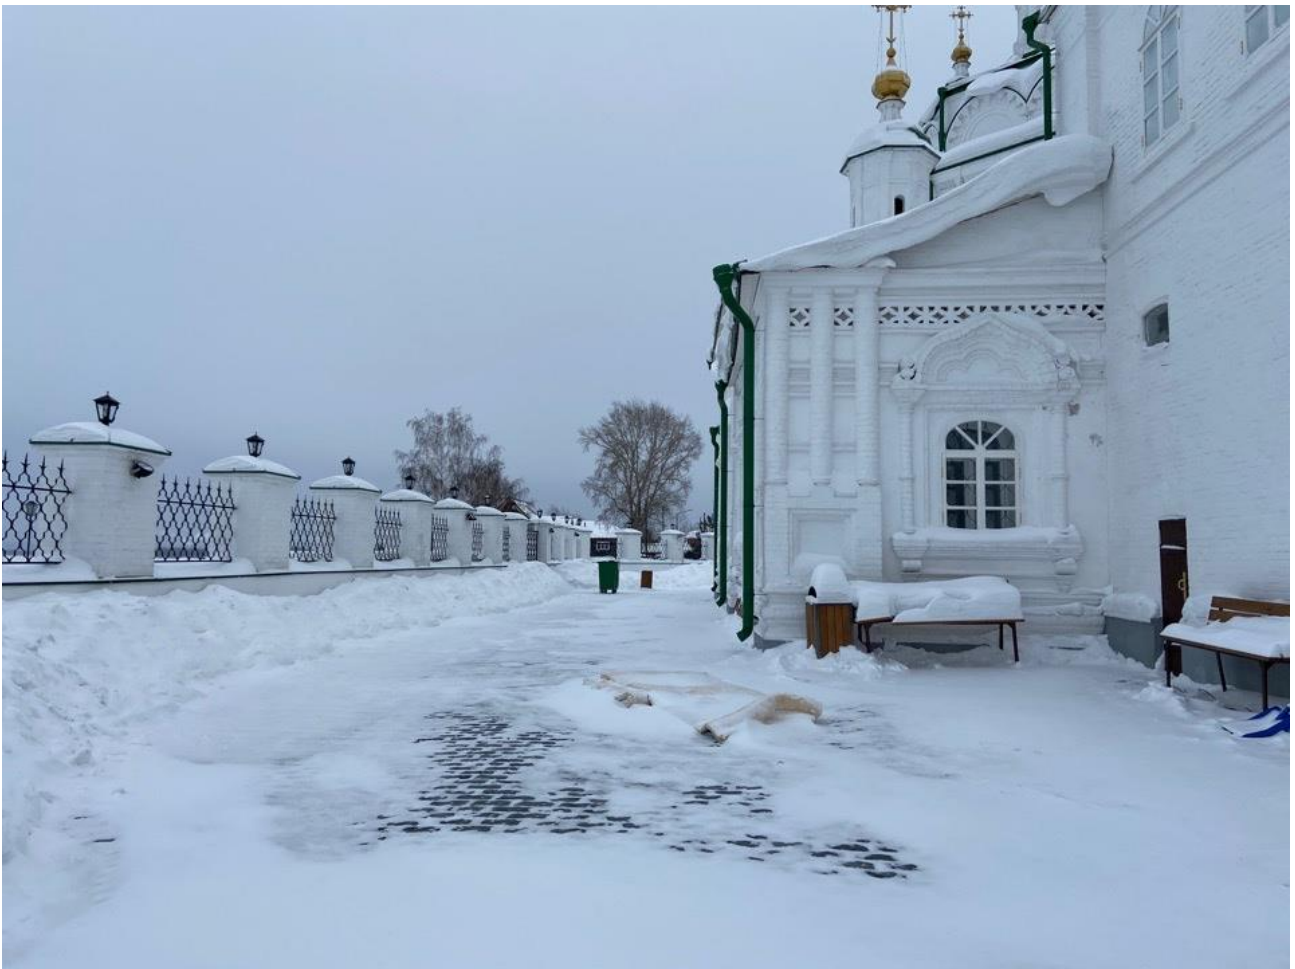
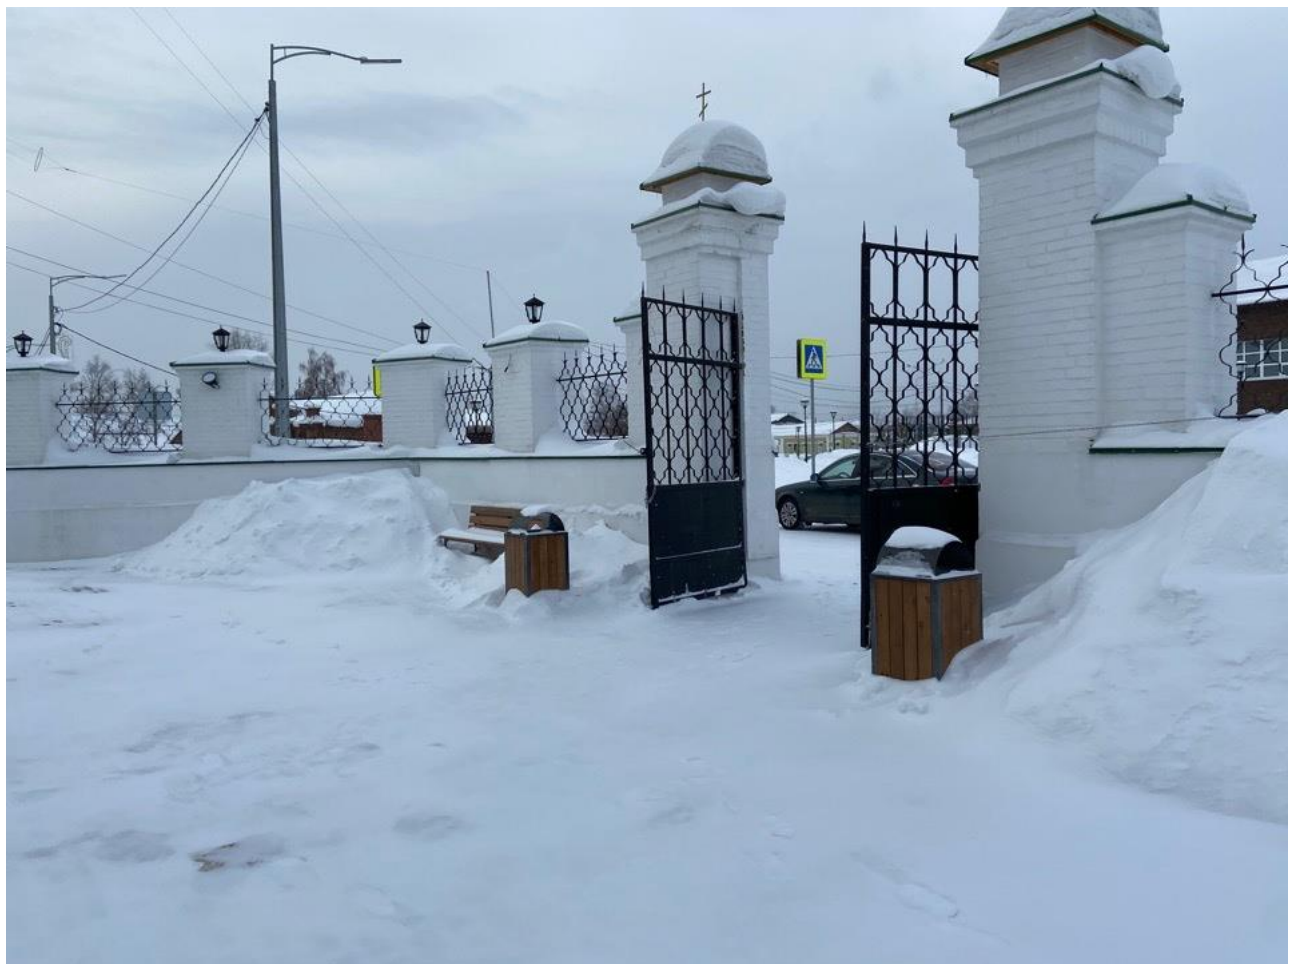
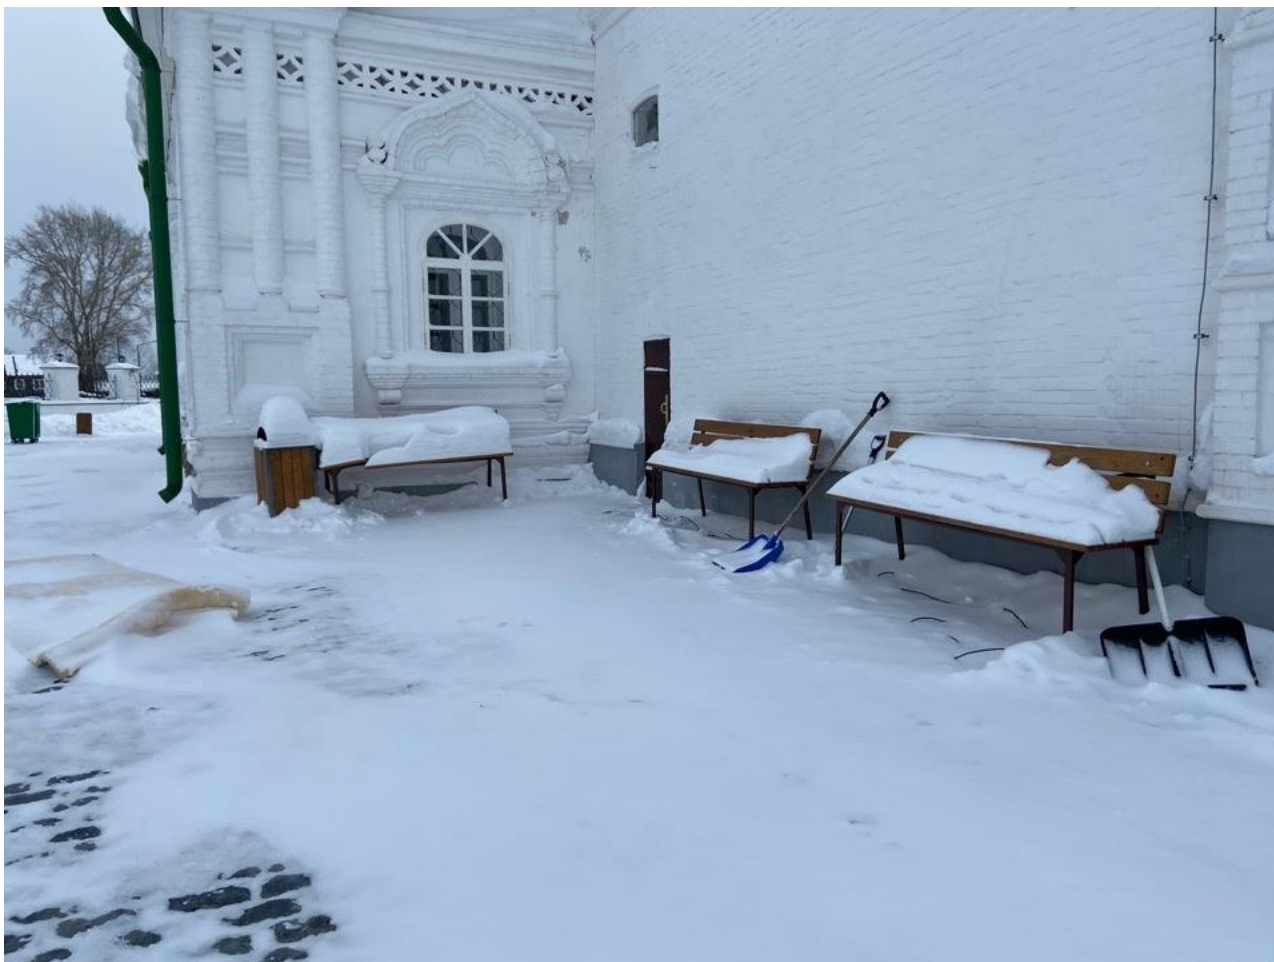
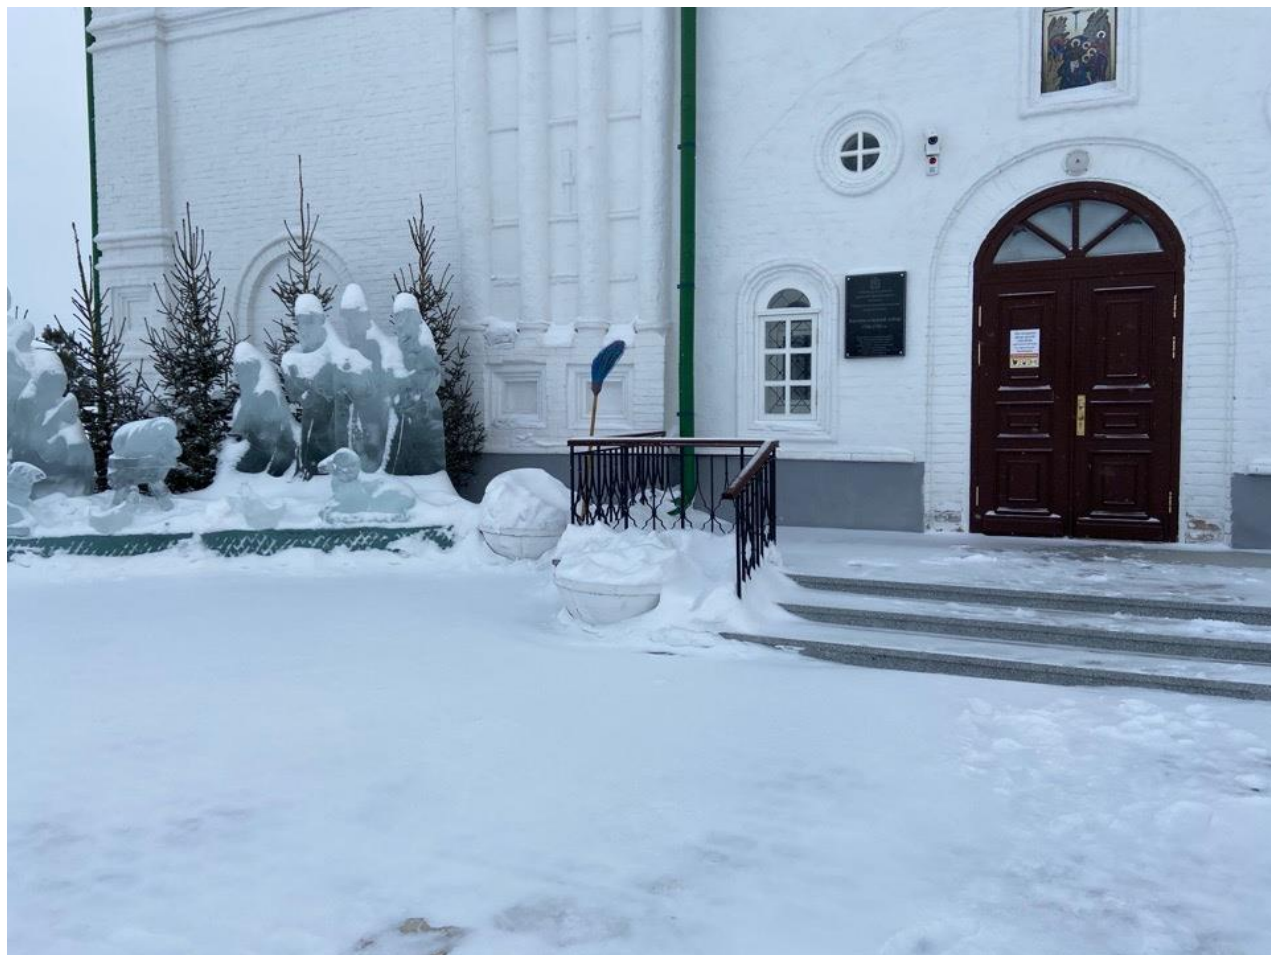
Рисунок 1.4 Пути движения на территории

Рисунок 1.5 Пути движения на территории

Рисунок 1.6 Места отдыха

Рисунок 1.7 Прилегающая территория. Вид на входную группу

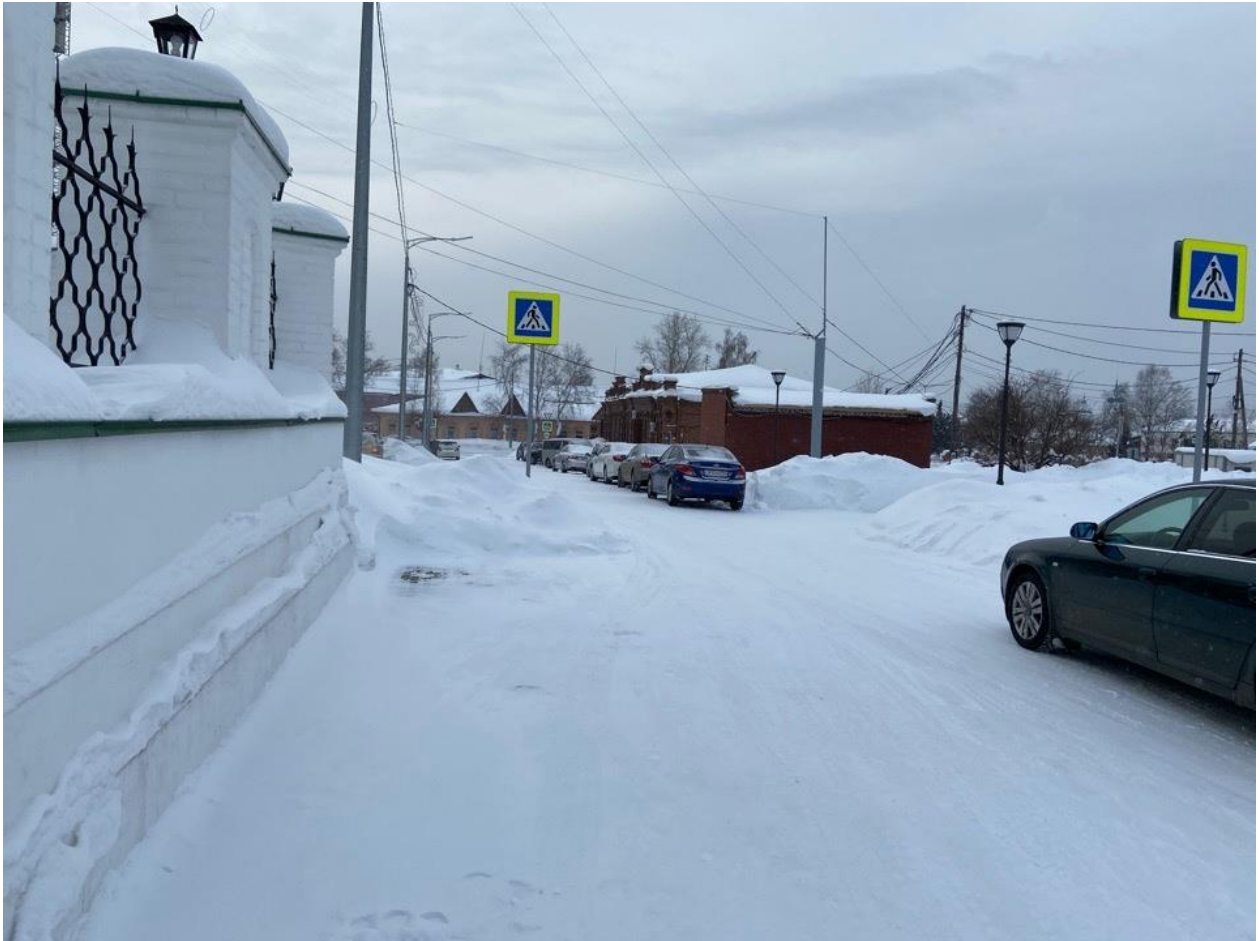
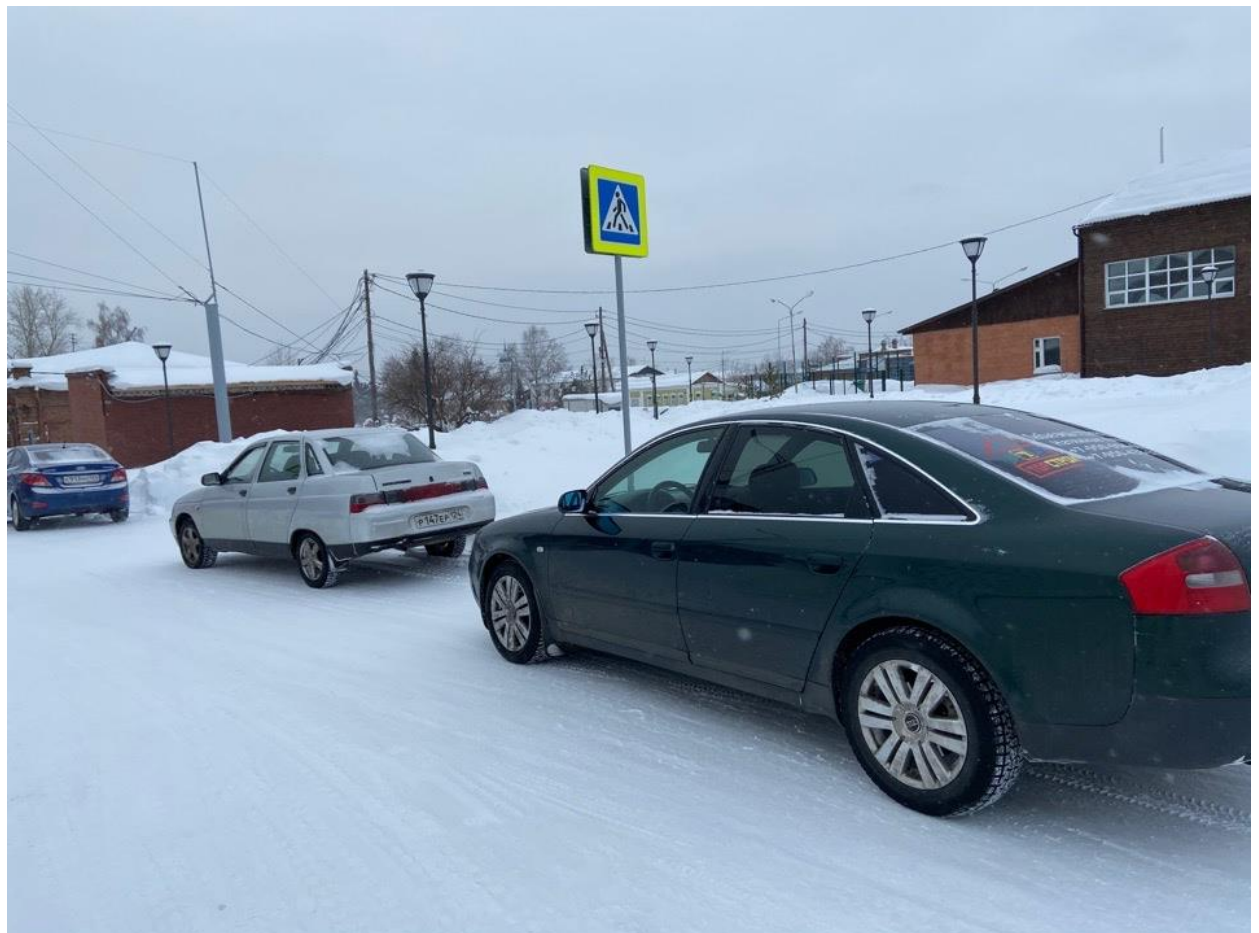
1.3	Лестница	-	Нет	-	-	-
1.4	Пандус	-	Нет	-	-	-
1.5	Автостоянка и парковка	1.8 - 1.9	1. Нет выделенных мест для парковки инвалидов (СП 59.13330.2016 п. 5.2.1) 2. Место стоянки не оборудовано знаками, отсутствует дорожная разметка. (СП 59.13330.2016 п. 5.2.1)	Все	1. На стоянке (парковке) транспортных средств личного пользования, расположенной на участке около здания организации, следует выделять 10% машино-мест для людей с инвалидностью. 2. Выделяемое машино-место должно обозначаться дорожной разметкой и, кроме того, на участке около здания - дорожными знаками, выполняемым на вертикальной поверхности (стене, стойке и т.п.) на высоте от 1,5 до 2,0 м (знак «Парковка» и табличка «Инвалид»). Разметку места для стоянки (парковки) транспортных средств инвалида на кресле-коляске следует предусматривать размерами 6,0 х 3,6 м, что дает возможность создать безопасную зону сбоку и сзади машины.	Текущий ремонт силами организации, в чьем ведомстве находится парковочная зона

Рисунок 1.8 Парковочная зона

Рисунок 1.9 Парковочная зона

На открытых стоянках автомобилей около предприятий должны быть выделены места для личных автотранспортных средств инвалидов - до 10%, но не менее 1 места. Эта норма установлена Законом «О социальной защите инвалидов в Российской Федерации». Парковочные места для инвалидов должны быть организованы как можно ближе, но не далее 50 м от входа, учитывая то, что люди с нарушением опорно-двигательного аппарата передвигаются медленнее и затрачивают на передвижение значительные усилия. Для посадки и высадки из машины инвалида на кресле-коляске требуется расширенный проход между машинами. Габариты специализированных расширенных машино-мест

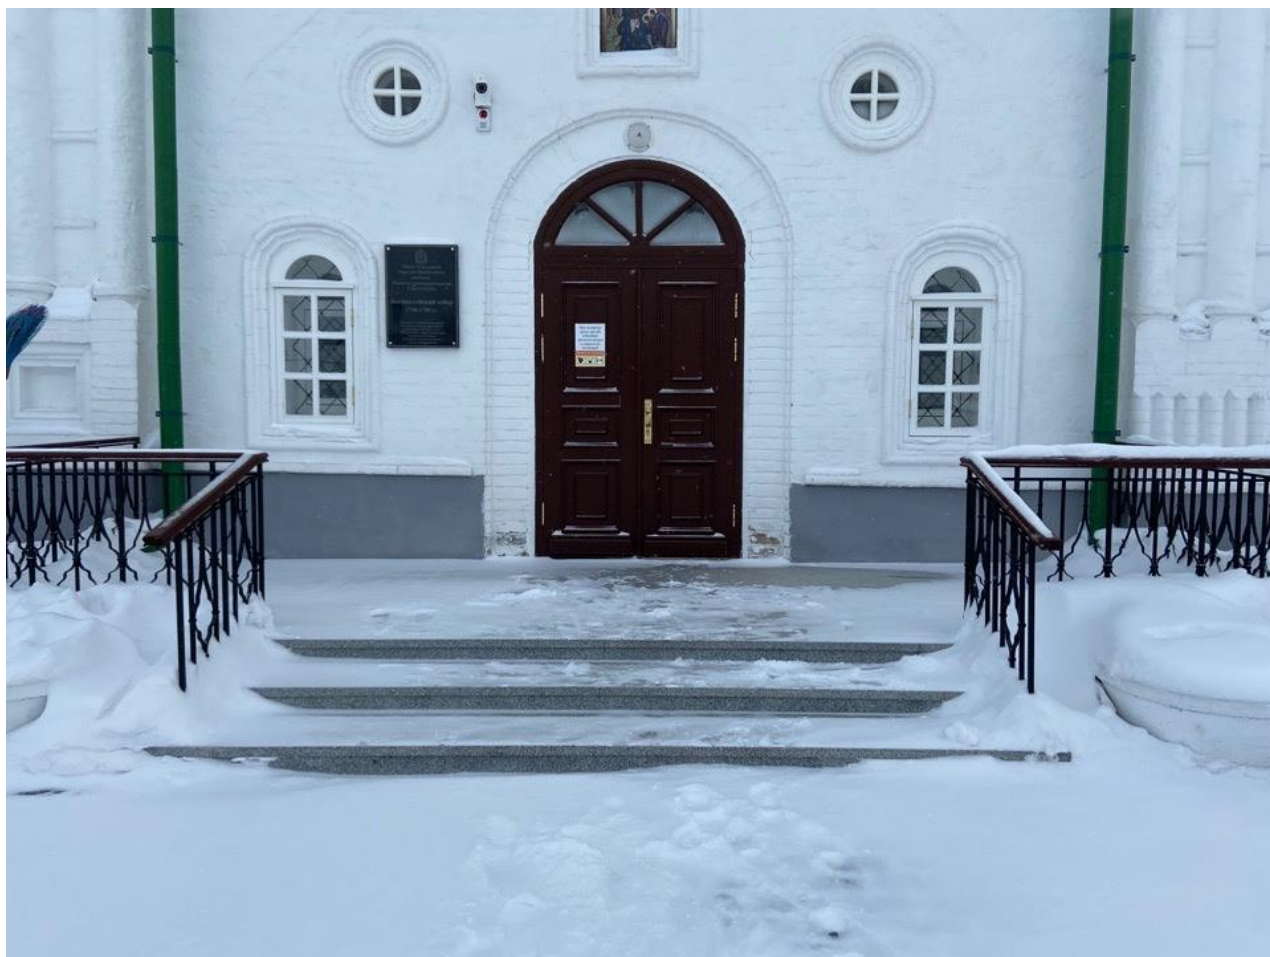
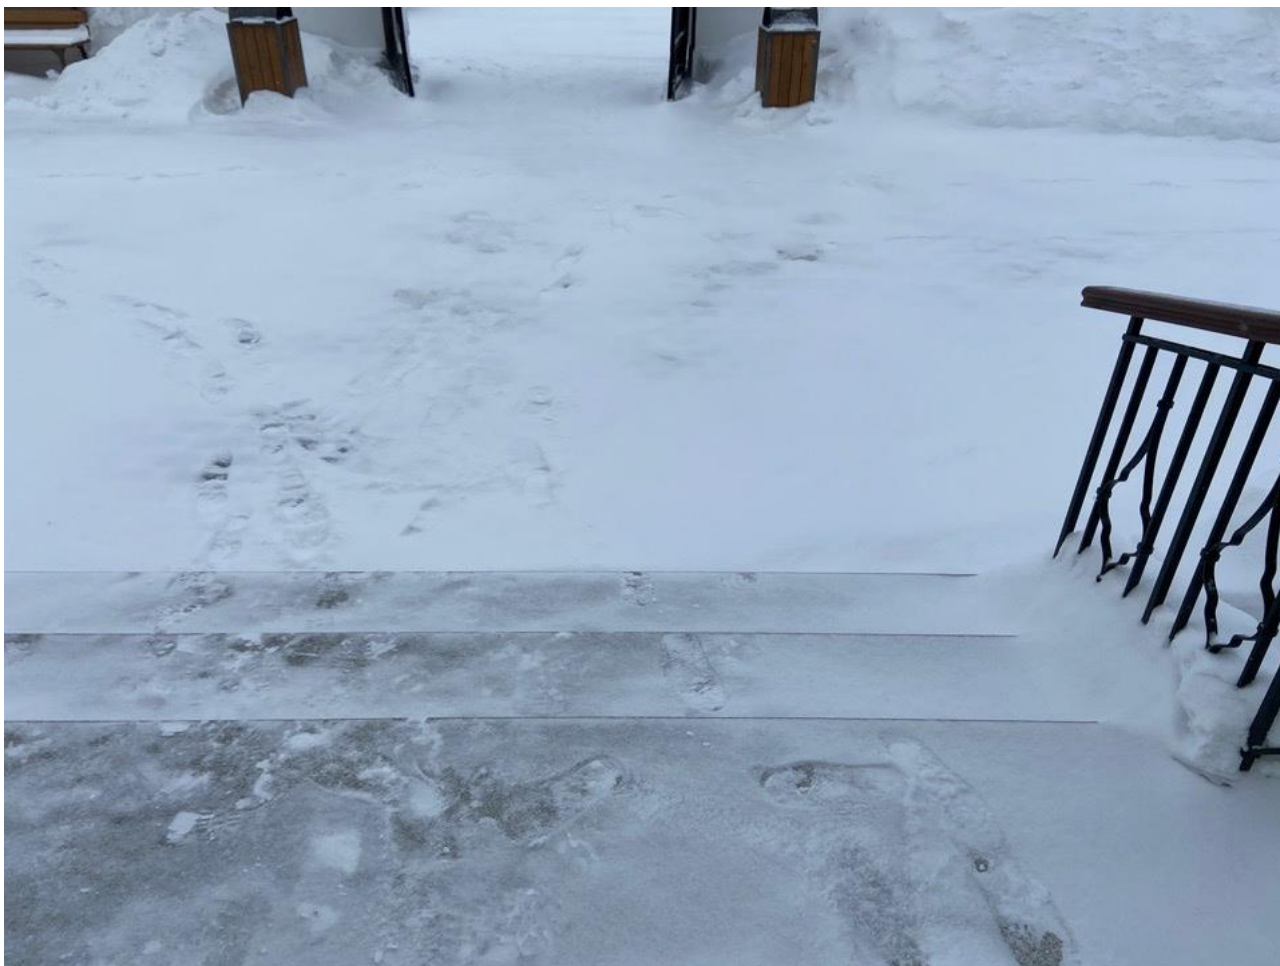
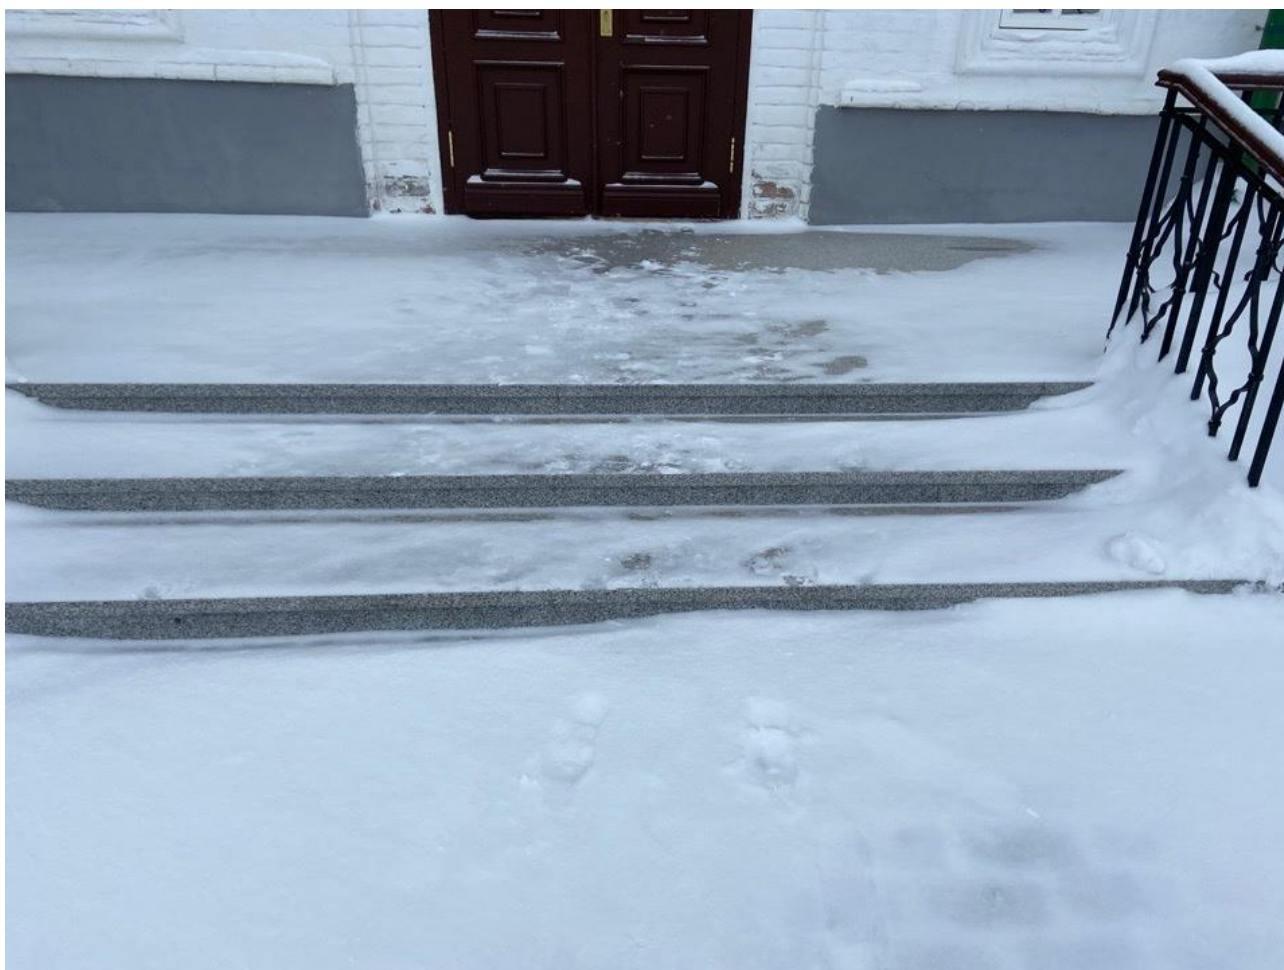
2.1	Лестница (наружная)	2.1 - 2.3	<p>1. На краевых ступенях лестничного марша отсутствует одна или несколько полос, контрастных поверхности, с шириной 8-10 см (СП 59.13330.2016 п. 5.1.12)</p> <p>2. До лестницы не обустроены предупреждающие тактильно-контрастные указатели (СП 59.13330.2016 п. 5.1.12)</p> <p>3. На лестнице установлены поручни, не соответствующие нормативам (СП 59.13330.2016 п. 6.2.11)</p> <p>4. Лестница не дублируется пандусами или подъемными устройствами (СП 59.13330.2016 п. 5.1.14)</p>	ОС	<p>1. На проступях краевых ступеней лестничных маршей должны быть нанесены одна или несколько полос, контрастных с поверхностью ступени, (например, желтого цвета), имеющие общую ширину в пределах 0,08 - 0,1 м. Расстояние между контрастной полосой и краем проступи - от 0,03 до 0,04 м.</p> <p>2. Необходимо перед лестницей обустроить предупреждающие тактильно-контрастные указатели глубиной 0.5-0.6 метра на расстоянии 0.3 метра от внешнего края проступи. Требуется уложить предупреждающие тактильно-контрастные указатели в начале и конце лестницы.</p> <p>3. Вдоль обеих сторон открытых лестниц, а также у всех перепадов высот горизонтальных поверхностей более 0,45 м необходимо устанавливать ограждения с поручнями. Поручни следует располагать на высоте 0,9 м.</p> <p>Поручень перил с внутренней стороны лестницы должен быть непрерывным по всей ее высоте. Завершающие горизонтальные части поручня должны быть длиннее марша лестницы или наклонной части пандуса на 0,3 м и иметь травмобезопасное исполнение.</p> <p>4. Требуется установка пандуса или подъемного устройства</p> <p>Пояснение: <i>В связи с тем, что здание является объектом культурного наследия все виды работ необходимо согласовывать со службой по государственной охране объектов культурного наследия.</i></p> <p><i>По согласованию с ККО ВОС размещать тактильные напольные указатели на улице</i></p>	Текущий ремонт, капитальный ремонт, индивидуальное решение

Рисунок 2.1 Лестничный марш при входе в здание

Рисунок 2.2 Лестничный марш, вид сверху

Рисунок 2.3 Лестничный марш

<p><i>перед лестничным маршем не требуется.</i></p> <p><i>До момента проведения капитального ремонта и установки нормативного пандуса или подъемной платформы сотрудниками учреждения должна оказываться ситуационная помощь. Для этого необходимо перед лестничным маршем установить кнопку вызова помощи и/или информационную табличку с номером телефона сотрудника. Как временное решение, можно использовать инвентарный пандус для преодоления лестничного марша.</i></p>
