Приложение к акту обследования объекта

«Богоявленский собор, 1738-1750 гг.»
(Красноярский край, г. Енисейск, пер. Пожарный, д. 1)

I Результаты обследования:

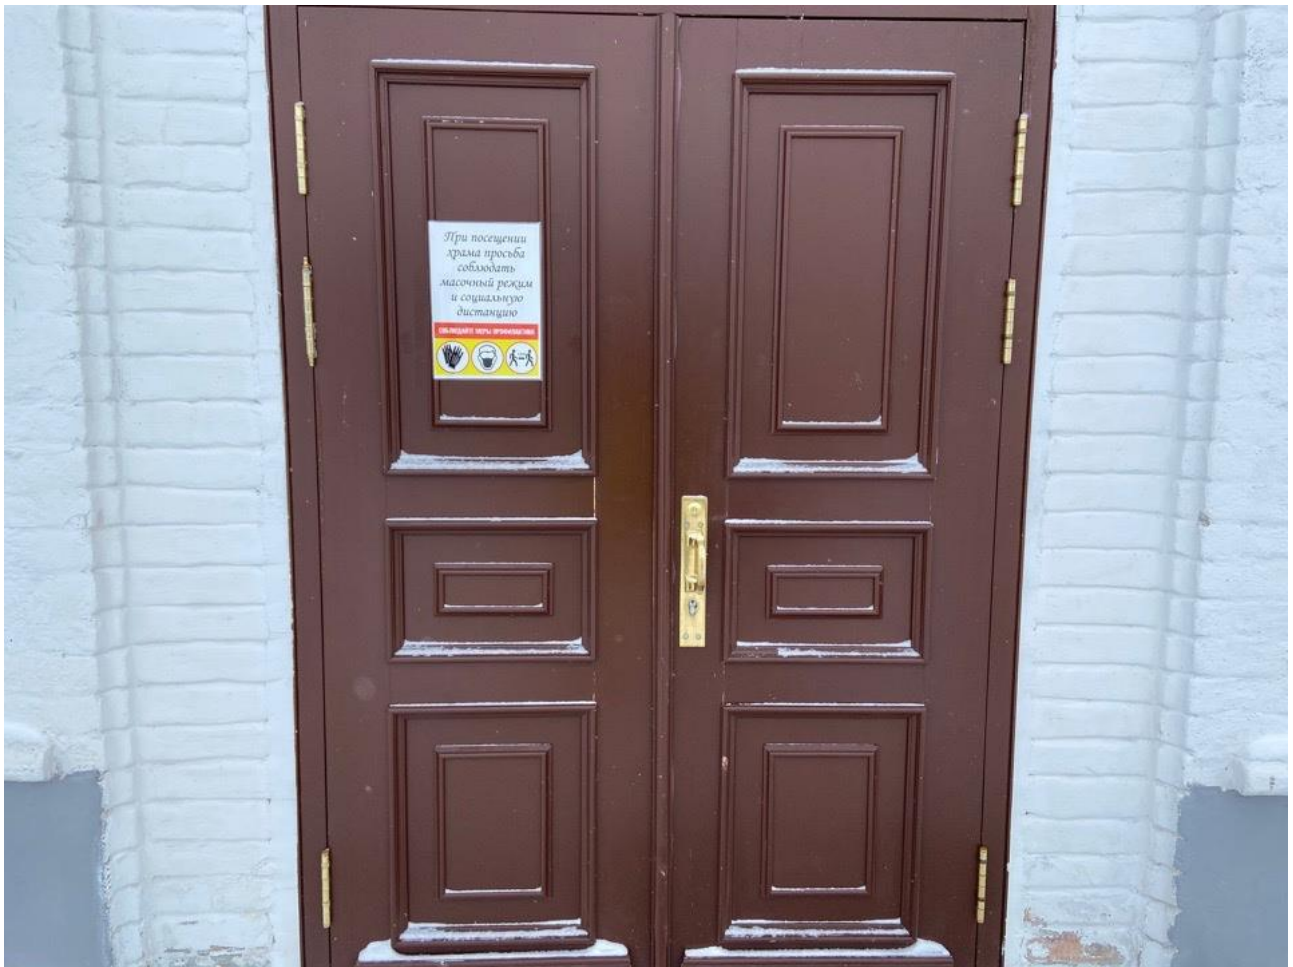
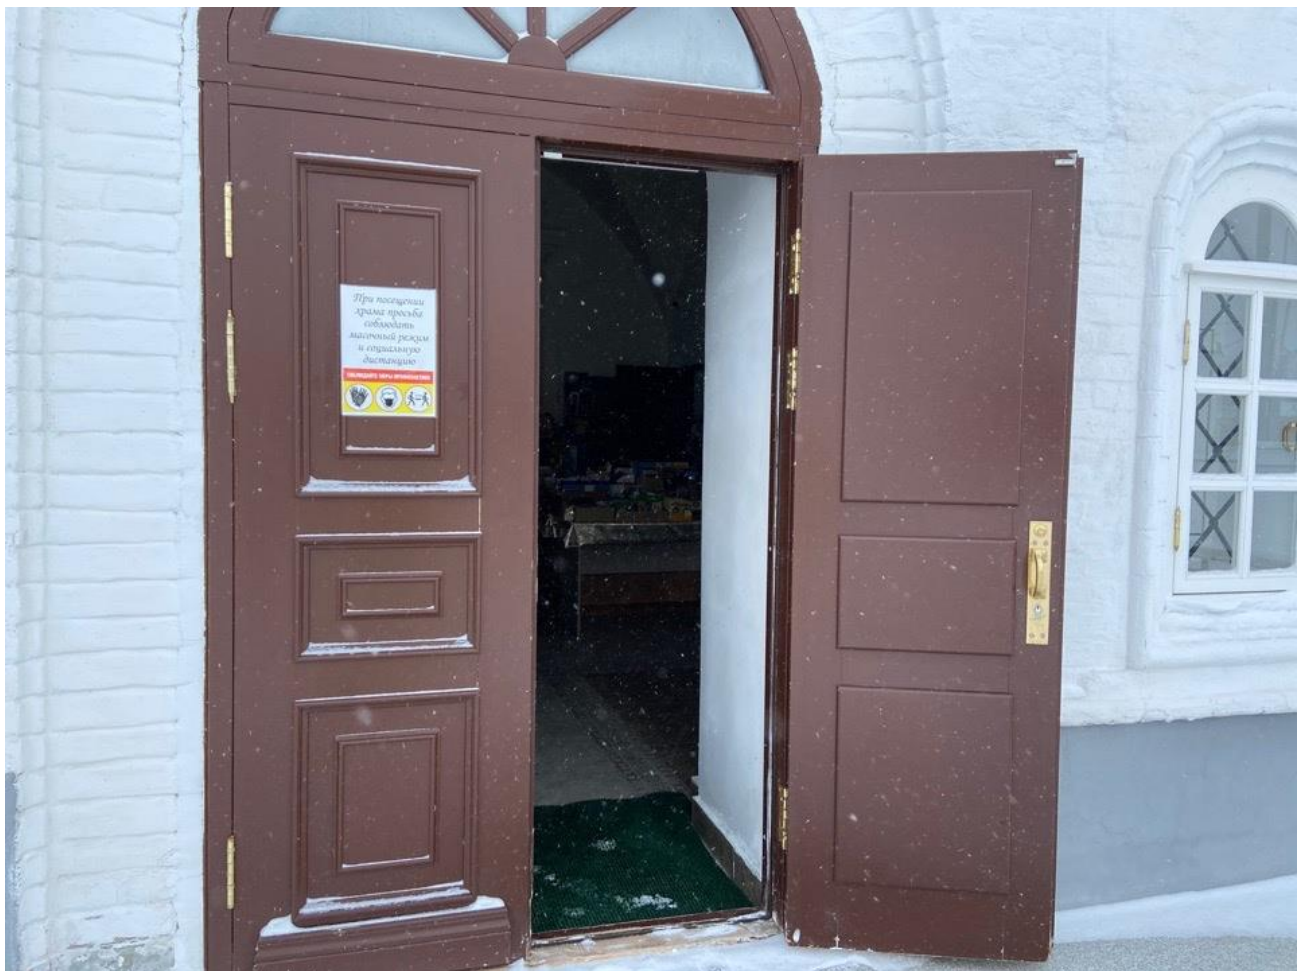
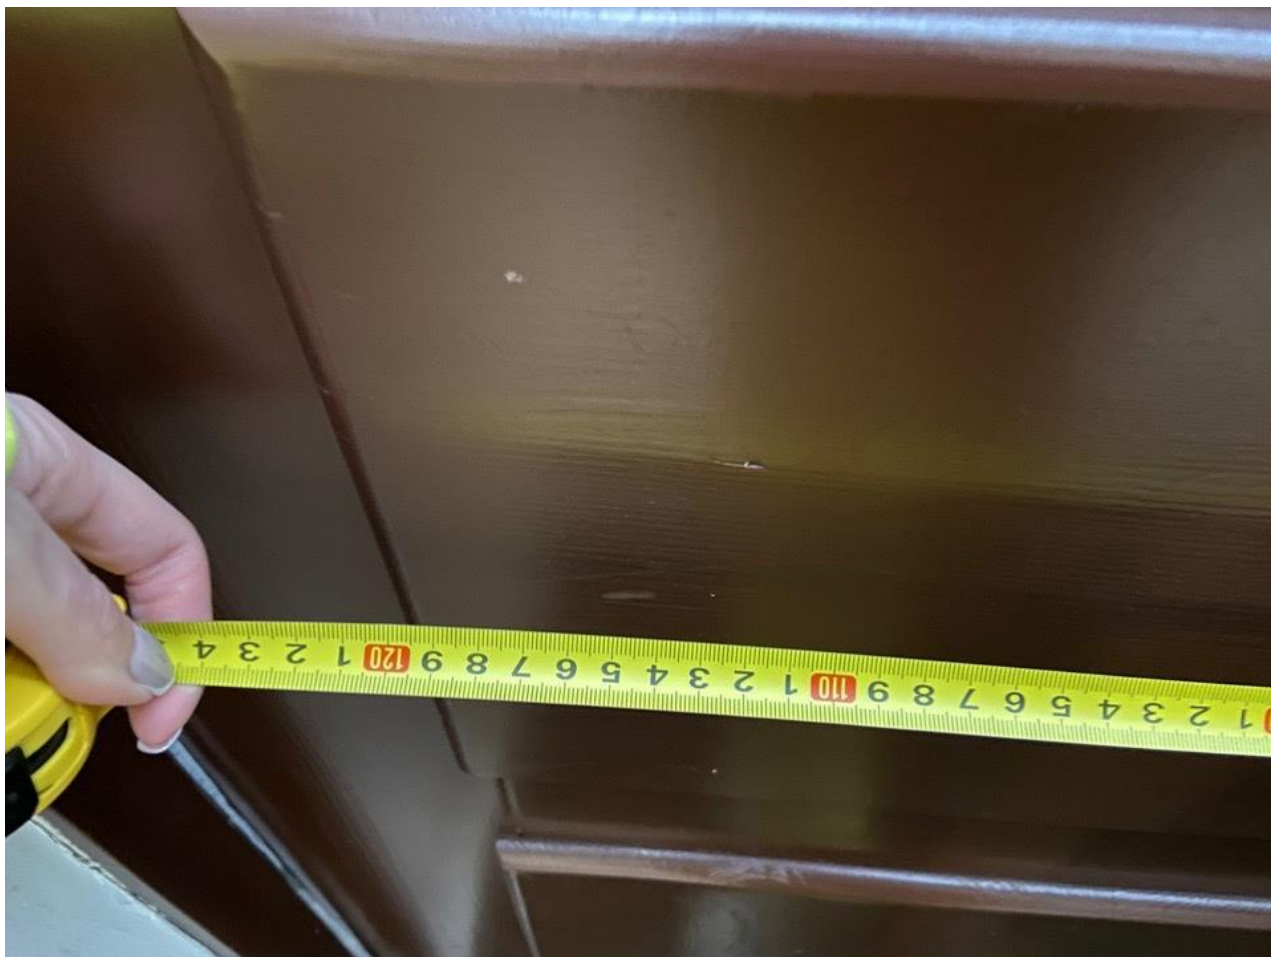
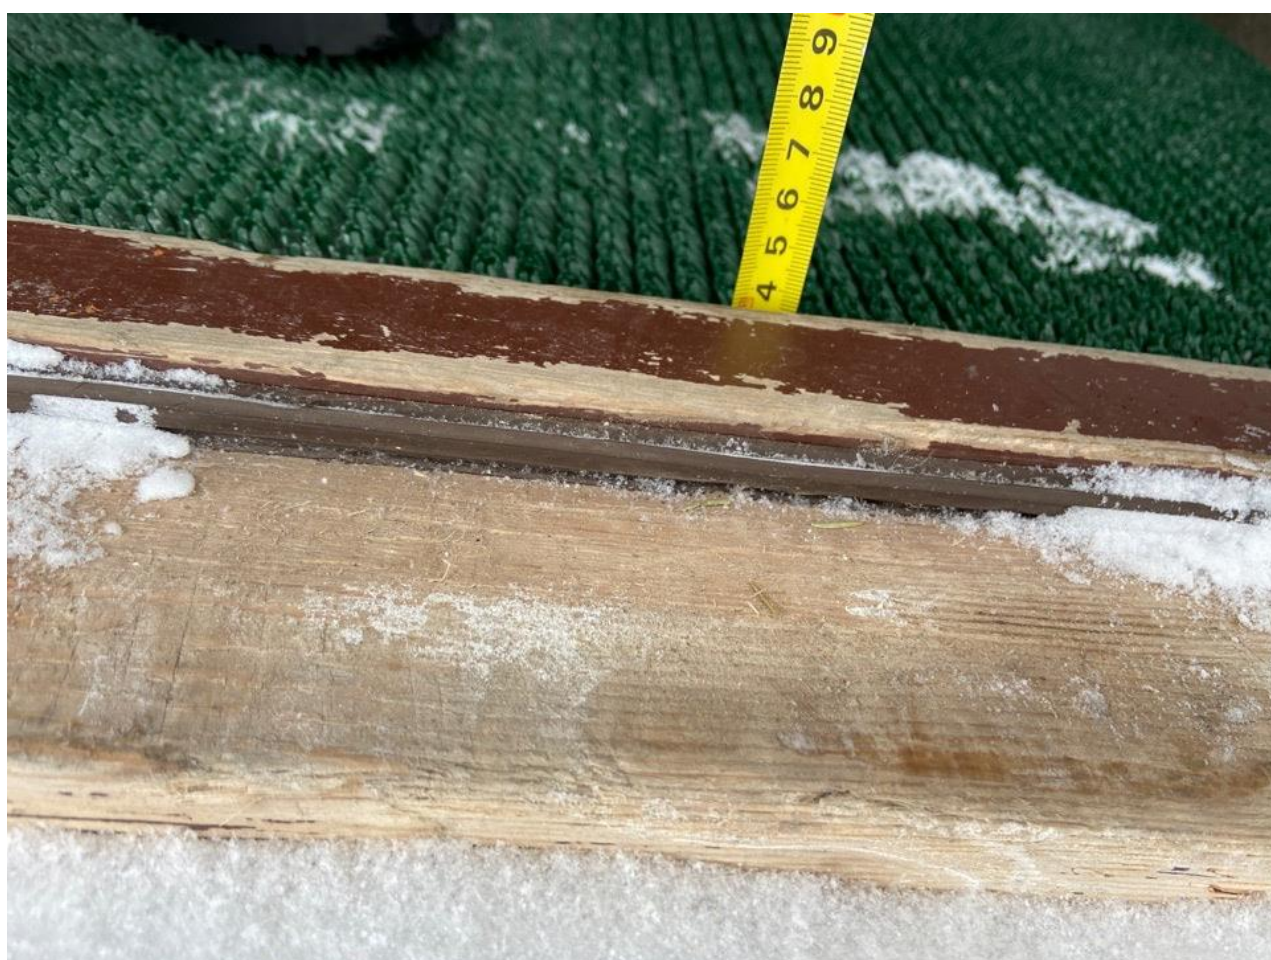
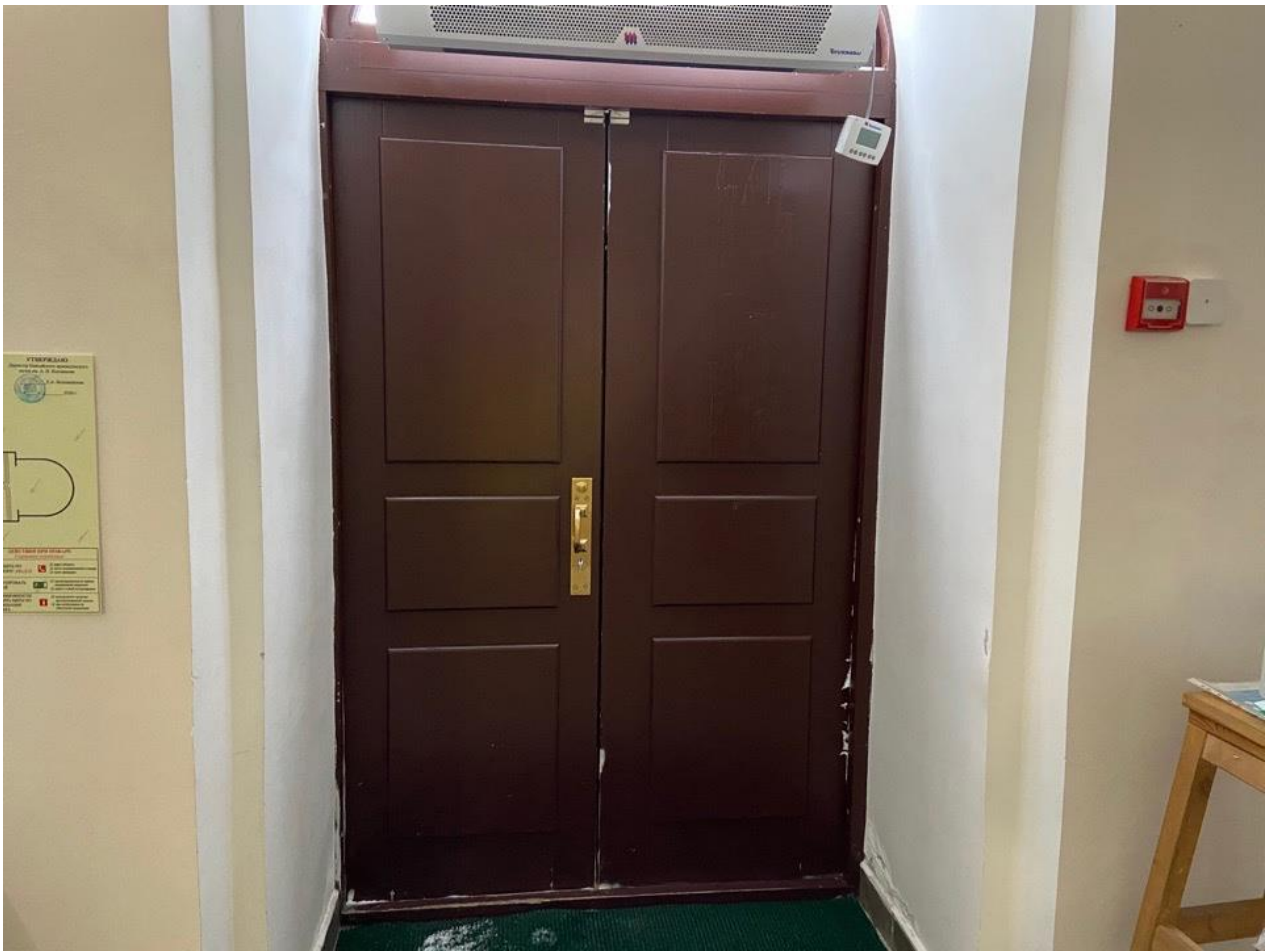
2.3	Дверь (входная)	2.4 - 2.8	<p>1. Усилие открытия двери более 50Нм (СП 59.13330.2016 п. 6.1.5)</p> <p>2. Отсутствует тактильная предупреждающая плитка перед входной дверью (СП 59.13330.2016 п. 6.1.8)</p> <p>3. Перед входом в учреждение отсутствует</p>	КОС	<p>1. Необходимо ослабить усилие для открытия двери или использовать доводчики</p> <p>2. Необходимо разместить тактильную плитку за 0.9 метра от навесной двери. Тактильно-контрастные указатели должны быть глубиной 0.5-0.6 метра и укладываться на всю ширину дверного проема.</p>	Текущий ремонт, капитальный ремонт, индивидуальное решение

Рисунок 2.4 Дверь входная

Рисунок 2.5 Дверь входная

Рисунок 2.6 Ширина дверного проема 124 см

Рисунок 2.7 Дверной порог 3,5 см

Рисунок 2.8 Дверь входная

<p>информационная тактильная табличка для людей с нарушением зрения (СП 59.13330.2016 п. 6.5.9)</p> <p>4. У наружных дверей не предусмотрены смотровые панели, прозрачные с ударостойким материалом (СП 59.13330.2016 п. 6.1.5)</p> <p>5. Дверной порог больше 0.014м (СП 59.13330.2016 п. 6.1.5)</p>		<p>3. Информирование тактильные таблички для людей с нарушением зрения с использованием рельефных знаков и символов, а также рельефно-точечного шрифта Брайля должны размещаться рядом с дверью со стороны дверной ручки на высоте от 1,2 до 1,6 м: - перед входом в здание с указанием наименования учреждения, времени оказания услуг (приемных часов).</p> <p>4. Необходимо использовать наружные двери со смотровыми панелями из прочного ударостойкого материала.</p> <p>Необходимо использовать двери со смотровыми панелями на высоте 1.0-1.6 метра от пола</p> <p>5. Необходимо устранить порог</p> <p>Пояснение: Здание относится к объектам культурного наследия. В связи с этим по согласованию с ККО ВОС размещать тактильные напольные указатели на улице перед входом в учреждение не требуется. Все остальные виды работ необходимо согласовывать со службой по государственной охране объектов культурного наследия.</p> <p>До момента проведения капитального ремонта для преодоления порогов можно использовать инвентарные пандусы.</p>

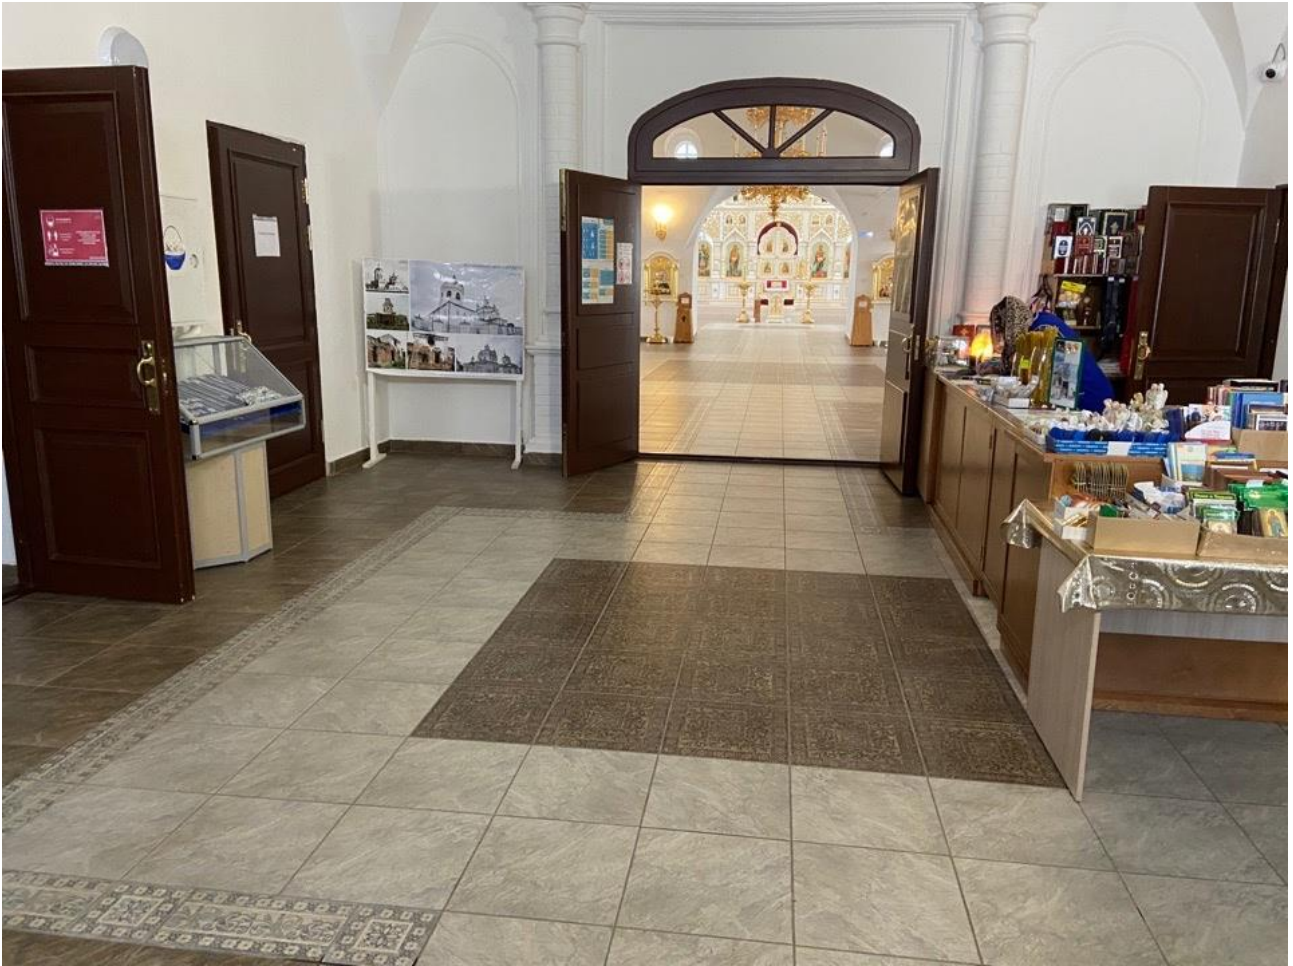
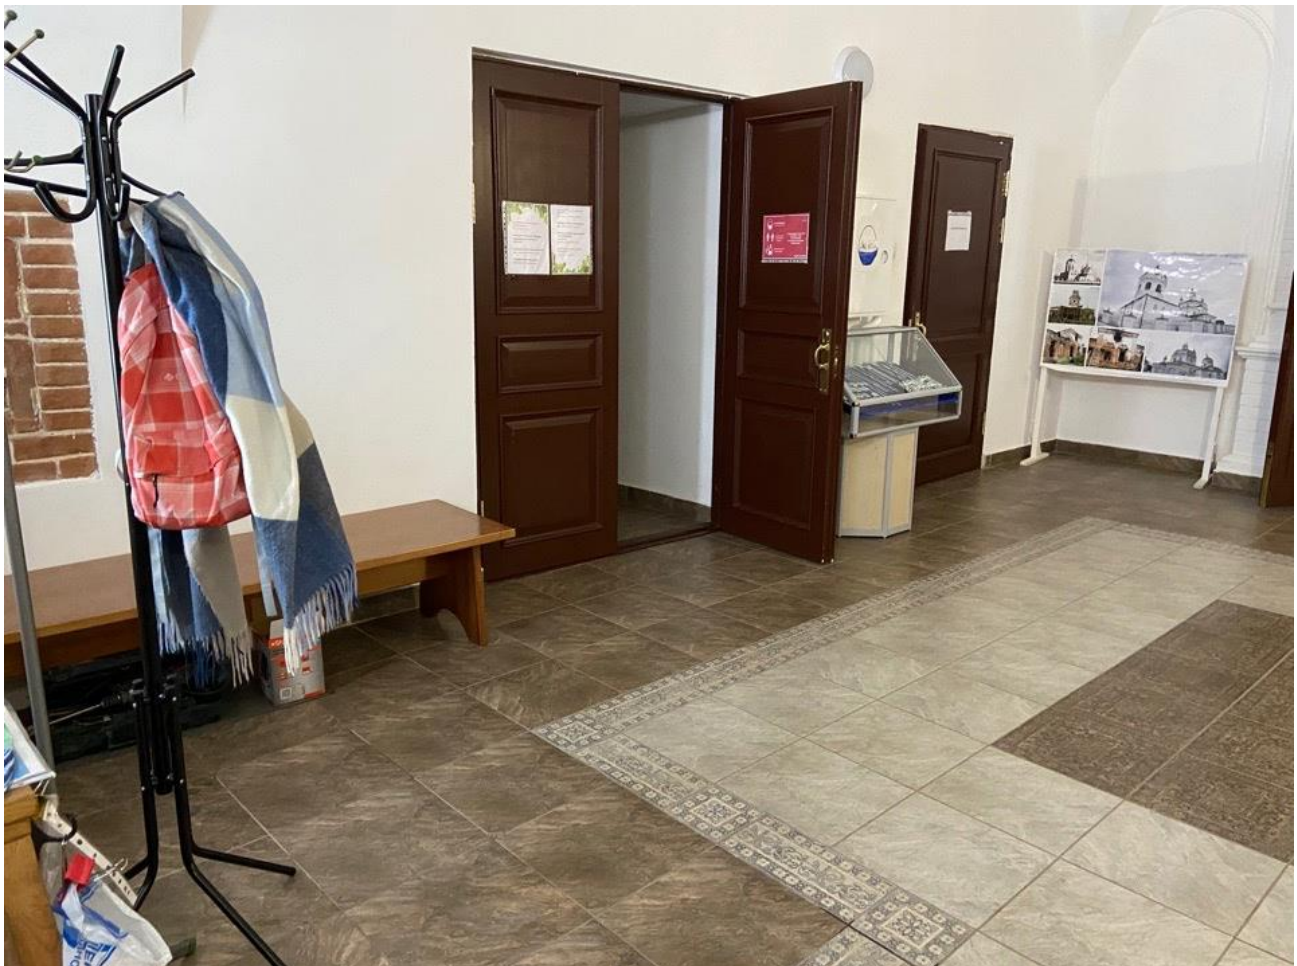
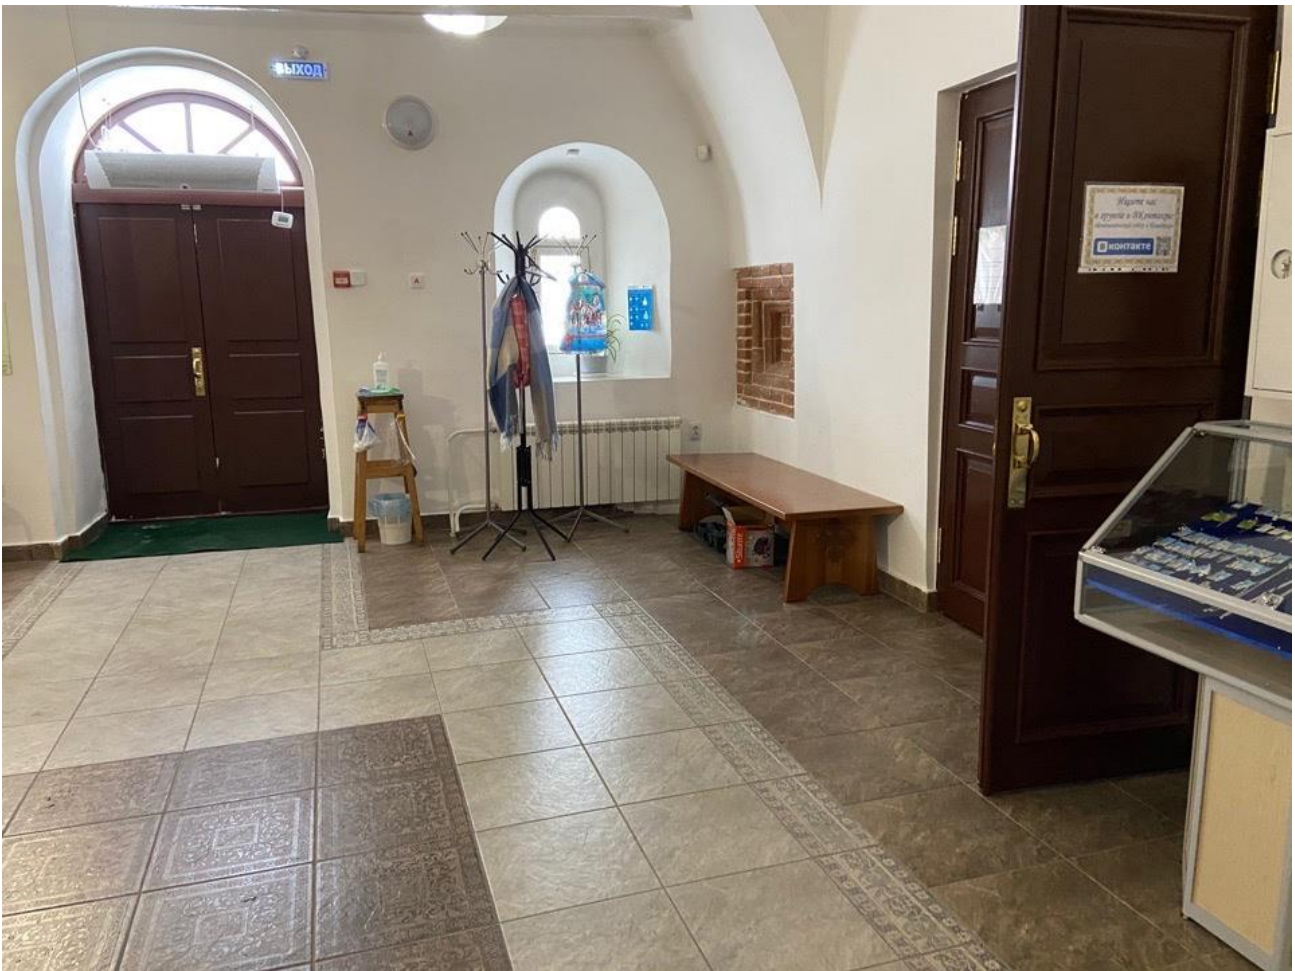
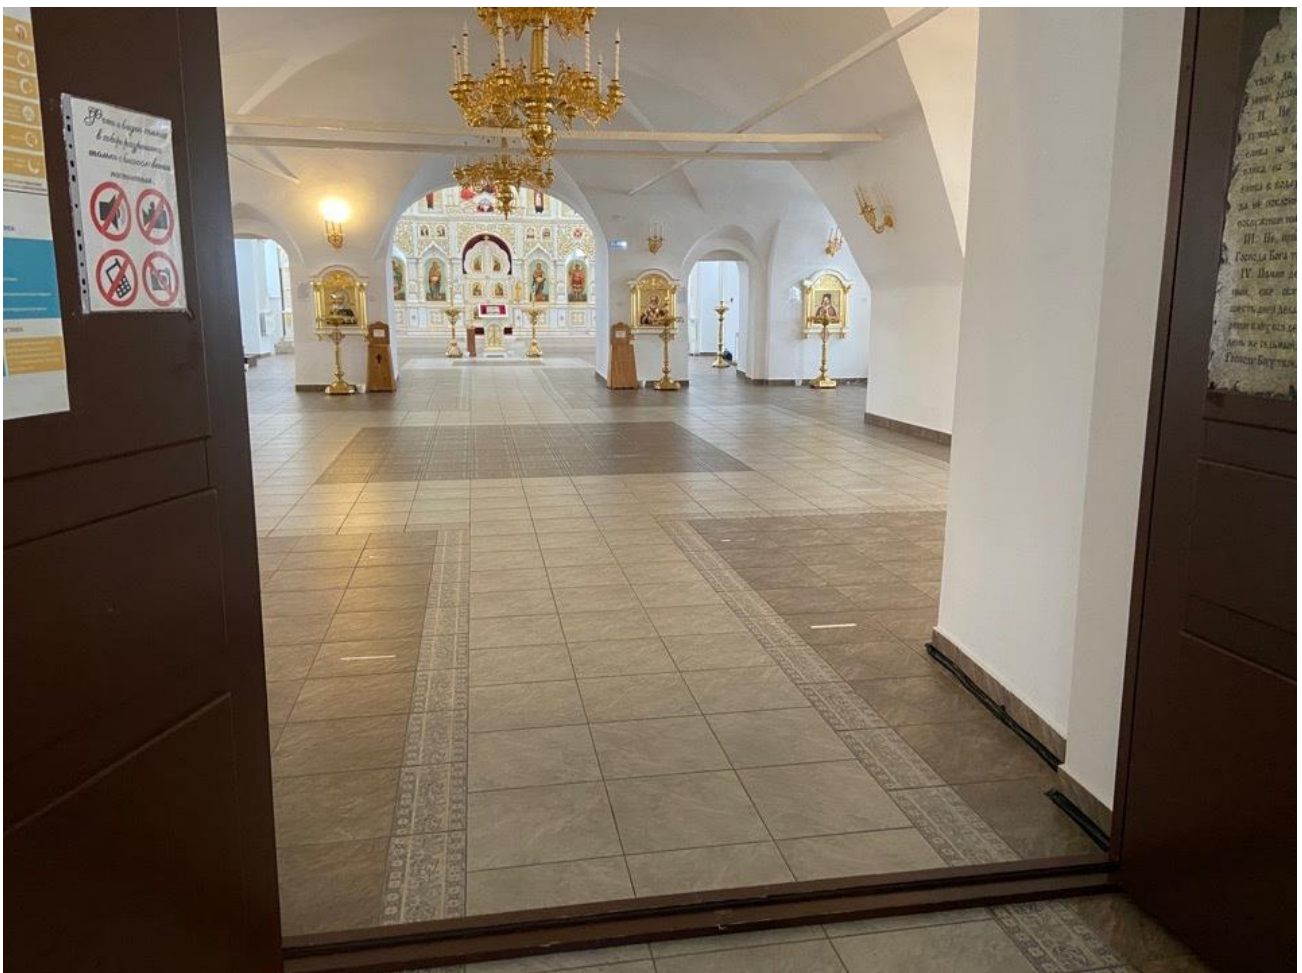
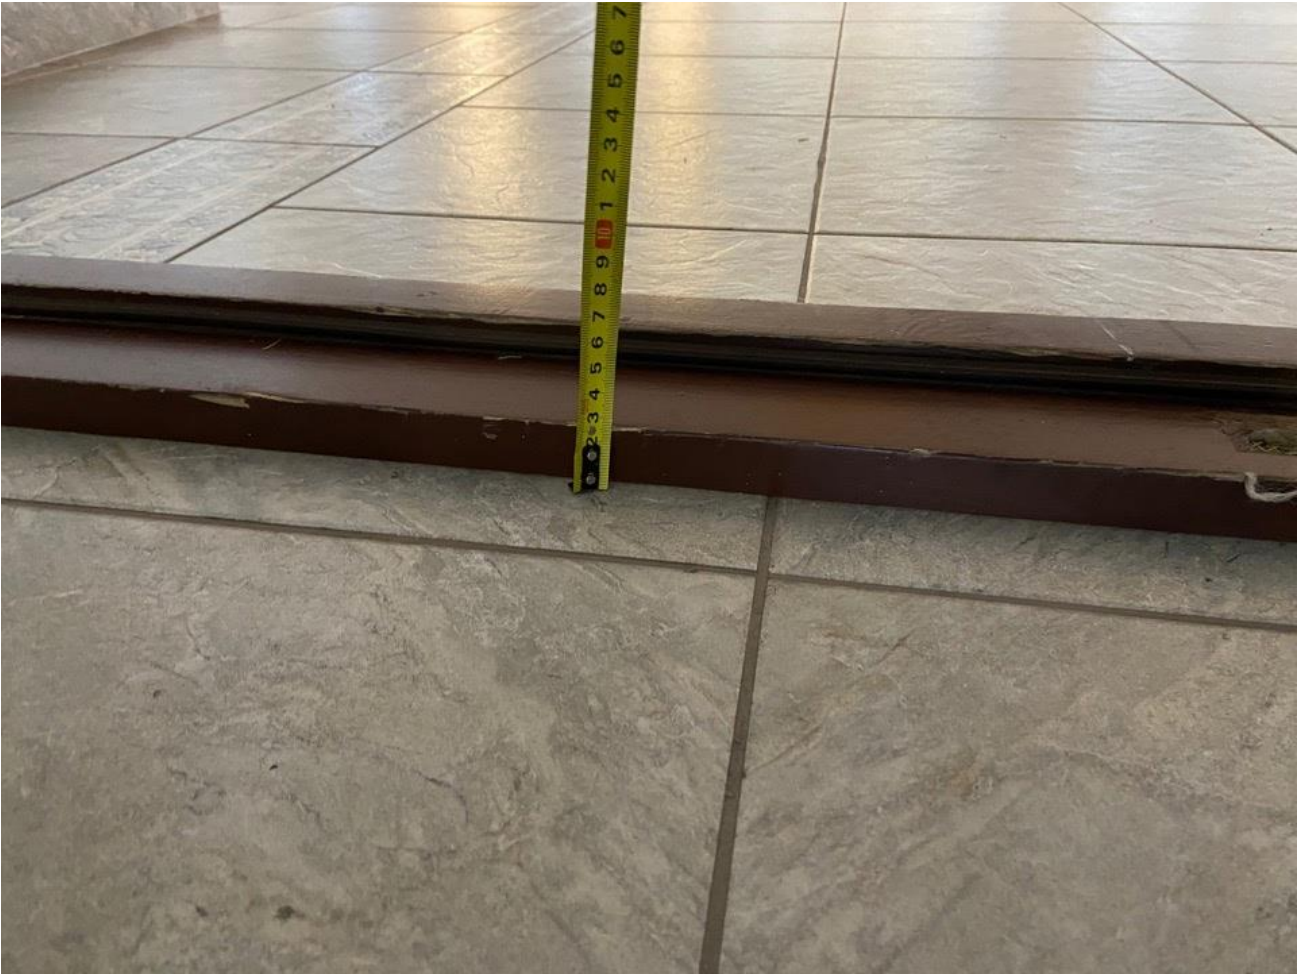
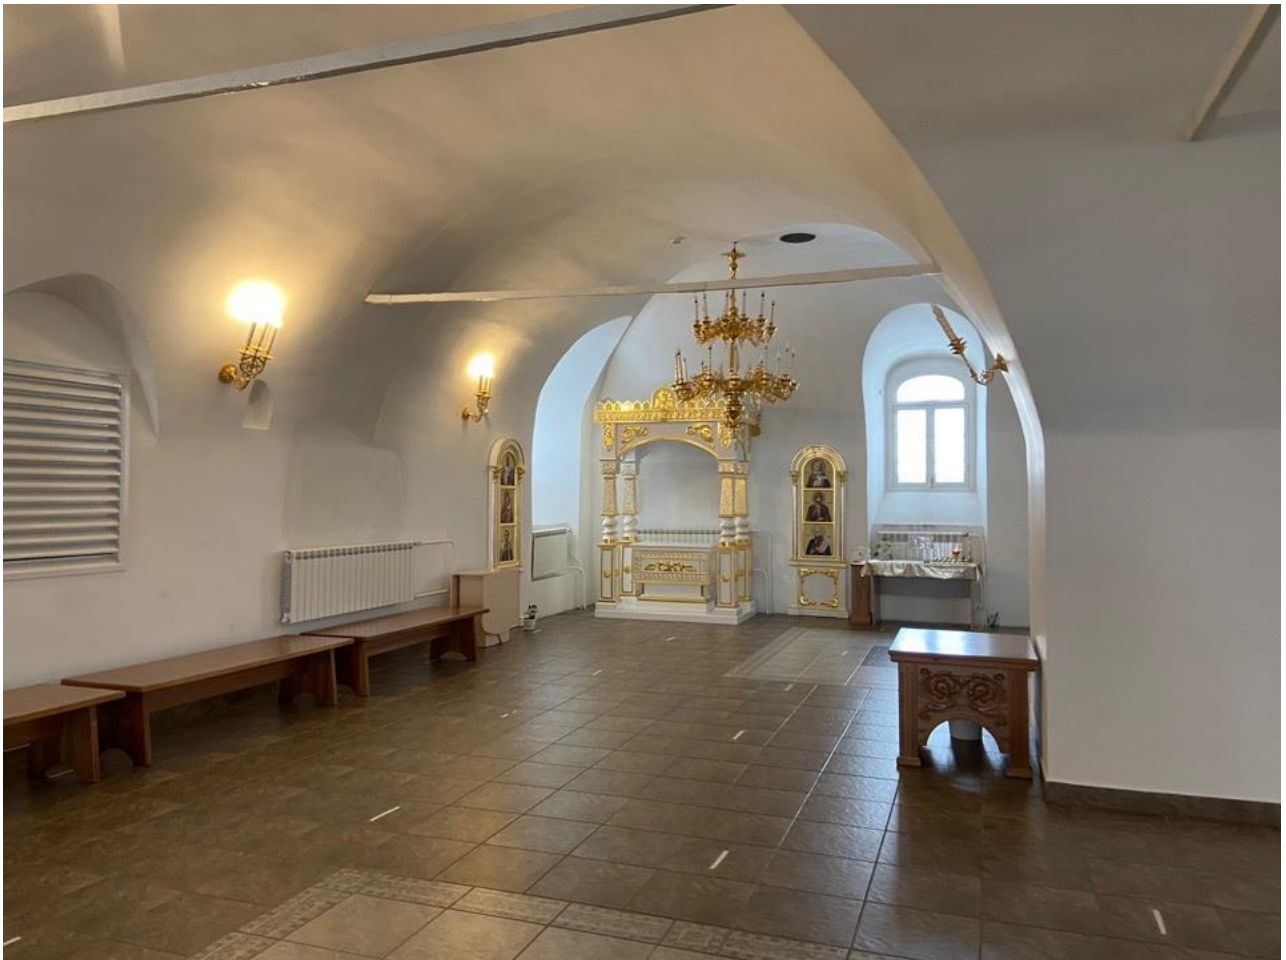
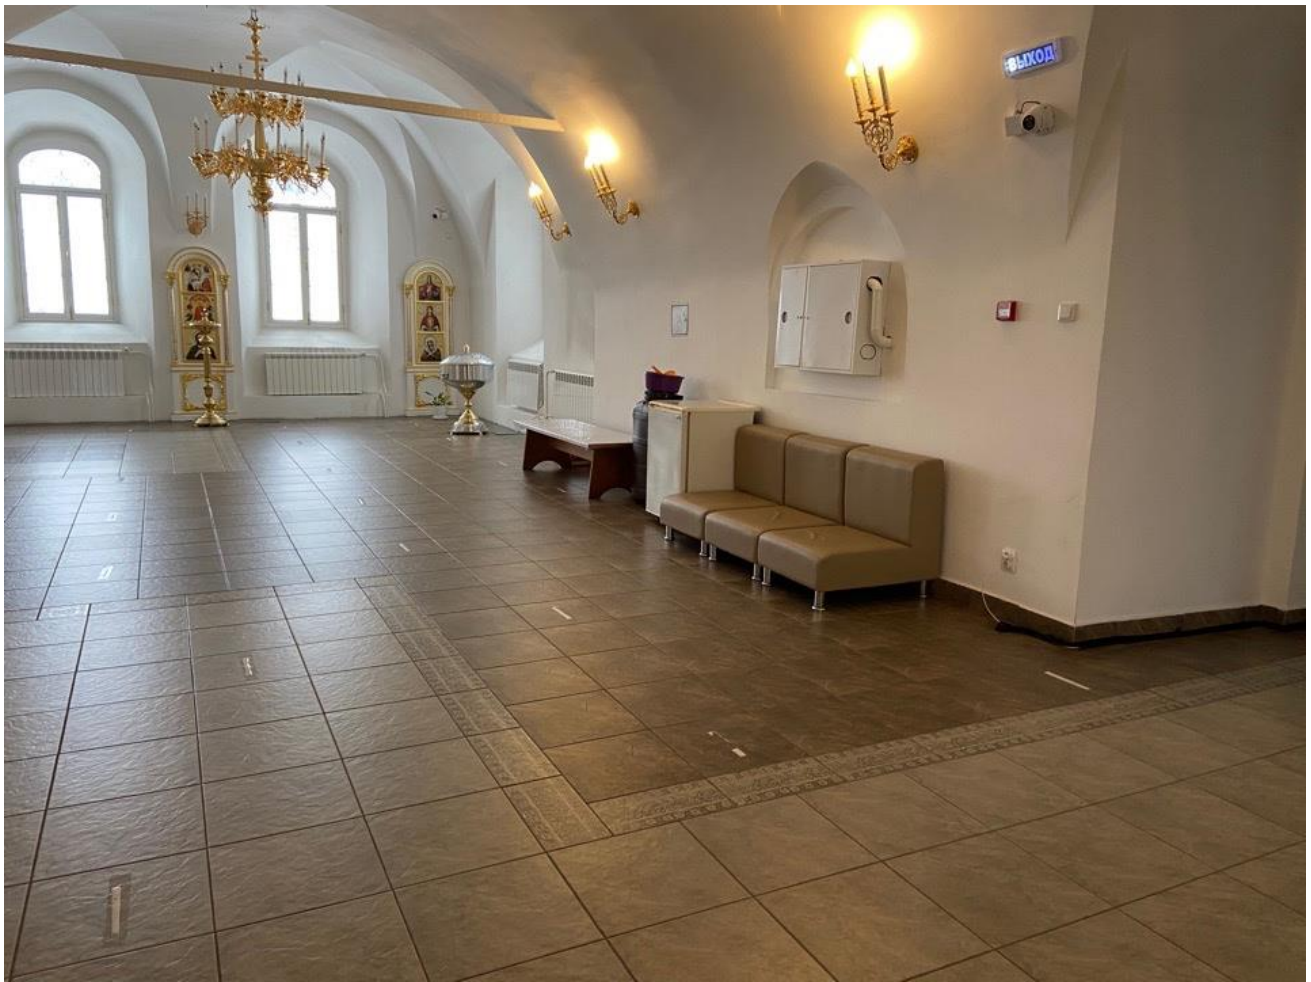
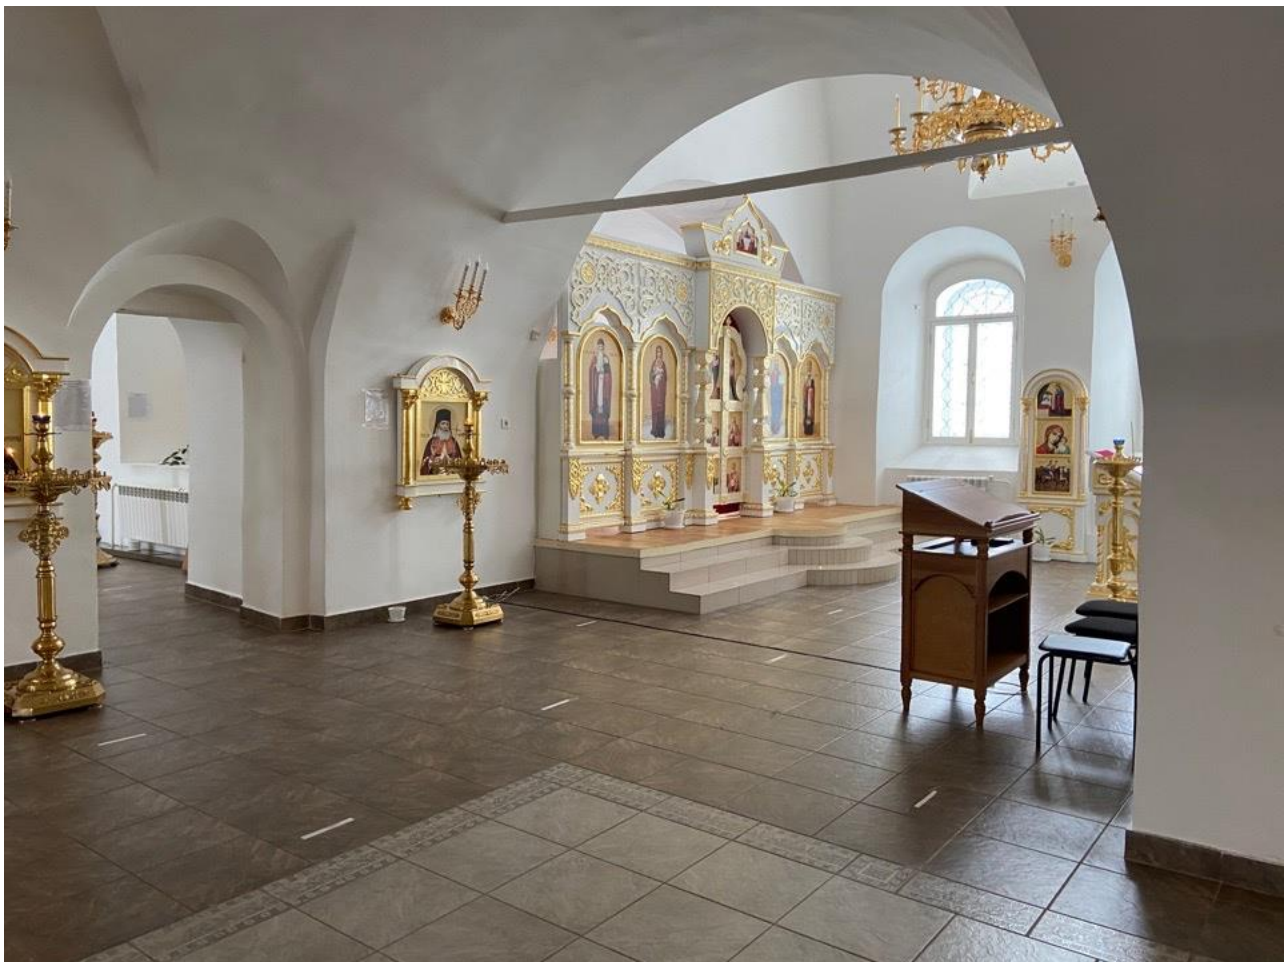
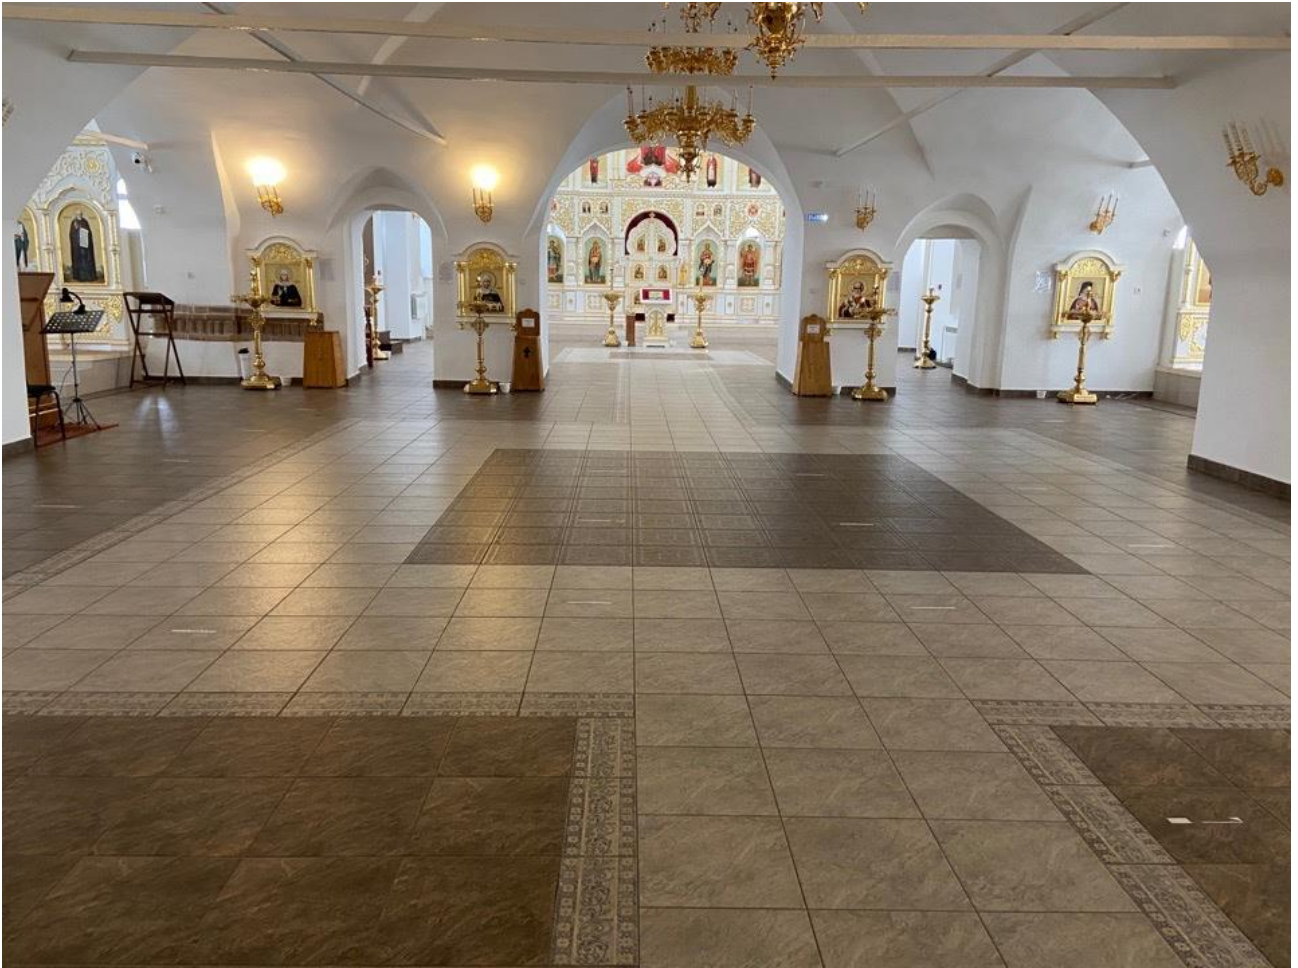
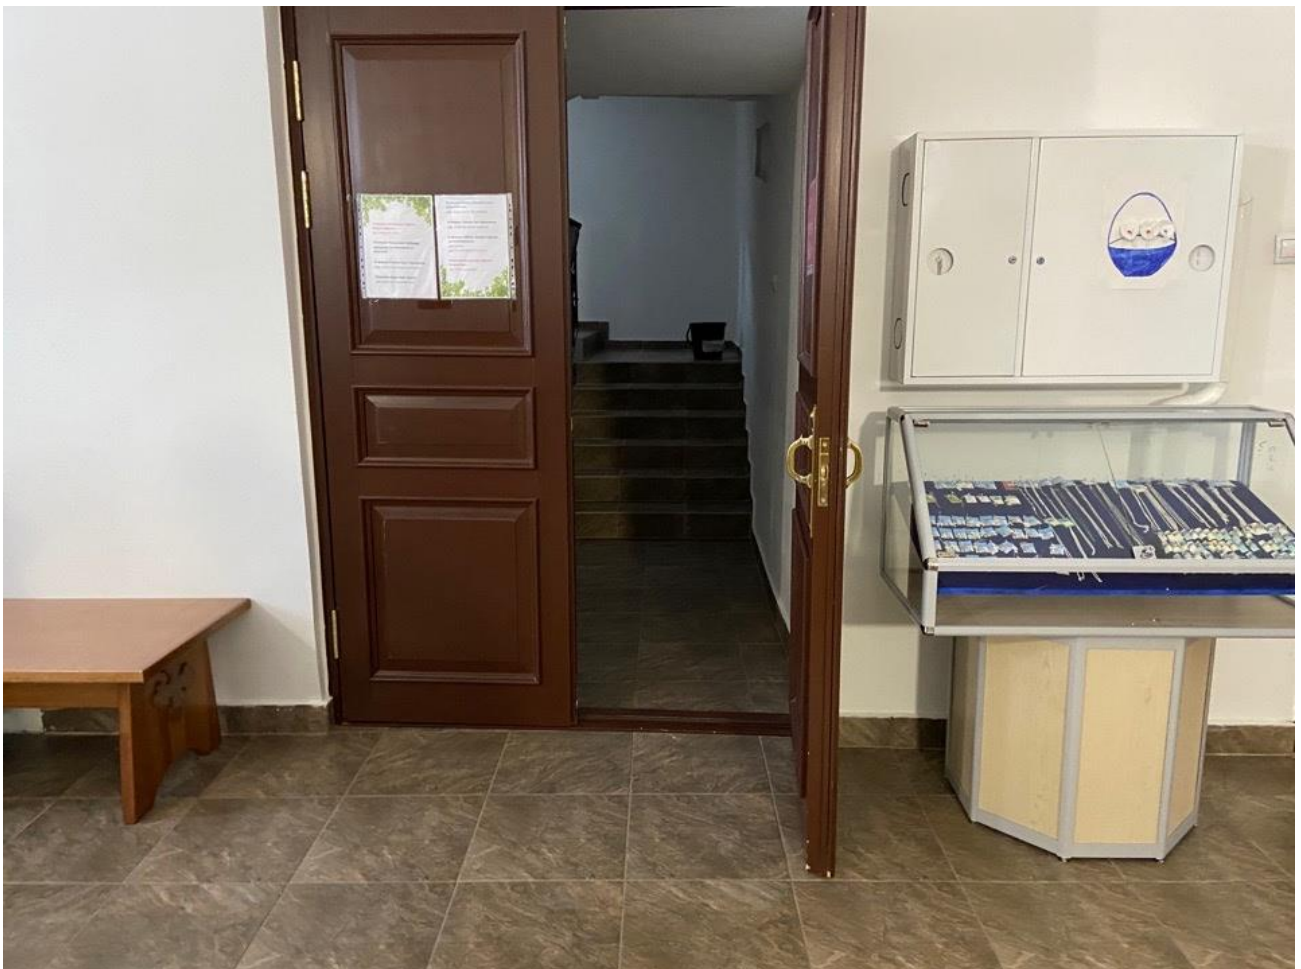
3.1	Коридор (вестибюль, зона ожидания)	3.1 - 3.10	<p>1. Отсутствуют тактильно контрастные указатели перед препятствиями (СП 59.13330.2016 п. 6.2.3)</p> <p>2. Дверной порог не соответствует норме, более 0,014 м (СП 59.13330.2016 п. 6.1.5)</p> <p>3. Отсутствует тактильная мнемосхема помещения при входе в здание (СП 59.13330.2016 п. 8.1.6)</p>	КОС	<p>1. Необходимо расположить тактильно контрастные указатели на расстоянии 0,3 м от препятствия или дверного проема, если дверь открывается по ходу движения. Необходимо расположить тактильно контрастные указатели на расстоянии ширины полотна от плоскости дверного полотна, если дверь открывается наружу.</p> <p>2. Необходимо устранить порог.</p> <p>3. При входах в здания массового посещения (вокзалы всех видов транспорта, учреждения социального назначения, торговые предприятия, административно-управленческие учреждения, многофункциональные комплексы и т.п.) для инвалидов по зрению должна быть установлена информационная тактильная или тактильно-звуковая мнемосхема, отображающая информацию о помещениях в здании, не мешающая основному потоку посетителей. Она должна размещаться с правой стороны по ходу движения на удалении от 2 до 4 м от входа.</p> <p>Пояснение: Здание относится к объектам культурного наследия. В связи с этим по согласованию с ККО ВОС разместить тактильные напольные указатели необходимо только перед выходом из учреждения и перед основным лестничным маршем. Перед препятствиями, расположенными фронтально на путях движения, тактильные напольные указатели на данный момент не обустраиваются.</p>	Капитальный ремонт, текущий ремонт, индивидуальное решение

Рисунок 3.1 Вестибюль первого этажа

Рисунок 3.2 Вестибюль первого этажа

Рисунок 3.3 Вестибюль

Рисунок 3.4 Пути движения на первом этаже

Рисунок 3.5 Дверной порог на путях движения 5 см

Рисунок 3.6 Пути движения на первом этаже

Рисунок 3.7 Пути движения на первом этаже

Рисунок 3.8 Пути движения на 1 этаже

Рисунок 3.9 Пути движения на первом этаже

Рисунок 3.10 Выход на лестничную площадку

<p><i>Все остальные виды работ необходимо согласовывать со службой по государственной охране объектов культурного наследия.</i></p> <p><i>До момента проведения капитального ремонта для преодоления препятствий в виде порогов может использоваться инвентарный пандус и оказываться ситуационная помощь сотрудниками учреждения.</i></p>
