Приложение к акту обследования объекта

«Богоявленский собор, 1738-1750 гг.»
(Красноярский край, г. Енисейск, пер. Пожарный, д. 1)

I Результаты обследования:

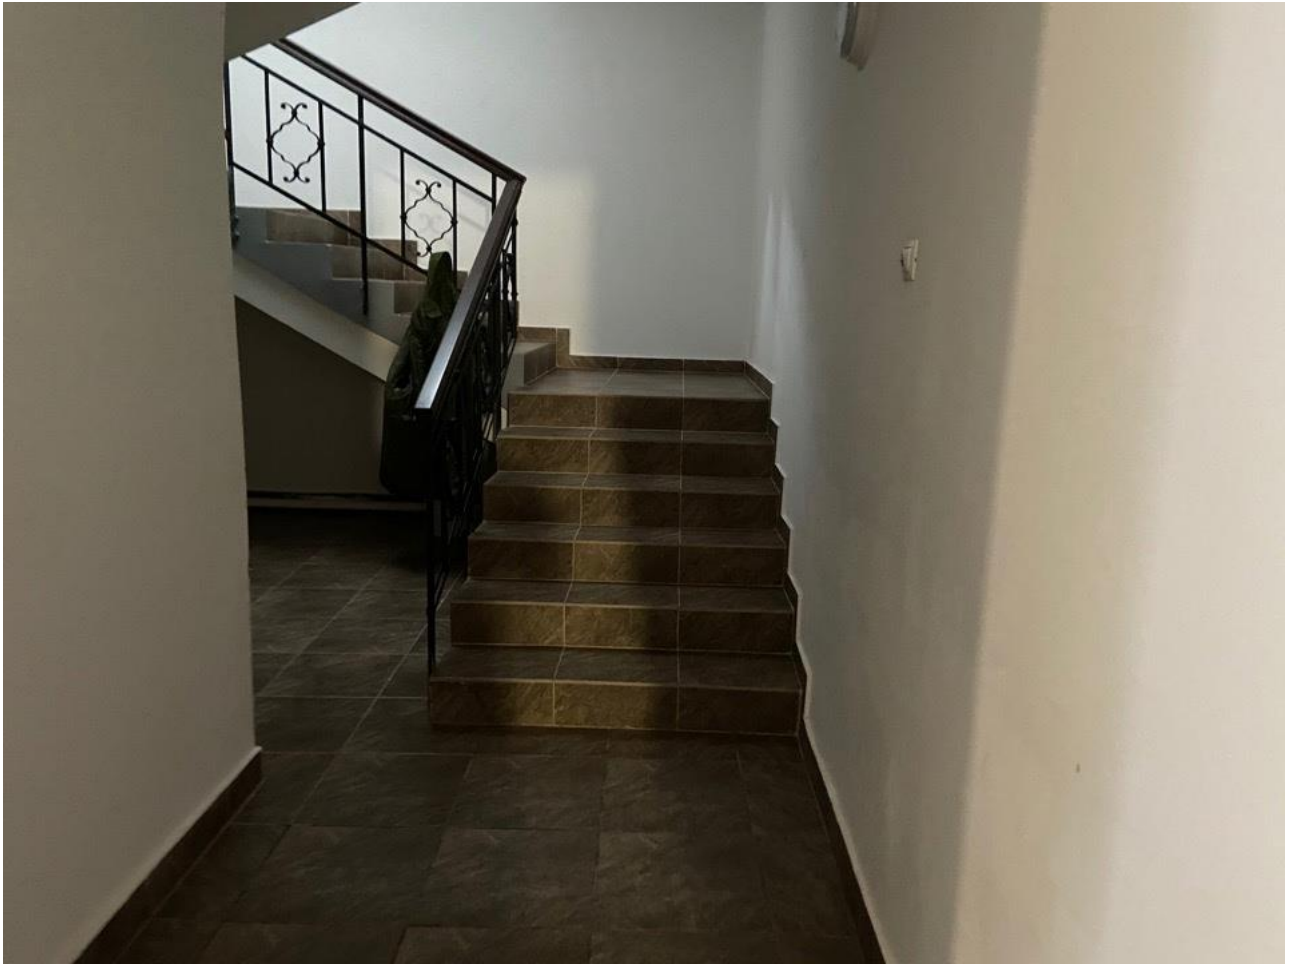
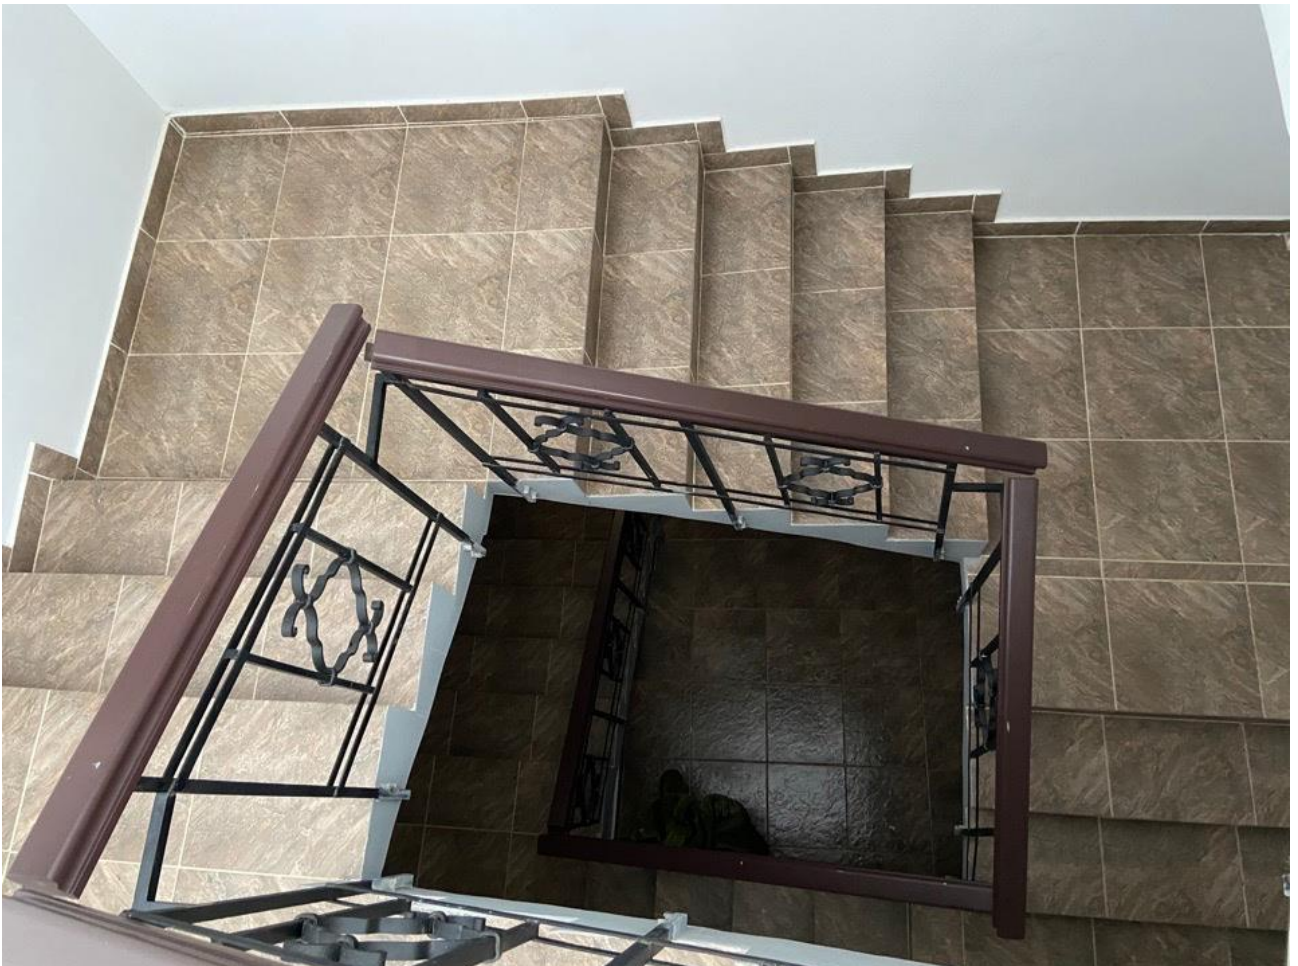
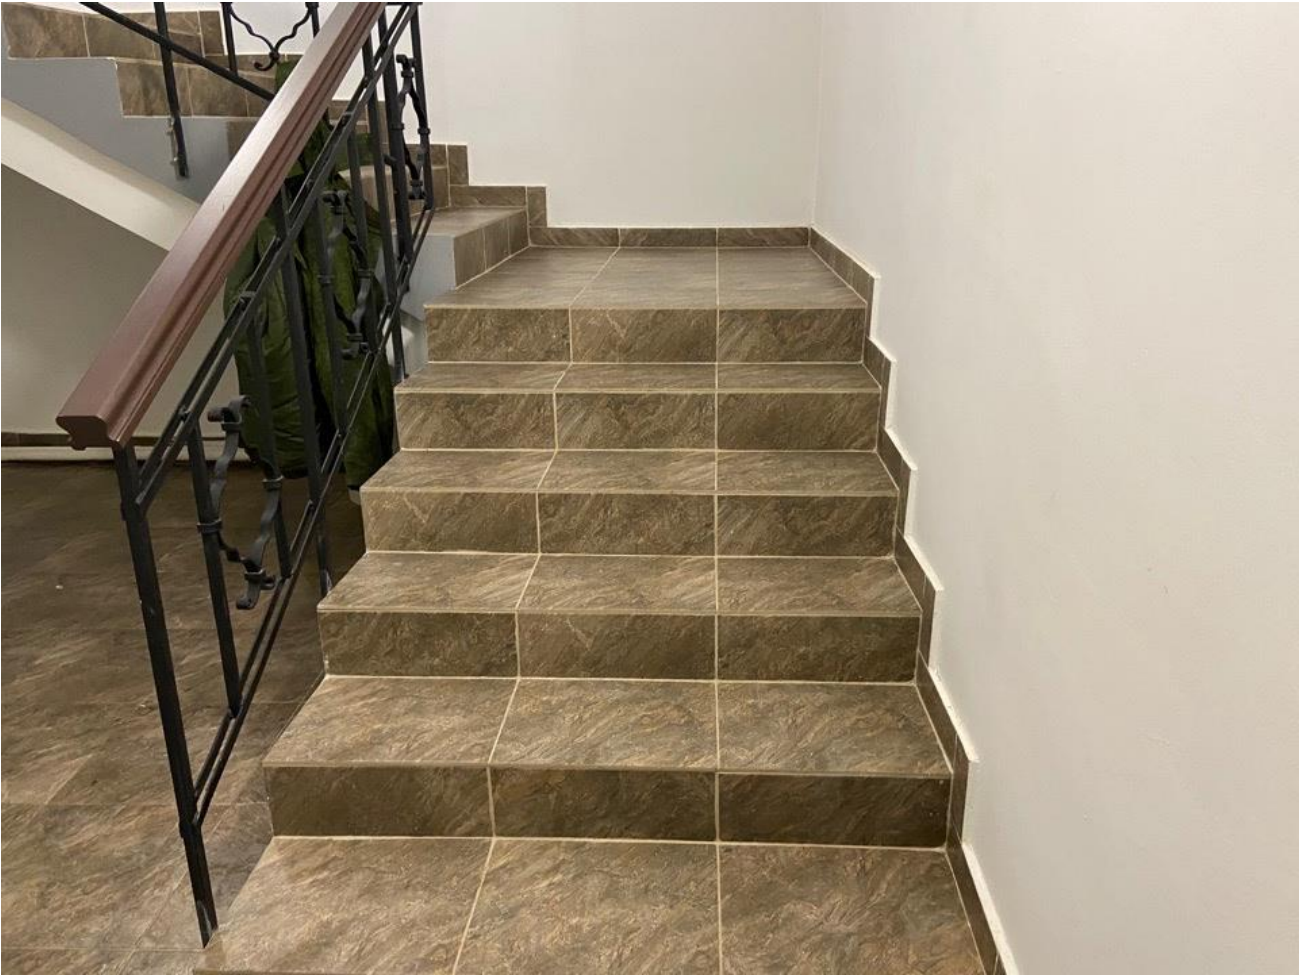
3.2	Лестница (внутри здания)	3.11 - 3.13	<p>1. Отсутствуют тактильно контрастные указатели на расстоянии 0.3 метра от внешнего края проступи верхней и нижней ступени, непосредственно перед выходом на лестничную площадку (СП 59.13330.2016 п. 6.2.3)</p> <p>2. Боковые края ступеней, не примыкающие к стенам, не имеют бортики высотой не менее 0.02 м (СП 59.13330.2016 п. 6.2.8)</p> <p>3. Отсутствуют нормативные поручни на лестничном марше (СП 59.13330.2016 п. 6.2.11)</p> <p>4. На боковой, внешней по отношению к маршу, поверхности поручней, отсутствуют рельефные обозначения этажей, а также предупредительные полосы об окончании перил (СП 59.13330.2016 п. 6.2.12)</p> <p>5. На проступях краевых ступеней отсутствует контрастная маркировка (СП 59.13330.2016 п. 6.2.8)</p>	ОС	<p>1. Необходимо расположить тактильно контрастные указатели на расстоянии 0.3 метра от внешнего края проступи верхней и нижней ступени.</p> <p>Участки пола на коммуникационных путях перед доступными дверными проемами, находящимися фронтально по ходу движения, входами на лестничные клетки, открытыми лестничными маршами, стационарными препятствиями должны иметь тактильно-контрастные предупреждающие указатели глубиной 0,5 - 0,6 м, с высотой рифов 4 мм.</p> <p>2. Требуется установить на боковые края ступеней не примыкающие к стенам бортики высотой не менее 0.02 м</p> <p>3. Вдоль обеих сторон всех пандусов и открытых лестниц, а также у всех перепадов высот горизонтальных поверхностей более 0,45 м необходимо устанавливать ограждения с поручнями. Поручни следует располагать на высоте 0,9 м (допускается от 0,85 до 0,92 м). Поручень перил с внутренней стороны лестницы должен быть непрерывным по всей ее высоте. Завершающие горизонтальные части поручня должны быть длиннее марша лестницы или наклонной части пандуса на 0,3 м (допускается от 0,27 до 0,33 м) и иметь не травмирующее завершение.</p> <p>4. Необходимо предусмотреть рельефные обозначения этажей, а также предупредительные полосы об окончании перил, на боковой,</p>

Рисунок 3.11 Лестничный марш

Рисунок 3.12 Лестничный марш

Рисунок 3.13 Лестничный марш

<p>внешней по отношению к маршру, поверхности поручней</p> <p>5. Необходимо нанести одну или несколько противоскользящих полос, контрастных с поверхностью ступени, шириной 0.08-0.1м. Расстояние между краем контрастной полосы и краем проступи ступени - от 0,03 до 0,04 м.</p> <p>Пояснение: <i>В связи с тем, что здание является объектом культурного наследия, все виды работ необходимо согласовывать со службой по государственной охране объектов культурного наследия.</i></p> <p><i>По согласованию с ККО ВОС разместить тактильные напольные указатели необходимо только перед основным лестничным маршем.</i></p> <p><i>В данном учреждении необходимо предусмотреть возможность оказания услуг инвалидам на креслах-колясках на первом этаже.</i></p>

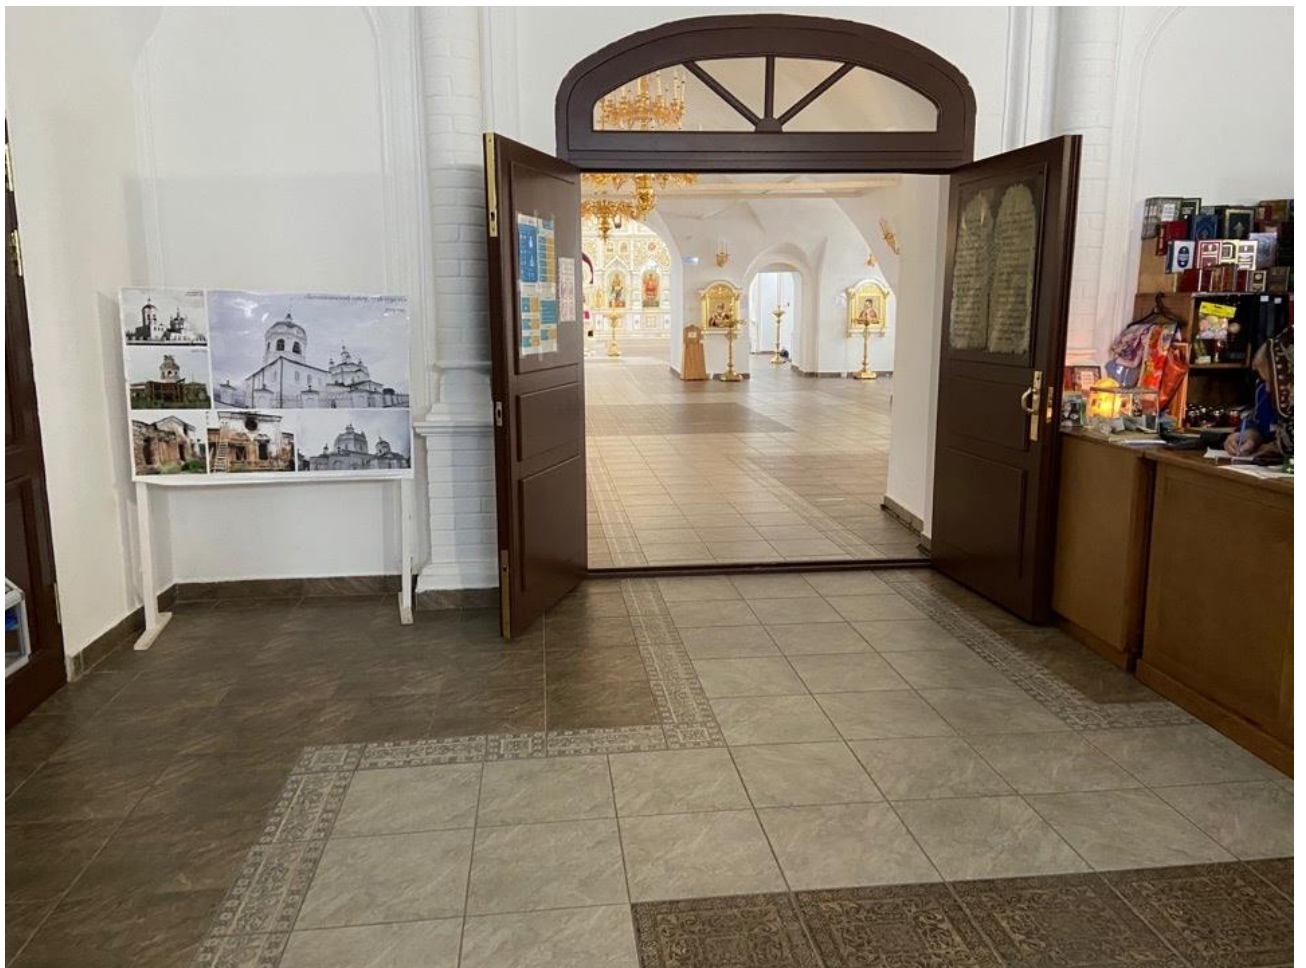
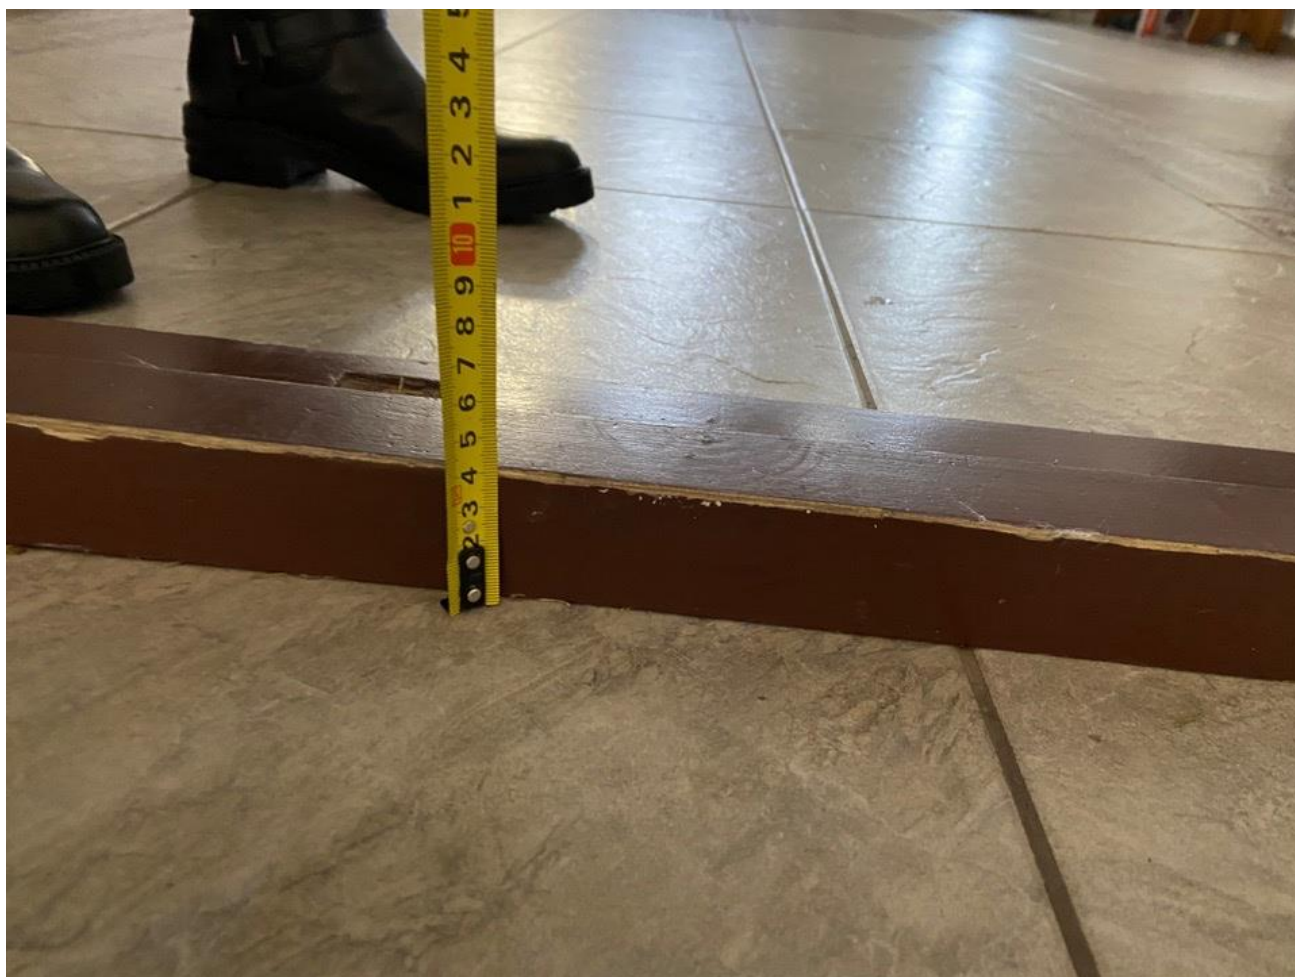
3.3	Пандус (внутри здания)	-	Нет	-	-	-
3.4	Лифт	-	Нет	-	-	-
3.5	Дверь	3.10, 3.14 - 3.15	<p>1. Отсутствуют тактильно контрастные указатели на расстоянии 0.3 м от дверного проема, если дверь открывается по ходу движения (СП 59.13330.2016 п. 6.2.3)</p> <p>2. Отсутствуют информирующие тактильные таблички для людей с нарушением зрения, которые должны размещаться рядом с дверью со стороны дверной ручки на высоте 1.2-1.6м (СП 59.13330.2016 п. 6.5.9)</p> <p>3. Дверной порог не соответствует норме, более 0,014 м (СП 59.13330.2016 п. 6.1.5)</p>	КОС	<p>1. Необходимо расположить тактильно контрастные указатели на расстоянии 0,3 м от препятствия или дверного проема, если дверь открывается по ходу движения; на расстоянии ширины полотна двери от плоскости дверного полотна, если дверь открывается навстречу движению.</p> <p>2. Необходимо установить информирующие тактильные таблички для людей с нарушением зрения рядом с дверью со стороны дверной ручки на высоте 1.2-1.6м: - перед входами во внутренние помещения, в которых оказываются услуги, с указанием номера и назначения помещения.</p> <p>3. Необходимо устранить порог</p> <p>Пояснение: <i>Здание относится к объектам культурного наследия. В связи с этим по</i></p>	Текущий ремонт, капитальный ремонт, индивидуальное решение

Рисунок 3.14 Двери фронтальные

Рисунок 3.15 Дверной порог при выходе на лестничную площадку 4 см

<p>согласованию с ККО ВОС тактильные напольные указатели необходимо разместить только перед основными лестничными маршами и выходом из учреждения. Перед препятствиями на путях движения обустройство тактильными контрастными напольными указателями не требуется.</p> <p>Все виды работ необходимо согласовывать со службой по государственной охране объектов культурного наследия.</p> <p>До момента проведения капитального ремонта для преодоления препятствий в виде порогов может использоваться инвентарный пандус и оказываться ситуационная помощь сотрудниками учреждения.</p>

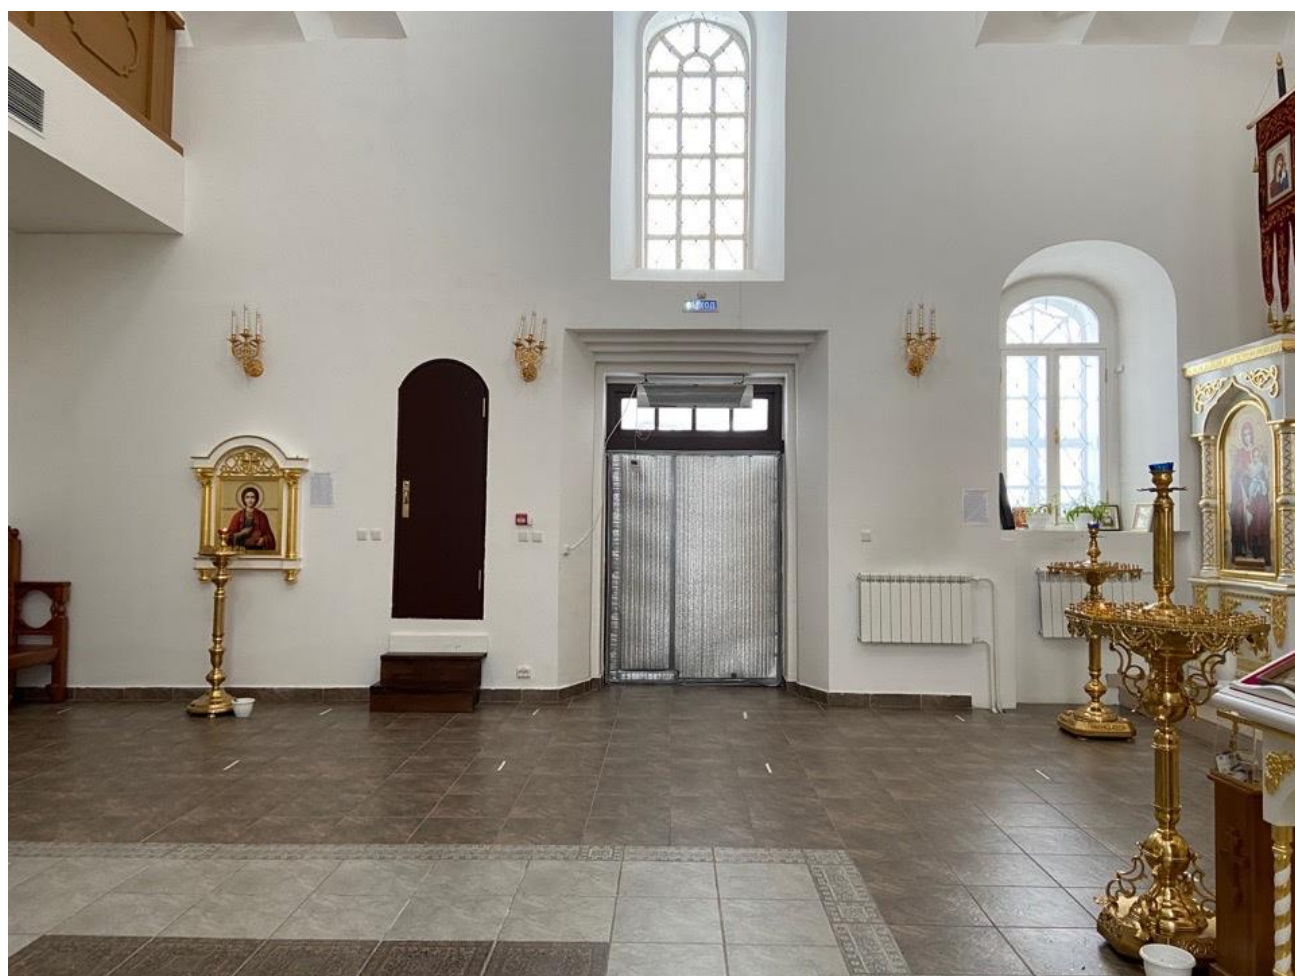
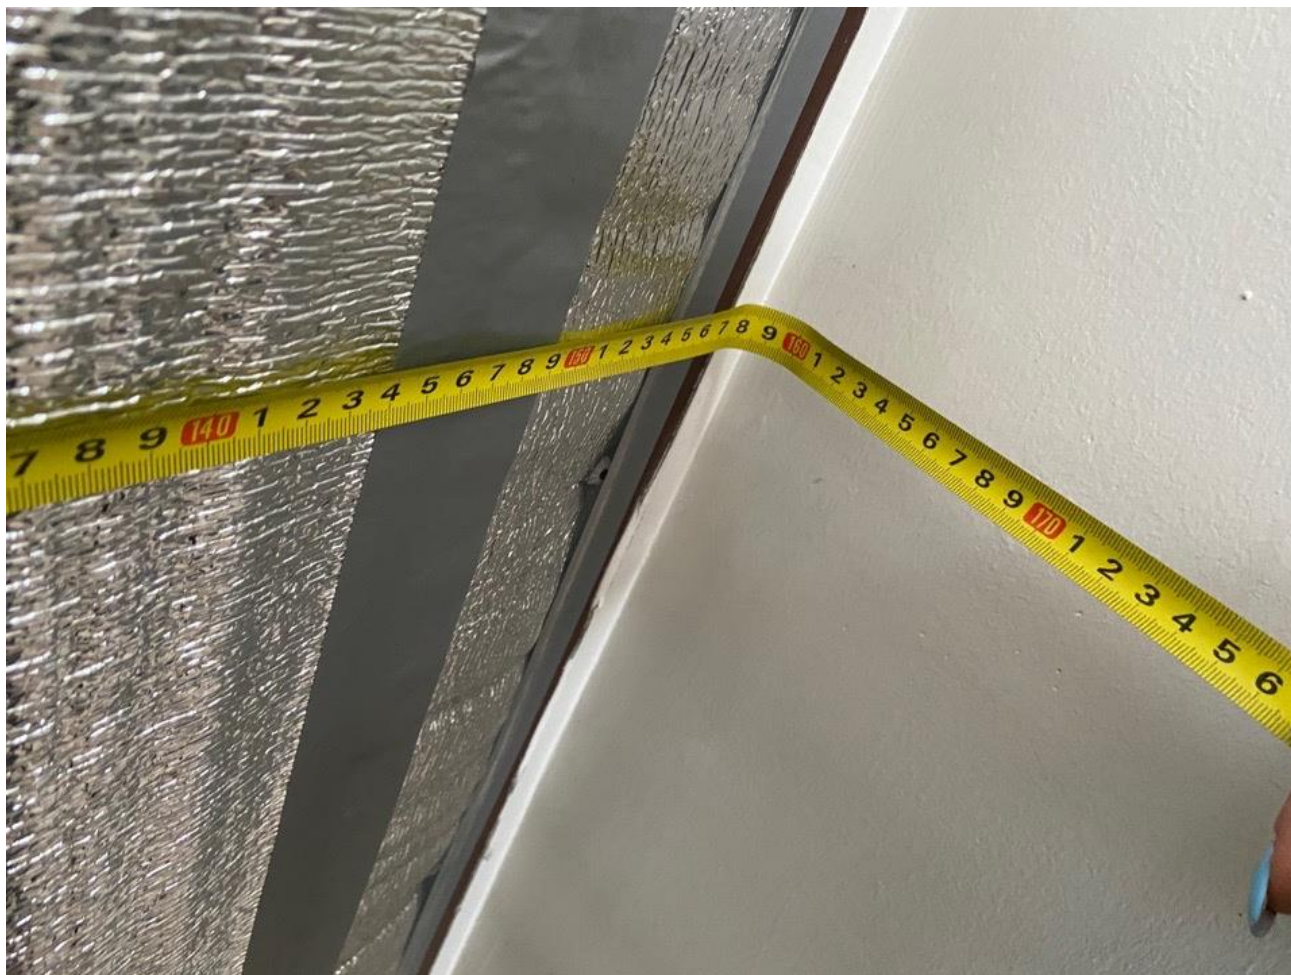
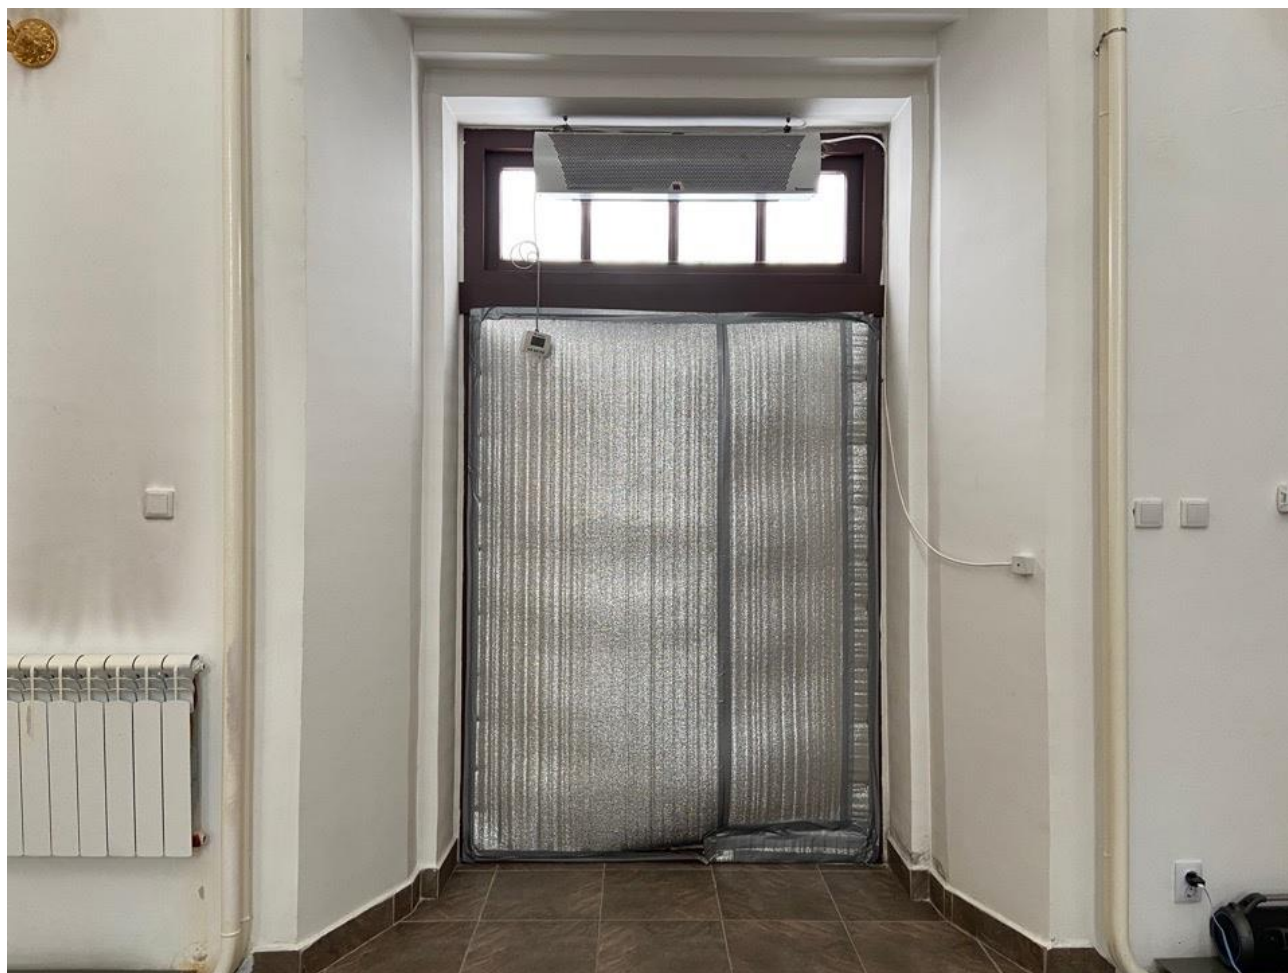
3.6	Пути эвакуации (в т.ч. зоны безопасности)	3.16 - 3.18	<p>1. Дверной порог больше 0.014м (СП 59.13330.2016 п. 6.1.5) 2. Отсутствуют обозначенные знаками доступности пути эвакуации инвалидов (СП 59.13330.2016 п. 6.5.1)</p>	<p>Все</p> <p>1. Необходимо устранить порог 2. Необходимо обозначить знаками доступности пути эвакуации инвалидов</p> <p>Пояснение: В связи с тем, что здание является объектом культурного наследия, все виды работ необходимо согласовывать со службой по государственной охране объектов культурного наследия.</p> <p>Необходимо предусмотреть обслуживание людей на креслах-колясках на первом этаже, т.к. на втором этаже отсутствуют безопасные зоны для МГН на случай экстренной ситуации.</p> <p>Необходимо обозначить пути эвакуации МГН. Также необходимо предусмотреть эвакуацию для людей на креслах-колясках. Для этого в качестве временного решения эвакуационный выход рекомендуется оборудовать техническими средствами для эвакуации инвалидов на креслах-колясках. Это может быть инвентарный пандус или специальное эвакуационное кресло. Также необходимо в должностных</p>	Капитальный ремонт, текущий ремонт

Рисунок 3.16 Эвакуационный выход

Рисунок 3.17 Ширина дверного проема эвакуационного выхода 155 см

Рисунок 3.18 Эвакуационный выход

<i>инструкциях прописать обязанности сотрудникам и назначить ответственного человека за эвакуацию МГН.</i>
--	--	--	--	--	------------------------------------------------------------------------------------------------------------

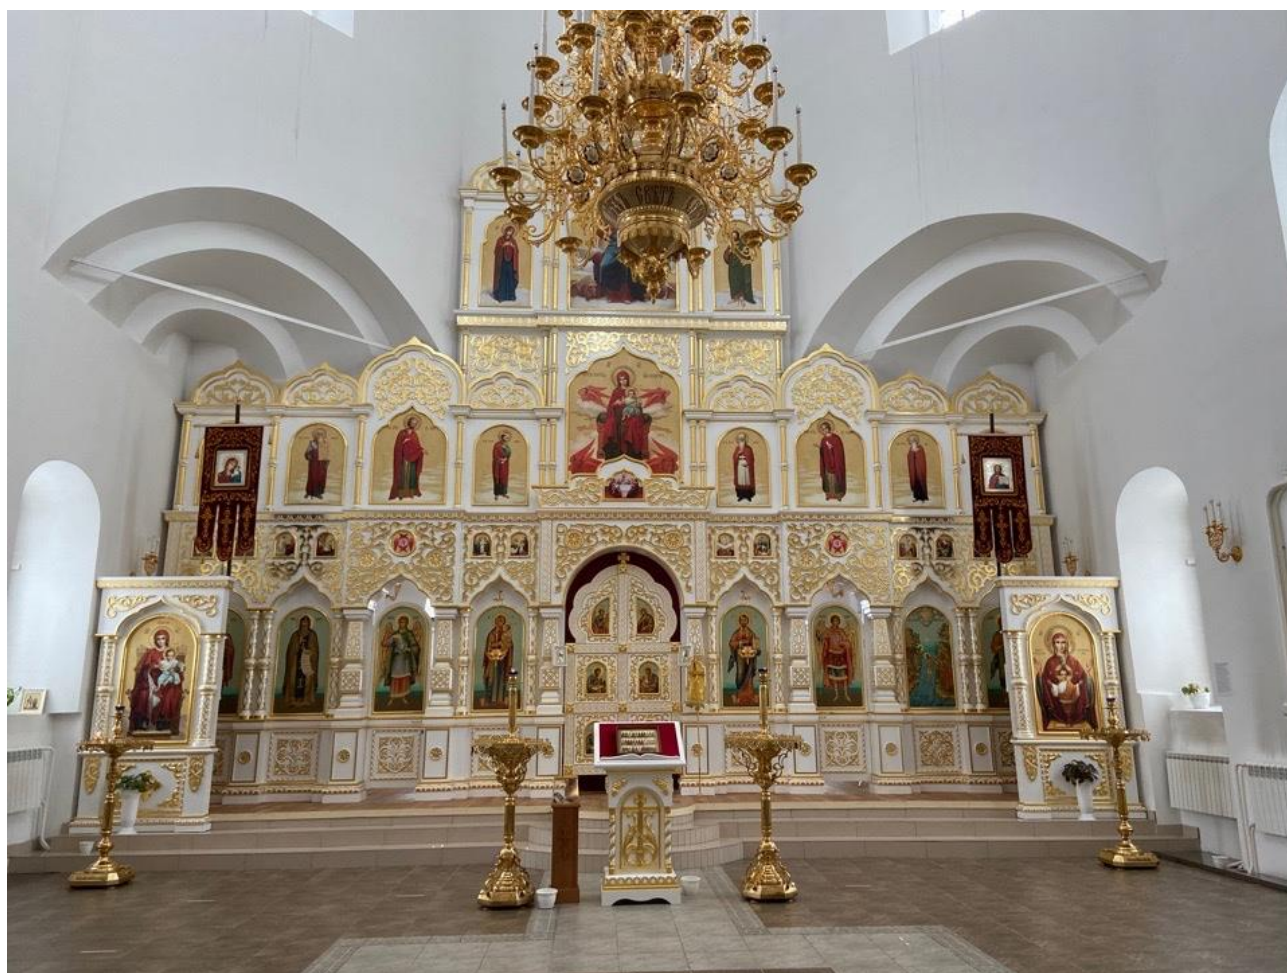
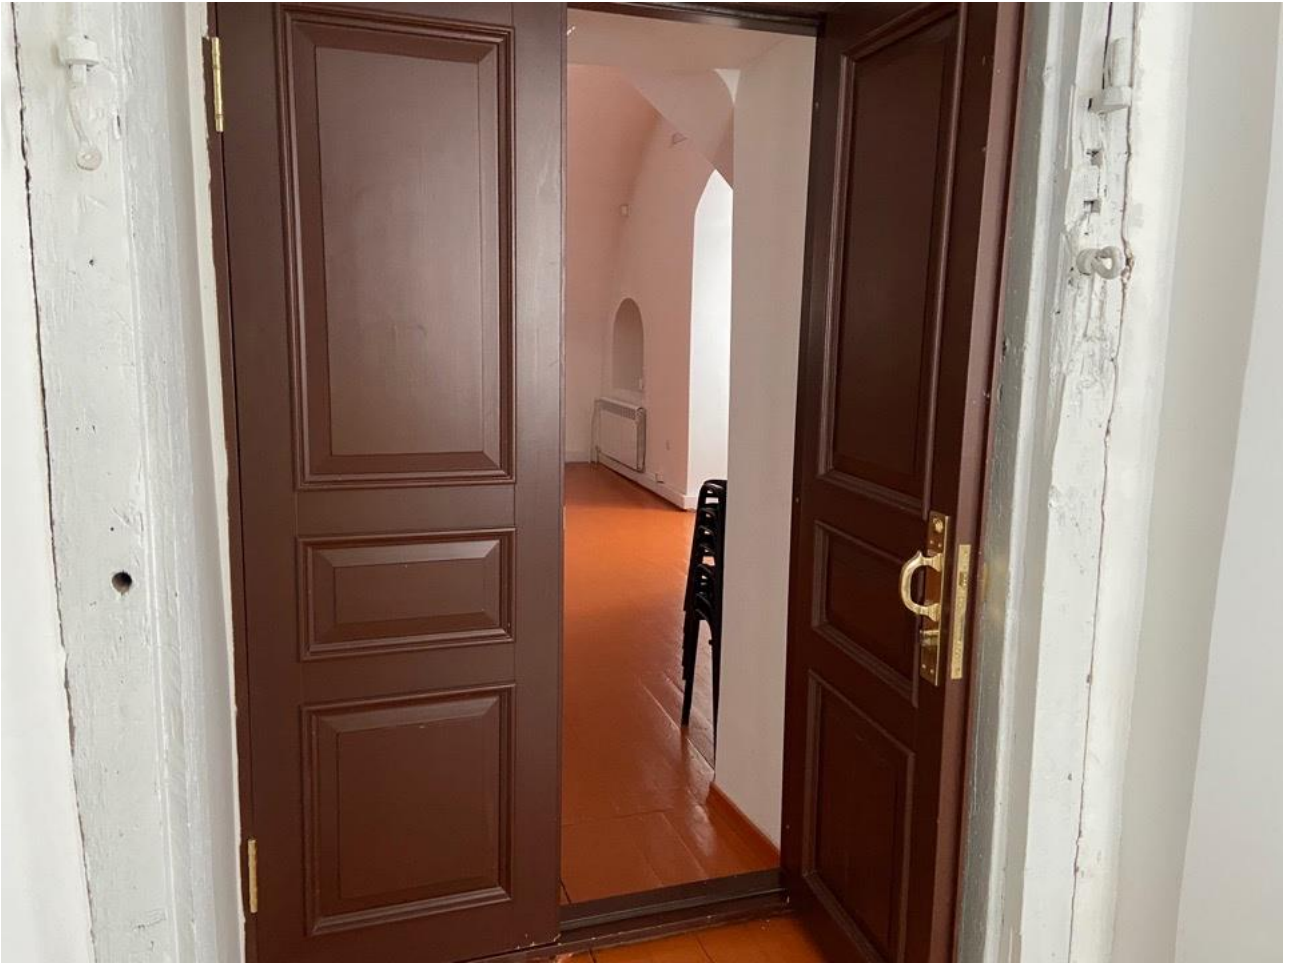
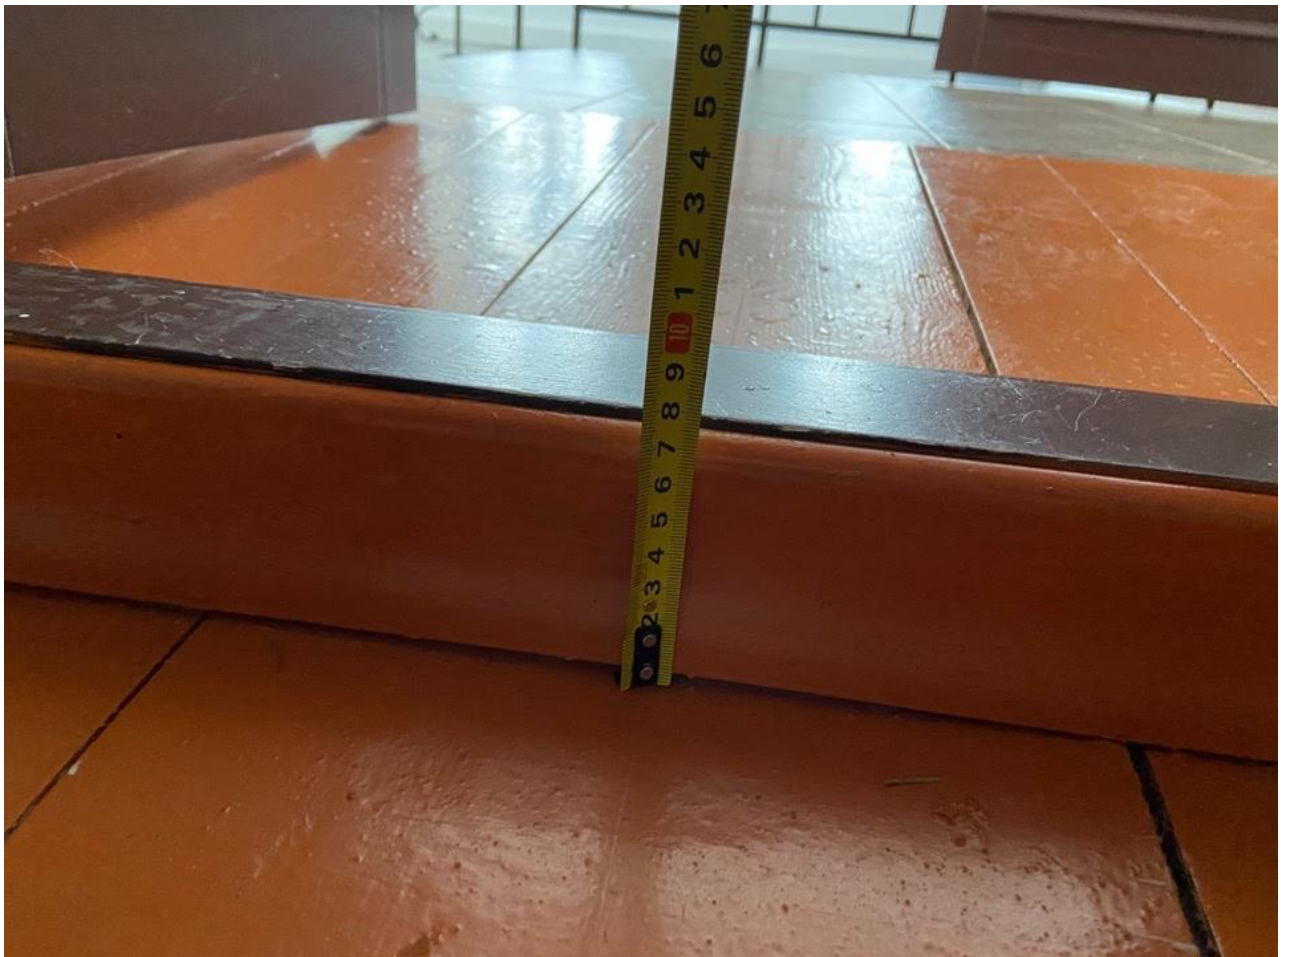
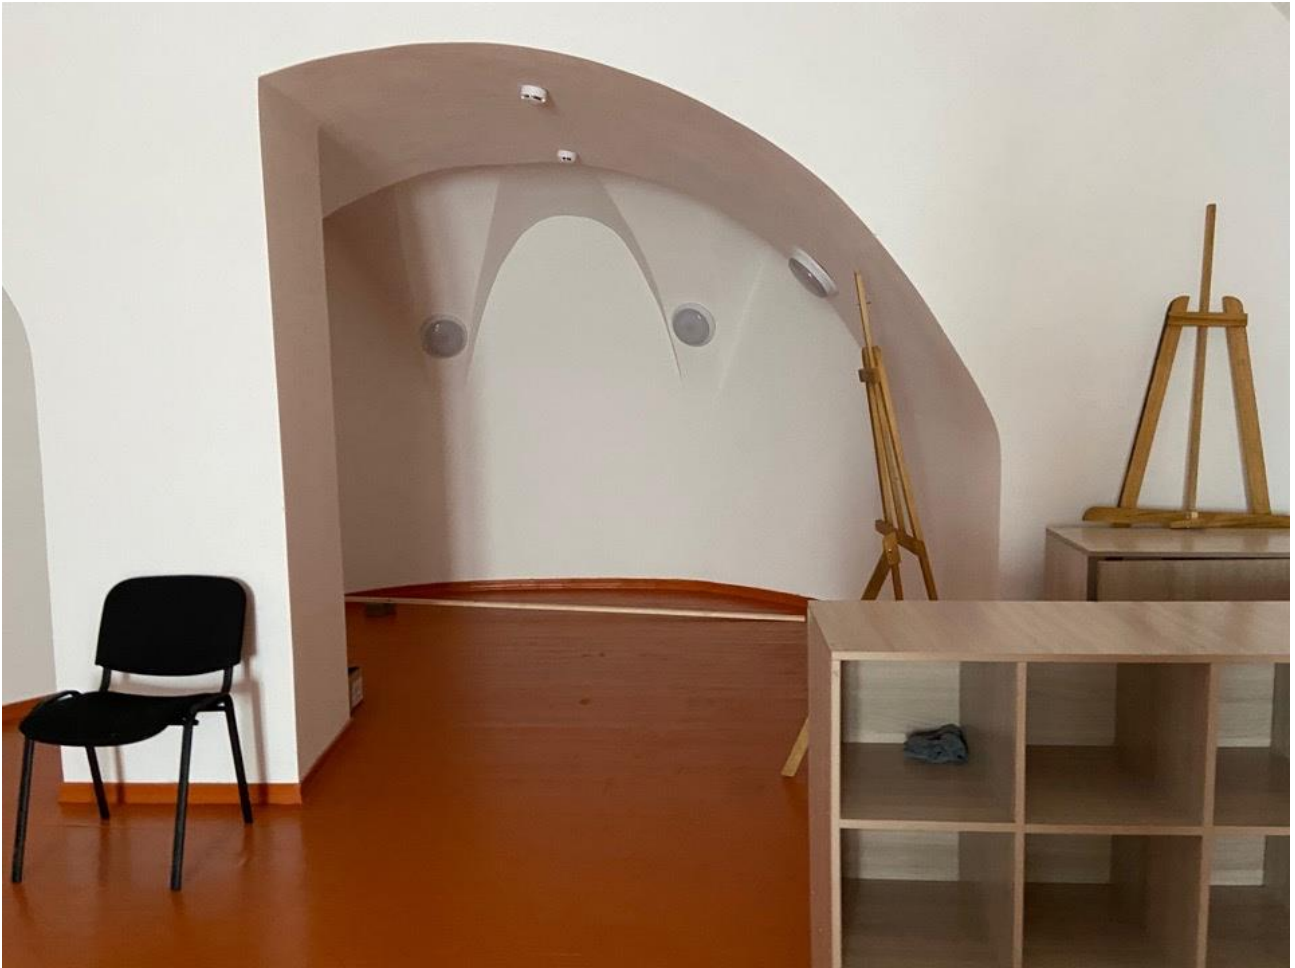
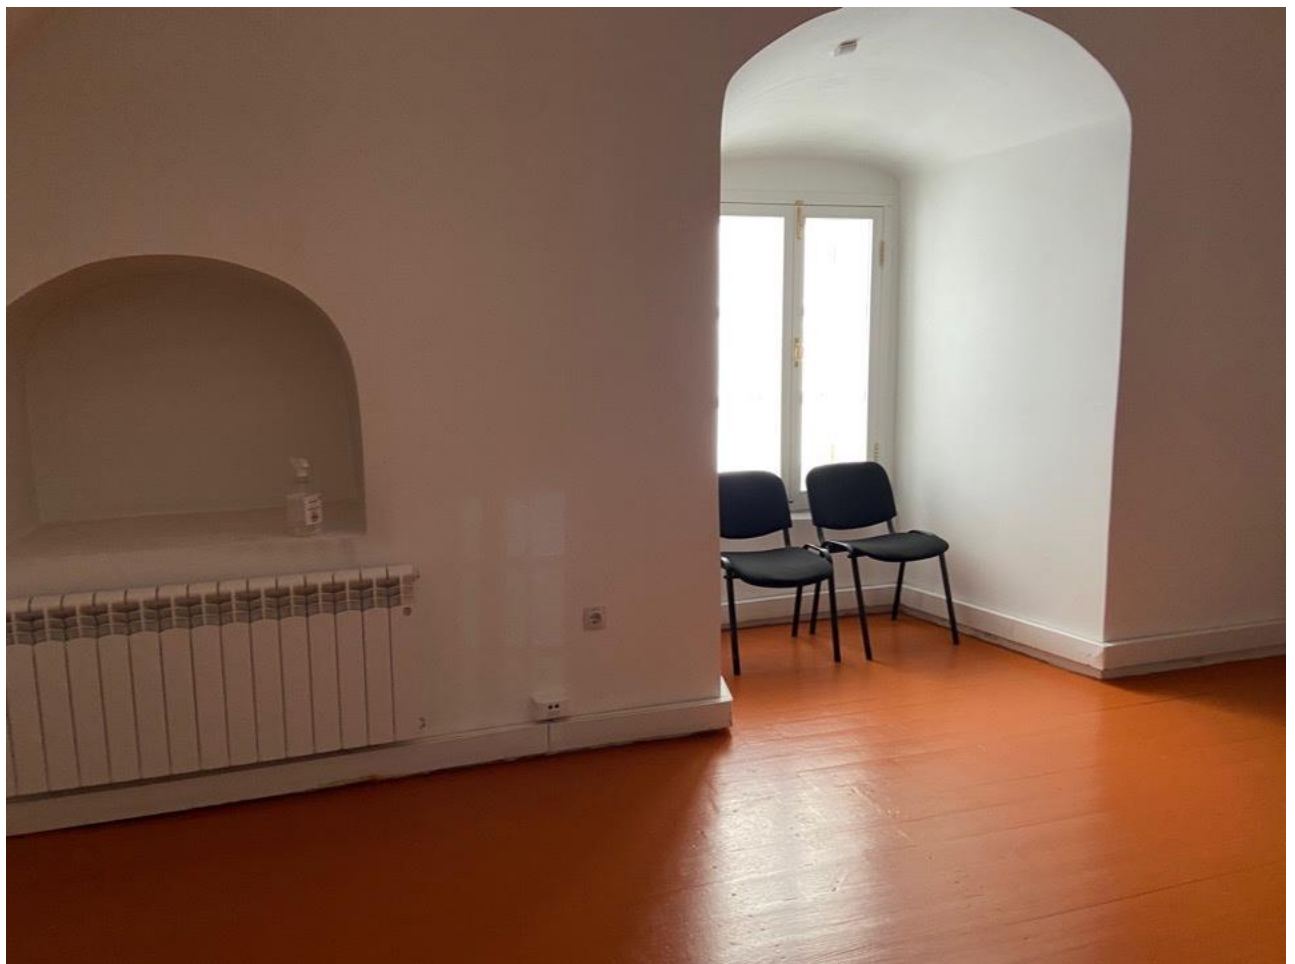
4.1	Кабинетная форма обслуживания	-	Нет	-	-	-
4.2	Зальная форма обслуживания (выставочный зал, церковный зал)	4.1 - 4.5	1. Не обеспечена возможность нахождения кабинета (визуальная, звуковая, тактильная информация) (СП 59.13330.2016 п. 6.5.9) 2. Дверной порог больше 0.014м (СП 59.13330.2016 п. 6.1.5) 3. В зале не предусмотрена система для слабослышащих (СП 59.13330.2016 п. 8.1.10)	Все	1. Необходимо установить информирующие тактильные таблички для людей с нарушением зрения рядом с дверью со стороны дверной ручки на высоте 1.2-1.6м: - перед входами во внутренние помещения, в которых оказываются услуги, с указанием номера и назначения помещения. 2. Необходимо устранить порог 3. Необходимо предусмотреть использование в залах индукционных контуров/систем для слабослышащих посетителей Пояснение: <i>Все виды работ необходимо согласовывать со службой по государственной охране объектов культурного наследия.</i> <i>Обслуживание людей на креслах-колясках необходимо предусмотреть на первом этаже. Для этого можно использовать специальное оборудование (интерактивные или печатные носители) для демонстрации экспозиций со второго этажа.</i> <i>До момента проведения капитального ремонта для преодоления препятствий в виде порогов может использоваться инвентарный пандус и оказываться ситуационная помощь сотрудниками учреждения.</i>	Текущий ремонт, капитальный ремонт

Рисунок 4.1. Церковный зал на первом этаже

Рисунок 4.2. Выставочный зал на втором этаже

Рисунок 4.3. Дверной порог в выставочном зале на втором этаже 8 см

Рисунок 4.4. Выставочный зал на втором этаже

Рисунок 4.5 Выставочный зал на втором этаже

Все виды работ необходимо согласовывать со службой по государственной охране объектов культурного наследия. Обслуживание инвалидов на креслах-колясках необходимо предусмотреть на первом этаже данного учреждения, используя интерактивные или печатные носители для демонстрации экспозиций, расположенных на втором этаже. Для преодоления небольших препятствий организация может использовать инвентарные пандусы. Сотрудниками учреждения должна оказываться ситуационная помощь. Для слабослышащих посетителей необходимо приобрести индукционные системы для усиления звука.
