Приложение к акту обследования объекта

«Богоявленский собор, 1738-1750 гг.»
(Красноярский край, г. Енисейск, пер. Пожарный, д. 1)

I Результаты обследования:

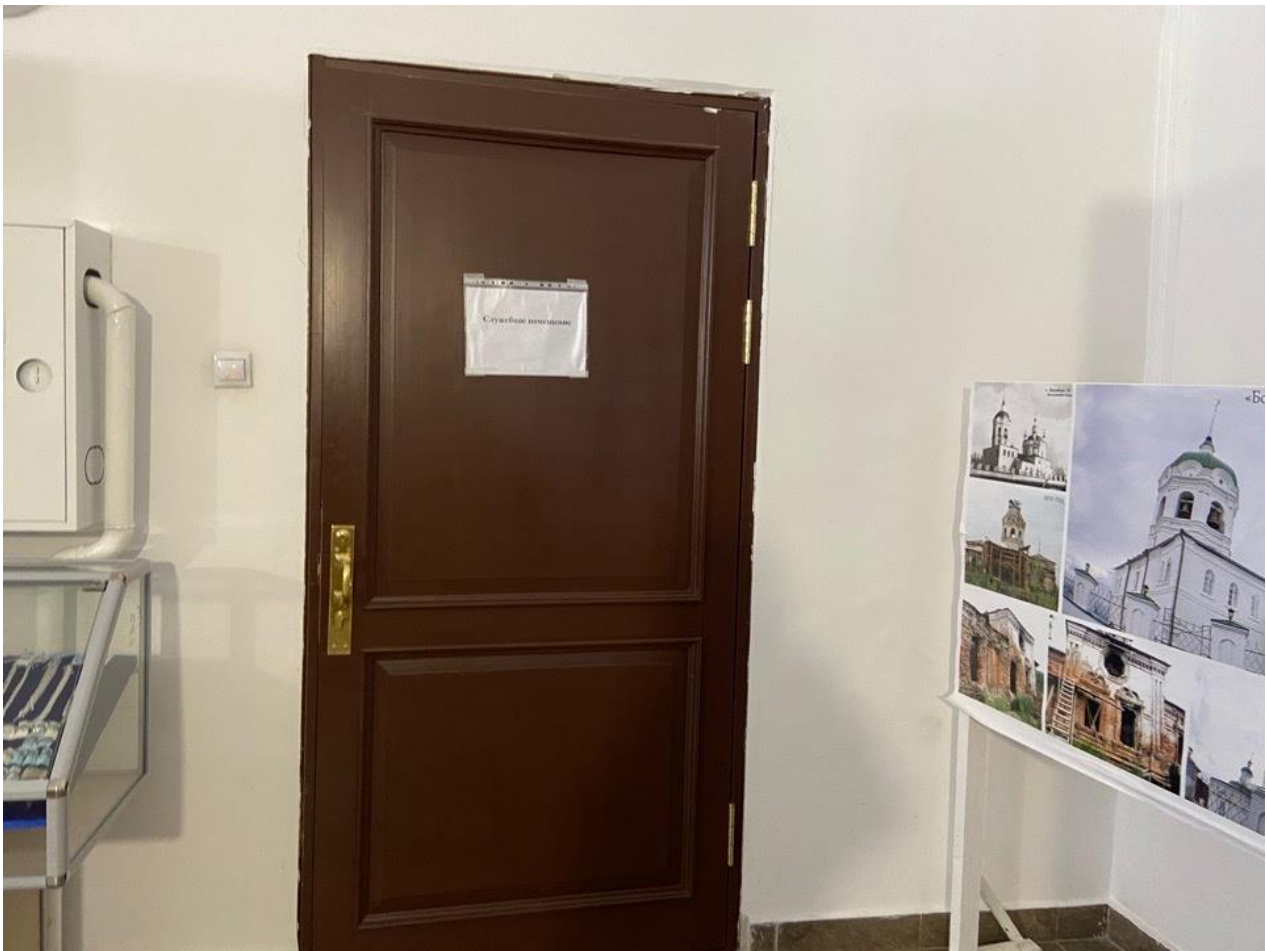
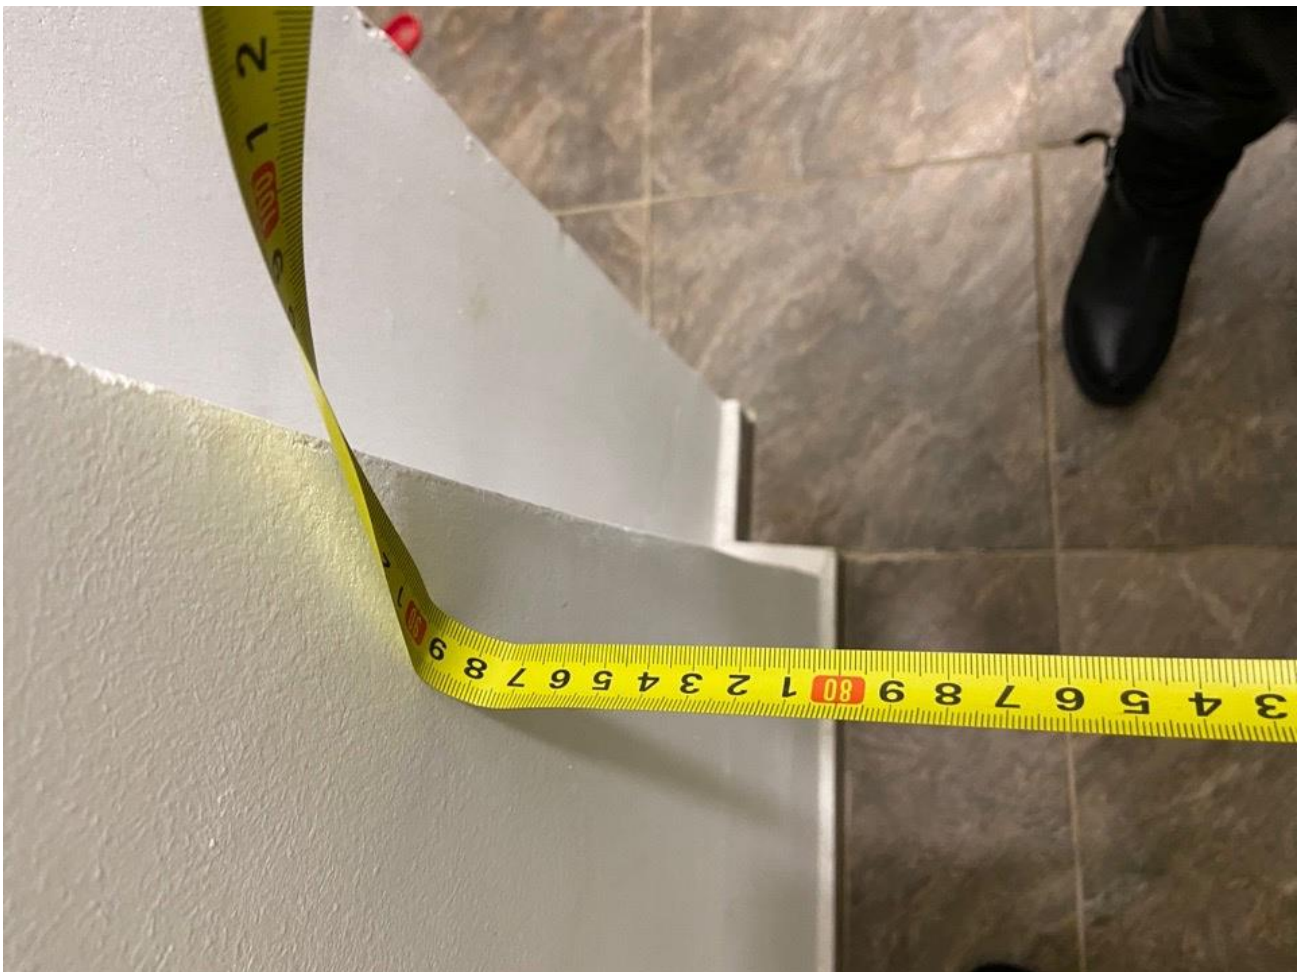
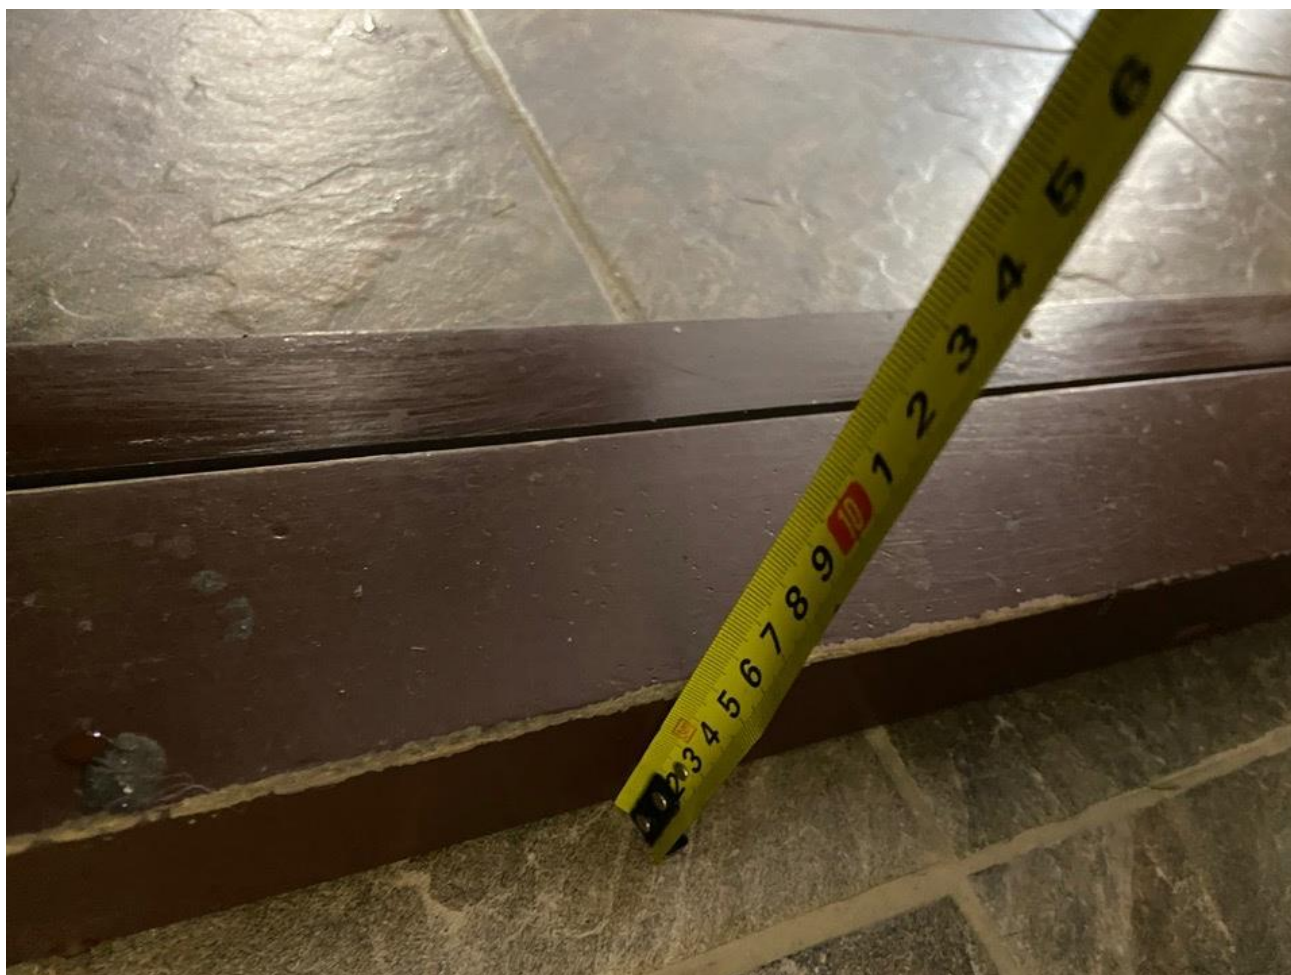
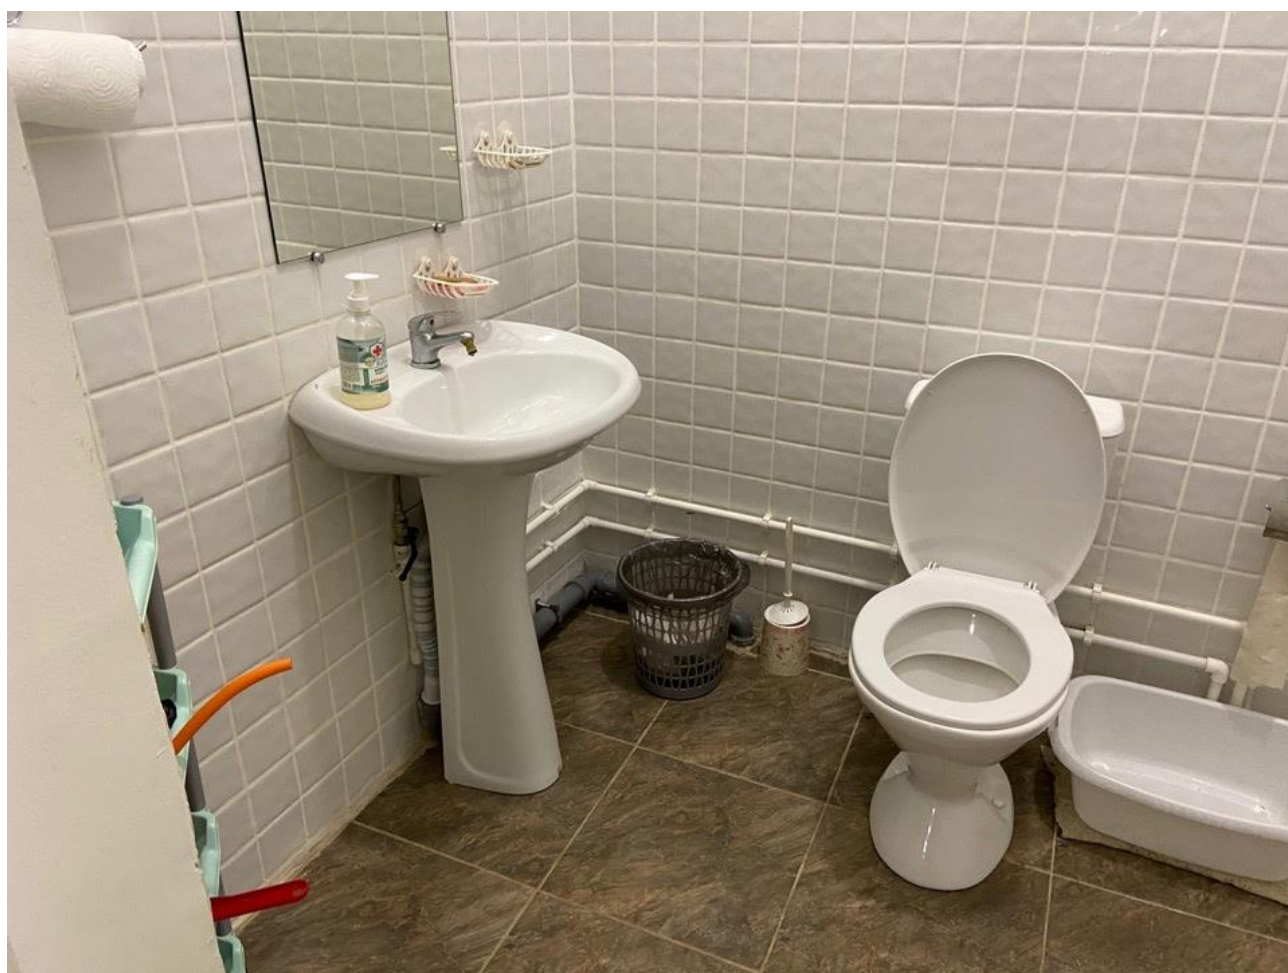
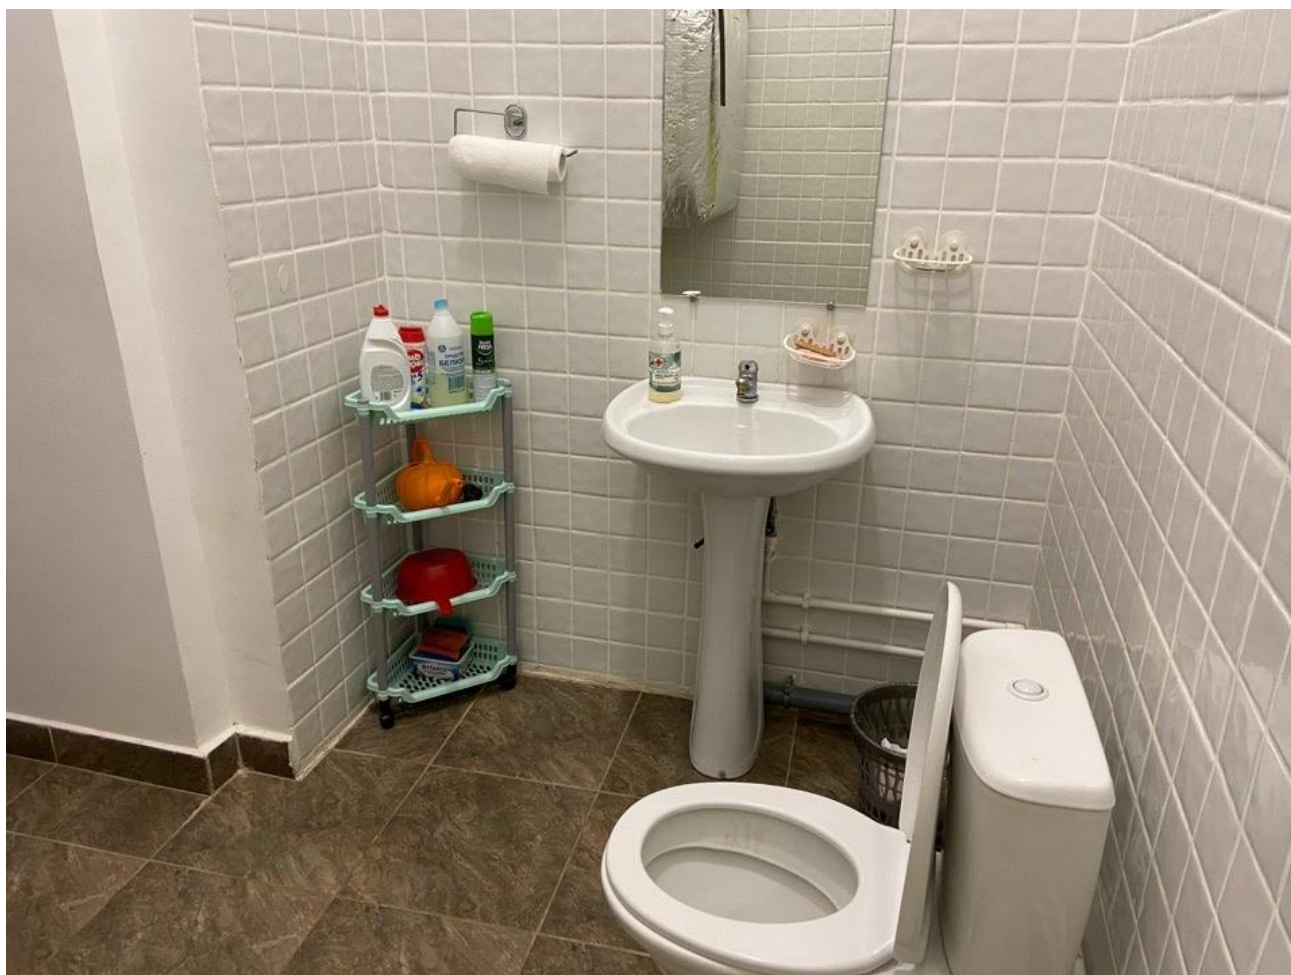
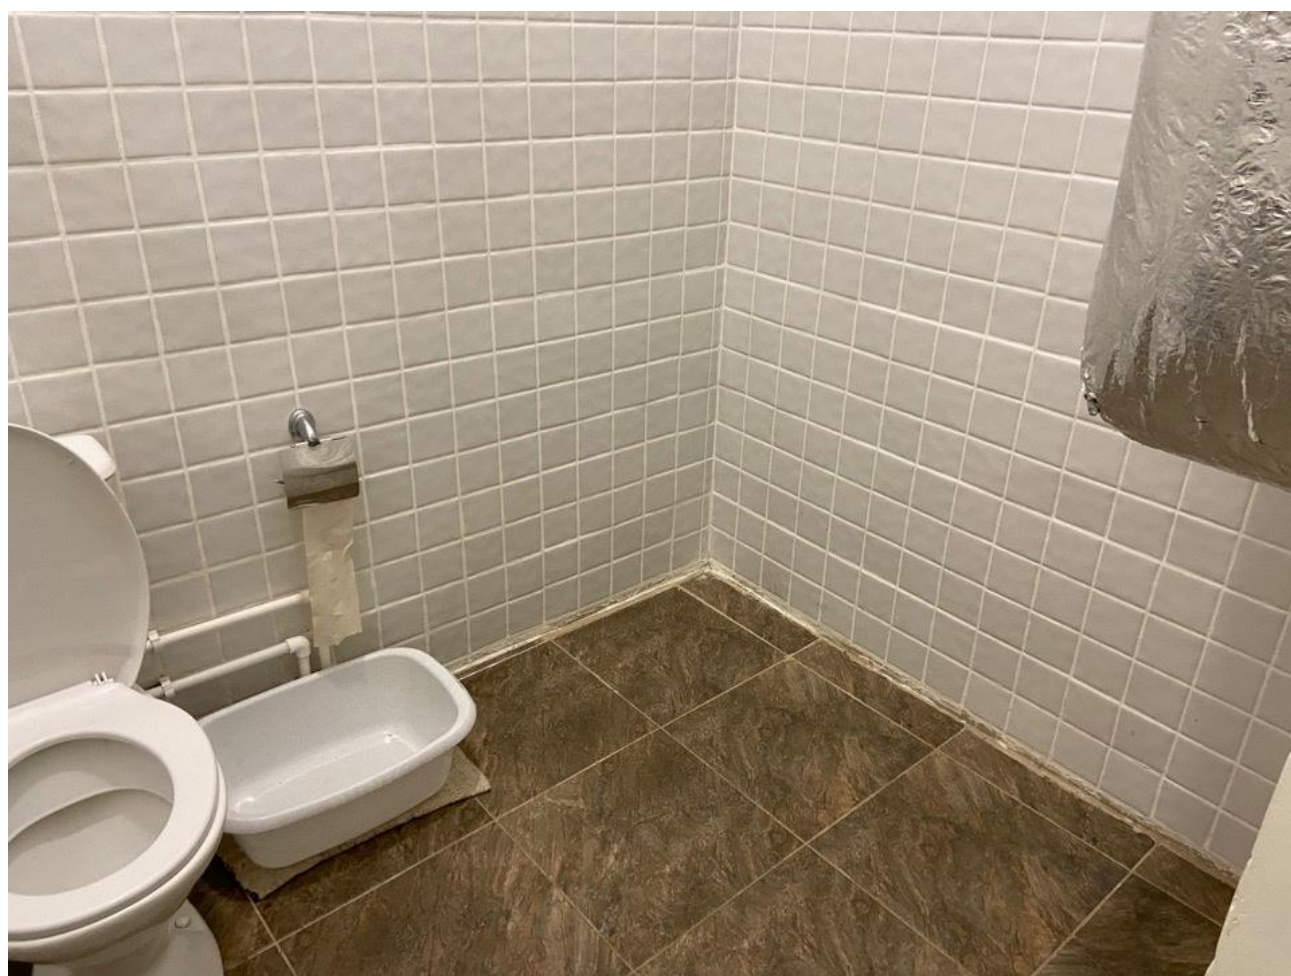
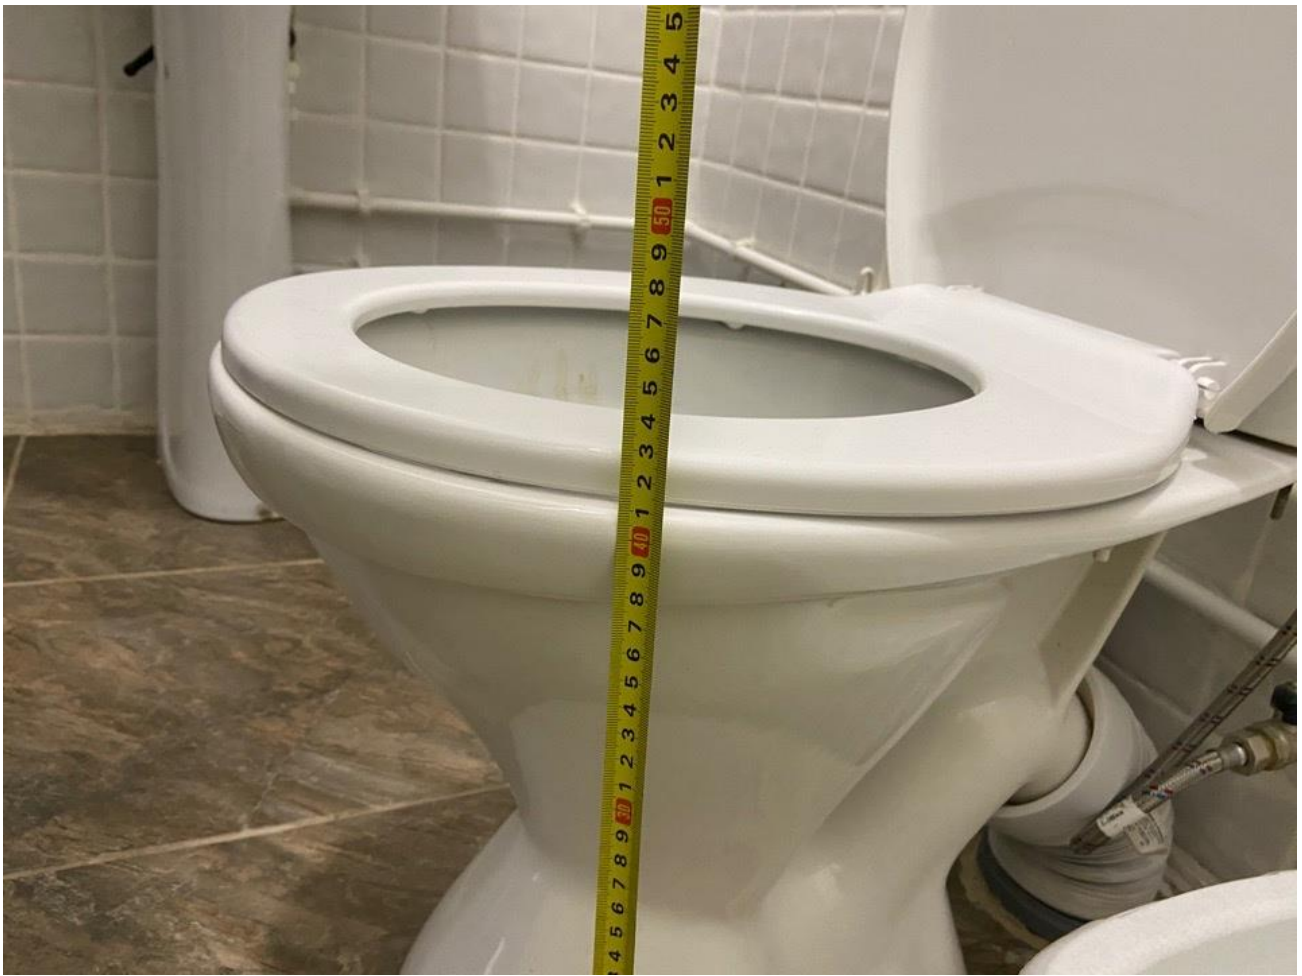
5.1	Туалетная комната	5.1 - 5.7	<p>1. Установленный унитаз не соответствуют норме. (СП 59.13330.2016 п. 6.3.3)</p> <p>2. Отсутствует обозначение доступного санузла. (СП 59.13330.2016 п. 6.5.1)</p> <p>3. Вход в санузел не соответствует норме (СП 59.13330.2016 п. 6.2.4)</p> <p>4. Отсутствуют поручни для унитаза (СП 59.13330.2016 п. 6.3.3)</p> <p>5. Сбоку от унитаза отсутствует крючок для костылей (СП 59.13330.2016 п. 6.3.3)</p> <p>6. Кабина не оборудована системой тревожной сигнализации или системой двухсторонней громкоговорящей связи (СП 59.13330.2016 п. 6.3.6)</p> <p>7. Снаружи закрытого помещения над дверью не предусмотрено комбинированное устройство звуковой и визуальной аварийной сигнализации (СП 59.13330.2016 п. 6.5.8)</p> <p>8. Дверной порог больше 0.014м (СП 59.13330.2016 п. 6.1.5)</p> <p>9. Установленная раковина ограничивает подъезд людям на креслах-колясках</p>	Все	<p>1. Необходима замена унитаза на унитаз, имеющий опору для спины, высота 0.45-0.5 м и длину 0.7 м. Бачок унитаза должен плотно прилегать к стене, чтобы человек при необходимости мог облокотиться на него.</p> <p>2. Необходимо обозначить знаками доступности универсальные уборные кабины</p> <p>3. Необходимо расширить дверной проем (не менее 90 см)</p> <p>4. В универсальной кабине и других санитарно-бытовых помещениях, предназначенных для пользования всеми категориями граждан, в том числе инвалидов, следует предусматривать возможность установки стационарных и откидных опорных поручней.</p> <p>5. Необходимо сбоку от унитаза предусмотреть пространство для размещения крючка для костылей</p> <p>6. Необходимо доступные кабины оборудовать системой тревожной сигнализации или системой двухсторонней громкоговорящей связи.</p> <p>7. Необходимо снаружи закрытого помещения над дверью предусмотреть комбинированное устройство звуковой и визуальной аварийной сигнализации, аварийное освещение.</p> <p>8. Необходимо устранить порог</p> <p>9. Необходимо заменить раковину на подвесную (без тюльпана)</p> <p>Рекомендуется произвести перепланировку санузла с перемещением унитаза ближе к углу помещения (сдвинуть вправо) с установкой вспомогательных поручней. Таким образом в санузле появится свободное место для разворота на кресле-коляске. Также необходимо все приборы в санузле разместить на уровне</p>	Текущий ремонт, капитальный ремонт

Рисунок 5.1. Вход в санузел

Рисунок 5.2. Ширина дверного проема в санузле 87 см

Рисунок 5.3. Высота дверного порога 4,5 см

Рисунок 5.4. Кабина санузла

Рисунок 5.5. Кабина санузла

Рисунок 5.6. Кабина санузла

Рисунок 5.7. Высота унитаза 43 см

доступном для инвалидов на креслах-колясках. Пояснение: В связи с тем, что здание относится к объектам культурного наследия, все виды работ необходимо согласовывать со службой по государственной охране объектов культурного наследия.	
5.2	Душевая/ ванная комната	-	Нет	-	-	-
5.3	Бытовая комната (гардеробная)	-	Нет	-	-	-

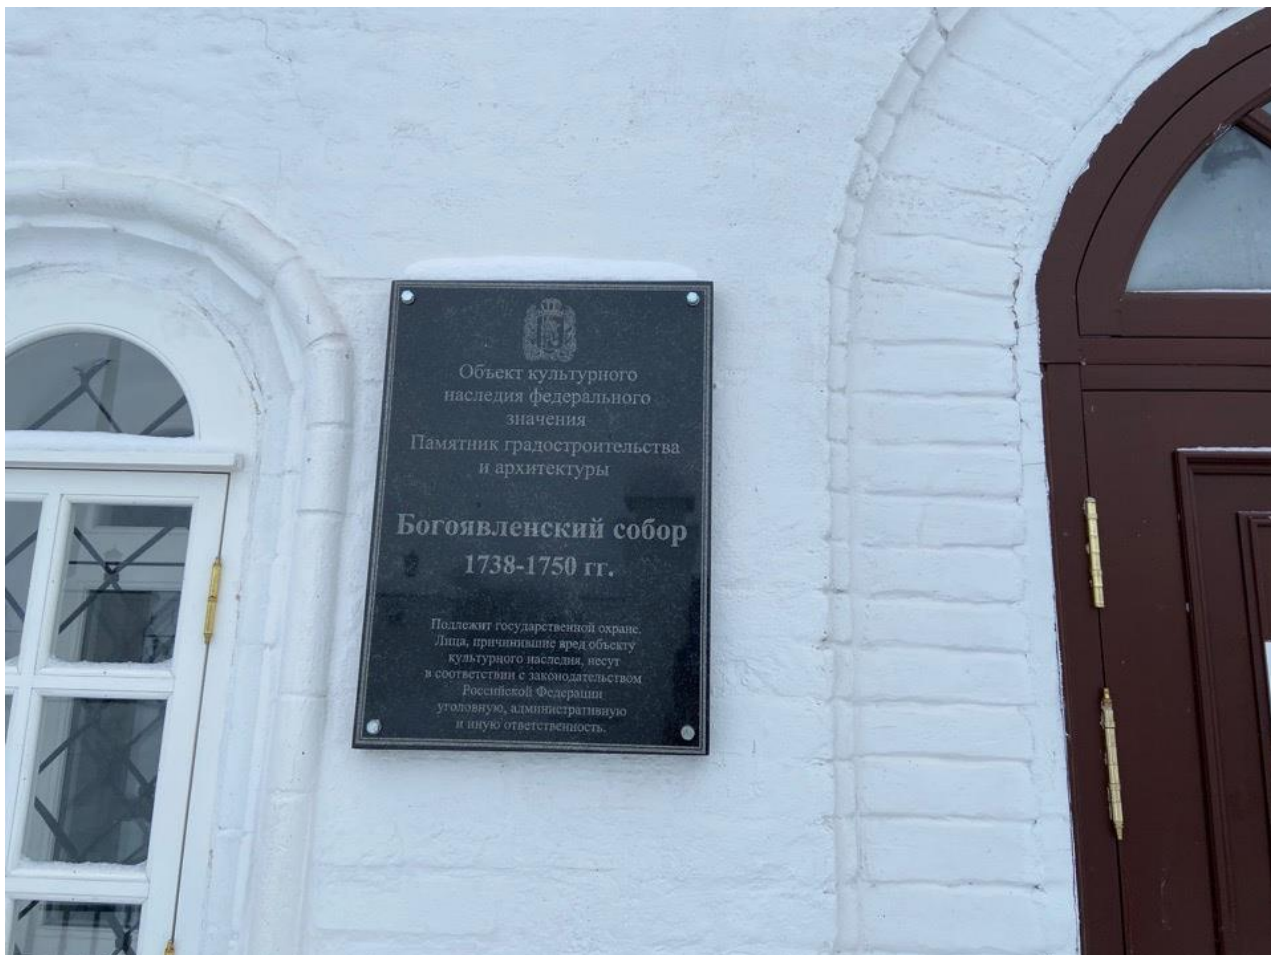
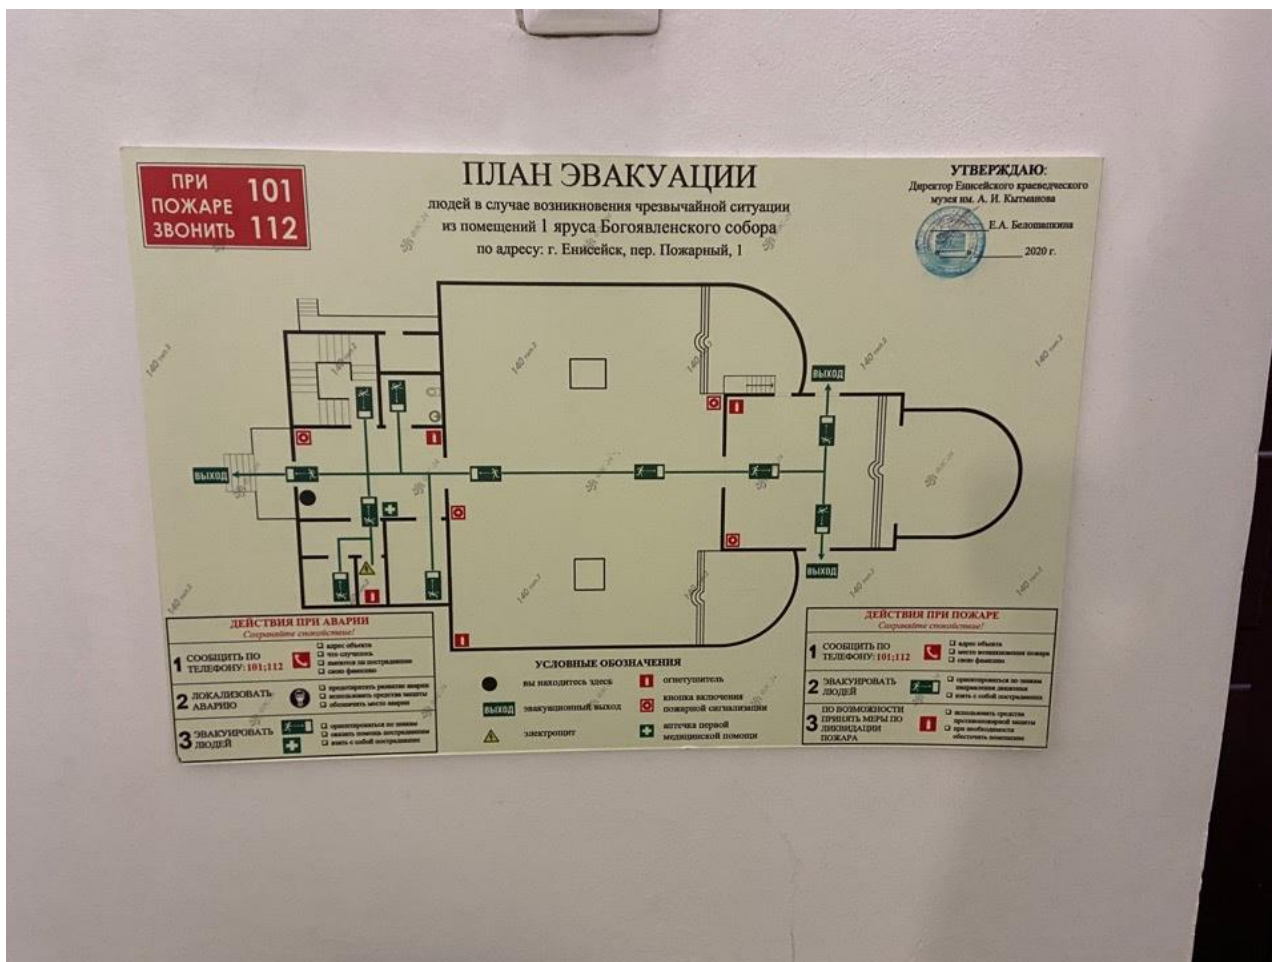
6.1	Визуальные средства	6.1 - 6.2	1. Не идентифицированы с помощью визуальных технических средств информирования, ориентирования следующие элементы: - парковочная зона; - зоны предоставления услуг для МГН (СП 59.13330.2016 п. 6.5.1)	Все	1. Необходима установка технических средств информирования. Средства информирования, ориентирования и сигнализации, размещаемые в помещениях, должны быть предназначены для пребывания различных категорий инвалидов и МГН, и на путях их движения, должны быть унифицированы и обеспечивать визуальную, звуковую, радио и тактильную информацию и сигнализацию, обеспечивающие указание направления движения, идентификацию мест и возможность получения услуги. <i>Пояснение: Необходимо организовать парковочное место для МГН (установить парковочные знаки, нанести дорожную разметку), разместить навигацию к ближайшему понижению бордюрного камня и установить информационные таблички с номером телефона для оказания ситуационной помощи. Также следует обозначить помещения, указать их назначение в формате, доступном для восприятия людей с инвалидностью.</i>	Текущий ремонт

Рисунок 6.1 Информационная табличка с названием учреждения

Рисунок 6.2 План эвакуации
