Приложение к акту обследования объекта

Объект культурного наследия «Церковь Иверской Богородицы 1871-1872 гг.»
(Красноярский край, г. Енисейск, ул. Ленина, д.100)

I Результаты обследования:

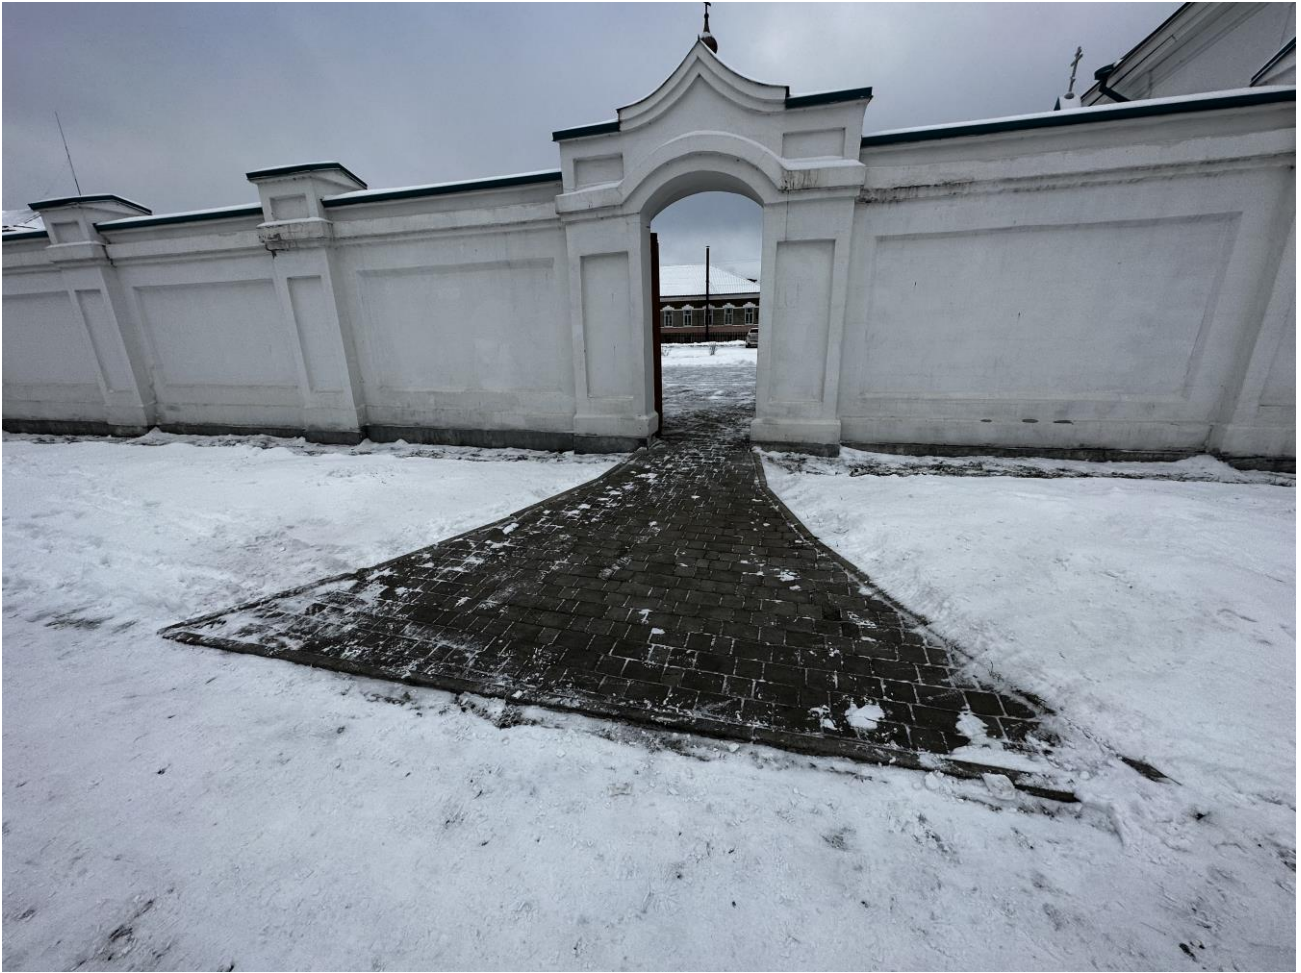
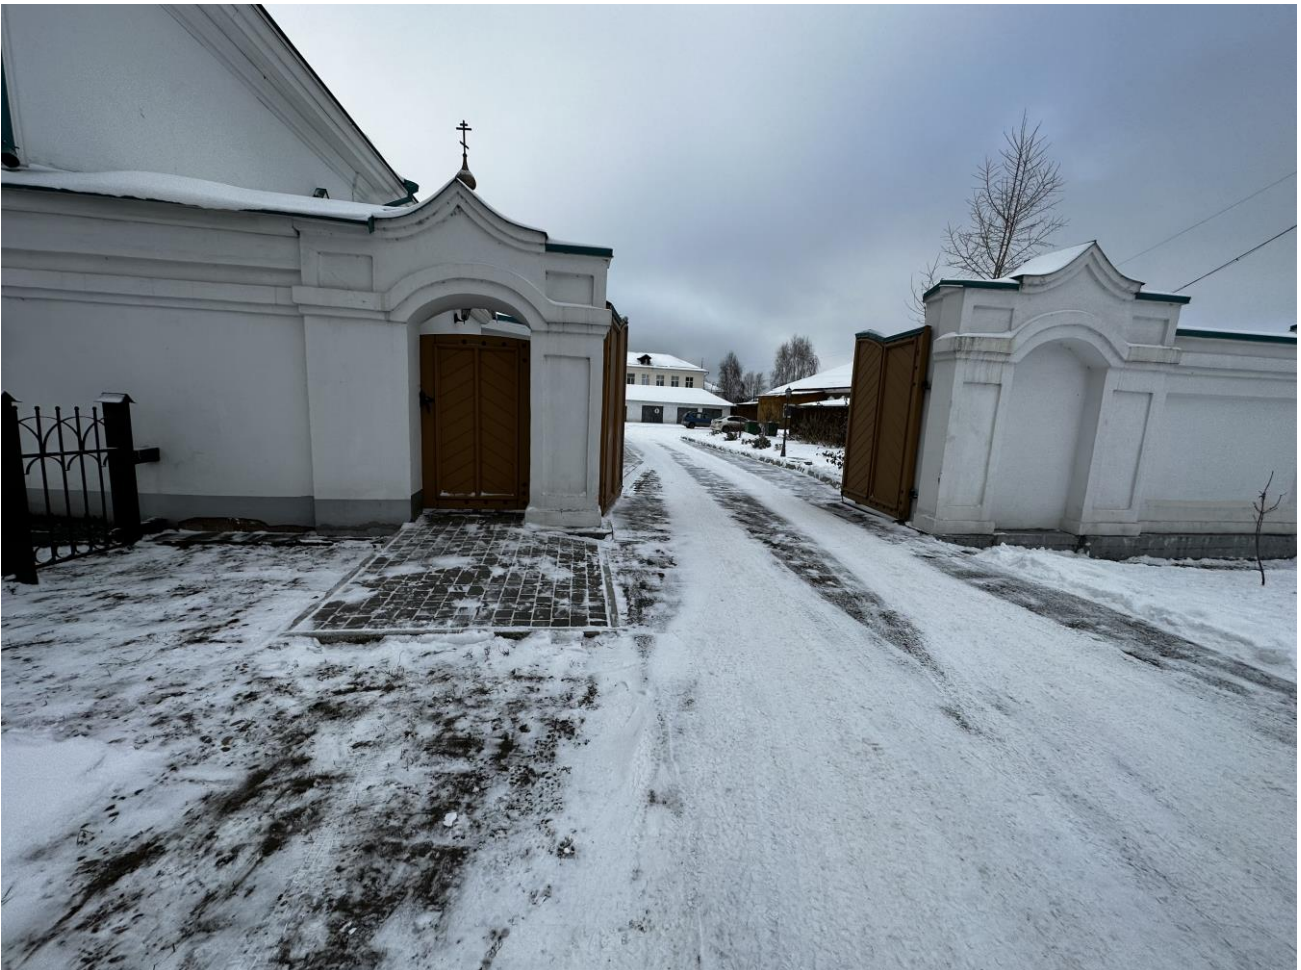
1.1	Вход (входы) на территорию	1.1 - 1.2	<p>1. Вход на территорию не оборудован элементами информации об объекте (СП 59.13330.2020 п.5.1.1)</p> <p>2. Отсутствует информация о наличии парковочной зоны на территории объекта</p> <p>3. При входе на территорию имеется препятствие в виде бордюрного камня (СП 59.13330.2020 п. 5.1.8)</p>	Все	<p>1. Вход на земельный участок проектируемого или приспособляемого объекта следует оборудовать доступными для МГН элементами информации об объекте.</p> <p>2. Рекомендуется разместить информацию о наличии парковки на территории объекта и номер телефона сотрудника, ответственного за открытие ворот для въезда на территорию.</p> <p>3. В местах изменения высот поверхностей пешеходных путей их выполняют плавным понижением с уклоном не более 1:20 (50 %) или устраивают пандусами бордюрными согласно 5.4.</p> <p>Пояснение: <i>Необходимо разместить тактильную табличку со шрифтом Брайля с названием учреждения при входе на территорию.</i></p> <p><i>Здание относится к объектам культурного наследия. Все виды работ необходимо согласовывать со службой по государственной охране объектов культурного наследия.</i></p>	<p>Текущий ремонт</p> <p>Текущий ремонт</p> <p>Капитальный ремонт силами организации, в чьем ведомстве находится прилегающая территория</p>

Рисунок 1.1 Вход на территорию объекта

Рисунок 1.2 Въезд на парковочную зону

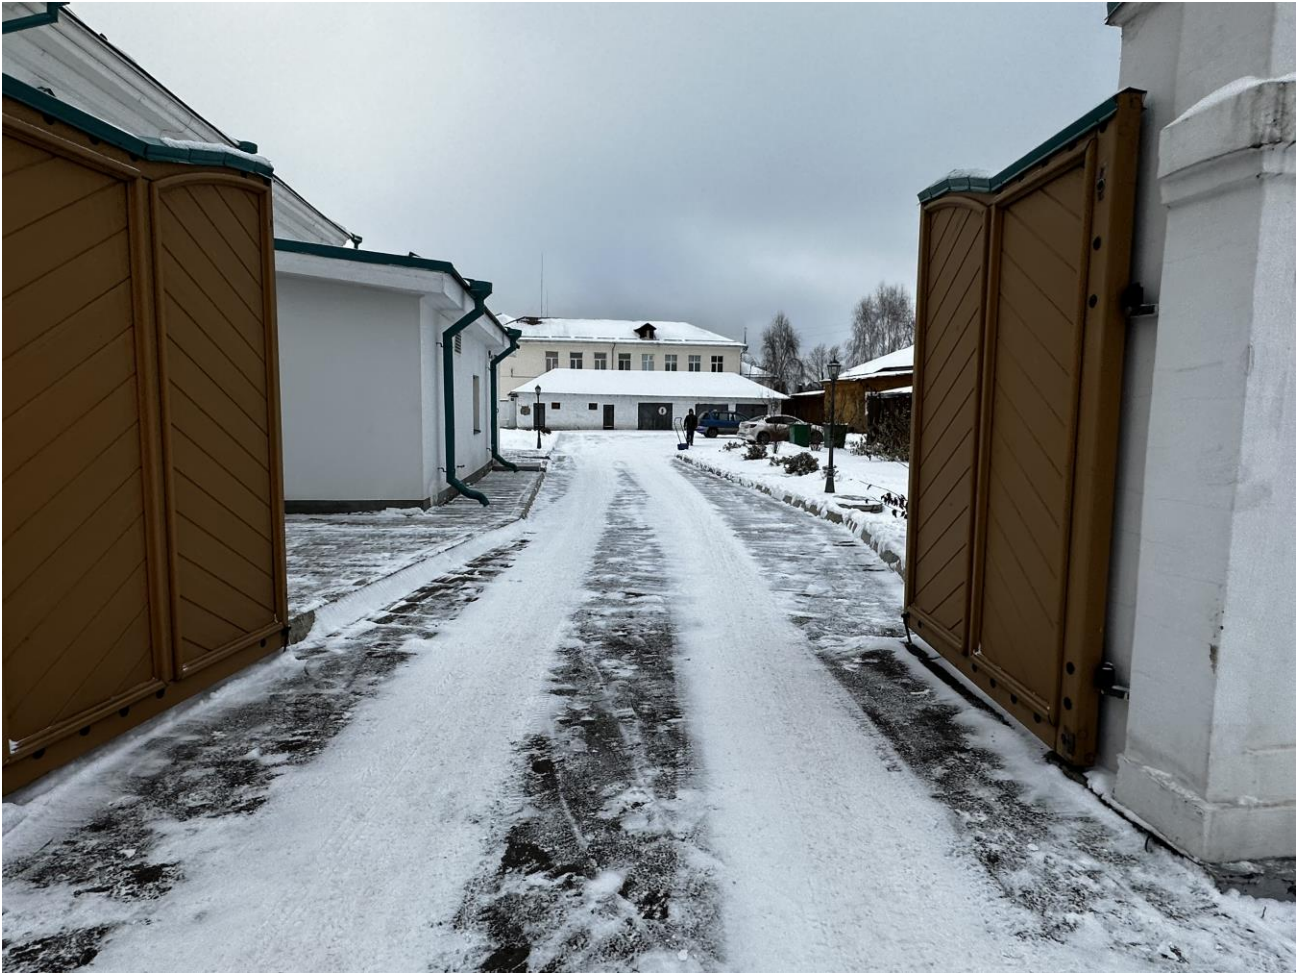
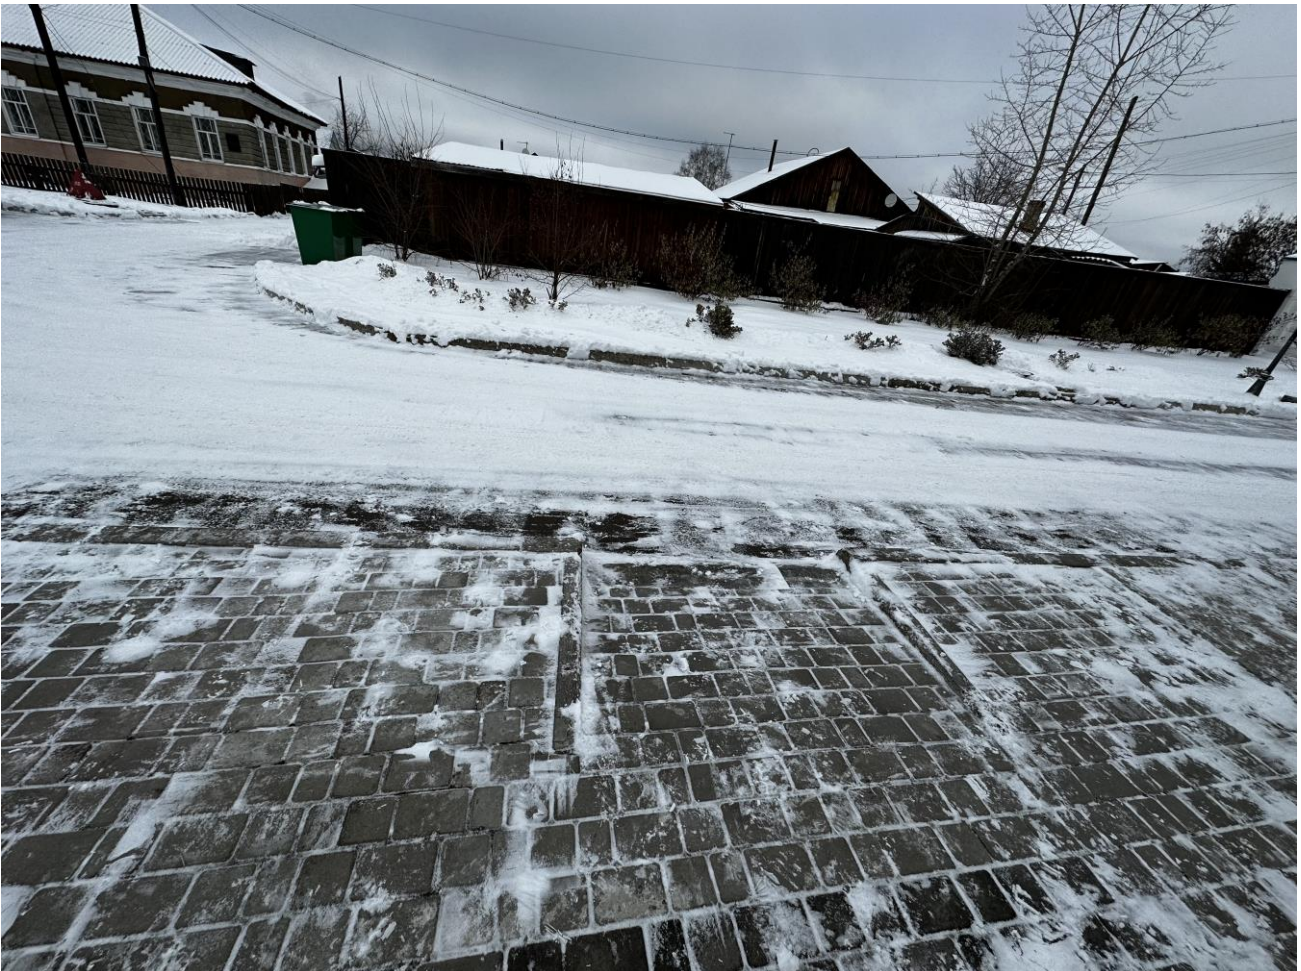
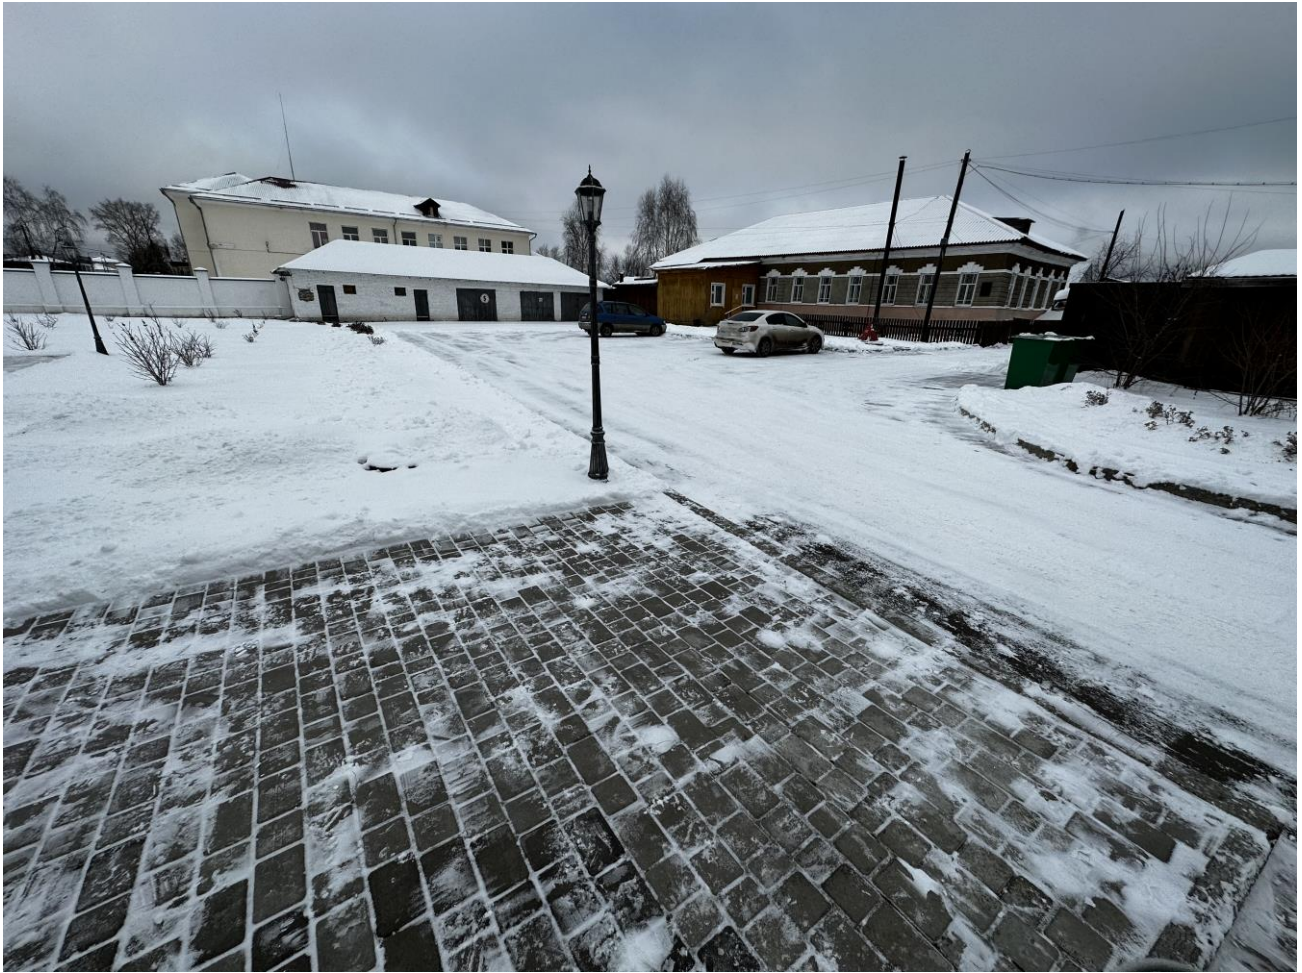
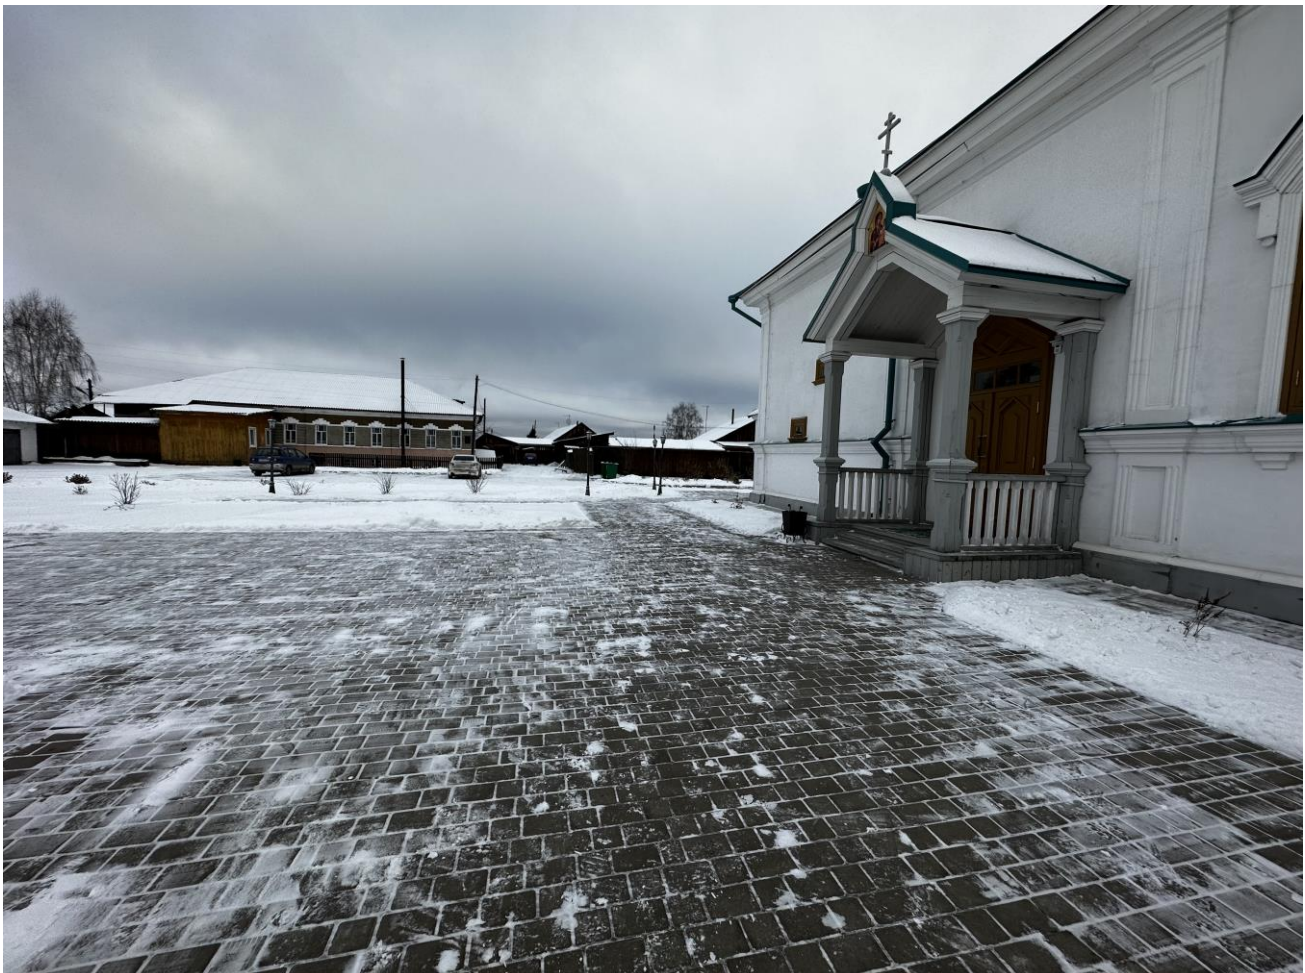
1.2	Путь (пути) движения на территории	1.3 - 1.6	1. Отсутствуют указатели направления пути к доступному входу в здание (СП 59.13330.2020 п. 6.5.1)	Все	1. Требуется установить указатели направления пути к доступному входу в здание для людей на креслах-колясках	Текущий ремонт

Рисунок 1.3 Пути движения на территории

Рисунок 1.4 Пути движения на территории. Понижение бордюрного камня

Рисунок 1.5 Пути движения на территории. Вид на парковочную зону

Рисунок 1.6 Пути движения на территории

Для безбарьерного передвижения инвалидов покрытие тротуаров от входа на территорию объекта к его доступному входу должно быть ровным, без зазоров, повреждений, просадок, выбоин и выступов, не создающим вибрацию кресла-коляски при движении, а также предотвращающим скольжение, т.е. сохраняющим крепкое сцепление подошвы обуви, опор вспомогательных средств хождения (костылей, трости, ходунков) и колес кресла-коляски при сырости и снеге. Вибрация коляски на неровном покрытии болезненна для инвалида на кресле-коляске, неровности покрытия затрудняют передвижение человека на костылях и возможность ориентирования на путях движения слепому с белой тростью.

Самостоятельное преодоление на кресле-коляске перепада высоты более 0,15 м для большинства инвалидов невозможно. Для безбарьерного передвижения людей, использующих кресла-коляски, в местах сопряжения двух разноуровневых поверхностей на тротуарах выполняется съезд (короткий пандус, не оборудованный поручнями). Уклон съезда должен быть максимально пологим, но не более 8%. На узких тротуарах допустимы съезды с уклоном 10% на перепаде высоты не более 0,1 м.

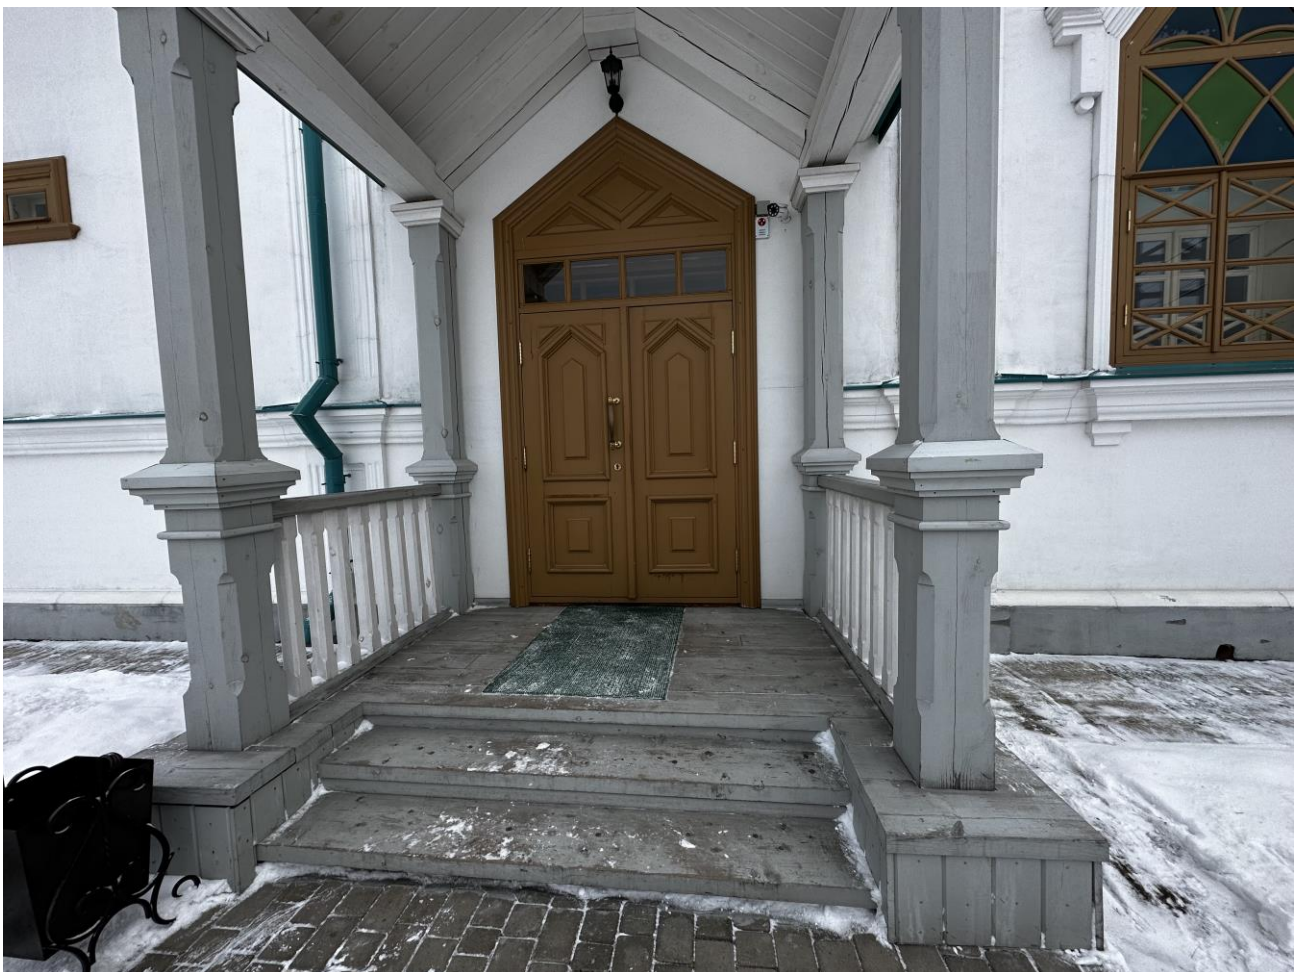
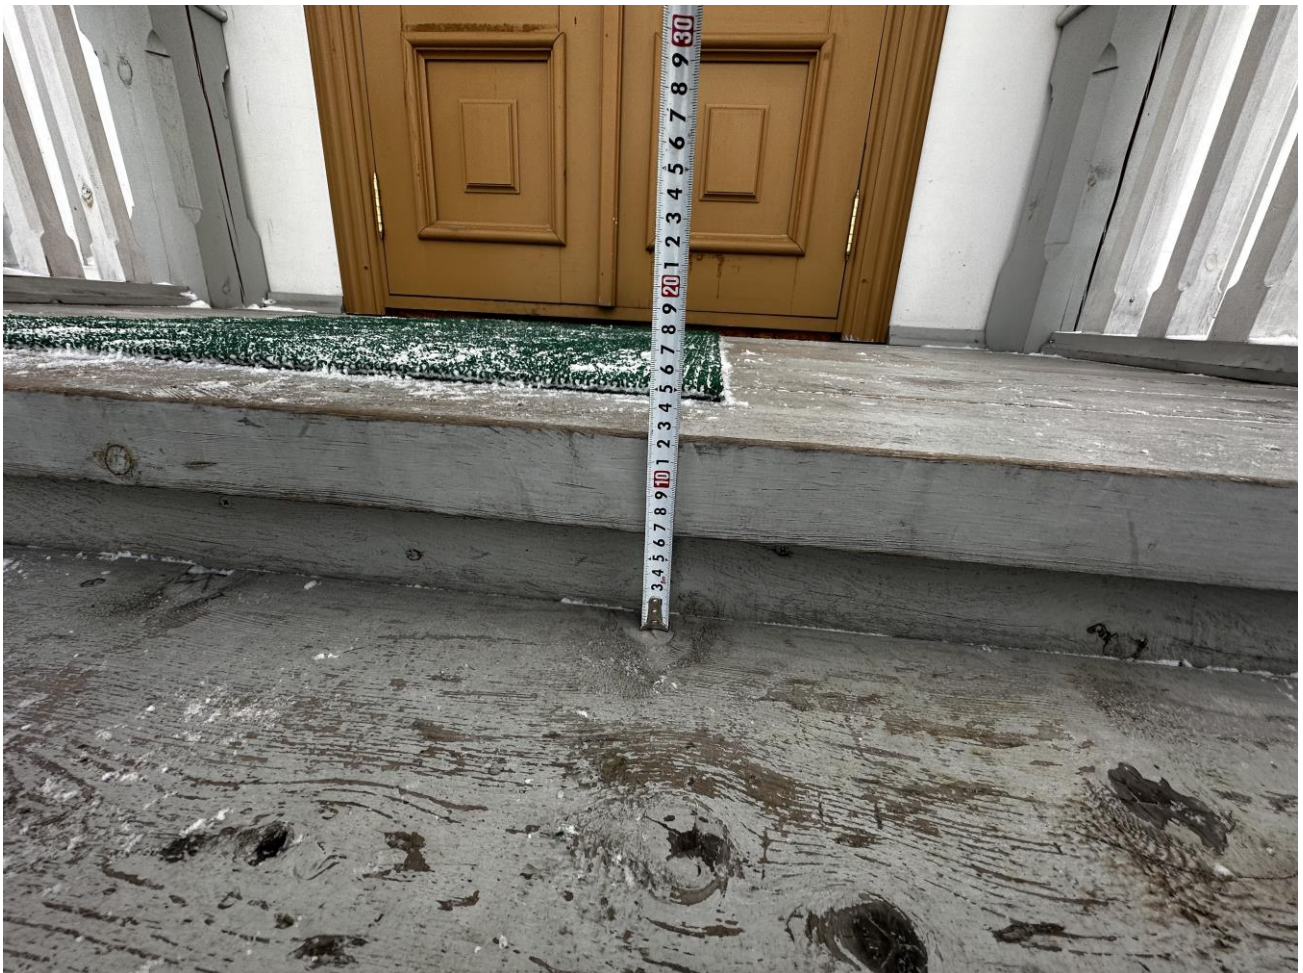
2.1	Лестница (наружная)	2.1.1 - 2.1.3	<p>1. Ступени лестничного марша имеют разную высоту (СП 59.13330.2020 п. 5.1.12)</p> <p>2. На краевых ступенях лестничного марша отсутствует контрастная маркировка (СП 59.13330.2020 п. 6.2.8)</p> <p>3. На лестнице не установлены поручни (СП 59.13330.2020 п. 5.1.13)</p>	ОС	<p>1. Все ступени лестниц в пределах одного марша должны быть одинаковыми по форме в плане, по размерам ширины проступи и высоты подъема ступеней.</p> <p>2. На проступях краевых ступеней лестничных маршей должны быть нанесены одна или несколько противоскользящих полос, контрастных с поверхностью ступени, общей шириной 0,08–0,1 м. Расстояние между краем контрастной полосы и краем проступи ступени – не более 0,04 м. Необходимо промаркировать первую и последнюю ступень лестничного марша по всей длине.</p> <p>3. С двух сторон одно- и многомаршевых внешних лестниц следует предусматривать непрерывные по всей их длине ограждения и поручни в соответствии с ГОСТ Р 51261. Высоту поручня определяют от его верхней части до поверхности проступи ступеней и принимают 0,9 м. Края поручней со стороны пешеходных путей должны быть расположены в одной вертикальной плоскости с границами прохожей части внешней лестницы. Перед нижним и верхним маршами внешней лестницы следует предусматривать завершающие части поручней, которые должны быть горизонтальными и выступать за границы лестничных маршей на 0,3 м. В стесненных условиях допускается выполнять завершающие части поручней под углом 90 градусов во внешнюю сторону.</p>	<p>Капитальный ремонт</p> <p>Текущий ремонт</p> <p>Капитальный ремонт</p>

<p>4. Отсутствует навигация ко входу для людей на креслах-колясках (СП 59.13330.2020 п. 6.5.1)</p> <p>5. До лестницы не обустроены предупреждающие тактильно-контрастные указатели (СП 59.13330.2020 п. 5.1.10)</p>		<p>Форма завершающих частей поручней должна быть травмобезопасной: с плавным завершением вниз, в сторону ограждения или стены и т. п. Расстояние любой прилегающей поверхности до поручней в свету должно быть не менее 0,06 м.</p> <p>4. Для посетителей на креслах-колясках организован отдельный вход. Необходимо разместить указатели к данному входу.</p> <p>5. Информацию для инвалидов с нарушениями зрения о приближении их к зонам повышенной опасности (отдельно стоящим опорам, стойкам и другим препятствиям, лестницам, пешеходным переходам и т. д.) следует обеспечивать устройством тактильно-контрастных наземных указателей по ГОСТ Р 52875 или изменением фактуры поверхности пешеходного пути с подобными характеристиками. Необходимо перед лестницей обустроить предупреждающие тактильно-контрастные указатели (рисунок: конус в линейном порядке) глубиной 0.5-0.6 метра на расстоянии 0.3 метра от внешнего края проступи. Требуется уложить предупреждающие тактильно-контрастные указатели в начале и конце лестницы.</p> <p>Пояснение: <i>Здание относится к объектам культурного наследия. Все виды работ необходимо согласовывать со службой по государственной охране объектов культурного наследия.</i></p> <p><i>Для посетителей на креслах-колясках организован отдельный вход.</i></p>	<p>Текущий ремонт</p> <p>Текущий ремонт</p>

Рисунок 2.1.1 Вход в здание

Рисунок 2.1.3 Высота ступени 13 см

Лестницы являются серьезным препятствием для инвалидов-опорников, инвалидов по зрению и иных представителей маломобильных групп населения (пожилых, родителей с детьми). Наибольшее число падений бывает именно на лестницах. Обеспечить безопасное и комфортное передвижение по лестницам помогают поручни. Поручни задают направление передвижения по лестнице (в том числе для незрячих) и обеспечивают поддержку в сохранении равновесия всем группам населения для безопасного спуска и подъема.

Лестницы, не выделенные визуально, опасны, особенно для людей с недостатками зрения. Для уверенного опознавания лестницы и в целом входной группы на крайних ступенях лестницы, внизу и вверху рекомендуется обустроить предупреждающие контрастные указатели на всю ширину лестничного марша. На проступях краевых ступеней лестничных маршей должны быть нанесены одна или несколько полос, контрастных с поверхностью ступени, имеющие общую ширину в пределах 0,08 - 0,1 м. Расстояние между контрастной полосой и краем проступи – от 0,03 м до 0,04 м.

Для уверенного опознавания слепыми людьми лестницы и в целом входной группы на расстоянии 0,3 м от края первой ступени лестницы, внизу и вверху следует предусмотреть предупреждающие тактильно-контрастные указатели на всю ширину лестницы. Глубина предупреждающего указателя должна быть в пределах 0,5 - 0,6 м и входить в общее нормируемое расстояние до препятствия, таким образом, чтобы тактильный указатель заканчиваться до начала первого подступенка лестницы на расстоянии 0,3 м.

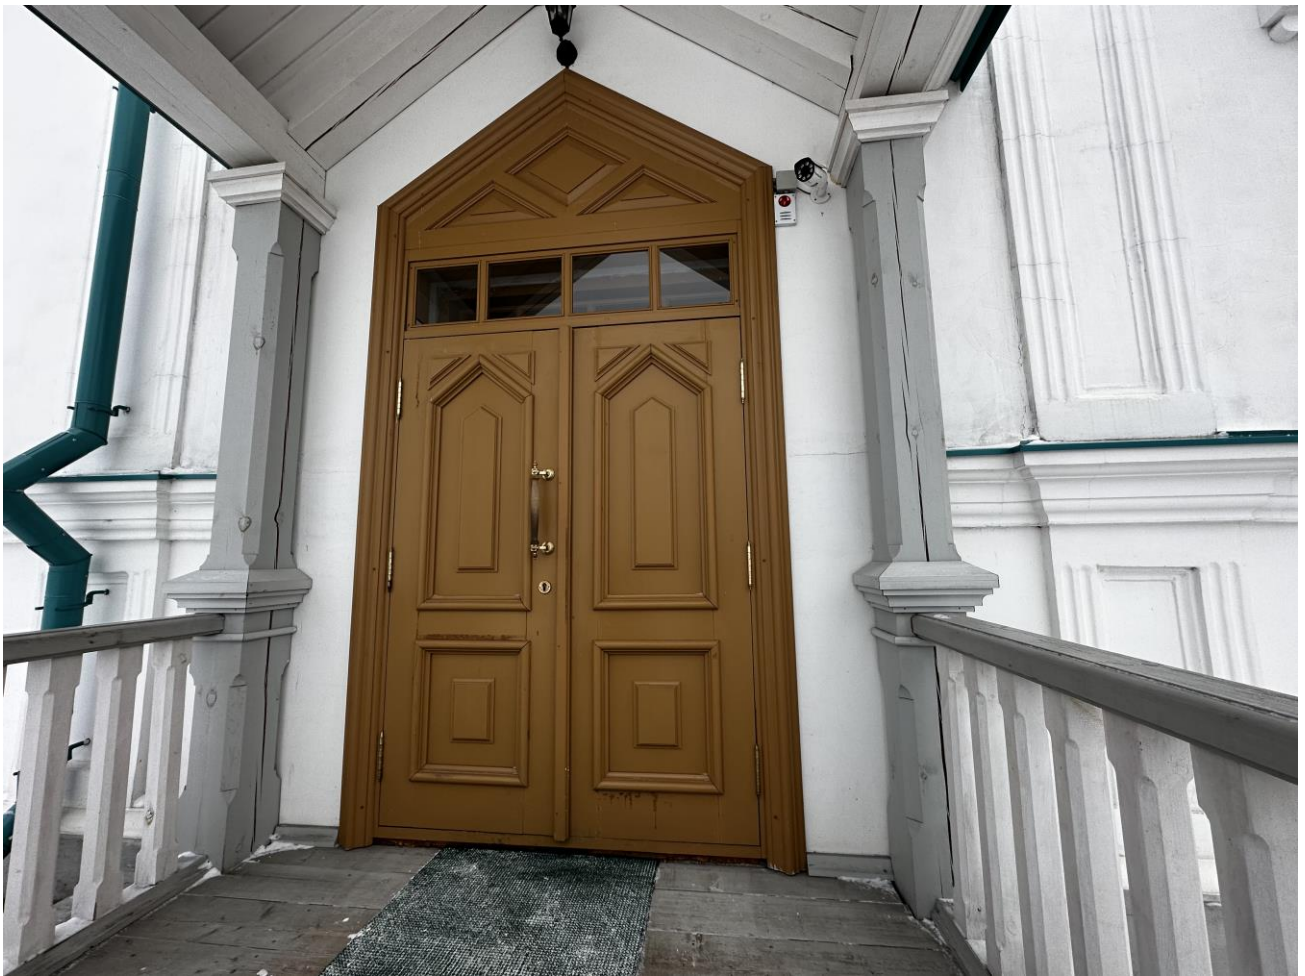
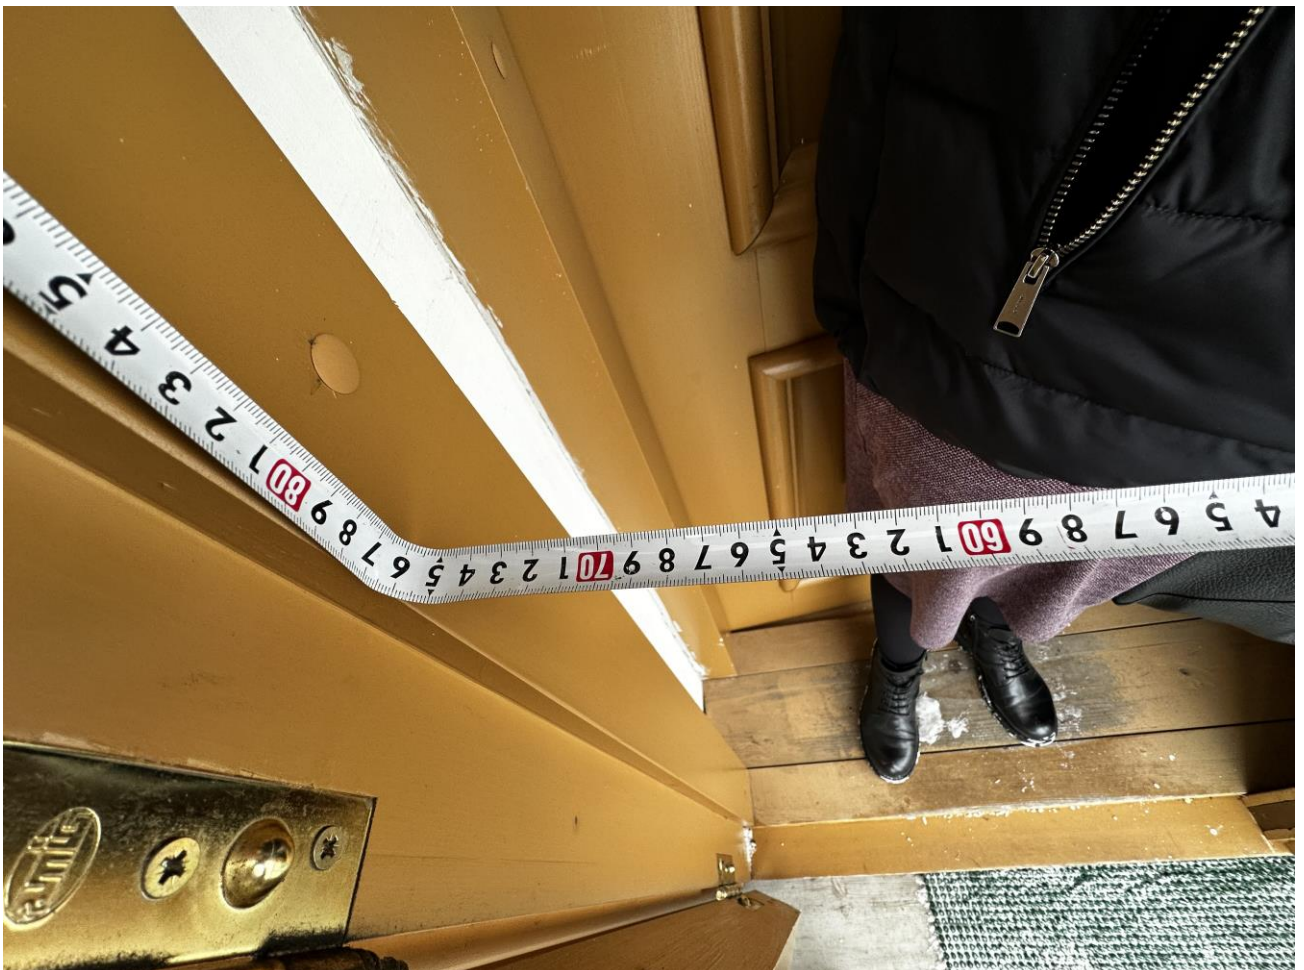
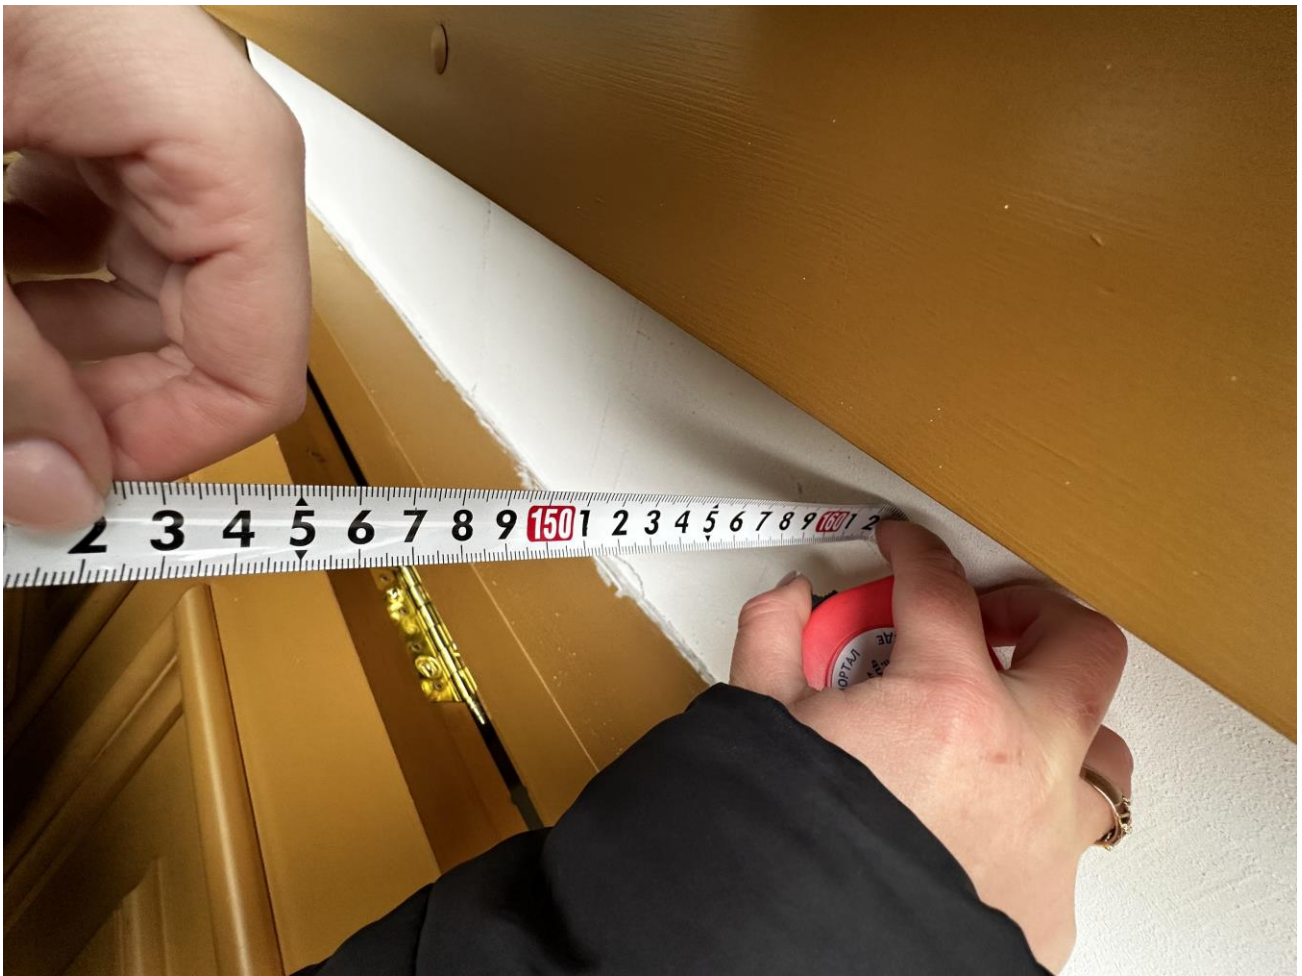
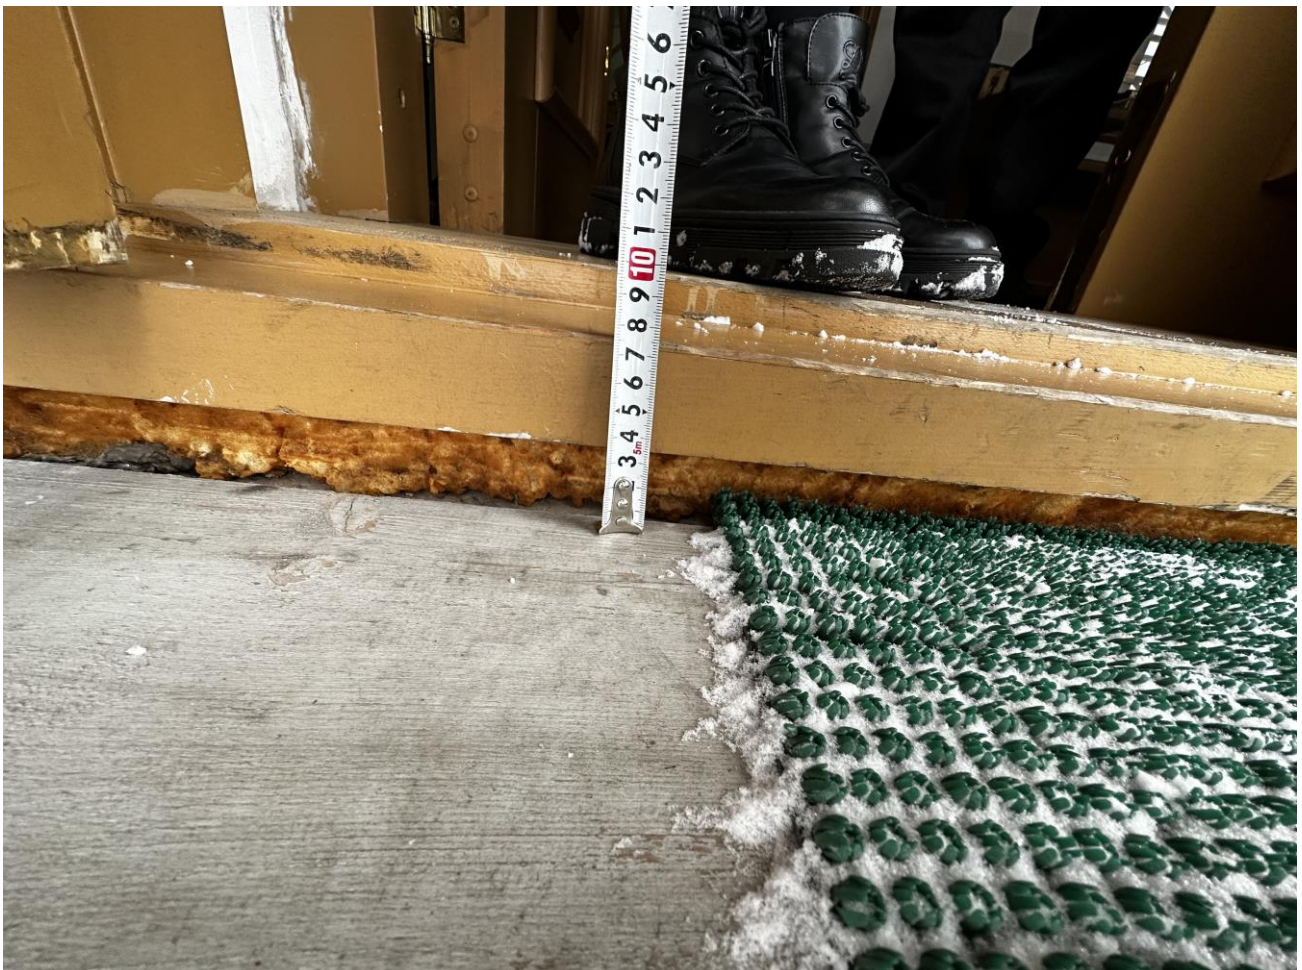
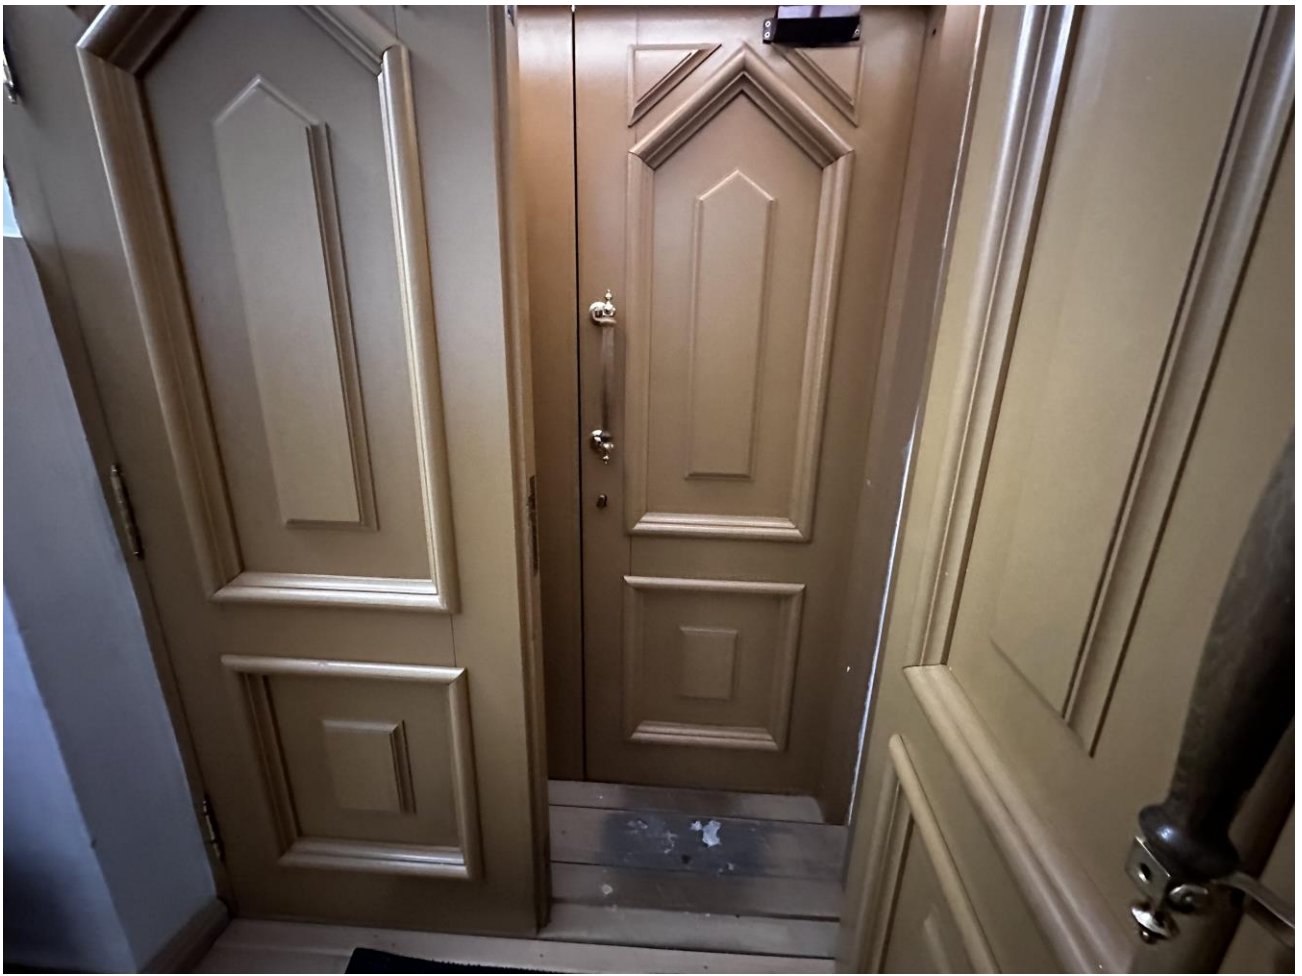
2.2	Пандус (наружный)	-	Нет	-	-	-
2.3	Дверь (входная)	2.1.4 - 2.1.8	1. Усилие открытия двери более 50Нм (СП 59.13330.2020 п. 6.1.5)	КОС	1. Входные и противопожарные двери должны быть оборудованы доводчиками	Текущий ремонт

<p>2. Отсутствует тактильная предупреждающая плитка перед входной дверью (СП 59.13330.2020 п. 6.1.8, ГОСТ Р 52875, п. 4.3.2)</p> <p>3. Дверной порог больше 0,014м (СП 59.13330.2020 п. 6.2.4)</p>	<p>по ГОСТ Р 56177. Усилие открывания двери не должно превышать 50 Нм.</p> <p>2. Необходимо разместить тактильную плитку перед входом и выходом из учреждения: если дверь открывается на себя – на расстоянии, равном ширине полотна двери. Тактильно-контрастные указатели (рисунок: конус в линейном порядке) должны быть глубиной 0.5-0.6 метра и укладываться на всю ширину дверного проема.</p> <p>3. Дверные проемы не должны иметь порогов и перепадов высот пола. При необходимости устройства порогов их высота или перепад высот не должны превышать 0,014 м</p> <p>Пояснение: <i>Для посетителей на креслах-колясках организован отдельный вход.</i></p> <p><i>Здание относится к объектам культурного наследия. Все виды работ необходимо согласовывать со службой по государственной охране объектов культурного наследия.</i></p> <p><i>При необходимости у двери открывается две створки, и ширина дверного проема составляет 150 см.</i></p>	<p>Текущий ремонт</p> <p>Капитальный ремонт</p>

Рисунок 2.1.4 Входная дверь

Рисунок 2.1.5 Ширина одной створки 75 см

Рисунок 2.1.6 При открытии двух створок ширина дверного проема 150 см

Рисунок 2.1.7 Высота порога 10 см

Рисунок 2.1.8 Входная дверь. Вид со стороны притвора

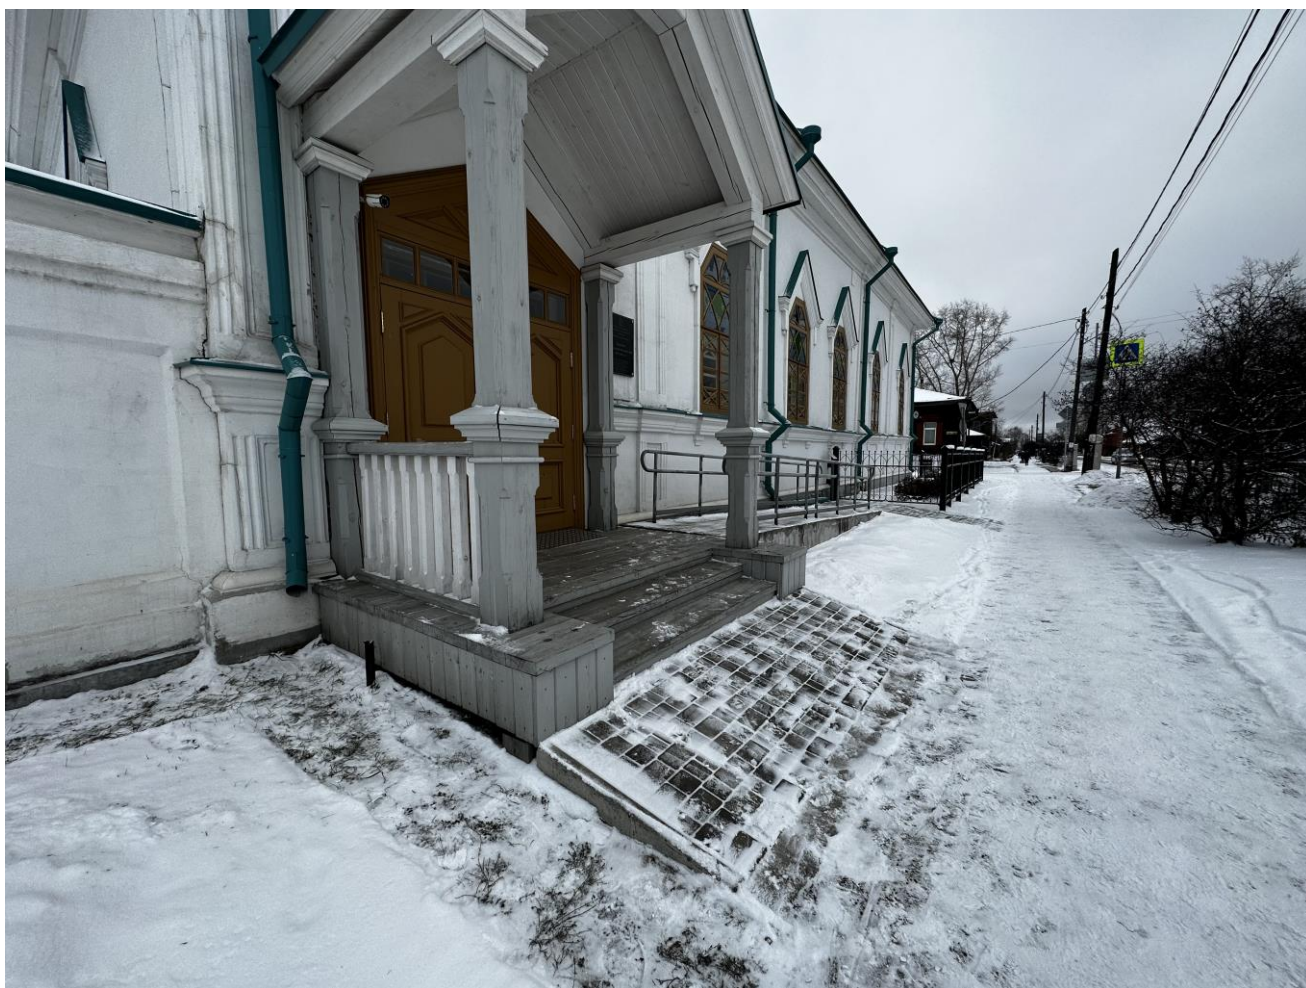
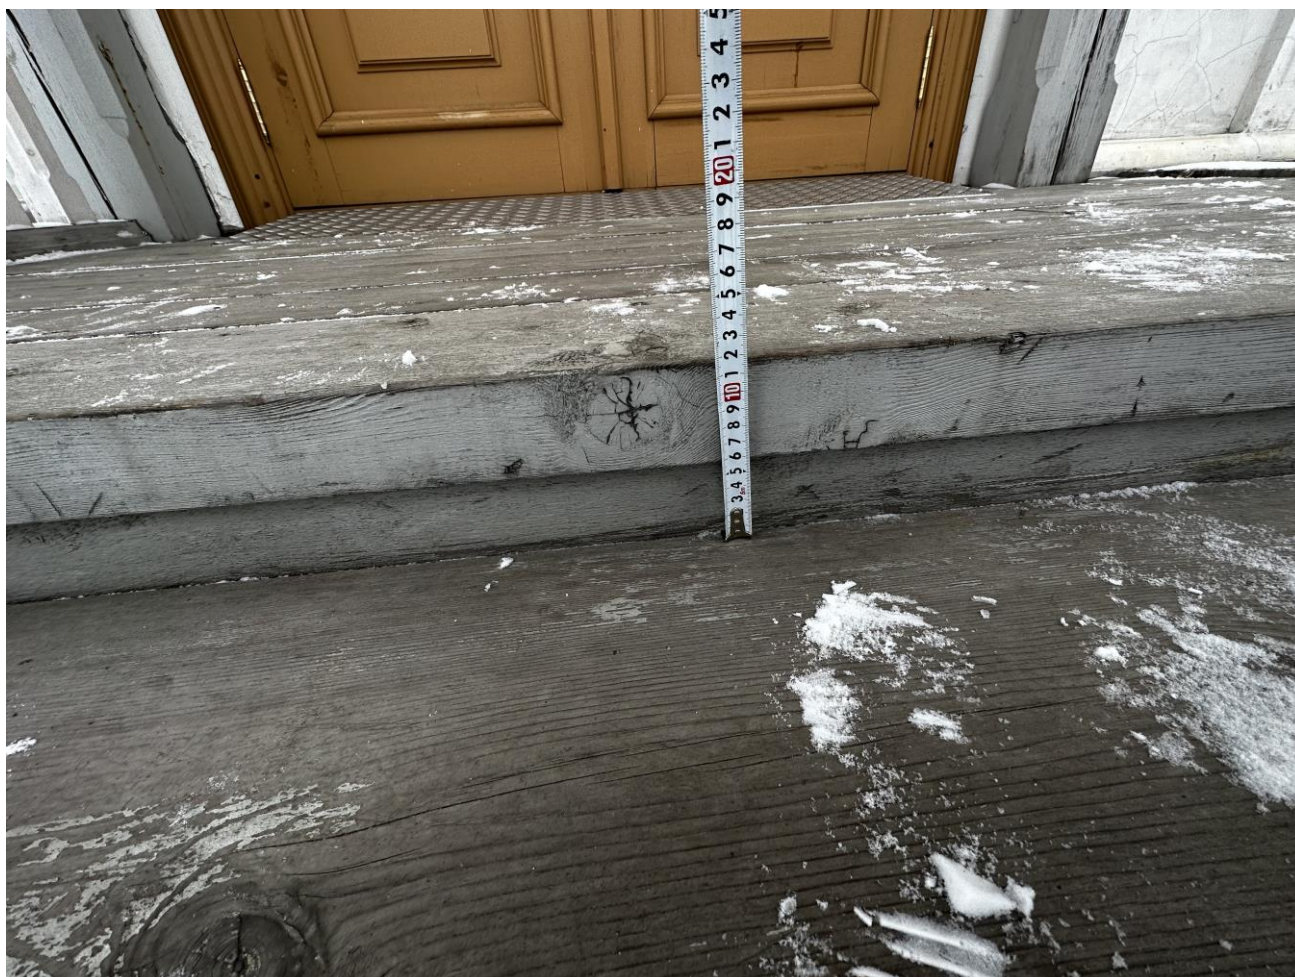
2.1	Лестница (наружная)	2.2.1 - 2.2.4	<p>1. Ступени лестничного марша имеют разную высоту (СП 59.13330.2020 п. 5.1.12)</p> <p>2. На краевых ступенях лестничного марша отсутствует контрастная маркировка (СП 59.13330.2020 п. 6.2.8)</p> <p>3. На лестнице не установлены поручни (СП 59.13330.2020 п. 5.1.13)</p>	ОС	<p>1. Все ступени лестниц в пределах одного марша должны быть одинаковыми по форме в плане, по размерам ширины проступи и высоты подъема ступеней.</p> <p>2. На проступях краевых ступеней лестничных маршей должны быть нанесены одна или несколько противоскользящих полос, контрастных с поверхностью ступени, общей шириной 0,08–0,1 м. Расстояние между краем контрастной полосы и краем проступи ступени – не более 0,04 м. Необходимо промаркировать первую и последнюю ступень лестничного марша по всей длине.</p> <p>3. С двух сторон одно- и многомаршевых внешних лестниц следует предусматривать непрерывные по всей их длине ограждения и поручни в соответствии с ГОСТ Р 51261. Высоту поручня определяют от его верхней части до поверхности проступи ступеней и принимают 0,9 м. Края поручней со стороны пешеходных путей должны быть расположены в одной вертикальной плоскости с границами прохожей части внешней лестницы. Перед нижним и верхним маршами внешней лестницы следует предусматривать завершающие части поручней, которые должны быть горизонтальными и выступать за границы лестничных маршей на 0,3 м. В стесненных условиях допускается выполнять завершающие части поручней под углом 90 градусов во внешнюю сторону. Форма завершающих частей поручней должна быть травмобезопасной: с</p>	<p>Капитальный ремонт</p> <p>Текущий ремонт</p> <p>Капитальный ремонт</p>

<p>плавным завершением вниз, в сторону ограждения или стены и т. п. Расстояние любой прилегающей поверхности до поручней в свету должно быть не менее 0,06 м.</p> <p>Пояснение: Здание относится к объектам культурного наследия. Все виды работ необходимо согласовывать со службой по государственной охране объектов культурного наследия.</p> <p>До момента проведения ремонтных работ необходимо разместить кнопку вызова помощи рядом с входной группой и/или разместить информационную табличку с номером телефона сотрудника для оказания ситуационной помощи.</p>

Рисунок 2.2.1 Вход для людей на креслах-колясках

Рисунок 2.2.4 Высота ступени 12 см

Для людей на креслах-колясках необходимо разместить навигационные указатели на территории к наиболее доступному входу, установить кнопку вызова помощи и/или разместить информационную табличку с номером телефона сотрудника для оказания ситуационной помощи.
