Приложение к акту обследования объекта

Объект культурного наследия «Церковь Иверской Богородицы 1871-1872 гг.»
(Красноярский край, г. Енисейск, ул. Ленина, д.100)

I Результаты обследования:

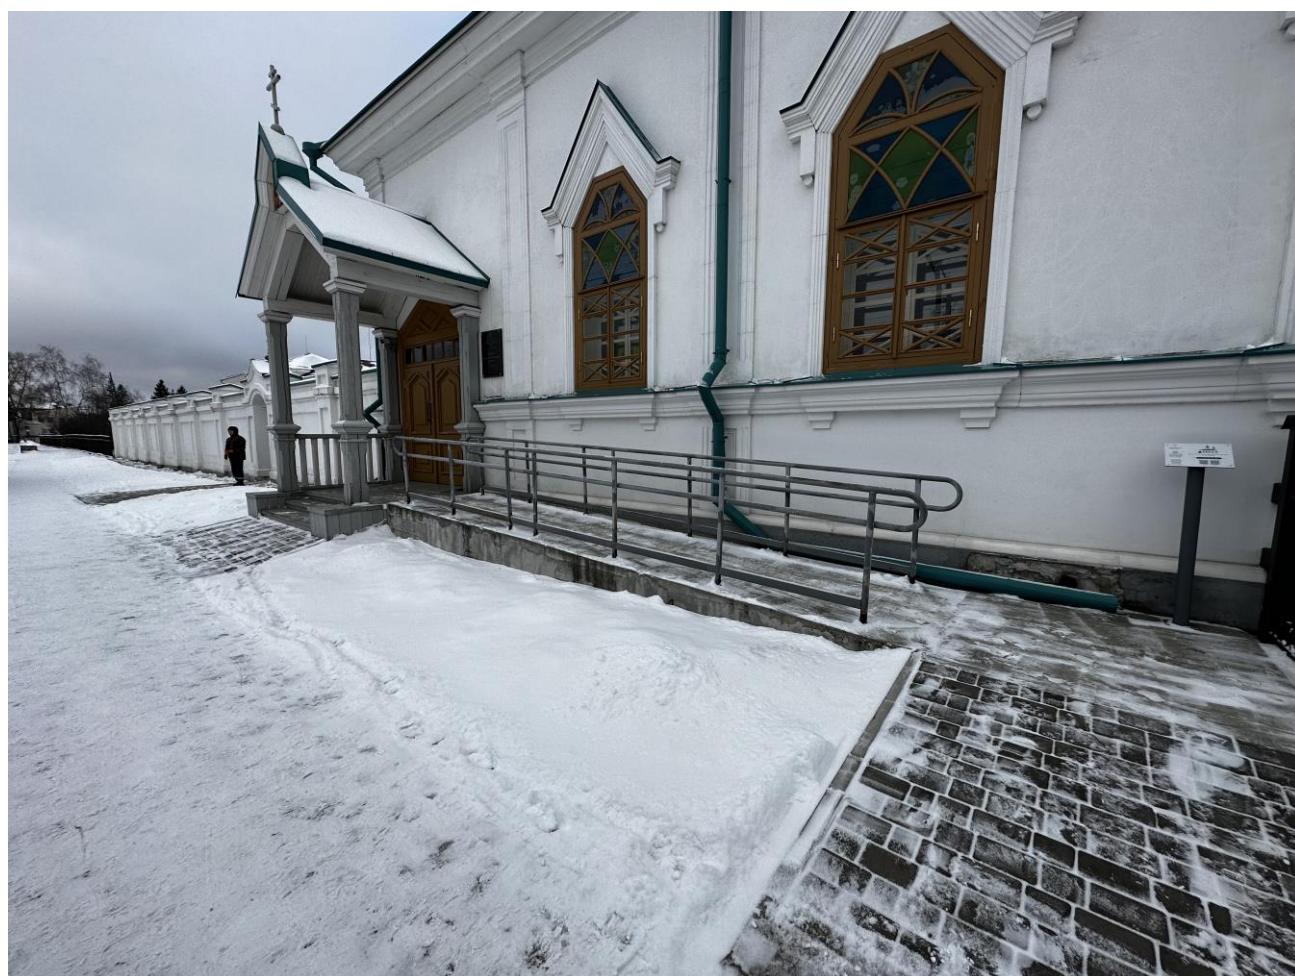
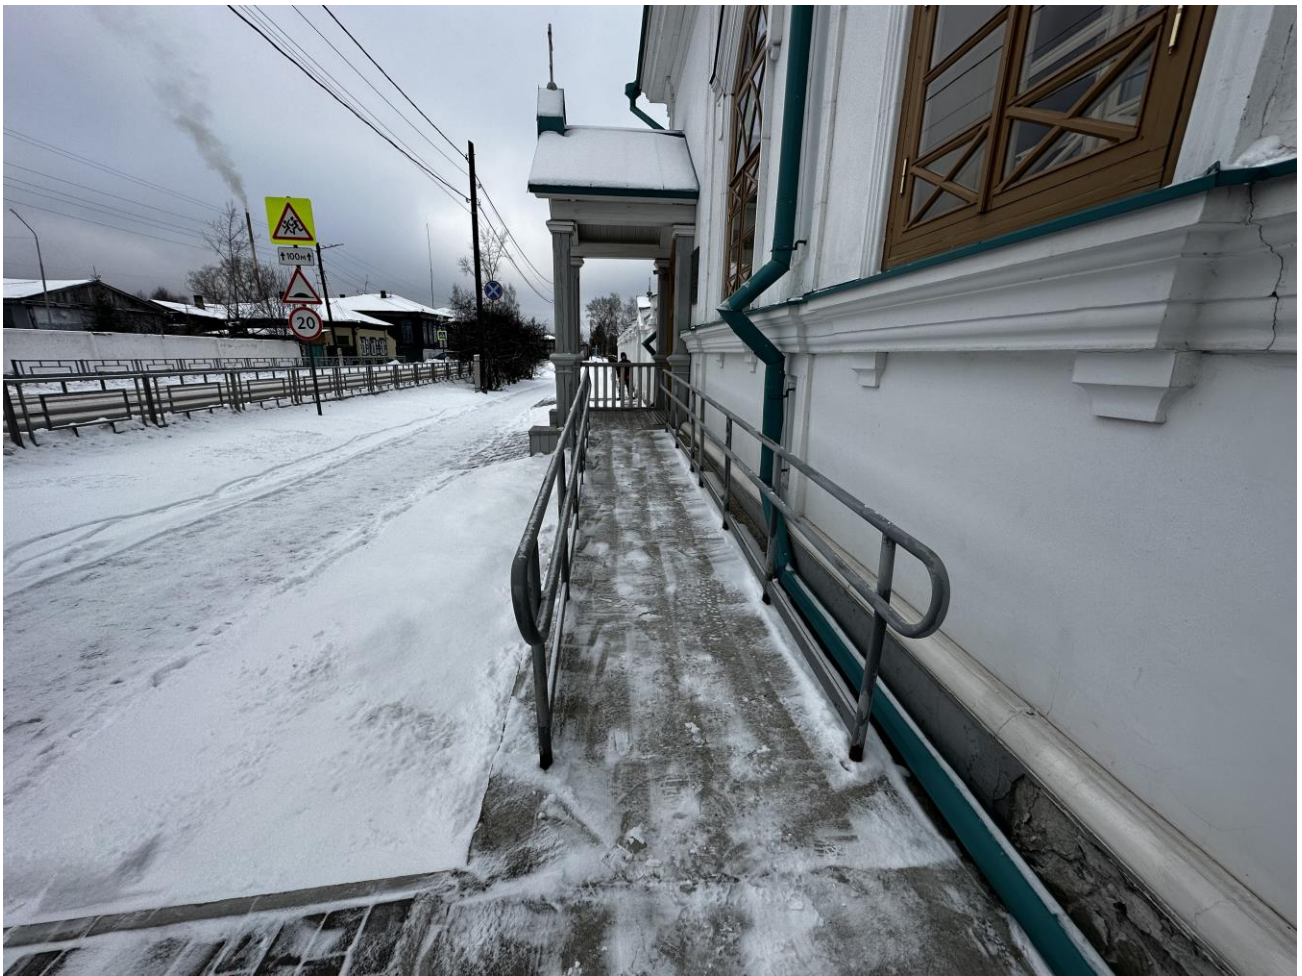
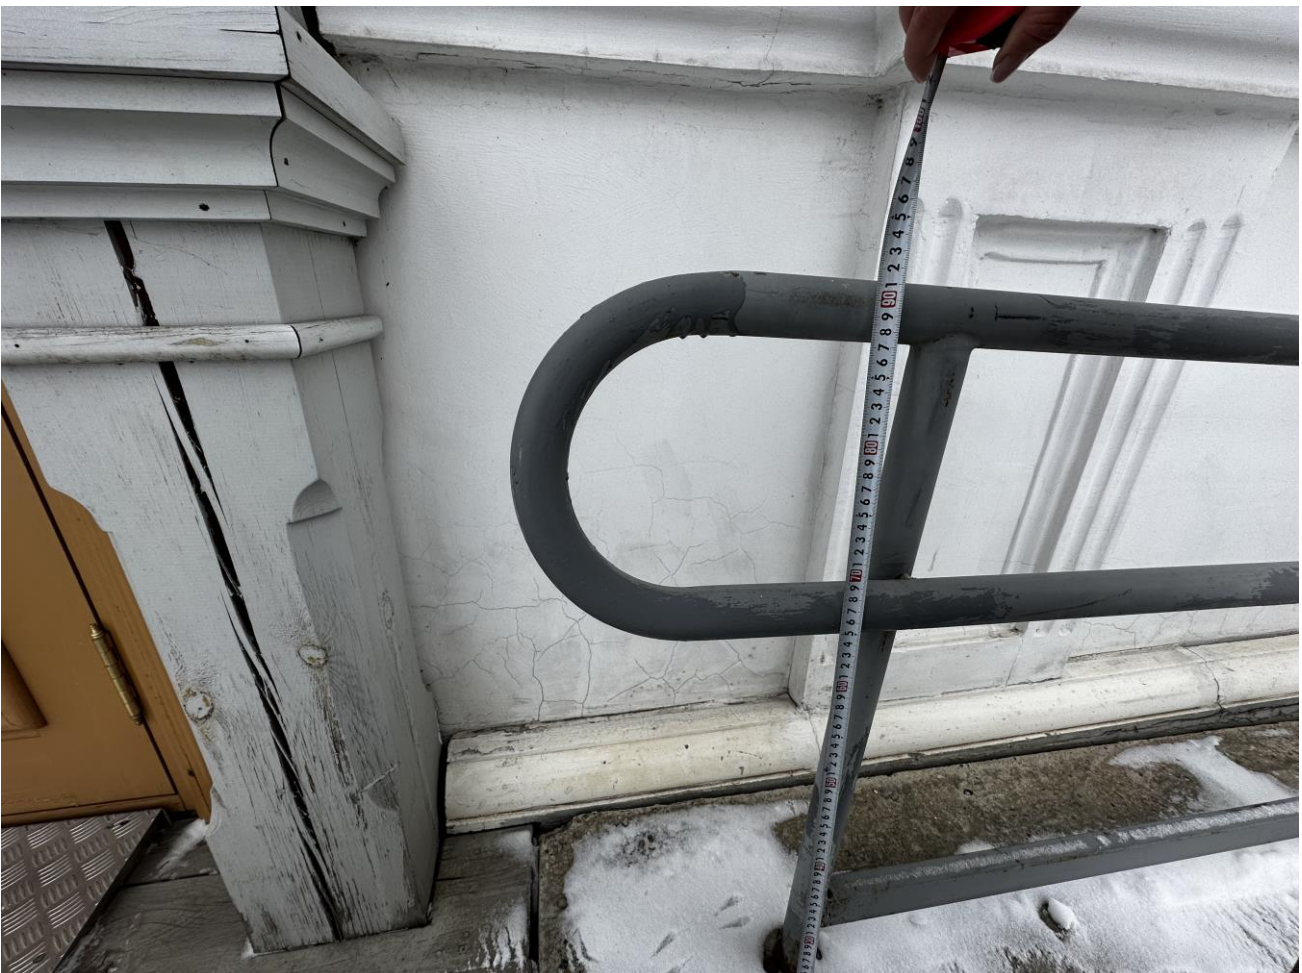
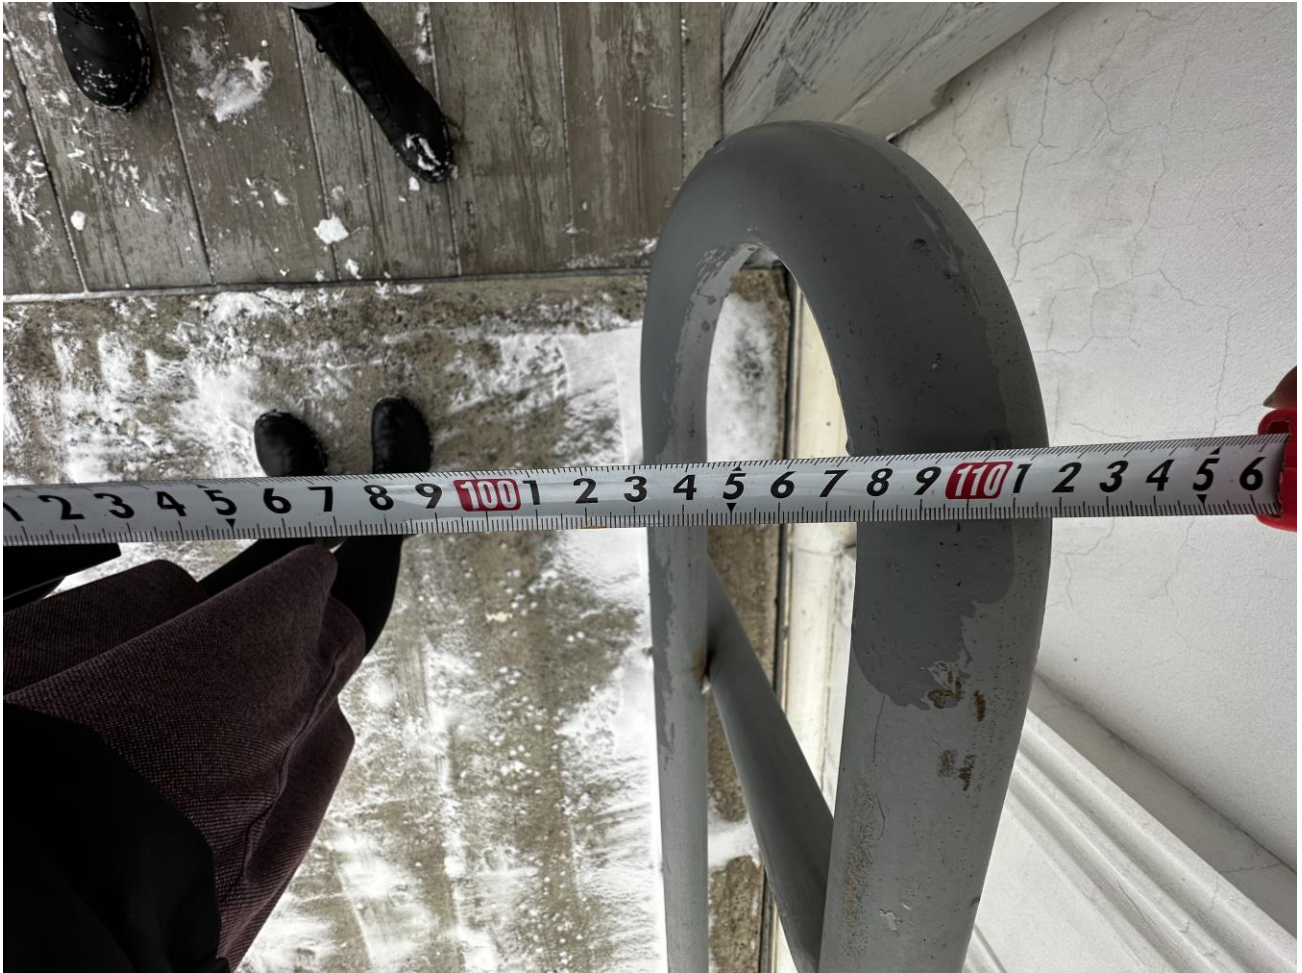
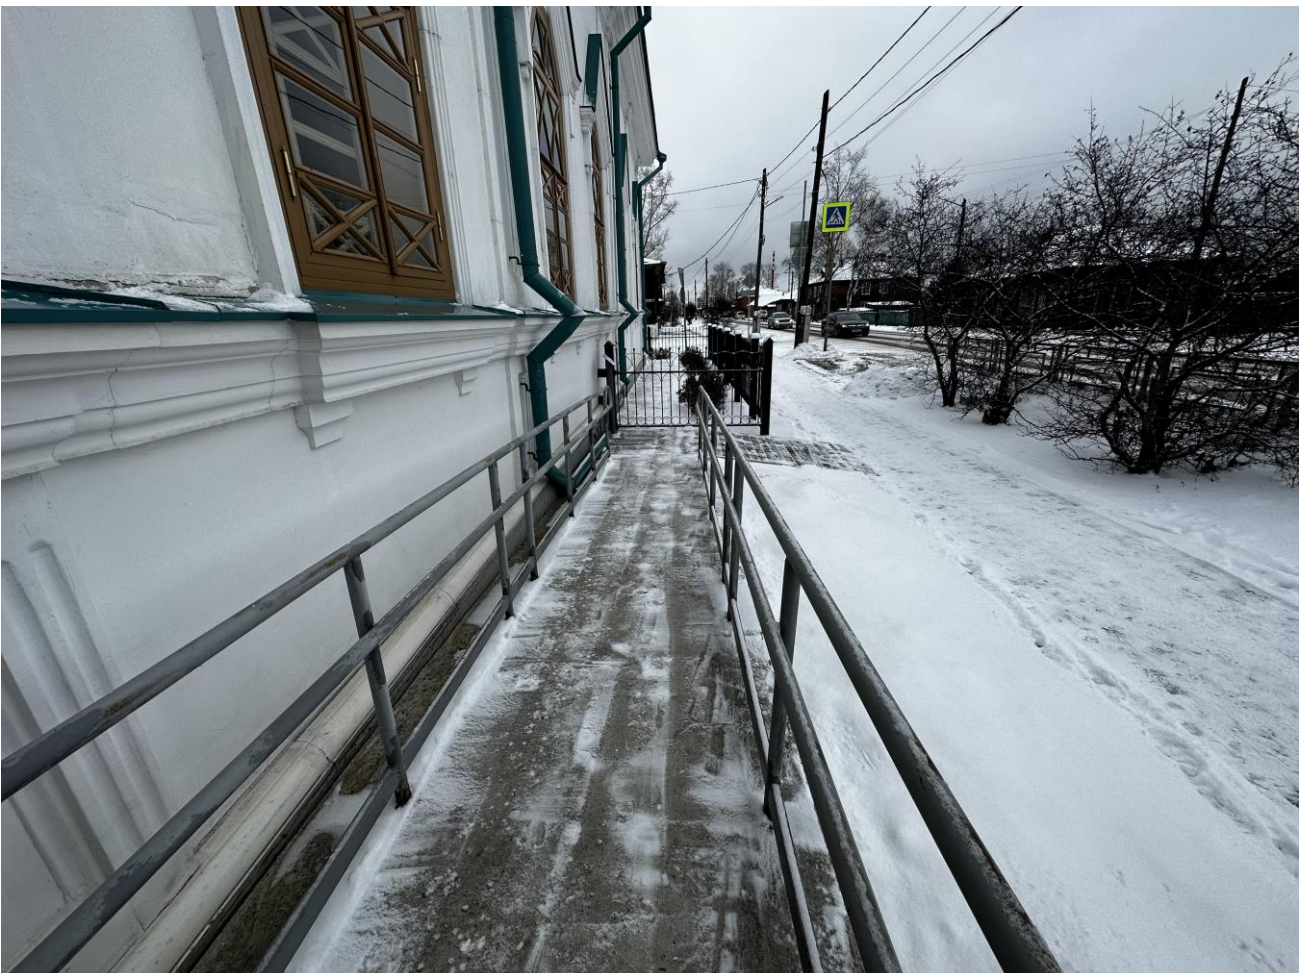
2.2	Пандус (наружный)	2.2.5 - 2.2.9	<p>1. Расстояние между поручнями пандуса не соответствует требованиям (СП 59.13330.2020 п. 5.1.16)</p> <p>2. По продольным краям марша пандуса отсутствуют бортики (СП 59.13330.2020 п. 5.1.16)</p>	К	<p>1. Ширина марша пандуса (расстояние между поручнями ограждений пандуса) с движением в одном направлении должна быть в пределах от 0,9 до 1,0 м</p> <p>2. По продольным краям марша пандуса следует устанавливать бортики высотой не менее 0,05 м.</p> <p>Пояснение: Здание относится к объектам культурного наследия. Все виды работ необходимо согласовывать со службой по государственной охране объектов культурного наследия.</p>	<p>Капитальный ремонт</p> <p>Капитальный ремонт</p>

Рисунок 2.2.5 Пандус

Рисунок 2.2.6 Пандус

Рисунок 2.2.7 Высота поручней соответствует требованиям

Рисунок 2.2.8 Расстояние между поручнями 108 см

Рисунок 2.2.9 Пандус

В зданиях памятников архитектуры и культуры или при временном приспособлении зданий для обеспечения доступа инвалидов могут применяться инвентарные пандусы. Инвентарный пандус должен соответствовать следующим параметрам: ширина – не менее 0,8 м; продольный уклон – не более 1:12 (80 ‰); максимальная нагрузка – не менее 250 кг/м².

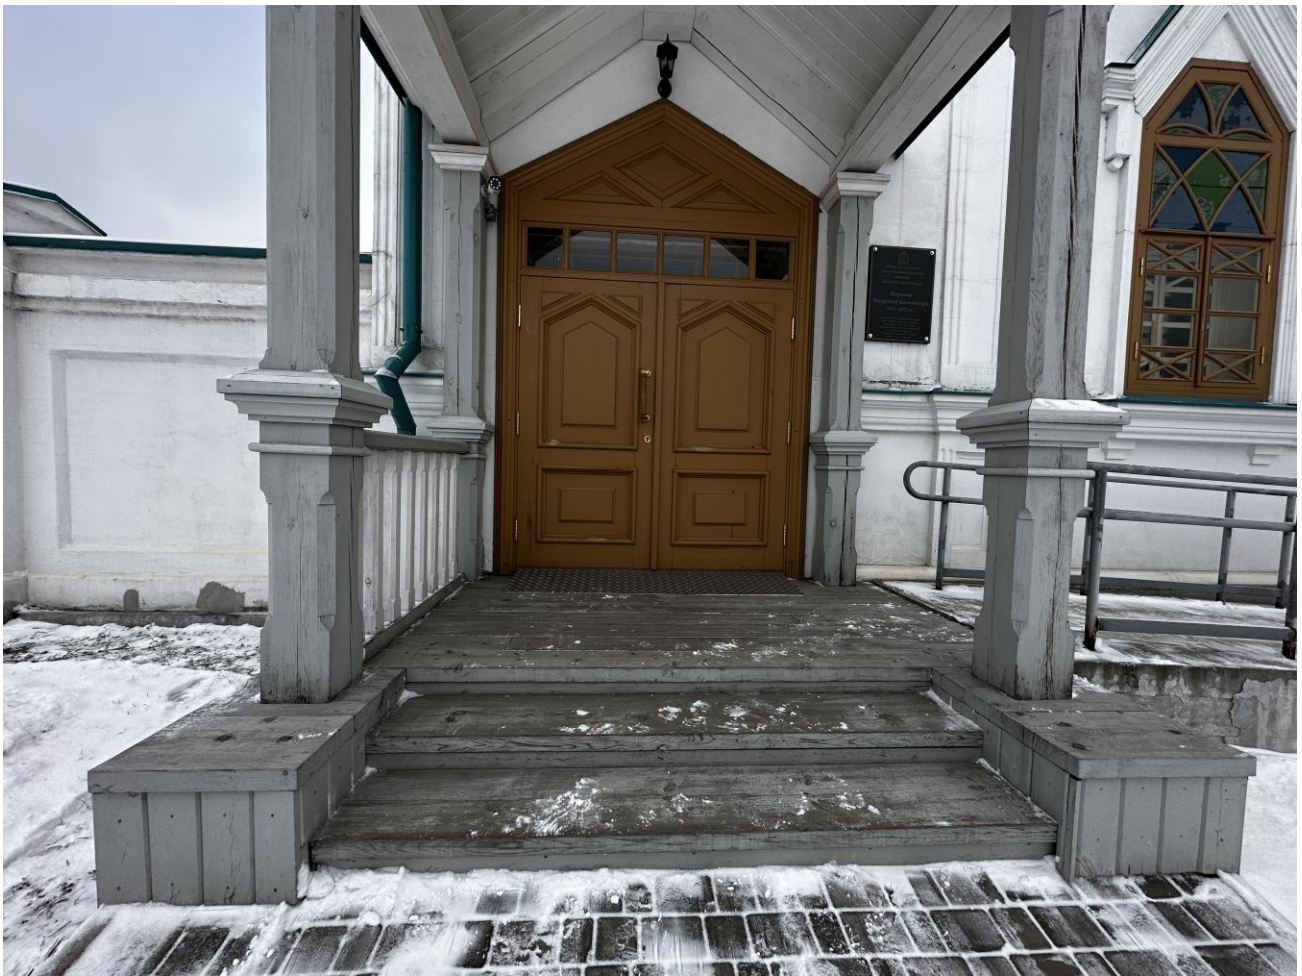
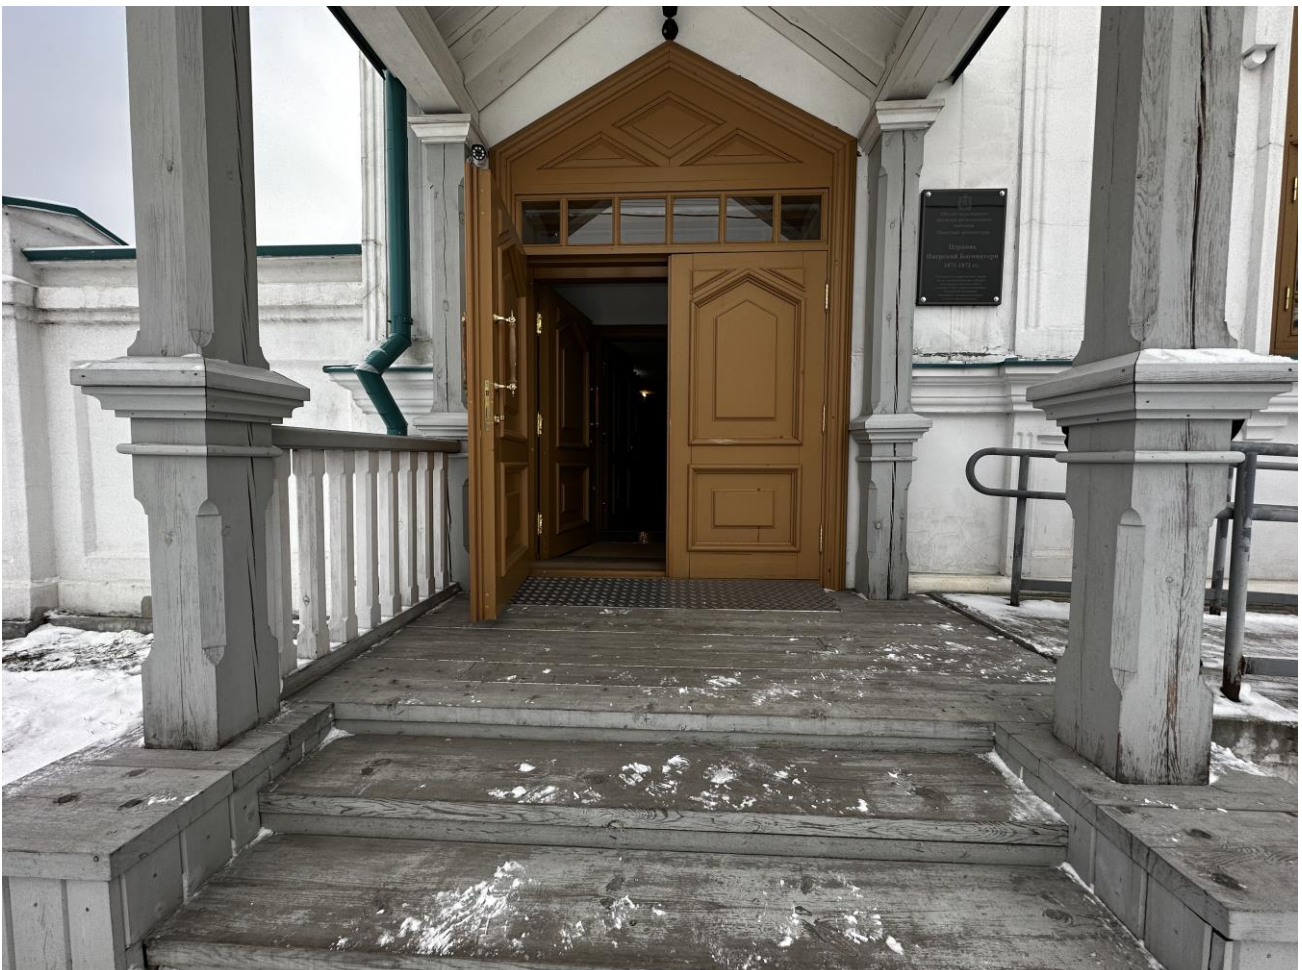
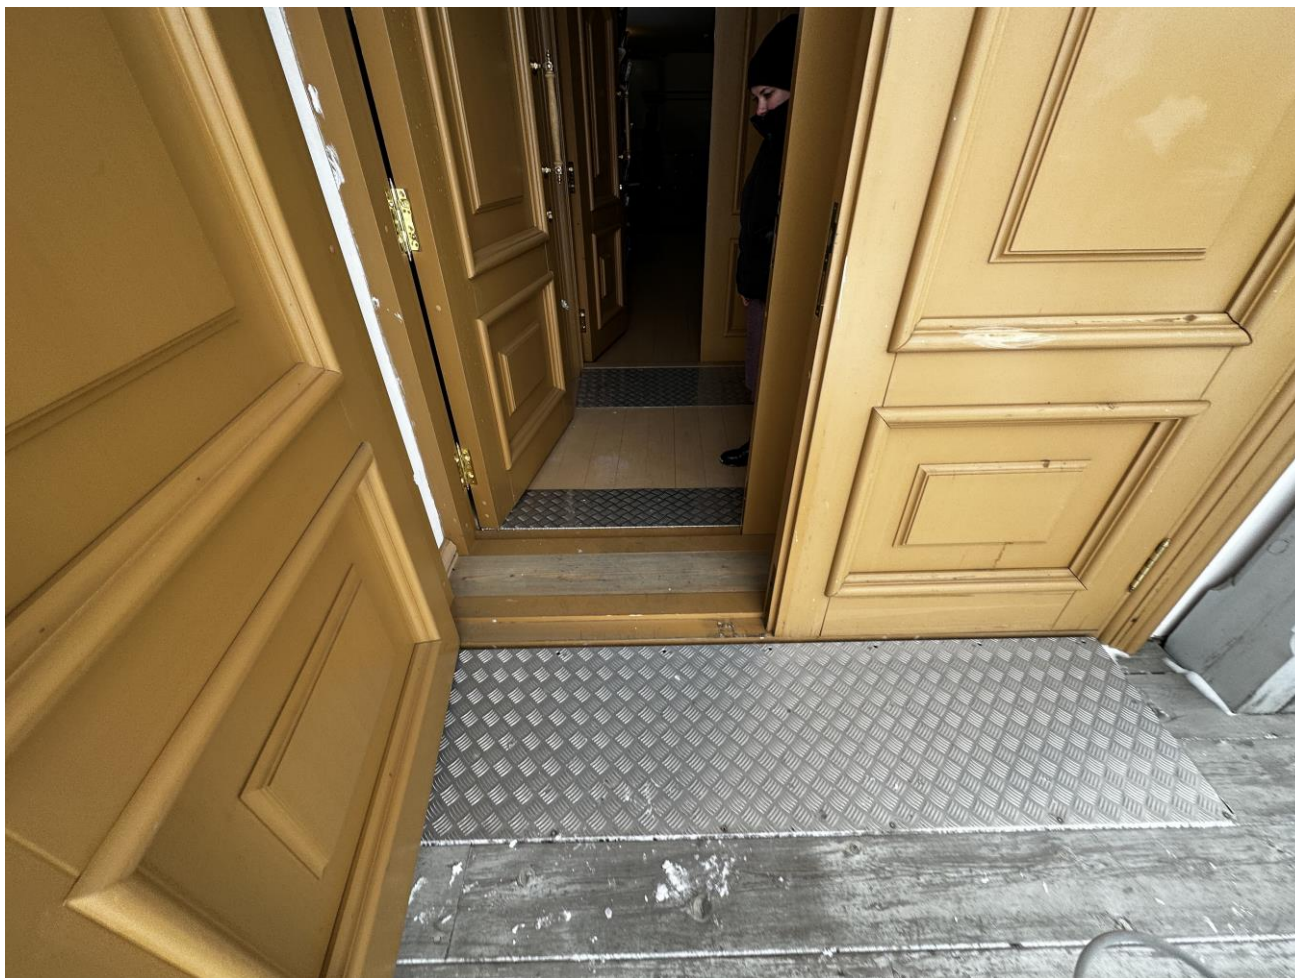
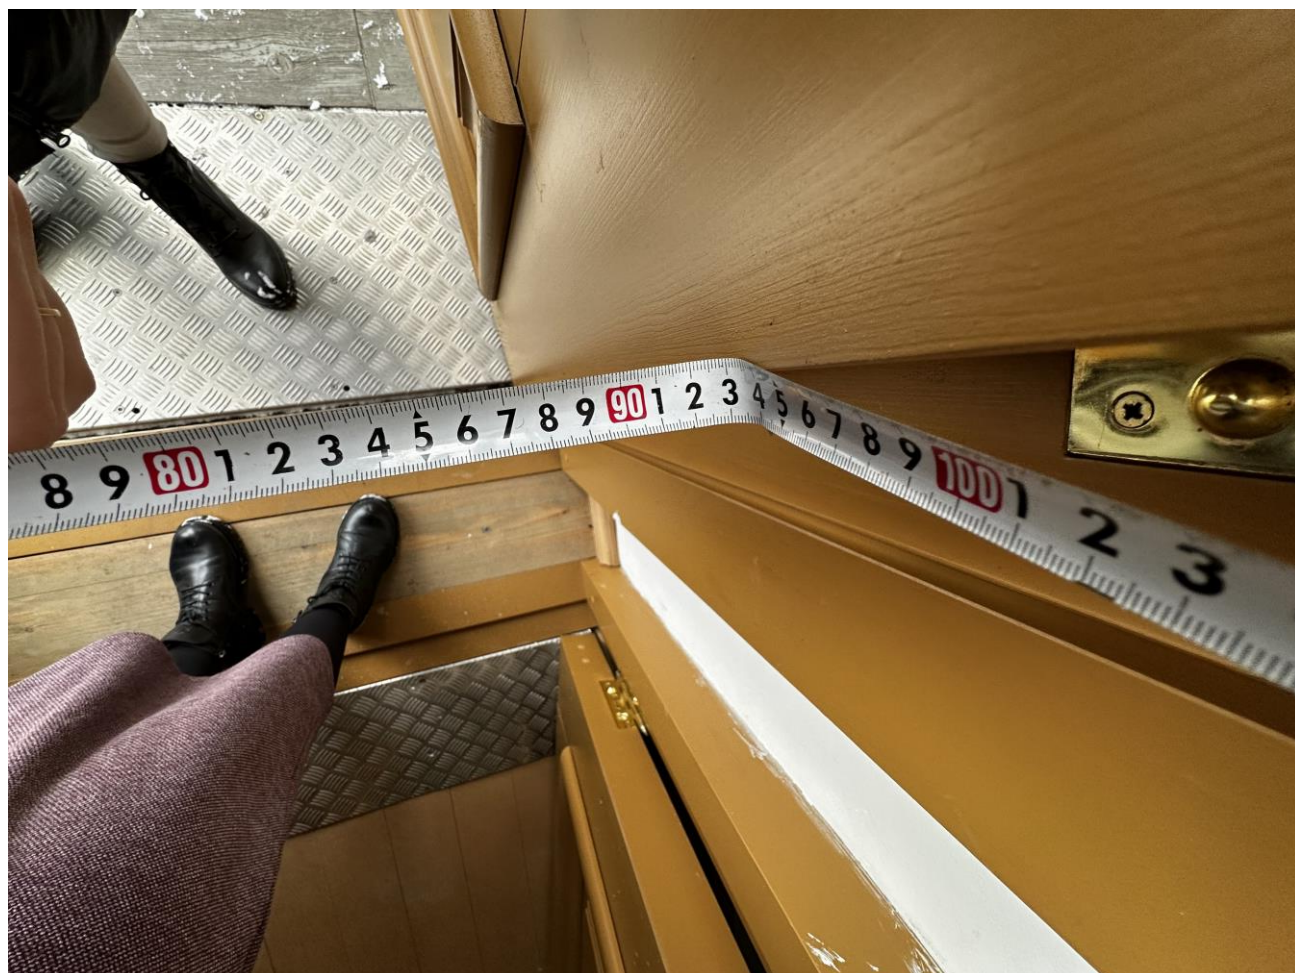
2.3	Дверь (входная)	2.2.1 0 2.2.1 3	<p>1. Усилие открытия двери более 50Нм (СП 59.13330.2020 п. 6.1.5)</p> <p>2. Входная дверь не обозначена знаком доступности здания (СП 59.13330.2020 п. 6.5.1)</p>	КОС	<p>1. Входные и противопожарные двери должны быть оборудованы доводчиками по ГОСТ Р 56177. Усилие открывания двери не должно превышать 50 Нм.</p> <p>2. Необходимо установить знак доступности на входную дверь для инвалидов на креслах-колясках и разместить указатели направления движения к данному входу</p> <p>Пояснение: Здание относится к объектам культурного наследия.</p>	<p>Текущий ремонт</p> <p>Текущий ремонт</p>

Рисунок 2.2.10 Вход

Рисунок 2.2.11 Вход

Рисунок 2.2.12 Вход

Рисунок 2.2.13 Ширина дверной створки 93 см

Вызывное устройство должно размещаться на видном месте с доступом с уровня тротуара. Кнопка должна располагаться на высоте 0,85 м-1,2 м от уровня доступной для человека на кресле-коляске поверхности передвижения.

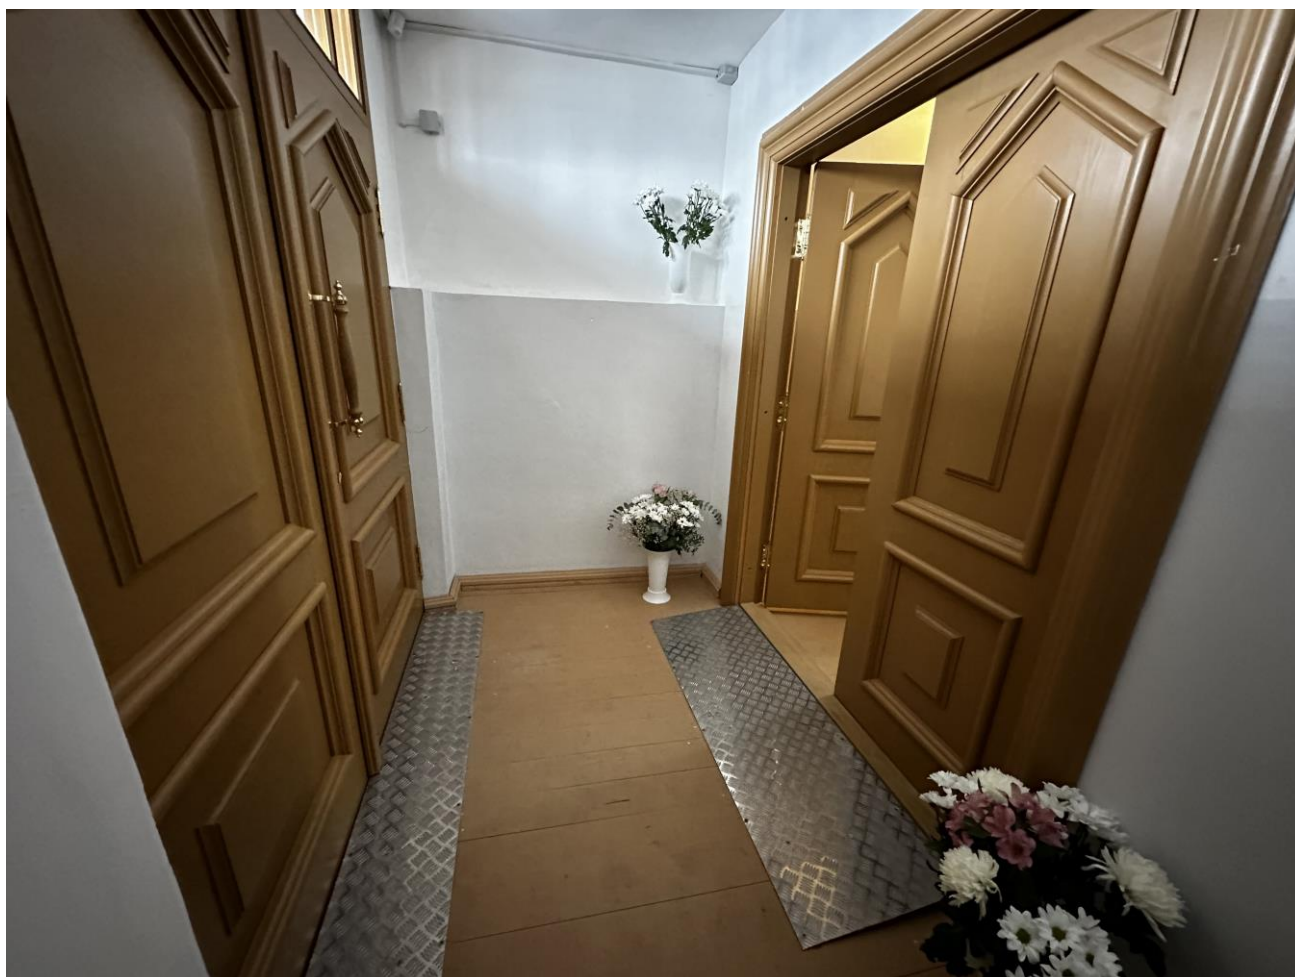
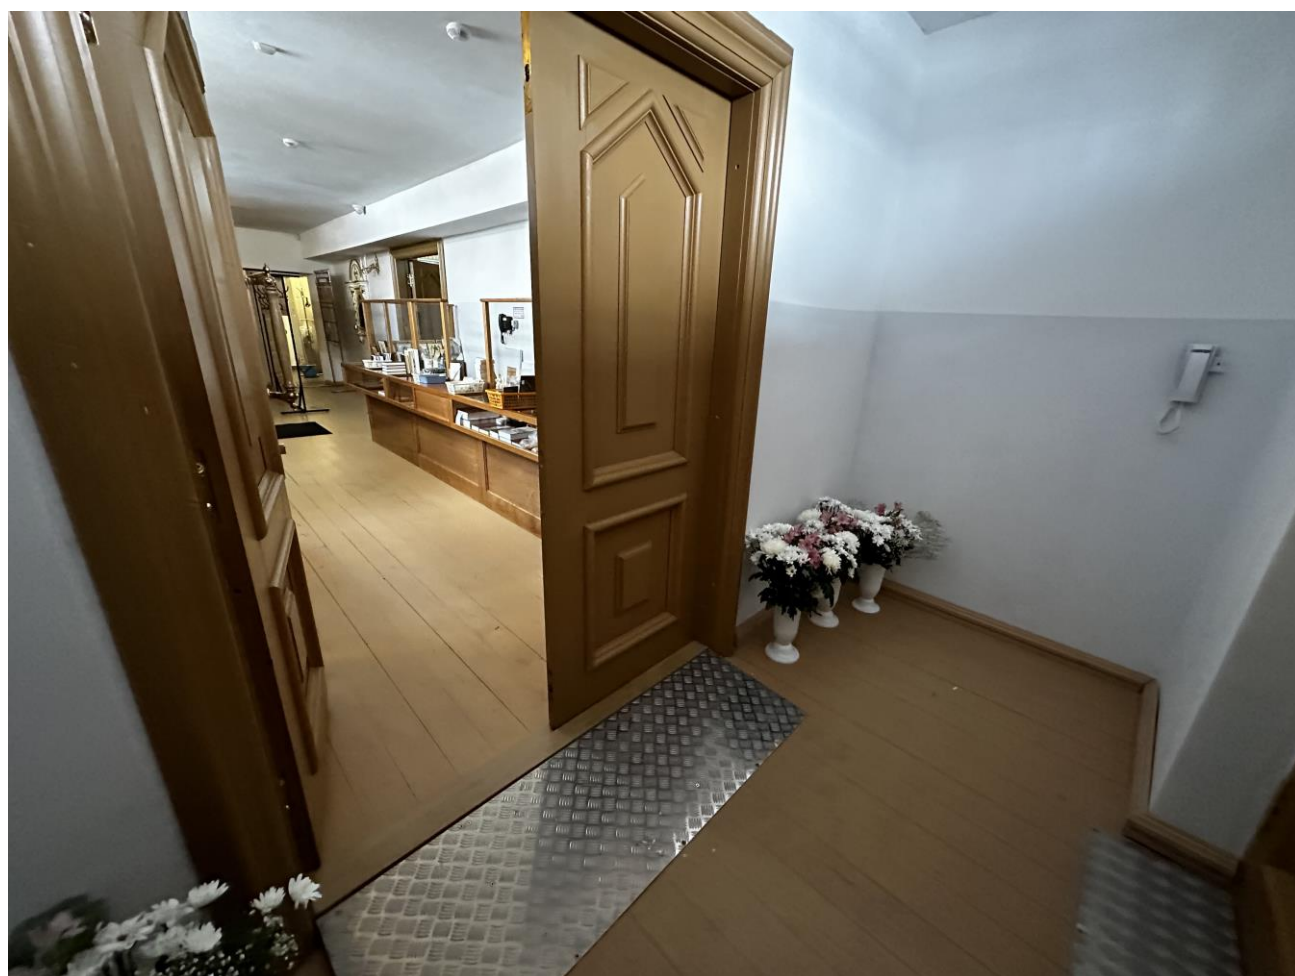
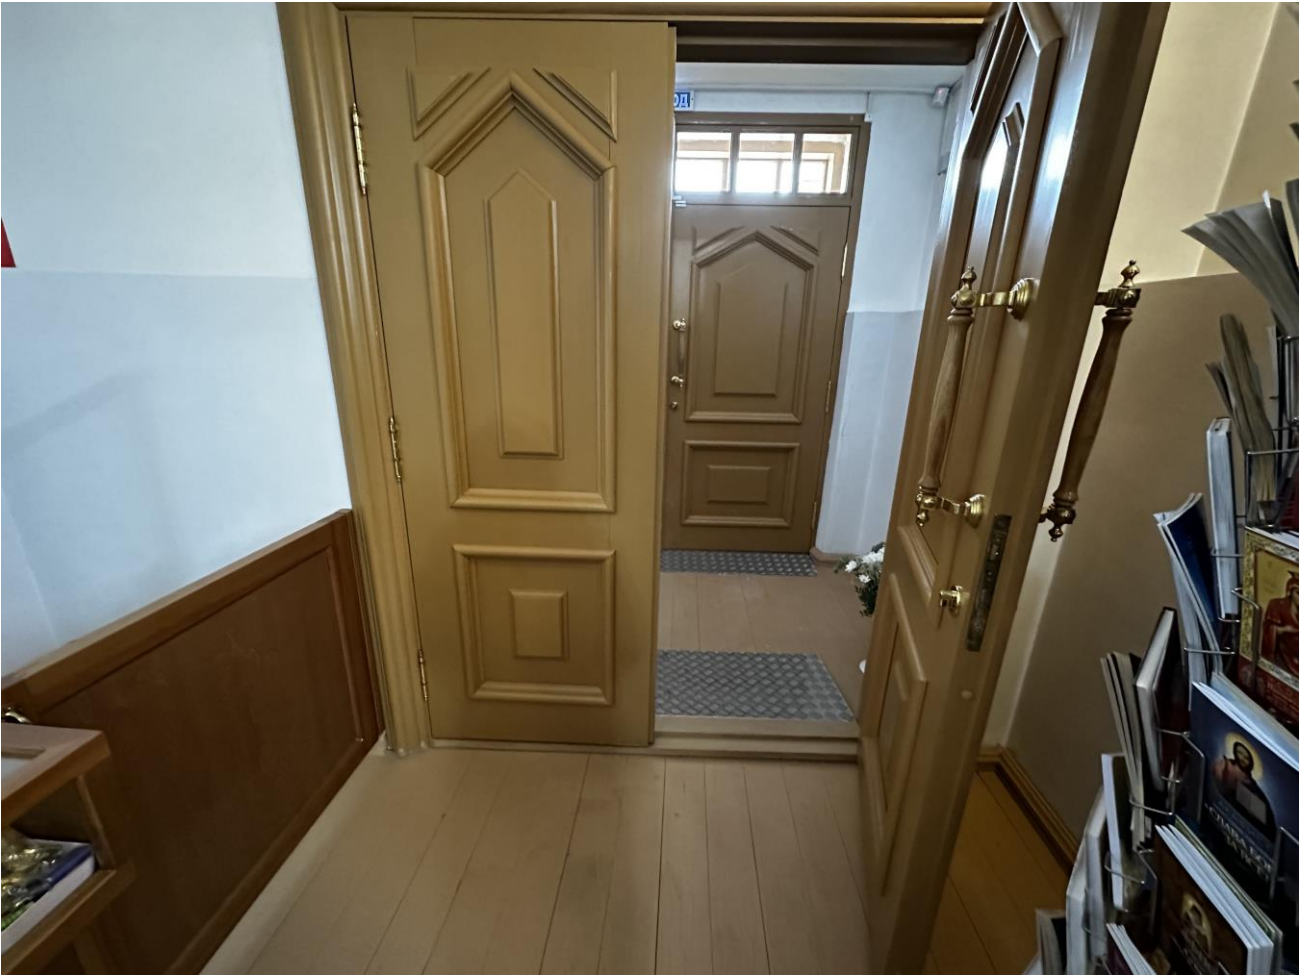
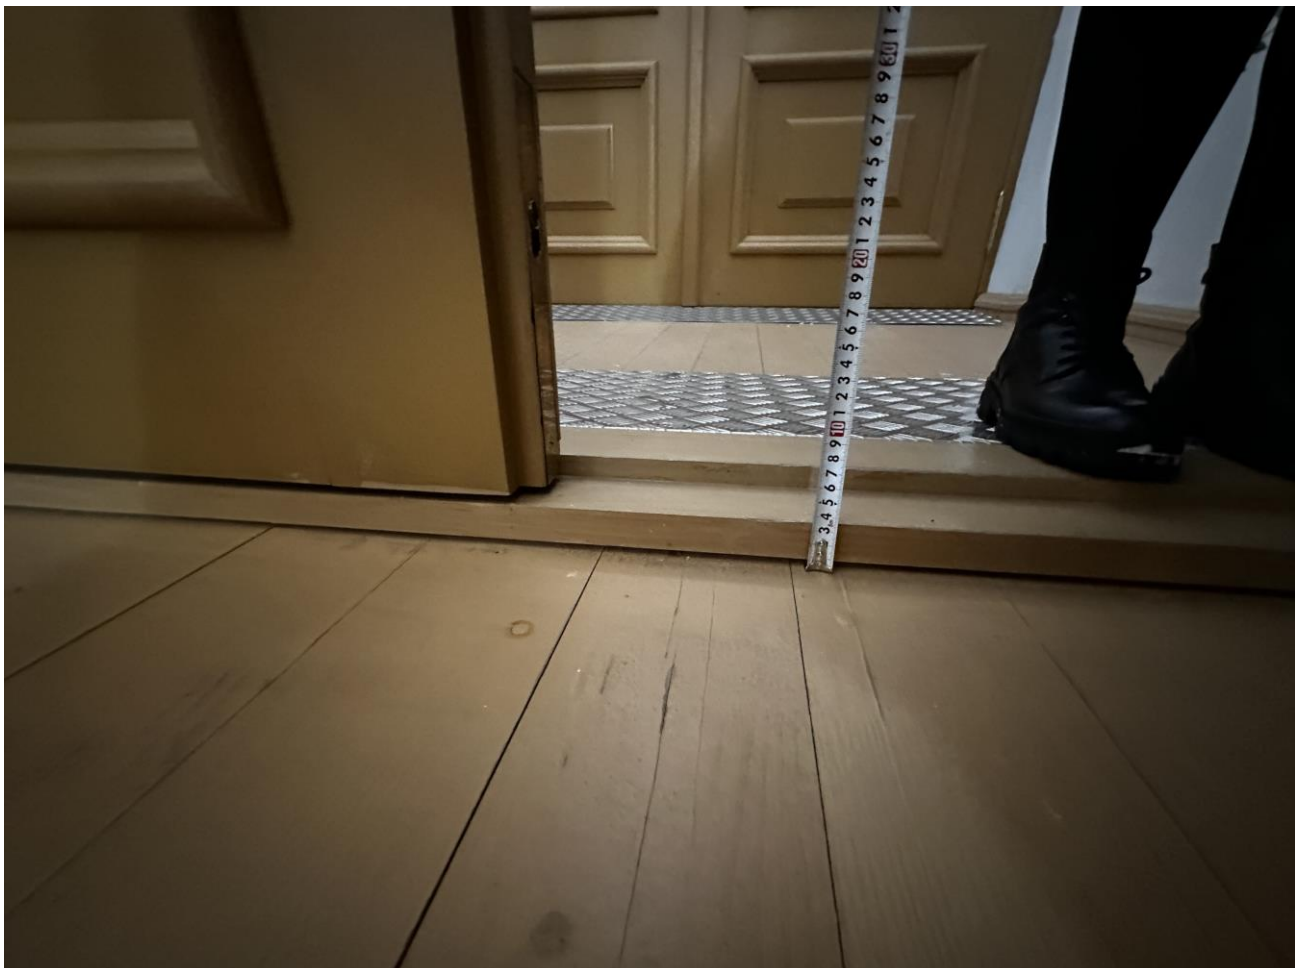
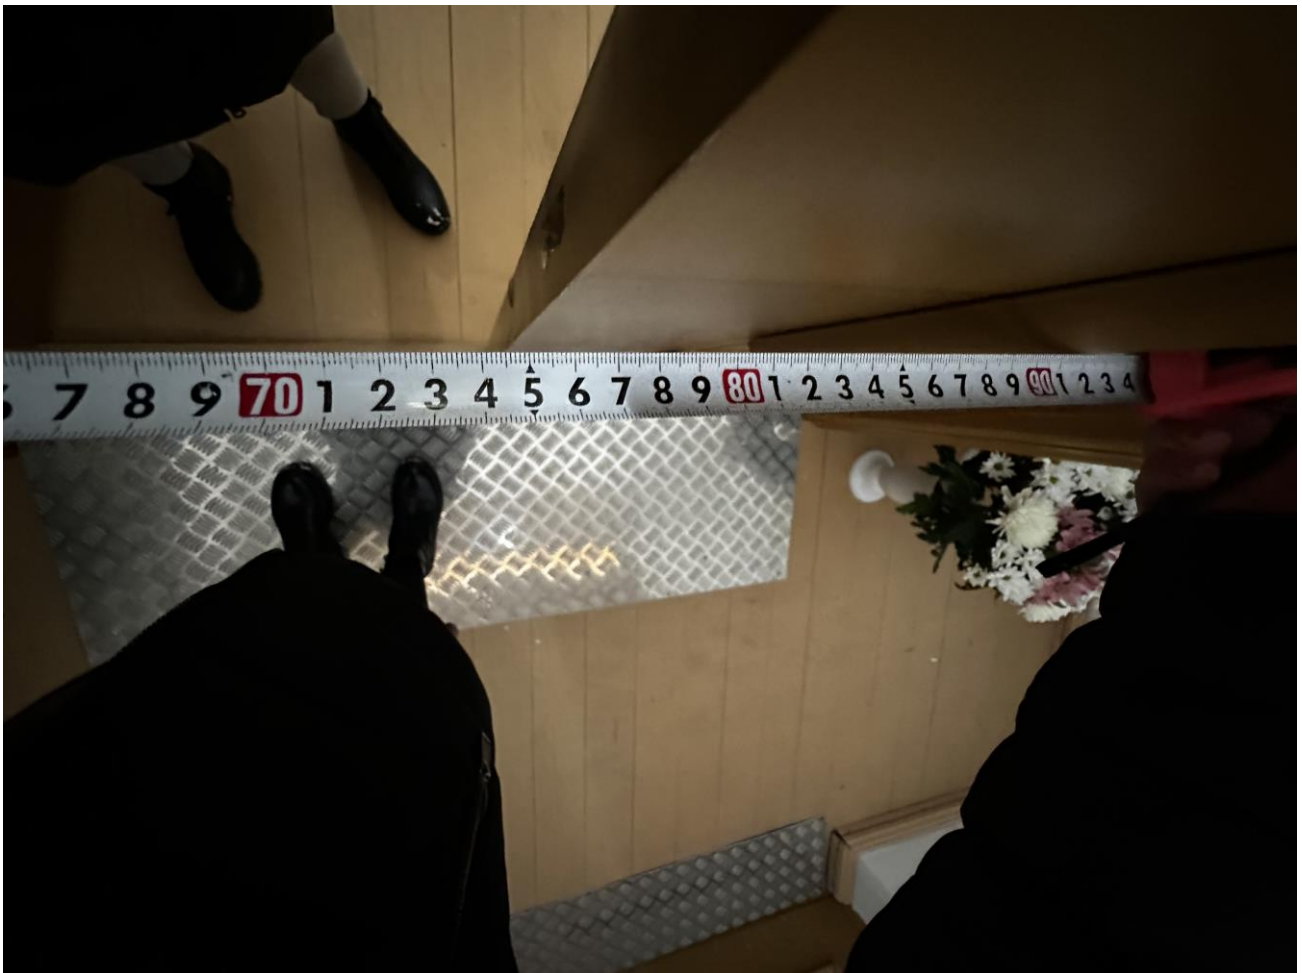
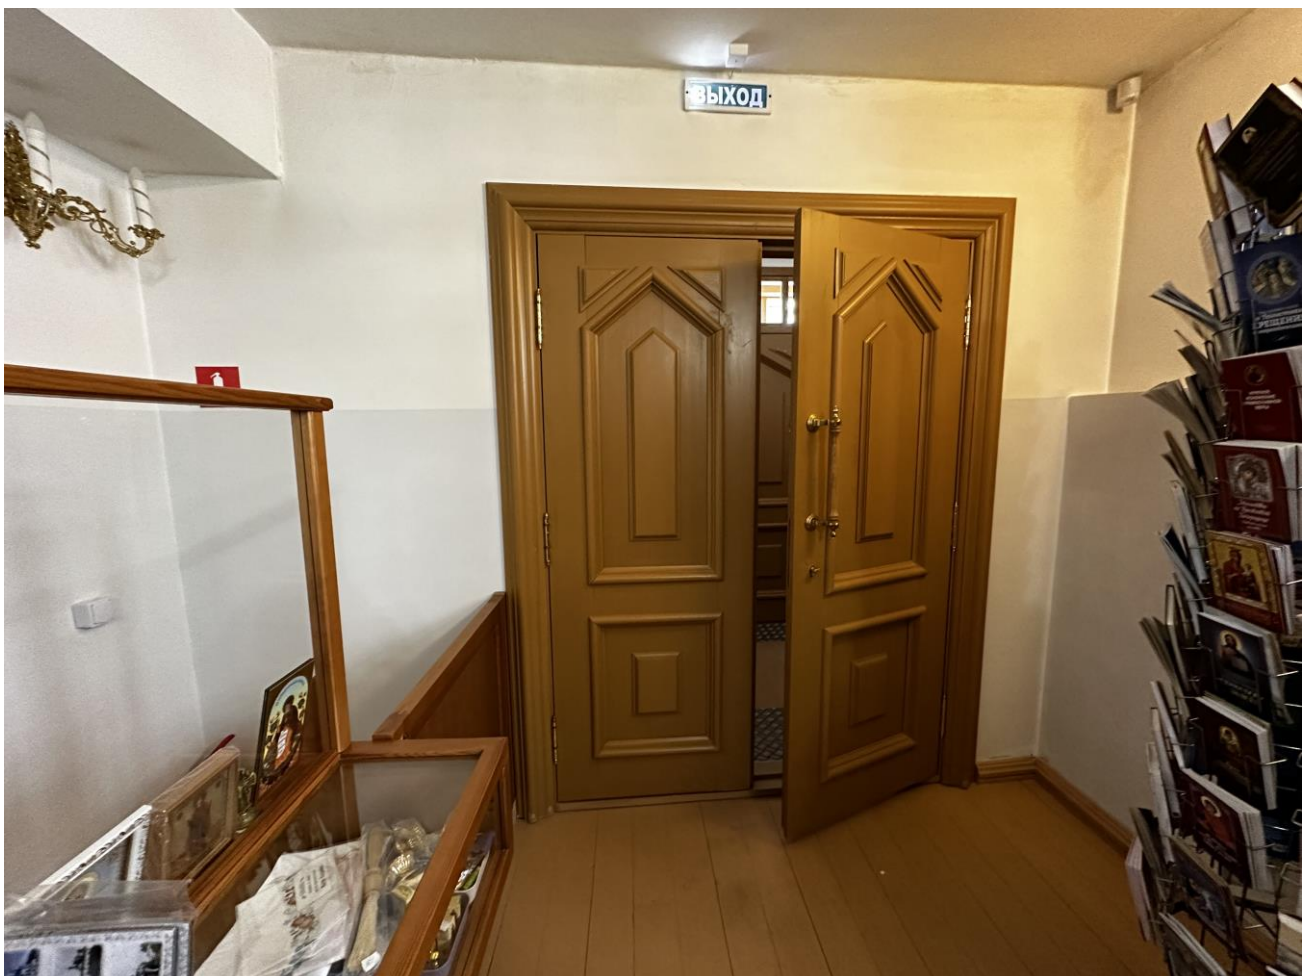
<i>Все виды работ необходимо согласовывать со службой по государственной охране объектов культурного наследия.</i>	
2.4	Тамбур	2.2.1 4- 2.2.1 9	<p>1. Дверной порог больше 0,014м (СП 59.13330.2020 п. 6.2.4)</p> <p>2. Ширина одной створки менее 90 см (СП 59.13330.2020 п. 6.1.5)</p>	Все	<p>1. Необходимо устранить порог. Дверные проемы не должны иметь порогов и перепадов высот пола. При необходимости устройства порогов их высота или перепад высот не должны превышать 0,014 м</p> <p>2. Необходимо заменить двери с учетом ширины одной дверной створки не менее 0,9 метров. Дверные проемы, доступные для инвалидов на креслах-колясках во вновь проектируемых и реконструируемых зданиях и сооружениях, должны иметь ширину в свету не менее 0,9 м. При реконструкции в случае, если дверные проемы находятся в несущих конструкциях, допускается уменьшать ширину дверного проема в свету до 0,8 м. При двухстворчатых входных дверях ширина одной створки должна быть 0,9 м.</p> <p>Пояснение: <i>До момента проведения ремонтных работ, сотрудниками учреждения может оказываться ситуационная помощь.</i></p> <p><i>При необходимости у двери открывается вторая створка и ширина дверного проема составляет 150 см.</i></p> <p><i>В связи с тем, что здание является объектом культурного наследия все виды работ необходимо согласовывать со службой по государственной охране объектов культурного наследия.</i></p>	<p>Капитальный ремонт</p> <p>Капитальный ремонт</p>

Рисунок 2.2.14 Тамбур

Рисунок 2.2.15 Тамбур

Рисунок 2.2.16 Вид на тамбур

Рисунок 2.2.17 Высота порога 6 см

Рисунок 2.2.18 Ширина одной створки 75 см

Рисунок 2.2.19 Двери тамбура

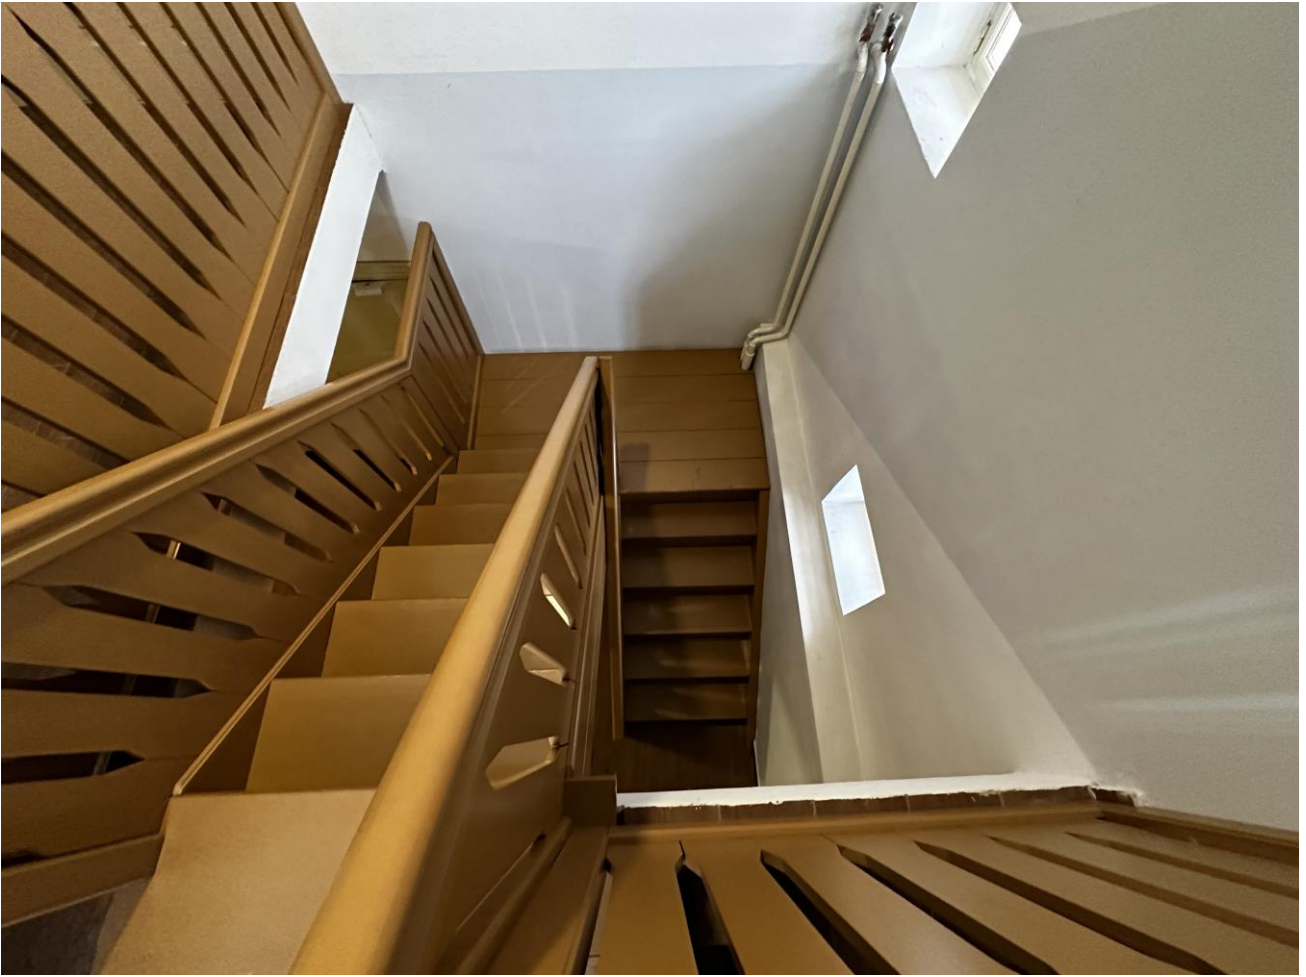
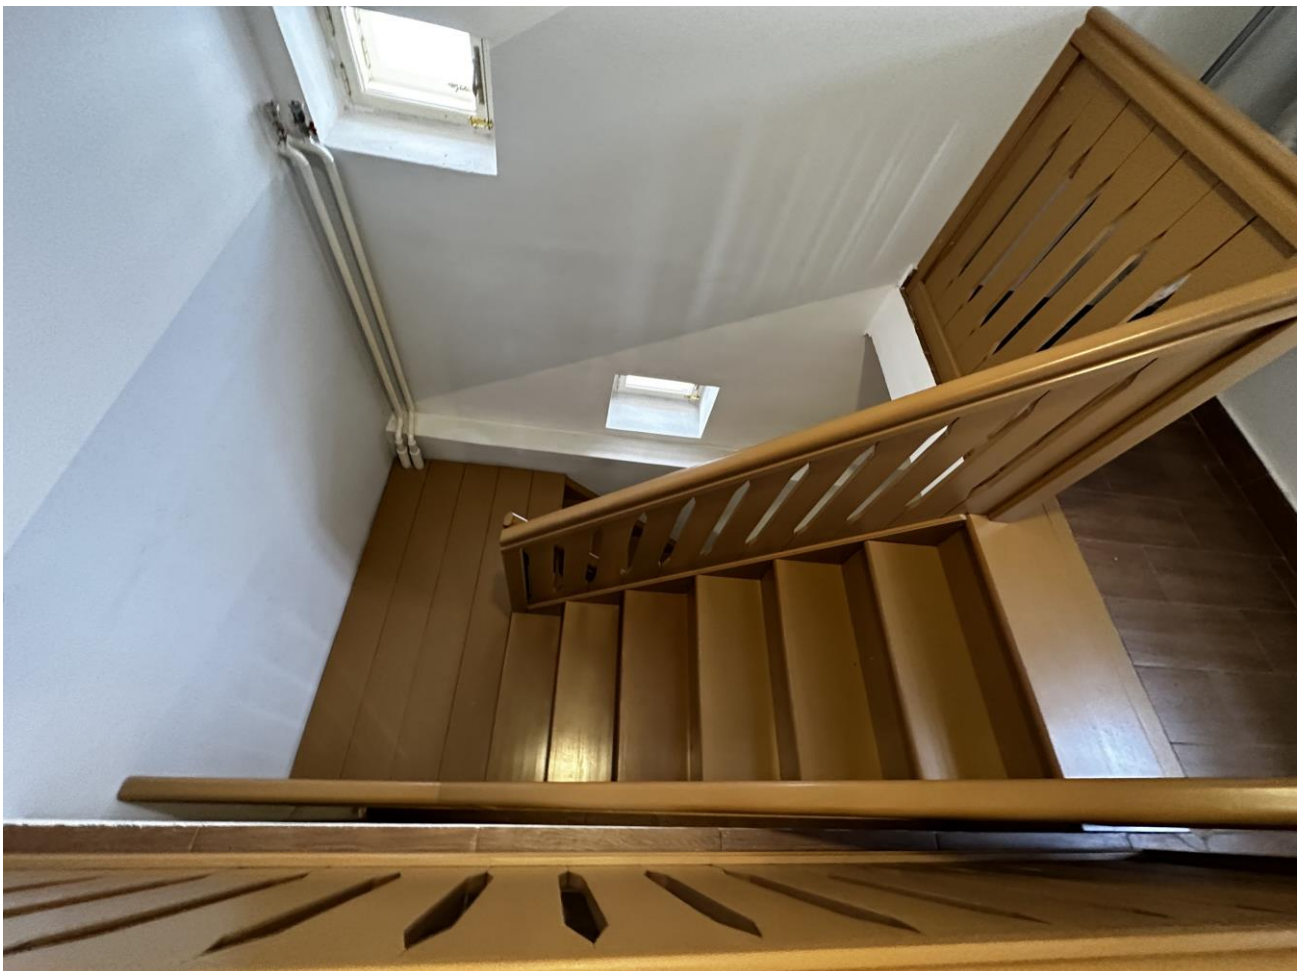
3.1	Коридор (вестибюль, зона ожидания)	3.1 - 3.2	Замечаний нет	КОС	-	-
3.2	Лестница (внутри здания)	3.3 - 3.6	1. На лестничных маршах на краевых ступенях отсутствует контрастная маркировка (СП 59.13330.2020 п. 6.2.8)	ОС	1. На проступях краевых ступеней лестничных маршей должны быть нанесены одна или несколько противоскользящих полос, контрастных с поверхностью ступени, общей шириной 0,08–0,1 м. Расстояние между краем контрастной полосы и краем проступи ступени – не более 0,04 м. Необходимо промаркировать первую и последнюю ступень лестничного марша по всей длине. 2. Обслуживание посетителей предусмотрено на первом этаже учреждения. Пояснение: <i>Обслуживание посетителей предусмотрено на первом этаже. На втором этаже данного учреждения располагаются только сотрудники. Прием граждан не предусмотрен. При необходимости сотрудник может спуститься к посетителю на первый этаж.</i> <i>В связи с тем, что здание является объектом культурного наследия, все виды работ необходимо согласовывать со службой по государственной охране объектов культурного наследия.</i>	Текущий ремонт

Рисунок 3.3 Лестница на балкон второго этажа

Рисунок 3.5 Лестничный марш. Вид со второго этажа

Рисунок 3.6 Лестничный марш
