Приложение к акту обследования объекта

Объект культурного наследия «Церковь Иверской Богородицы 1871-1872 гг.»
(Красноярский край, г. Енисейск, ул. Ленина, д.100)

I Результаты обследования:

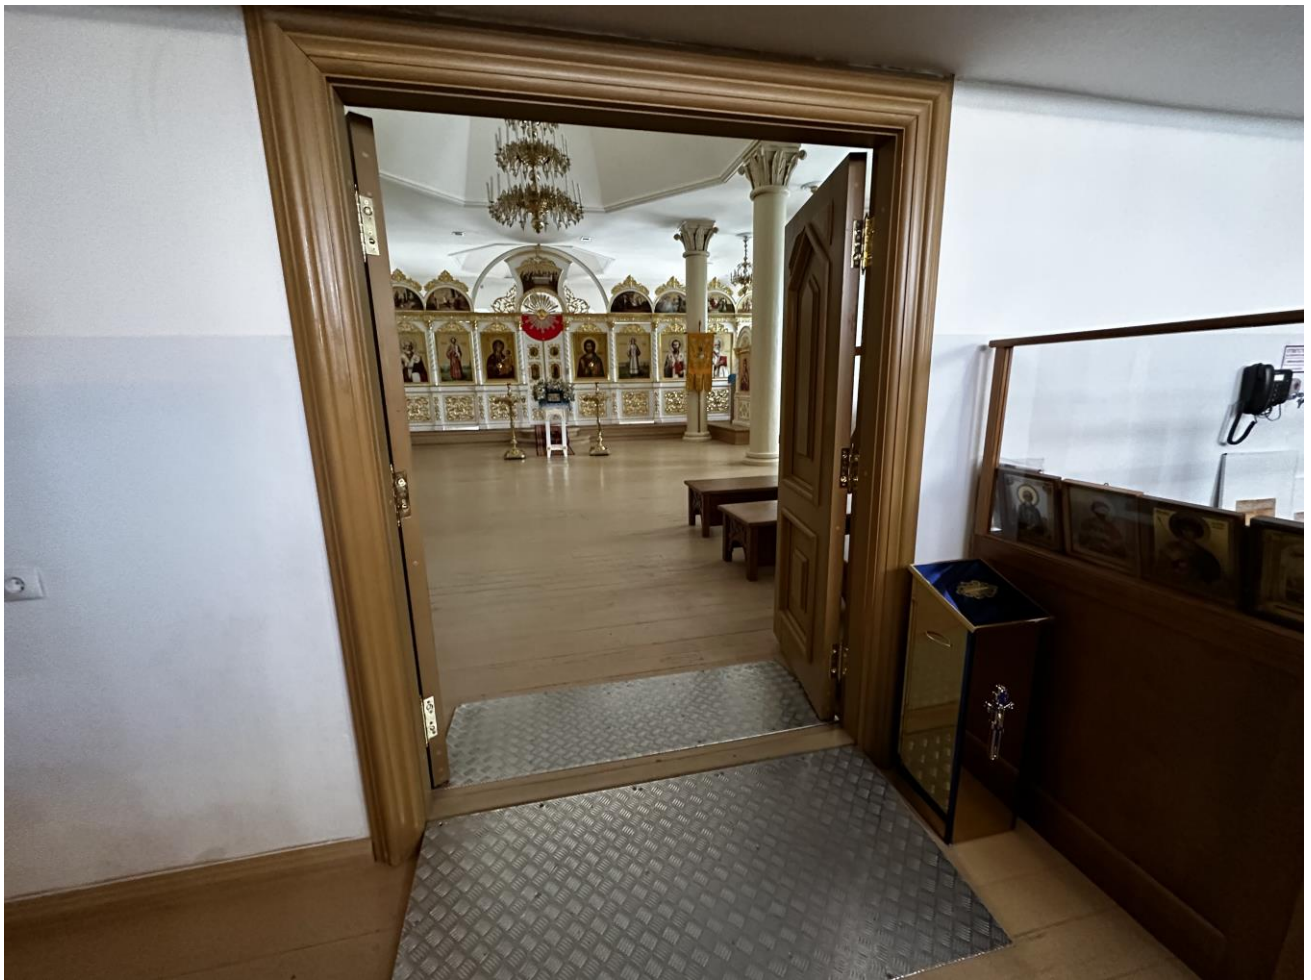
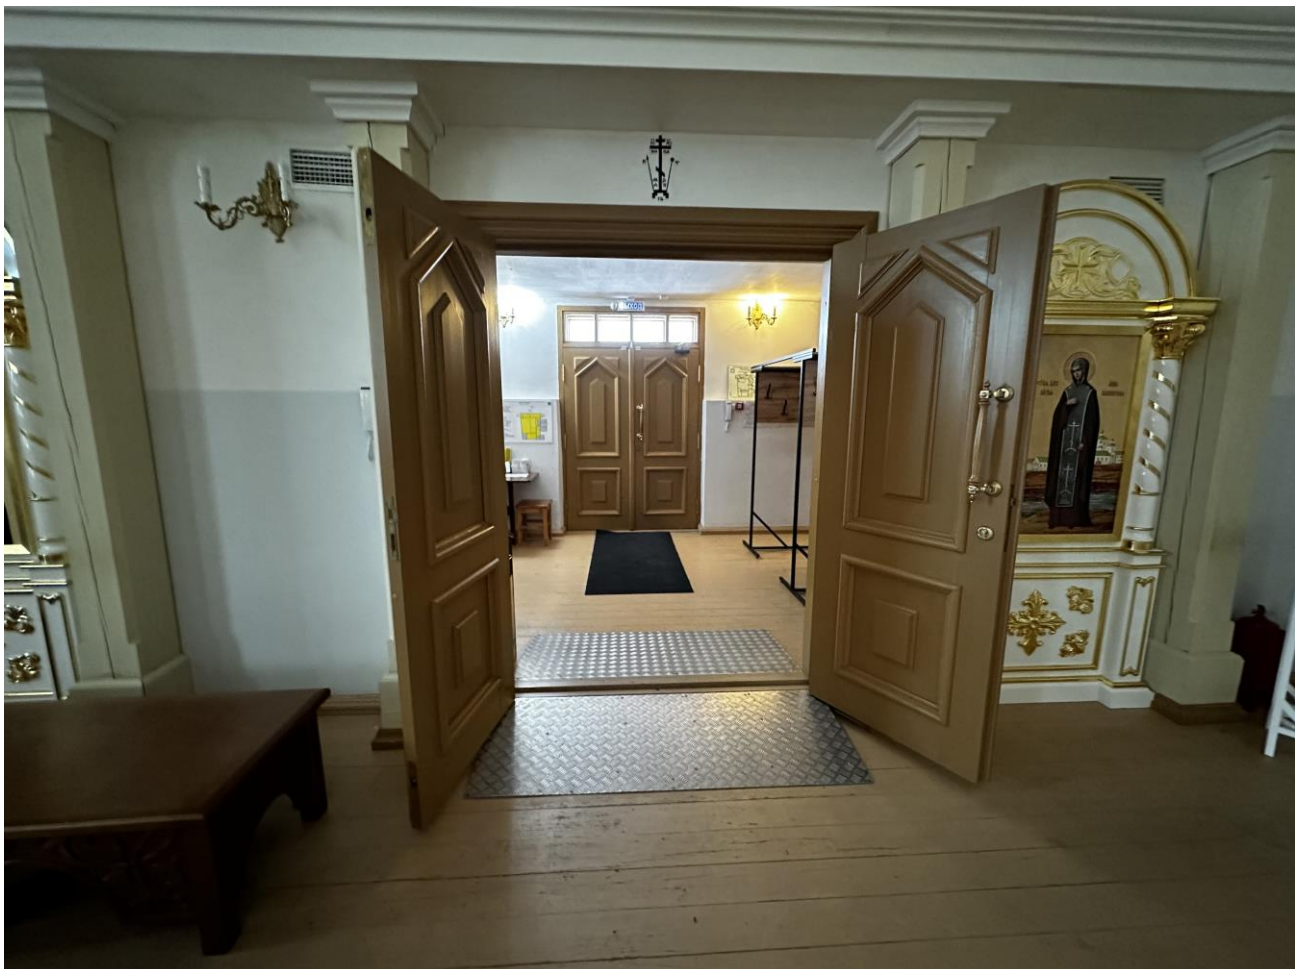
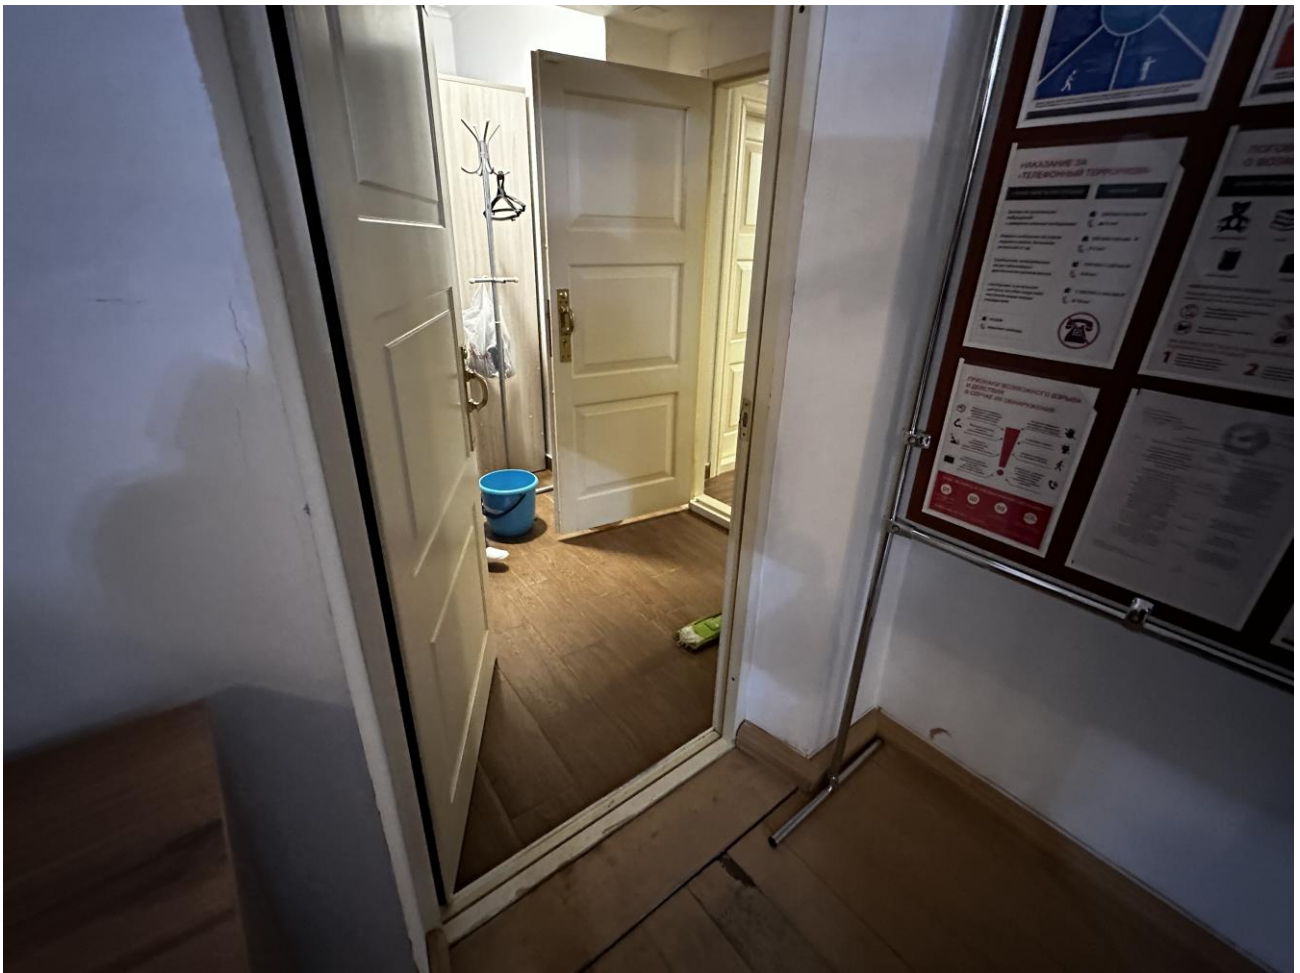
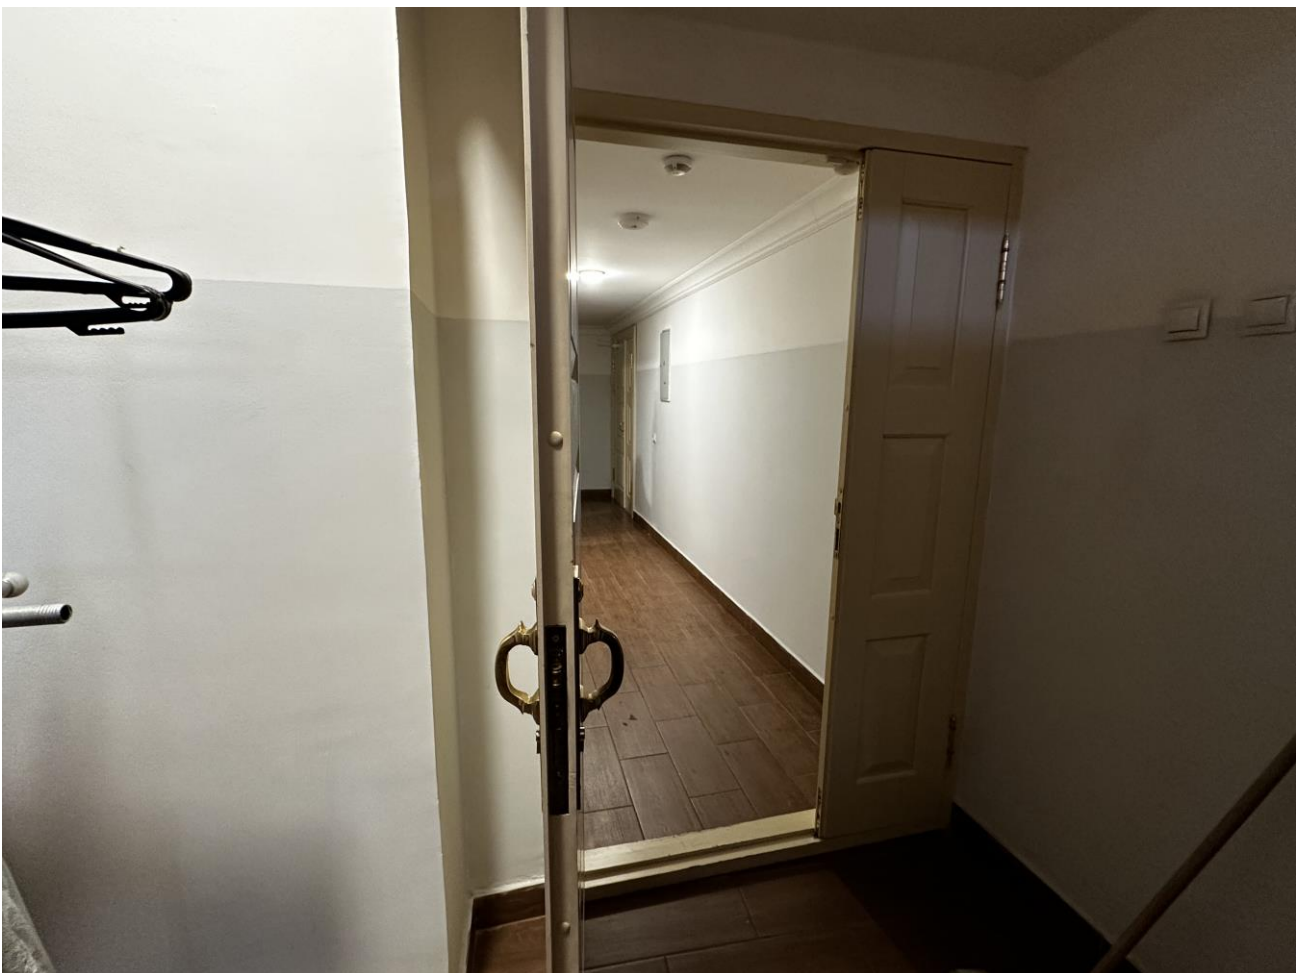
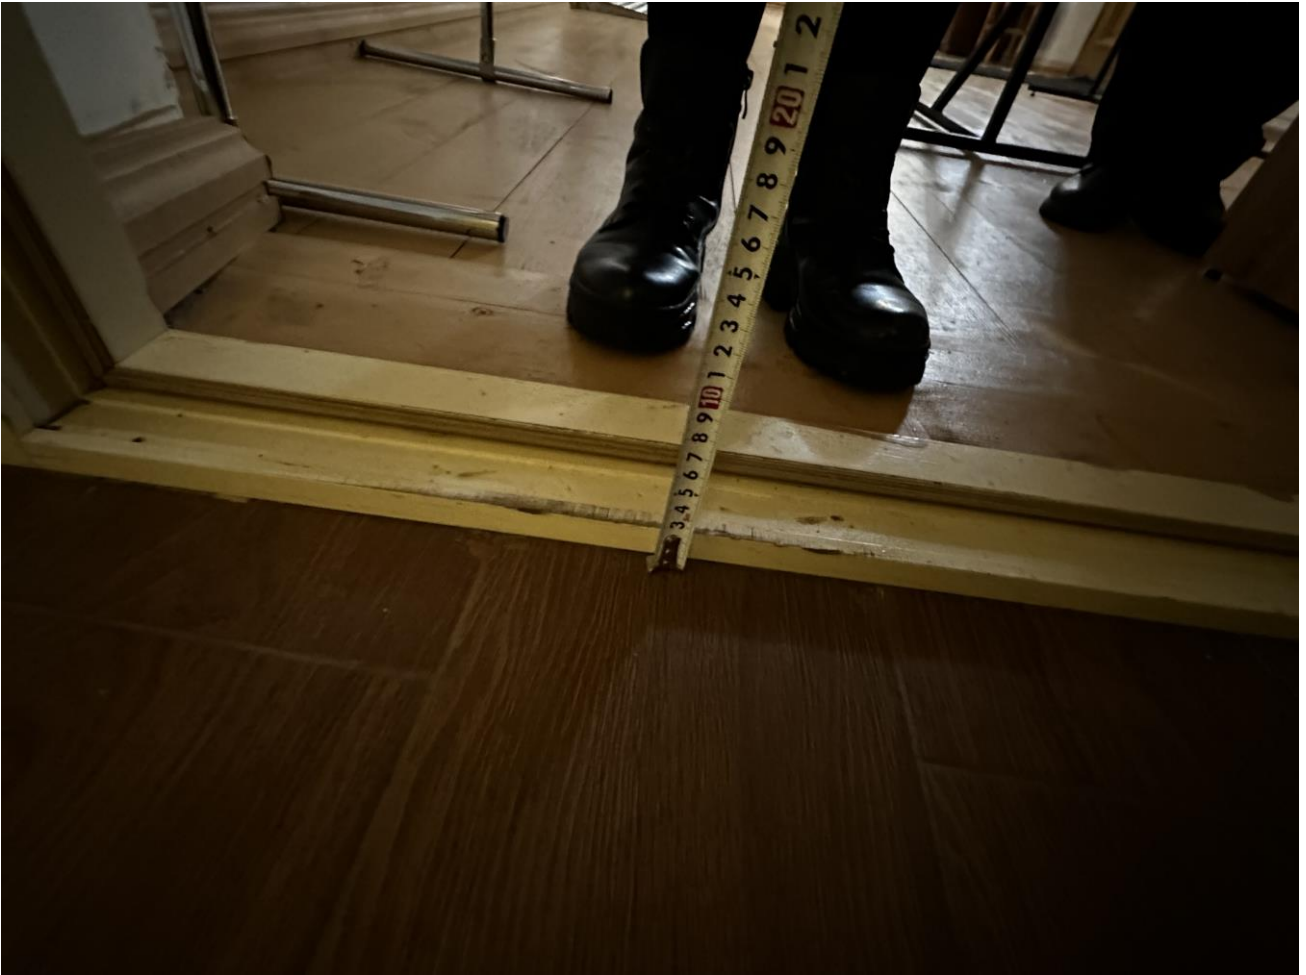
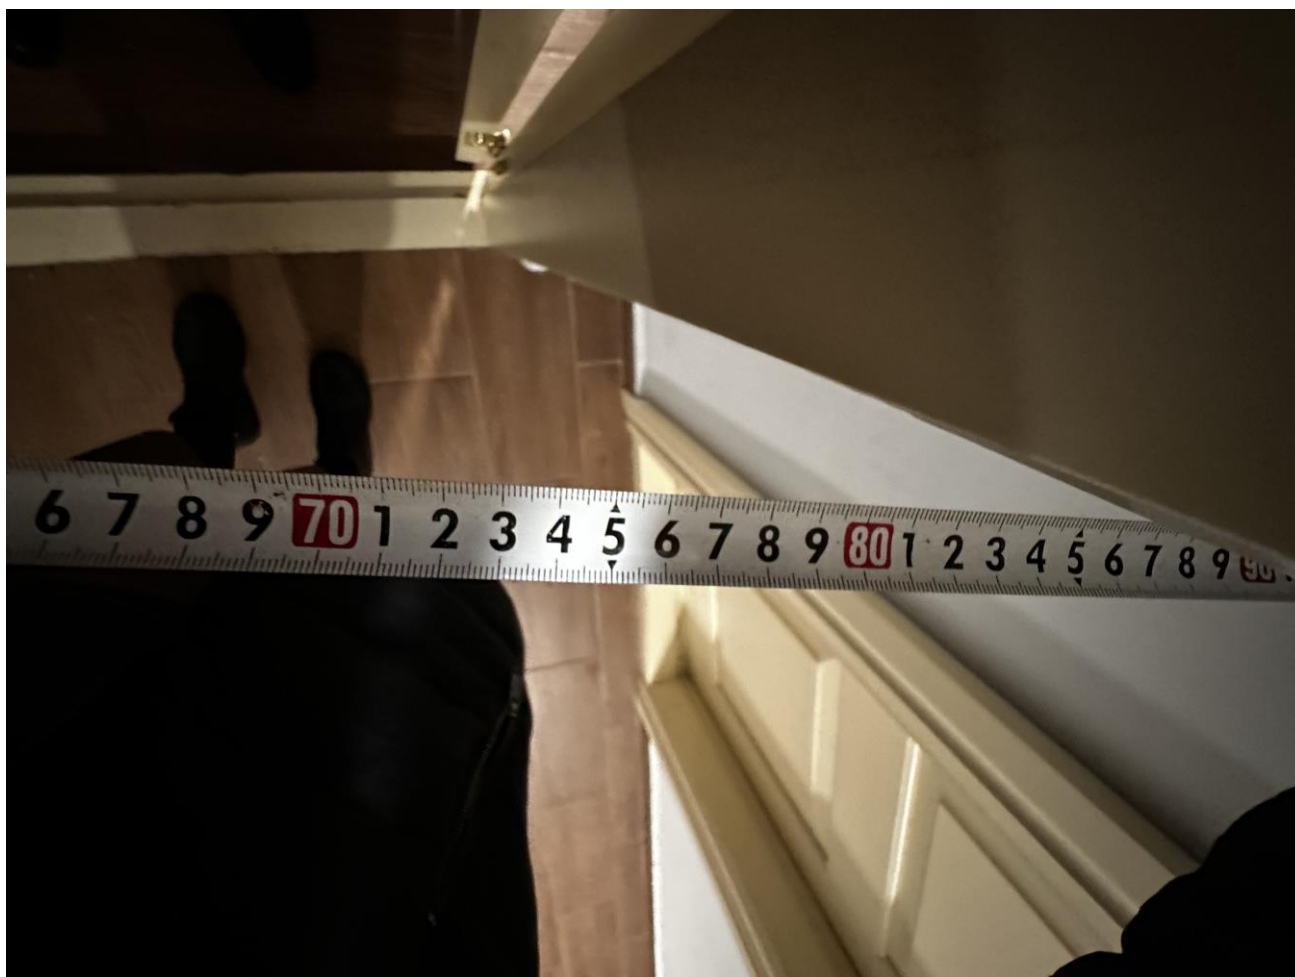
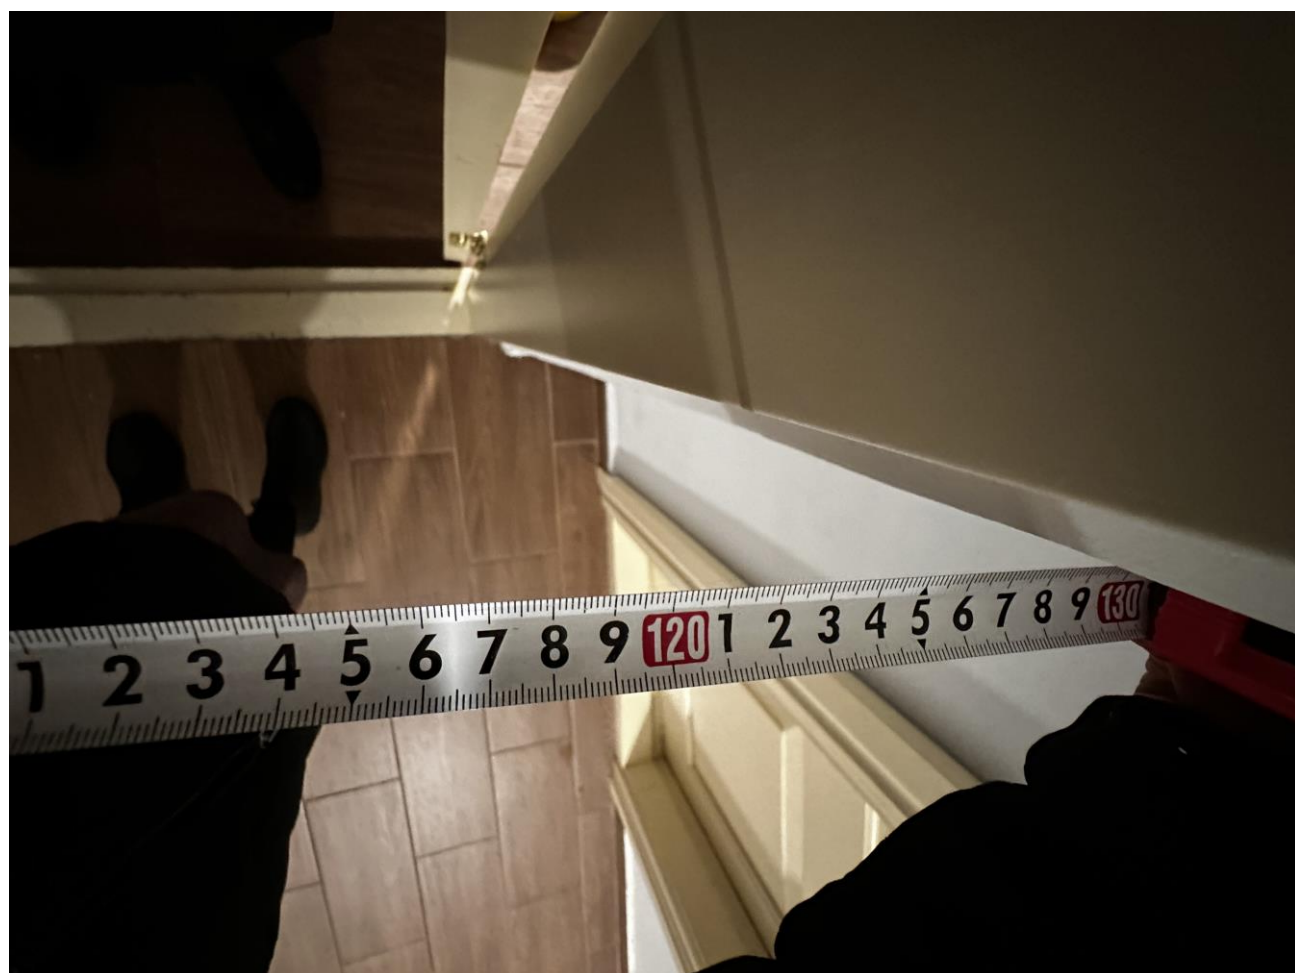
3.3	Пандус (внутри здания)	-	Нет	-	-	-
3.4	Лифт	-	Нет	-	-	-
3.5	Дверь	3.7 - 3.14	1. Дверной порог больше 0.014м (СП 59.13330.2020 п. 6.2.4) 2. Ширина дверных полотен на некоторых	Все	1. Необходимо устранить порог там, где это требуется 2. Ширина дверных полотен и открытых проемов в стене, а	Капитальный ремонт Капитальный ремонт

участках не соответствует требованиям (СП 59.13330.2020 п. 6.2.4)		<p>также выходов из помещений и коридоров на лестничную клетку должна быть не менее 0,9 м.</p> <p>Пояснение: <i>При необходимости и двери открывается вторая створка и ширина проема составляет 125 см.</i></p> <p><i>В связи с тем, что здание является объектом культурного наследия, все виды работ необходимо согласовывать со службой по государственной охране объектов культурного наследия.</i></p> <p><i>Для преодоления порогов на объекте могут применяться инвентарные пандусы.</i></p>

Рисунок 3.7 Двери на путях движения

Рисунок 3.8 Двери на путях движения. Вид на входную группу

Рисунок 3.9 Двери на путях движения в санузел

Рисунок 3.10 Двери на путях движения в санузел

Рисунок 3.11 Высота порога 3 см

Рисунок 3.13 Ширина проема 82 см

Рисунок 3.14 При открытии двух створок ширина дверного проема 125 см

Двери на путях движения инвалида к зоне обслуживания должны быть шириной не менее 0,9 м с порогом высотой не более чем 0,014 м. Доступная для конкретного инвалида ширина дверного проема зависит от ширины его коляски. Стандартной считается коляска шириной 0,7 м. Проезд через узкий дверной проем менее 0,7 м для инвалида на кресло-коляске будет невозможен (хотя некоторые активные инвалиды пользуются колясками с шириной 0,6 м). Все двери должны легко открываться. Усилие открывания двери не должно превышать 50 Нм. Пороги должны отсутствовать или быть не более 0,014 м.
