Приложение к акту обследования объекта

Объект культурного наследия «Церковь Иверской Богородицы 1871-1872 гг.»
(Красноярский край, г. Енисейск, ул. Ленина, д.100)

I Результаты обследования:

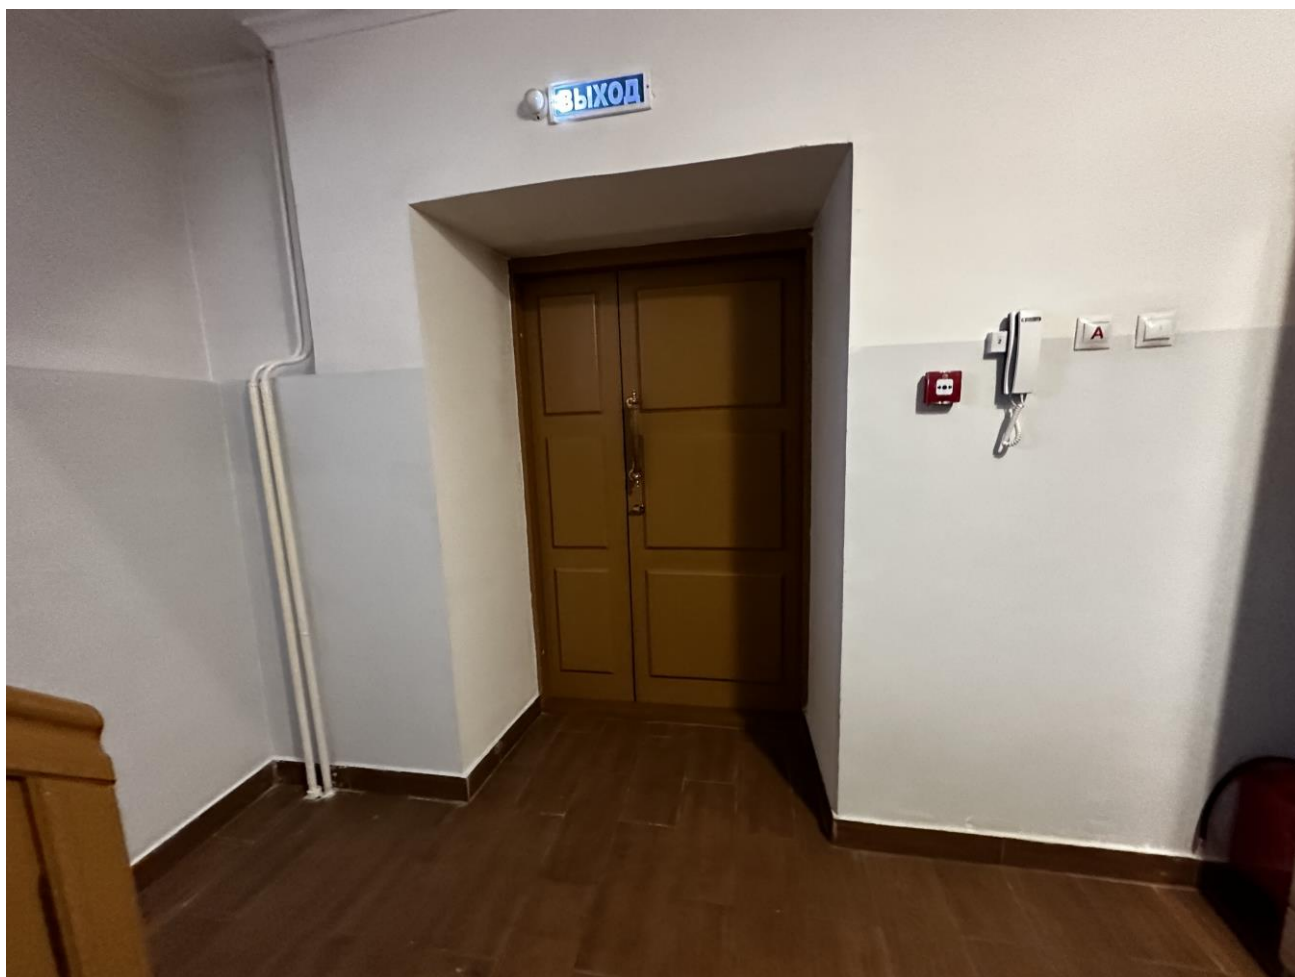
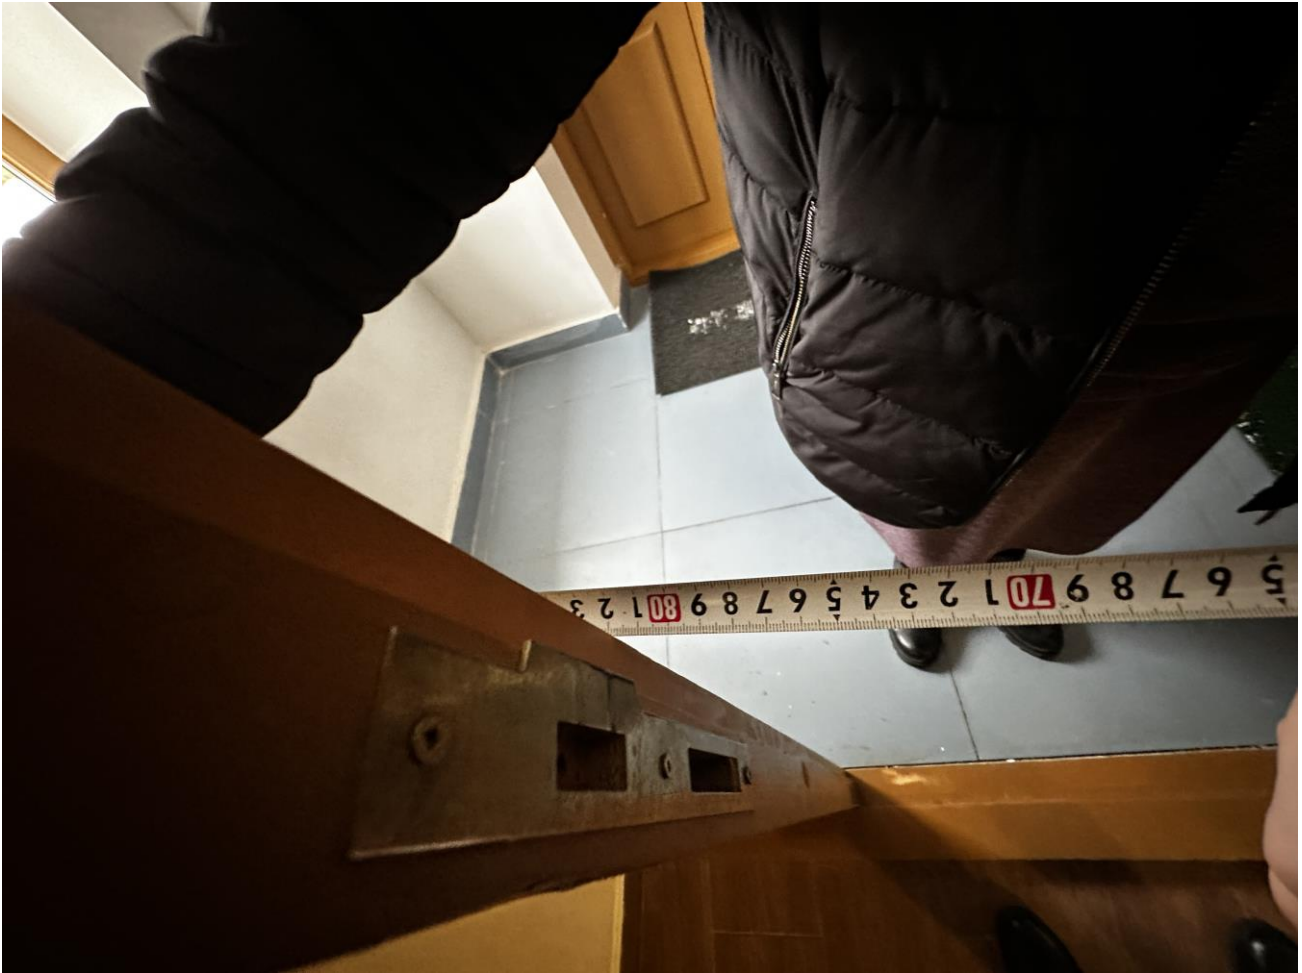
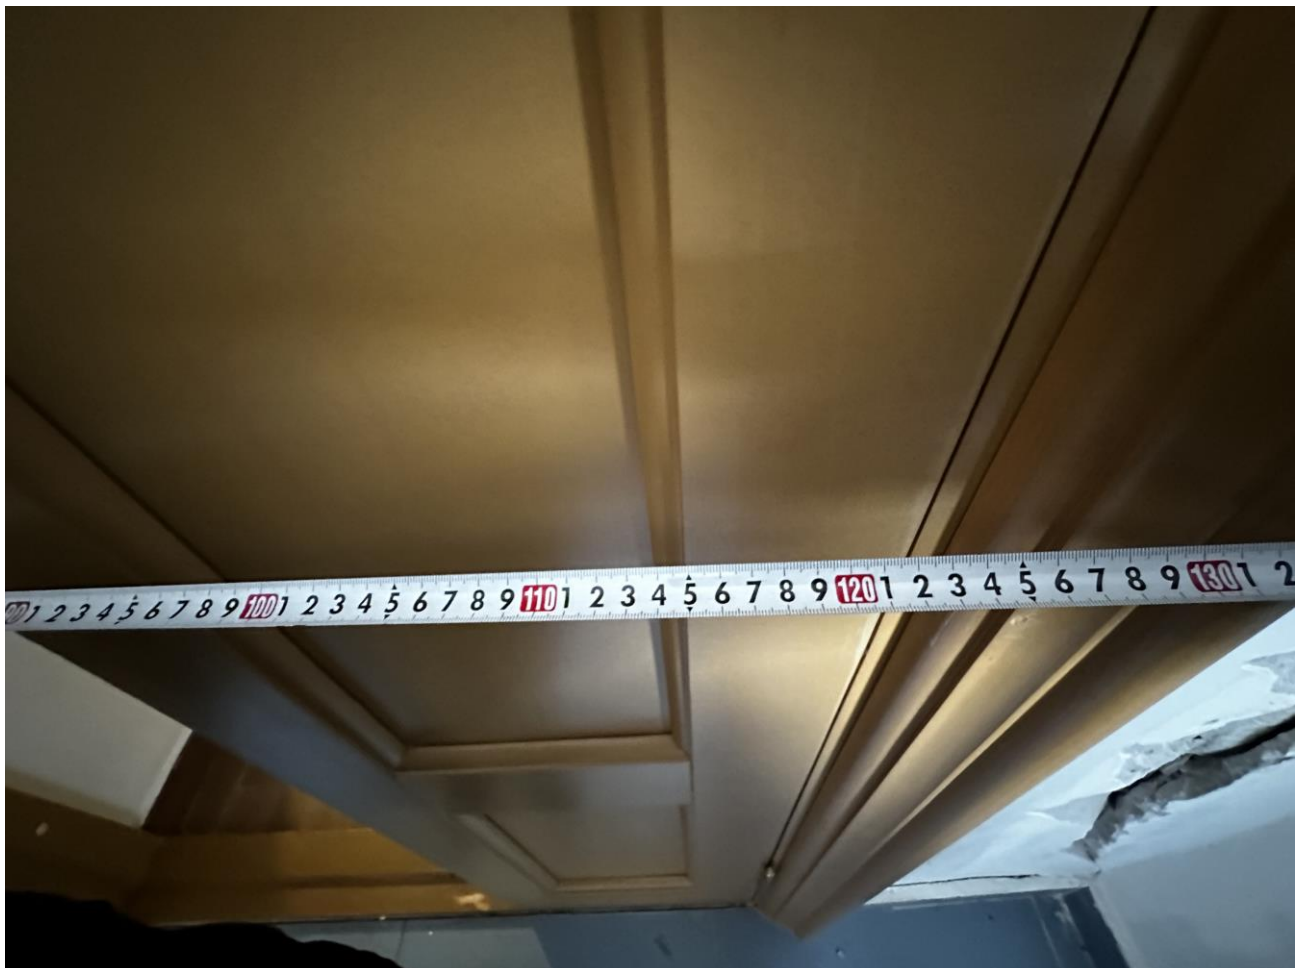
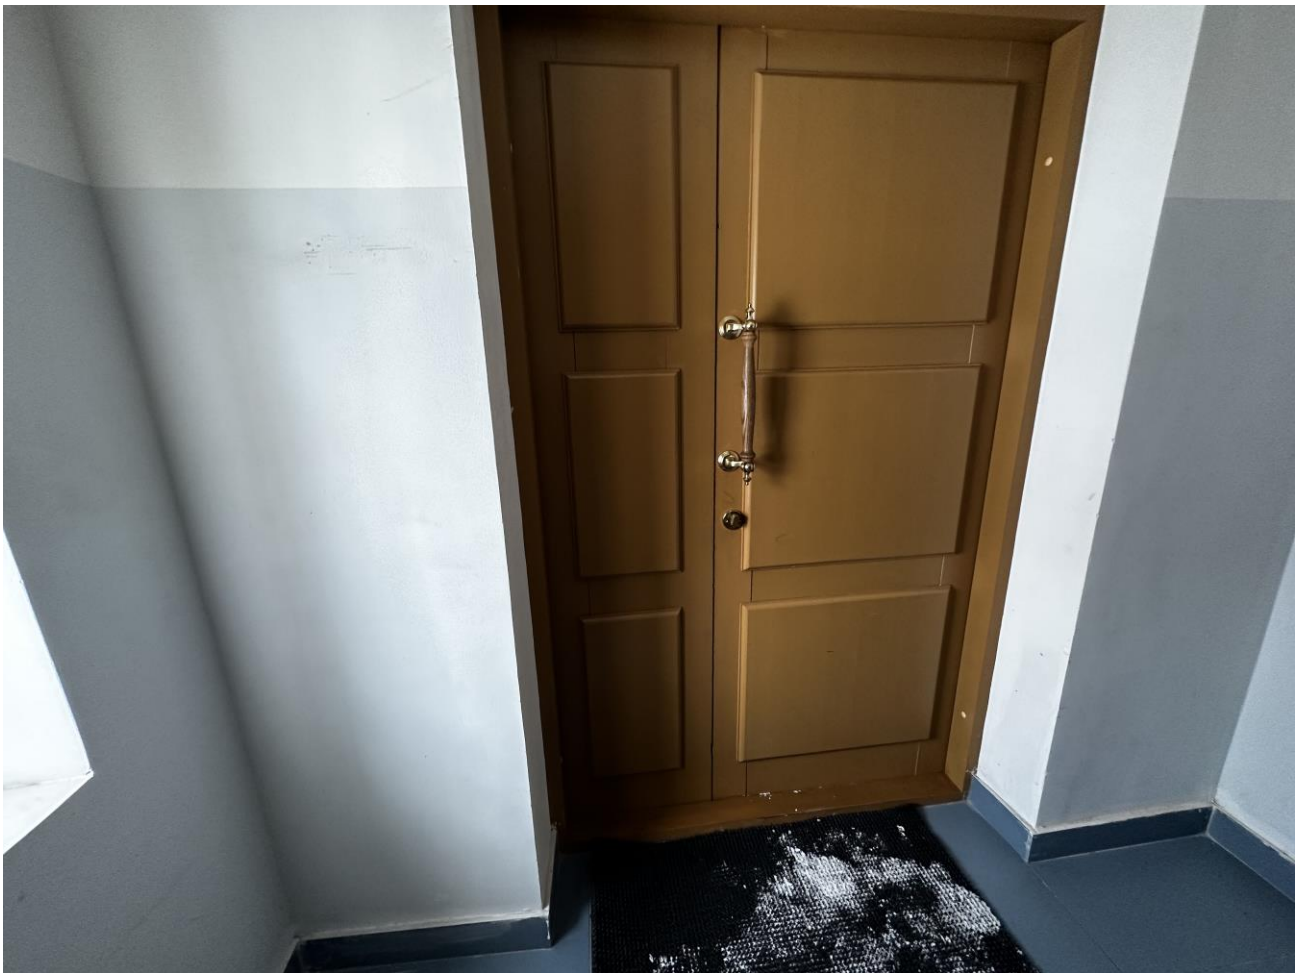
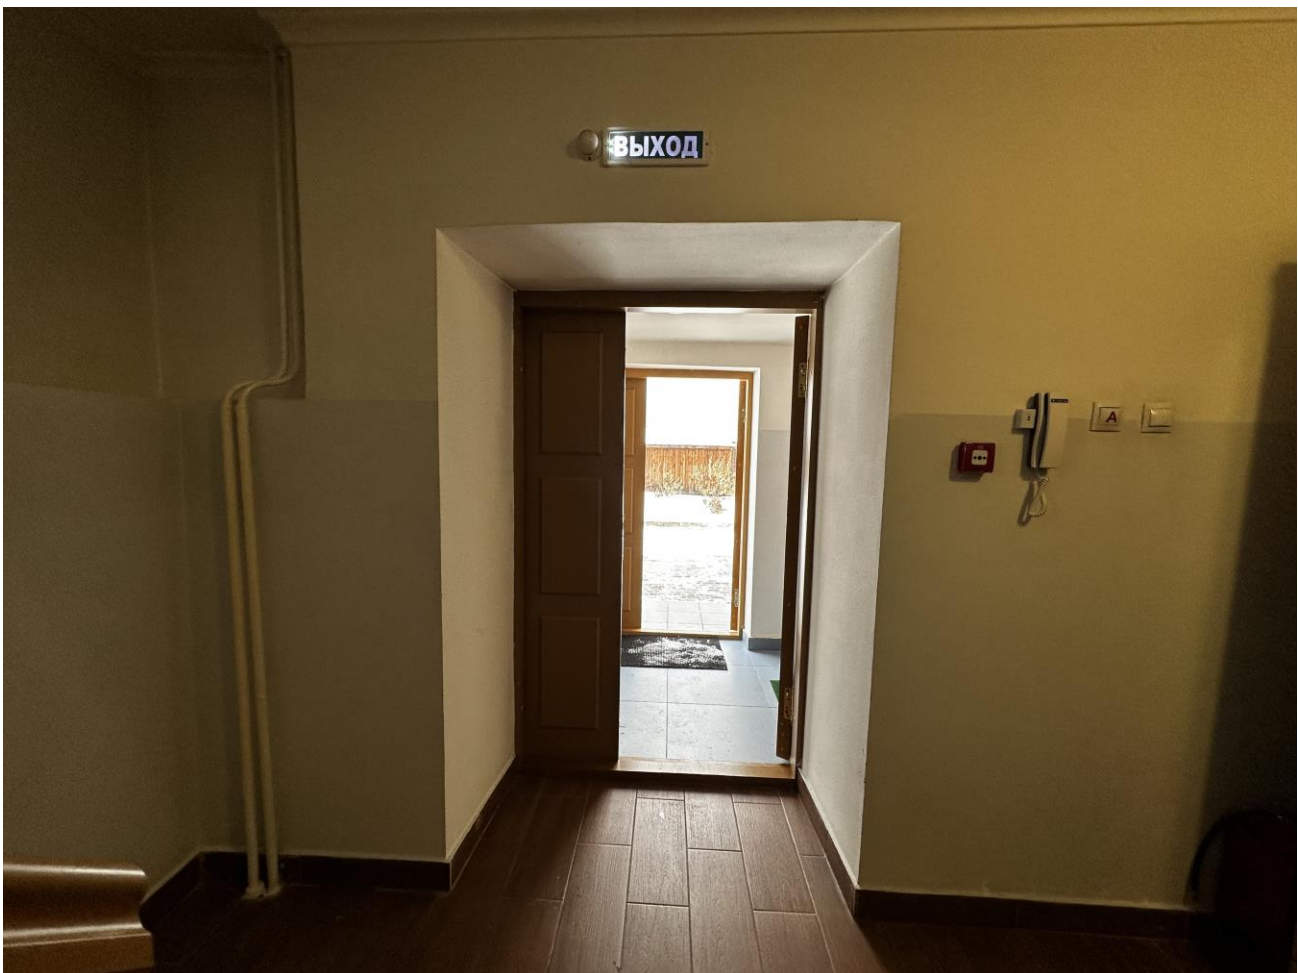
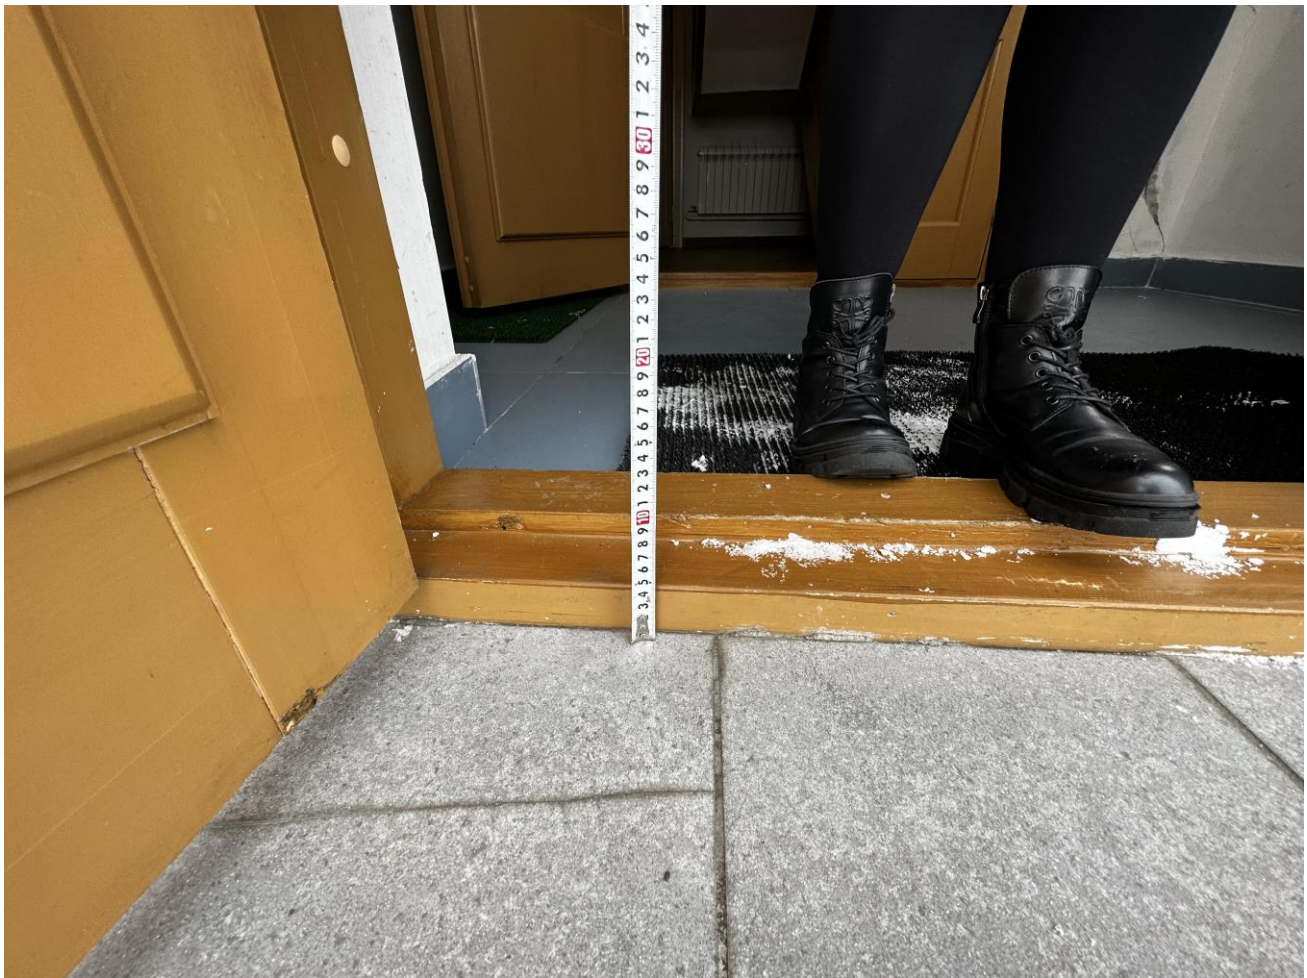
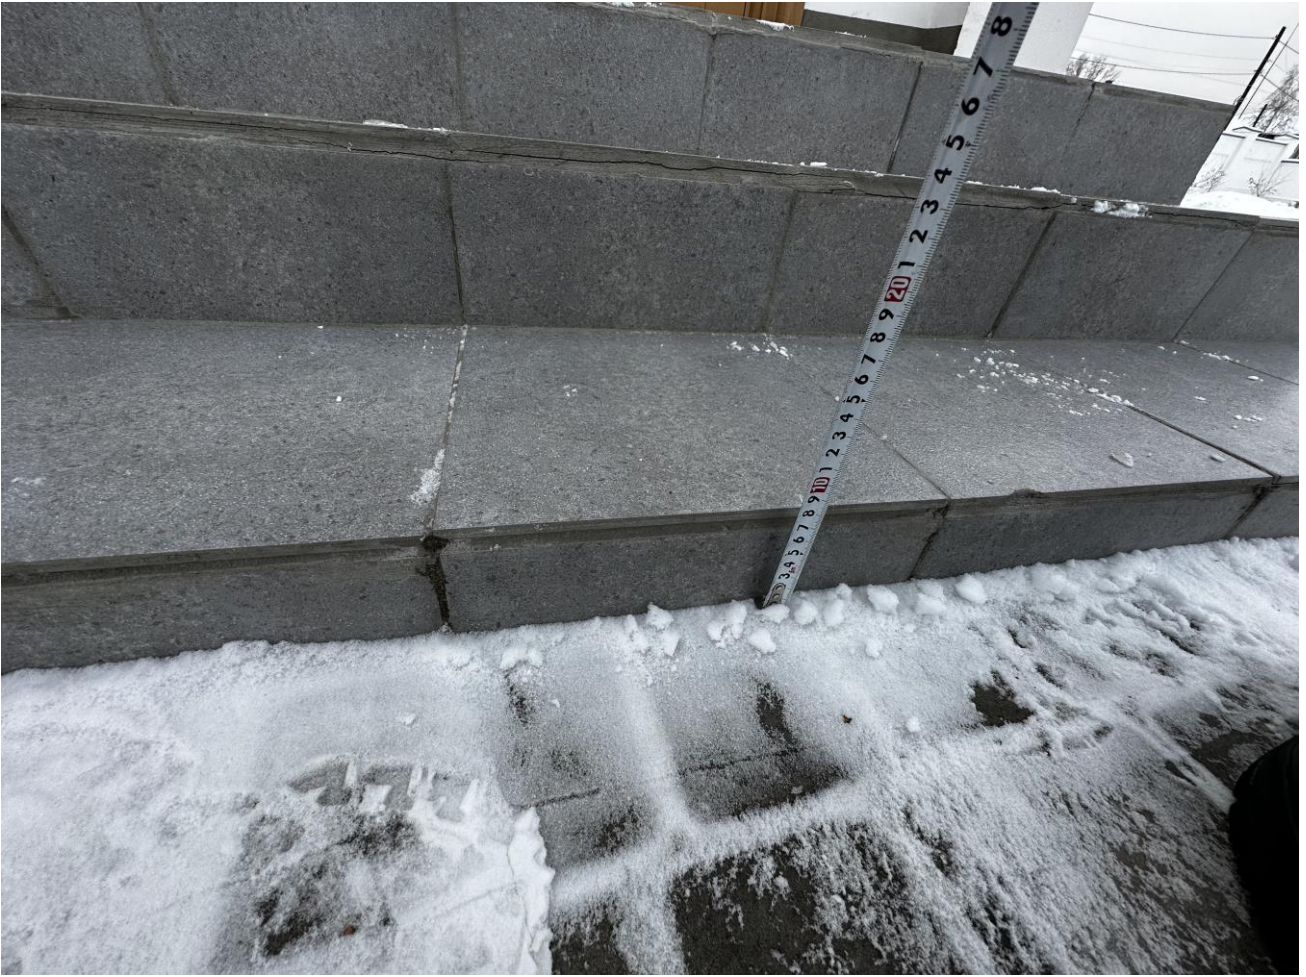
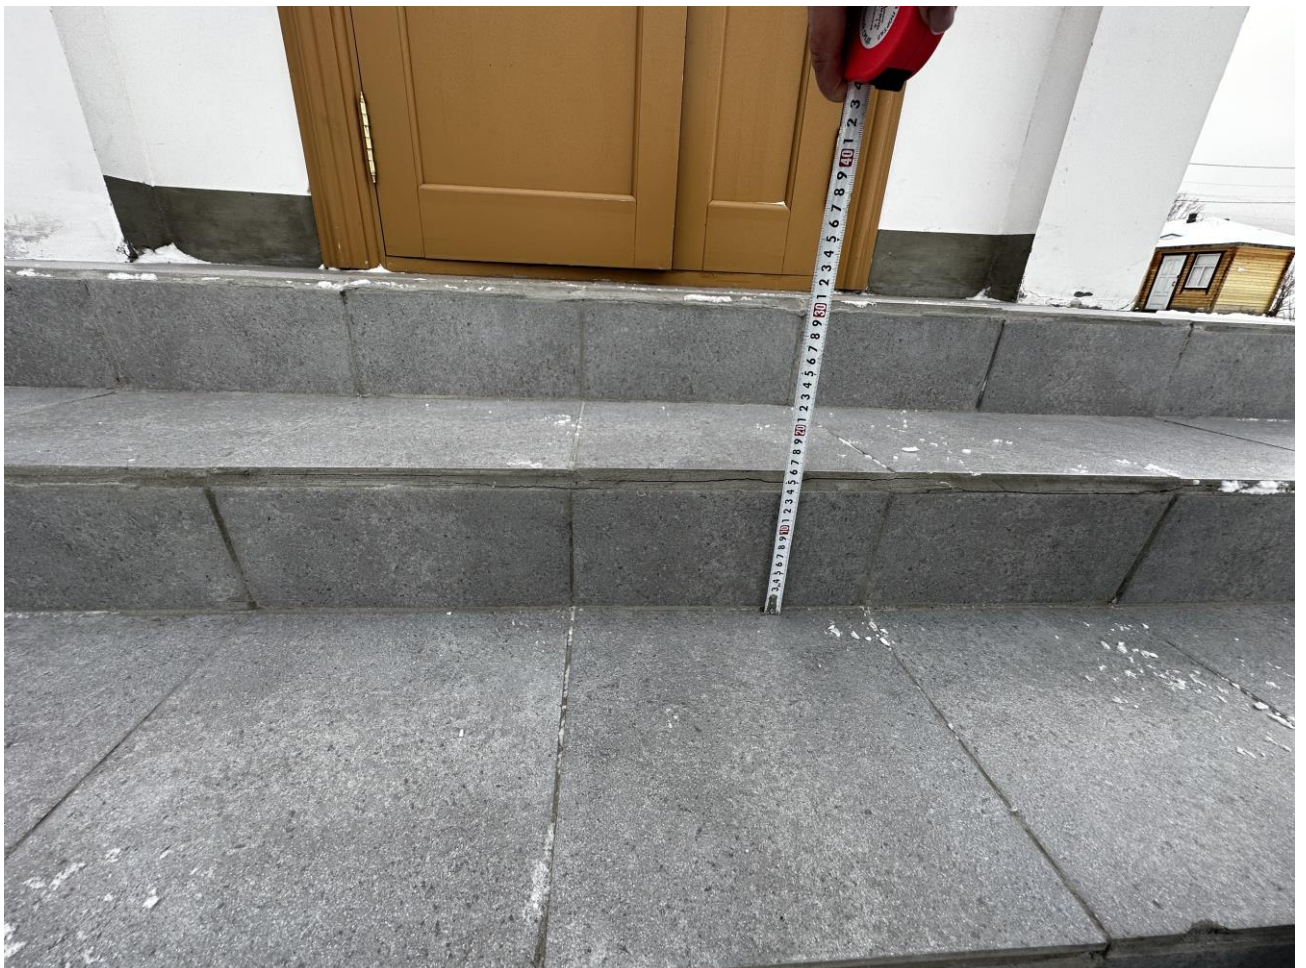
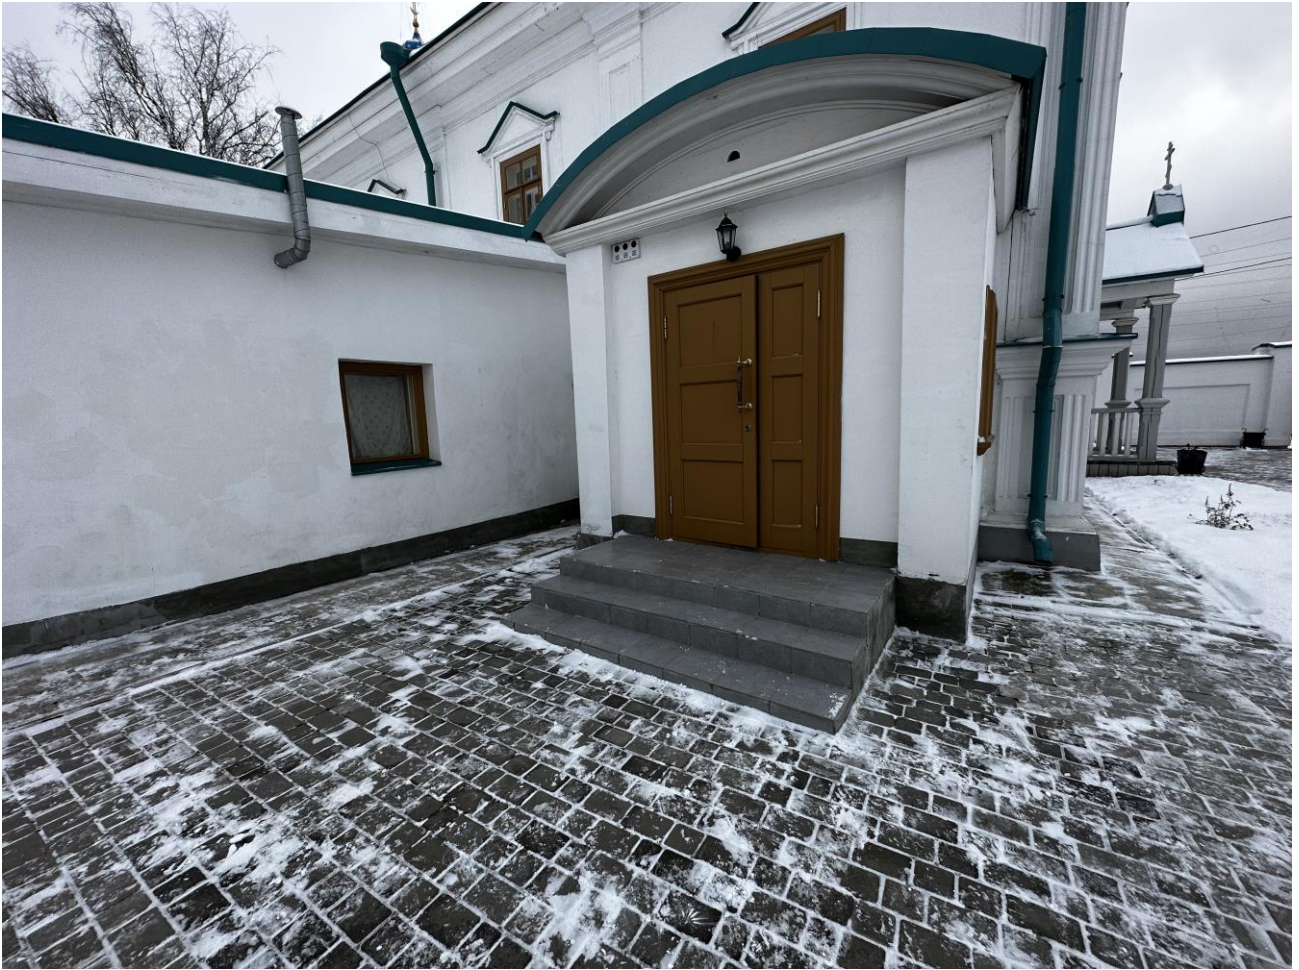
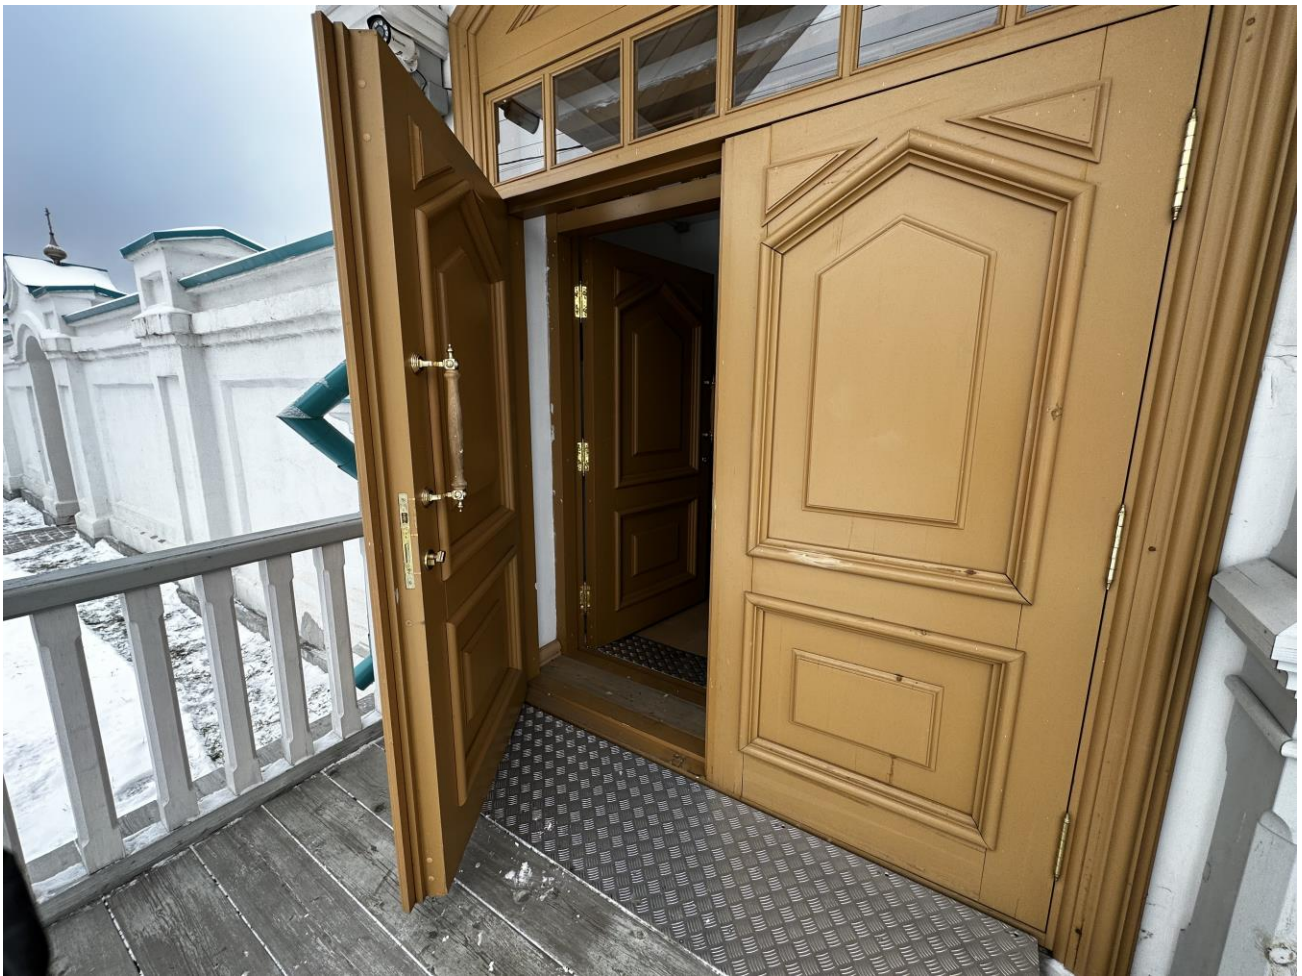
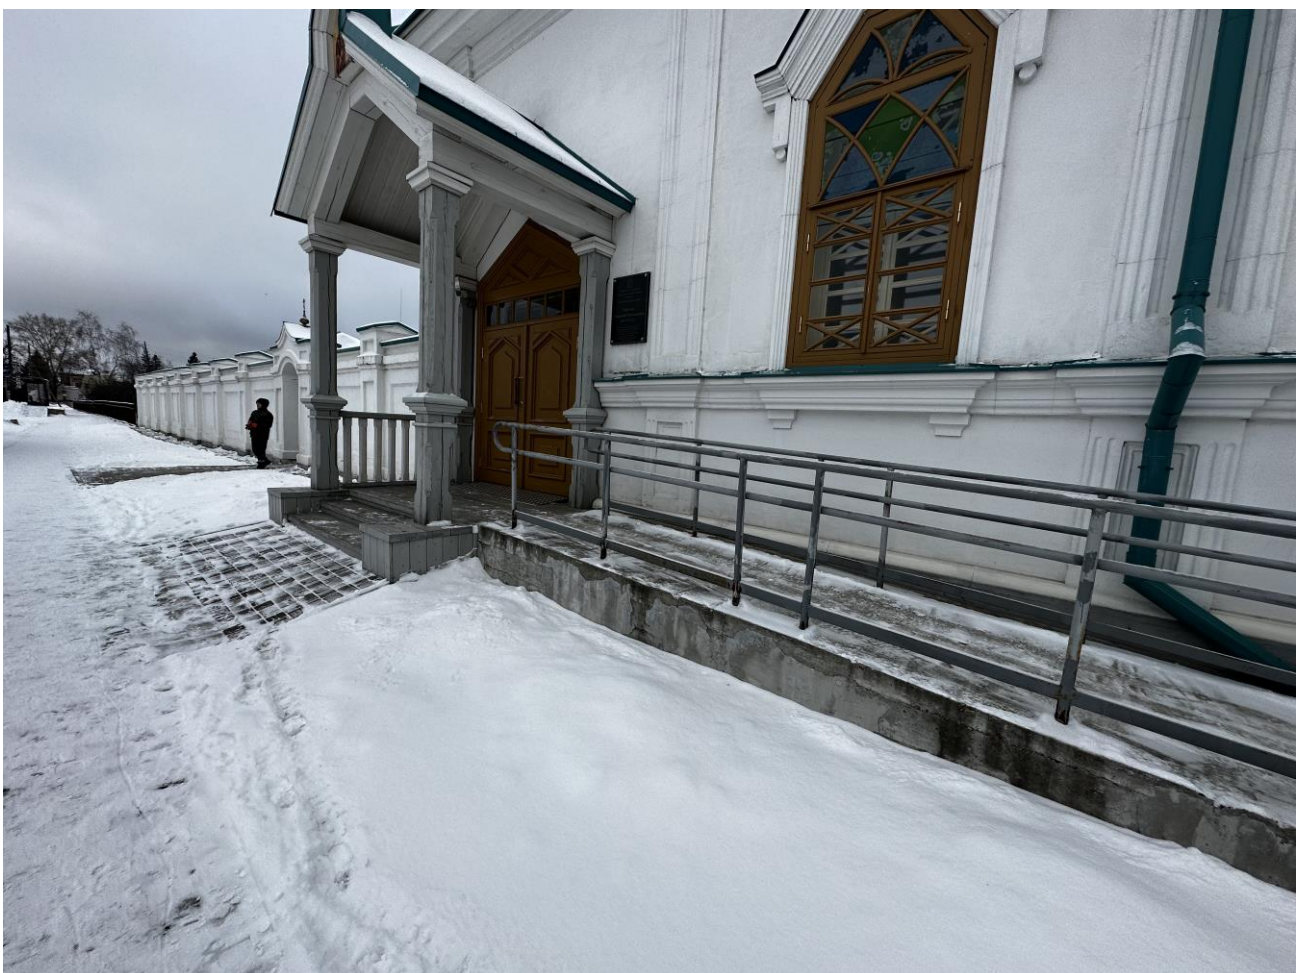
3.6	Пути эвакуации (в т.ч. зоны безопасности)	3.15 - 3.28	<p>1. Отсутствуют обозначенные знаками доступности пути эвакуации инвалидов (СП 59.13330.20120 п. 6.5.1)</p> <p>2. Дверной порог больше 0.014м (СП 59.13330.2020 п. 6.2.4)</p> <p>3. Отсутствует контрастная маркировка ступеней лестничного марша (СП 59.13330.2020 п. 6.2.29)</p> <p>4. Лестница не дублируется пандусами или подъемными устройствами (СП 59.13330.2020 п. 5.1.14)</p> <p>5. Усилие открытия на некоторых дверях более</p>	Все	<p>1. Необходимо обозначить знаками доступности пути эвакуации инвалидов</p> <p>2. Необходимо устранить порог</p> <p>3. На проступях верхней и нижней ступеней каждого марша эвакуационных лестниц в общественных и производственных зданиях и сооружениях, доступных МГН, должны быть нанесены контрастные или контрастные фотолюминесцентные полосы в соответствии с требованиями 6.2.8. На проступях краевых ступеней лестничных маршей должны быть нанесены одна или несколько противоскользящих полос, контрастных с поверхностью ступени, как правило, желтого цвета, общей шириной 0,08–0,1 м. Расстояние между краем контрастной полосы и краем проступи ступени – не более 0,04 м.</p> <p>4. Требуется установка пандуса или подъемного устройства.</p> <p>5. Входные и противопожарные двери</p>	<p>Текущий ремонт</p> <p>Капитальный ремонт</p> <p>Текущий ремонт</p> <p>Капитальный ремонт</p> <p>Текущий ремонт</p>

<p>50Нм (СП 59.13330.2020 п. 6.1.5)</p> <p>6. Отсутствуют поручни на лестничном марше (СП 59.13330.2020 п. 6.2.11)</p> <p>7. Ступени лестничного марша имеют разную высоту (СП 59.13330.2020 п. 5.1.12)</p>	<p>должны быть оборудованы доводчиками по ГОСТ Р 56177. Усилие открывания двери не должно превышать 50 Нм.</p> <p>6. Вдоль обеих сторон всех пандусов и открытых лестниц, а также у всех перепадов высот горизонтальных поверхностей более 0,45 м необходимо устанавливать ограждения с поручнями. Поручни следует располагать на высоте 0,9 м (допускается от 0,85 до 0,92 м). Поручень перил с внутренней стороны лестницы должен быть непрерывным по всей ее высоте. Завершающие горизонтальные части поручня должны быть длиннее марша лестницы или наклонной части пандуса на 0,3 м (допускается от 0,27 до 0,33 м) и иметь не травмирующее завершение.</p> <p>7. Все ступени лестниц в пределах одного марша должны быть одинаковыми по форме в плане, по размерам ширины проступи и высоты подъема ступеней.</p> <p>Пояснение: <i>В связи с тем, что здание является объектом культурного наследия, все виды работ необходимо согласовывать со службой по государственной охране объектов культурного наследия.</i></p> <p><i>До момента проведения ремонтных работ сотрудниками учреждения оказывается ситуационная помощь.</i></p> <p><i>Необходимо разместить навигацию для эвакуации посетителей с инвалидностью. Дополнительно необходимо в должностных инструкциях прописать обязанности сотрудникам и назначить ответственного человека за эвакуацию МГН.</i></p>	<p>Капитальный ремонт</p> <p>Капитальный ремонт</p>

Рисунок 3.15 Эвакуационный выход

Рисунок 3.16 Высота порога 5 см

Рисунок 3.17 Ширина дверного проема при открытии одной створки 80 см

Рисунок 3.18 Ширина дверного проема при открытии двух створок 121 см

Рисунок 3.19 Эвакуационный выход

Рисунок 3.20 Эвакуационный выход

Рисунок 3.21 Высота порога 7 см

Рисунок 3.23 высота ступени 8 см

Рисунок 3.24 Высота ступени 16 см

Рисунок 3.25 Эвакуационный выход. Вид с улицы

Рисунок 3.27 Эвакуационный выход № 2. Вид с улицы

Рисунок 3.28 Эвакуационный выход №2. Вид с улицы

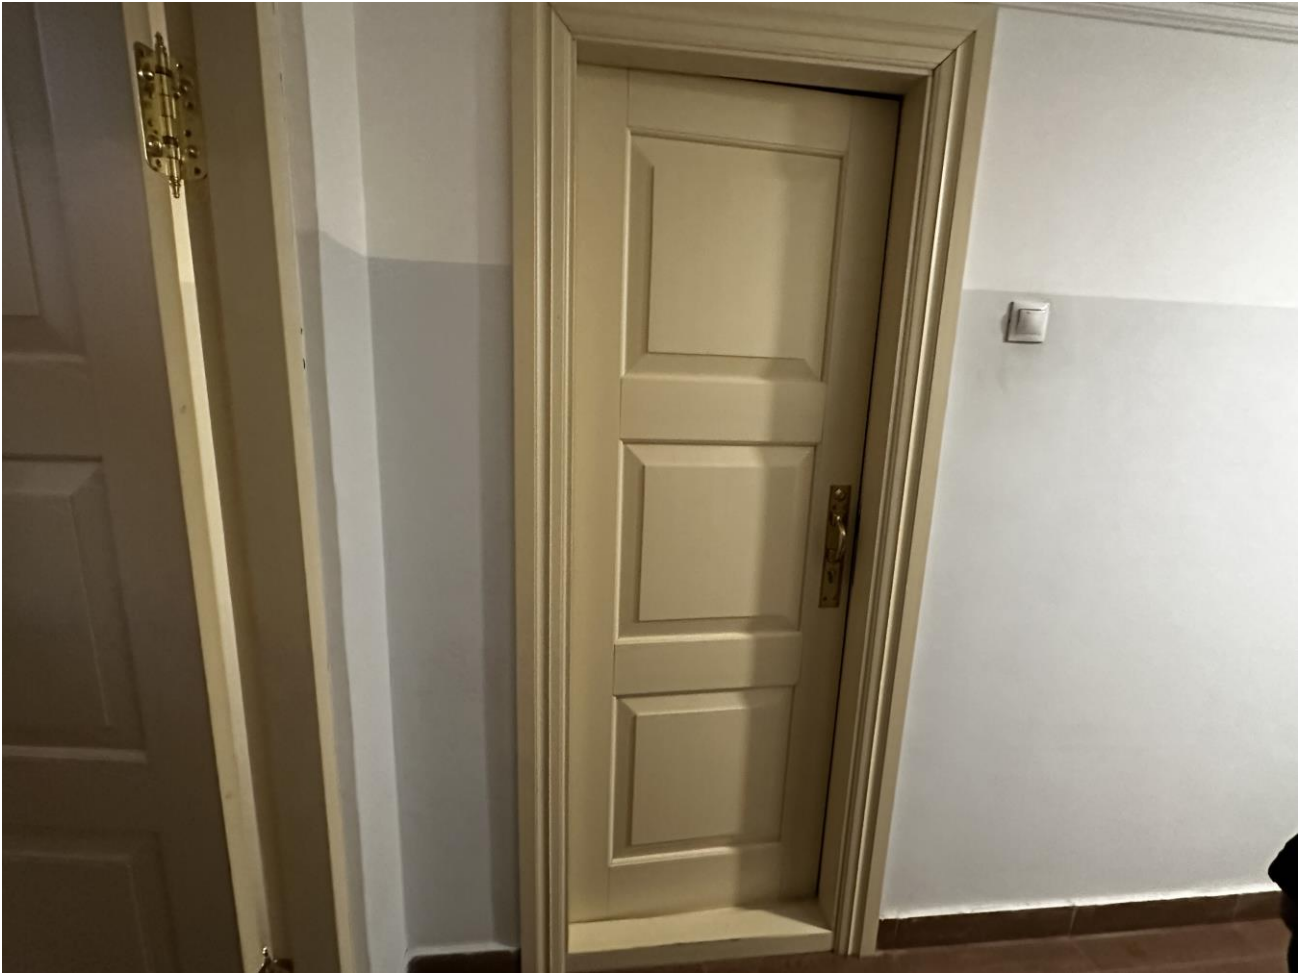
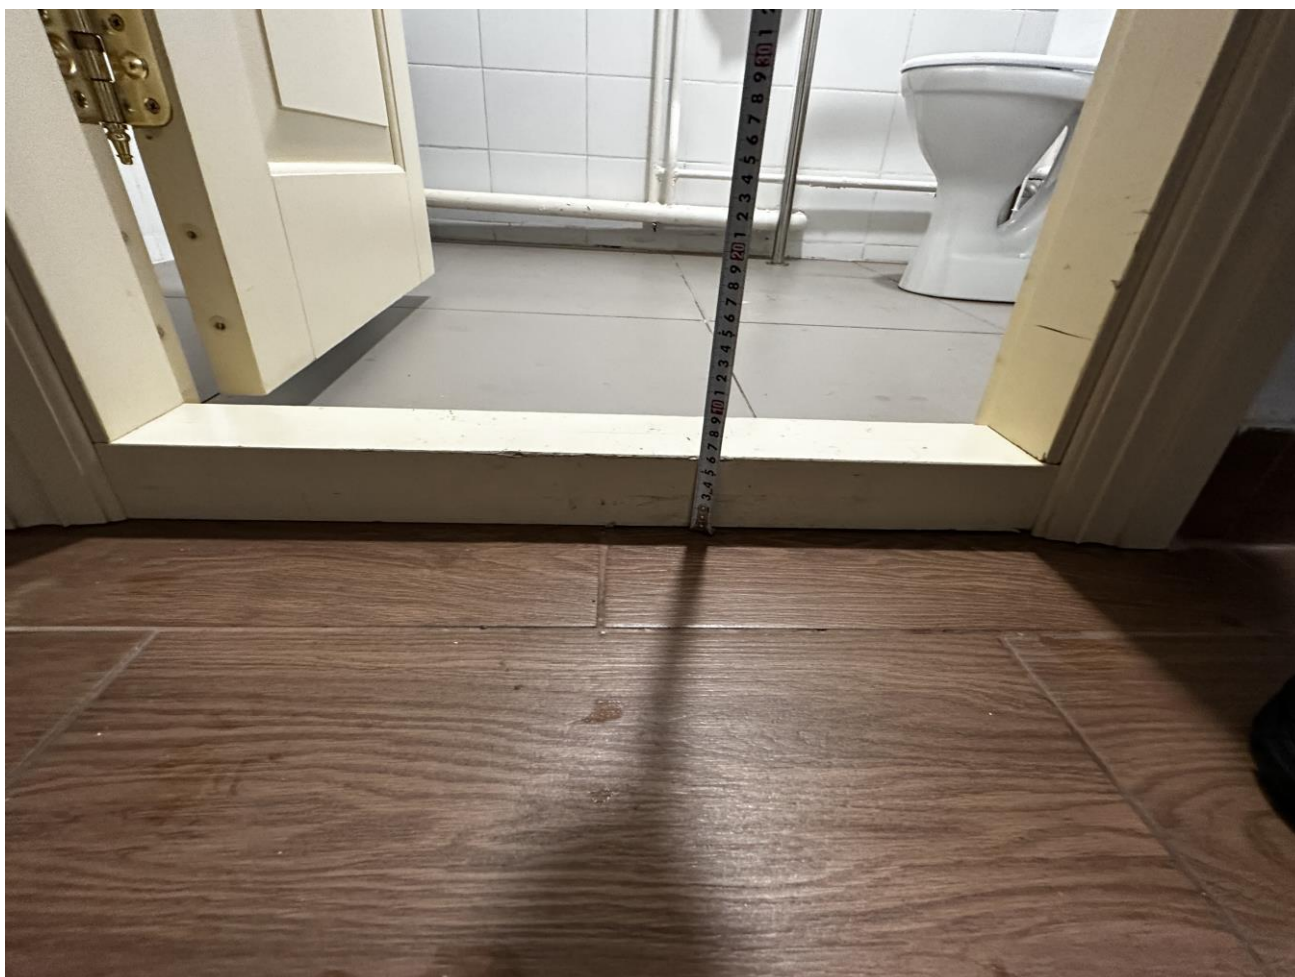
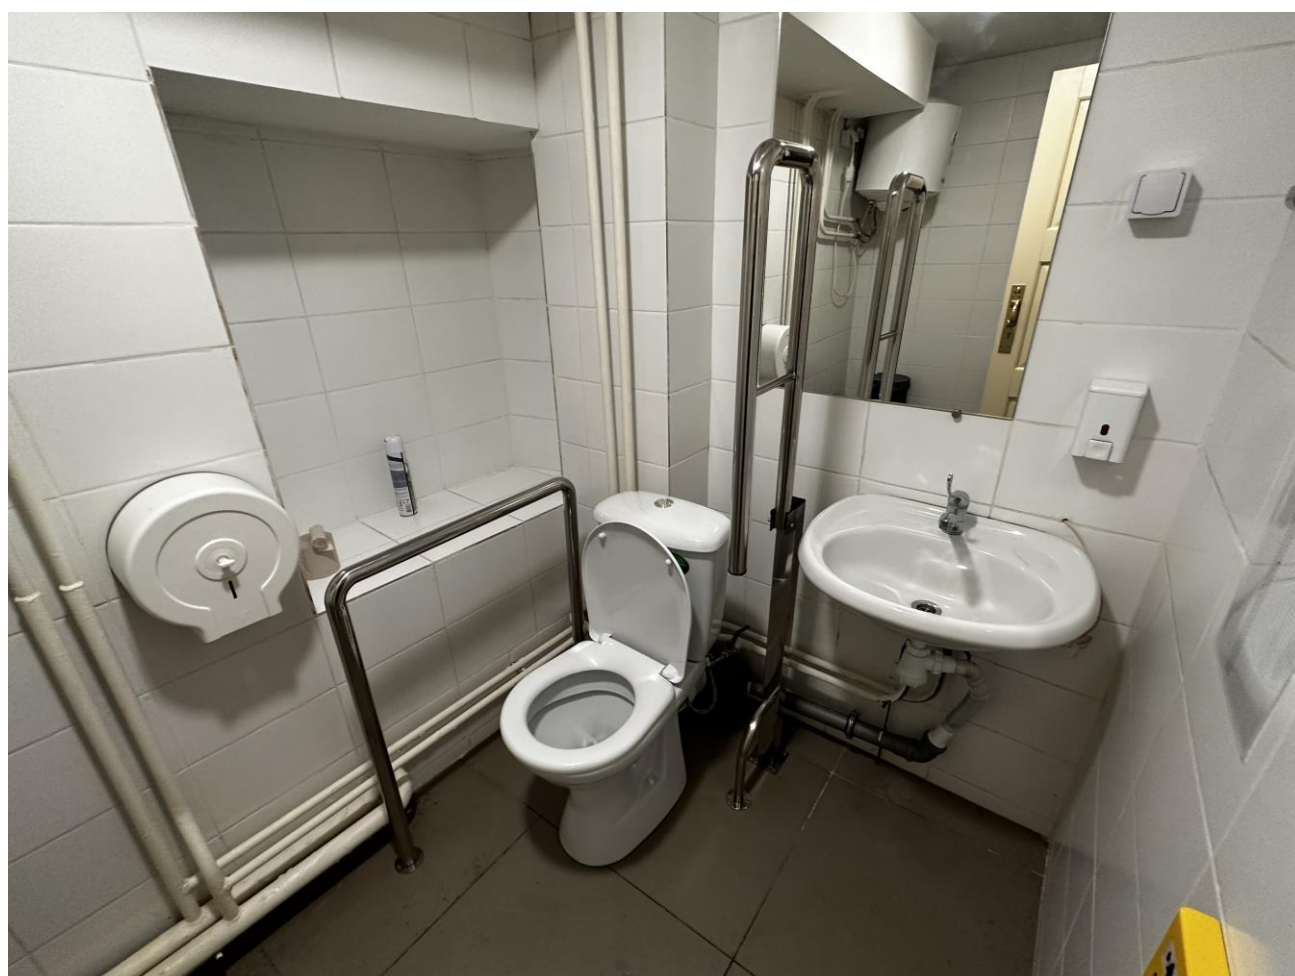
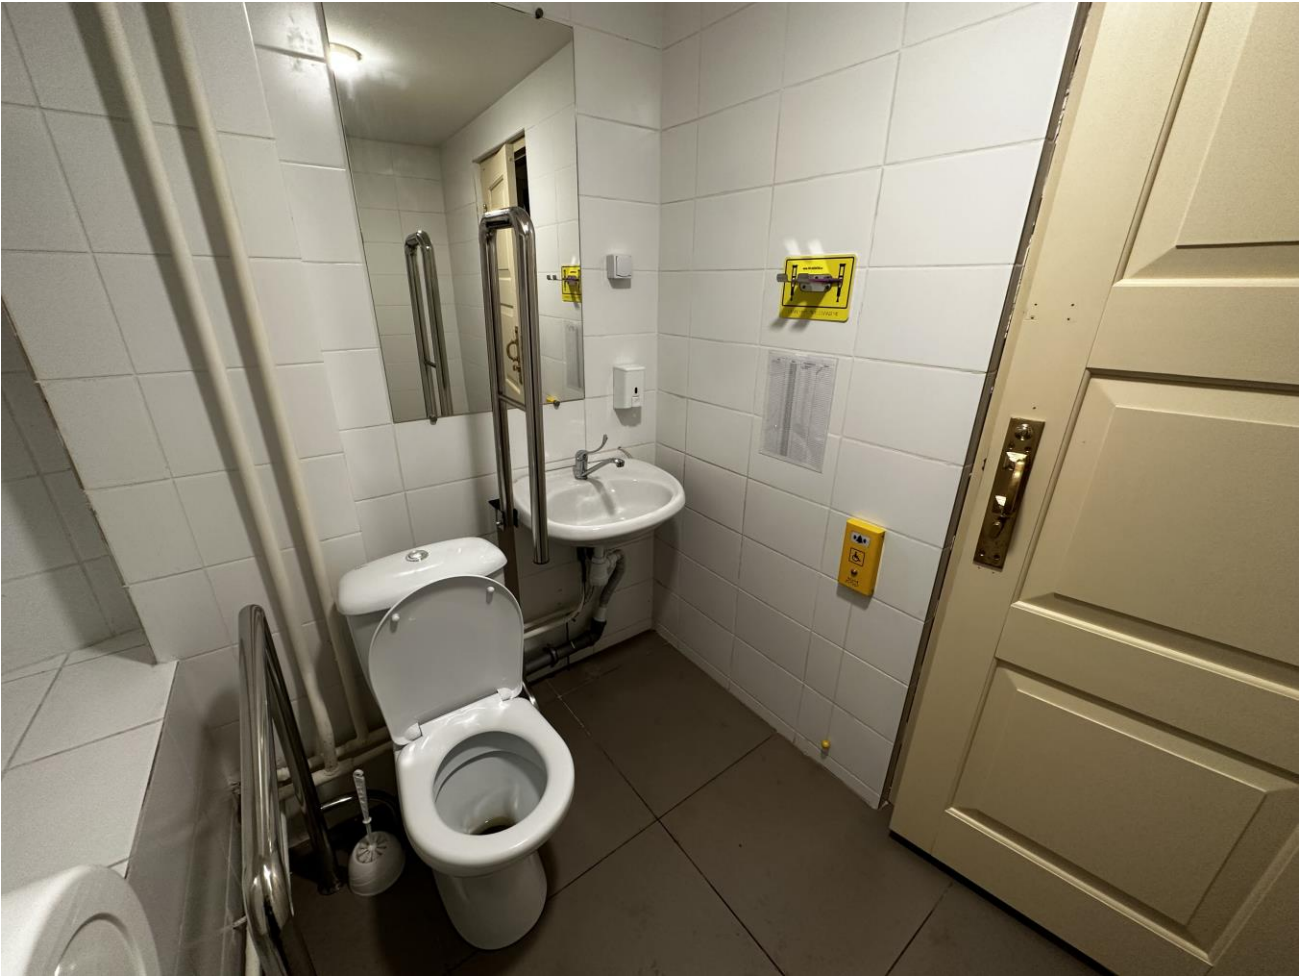
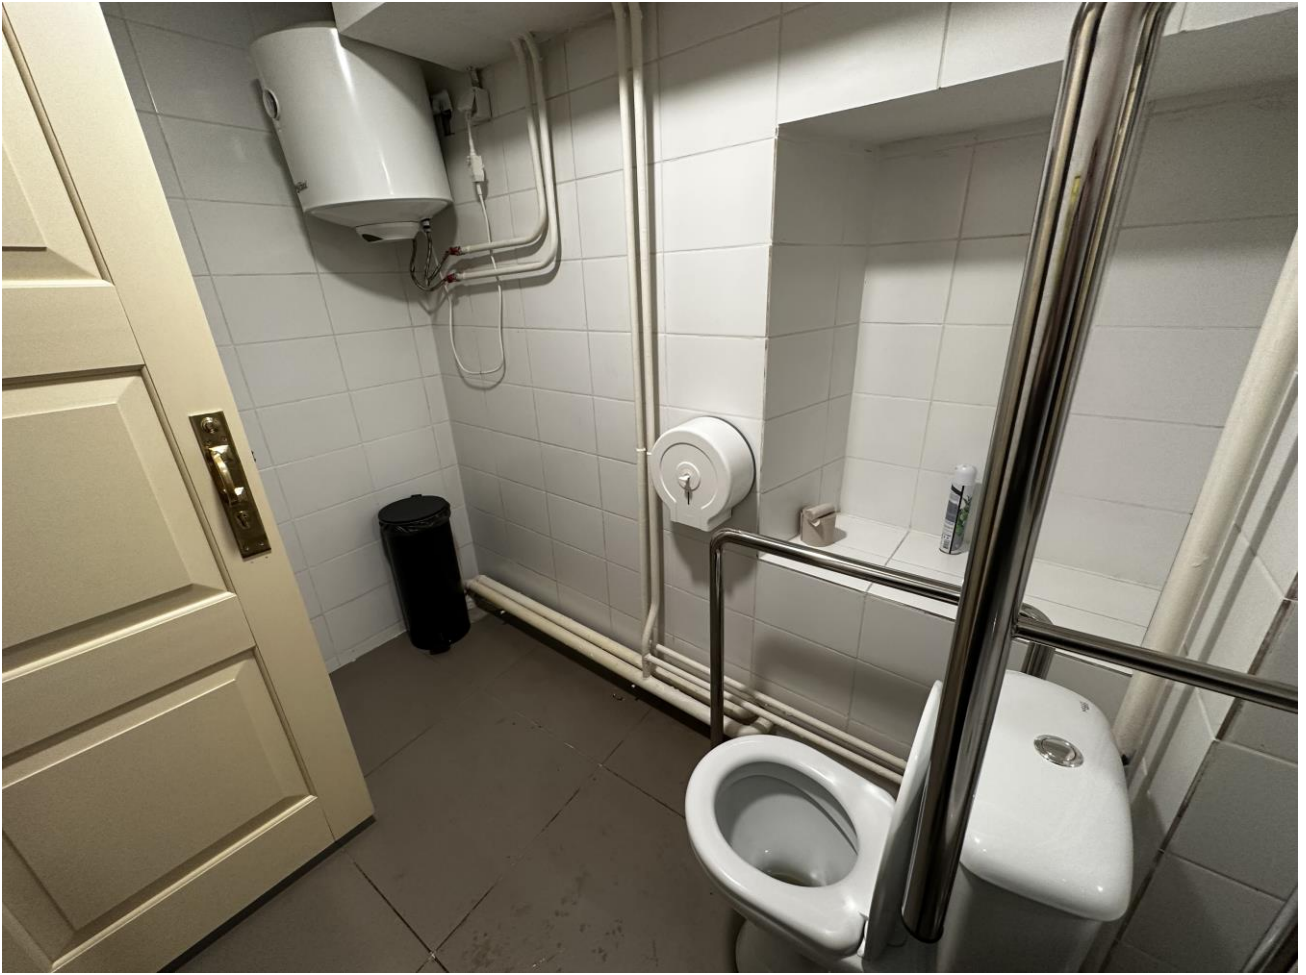
5.1	Туалетная комната	5.1 - 5.7	<p>1. Ширина дверного проема в свету не соответствует норме (СП 59.13330.2020 п. 6.2.4)</p> <p>2. Отсутствует информационная табличка со шрифтом Брайля (59.13330.2020 п. 6.3.6)</p> <p>3. Дверной порог больше 0.014м (СП 59.13330.2020 п. 6.2.4)</p> <p>4. Мусорное ведро имеет педаль для нажатия ногой</p> <p>5. В кабине сбоку от унитаза отсутствует пространство рядом с унитазом шириной 0,8 м (СП 59.13330.2020 п. 6.3.3)</p> <p>6. Высота размещения некоторого оборудования находится на недоступном уровне для человека на кресло-коляске (СП 59.13330.2020 п. 6.4.2)</p>	Все	<p>Необходимо произвести перепланировку пространства санузла с более удобным размещением сантехнического оборудования:</p> <p>1. Необходимо расширить дверной проем до 0,9 м.</p> <p>2. У дверей блоков санитарно-бытовых помещений, включающих в себя доступные кабины (уборных, душевых, ванн и т. п.), и универсальной кабины уборной следует предусматривать со стороны ручки информационные таблички помещений (выполненные рельефно-графическим и рельефно-точечным способом), расположенные на высоте от 1,2 до 1,6 м от уровня пола и на расстоянии 0,1–0,5 м от края двери.</p> <p>3. Необходимо устранить порог</p> <p>4. Рекомендуется заменить мусорное ведро на открытое, либо с вращающейся крышкой</p> <p>5. В кабине сбоку от унитаза следует предусматривать пространство рядом с унитазом шириной не менее 0,8 м для размещения кресла-коляски</p> <p>6. Необходимо разместить оборудование (электровыключатели, розетки, зеркало) на уровень доступный для человека на кресло-коляске. Ручки, рычаги, краны и кнопки различных аппаратов, информационные дисплеи и прочие устройства, которыми могут воспользоваться инвалиды на креслах-колясках,</p>	<p>Капитальный ремонт</p> <p>Текущий ремонт</p> <p>Капитальный ремонт</p> <p>Текущий ремонт</p> <p>Капитальный ремонт</p> <p>Текущий ремонт</p>

<p>следует размещать на высоте 0,85–1,1 м. Электророзетки в помещениях следует предусматривать на высоте от 0,4 до 0,8 м от уровня пола. Электровыключатель должен быть установлен в зоне его досягаемости на высоте от пола не более 1,2 м.</p> <p>Пояснение: В связи с тем, что здание является объектом культурного наследия, все виды работ необходимо согласовывать со службой по государственной охране объектов культурного наследия.</p>	
5.2	Душевая/ ванная комната	-	Нет	-	-	-
5.3	Бытовая комната (гардеробная)	5.8	Нет	-	При входе в учреждение имеется вешалка. При необходимости персоналом оказывается ситуационная помощь.	-

Рисунок 5.1 Туалет

Рисунок 5.2 Ширина дверного проема 60 см

Рисунок 5.3 Высота порога 6 см

Рисунок 5.4 Кабина санузла

Рисунок 5.5 Кабина санузла

Рисунок 5.7 Кабина санузла

К кабине туалета предъявляются особые требования, чтобы им мог воспользоваться инвалид на кресле-коляске. При пользовании санузлом инвалиду колясочнику необходимо пересесть из кресла-коляски на унитаз. В большинстве случаев используется боковое пересаживание: коляска ставится рядом с унитазом сбоку. В непосредственной близости от унитаза должна быть свободная зона для размещения коляски.

Электровыключатель должен быть установлен в зоне его досягаемости (на высоте от пола не более 1,2 м), чтобы инвалид на кресле-коляске мог самостоятельно воспользоваться санузлом или для включения освещения применен датчик движения.
