Приложение к акту обследования объекта

Объект культурного наследия «Церковь Иверской Богородицы 1871-1872 гг.»
(Красноярский край, г. Енисейск, ул. Ленина, д.100)

I Результаты обследования:

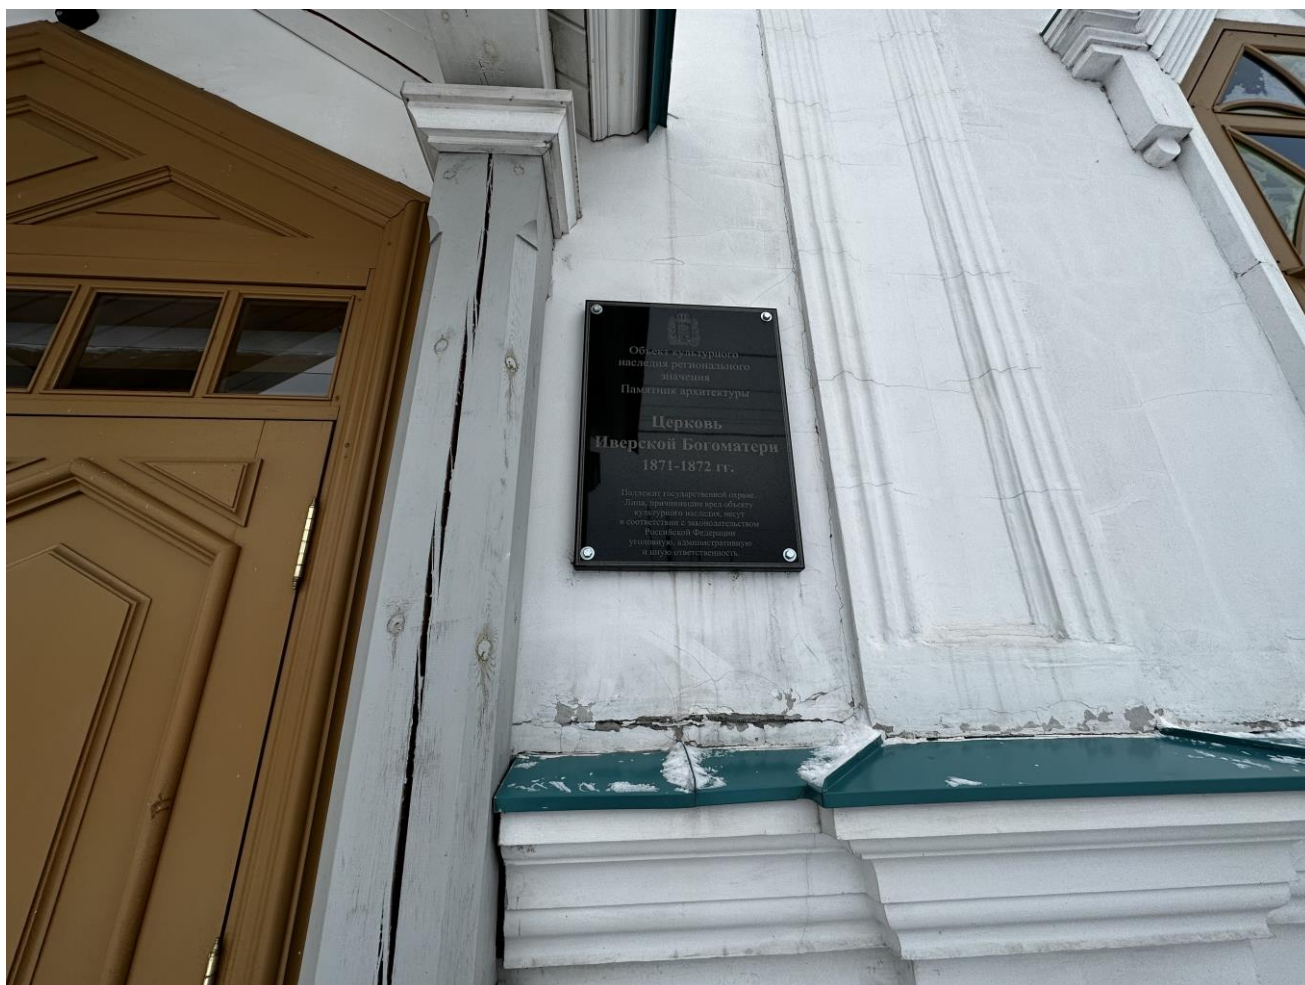
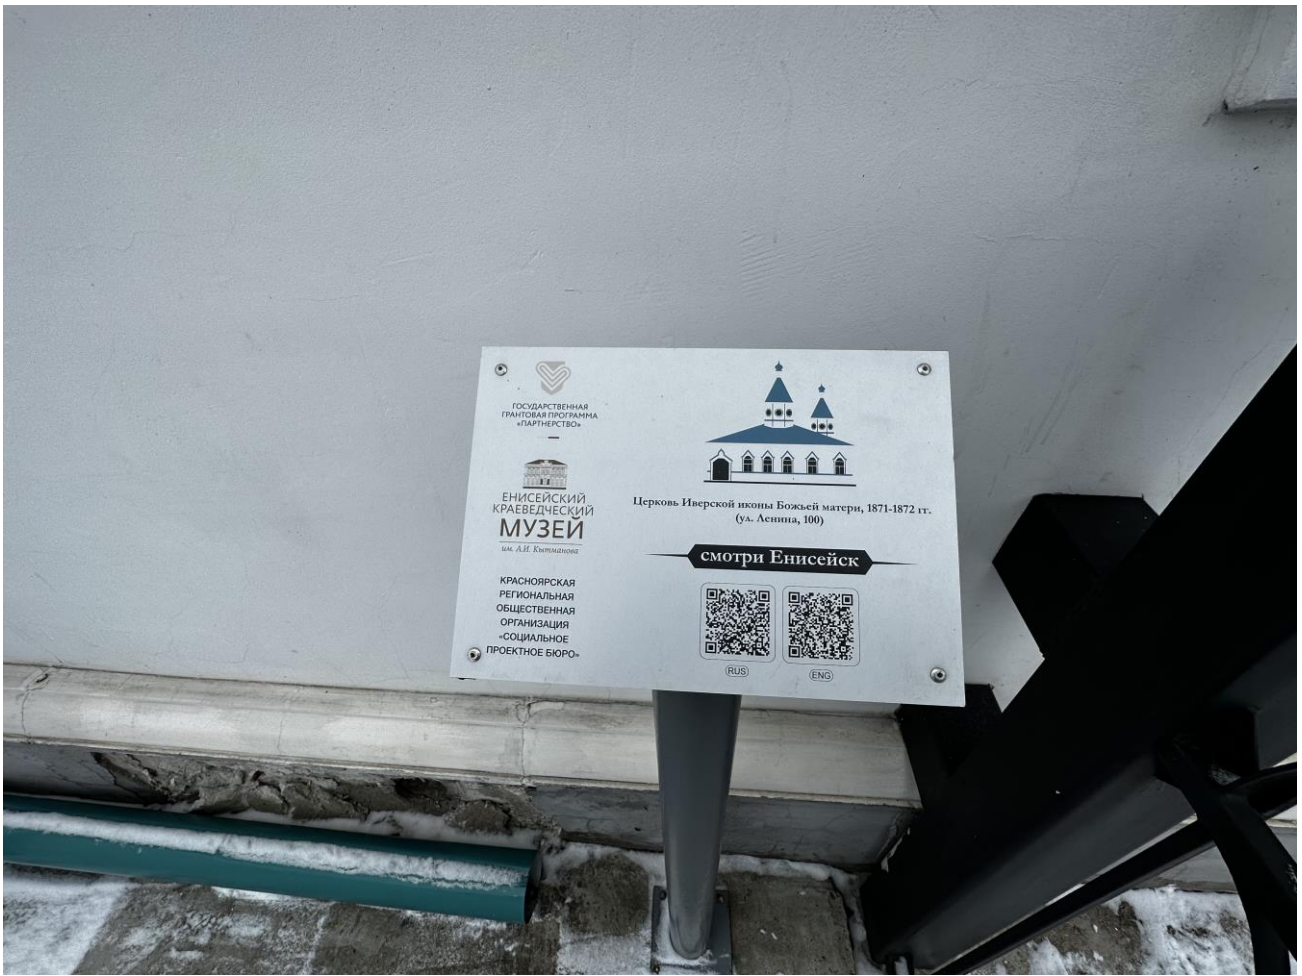
6.1	Визуальные средства	6.1 - 6.3	1. Отсутствуют технические средства информирования, ориентации и сигнализации, размещаемые в помещениях, которые должны обеспечивать визуальную, звуковую, радио и тактильную информацию (СП 59.13330.2020 п. 6.5.1-6.5.3)	Все	1. Знаком доступности для МГН необходимо обозначить: - стоянки (парковки) транспортных средств; - доступные пути эвакуации инвалидов на креслах-колясках; - входы и выходы, доступные для инвалидов на креслах-колясках; - входы в общественные уборные для информирования инвалидов с нарушением зрения; - доступные санитарно-бытовые помещения для инвалидов на креслах-колясках; <i>Пояснение: Необходимо организовать парковочное место для МГН, разместить навигацию ко входу для людей на креслах-колясках, а также обозначить помещения и пути эвакуации.</i>	Текущий ремонт

Рисунок 6.1 Табличка при входе в учреждение

Рисунок 6.2 Информационная табличка

Рисунок 6.3 План эвакуации на первом этаже

Чтобы обеспечить максимальную простоту восприятия информации, необходимо использовать единую систему знаков и символов в пределах предприятия или другого объекта. Создание универсальной безбарьерной среды проводится с соблюдением международных стандартов, чтобы лицам с ограниченными возможностями было проще ориентироваться. Важно, чтобы информационные и навигационные знаки позволяли людям с инвалидностью быстро находить такие объекты как: парковочные места; вход и выход; зоны посадки и высадки из транспорта и высадки из него; пункты сервисного обслуживания (справочные, кассы, приемная администратора); лифты и подъемники; служебные помещения; пути перемещения и эвакуации.
