Приложение к акту обследования объекта

Объект культурного наследия «Дом Бородкина, 1861 г.»
(Красноярский край, г. Енисейск, ул. Рабоче-Крестьянская, д.62)

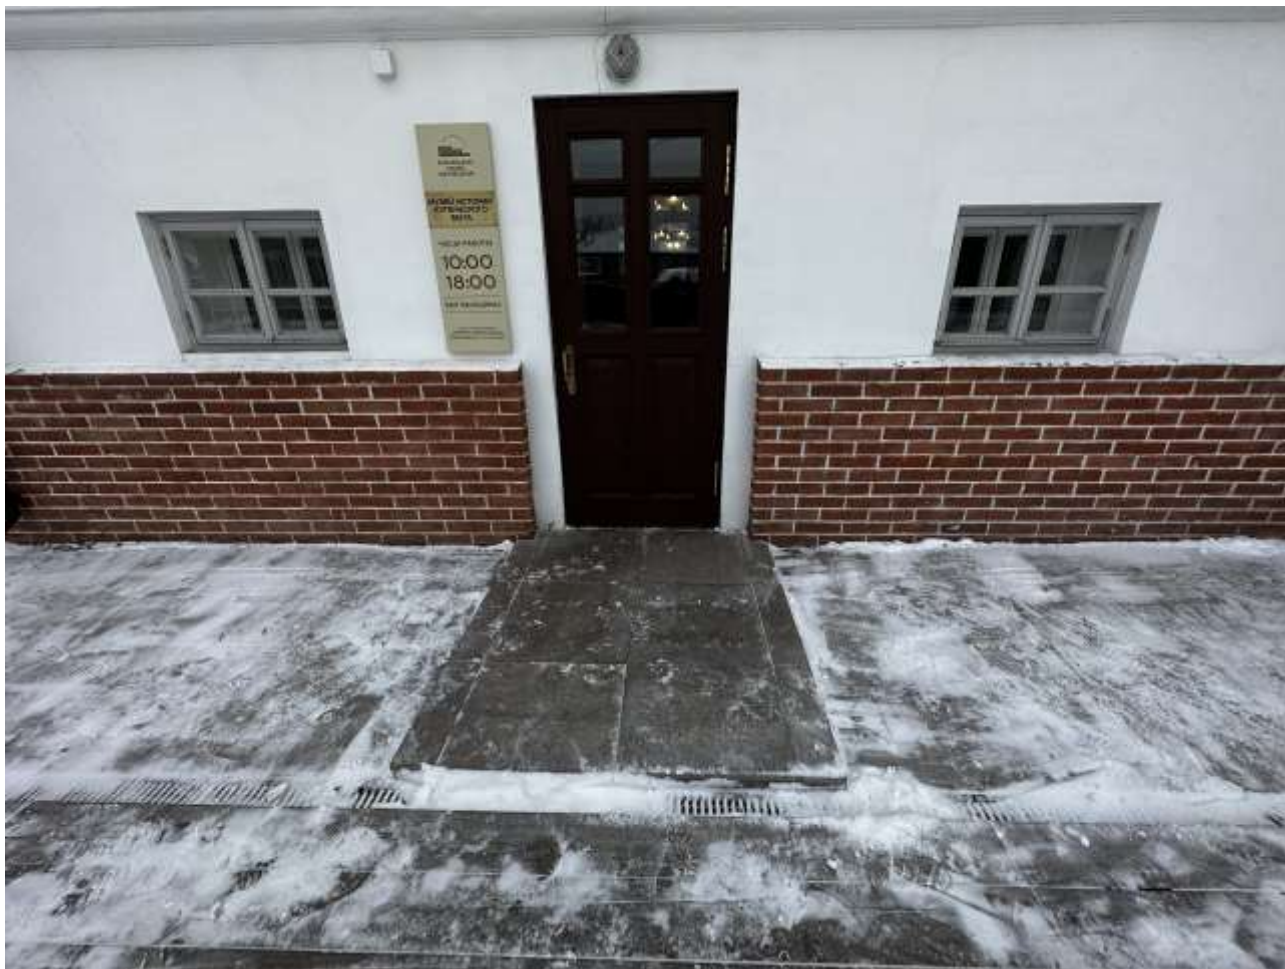
Рисунок 2.1.1 Вход в здание

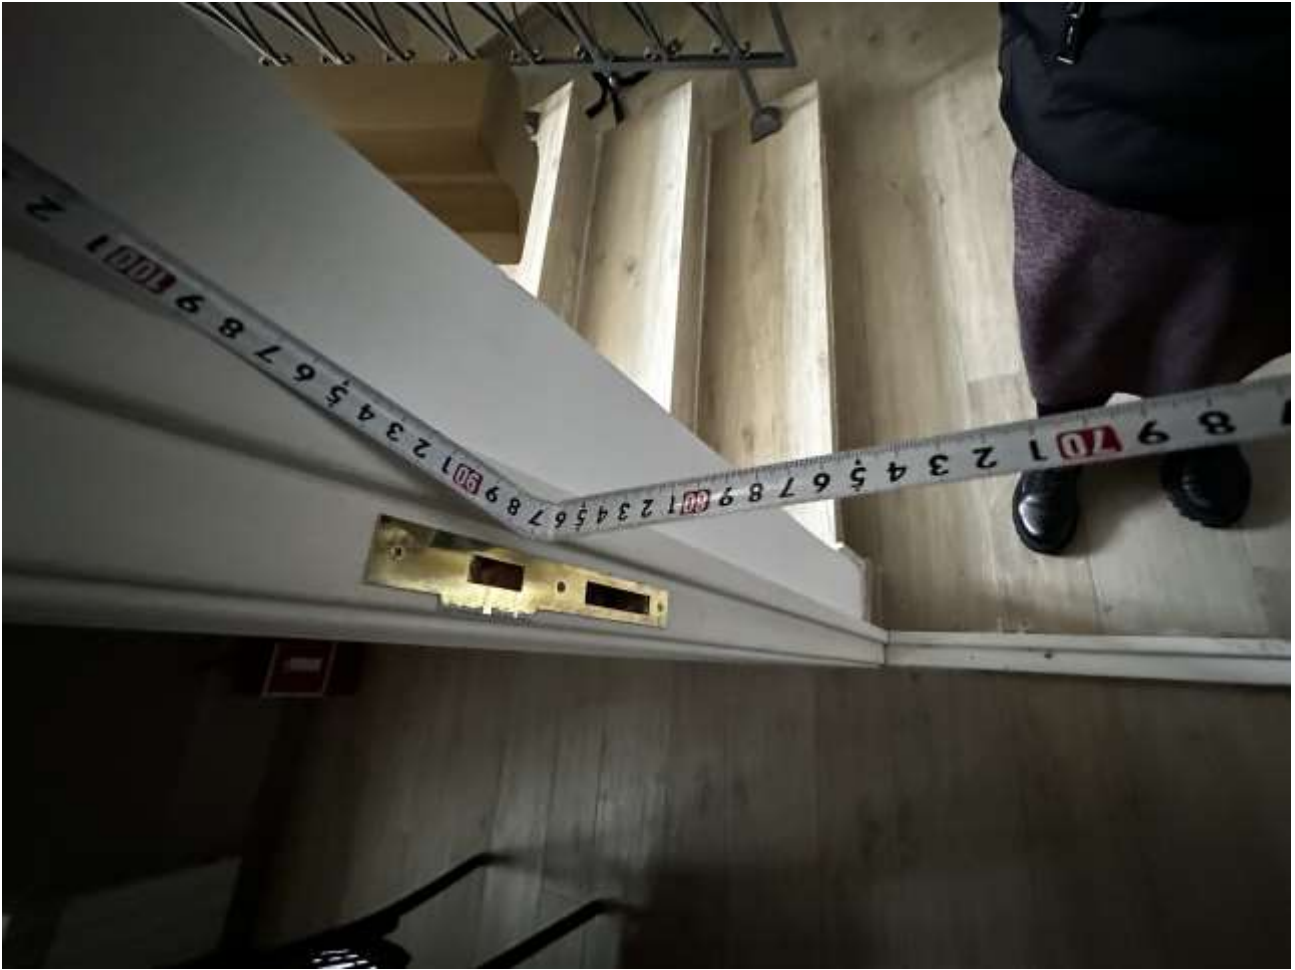
Рисунок 3.33 Эвакуационный выход №2. Ширина дверного проема 86 см

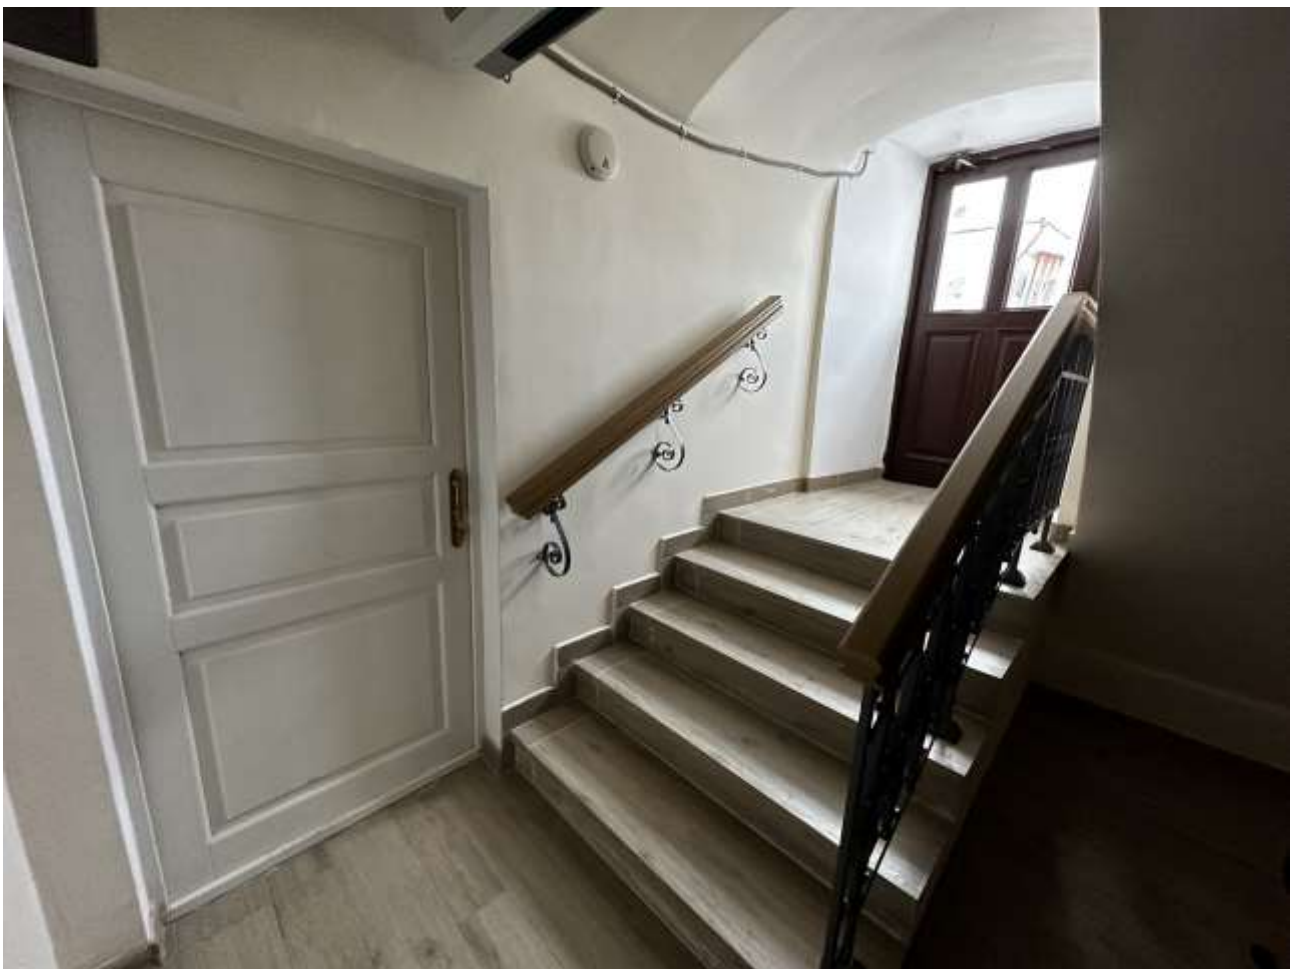
Рисунок 3.34 Лестничный марш на путях эвакуации

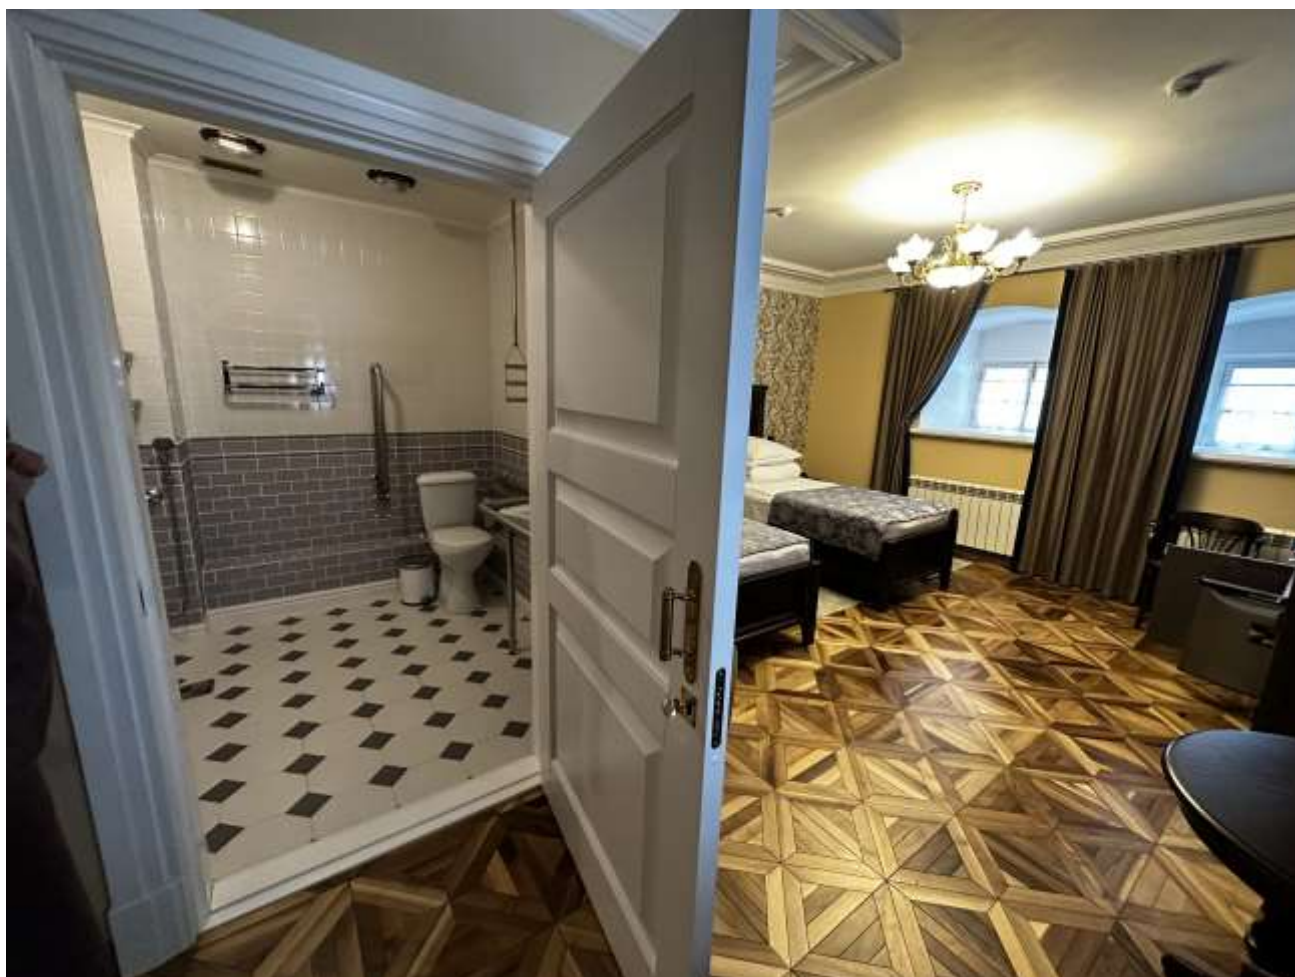
Рисунок 4.2.7 Вход в санузел

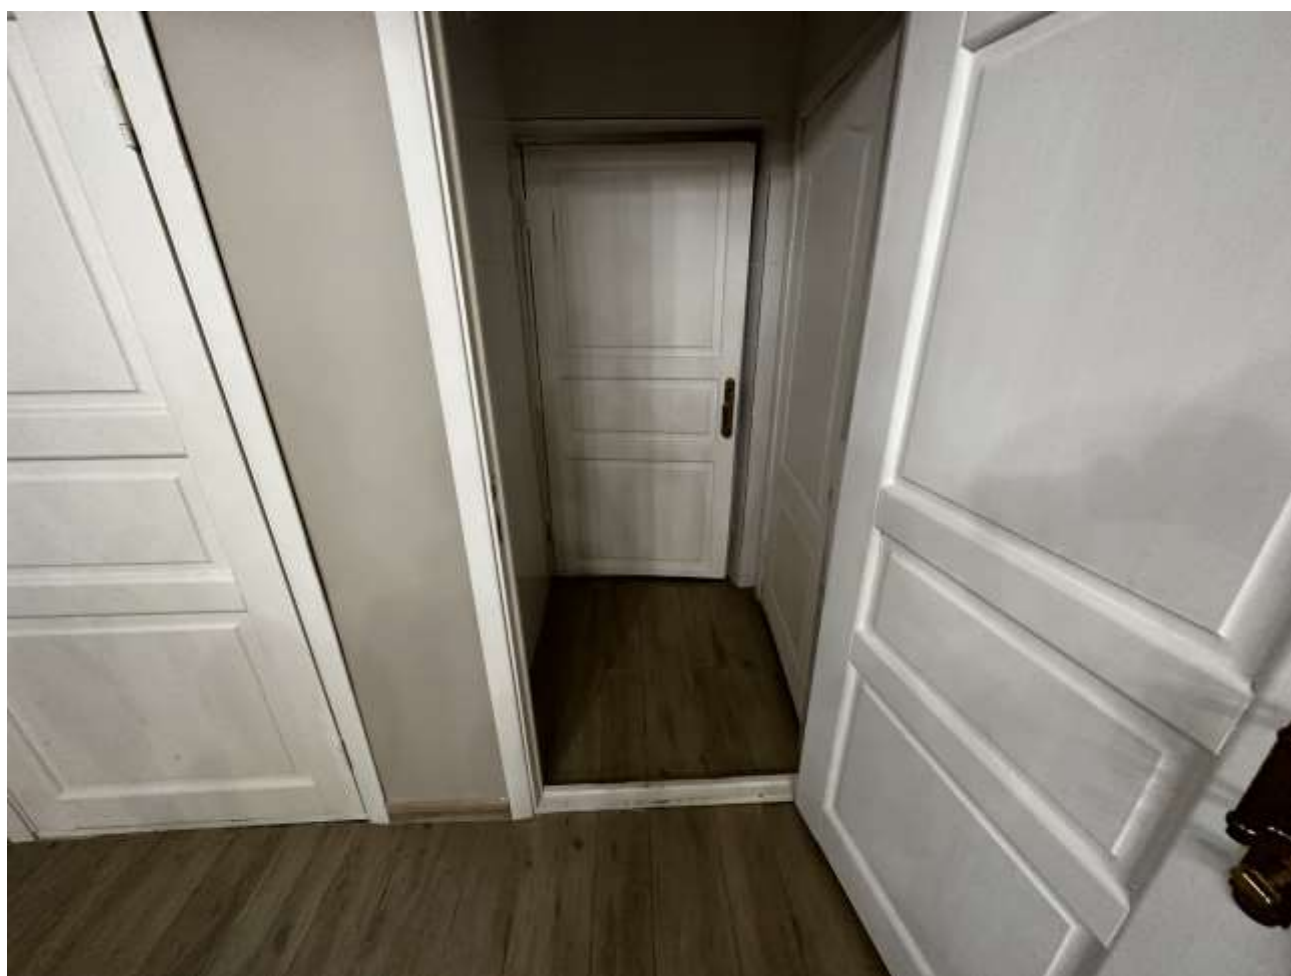
Рисунок 5.2. Вход в санузел
