Приложение к акту обследования объекта

Объект культурного наследия «Дом Бородкина, 1861 г.»
(Красноярский край, г. Енисейск, ул. Рабоче-Крестьянская, д.62)

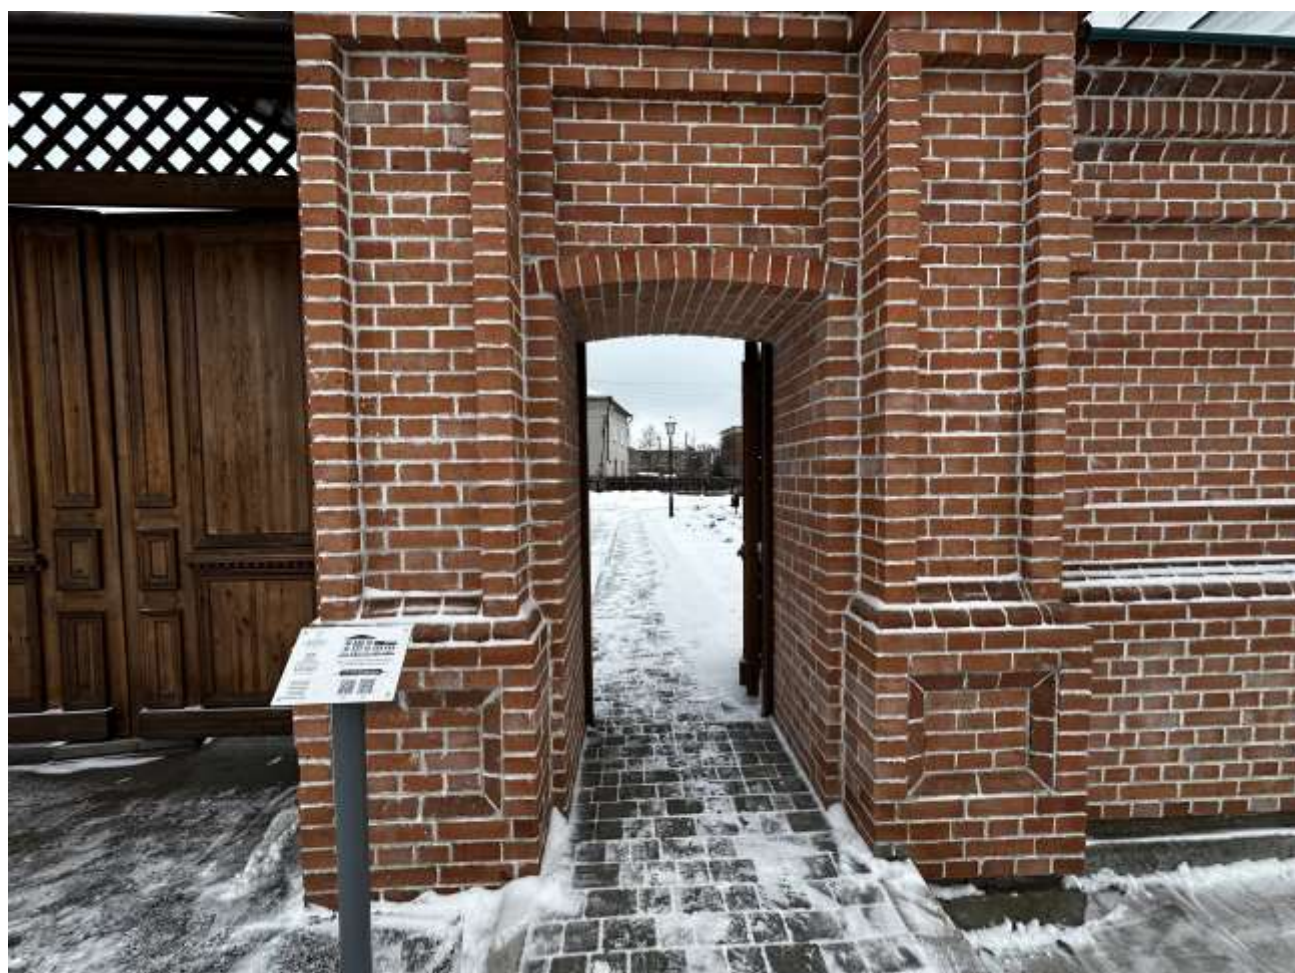
Рисунок 1.2 Вход на территорию объекта

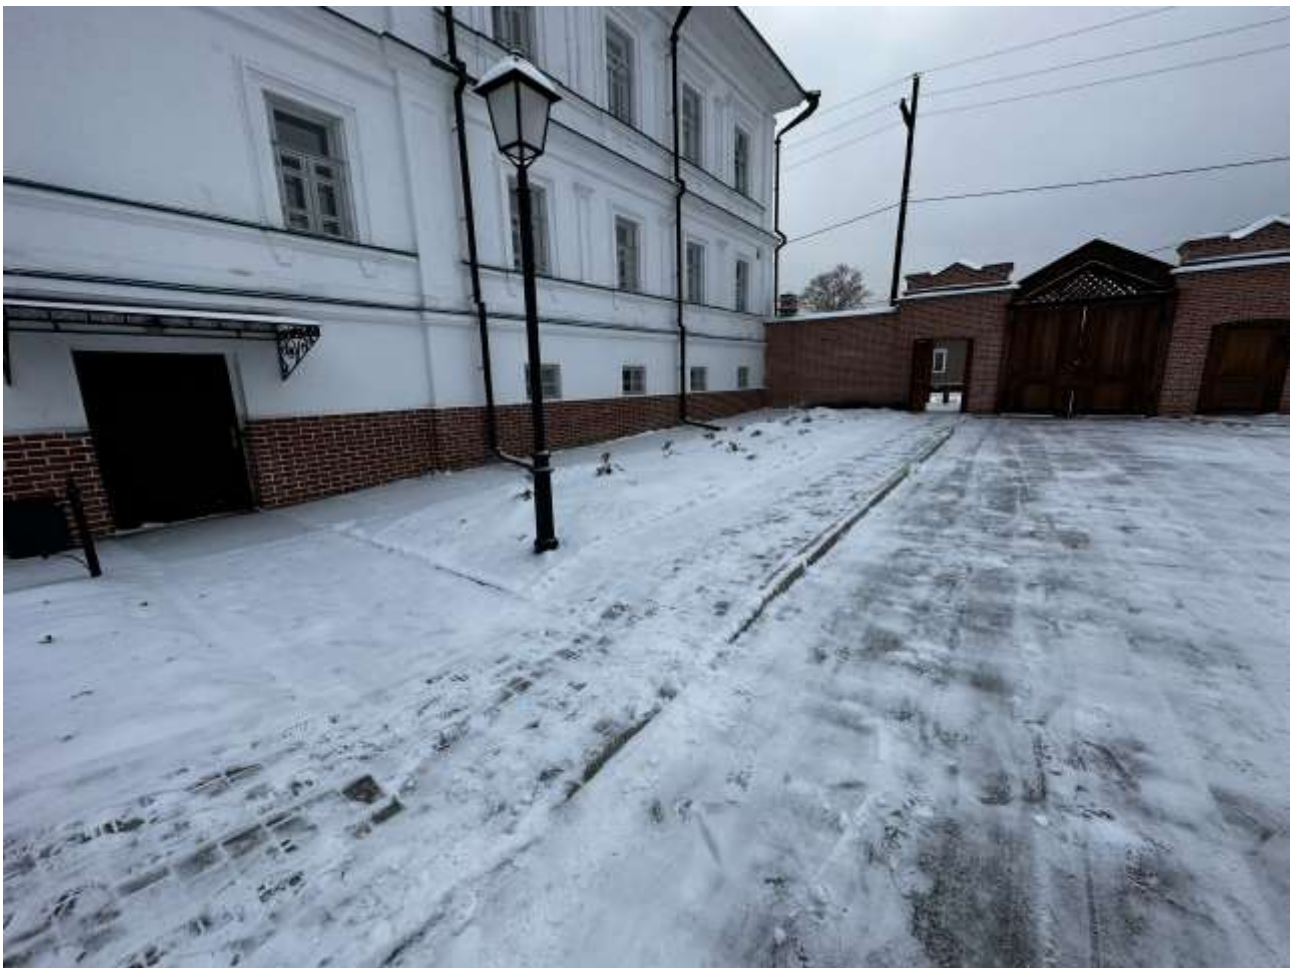
Рисунок 1.4 Пути движения на территории

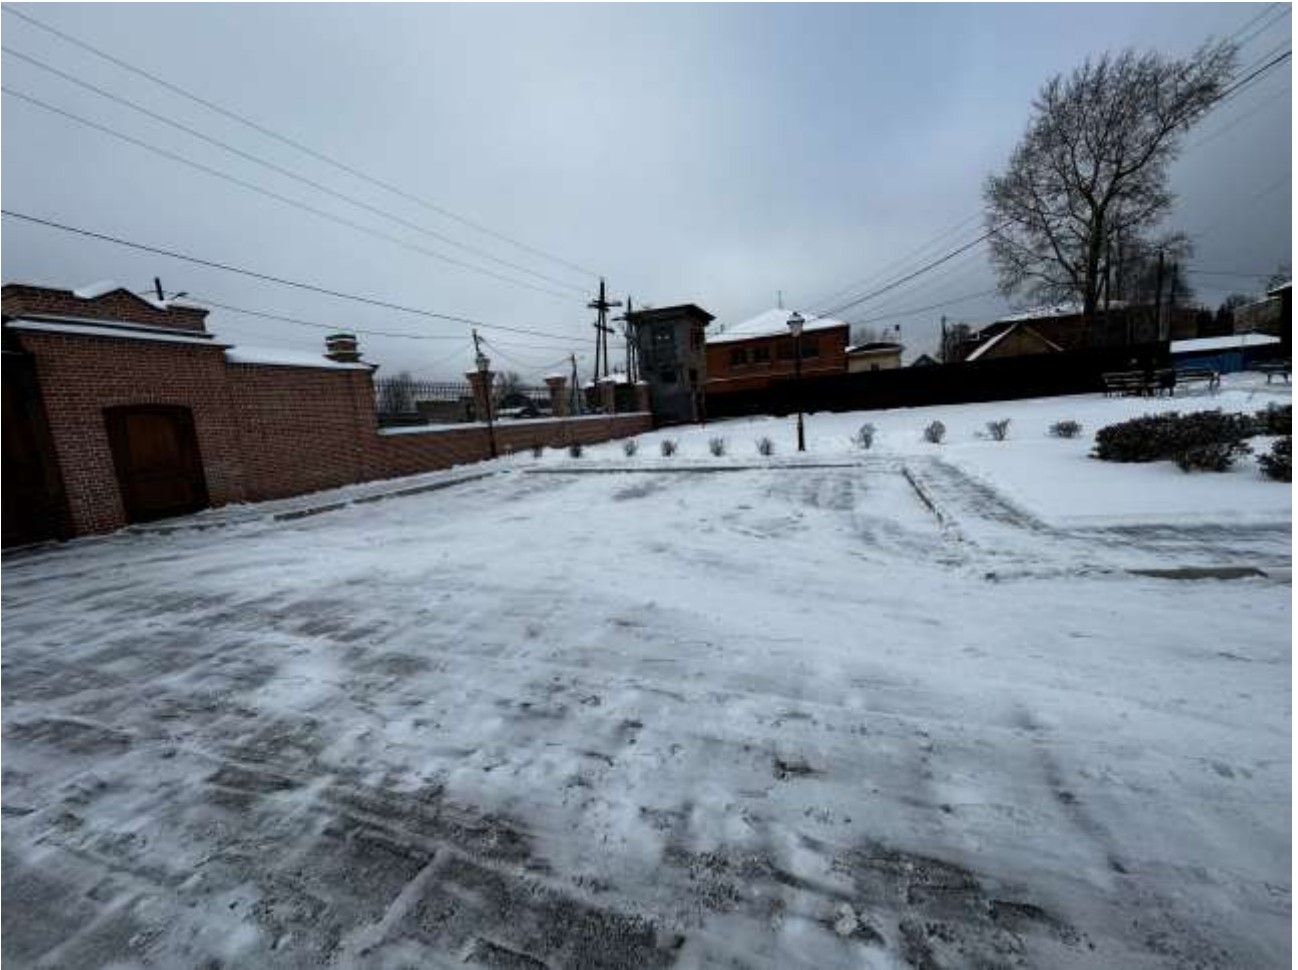
Рисунок 1.7 Парковочная зона на территории объекта

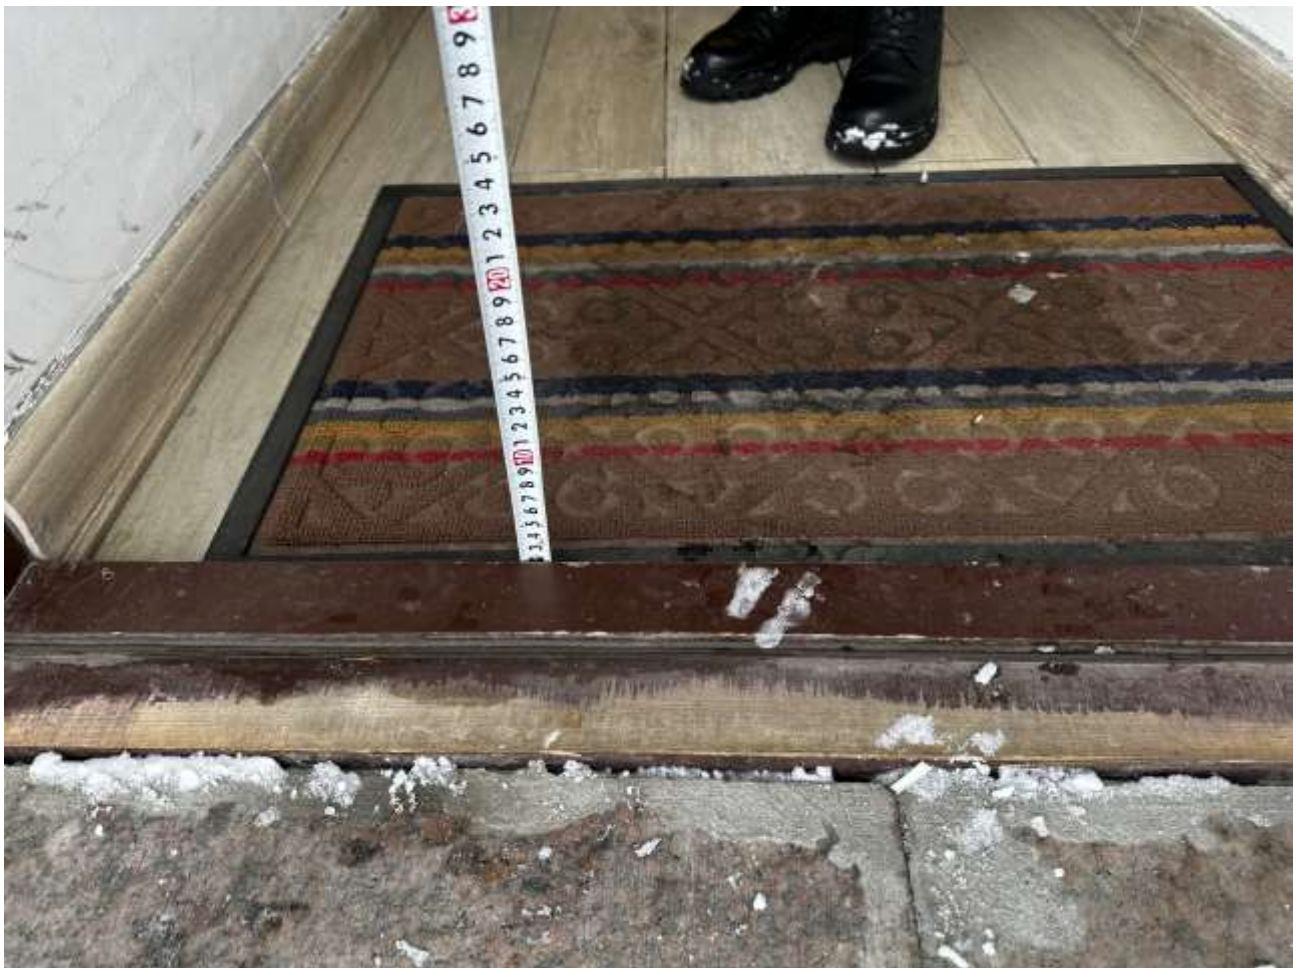
Рисунок 2.1.3 Высота порога 2 см

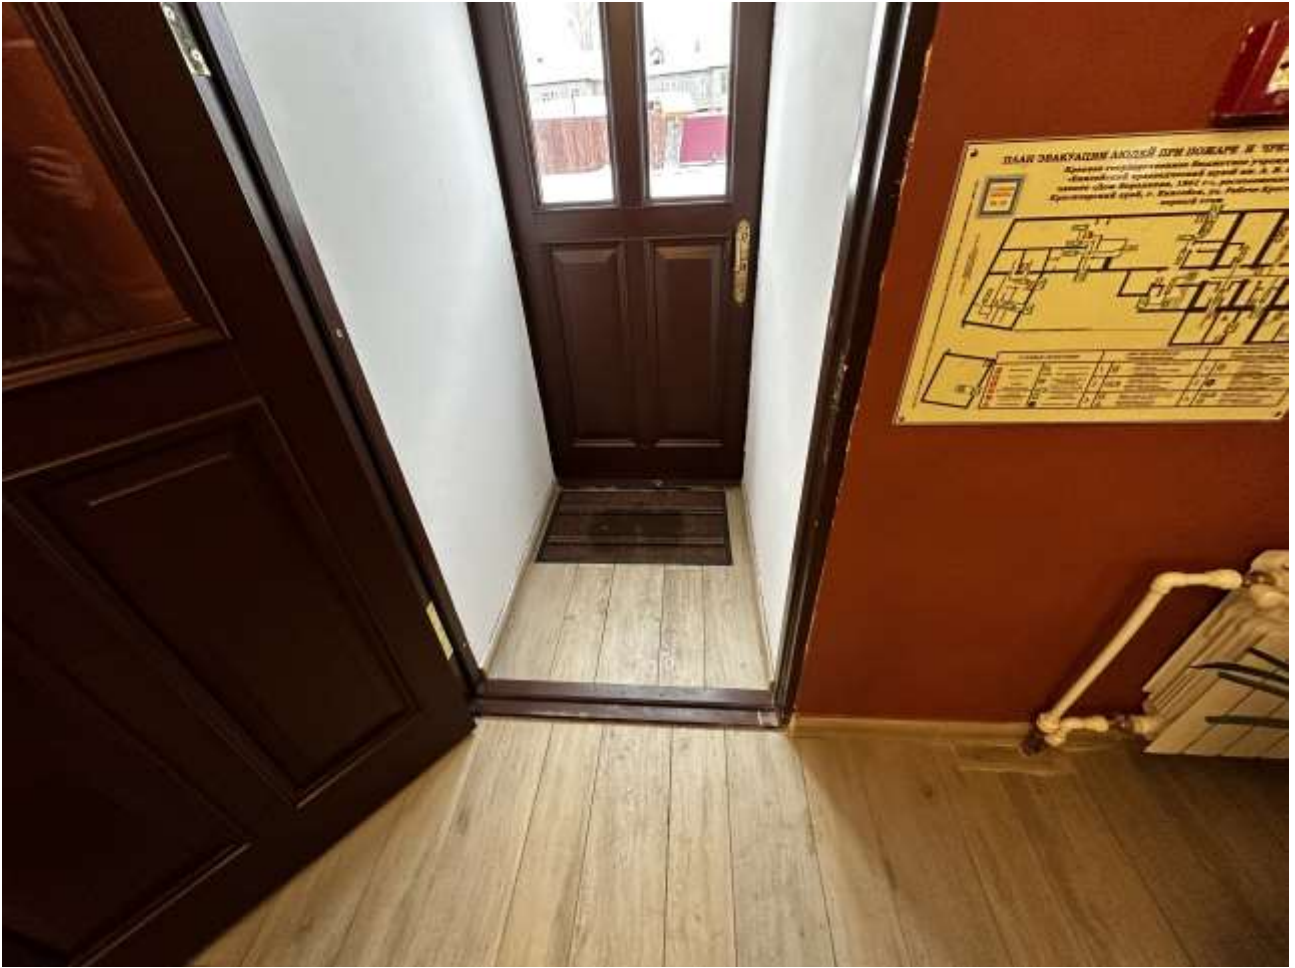
Рисунок 2.1.4 Тамбур

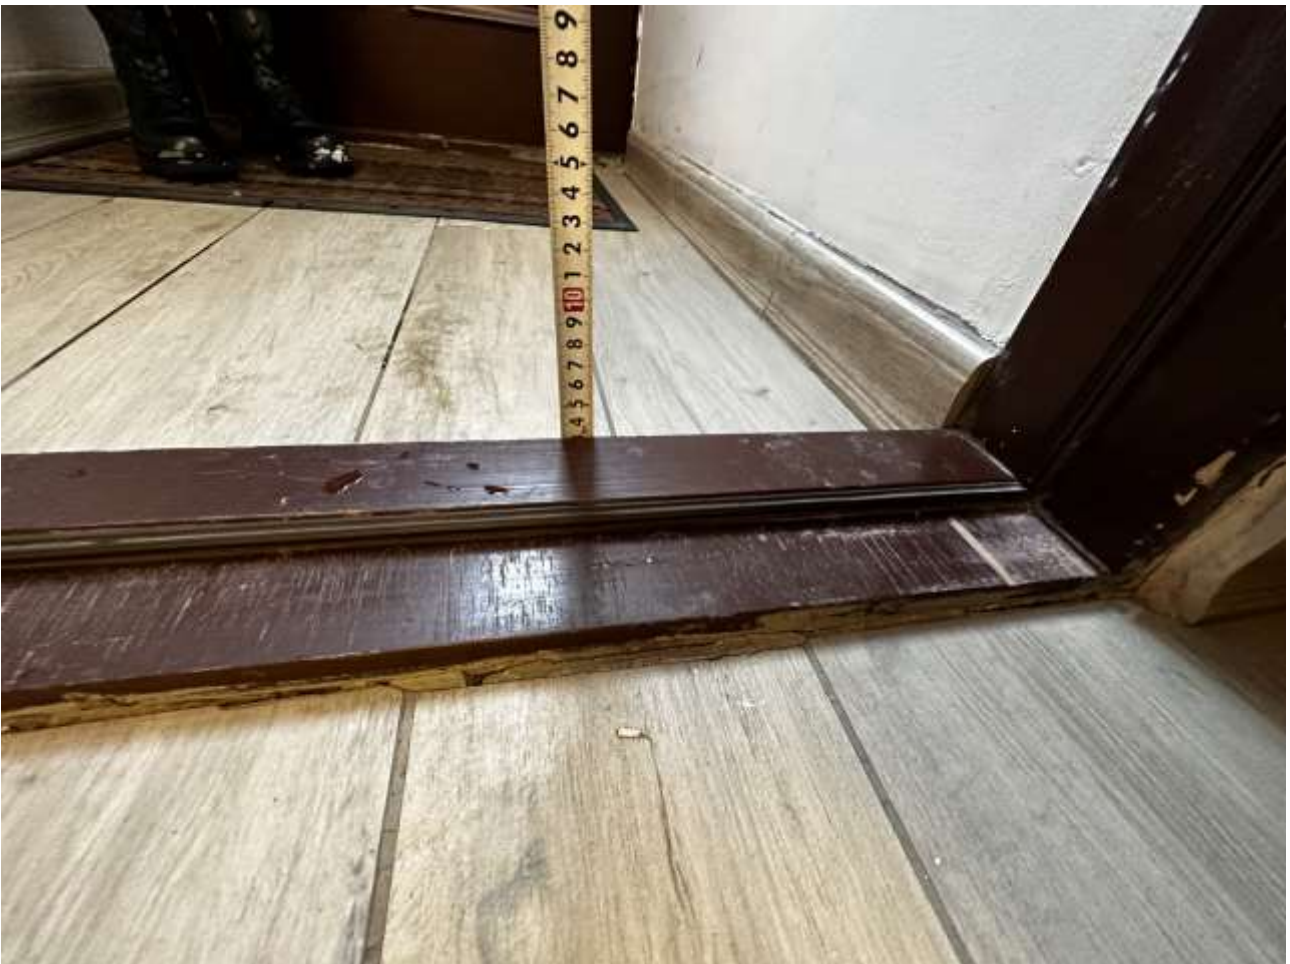
Рисунок 2.1.5 Высота порога 3 см

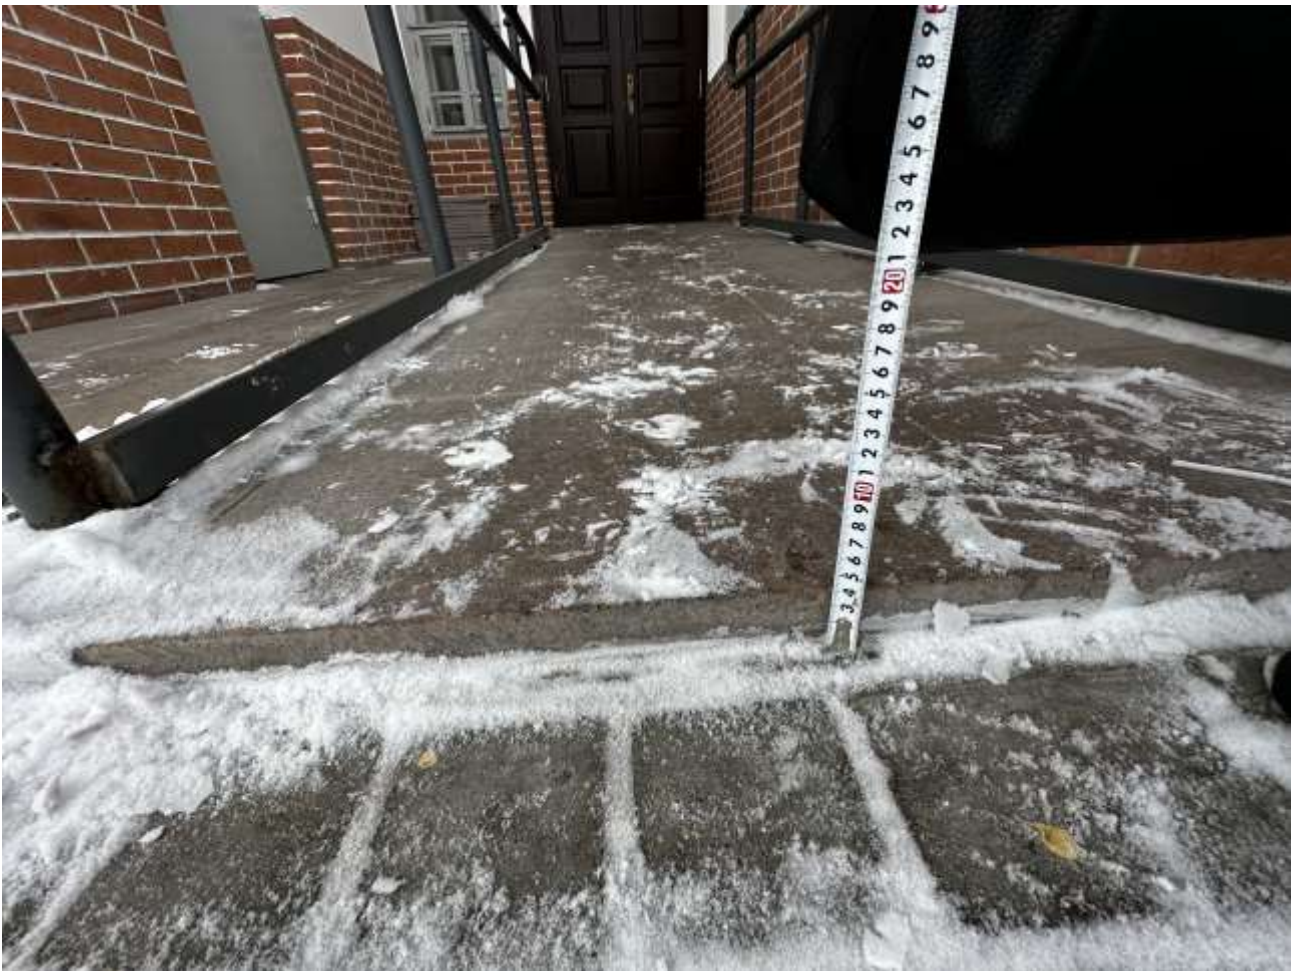
Рисунок 2.2.3 Высота препятствия 4 см

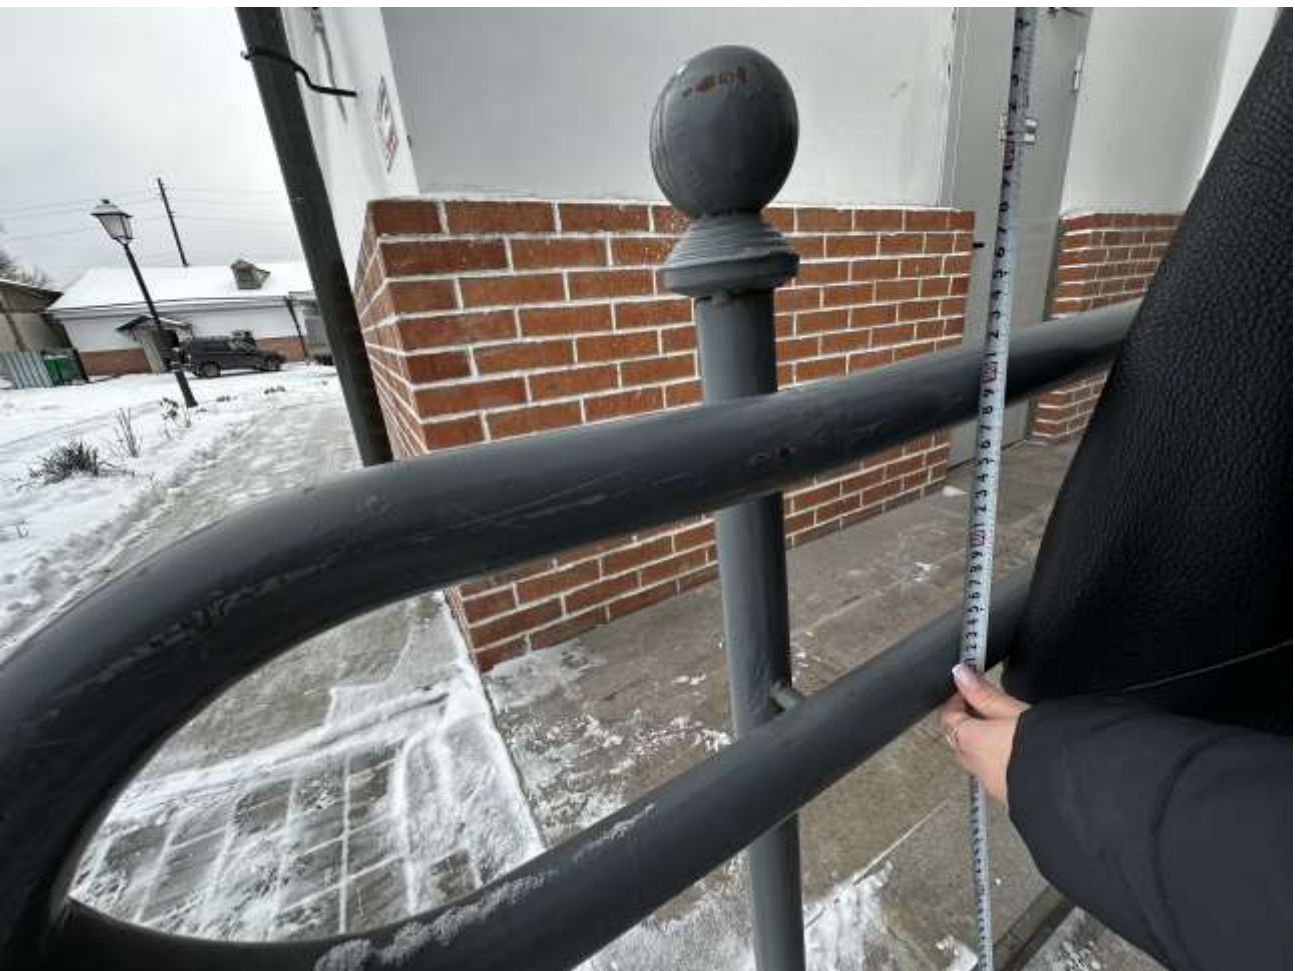
Рисунок 2.2.4 Высота поручней соответствует требованиям

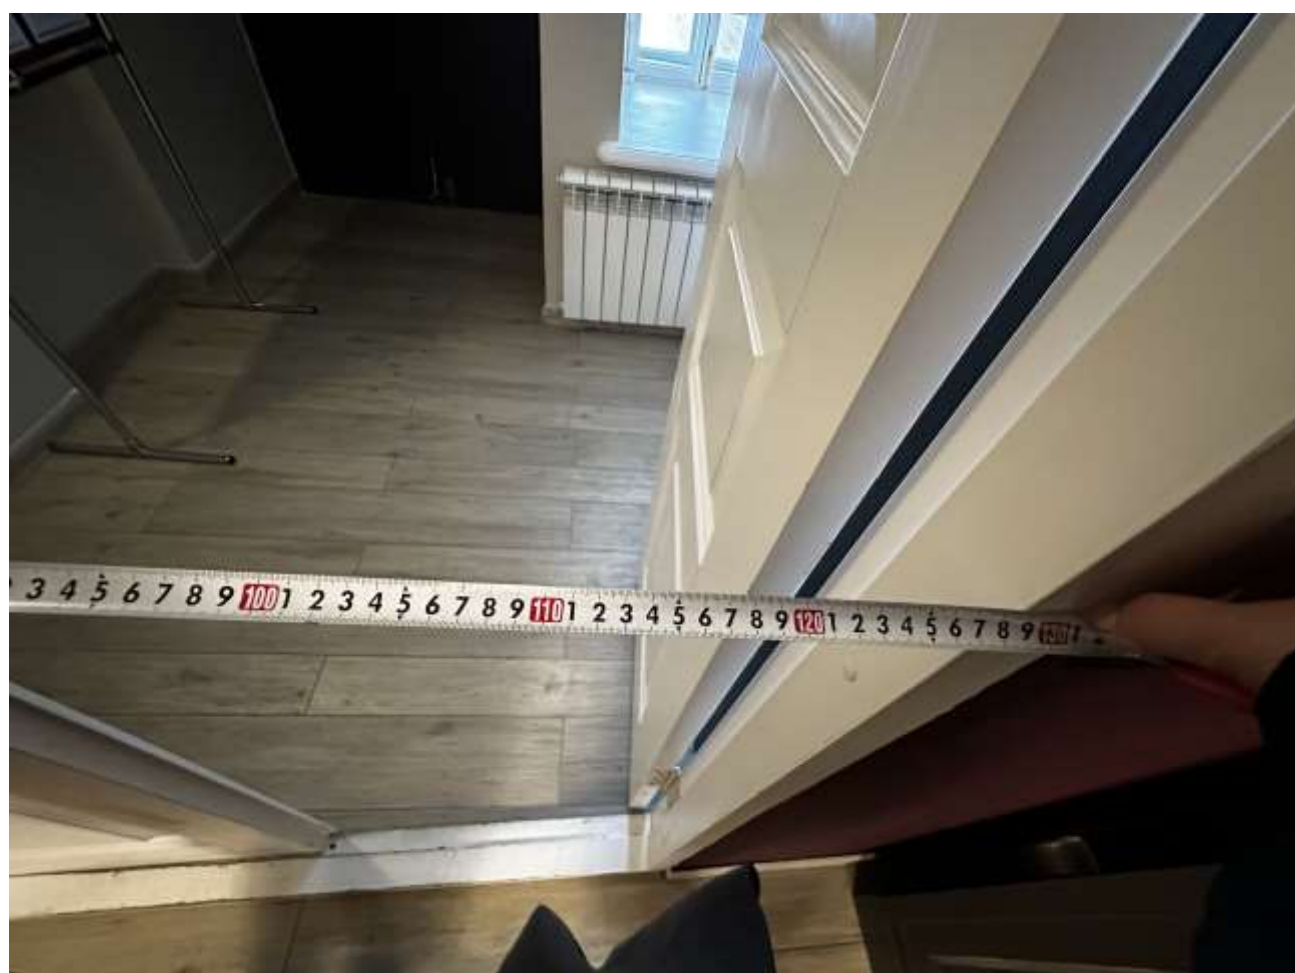
Рисунок 2.2.10 Ширина дверного проема при открытии двух створок 122 см

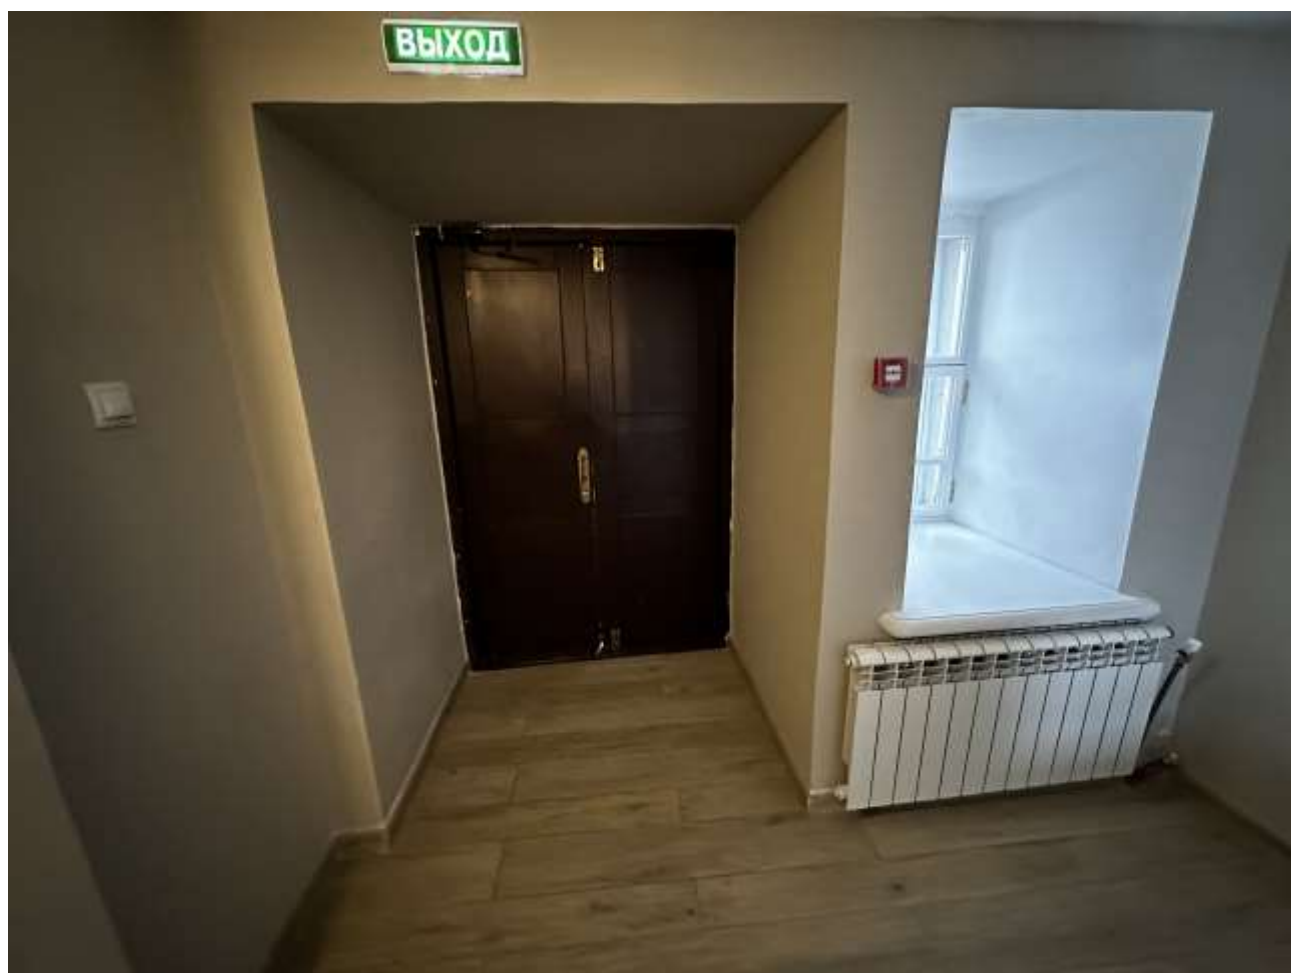
Рисунок 2.2.12 Тамбур. Вид на входную дверь

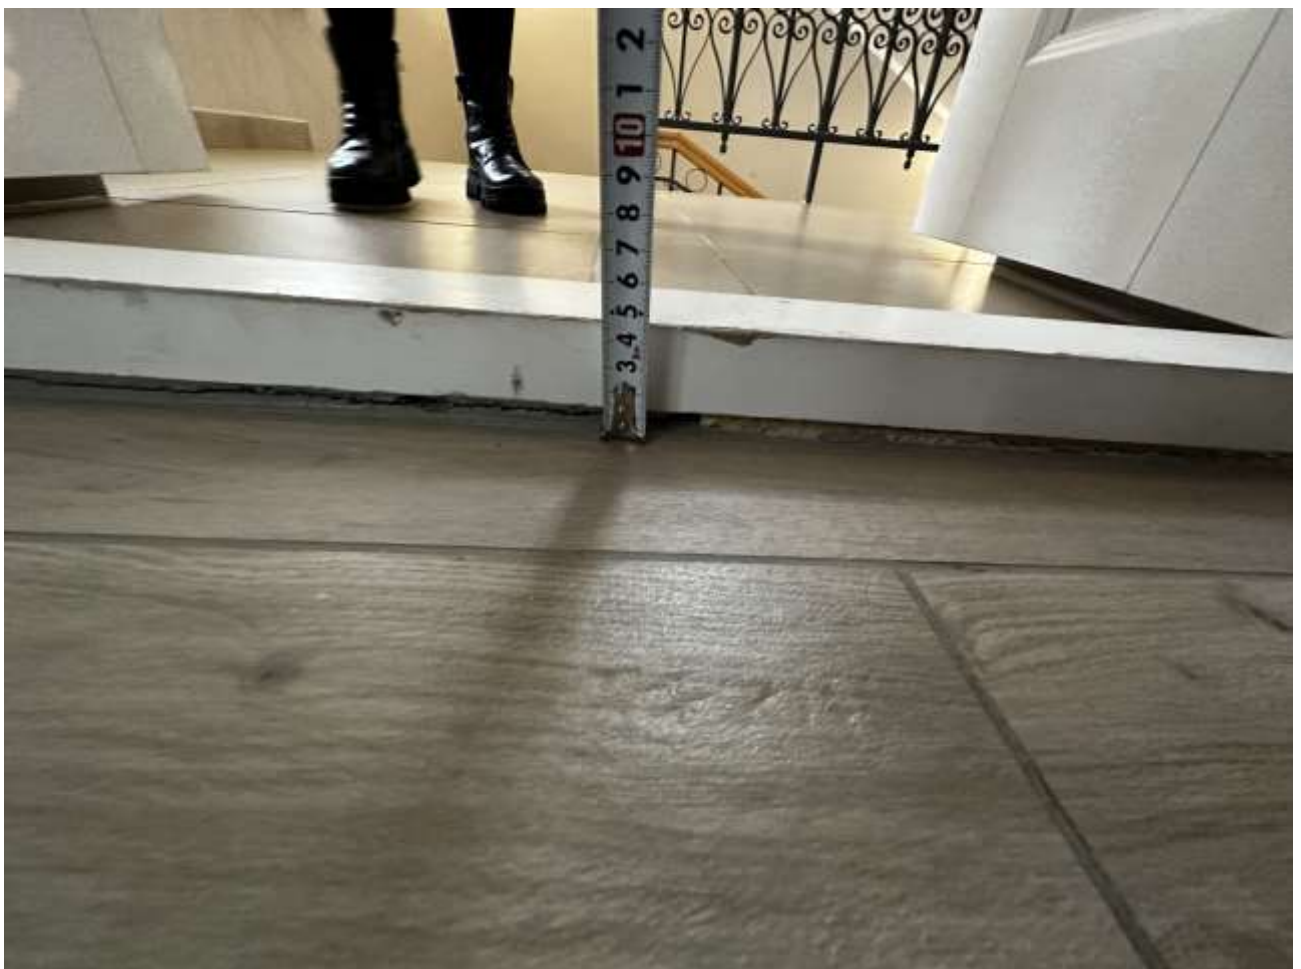
Рисунок 3.24 Высота порога 5 см

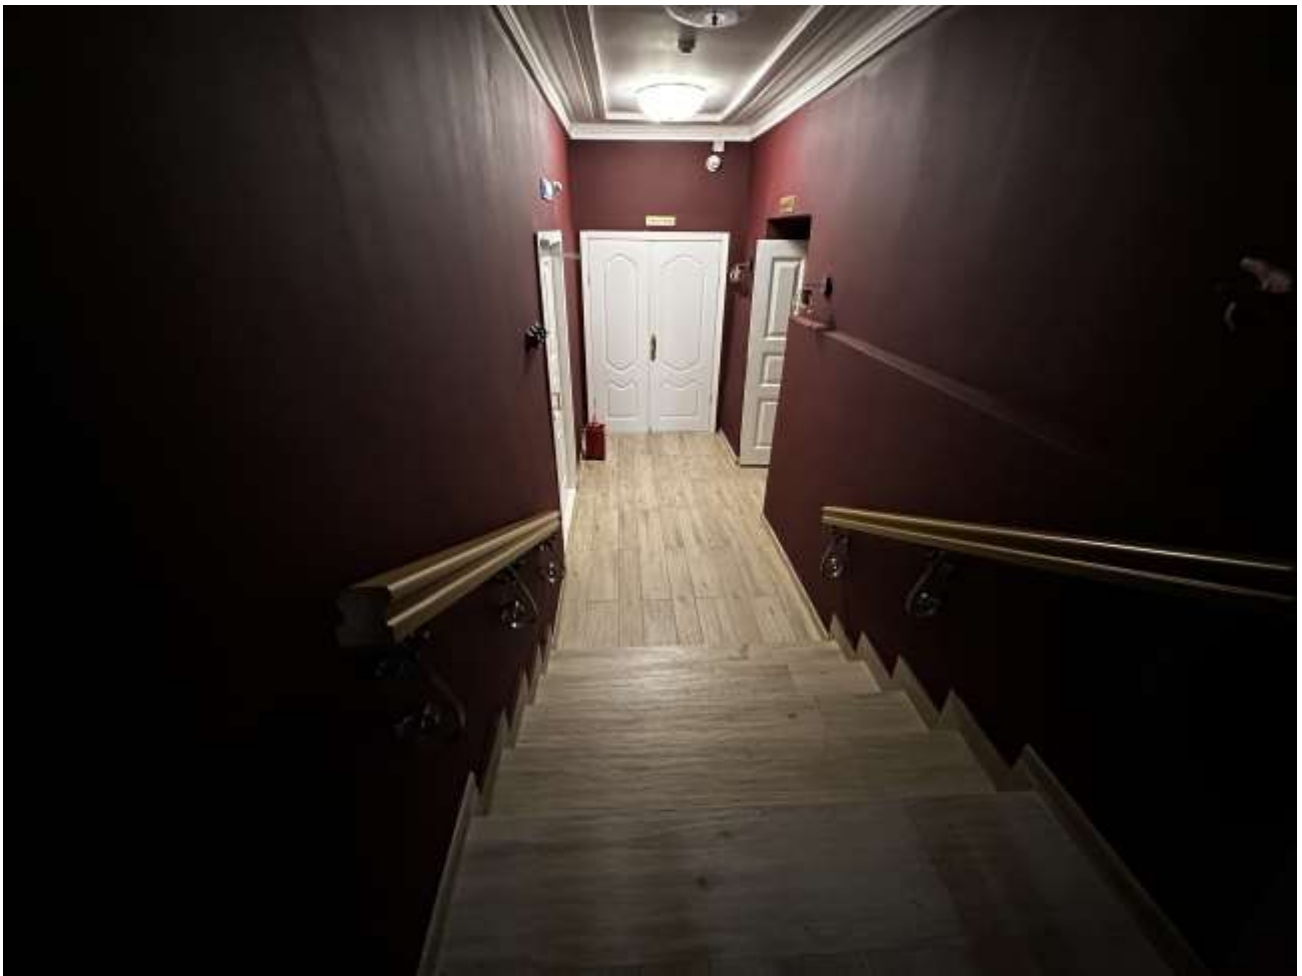
Рисунок 4.1.1 Лестничный марш при входе в обеденный зал

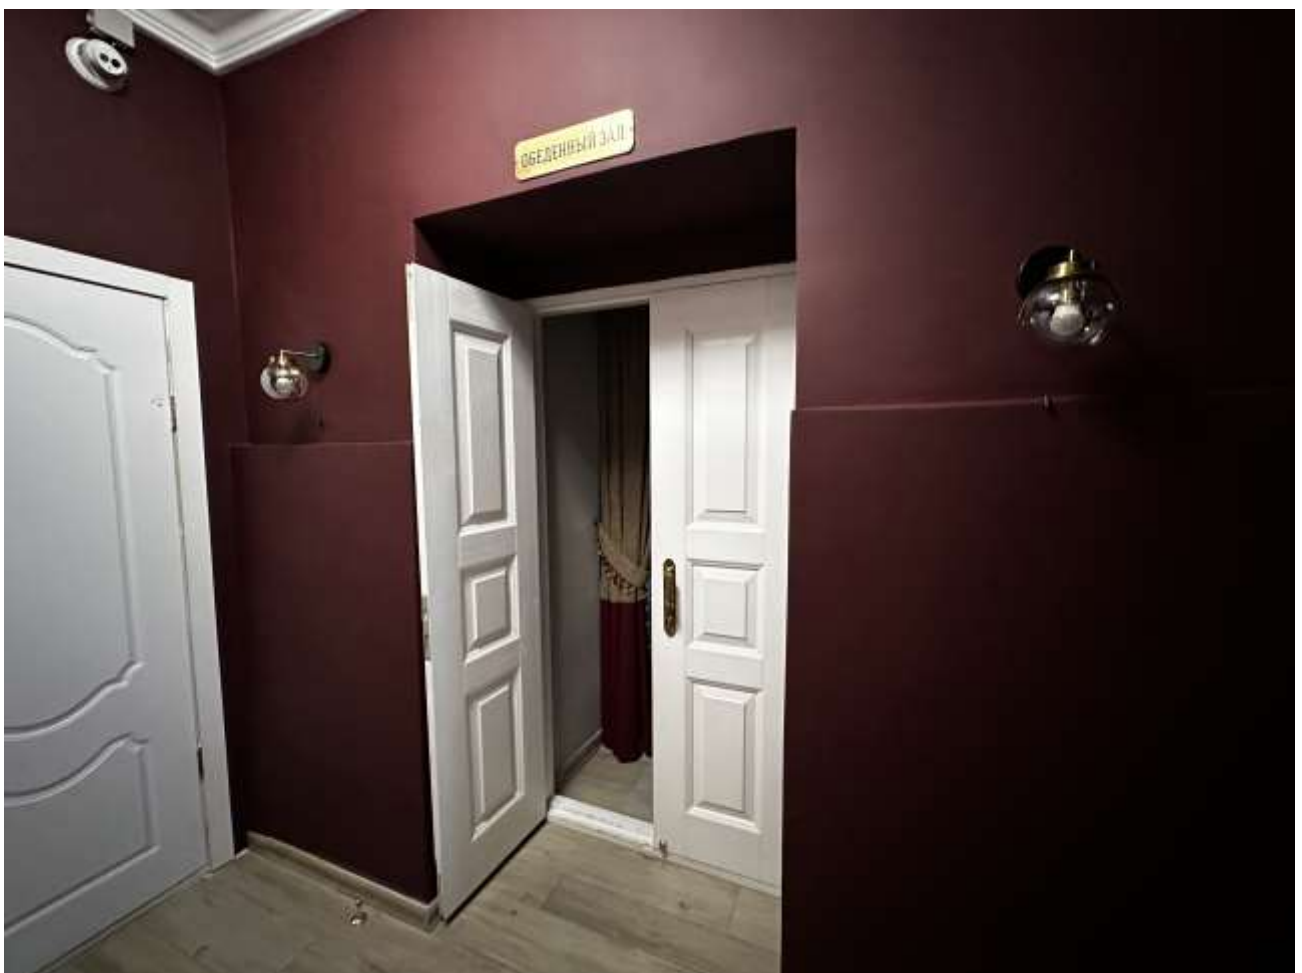
Рисунок 4.1.2 Обеденный зал

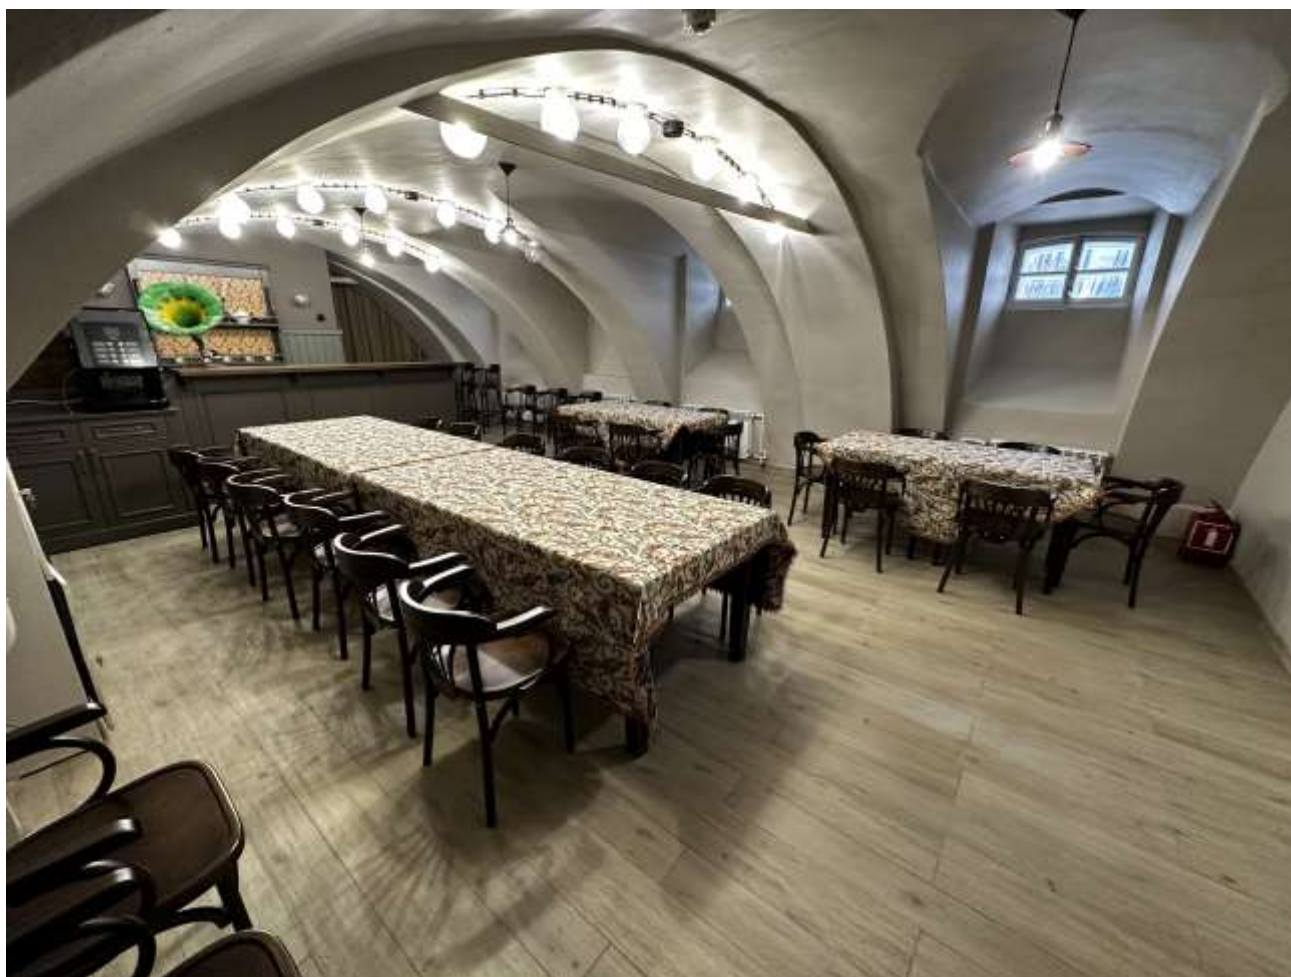
Рисунок 4.1.5 Обеденный зал

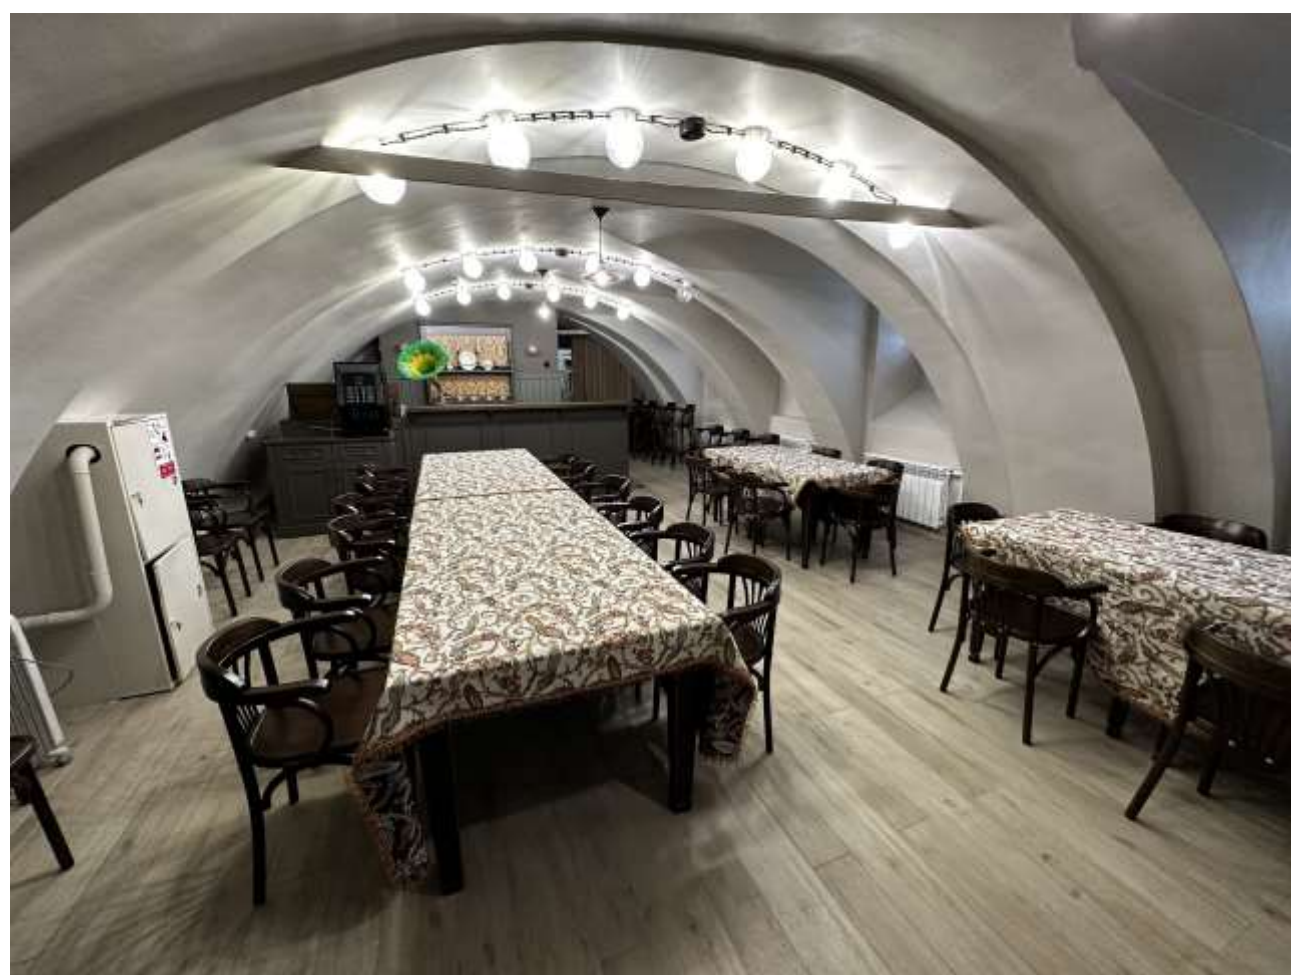
Рисунок 4.1.6 Обеденный зал

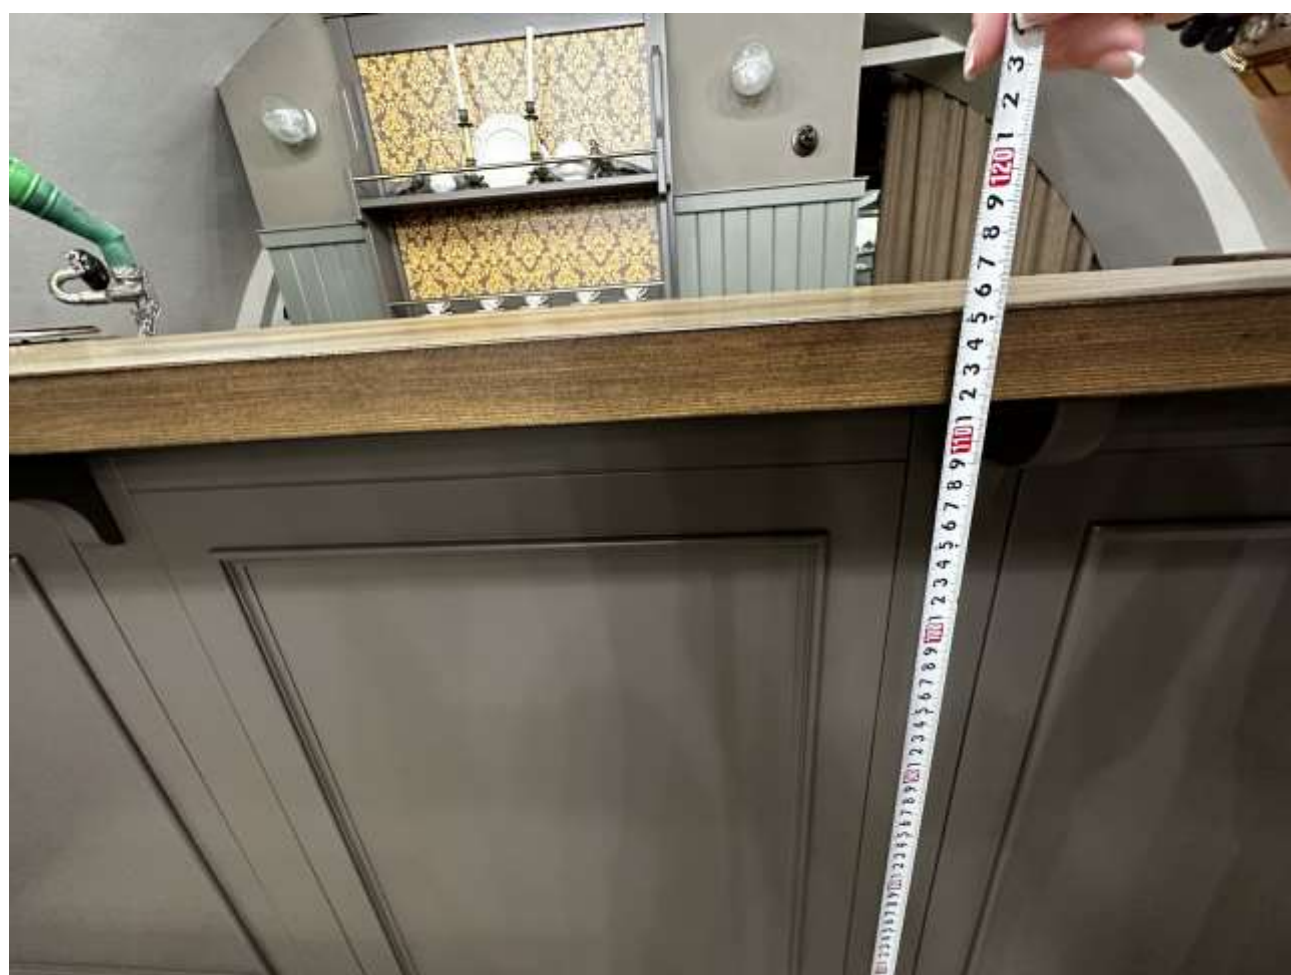
Рисунок 4.1.8 Высота стойки 115 см

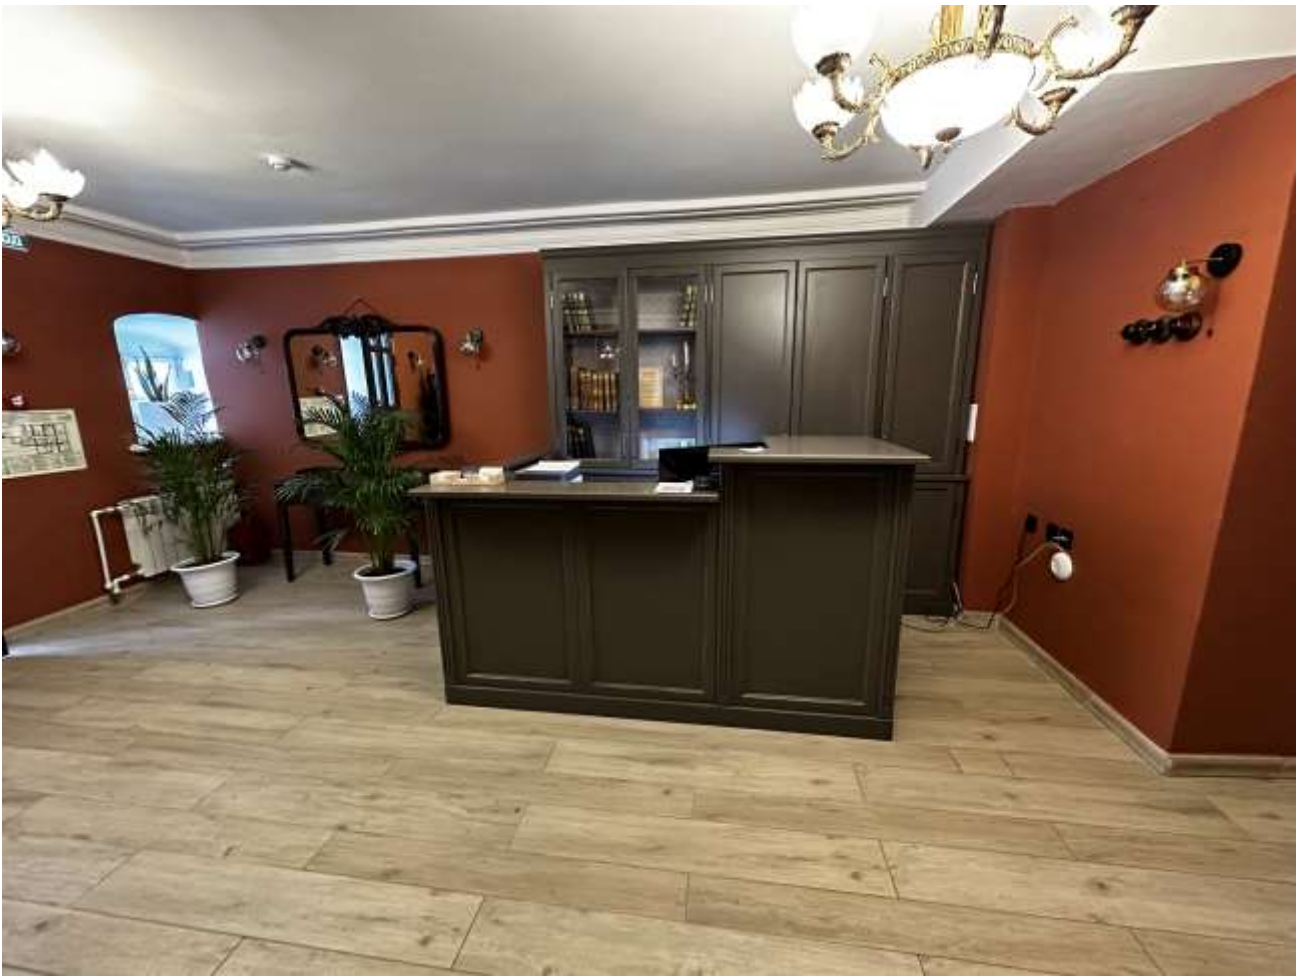
Рисунок 4.1.9 Стойка администратора

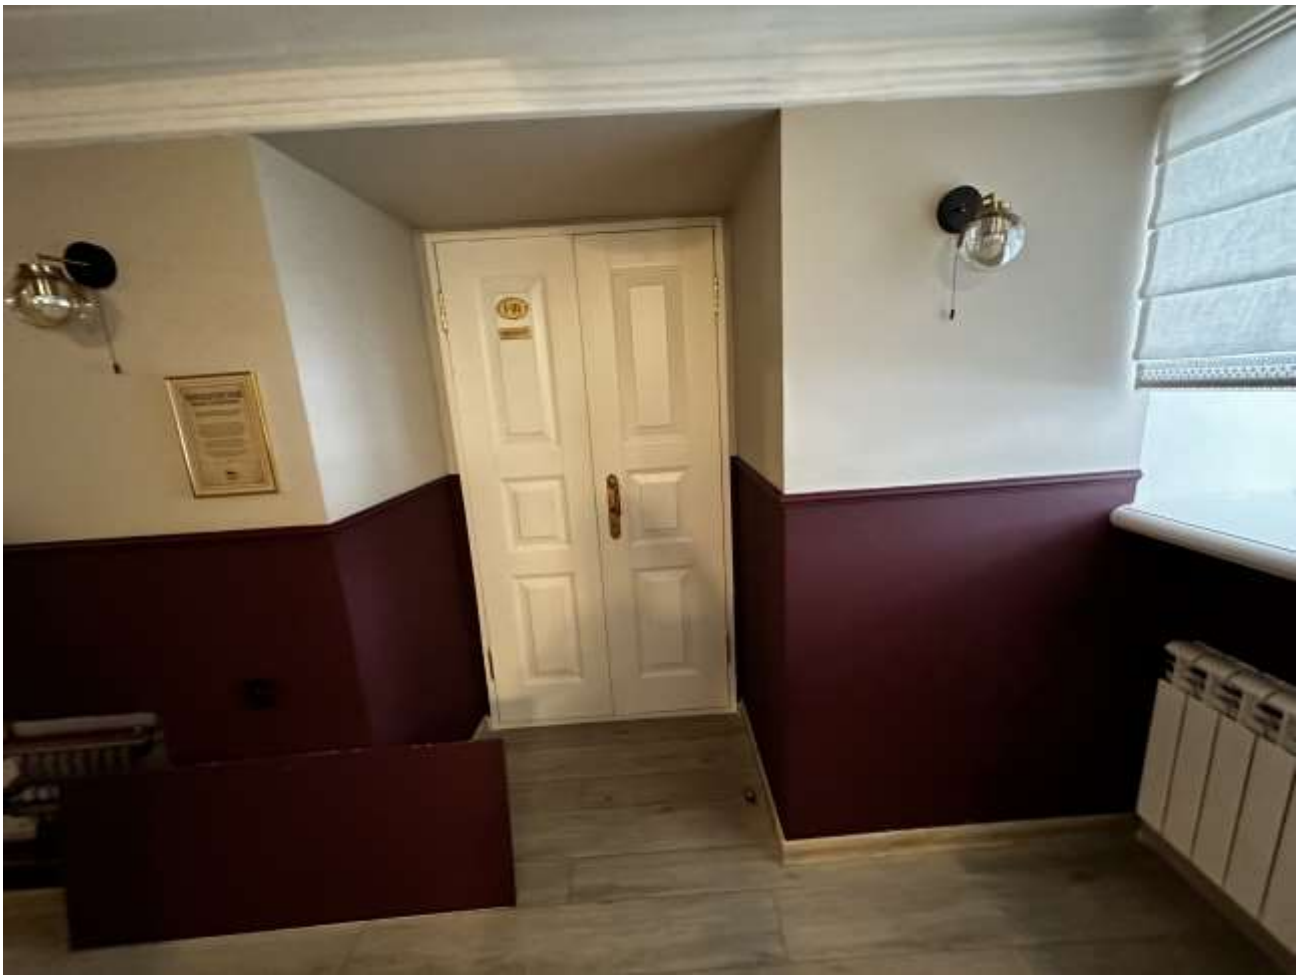
Рисунок 4.2.1 Номер для МГН на первом этаже
