Приложение к акту обследования объекта

Объект культурного наследия «Дом Бородкина, 1861 г.»
(Красноярский край, г. Енисейск, ул. Рабоче-Крестьянская, д.62)

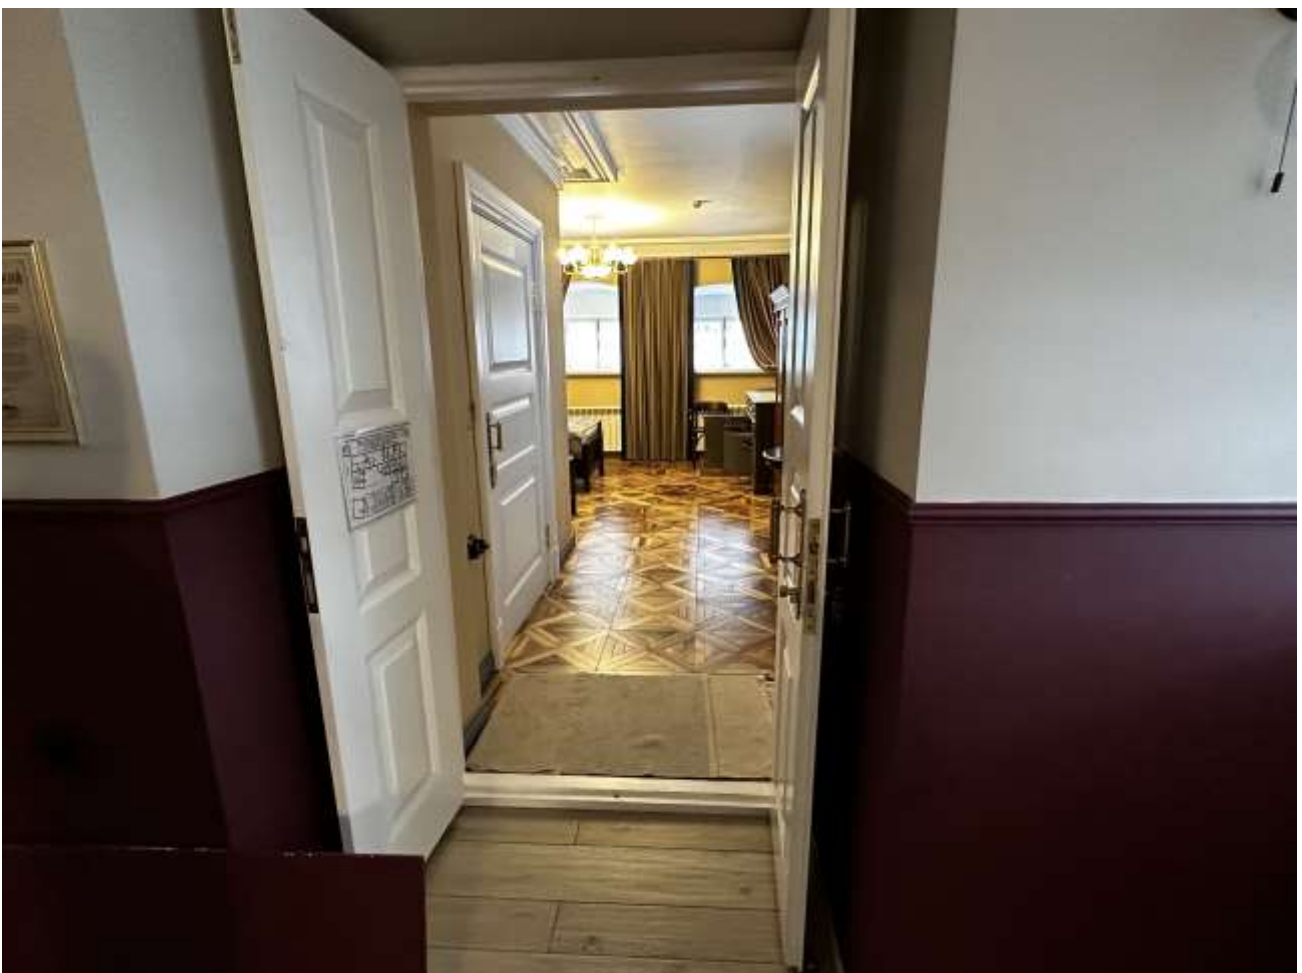
Рисунок 4.2.2 Вход в номер для МГН

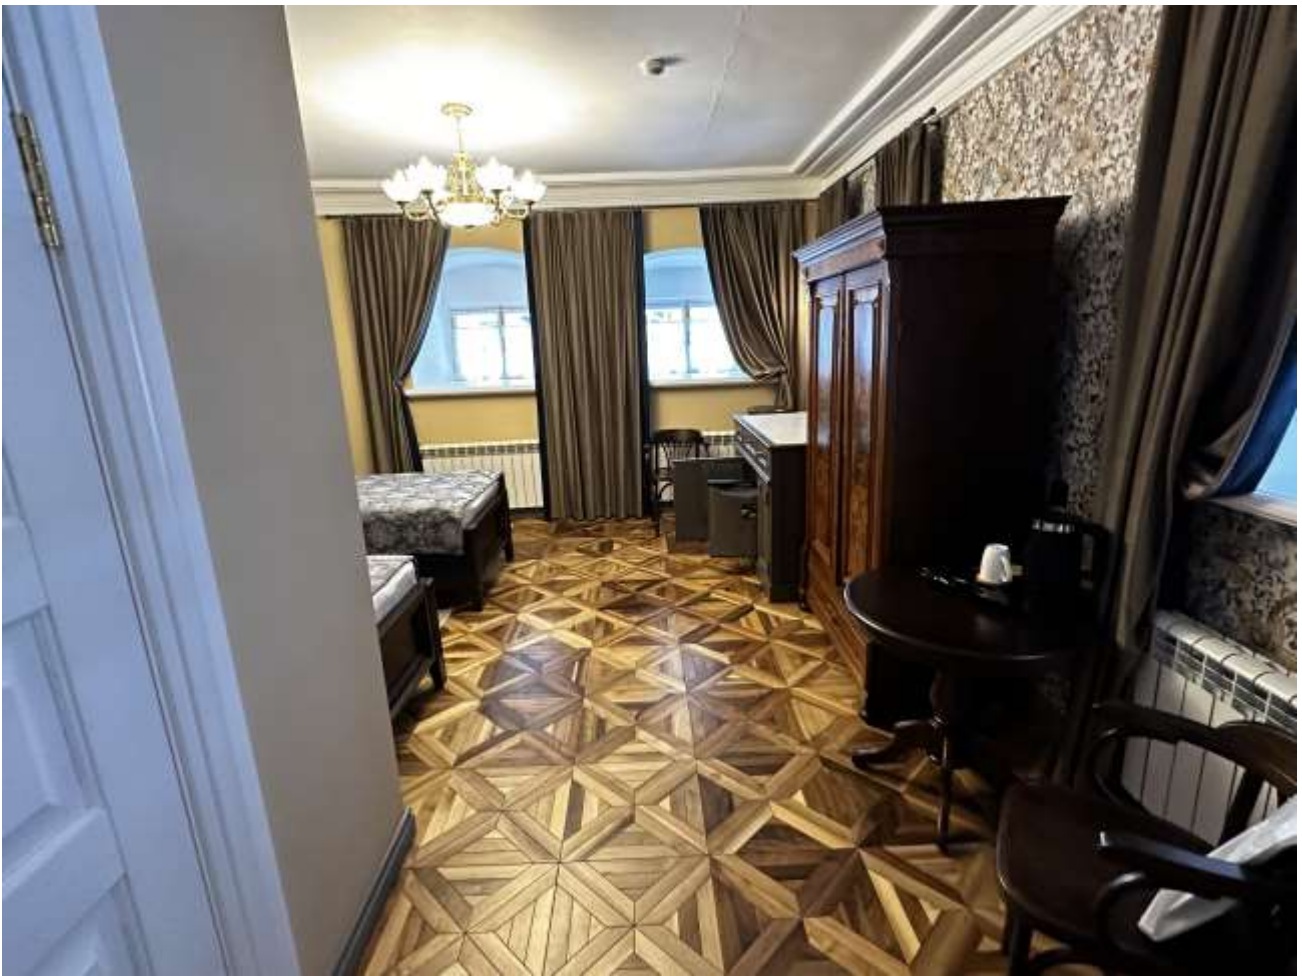
Рисунок 4.2.5 Номер для МГН

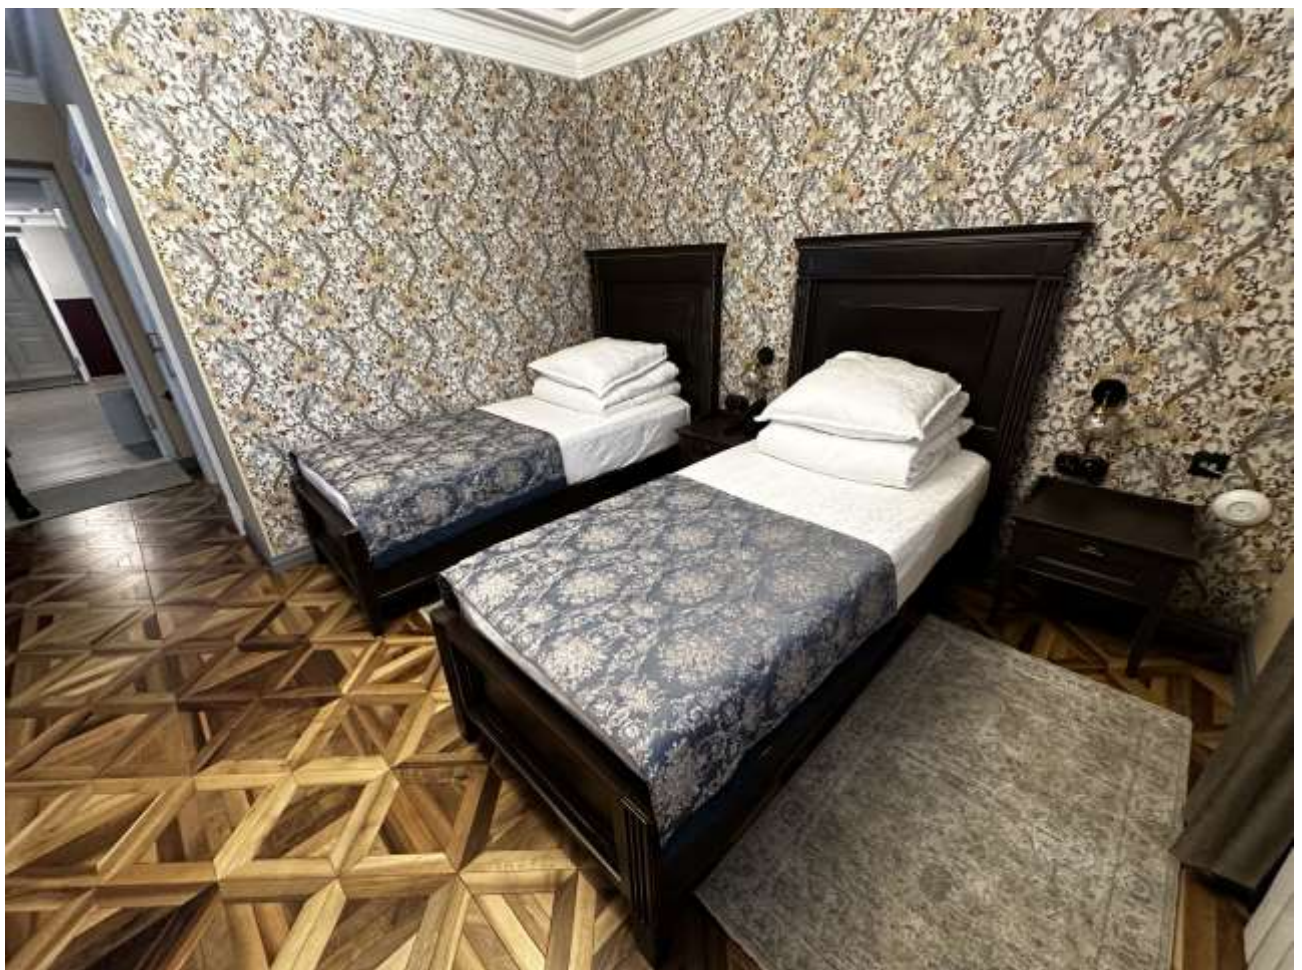
Рисунок 4.2.6 Номер для МГН

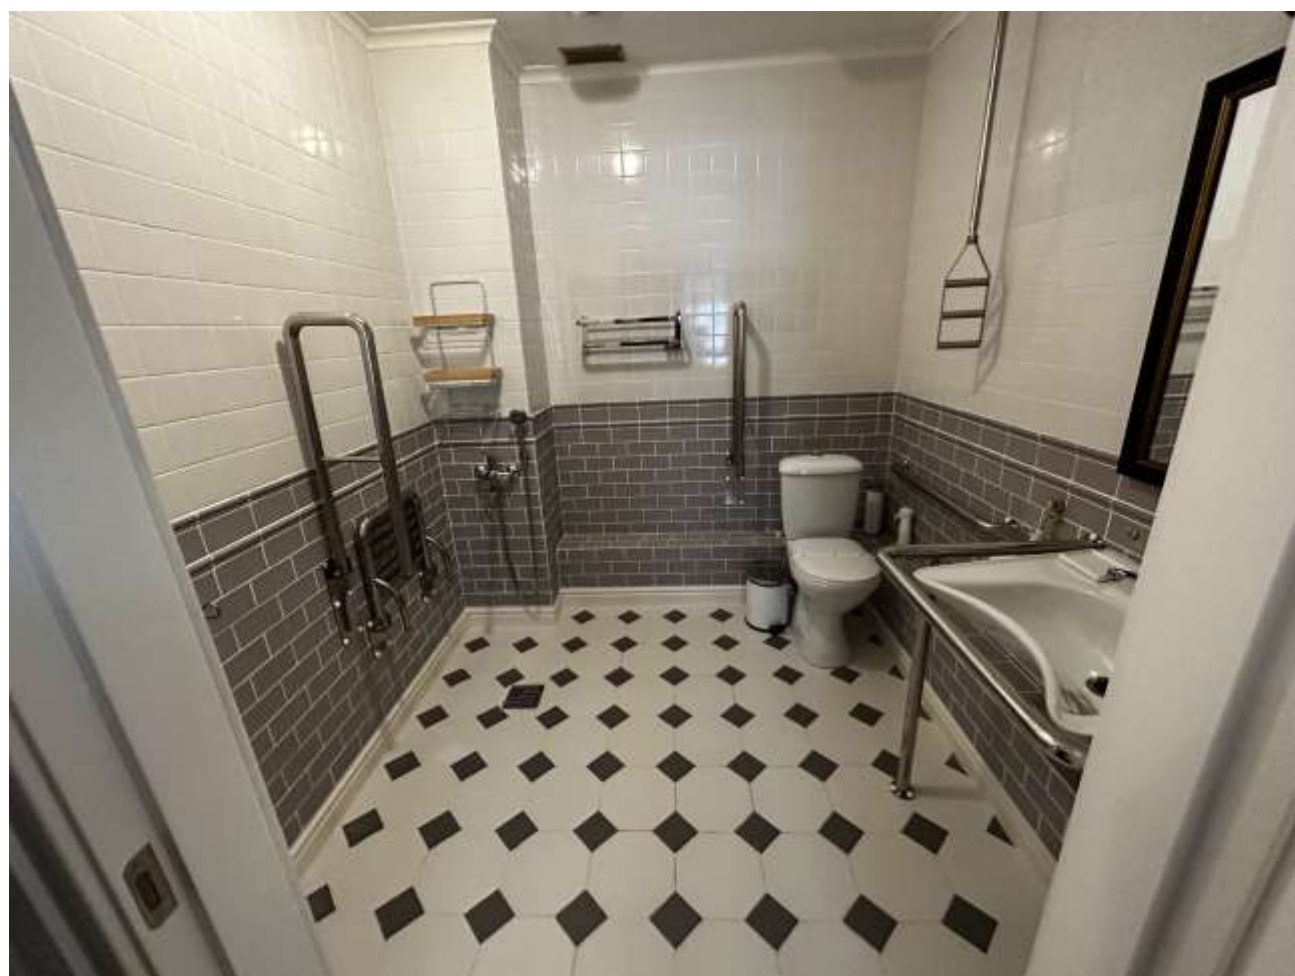
Рисунок 4.2.8 Санузел в номере для МГН

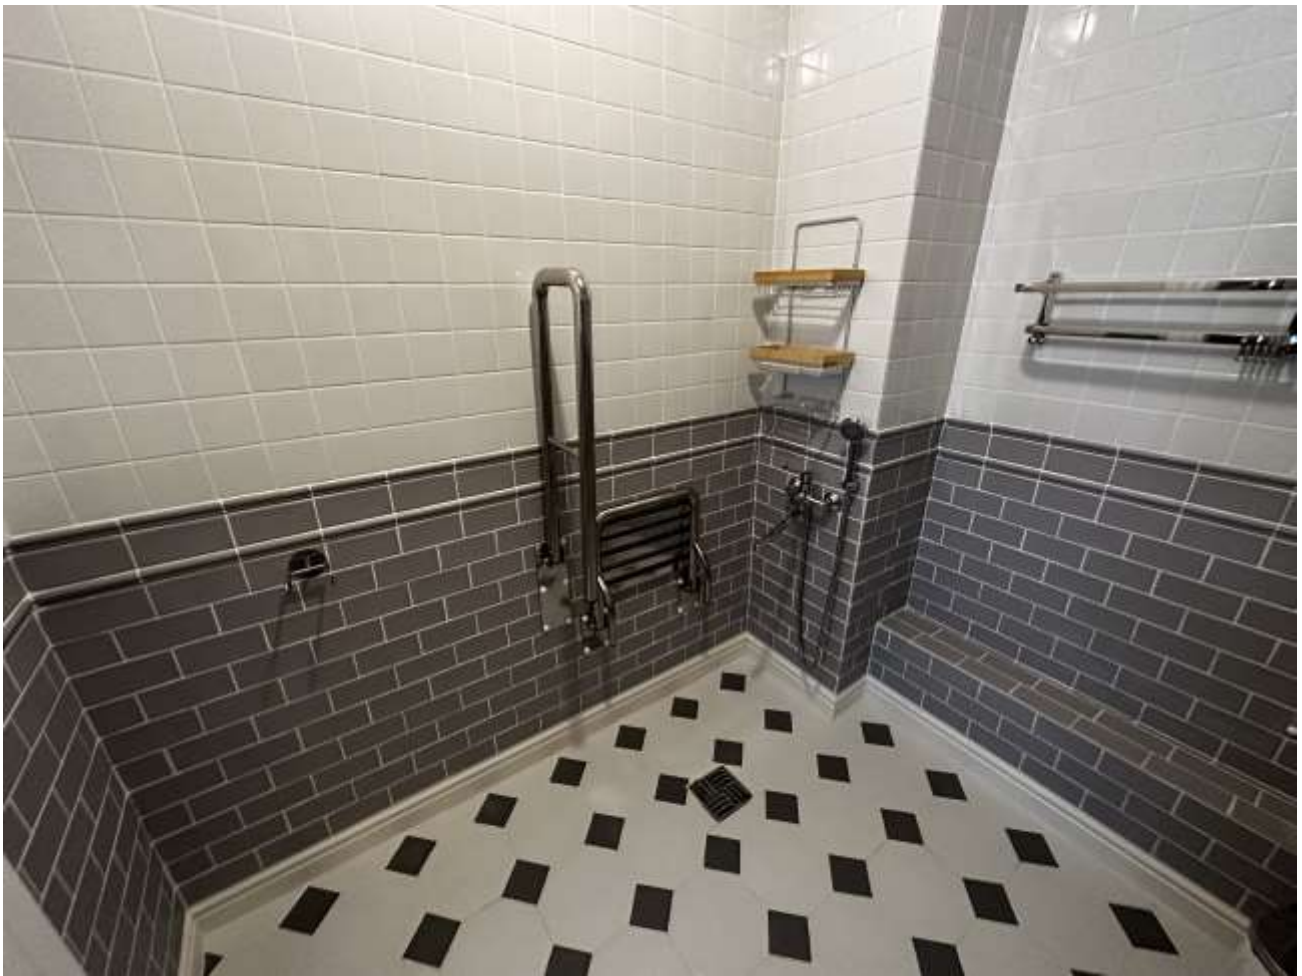
Рисунок 4.2.9 Вид на душевую

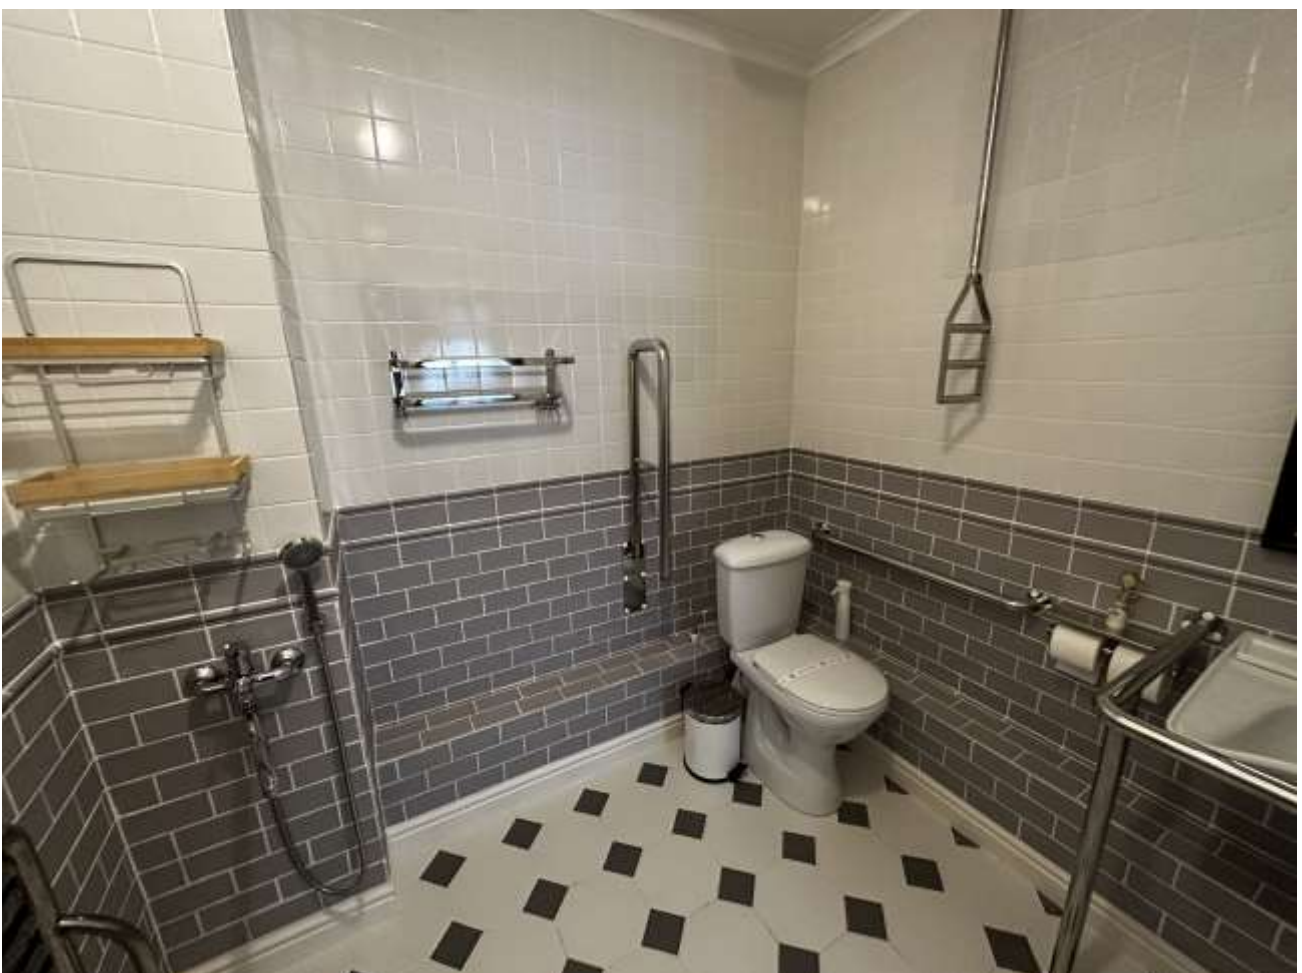
Рисунок 4.2.10 Санузел

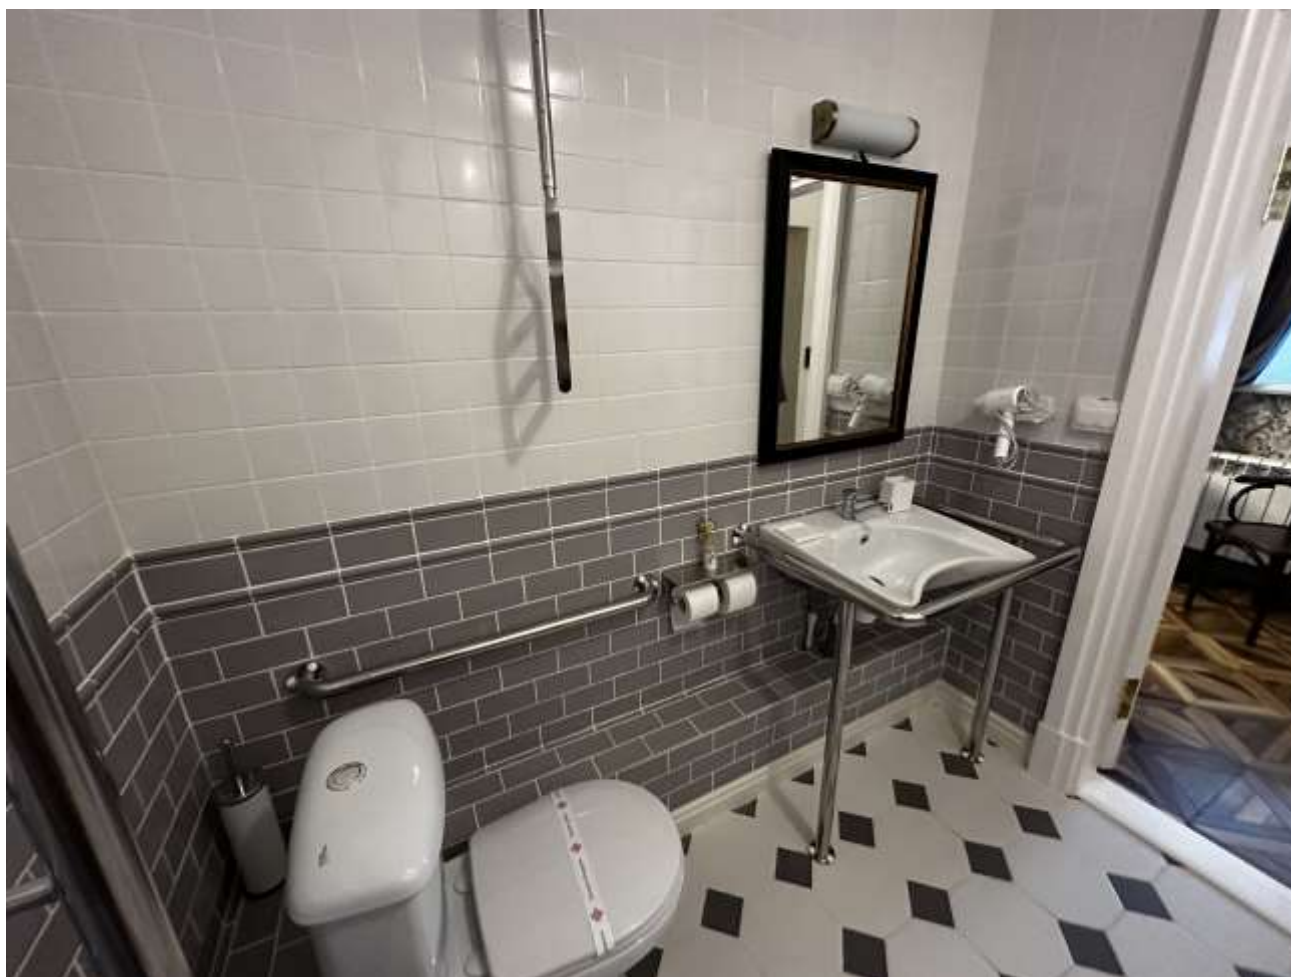
Рисунок 4.2.11 Вид на раковину

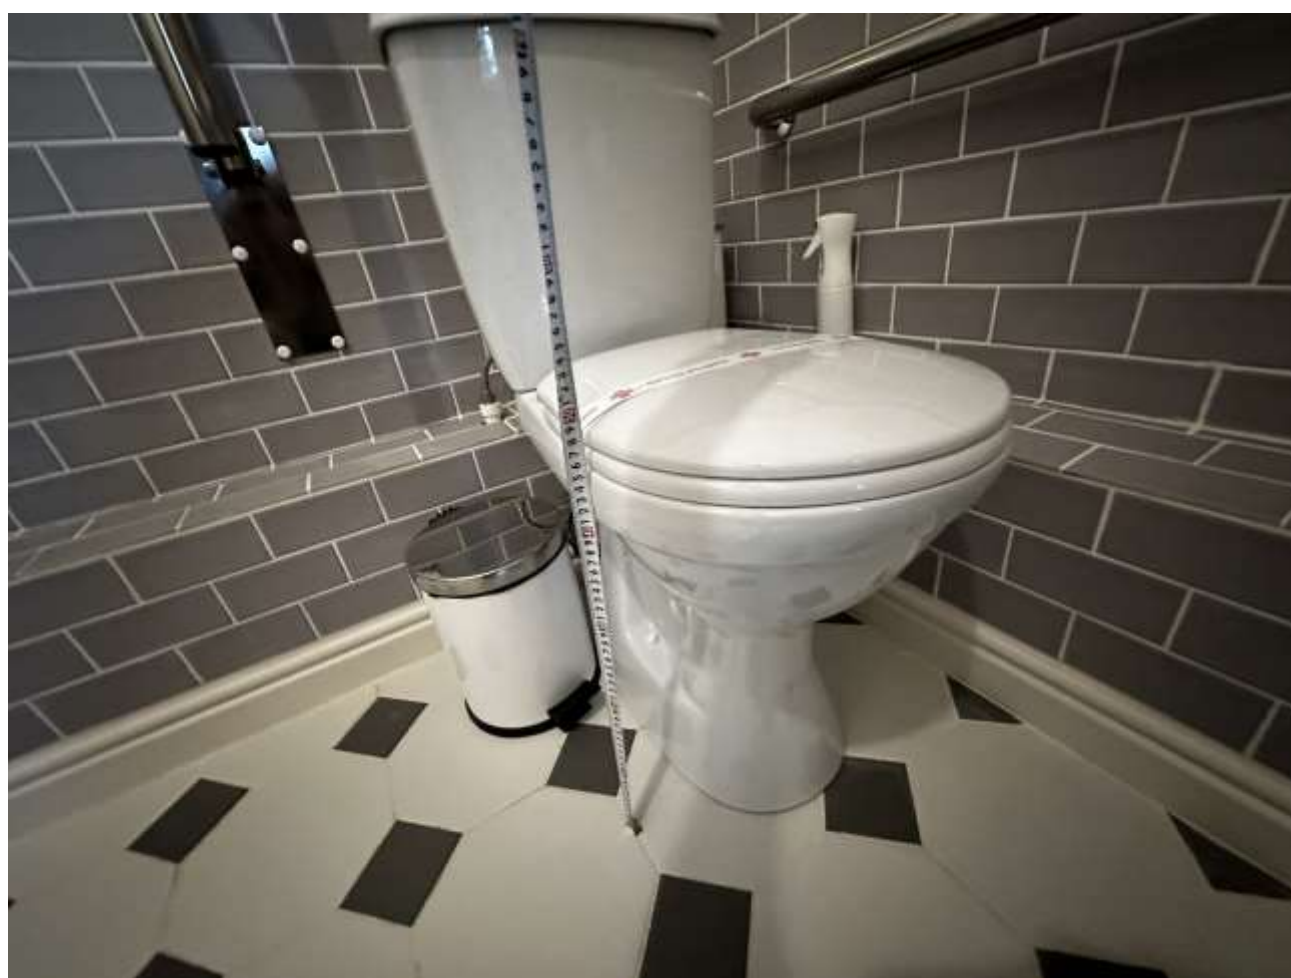
Рисунок 4.2.12 Высота унитаза соответствует требованиям

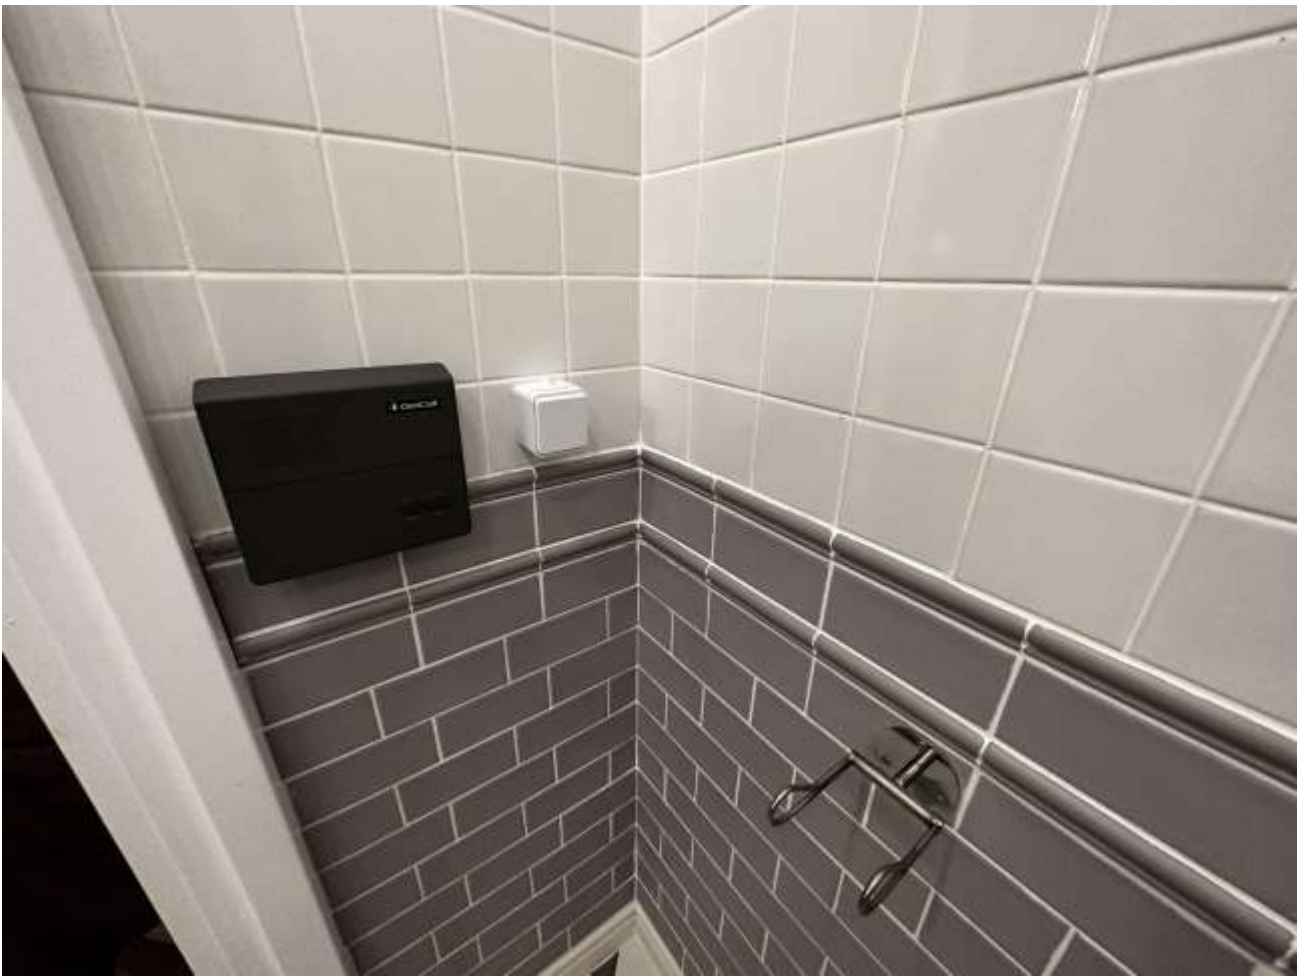
Рисунок 4.2.13 Система вызова персонала в санузле

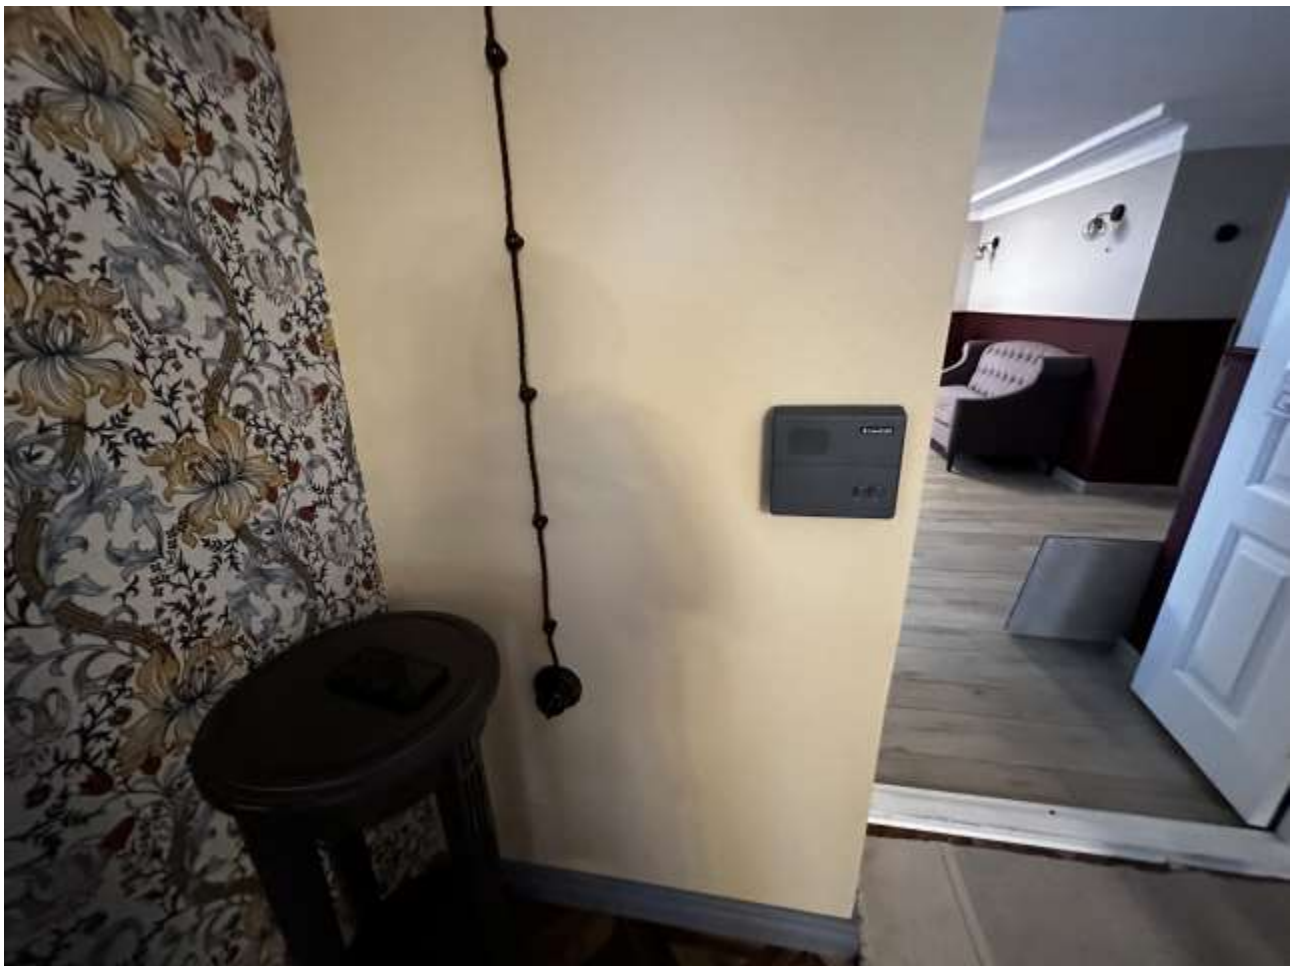
Рисунок 4.2.14 Система вызова помощи в номере

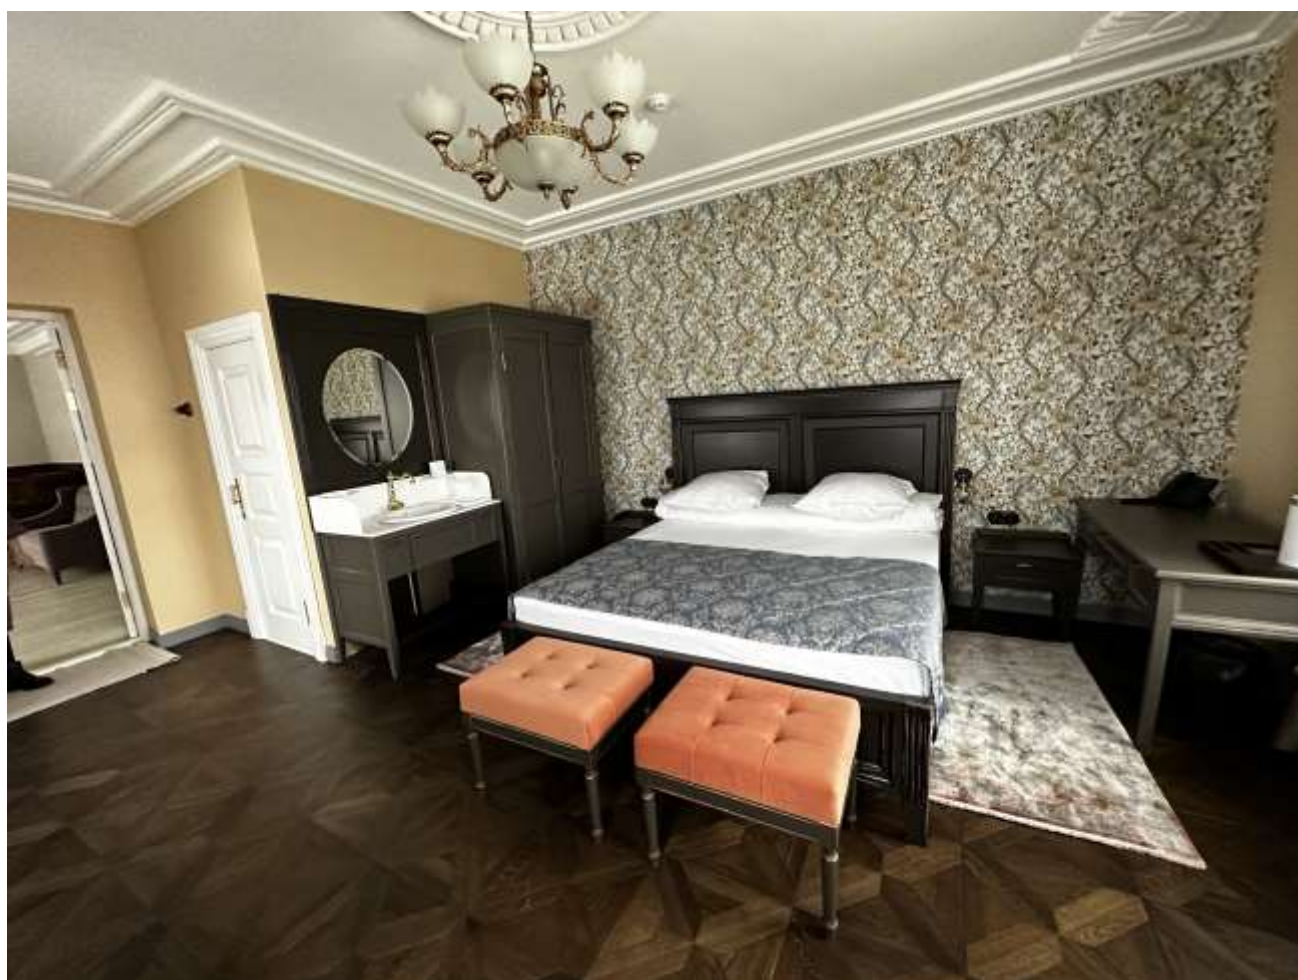
Рисунок 4.2.16 Номер на втором этаже

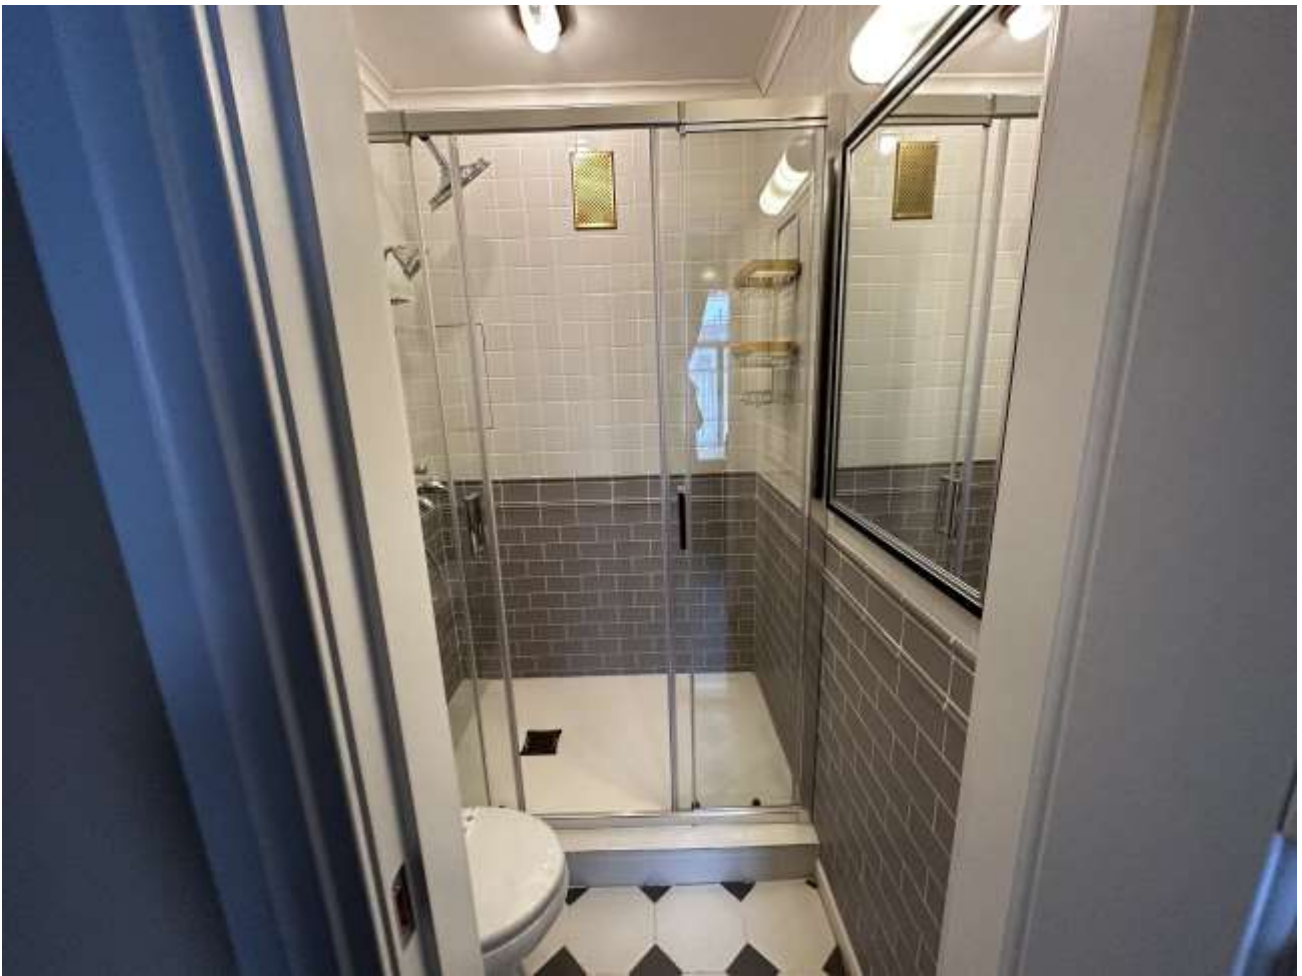
Рисунок 4.2.17 Кабина санузла в номере на втором этаже

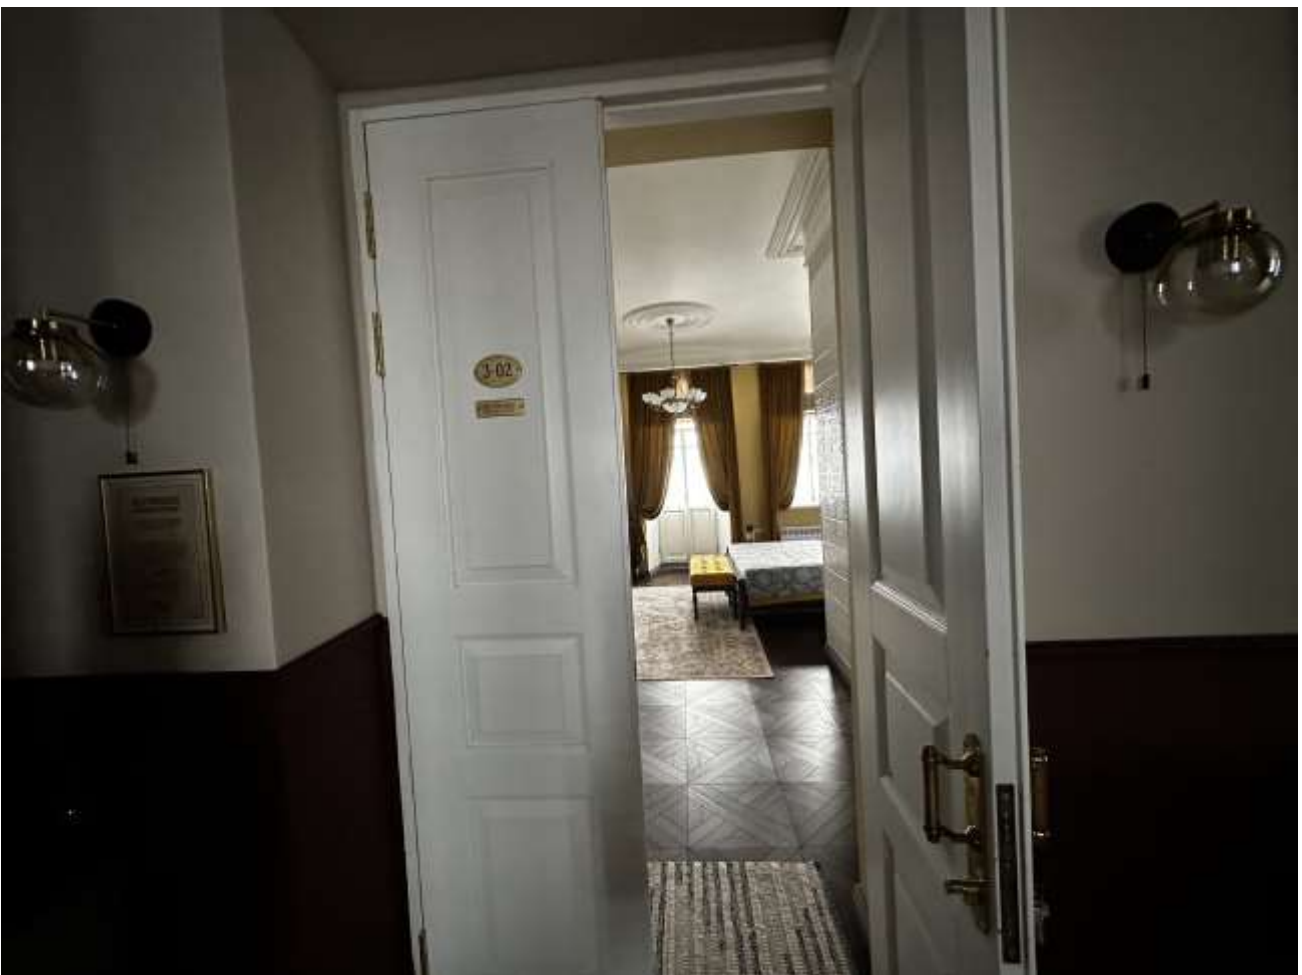
Рисунок 4.2.18 Номер на третьем этаже

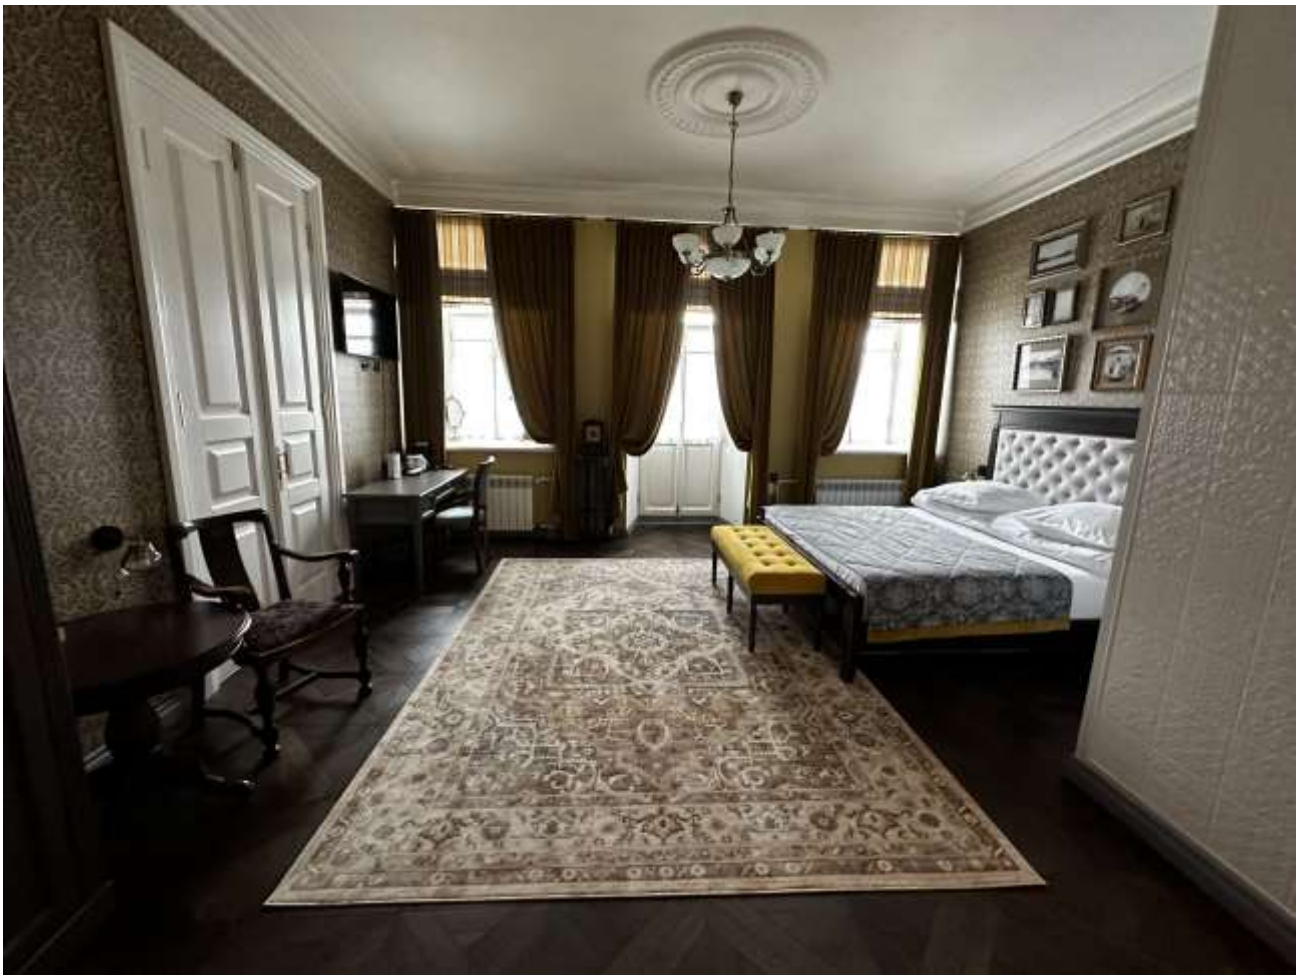
Рисунок 4.2.19 Номер на третьем этаже

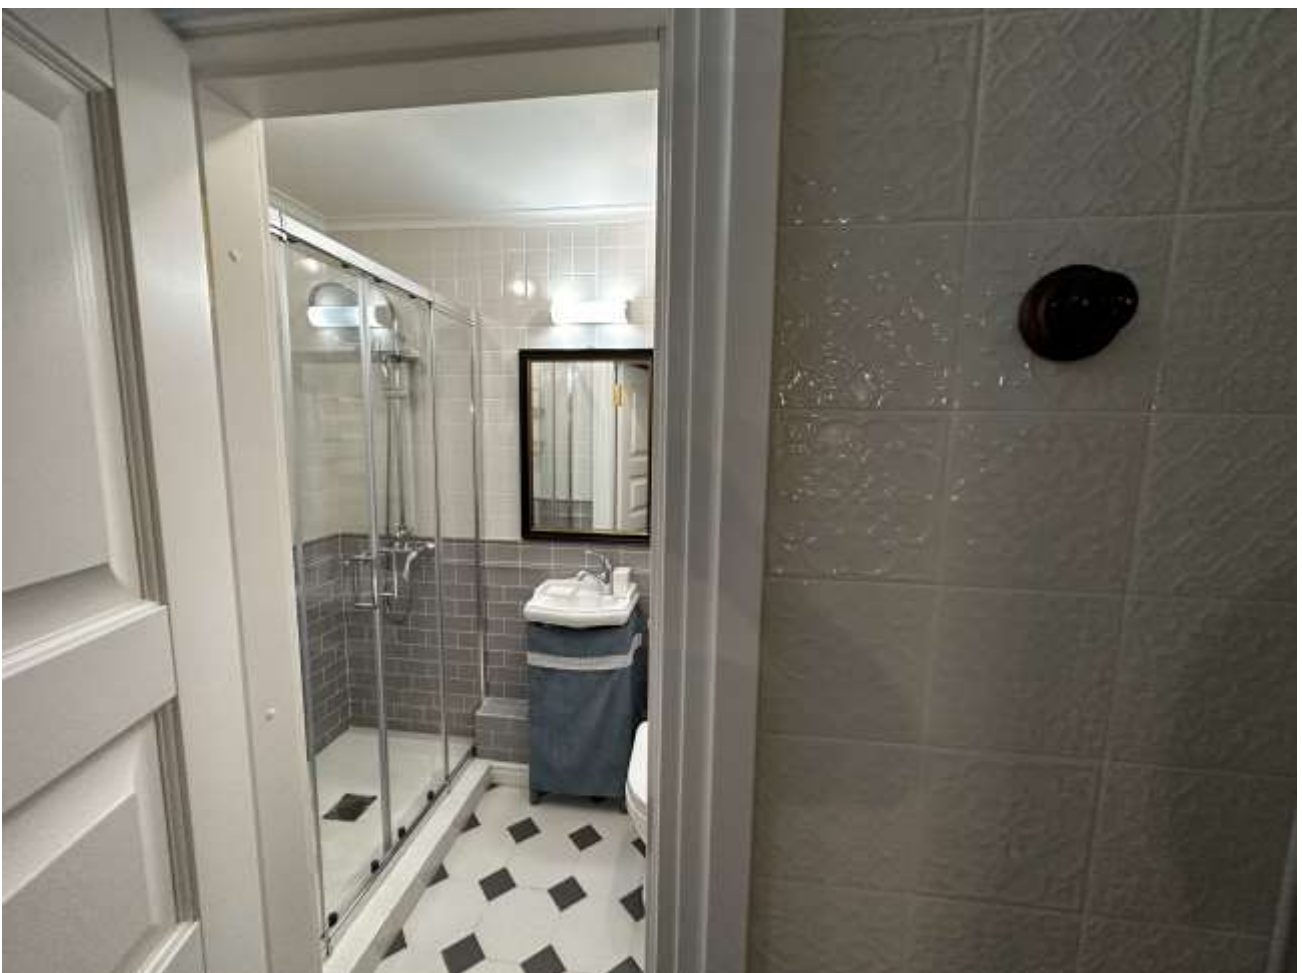
Рисунок 4.2.20 Санузел в номере на третьем этаже

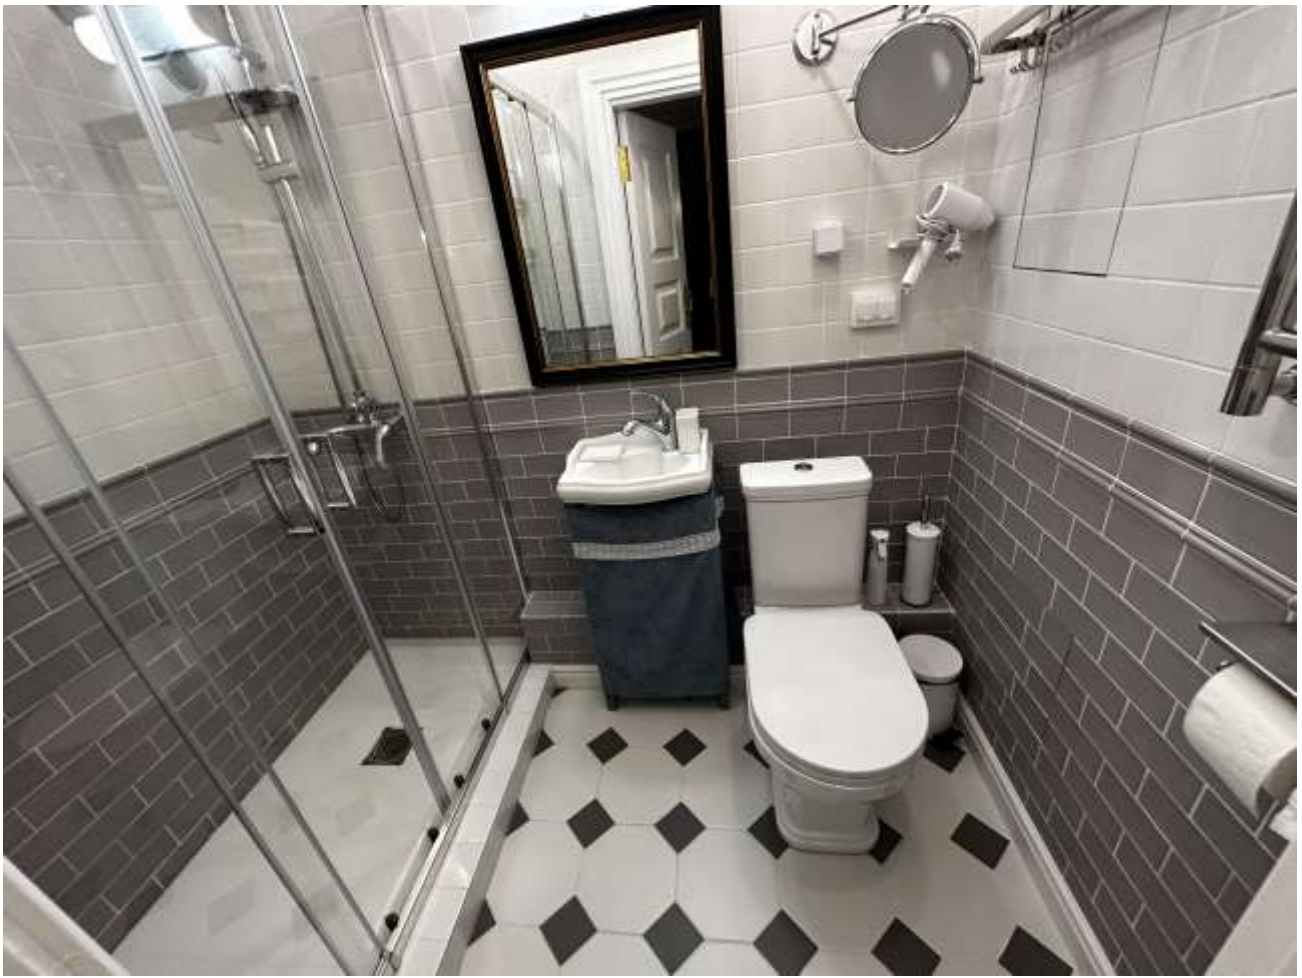
Рисунок 4.2.21 Санузел в номере на третьем этаже

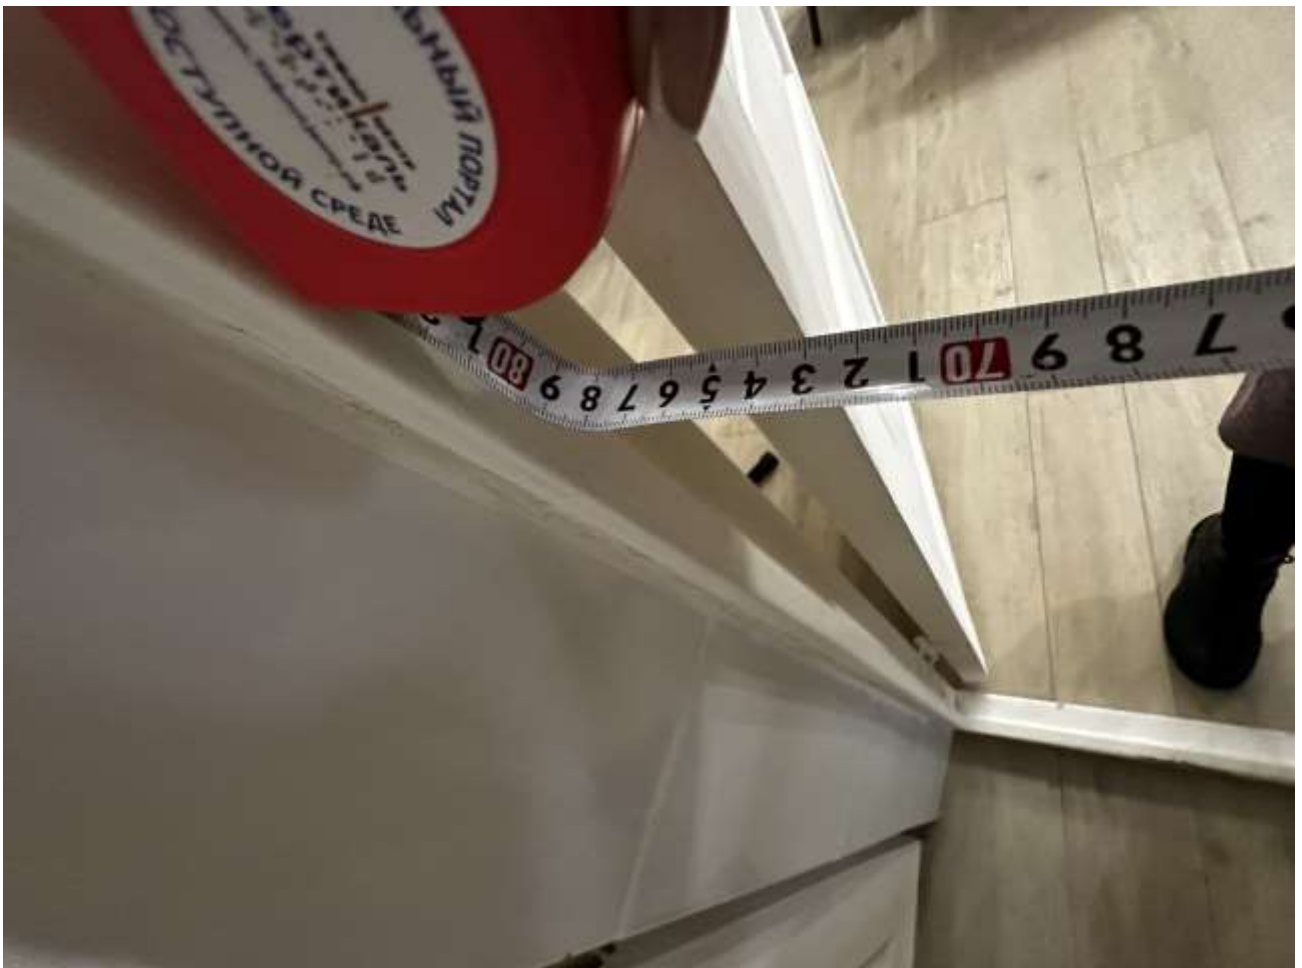
Рисунок 5.4. Ширина дверного проема 78 см

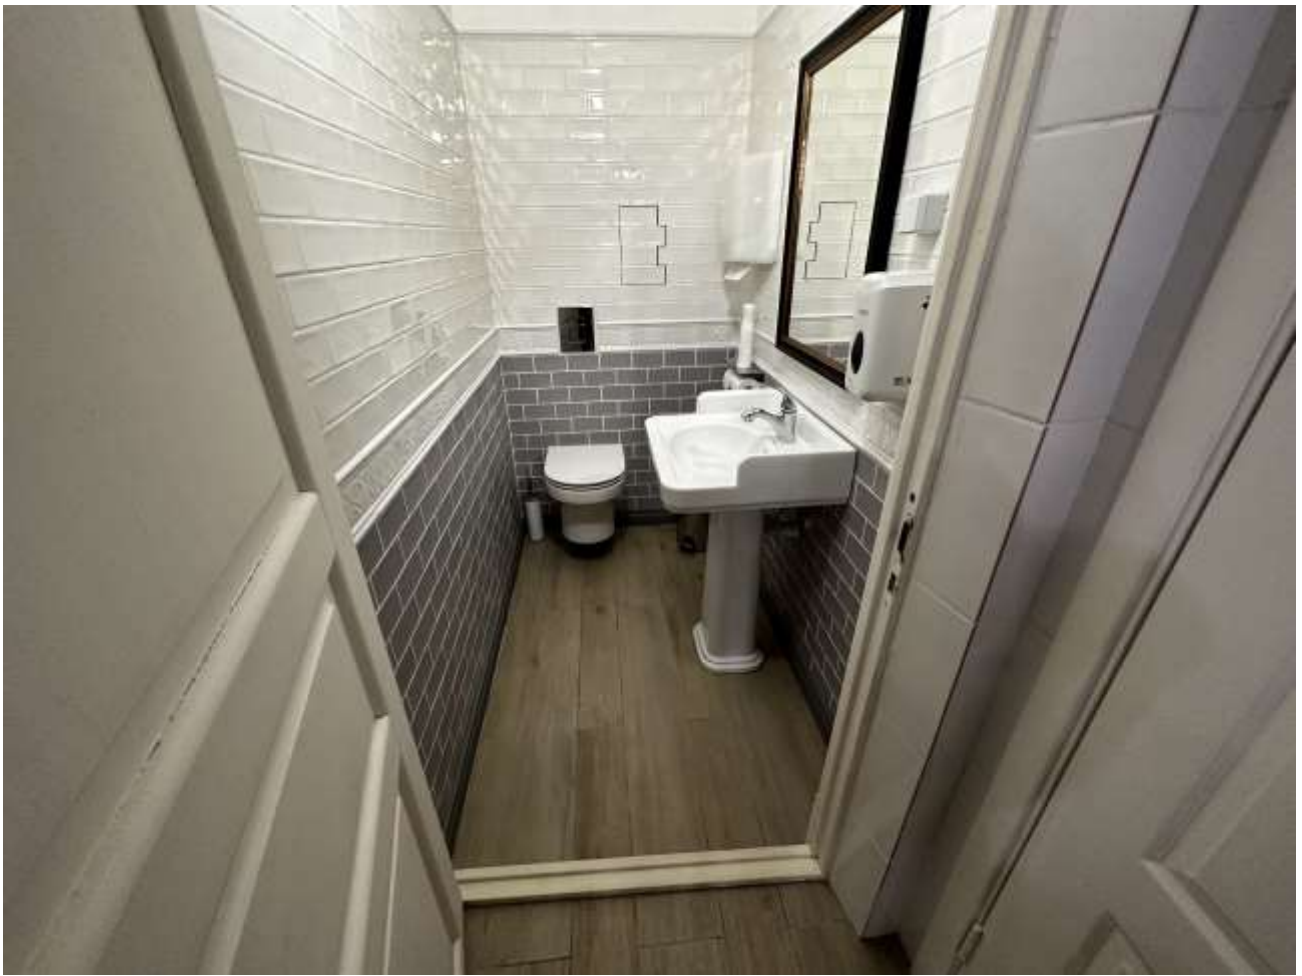
Рисунок 5.5. Кабина санузла
