Приложение к акту обследования объекта

Объект культурного наследия «Дом Бородкина, 1861 г.»
(Красноярский край, г. Енисейск, ул. Рабоче-Крестьянская, д.62)

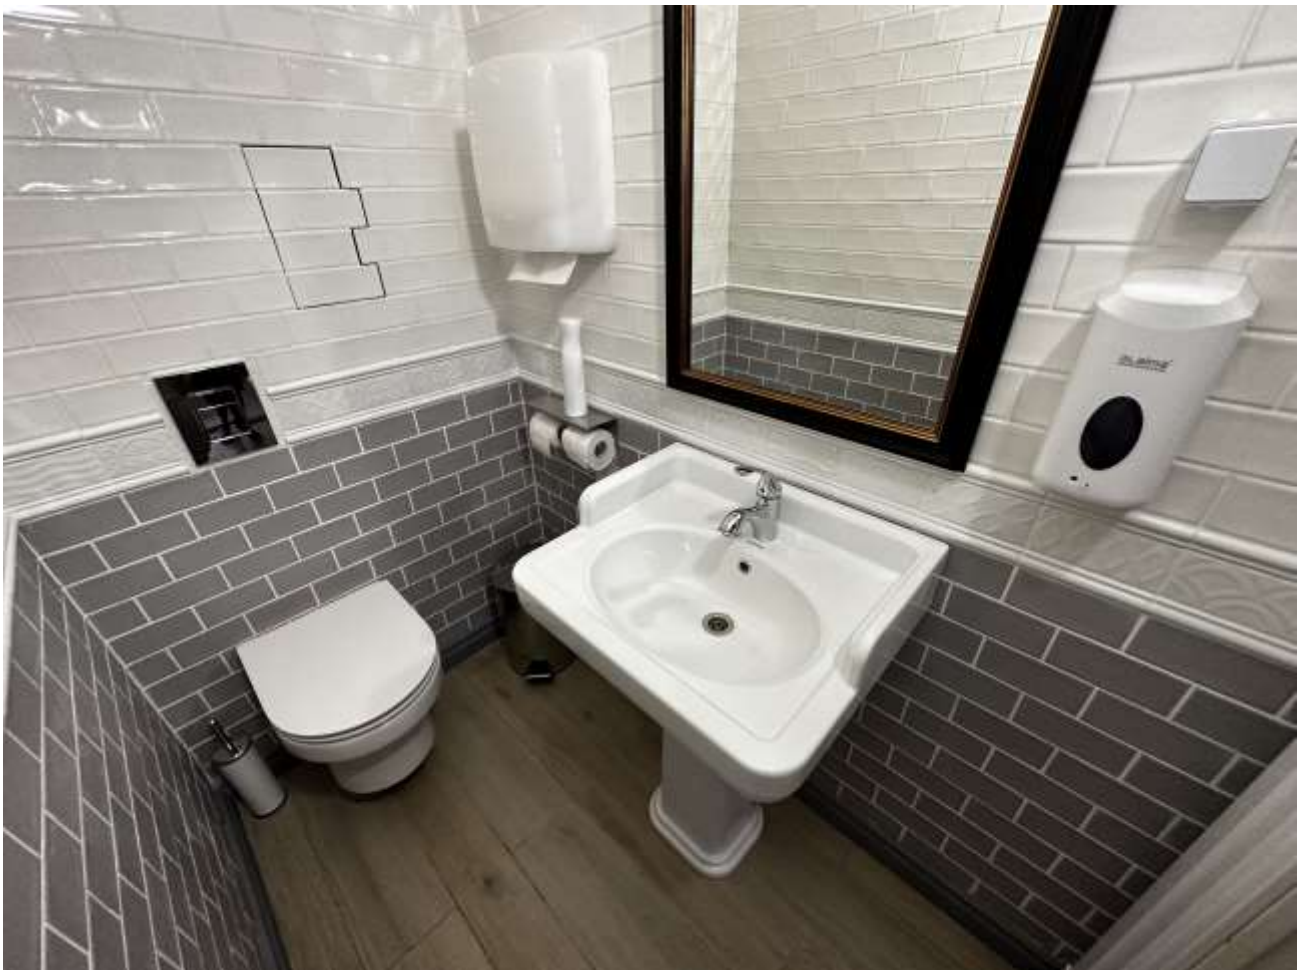
Рисунок 5.6. Кабина санузла

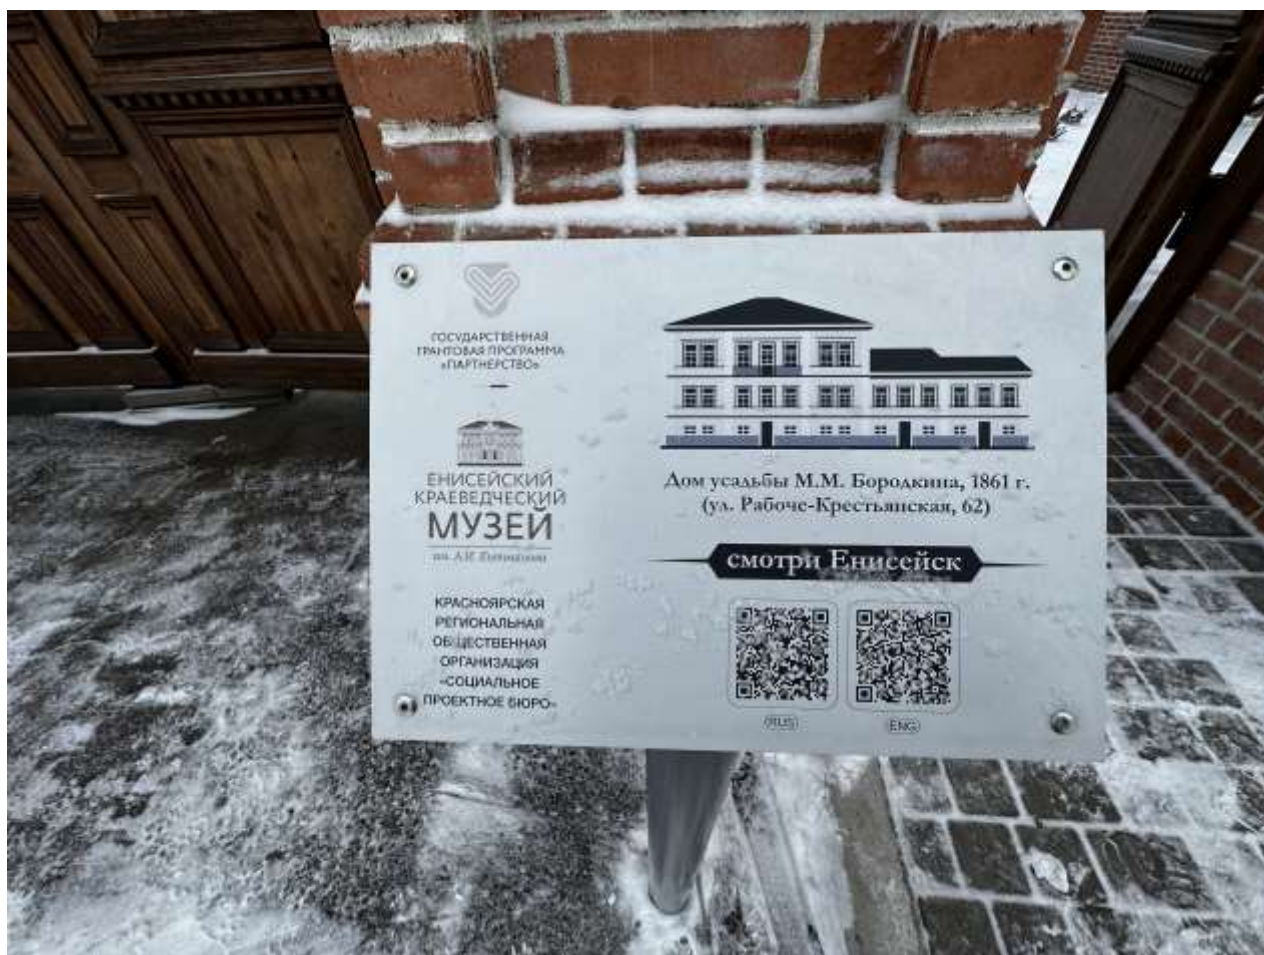
Рисунок 6.1 Информационная табличка

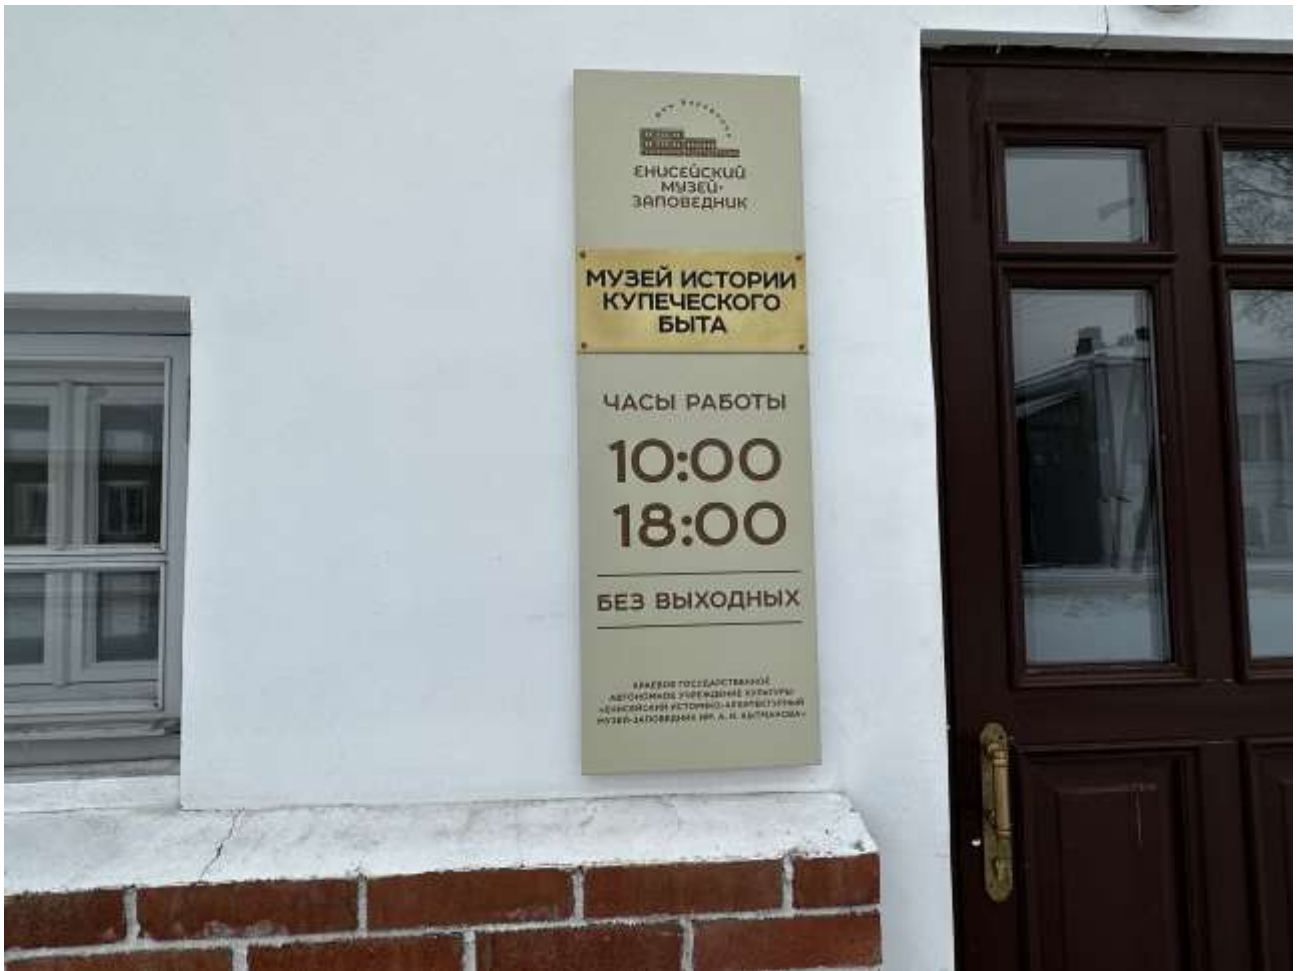
Рисунок 6.2 Табличка при входе в учреждение

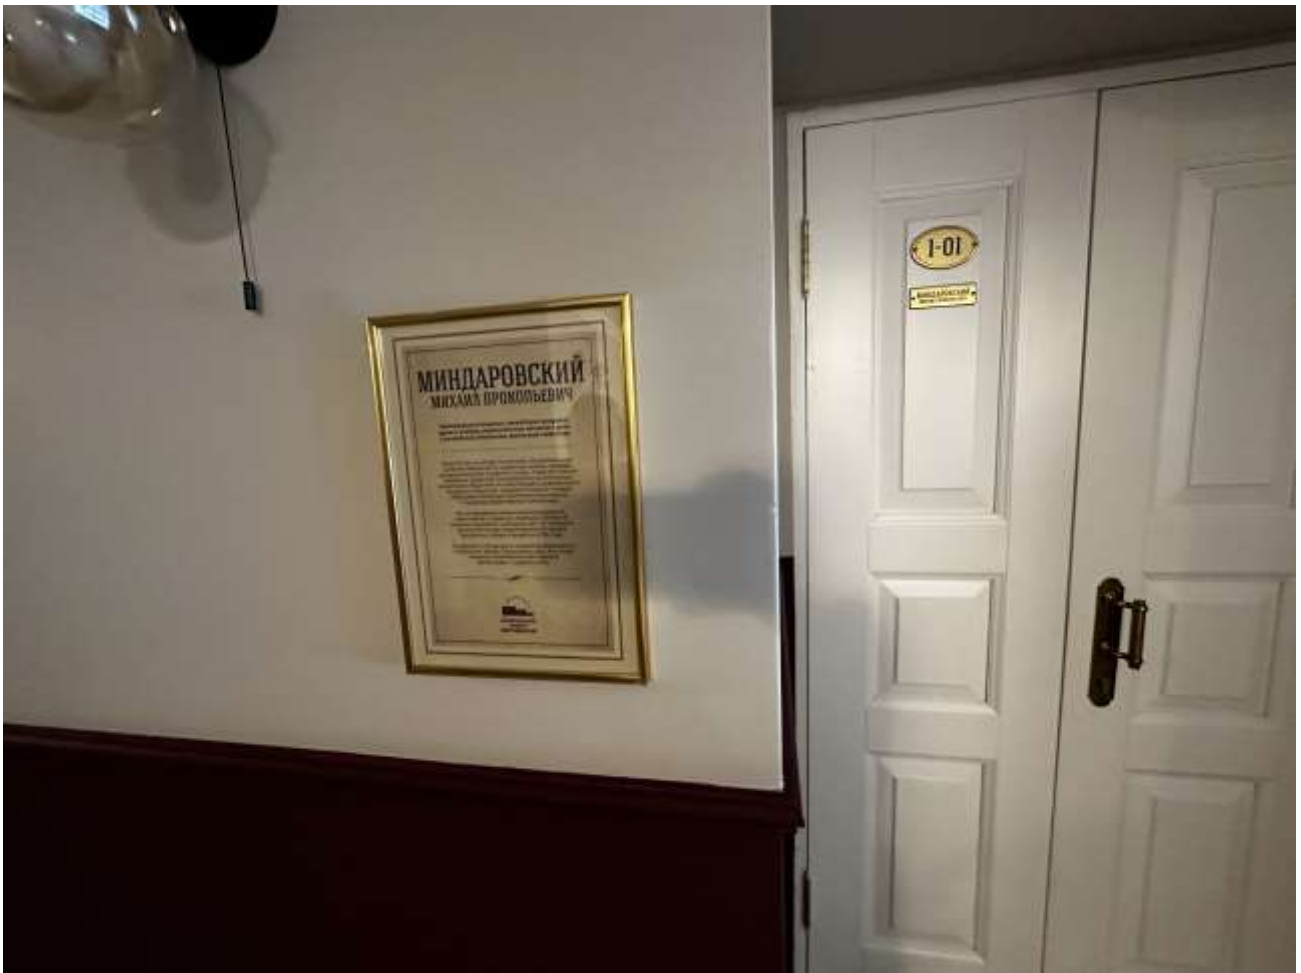
Рисунок 6.4 Информационная табличка при входе в номер на первом этаже

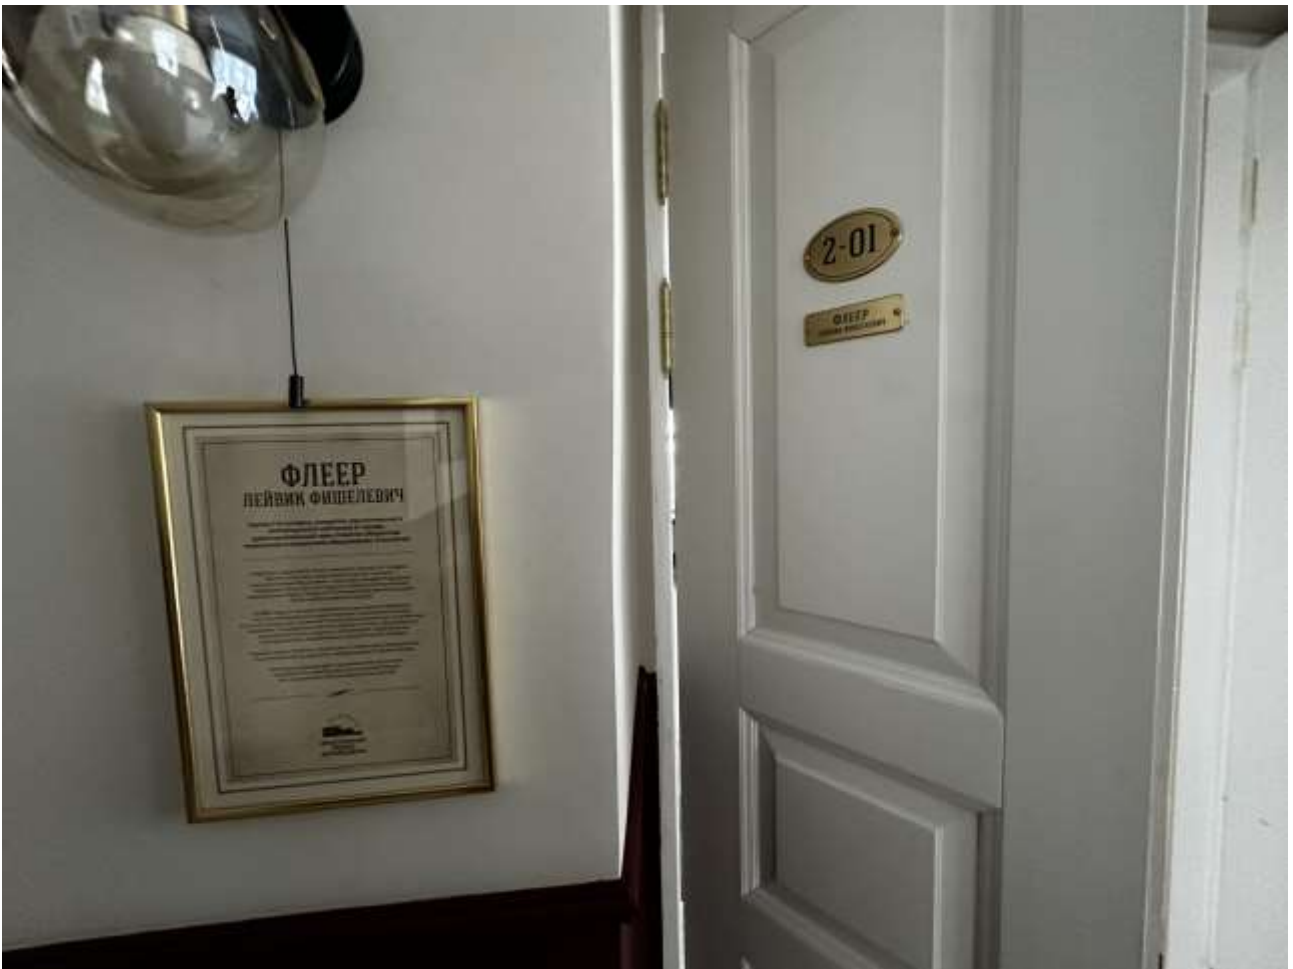
Рисунок 6.6 Информационная табличка при входе в номер на втором этаже

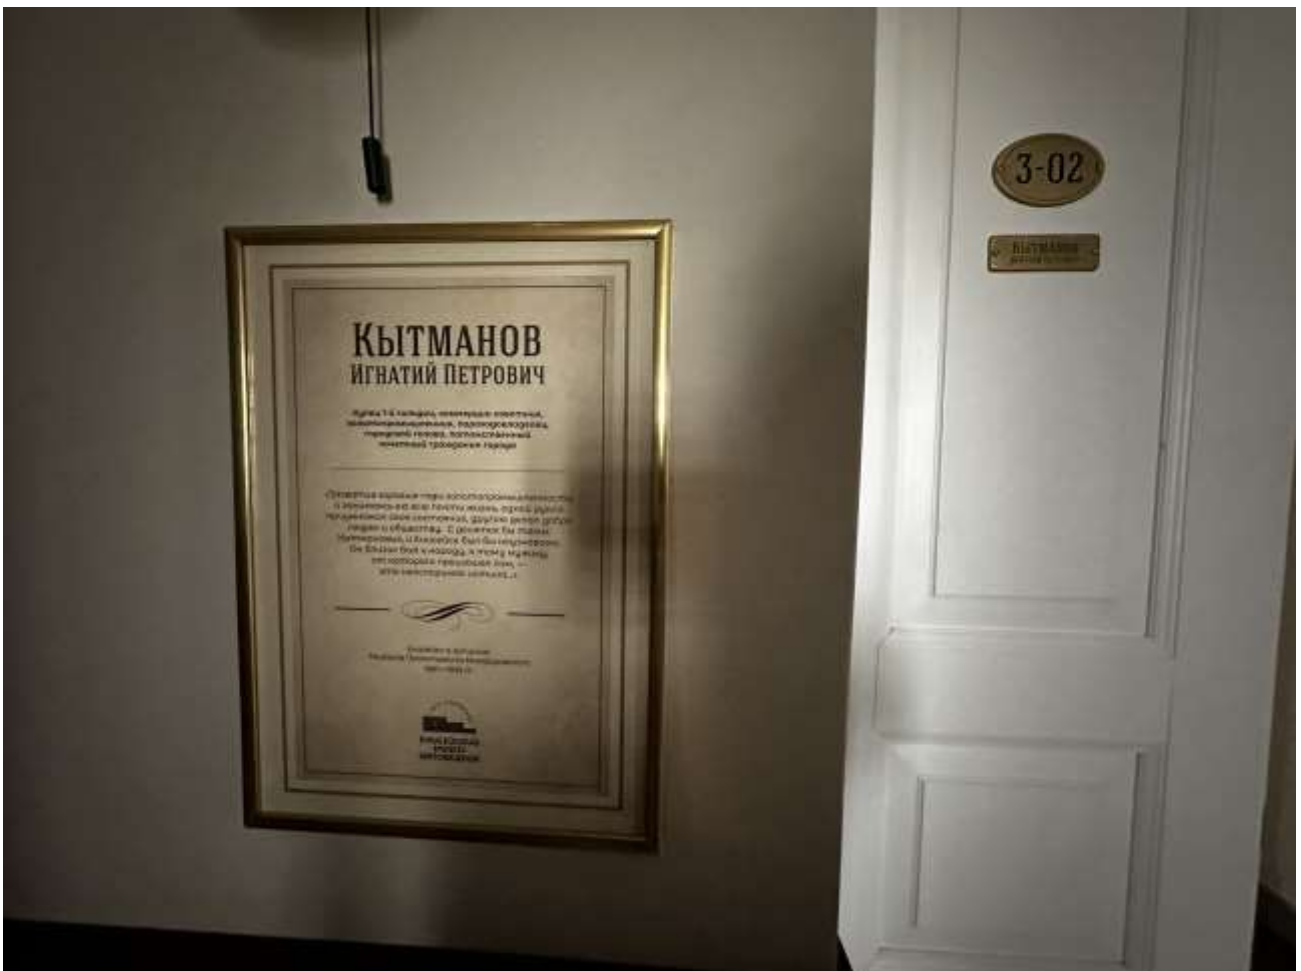
Рисунок 6.7 Информационная табличка при входе в номер на третьем этаже

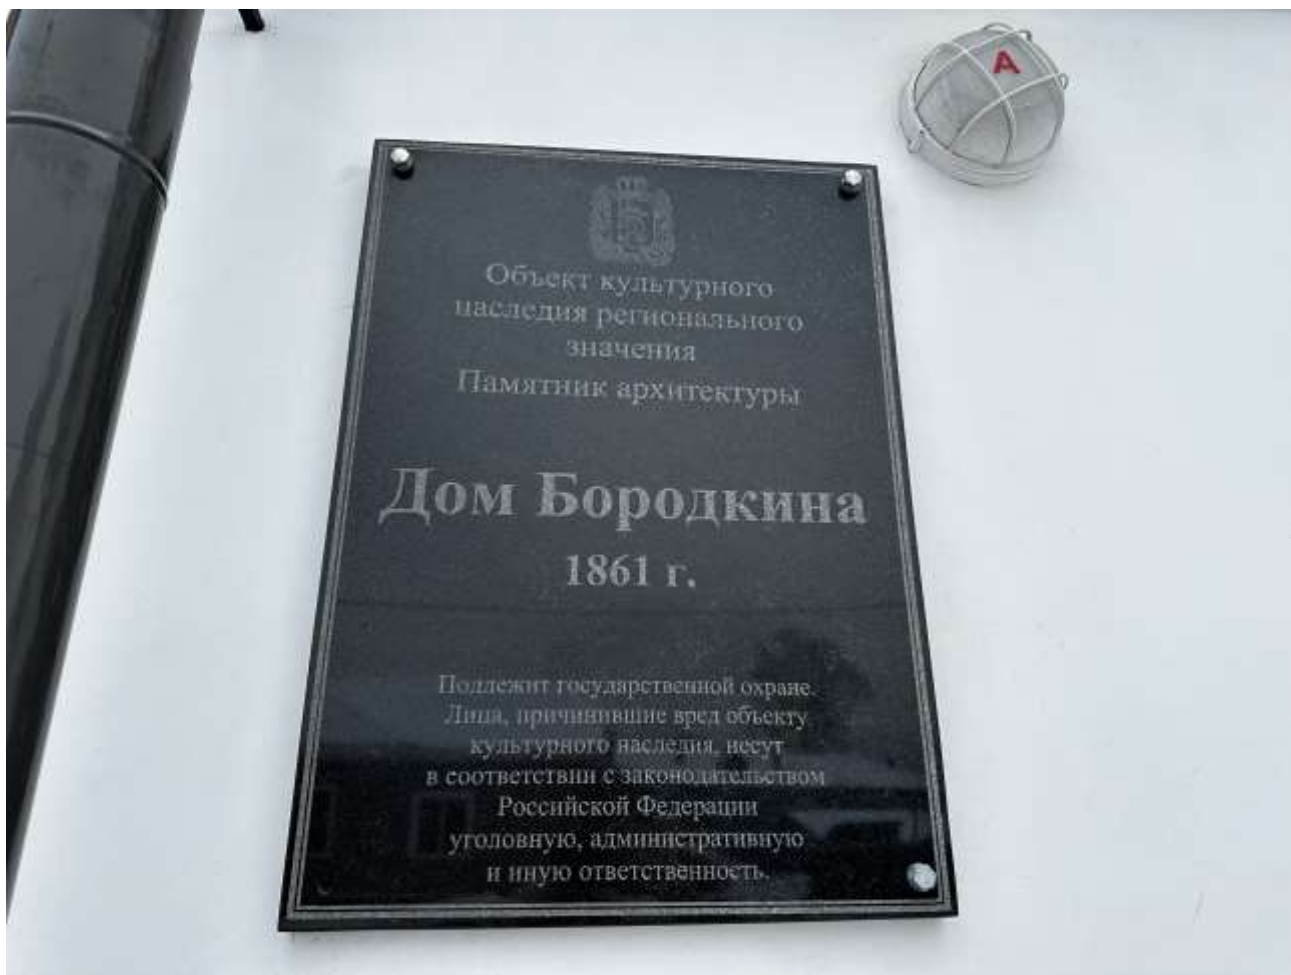
Рисунок 6.8 Информационная табличка

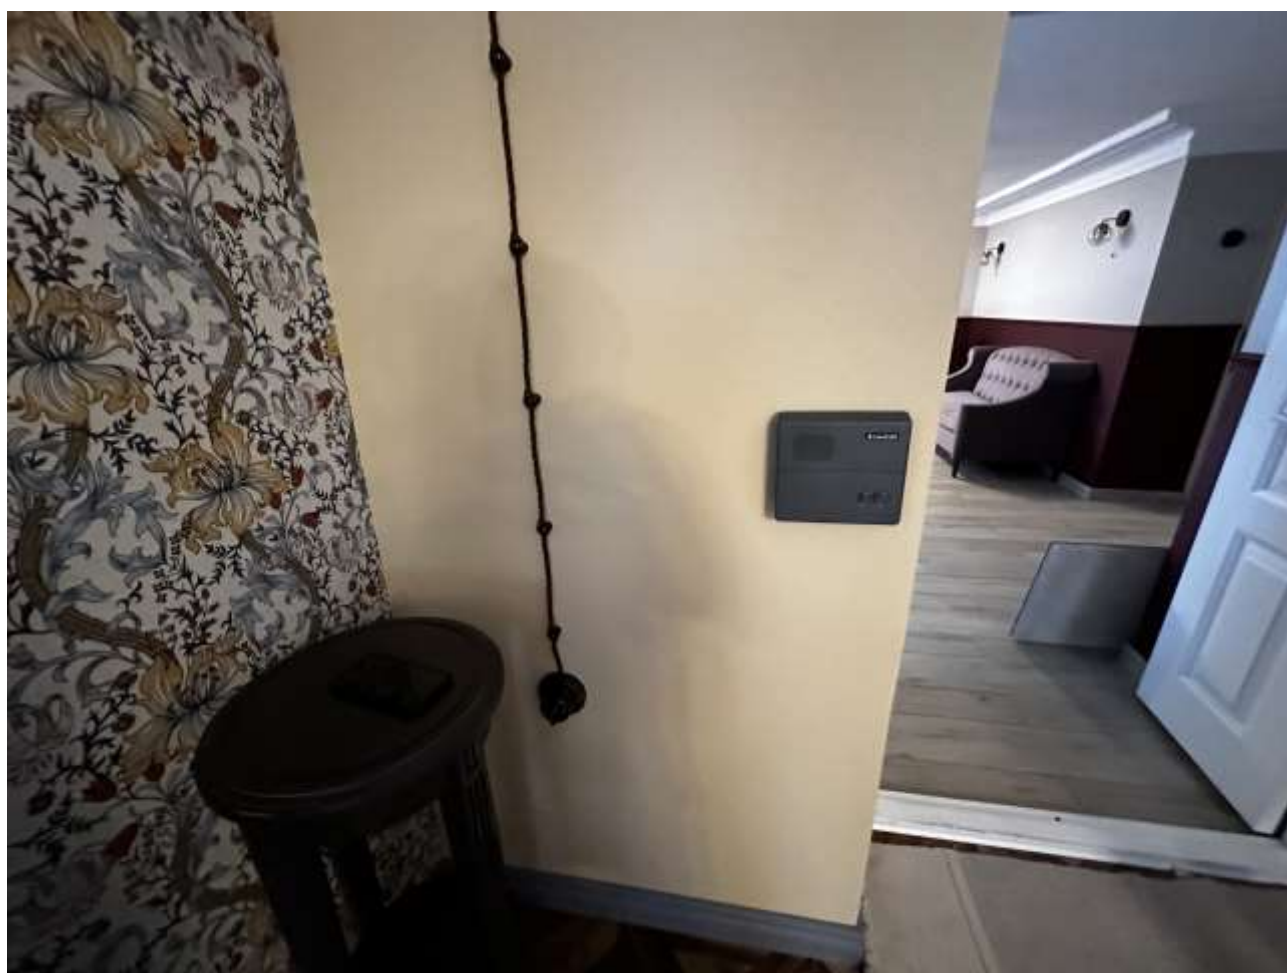
Рисунок 6.9 Система вызова помощи в номере для МГН
